**SISTEMA DE PROTEÇÃO CONTRA DESCARGAS  
ATMOSFÉRICAS (SPDA)  
NESTLÉ BRASIL LTDA**

**RELATÓRIO TÉCNICO  
REGULARIZAÇÃO DO SPDA**

EMPREENDIMENTO: 10268 – REGULARIZAÇÃO DO SISTEMA DE PROTEÇÃO CONTRA DESCARGAS ATMOSFÉRICAS (SPDA) NA EMPRESA NESTLÉ BRASIL LTDA, LOCALIZADA NA CIDADE DE MARÍLIA / SP.

Código do documento: RT-10268-001

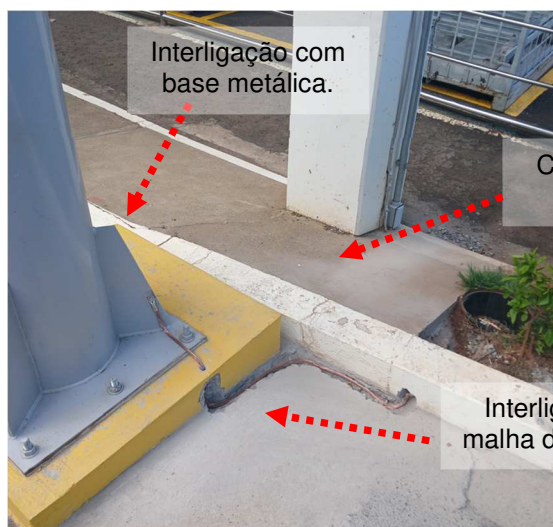
Os pilares dos pipe-rack's foram conectados a malha de aterramento construída através de conectores do tipo compressão com 01 furo, e ao sistema já existente através de conectores tipo Cabo x haste nas caixas de solo e tipo KS  $\#50\text{mm}^2$  junto a base das descidas do SPDA Nas figuras a seguir identificamos alguns dos serviços executados neste local.

**Figuras 03 e 04:** Interligação entre a base do pilar do pipe-rack com a malha existente.

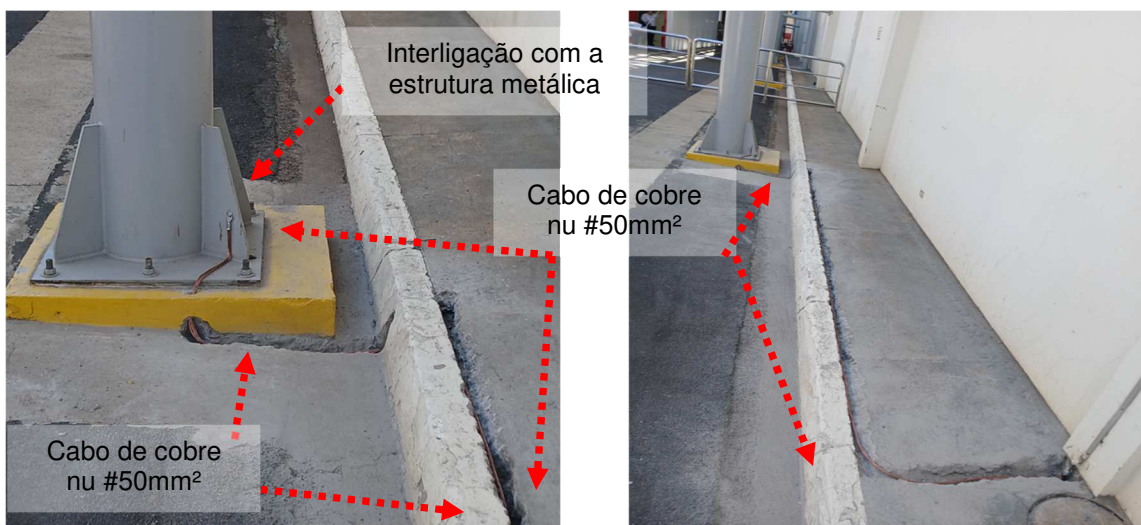
**Figuras 05 e 06:** Interligação entre a base do pilar do pipe-rack com a malha existente.

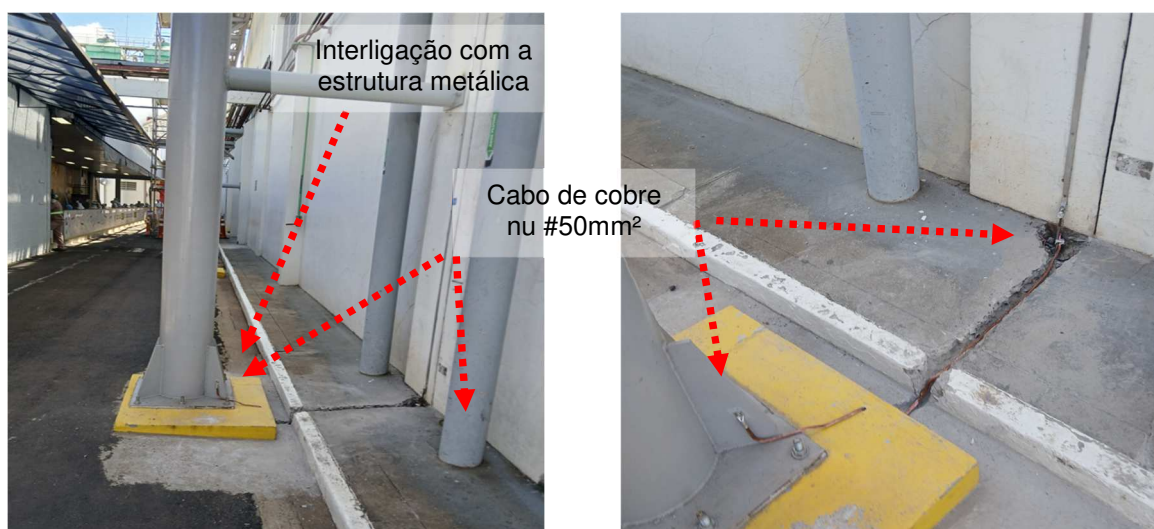
**Figuras 07 e 08:** Interligação entre a base do pilar do pipe-rack com a malha existente.

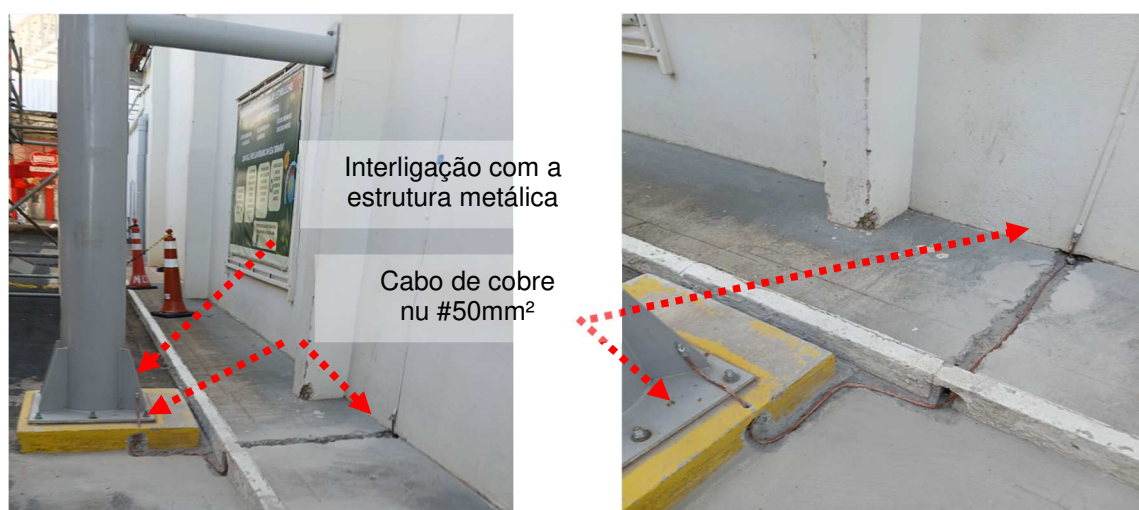
**Figuras 09 e 10:** Interligação entre a base do pilar do pipe-rack com a malha existente.

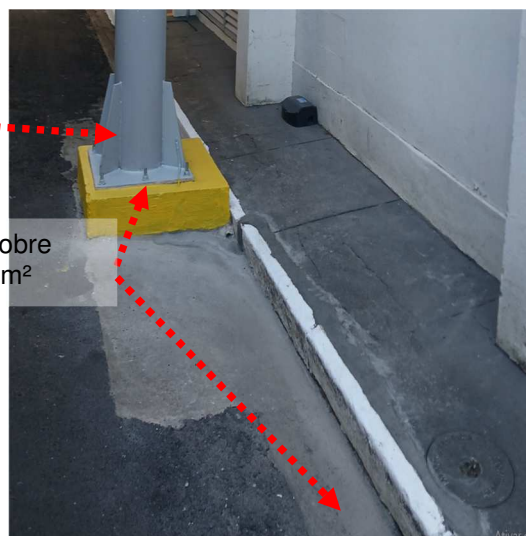
**Figuras 15 e 16:** Interligação entre a base do pilar do pipe-rack com a malha existente.

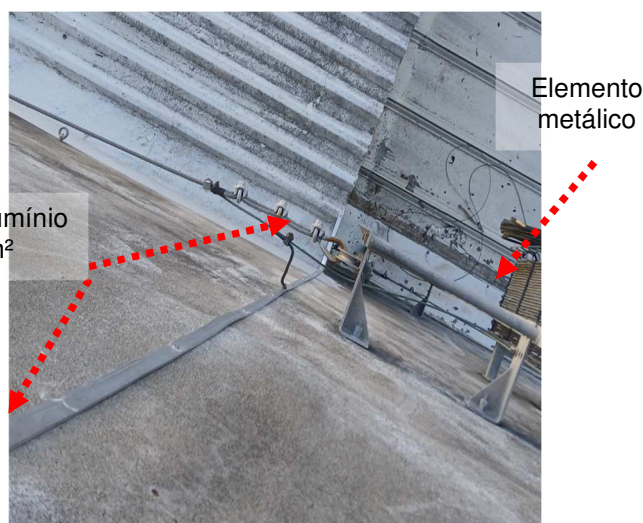
**Figuras 18 e 19:** Interligação construída em desnível da altura da malha captora.

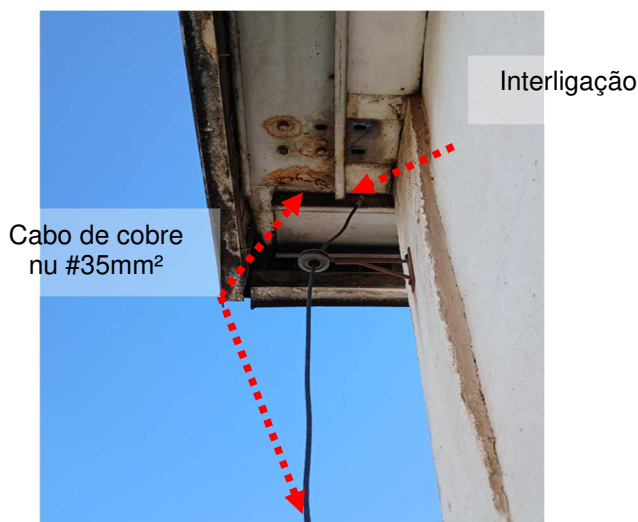
**Figuras 20 e 21** Interligação construída em desnível da altura da malha captora.

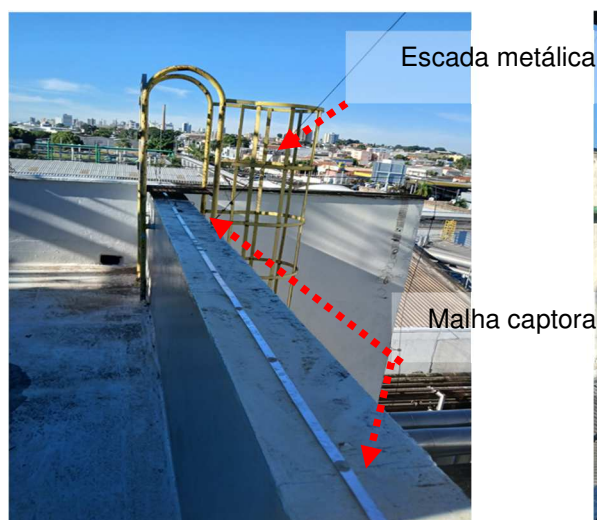
Figuras 28 e 29: Malha captora construída em perfil de alumínio secção #70mm<sup>2</sup>.

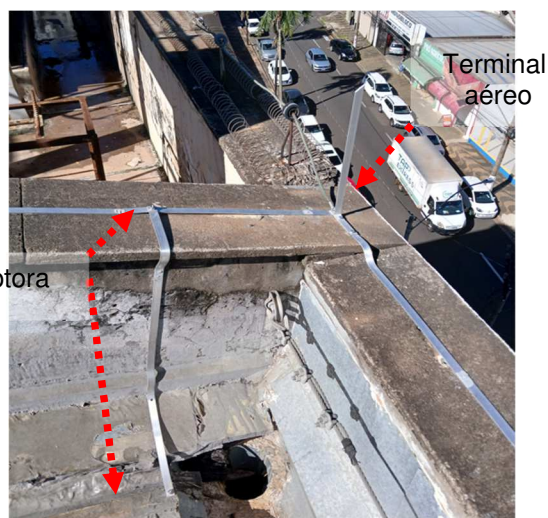
**Figuras 32 e 33:** Malha captora construída em perfil de alumínio secção #70mm²..

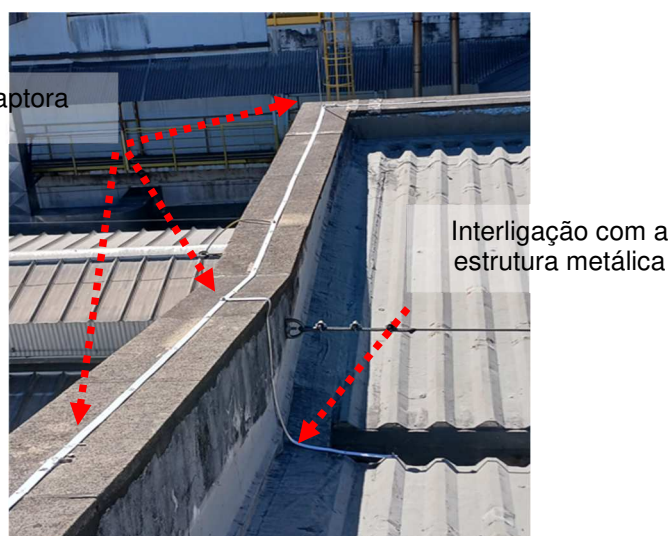
**Figuras 42 e 43:** Malha captora construída em perfil de alumínio secção #70mm<sup>2</sup>.

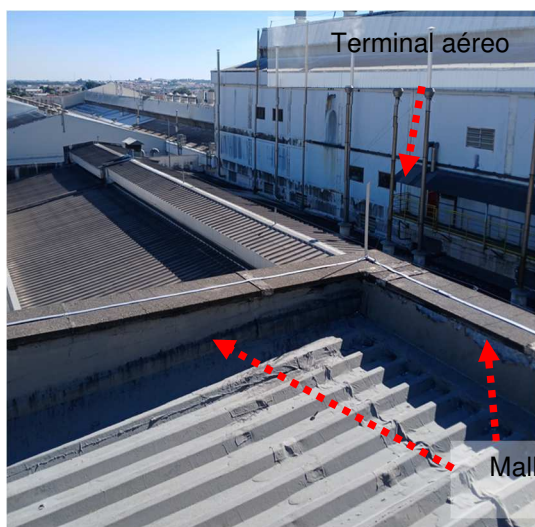
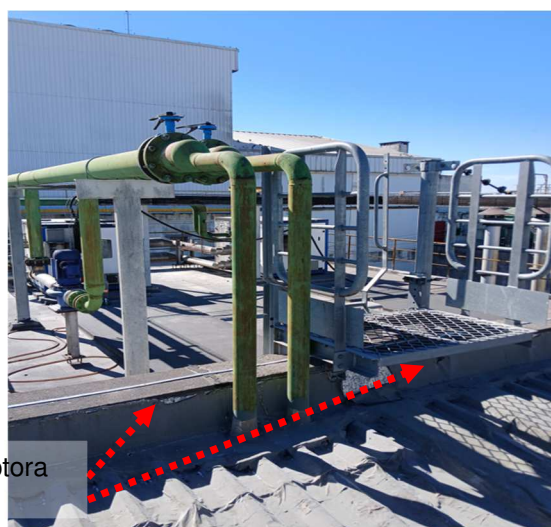
**Figuras 44 e 45:** Malha captora construída em perfil de alumínio secção #70mm<sup>2</sup>.

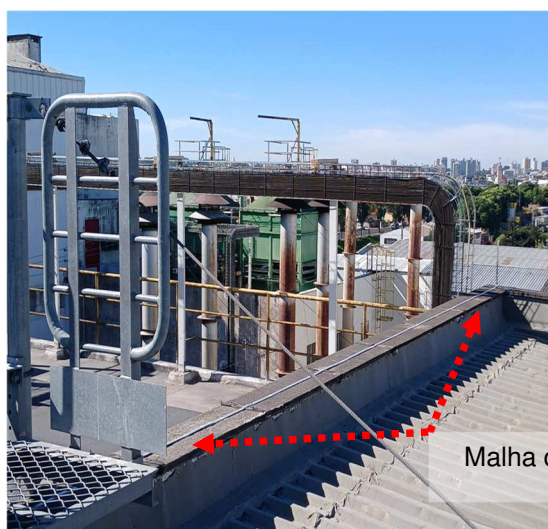
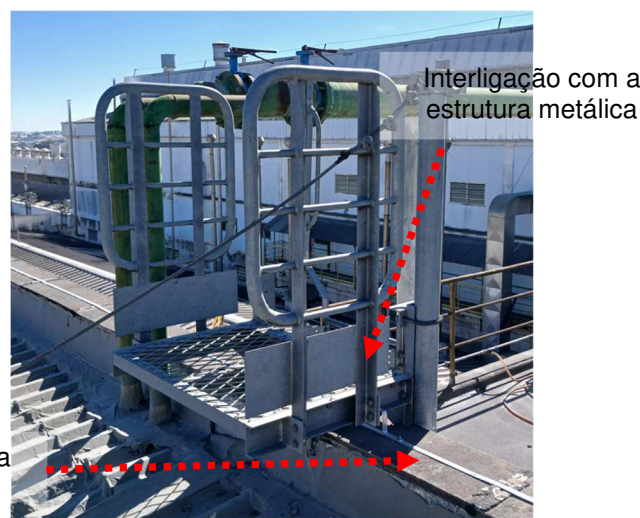
**Figuras 46 e 47:** Malha captora construída em perfil de alumínio secção #70mm<sup>2</sup>.

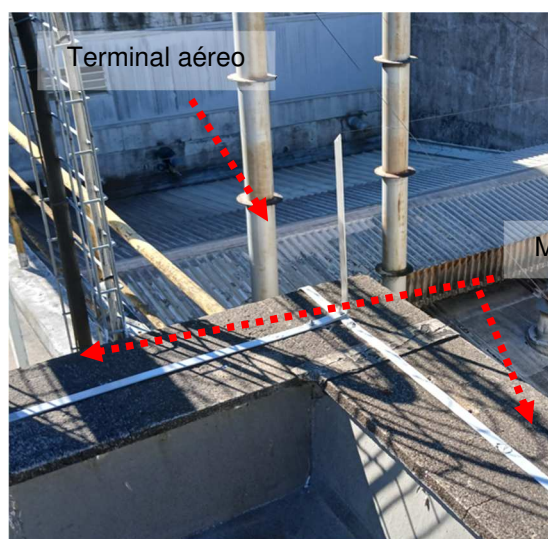
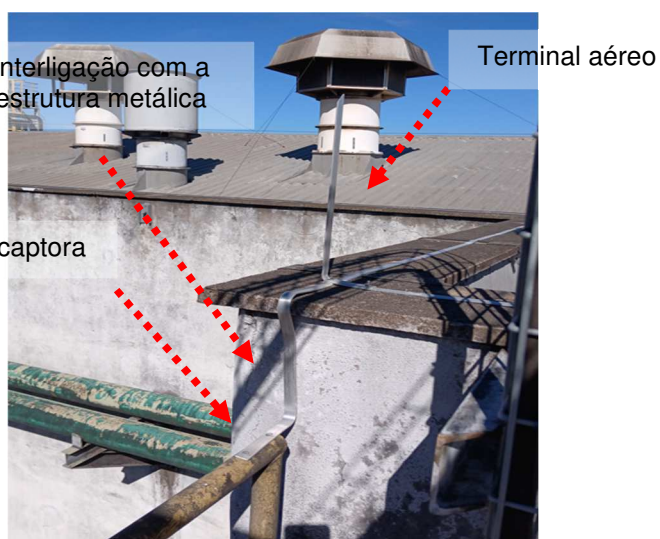
**Figuras 48 e 49:** Malha captora construída em perfil de alumínio secção #70mm<sup>2</sup>.

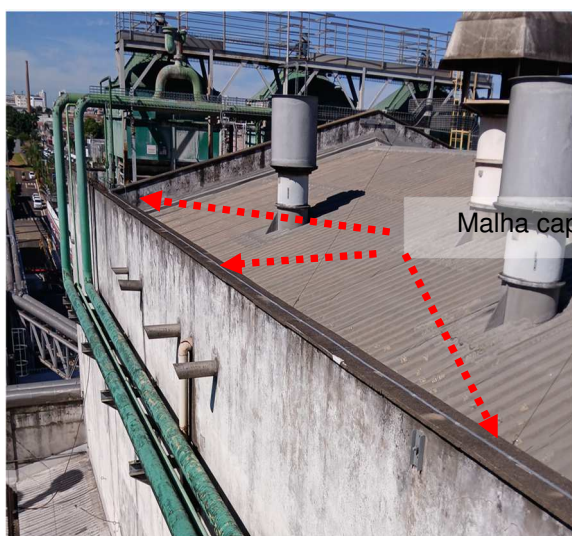
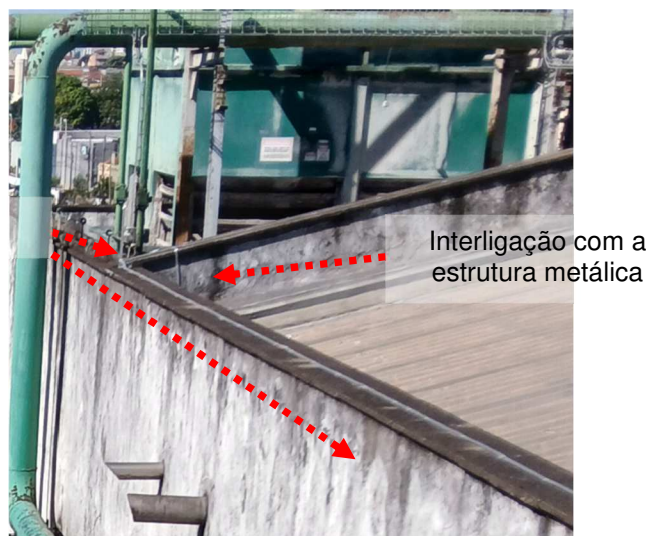
**Figuras 54 e 55:** Malha captora construída em perfil de alumínio secção #70mm<sup>2</sup>.

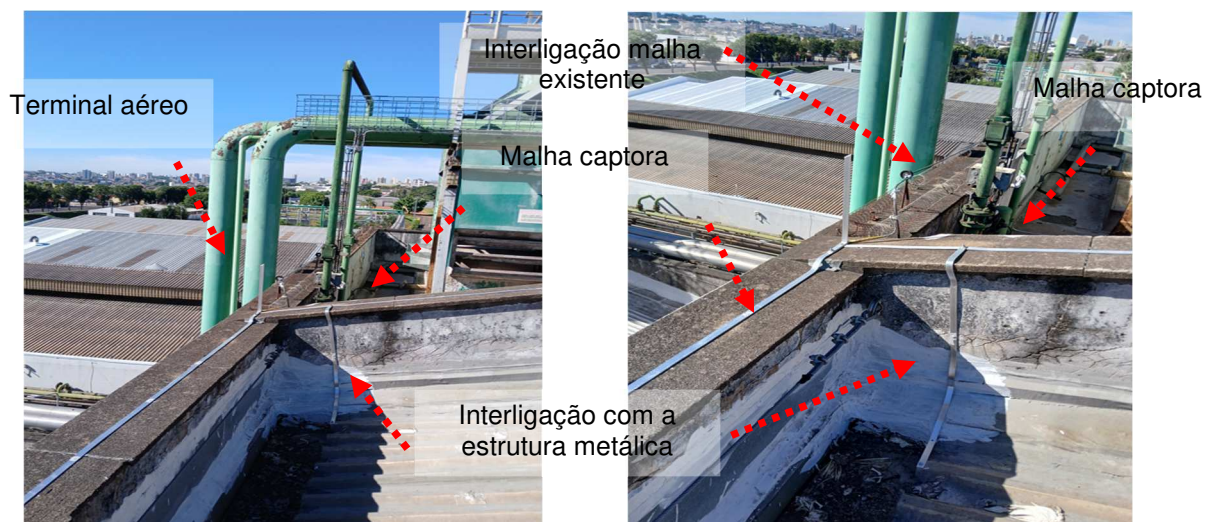
**Figuras 56 e 57:** Malha captora construída em perfil de alumínio seção #70mm².

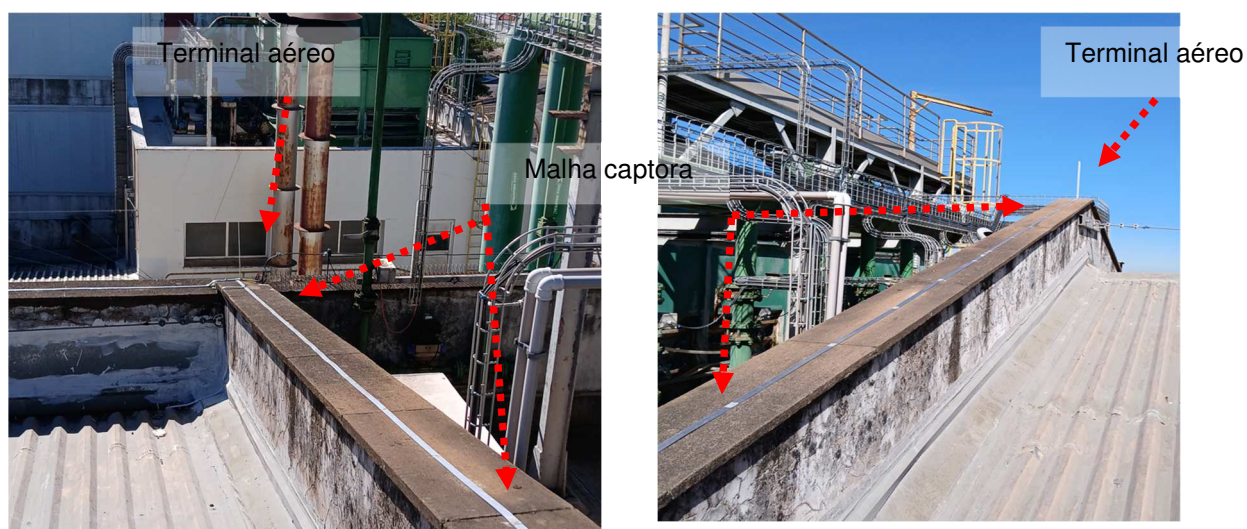
**Figuras 58 e 59** Malha captora construída em perfil de alumínio seção #70mm².

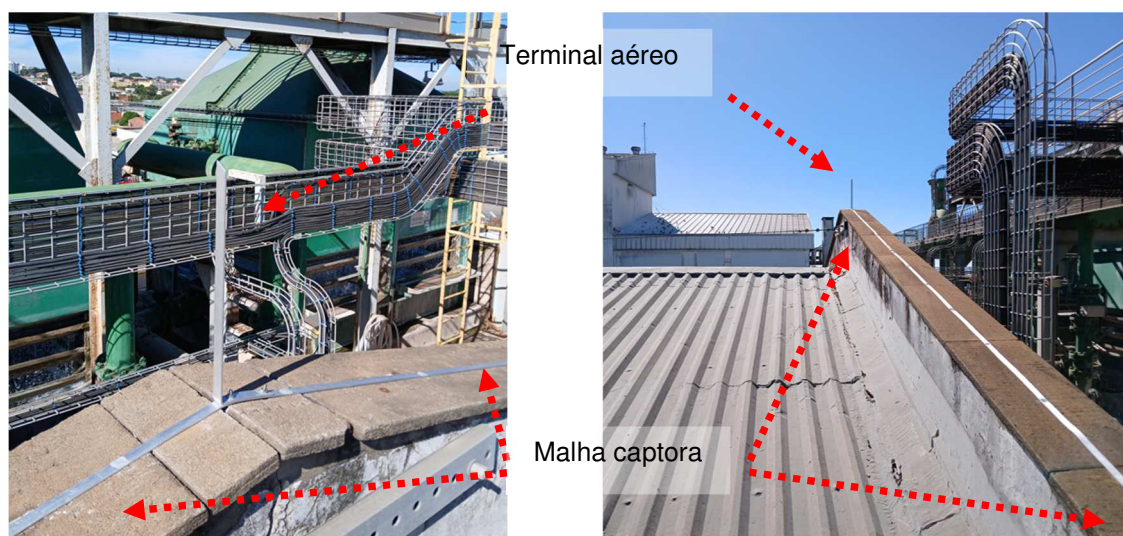
**Figuras 60 e 61:** Malha captora construída em perfil de alumínio seção #70mm².

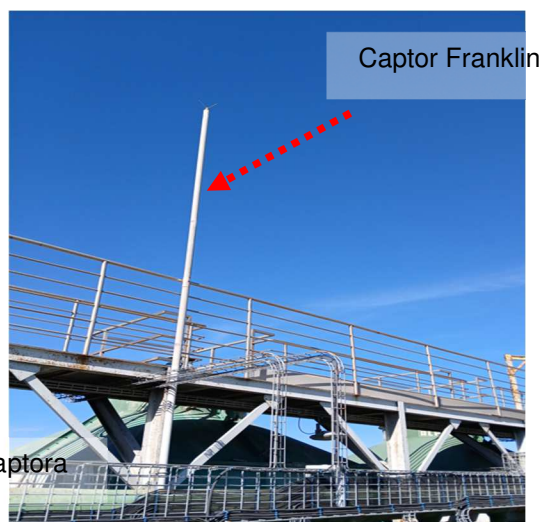
**Figuras 62 e 63:** Malha captora construída em perfil de alumínio secção #70mm<sup>2</sup>.

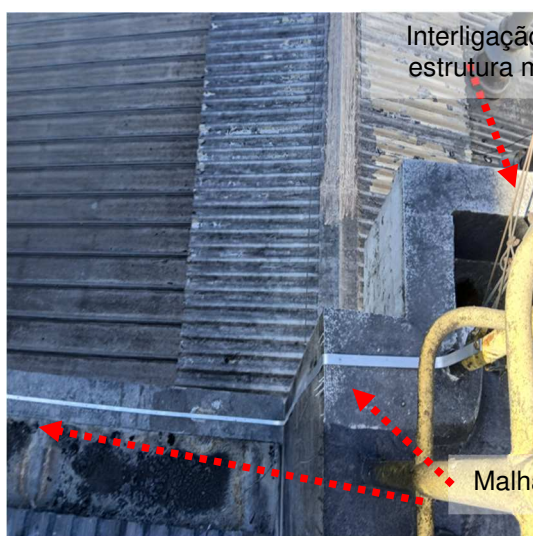
**Figuras 66 e 67:** Malha captora construída em perfil de alumínio secção #70mm<sup>2</sup>.

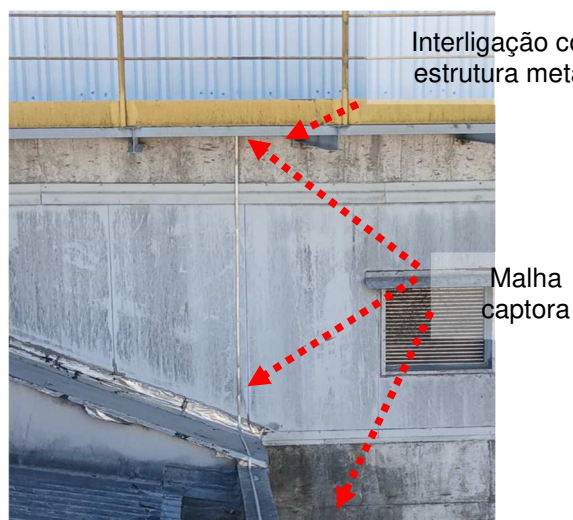
**Figuras 68 e 69:** Malha captora construída em perfil de alumínio secção #70mm².

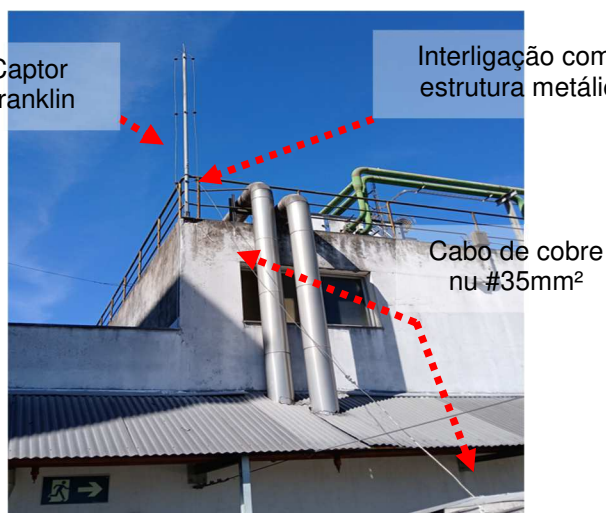
**Figuras 70 e 71:** Interligação Captor Franklin com estrutura metálica

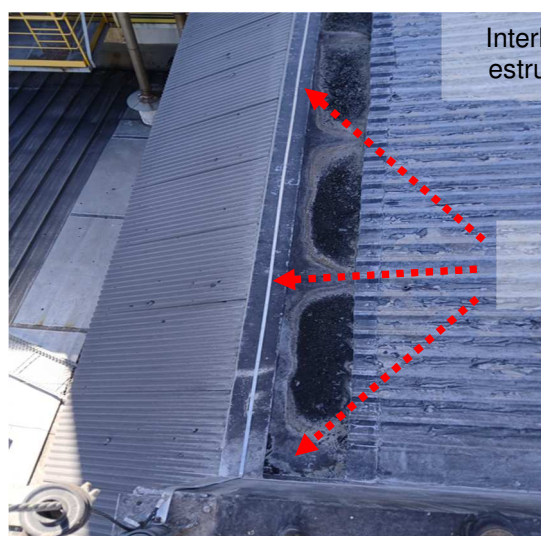
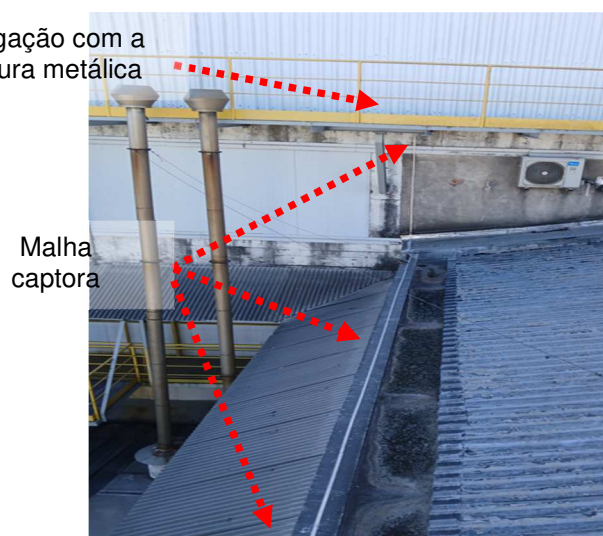
**Figuras 72 e 73:** Malha captora construída em perfil de alumínio secção #70mm².

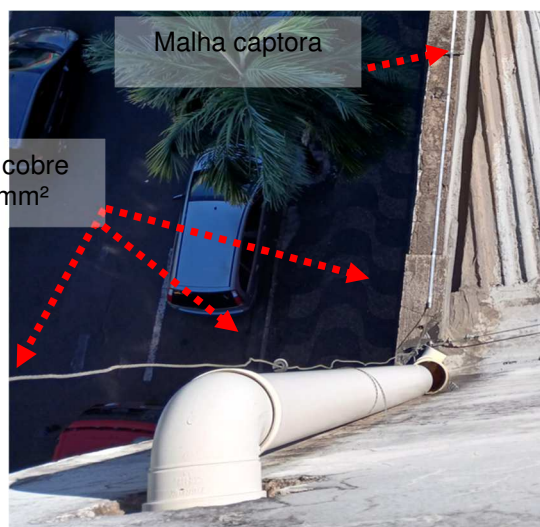
**Figuras 74 e 75:** Interligação em desnível de altura da malha captora.

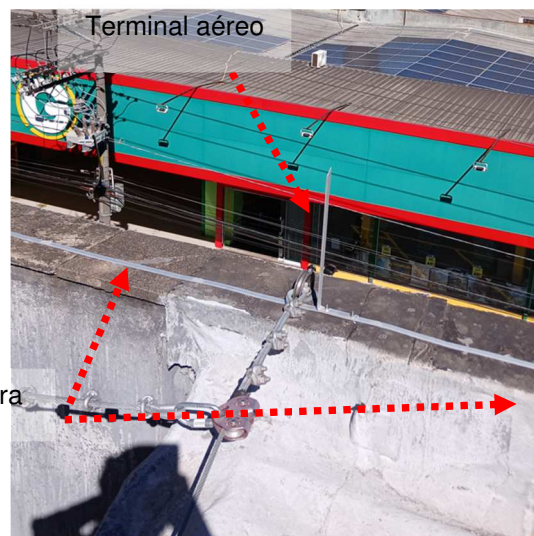
**Figuras 78 e 79:** Malha captora construída em perfil de alumínio secção #70mm².

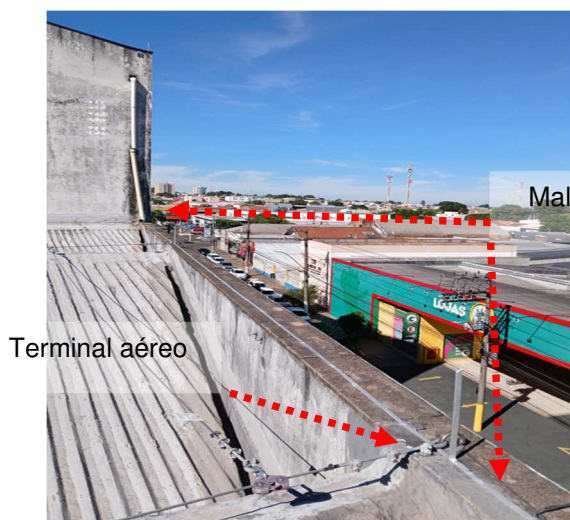
**Figuras 80 e 81:** Malha captora construída em perfil de alumínio secção #70mm<sup>2</sup>.

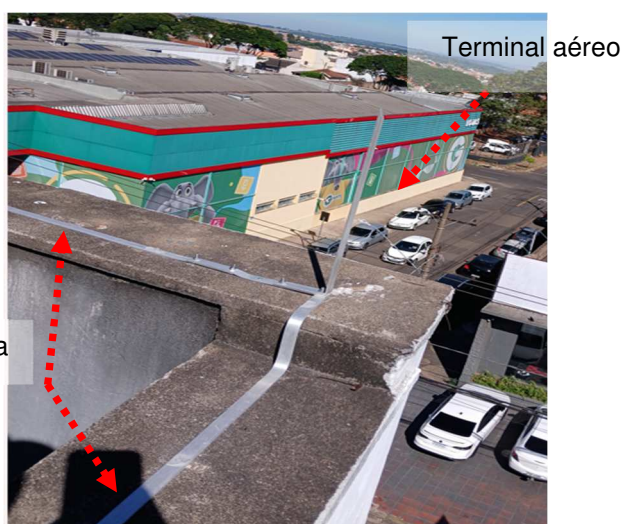
**Figuras 82 e 83:** Malha captora construída em perfil de alumínio secção #70mm<sup>2</sup>.

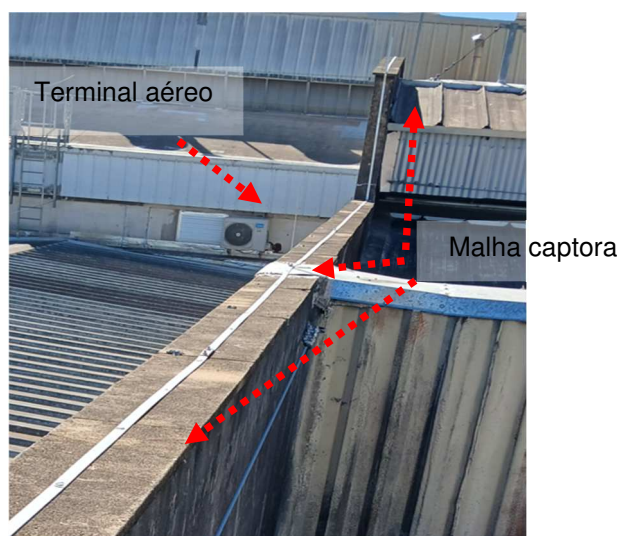
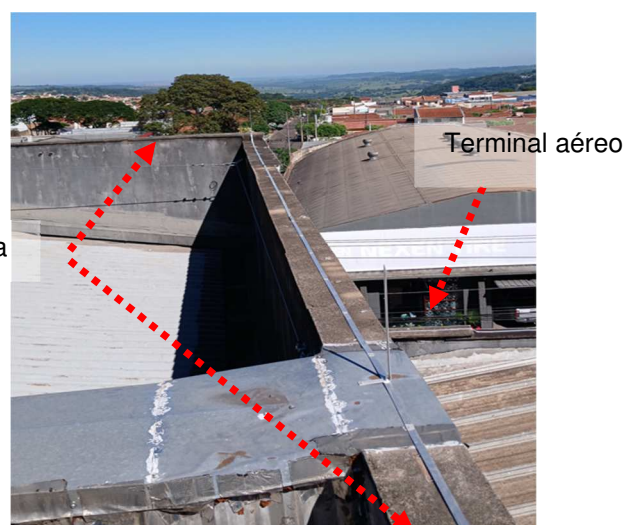
**Figuras 84 e 85:** Malha captora construída em perfil de alumínio secção #70mm<sup>2</sup>.

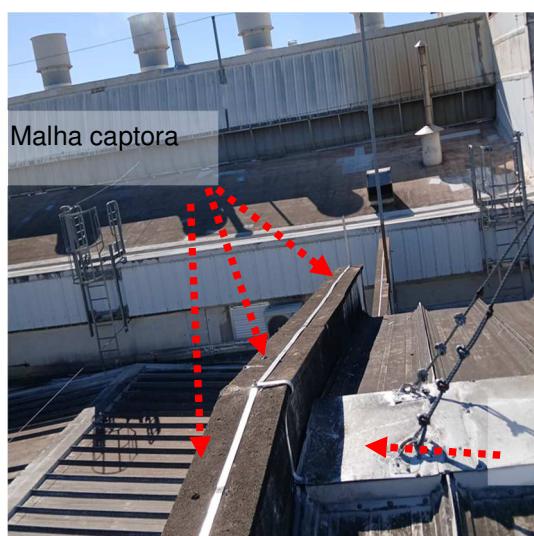
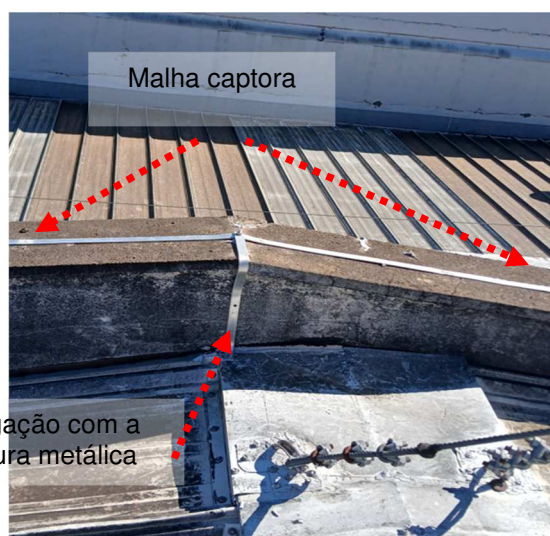
**Figuras 90 e 91:** Malha captora construída em perfil de alumínio secção #70mm<sup>2</sup>.

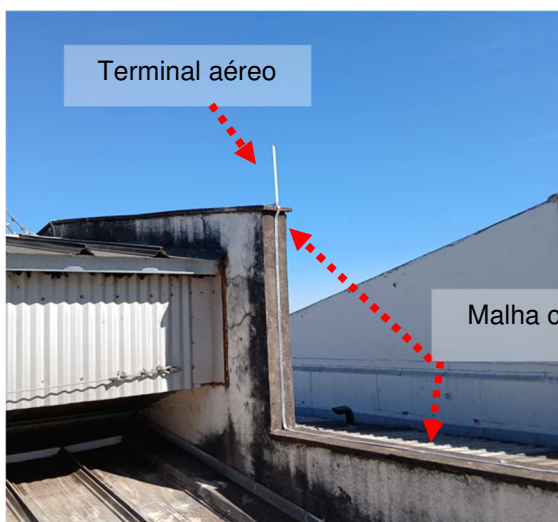
**Figuras 94 e 95:** Malha captora construída em perfil de alumio secção #70mm<sup>2</sup>.

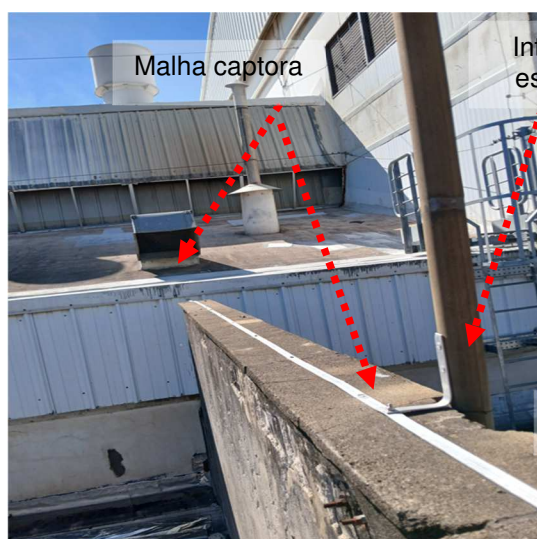
**Figuras 96 e 97:** Malha captora construída em perfil de alumio secção #70mm<sup>2</sup>.

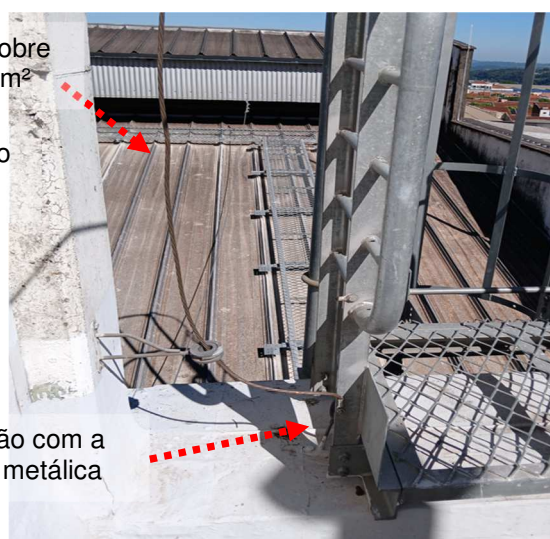
**Figuras 102 e 103:** Interligação da malha captora com estruturas metálicas

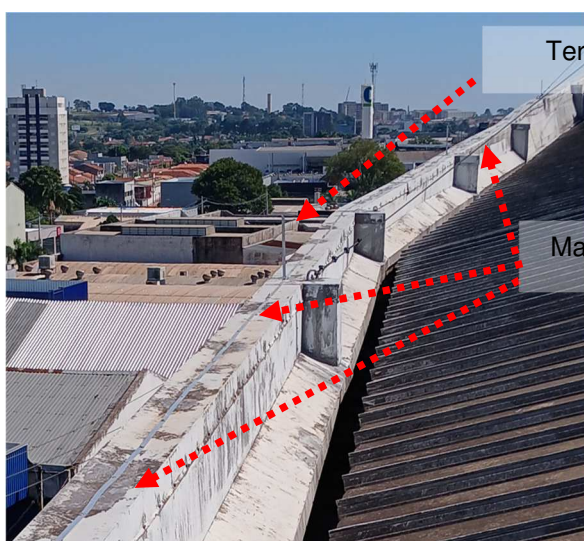
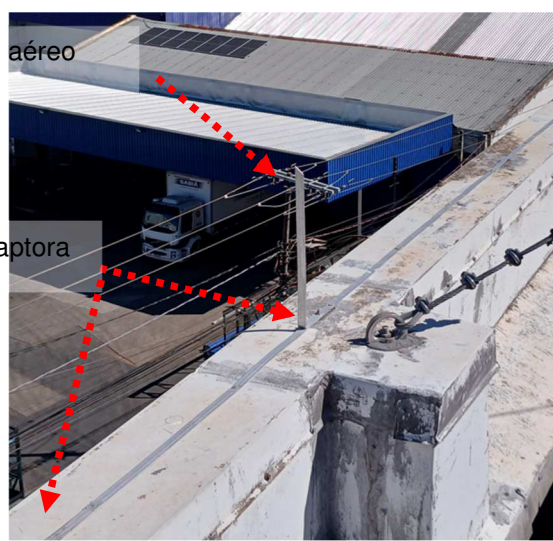
**Figuras 108 e 109:** Malha captora construída em perfil de alumínio secção #70mm<sup>2</sup>.

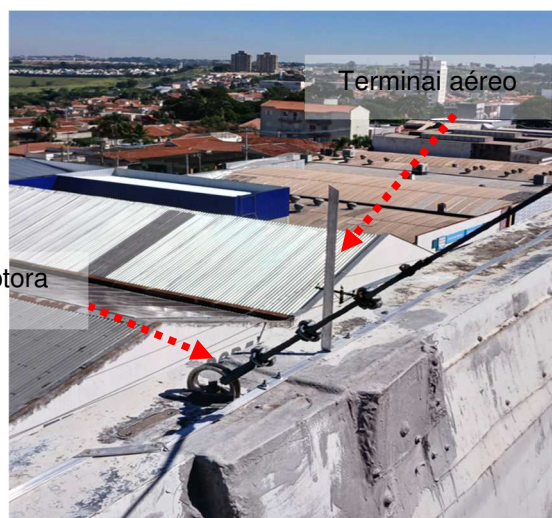
**Figuras 110 e 111:** Malha captora construída em perfil de alumínio secção #70mm².

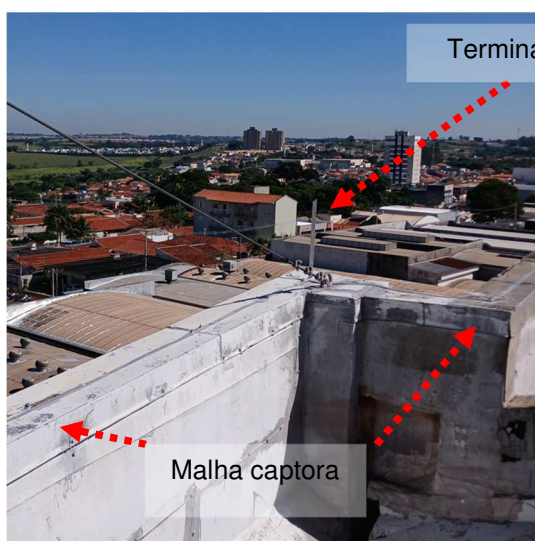
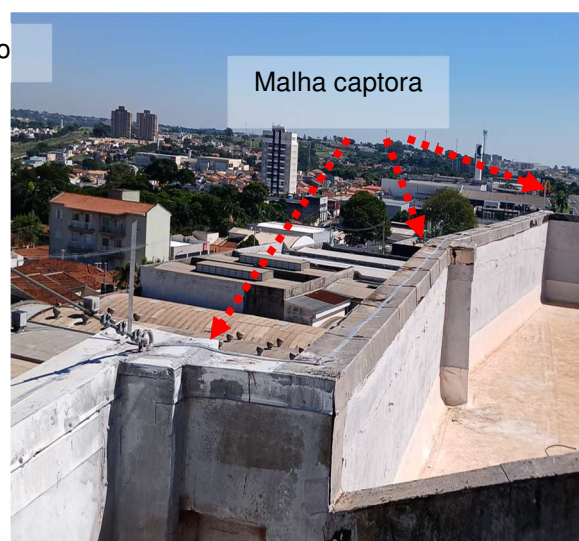
**Figuras 114 e 115:** Malha captora construída em perfil de valumio secção #70mm².

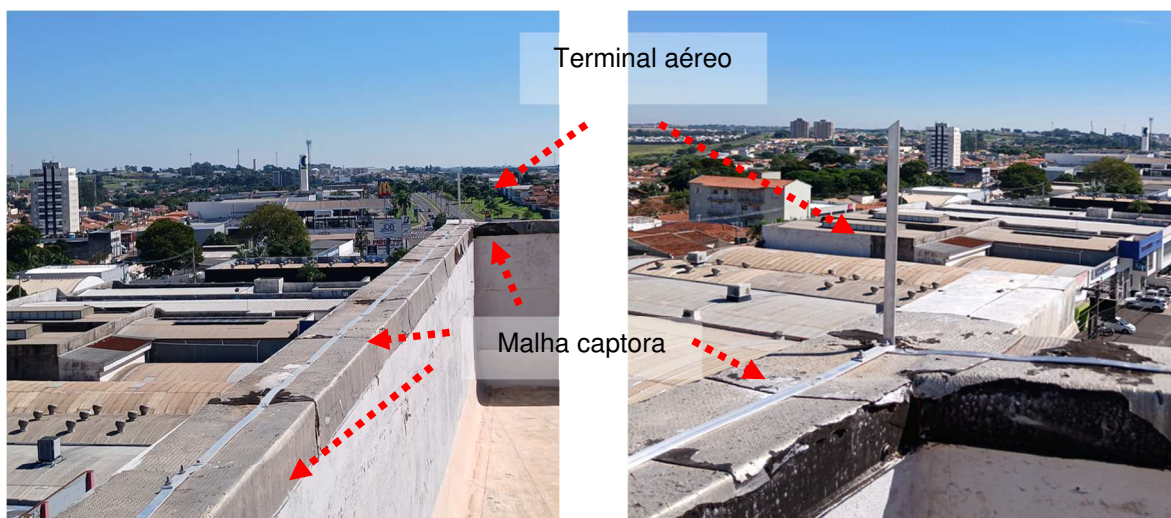
**Figuras 116 e 117:** Malha captora construída em perfil de alumínio secção #70mm².

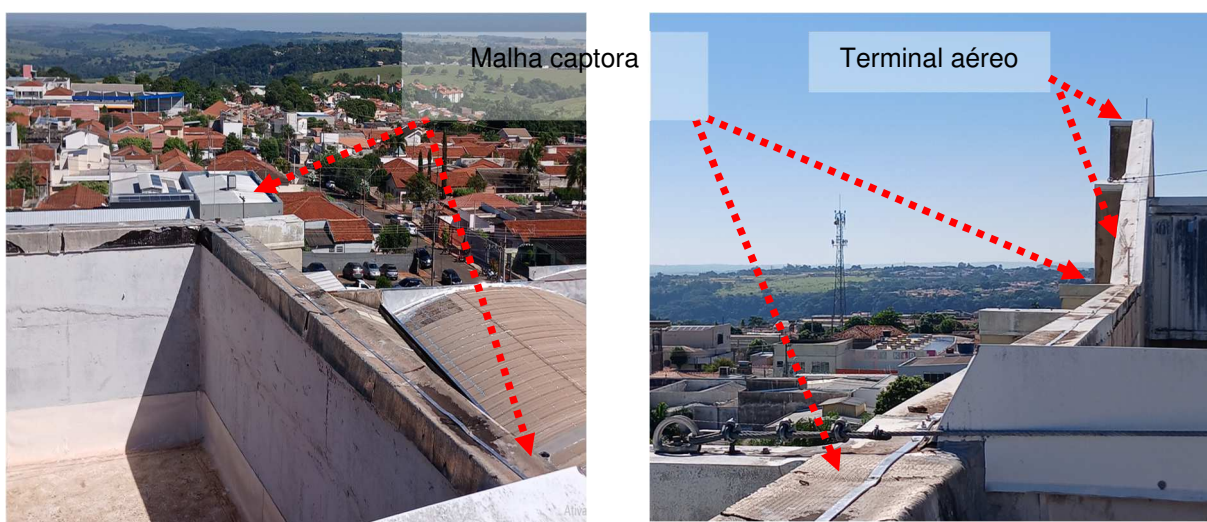
**Figuras 118 e 119:** Malha captora construída em perfil de alumínio secção #70mm².

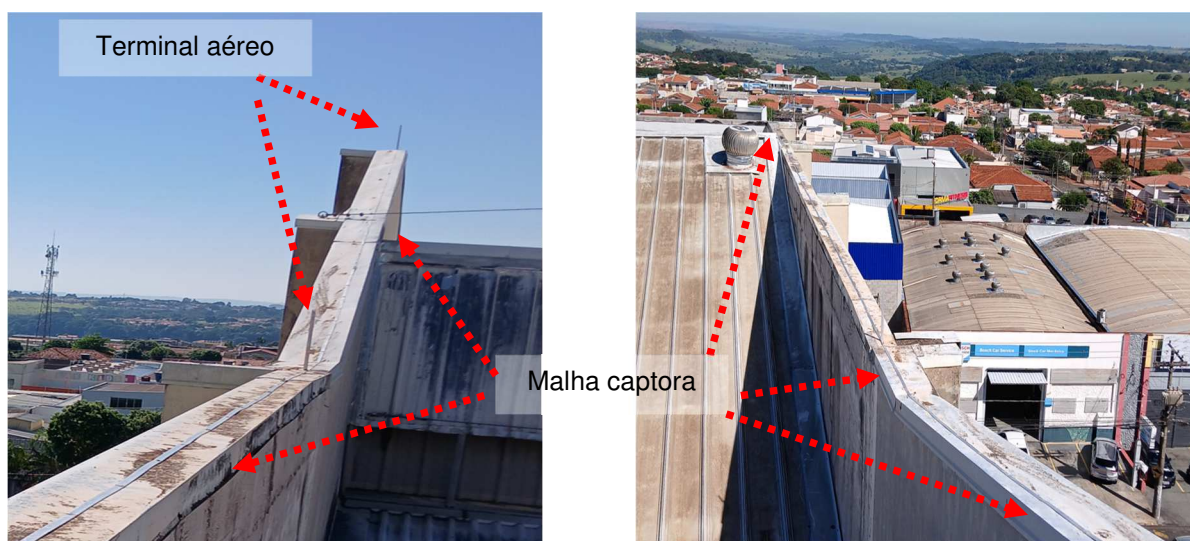
**Figuras 120 e 121:** Malha captora construída em perfil de alumínio secção #70mm².

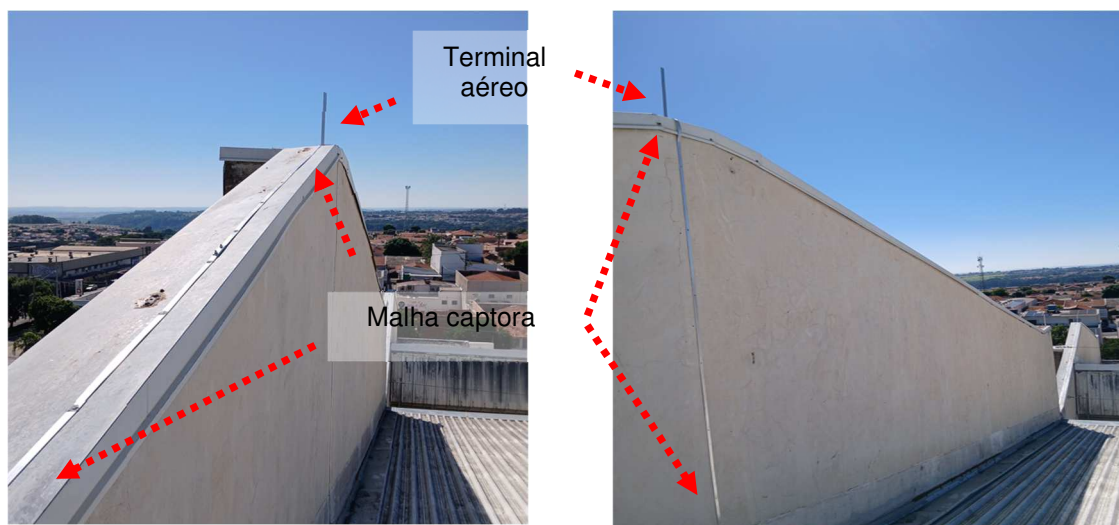
**Figuras 122 e 123:** Malha captora construída em perfil de alumínio seção #70mm².

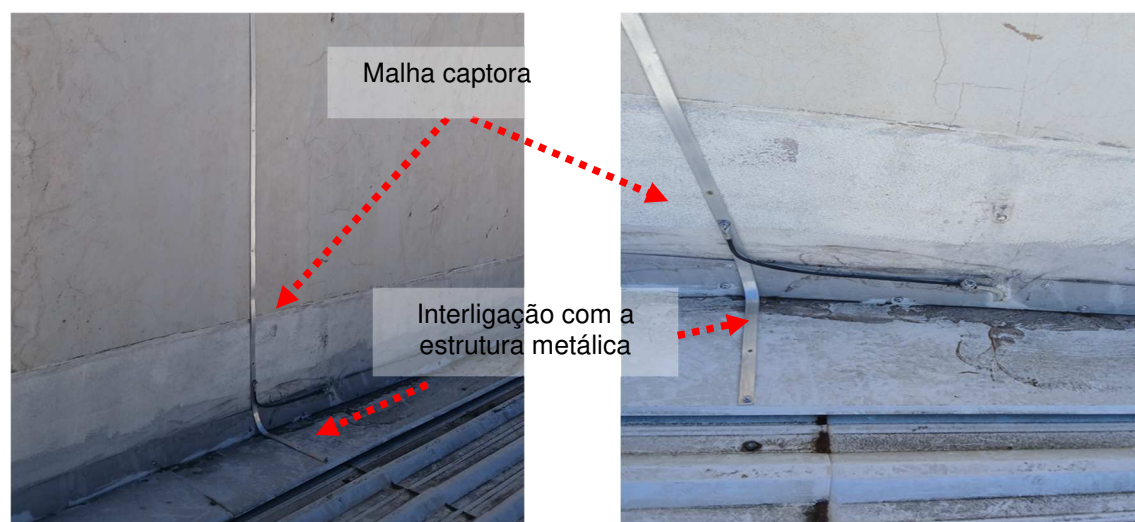
**Figuras 124 e 125:** Malha captora construída em perfil de alumínio seção #70mm².

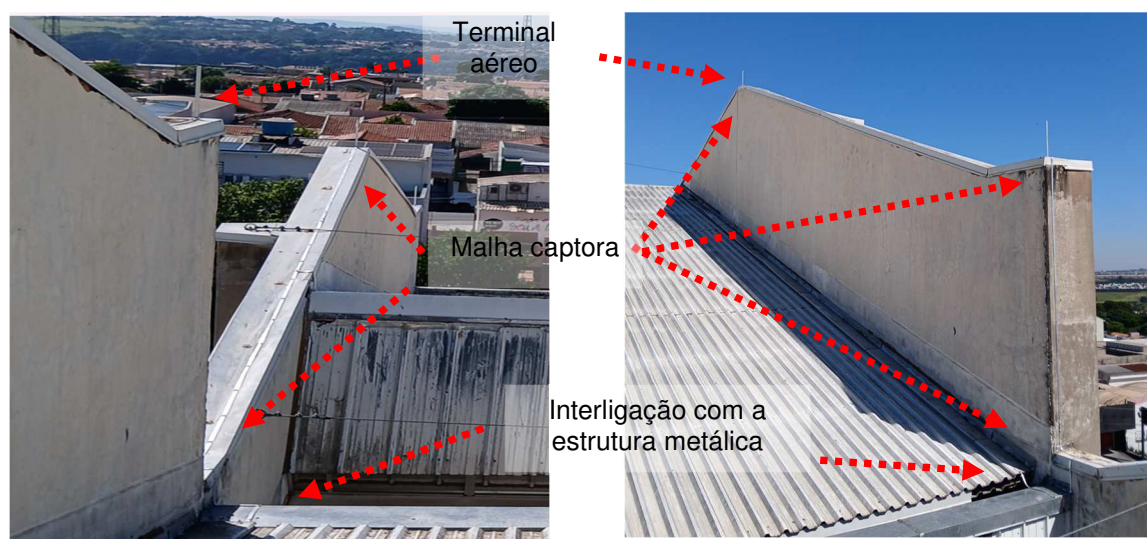
**Figuras 126 e 127:** Malha captora construída em perfil de alumínio seção #70mm².

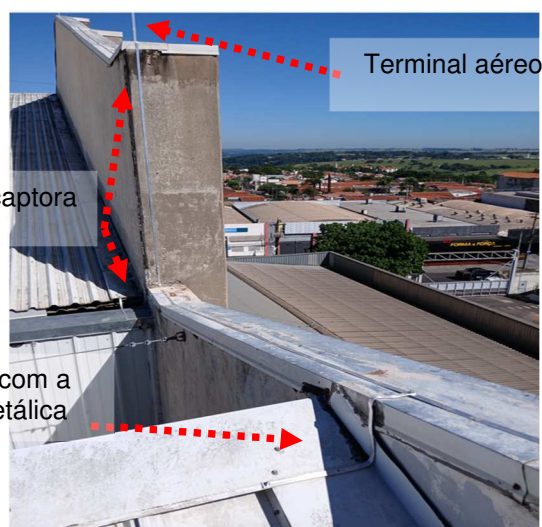
**Figuras 128 e 129:** Malha captora construída em perfil de alumínio secção #70mm<sup>2</sup>.

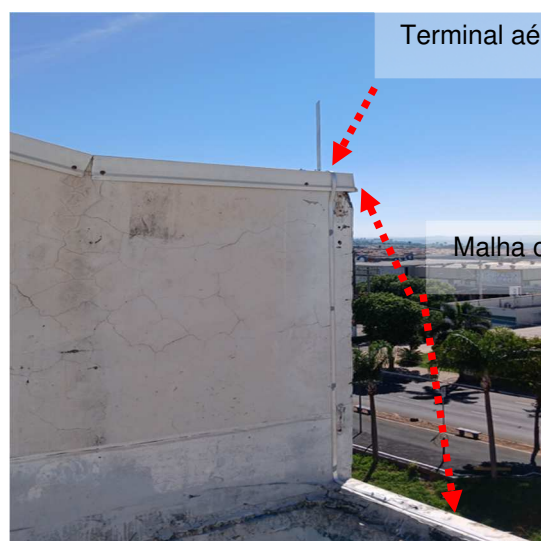
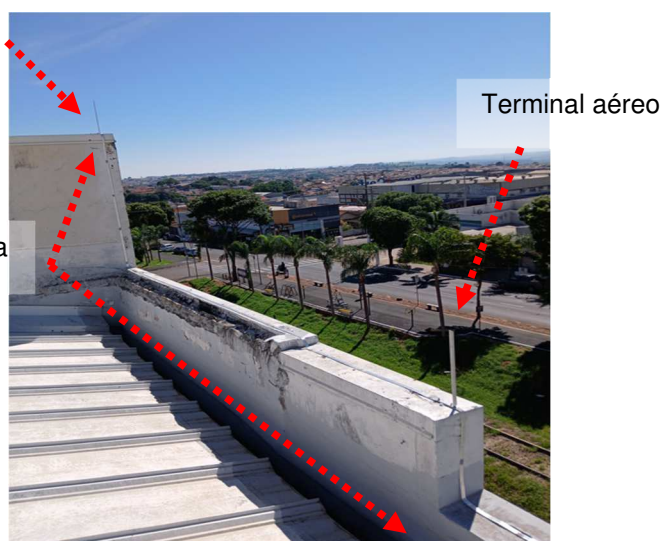
**Figuras 132 e 133:** Malha captora construída em perfil de alumínio secção #70mm<sup>2</sup>.

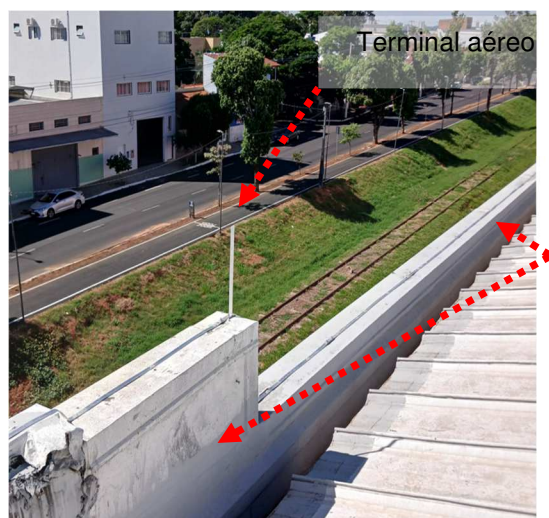
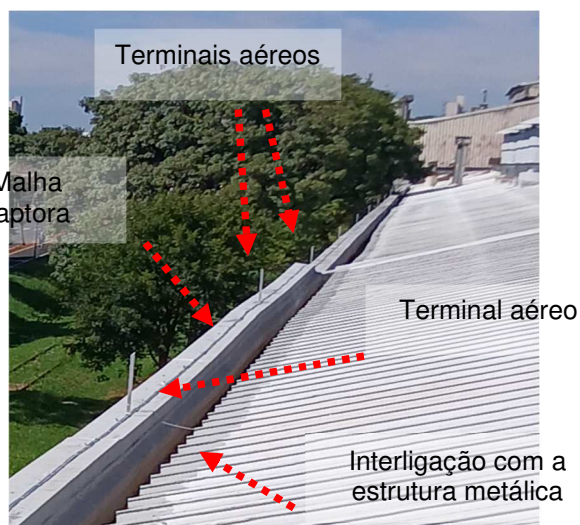
**Figuras 134 e 135:** Malha captora construída em perfil de alumínio secção #70mm².

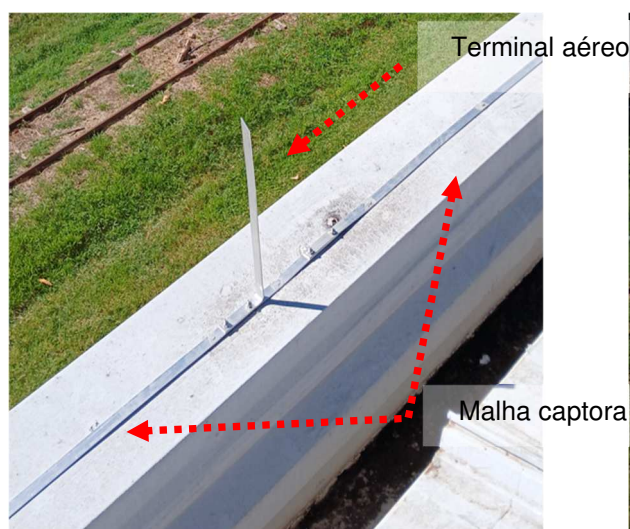
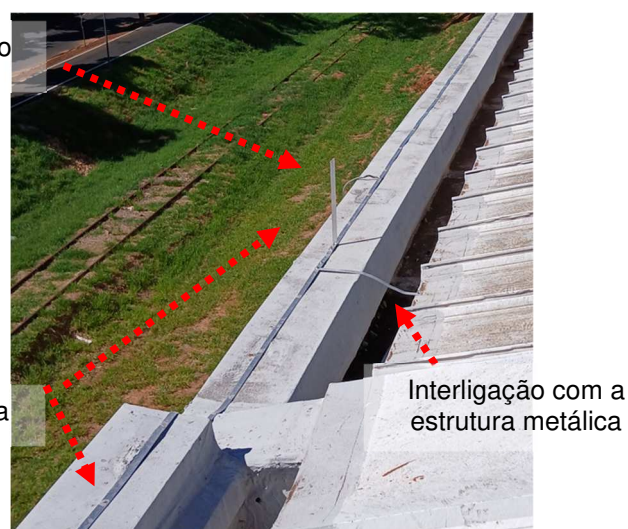
**Figuras 136 e 137:** Malha captora construída em perfil de alumínio secção #70mm².

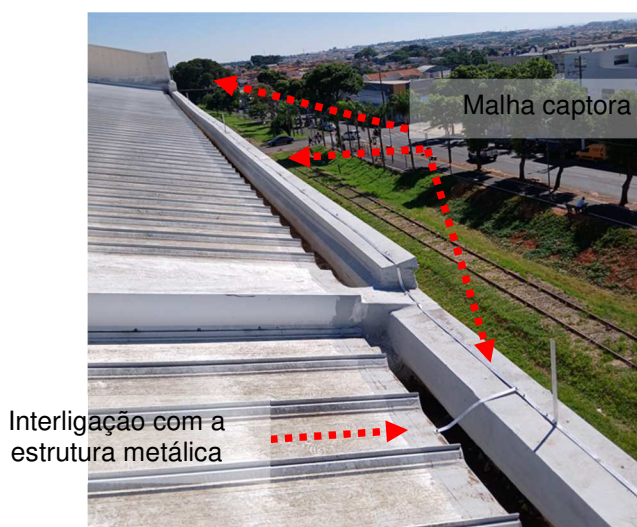
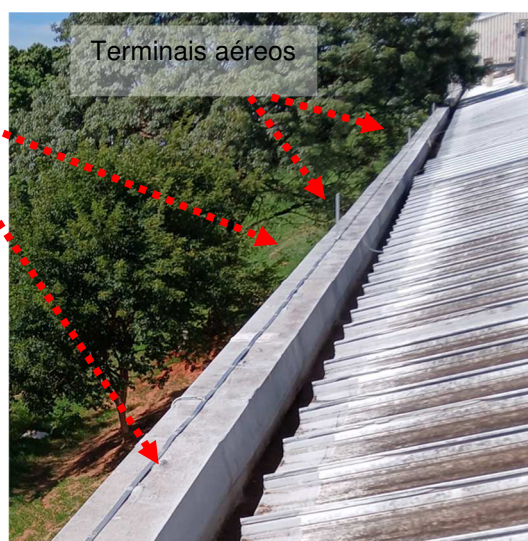
**Figuras 138 e 139:** Malha captora construída em perfil de alumínio secção #70mm².

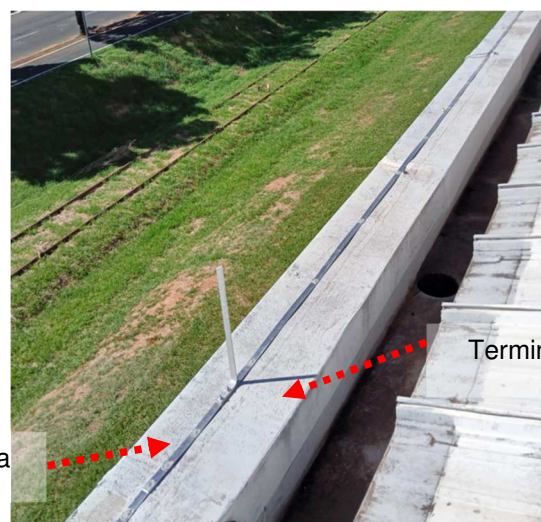
**Figuras 142 e 143:** Malha captora construída em perfil de alumínio seção #70mm².
