**SISTEMA DE PROTEÇÃO CONTRA DESCARGAS  
ATMOSFÉRICAS (SPDA)  
NESTLÉ BRASIL LTDA**

**RELATÓRIO TÉCNICO  
REGULARIZAÇÃO DO SPDA**

EMPREENDIMENTO: 10268 – REGULARIZAÇÃO DO SISTEMA DE PROTEÇÃO CONTRA DESCARGAS ATMOSFÉRICAS (SPDA) NA EMPRESA NESTLÉ BRASIL LTDA, LOCALIZADA NA CIDADE DE MARÍLIA / SP.

Código do documento: RT-10268-001

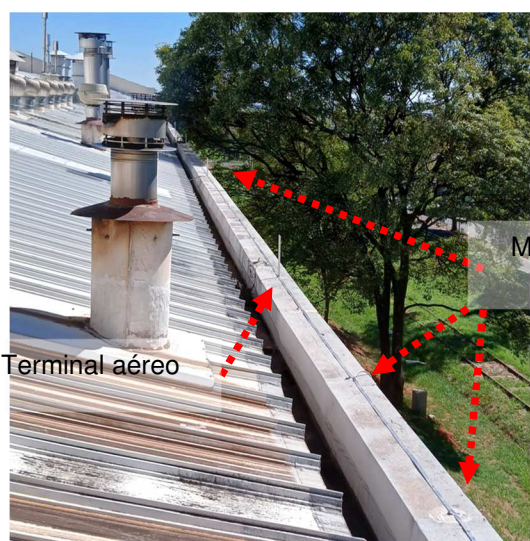
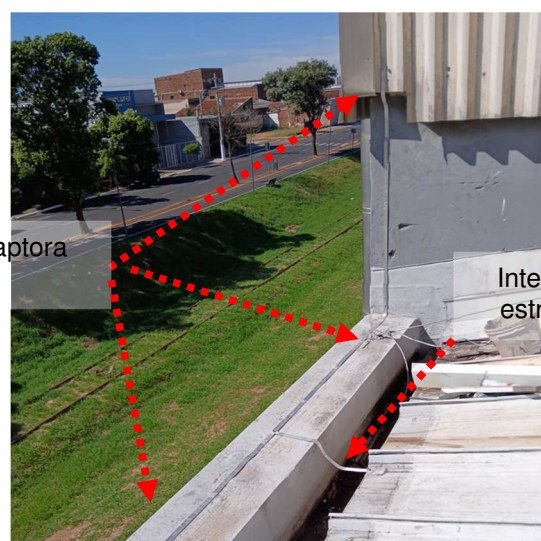
**Figuras 144 e 145:** Malha captora construída em perfil de alumínio seção #70mm².

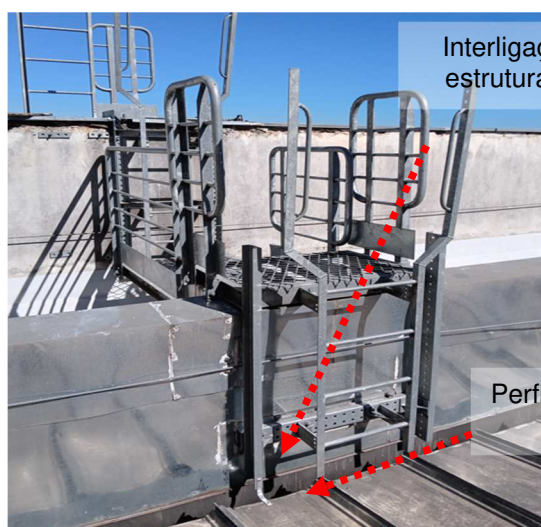
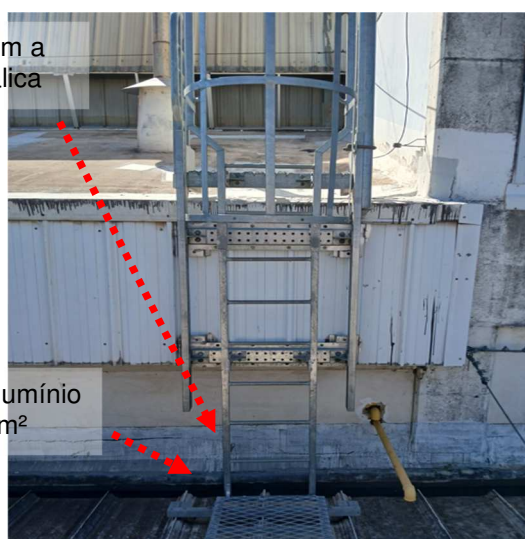
**Figuras 150 e 151:** Interligação entre o SPDA e estrutura metálica.

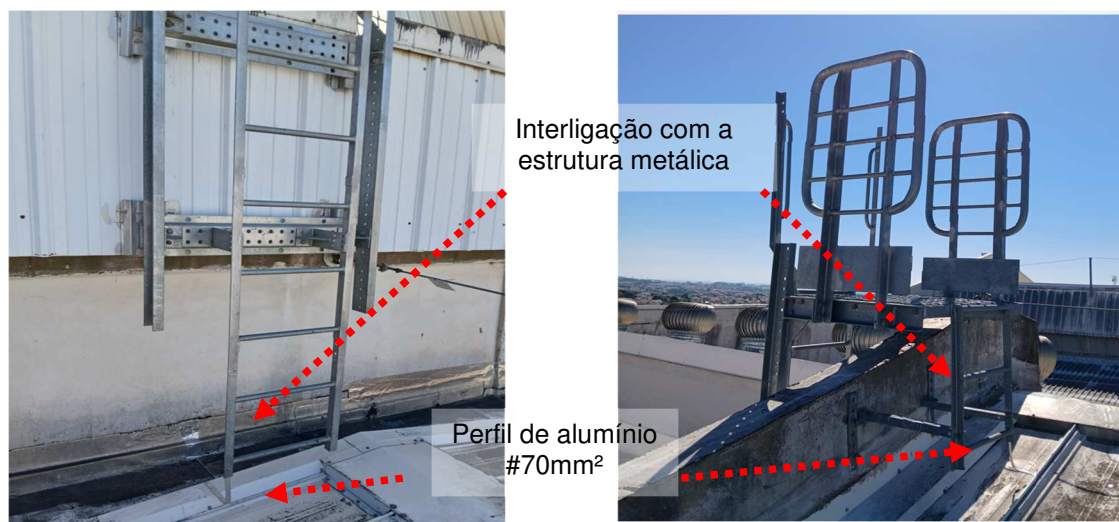
**Figuras 152 e 153:** Interligação entre o SPDA e estrutura metálica.

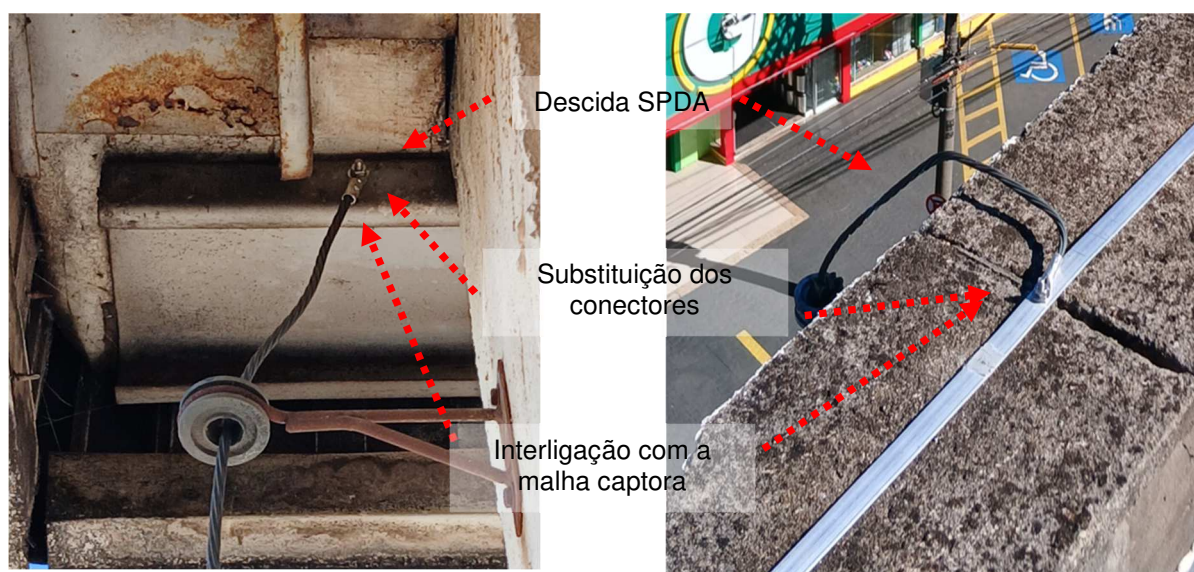
Neste subsistema foi realizada revitalizações/substituições das conexões deste arranjo entre os pontos da malha captora construída e as conexões das descidas existentes do SPDA.

As conexões também foram protegidas utilizando galvanizador a frio, elemento que protege os materiais contra a ação da oxidação, conforme recomendações dos itens 5.5.1 e 5.6.1 da norma **NBR 5419-3:2015/ Er1.2018**.

**Figuras 154 e 155:** Substituição conectores com proteção com galvanizador a frio.

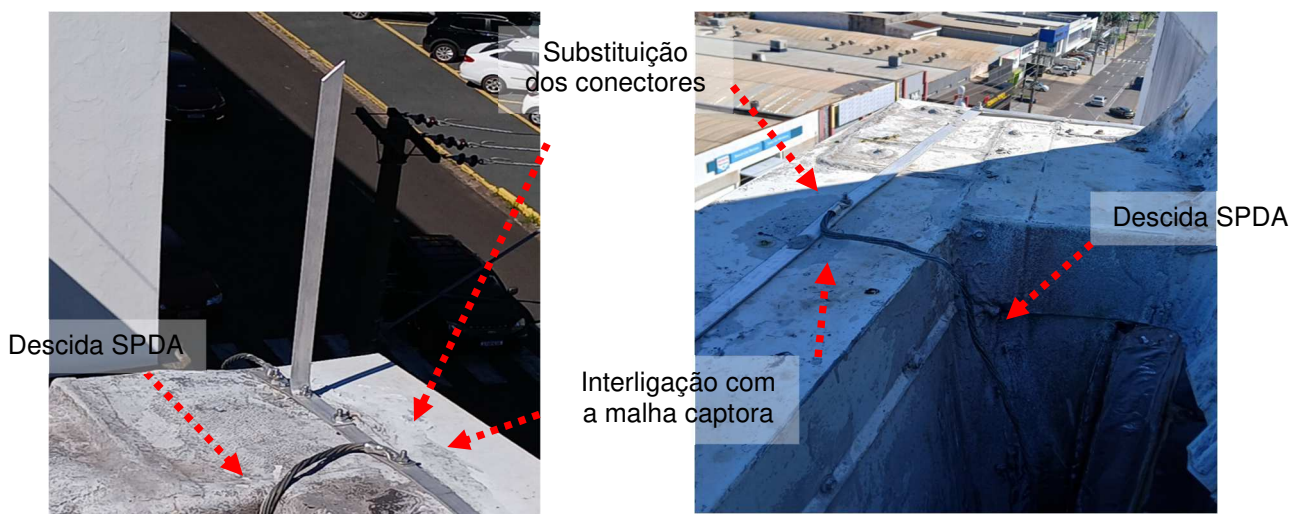
**Figuras 162 e 163:** Substituição conectores com proteção com galvanizador a frio.
