**SISTEMA DE PROTEÇÃO CONTRA DESCARGAS  
ATMOSFÉRICAS (SPDA)**

**NESTLÉ BRASIL LTDA**

**RELATÓRIO TÉCNICO 001**  
**INSPEÇÃO VISUAL NO SPDA**

**EMPREENDIMENTO: 10268 – RELATÓRIO TÉCNICO DE INSPEÇÃO COMPLETA DO SISTEMA DE PROTEÇÃO CONTRA DESCARGAS ATMOSFÉRICAS (SPDA) INSTALADO NA EMPRESA NESTLÉ BRASIL LTDA, LOCALIZADA NA CIDADE DE MARÍLIA / SP.**

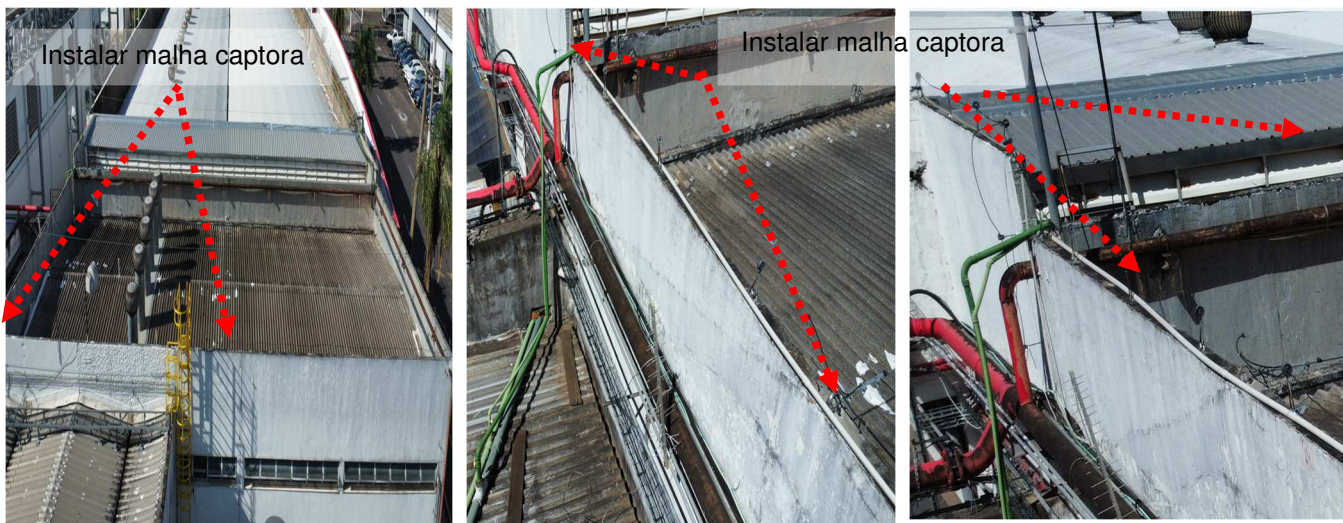
**Figuras 145, 146 e 147:** Trechos projetados não constam na planta de captação //refazer.

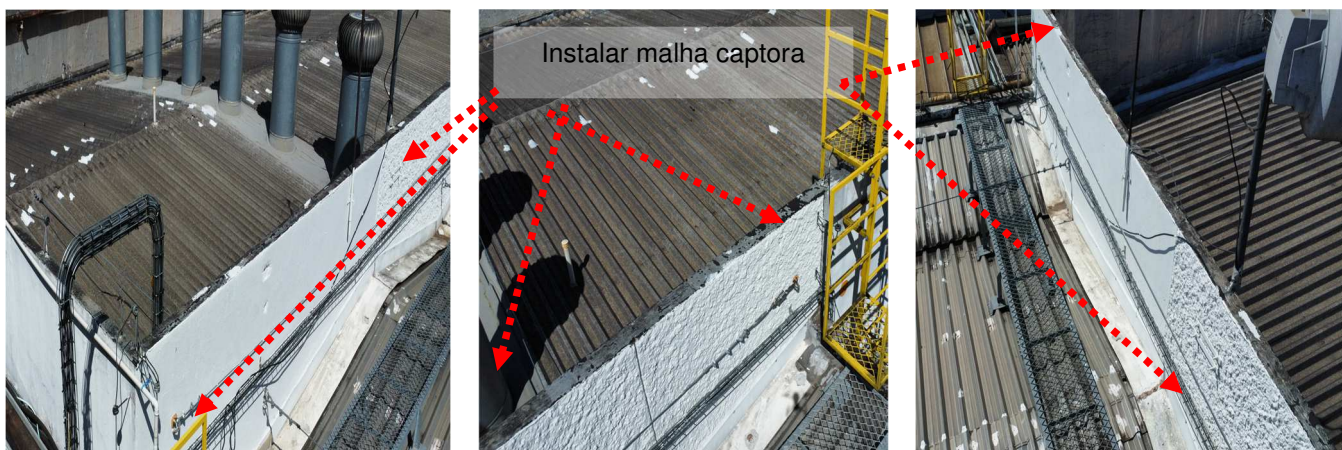
**Figuras 148, 149 e 150:** Trechos projetados não constam na planta de captação //refazer.

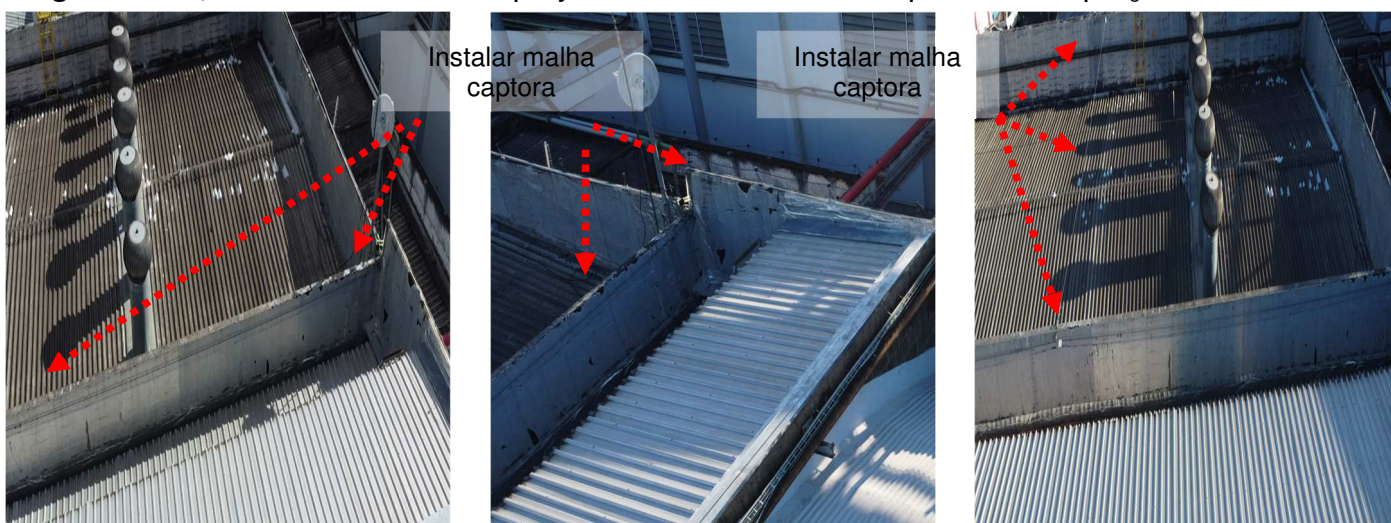
**Figuras 151, 152 e 153:** Trechos projetados não constam na planta de captação //refazer.

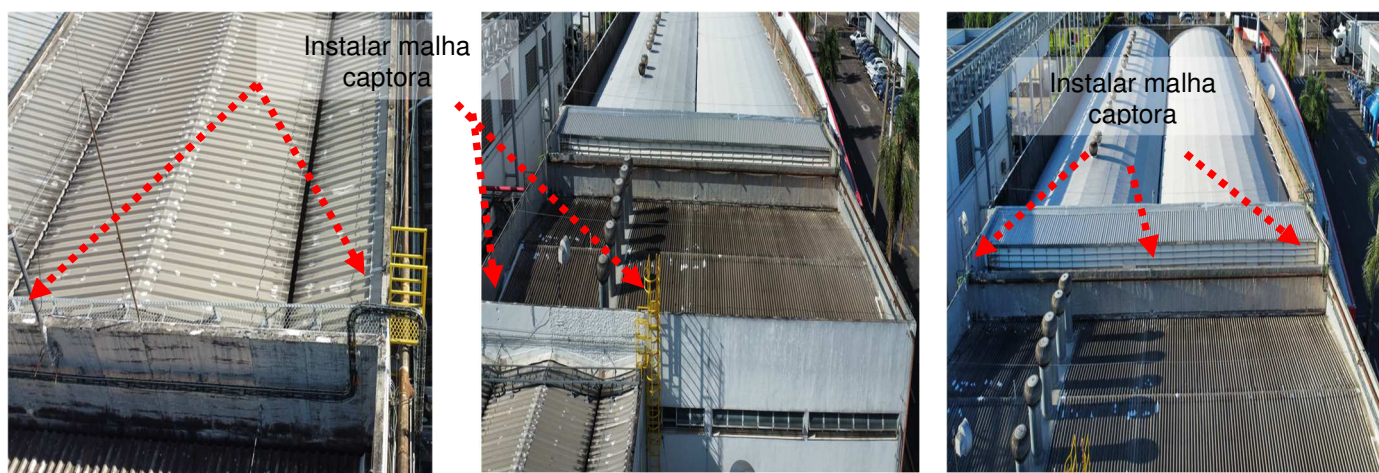
**Figuras 154, 155 e 156:** Trechos projetados não constam na planta de captação //refazer.

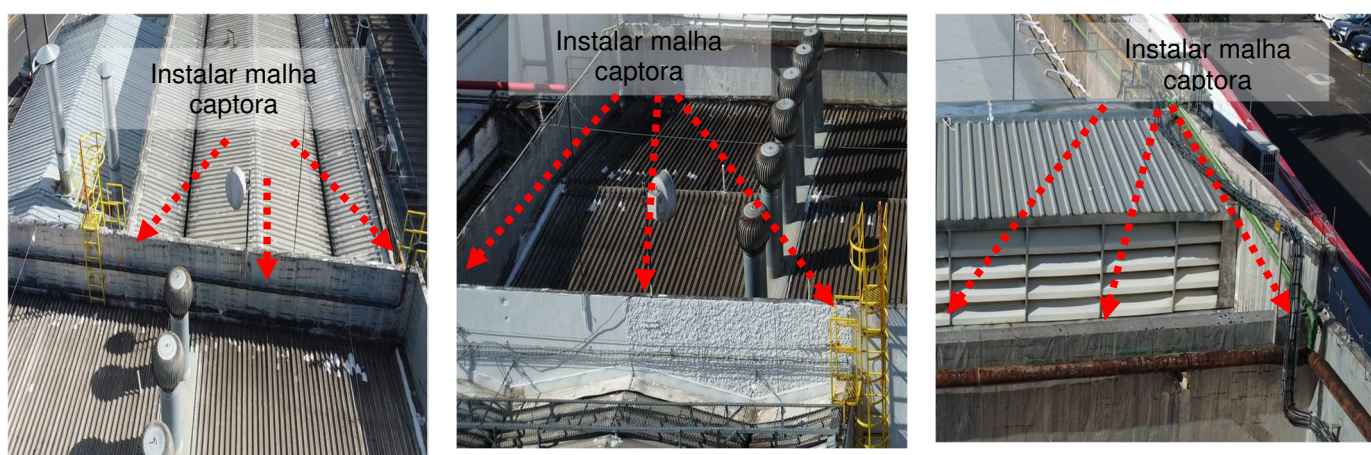
**Figuras 157, 158 e 159:** Trechos projetados não constam na planta de captação //refazer.

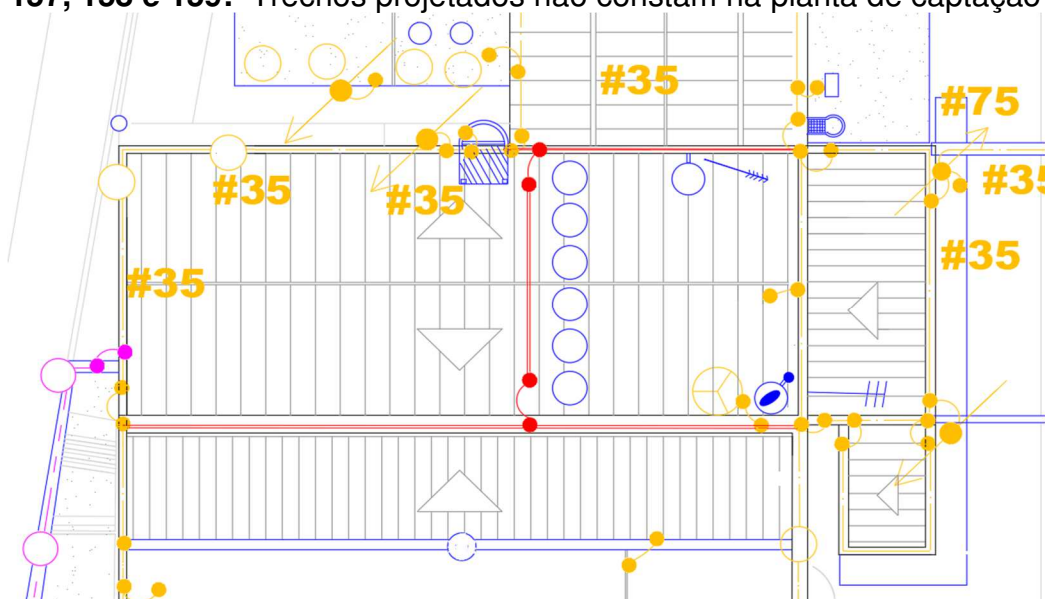
**Figura 160:** Adequações a ser no SPDA na cobertura da edificação (Vermelho).

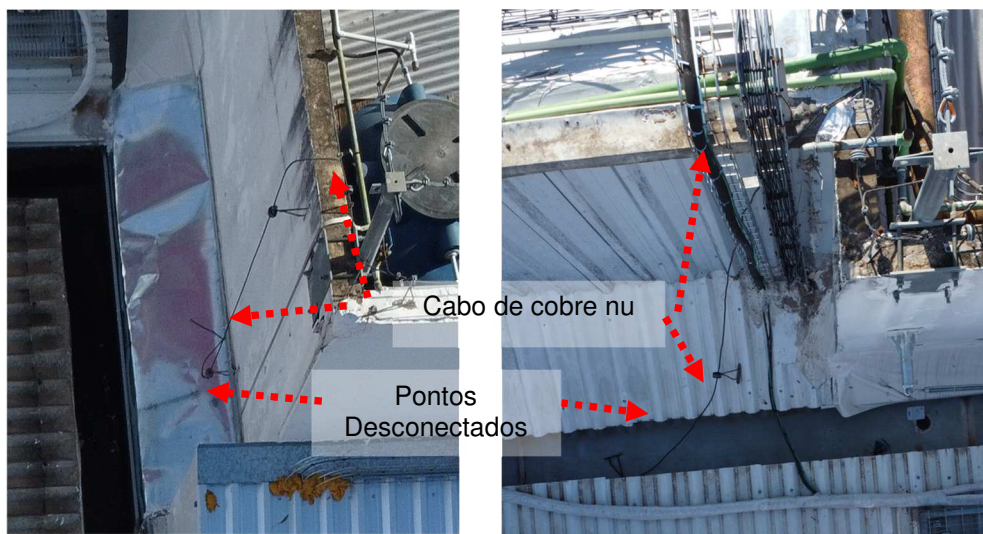
De um modo geral o subsistema de Captadores apresenta-se bem fixados e sem oxidações aparente, contudo, nesta inspeção verificou-se que 02 (dois) pontos estão desconectado neste arranjo , em desacordo com o item 5.5.2 da NBR 5419-3:2015/Er1.2018.Nas figuras a seguir identificamos estes locais.

**Figuras 212 e 213:** Pontos entre a malha captora desconectados.
