## **SISTEMA DE PROTEÇÃO CONTRA DESCARGAS ATMOSFÉRICAS (SPDA)**

### **SPAL INDÚSTRIA BRASILEIRA DE BEBIDAS S A**

## **RELATÓRIO TÉCNICO 001**

### **INSPEÇÃO VISUAL DO SPDA**

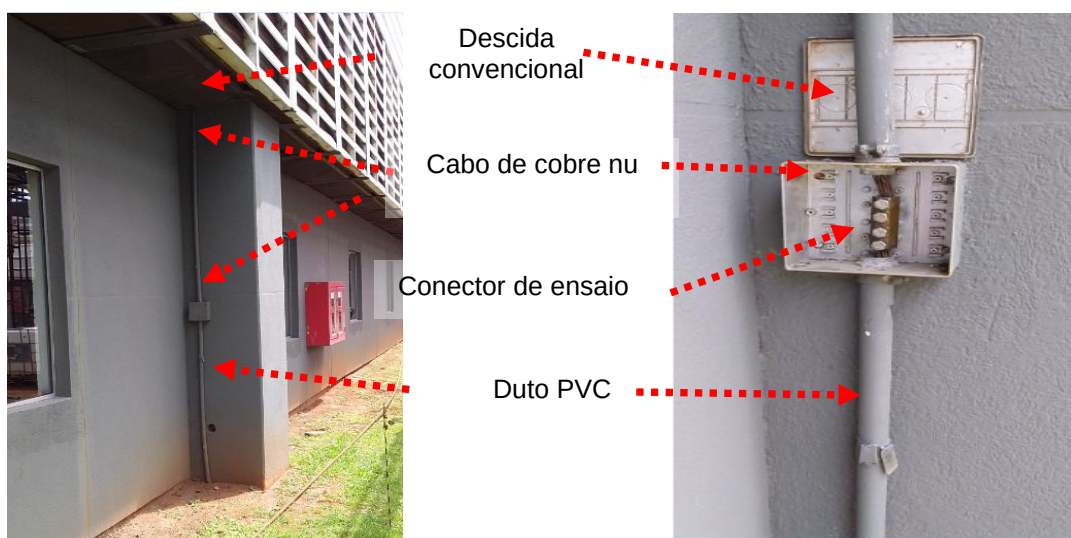
Para as descidas em cabo de cobre nu 16mm<sup>2</sup>, e aonde houver viabilidade técnica **recomendamos** que este arranjo migre para perfil de alumínio 70mm<sup>2</sup> ou cabo de Cobre nu seção 35mm<sup>2</sup>, de forma a atualizar-se com a tabela 06 da norma NBR 5419-3:2015/Er1.2018 em vigência. As figuras a seguir ilustram o mencionado.

**Figuras 07 e 08:** Descidas Convencionais em cabo de cobre nu

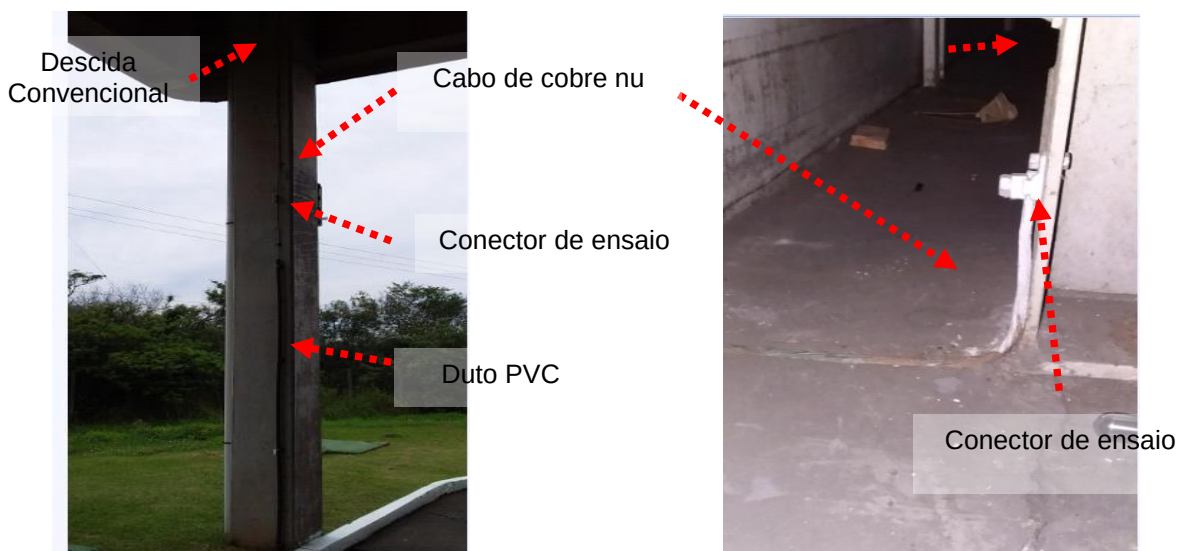
**Figuras 09 e 10:** Descidas Convencionais em cabo de cobre nu // Descida natural

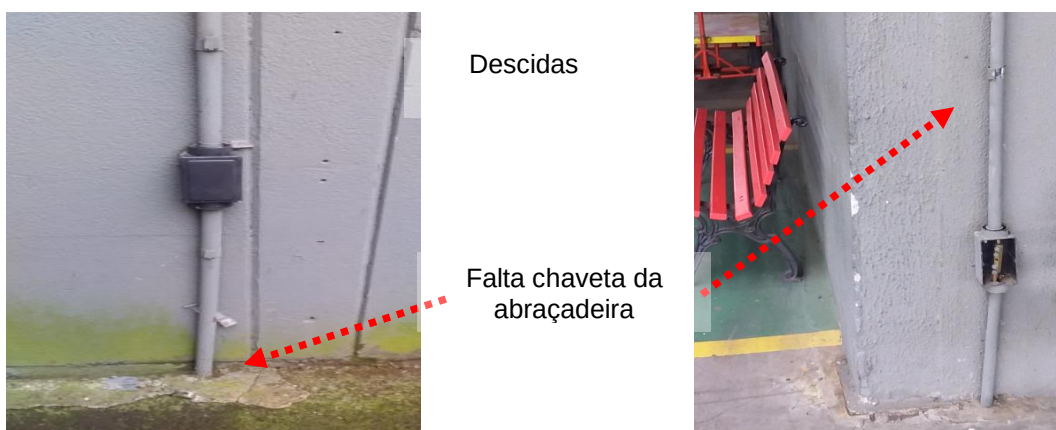
No subsistema de descidas a fixação e o estado de conservação de determinados eletrodutos e caixas de inspeção de parede aparecem comprometidos, pois foram encontrados fixação precária e avarias/danos nos eletrodutos de proteção dos condutores neste arranjo, bem como alguns parafusos dos conectores de medição e das abraçadeiras das chavetas oxidados, ou mesmo a falta delas . Neste subsistema ainda pode se confirmar que o condutor de descida apresenta laços em sua construção , exposto ao nível do solo e rompido em alguns locais na interligação com o subsistema de aterramento, em desacordo os itens 5.1.2.4.1, 5.1.2.4.3, 5.1.4.1, 5.1.5.3 e tabela 02 da NBR5419/2005, atuais itens 5.3.4, 5.5.1, 5.5.2 e tabela 04 da NBR 5419-3:2015/Er1.2018. Nas figuras a seguir identificamos algumas das irregularidades aqui apontadas.

**Figuras 13 e 14: Descidas - Não conformidades**

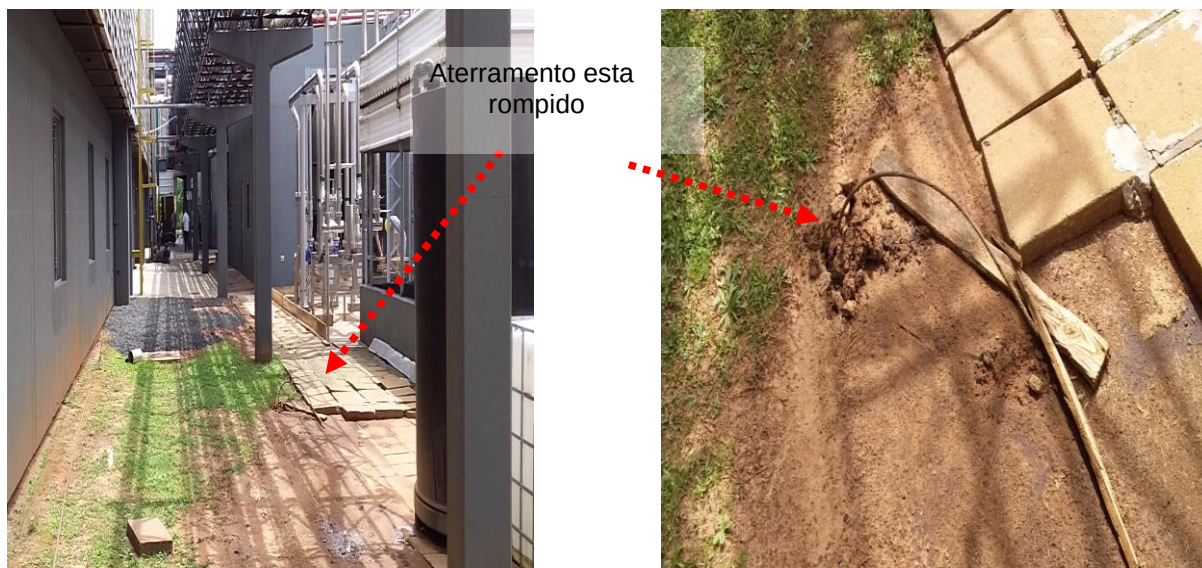
No sistema de aterramento também foi possível constatar que ponto da malha de aterramento esta exposta no piso e rompida , em não conformidade com os item 5.1.3.5.2 da NBR5419/2005, atua item 5.4.3 da NBR 5419-3:2015/Er1.2018. Nas figuras a seguir identificamos a situação encontrada.

**Figuras 38 e 39: Aterramento - Não conformidades**

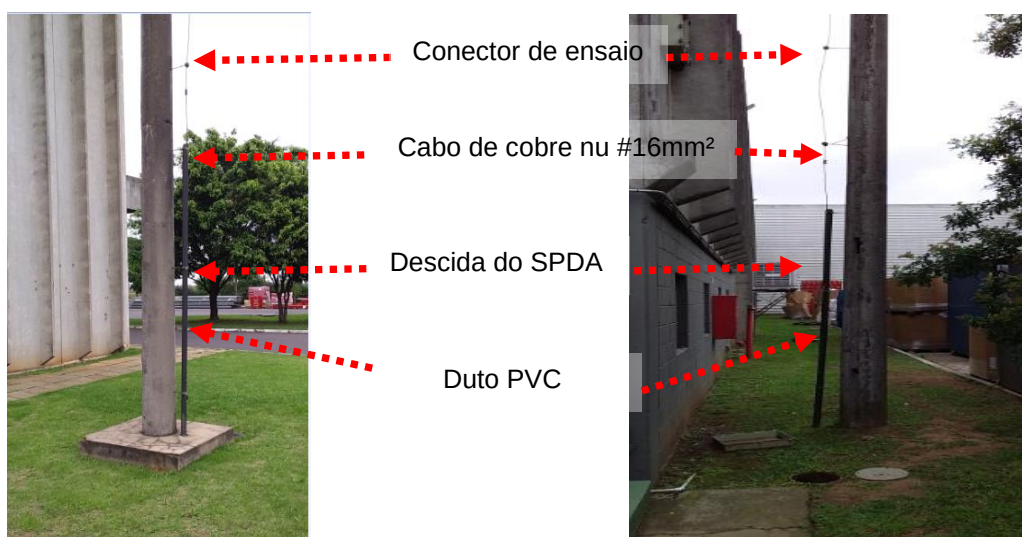
Para as descidas em cabo de cobre na 16mm<sup>2</sup>, e aonde houver viabilidade técnica **recomendamos** que este arranjo migre para perfil de alumínio 70mm<sup>2</sup> ou cabo de Cobre na seção 35mm<sup>2</sup>, de forma a atualizar-se com a tabela 06 da norma NBR 5419-3:2015/Er1.2018 em vigência. As figuras a seguir ilustram o mencionado.

**Figuras 52 e 53:** Sistema de Descidas convencionais – Cabo de cobre nu #16mm<sup>2</sup>

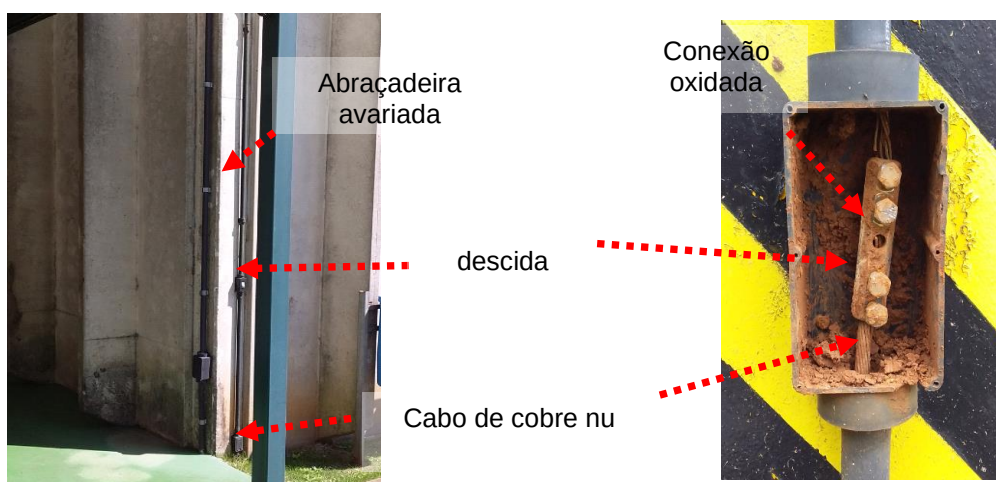
No subsistema de descidas a fixação e o estado de conservação de determinados eletrodutos aparecem comprometidos, pois foram encontrados fixação precária e avarias/danos nos eletrodutos de proteção dos condutores neste arranjo, bem como alguns sem as chavetas das abraçadeiras e outros com os parafusos dos conectores de medição oxidados. Neste subsistema ainda pode se confirmar que o condutor de descida apresenta-se exposto ao nível do solo, em desacordo os itens 5.1.2.4.1, 5.1.2.4.3, 5.1.4.1, 5.1.5.3 e tabela 02 da NBR5419/2005, atuais itens 5.3.4, 5.5.1, 5.5.2 e tabela 04 da NBR 5419-3:2015/Er1.2018. Nas figuras a seguir identificamos algumas das irregularidades aqui apontadas.

**Figuras 64 e 65: Subsistemas de descidas - Não conformidades**

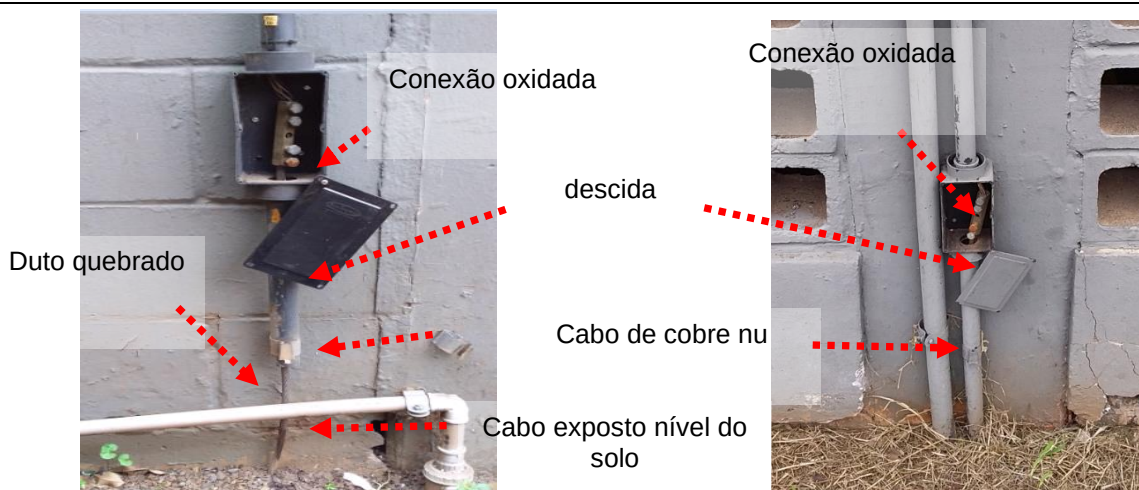
**Figuras 66 e 67: Subsistemas de descidas - Não conformidades**

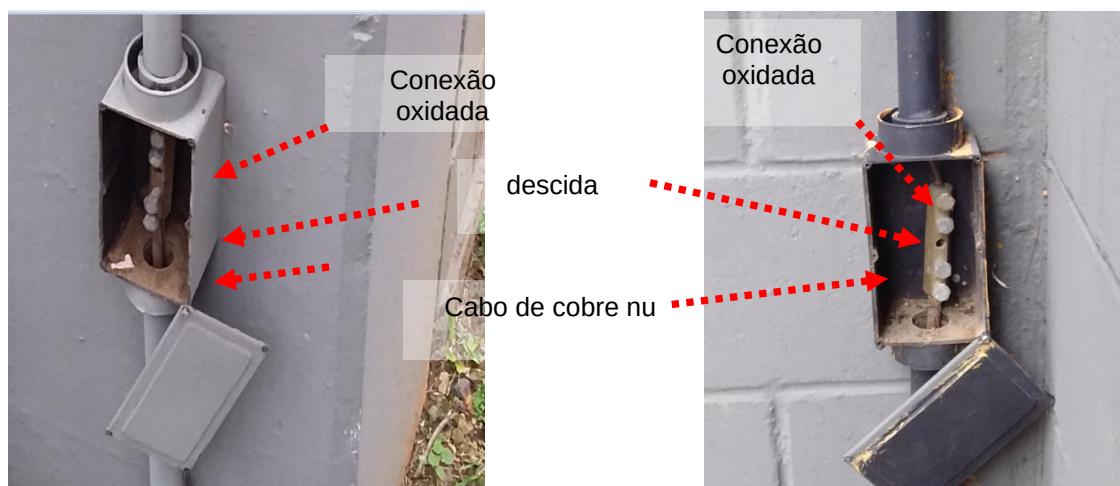
**Figuras 68 e 69: Subsistemas de descidas - Não conformidades**

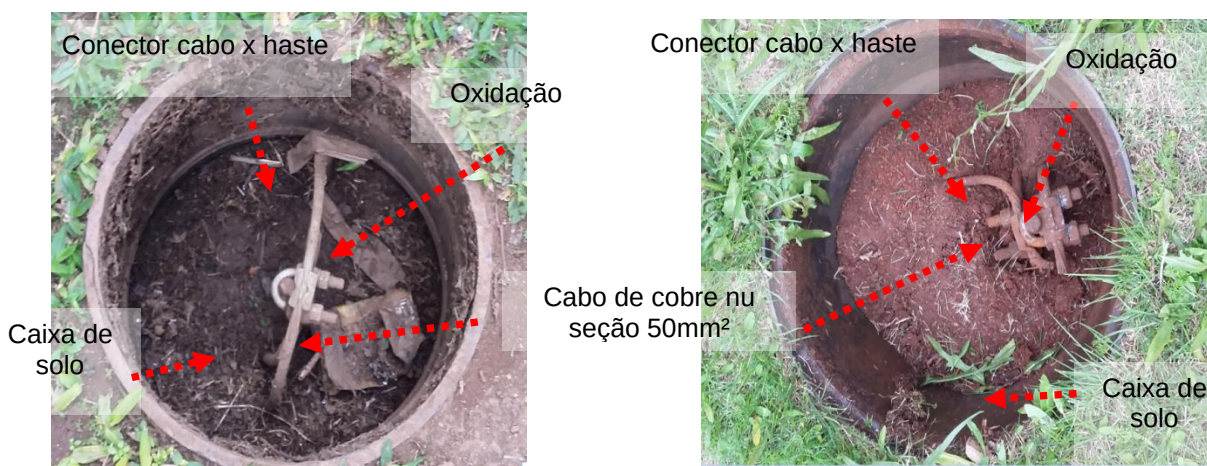
Nestes locais verificou-se que as conexões cabo x haste, alojadas nas caixas de inspeção de solo, bem como algumas conexões entre o condutor de aterramento com as estruturas metálicas encontram-se oxidadas, em não conformidade com os itens 5.1.5.3 e 5.1.4.1 da NBR 5419:2005, atual itens 5.6.1 e 5.5.2 da NBR 5419-3:2015/Er1.2018. Nas figuras a seguir identificamos as situações encontradas.

**Figuras 72 e 73: Conector cabo x haste oxidado.**

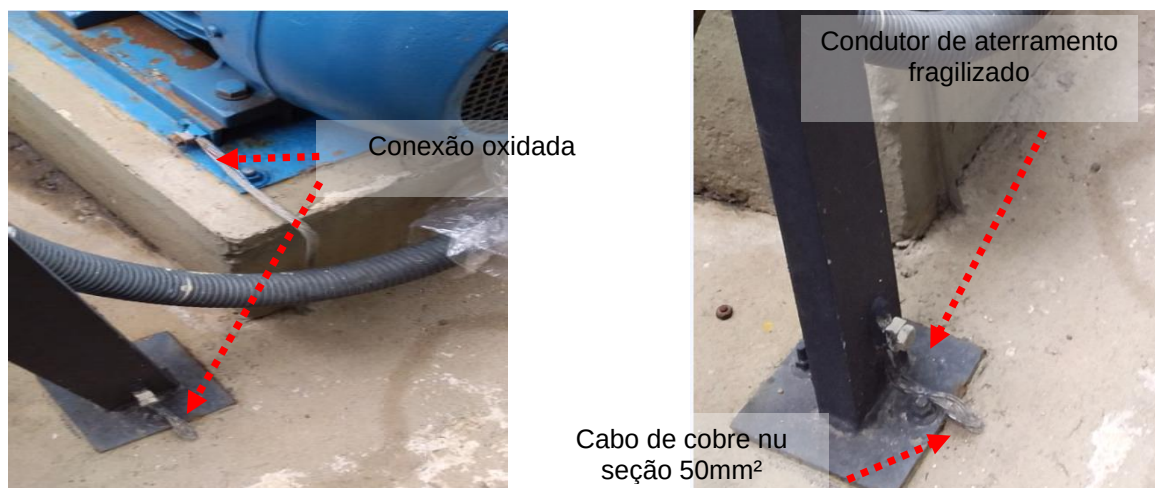
**Figuras 74 e 75: Conexão oxidada / Cabo de aterramento fragilizado.**

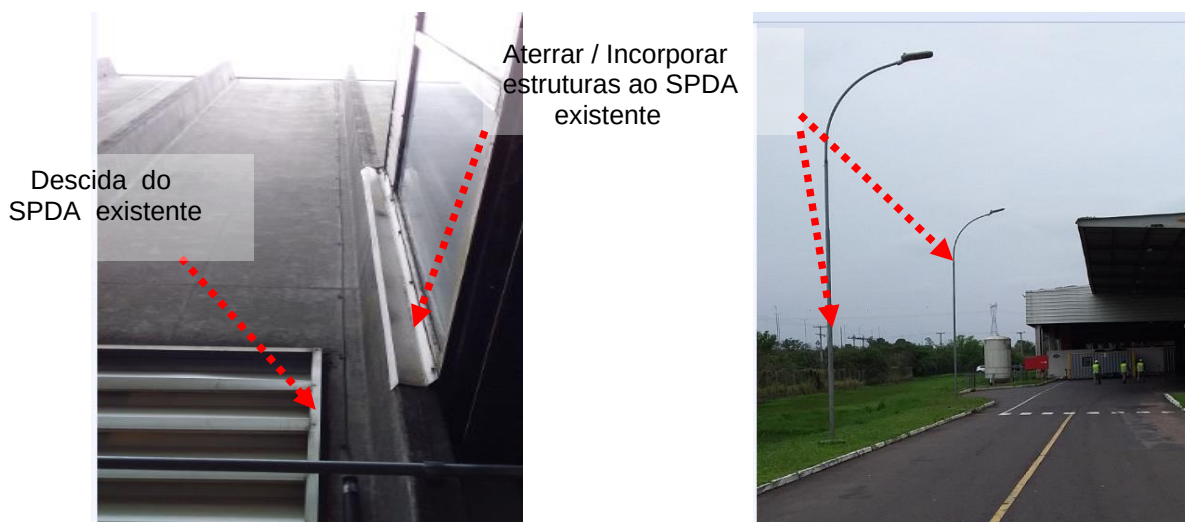
Existe elemento metálico junto a descida e outros expostos no entorno desta área (postes de iluminação) que não se encontram na planta de referencia e não estão interligados ao SPDA existente, conforme requer os 6.1, 5.2.2, 5.1.1.4.1, 5.2.1.1.3 da NBR 5419/2005 atuais itens 5.1.3, 6.2.1 e 7.5 da NBR 5419-3:2015. Nas figuras a seguir ilustramos as estruturas nas condições aqui mencionadas.

**Figuras 76 e 77:** Estruturas não incorporadas ao SPDA existente

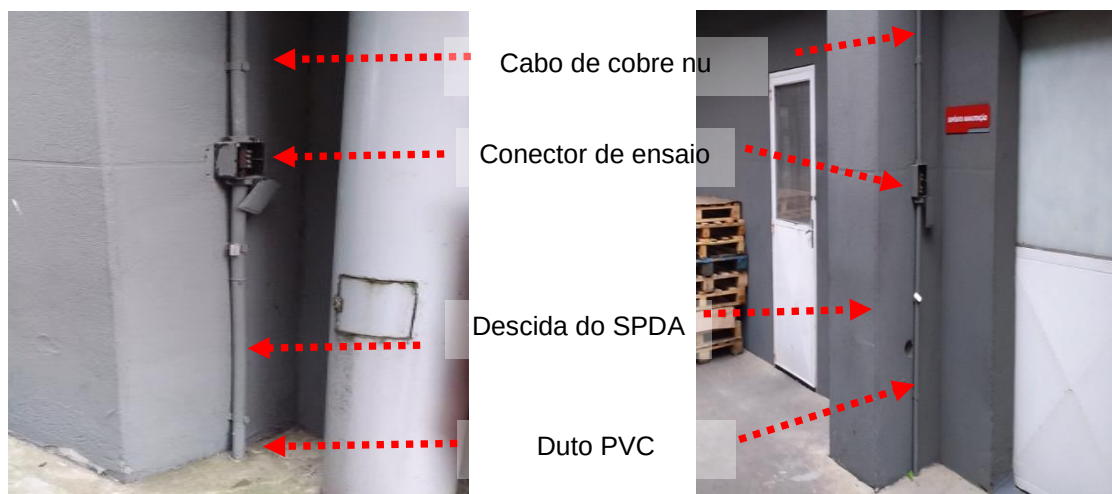
Para as descidas em cabo de cobre na 16mm<sup>2</sup>, e aonde houver viabilidade técnica **recomendamos** que este arranjo migre para perfil de alumínio 70mm<sup>2</sup> ou cabo de Cobre na seção 35mm<sup>2</sup>, de forma a atualizar-se com a tabela 06 da norma NBR 5419-3:2015/Er1.2018 em vigência. As figuras a seguir ilustram o mencionado.

**Figuras 88 e 89:** Sistema de Descidas convencionais – Cabo de cobre nu

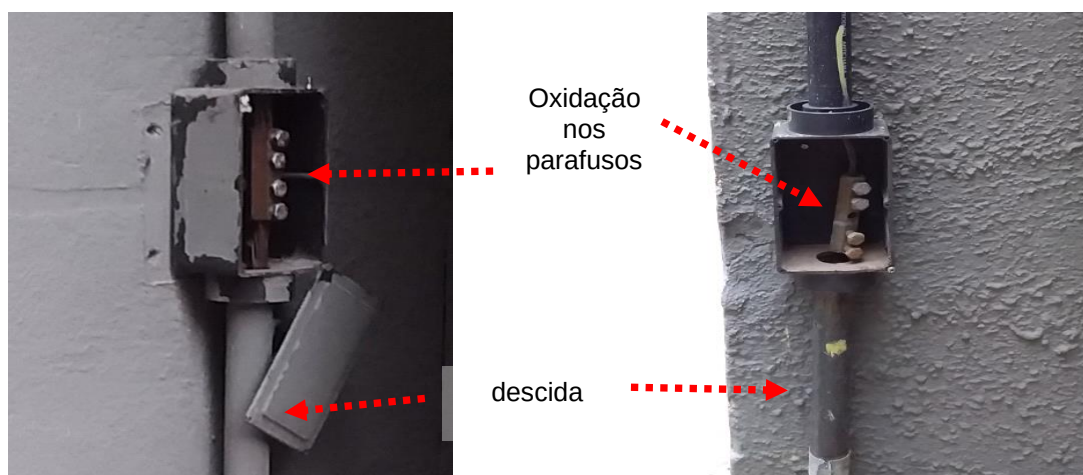
No subsistema de descidas a fixação e o estado de conservação de determinados eletrodutos aparecem comprometidos, pois foram encontrados fixação precária e avarias/danos nos eletrodutos de proteção dos condutores neste arranjo, bem como alguns sem as chavetas das abraçadeiras e outros com os parafusos dos conectores de medição oxidados. Neste subsistema ainda pode se confirmar que o condutor de descida apresenta-se exposto ao nível do solo, em desacordo os itens 5.1.2.4.1, 5.1.2.4.3, 5.1.4.1, 5.1.5.3 e tabela 02 da NBR5419/2005, atuais itens 5.3.4, 5.5.1, 5.5.2 e tabela 04 da NBR 5419-3:2015/Er1.2018. Nas figuras a seguir identificamos algumas das irregularidades aqui apontadas.

**Figuras 96 e 97: Subistema de descidas – Não conformidades**

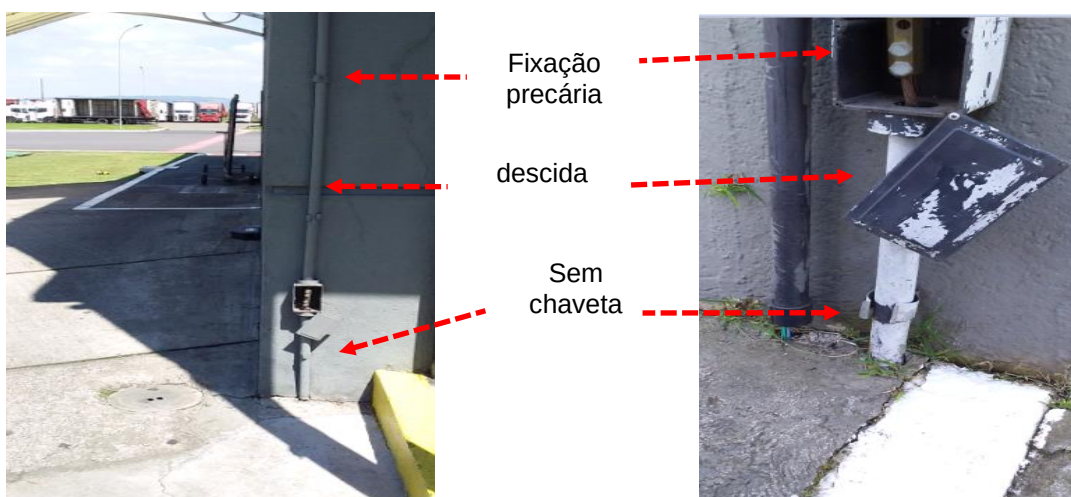
No subsistema de descidas a fixação e o estado de conservação de determinados eletrodutos e caixas de inspeção de parede aparecem comprometidos, pois foram encontrados fixação precária e avarias/danos nos eletrodutos de proteção dos condutores neste arranjo, bem como alguns parafusos dos conectores de medição e das abraçadeiras das chavetas oxidados, ou mesmo a falta delas . Neste subsistema ainda pode se confirmar que o condutor de descida apresenta-se exposto ao nível do solo e fragilizados em alguns locais na interligação com o subsistema de aterramento, em desacordo os itens 5.1.2.4.1, 5.1.2.4.3, 5.1.4.1, 5.1.5.3 e tabela 02 da NBR5419/2005, atuais itens 5.3.4, 5.5.1, 5.5.2 e tabela 04 da NBR 5419-3:2015/Er1.2018.

**Figuras 172 e 173:** Descidas – Não conformidades

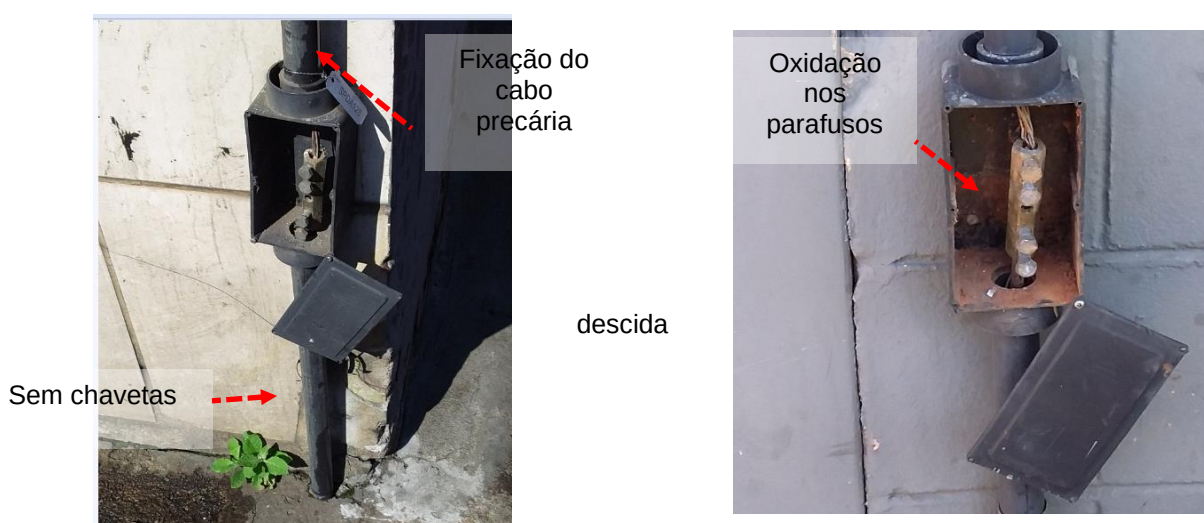
No subsistema de descidas a fixação e o estado de conservação de determinados eletrodutos aparecem comprometidos, pois foram encontrados fixação precária e avarias/danos nos eletrodutos de proteção dos condutores neste arranjo, bem como alguns parafusos dos conectores de medição apresentam-se oxidados, sem as chavetas das abraçadeiras ou mesmo a falta delas , em desacordo os itens 5.1.4.1, 5.1.5.3 da NBR5419/2005, atuais itens 5.5.1, 5.5.2 da NBR 5419-3:2015/Er1.2018.

**Figuras 207 e 208:** Subsistema de descidas – Não conformidades

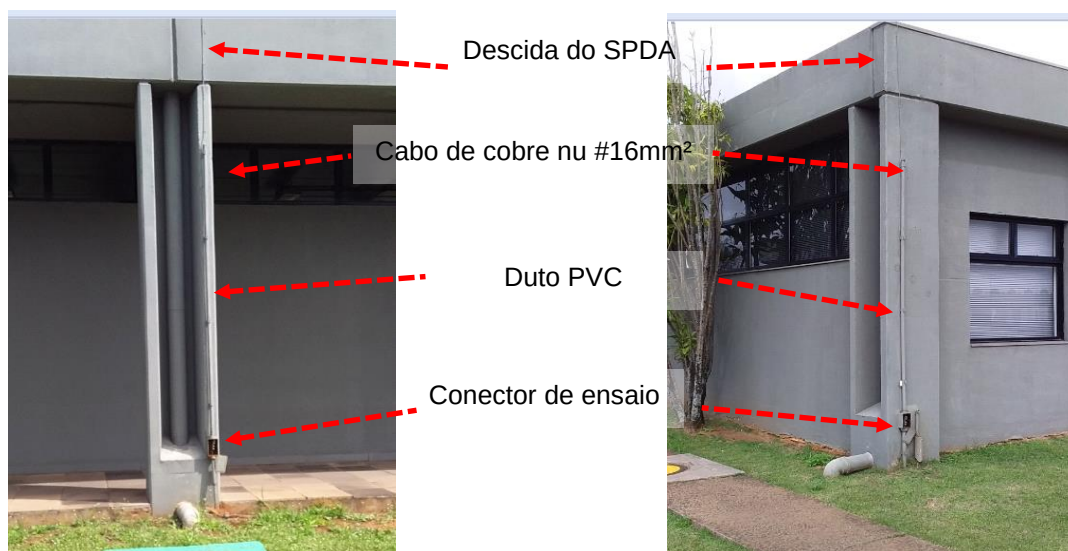
Para as descidas em cabo de cobre nu 16mm<sup>2</sup>, e aonde houver viabilidade técnica **recomendamos** que este arranjo migre para perfil de alumínio 70mm<sup>2</sup> ou cabo de Cobre nu seção 35mm<sup>2</sup>, de forma a atualizar-se com a tabela 06 da norma NBR 5419-3:2015/Er1.2018 em vigência. As figuras a seguir ilustram o mencionado.

**Figuras 251 e 252:** Sistema de Descidas convencionais – Cabo de cobre nu #16mm<sup>2</sup>

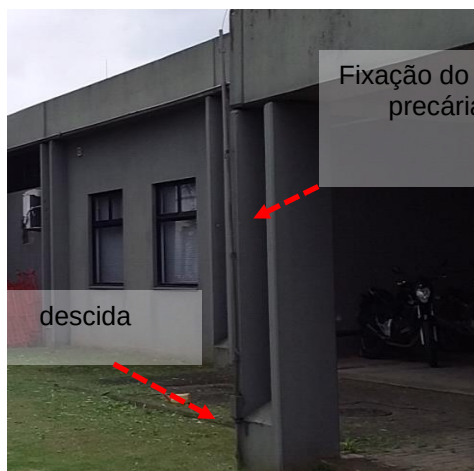
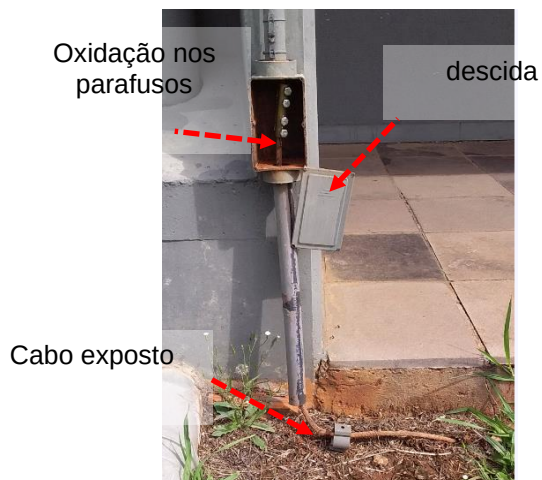
No subsistema de descidas a fixação e o estado de conservação de determinados eletrodutos e caixas de inspeção de parede aparecem comprometidos, pois foram encontrados fixação precária e avarias/danos nos eletrodutos de proteção dos condutores neste arranjo, bem como alguns parafusos dos conectores de medição estão oxidados. Neste subsistema ainda pode se confirmar que o condutor de descida está exposto ao nível do solo, em desacordo os itens 5.1.2.4.3, 5.1.4.1, 5.1.5.3 da NBR5419/2005, atuais itens 5.4.3, 5.5.1, 5.5.2 da NBR 5419-3:2015/Er1.2018. Nas figuras a seguir identificamos algumas das irregularidades aqui apontadas.

**Figuras 259 e 260: Substância de descidas – Não conformidades**

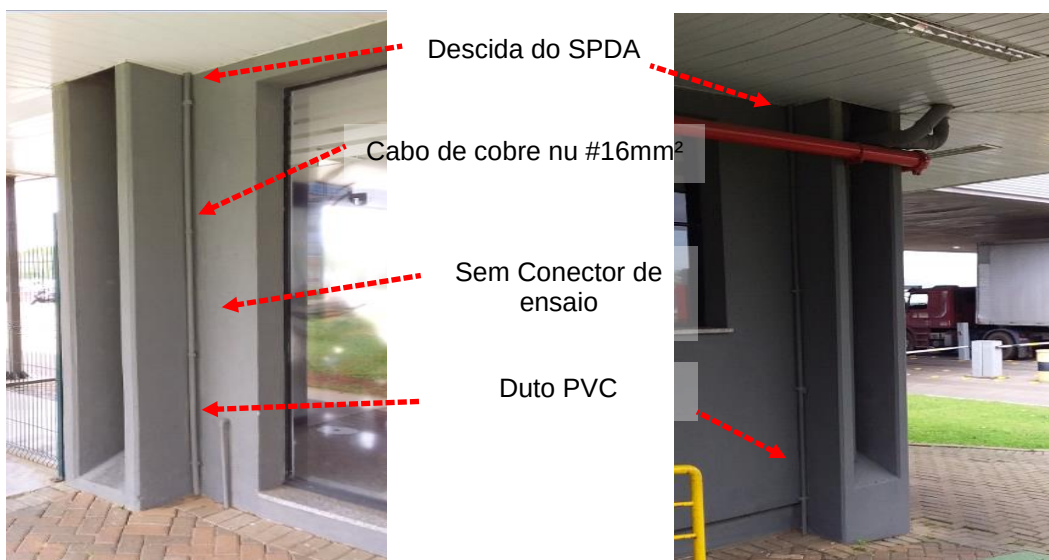
Para as descidas em cabo de cobre nu 16mm<sup>2</sup>, e aonde houver viabilidade técnica **recomendamos** que este arranjo migre para perfil de alumínio 70mm<sup>2</sup> ou cabo de Cobre nu seção 35mm<sup>2</sup>, de forma a atualizar-se com a tabela 06 da norma NBR 5419-3:2015/Er1.2018 em vigência. Nas figuras a seguir ilustram o mencionado.

**Figuras 293 e 294:** Sistema de Descidas convencionais – Cabo de cobre nu #16mm<sup>2</sup>  
Sem conector de ensaio

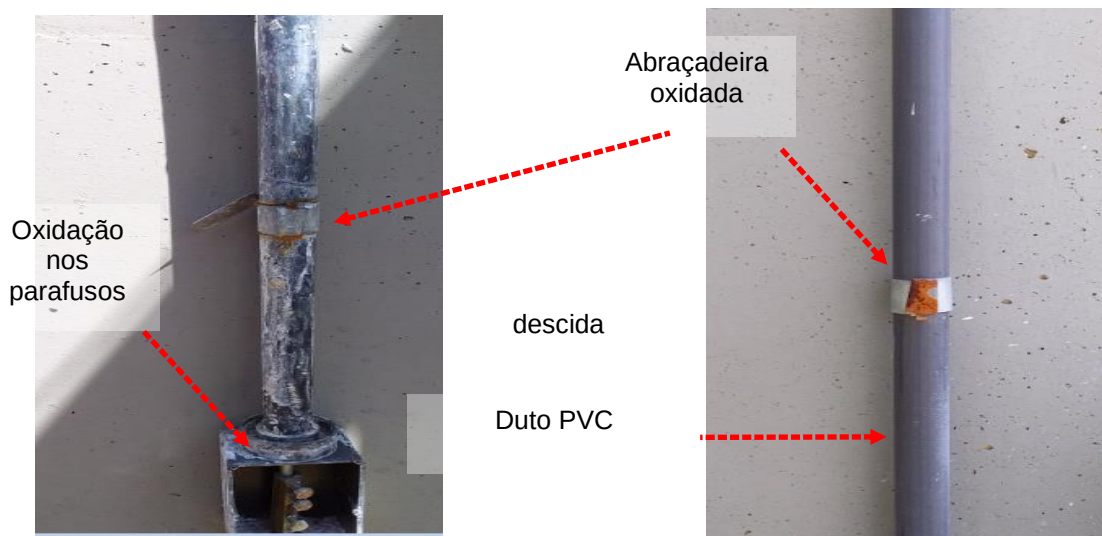
No subsistema de descidas a fixação e o estado de conservação de determinados eletrodutos aparecem comprometidos, pois foram encontrados algumas braçadeiras sem as chavetas, aliado a alguns parafusos dos conectores de ensaio e chavetas apresentando oxidação, em desacordo com os itens 5.1.4.1 e 5.1.5.3 da NBR 5419:2005, atual itens 5.5.2 e 5.6.1 da NBR 5419-3:2015/Er1.2018. Nas figuras a seguir identificamos as situações encontradas.

**Figuras 315 e 316:** Subsistema de descidas – Não conformidades

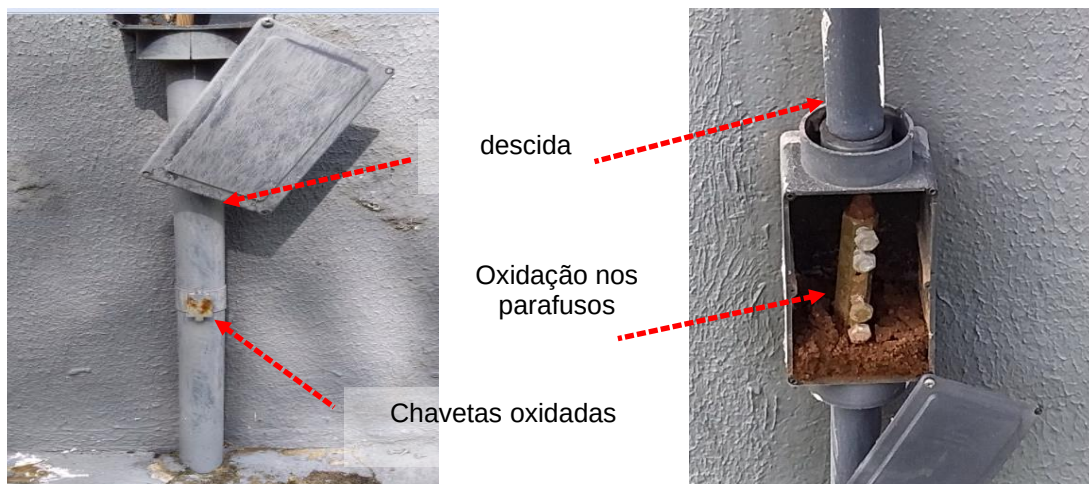
**Figuras 347 e 348:** Subsistema de descidas - Não conformidades

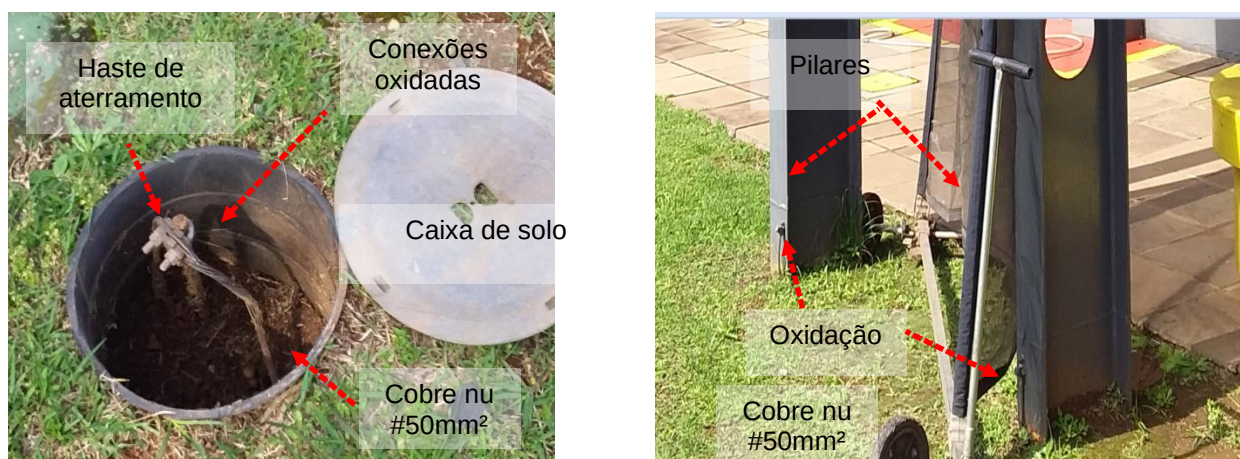
Nestes locais verificou-se que a conexão cabo x haste alojadas na caixa de inspeção de solo esta oxidada, bem como em ponto do aterramento na base das estruturas, em não conformidade com os item 5.1.5.3 da NBR 5419:2005, atual item 5.6.1 da NBR 5419-3:2015/Er1.2018. Nas figuras a seguir identificamos as situações encontradas.

**Figuras 349 e 350:** Subsistema de aterramento – Não conformidades

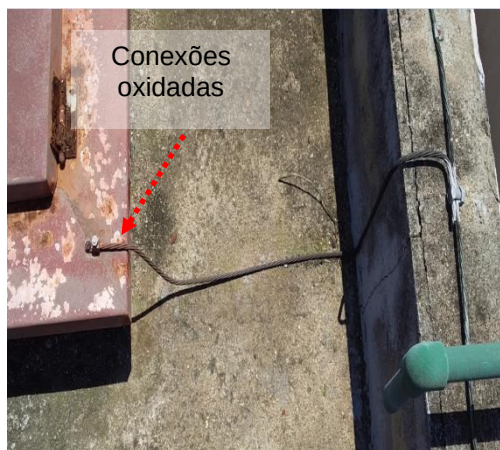
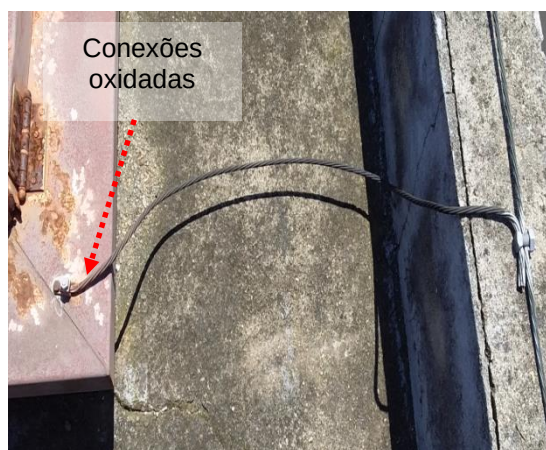
Os elementos dos subsistemas de captadores e descidas encontram-se em boas condições, estando bem fixados e não apresentando problemas de oxidação, excetuando-se em 04 (pontos) pontos aonde constatou-se que as interligações realizadas entre a malha captora com elementos metálicos estão oxidadas em conformidade com o item 5.1.4.1 da NBR 5419:2005, atual item 5.5.2 da NBR 5419-3:2015/Er1.2018, mas em desacordo com o item 5.1.5.3 da NBR 5419:2005, atual item 5.6.1 da NBR 5419-3:2015/Er1.2018. Nas figuras a seguir identificamos as situações encontradas.

Figuras 424 e 425: Conexões oxidadas

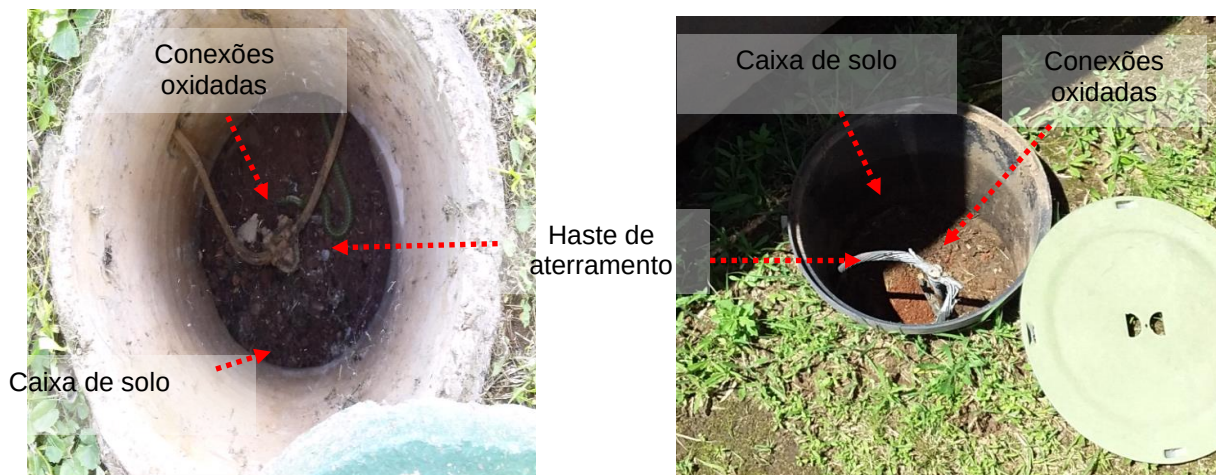
**Figuras 433 e 434: Subsistema de aterramento – Não conformidades**

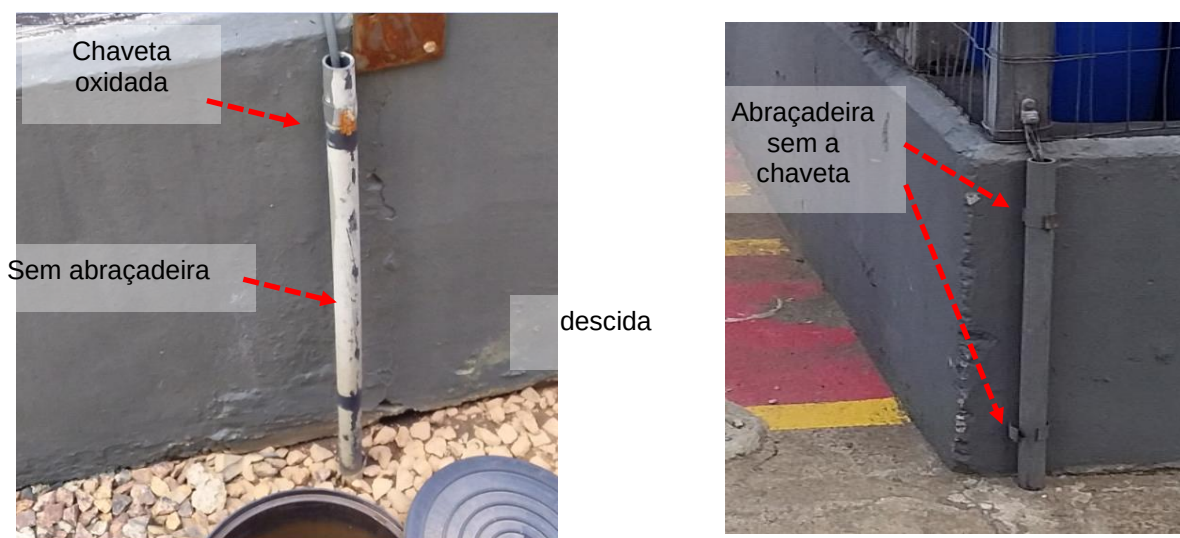
No subsistema de descidas a fixação de determinados eletrodutos aparecem comprometidos, pois foram encontrados algumas braçadeiras sem as chavetas, ou mesmo estas apresentando oxidação, em desacordo os itens 5.1.4.1 e 5.1.5.3 da NBR 5419:2005, atual itens 5.5.2 e 5.6.1 da NBR 5419-3:2015/Er1.2018. Nas figuras a seguir identificamos as situações encontradas.

**Figuras 489 e 490:** Subsistema de descidas - Não conformidades

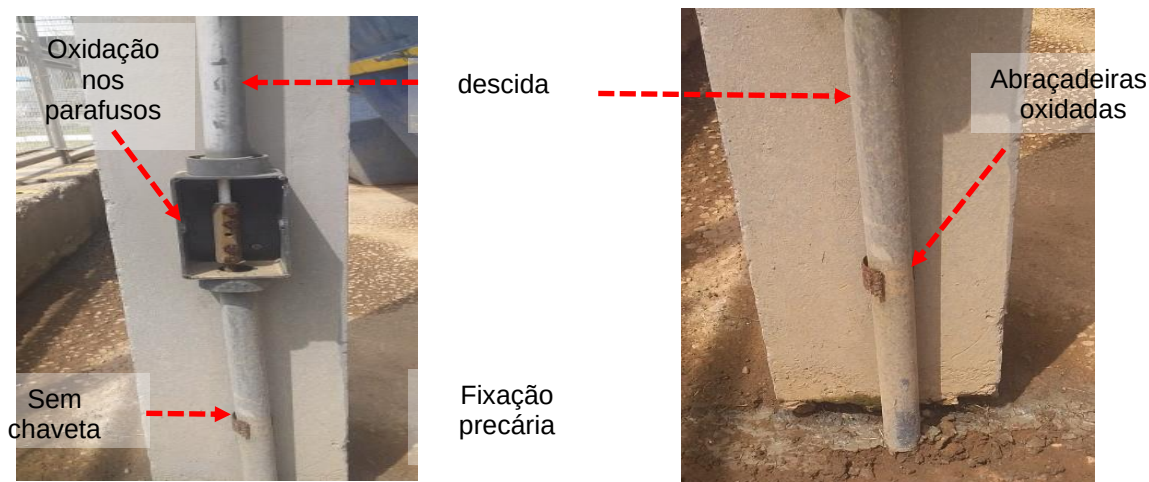
No subsistema de descidas a fixação de determinados eletrodutos e caixas de inspeção de parede aparecem comprometidos, pois foram encontrados algumas braçadeiras sem as chavetas, aliado a alguns parafusos dos conectores de ensaio e chavetas apresentando oxidação, em desacordo com os itens 5.1.4.1 e 5.1.5.3 da NBR 5419:2005, atual itens 5.5.2 e 5.6.1 da NBR 5419-3:2015/Er1.2018. Nas figuras a seguir identificamos as situações encontradas.

**Figuras 513 e 514:** Subsistema de descidas – Não Conformidades

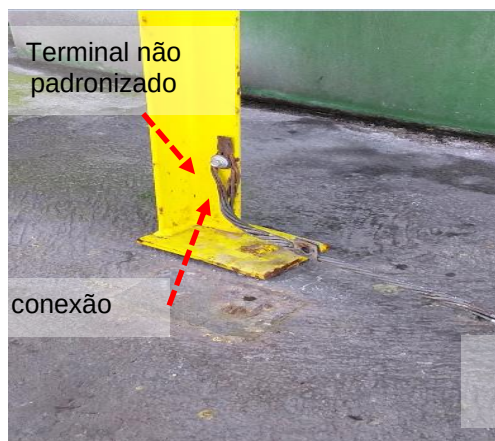
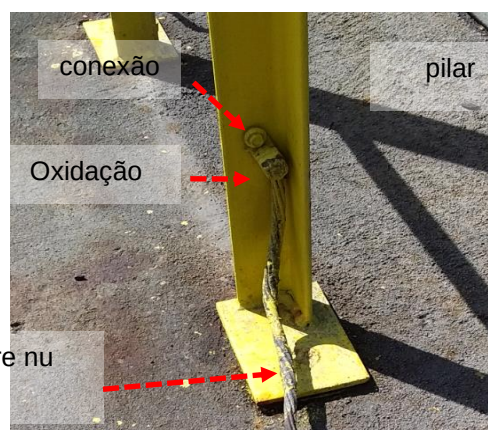
Os elementos do sistema captor que encontram-se com problemas de fixação e apresentando oxidação em alguns pontos, bem como emprego de terminais de fixação não padronizados, em desacordo com os itens 5.1.4.1 e 5.1.5.3 da NBR 5419:2005, atuais itens 5.5.2 e 5.6.1 da NBR 5419-3:2015/Er1.2018; Nas figuras a seguir identificamos as irregularidades aqui mencionadas.

**Figuras 558 e 559:** Oxidação na interligação entre elementos metálicos e o sistema de captação.

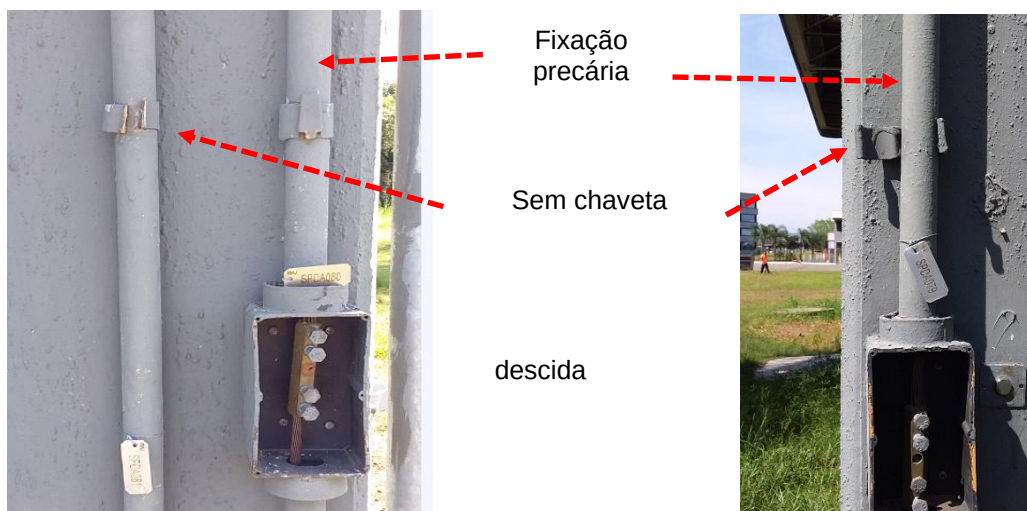
**Figuras 568 e 569: Subsistema de descidas – Não conformidades**

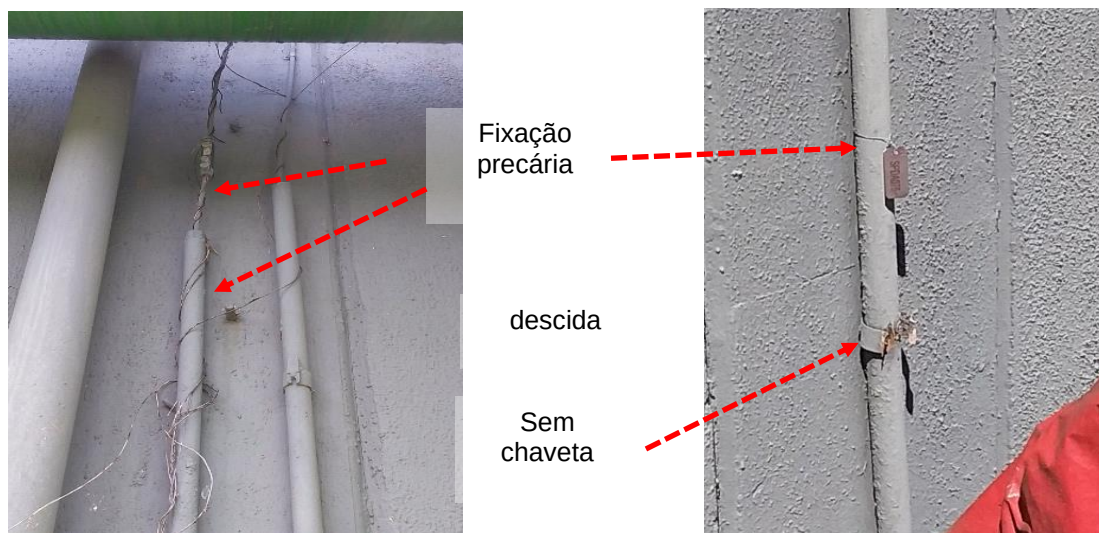
**Figuras 570 e 571: Subsistema de descidas – Não conformidades**

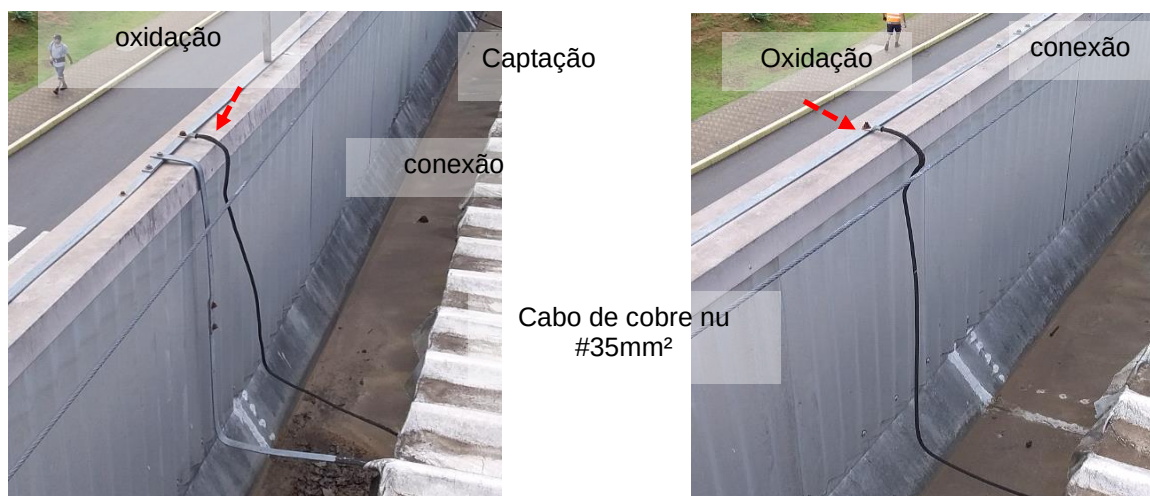
**Figuras 615 e 616:** Oxidação nas conexões entre o sistema de captação e descidas.

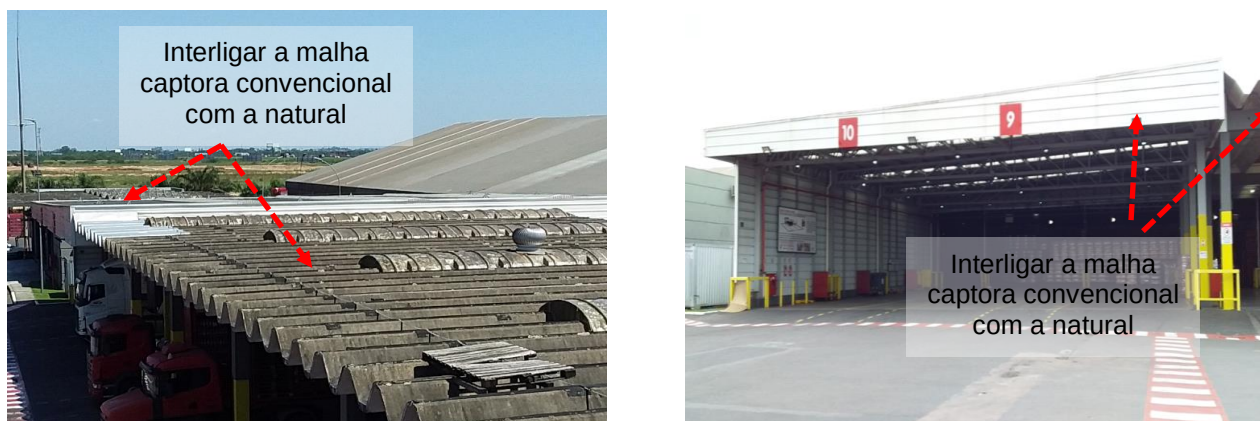
Figuras 638 e 639: Componentes do sistema de captação não interligados.

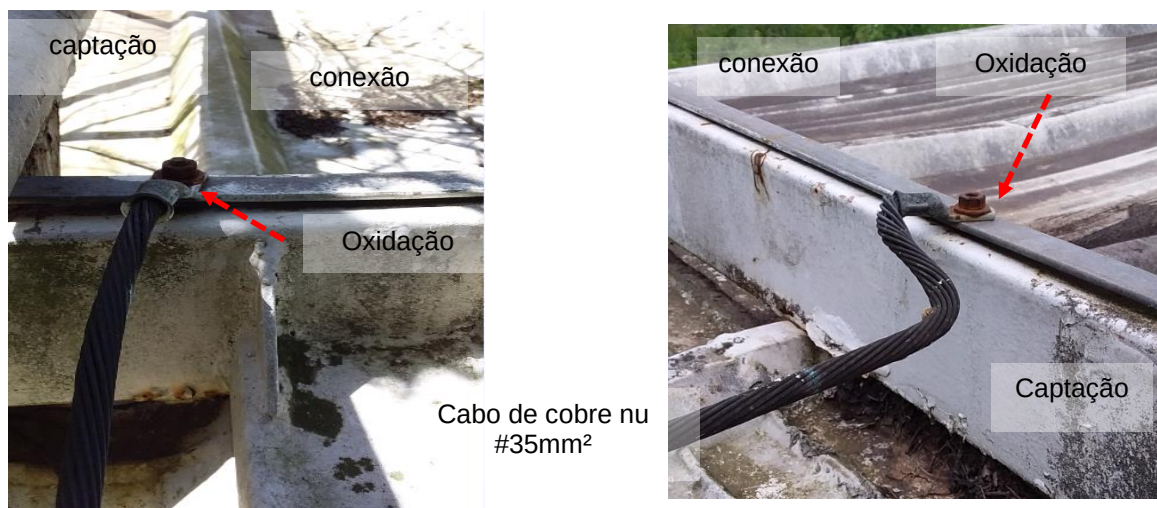
**Figuras 652 e 653:** Oxidação nas conexões entre o sistema de captação e descidas.

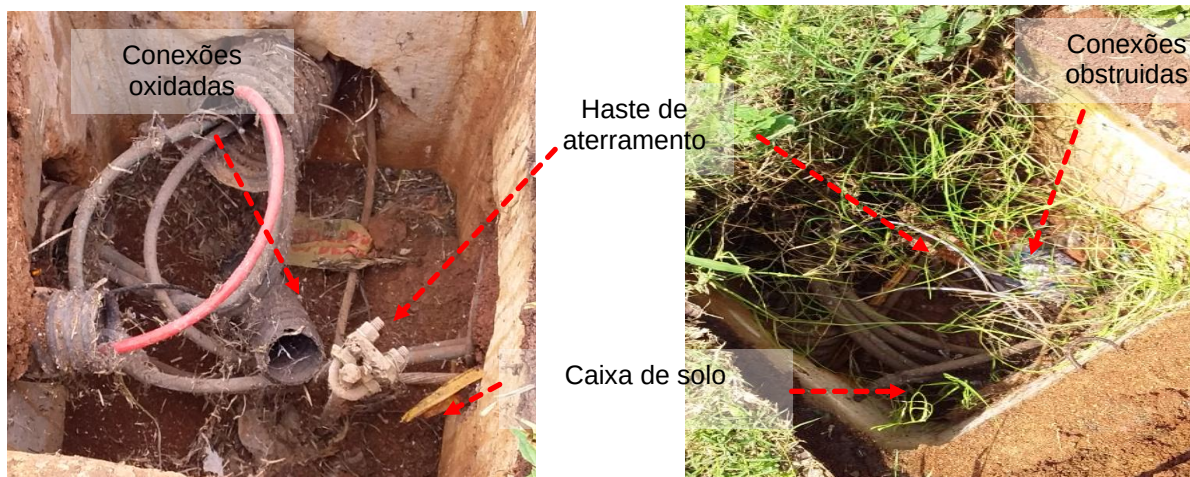
**Figuras 682 e 683:** Subsistema de aterramento – Não conformidades

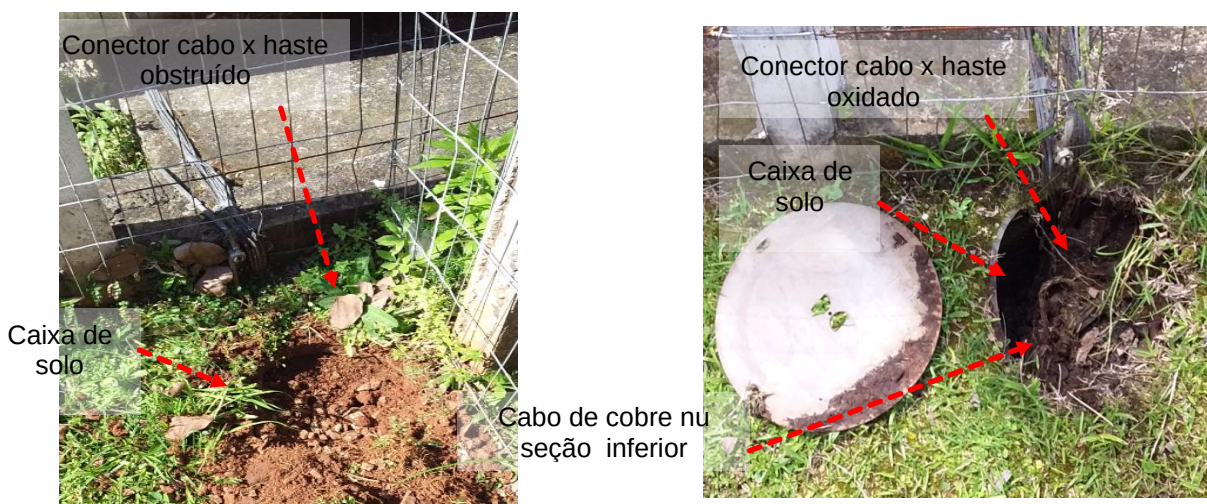
**Figuras 855 e 856:** Conector cabo x haste obstruído /// oxidado /// Condutor de aterramento com secção inferior ao estipulado pela norma

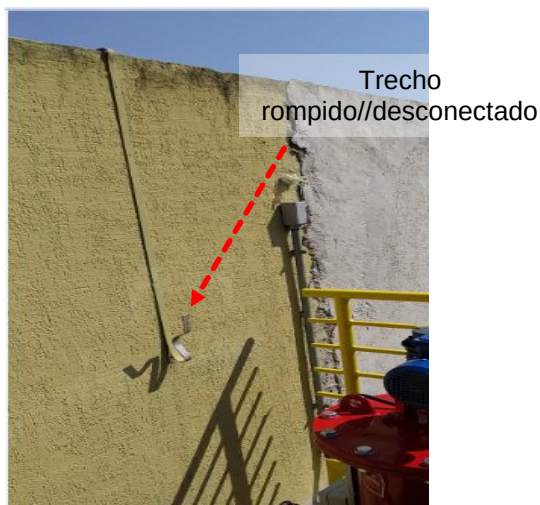
**Figura 896:** Trecho em perfil de alumínio rompido/desconectado da malha captora

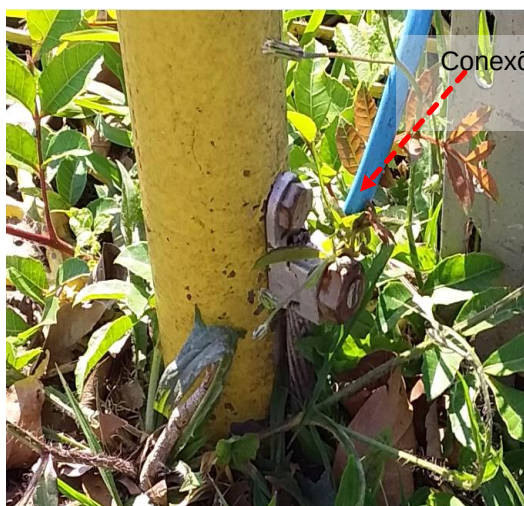
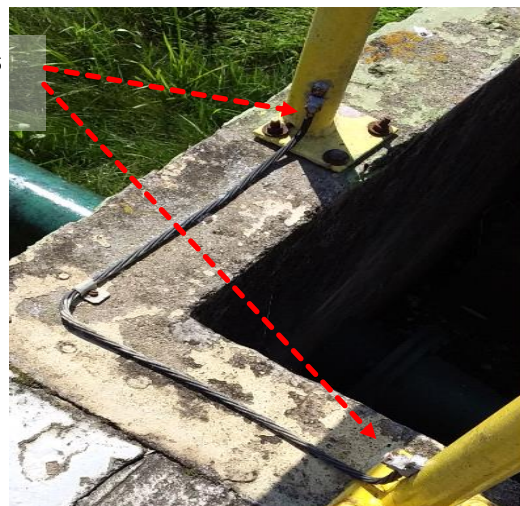
**Figuras 897 e 898:** Sistema de descidas –Não conformidades
