## SISTEMA DE PROTEÇÃO CONTRA DESCARGAS ATMOSFÉRICAS (SPDA)

### TFL DO BRASIL INDÚSTRIA QUÍMICA LTDA

### INSPEÇÃO COMPLETA NO SPDA

EMPREENDIMENTO: 9486– INSPEÇÃO COMPLETA DO SISTEMA DE PROTEÇÃO CONTRA DESCARGAS ATMOSFÉRICAS (SPDA) INSTALADO NA EMPRESA TFL DO BRASIL INDÚSTRIA QUÍMICA LTDA, LOCALIZADA EM SÃO LEOPOLDO / RS.

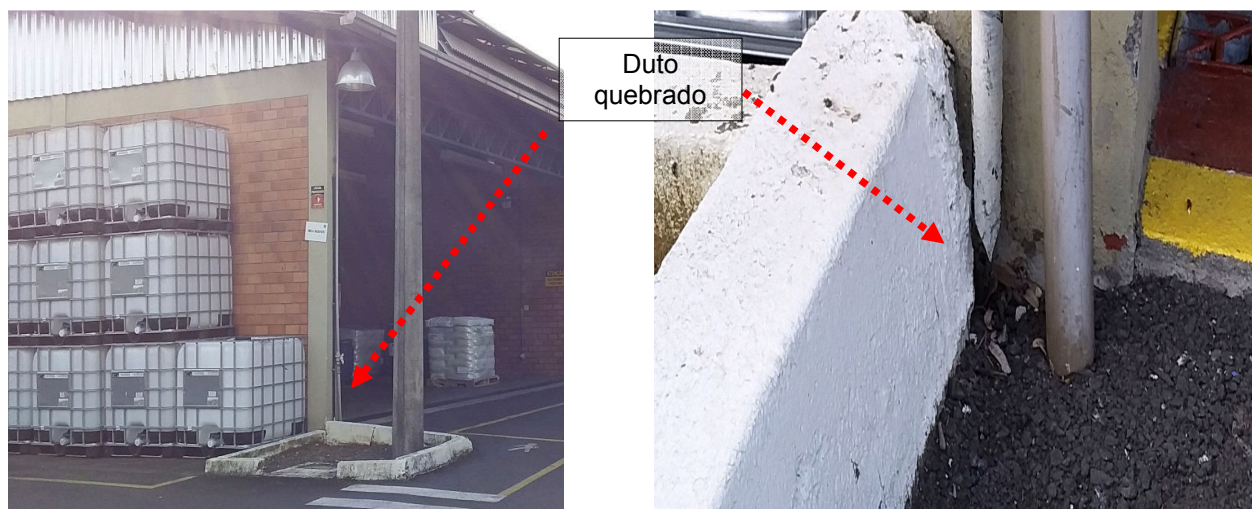
De um modo geral os subsistemas de Captadores e descidas apresentam-se bem fixados na cobertura, bem como em parede de alvenaria, não apresentando oxidações aparentes, executando-se em um ponto, aonde verificou-se que o eletroduto de proteção do condutor de descida apresenta-se avariado, expondo o condutor de descida junto ao solo, em não conformidade com o item 5.5.1 da NBR 5419-3:2015. Segue abaixo fotos da irregularidade aqui apontada.

**Figuras 11 e 12:** Eletroduto quebrado, expondo o condutor de descida junto ao solo.

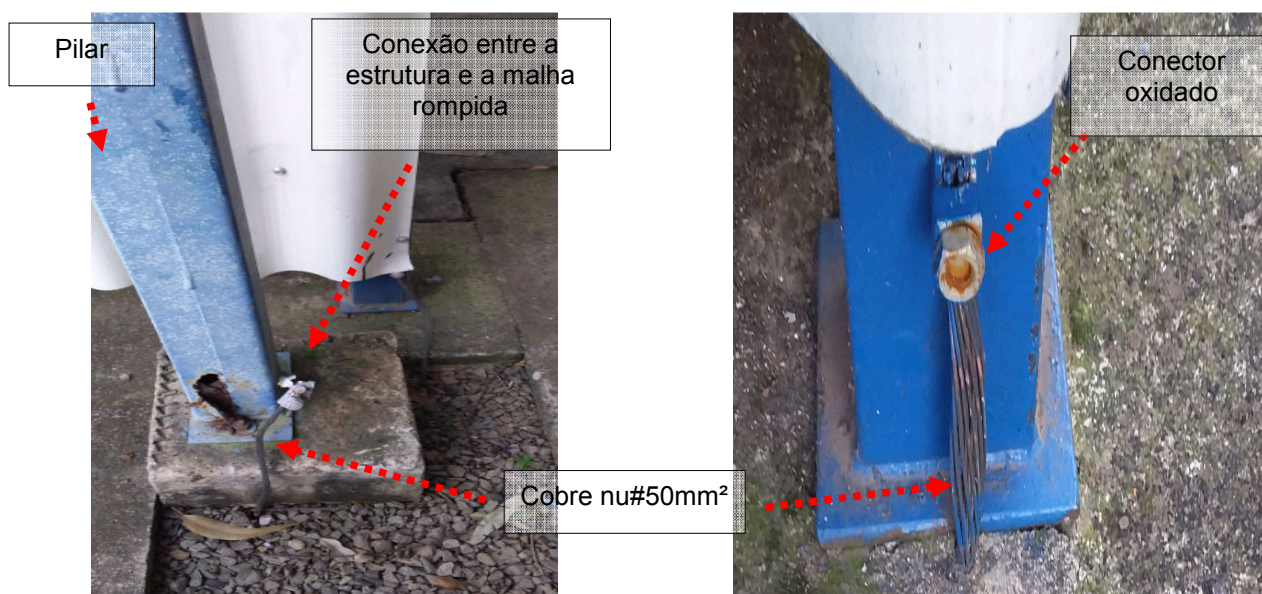
No sistema de aterramento não foi possível verificar o estado das hastes, pois as mesmas se encontram enterradas, excetuando-se nos pontos de interligações entre este arranjo e os pilares metálicos da edificação; Nestes locais verificou-se que uma das interligações da malha de aterramento com estrutura no prédio esta rompida e em outro ponto oxidada, em não conformidade com os itens 5.5.2 e 5.6.1 da NBR 5419-3:2015. Nas figuras a seguir identificamos as irregularidades mencionadas.

**Figuras 13 e 14:** Malha de aterramento rompida – conexão oxidada

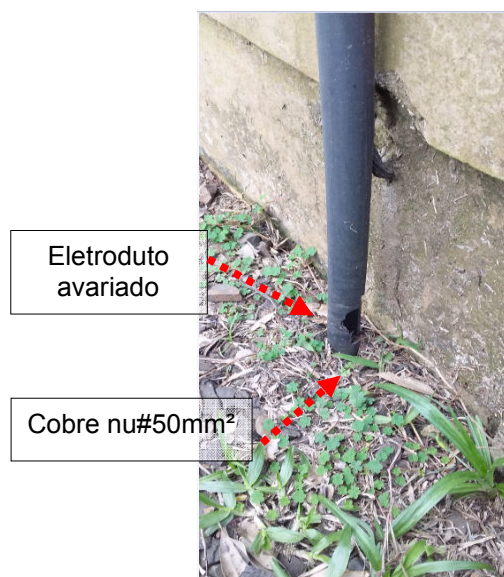
De um modo geral os subsistemas de Captadores e descidas apresentam-se bem fixados na cobertura, bem como em parede de alvenaria, executando-se em um ponto, aonde verificou-se que o eletroduto de proteção do condutor de descida apresenta-se avariado, expondo o condutor de descida junto ao solo, em não conformidade com o item 5.5.1 da NBR 5419-3:2015. Segue abaixo foto da irregularidade aqui apontada.

**Figura 23:** Eletroduto avariado, expondo o condutor junto ao solo.

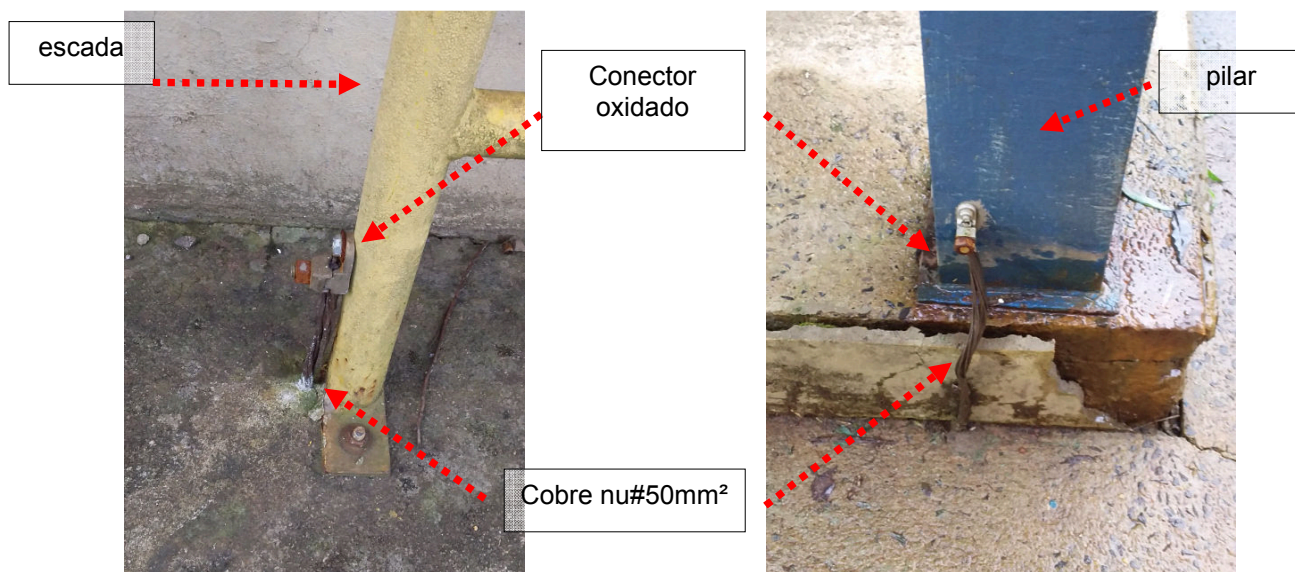
No sistema de aterramento não foi possível verificar o estado das hastes, pois as mesmas se encontram enterradas, excetuando-se nos pontos de interligações entre este arranjo com os pilares metálicos da edificação e na base das estruturas existentes nas cercanias; Nestes locais verificou-se que algumas das interligações da malha de aterramento com as estrutura próximas estão oxidadas, em não conformidade com o item 5.6.1 da NBR 5419-3:2015. Nas figuras a seguir identificamos as irregularidades mencionadas.

**Figuras 24 e 25:** Interligações entre a malha de aterramento e as estruturas estão oxidadas.

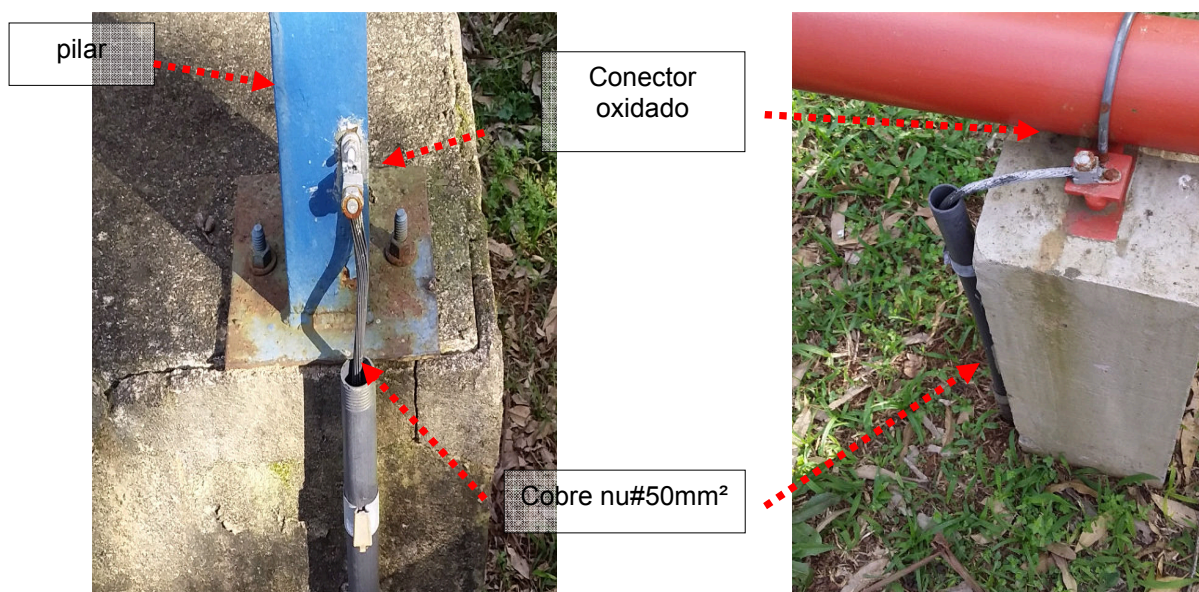
**Figuras 26 e 27:** Interligações entre a malha de aterramento e as estruturas estão oxidadas.

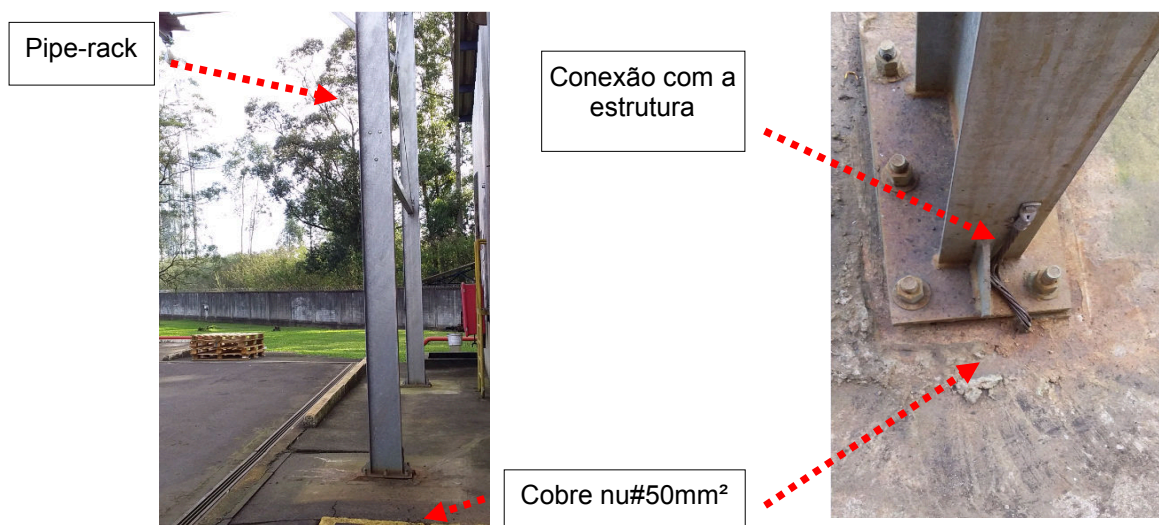
Existe ampliação construída com 02 (dois) pontos aterrados, caso de pipe-rack, existente junto a esta área, não constante na planta com o sistema existente. Nas figuras a seguir identificamos o mencionado.

**Figuras 28 e 29:** Interligações entre a malha de aterramento e a estrutura visualizada não constante em planta

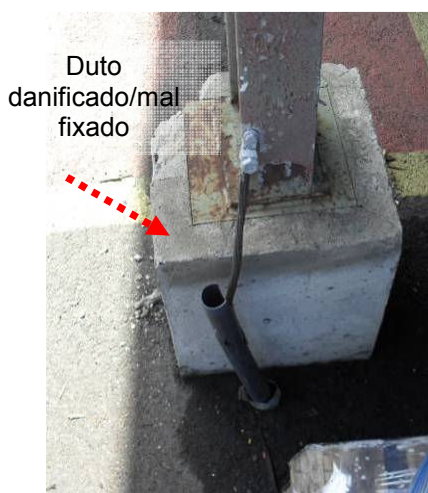
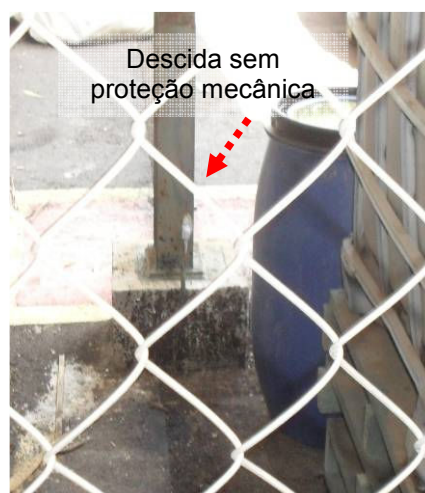
De um modo geral os subsistemas de Captadores e descidas apresentam-se bem fixados na cobertura, bem como em parede de alvenaria, sem oxidações aparentes, excetuando em dois pontos onde se verificou que a proteção mecânica de uma das descidas apresenta-se mal fixada e danificada e em outro que não apresenta proteção mecânica em não conformidade com itens 5.5.1, 5.5.2 e 5.6 da NBR 5419-3:2015. Nas figuras a seguir ilustramos as irregularidades apontadas.

**Figuras 51 e 52:** Descida mal fixada e danificada - Descida sem proteção mecânica

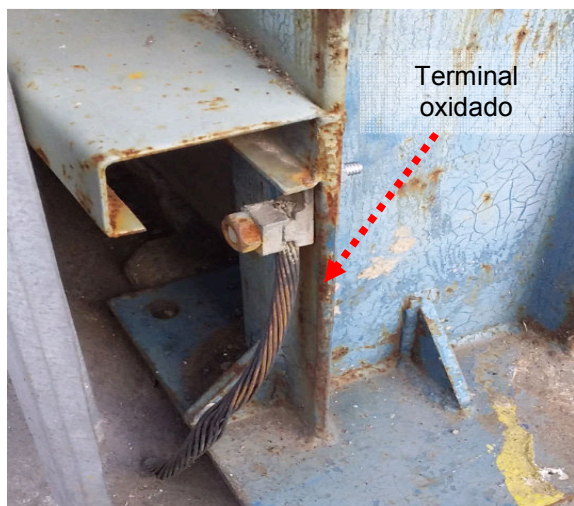
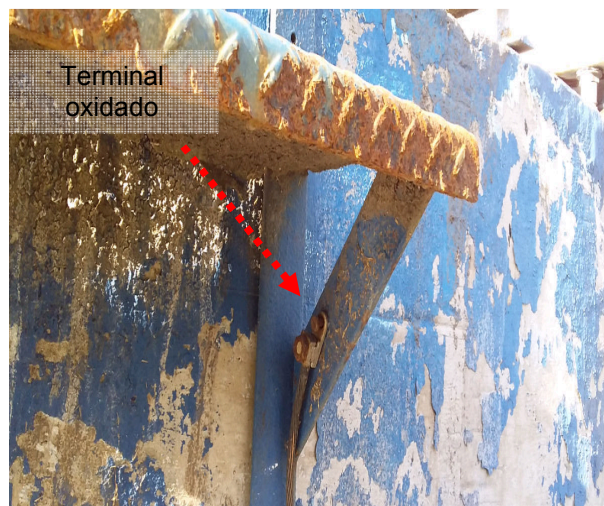
De um modo geral os subsistemas de Captadores e descidas apresentam-se bem fixados na cobertura, bem como em parede de alvenaria / fechamentos laterais, sem oxidações aparentes, excetuando em 04 (quatro) pontos, onde em 03 (três) verificou-se que os conectores que interligam as estruturas ao subsistema de aterramento apresentam-se oxidados e em outro que o eletroduto de proteção esta mal fixado em não conformidade com os itens 5.5.2 e 5.6.1 da NBR 5419-3:2015. Nas figuras a seguir ilustramos as irregularidades apontadas.

Figuras 65 e 66: Conexões oxidadas - ETER.

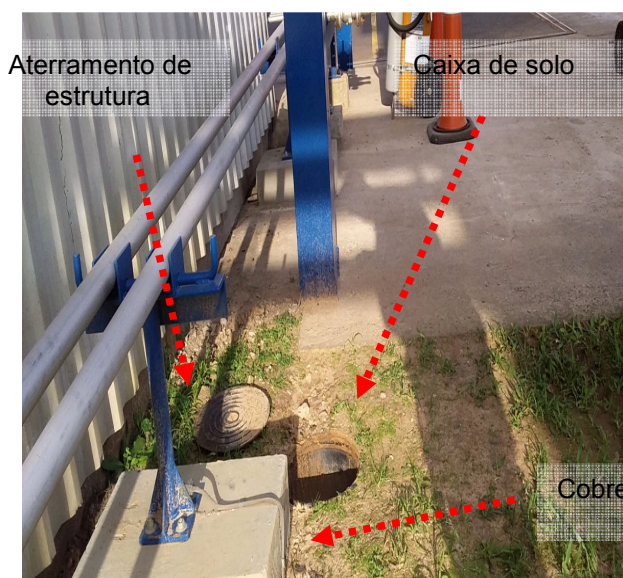
Não foi possível confirmar a existência de hastes de aterramento por estas estarem enterradas, contudo pode-se constatar várias interligações entre o subsistema de aterramento construído com as estruturas existentes no entorno deste local como tanques, escada, equipamentos, tubulações através de cabo de cobre nu seção 50mm<sup>2</sup>, enterrado, Cf. Tab.07 da NBR 5419-3/2015. Vale salientar que foram encontradas também varias estruturas no entorno desta área que estão aterradas e que não constam na planta de referencia, em desacordo com o item 7.5 da NBR 5419-3:2015. Nas figuras a seguir identificamos algumas das estruturas como mencionado.

**Figuras 99 e 100:** Aterramento de estruturas não encontradas nas plantas de referencia.

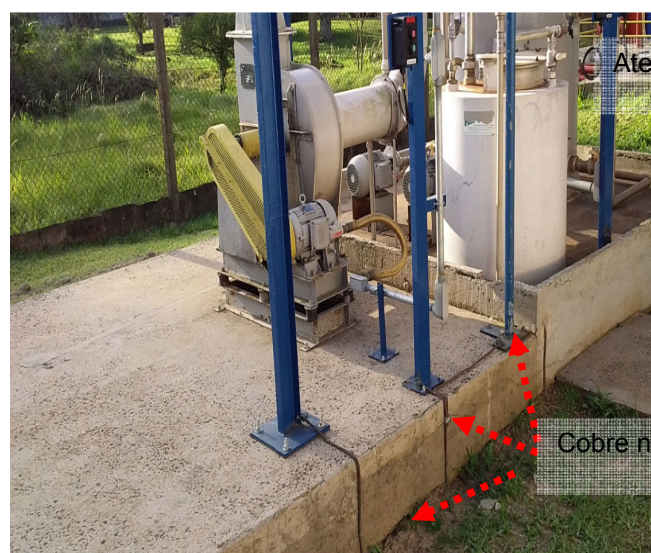
**Figuras 101 e 102:** Aterramento de estruturas não encontradas nas plantas de referencia.

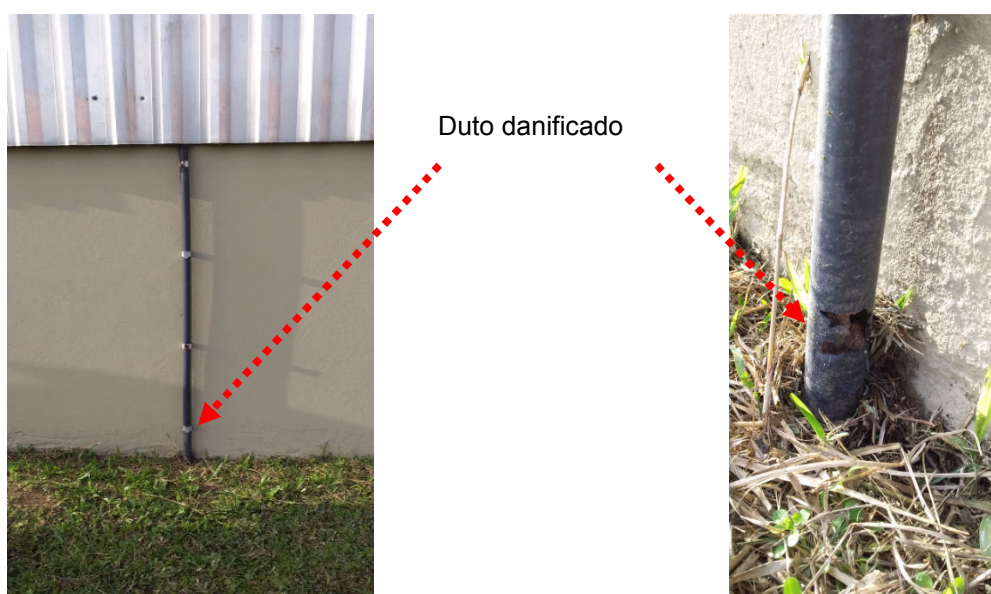
De um modo geral os subsistemas de Capttores e descidas apresentam-se bem fixados na cobertura, bem como junto aos pilares, sem oxidações aparentes, excetuando em um ponto onde se verificou que a proteção mecânica de uma das descidas apresenta-se danificada em não conformidade com os itens 5.5.1 e 5.5.2 da NBR 5419-3:2015. Nas figuras a seguir ilustramos as irregularidades apontadas.

**Figuras 103 e 104:** Descida avariada

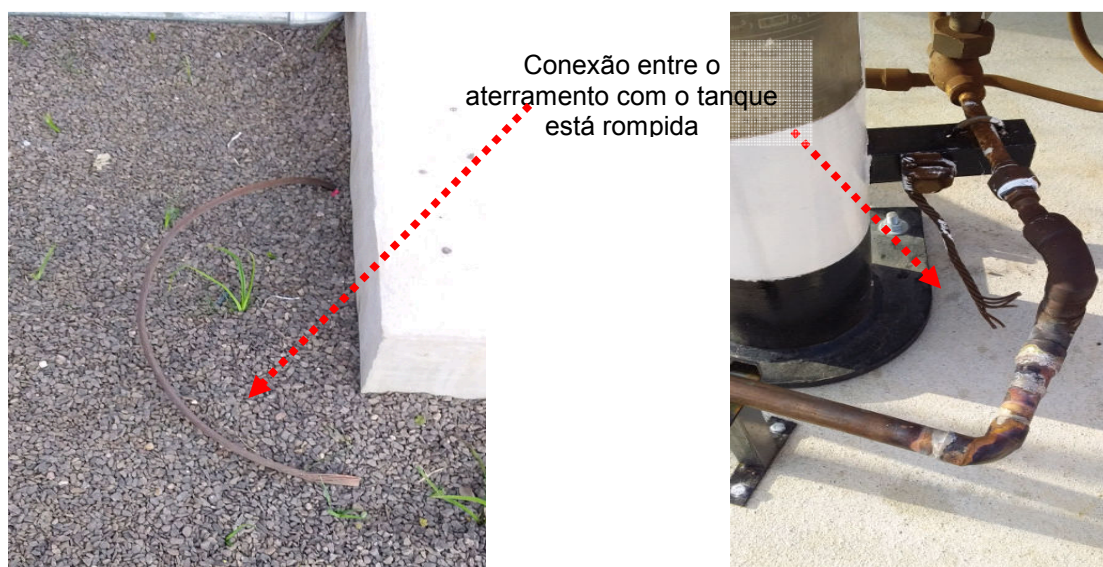
No sistema de aterramento do tanque de Nitrogênio ainda verificou-se que duas interligações entre este arranjo com tanque estão rompidas em desacordo com o item 5.5.2 da NBR 5419-3:2015. Nas figuras a seguir identificamos a irregularidade aqui apontada.

**Figuras 117 e 118:** Conexão da malha de aterramento com o tanque de nitrogênio rompida.

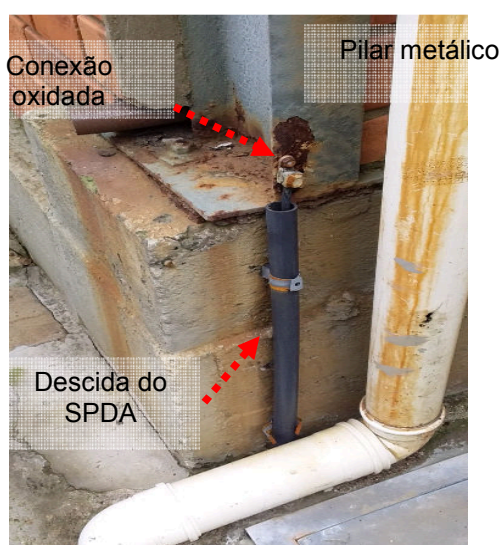
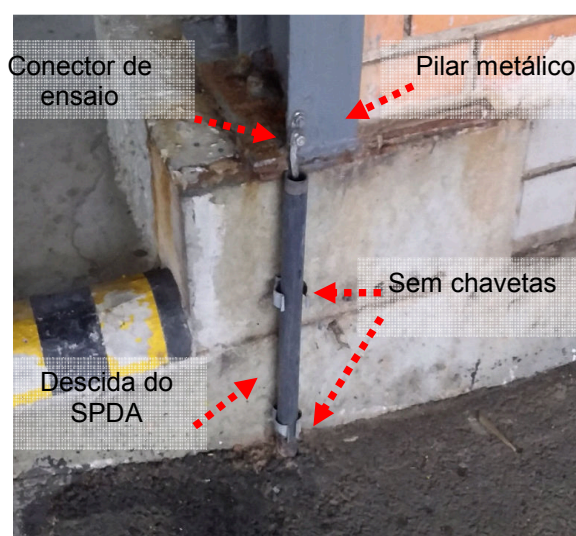
De um modo geral os subsistemas de Captadores e descidas apresentam-se bem fixados na cobertura, bem como em parede de alvenaria, sem oxidações aparentes, excetuando-se em 02 (dois) pontos onde verificou-se que o conector que interliga a estrutura ao subsistema de aterramento apresenta-se oxidado e a falta das chavetas das abraçadeiras que fixam o eletroduto de proteção do condutor de descida na parede, em não conformidade com os itens 5.6.1 e 5.5.2 da NBR 5419-3:2015. Nas figuras a seguir ilustramos as irregularidades apontadas

**Figuras 154 e 155:** Sistema de Descidas-Ribeira Líquida- conexão oxidada – Sem chavetas

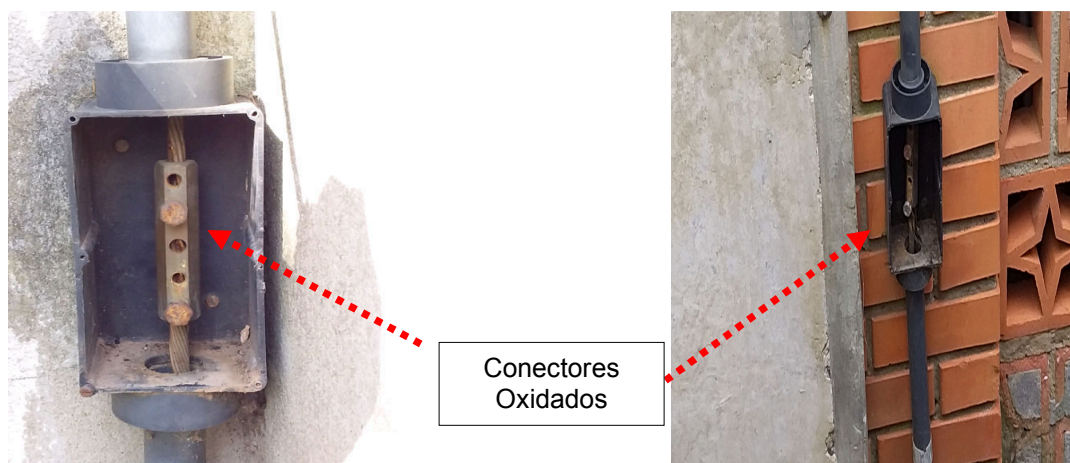
Os elementos do sistema captor e descidas encontram-se em boas condições, estando bem fixados e não apresentando problemas de oxidação, executando-se em 3 (três) descidas, aonde verificou-se que os parafusos dos conectores de medição apresentam-se oxidados, em não conformidade com o item 5.6.1 da NBR 5419-3:2015. Nas ilustrações a seguir identificamos a irregularidade mencionada.

**Figuras 171 e 172:** Conectores de medições oxidados

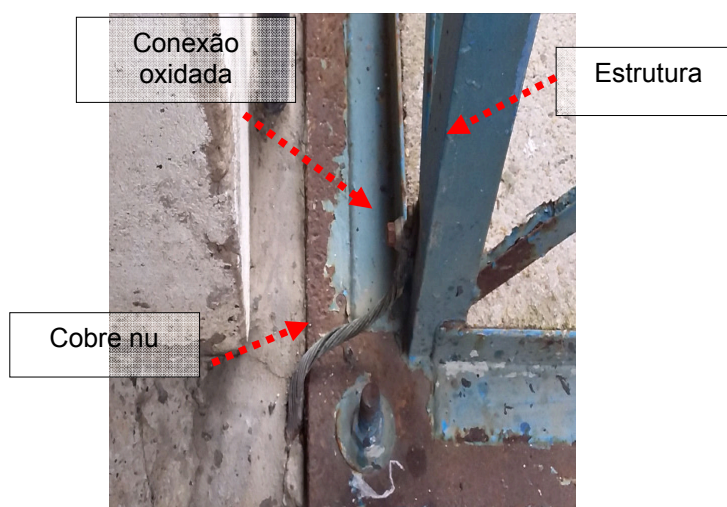
**Figura 177: Conexões entre o aterramento e estrutura oxidados.**

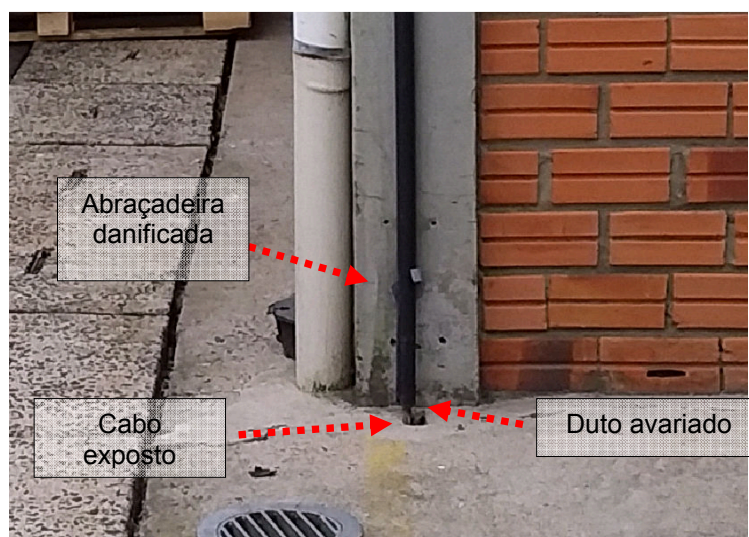
Os elementos do sistema captor e descidas encontram-se em boas condições, estando bem fixados e não apresentando problemas de oxidação, executando-se em um ponto aonde constatou-se que o eletroduto de proteção do condutor de descida apresenta-se avariado, expondo o cabo junto ao solo e com algumas abraçadeiras danificadas, em não conformidade com os itens 5.6.1 e 5.5.2 da NBR 5419-3:2015. Segue abaixo foto da irregularidade aqui apontada.

**Figura 189:** Duto de proteção do condutor de descida avariado expondo o cabo junto ao solo – Abraçadeiras danificadas

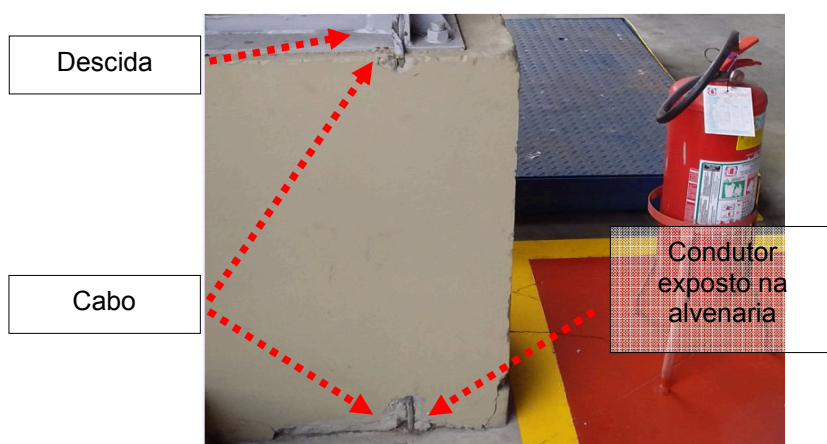
Os elementos do sistema captor e descidas encontram-se em boas condições, estando bem fixados e não apresentando problemas de oxidação, executando-se em um ponto aonde constatou-se que parte do condutor de descida apresenta-se exposto na alvenaria, junto ao solo, em não conformidade com os itens 5.5.1 da NBR 5419-3:2015. Segue abaixo foto da irregularidade aqui apontada.

**Figura 216:** Cabo de descida exposto na alvenaria.

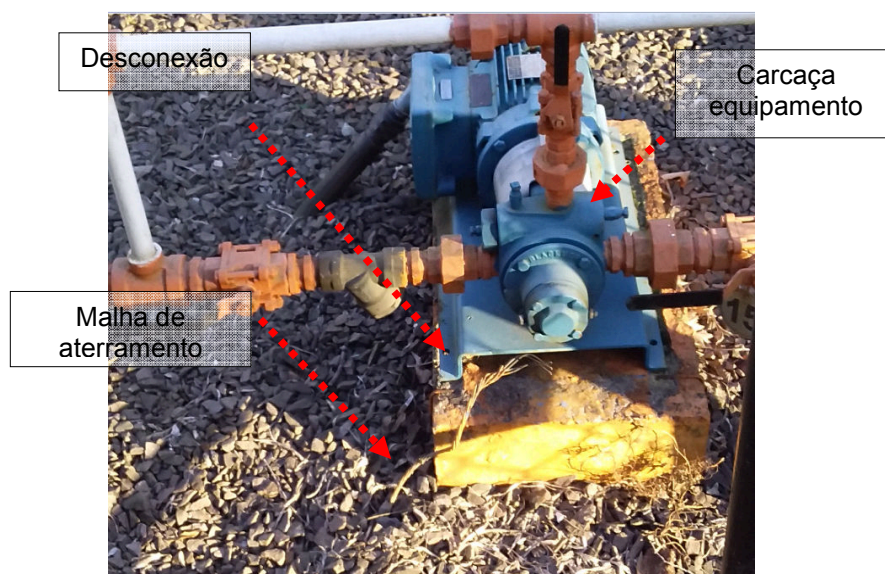
No sistema de aterramento não foi possível verificar o estado das hastes, pois as mesmas se encontravam enterradas, excetuando-se nas interligações entre o condutor de aterramento com as estruturas existentes; Nestes locais verificou-se a desconexão entre a malha de aterramento como a carcaça do motor ao lado do tanque de GLP em não conformidade com os itens 5.5.2 e 7.5 da NBR 5419-3:2015. Na figura a seguir ilustramos a situação mencionada.

**Figura 238:** Desconexão entre a malha de aterramento com equipamento (motor)

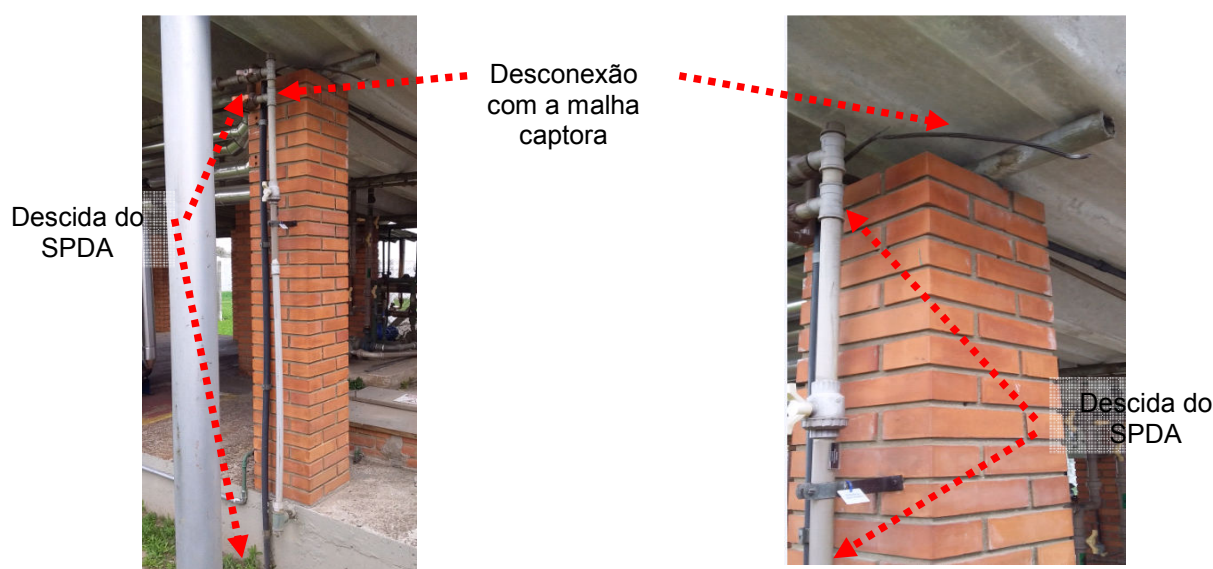
Os elementos do sistema captor observando o mencionado no item anterior e o de descidas encontram-se em boas condições, estando bem fixados e não apresentando problemas de oxidação, executando-se em um ponto, aonde verificou-se que uma das descidas apresenta desconexão com a malha captora, provavelmente por modificações do telhado e a falta da malha de captação neste vão da cobertura, em não conformidade com os itens 7.5.1, 5.5.2, tabela 04 da NBR-5419-3:2015. Na figura a seguir ilustramos a situação mencionada.

**Figuras 244 e 245:** Sistema de descida – Cisterna – Desconexão com a malha captora
