**SISTEMA DE PROTEÇÃO CONTRA DESCARGAS  
ATMOSFÉRICAS (SPDA)  
NESTLE BRASIL LTDA**

**RELATÓRIO TÉCNICO  
REGULARIZAÇÃO DO SPDA**

**EMPREENDIMENTO: 10033 – REGULARIZAÇÃO DO SISTEMA DE PROTEÇÃO CONTRA DESCARGAS  
ATMOSFÉRICAS (SPDA) NA EMPRESA NESTLE BRASIL LTDA, NA  
UNIDADE DE ITUITABA / MG.**

**Código do documento: RT-10033-001**

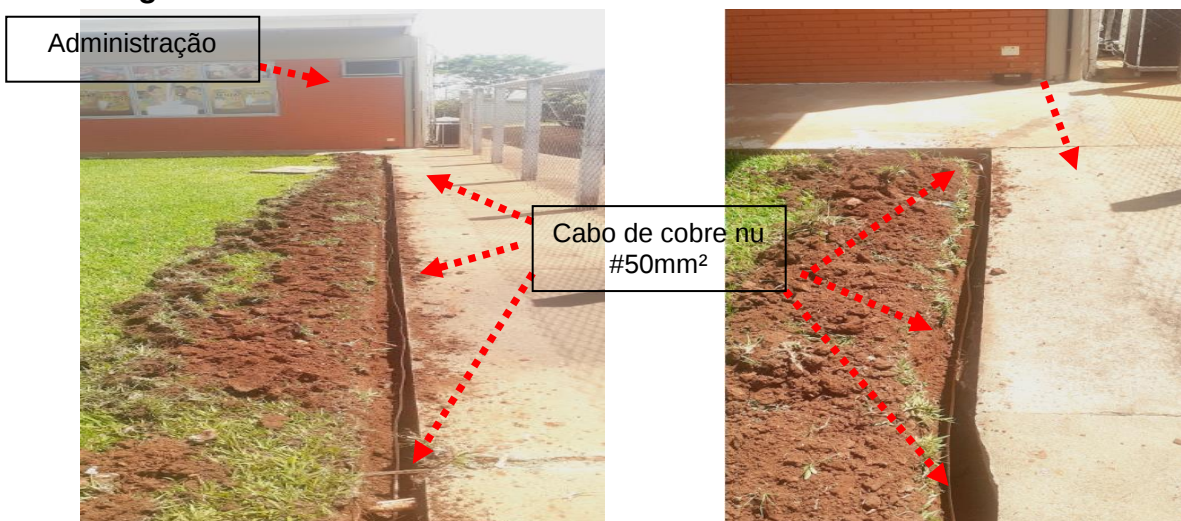
**Figuras 07 e 08:** Trecho da malha construída em cabo de cobre nu #50mm².

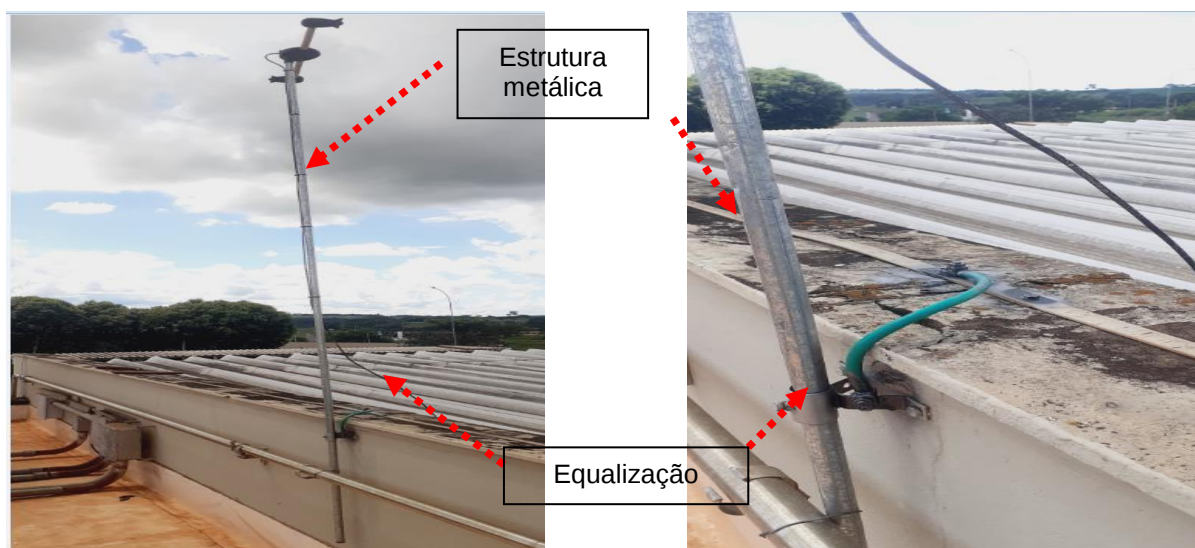
**Figuras 11 e 12:** Equalização de estrutura metálica (antena)

Neste arranjo foi realizada a instalação de um dos terminais aéreos projetados que está faltando, bem como a equalização de uma antena encontrada na cobertura da edificação, de forma a atender aos itens 7.2 e 6.2 da NBR5419-3:2015/Er1.2018; Nas figuras a seguir identificamos pontos deste subsistema como regularizado.

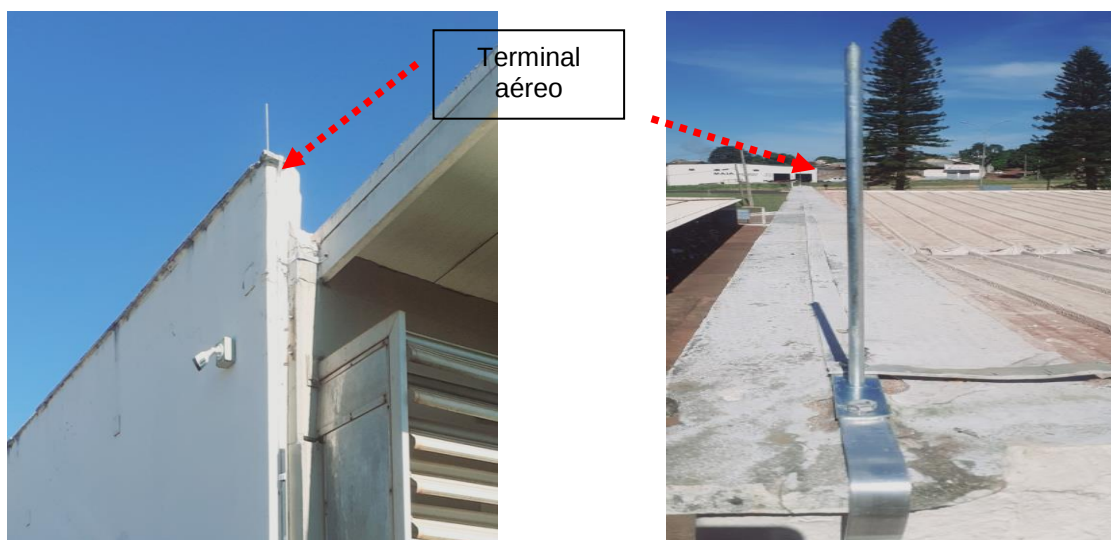
**Figuras 13 e 14:** Instalação de terminal aéreo faltante conforme projeto

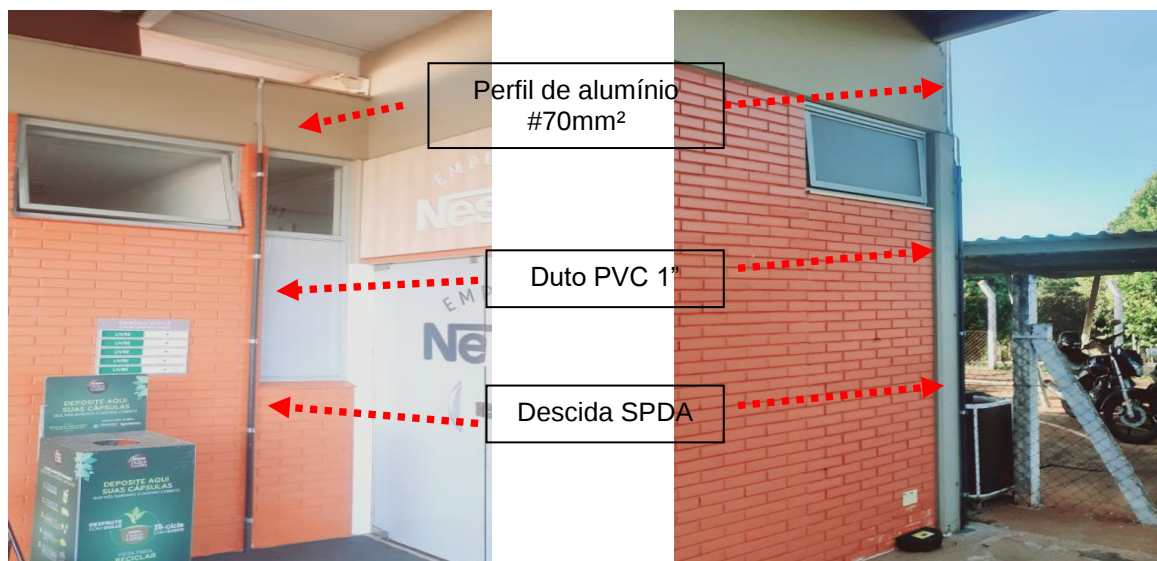
**Figuras 23 e 24:** Descidas do SPDA - Instalação perfil de alumínio com proteção duto PVC.

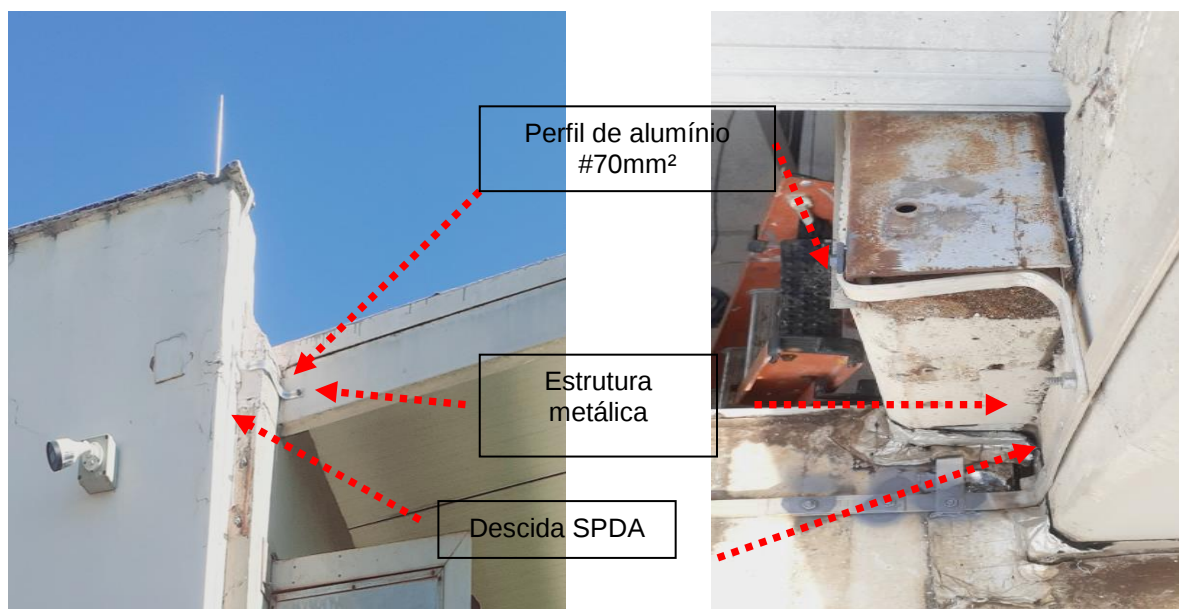
**Figuras 25 e 26:** Equalização de elementos metálicos próximo as descidas do SPDA.

Elementos metálicos próximos as descidas, como eletrocalhas e antenas metálicas foram devidamente equalizados ao SPDA através de condutor em cabo de cobre isolado ou perfil de alumínio seção #70mm<sup>2</sup>, conforme orientações do item 6.2 da NBR 5419-3:2015/Er1:2018.

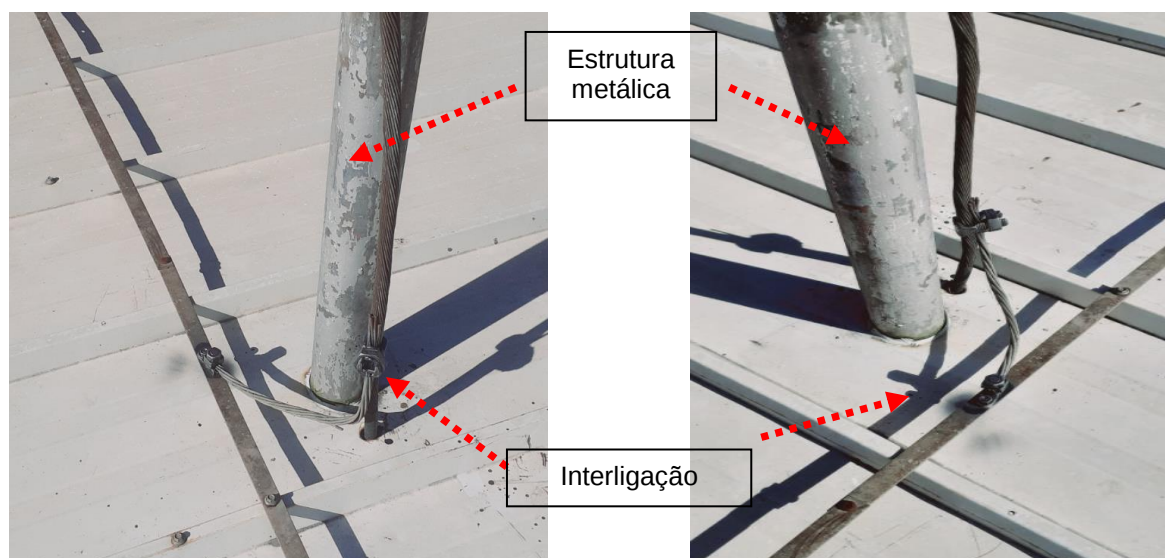
**Figuras 30 e 31:** Interligação do mastro metálico do captor Franklin ao arranjo existente.

Neste arranjo foi realizada a interligação do mastro metálico do captor Franklin na cobertura da edificação com a malha captora existente através do cabo de cobre nu #35mm² de forma a atender aos itens 5.1.3, 5.2.5 e 6.2.1 da NBR5419-3:2015/Er1.2018; Nas figuras a seguir identificamos o ponto deste subsistema como regularizado.

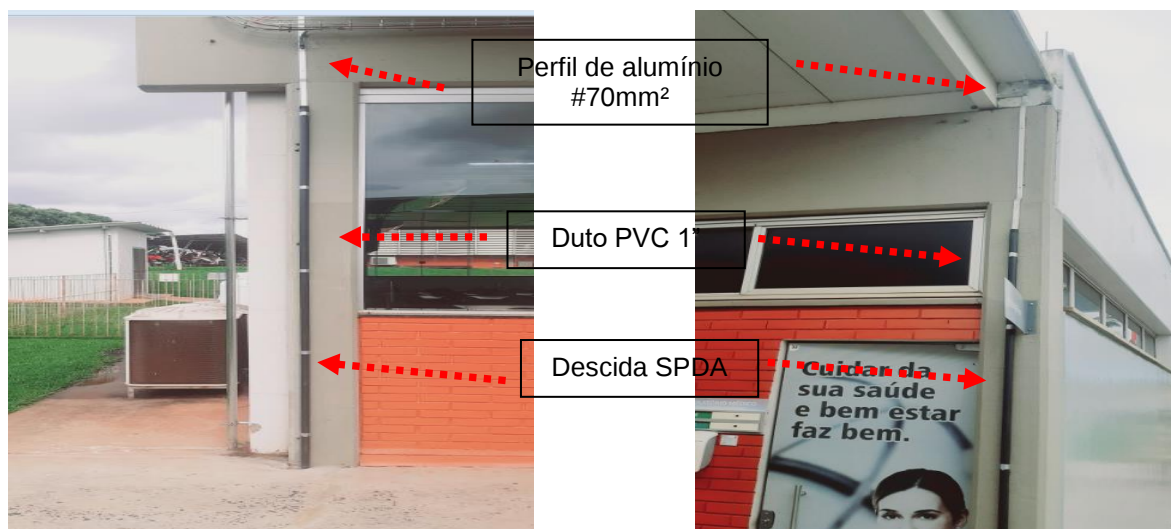
**Figuras 32 e 33:** Descidas do SPDA - Instalação perfil de alumínio com proteção duto PVC.

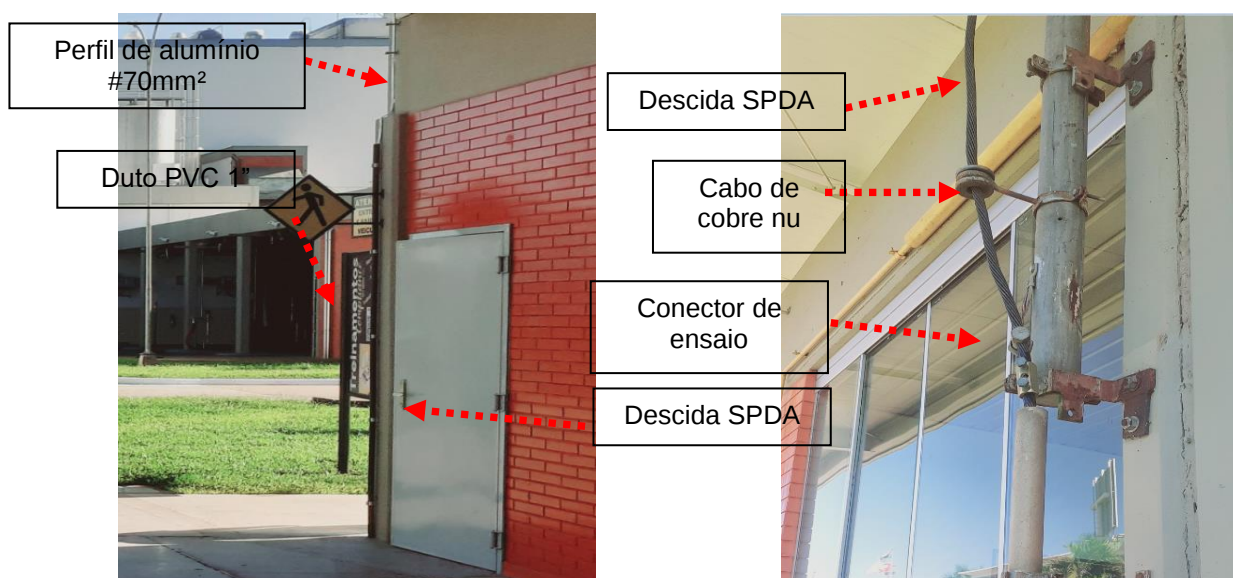
**Figuras 34 e 35:** Descidas do SPDA - Instalação perfil de alumínio com proteção duto PVC. Instalação de conector de ensaio na descida convencional do captor do tipo Franklin.

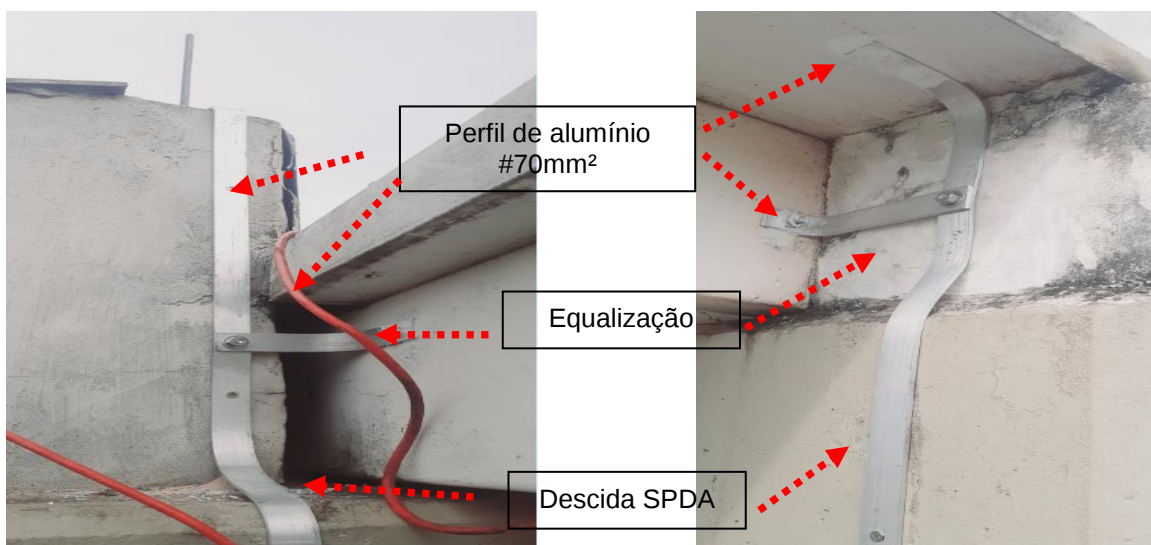
Figuras 36 e 37: Equalização de elementos metálicos próximo as descidas do SPDA.

Elementos metálicos próximos as descidas, como eletrocalhas, estruturas de fixação do telhado, duto que protege o captor Franklin, todos metálicos foram devidamente equalizados ao SPDA através de condutor em cabo de cobre isolado ou perfil de alumínio seção #70mm<sup>2</sup>, conforme orientações do item 6.2 da NBR 5419-3:2015/Er1:2018. Nas figuras a seguir identificamos este subsistema como foi equalizado.

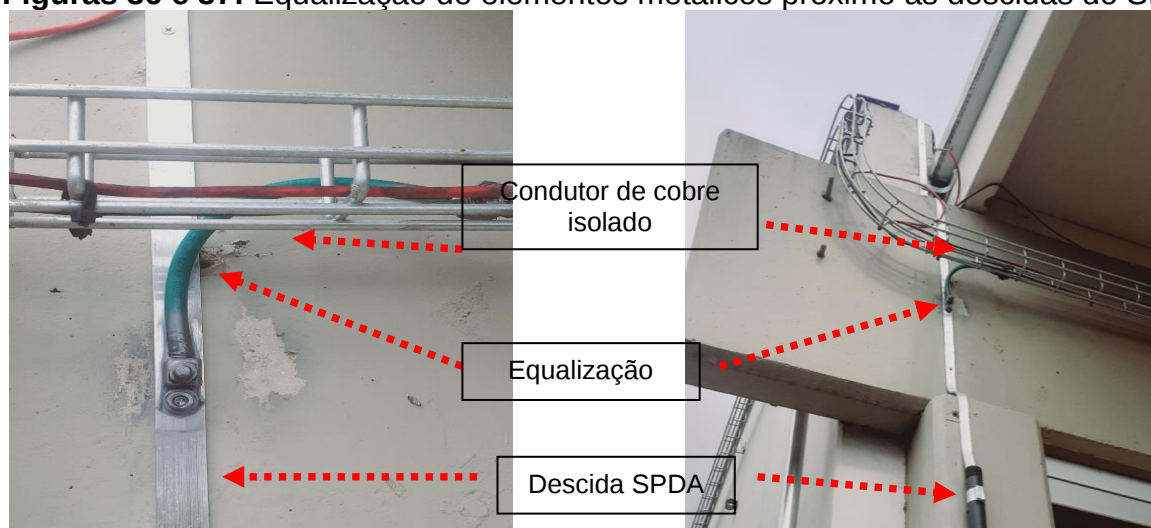
Figuras 38 e 39: Equalização de elementos metálicos próximo as descidas do SPDA.

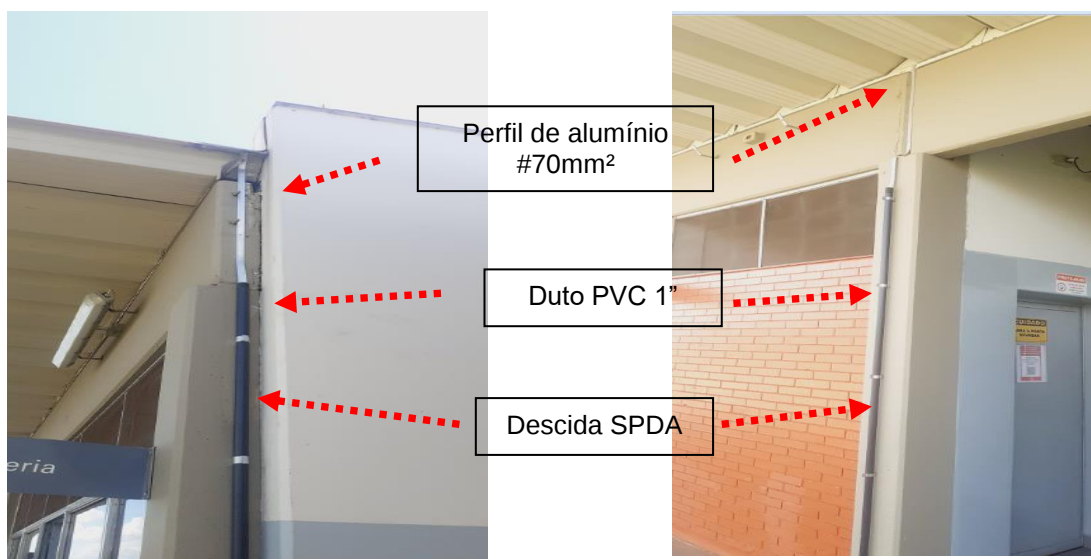
**Figuras 43 e 44:** Descidas do SPDA - Instalação perfil de alumínio com proteção duto PVC.

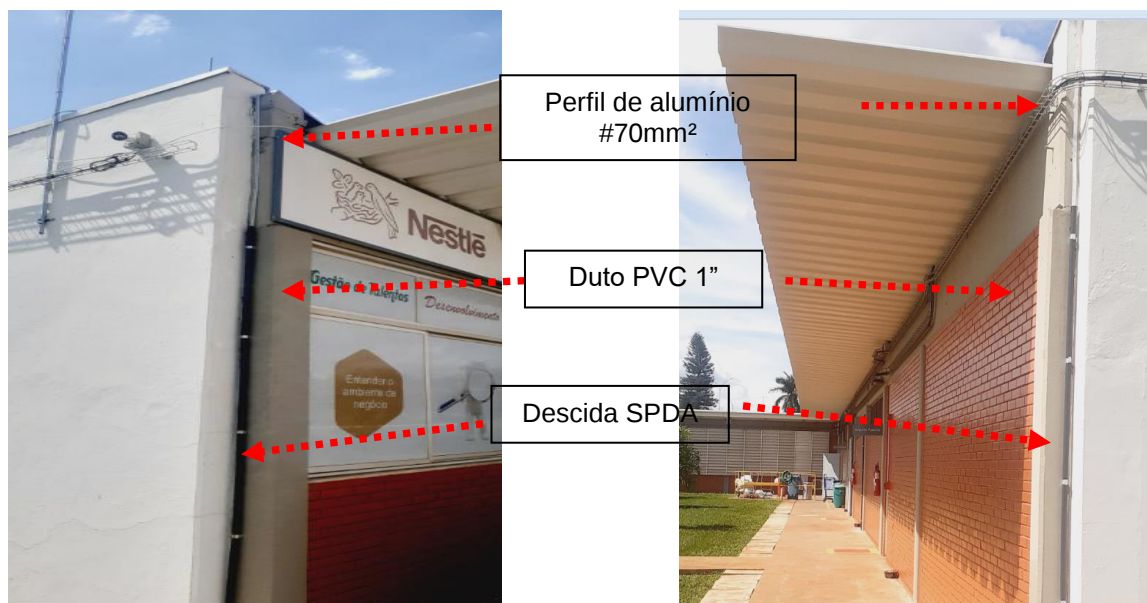
**Figuras 45 e 46:** Descidas do SPDA - Instalação perfil de alumínio com proteção duto PVC.

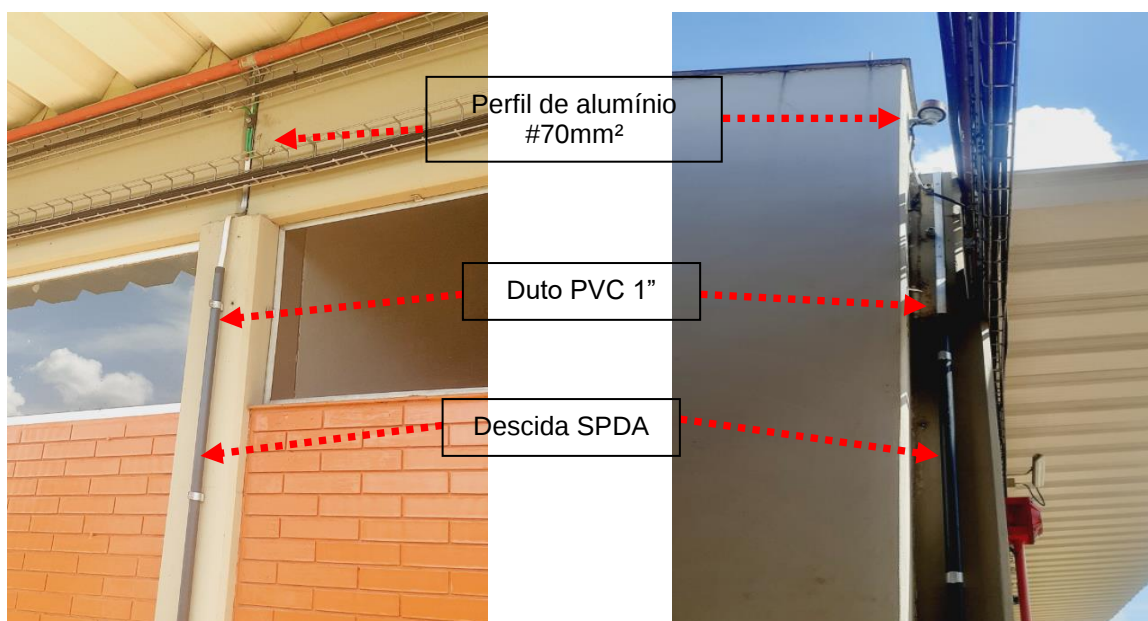
**Figuras 47 e 48:** Descidas do SPDA - Instalação perfil de alumínio com proteção duto PVC.

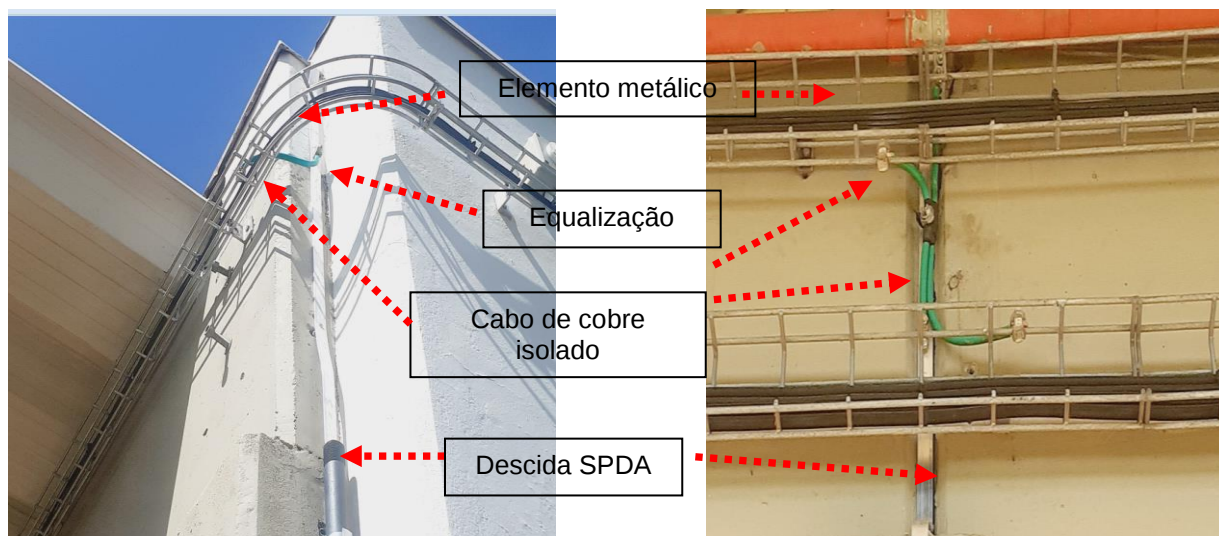
**Figuras 49 e 50:** Equalização de elementos metálicos próximo as descidas do SPDA.

Elementos metálicos próximos as descidas como eletrocalhas, estruturas de fixação do telhado, ambos metálicos foram devidamente equalizados ao SPDA através do condutor em cabo de cobre isolado, conforme orientações do item 6.2 da NBR 5419-3:2015/Er1:2018. Nas figuras a seguir identificamos este subsistema como foi equalizado.

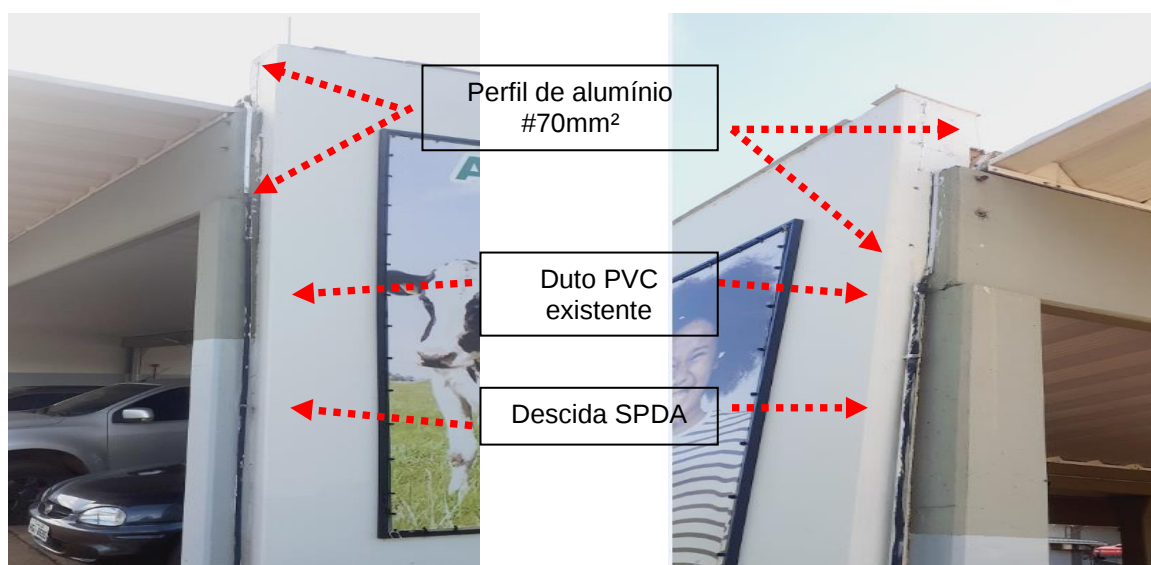
**Figuras 61 e 62:** Descidas do SPDA - Instalação de trecho em perfil de alumínio.

Neste arranjo foi efetuado a substituição de trecho das descidas que migrou do conector ensaio, acima do eletroduto de proteção em PVC a malha captora existente através de condutor em perfil de alumínio 70mm<sup>2</sup>, conforme preconizado na tabela 06 da NBR 5419-3:2015/Er1:2018; Nas figuras a seguir ilustramos como este subsistema foi efetuado.

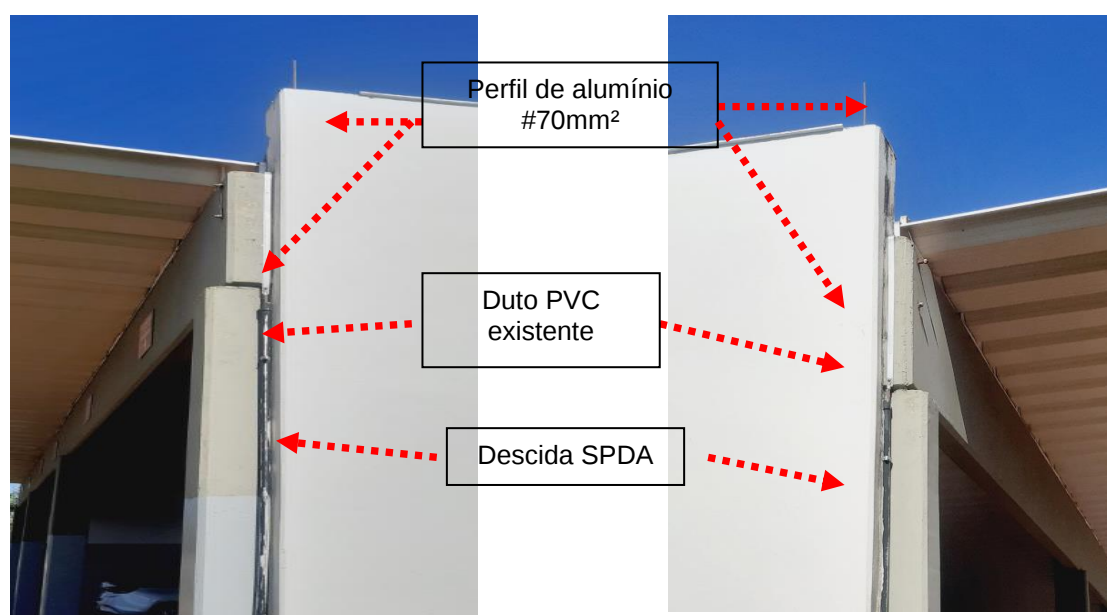
**Figuras 63 e 64:** Descidas do SPDA - Instalação de trecho em perfil de alumínio.

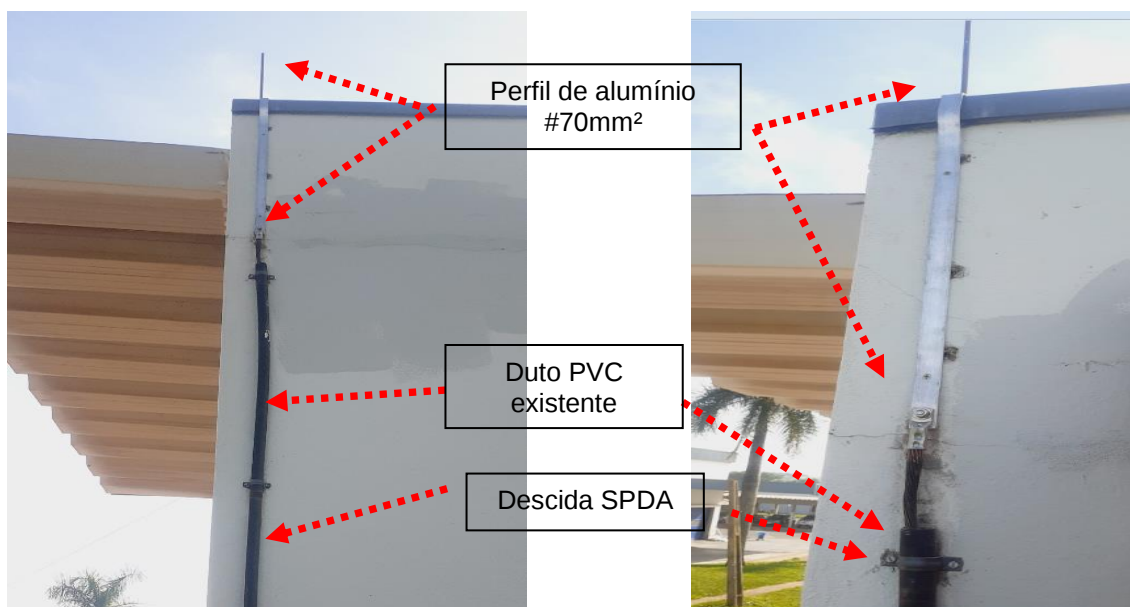
**Figuras 66 e 67:** Descidas do SPDA - Instalação de trecho em perfil de alumínio.

Neste arranjo foi efetuado a substituição de trecho das descidas que migrou do conector ensaio, acima do eletroduto de proteção em PVC a malha captora existente através de condutor em perfil de alumínio 70mm<sup>2</sup>, conforme preconizado na tabela 06 da NBR 5419-3:2015/Er1:2018; Nas figuras a seguir ilustramos como este subsistema foi efetuado.

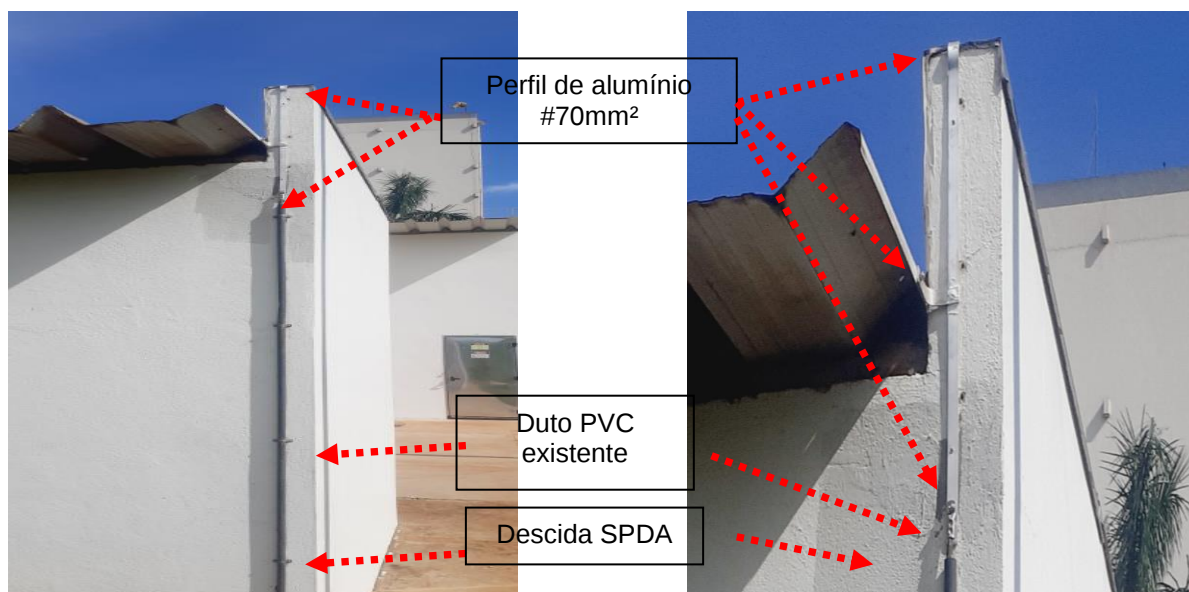
**Figuras 68 e 69:** Descidas do SPDA - Instalação de trecho em perfil de alumínio.

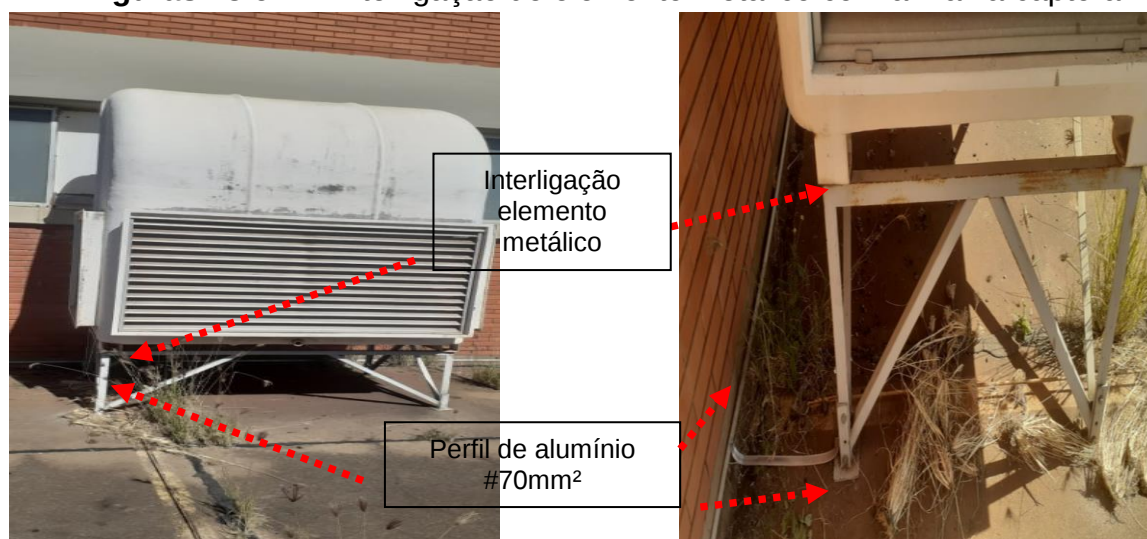
**Figuras 75 e 76:** Interligação de elemento metálico com a malha captora.

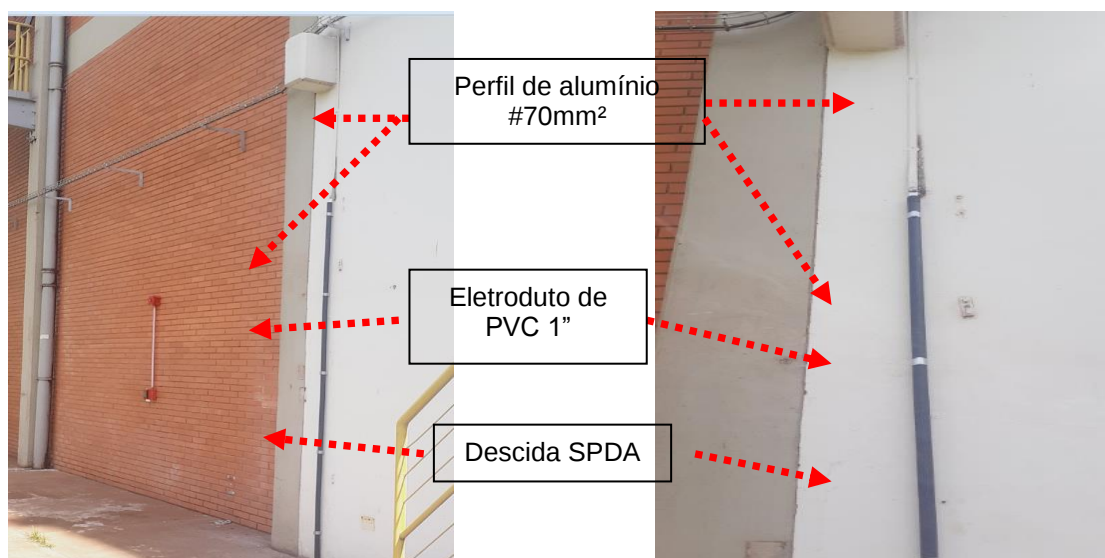
**Figuras 97 e 98:** Descidas do SPDA - Instalação perfil de alumínio com proteção duto PVC

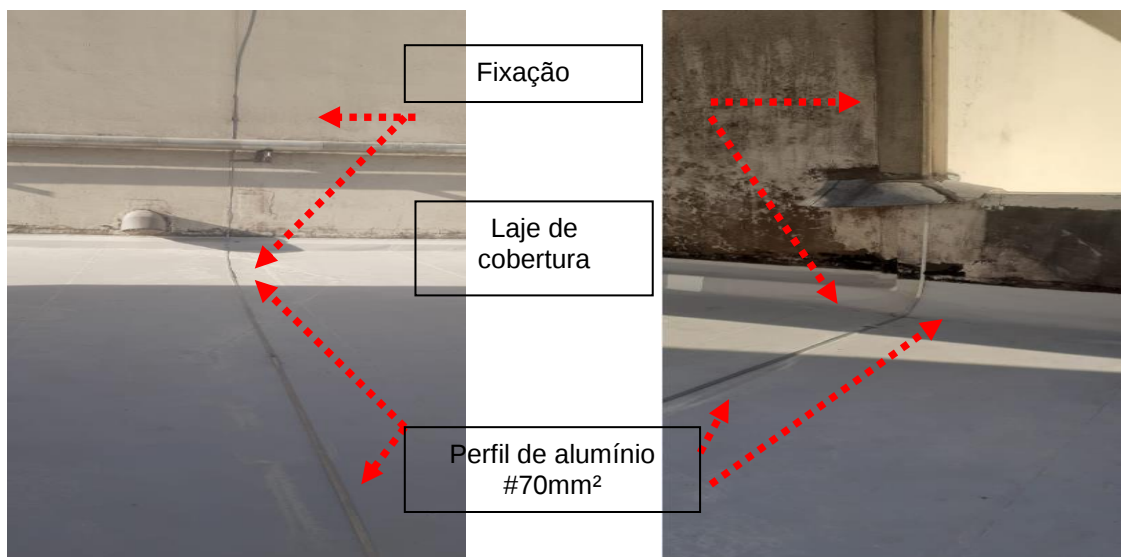
**Figuras 100 e 101:** Fixação adequada da malha captora na cobertura da edificação.

Neste arranjo foi realizada a fixação adequada em desnível de altura e sobre a laje em alvenaria da malha captora, bem como a interligação de elementos metálicos existentes na cobertura desta área, de forma a atender aos itens 5.5.2, 5.1.3 e 6.2 da NBR 5419-3:2015/Er1.2018; Nas figuras a seguir identificamos os pontos deste subsistema como regularizado.

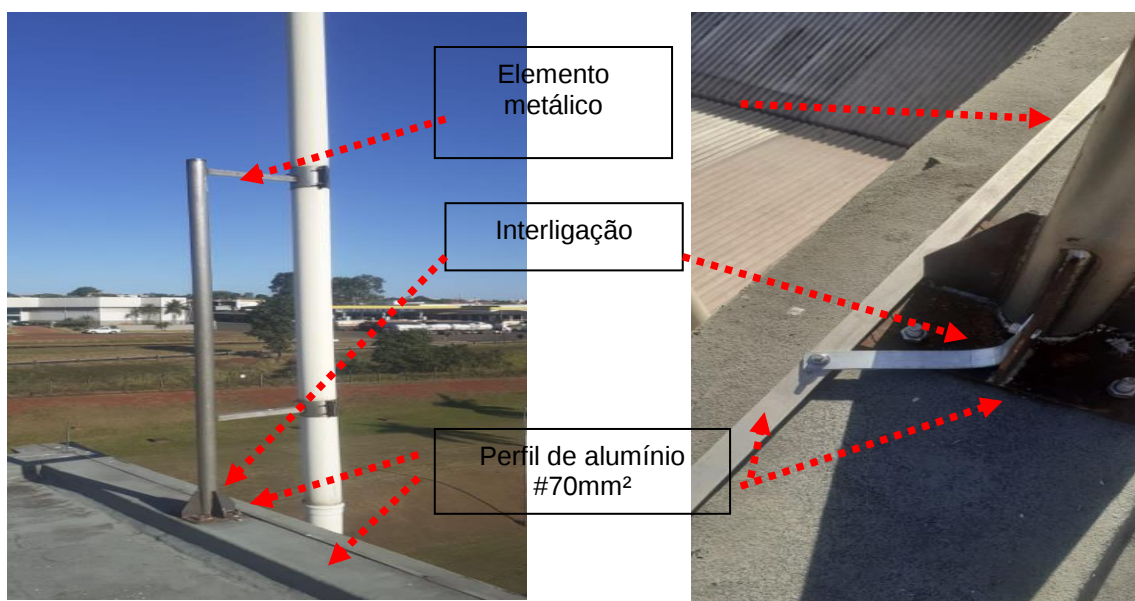
**Figuras 102 e 103:** Interligação de elemento metálico ao SPDA existente.

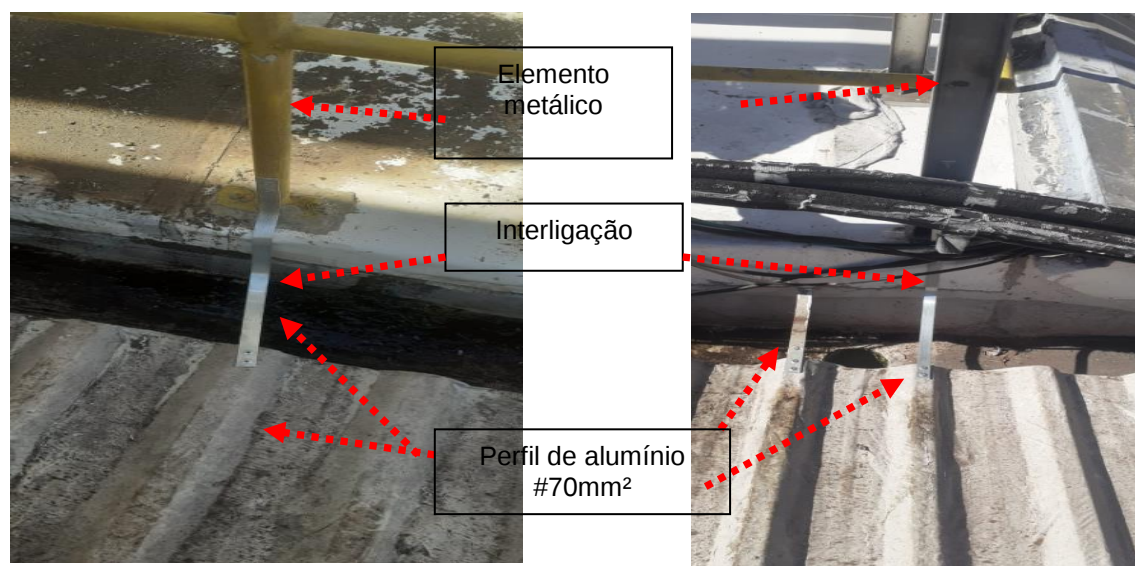
**Figuras 104 e 105:** Interligação de elemento metálico ao SPDA existente.

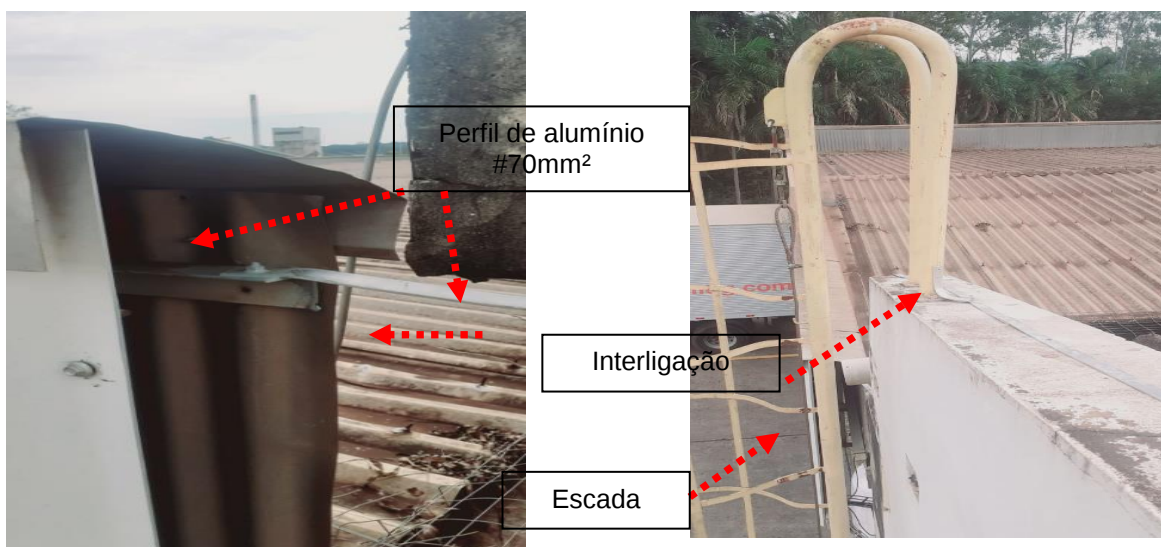
Figuras 113 e 114: Implantação de malha captora e terminais sobre a platibanda em alvenaria.

Neste arranjo foi implantado trecho em perfil de alumínio #70mm<sup>2</sup> e terminais aéreos sobre a platibanda em alvenaria, em parte dos fundos desta área, conforme orientações do item 5.2 e tabela 06 da NBR 5419-3:2015/Er1:2018. Nas figuras a seguir identificamos algumas fotos deste subsistema como construído.

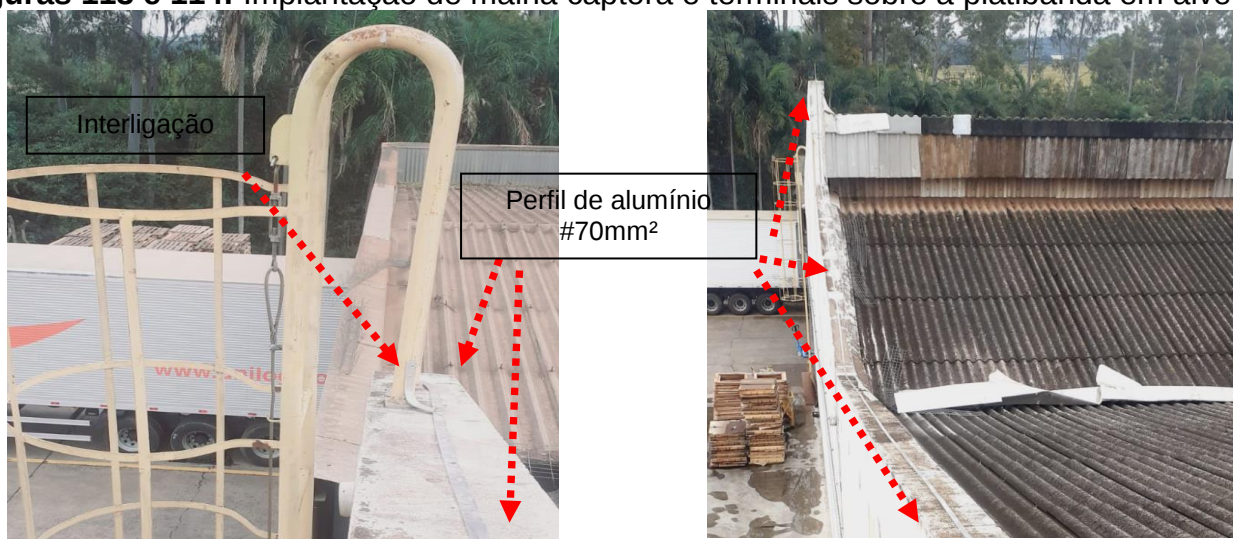
Figuras 115 e 116: Implantação de malha captora e terminais sobre a platibanda em alvenaria.

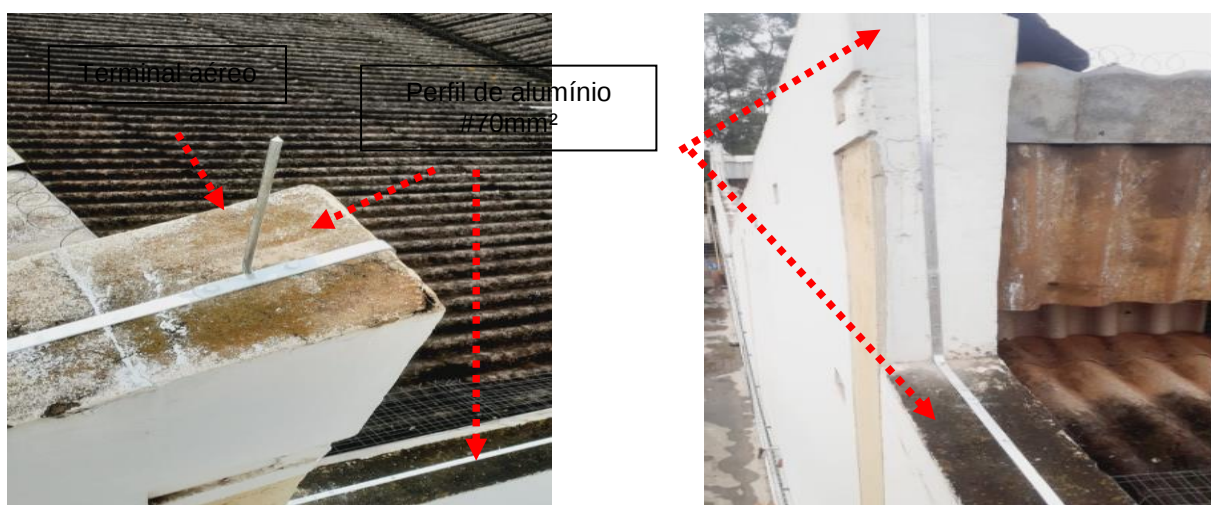
Figuras 117 e 118: Implantação de malha captora e terminais sobre a platibanda em alvenaria.

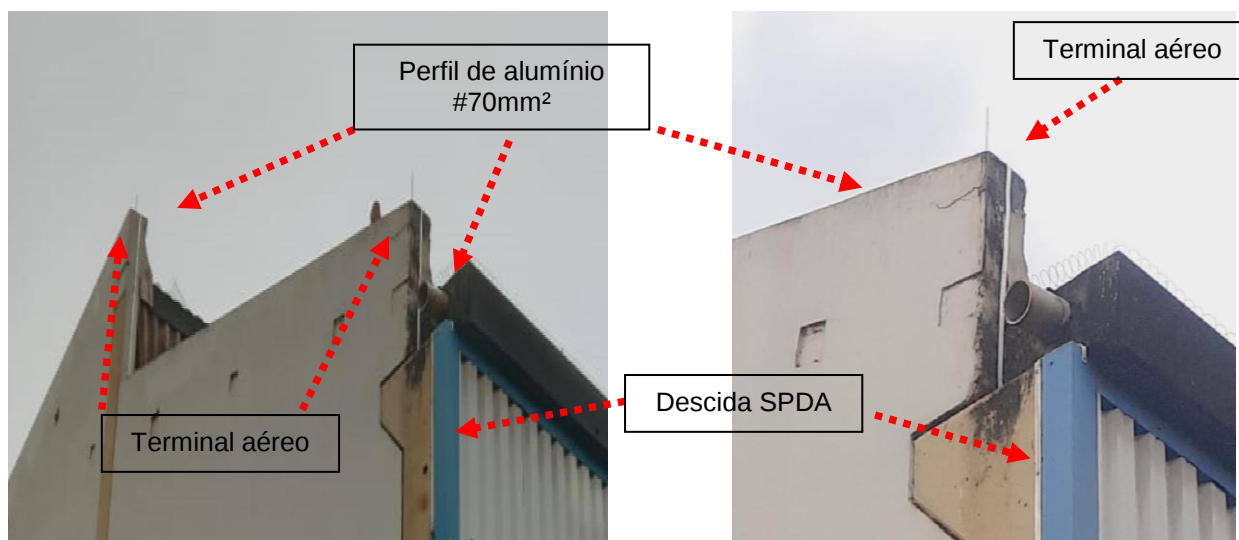
Figuras 119 e 120: Implantação de malha captora e terminais sobre a platibanda em alvenaria.

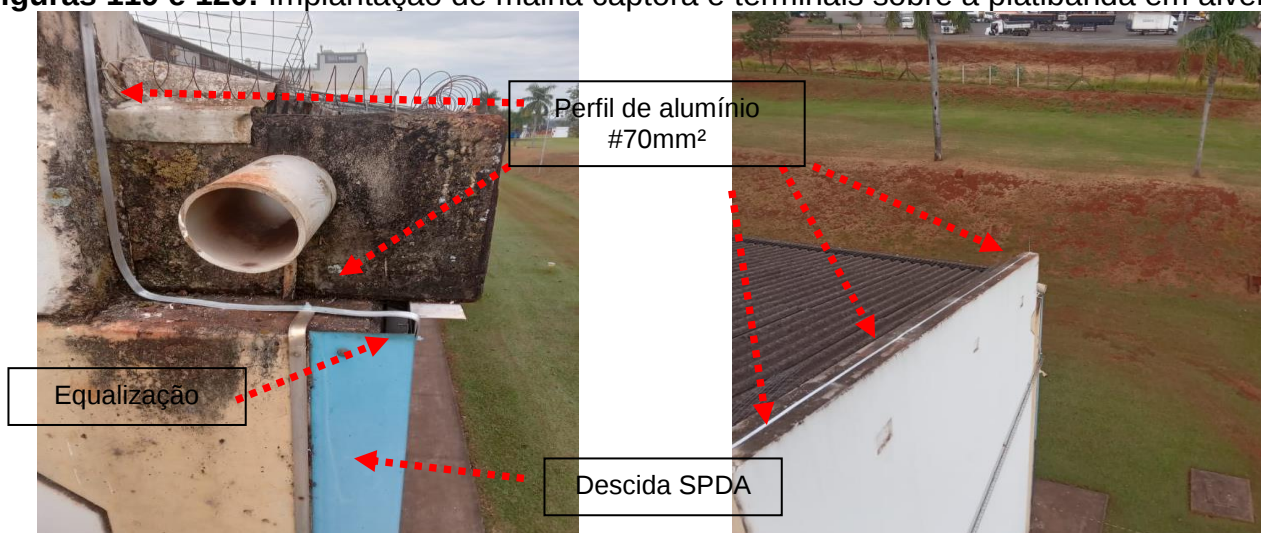
Figuras 121 e 122: Implantação de malha captora e terminais sobre a platibanda em alvenaria.

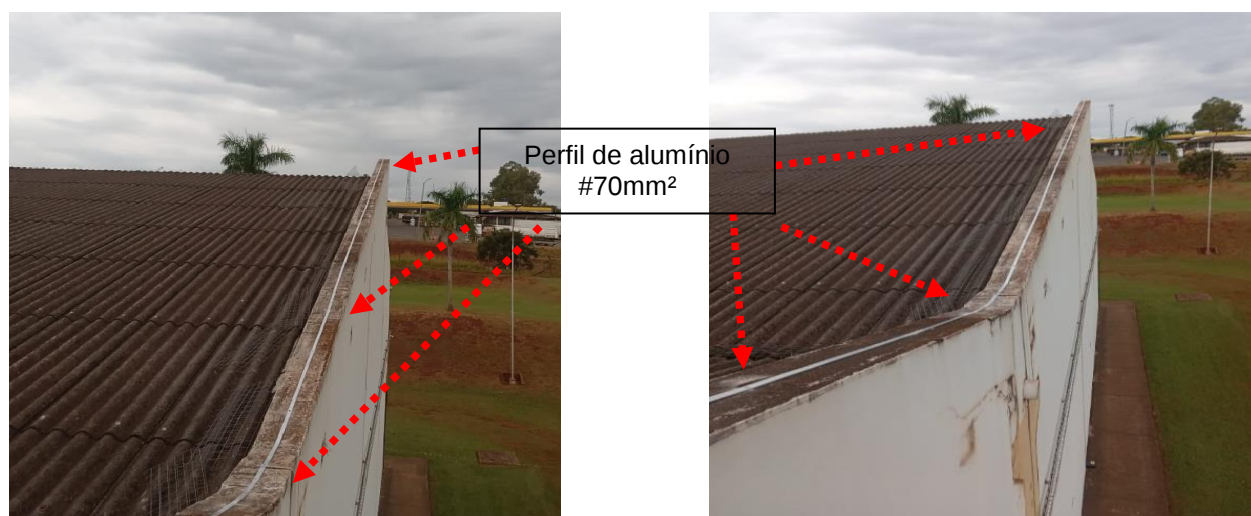
Figuras 123 e 124: Implantação de malha captora e terminais sobre a platibanda em alvenaria.

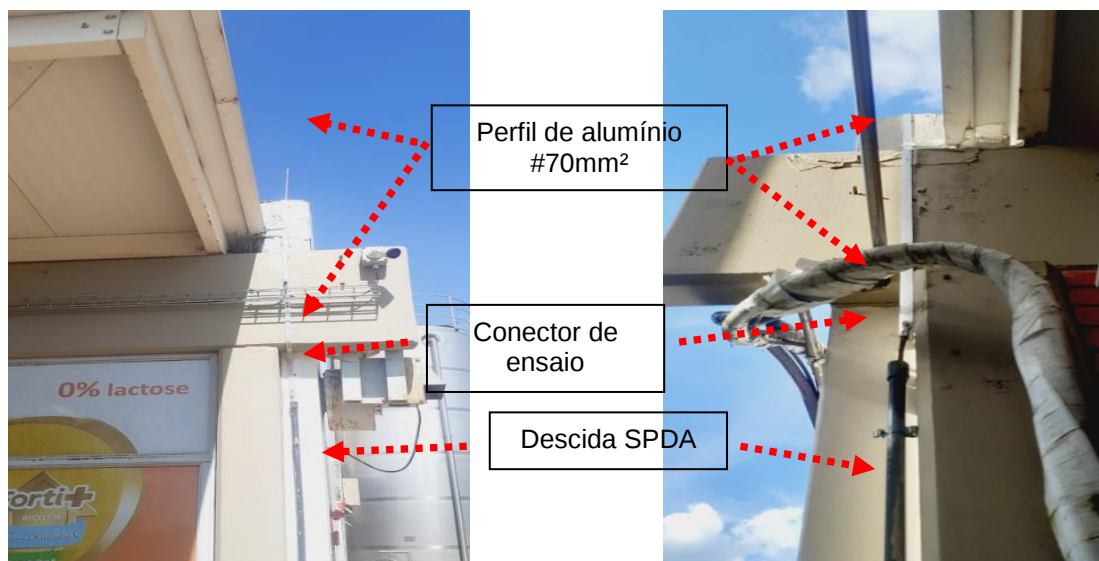
**Figuras 144 e 145:** Descidas do SPDA - Instalação de trecho em perfil de alumínio.

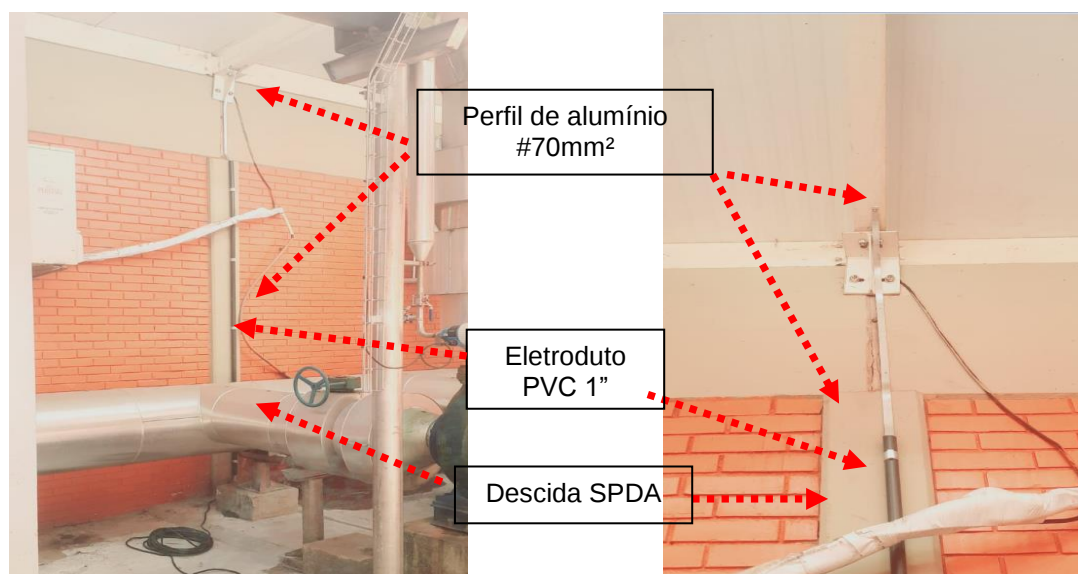
**Figuras 146 e 147:** Descida do SPDA implantada em perfil de alumínio #70mm²

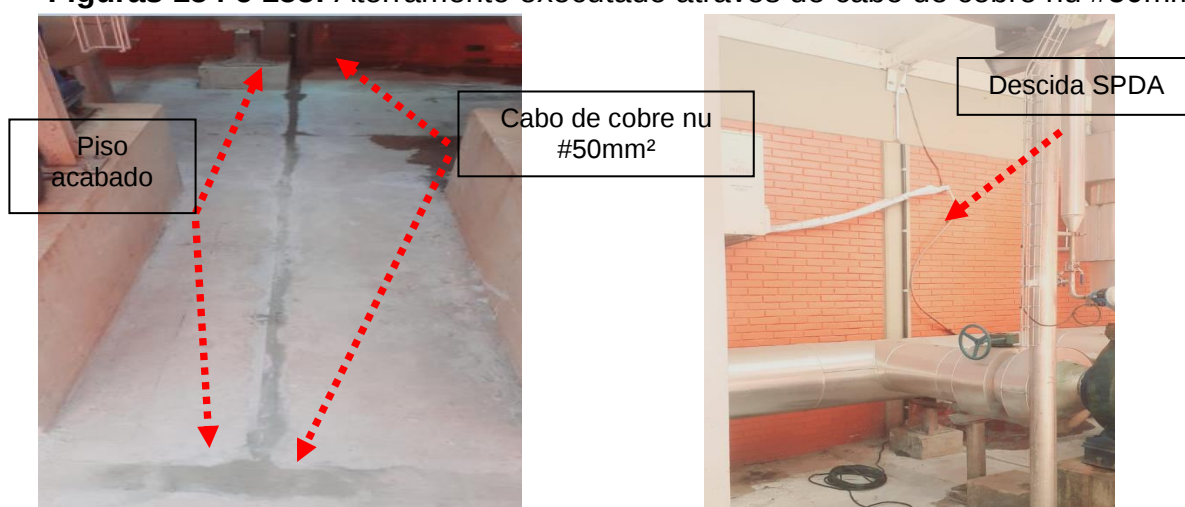
**Figuras 156 e 157:** Aterramento executado através de cabo de cobre nu #50mm<sup>2</sup>.
