**SISTEMA DE PROTEÇÃO CONTRA DESCARGAS  
ATMOSFÉRICAS (SPDA)  
NESTLE BRASIL LTDA**

**RELATÓRIO TÉCNICO  
REGULARIZAÇÃO DO SPDA**

**EMPREENDIMENTO: 10033 – REGULARIZAÇÃO DO SISTEMA DE PROTEÇÃO CONTRA DESCARGAS  
ATMOSFÉRICAS (SPDA) NA EMPRESA NESTLE BRASIL LTDA, NA  
UNIDADE DE ITUITABA / MG.**

**Código do documento: RT-10033-001**

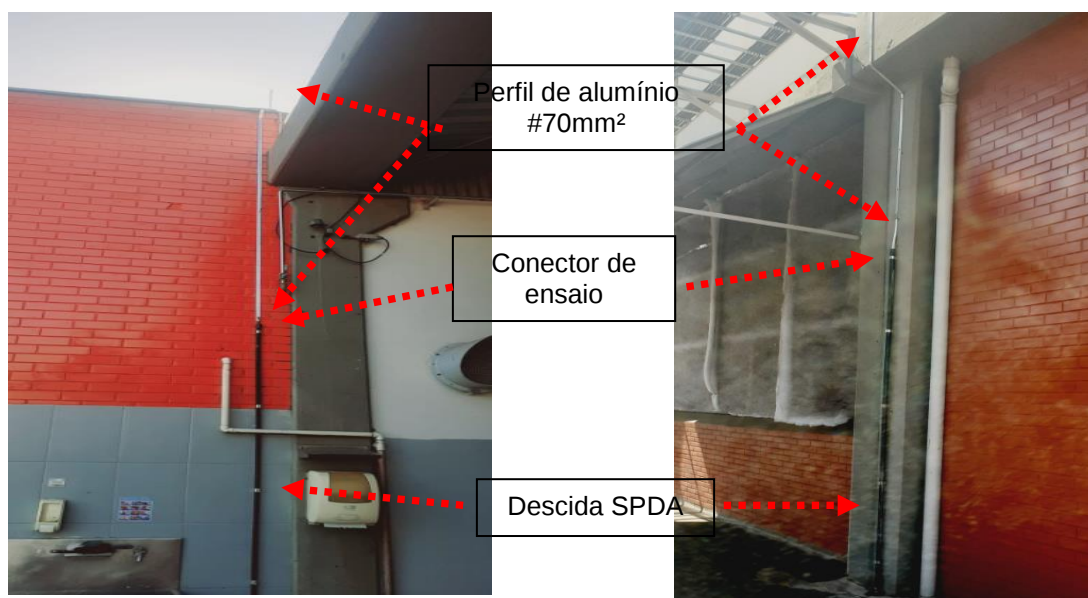
**Figuras 161 e 162:** Descidas do SPDA - Instalação de trecho em perfil de alumínio.

Neste subsistema também foi efetuado a retirada de trecho existente em cabo de cobre nu e de emenda superior ao permitido por norma, sendo este substituído por perfil de alumínio secção #70mm<sup>2</sup> e por apenas o conector ensaio acima do eletroduto de proteção em PVC, este já instalado, migrando a partir daí a malha captora, conforme preconizado na tabela 06 e item 5.3.6 da NBR 5419-3:2015/Er1:2018; Nas figuras a seguir ilustramos como este subsistema foi efetuado.

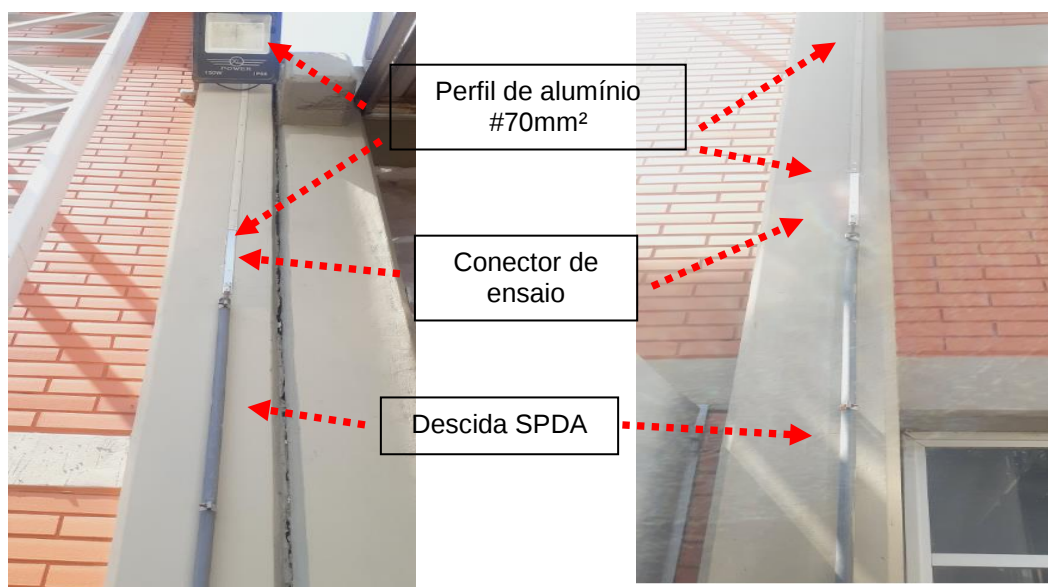
**Figuras 163 e 164:** Descidas do SPDA - Instalação de trecho em perfil de alumínio.

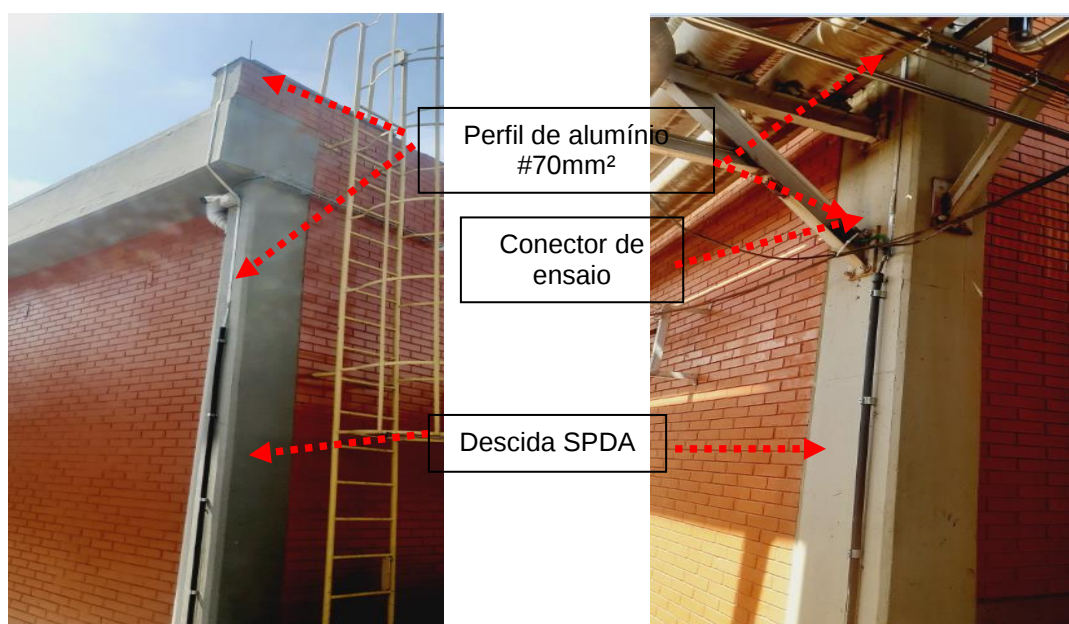
**Figuras 165 e 166:** Descidas do SPDA - Instalação de trecho em perfil de alumínio.

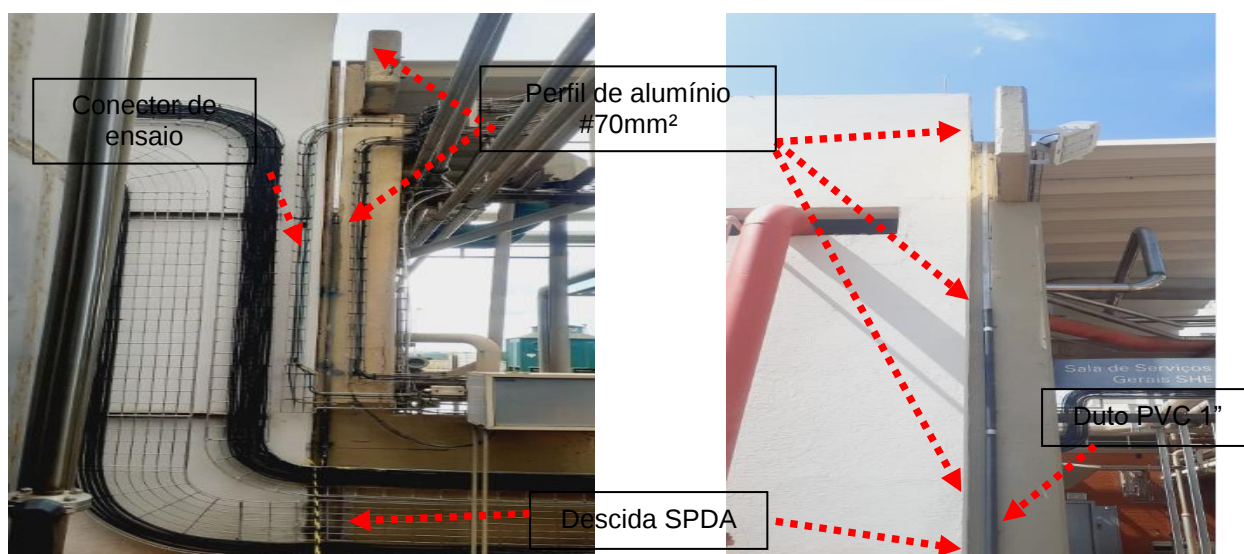
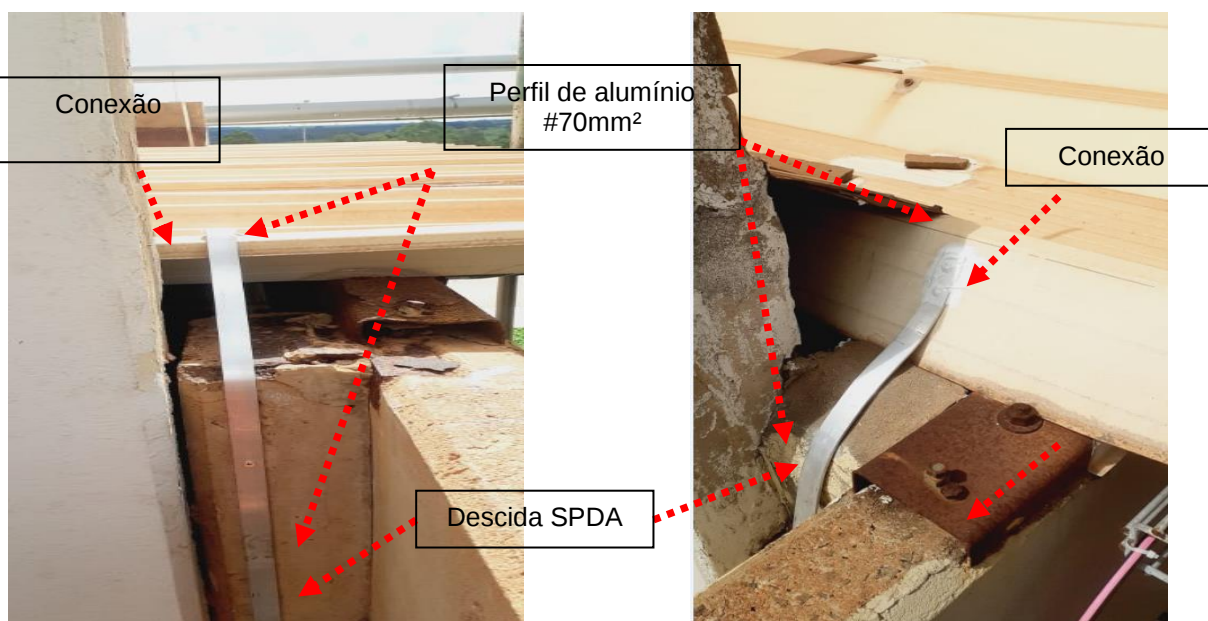
Figuras 172 e 173: Descidas do SPDA em perfil de alumínio - Conexão captação.

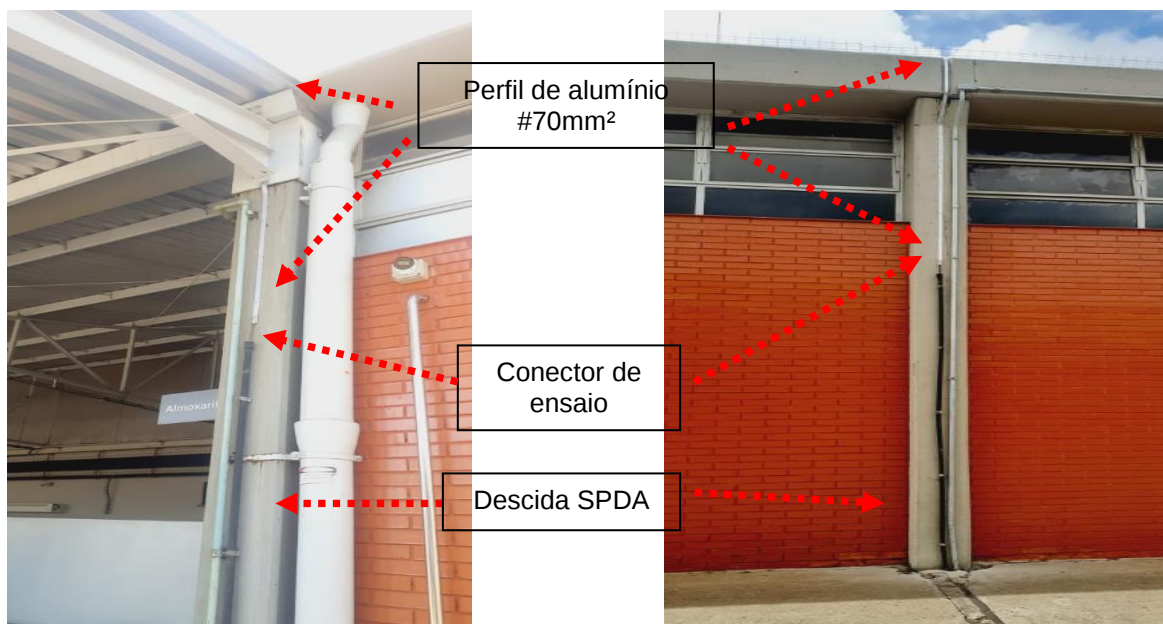
**Figuras 175 e 176:** Descidas do SPDA - Instalação de trecho em perfil de alumínio.

Neste subsistema foi efetuado a retirada de trecho existente em cabo de cobre nu com secção inferior ao estipulado pela norma, este sendo substituído por perfil de alumínio secção #70mm<sup>2</sup> e por conector ensaio acima do eletroduto de proteção em PVC, este já instalado, migrando apartir daí a malha captora, conforme preconizado na tabela 06 e item 5.3.6 da NBR 5419-3:2015/Er1:2018. Nas figuras a seguir ilustramos como este arranjo foi regularizado.

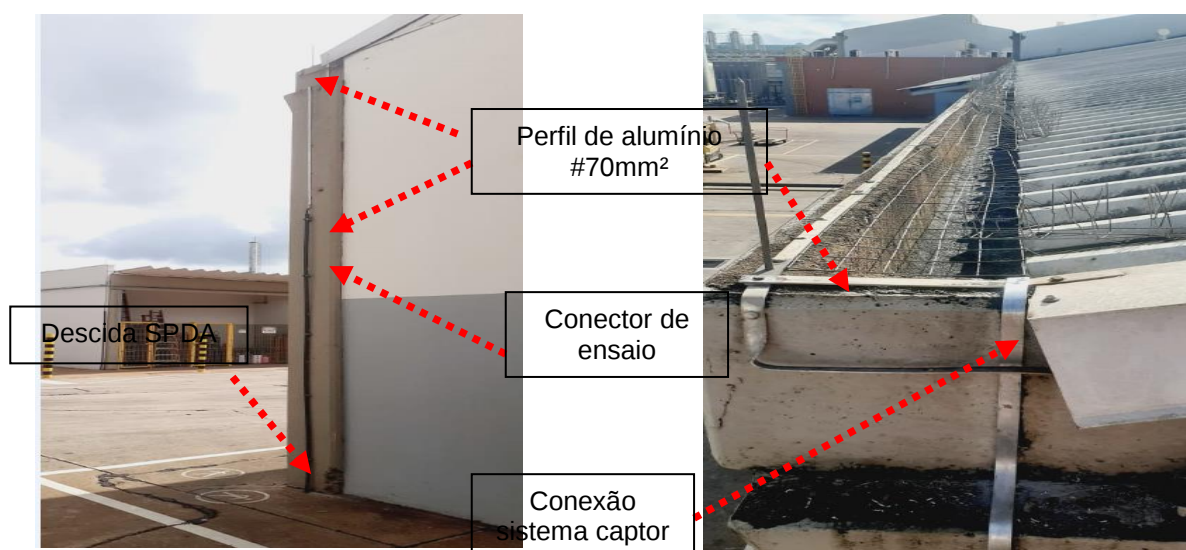
**Figuras 177 e 178:** Descidas do SPDA - Instalação de trecho em perfil de alumínio.

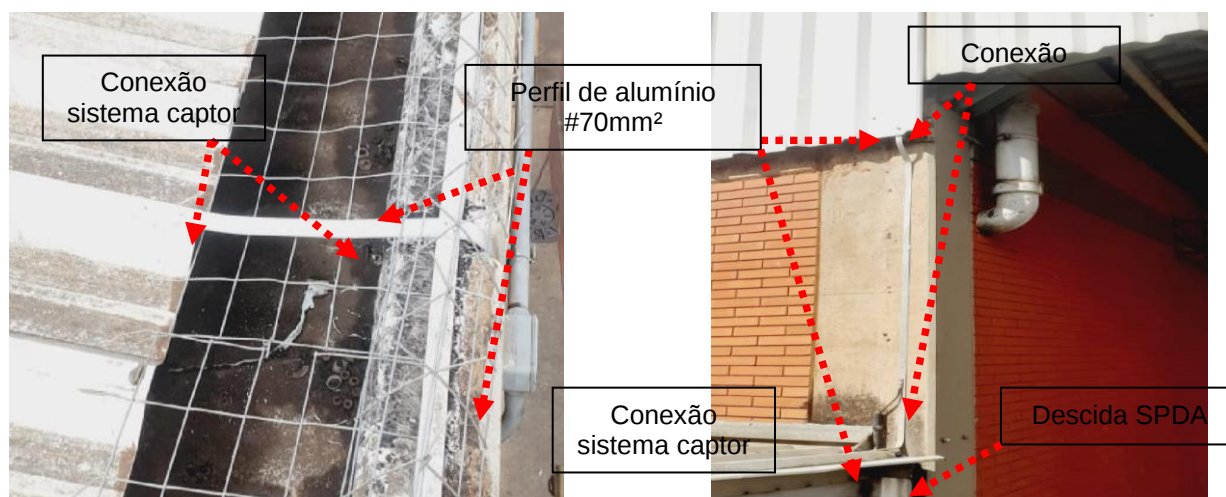
**Figuras 179 e 180:** Descidas do SPDA em perfil de alumínio - Conexão captação.

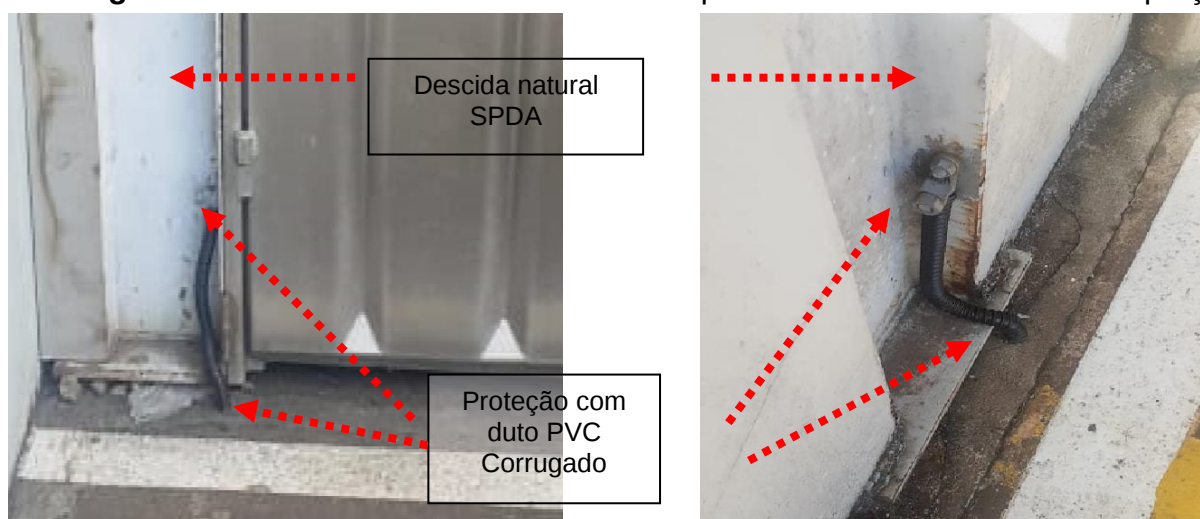
**Figuras 181 e 182:** Proteção das descidas ao aterramento por duto de PVC corrugado

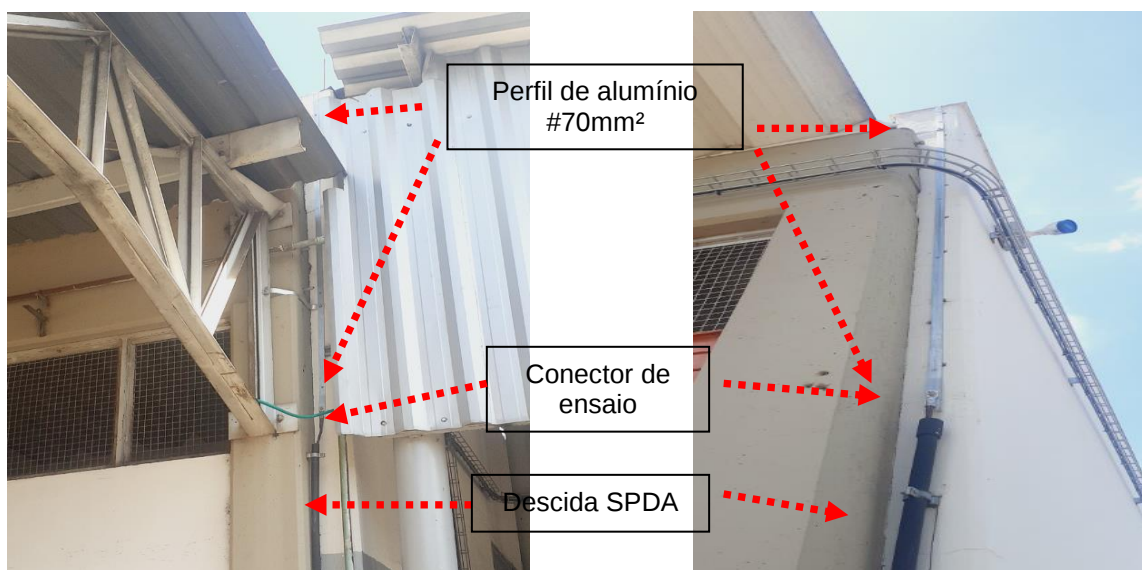
**Figuras 184 e 185:** Descidas do SPDA - Instalação de trecho em perfil de alumínio.

Neste subsistema foi efetuado a retirada de trecho existente em cabo de cobre nu com secção inferior ao estipulado pela norma, este sendo substituído por perfil de alumínio secção #70mm<sup>2</sup> e por conector ensaio acima do eletroduto de proteção em PVC, este já instalado, migrando apartir daí a malha captora, conforme preconizado na tabela 06 e item 5.3.6 da NBR 5419-3:2015/Er1:2018. Nas figuras a seguir ilustramos como este arranjo foi regularizado.

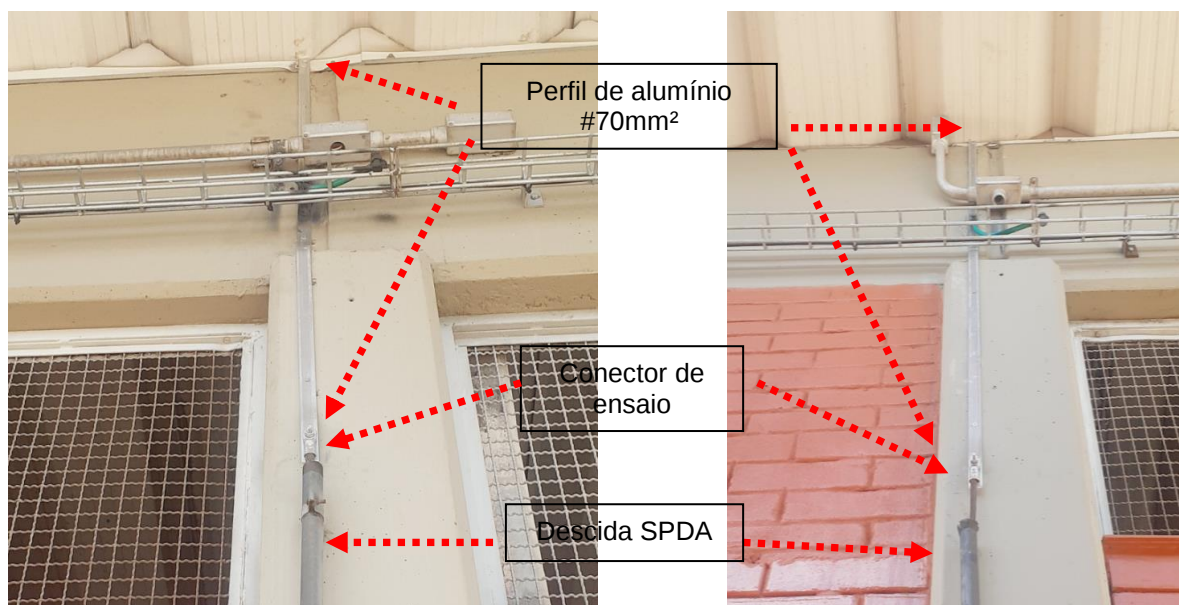
**Figuras 186 e 187:** Descidas do SPDA - Instalação de trecho em perfil de alumínio.

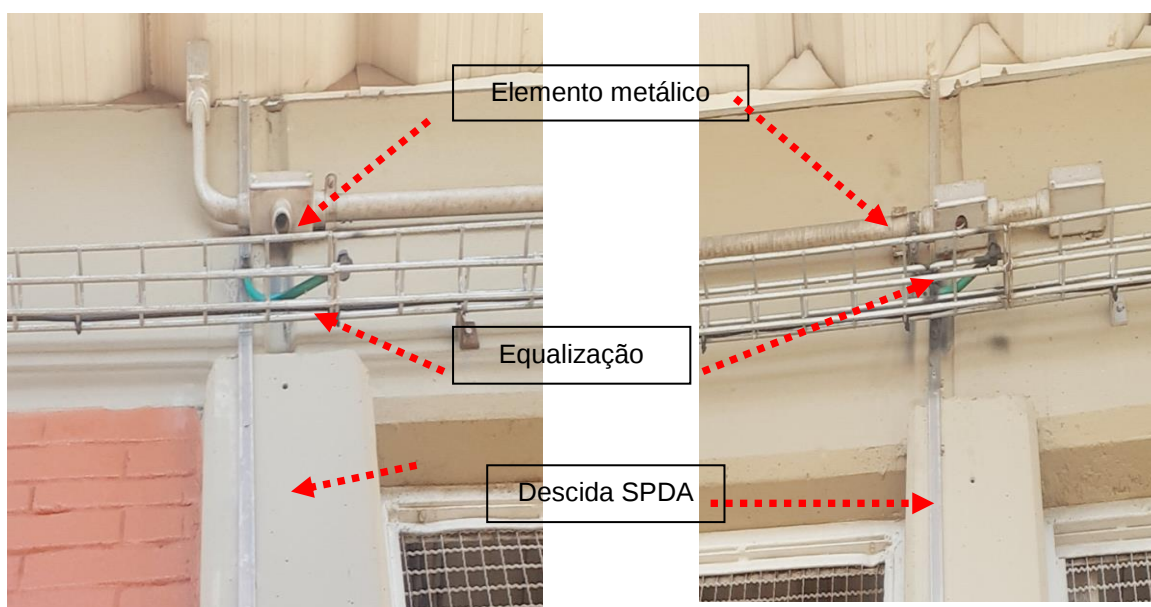
**Figuras 188 e 189:** Equalização de elementos metálicos próximo as descidas do SPDA.

Elementos metálicos próximos as descidas como eletrocalhas, estruturas de fixação do telhado, ambos metálicos foram devidamente equalizados ao SPDA através de condutor em cabo de cobre isolado, conforme orientações do item 6.2 da NBR 5419-3:2015/Er1:2018. Nas figuras a seguir identificamos este subsistema como foi equalizado.

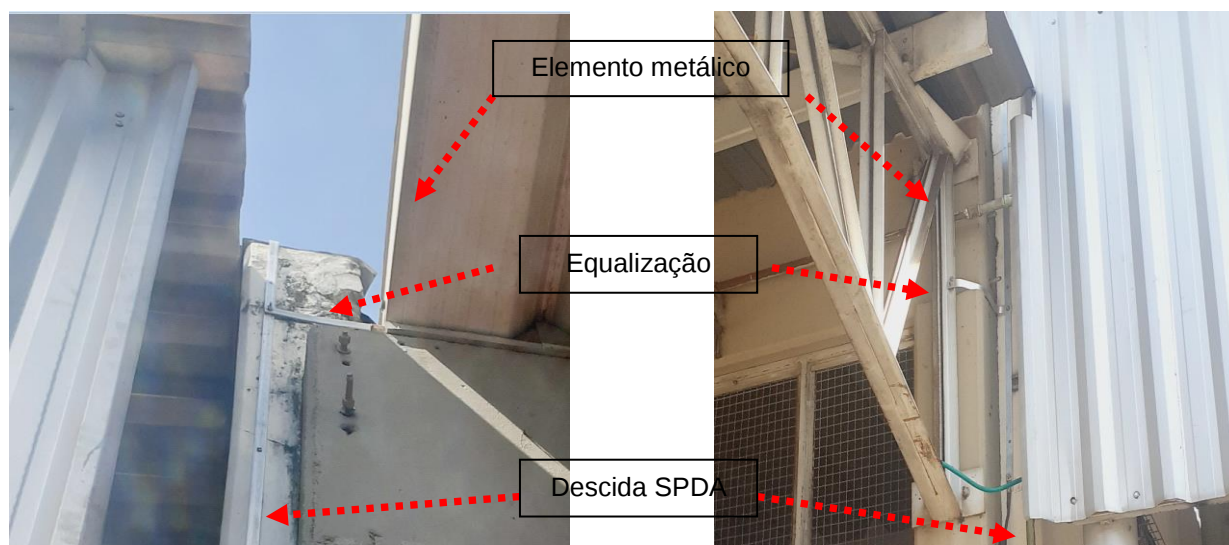
**Figuras 190 e 191:** Equalização de elementos metálicos próximo as descidas do SPDA.

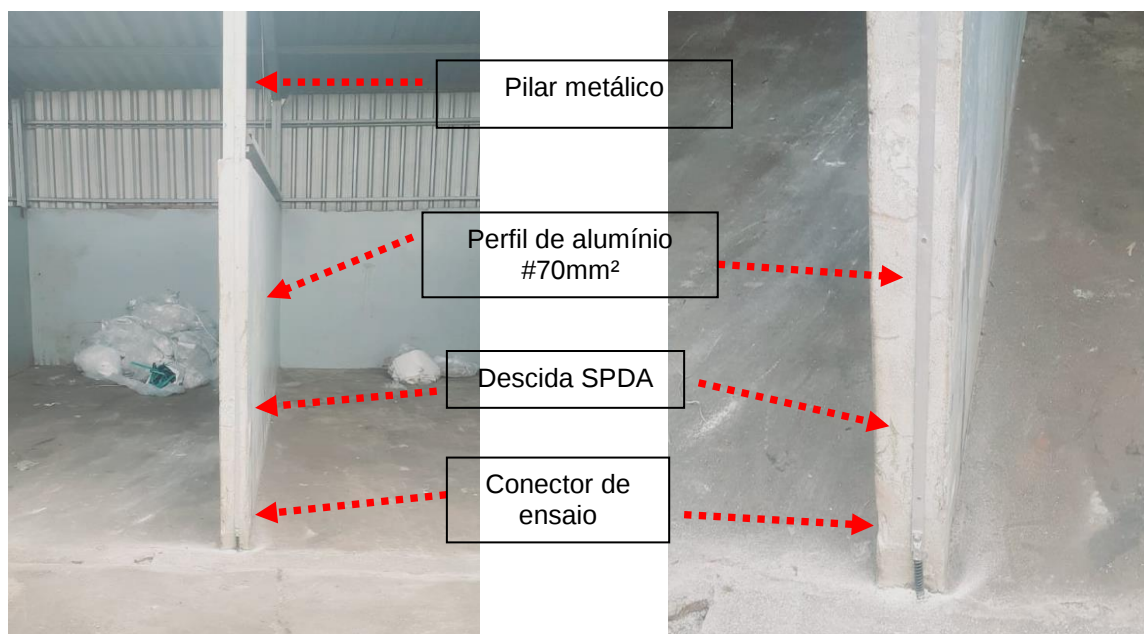
**Figuras 193 e 194:** Descidas do SPDA - Instalação de trecho em perfil de alumínio.

Neste subsistema foi efetuado a instalação de uma descida em perfil de alumínio secção #70mm<sup>2</sup> e conector ensaio, este conectado na base deste arranjo junto ao solo, bem como fixado ao pilar metálico que sustenta a cobertura da edificação, conforme preconizado nas tabelas 06 e 03 e item 5.3.6 da NBR 5419-3:2015/Er1:2018. Nas figuras a seguir ilustramos como este arranjo foi construído.

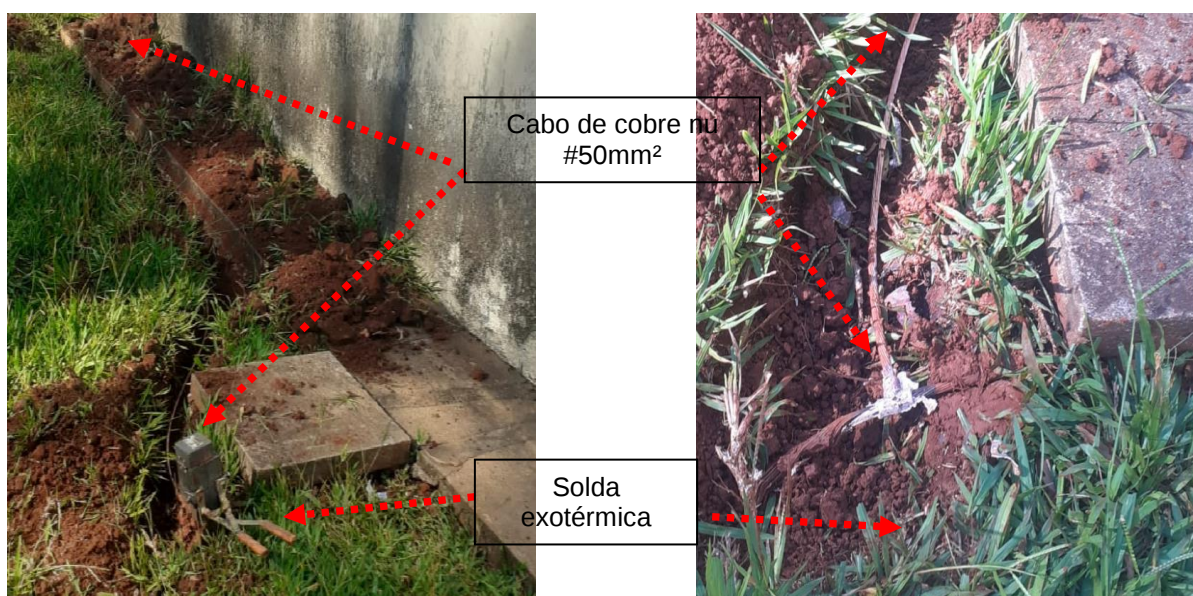
**Figuras 195 e 196:** Malha de aterramento construída na área de central de Resíduos.

Neste subsistema foi construído trecho de malha de aterramento em cabo de cobre nu #50mm<sup>2</sup> enterrado, interligando a descida em perfil de alumínio implantada com ponto de aterramento de uma das descidas já existentes, conforme preconizado na tabela 07 da NBR 5419-3:2015/Er1:2018. Nas figuras a seguir ilustramos como este arranjo foi construído.

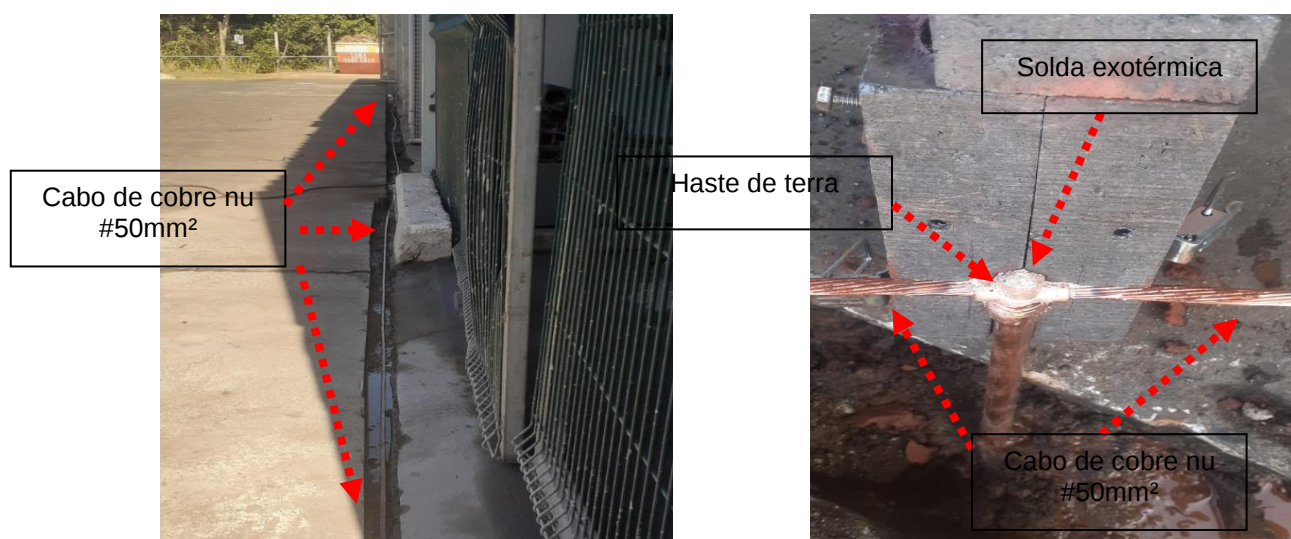
**Figuras 203 e 204:** Malha de aterramento construída na área de central de Resíduos.

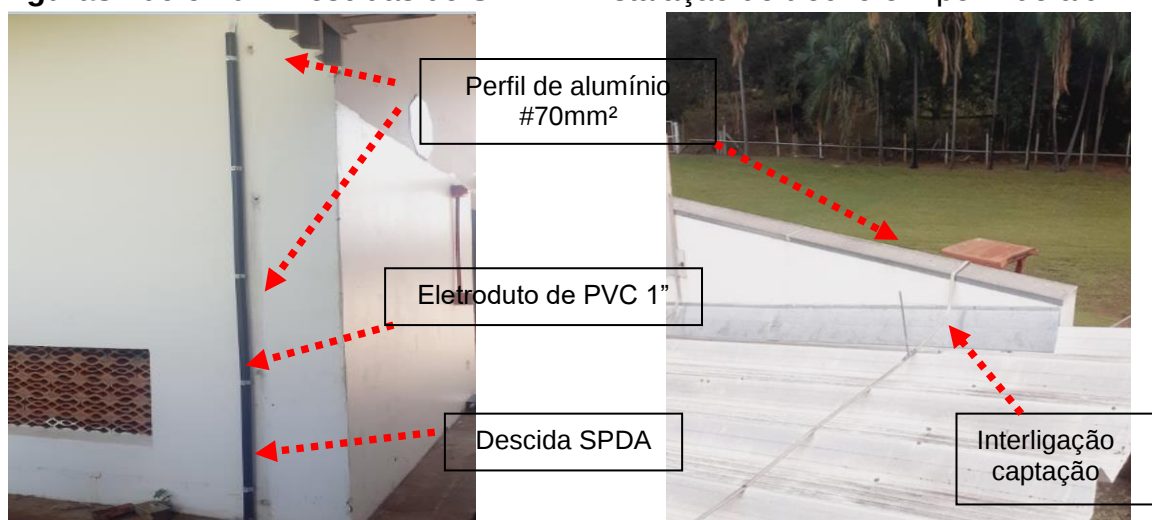
**Figuras 208 e 209:** Descidas do SPDA - Instalação de trecho em perfil de alumínio.

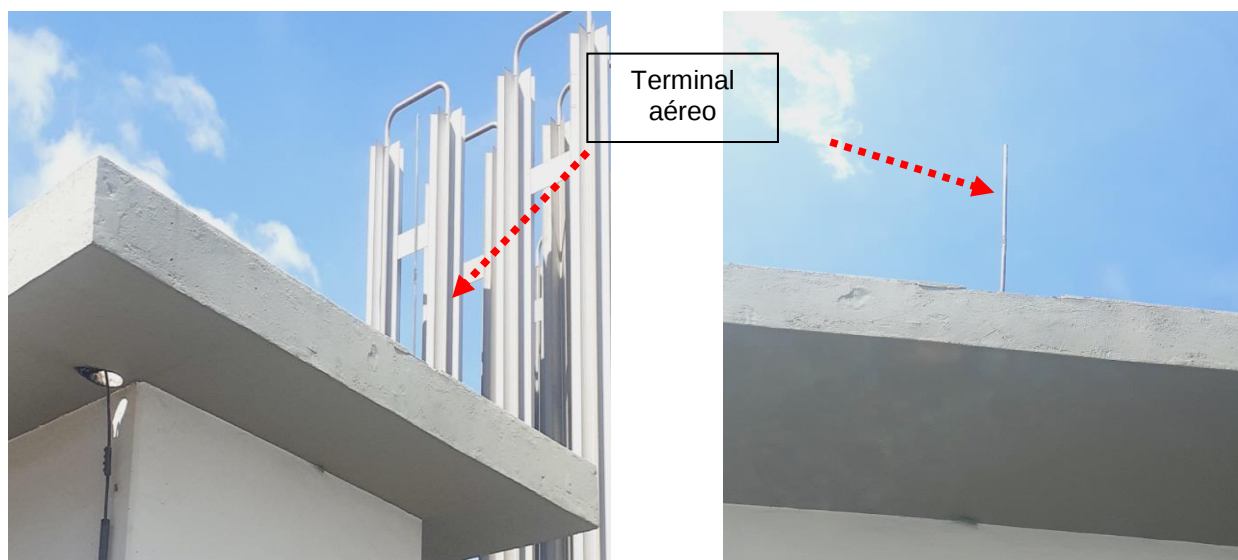
**Figuras 213 e 214:** Instalação de terminal aéreo faltante conforme projeto

Neste arranjo foi realizada a instalação de um dos terminais aéreos projetados que está faltando na laje cobertura da edificação, de forma a atender ao item 7.2 da NBR5419-3:2015/Er1.2018; Nas figuras a seguir identificamos o ponto deste subsistema como regularizado.

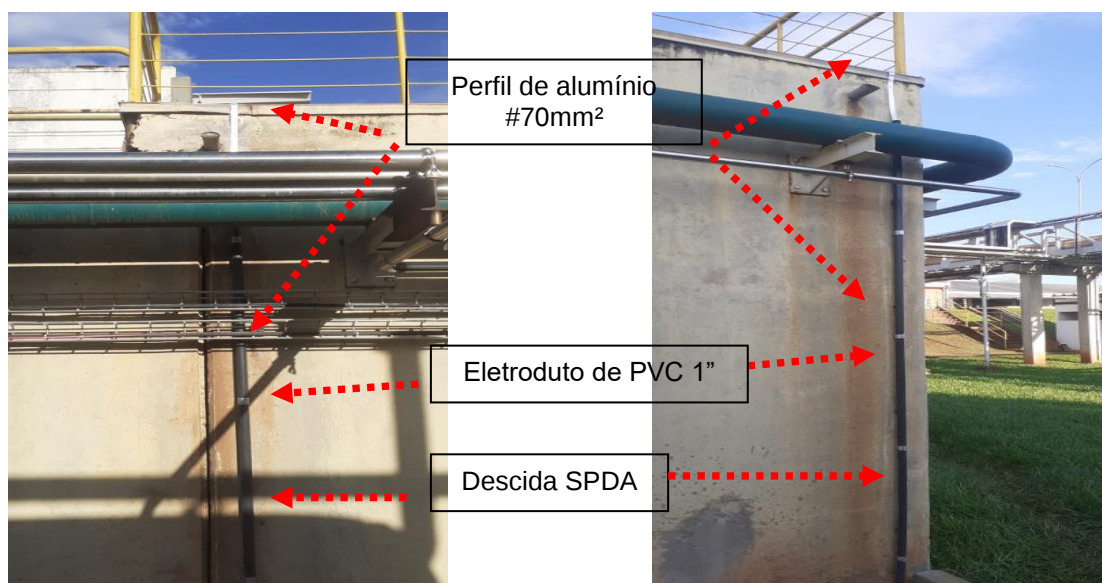
**Figuras 218 e 219:** Descidas do SPDA - Instalação de trecho em perfil de alumínio.

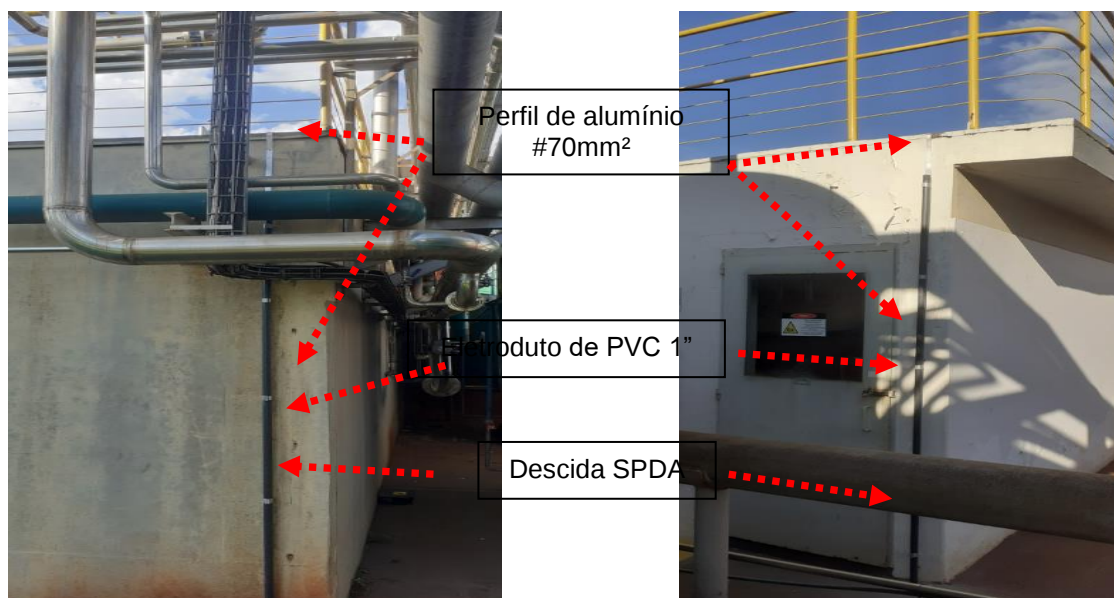
**Figuras 220 e 221:** Descidas do SPDA - Instalação de trecho em perfil de alumínio.

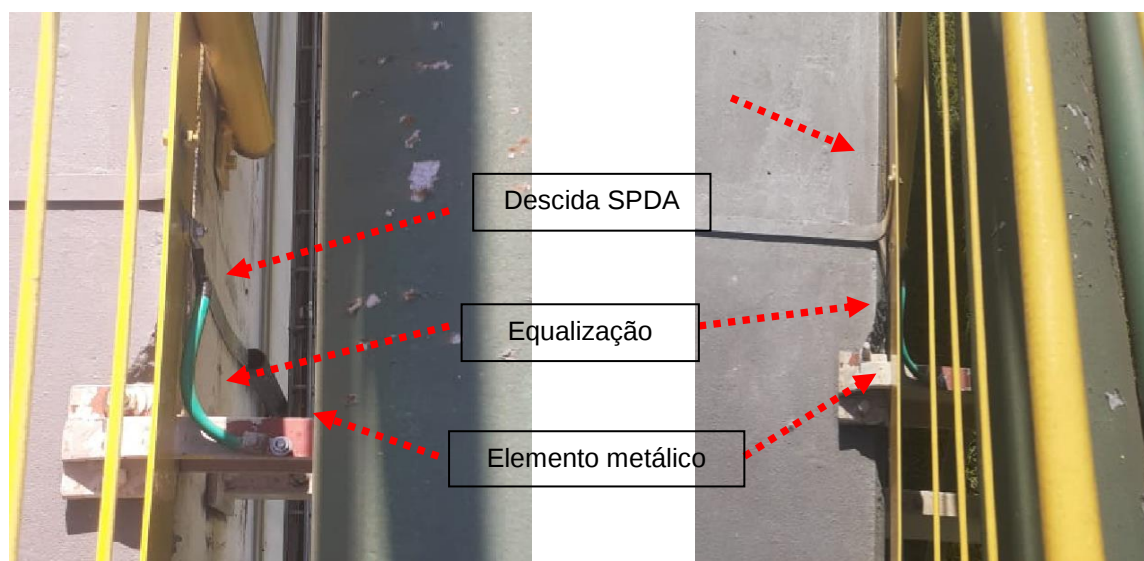
**Figuras 222 e 223:** Equalização de elementos metálicos próximo as descidas do SPDA.

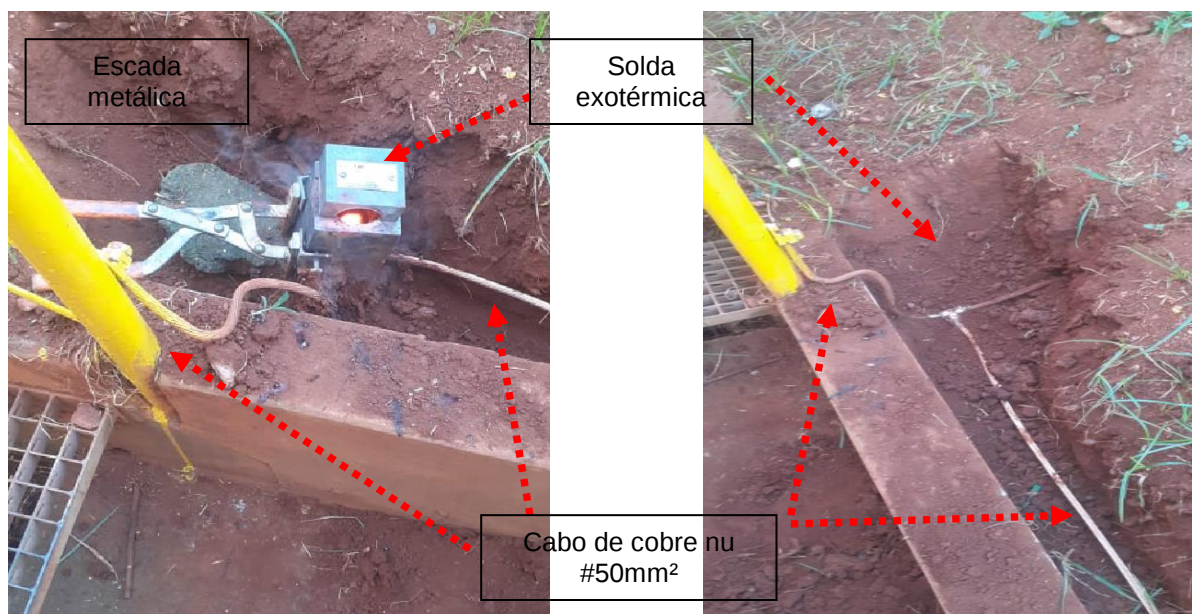
**Figuras 224 e 225:** Malha de aterramento construída na estação de tratamento de água.

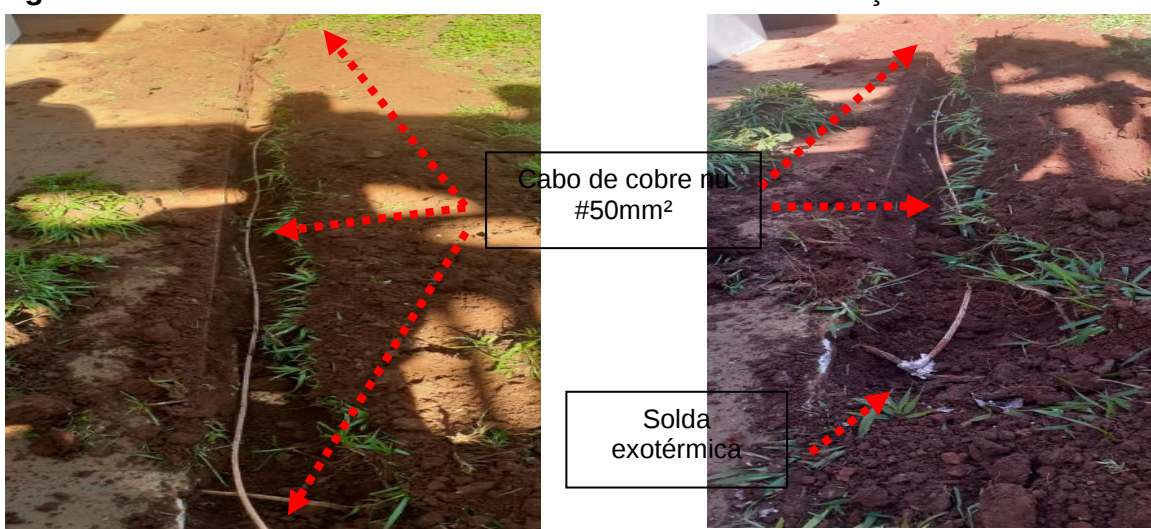
Figuras 230 e 231: Malha de aterramento construída na estação de tratamento de água.

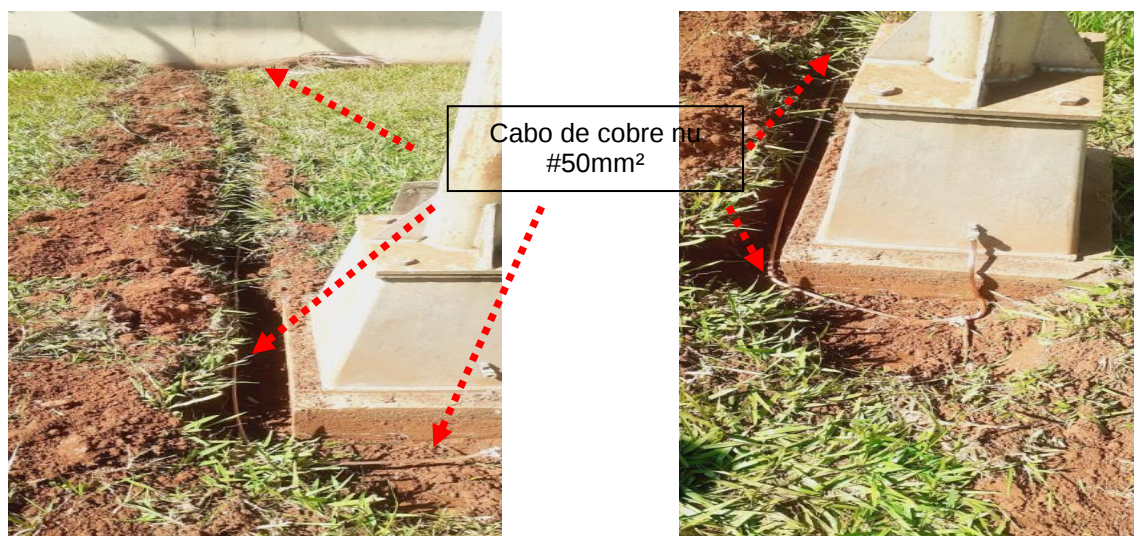
**Figuras 238 e 239:** Malha de aterramento construída na estação de tratamento de água

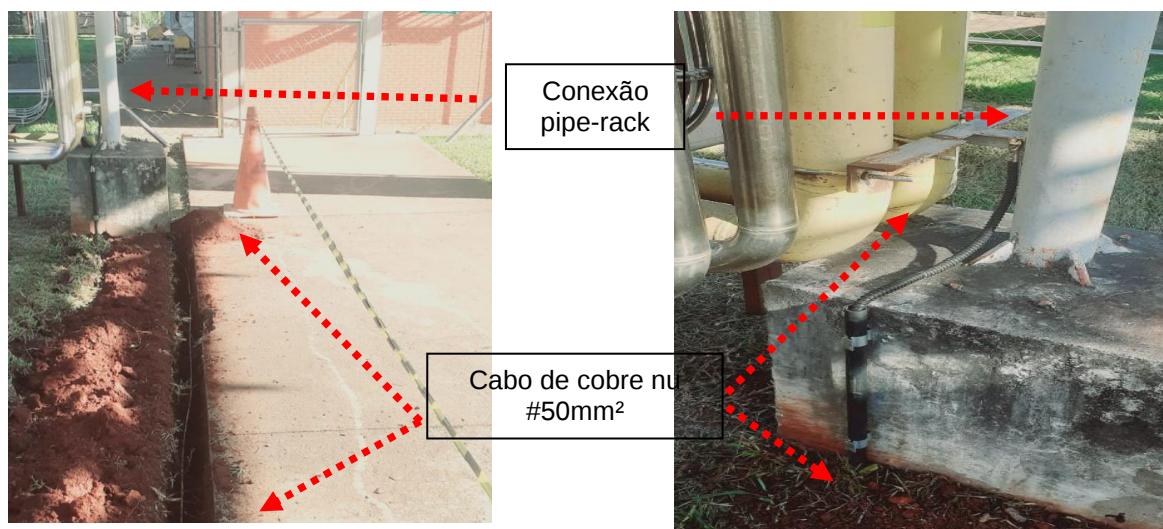
Figuras 241 e 242: Malha de aterramento construída nos tanques de armazenamento de água.

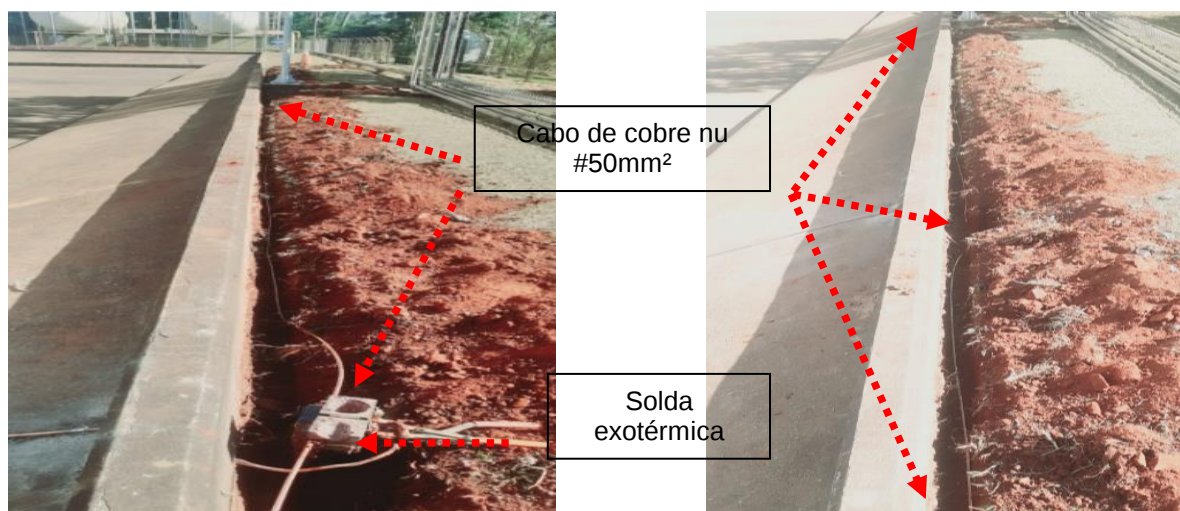
**Figuras 247 e 248:** Malha de aterramento construída nos tanques de armazenamento de água.

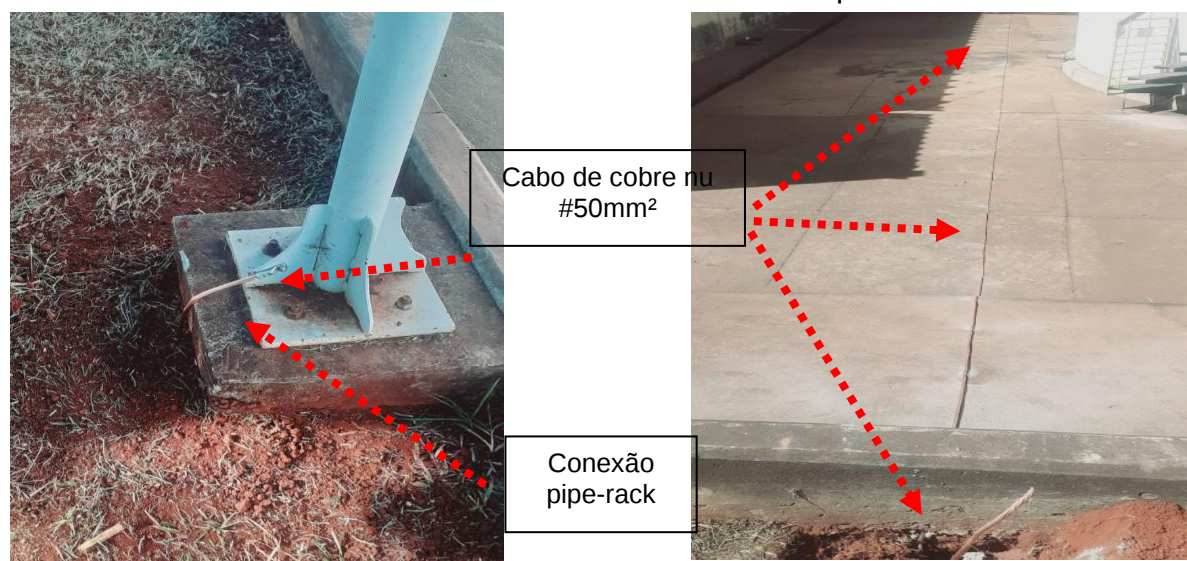
**Figuras 251 e 252:** Malha de aterramento construída nos tanques de armazenamento de água.

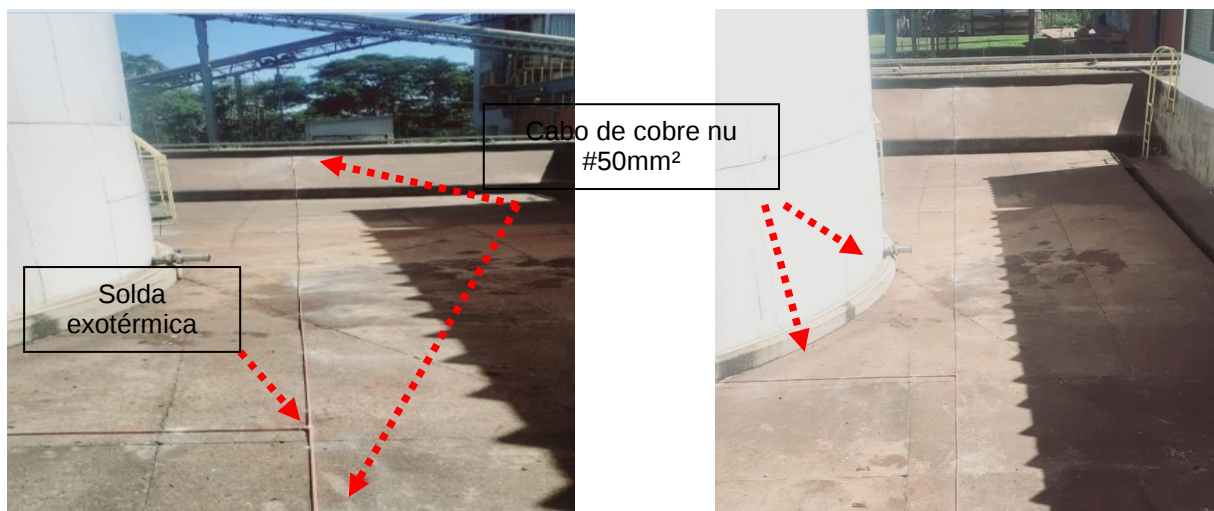
**Figuras 259 e 260:** Malha de aterramento construída nos tanques de armazenamento de água.

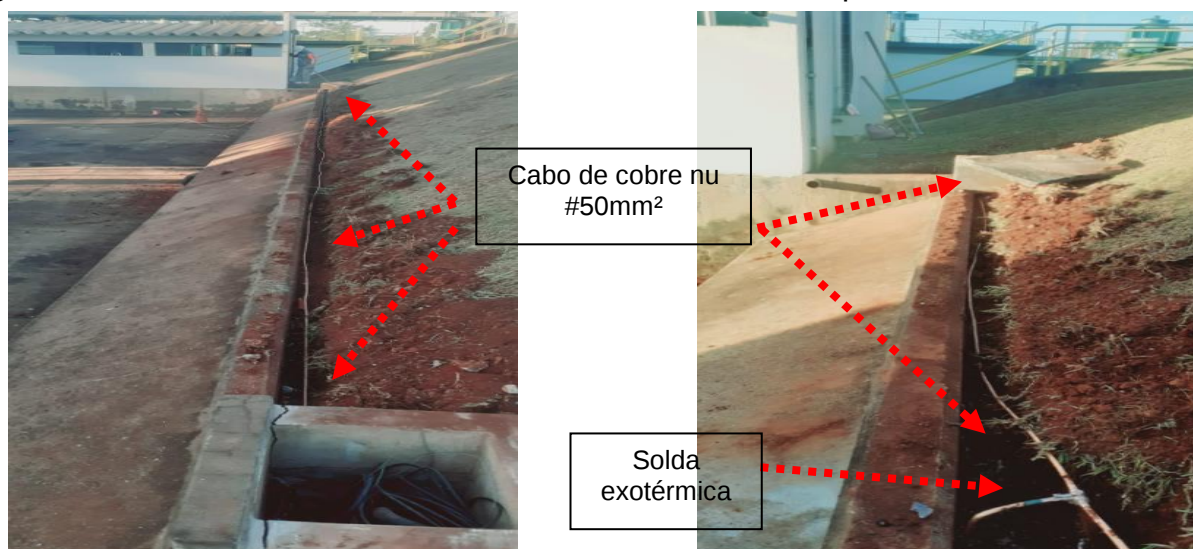
**Figuras 263 e 264:** Malha de aterramento construída nos tanques de armazenamento de água.

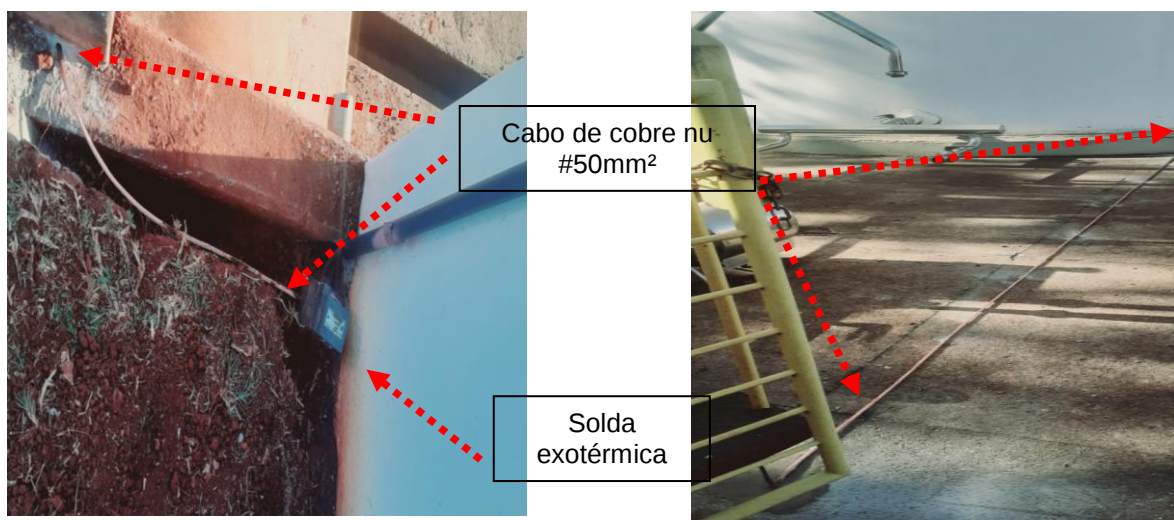
**Figuras 265 e 266:** Malha de aterramento construída nos tanques de armazenamento de água.

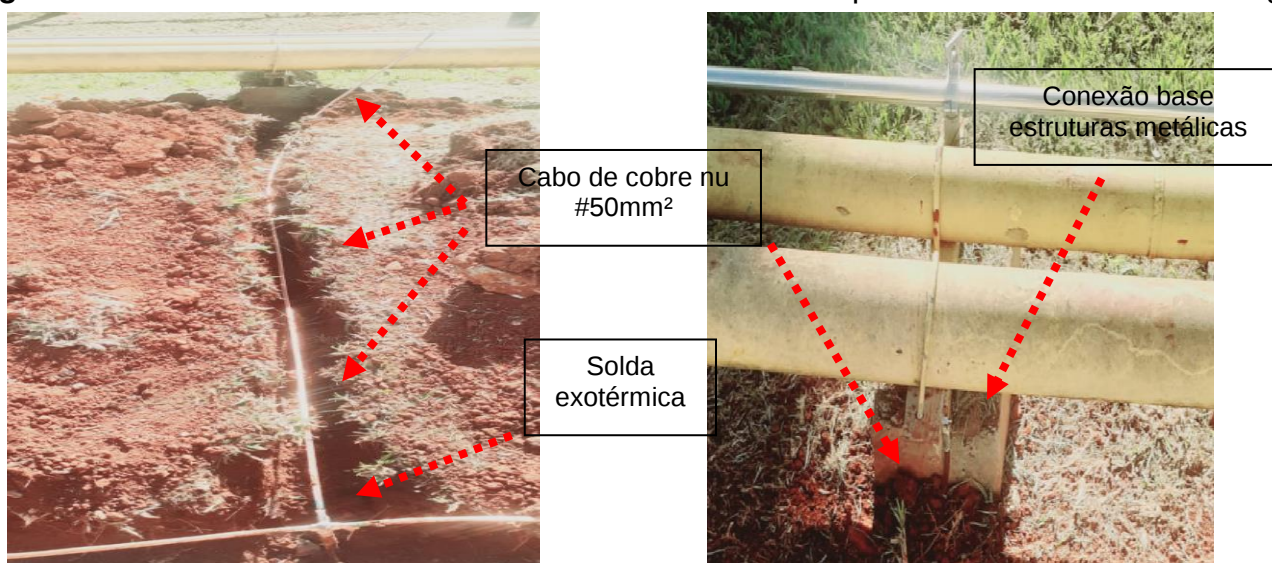
**Figuras 269 e 270:** Malha de aterramento construída nos tanques de armazenamento de água.

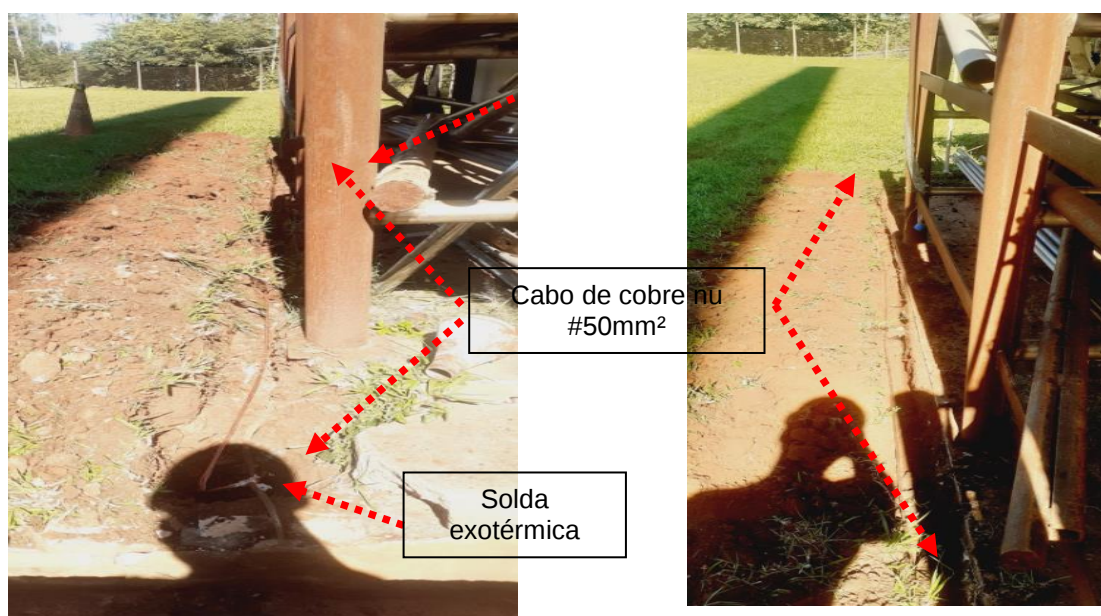
**Figuras 279 e 280:** Malha de aterramento construída na área do depósito de cinzas Interligação com a malha existente.
