**SISTEMA DE PROTEÇÃO CONTRA DESCARGAS  
ATMOSFÉRICAS (SPDA)  
NESTLE BRASIL LTDA**

**RELATÓRIO TÉCNICO  
REGULARIZAÇÃO DO SPDA**

**EMPREENDIMENTO: 10033 – REGULARIZAÇÃO DO SISTEMA DE PROTEÇÃO CONTRA DESCARGAS  
ATMOSFÉRICAS (SPDA) NA EMPRESA NESTLE BRASIL LTDA, NA  
UNIDADE DE ITUITABA / MG.**

**Código do documento: RT-10033-001**

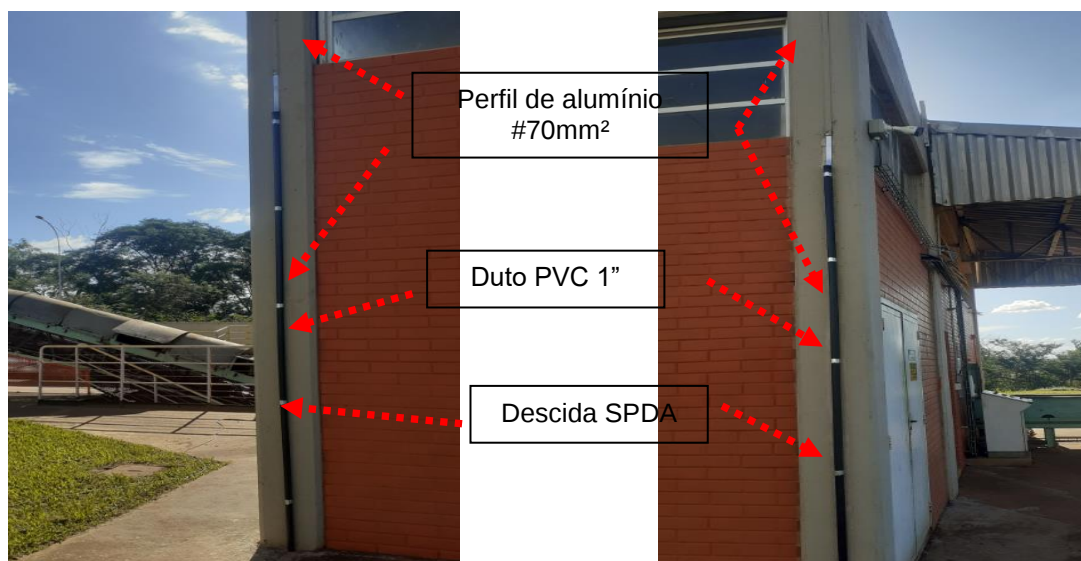
**Figuras 290 e 291:** Descidas do SPDA - Instalação perfil de alumínio com proteção duto PVC.

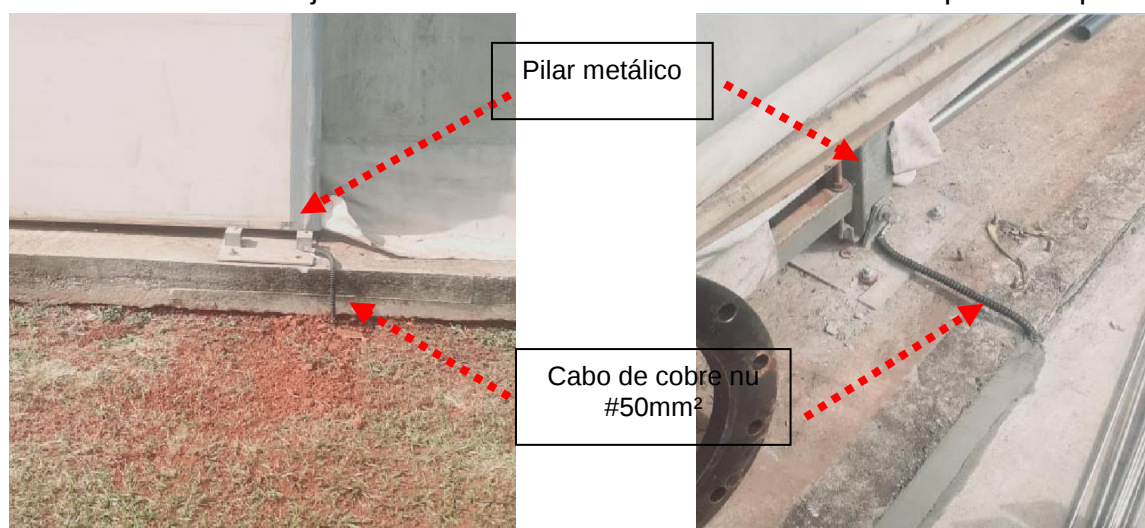
Figuras 304 e 305: Arranjo do subsistema de aterramento construída para o depósito de lona.

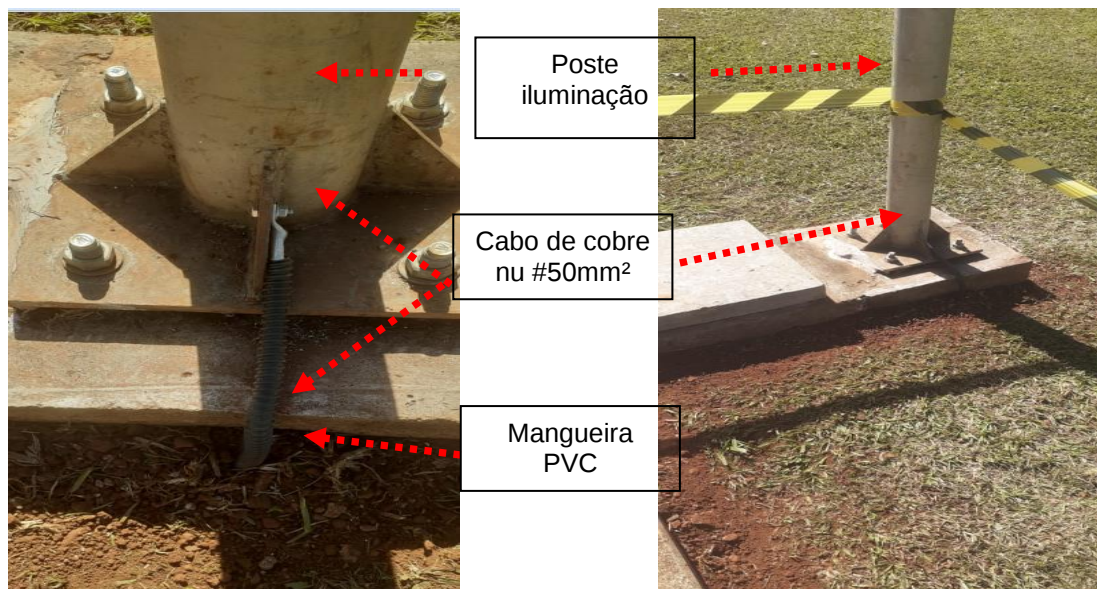
**Figuras 307 e 308:** Interligação construída entre a malha de aterramento de Poste de iluminação com a existente na área do projeto Darwin.

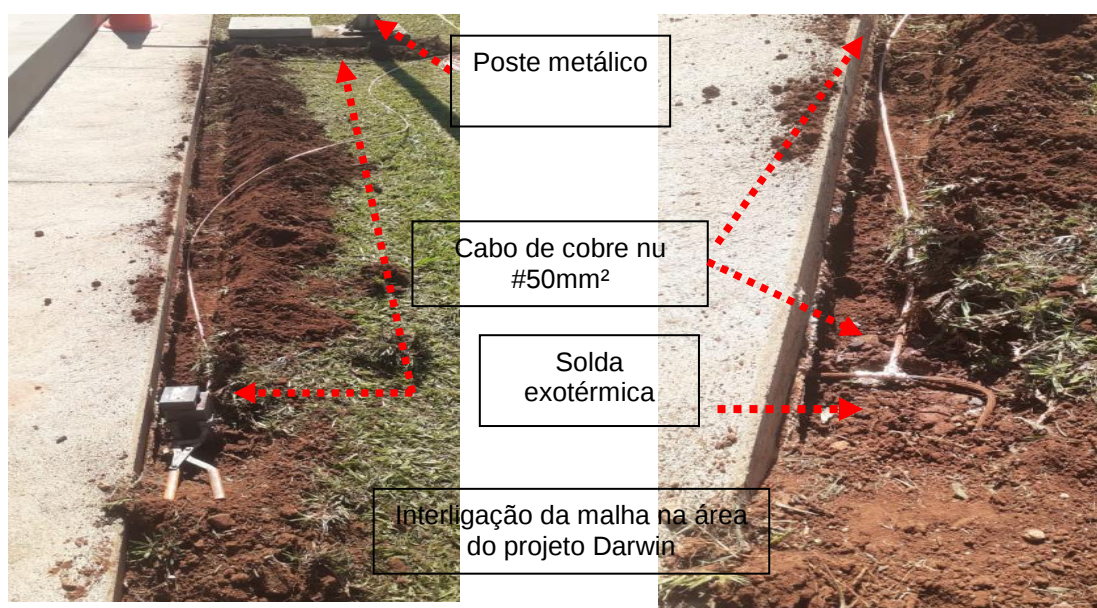
**Figuras 309 e 310:** Interligação construída entre a malha de aterramento de Poste de iluminação com a existente na área do projeto Darwin.
