## SISTEMA DE PROTEÇÃO CONTRA DESCARGAS ATMOSFÉRICAS (SPDA)

### CHOCOLATES GAROTO S.A - FILIAL

## RELATÓRIO TÉCNICO 001 INSPEÇÃO VISUAL NO SPDA

EMPREENDIMENTO: 9514 – INSPEÇÃO COMPLETA DO SISTEMA DE PROTEÇÃO CONTRA DESCARGAS ATMOSFÉRICAS (SPDA) INSTALADO NA EMPRESA CHOCOLATES GAROTO S.A - FILIAL, NA UNIDADE DE VILA VELHA / ES.

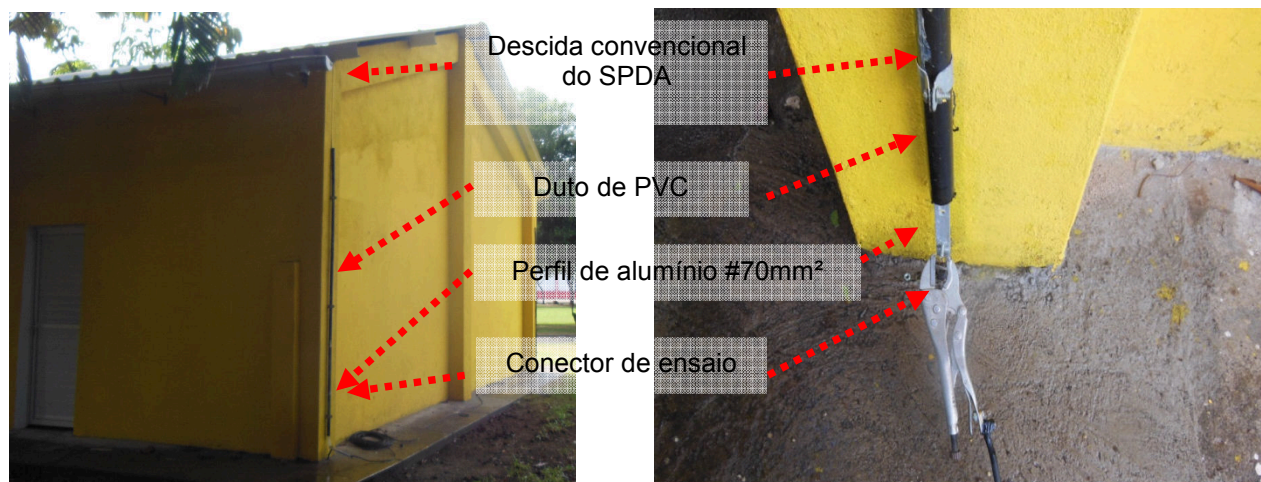
A inspeção visual confirmou a instalação de proteção mecânica junto a todas as descidas convencionais, através de duto de PVC, conforme recomendação do item 5.1.2.4.3 da NBR 5419 / 2005, bem como de conectores de medição, ferramenta esta empregada para auxiliar nos ensaios elétricos previstos em norma, estas posicionadas na extremidade inferior dos perfis, migrando a partir daí a malha de aterramento através de condutor de cobre nu, em concordância com as orientações do item 5.1.2.6.1 da NBR 5419 / 2005, fato este tratado no item 5.5.3 da NBR5419-3:2015. Nas figuras a seguir ilustramos como foi encontrado este sistema.

**Figuras 05 e 06:** Sistema de descidas existente na Sala de materiais – Manutenção.

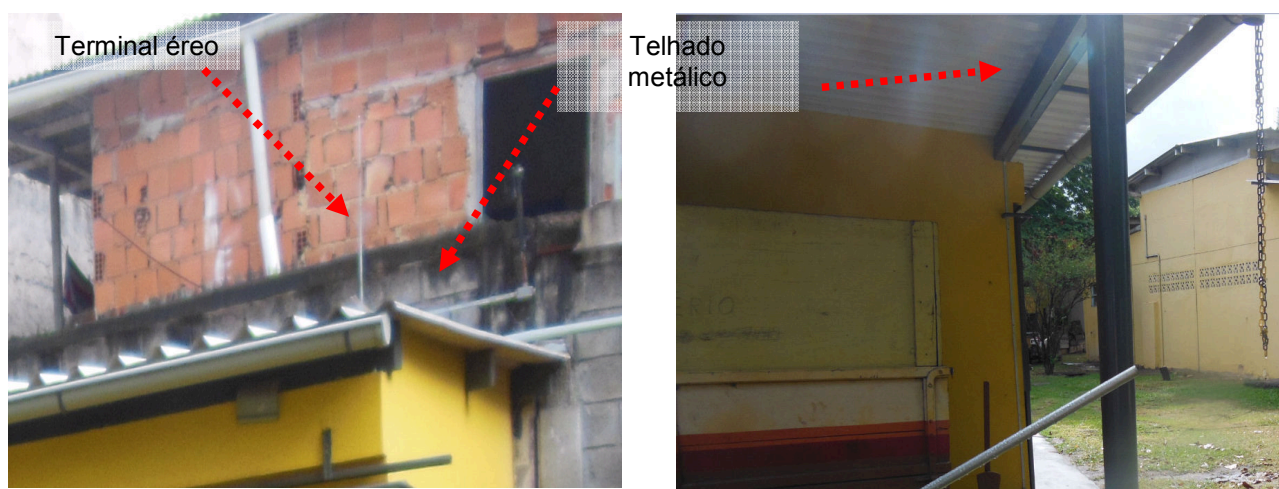
Na inspeção visual verificou-se a implantação de 03 (três) terminais aéreos em aço galvanizado com altura de 60 Cm, conforme item 5.2.1 da NBR 5419-3:2015, contudo na prancha **DE-Q-E-0032.Rev.A** e documento **DE-Q-E-0030** foram previstos a instalação de mais 02 (dois), todos a serem fixados sobre a malha captora em barra de alumínio a implantar, de forma a incrementar o arranjo já existente e atender também aos itens 3.15, 5.2.5 e tabela 06 da NBR 5419-3:2015, que também recomendamos implantar. Nas figuras a seguir ilustramos como este subsistema foi encontrado.

**Figuras 08 e 09:** Sistema captor existente no setor de jardinagem.

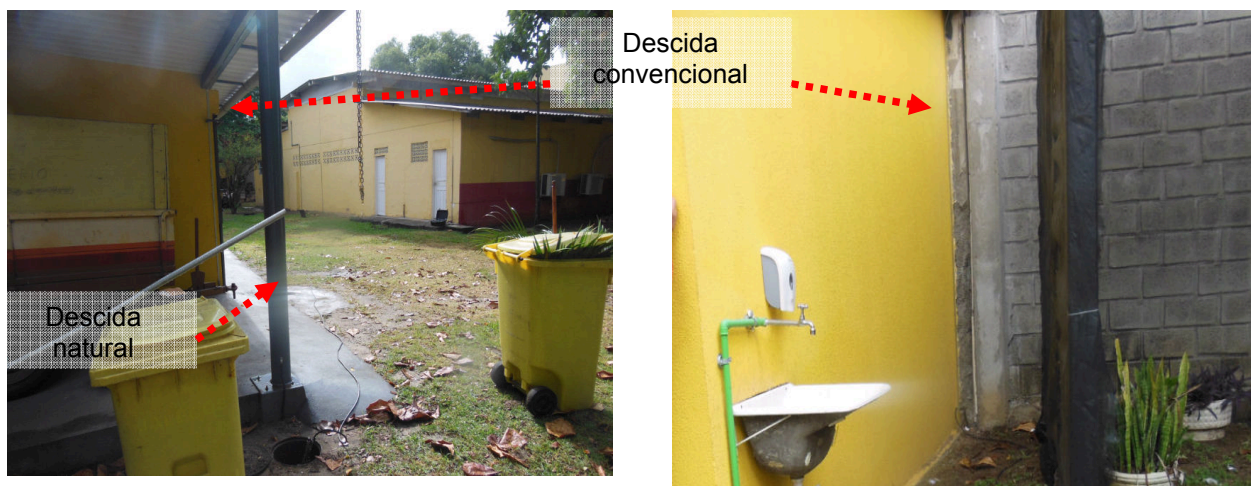
A inspeção visual confirmou a instalação de conectores de medição, ferramenta esta empregada para auxiliar nos ensaios elétricos previstos em norma, estas posicionadas na extremidade inferior dos perfis e base do pilar, migrando a partir daí a malha de aterramento através de condutor de cobre nu, em concordância com as orientações do item 5.1.2.6.1 da NBR 5419 / 2005, fato este tratado no item 5.5.3 da NBR5419-3:2015. Nas figuras a seguir ilustramos como este arranjo foi encontrado.

**Figuras 10 e 11:** Sistema de descida existente no setor de jardinagem.

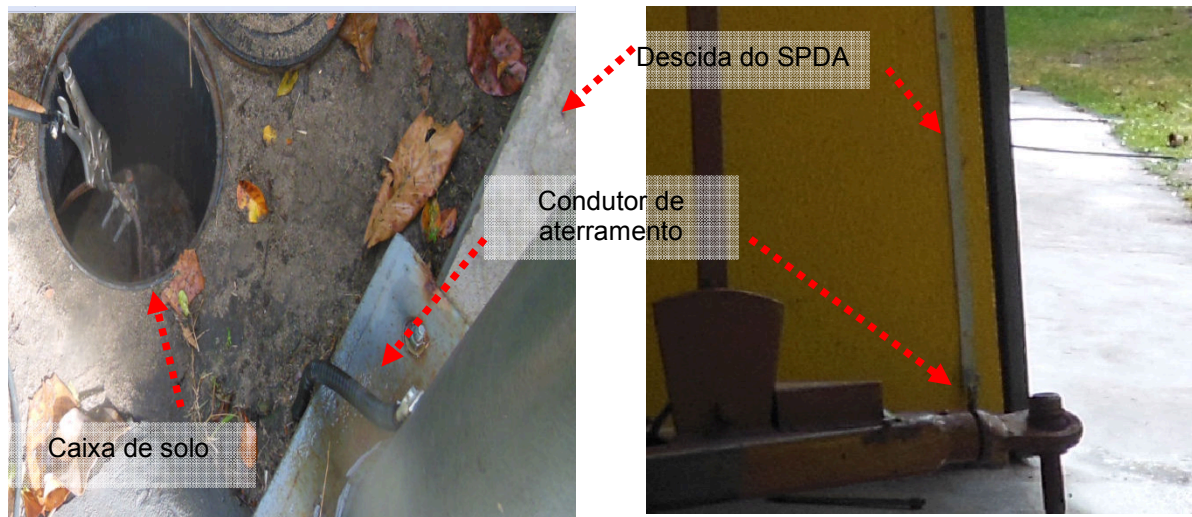
Vale salientar ainda que neste subsistema foi possível confirmar a existência da malha de aterramento apenas na passagem do cabo aonde este se conecta as hastes de terra na caixa de inspeção de solo, nas conexões junto a base das descidas do SPDA e estruturas metálicas existentes nas cercanias e nestes locais a secção dos condutores praticados atendem as especificações Tabela 03 da NBR 5419 /2005. Nas figuras a seguir identificamos como este sistema pode ser encontrado.

**Figuras 12 e 13:** Caixa de inspeção de solo / Cabo do aterramento emerge do solo para conexão com a descida

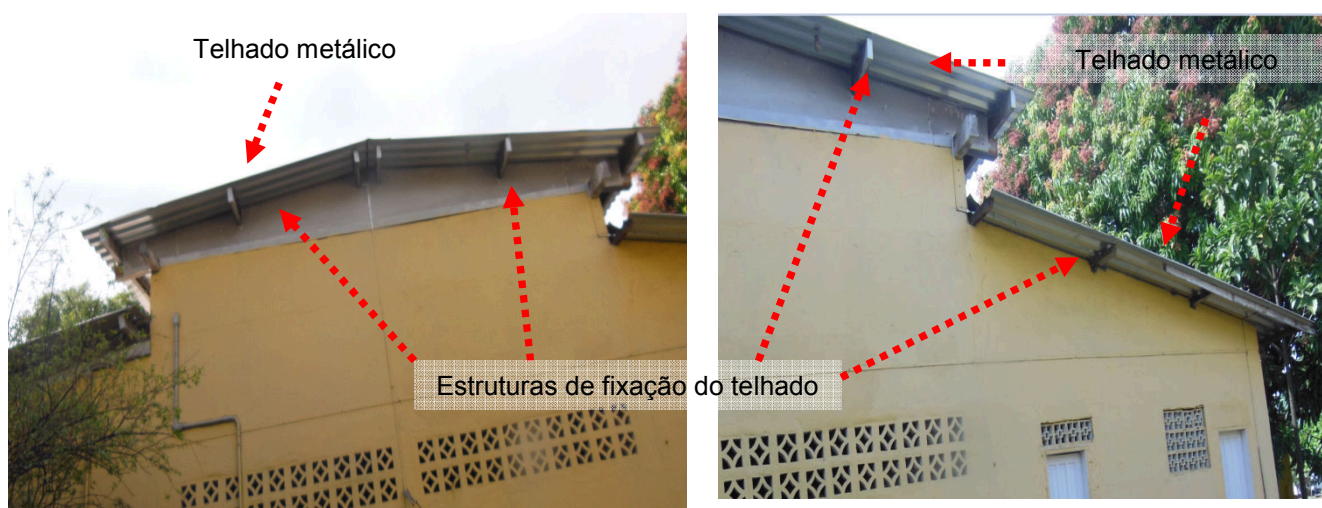
Foi previsto na prancha **DE-Q-E-0032.Rev.A** e documento **DE-Q-E-0030** a implantação de 02 (dois) captores do tipo Franklin com altura de 3,0m sobre a malha captora natural, conforme item 5.2.1 da NBR 5419-3:2015, que também recomendamos implantar para incrementar o arranjo já existente. Nas figuras a seguir ilustramos como este subsistema foi encontrado.

**Figuras 15 e 16:** Sistema captor existente na Oficina de Manutenção / Arquivo

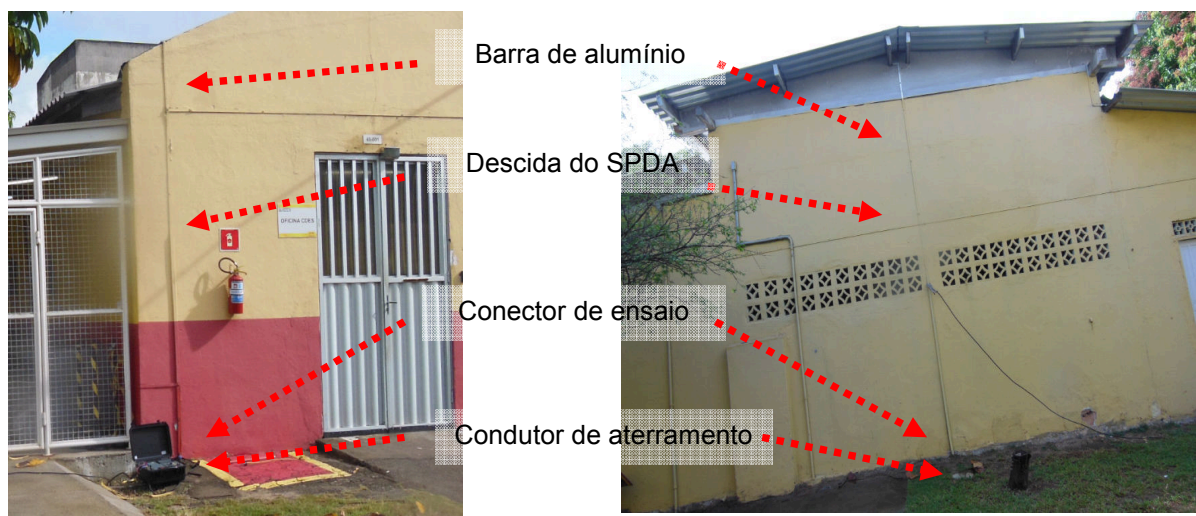
A inspeção visual confirmou a instalação de proteção mecânica junto a todas as descidas convencionais, através de canaleta de PVC, conforme recomendação do item 5.1.2.4.3 da NBR 5419 / 2005, bem como de conectores de medição, ferramenta esta empregada para auxiliar nos ensaios elétricos previstos em norma, estas posicionadas na extremidade inferior dos perfis, migrando a partir daí a malha de aterramento através de condutor de cobre nu, em concordância com as orientações do item 5.1.2.6.1 da NBR 5419 / 2005, fato este também tratado no item 5.5.3 da NBR5419-3:2015. Nas figuras a seguir ilustramos como foi encontrado este sistema.

**Figuras 17 e 18:** Sistema de descidas convencionais - Oficina de Manutenção / Arquivo

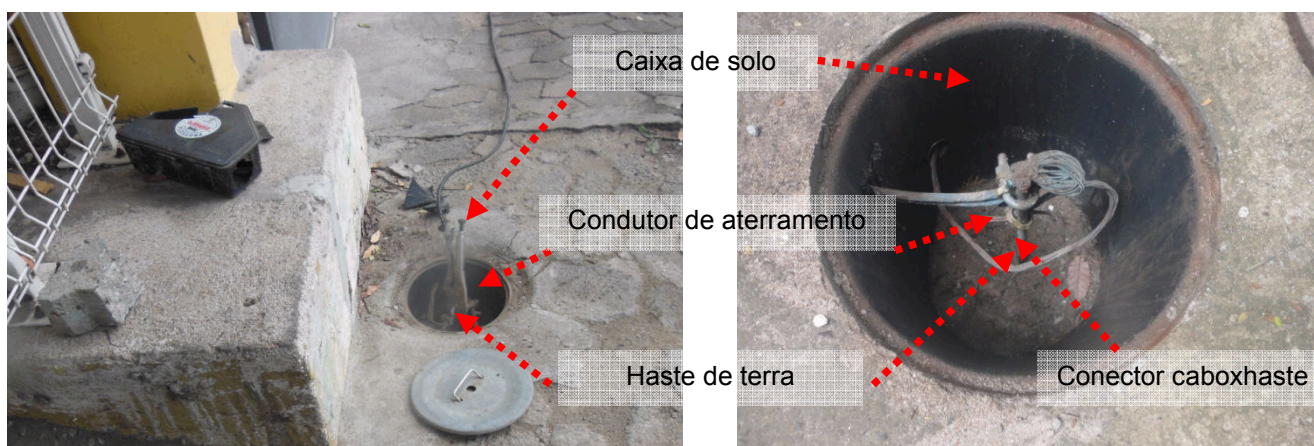
A NBR 5419/2005 em seu item 5.1.3.1.3, trata que aterramentos distintos devam ser ligados através de uma ligação equipotencial de baixa impedância; Esta situação não pode ser confirmada na inspeção visual, contudo foi prevista no projeto **DE-Q-E-0031.Rev.A**, não sendo citada no documento **DE-Q-E-0030.Rev.A**, atendendo aos requisitos do item 6.2 da NBR 5419-3:2015.Vale salientar ainda que neste subsistema foi possível confirmar a existência da malha de aterramento apenas na passagem do cabo aonde este se conecta as hastes de terra nas caixas de inspeção de solo, nas conexões junto a base das descidas do SPDA e estruturas metálicas existentes nas cercanias e nestes locais a secção dos condutores praticados atendem as especificações Tabela 03 da NBR 5419 /2005. Nas figuras a seguir identificamos como este sistema pode ser encontrado.

**Figuras 32 e 33: Sistema Aterramento — Sala de Materiais – Engenharia -Caixa de solo**

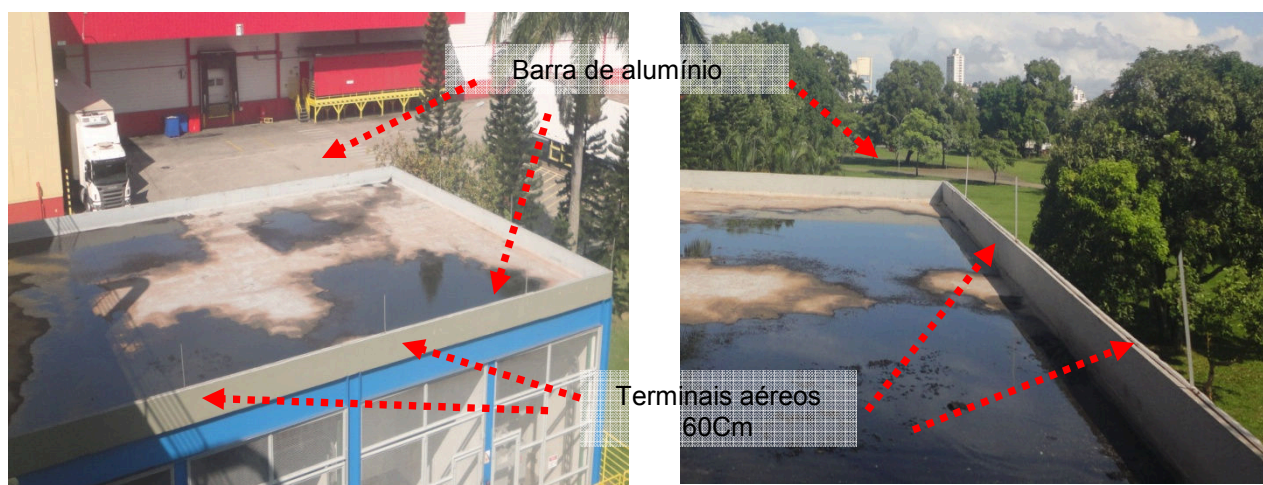
Nesta inspeção visual verificou-se também que foi utilizado condutor em barra de alumínio secção 70mm<sup>2</sup>, o próprio pilar metálico da instalação para realizar a interligação entre desnível de altura entre os subsistemas de captosres existente na laje da subestação e na Central de água gelada, bem como condutor de cobre nu secção 35mm<sup>2</sup> para efetuar a equalização de elementos metálicos que servem de captosres naturais na Central de água gelada conforme tabelas 03 e 04 da NBR 5419-2005 e tratadas nas tabelas 03 e 06 da NBR 5419-3:2015. Nas figuras a seguir ilustramos como este subsistema foi encontrado.

**Figuras 39 e 40:** Sistema captor convencional existente na Subestação

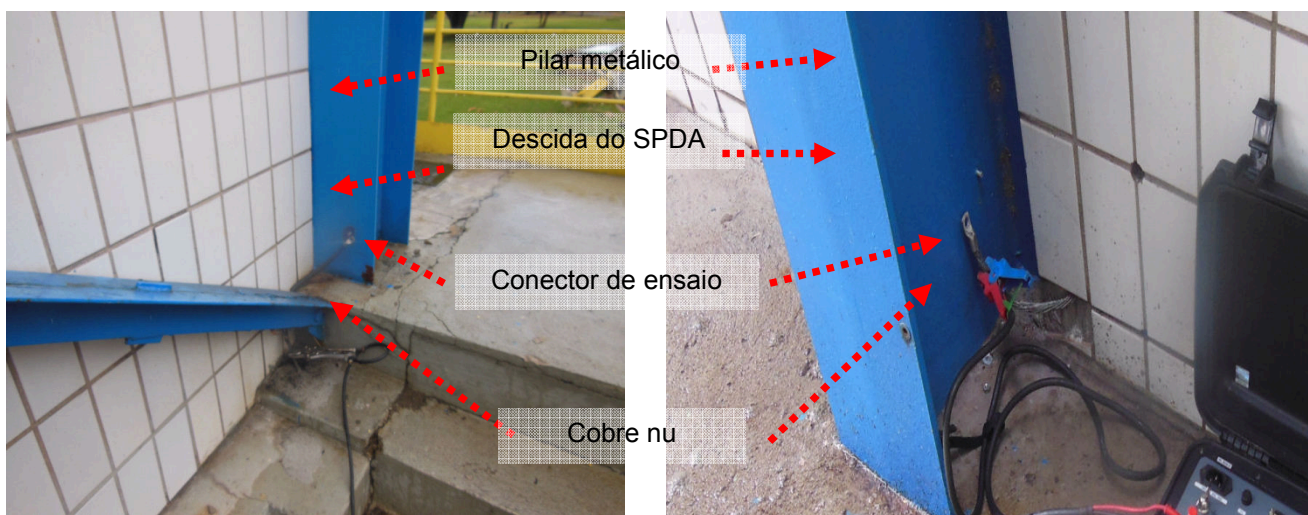
A inspeção visual confirmou a instalação de conectores de medição, mesmo não sendo obrigatório para as descidas naturais, ferramenta esta empregada para auxiliar nos ensaios elétricos previstos em norma, estas instaladas, na base dos pilares metálicos, migrando a partir daí a malha de aterramento, conforme as orientações do item 5.1.2.6.1 da NBR 5419 / 2005, fato este também tratado no item 5.5.3 da NBR5419-3:2015; Nas figuras a seguir ilustramos como foi encontrado este sistema.

**Figuras 61 e 62:** Sistema de descidas naturais na Central de água gelada -subestação

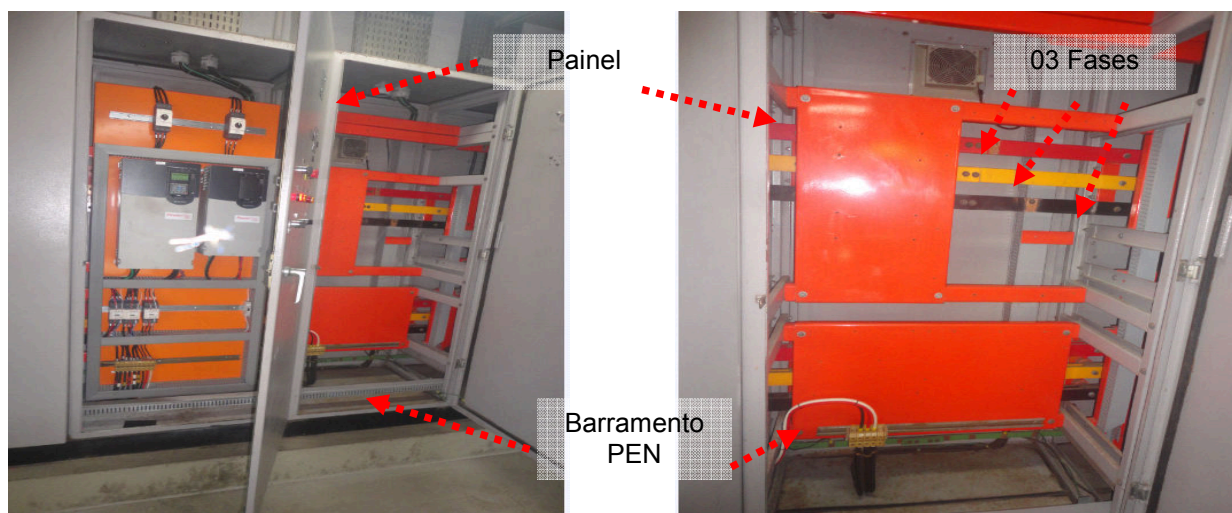
Nas figuras a seguir identificamos o painel de energia, aonde deverão ser instalados os DPS's.

**Figuras 64 e 65:** Painel existente na Central de Água Gelada.

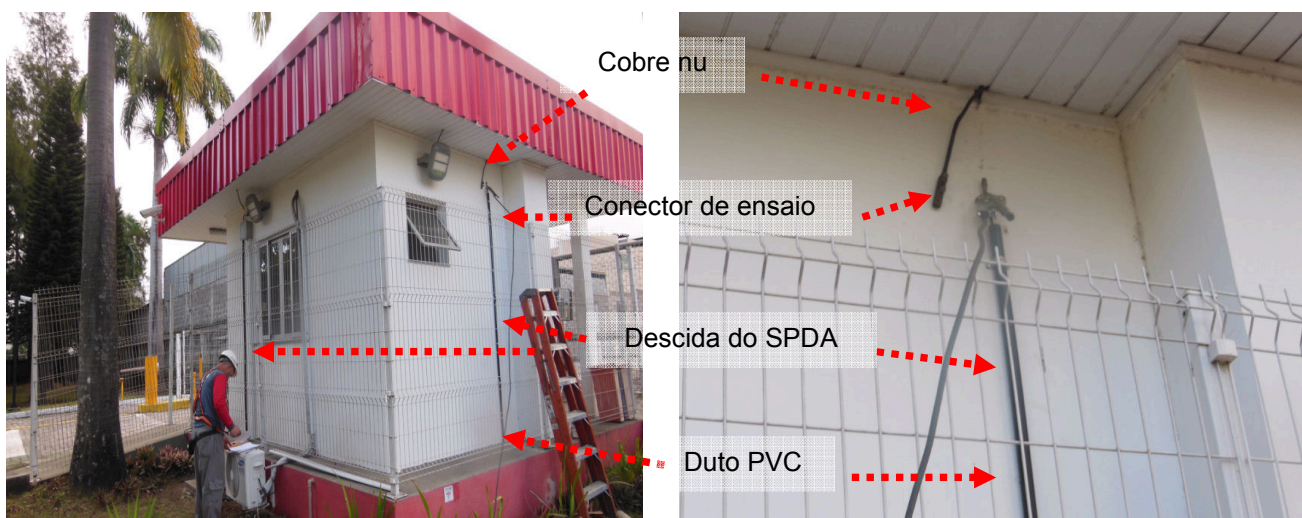
A inspeção visual confirmou a instalação de proteção mecânica junto a todas as descidas convencionais, através de duto de PVC, conforme recomendação do item 5.1.2.4.3 da NBR 5419 / 2005, bem como de conectores de medição, ferramenta esta empregada para auxiliar nos ensaios elétricos previstos em norma, estas posicionadas na extremidade superior do cabo de cobre nu, migrando a partir daí a malha de aterramento, em concordância com as orientações do item 5.1.2.6.1 da NBR 5419 / 2005, fato este também tratado no item 5.5.3 da NBR5419-3:2015; Nas figuras a seguir ilustramos como foi encontrado este sistema.

**Figuras 69 e 70: Sistema de descidas convencionais na Portaria 02**

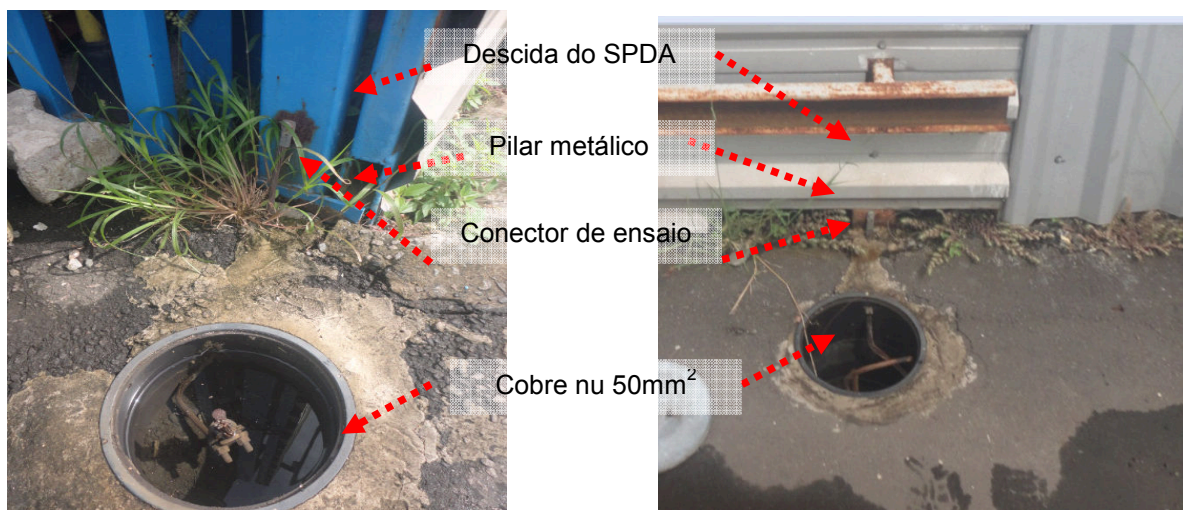
A inspeção visual confirmou a instalação de conectores de medição, mesmo não sendo obrigatório para descidas naturais, ferramenta esta empregada para auxiliar nos ensaios elétricos previstos em norma, estas instaladas, na base dos pilares metálicos, migrando a partir daí a malha de aterramento, conforme as orientações do item 5.1.2.6.1 da NBR 5419 / 2005, fato este também tratado no item 5.5.3 da NBR5419-3:2015; Nas figuras a seguir ilustramos como foi encontrado este sistema.

**Figuras 81 e 82:** Canteiro de obra 02 - Sistema de descida natural – Pilares metálicos

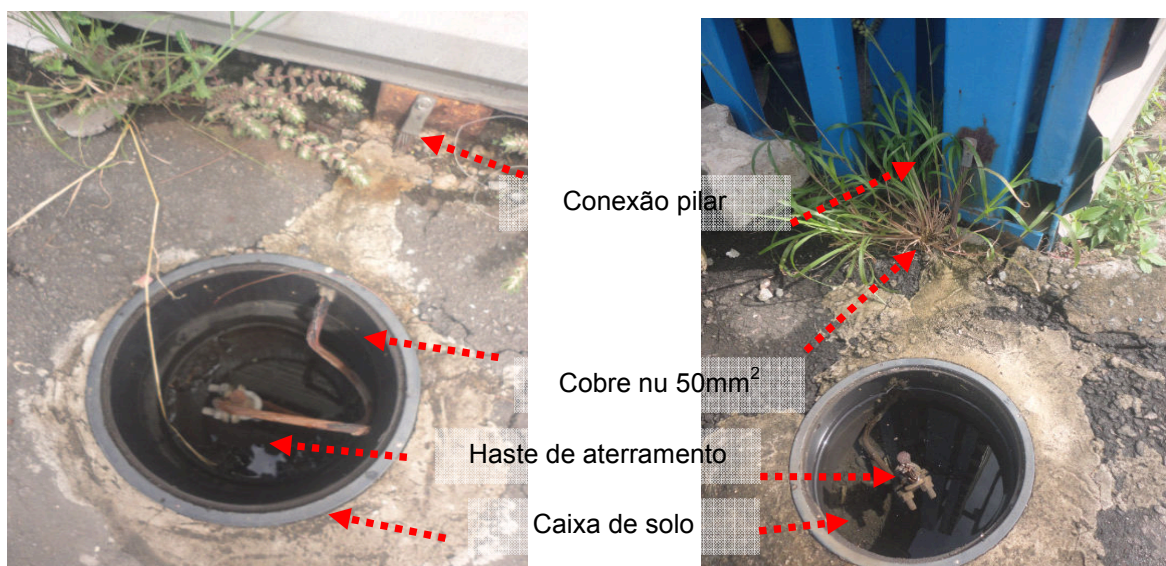
Vale salientar ainda que neste subsistema foi possível confirmar a existência da malha de aterramento aonde esta emerge do solo para se conectar ao subsistema de descidas, e nestes locais a seção dos condutores praticados atendem as especificações Tabela 03 da NBR 5419 /2005.

**Figuras 83 e 84:** Canteiro de obra 02 - Sistema de aterramento – Caixa de solo

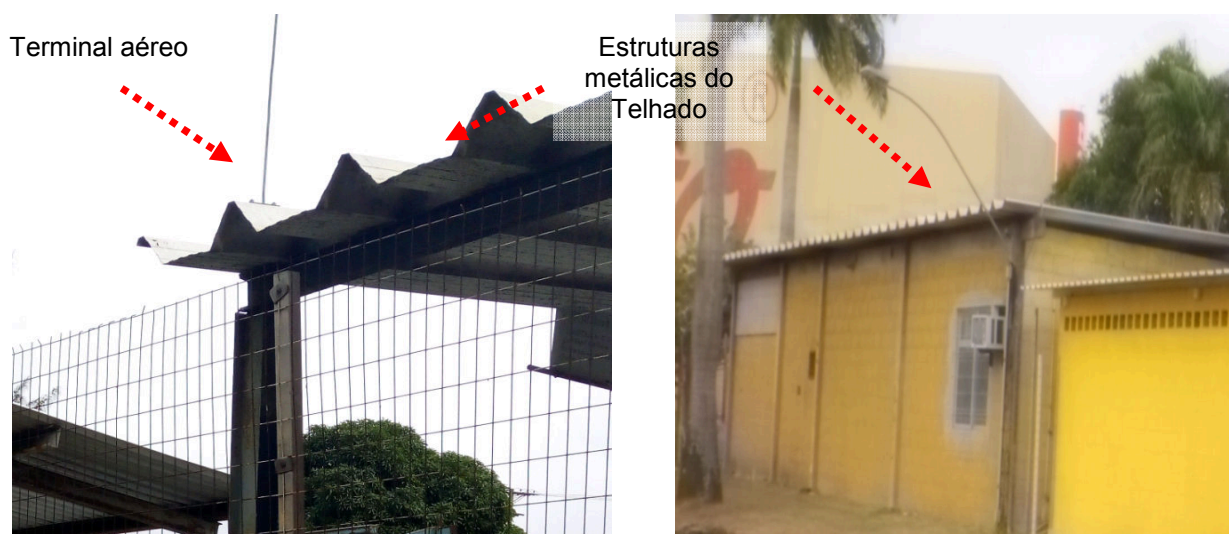
Na inspeção visual verificou-se a implantação de 07 (sete) terminais aéreos em aço galvanizado com altura de 60 Cm, conforme item 5.2.1 da NBR 5419-3:2015, contudo na prancha **DE-Q-E-0032.Rev.A** e documento **DE-Q-E-0030** foram previstos a instalação de 08 (oito), todos fixados sobre a malha captora natural, fato este que não desabona o arranjo já existente e desta forma atender também aos itens 3.15, 5.2.5 e tabela 06 da NBR 5419-3:2015;. Nas figuras a seguir ilustramos como este subsistema foi encontrado.

**Figuras 86 e 87:** Sistema captor existente no Armazém de Materiais I

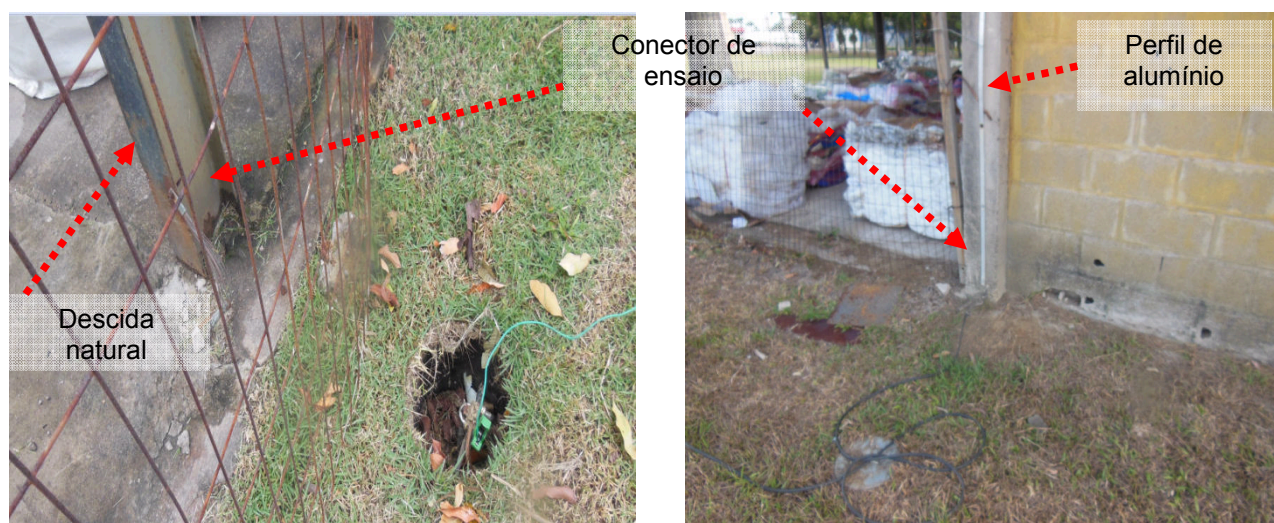
A inspeção visual confirmou a instalação de conectores de medição, ferramenta esta empregada para auxiliar nos ensaios elétricos previstos em norma, estas posicionadas na extremidade inferior dos perfis e base do pilar, migrando a partir daí a malha de aterramento através de condutor de cobre nu, em concordância com as orientações do item 5.1.2.6.1 da NBR 5419 / 2005, fato este tratado no item 5.5.3 da NBR5419-3:2015. Nas figuras a seguir ilustramos como este arranjo foi encontrado.

**Figuras 88 e 89:** Sistema de descida existente no Armazém de Material I.

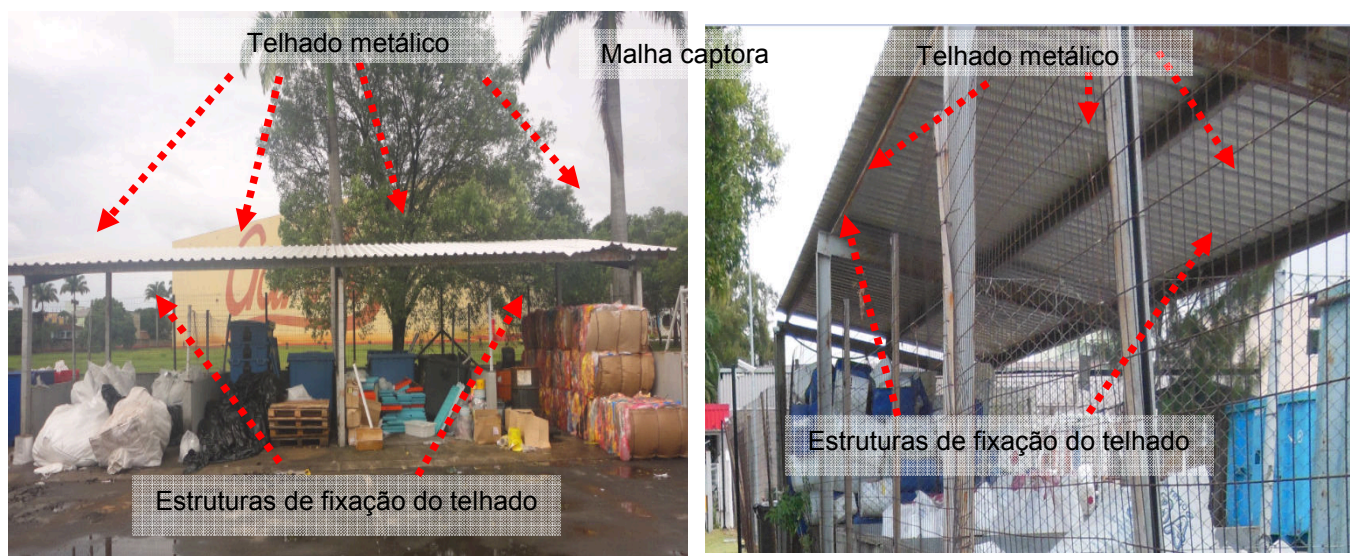
Não foi previsto na prancha **DE-Q-E-0032.Rev.A** e documento **DE-Q-E-0030**, a instalação de SPDA neste local, mas esta sendo realizado o aproveitamento a malha captora natural, conforme item 5.2.1 da NBR 5419-3:2015, situação que recomendamos; Nas figuras a seguir ilustramos como este subsistema foi encontrado.

**Figuras 93 e 94:** Sistema captor existente na área do Armazém 02

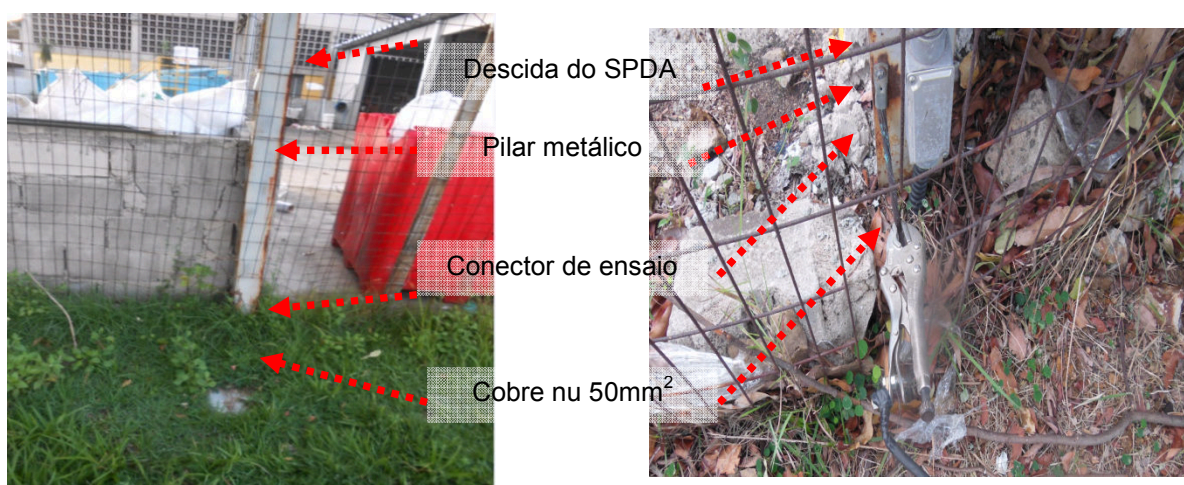
A inspeção visual confirmou a instalação de conectores de medição, mesmo não sendo obrigatório para as descidas naturais, ferramenta esta empregada para auxiliar nos ensaios elétricos previstos em norma, estas instaladas, na base dos pilares metálicos, migrando a partir daí a malha de aterramento, conforme as orientações do item 5.1.2.6.1 da NBR 5419 / 2005, fato este também tratado no item 5.5.3 da NBR5419-3:2015; Nas figuras a seguir ilustramos como foi encontrado este sistema.

**Figuras 95 e 96:** Armazém 02 - Sistema de descida natural – Pilares metálicos

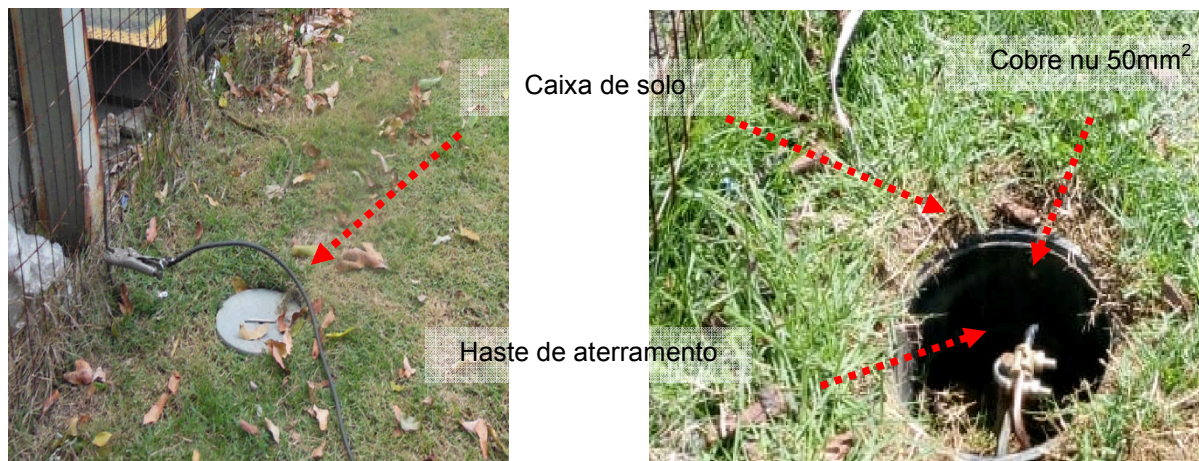
Vale salientar ainda que neste subsistema foi possível confirmar a existência da malha de aterramento apenas na passagem do cabo aonde este se conecta as hastes de terra nas caixas de inspeção de solo, nas conexões junto a base das descidas do SPDA e estruturas metálicas existentes nas cercanias e nestes locais a secção dos condutores praticados atendem as especificações Tabela 03 da NBR 5419 /2005. Nas figuras a seguir identificamos como este sistema pode ser encontrado.

**Figuras 97 e 98:** Armazém de Material 02 - Sistema de aterramento – Caixa de solo

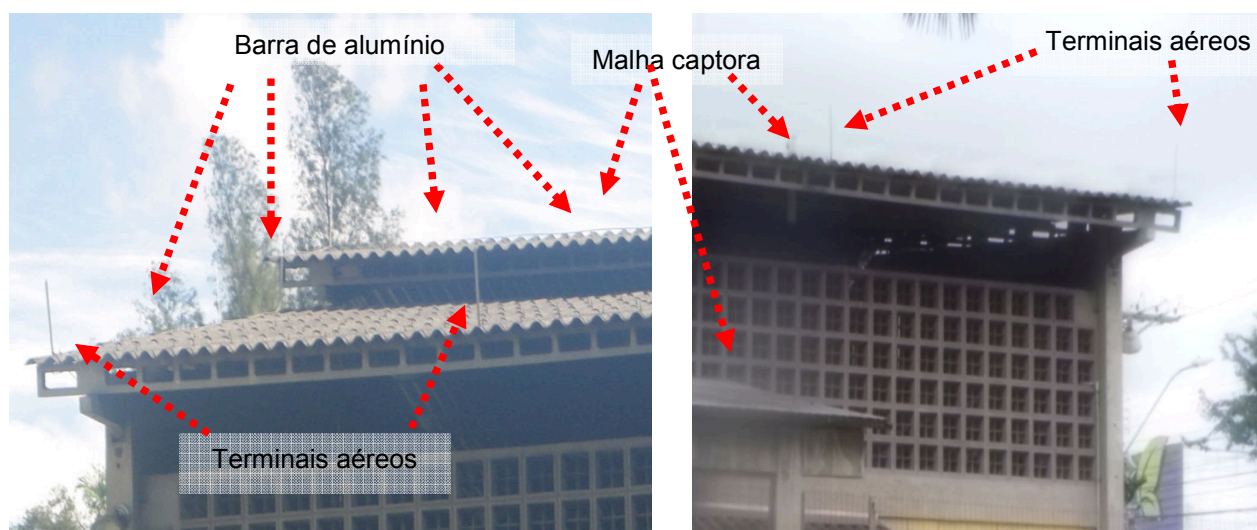
Na inspeção visual verificou-se que foi utilizado condutor em barra de alumínio, para realizar a interligação entre desníveis de altura do sistema captor na cobertura desta edificação conforme tabela 03 NBR 5419-2005 e tabela 06 da NBR 519-3:2015. Nas figuras a seguir ilustramos como este subsistema foi encontrado.

**Figuras 100 e 101:** Sistema captor existente na Marcenaria – Ofic. Empilhadeira

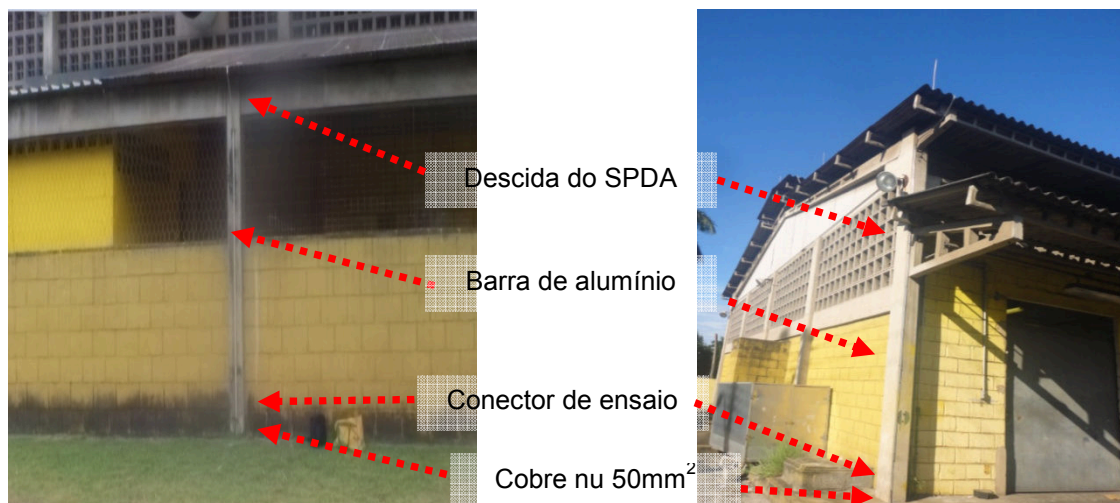
A inspeção visual confirmou a instalação de conectores de medição, ferramenta esta empregada para auxiliar nos ensaios elétricos previstos em norma, estas posicionadas na extremidade inferior dos perfis, migrando a partir daí a malha de aterramento, em concordância com as orientações do item 5.1.2.6.1 da NBR 5419 / 2005, fato este também tratado no item 5.5.3 da NBR5419-3:2015. Nas figuras a seguir ilustramos este sistema.

**Figuras 104 e 105:** Sistema de descidas existente na Marcenaria – Ofic. Empilhadeira

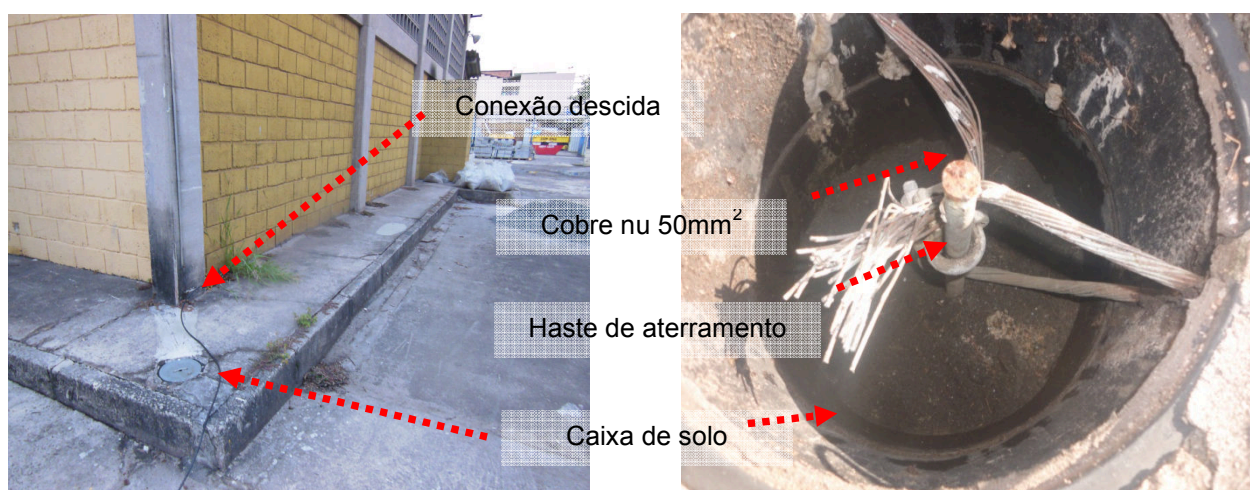
A NBR 5419/2005 em seu item 5.1.3.1.3, trata que aterramentos distintos devam ser ligados através de uma ligação equipotencial de baixa impedância; Esta situação não pode ser confirmada na inspeção visual, contudo foi prevista no projeto **DE-Q-E-0031.Rev.A**, atendendo aos requisitos do item 6.2 da NBR 5419-3:2015. Nas figuras a seguir identificamos como este sistema pode ser encontrado.

**Figuras 106 e 107:** Marcenaria – Ofic. Empilhadeira – Sist. de aterramento – Caixa de solo

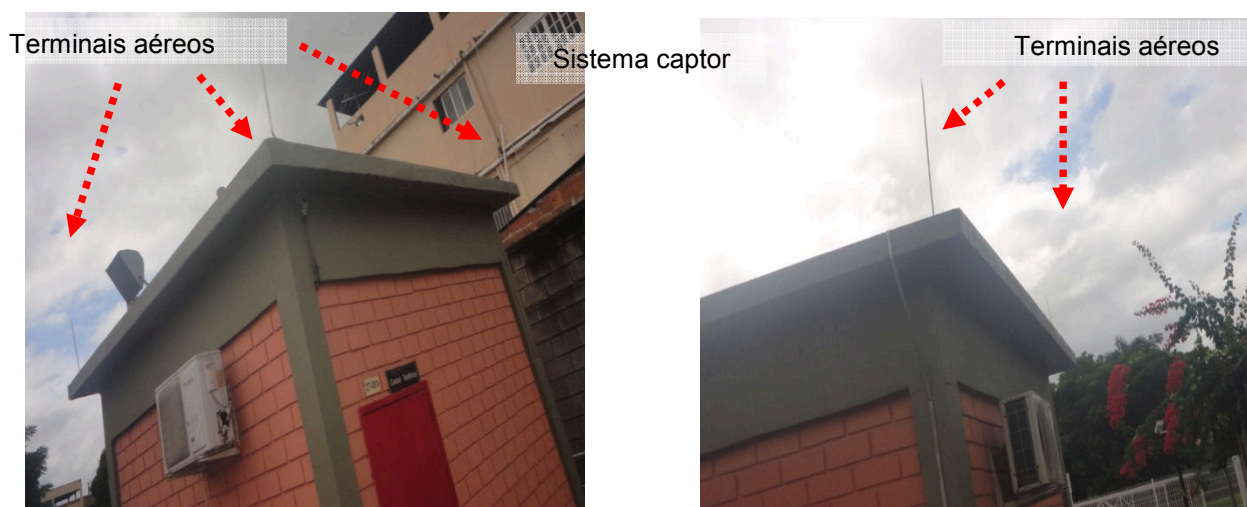
A malha captora visualizada na área da Central de Telefonia apresenta dimensões dos módulos de malha que seguem o estipulado pela Tabela 01 da NBR 5419/2005, bem como atendendo as espessuras mínimas dos componentes do SPDA identificadas nas Tabelas 03 e 04 da mesma norma, dados também adequados para a tabela 02 da NBR5419-3:2015 para o nível IV de proteção, para o qual foi calculado no documento **DE-Q-E-0030-Rev.A**, e as tabelas 03 e 06 da mesma norma.

**Figuras 120 e 121:** Sistema captor existente na área da Central de Telefonia

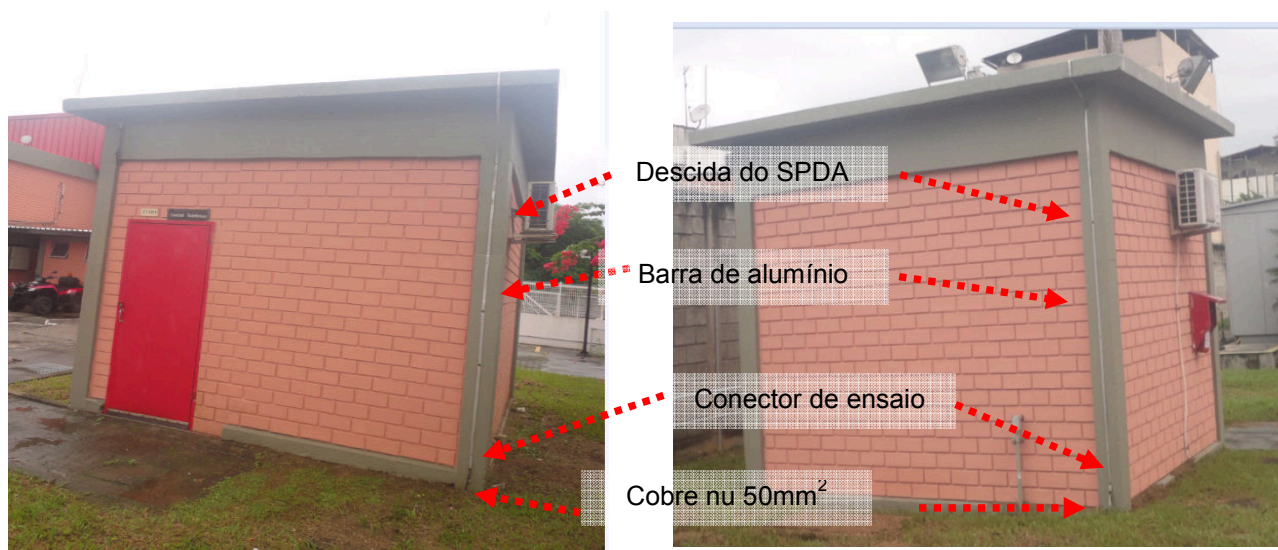
A inspeção visual confirmou a instalação de conectores de medição, ferramenta esta empregada para auxiliar nos ensaios elétricos previstos em norma, estas posicionadas na extremidade inferior dos perfis, migrando a partir daí a malha de aterramento, através de cabo de cobre nu de seção 50 mm<sup>2</sup>, em concordância com as orientações do item 5.1.2.6.1 da NBR 5419 / 2005, fato este também tratado no item 5.5.3 da NBR5419-3:2015. Nas figuras a seguir ilustramos este sistema.

**Figuras 122 e 123:** Sistema de descidas existente na área da Central de Telefonia

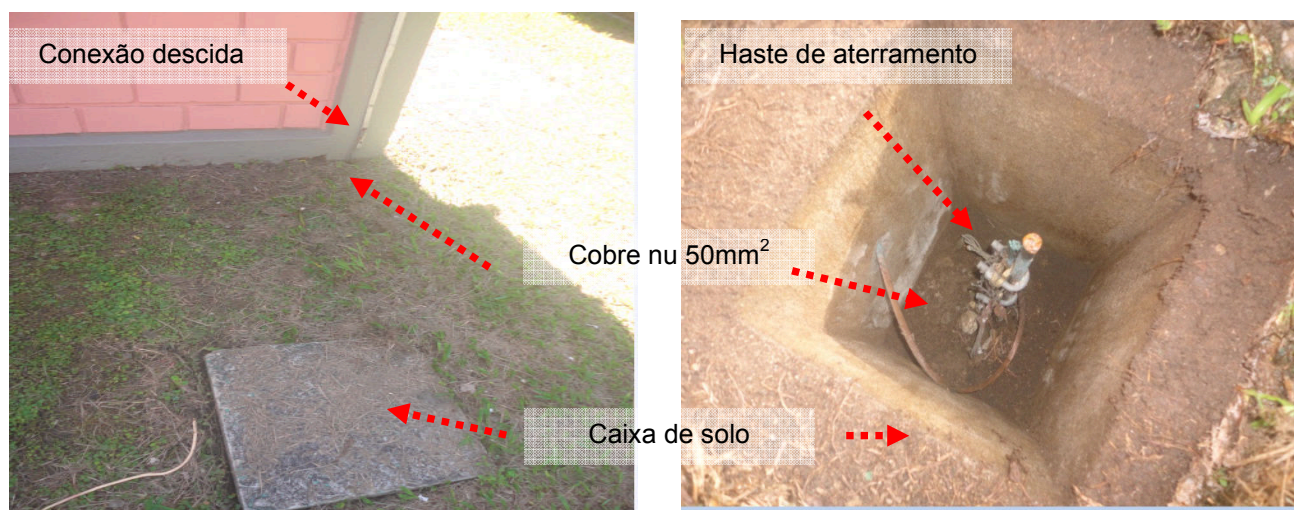
Vale salientar ainda que neste subsistema foi possível confirmar a existência da malha de aterramento apenas na passagem do cabo aonde este se conecta as hastes de terra nas caixas de inspeção de solo, nas conexões junto a base das descidas do SPDA e nestes locais a secção dos condutores praticados atendem as especificações Tabela 03 da NBR 5419 /2005. Nas figuras a seguir identificamos como este sistema pode ser encontrado.

**Figuras 124 e 125:** Central de Telefonia - Sistema de aterramento – Caixa de solo

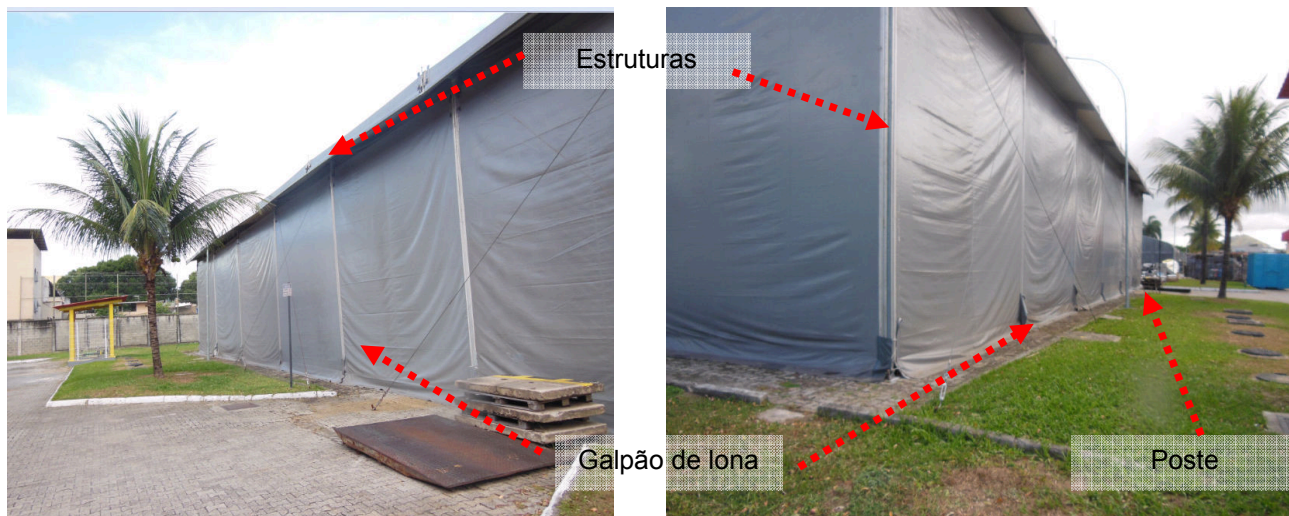
Figuras 205 e 206: Aterrizar estrutura metálica

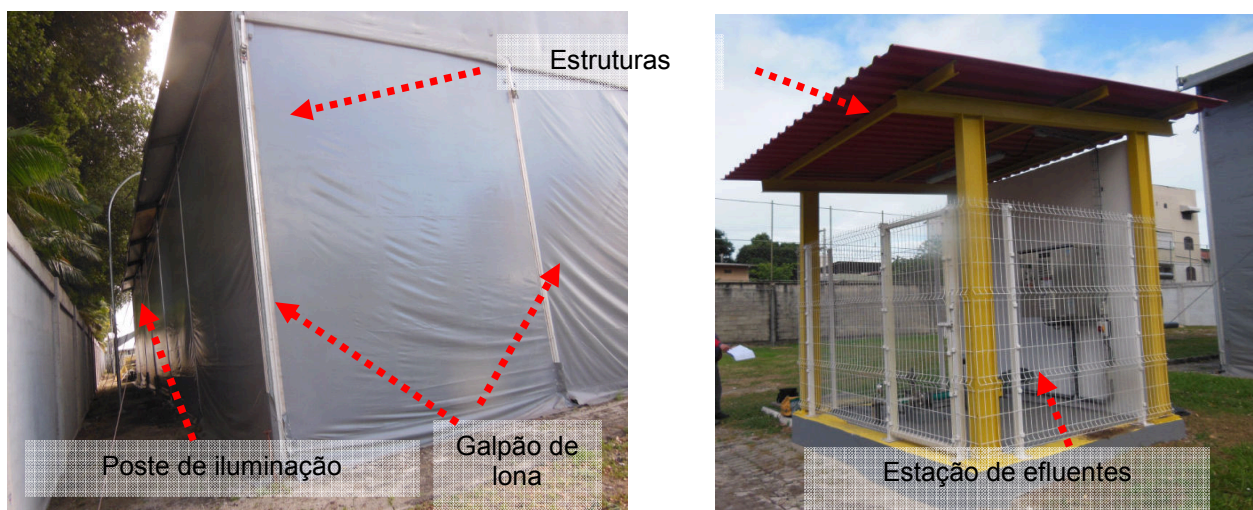
Figuras 207 e 208: Aterrizar estrutura metálica
