## SISTEMA DE PROTEÇÃO CONTRA DESCARGAS ATMOSFÉRICAS (SPDA)

### MULTI ARMAZÉNS LTDA - PORTO SECO

## RELATÓRIO TÉCNICO REGULARIZAÇÃO DO SPDA

EMPREENDIMENTO:10019 – REGULARIZAÇÃO DO SISTEMA DE PROTEÇÃO CONTRA DESCARGA ATMOSFÉRICAS (SPDA) INSTALADO NA EMPRESA MULTIARMAZÉNS LTDA - PORTO SECO - NOVO HAMBURGO/RS.

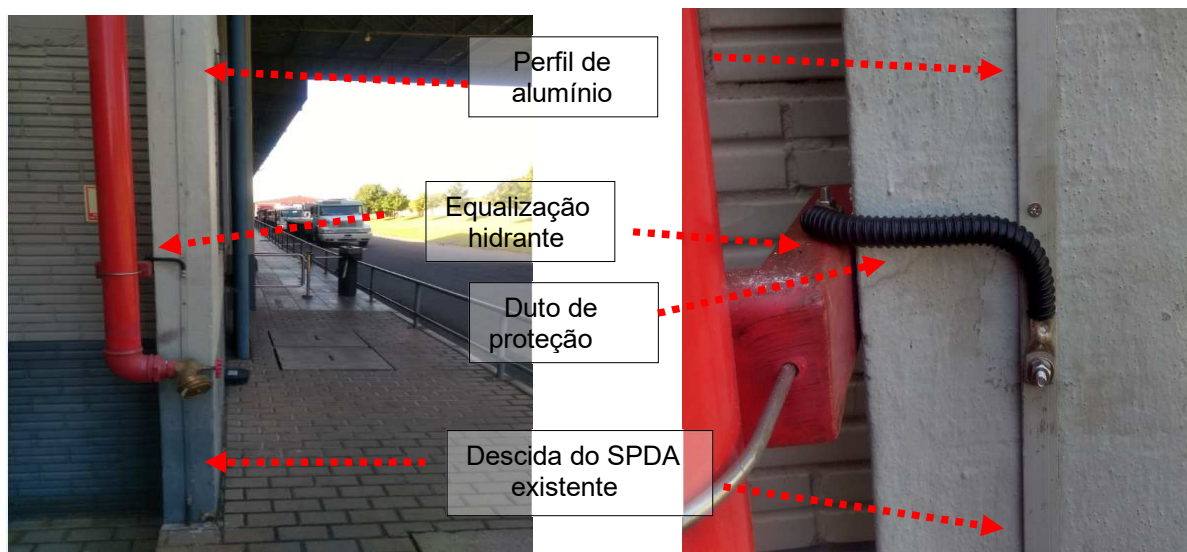
**Figuras 02 e 03:** Equalização / Implantação de trecho de cabo de cobre nu #50mm<sup>2</sup>

Neste local foi realizada a interligação/equalização de estrutura metálica (duto incêndio) com o subsistema de descida e em outro ponto com a malha de aterramento existente através de condutor de cobre nu seção de 50mm<sup>2</sup>, enterrado, conforme tabela 07 da NBR 5419-3:2015/Er1.2018.

As interligações construídas em cabo de cobre nu entre a estrutura e o subsistema de descida e aterramento foram protegidas por eletroduto de PVC 1/2" fixado na alvenaria da parede.

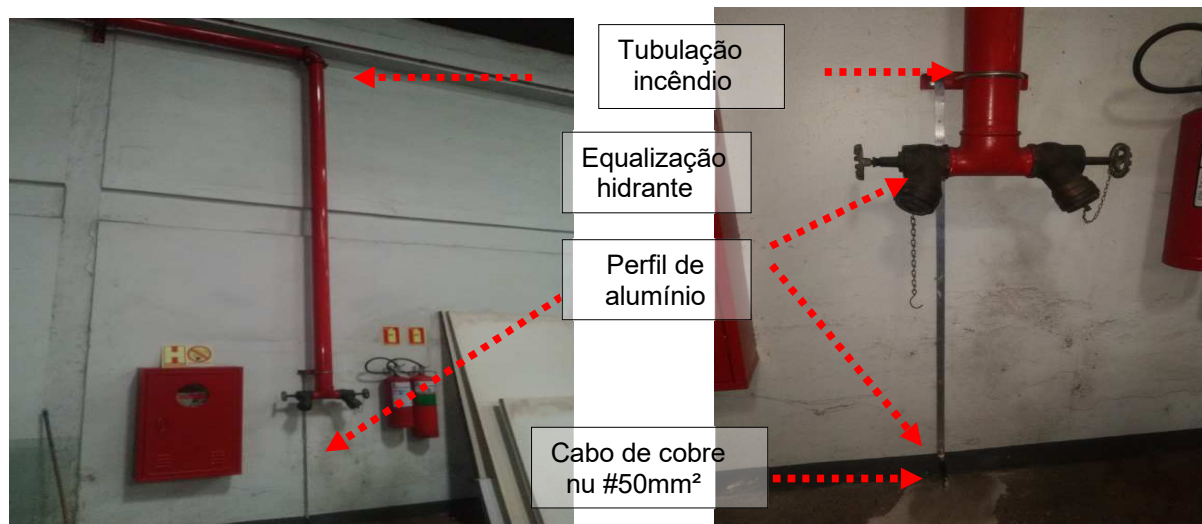
**Figuras 04 e 05:** Equalização / Implantação de trecho de cabo de cobre nu #50mm<sup>2</sup>

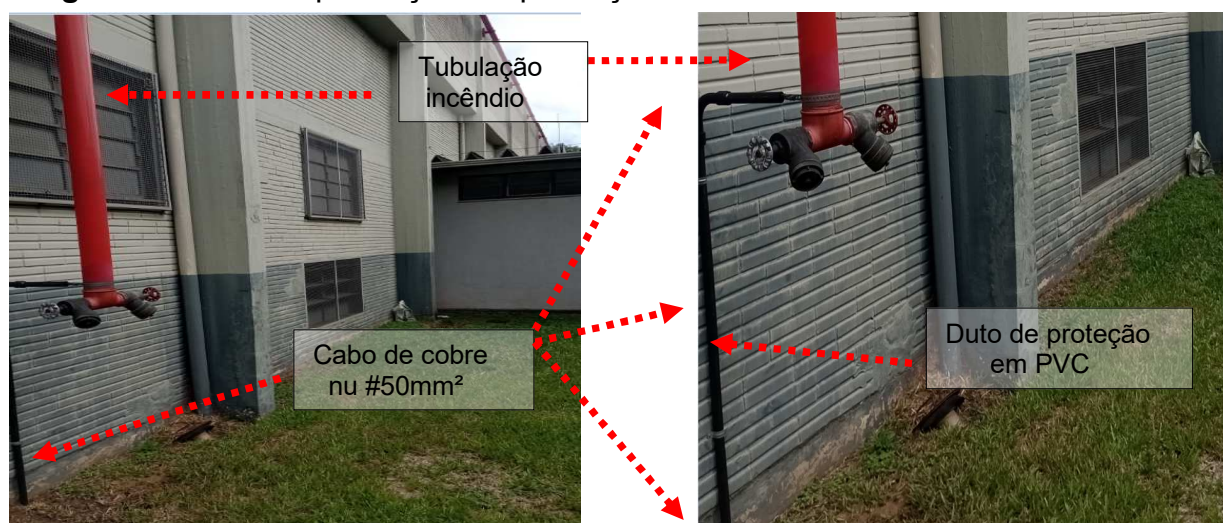
**Figuras 06 e 07:** Equalização / Implantação de trecho de cabo de cobre nu #50mm<sup>2</sup>

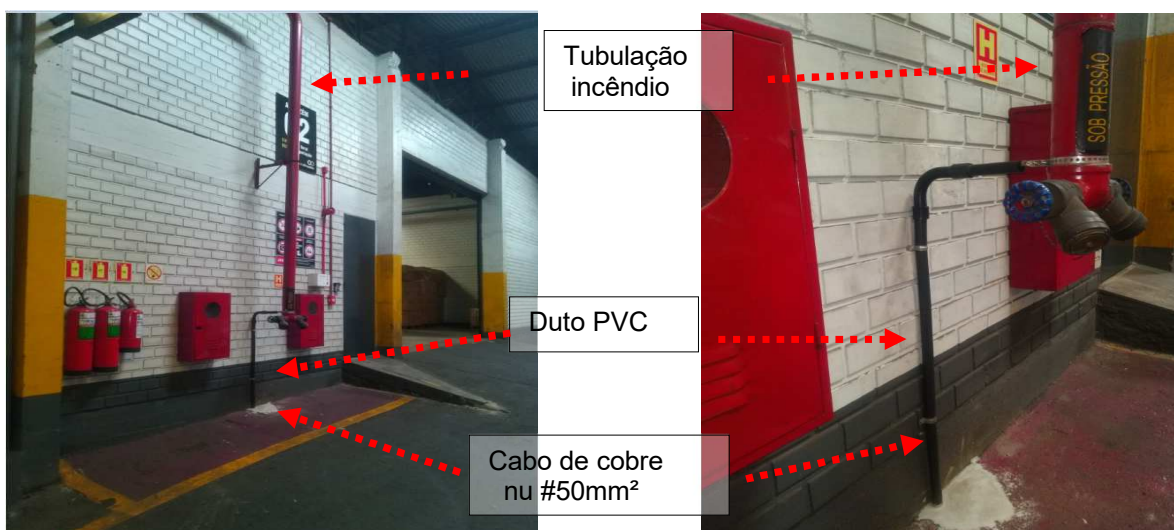
**Figuras 09 e 10: Equalização / Implantação de trecho de cabo de cobre nu #50mm²**

Neste local foi realizada a interligação/igualização de estrutura metálica com o subsistema de descida e em outros pontos com a malha de aterramento existente através de perfil de alumínio #70mm<sup>2</sup> e condutor de cobre na seção de 50mm<sup>2</sup>, enterrado, conforme as tabelas 06 e 07 da NBR 5419-3:2015/Er1.2018.

As interligações construídas em cabo de cobre nu entre a estrutura e o subsistema de aterramento foram protegidas por eletroduto de PVC 1/2" fixado na alvenaria da parede.

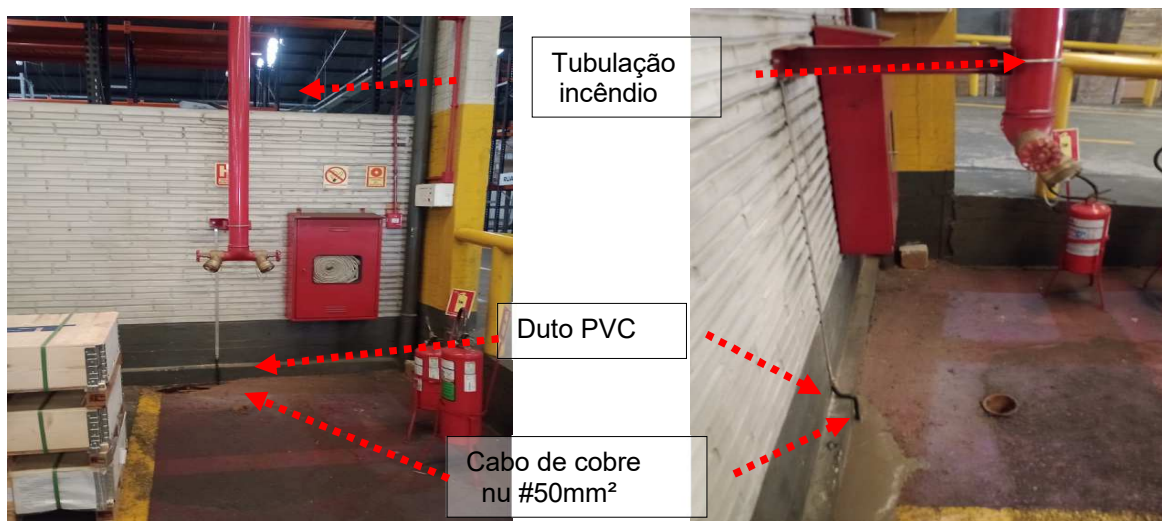
**Figuras 11 e 12: Equalização / Implantação de trecho de cabo de cobre nu #50mm²**

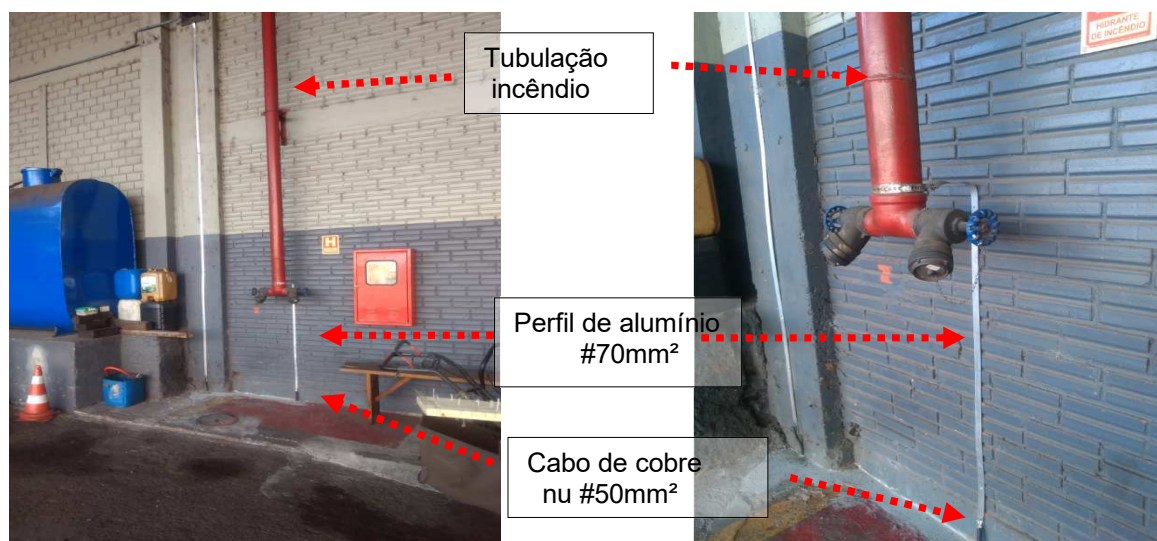
**Figuras 13 e 14: Equalização / Implantação de trecho de cabo de cobre nu #50mm²**

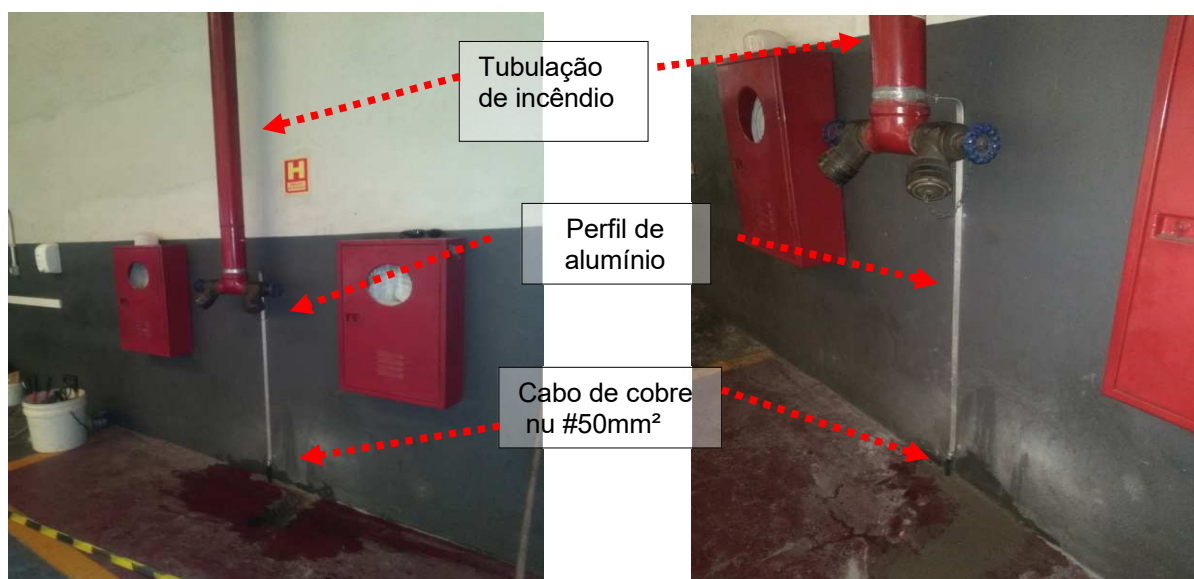
**Figuras 16 e 17:** Equalização / Implantação de trecho de cabo de cobre nu #50mm<sup>2</sup>

Neste local foi realizada a interligação/equalização de estrutura metálica (tubulação de incêndio) com ponto da malha de aterramento através de perfil de alumínio #70mm<sup>2</sup> e condutor de cobre nu seção de 50mm<sup>2</sup>, enterrado, conforme tabelas 06 e 07 da NBR 5419-3:2015/Er1.2018. Foi também utilizado galvanizador a frio, elemento que protege os materiais contra a ação da oxidação. Nas figuras a seguir identificamos como esta atividade foi executada.

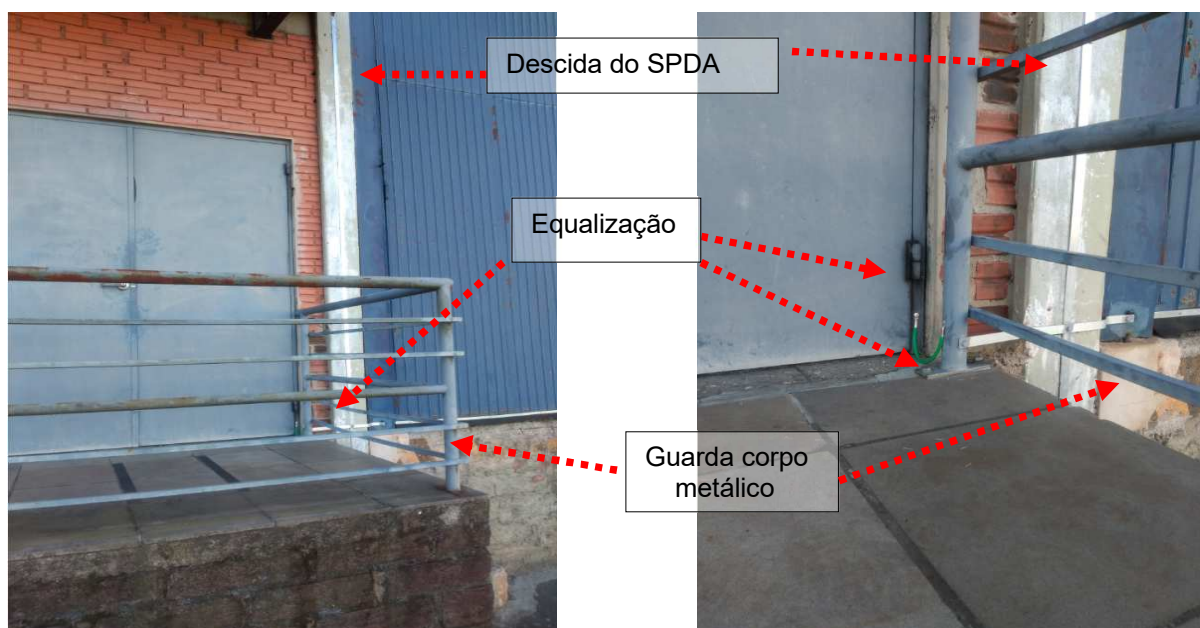
**Figuras 19 e 20:** Equalização / Implantação de trecho de cabo de cobre isolado #16mm<sup>2</sup>

Neste local foi realizada a interligação/equalização de estrutura metálica (guarda corpo) através de condutor de cobre isolado seção #16mm<sup>2</sup>, enterrado, conforme tabela 08 da NBR 5419-3:2015/Er1.2018. Foi também utilizado galvanizador a frio, elemento que protege os materiais contra a ação da oxidação. Nas figuras a seguir identificamos como esta atividade foi executada.

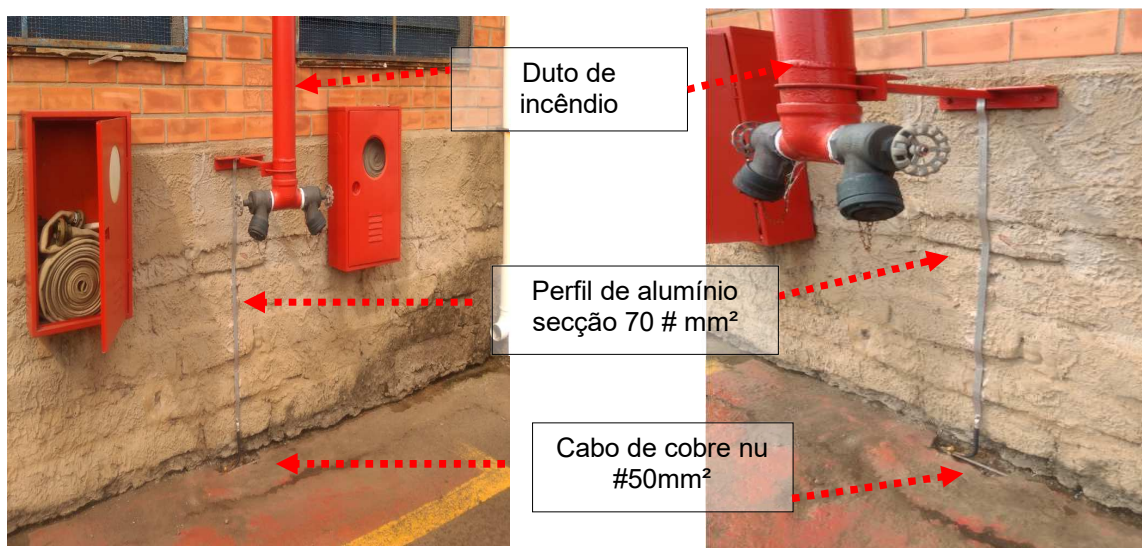
**Figuras 22 e 23:** Equalização / Implantação de trecho em perfil e cabo de cobre nu.

Neste local foi realizada a interligação/equalização de estrutura metálica (tubulação de incêndio) com ponto da malha de aterramento através de perfil de alumínio #70mm<sup>2</sup> e condutor de cobre nu seção de 50mm<sup>2</sup>, enterrado, conforme tabelas 06 e 07 da NBR 5419-3:2015/Er1.2018.

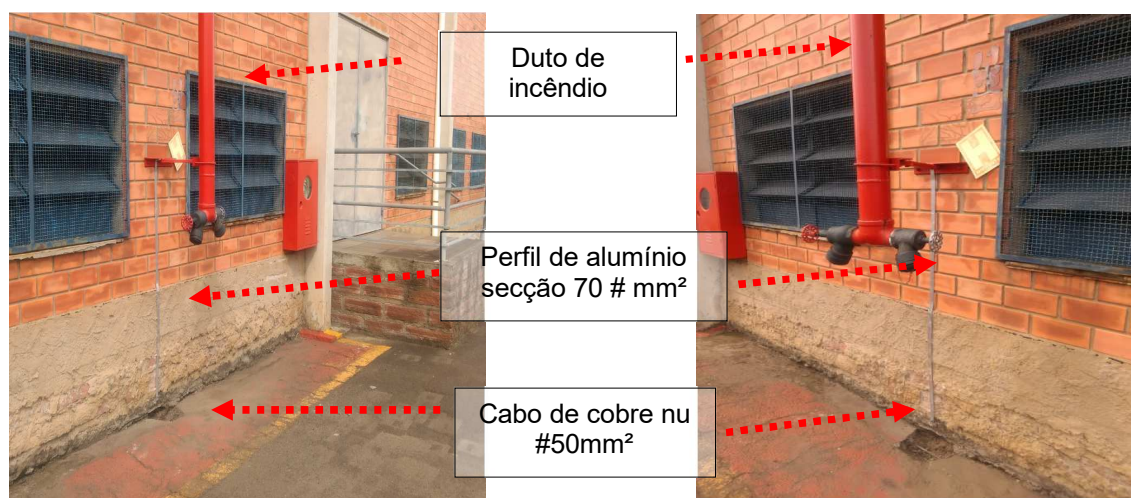
**Figuras 24 e 25:** Equalização / Implantação de trecho em perfil e cabo de cobre nu.

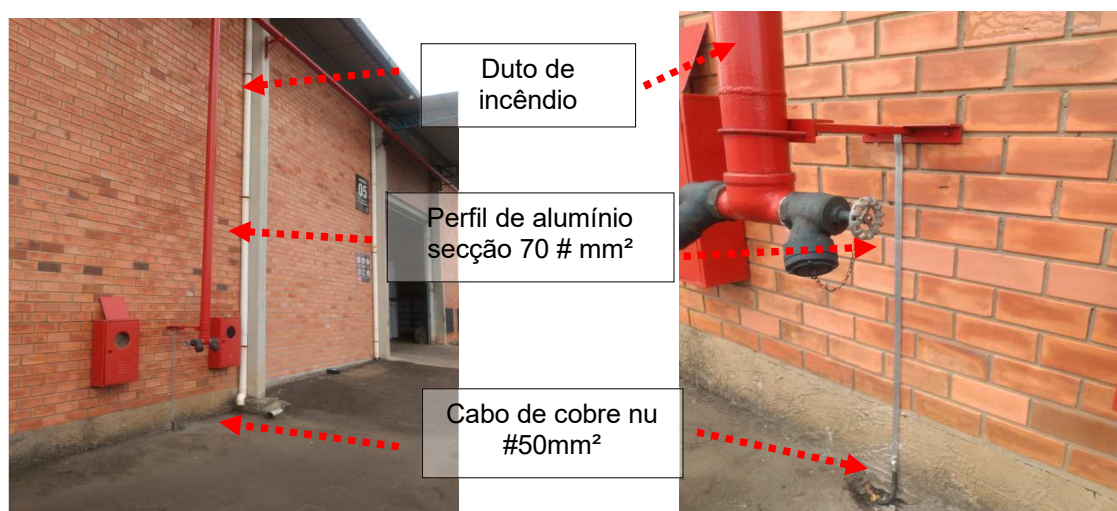
**Figuras 26 e 27:** Equalização / Implantação de trecho em perfil e cabo de cobre nu.

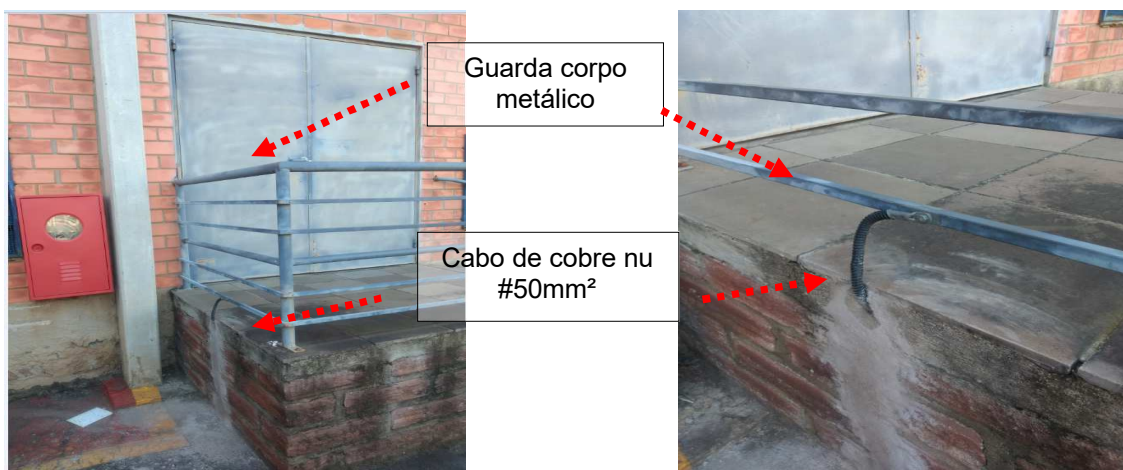
**Figuras 28 e 29:** Equalização / Implantação de trecho em cabo de cobre nu #50mm<sup>2</sup>.

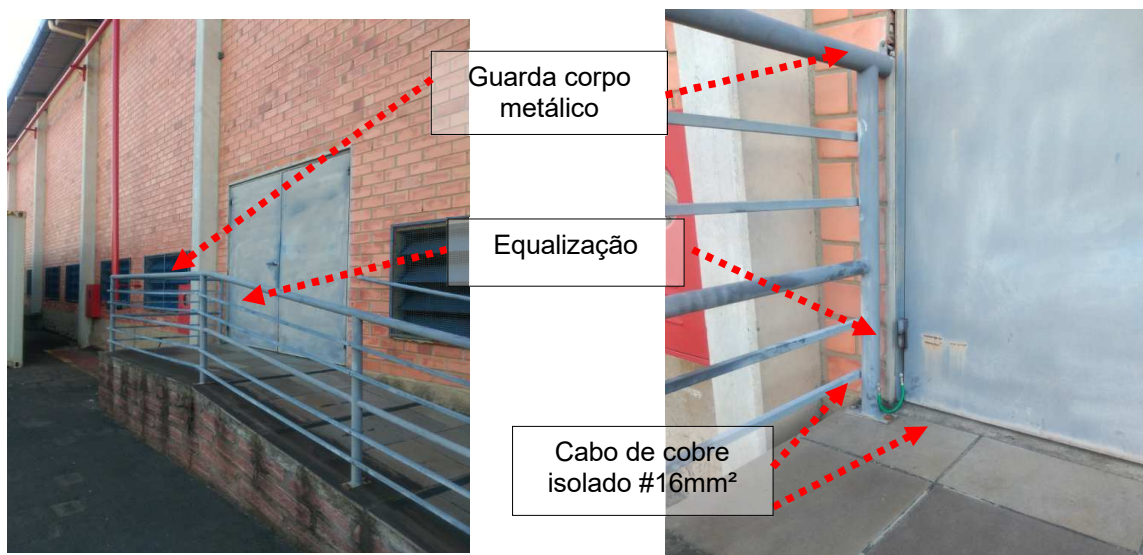
**Figuras 30 e 31:** Equalização / Implantação cabo de cobre isolado #16mm<sup>2</sup>.

Neste local foi realizada a interligação/equalização de estrutura metálica (guarda corpo) através de condutor de cobre isolado seção #16mm<sup>2</sup>, enterrado, conforme tabela 08 da NBR 5419-3:2015/Er1.2018.

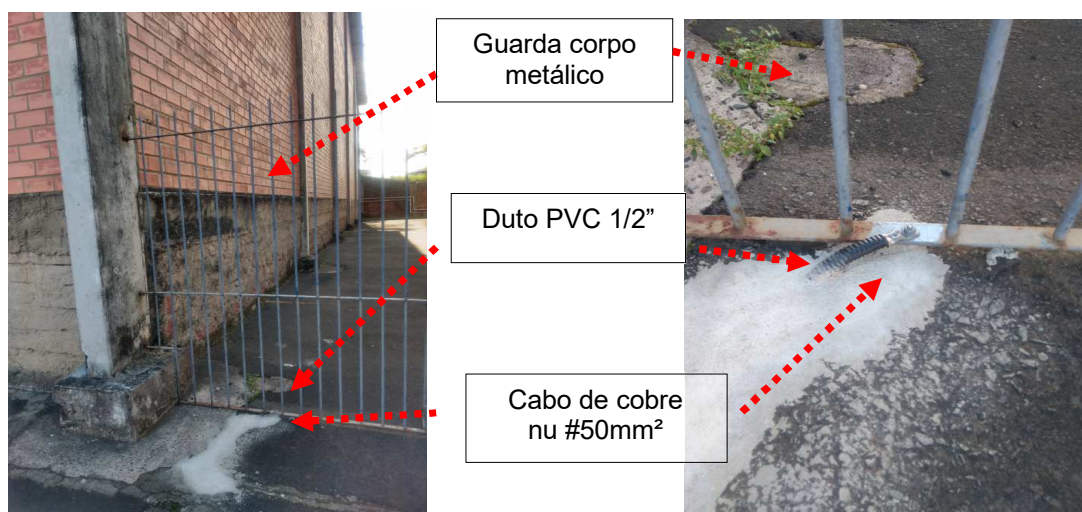
**Figuras 32 e 33:** Equalização / Recomposição de trecho em cabo de cobre nu #50mm<sup>2</sup>.

A interligação do guarda corpo metálica com a malha de aterramento existente que estava rompida foi reestabelecida.

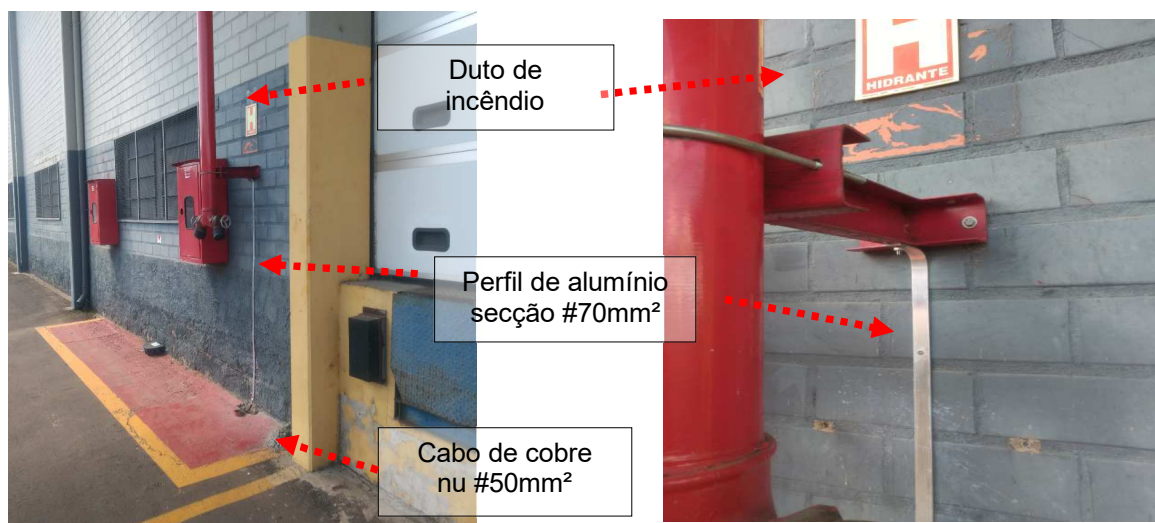
**Figuras 35 e 36:** Equalização / Implantação de trecho em perfil e cabo de cobre nu.

Neste local foi realizada a interligação/equalização de estrutura metálica com pontos da malha de aterramento existente através de perfil de alumínio #70mm<sup>2</sup> e condutor de cobre nu seção de 50mm<sup>2</sup>, enterrado, conforme tabelas 06 e 07 da NBR 5419-3:2015/Er1.2018. Neste local foi realizada a interligação/equalização de estrutura metálica (guarda corpo) através de condutor de cobre isolado seção #16mm<sup>2</sup>, enterrado, conforme tabela 08 da NBR 5419-3:2015/Er1.2018. Foi também utilizado galvanizador a frio, elemento que protege os materiais contra a ação da oxidação. Nas figuras a seguir identificamos como esta atividade foi executada.

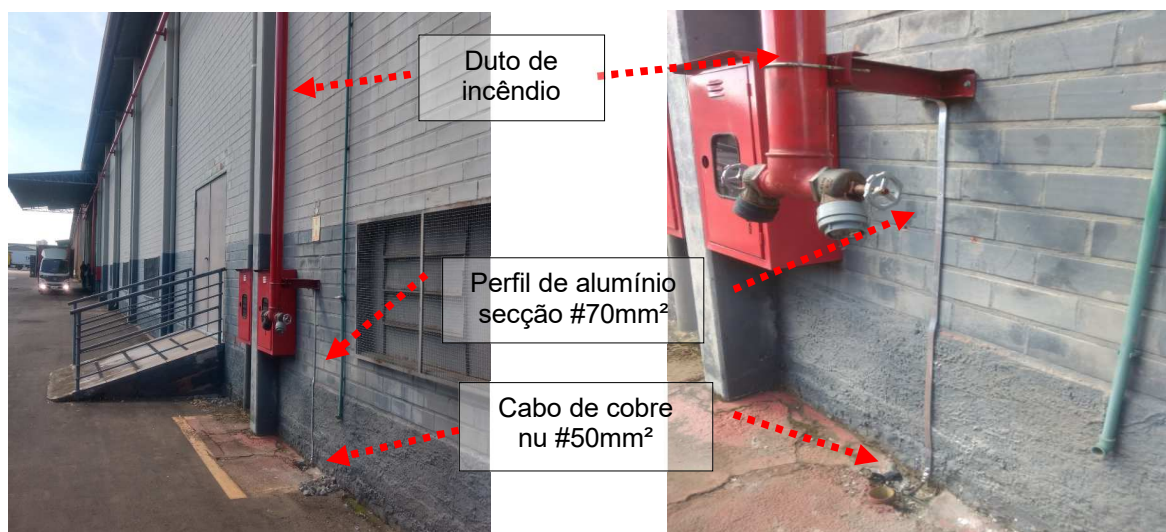
**Figuras 37 e 38:** Equalização / Implantação de trecho em perfil e cabo de cobre nu.

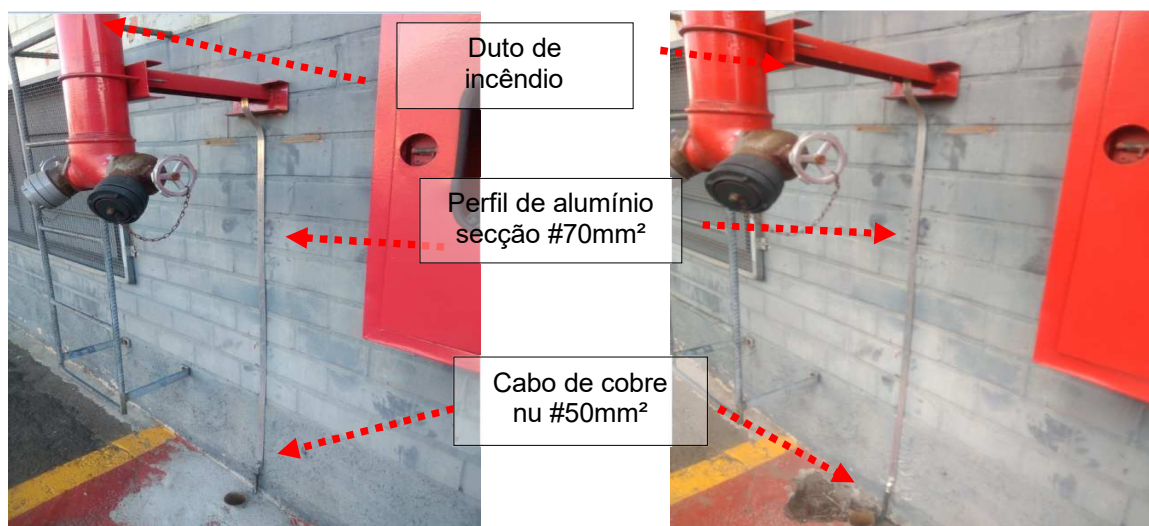
**Figuras 39 e 40:** Equalização / Implantação de trecho em perfil e cabo de cobre nu.

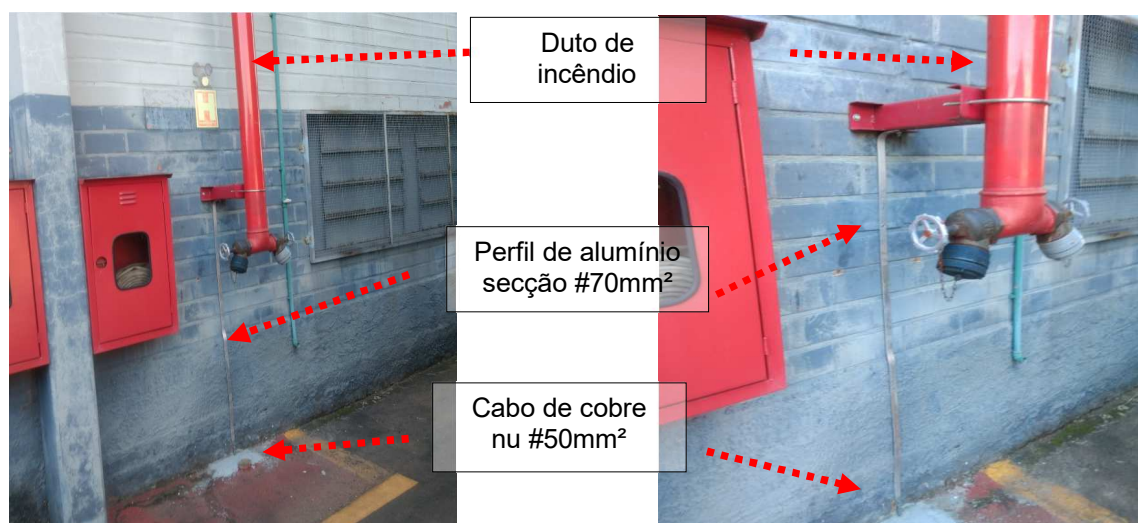
**Figuras 41 e 42:** Equalização / Implantação de trecho em perfil e cabo de cobre nu.

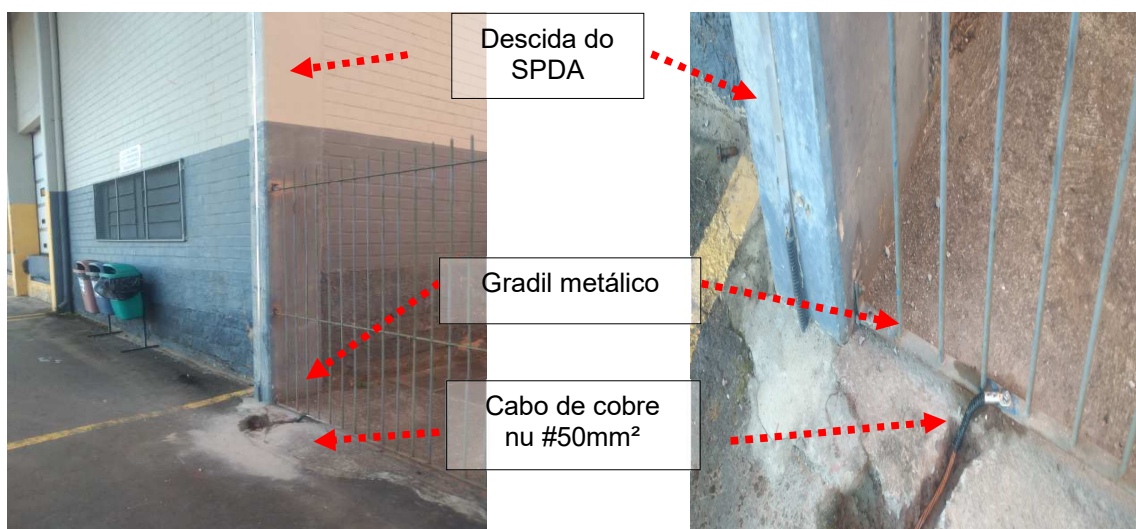
**Figuras 43 e 44:** Equalização / Implantação de trecho cabo de cobre nu.

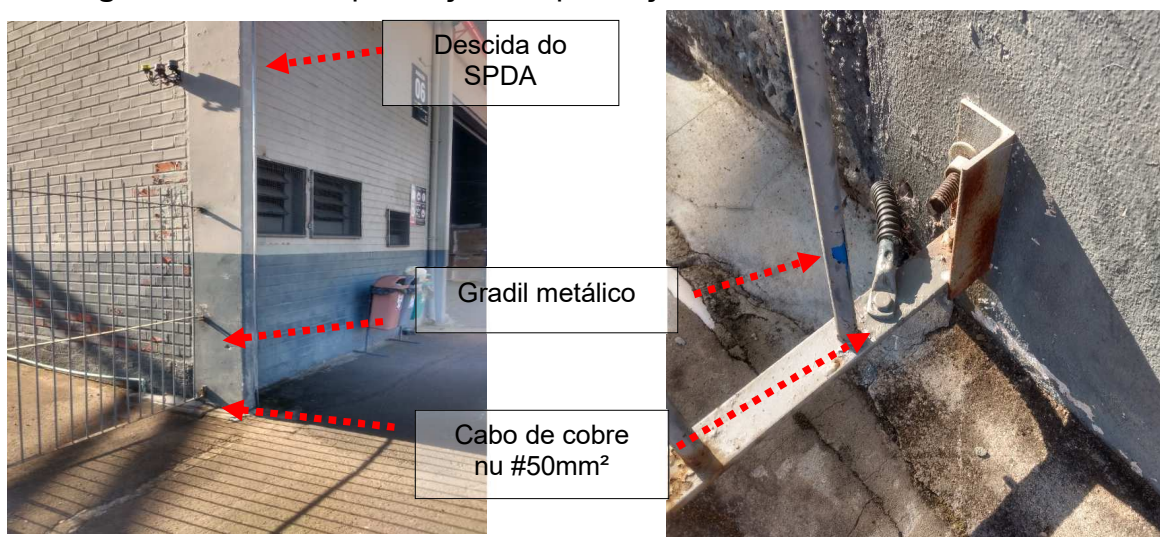
**Figuras 45 e 46:** Equalização / Implantação de trecho em cabo de cobre nu.

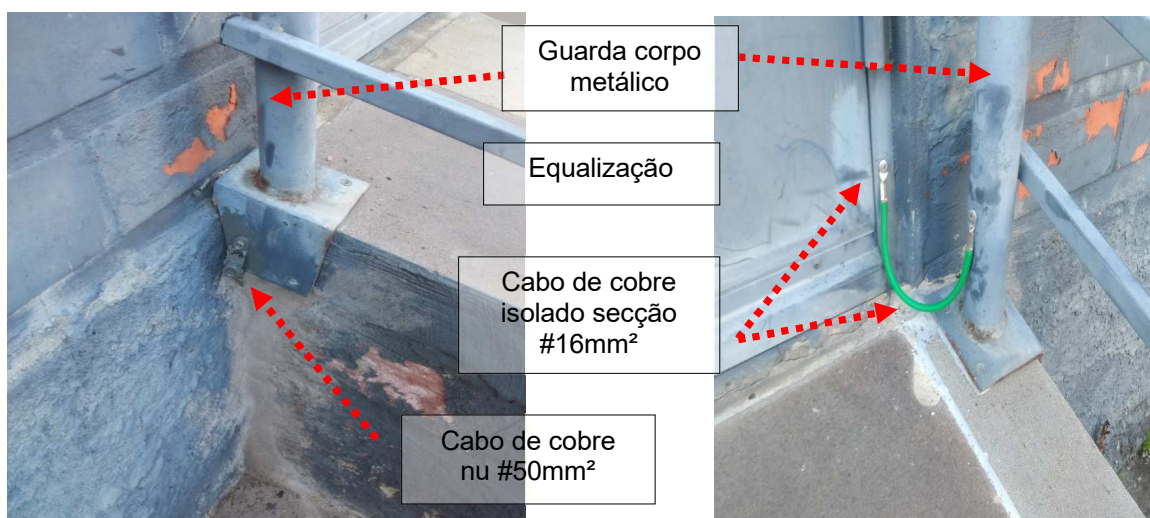
**Figuras 47 e 48:** Equalização / Implantação de trecho em cabo de cobre nu e isolado.

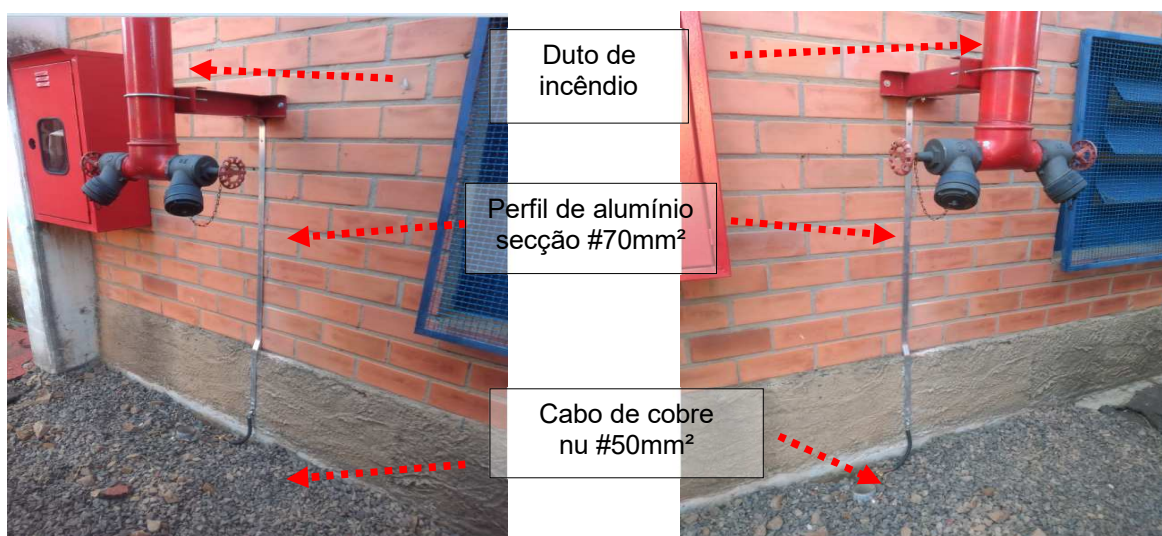
**Figuras 50 e 51:** Equalização / Implantação trecho perfil de alumínio e cabo de cobre nu.

Neste local foi realizada a interligação/equalização de estrutura metálica com pontos da malha de aterramento existente através de perfil de alumínio #70mm<sup>2</sup> e condutor de cobre nu seção de 50mm<sup>2</sup>, enterrado, conforme tabelas 06 e 07 da NBR 5419-3:2015/Er1.2018. Neste local foi realizada a interligação/equalização de estrutura metálica (guarda corpo) através de condutor de cobre isolado seção #16mm<sup>2</sup>, enterrado, conforme tabela 08 da NBR 5419-3:2015/Er1.2018. Foi também utilizado galvanizador a frio, elemento que protege os materiais contra a ação da oxidação. Nas figuras a seguir identificamos como esta atividade foi executada.

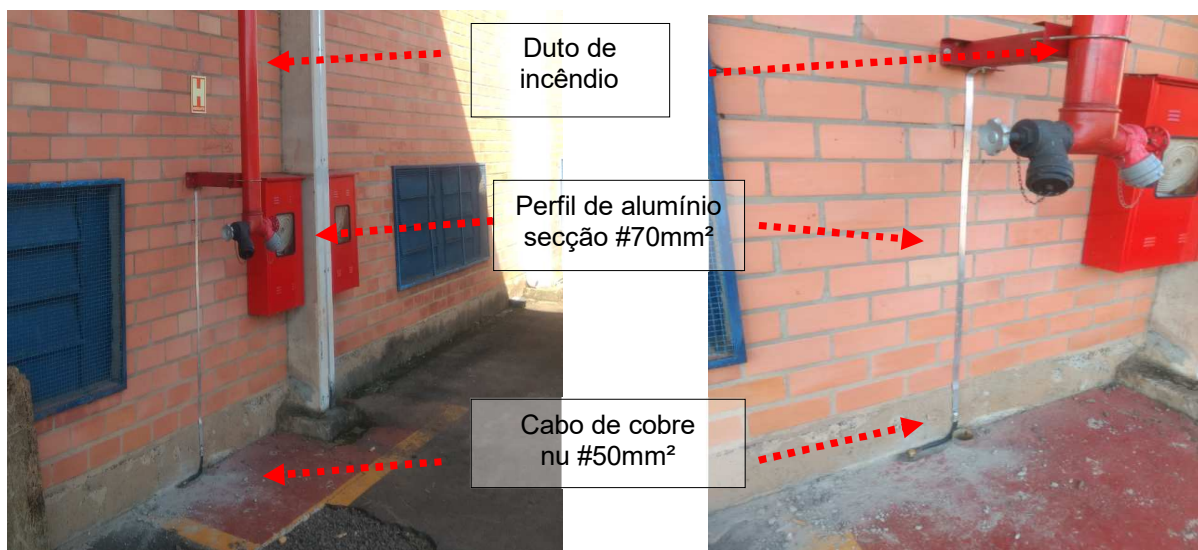
**Figuras 52 e 53:** Equalização / Implantação trecho perfil de alumínio e cabo de cobre nu.

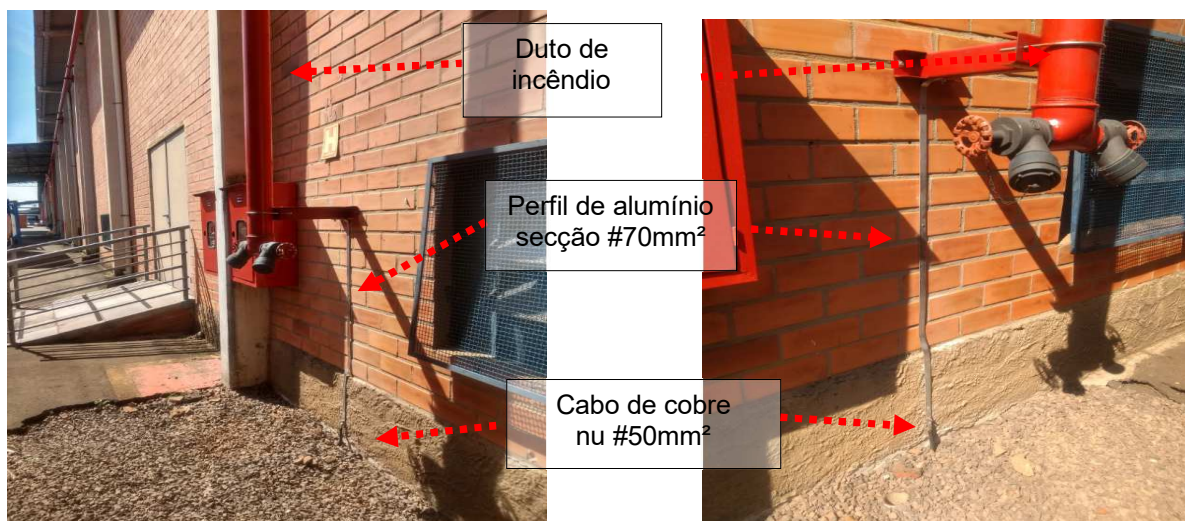
**Figuras 54 e 55:** Equalização / Implantação trecho perfil de alumínio e cabo de cobre nu.

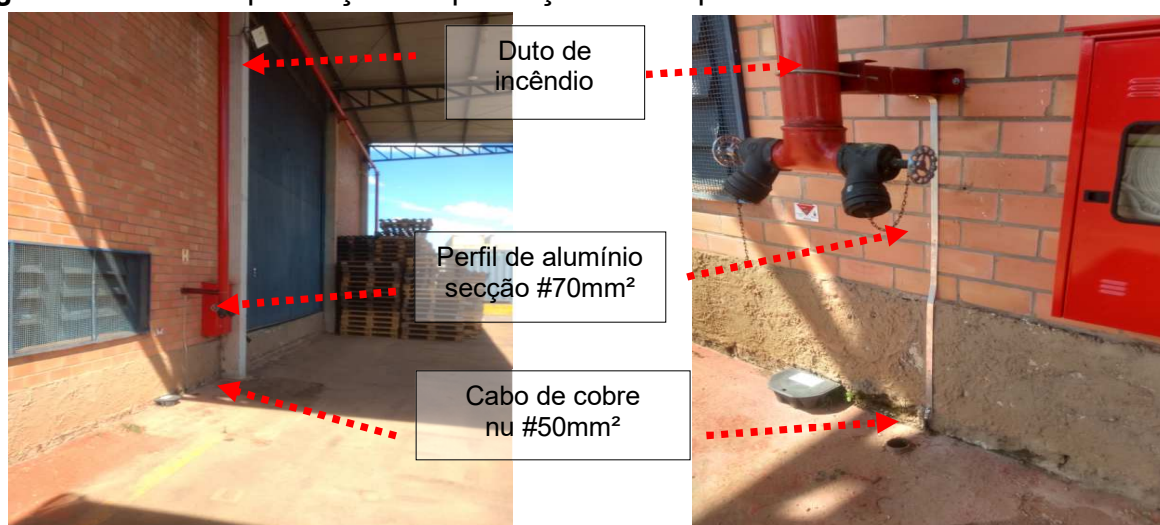
**Figuras 56 e 57:** Equalização / Implantação trecho perfil de alumínio e cabo de cobre nu.

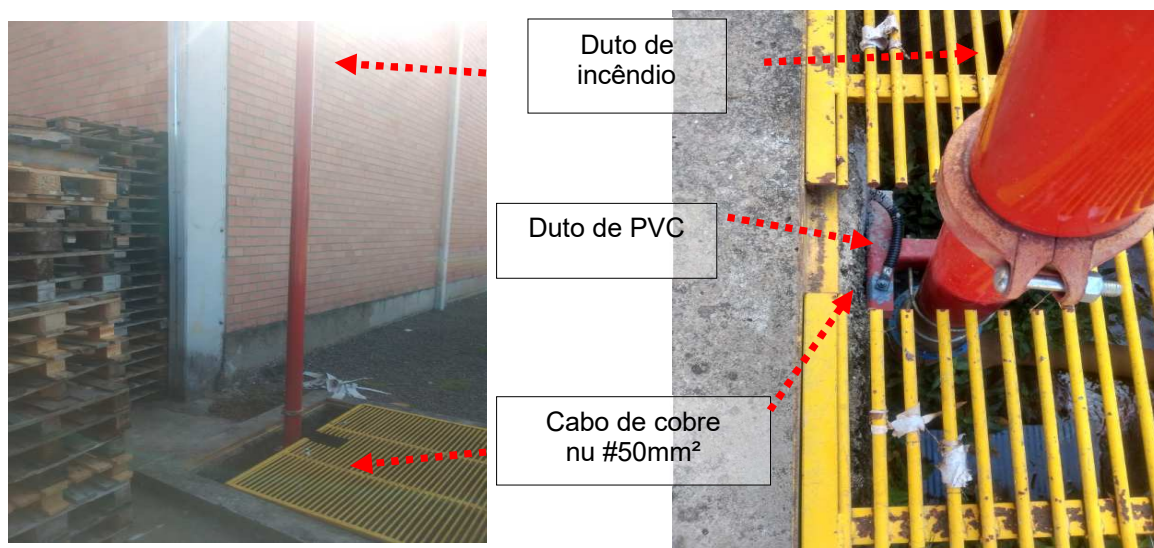
**Figuras 58 e 59:** Equalização / Implantação trecho em cabo de cobre nu #50mm<sup>2</sup>.

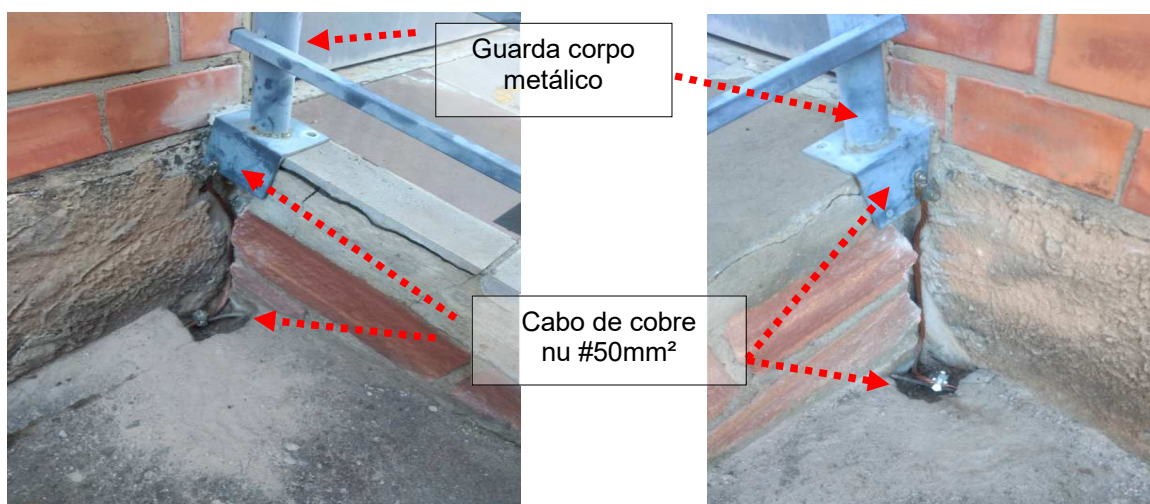
**Figuras 60 e 61:** Equalização / Implantação trecho em cabo de cobre nu #50mm<sup>2</sup>.

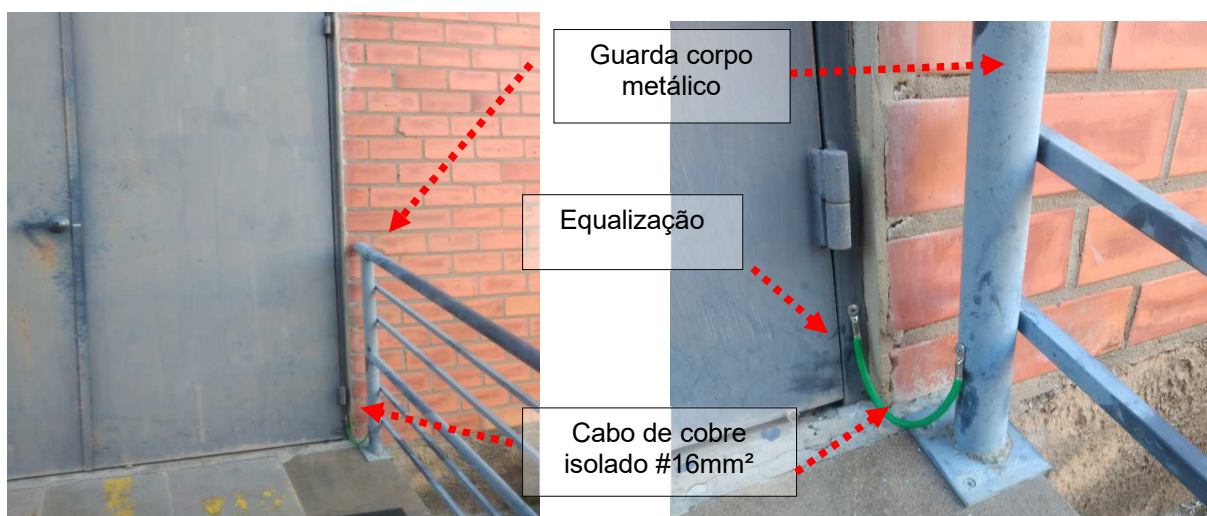
**Figuras 62 e 63:** Equalização / Implantação trecho em cabo de cobre isolado #16mm<sup>2</sup>.

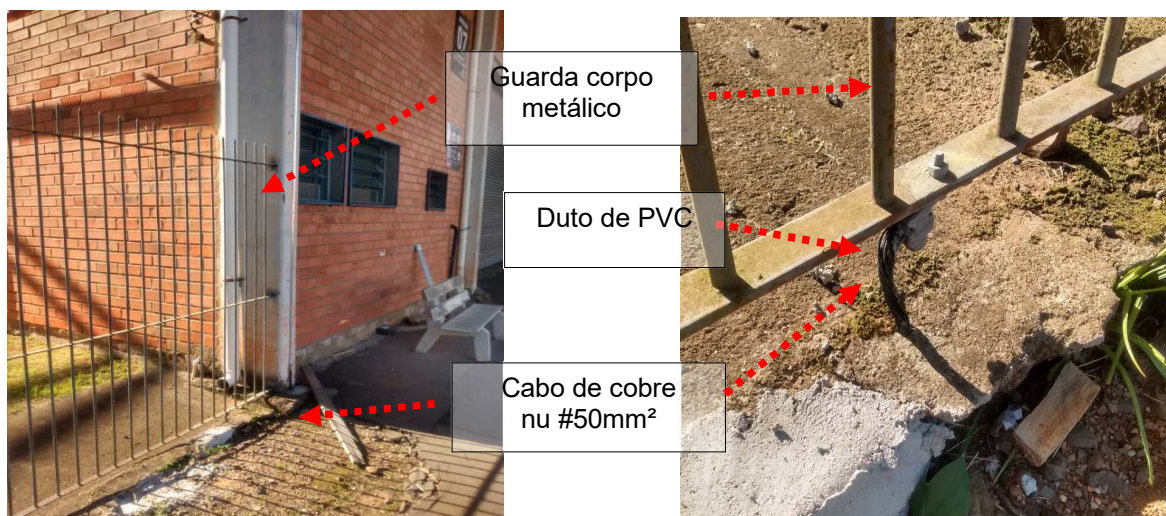
**Figuras 64 e 65:** Equalização / Implantação trecho em cabo de cobre nu #50mm².

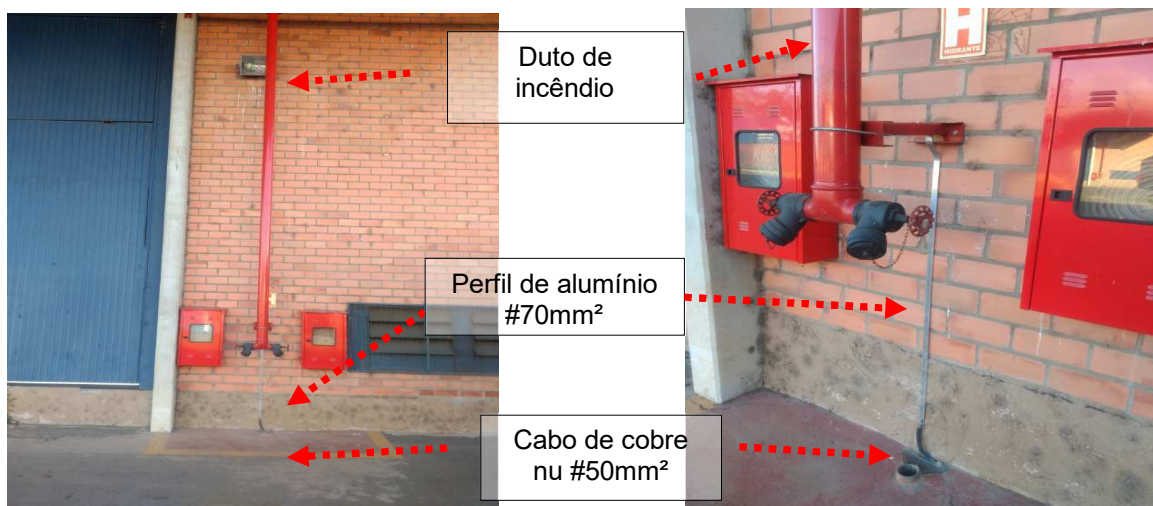
**Figuras 67 e 68:** Equalização / Implantação trecho perfil de alumínio e cabo de cobre nu.

Neste local foi realizada a interligação/equalização de estrutura metálica com pontos da malha de aterramento existente através de perfil de alumínio #70mm² e condutor de cobre nu seção de 50mm², enterrado, conforme tabelas 06 e 07 da NBR 5419-3:2015/Er1.2018. Neste local foi realizada a interligação/equalização de estrutura metálica (guarda corpo) através de condutor de cobre isolado seção #16mm², enterrado, conforme tabela 08 da NBR 5419-3:2015/Er1.2018. Foi também utilizado galvanizador a frio, elemento que protege os materiais contra a ação da oxidação. Nas figuras a seguir identificamos como esta atividade foi executada.

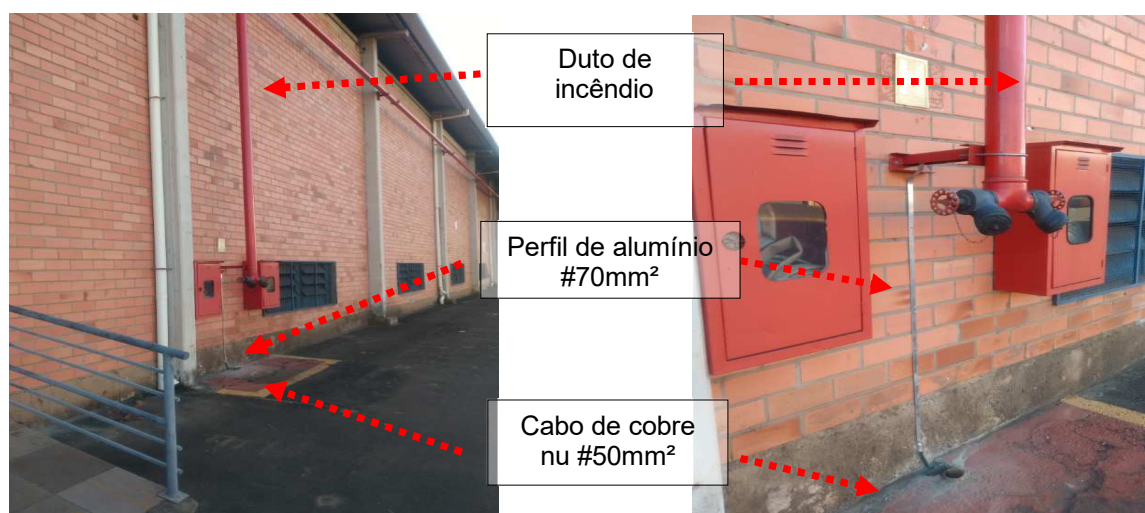
**Figuras 69 e 70:** Equalização / Implantação trecho perfil de alumínio e cabo de cobre nu.

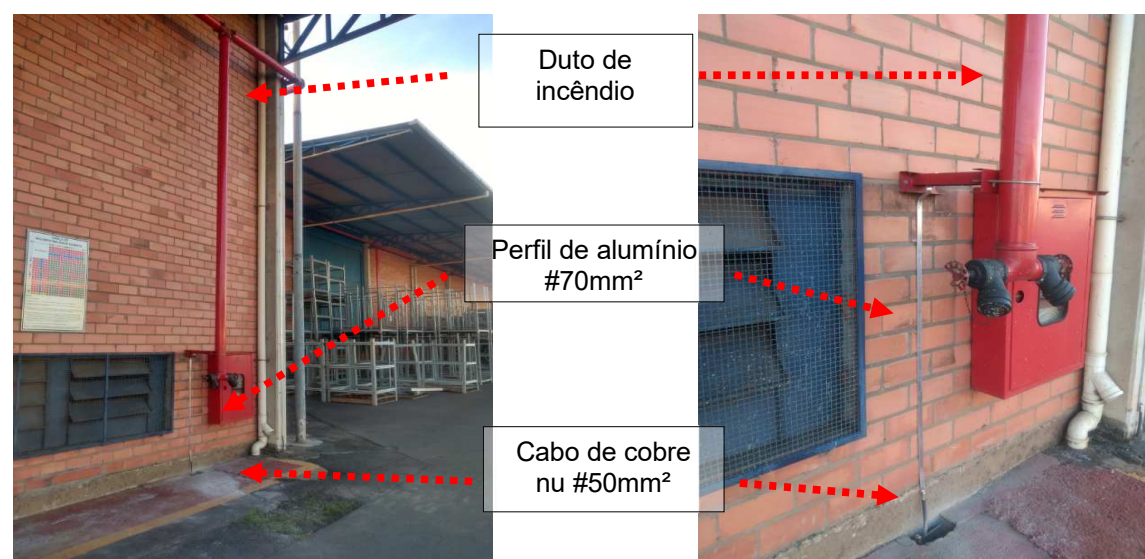
**Figuras 71 e 72:** Equalização / Implantação trecho perfil de alumínio e cabo de cobre nu.

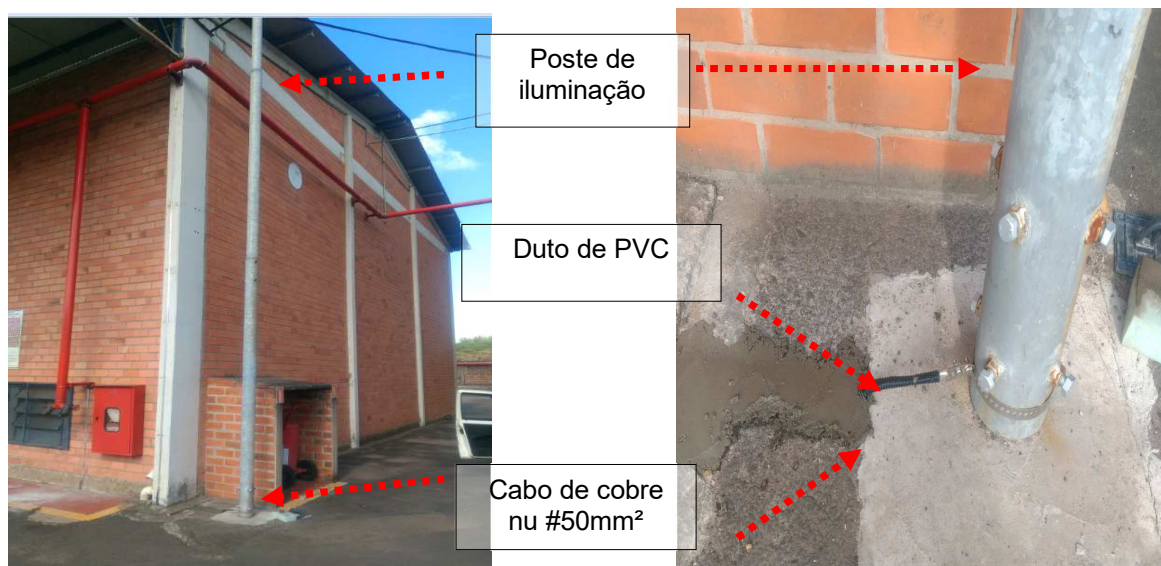
**Figuras 73 e 74:** Equalização / Implantação trecho em cabo de cobre nu #50mm².
