## SISTEMA DE PROTEÇÃO CONTRA DESCARGAS ATMOSFÉRICAS (SPDA)

### MULTI ARMAZÉNS LTDA - PORTO SECO

## RELATÓRIO TÉCNICO REGULARIZAÇÃO DO SPDA

EMPREENDIMENTO:10019 – REGULARIZAÇÃO DO SISTEMA DE PROTEÇÃO CONTRA DESCARGA ATMOSFÉRICAS (SPDA) INSTALADO NA EMPRESA MULTIARMAZÉNS LTDA - PORTO SECO - NOVO HAMBURGO/RS.

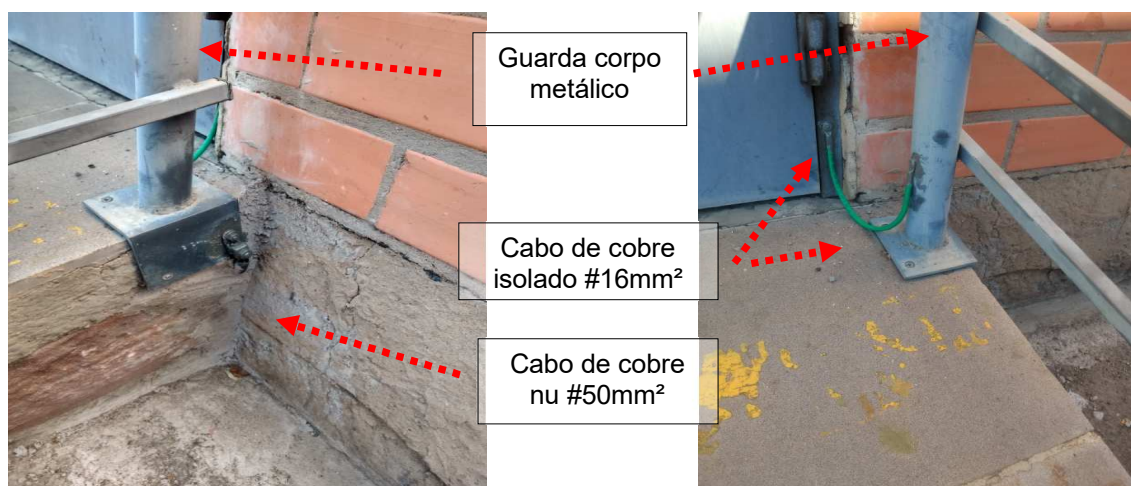
**Figuras 75 e 76:** Equalização / Implantação trecho em cabo de cobre nu e isolado.

Neste local foi realizada a interligação/equalização de estrutura metálica com pontos da malha de aterramento existente através de perfil de alumínio #70mm² e condutor de cobre nu seção de 50mm², enterrado, conforme tabelas 06 e 07 da NBR 5419-3:2015/Er1.2018. Neste local foi realizada a interligação/equalização de estrutura metálica (guarda corpo) através de condutor de cobre isolado seção #16mm², enterrado, conforme tabela 08 da NBR 5419-3:2015/Er1.2018. Foi também utilizado galvanizador a frio, elemento que protege os materiais contra a ação da oxidação. Nas figuras a seguir identificamos como esta atividade foi executada.

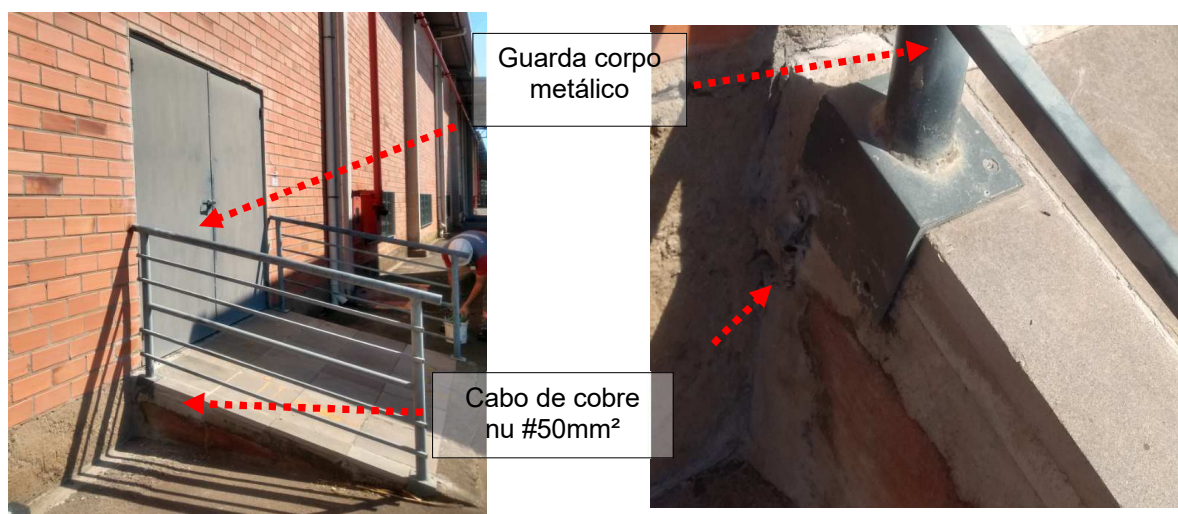
**Figuras 77 e 78:** Equalização / Implantação trecho em cabo de cobre nu #50mm².

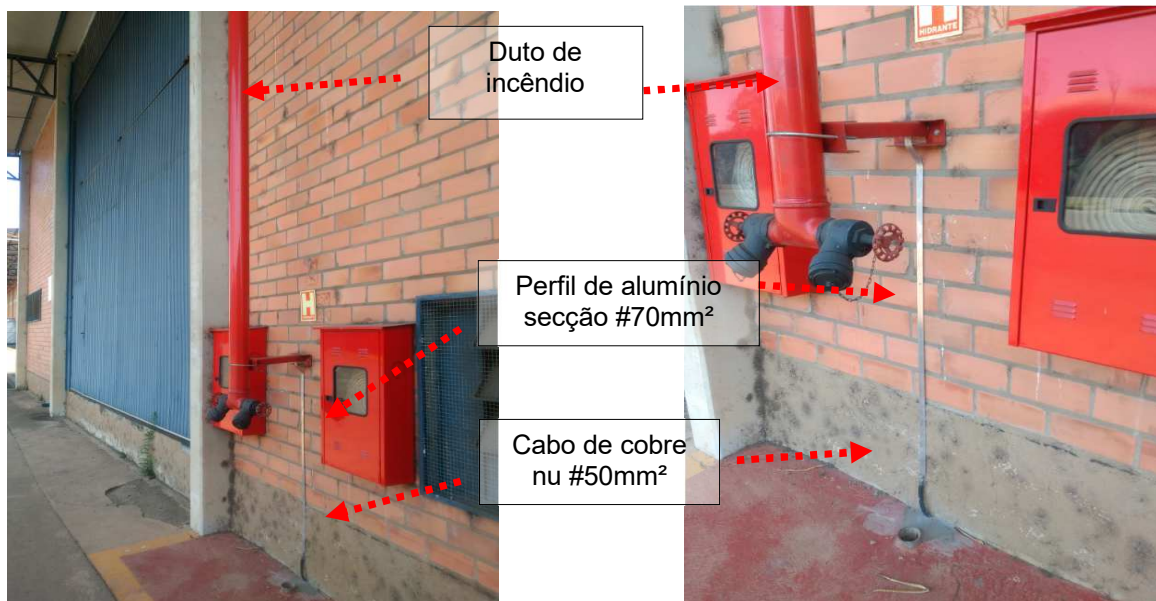
**Figuras 79 e 80:** Equalização / Implantação trecho perfil de alumínio e cabo de cobre nu.

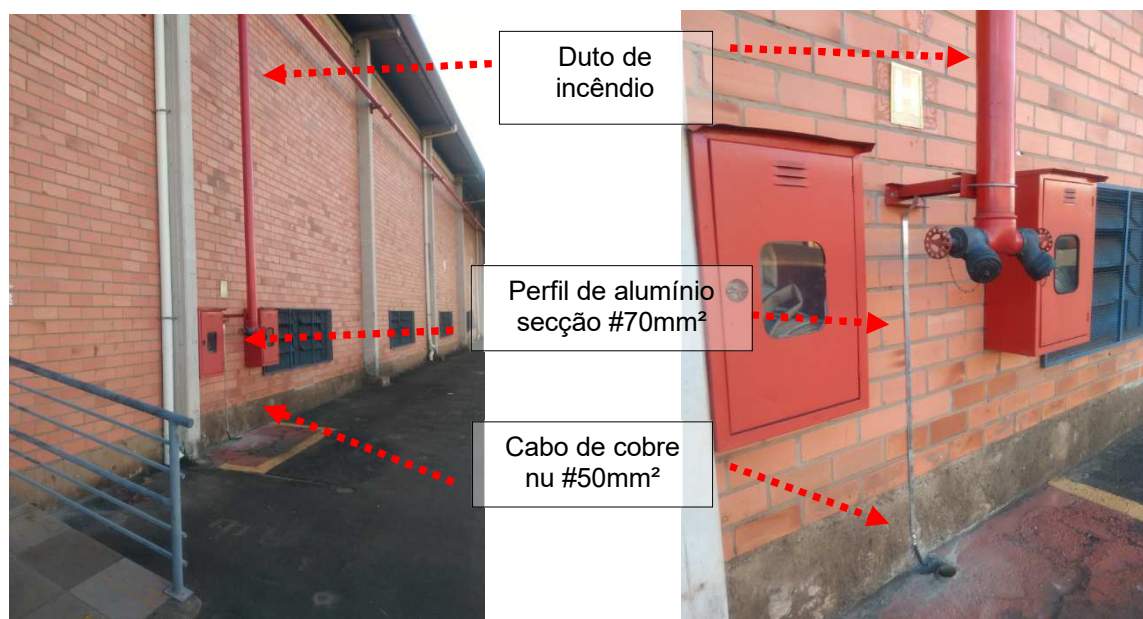
**Figuras 81 e 82:** Equalização / Implantação trecho perfil de alumínio e cabo de cobre nu.

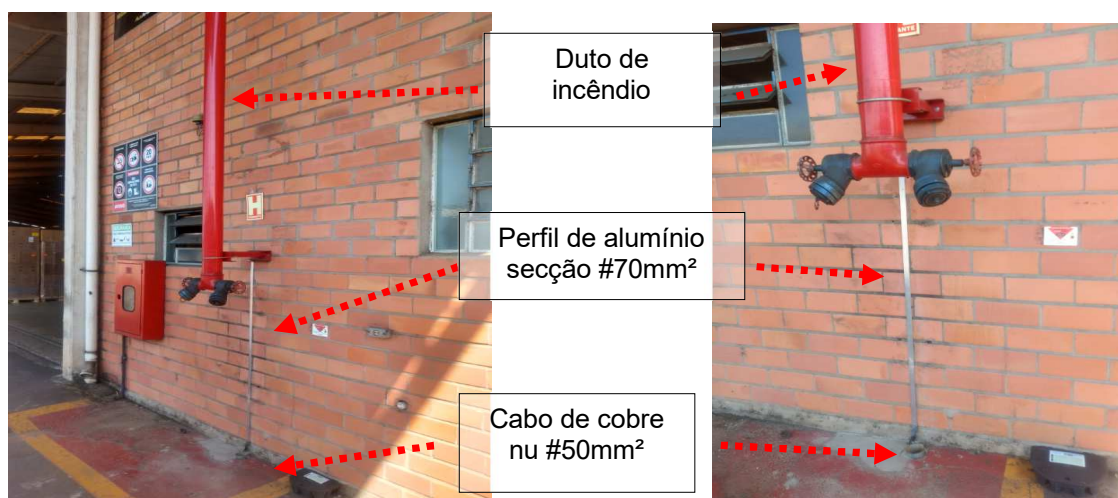
**Figuras 84 e 85:** Equalização / Implantação trecho perfil de alumínio e cabo de cobre nu.

Neste local foi realizada a interligação/equalização de estrutura metálica com pontos da malha de aterramento existente através de perfil de alumínio #70mm<sup>2</sup> e condutor de cobre nu seção de 50mm<sup>2</sup>, enterrado, conforme tabelas 06 e 07 da NBR 5419-3:2015/Er1.2018. Neste local foi realizada a interligação/equalização de estrutura metálica (guarda corpo) através de condutor de cobre isolado seção #16mm<sup>2</sup>, enterrado, conforme tabela 08 da NBR 5419-3:2015/Er1.2018. Foi também utilizado galvanizador a frio, elemento que protege os materiais contra a ação da oxidação. Nas figuras a seguir identificamos como esta atividade foi executada.

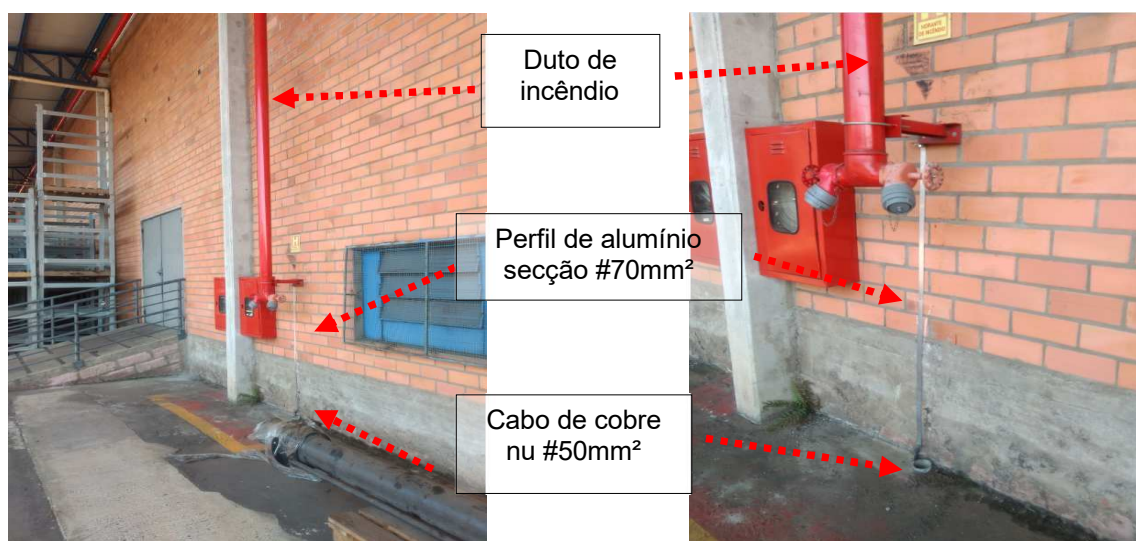
**Figuras 86 e 87:** Equalização / Implantação trecho perfil de alumínio e cabo de cobre nu.

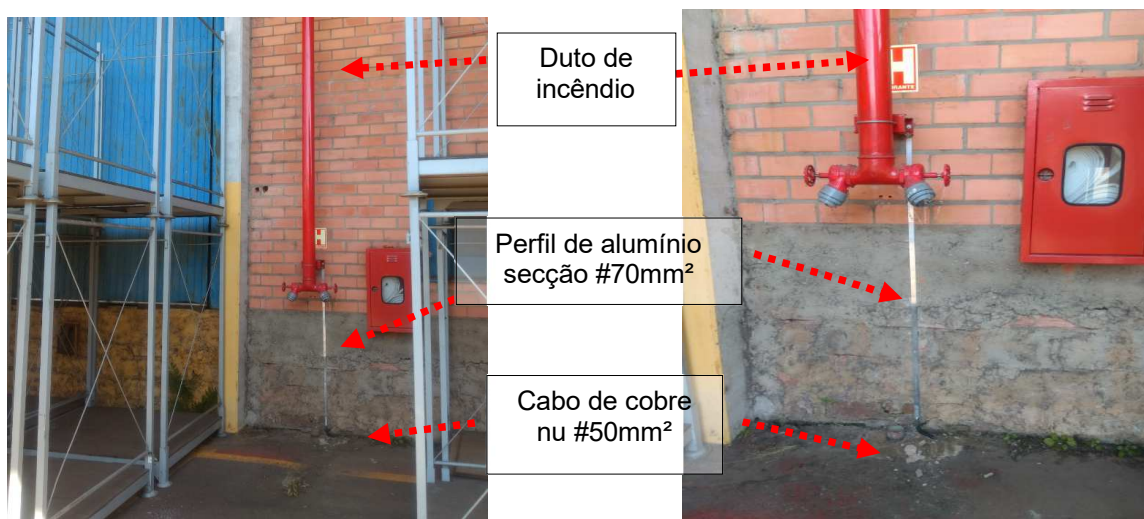
**Figuras 88 e 89:** Equalização / Implantação trecho perfil de alumínio e cabo de cobre nu.

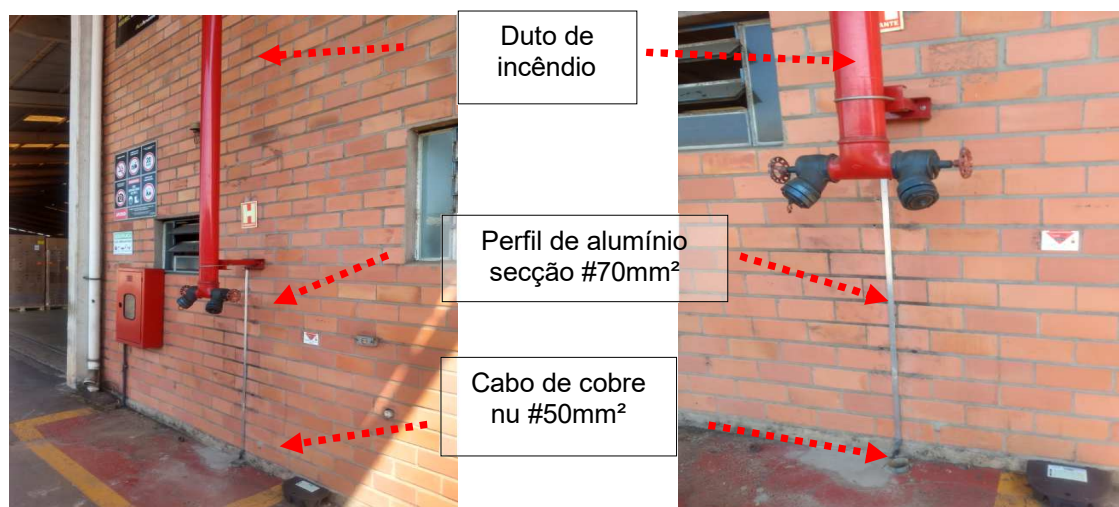
**Figuras 90 e 91:** Equalização / Implantação trecho perfil de alumínio e cabo de cobre nu.

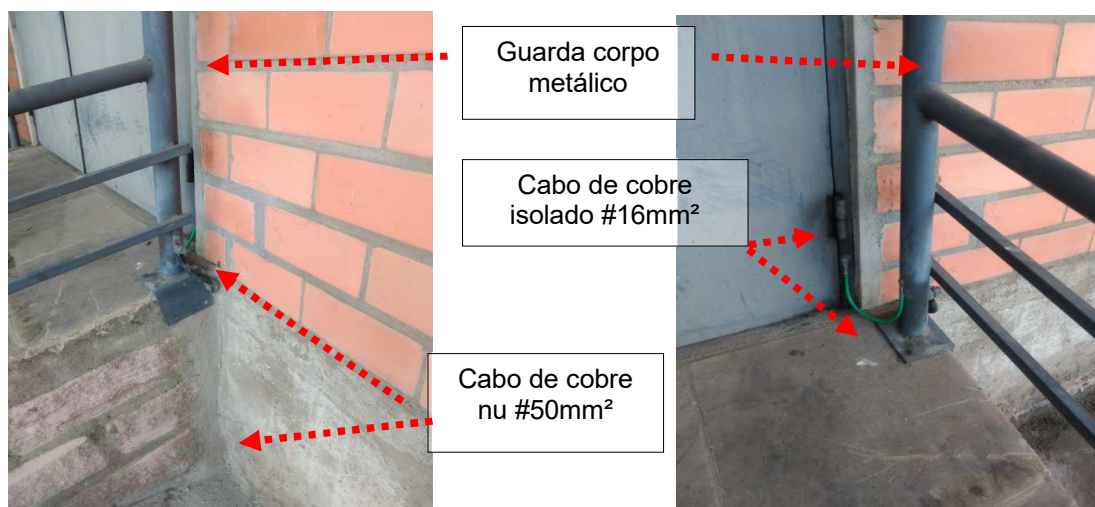
**Figuras 92 e 93:** Equalização / Implantação trecho em cabo de cobre nu e isolado.

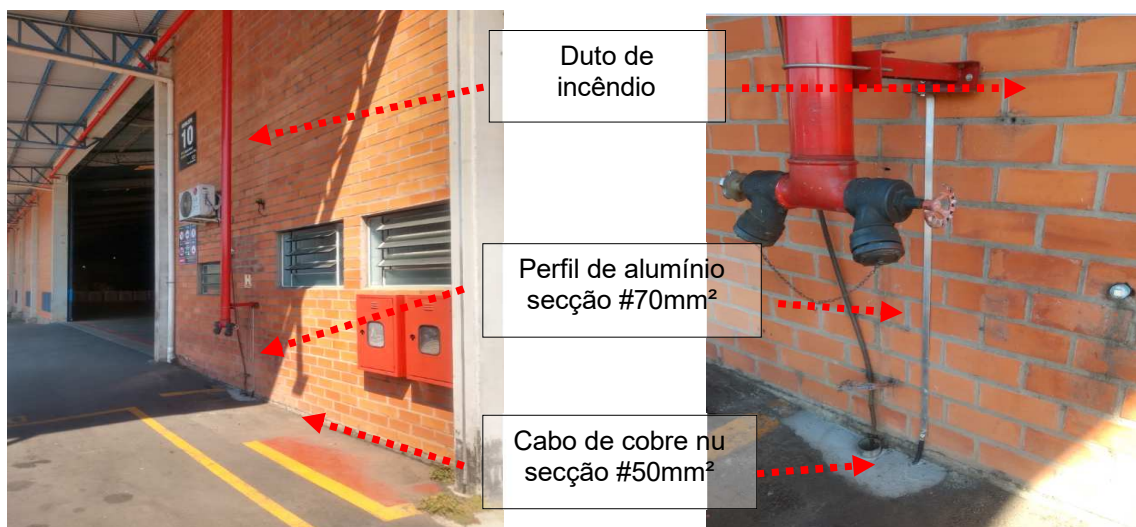
**Figuras 95 e 96:** Equalização / Implantação trecho perfil de alumínio e cabo de cobre nu.

Neste local foi realizada a interligação/equalização de estrutura metálica com pontos da malha de aterramento existente através de perfil de alumínio #70mm<sup>2</sup> e condutor de cobre nu seção de 50mm<sup>2</sup>, enterrado, conforme tabelas 06 e 07 da NBR 5419-3:2015/Er1.2018. Neste local foi realizada a interligação/equalização de estrutura metálica (guarda corpo) através de condutor de cobre isolado seção #16mm<sup>2</sup>, enterrado, conforme tabela 08 da NBR 5419-3:2015/Er1.2018. Foi também utilizado galvanizador a frio, elemento que protege os materiais contra a ação da oxidação. Nas figuras a seguir identificamos como esta atividade foi executada.

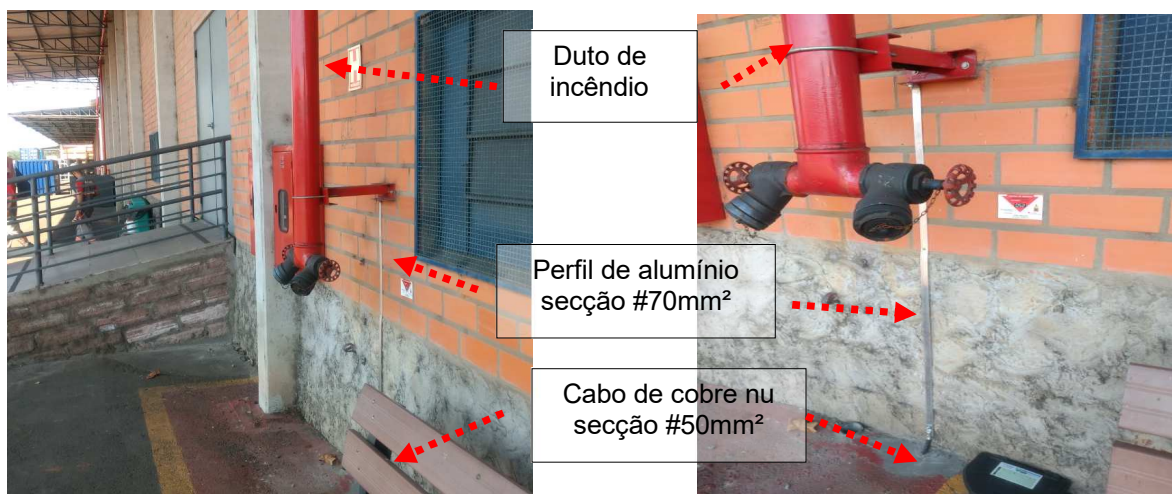
**Figuras 97 e 98:** Equalização / Implantação trecho perfil de alumínio e cabo de cobre nu.

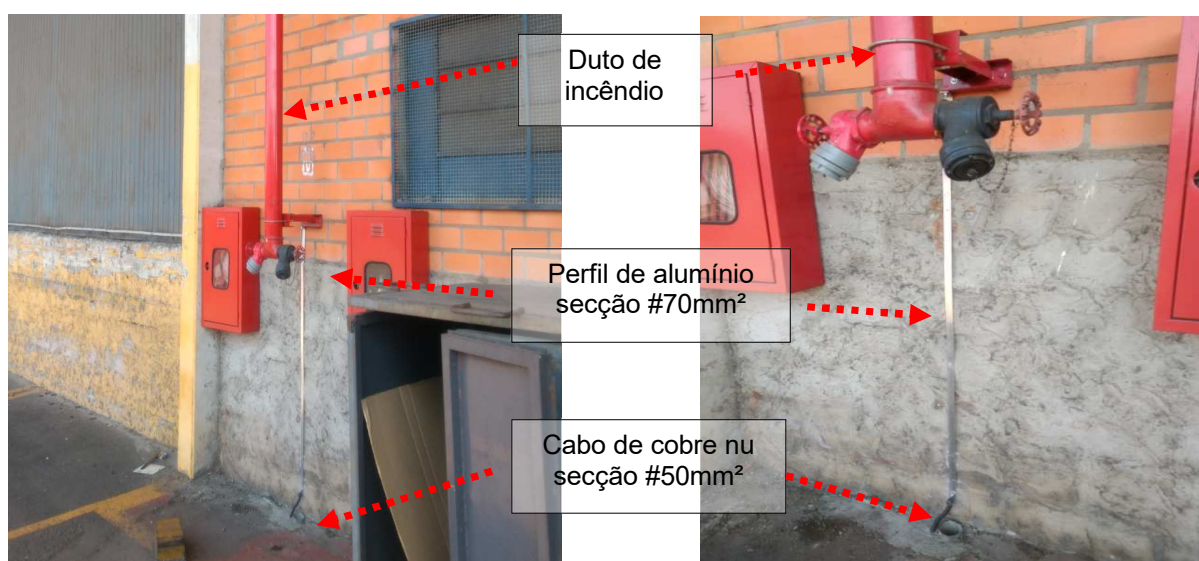
**Figuras 99 e 100:** Equalização / Implantação trecho perfil de alumínio e cabo de cobre nu.

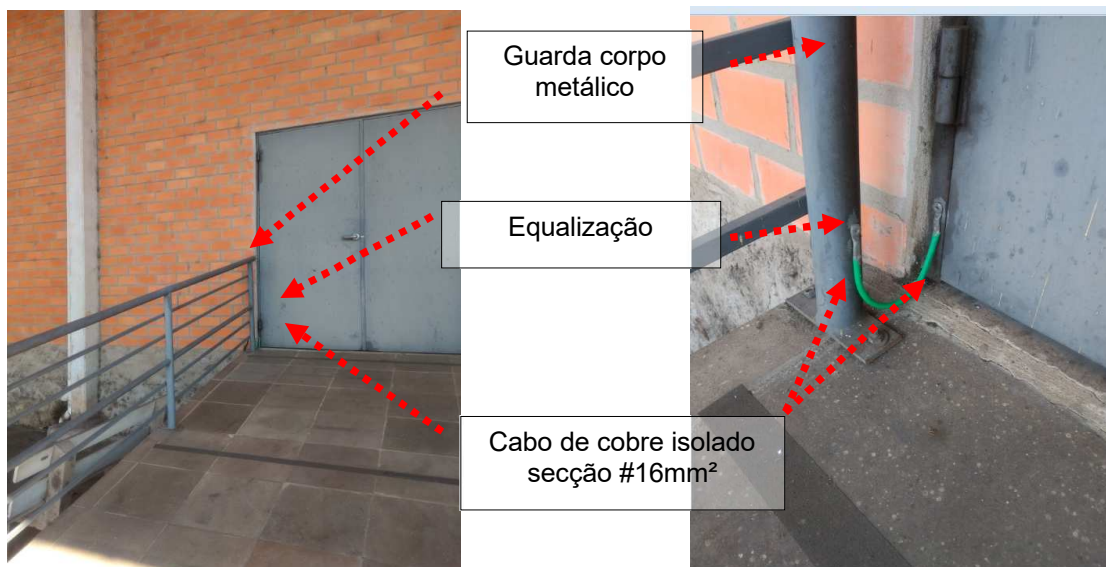
**Figuras 101 e 102:** Equalização / Implantação trecho em cabo de cobre isolado #16mm².

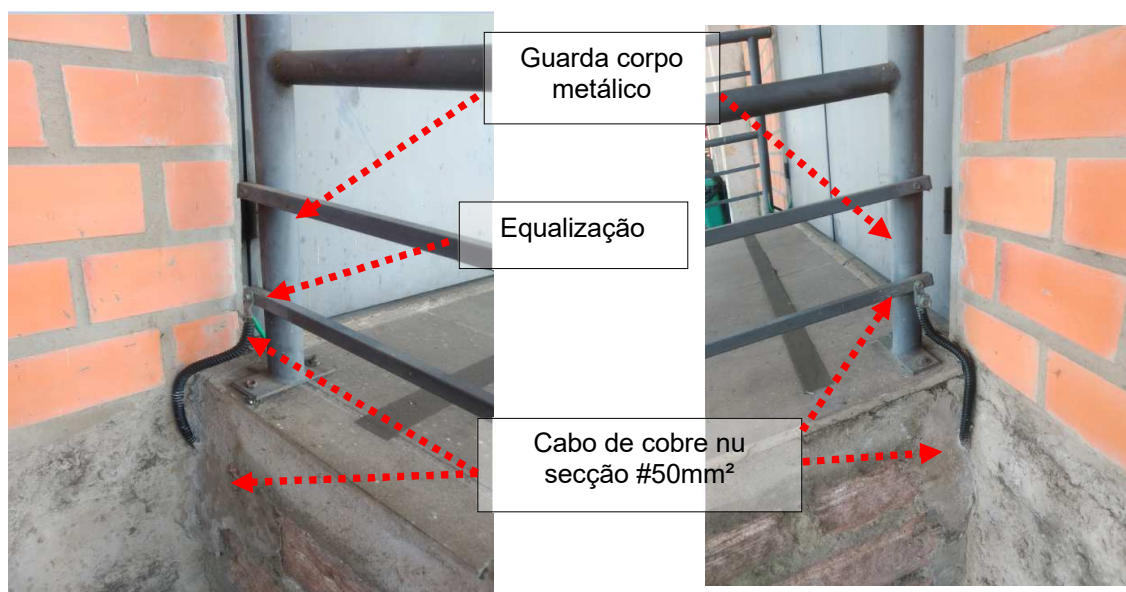
**Figuras 103 e 104:** Equalização / Implantação trecho em cabo de cobre nu #50mm².

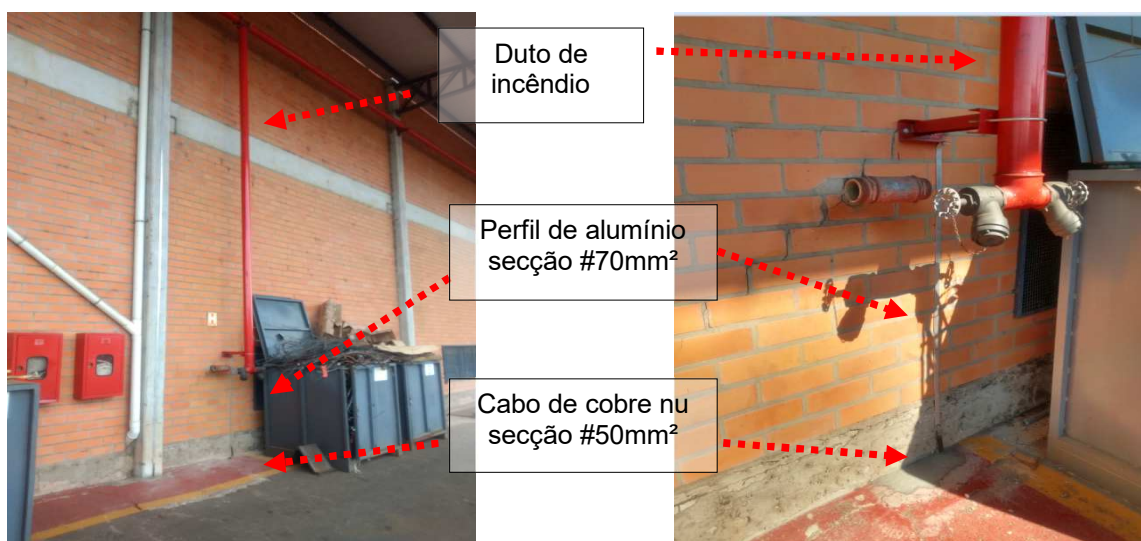
**Figuras 108 e 109:** Equalização / Implantação trecho perfil de alumínio e cabo de cobre nu.

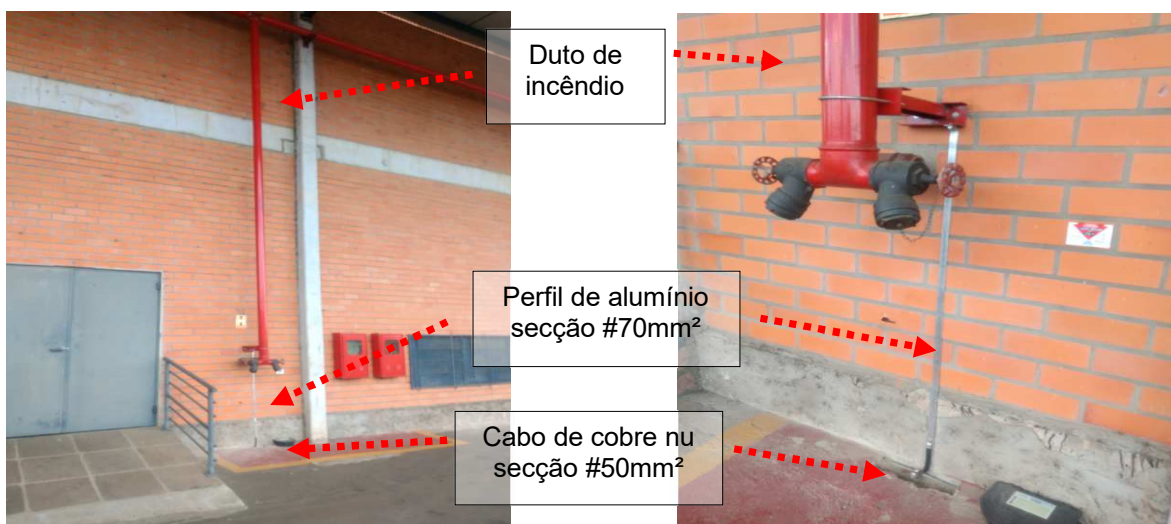
**Figuras 110 e 111:** Equalização / Implantação trecho perfil de alumínio e cabo de cobre nu.

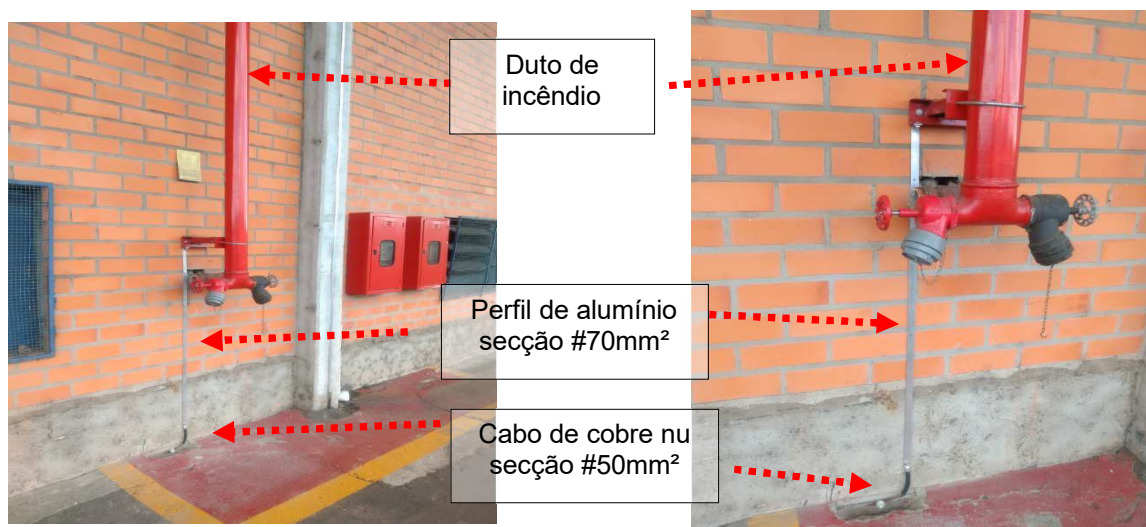
**Figuras 112 e 113:** Equalização / Implantação trecho perfil de alumínio e cabo de cobre nu.

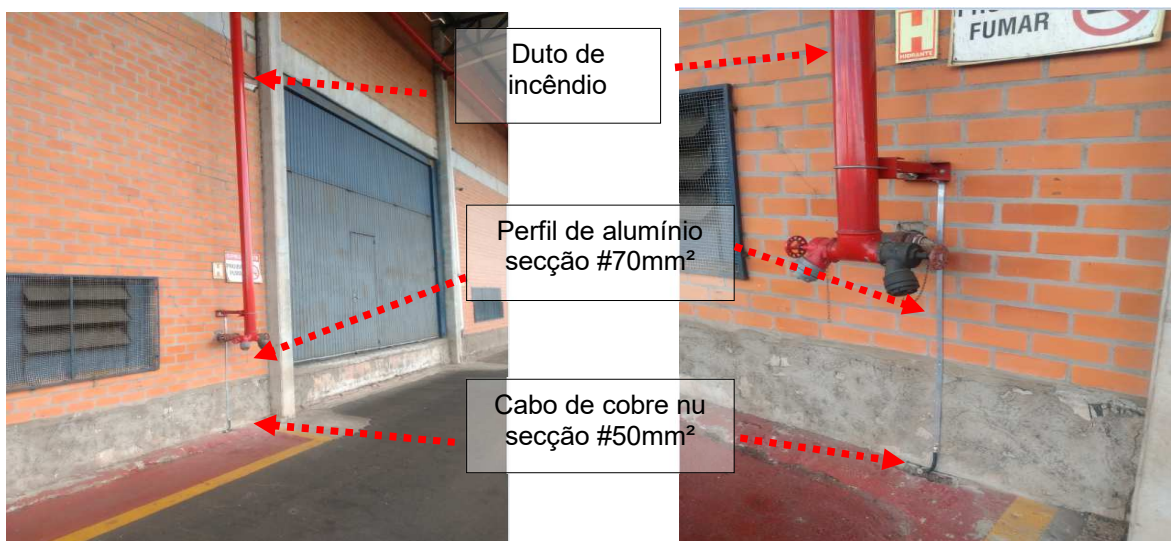
**Figuras 114 e 115:** Equalização / Implantação trecho perfil de alumínio e cabo de cobre nu.

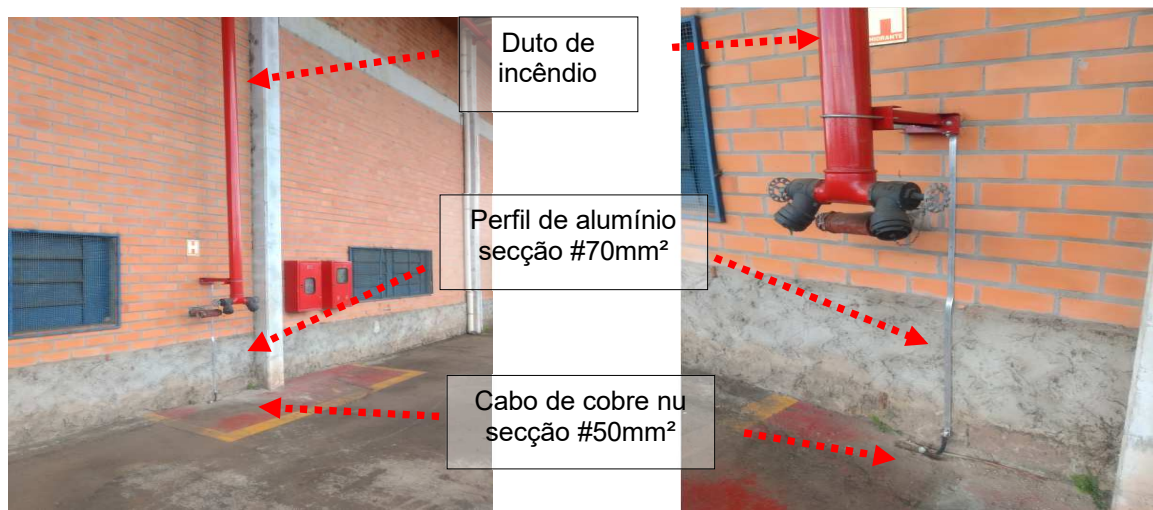
**Figuras 116 e 117:** Equalização / Implantação trecho perfil de alumínio e cabo de cobre nu.

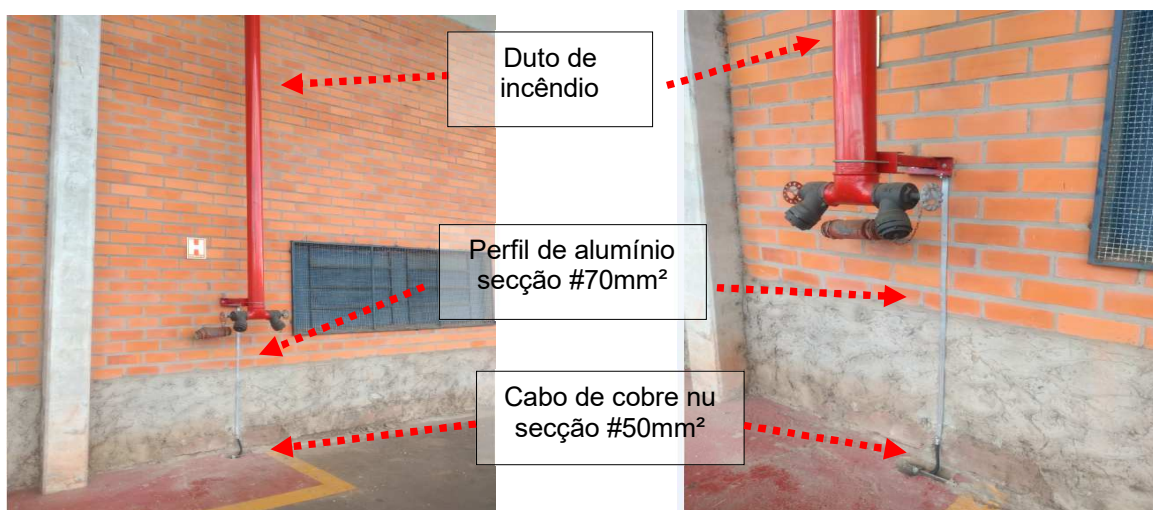
**Figuras 118 e 119:** Equalização / Implantação trecho perfil de alumínio e cabo de cobre nu.

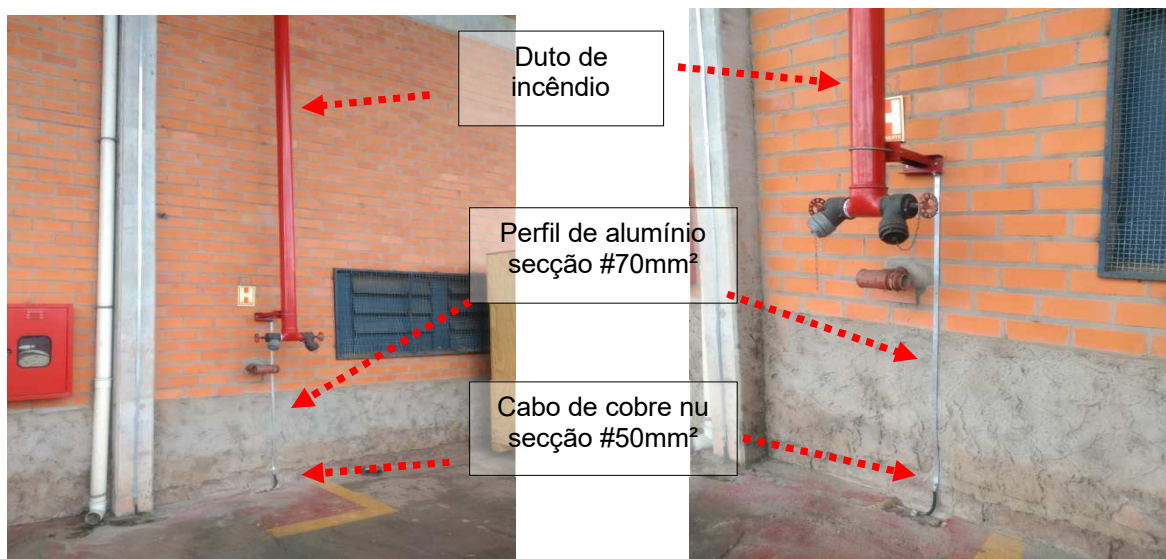
**Figuras 120 e 121:** Equalização / Implantação trecho perfil de alumínio e cabo de cobre nu.

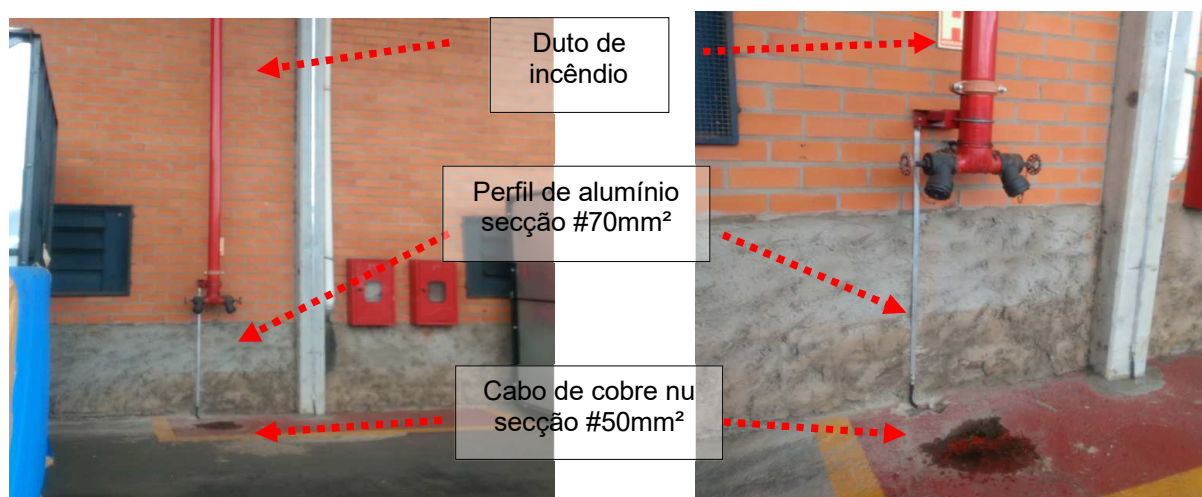
**Figuras 122 e 123:** Equalização / Implantação trecho perfil de alumínio e cabo de cobre nu.

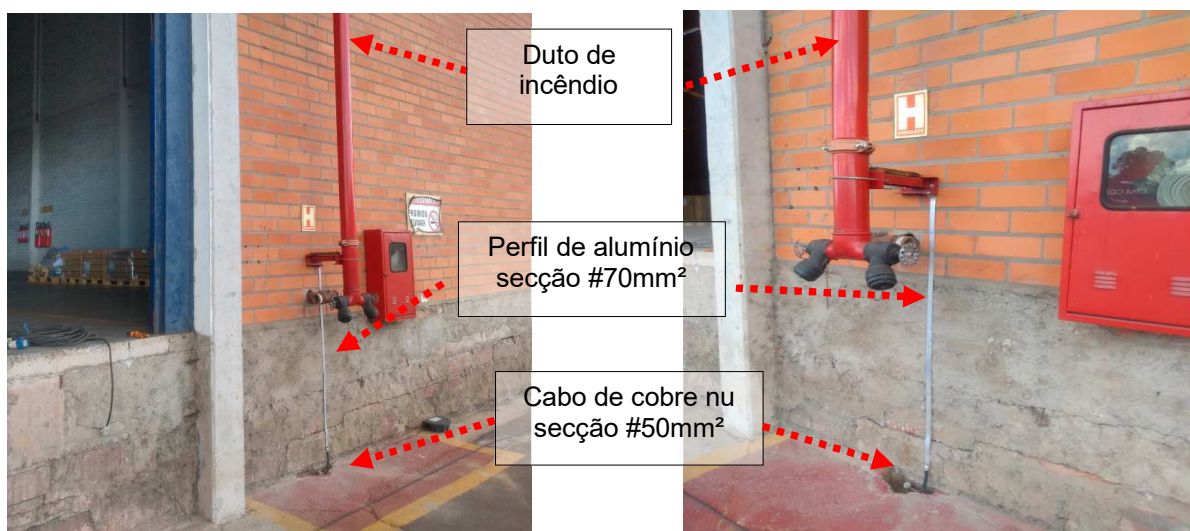
**Figuras 124 e 125:** Equalização / Implantação trecho perfil de alumínio e cabo de cobre nu.

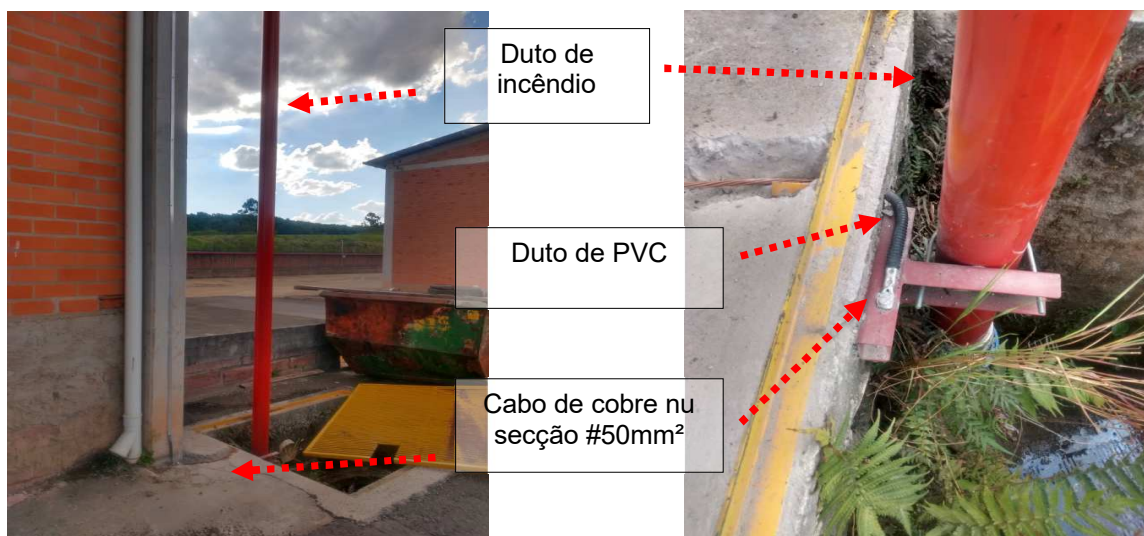
**Figuras 126 e 127:** Equalização / Implantação trecho em cabo de cobre nu #50mm².

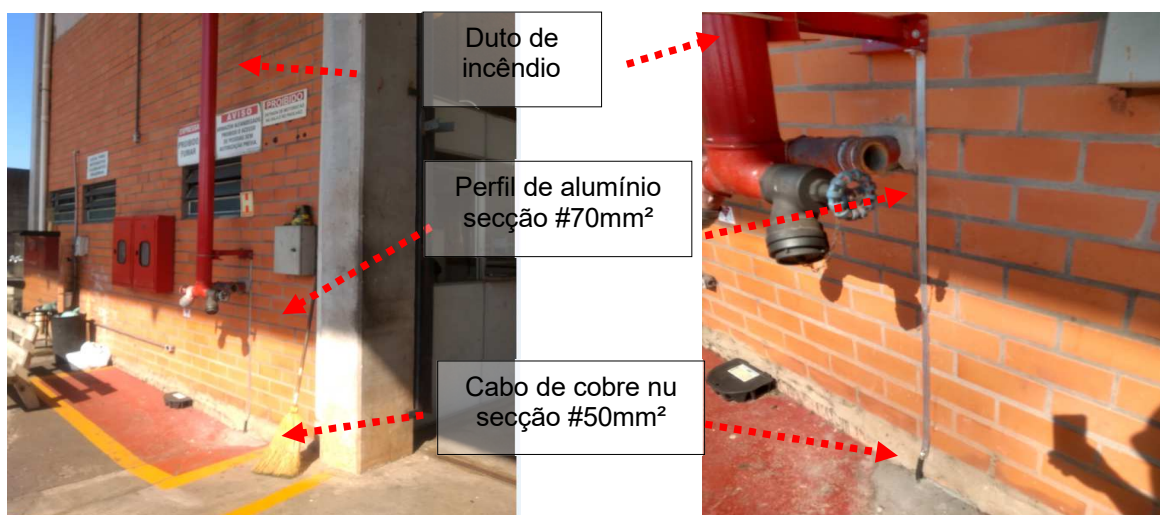
**Figuras 128 e 129:** Equalização / Implantação trecho perfil de alumínio e cabo de cobre nu.

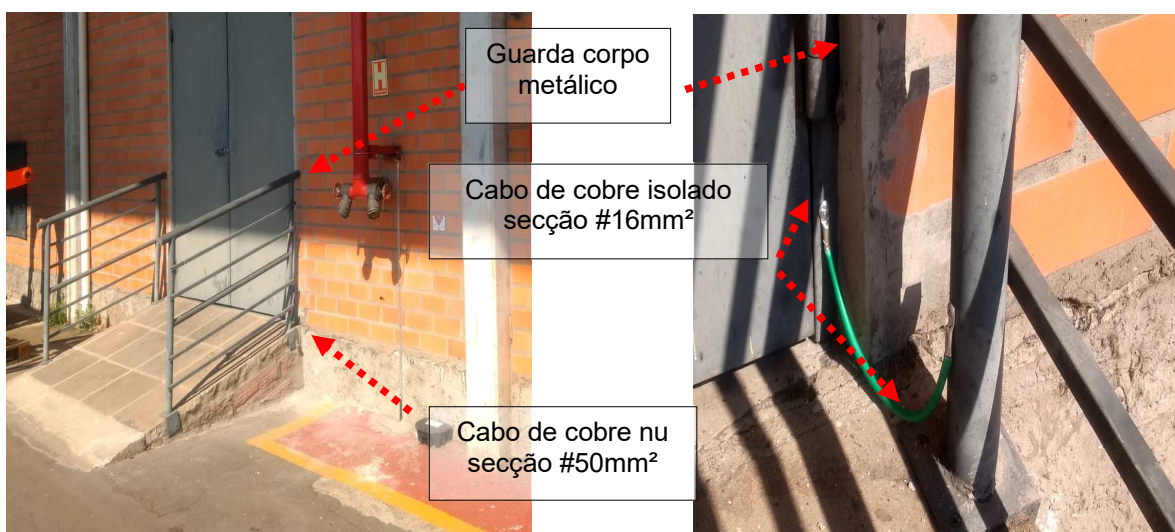
**Figuras 130 e 131:** Equalização / Implantação trecho cabo de cobre nu e isolado.

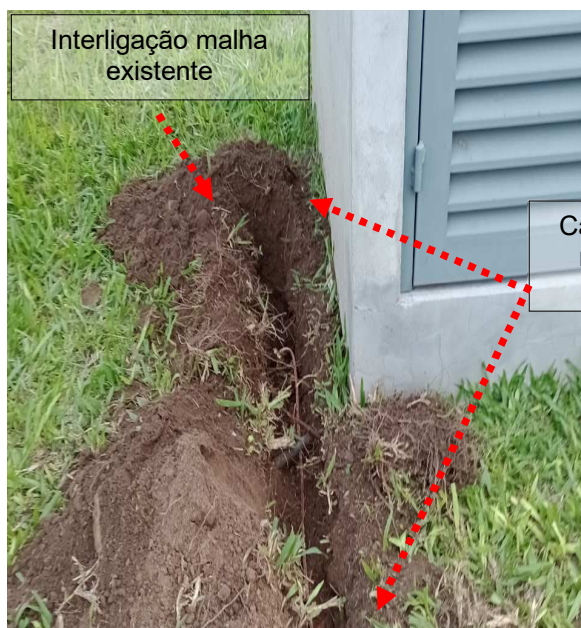
**Figuras 133 e 134:** Implantação trecho cabo de cobre nu #50mm<sup>2</sup> incorporando estrutura.

Neste local foi realizada a interligação/equalização de estrutura metálica com a malha de aterramento existente através de condutor de cobre nu seção de 50mm<sup>2</sup>, enterrado, conforme tabela 07 da NBR 5419-3:2015/Er1.2018. Foi também utilizado galvanizador a frio, elemento que protege os materiais contra a ação da oxidação. Nas figuras a seguir identificamos como esta atividade foi executada.

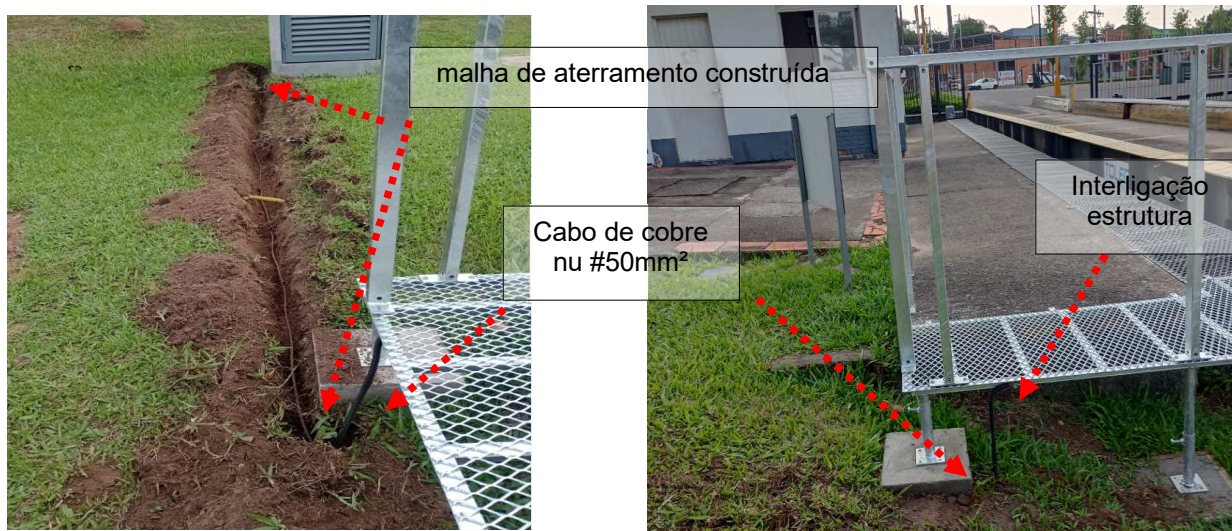
**Figuras 135 e 136:** Implantação trecho cabo de cobre nu #50mm<sup>2</sup> incorporando estrutura.

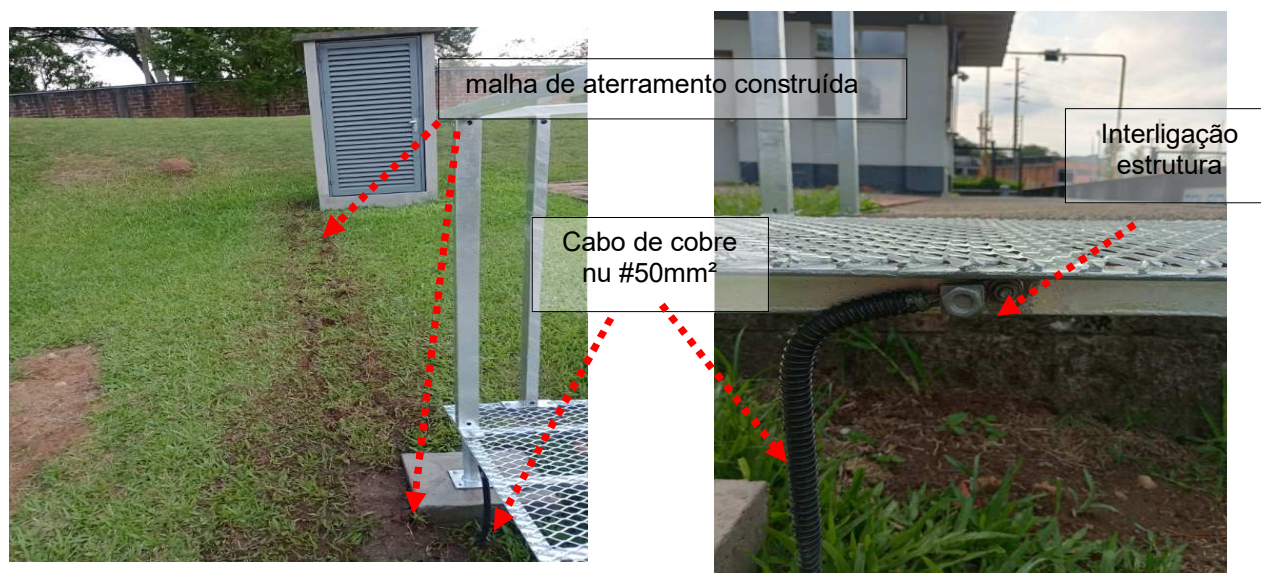
**Figuras 137 e 138:** Implantação trecho cabo de cobre nu #50mm<sup>2</sup> incorporando estrutura.
