## SISTEMA DE PROTEÇÃO CONTRA DESCARGAS ATMOSFÉRICAS (SPDA)

### CONDOMÍNIO MOULIN QUINTINO

## RELATÓRIO TÉCNICO 001 INSPEÇÃO COMPLETA NO SPDA

**EMPREENDIMENTO: 9751** – INSPEÇÃO COMPLETA DO SISTEMA DE PROTEÇÃO CONTRA DESCARGAS ATMOSFÉRICAS (SPDA) INSTALADO NO CONDOMÍNIO MOULIN QUINTINO, LOCALIZADO NA CIDADE DE PORTO ALEGRE / RS.

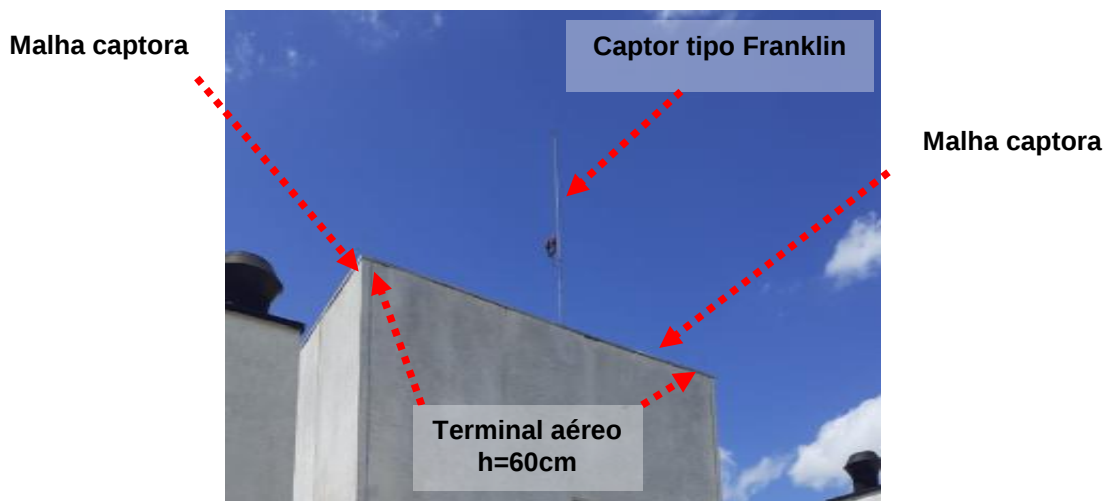
Para esta edificação o sistema captor instalado confere com o que consta no projeto sob códigos **SPD-008-03** e **SPD-010-02**; Este arranjo é composto por 28 (vinte e oito) terminais aéreos em aço galvanizado, sendo 04 (quatro) com altura de 60 cm posicionados em volume mais elevado da edificação, nos vértices onde estão as caixas d'água e os demais com altura de 35 cm distribuídos no entorno da instalação em cota mais baixa, todos fixados sobre a malha captora existente.

**Figuras 03:** Ponto preferencial e malha captora instalada junto a volume mais elevado.

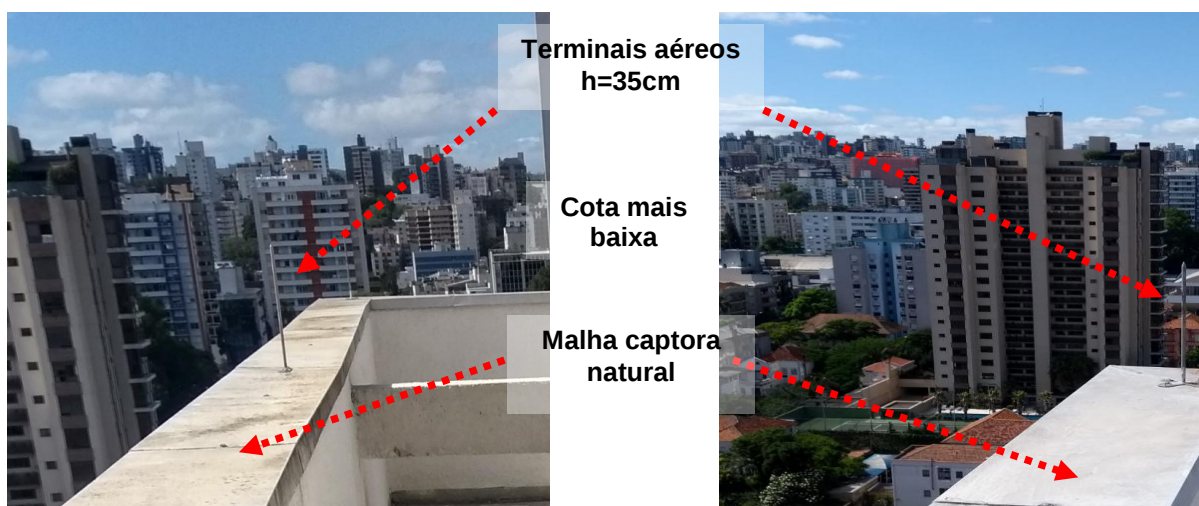
**Figuras 04 e 05:** Terminais aéreos instalados na cobertura da edificação - (cota mais baixa).

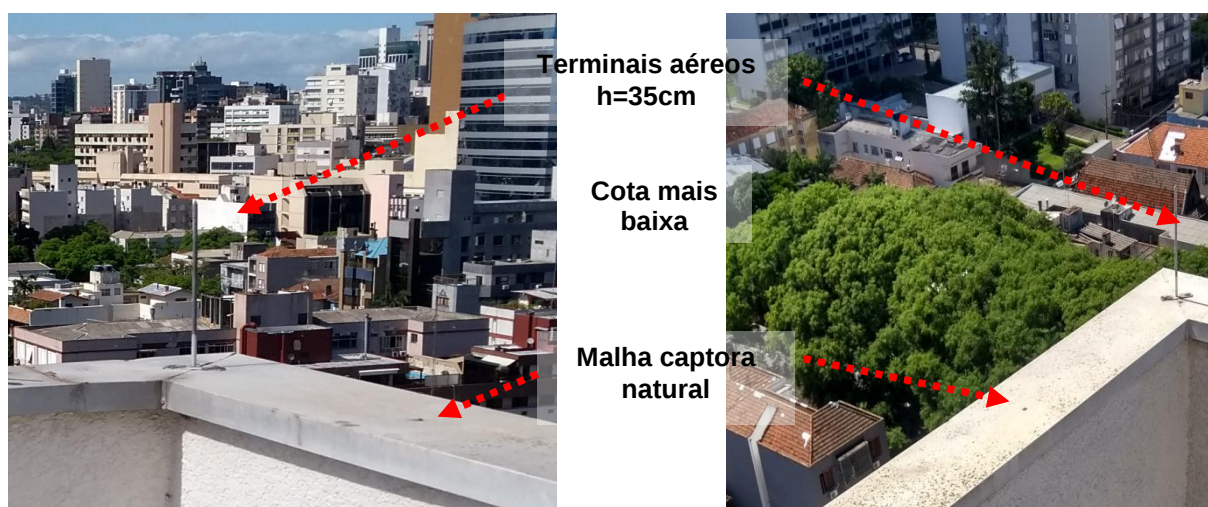
**Figuras 06 e 07:** Terminais aéreos instalados na cobertura da edificação- (cota mais baixa).

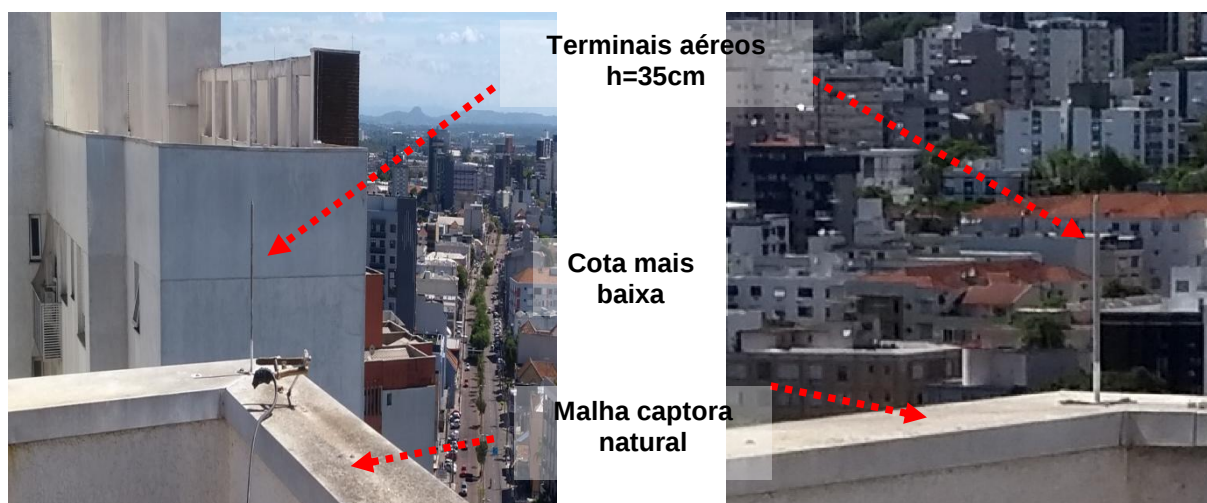
**Figuras 08 e 09:** Terminais aéreos instalados na cobertura da edificação- (cota mais baixa).

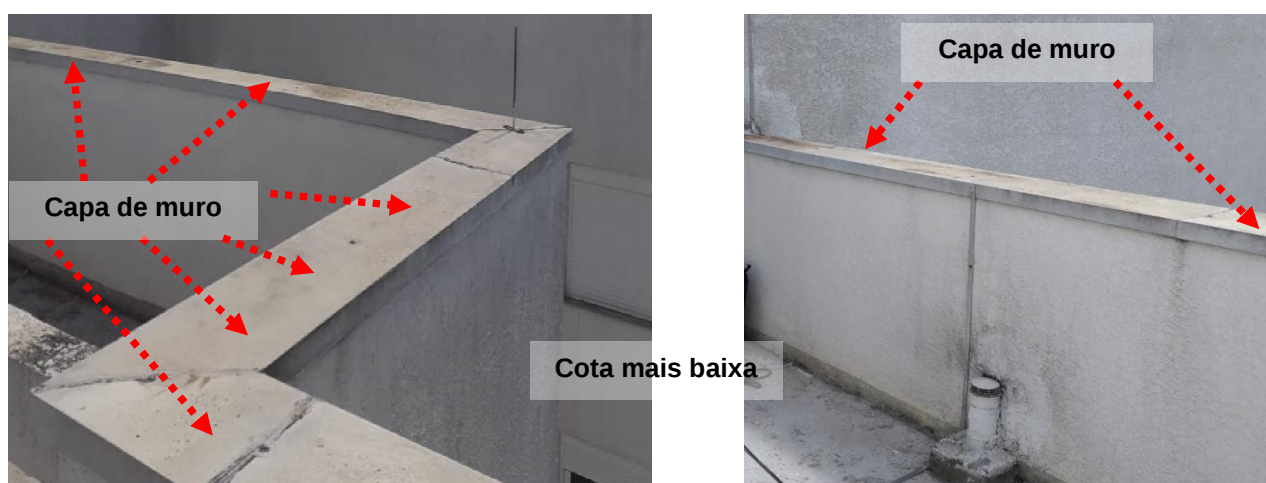
A malha captora neste local foi concebida por duas diferentes filosofias; A primeira utilizando-se de componentes naturais, através de capas de muro posicionadas no entorno do perímetro da edificação, em cota mais baixa, aliado a malha captora convencional construída através de perfil de alumínio #75mm<sup>2</sup>, esta posicionada em mureta (platibanda) em volume mais elevado, no entorno das caixas d'água, de forma a atender aos módulos de malha prescritos na tabela 01 da NBR 5419-2005, atual tabela 02 da NBR 5419-3:2015.

**Figuras 10 e 11:** Malha captora natural - Capas de muro instaladas no entorno da cobertura da edificação, em cota mais baixa.

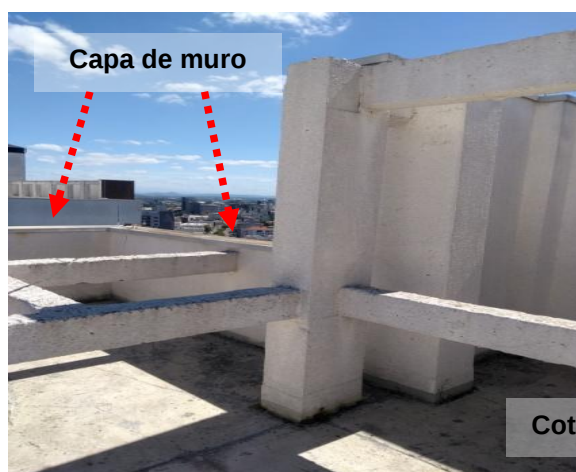
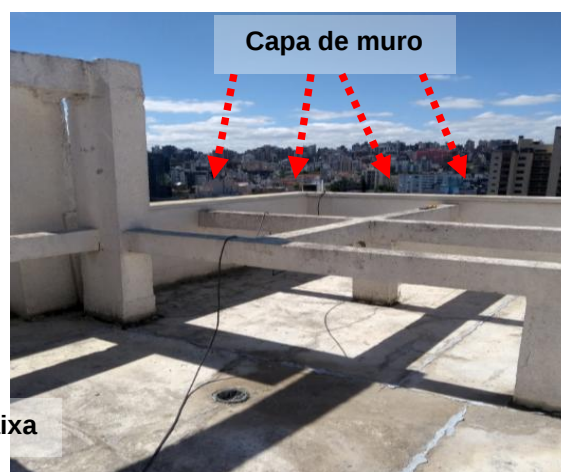
**Figuras 12 e 13:** Malha captora natural - Capas de muro instaladas no entorno da cobertura da edificação, em cota mais baixa.

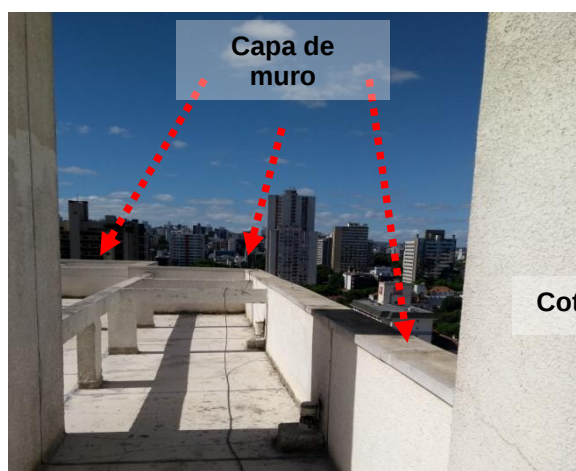
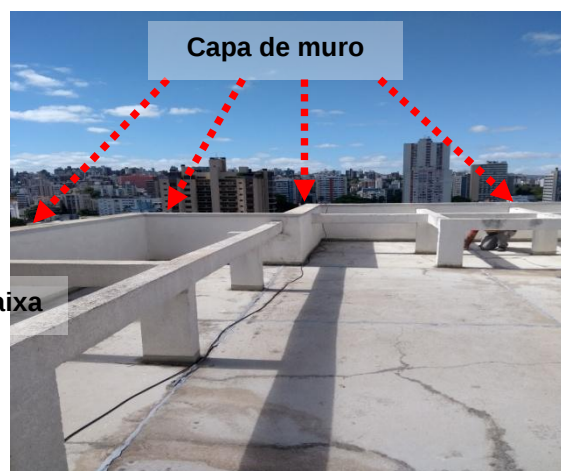
**Figuras 14 e 15:** Malha captora natural - Capas de muro instaladas no entorno da cobertura da edificação, em cota mais baixa.

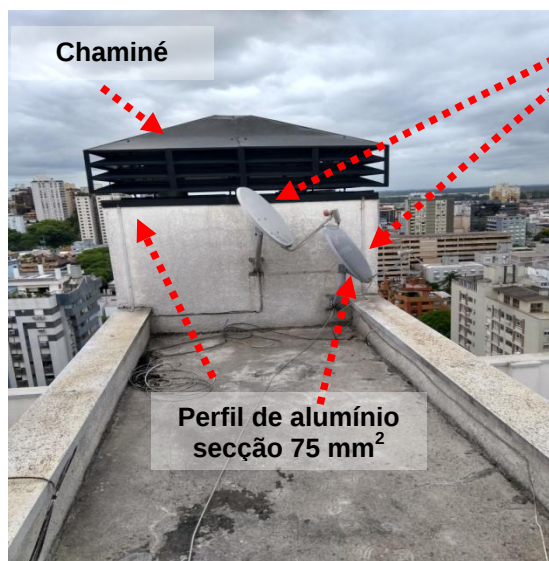
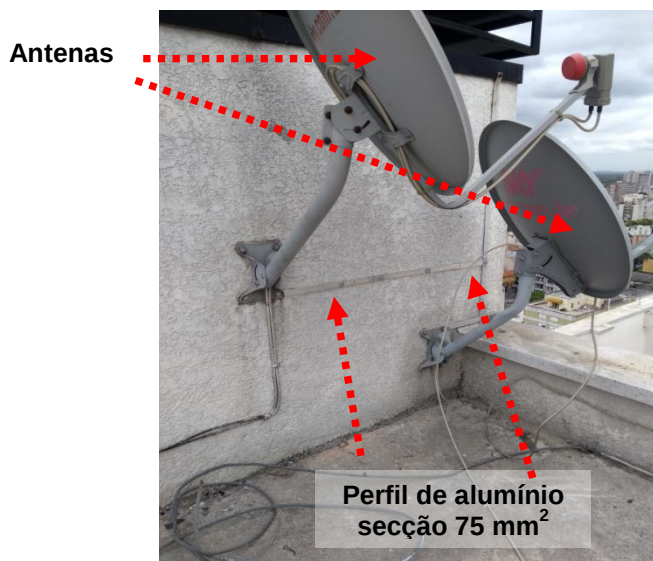
Nesta inspeção constatou-se que elementos naturais metálicos situados na cobertura desta instalação e exercendo a função de captadores naturais como, por exemplo, antenas, chaminés, equipamentos e demais estruturas foram interligados ao SPDA existente através de perfil de Alumínio de secção 75mm<sup>2</sup>, que também serviu para realizar as interligações entre desníveis de altura neste arranjo e atender as premissas dos itens 3.15, 5.2.5 e tabelas 03 e 06 da NBR 5419-3/2015.

**Figuras 16 e 17:** Interligação de elementos metálicos na cobertura através de perfil de alumínio.

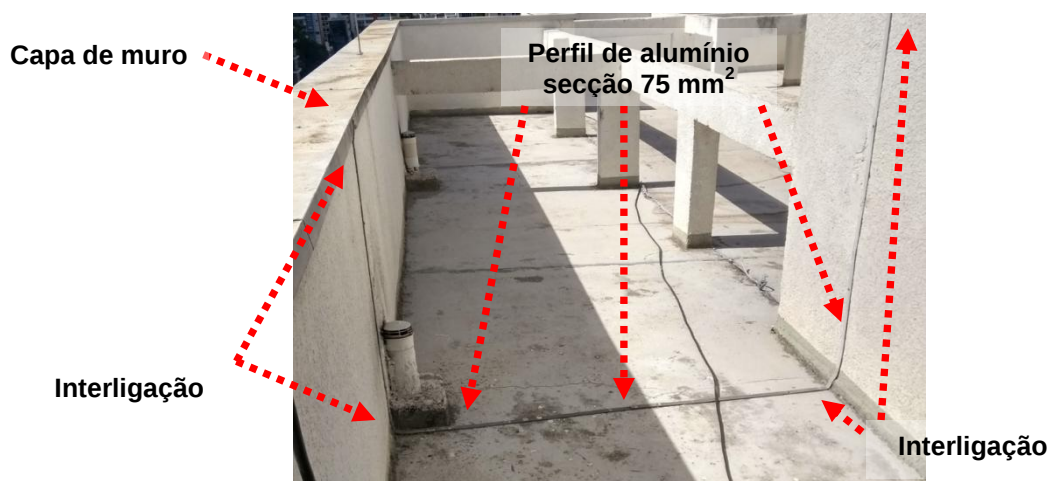
**Figuras 18:** Interligação em desnível de altura entre a malha captora na cobertura e elemento natural executada através de perfil de alumínio.

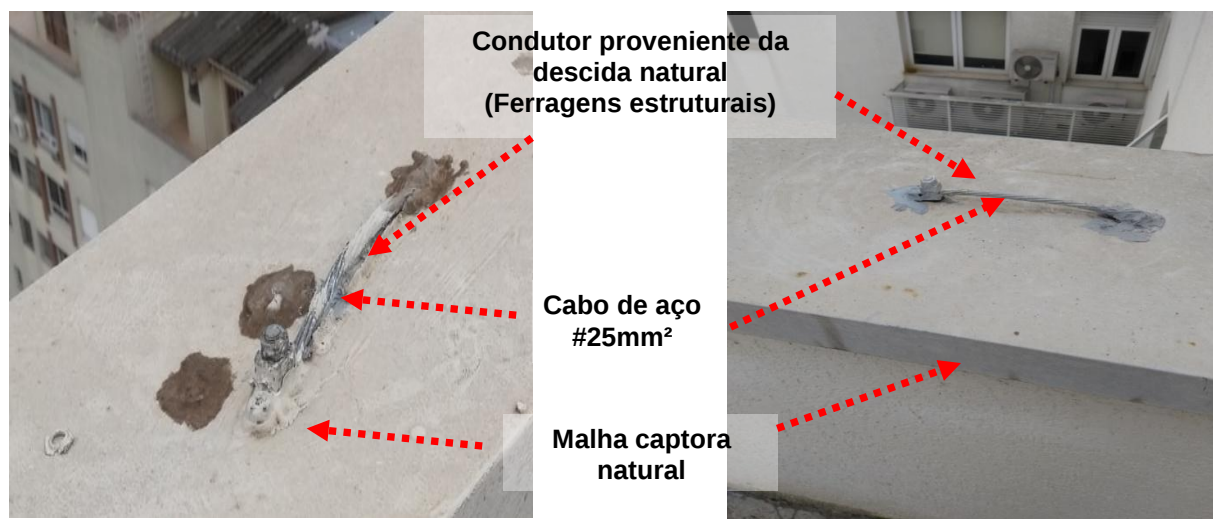
**Figuras 19 e 20:** Interligações entre as descidas naturais em cabo de aço com a malha captora

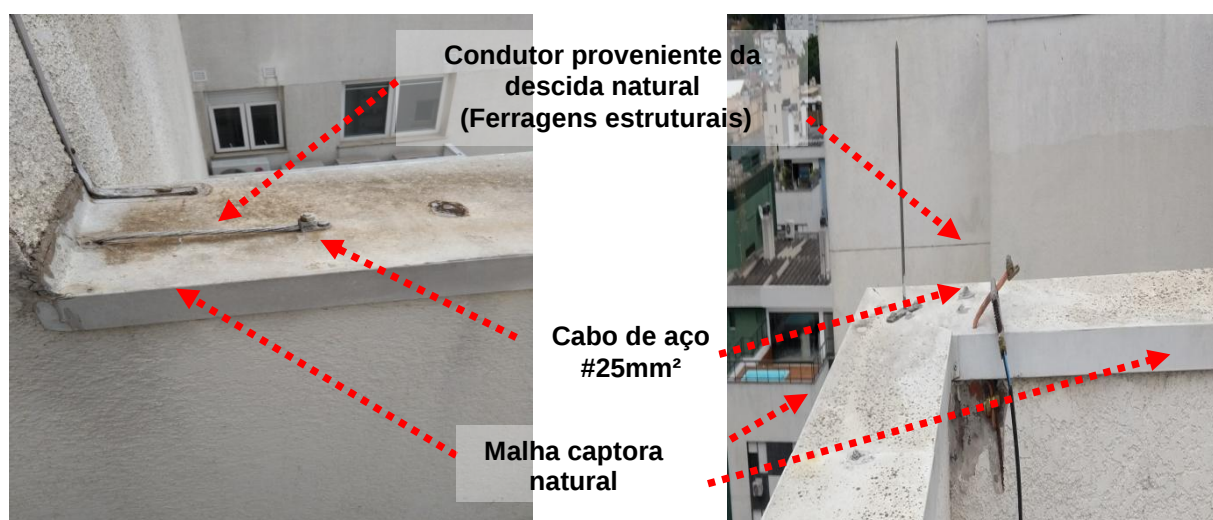
**Figuras 21 e 22:** Interligações entre as descidas naturais em cabo de aço com a malha captora

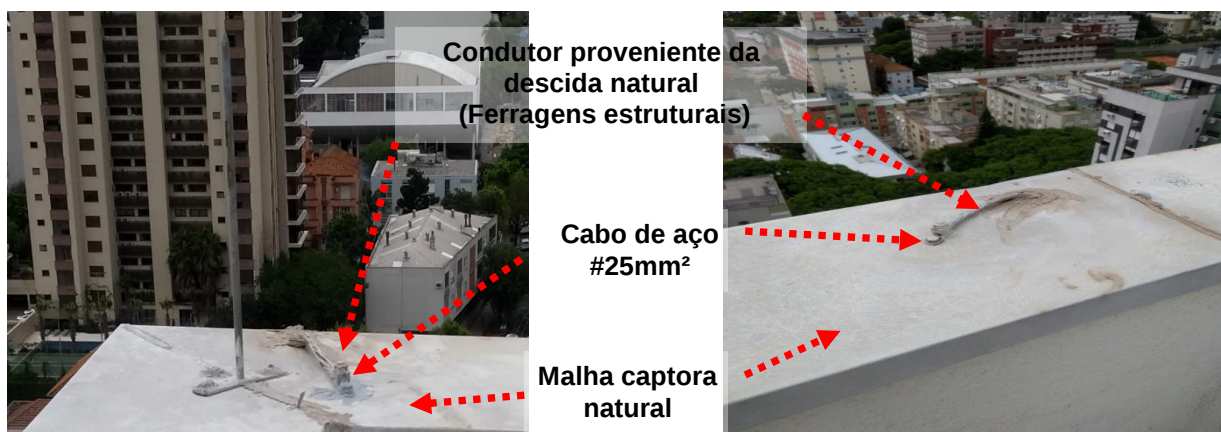
**Figuras 23 e 24:** Interligações entre as descidas naturais em cabo de aço com a malha captora

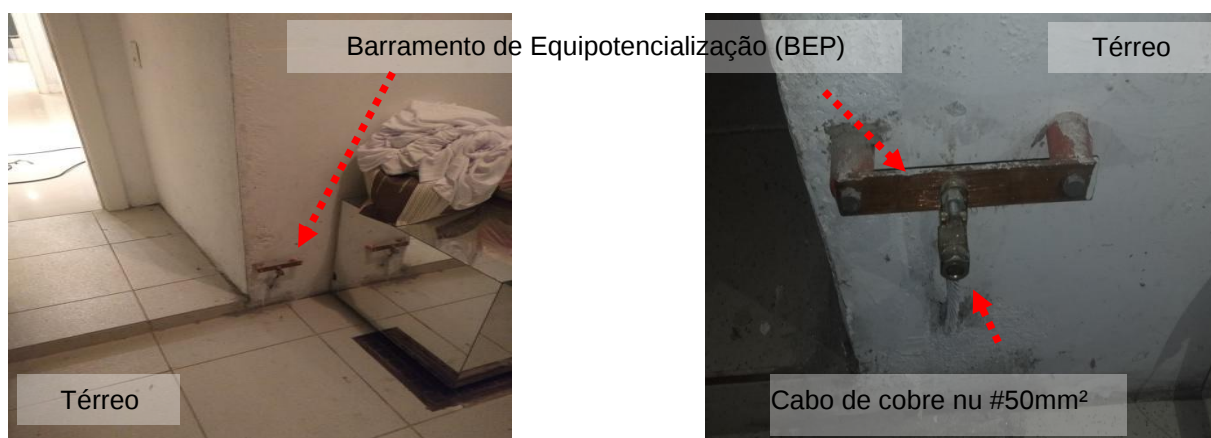
Neste subsistema não foi possível confirmar a existência das hastes e da malha de aterramento devido aos motivos exposto anteriormente, excetuando-se em um ponto, aonde esta instalado um Barramento de Equipotencialização (BEP) que foi interligado as ferragens estruturais do andar térreo da torre 01 e que serviu de referência para os ensaios de continuidade elétrica executados na cobertura. Na figura a seguir identificamos o elemento como mencionado.

**Figuras 25 e 26:** Barramento de Equipotencialização (BEP) no andar térreo da torre 01.

No subsistema de aterramento não foi possível verificar o estado deste arranjo, pois o mesmo se encontra embutido junto as ferragens estruturais da instalação, excetuando-se em um ponto onde existe um barramento de equalização de potencial (BEP) no andar térreo. Neste local verificou-se que as conexões encontram-se em bom estado, não apresentando situações não conformes.

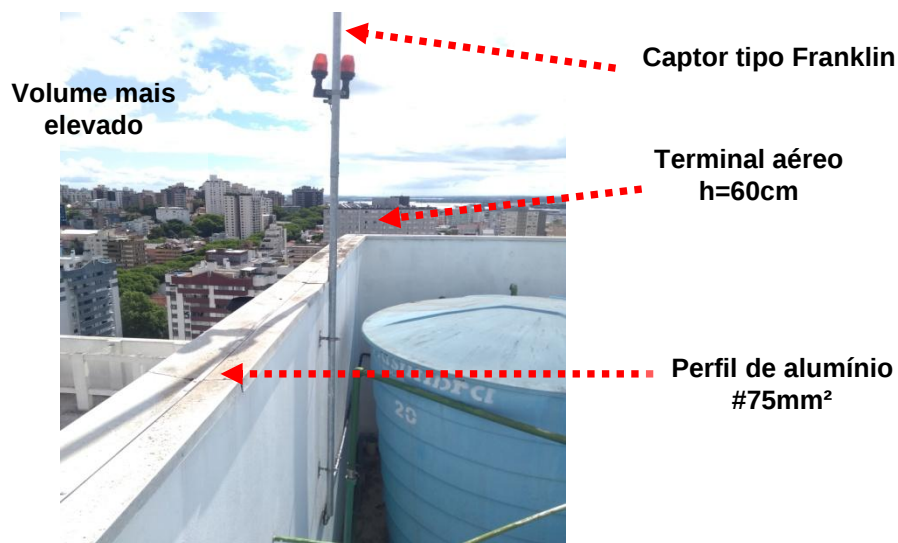
Figuras 28: Ponto preferencial e malha captora instalada junto a volume mais elevado.

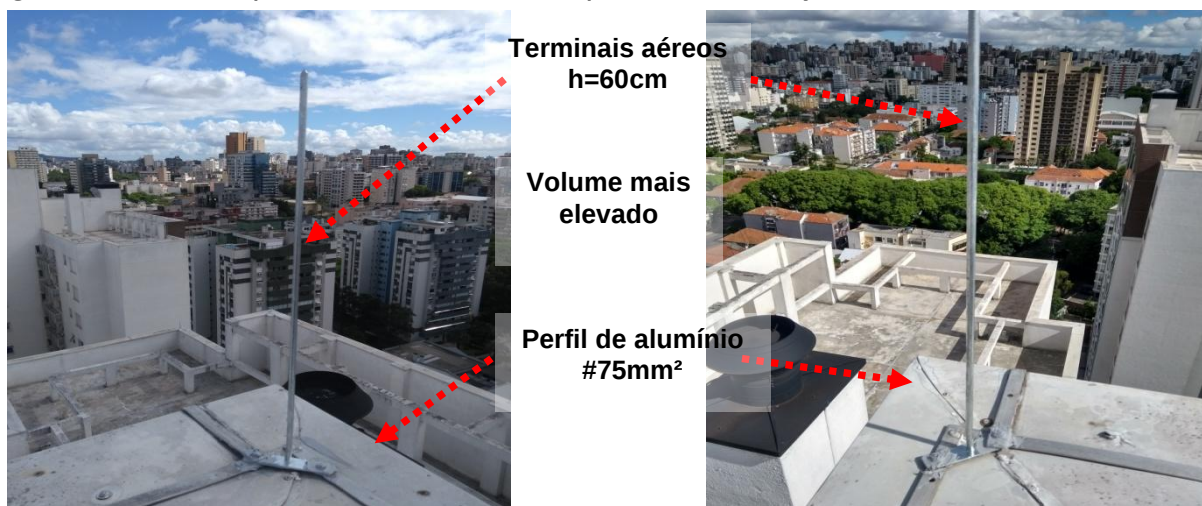
Figuras 29 e 30: Ponto preferencial e malha captora instalada junto a volume mais elevado.

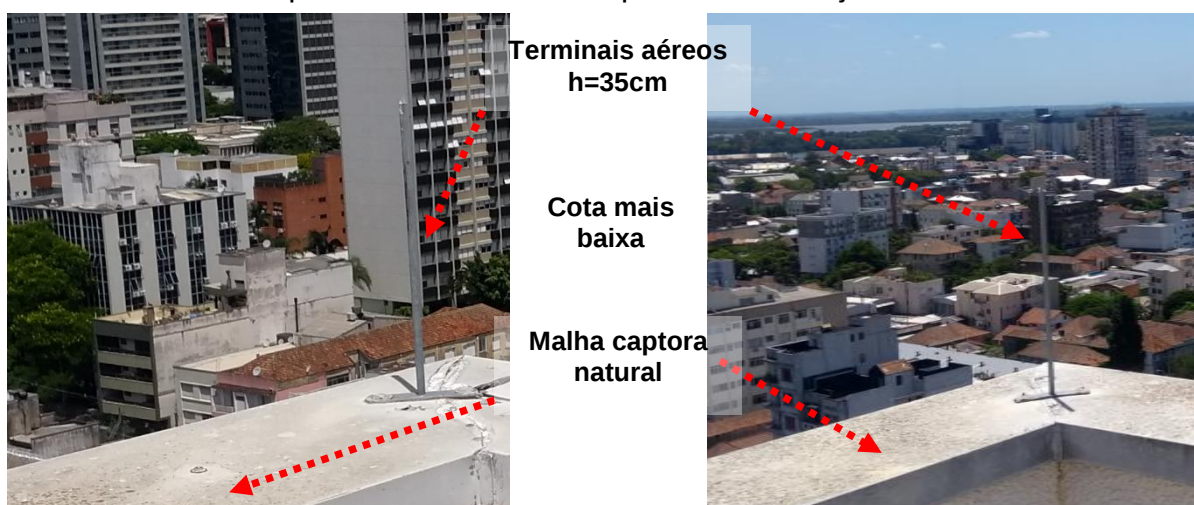
Figuras 31 e 32: Terminais aéreos instalados na cobertura da edificação - (cota mais baixa).

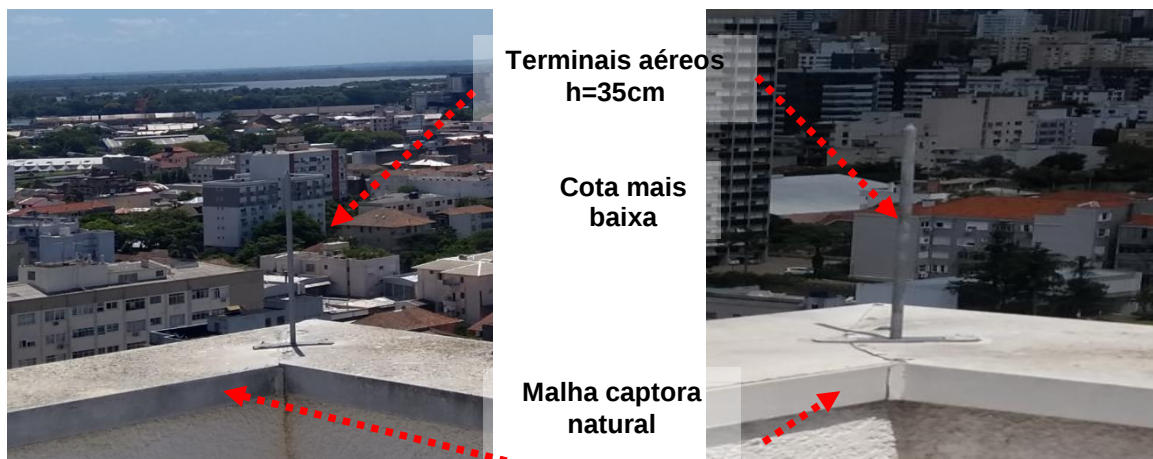
**Figuras 33 e 34:** Terminais aéreos instalados na cobertura da edificação - (cota mais baixa).

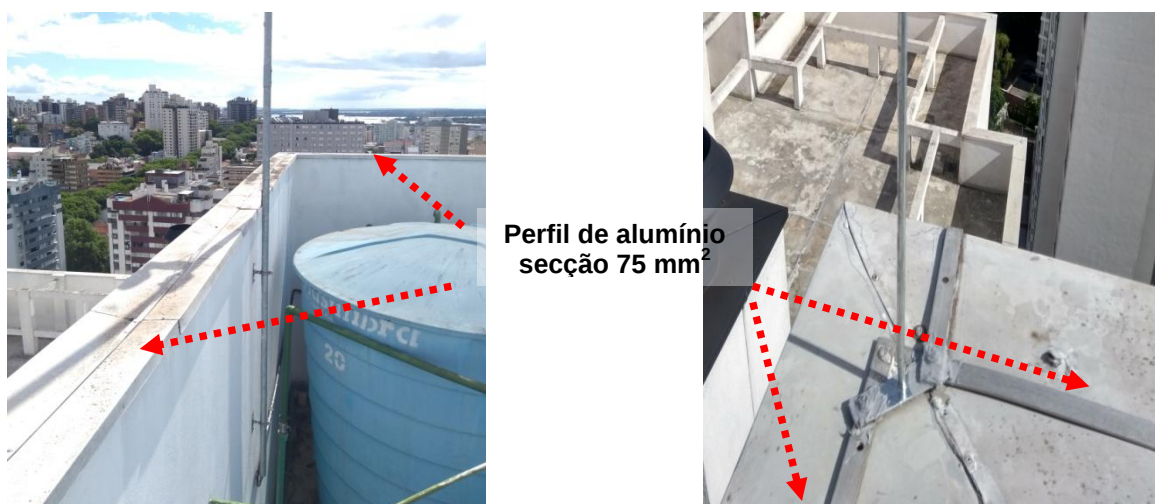
**Figuras 35 e 36:** Malha captora instalada em perfil de alumínio, em volume mais elevado, junto às caixas d'água da edificação.

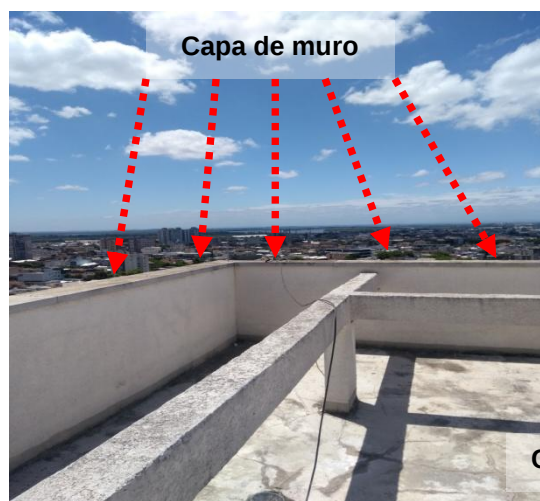
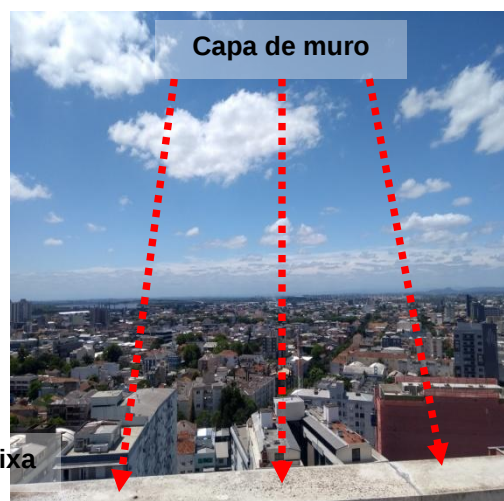
**Figuras 37 e 38:** Malha captora natural - Capas de muro instaladas no entorno da cobertura da edificação, em cota mais baixa.

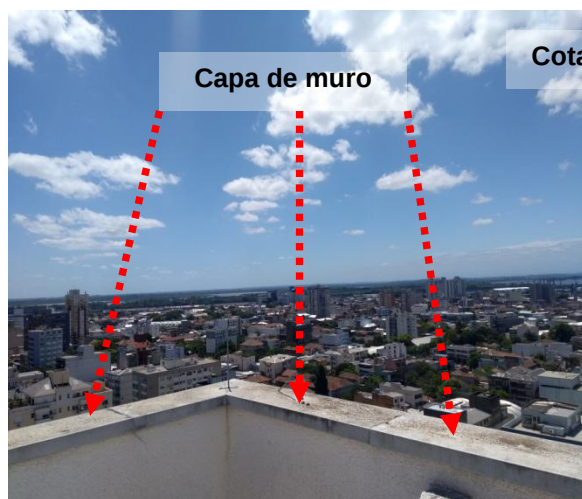
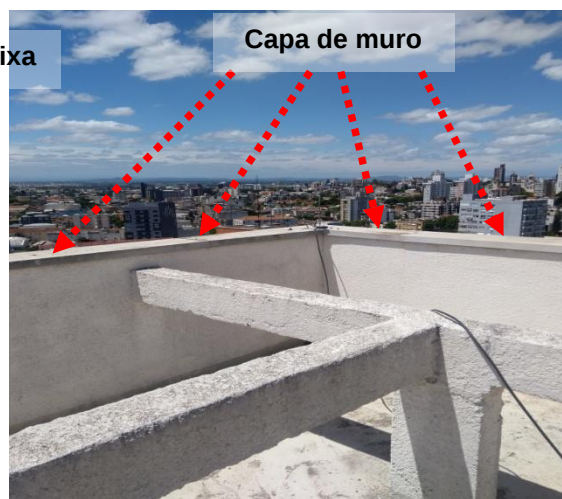
**Figuras 39 e 40:** Malha captora natural - Capas de muro instaladas no entorno da cobertura da edificação, em cota mais baixa.

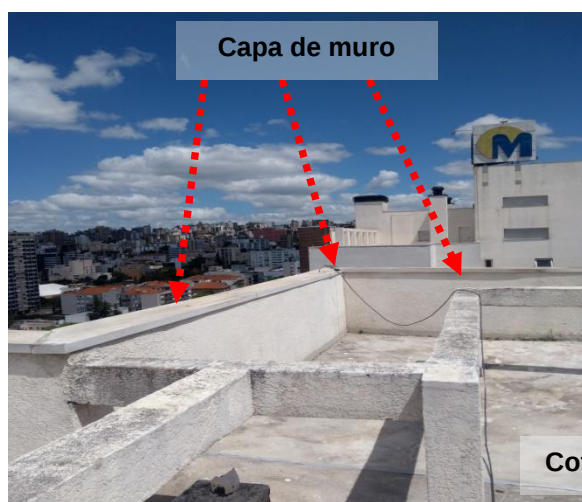
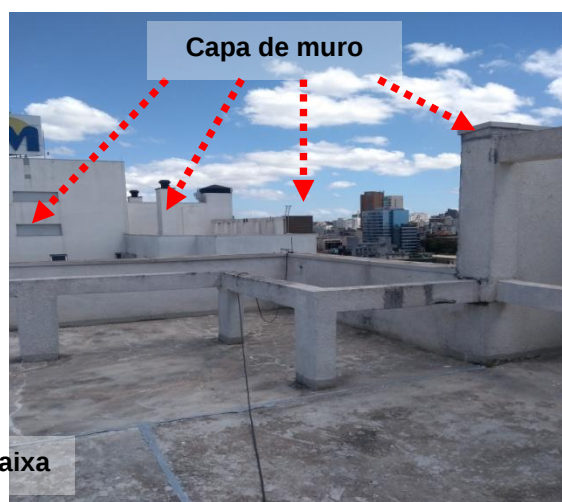
**Figuras 41 e 42:** Malha captora natural - Capas de muro instaladas no entorno da cobertura da edificação, em cota mais baixa.

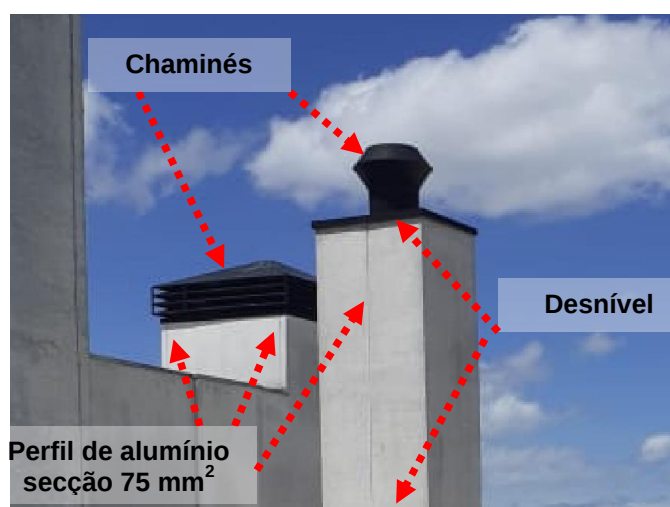
Nesta inspeção constatou-se que elementos naturais metálicos situados na cobertura desta instalação e exercendo a função de captadores naturais como, por exemplo, antenas, chaminés, equipamentos e demais estruturas foram interligados ao SPDA existente através de perfil de Alumínio de secção  $75\text{mm}^2$ , que também serviu para realizar as interligações entre desníveis de altura neste arranjo e atender as premissas dos itens 3.15, 5.2.5 e tabelas 03 e 06 da NBR 5419-3/2015.

**Figuras 43:** Interligação de elementos metálicos na cobertura através de perfil de alumínio.

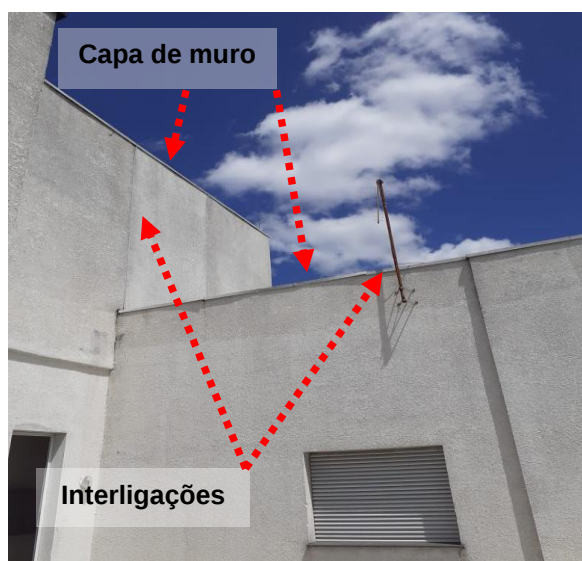
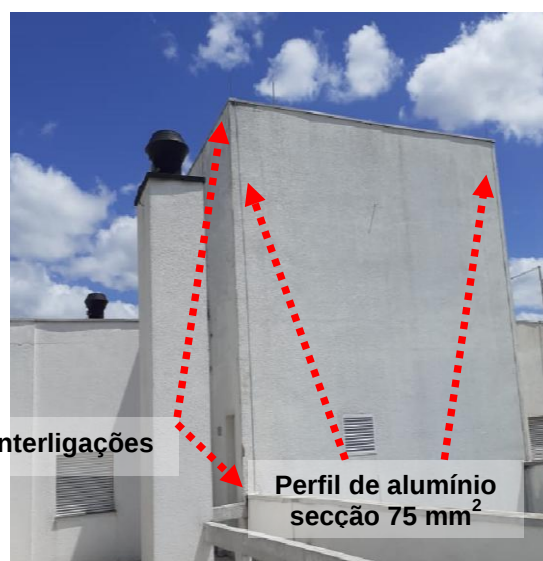
**Figuras 44 e 45:** Interligação em desnível de altura na malha captora na cobertura Através de perfil de alumínio.

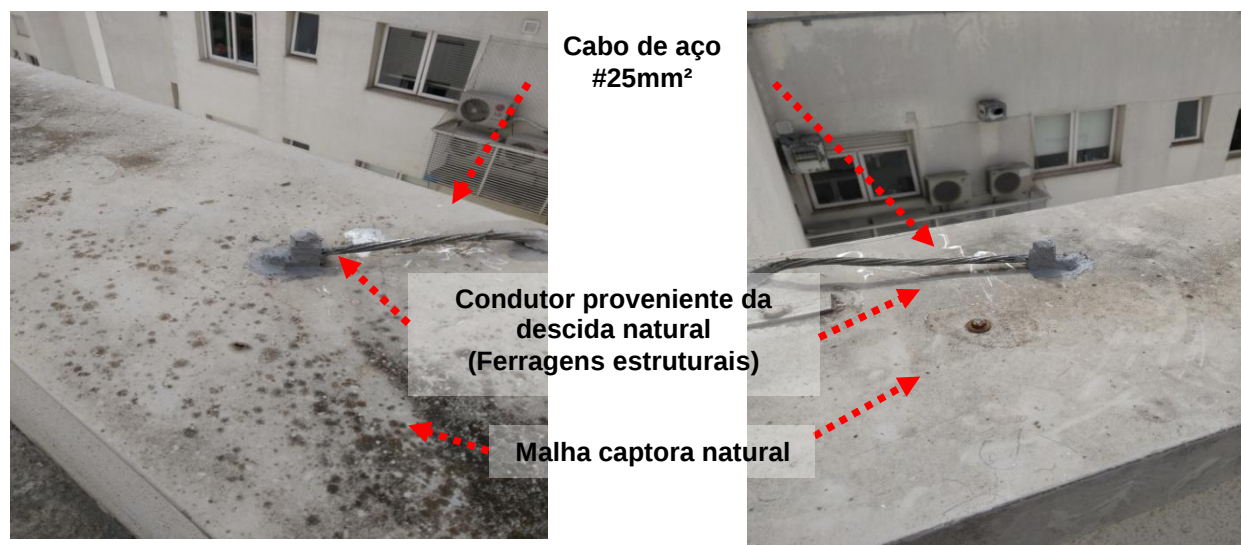
**Figuras 46 e 47:** Interligações entre as descidas naturais em cabo de aço com a malha captora

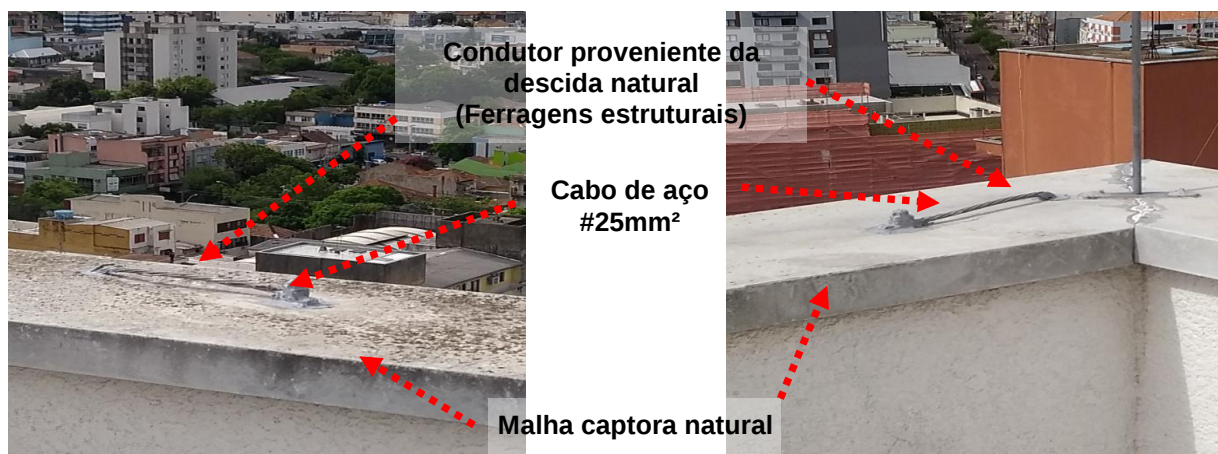
**Figuras 48 e 49:** Interligações entre as descidas naturais em cabo de aço com a malha captora

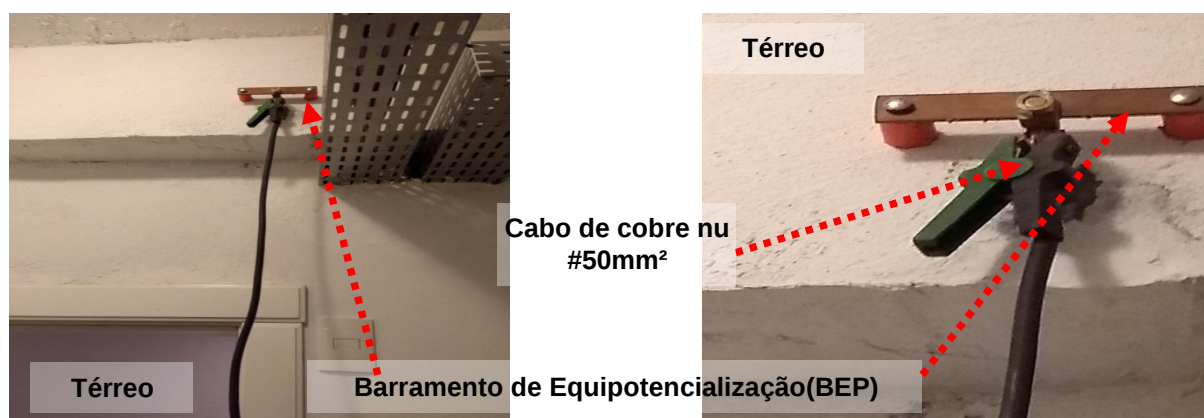
Neste subsistema não foi possível confirmar a existência das hastes e da malha de aterramento devido aos motivos exposto anteriormente, excetuando-se em um ponto, aonde verificou-se a instalação de um Barramento de Equipotencialização (BEP) que foi interligado as ferragens estruturais do andar térreo da torre 02 e que serviu de referência para os ensaios de continuidade elétrica executados na cobertura. Na figura a seguir identificamos o elemento como mencionado.

**Figuras 50 e 51:** Barramento de Equipotencialização (BEP) no andar térreo da torre 02.
