## SISTEMA DE PROTEÇÃO CONTRA DESCARGAS ATMOSFÉRICAS (SPDA)

### CHOCOLATES GAROTO S.A - FILIAL

## RELATÓRIO TÉCNICO 001 REGULARIZAÇÃO DO SPDA

Código do documento: RT-9378-001

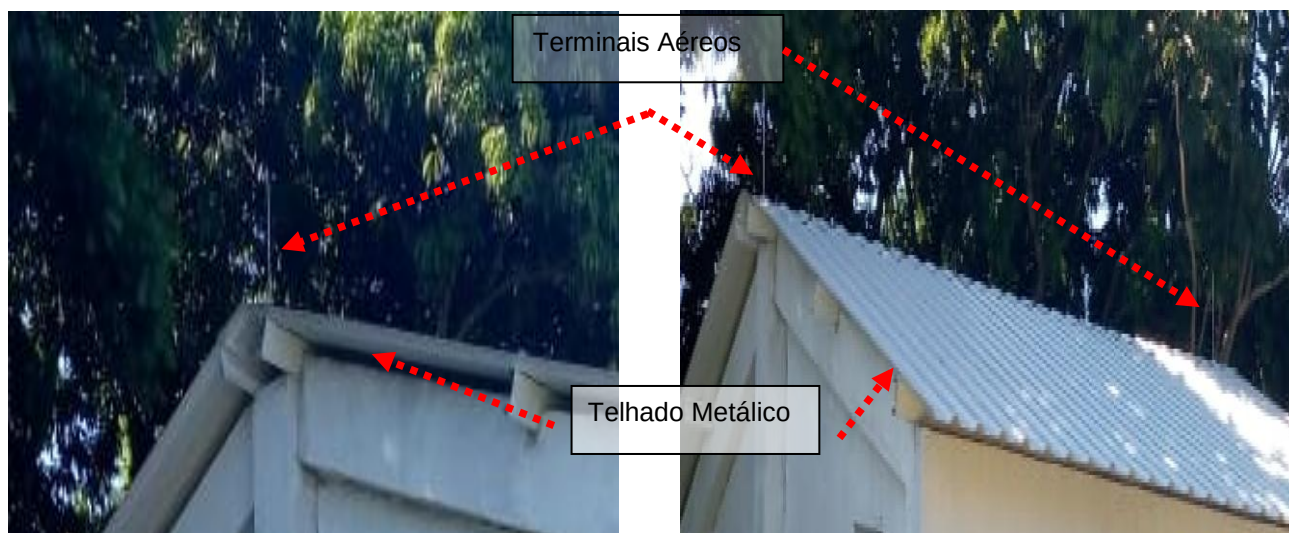
Neste arranjo foram instalados nos extremos da cumeeira, em ponto mais elevado do telhado desta edificação pontos preferenciais para as descargas atmosféricas, através de 02 (dois) terminais aéreos em aço galvanizado de 60 cm de altura, estes fixados sobre a malha captora natural (estruturas metálicas do telhado), conforme os itens 5.2.1, 5.2.5 e tabelas 03 e 06 da NBR 5419-3:2015; A localização dos terminais pode ser conferida na planta sob código **DE-9378-002-Sistema de captação**, em anexo. Nas figuras a seguir identificamos os terminais aéreos instalados como mencionado.

**Figuras 03 e 04:** Terminais aéreos instalados sobre telhado metálico na Sala de Materiais - Manutenção

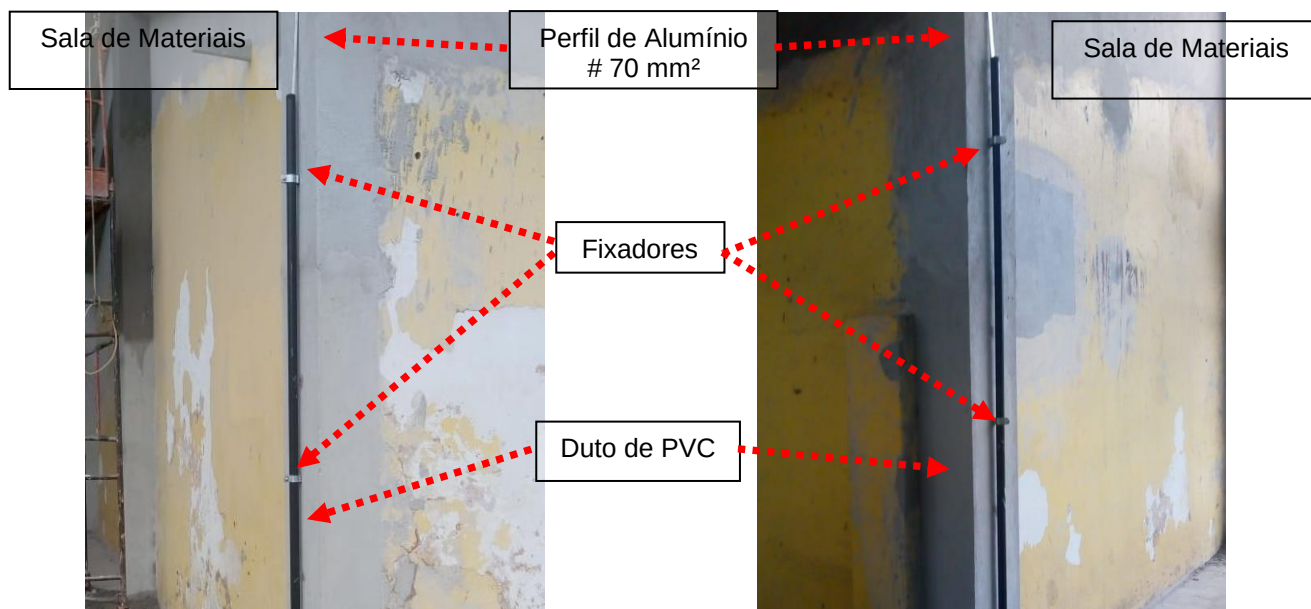
Foram substituídas todas as descidas existentes neste local de forma a atender ao preconizado na tabela 06 da NBR 5419-3:2015, que trata da secção mínima dos condutores de descida, bem como foram reposicionados os conectores de ensaio em ponto mais acessível e facilitar os ensaios preconizados em norma; Este arranjo foi construído através de perfil de Alumínio secção 70mm<sup>2</sup>, sendo empregados terminais a pressão na base destes elementos junto ao solo, migrando deste ponto a malha de aterramento existente através de condutor em cobre nu secção 50mm<sup>2</sup>. As descidas também foram protegidas por dutos de proteção em PVC, preservando a integridade física deste subsistema neste local.

**Figuras 05 e 06:** Descida do SPDA em perfil de alumínio #70mm<sup>2</sup>.

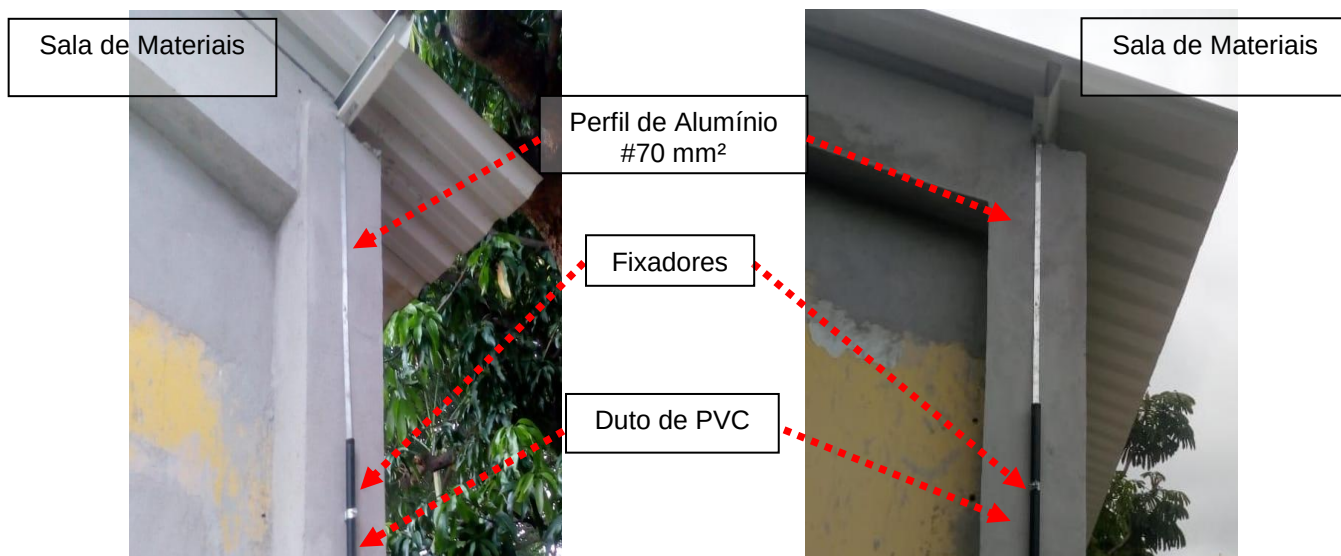
**Figuras 07 e 08:** Descida do SPDA em perfil de alumínio #70mm<sup>2</sup>.

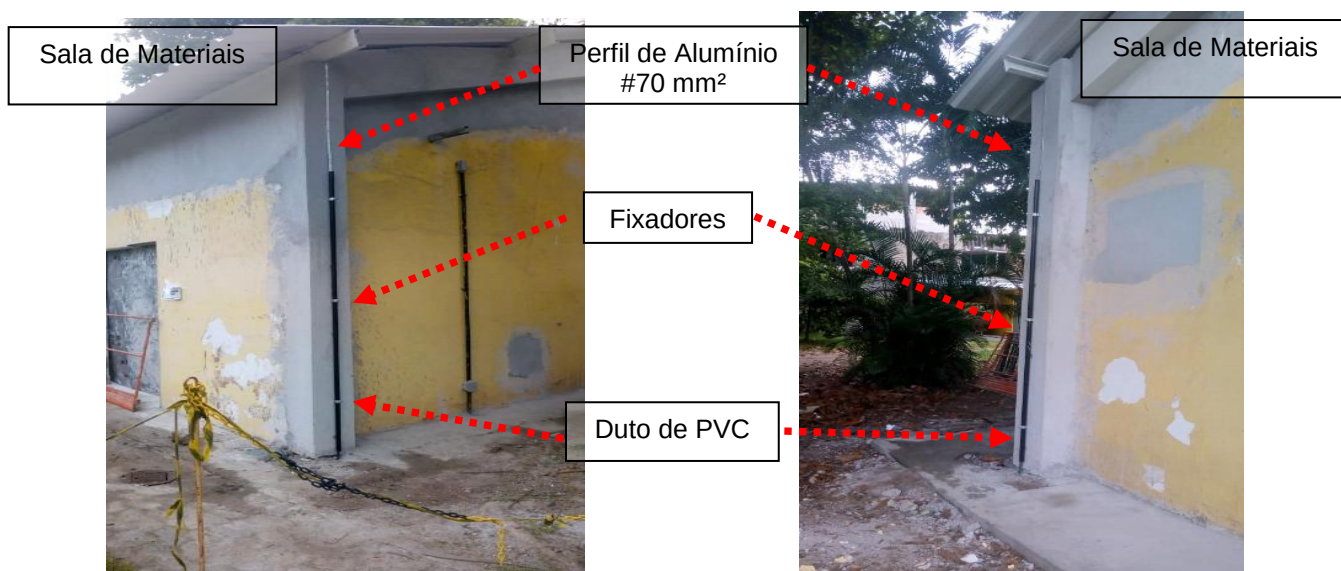
**Figuras 09 e 10:** Descida do SPDA em perfil de alumínio #70mm<sup>2</sup>.

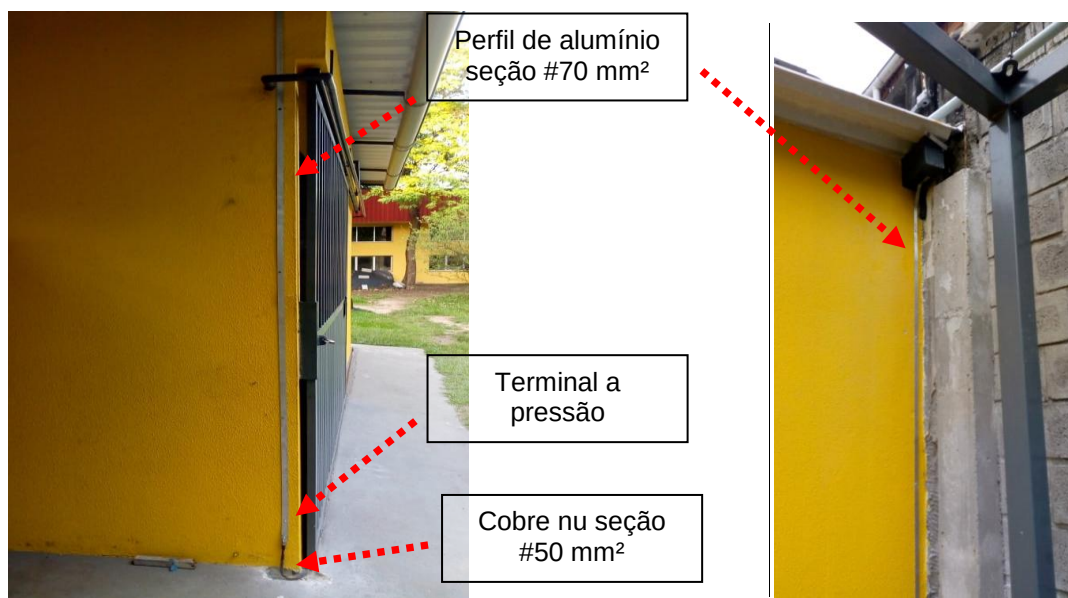
**Figuras 12 e 13:** Descidas convencionais do SPDA instaladas no Setor Jardinagem

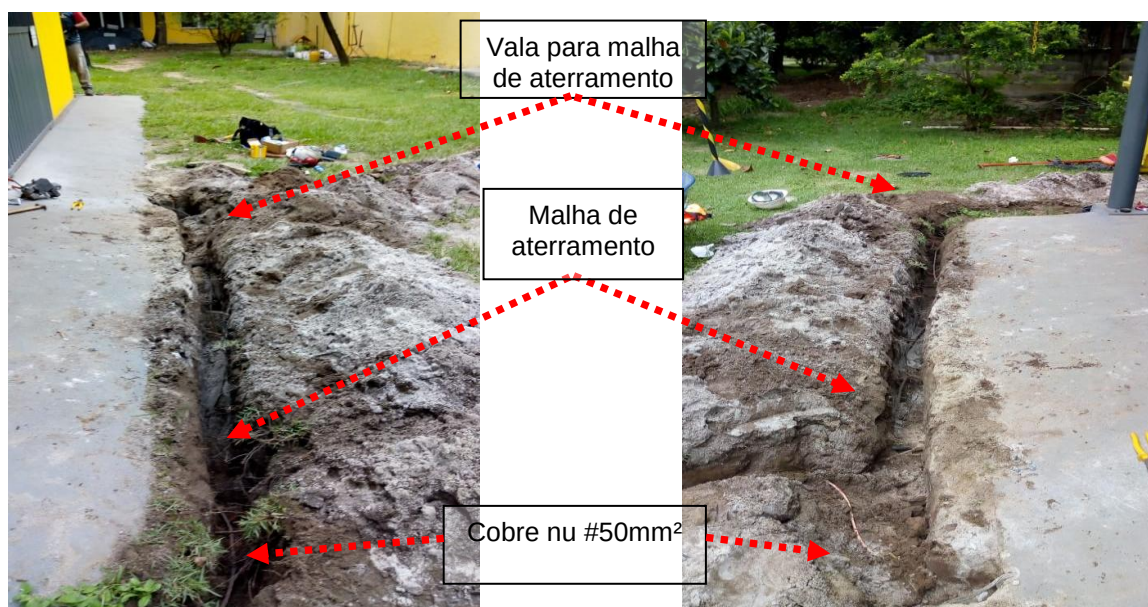
O arranjo executado no setor de Jardinagem ainda foi interligado a descida do SPDA existente na área de Oficina de Manutenção/Arquivo através de condutor em cabo de cobre nu seção 50mm<sup>2</sup>, enterrado, que também serviu para realizar a interligação de elementos metálicos existentes no entorno deste local como, pilares metálicos e demais estruturas, conforme itens 3.15, 5.1.3, 6.2.1.4, 5.4.2, 5.4.3 e tabela 07 da 5419-3:2015. Nas figuras a seguir ilustramos o mencionado anteriormente.

**Figuras 15 e 16: Malha de Aterramento do Setor Jardinagem**

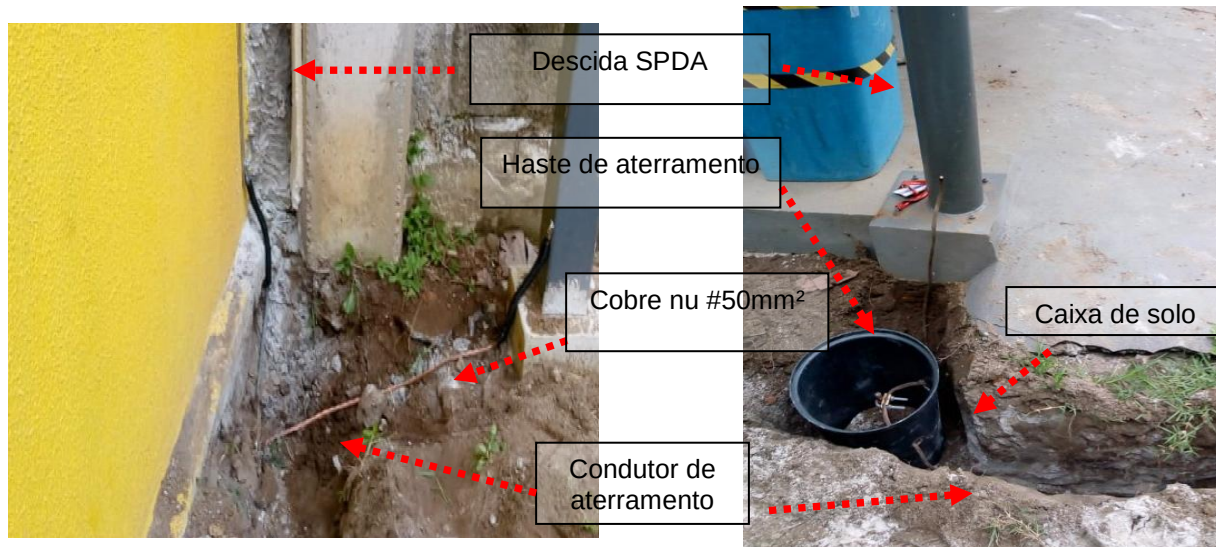
**Figuras 17 e 18: Malha de Aterramento do Setor Jardinagem**

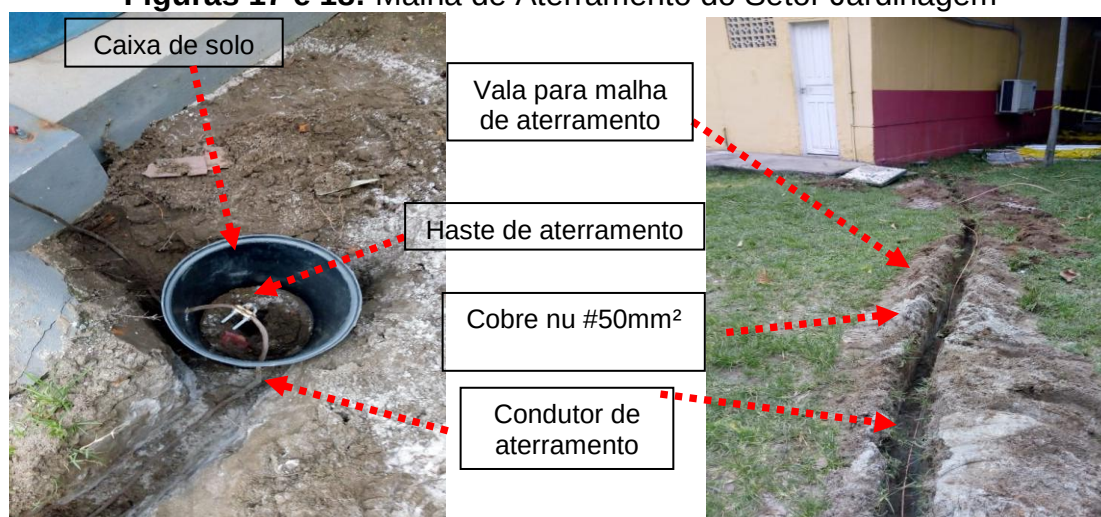
**Figuras 19: Caixa de inspeção de solo // Figura 20: Interligação Malha de Aterramento**

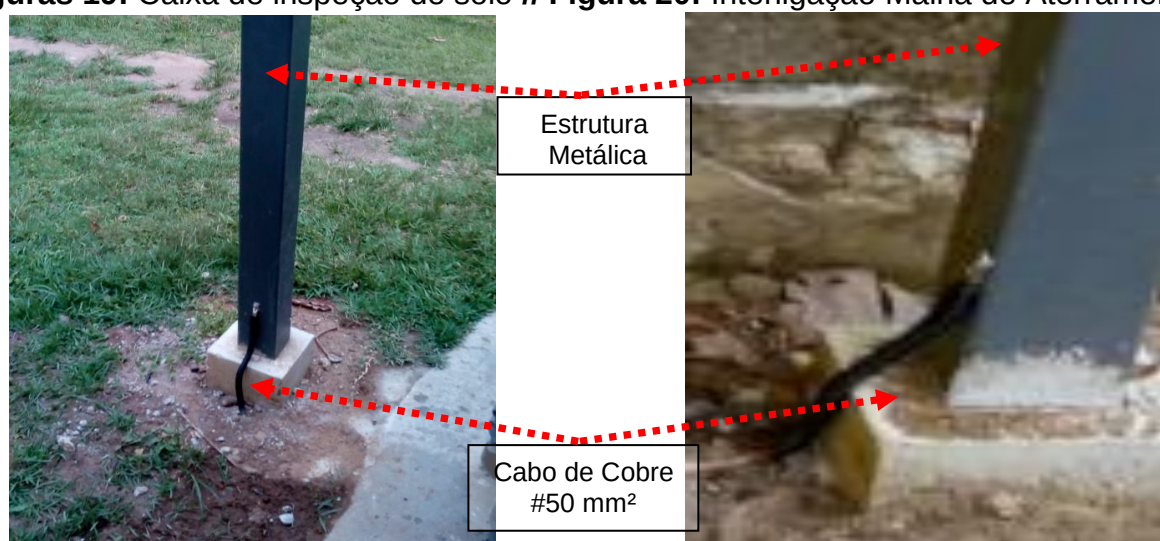
**Figuras 21 e 22: Interligação pilares metálicos próximos do Setor Jardinagem**

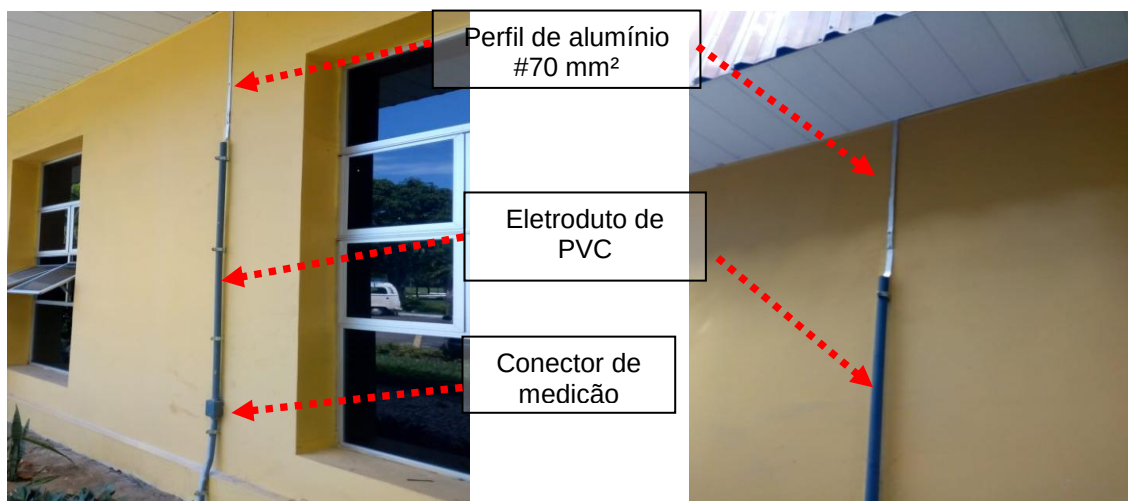
**Figuras 26 e 27:** Descida do SPDA em perfil de alumínio #70mm<sup>2</sup>.

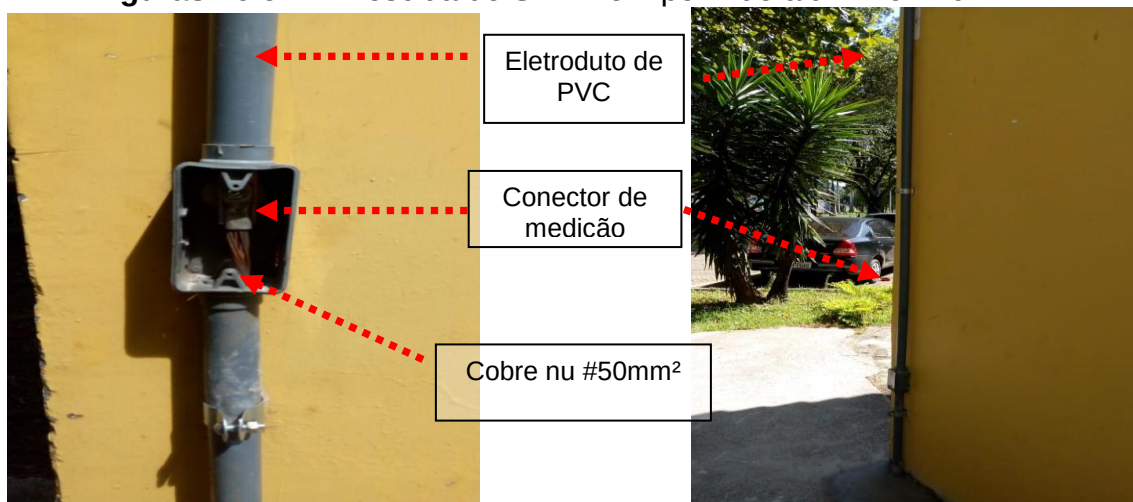
**Figuras 28 e 29:** Descida do SPDA em perfil de alumínio #70mm<sup>2</sup>.

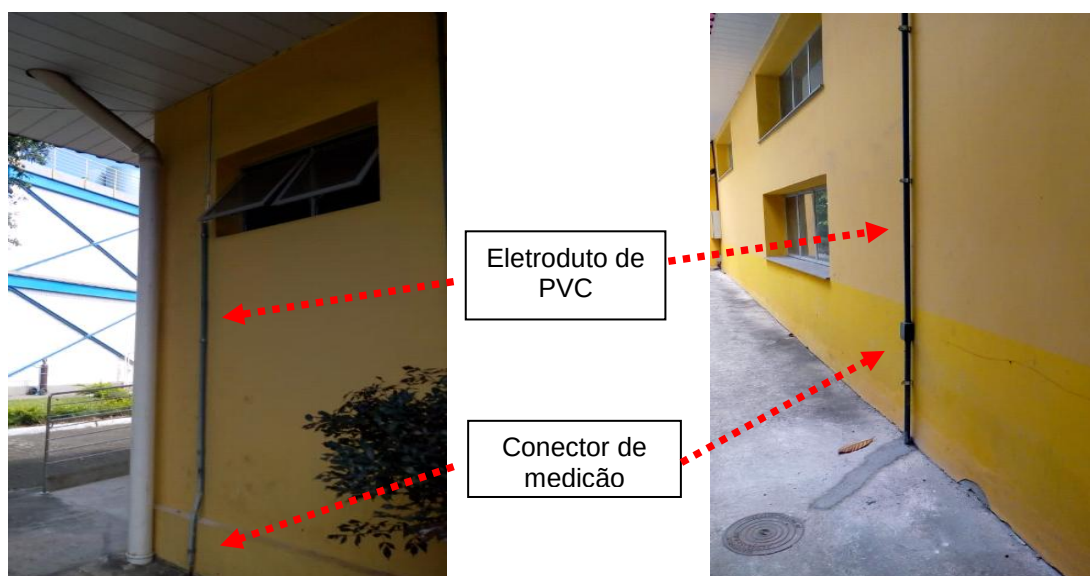
**Figuras 32 e 33:** Descida do SPDA em perfil de alumínio #70mm<sup>2</sup>.

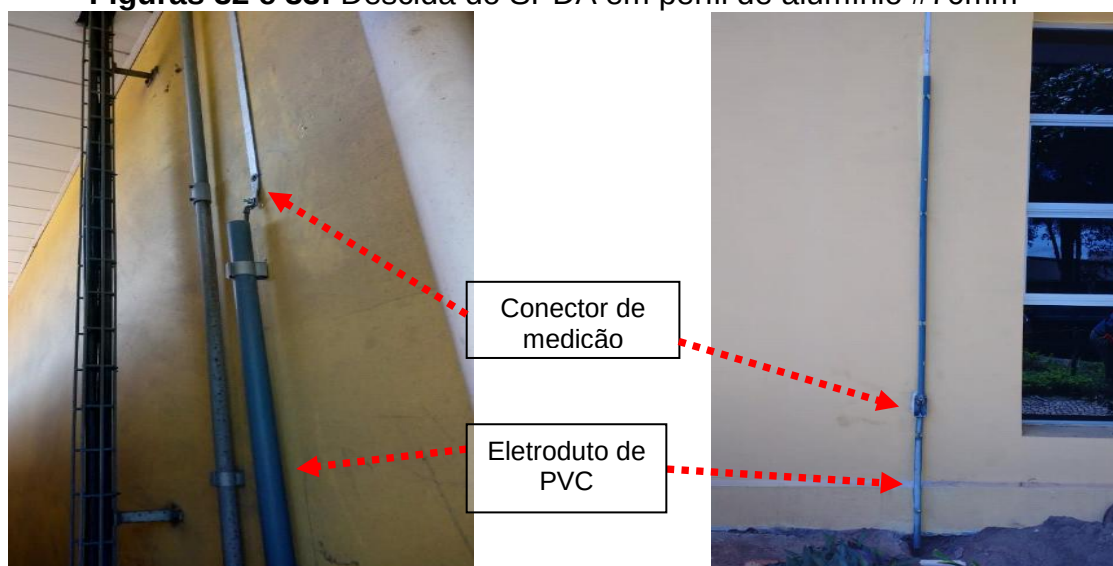
**Figuras 34 e 35:** Descida do SPDA em cobre nu e perfil de alumínio #70mm<sup>2</sup>.

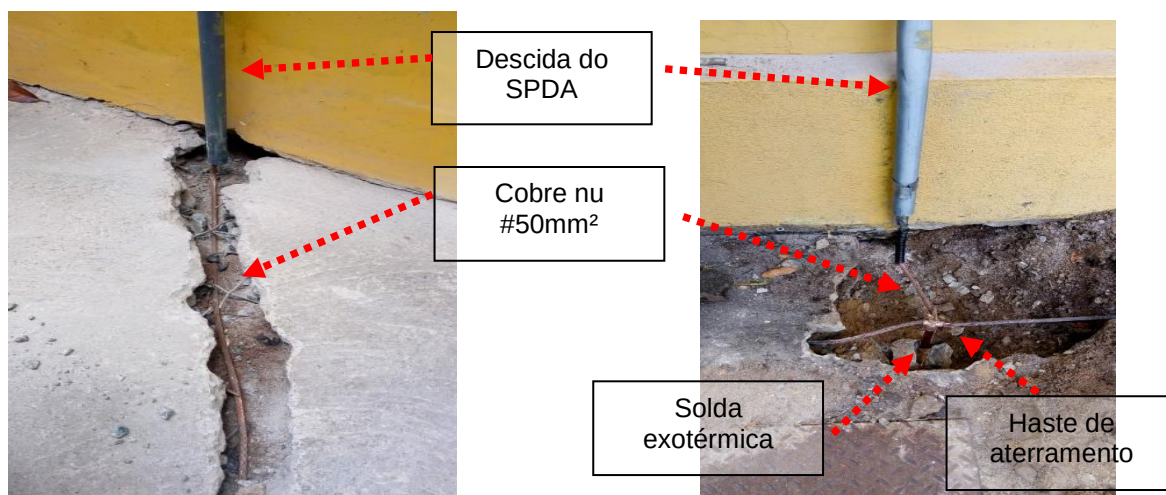
**Figuras 38 e 39: Interligação descida c/ a malha de aterramento - Solda exotérmica**

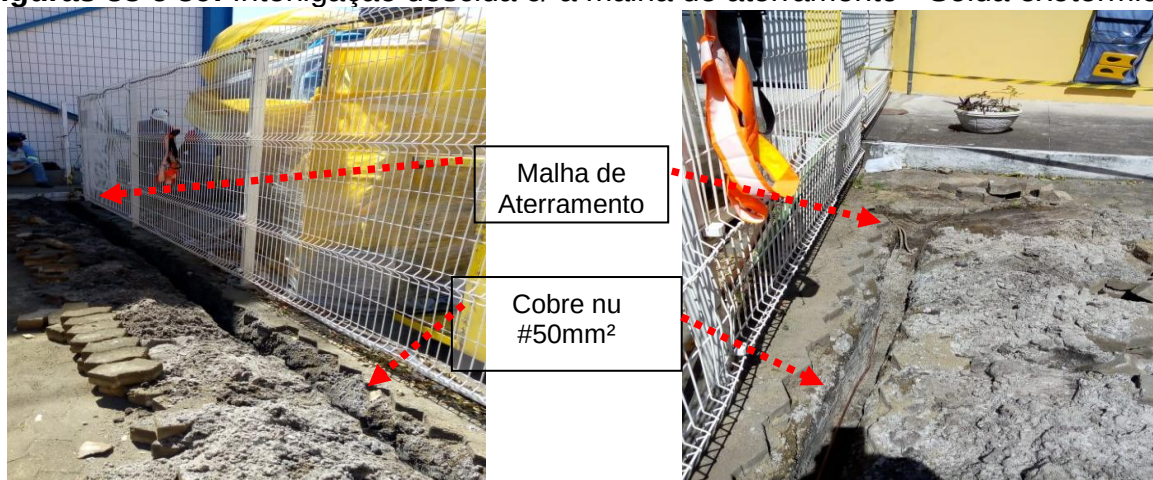
**Figuras 40 e 41: Interligação Sala Materiais/Engenharia com Central de Água Gelada-SE**

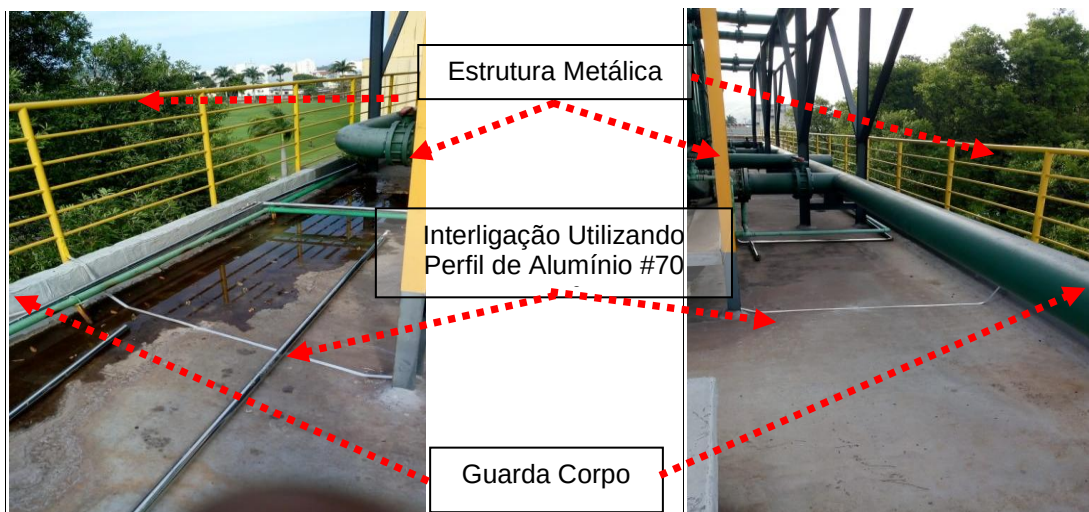
**Figuras 43 e 44:** Incorporação de estruturas metálicas existentes na cobertura da edificação através de barra de alumínio # 70mm².

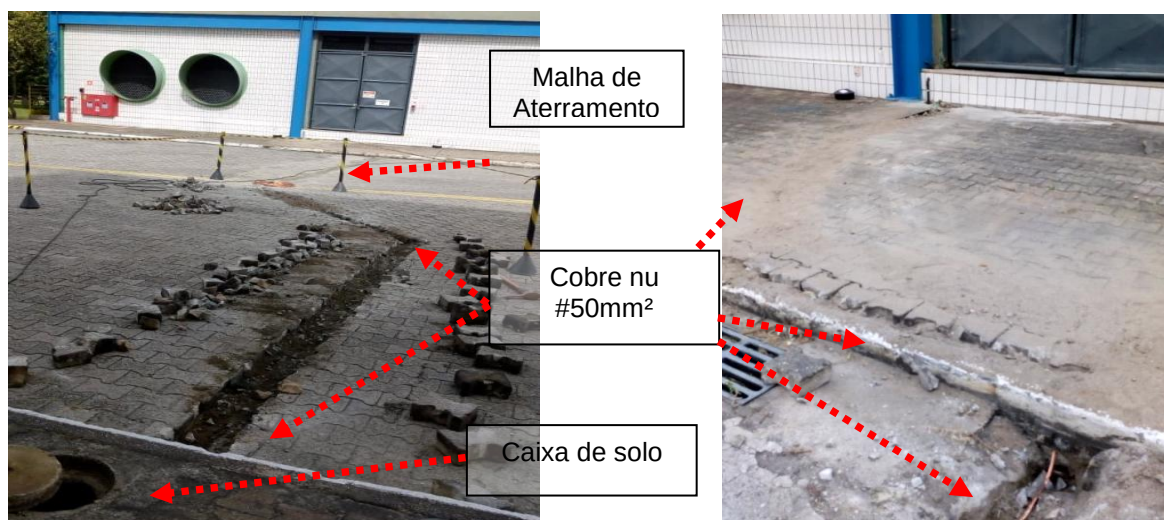
O arranjo existente na área de Central de Água Gelada – Subestação foi interligado a caixa de inspeção de solo do prédio do Armazém Vertical e a malha de aterramento existente na Sala de Materiais / Engenharia, fato este já mencionado (ver figuras 40 e 41), através de condutor em cabo de cobre nu seção 50mm², enterrado, conforme itens 6.2.1.4, 5.4.2, 5.4.3 e tabela 07 da 5419-3:2015. Nas figuras a seguir ilustramos como este arranjo foi executado entre a Central de Água Gelada – Subestação e o prédio do Armazém Vertical.

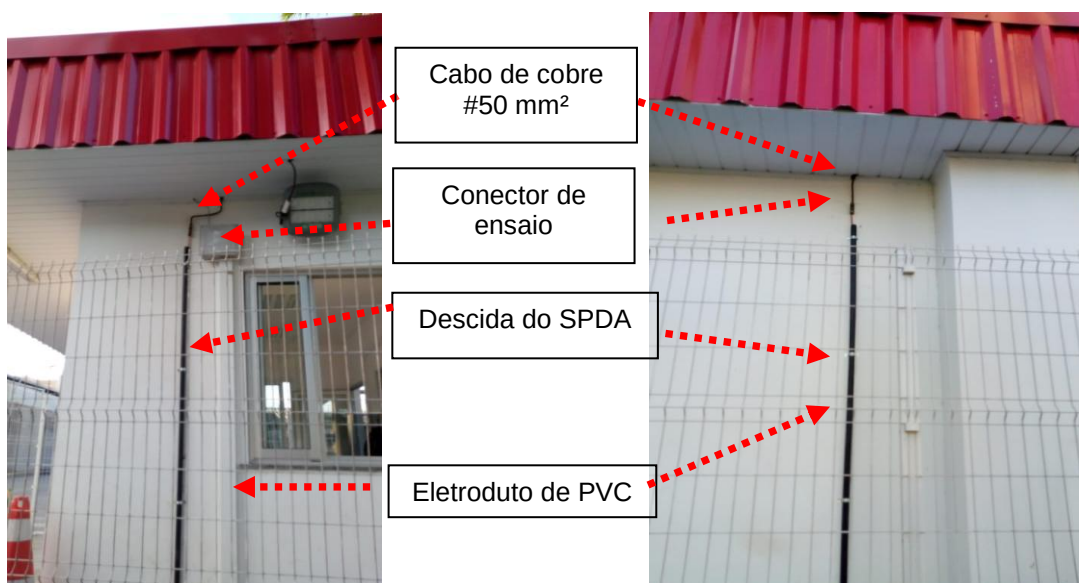
**Figuras 54 e 55:** Descida convencional do SPDA em cabo de cobre nu.

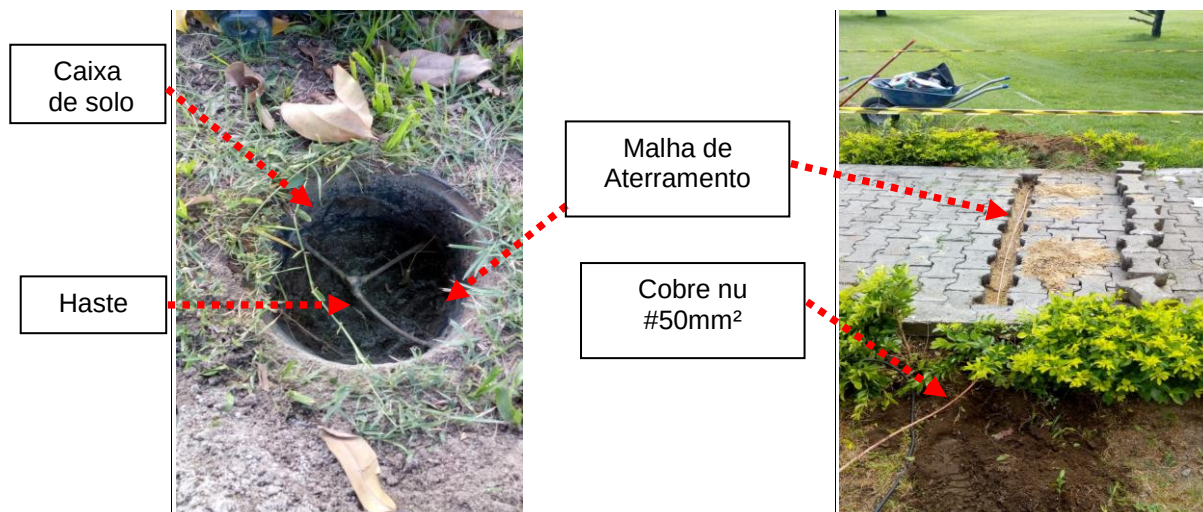
**Figura 56:** Caixa de inspeção de solo // **Figura 57:** Malha de Aterramento.

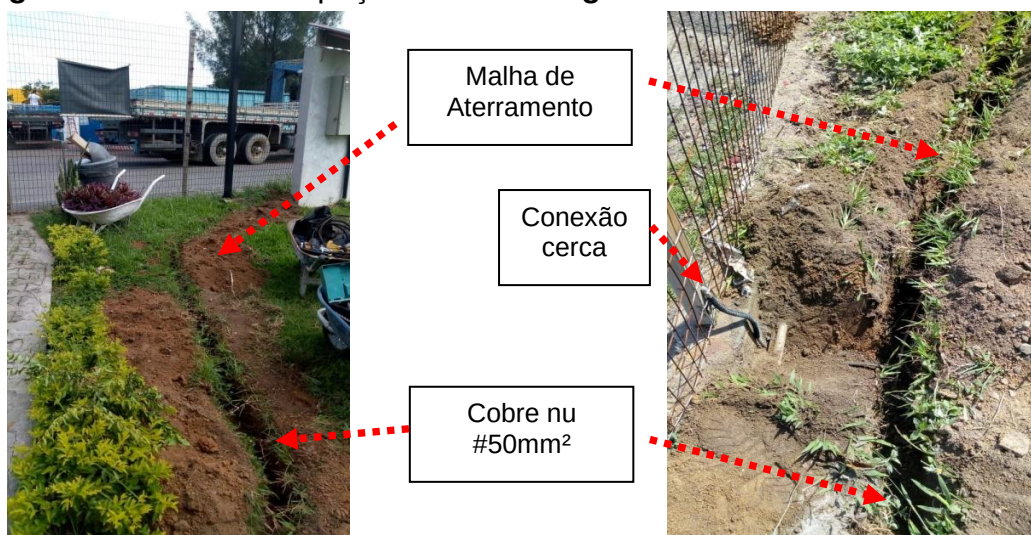
**Figuras 58 e 59:** Interligação Portaria 02 e Sala de Materiais 02 / Conexão com cerca

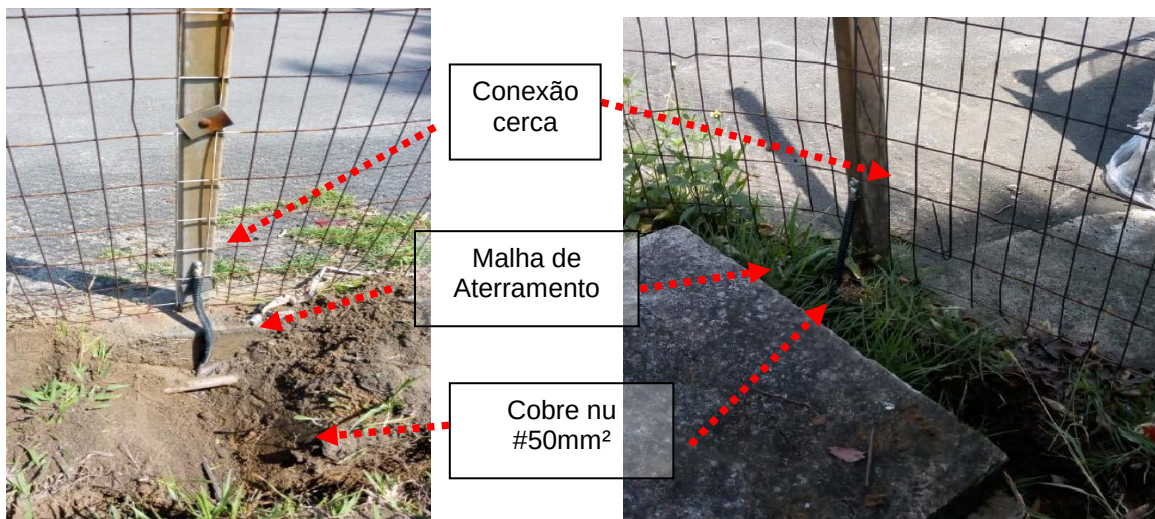
Figuras 62 e 63: Interligação Portaria 02 e Sala de Materiais 02 / Conexão com cerca

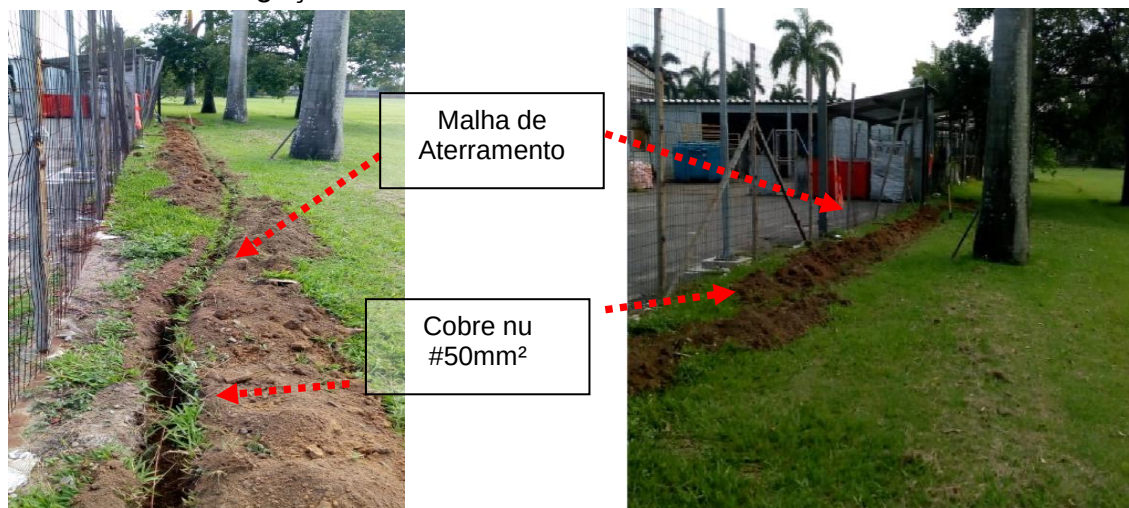
Figuras 64 e 65: Interligação Portaria 02 e Sala de Materiais 02 / Conexão com cerca

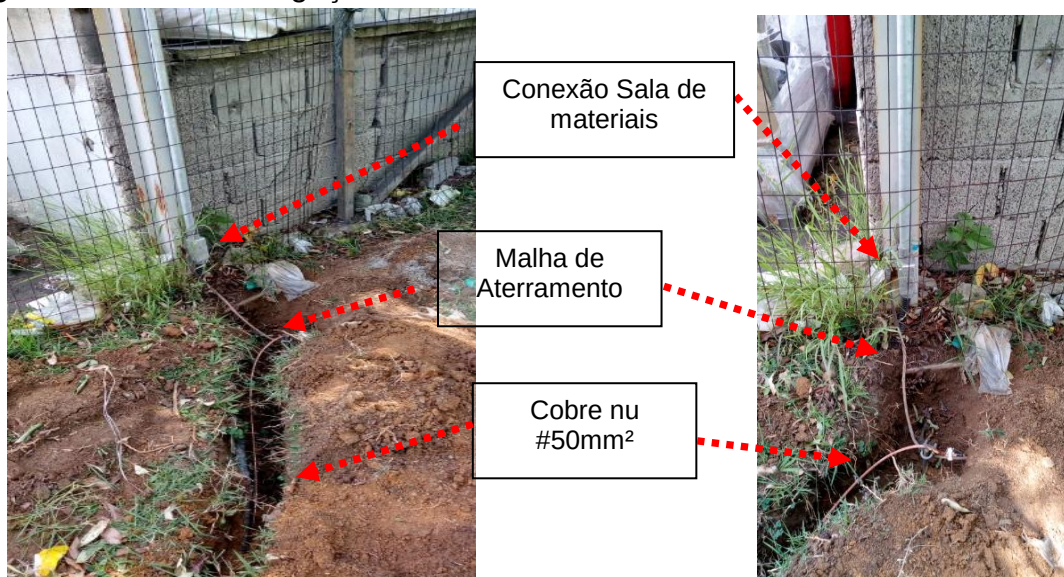
Figuras 66 e 67: Interligação Portaria 02 e Sala de Materiais 02

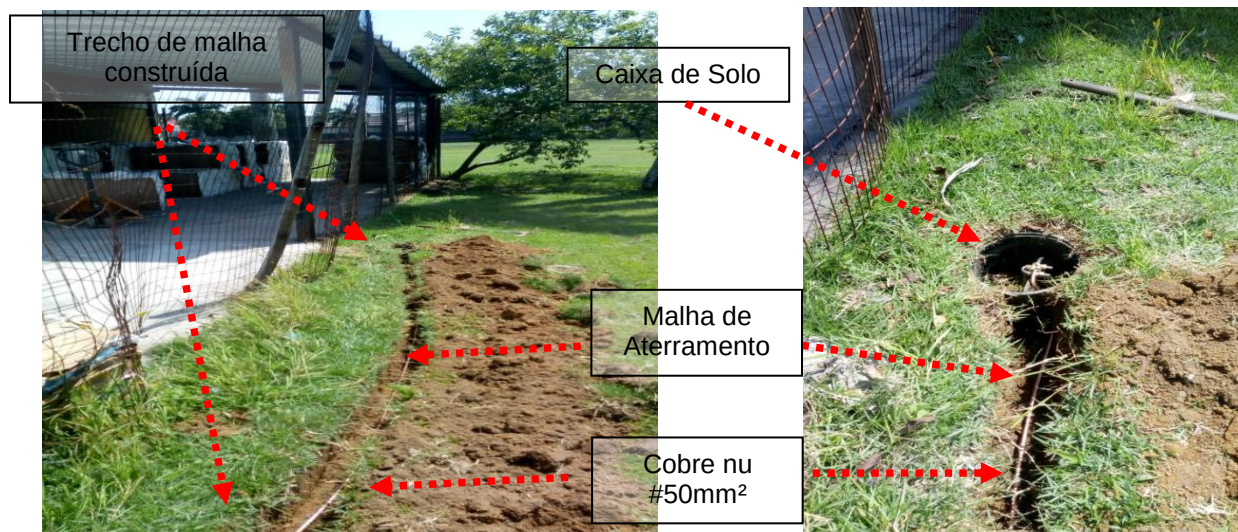
Figuras 72 e 73 – Interligação entre a malha de aterramento do armazém material 01 e 02

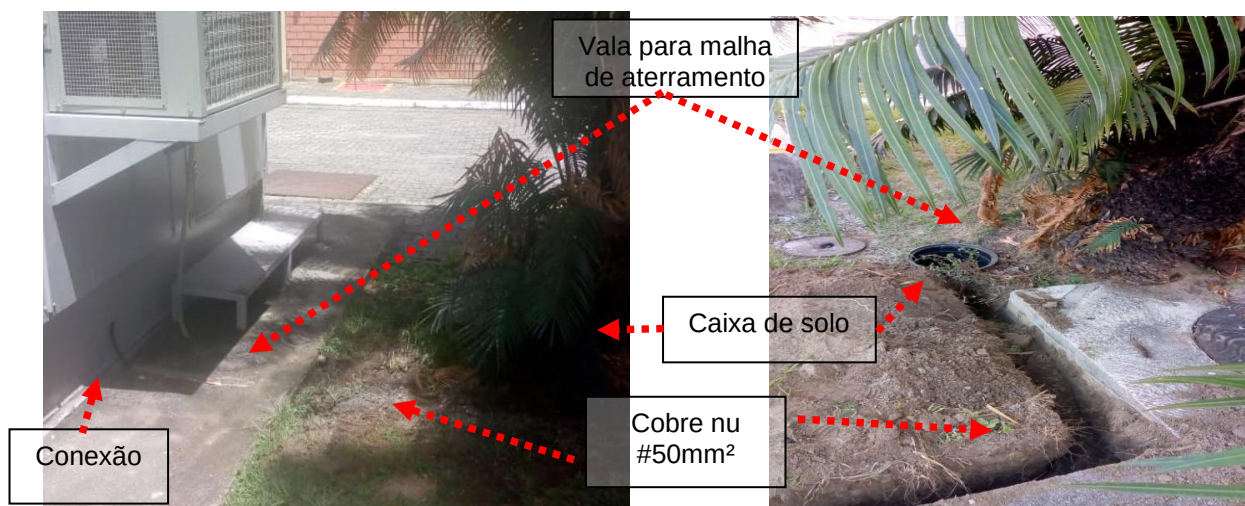
O arranjo construído no Eletrocentro foi interligado a caixa de inspeção de solo existente no Armazém 04, através de condutor em cabo de cobre nu seção 50mm<sup>2</sup>, enterrado, conforme itens 6.2.1.4, 5.4.2, 5.4.3 e tabela 07 da 5419-3:2015. As imagens a seguir mostram o arranjo executado nesta área

**Figuras 77 e 78:** Conexão da estrutura do Eletrocentro com a Malha de Aterramento  
Interligação entre os subsistemas de aterramento do Eletrocentro-SE e Armazém 04

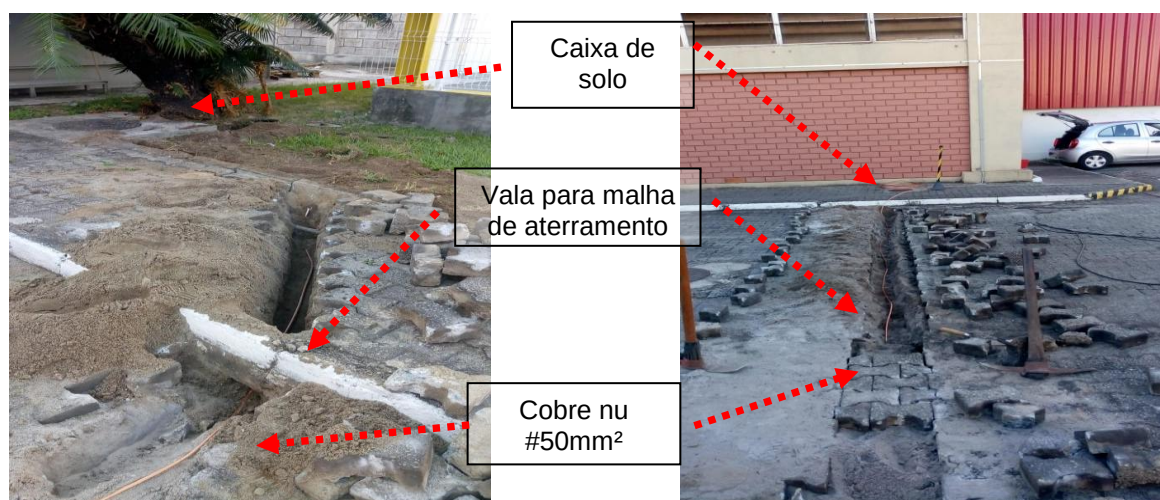
**Figuras 79 e 80:** Interligação dos subsistemas de aterramento do Eletrocentro-SE e Armazém 04

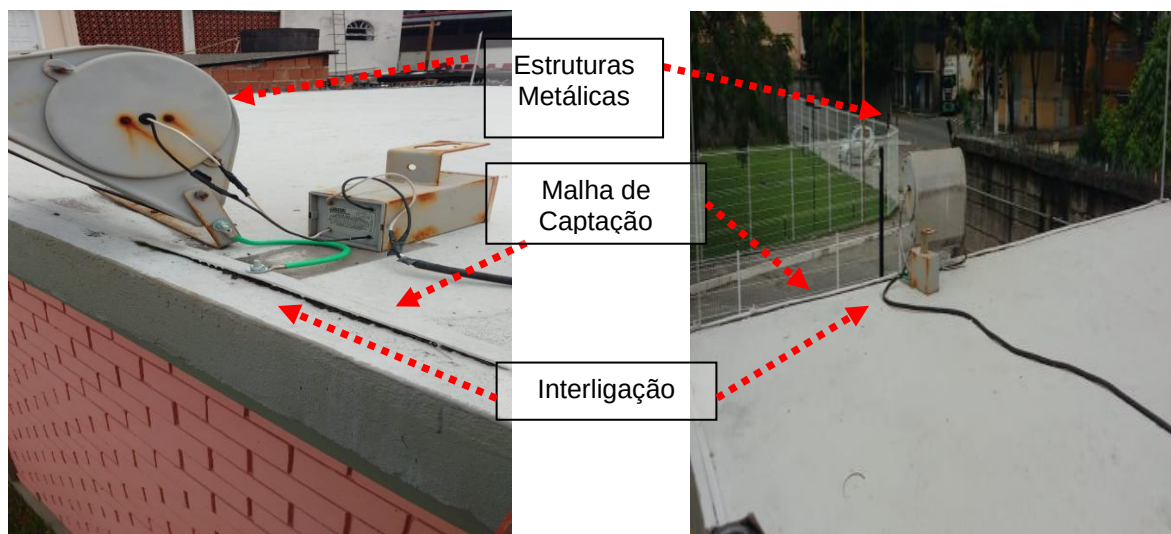
**Figuras 82 e 83:** Estruturas Metálicas interligadas ao SPDA existente

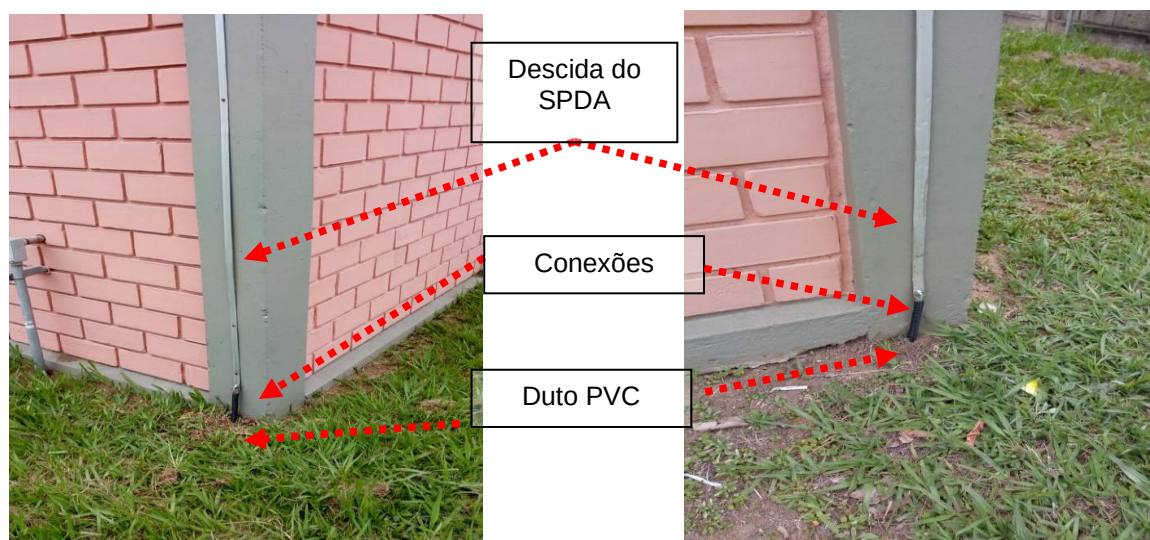
**Figuras 85 e 86:** Proteção e revitalização das descidas do SPDA junto ao solo com a malha de aterramento

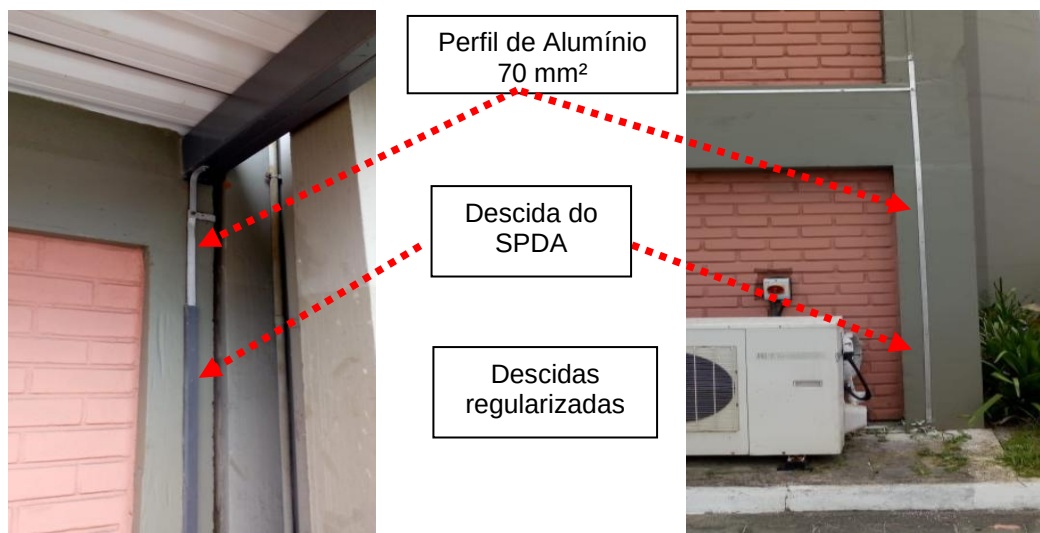
As adequações efetuadas neste subsistema também focaram na redução do número de emendas instaladas entre os subsistemas de descida e o de captores de forma a atender ao preconizado no item 5.5.3 da NBR 5419-3/2015. A malha construída na parede de alvenaria em barra de alumínio que apresentava trecho rompido, também foi recomposta. As imagens a seguir mostram as atividades executadas referentes as não conformidades apontadas neste subsistema na Portaria 01.

**Figuras 88 e 89:** Regularização de descida do SPDA em perfil de Alumínio 70 mm²

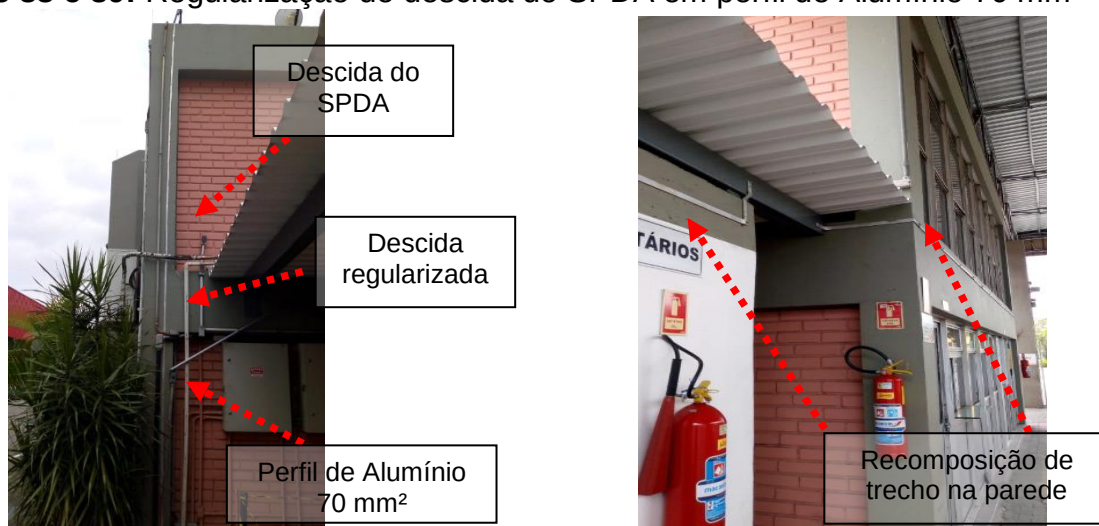
**Figuras 90 e 91:** Regularização de descida do SPDA em perfil de Alumínio 70 mm²  
Recuperação da malha em barra de Alumínio instalada na parede

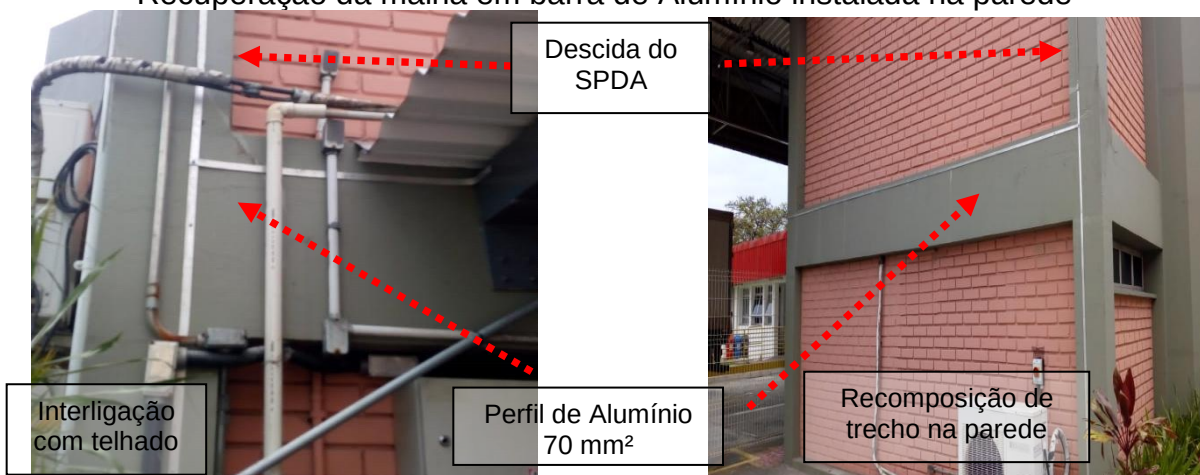
**Figuras 92 e 93:** Interligação da descida c/ a estrutura do telhado através de perfil de Alumínio 70 mm² // Recuperação da malha em barra de Alumínio instalada na parede

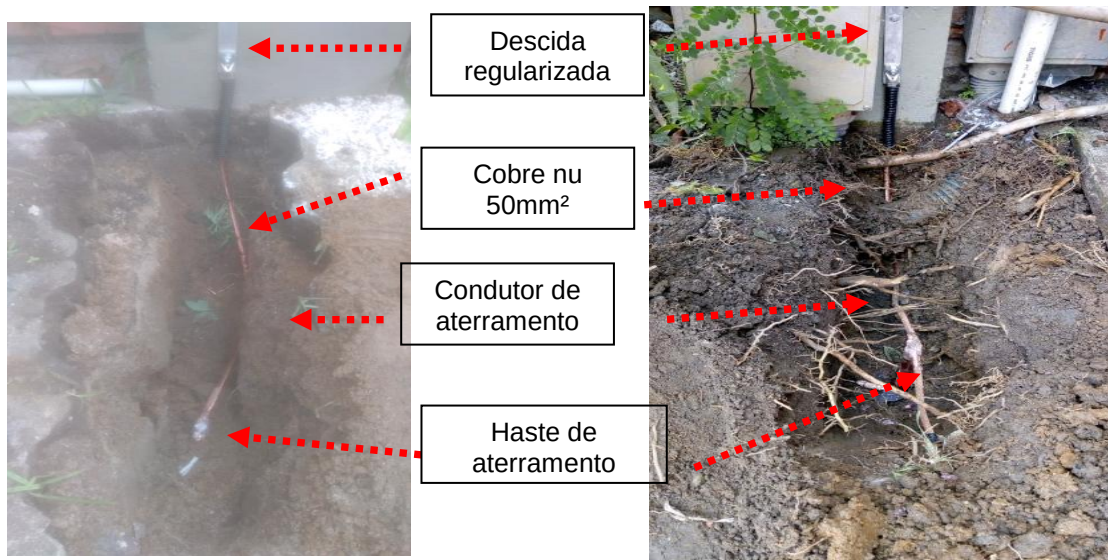
Foram construídos trechos de malha de aterramento, interligando as descidas regularizadas do SPDA neste local com a malha de aterramento existente através de condutor de cobre nu com seção de 50mm<sup>2</sup>, enterrado, bem como a instalação de 02 (dois) eletrodos em aço cobreado de alta camada (254 microhoms), bitola 5/8 x 2,40m, que também serviram para realizar a interligação entre os subsistemas de aterramento e descidas, conforme itens 5.4.2, 5.4.3, 5.5.3 e tabela 07 da 5419-3:2015. As imagens a seguir ilustram o arranjo executado.

**Figuras 94 e 95:** trecho malha de aterramento construída na portaria 01

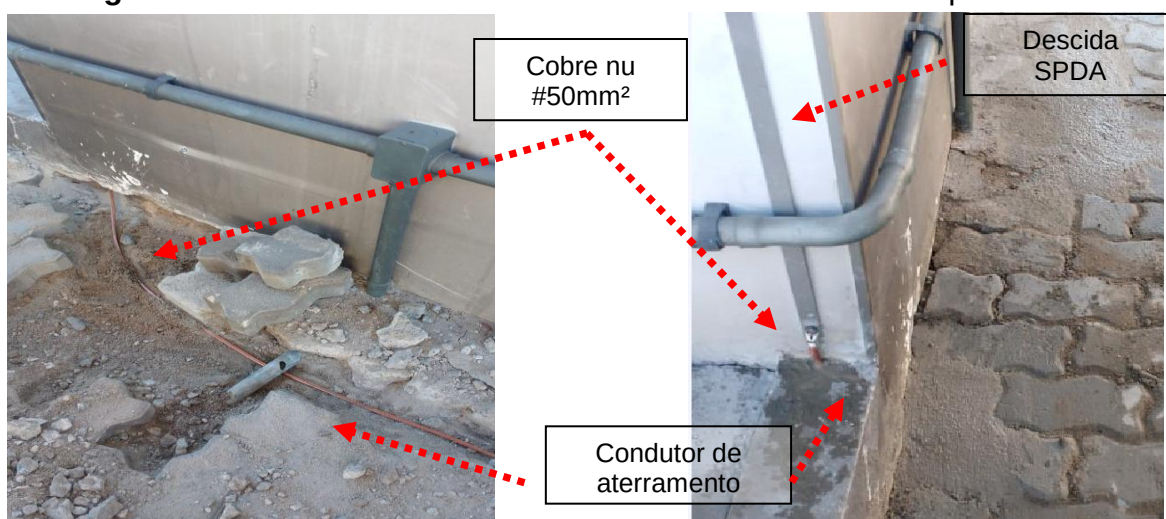
**Figuras 96 e 97:** trecho malha de aterramento construída na portaria 01

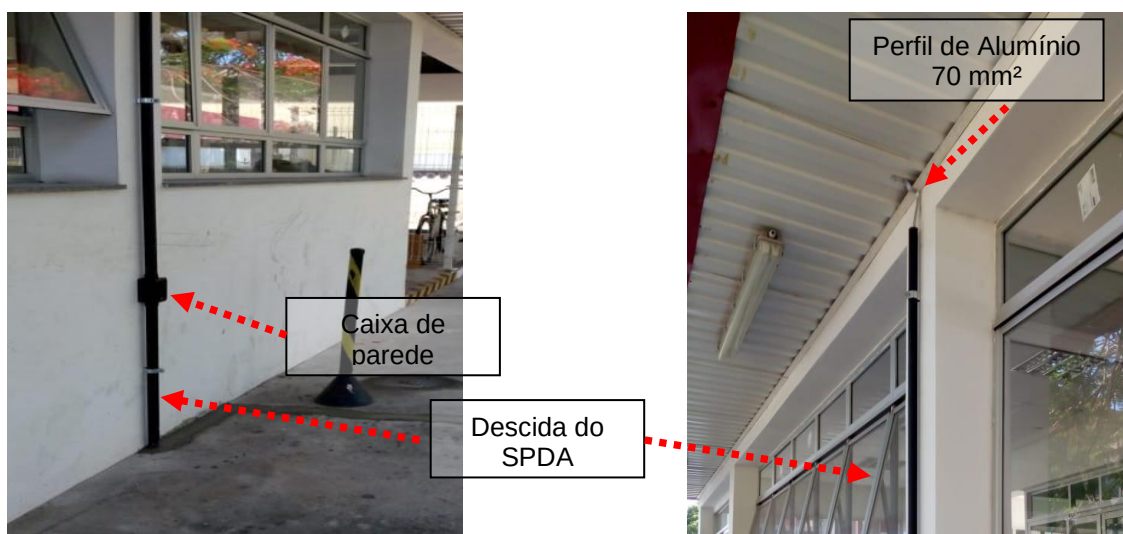
**Figuras 99 e 100:** Descida do SPDA em Perfil de Alumínio do Anexo Portaria 01
