## SISTEMA DE PROTEÇÃO CONTRA DESCARGAS ATMOSFÉRICAS (SPDA)

### CHOCOLATES GAROTO S.A - FILIAL

## RELATÓRIO TÉCNICO 001 REGULARIZAÇÃO DO SPDA

Código do documento: RT-9378-001

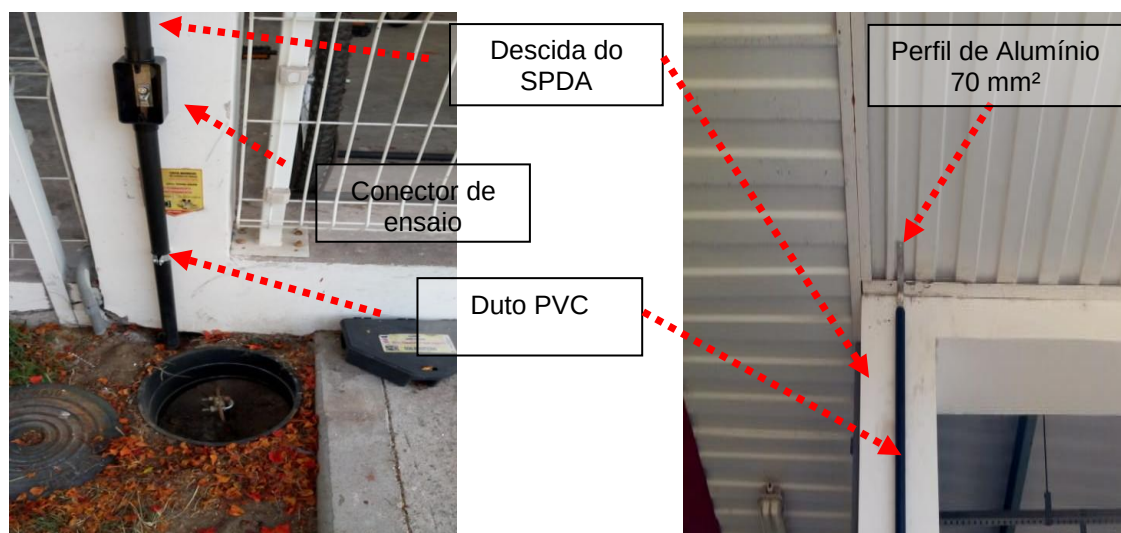
**Figuras 101 e 102:** Descida do SPDA em perfil de Alumínio do Anexo Portaria 01

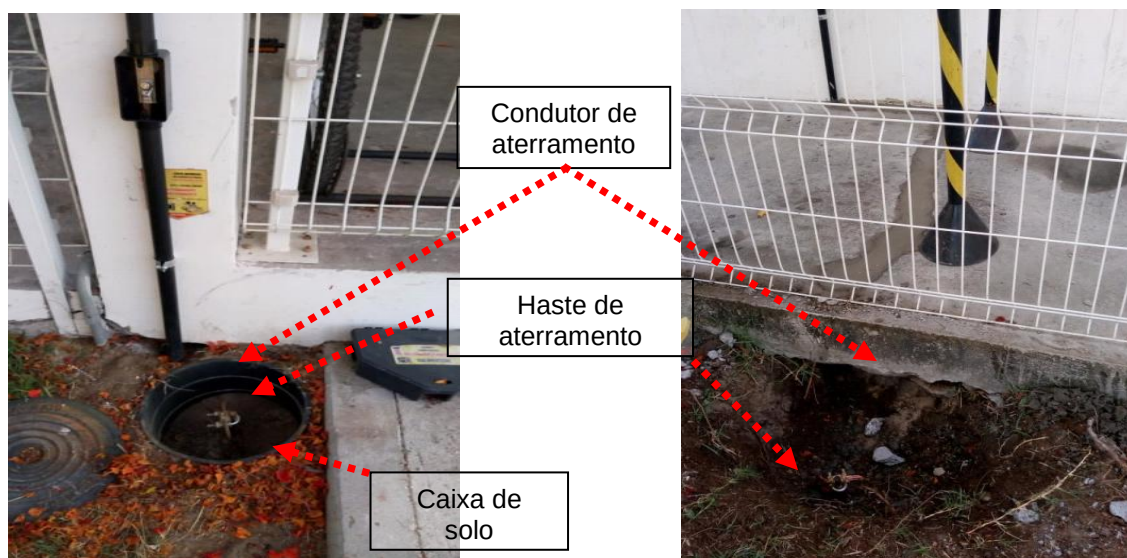
**Figuras 103 e 104:** Trechos da malha de aterramento construído no anexo portaria 01

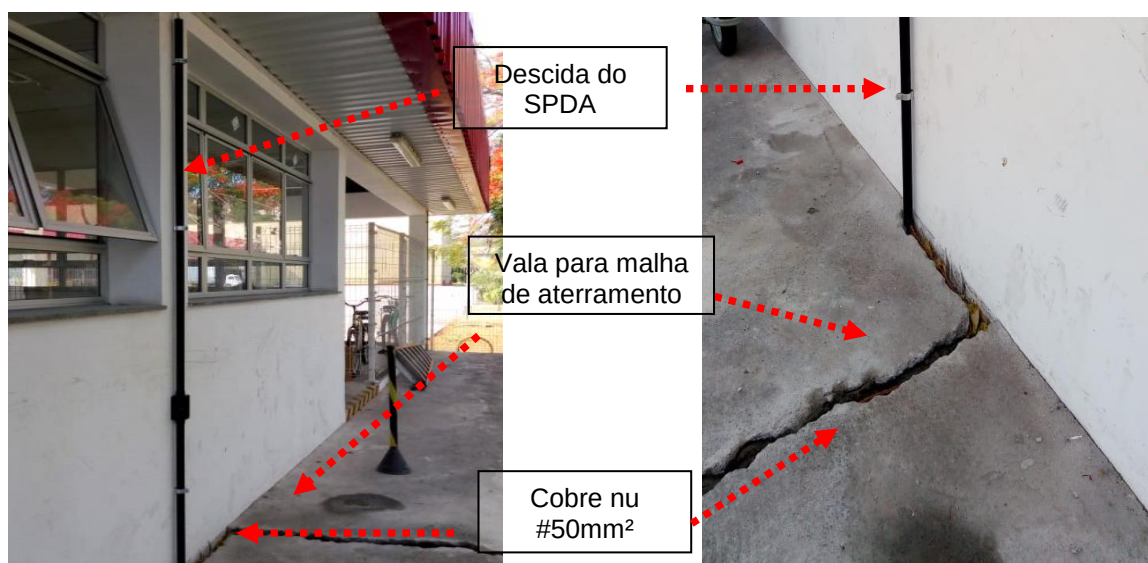
**Figuras 105 e 106:** Trechos da malha de aterramento construído no anexo portaria 01

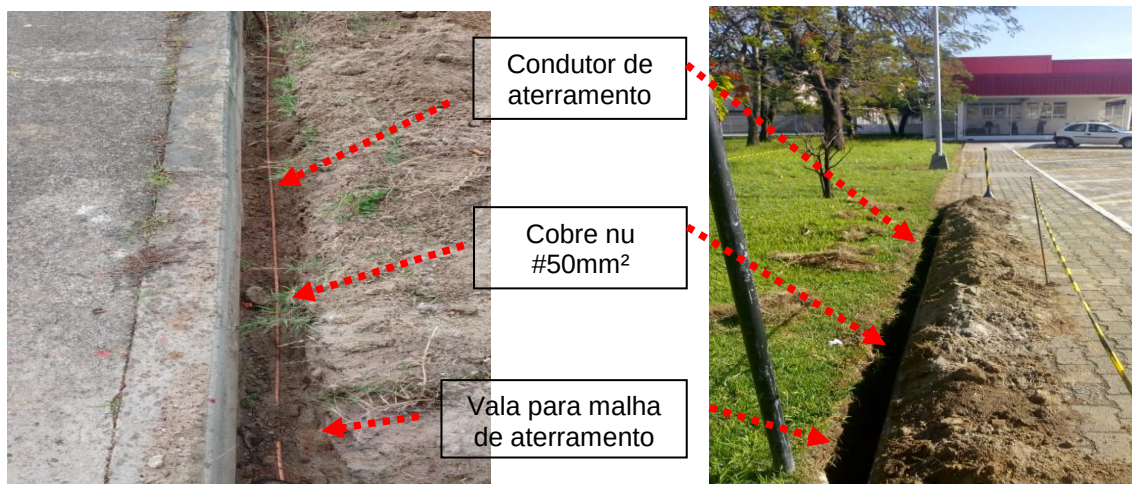
**Figuras 107 e 108:** Interligação da malha construída entre o Anexo Portaria 01 e o Centro de Conveniência

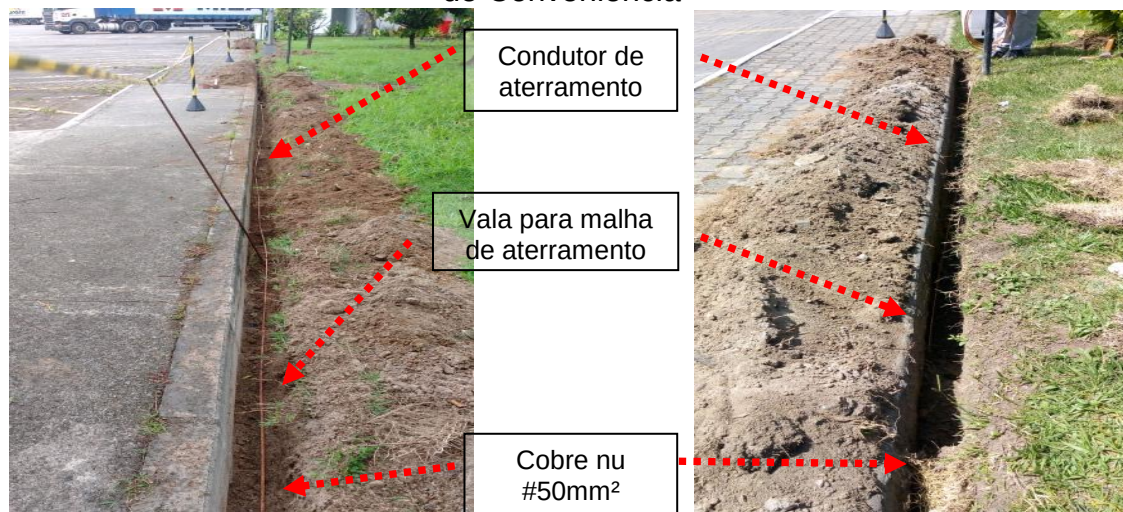
**Figuras 109 e 110:** Interligação da malha construída entre o Anexo Portaria 01 e o Centro de Conveniência

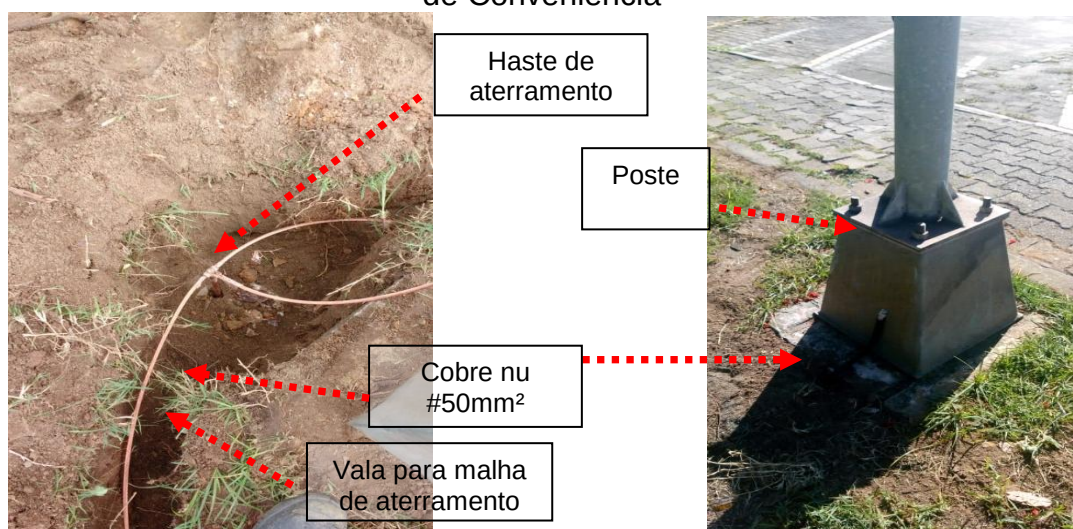
**Figuras 111 e 112:** Interligação da malha construída com poste de iluminação

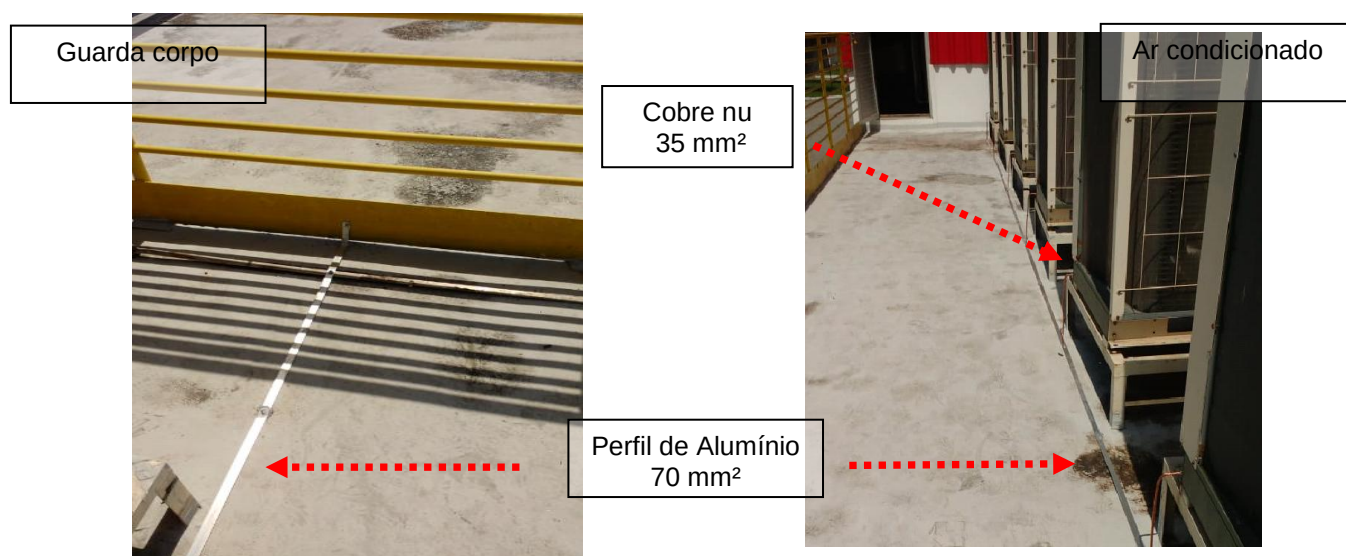
**Figuras 114 e 115:** interligação malha de captação com estruturas metálicas.

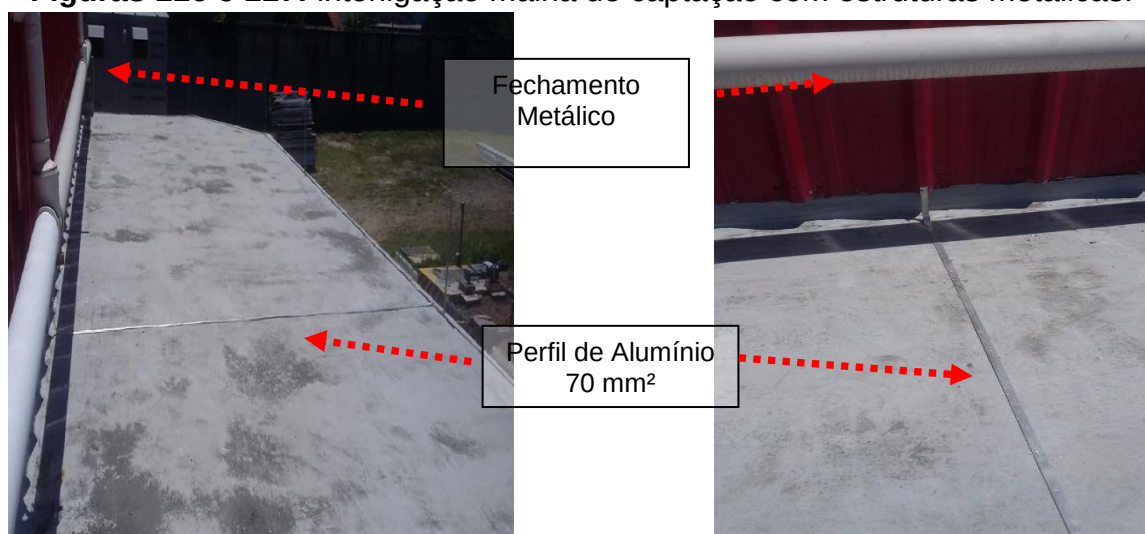
**Figuras 118 e 119:** interligação malha de captação com estruturas metálicas.

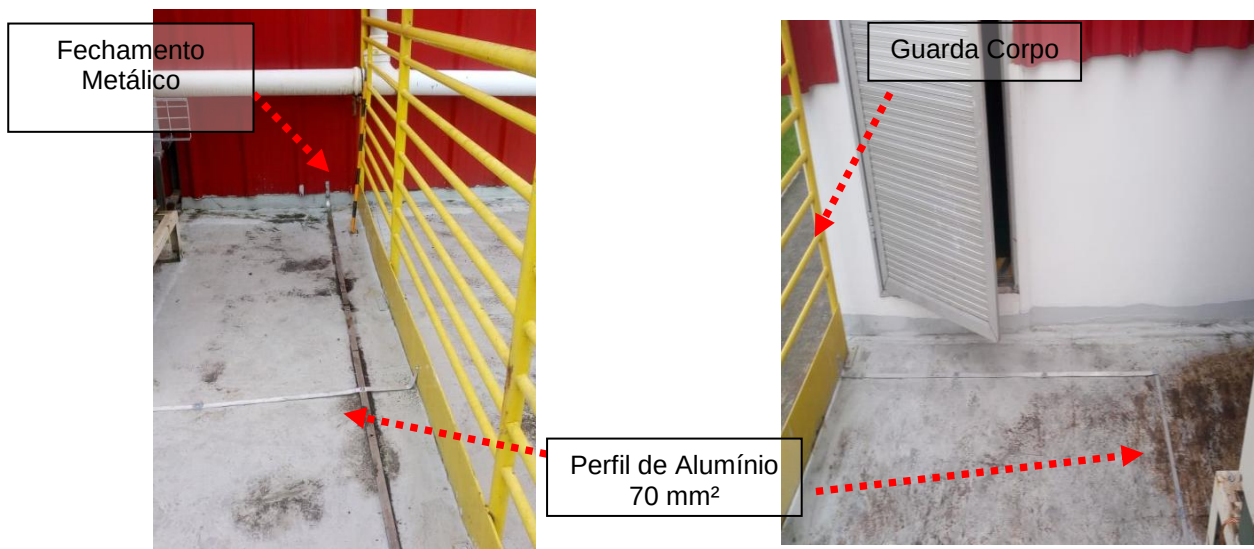
**Figuras 120 e 121:** interligação malha de captação com estruturas metálicas.

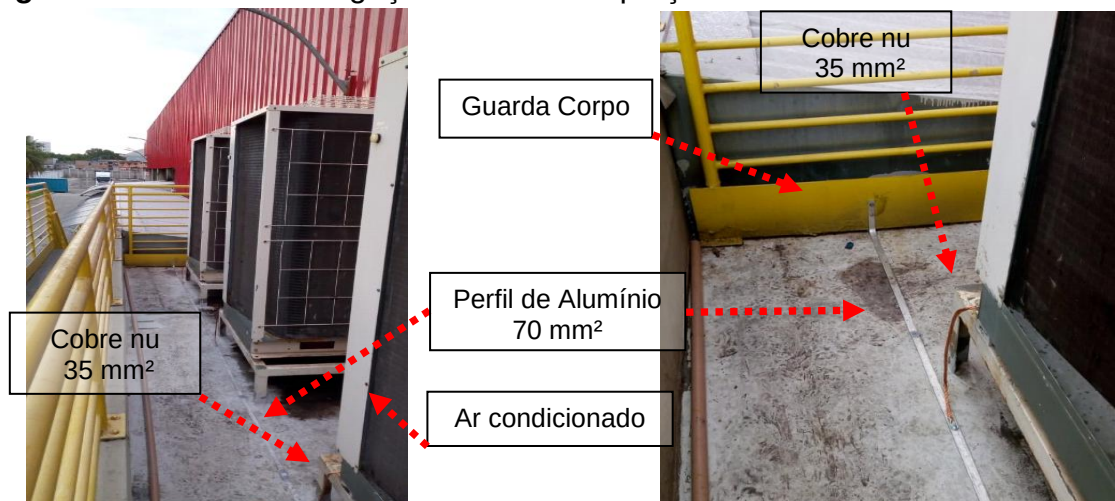
**Figuras 122 e 123:** interligação malha de captação com estruturas metálicas.

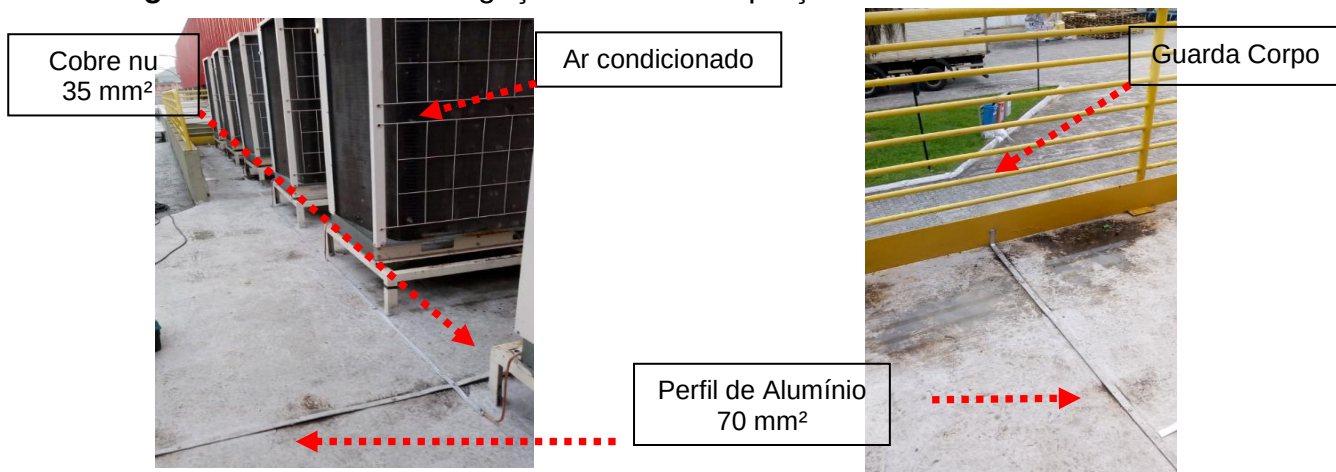
**Figuras 124 e 125:** interligação malha de captação com estruturas metálicas.

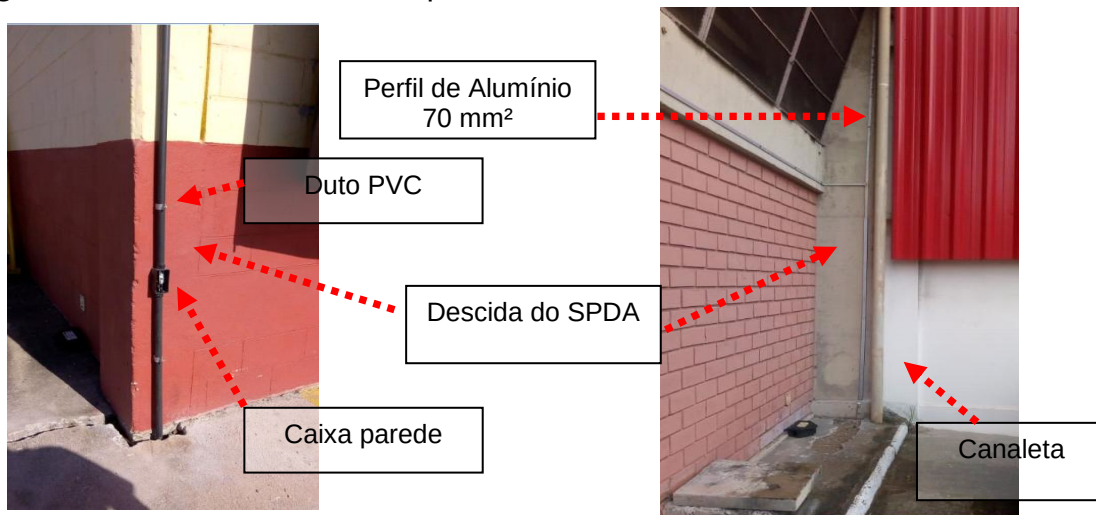
**Figuras 128 e 129:** Descidas implantadas em Perfil de Alumínio #70 mm²

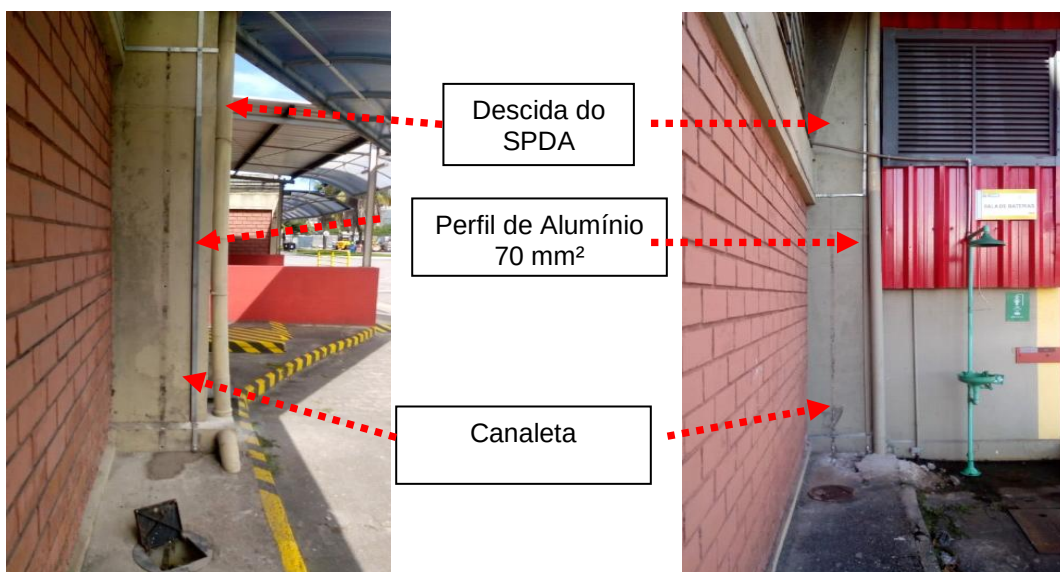
**Figuras 132 e 133: Descidas Regularizadas**

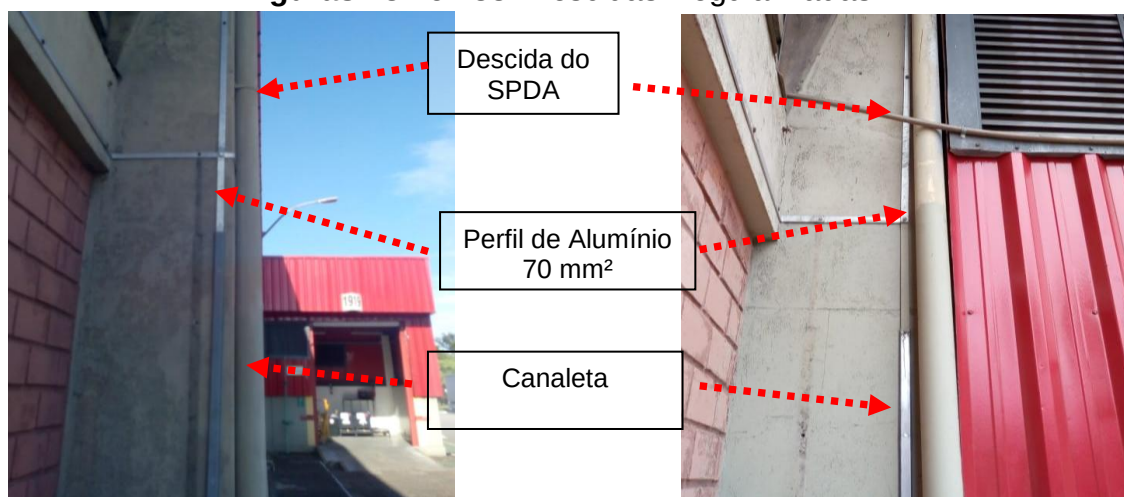
**Figuras 134 e 135: Descidas Regularizadas**

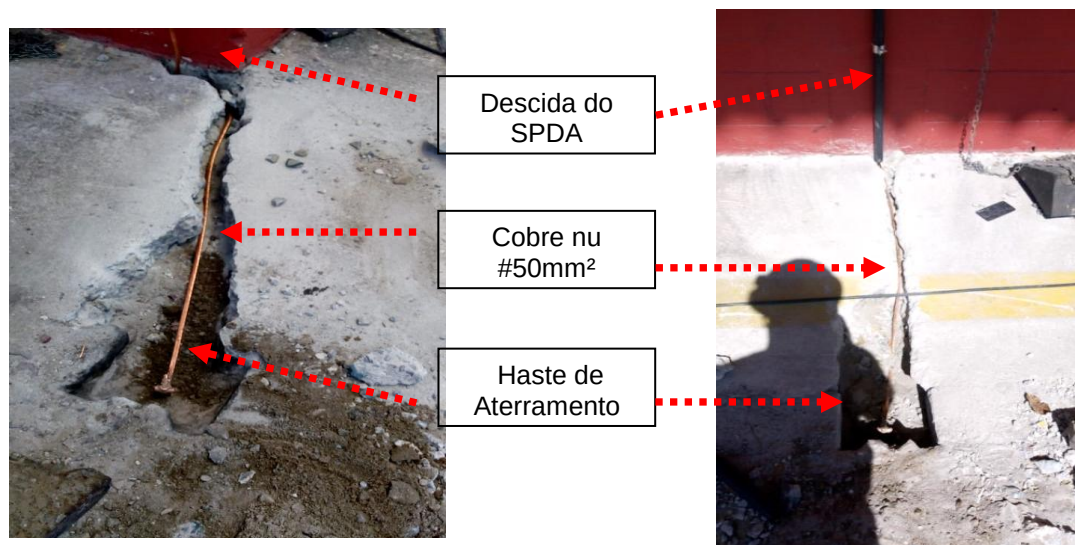
Por fim foi executada a limpeza e a revitalização das conexões dos subsistemas de descidas com o de aterramento, bem como das conexões alojadas nas caixas de inspeção de solo existentes, protegendo todos os componentes do SPDA contra oxidação. Vale salientar que as emendas realizadas entre as descidas com as caixas de inspeção de solo também foram padronizadas. Nas figuras a seguir ilustramos o mencionado anteriormente.

**Figuras 138 e 139:** Interligação entre Haste de Aterramento e a descida utilizando cobre nu #50 mm<sup>2</sup>.

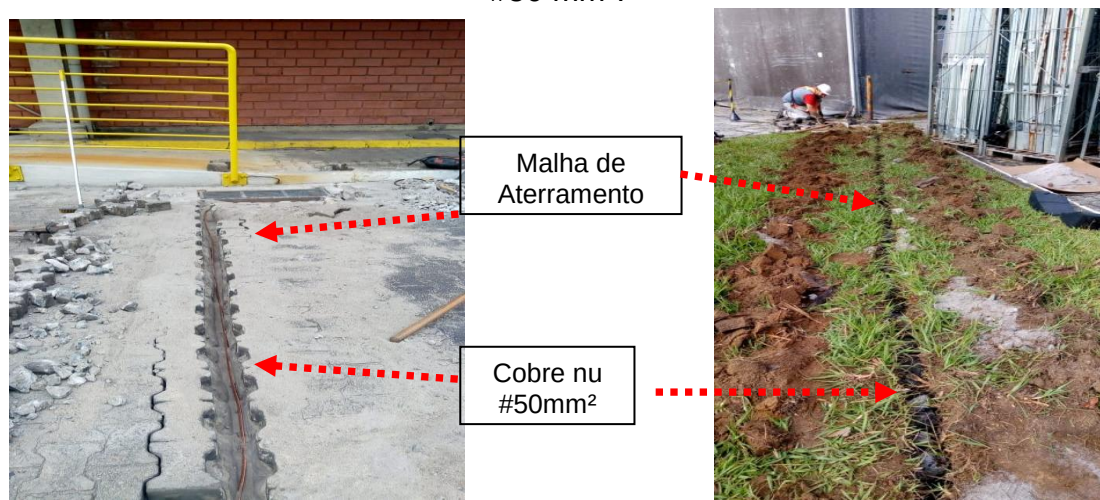
Figuras 144 e 145: Interligação da malha do Armazém 04 com a do Galpão de Lona

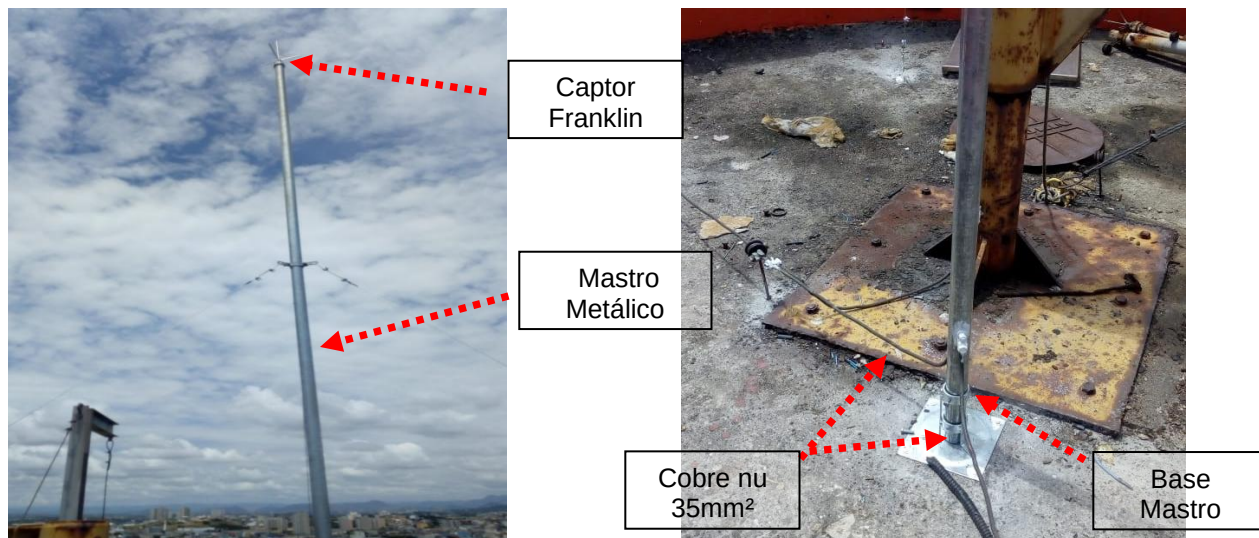
Figuras 147 e 148: Implantação de captor Franklin / Interligação da descida c/ Franklin

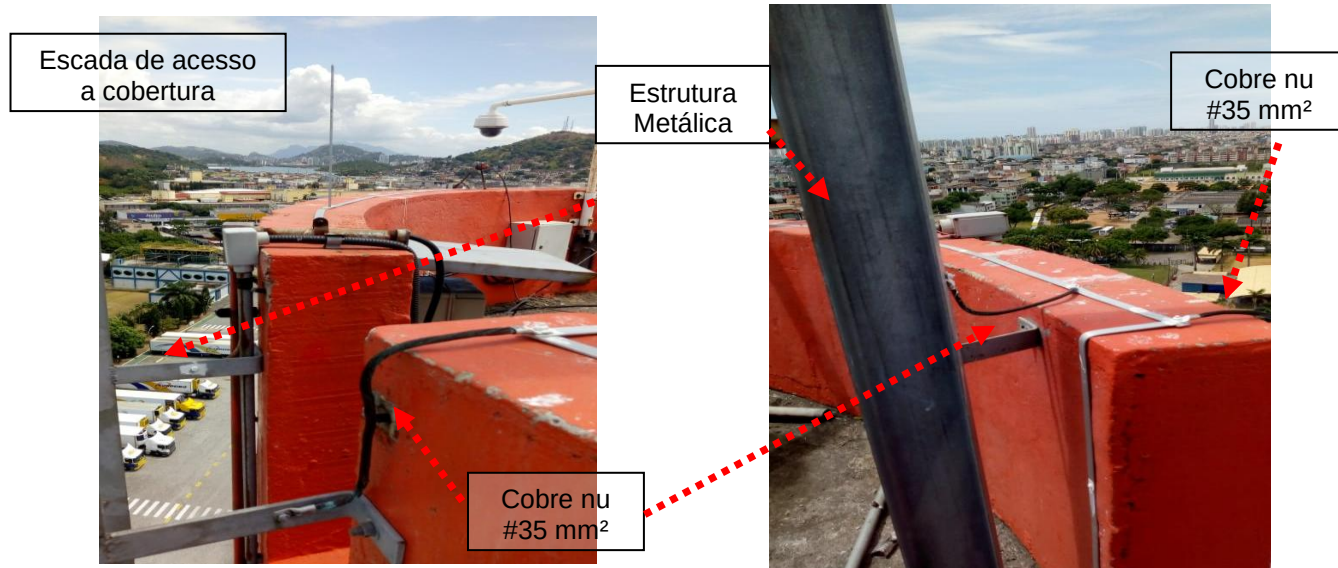
Figuras 151 e 152: Interligação de estruturas metálicas a malha de captação

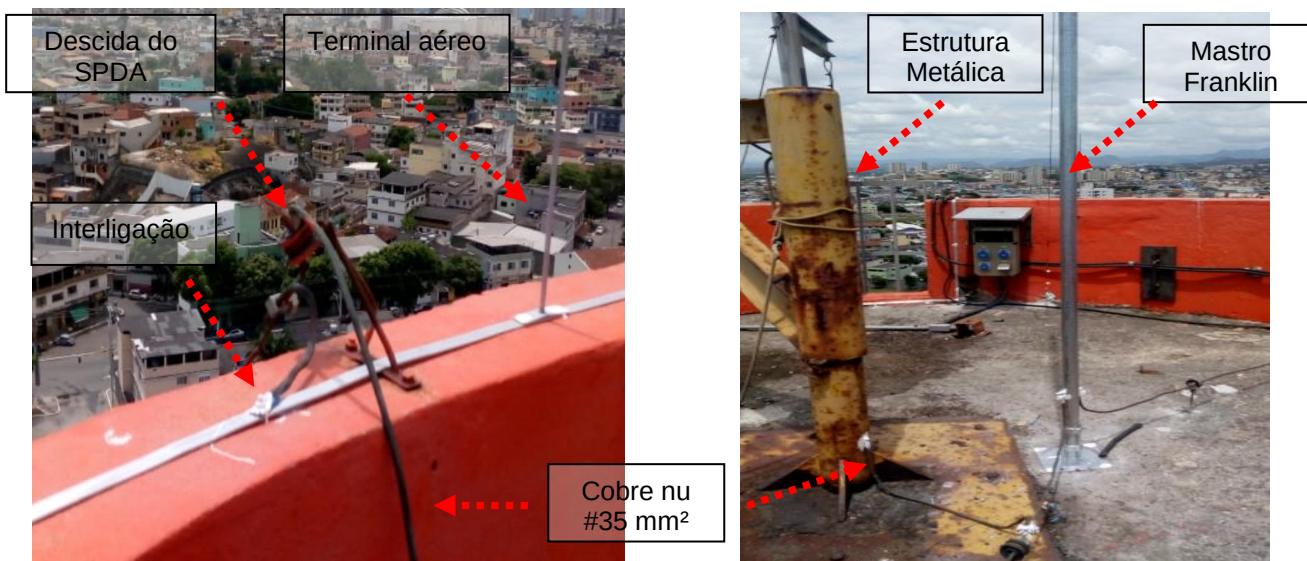
**Figuras 153 e 154:** Interligação da descida com a malha de captação  
Interligação de estruturas metálicas ao SPDA

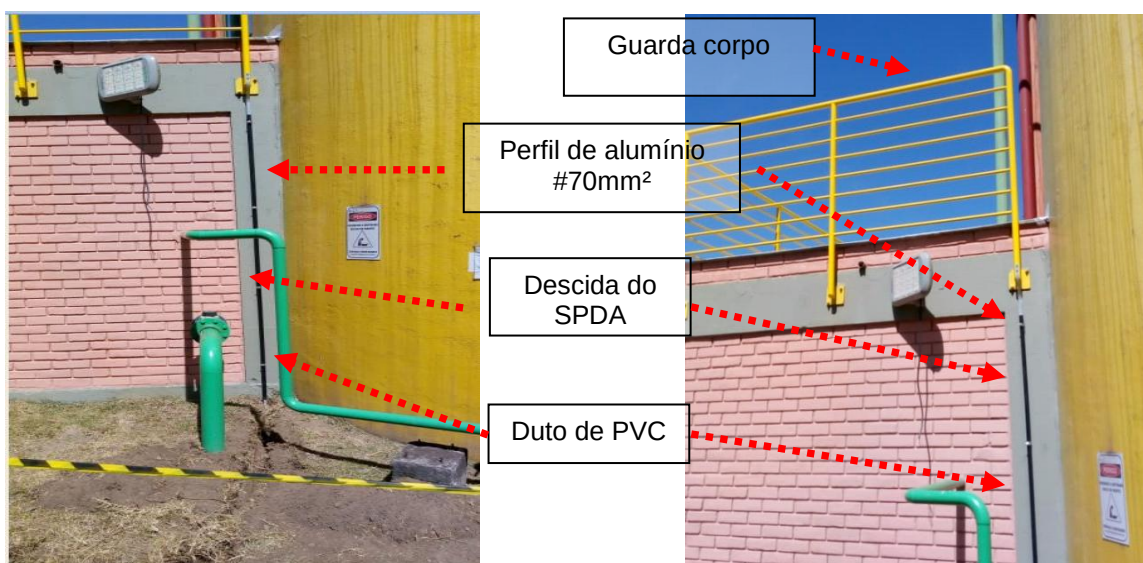
As adequações efetuadas neste subsistema também focaram em promover caminho mais curto e retilíneo para a terra e a equalização de elementos metálicos, como a base da escada que dá acesso ao topo com o SPDA em vão de altura intermediário da cobertura da edificação sobre laje em alvenaria e desta forma de forma a atender ao preconizado nos itens 5.3.4 e 6.2 da NBR 5419-3/2015.

Figuras 155 e 156: Descida implantada em perfil de alumínio #70mm².

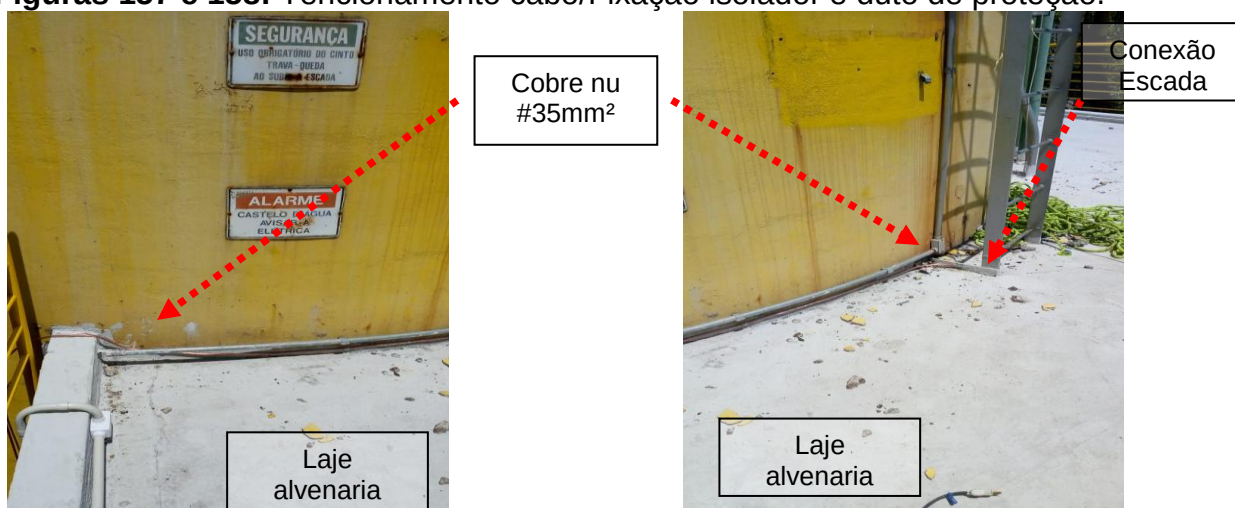
Figuras 159 e 160: Interligação escada de acesso a cobertura do Castelo d'água ao SPDA

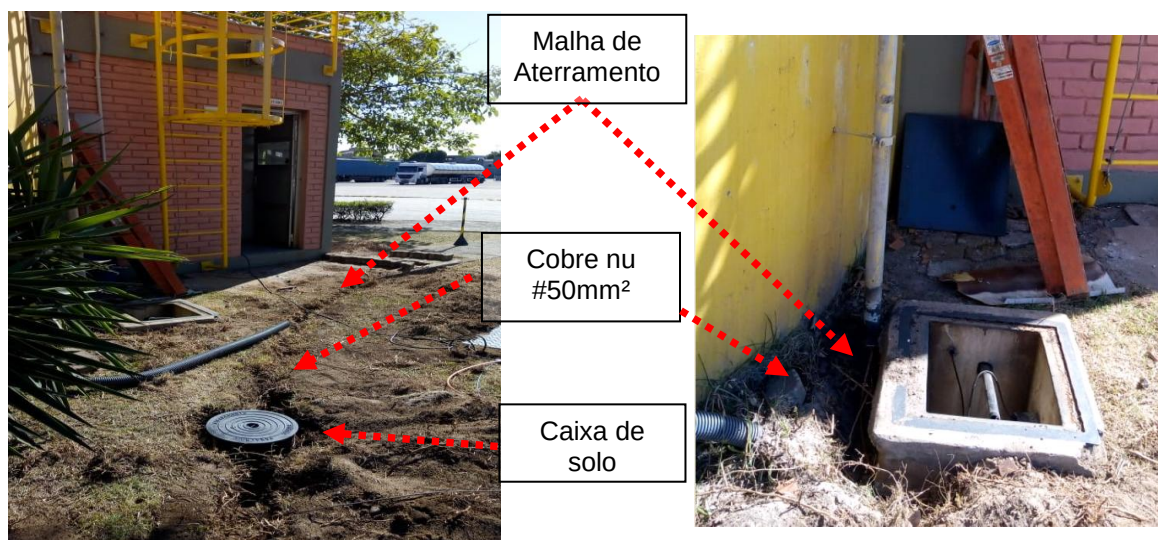
Figuras 165 e 166: Malha de aterramento implantada no Castelo de Água.

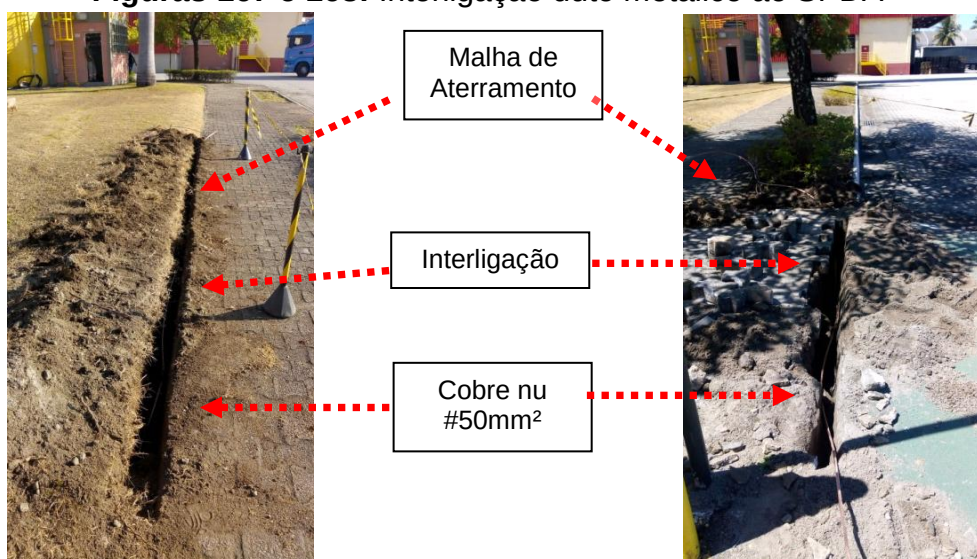
Figuras 169 e 170: Interligação malha aterramento do Castelo de Água c/ Armazém Vertical

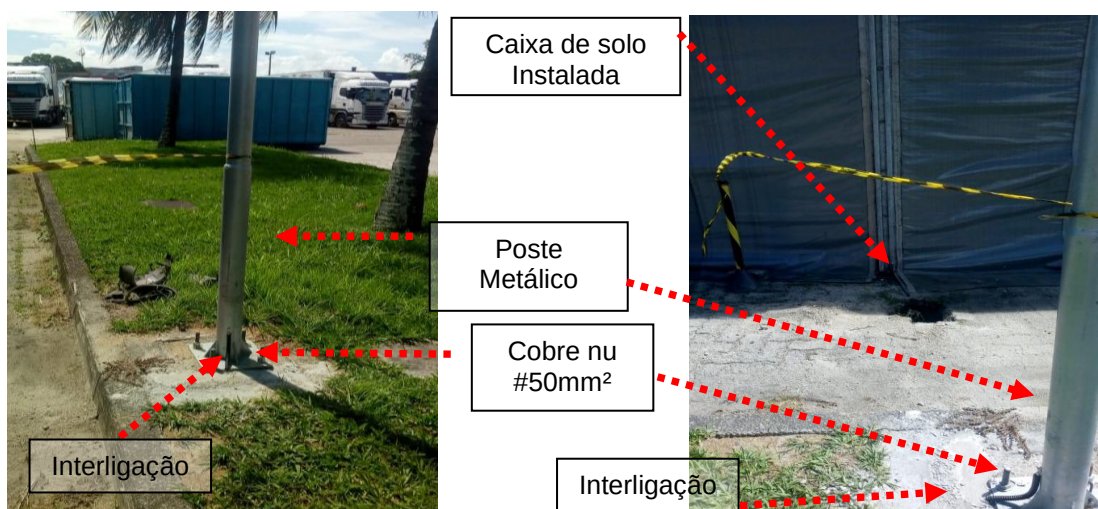
**Figuras 174 e 175:** Interligação de estruturas metálicas a malha de aterramento existente

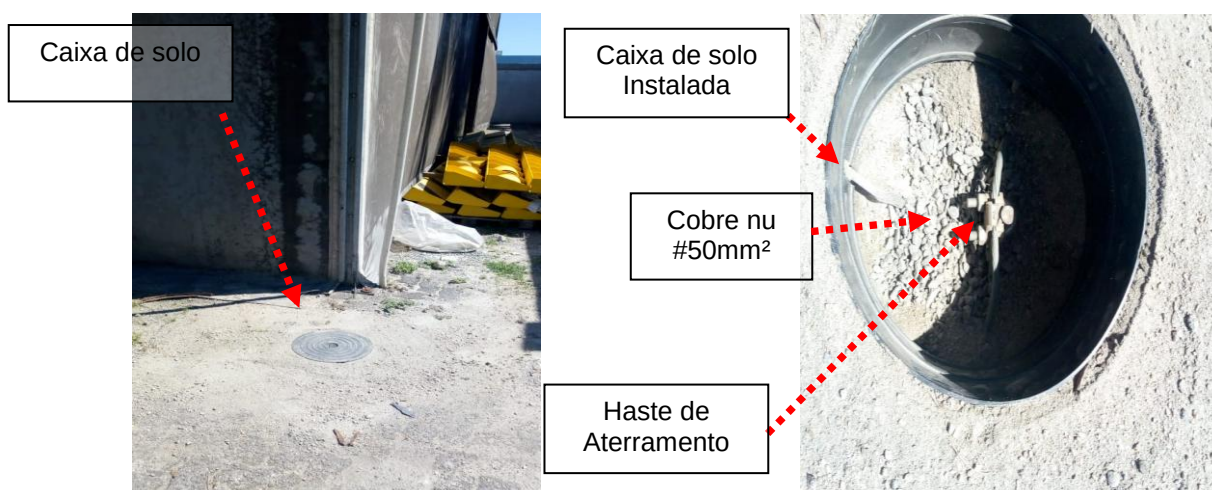
**Figuras 176 e 177:** Caixa de Solo implantada

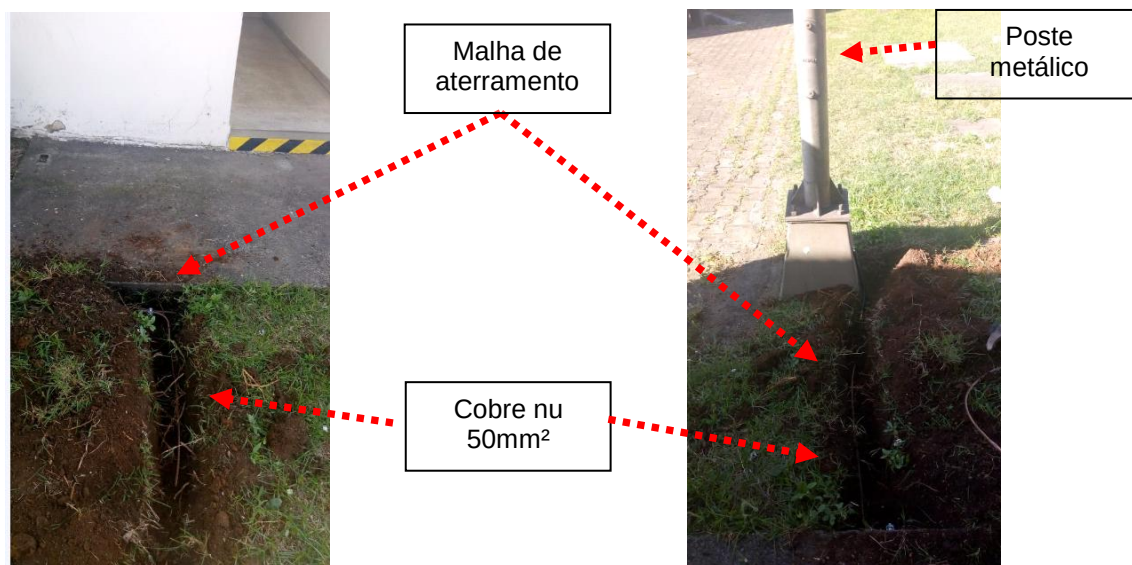
Por fim foi executada a limpeza e a revitalização das conexões dos subsistemas de descidas com o de aterramento, bem como das conexões alojadas nas caixas de inspeção de solo existentes; Todos os componentes do SPDA foram protegidos contra a ação da oxidação. Nas figuras a seguir ilustramos o mencionado anteriormente.

**Figuras 181 e 182:** Interligação entre a malha de aterramento com poste metálico.

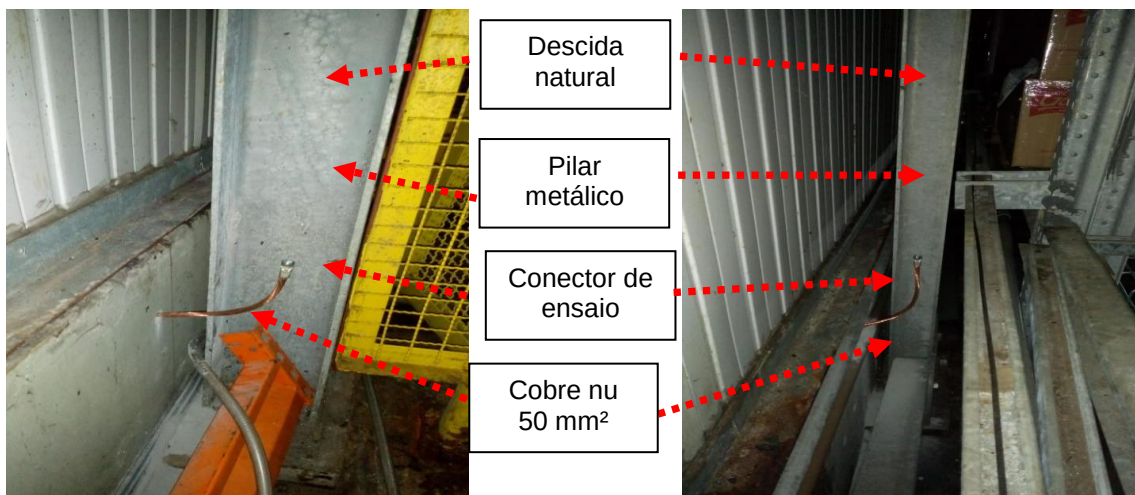
**Figuras 188 e 189:** Descida natural implantada no Armazém Vertical

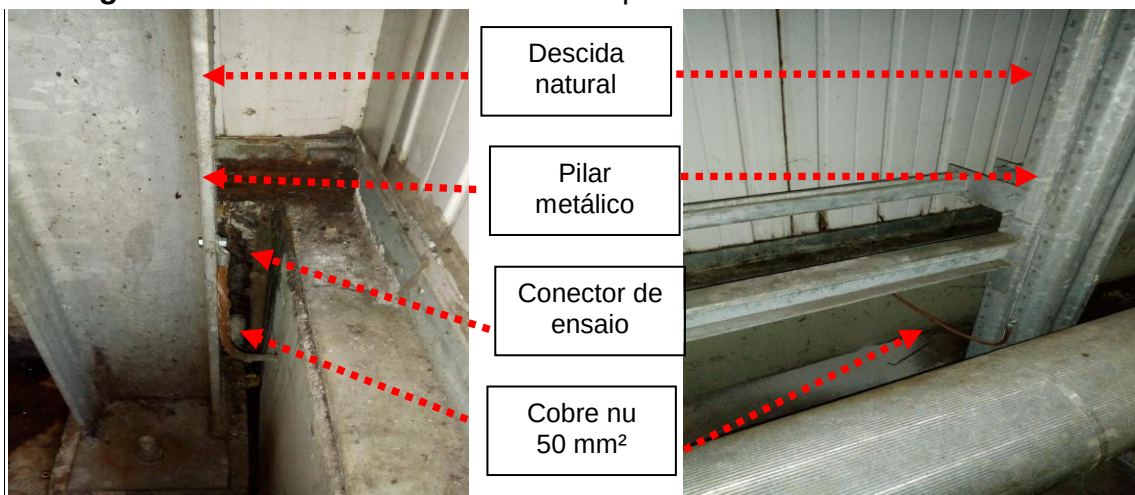
**Figuras 190 e 191:** Descida natural implantada no Armazém Vertical

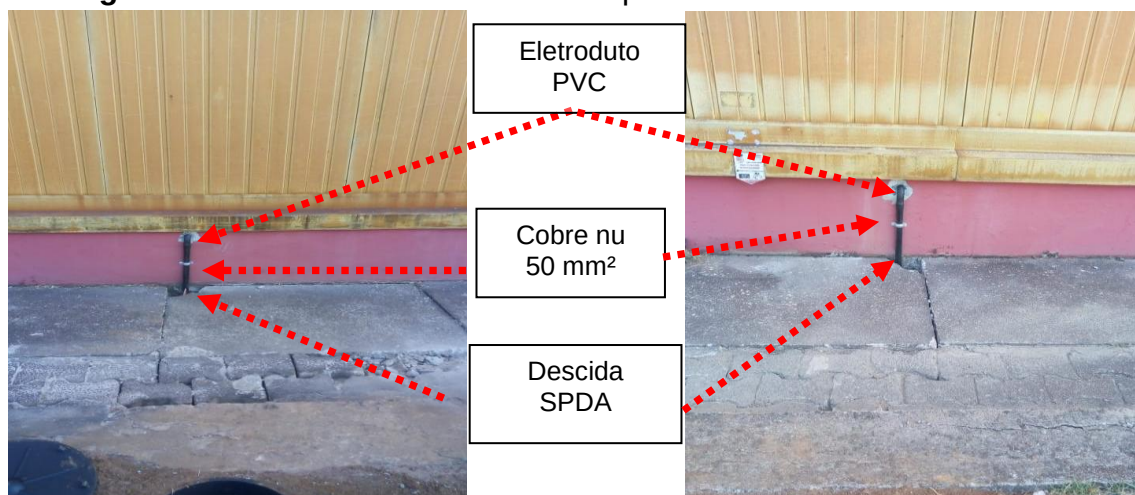
**Figuras 192 e 193:** Interligação entre a descida natural e a malha de aterramento

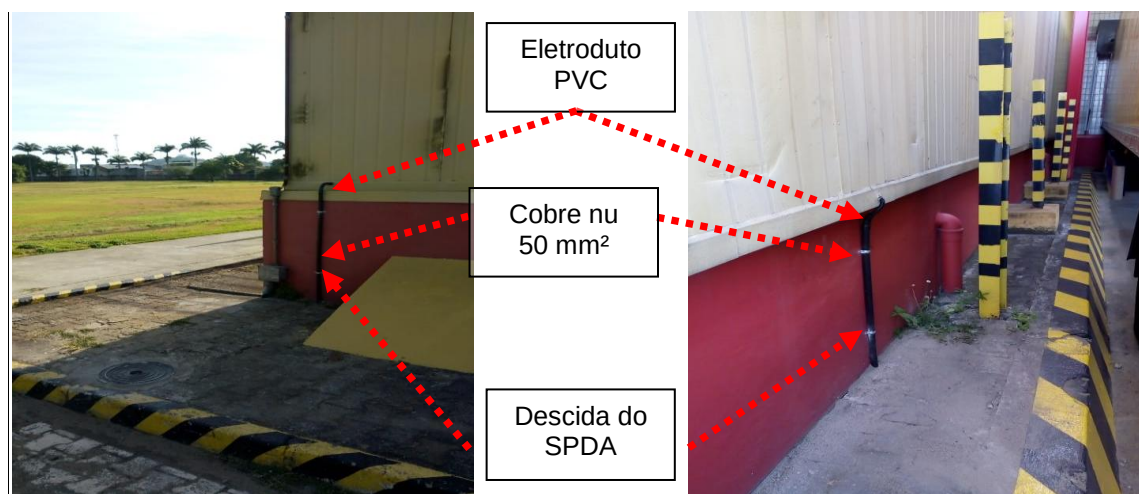
**Figuras 194 e 195:** Interligação entre a descida natural e a malha de aterramento

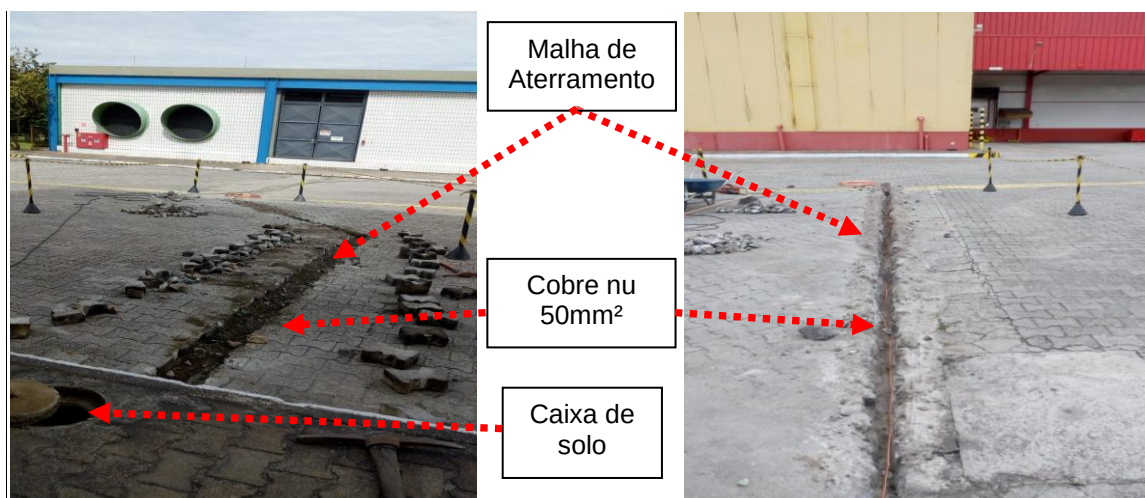
**Figuras 208 e 209:** Interligação entre o Armazém Vertical e a Central de Água Gelada

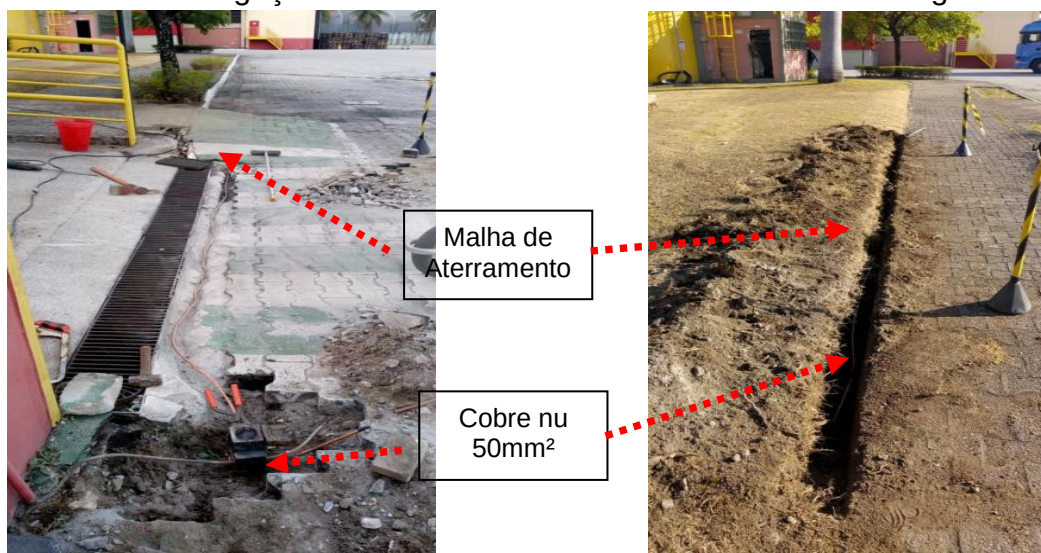
**Figuras 210 e 211:** Interligação entre o Armazém Vertical e Castelo d'água
