## SISTEMA DE PROTEÇÃO CONTRA DESCARGAS ATMOSFÉRICAS (SPDA)

### CHOCOLATES GAROTO S.A - FILIAL

## RELATÓRIO TÉCNICO REGULARIZAÇÃO DO SPDA

Código do documento: RT-9592-001

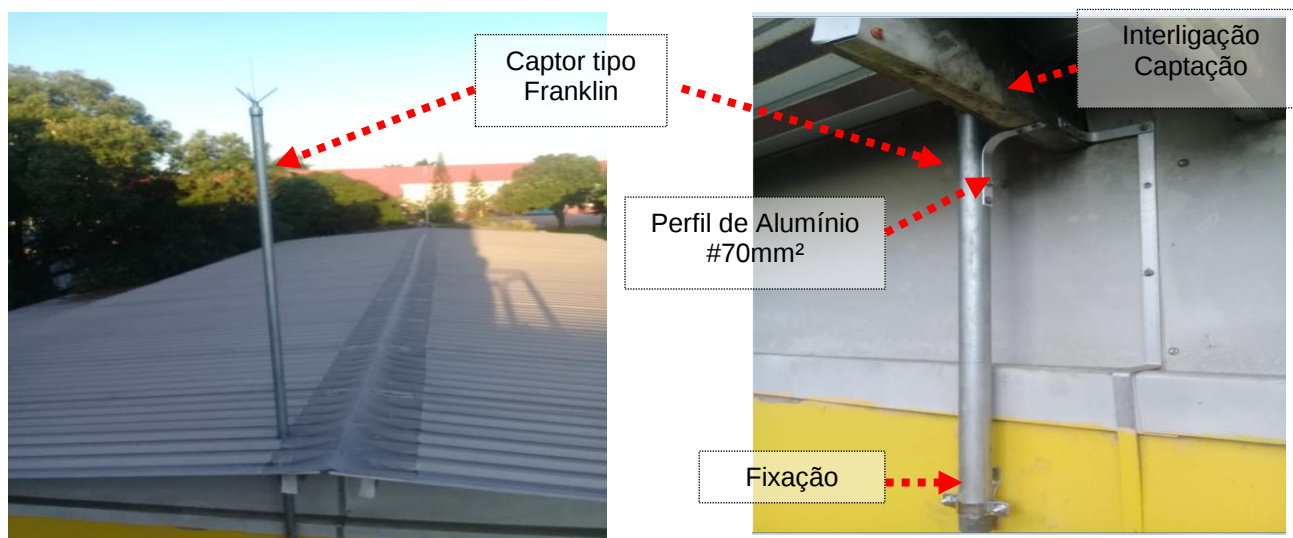
**Figuras 13 e 14:** Captor do tipo Franklin fixado na parede em alvenaria – Interligação com o sistema captor existente através de perfil de alumínio #70mm<sup>2</sup>.

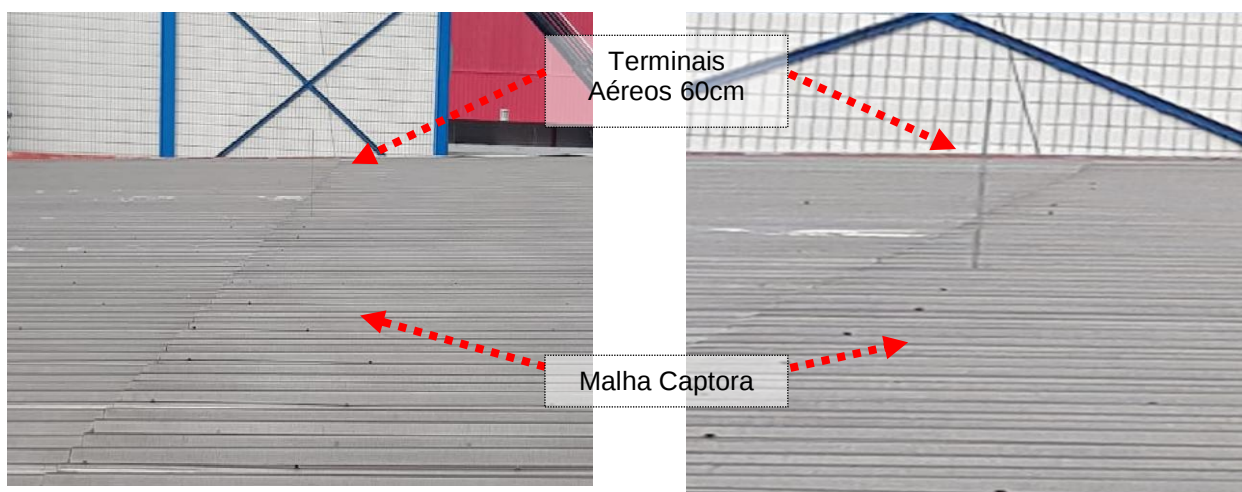
**Figuras 38 e 39:** Terminais aéreos em aço galvanizado de 60 cm fixados sobre a malha captora da edificação.

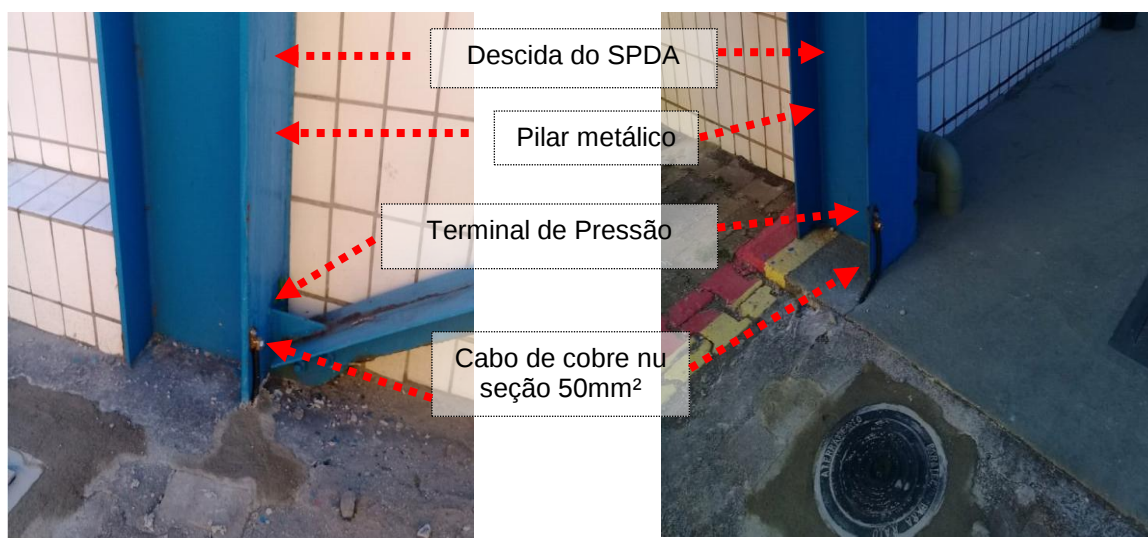
**Figuras 45 e 46:** Descida natural Implantada através de pilar metálico da edificação.

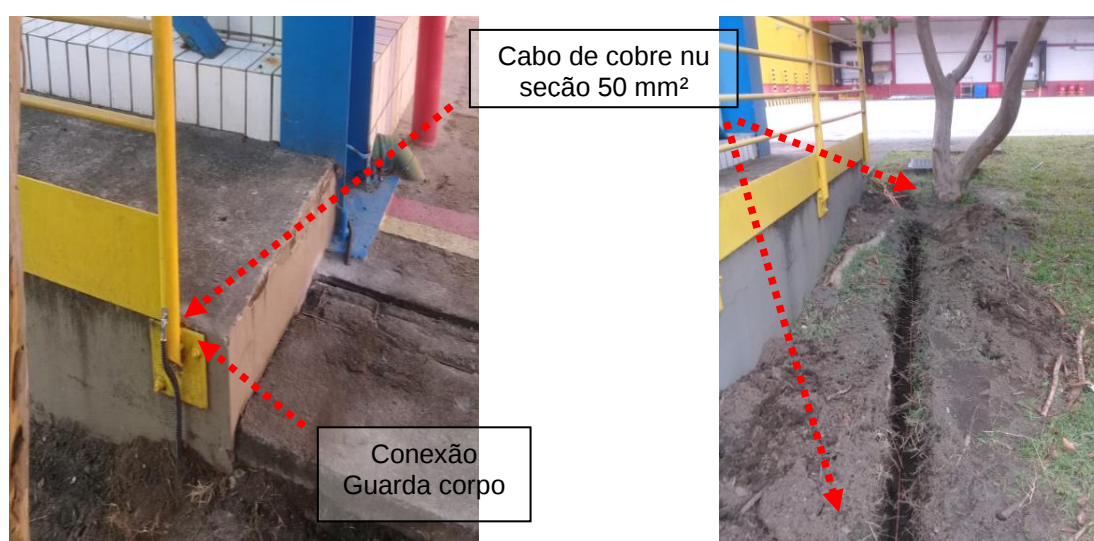
Figuras 57 e 58: Malha de aterramento implantada em cobre nu seção # 50mm<sup>2</sup>.

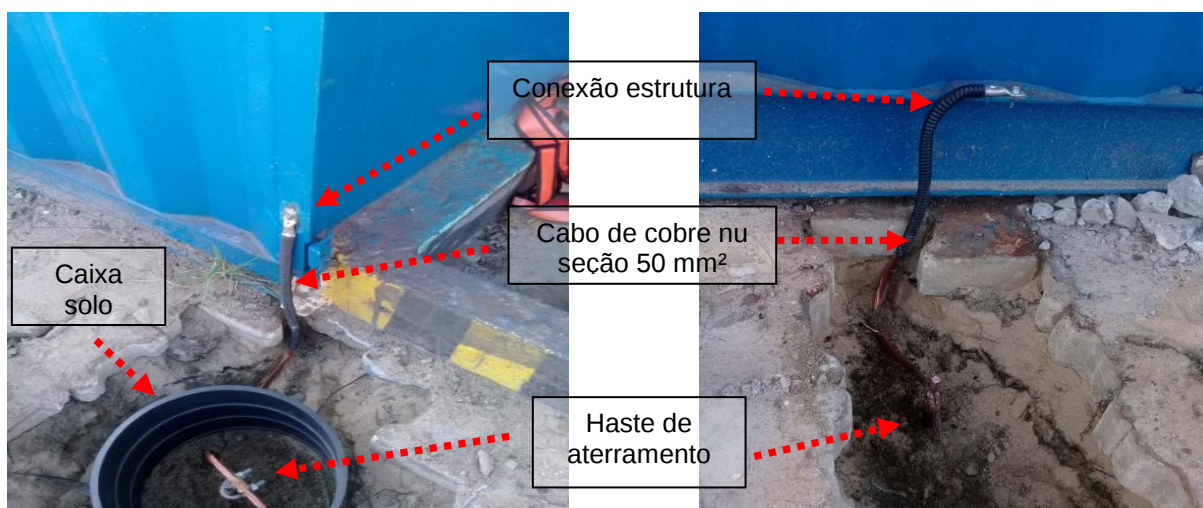
**Figuras 71 e 72:** Caixa de solo - Malha de aterramento em cobre nu # 50mm<sup>2</sup> –Interligação com a estrutura metálica (Contêiner provisório).

O condutor de aterramento ainda foi protegido por mangueira corrugada em PVC no trecho entre a conexão realizada por terminal a pressão na estrutura (contêiner) junto ao solo e o piso acabado. A localização deste sistema esta indicada no desenho **DE-9592-001 - Sistema de Aterramento**. Nas figuras a seguir ilustramos alguns dos serviços executados no sistema de aterramento desta instalação.

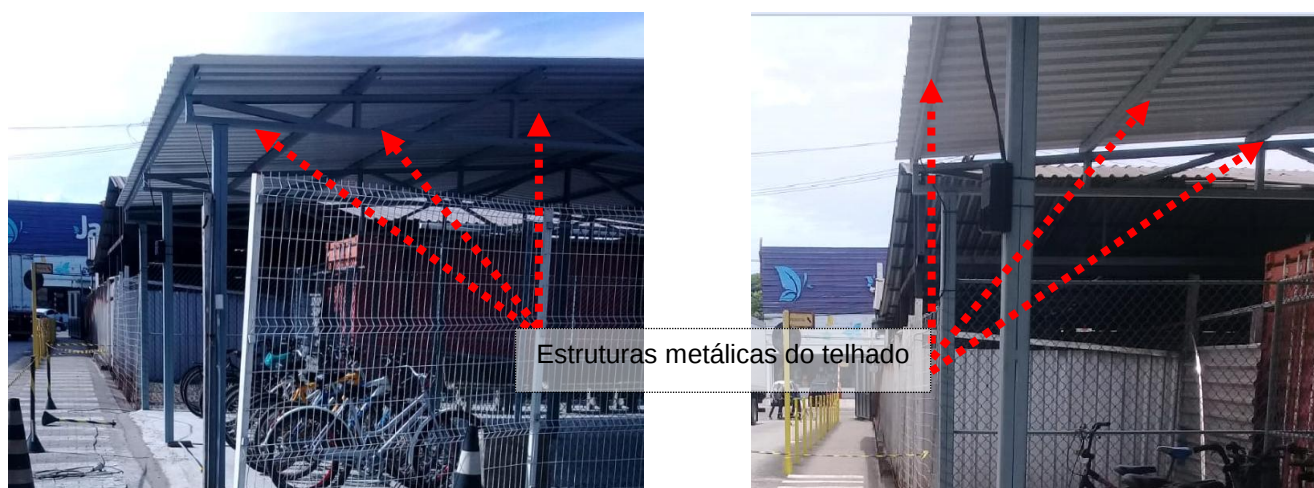
**Figuras 76 e 77:** Sistema Captor natural através das estruturas metálicas do telhado.

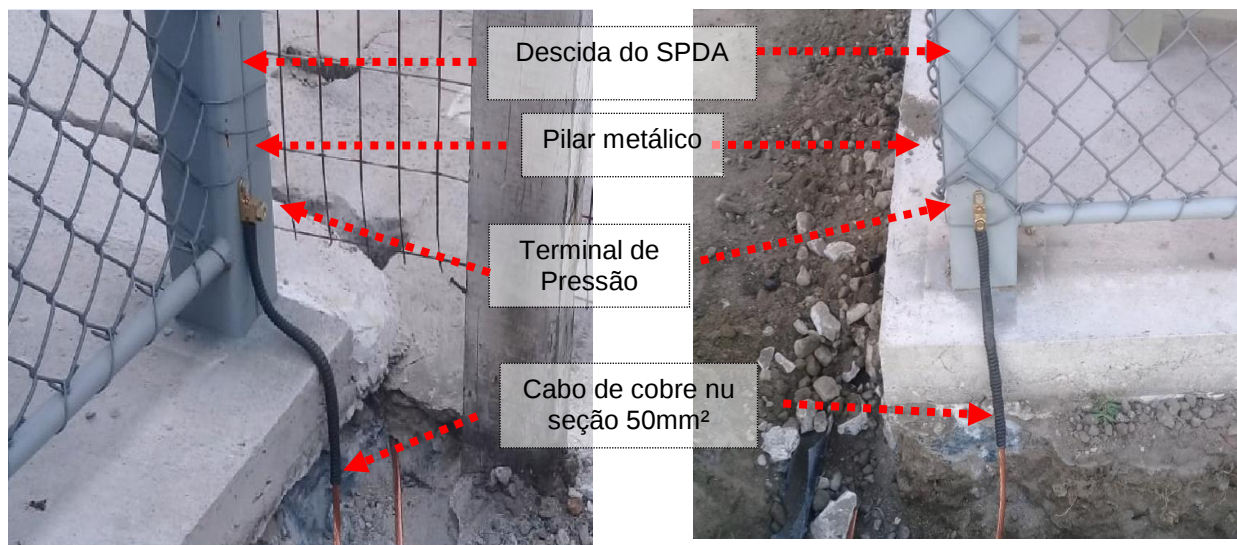
**Figuras 78 e 79:** Descida natural implantada através dos pilares metálicos da edificação.

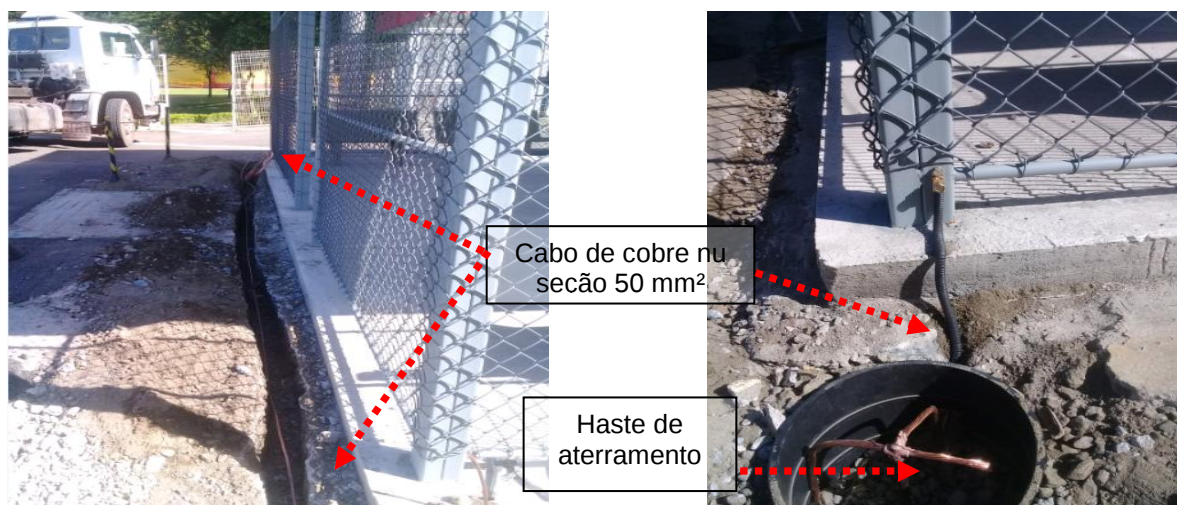
**Figuras 86 e 87:** Malha de aterramento implantada em cobre nu seção # 50mm<sup>2</sup>.

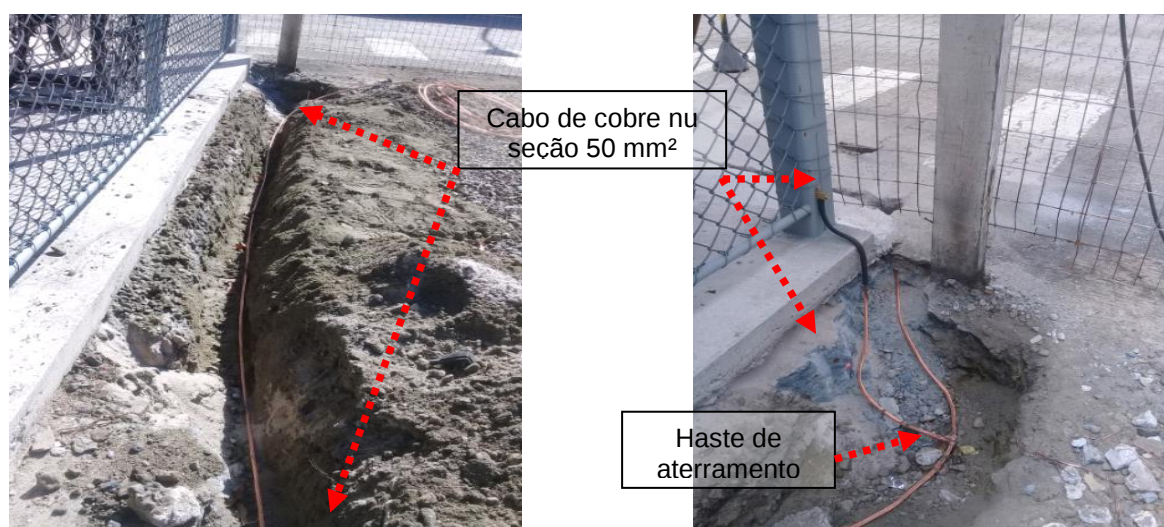
**Figuras 90 e 91:** Malha de aterramento implantada em cobre nu seção # 50mm<sup>2</sup>.

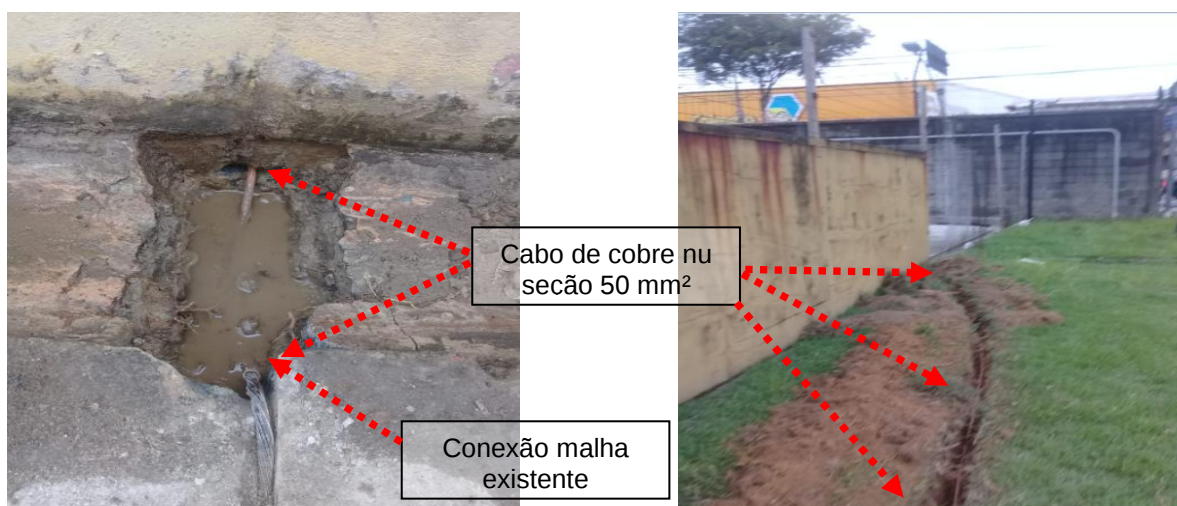
**Figuras 96 e 97:** Malha de aterramento implantada em cobre nu seção # 50mm<sup>2</sup>.

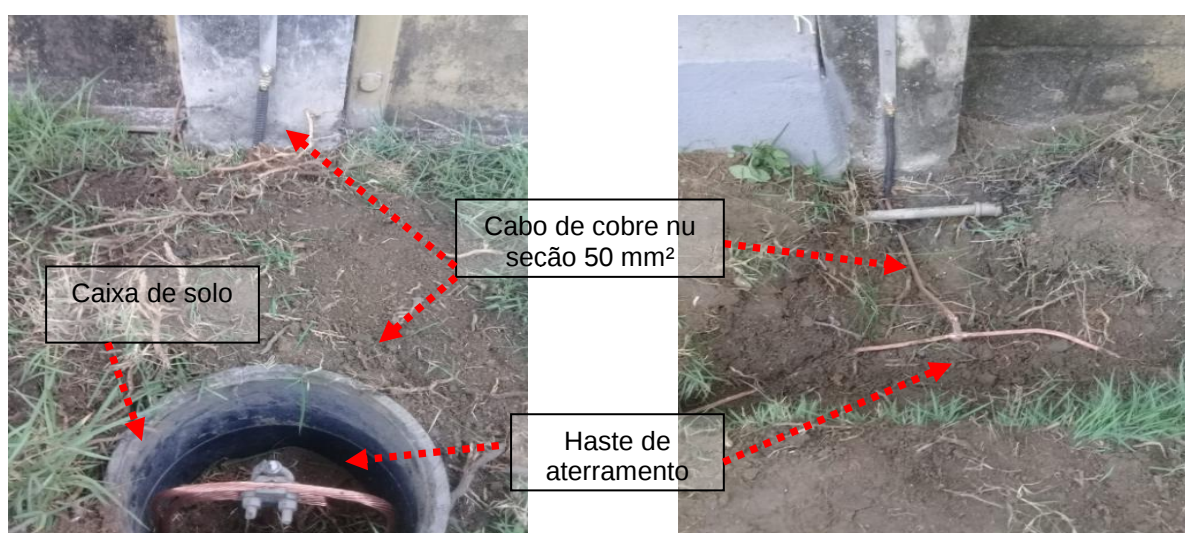
**Figuras 98 e 99:** Malha de aterramento implantada em cobre nu seção # 50mm<sup>2</sup>.

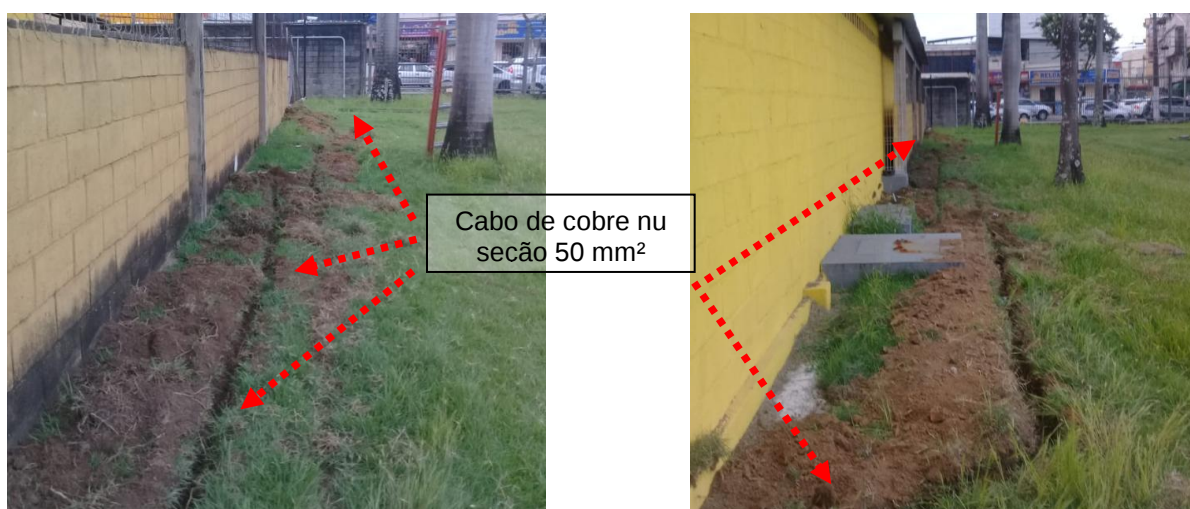
**Figuras 100 e 101:** Malha de aterramento implantada em cobre nu seção # 50mm<sup>2</sup>.

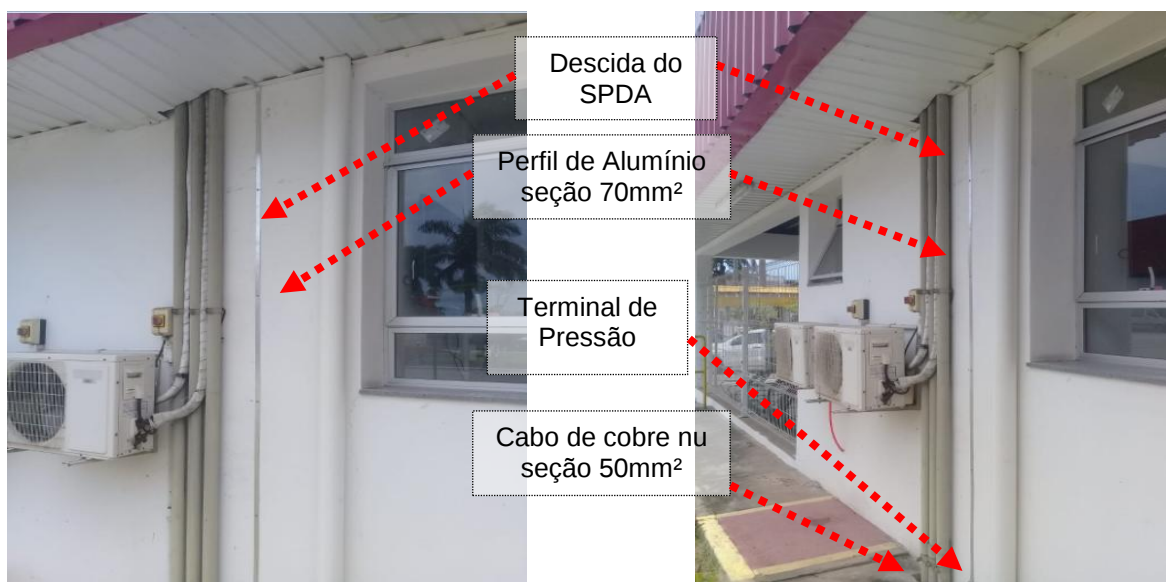
**Figuras 122 e 123:** Descida convencional Implantada em Perfil de Alumínio seção 75mm<sup>2</sup>.

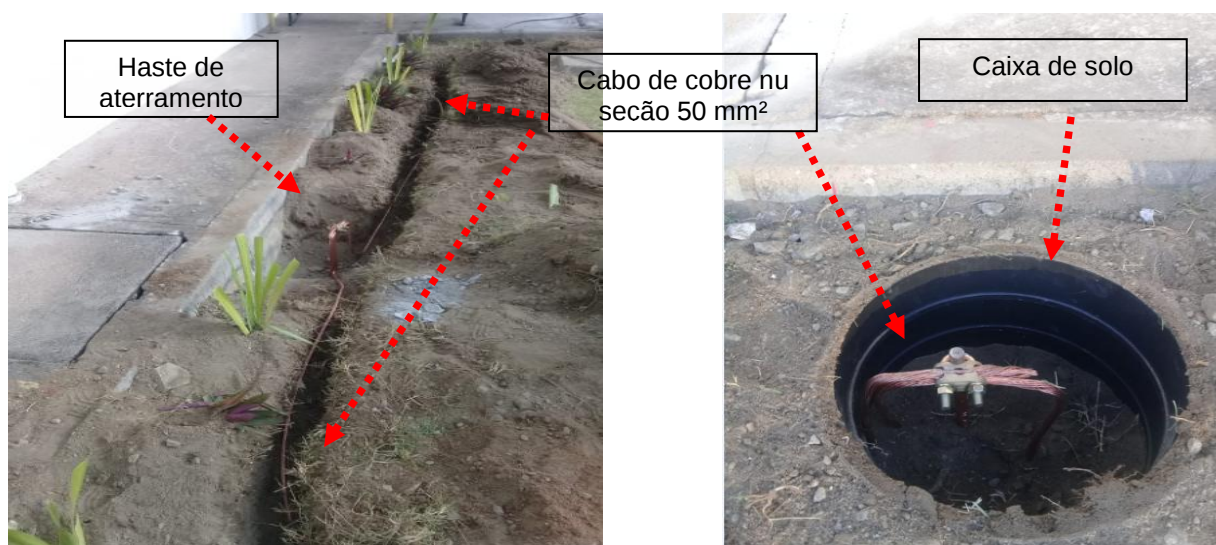
**Figuras 124 e 125:** Malha de aterramento implantada em cobre nu seção # 50mm<sup>2</sup>.

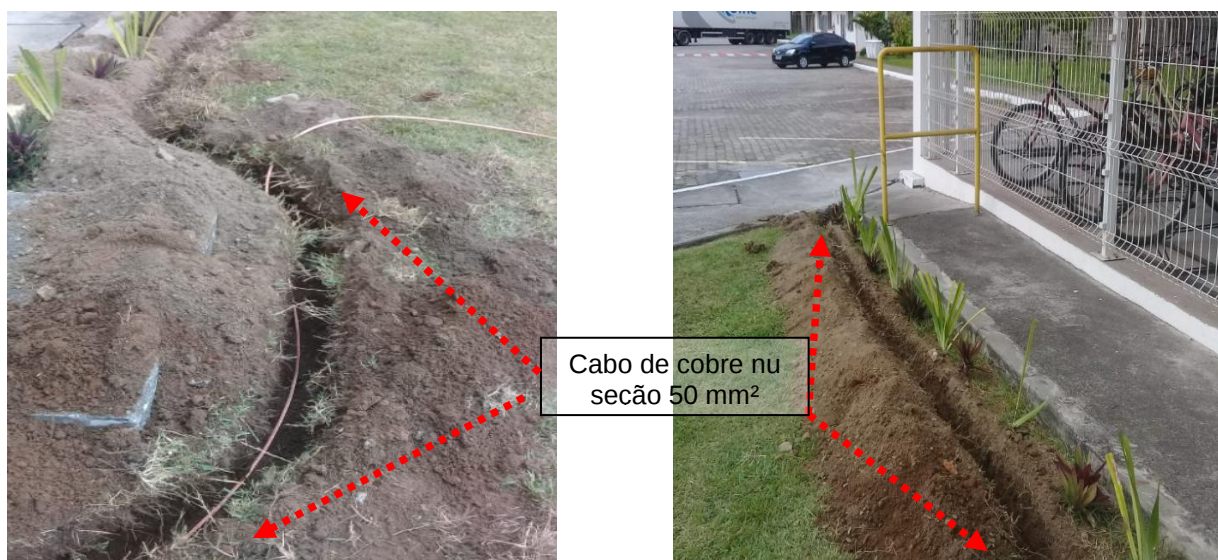
**Figuras 126 e 127:** Malha de aterramento implantada em cobre nu seção # 50mm<sup>2</sup>.

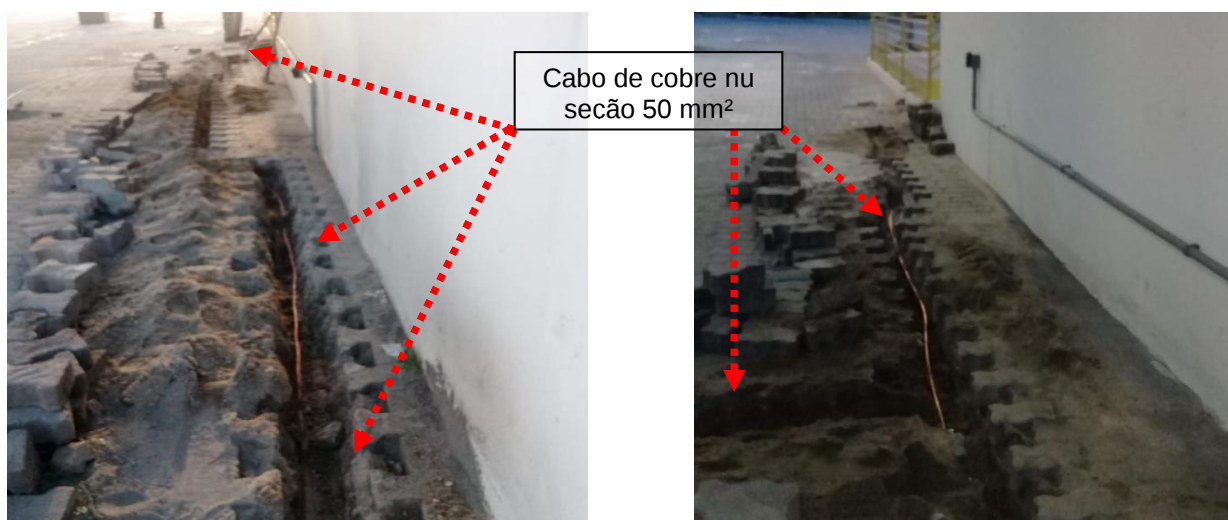
**Figuras 140 e 141:** Malha de aterramento implantada em cobre nu seção # 50mm<sup>2</sup>.

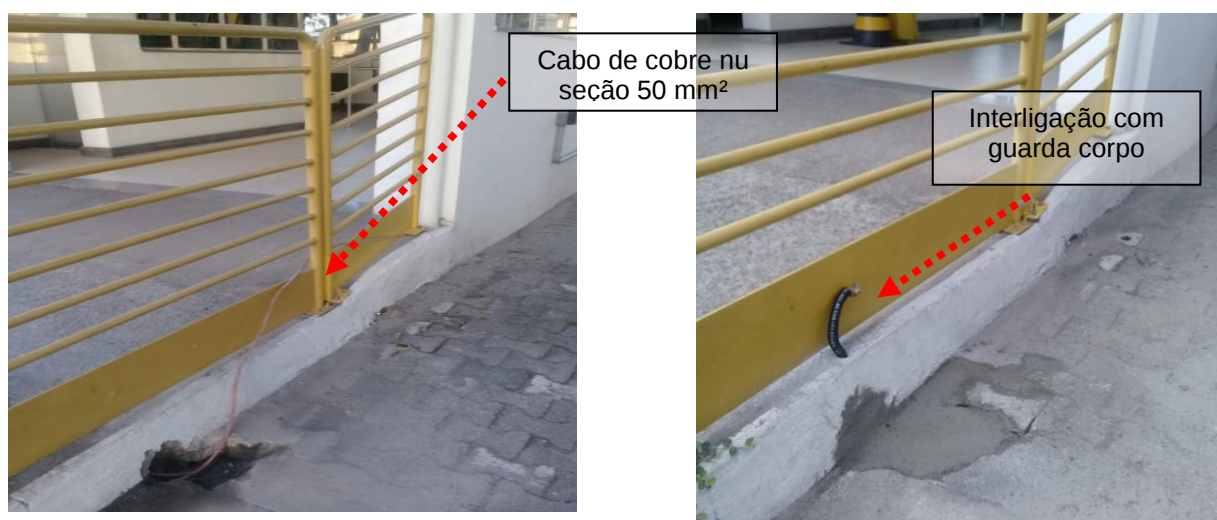
**Figuras 142 e 143:** Malha de aterramento implantada em cobre nu seção # 50mm<sup>2</sup>.

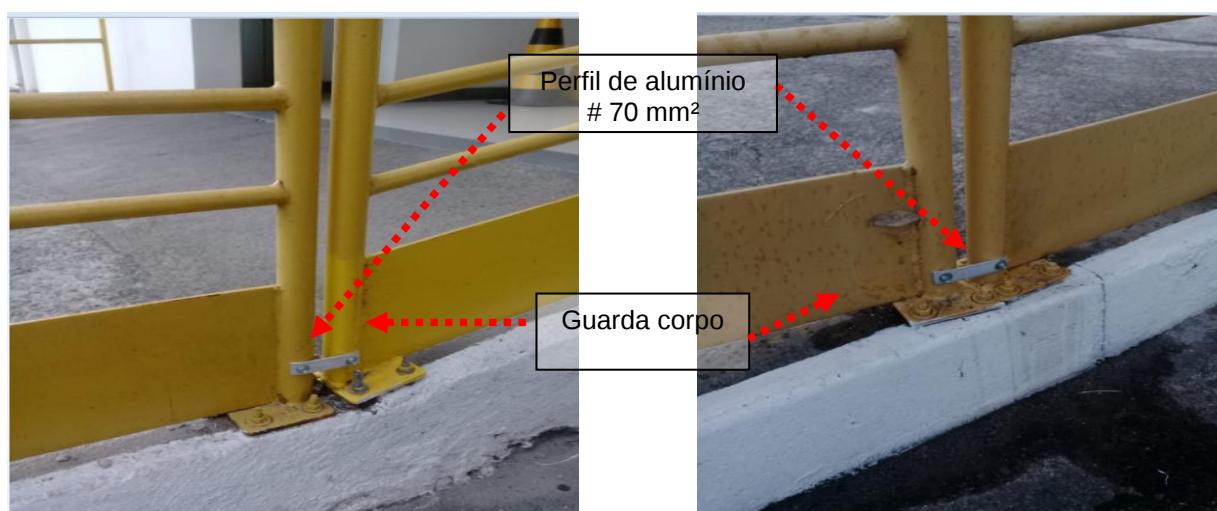
**Figuras 144 e 145:** Equalização em vãos do guarda corpo através de perfil de alumínio

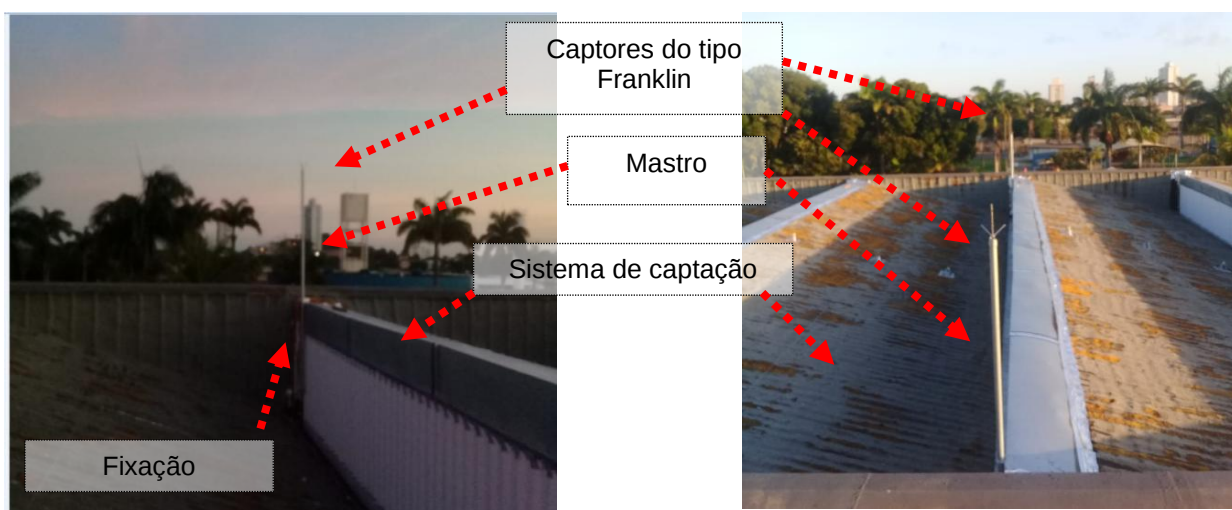
**Figuras 149 e 150:** Captadores do tipo Franklin instalados em mastro metálico fixado na malha Captora natural da edificação

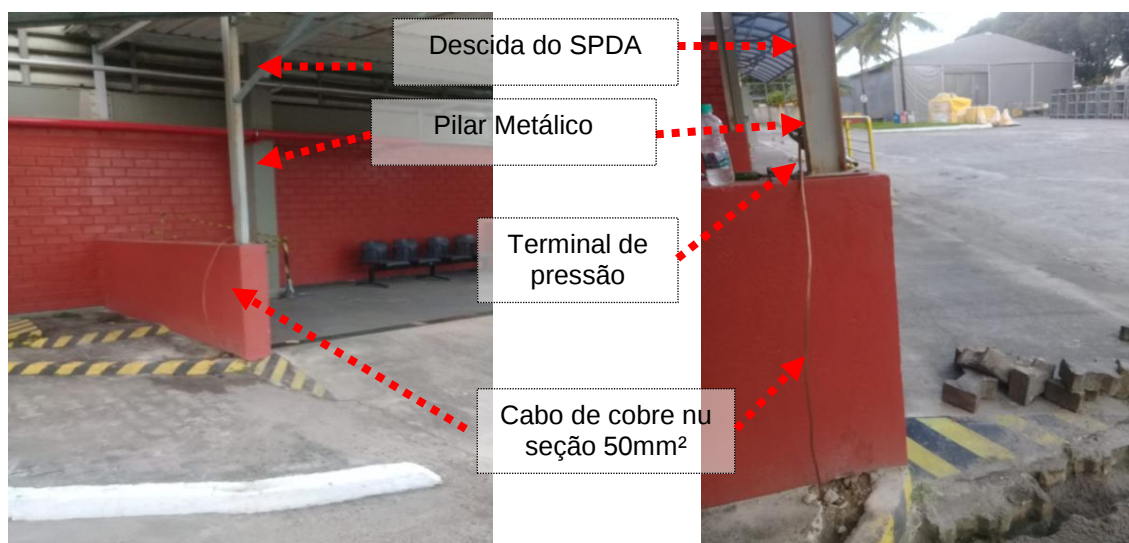
**Figuras 151 e 152:** Descida natural Implantada através de pilar metálico.

Neste subsistema foi implantada uma descida natural construída através de pilar metálico posicionado em avanço do telhado, em cota mais baixa da edificação, conforme item 5.3.5 da NBR 5419-3:2015. A descida construída migra para a malha de aterramento através de cabo de cobre nu de seção # 50mm<sup>2</sup> que foi interligada através de conector de medição desmontáveis por meio de ferramenta na base do pilar, este utilizado para ensaios elétricos preconizados no item 5.3.6 e 5.5.3 da NBR 5419-3:2015. A localização deste sistema esta indicada no desenho **DE-9592-001 - Sistema de Aterramento**. Nas figuras a seguir ilustramos alguns dos serviços executados no sistema de descidas desta instalação.

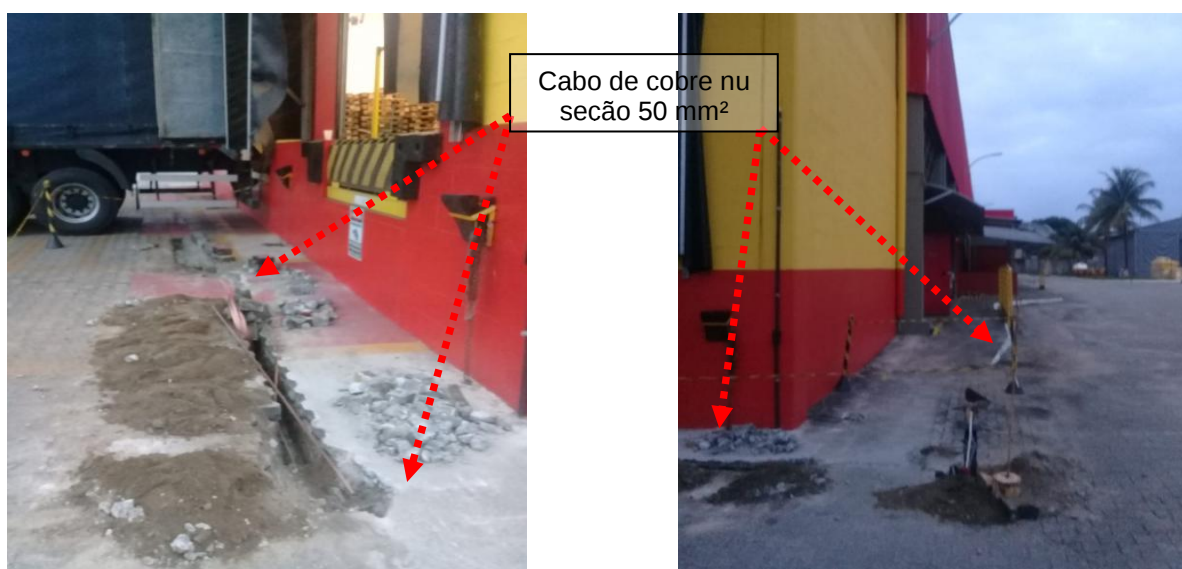
**Figuras 153 e 154:** Malha de aterramento implantada em cobre nu seção # 50mm<sup>2</sup>.

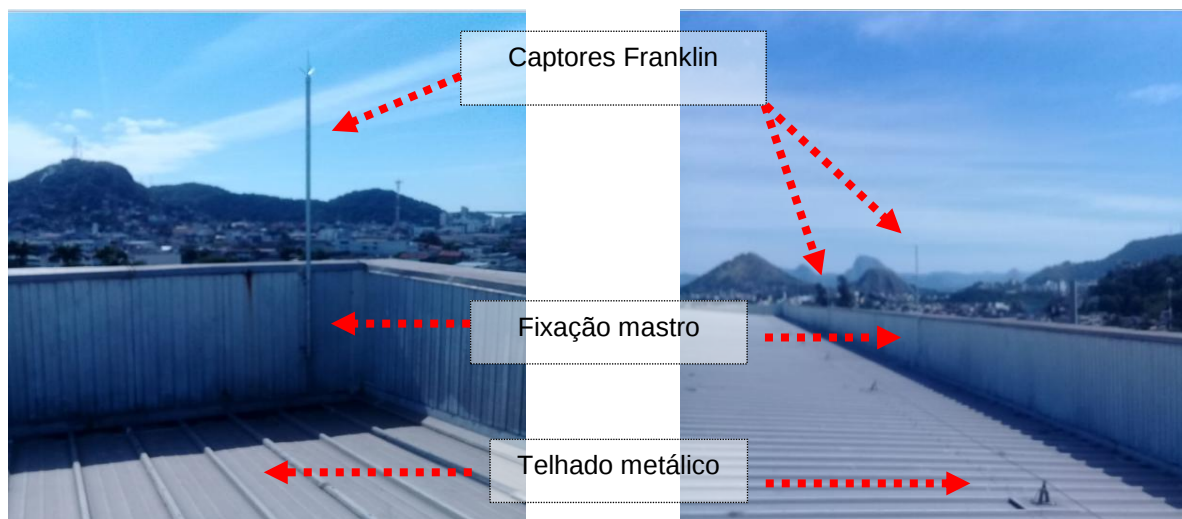
**Figuras 220 e 221:** Captores Franklin implantados em cota mais elevada da edificação.

Neste subsistema foram implantados 19 (dezenove) captores do tipo Franklin no topo de mastro metálico com altura de 3,0m, sendo 10 (dez) conectados no perímetro lateral, diretamente nos fechamentos metálicos em cota mais alta do armazém e os demais sobre o telhado metálico em cota mais baixa, nos shed's, conforme indicações da tabela 06 e item 5.2.1 da NBR 5419-3:2015. A localização deste sistema esta indicada no desenho **DE-9592-002 - Sistema de Captação**. Nas figuras a seguir ilustramos alguns dos serviços executados no sistema de captores desta instalação.

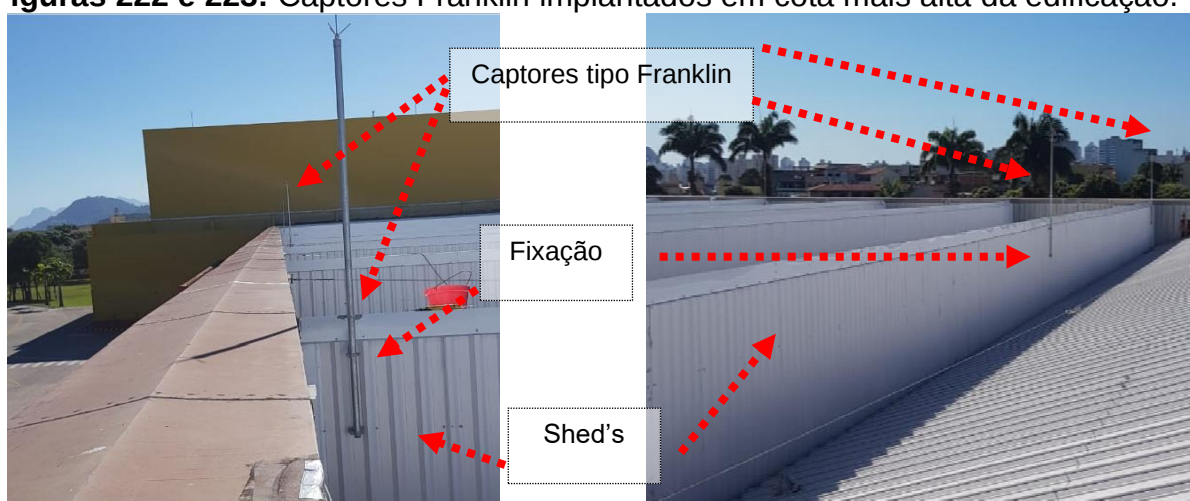
**Figuras 224 e 225:** Captadores Franklin implantados em cota mais baixa da edificação.

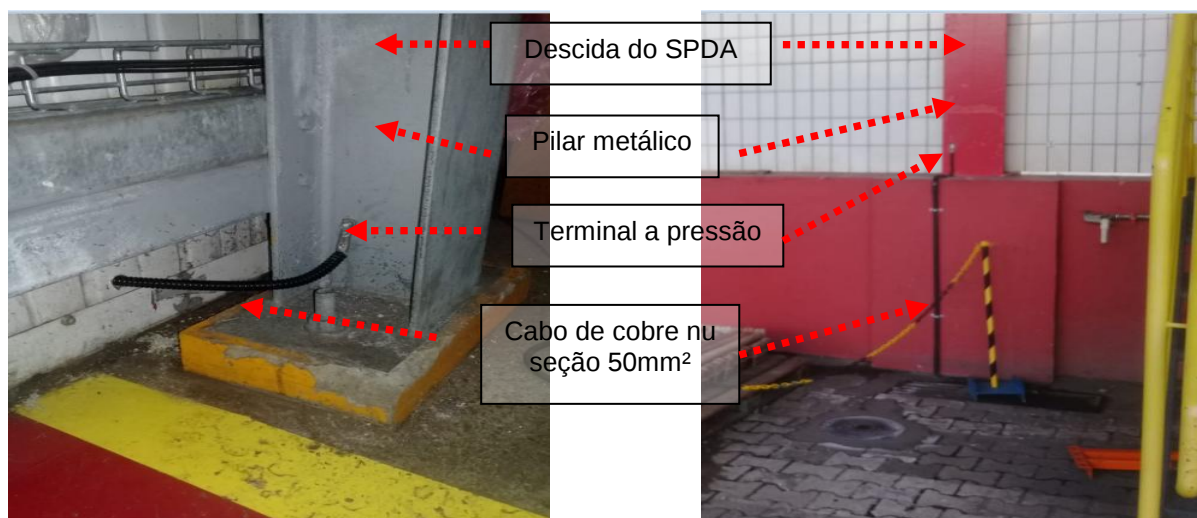
**Figuras 226 e 227:** Descidas naturais implantadas - Pilares metálicos.

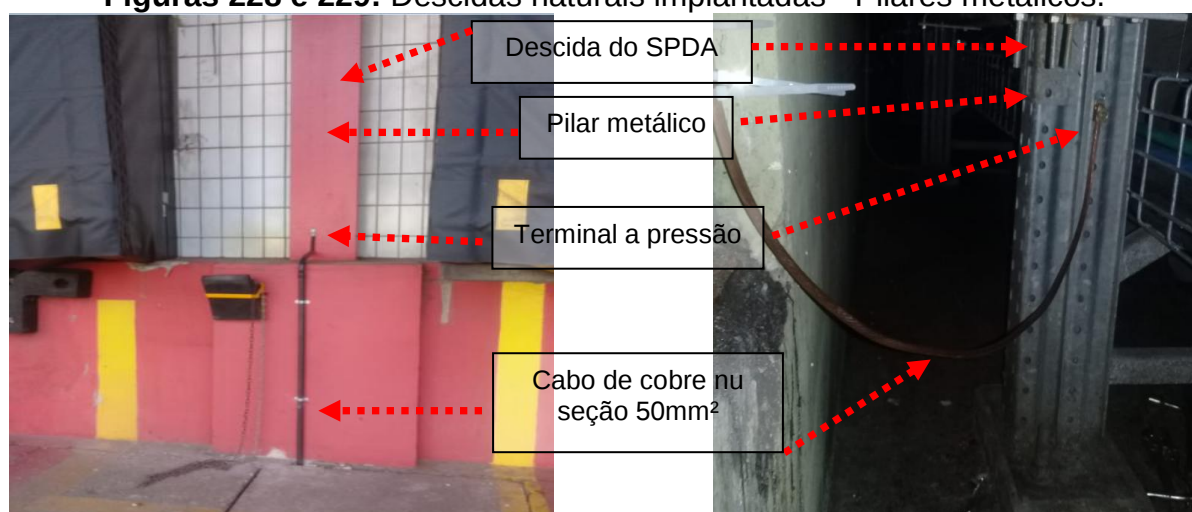
**Figuras 230 e 231:** Descidas naturais implantadas - Pilares metálicos.

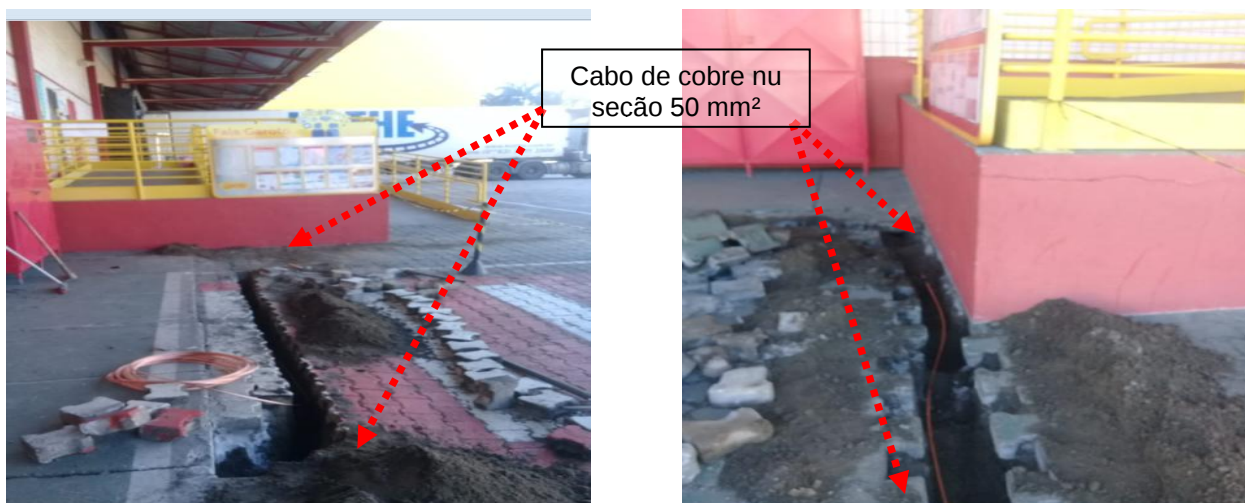
**Figuras 232 e 233:** Malha de aterramento implantada em cobre nu seção # 50mm<sup>2</sup>.

No subsistema de aterramento foram instalados 07 (sete) eletrodos através de hastes de aço cobreado de alta camada (254 microns), bitola 5/8" x 2,40 m, sendo 02 (dois) deles alojados em caixa de inspeção de solo, bem como de condutor em cobre nu # 50 mm<sup>2</sup>, enterrado, interligando as descidas implantadas, a malha existente neste local e aos Barramentos de Equipotencialização de Potencial (BEP) que foram fixados na parede em alvenaria no interior da edificação conforme os itens 5.4.2, 5.4.3 e tabela 07 da NBR 5419-3/2015. A localização deste sistema esta indicada no desenho **DE-9592-001 - Sistema de Aterramento**. Nas figuras a seguir ilustramos alguns dos serviços executados no sistema de aterramento desta instalação.

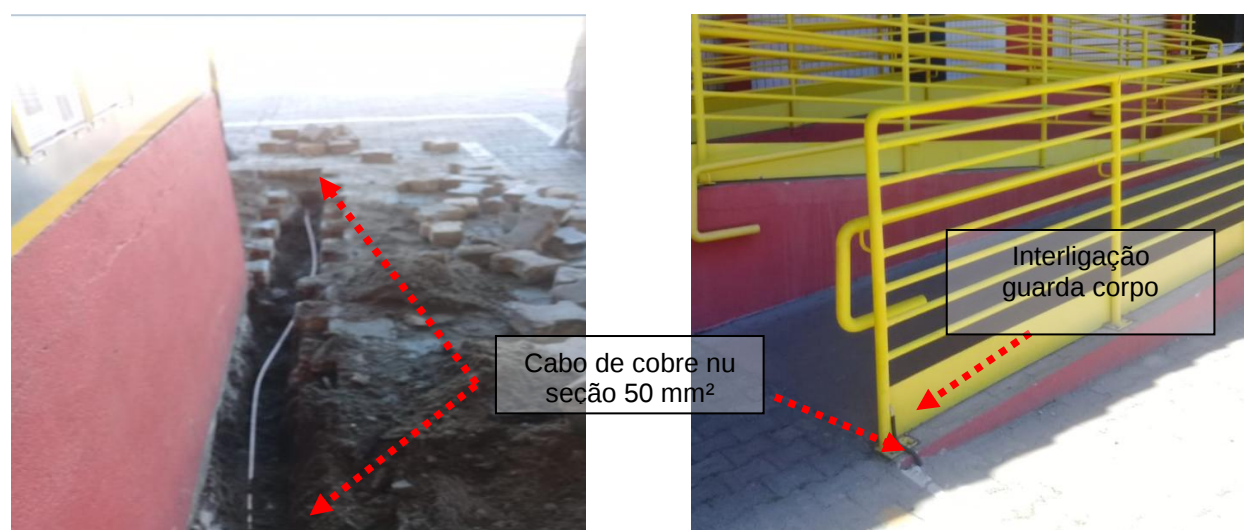
**Figuras 234 e 235:** Malha de aterramento implantada em cobre nu seção # 50mm<sup>2</sup>.

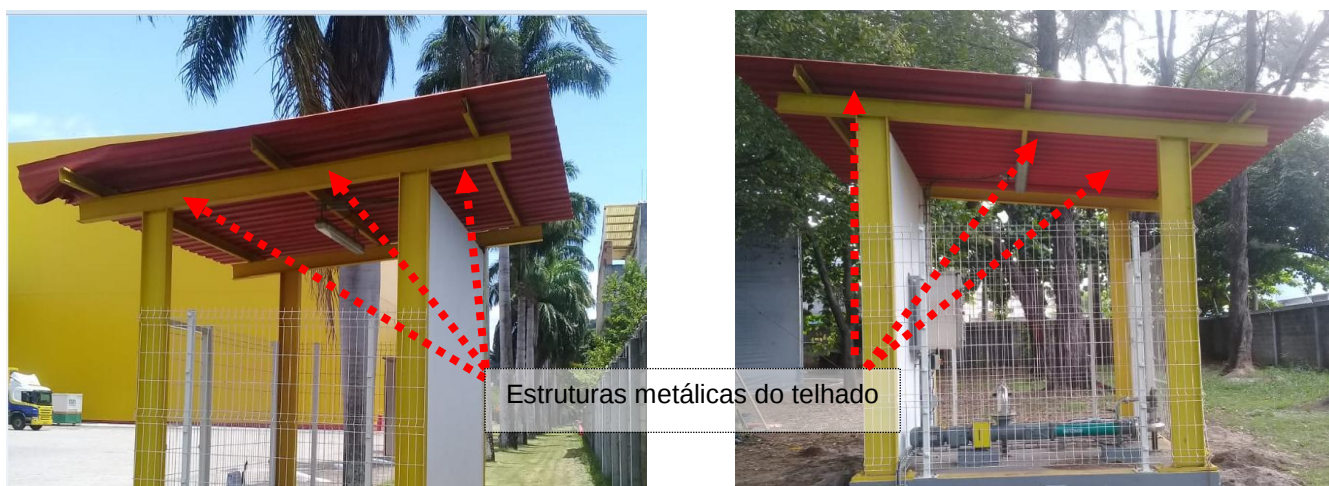
**Figuras 305 e 306:** Sistema Captor natural através das estruturas metálicas do telhado.

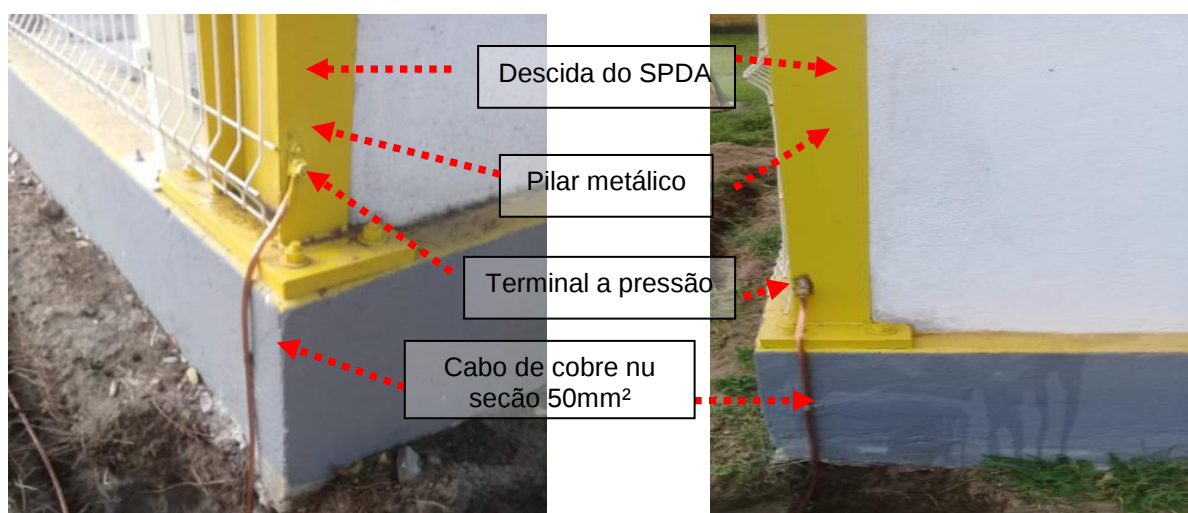
**Figuras 311 e 312:** Descidas naturais implantadas através dos pilares metálicos.

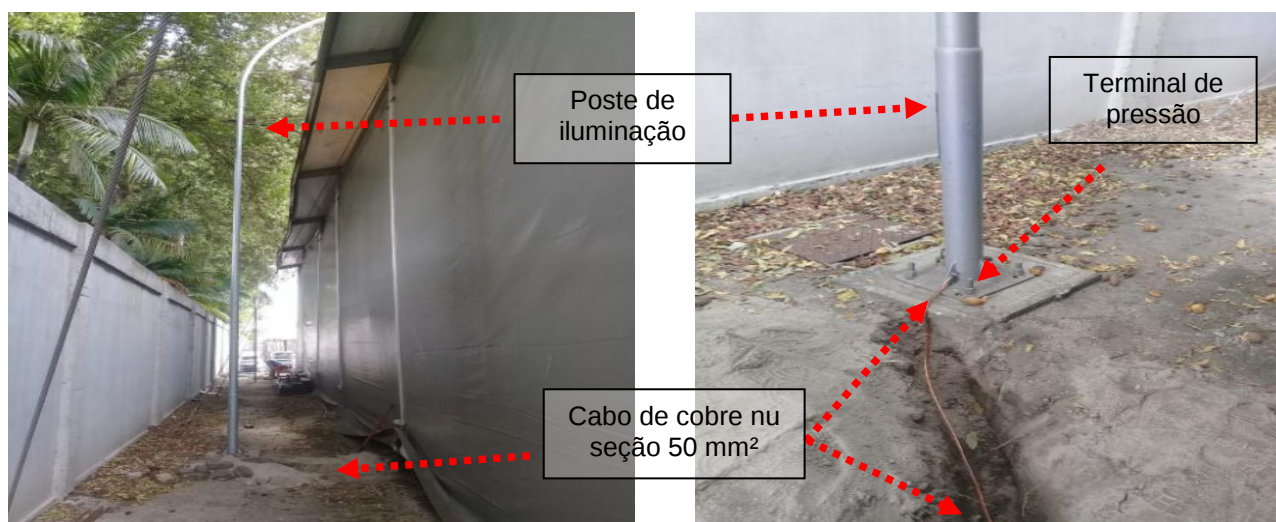
**Figuras 346 e 347:** Aterramento poste de iluminação metálico.

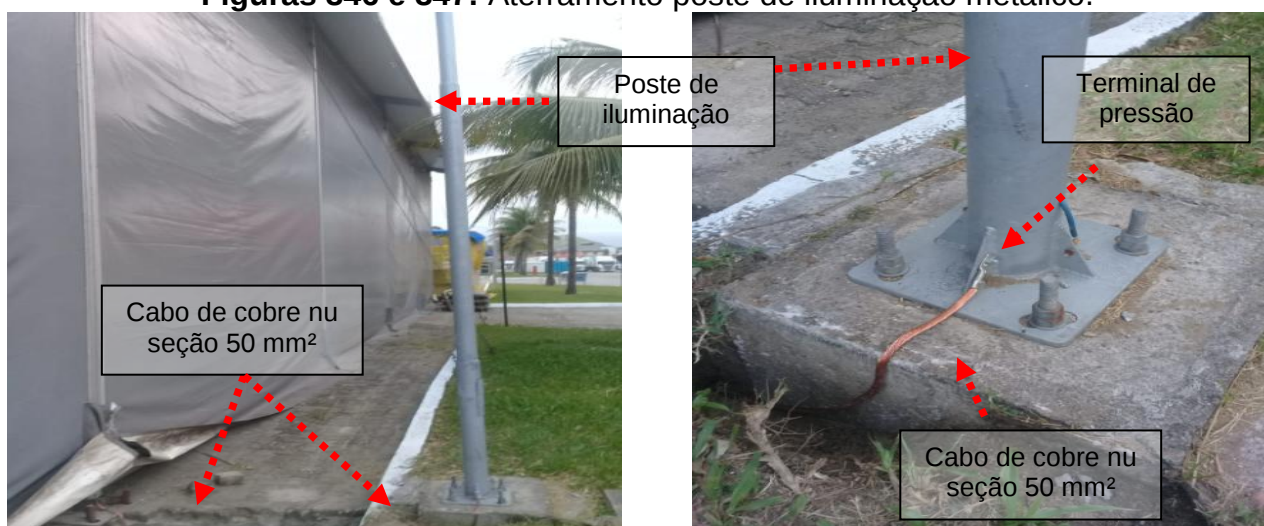
**Figuras 348 e 349:** Aterramento poste de iluminação metálico.

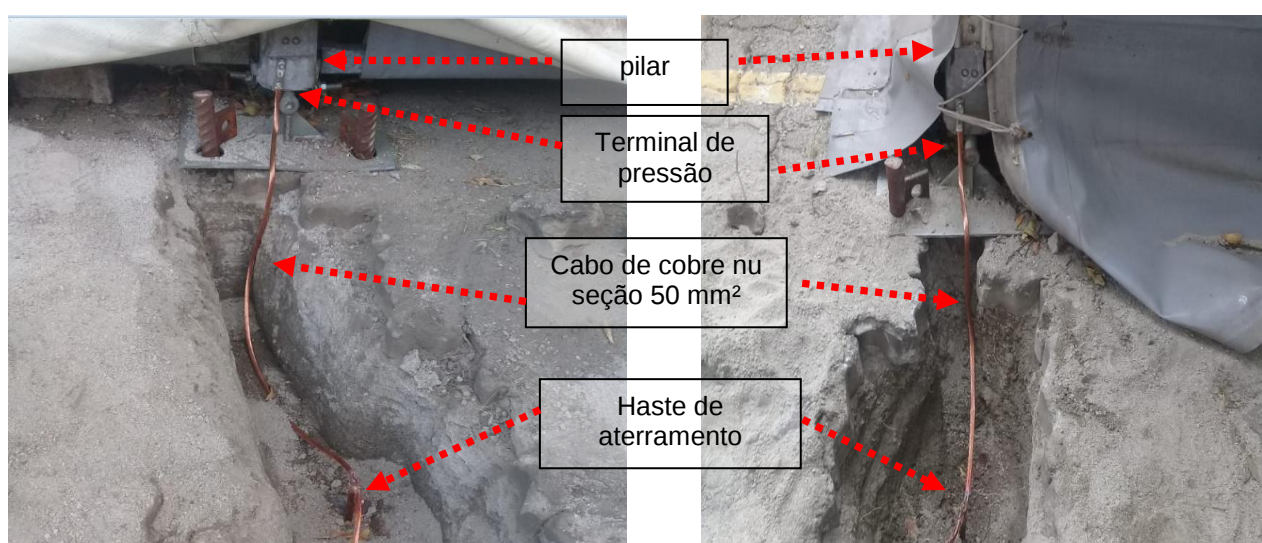
**Figuras 350 e 351:** Aterramento pilar metálico – Galpão Provisório

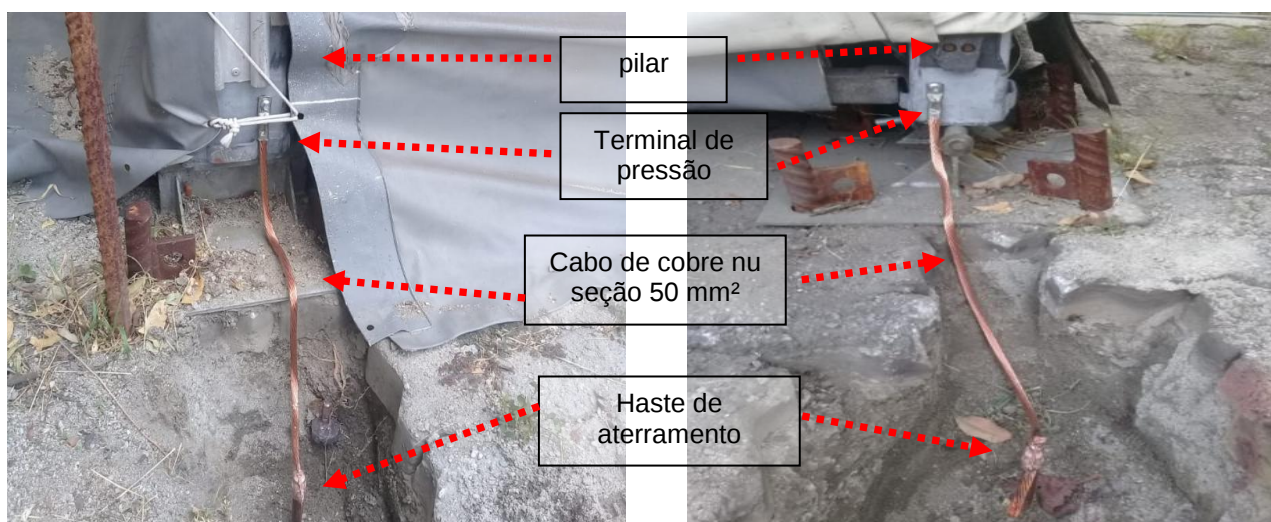
**Figuras 352 e 353: Aterramento pilar metálico – Galpão Provisório**
