## SISTEMA DE PROTEÇÃO CONTRA DESCARGAS ATMOSFÉRICAS (SPDA)

### FITESA NÃO TECIDOS S.A

## RELATÓRIO TÉCNICO 001 INSPEÇÃO VISUAL DO SPDA

EMPREENDIMENTO: 10136 – INSPEÇÃO VISUAL DO SISTEMA DE PROTEÇÃO CONTRA DESCARGAS ATMOSFÉRICAS (SPDA) INSTALADO NA EMPRESA FITESA NÃO TECIDOS S.A, LOCALIZADA EM GRAVATAÍ / RS.

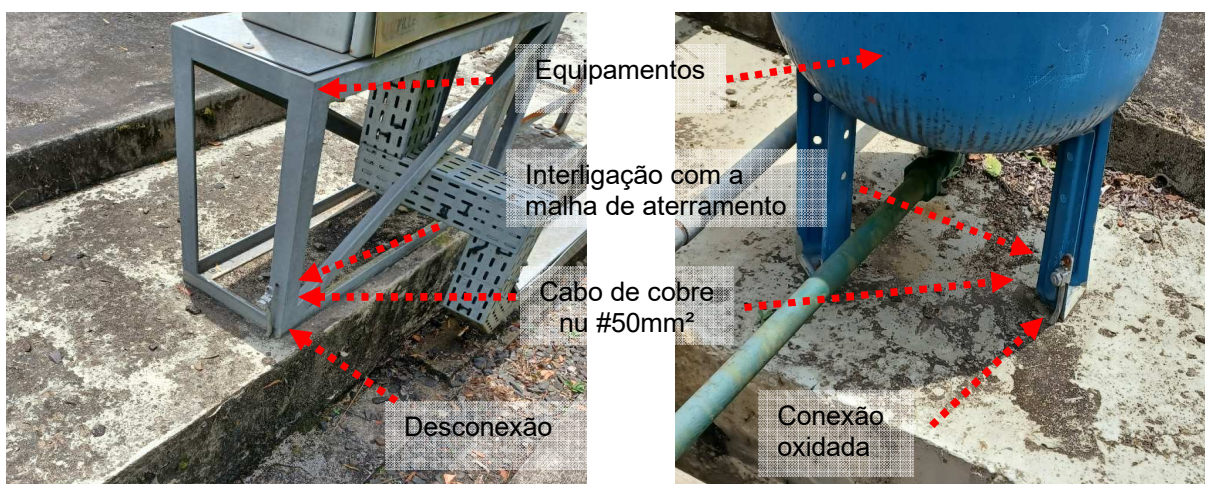
Nestes locais verificou-se que com uma interligação entre a malha de aterramento com elemento metálico está solta, bem como várias conexões deste arranjo com as estruturas no entorno desta área encontram-se oxidadas, em desacordo com os itens 5.5.2 e 6.2.1.4 da NBR 5419-3:2015/Er1.2018. Nas figuras a seguir identificamos alguns dos pontos mencionados.

**Figuras 11 e 12:** Sistema de aterramento -Interligação da malha de aterramento com elementos metálicos encontram-se solta /oxidadas.

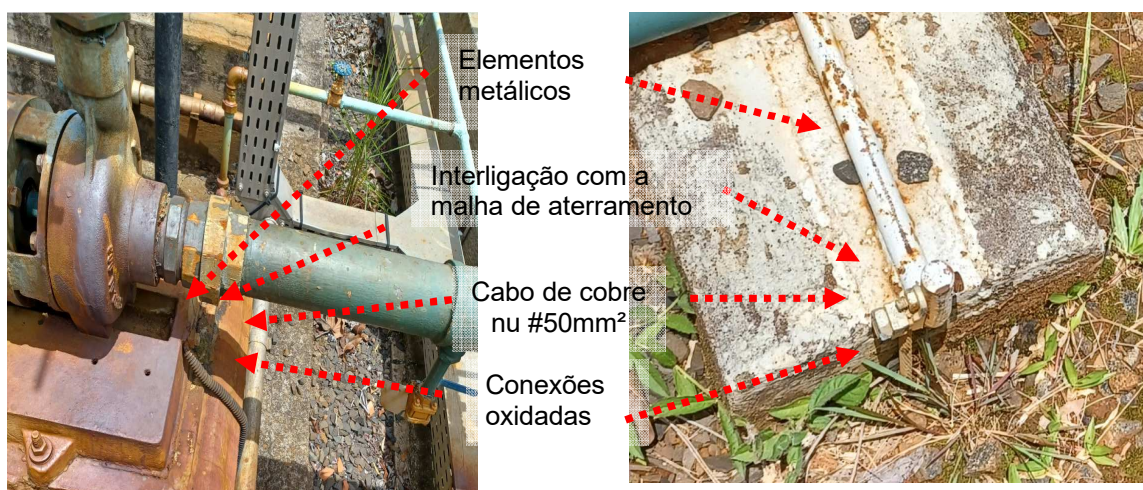
**Figuras 13 e 14:** Sistema de aterramento -Interligação da malha de aterramento com elementos metálicos encontram-se oxidadas.

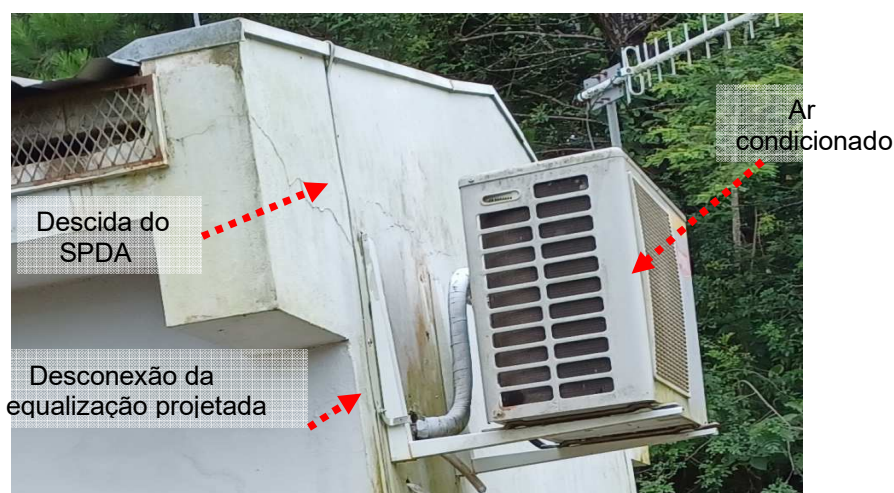
De um modo geral o subsistema de Captadores e descidas apresentam-se bem fixados na cobertura e na alvenaria, sem oxidações aparentes em conformidades com os itens 5.5.1, 5.5.2 e 5.6 da NBR 5419-3:2015/Er1.2018, excetuando-se em um ponto onde constatou-se que a equalização projetada entre elemento metálico próximo a descida do SPDA está desconectada, em desacordo com o item 7.5 da norma supracitada. Na figura a seguir ilustramos a situação mencionada.

**Figura 28:** Desconexão da equalização projetada entre elemento metálico e a descida do SPDA

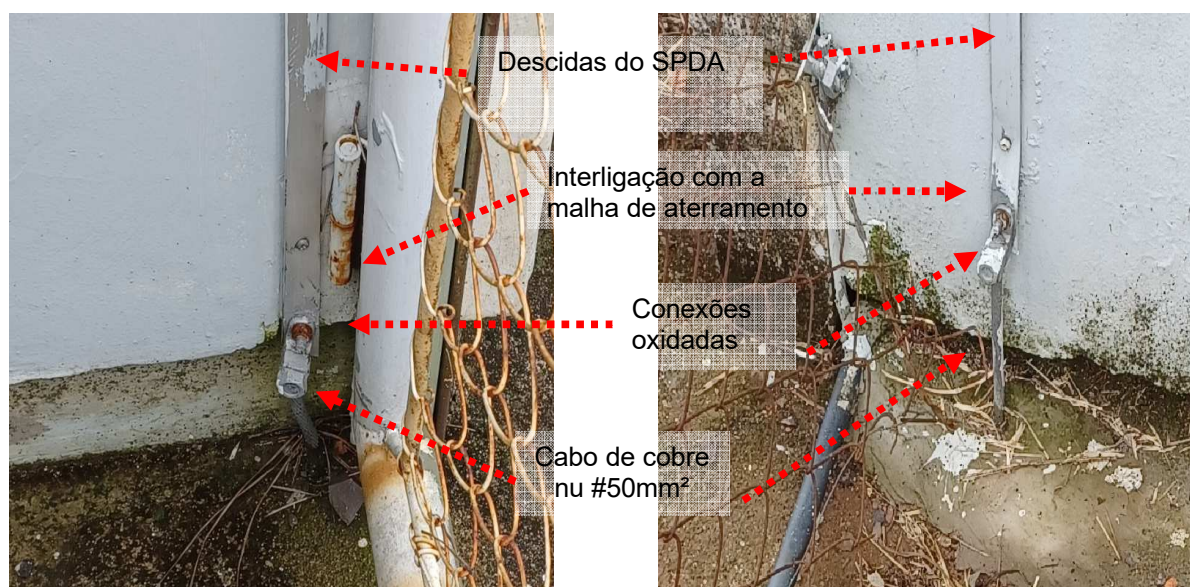
**Figuras 29 e 30:** Sistema de aterramento -Interligação da malha de aterramento com as descidas do SPDA encontram-se oxidadas.

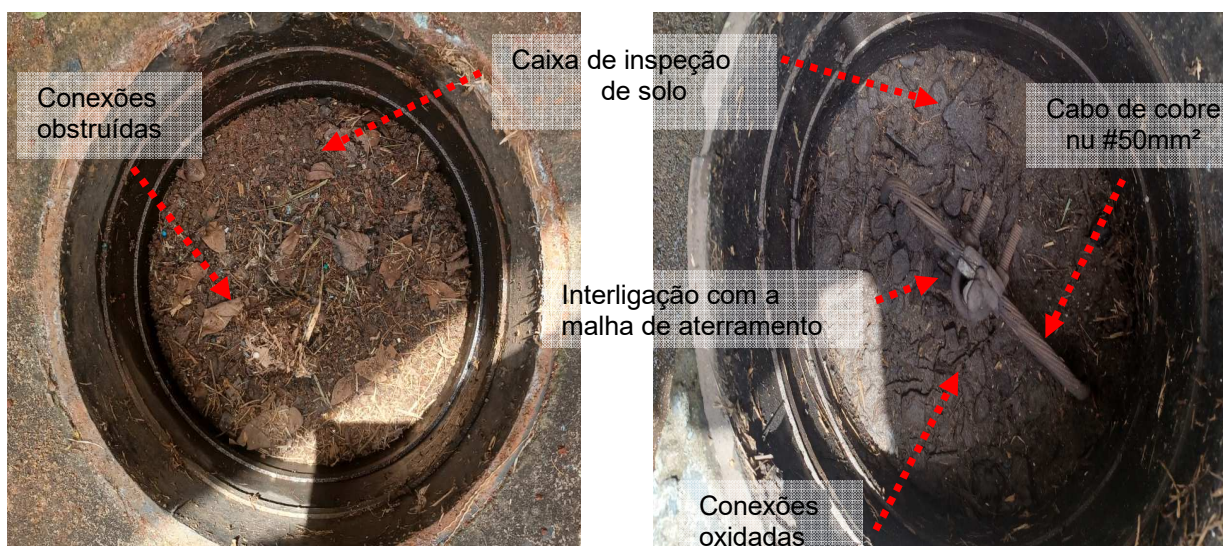
Nestes locais verificou-se que as conexões localizadas no interior das caixas de solo nesta área encontram-se oxidadas e obstruídas, em desacordo com os itens 5.4.3 e 5.6.1 da NBR 5419-3:2015/Er1. 2018.Nas figuras a seguir identificamos os pontos aqui mencionados.

**Figuras 52 e 53:** Sistema de aterramento -Conexões obstruídas / Oxidadas no interior das caixas de inspeção de solo.

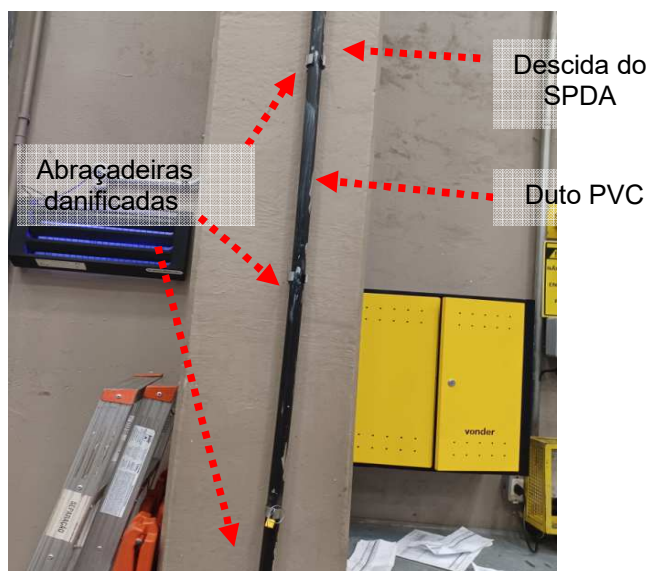
De um modo geral o subsistema de Captores e descidas apresentam-se bem fixados na cobertura e na alvenaria, sem oxidações aparentes em conformidades com os itens 5.5.1, 5.5.2 e 5.6 da NBR 5419-3:2015/Er1.2018, com exceção de um ponto que apresenta as abraçadeiras que fixam a descida na alvenaria danificadas. A figura a seguir ilustra a situação mencionada.

**Figura 87:** Sistema de descidas – Fixação fragilizada na alvenaria

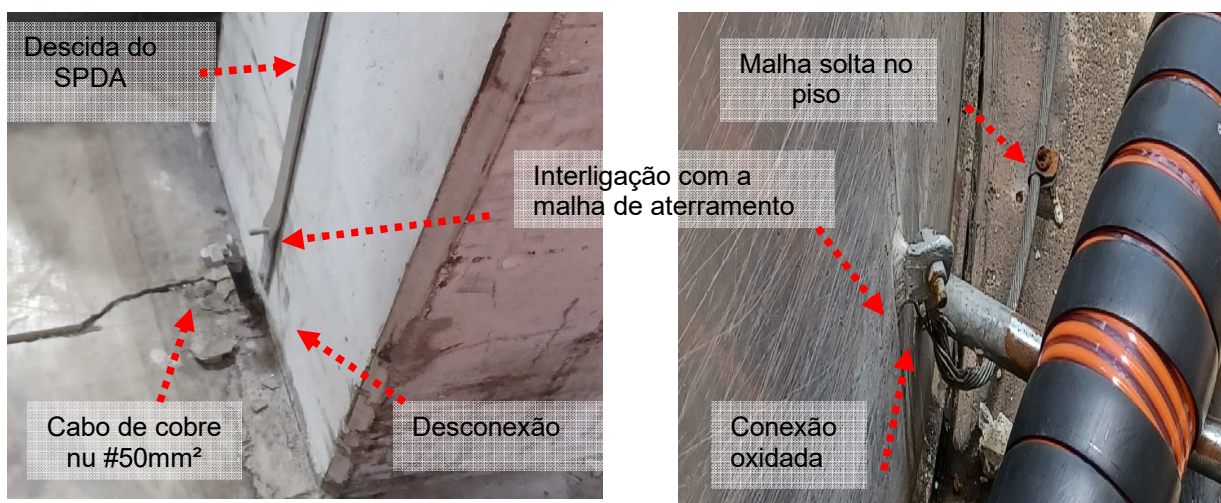
Nestes locais verificou-se que uma interligação entre a malha de aterramento com a descida do SPDA está solta, bem como várias conexões deste arranjo com as estruturas no entorno desta área encontram-se oxidadas, em desacordo com os itens 5.5.2 e 6.2.1.4 da NBR 5419-3:2015/Er1.2018. Nas figuras a seguir identificamos alguns dos pontos mencionados.

**Figuras 88 e 89:** Sistema de aterramento -Interligação da malha de aterramento com elementos metálicos encontram-se solta /oxidadas.

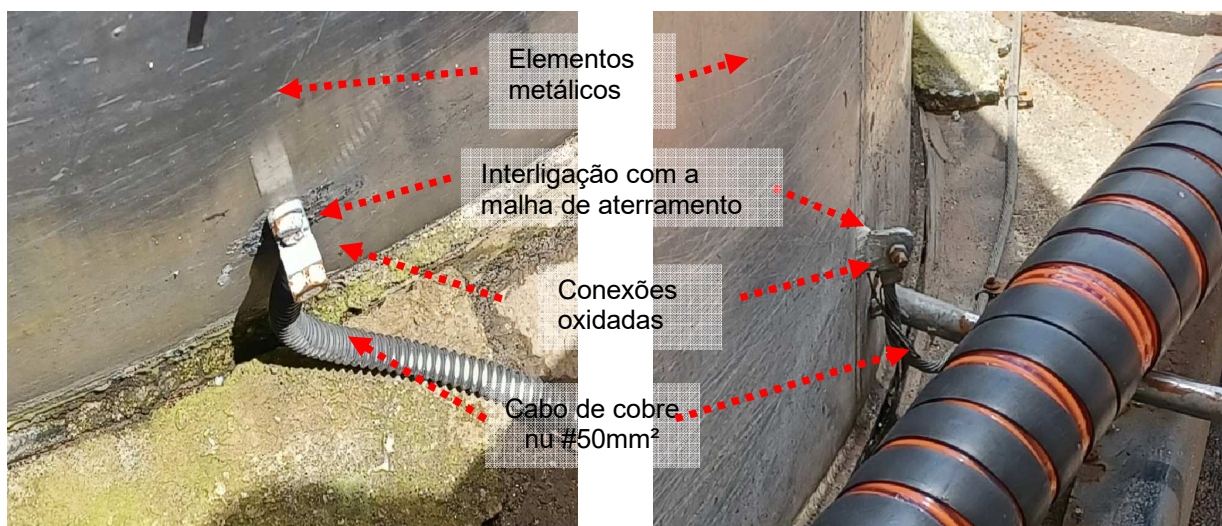
**Figuras 90 e 91:** Sistema de aterramento -Interligação da malha de aterramento com elementos metálicos encontram-se oxidadas.

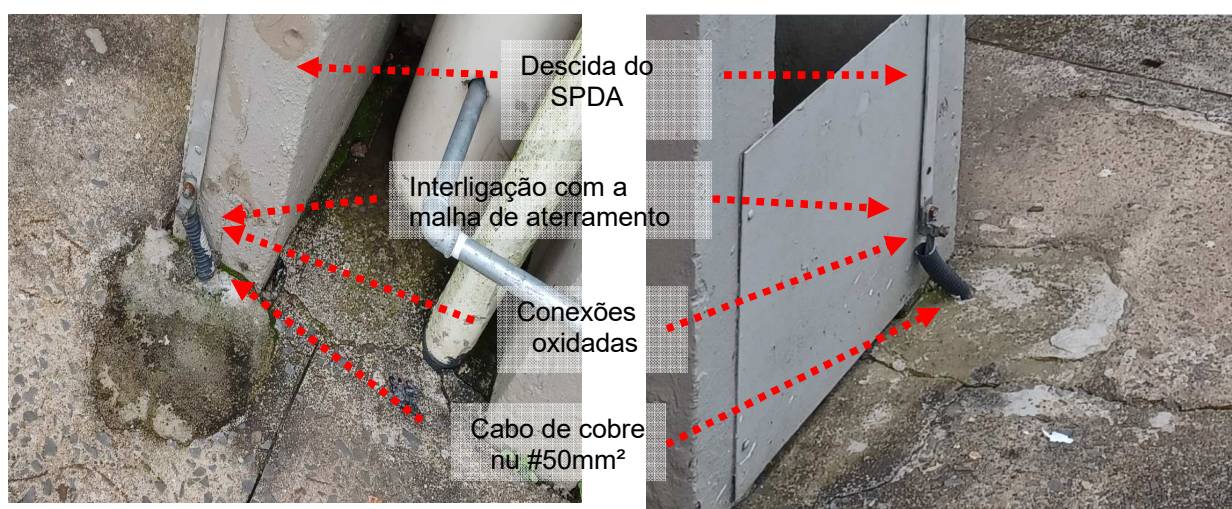
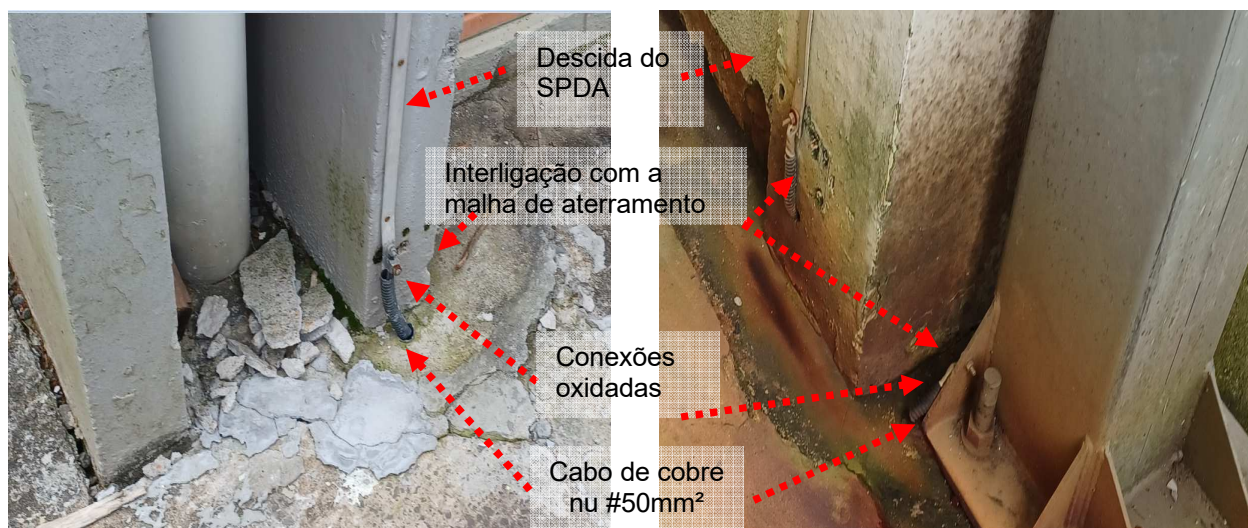
Nestes locais verificou-se *que* algumas conexões executadas entre a malha de aterramento com as estruturas existentes nas cercanias e na base das descidas do SPDA se apresentam oxidadas, em desacordo com o item 5.6.1 da NBR 5419-3:2015/Er1.2018. Nas figuras a seguir ilustramos alguns dos pontos encontrados nestas condições.

**Figuras 135 e 136:** Sistema de aterramento -Interligação da malha de aterramento com elementos metálicos encontram-se oxidadas.

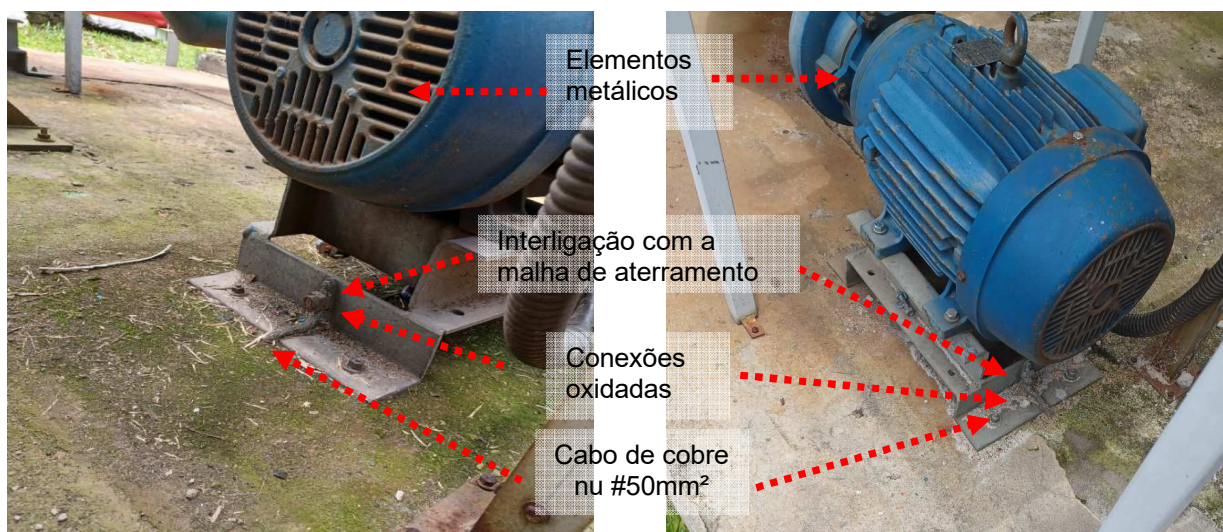
**Figuras 137 e 138:** Sistema de aterramento -Interligação da malha de aterramento com elementos metálicos encontram-se oxidadas.

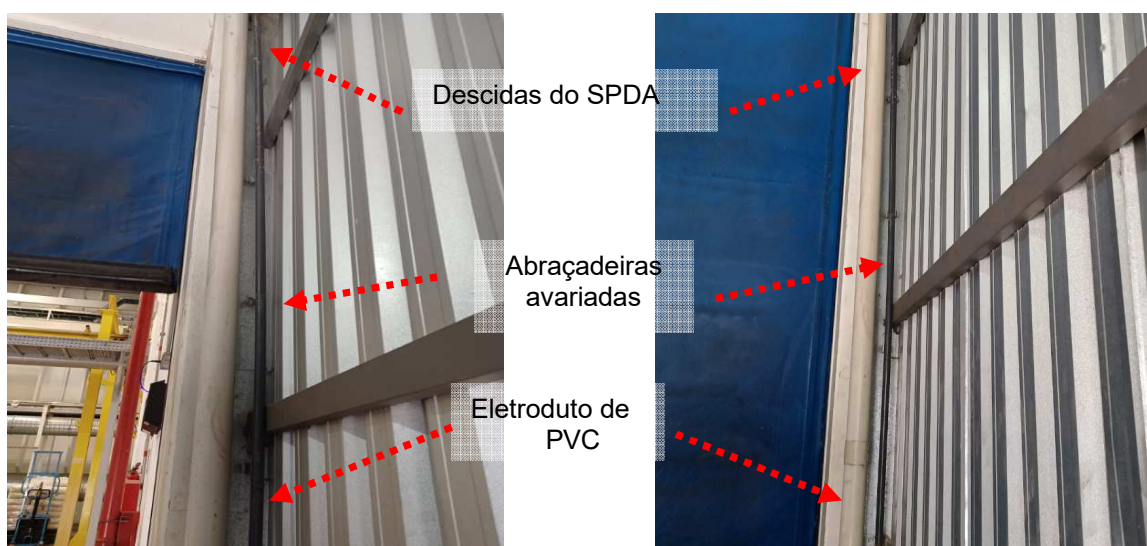
**Figuras 193 e 194:** Sistema de descidas  
Fixação precária dos eletrodutos de proteção das descidas do SPDA na alvenaria.

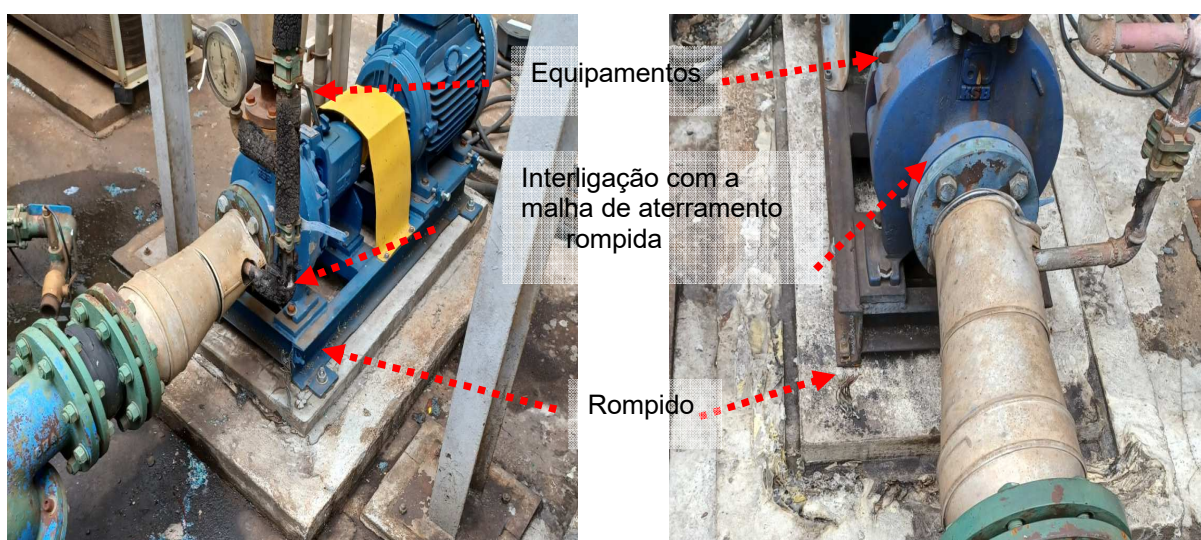
**Figuras 258 e 259:** Sistema de aterramento -Interligação da malha de aterramento com elementos metálicos (motores) encontram-se rompidos

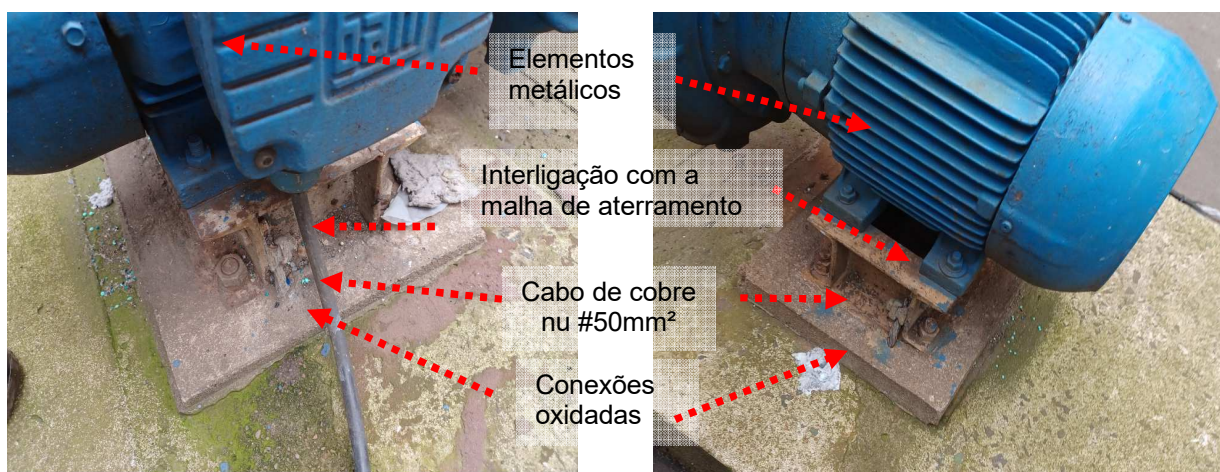
**Figuras 260 e 261:** Sistema de aterramento -Interligação da malha de aterramento com elementos metálicos (motores) encontram-se oxidadas.

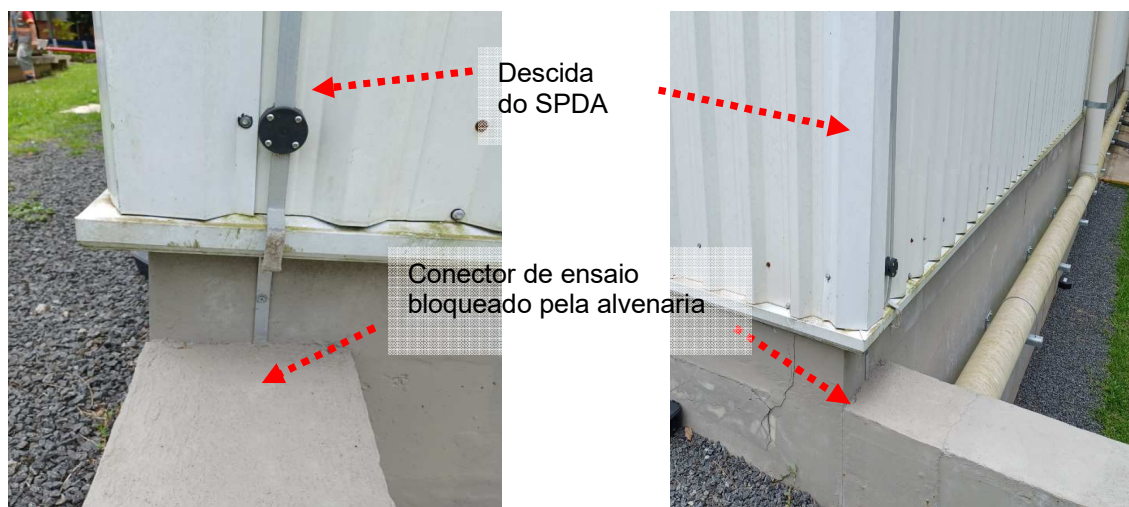
**Figuras 311 e 312:** Conector de ensaio bloqueado pelo acabamento construído na parede em alvenaria da edificação. Desbloquear ponto na alvenaria para efetuar as medições previstas em norma.

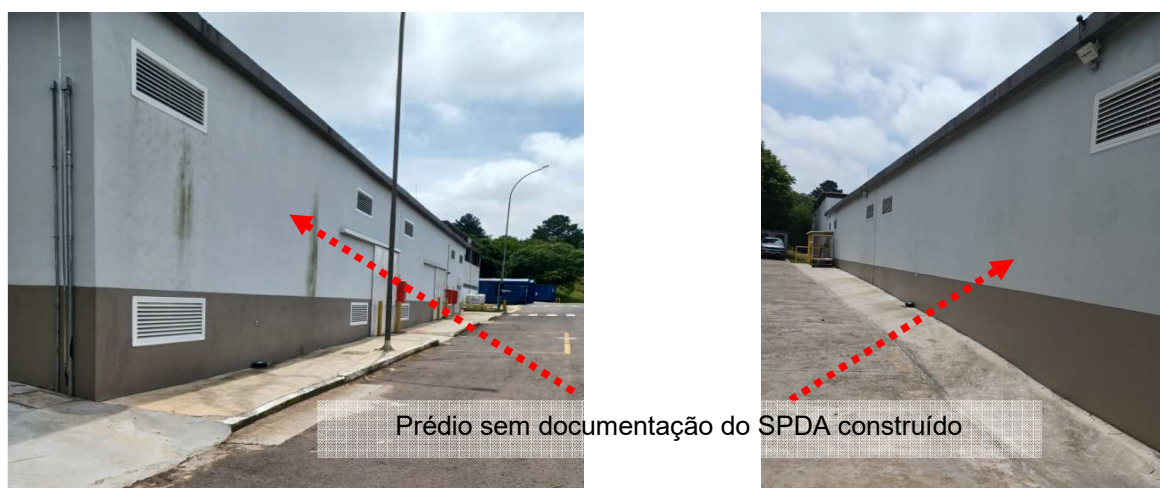
Figuras 340 e 341: Prédio sem documentação do SPDA construído.
