## SISTEMA DE PROTEÇÃO CONTRA DESCARGAS ATMOSFÉRICAS (SPDA)

### MELHORAMENTOS CMPC LTDA

## RELATÓRIO TÉCNICO 001

REGULARIZAÇÃO DO SISTEMA DE PROTEÇÃO CONTRA DESCARGAS ATMOSFÉRICAS (SPDA) NAS ÁREAS DE ESTOQUE DE PRODUÇÃO E DE CENTRAL DE GÁS DA EMPRESA MELHORAMENTOS CMPC LTDA LOCALIZADO EM GUAIBA.

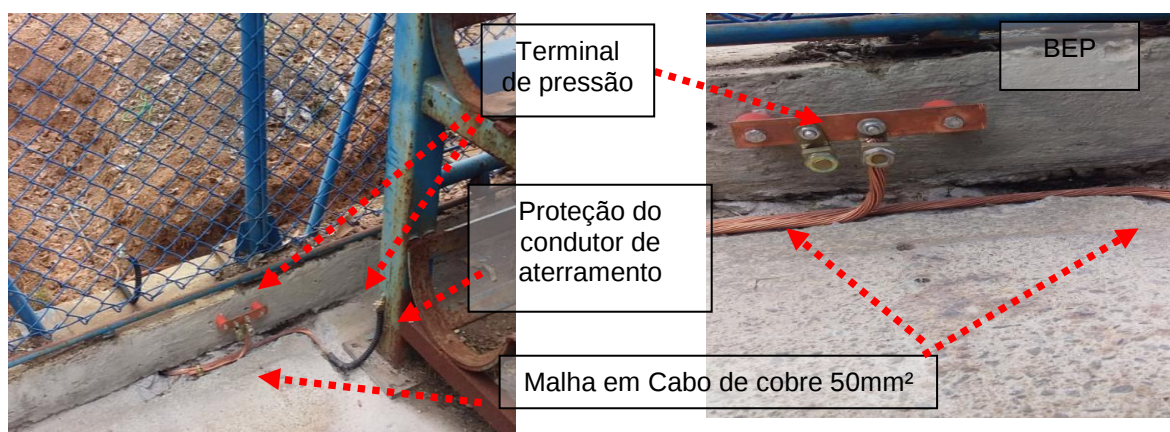
**Figuras 02 e 03:** Interligações realizadas com a malha de aterramento implantada.

Neste local foram realizadas interligações entre a malha de aterramento existente com as estruturas metálicas que atuam com captadores naturais, como pontos dos pilares que sustentam as áreas de coberturas, bem como a um barramento de equalização de potencial (BEP) implantado, empregando-se condutor de cobre na secção 50mm<sup>2</sup>, enterrado, conforme a tabela 07 da NBR 5419-3:2015.

No subsistema de aterramento o trecho que se apresentava exposto no piso ou com as conexões oxidadas nos pontos da cerca foram substituídos e reconectados a malha existente através cabo de cobre nu #50mm<sup>2</sup>, enterrado, sendo protegidos por mangueira corrugada em PVC nos vãos construídos entre o piso e o ponto de conexão com as estruturas. Também foram protegidos os elementos de conexão, como por exemplo, os conectores a pressão, utilizando o galvanizador a frio, elemento que protege os materiais contra a ação da oxidação.

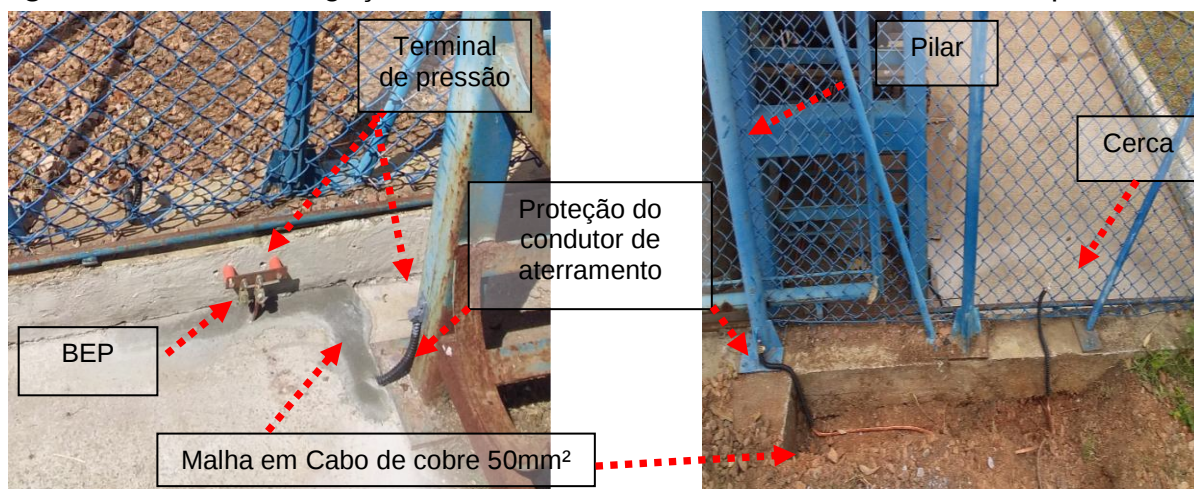
**Figuras 04 e 05:** Interligações realizadas com a malha de aterramento implantada.

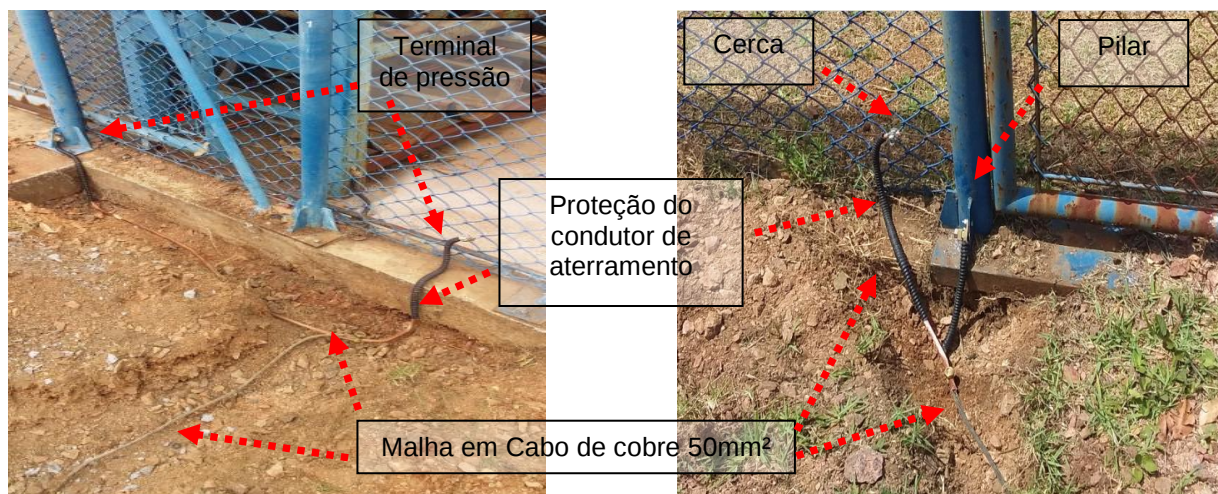
**Figuras 06 e 07:** Interligações realizadas com a malha de aterramento implantada.

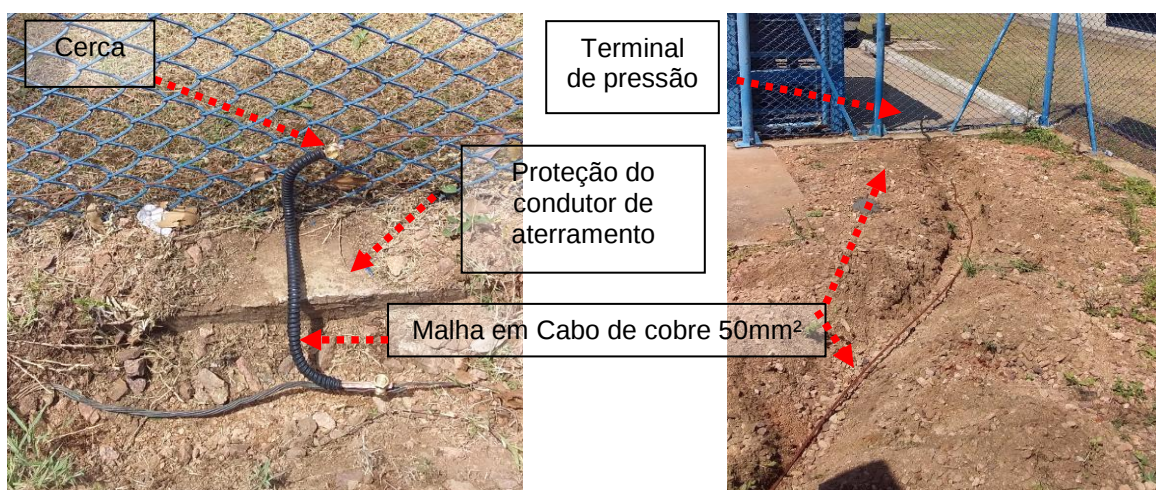
**Figuras 08 e 09:** Interligações realizadas com a malha de aterramento implantada.

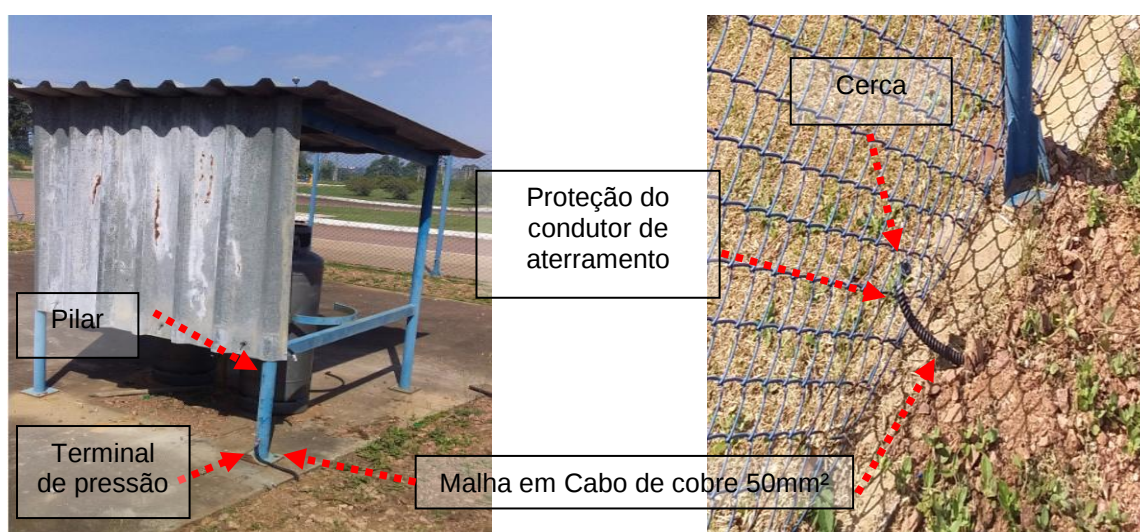
**Figuras 10 e 11:** Interligações realizadas com a malha de aterramento implantada.

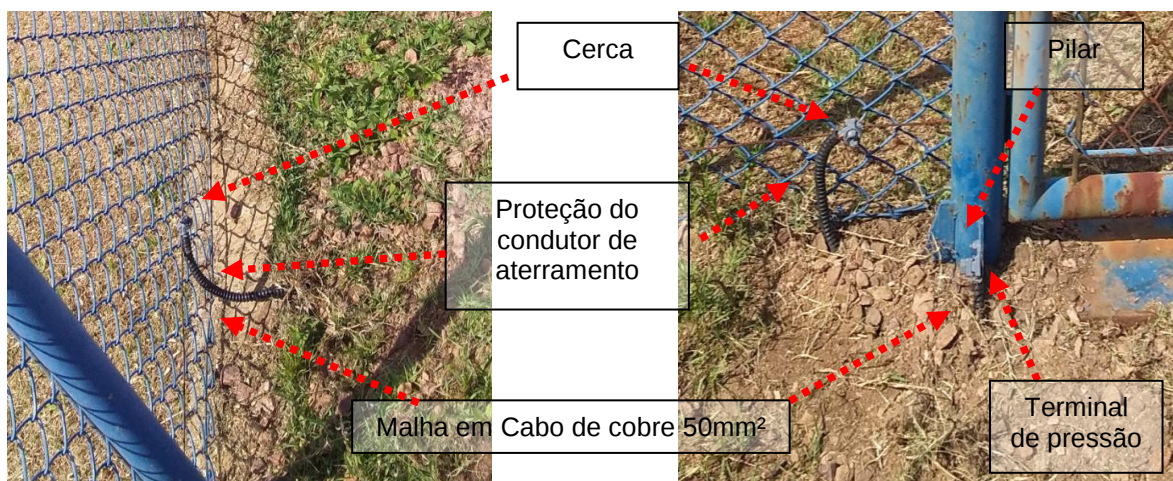
**Figuras 12 e 13:** Interligações realizadas com a malha de aterramento implantada.

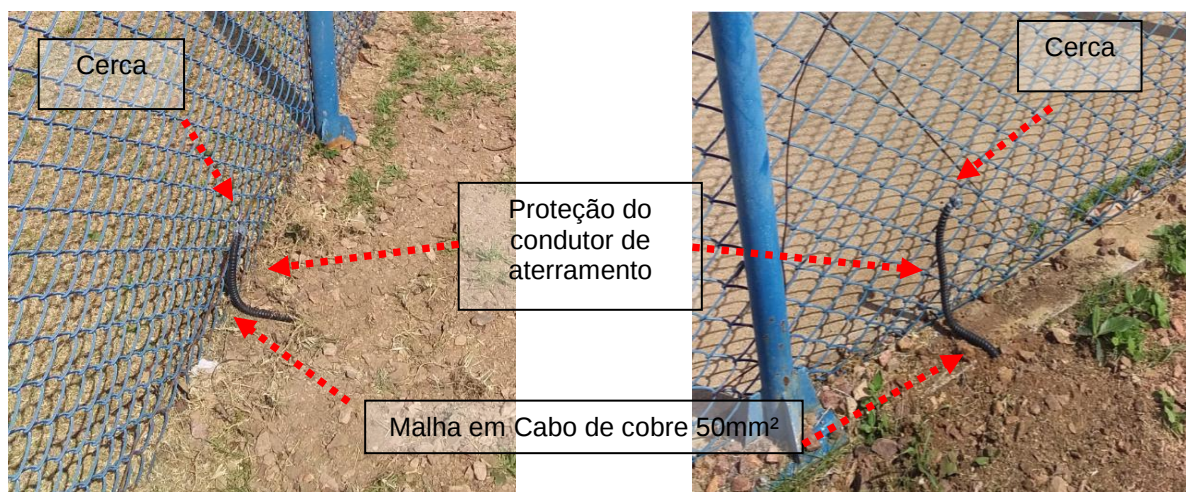
**Figuras 14 e 15:** Interligações realizadas com a malha de aterramento implantada.

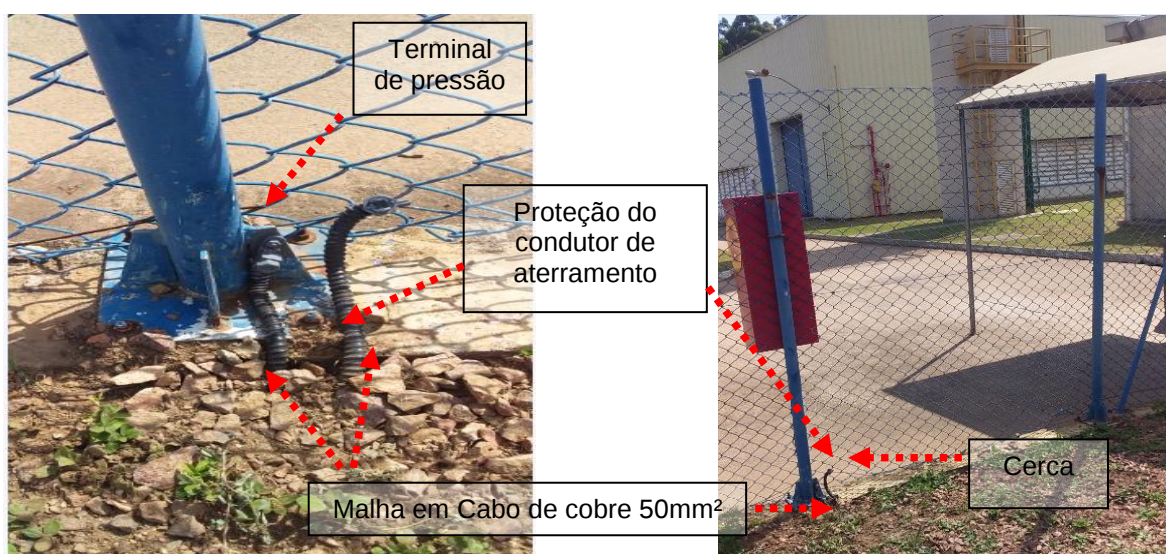
**Figuras 16 e 17:** Interligações realizadas com a malha de aterramento implantada.

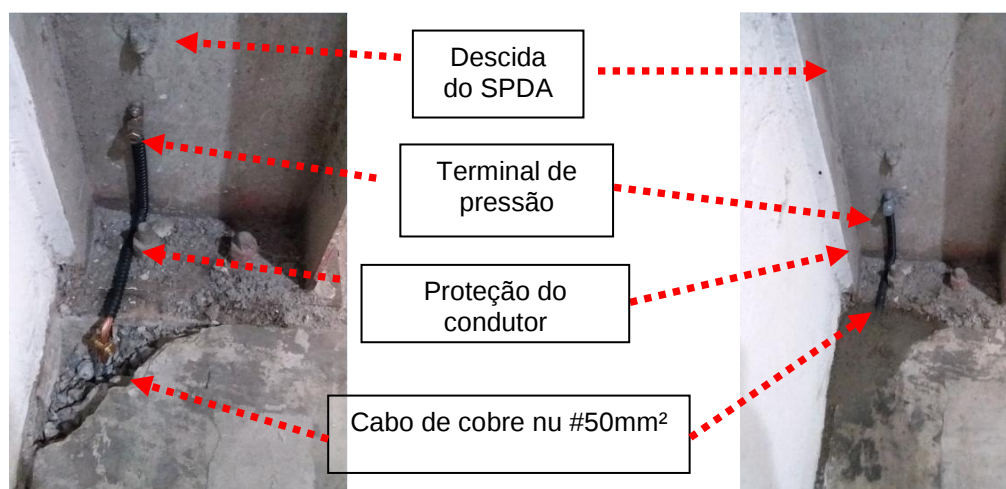
**Figuras 19 e 20:** Descida regularizada - Interligação da malha com pilar metálico.

No subsistema de descidas o ponto que se apresentava fragilizado, mal fixado, rompido/desconectado foi substituído/ recomposto, sendo reconectado por terminal a pressão fixado na base do pilar junto ao solo através de cabo de cobre nu de seção 50 mm<sup>2</sup>, enterrado, migrando a partir daí ao sistema de aterramento existente, conforme a tabela 06 da NBR 5419-3:2015. O condutor de aterramento foi protegido por mangueira corrugada em PVC no vão construído entre o piso acabado e o ponto de conexão com a estrutura.

Também foram protegidos os elementos de conexão, como por exemplo, os conectores a pressão, utilizando o galvanizador a frio, elemento que protege os materiais contra a ação da oxidação. Nas figuras a seguir ilustramos este sistema como regularizado.

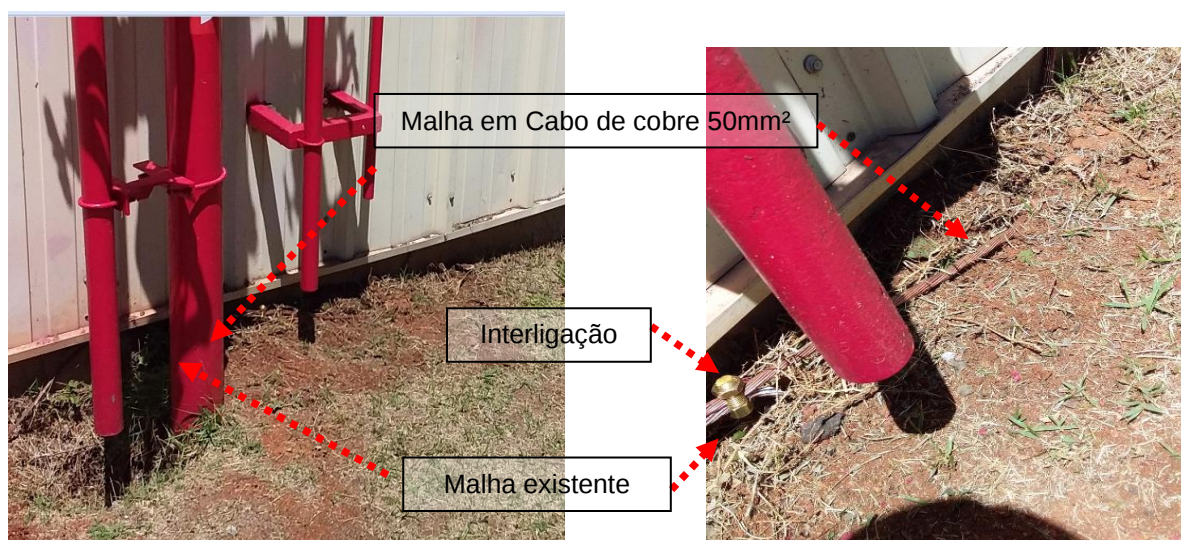
**Figuras 21 e 22:** Descida regularizada - Interligação da malha com pilar metálico.

Neste local foram realizadas interligações entre as estruturas metálicas encontradas no entorno desta área e que atuam com captosres naturais, como os mastros das bandeiras ao arranjo existente, através de condutor de cobre nu secção 50mm<sup>2</sup>, enterrado, conforme a tabela 07 da NBR 5419-3:2015.

No subsistema de aterramento o trecho que se apresentava exposto no piso foi remanejado para a área externa e interligado por terminal a pressão fixado no fechamento lateral metálico através cabo de cobre nu #50mm<sup>2</sup>, enterrado, conforme a tabela 07 da NBR 5419-3:2015.

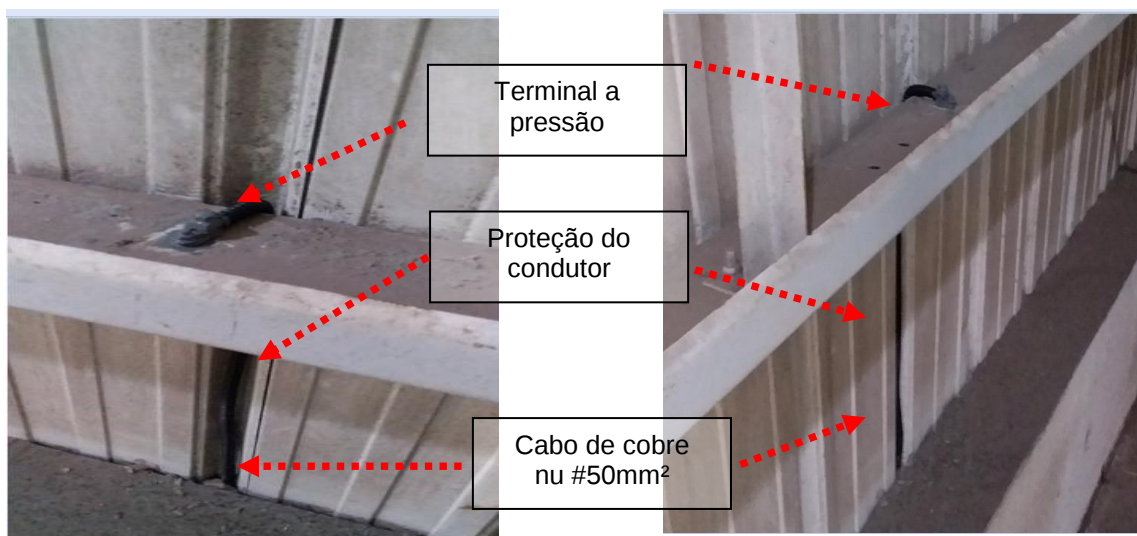
**Figuras 23 e 24:** Descida regularizada - Interligação da malha com fechamento metálico.

Este arranjo ainda foi devidamente protegido por mangueira corrugada em PVC no vão construído entre o chão e o ponto de conexão com a estrutura.

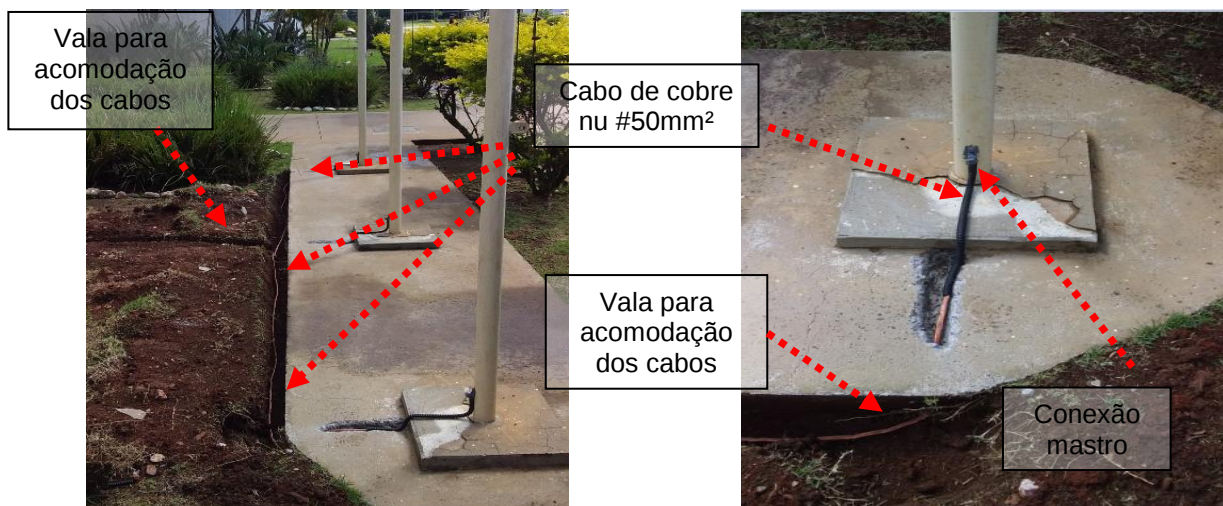
**Figuras 25 e 26:** Malha de aterramento implantada em cabo de cobre nu secção 50mm<sup>2</sup>

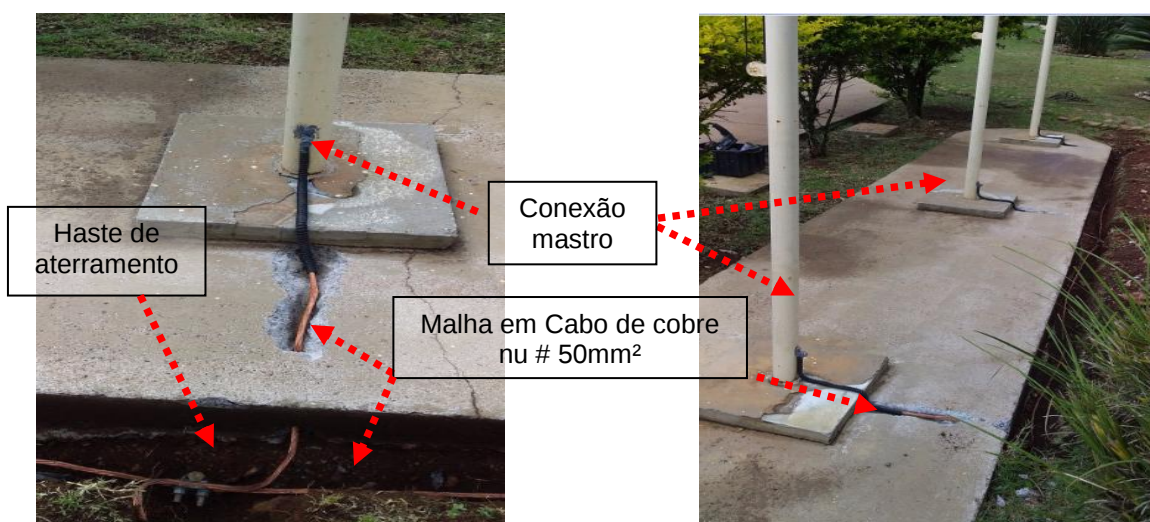
**Figuras 27 e 28:** Malha de aterramento implantada em cabo de cobre secção 50mm<sup>2</sup>.

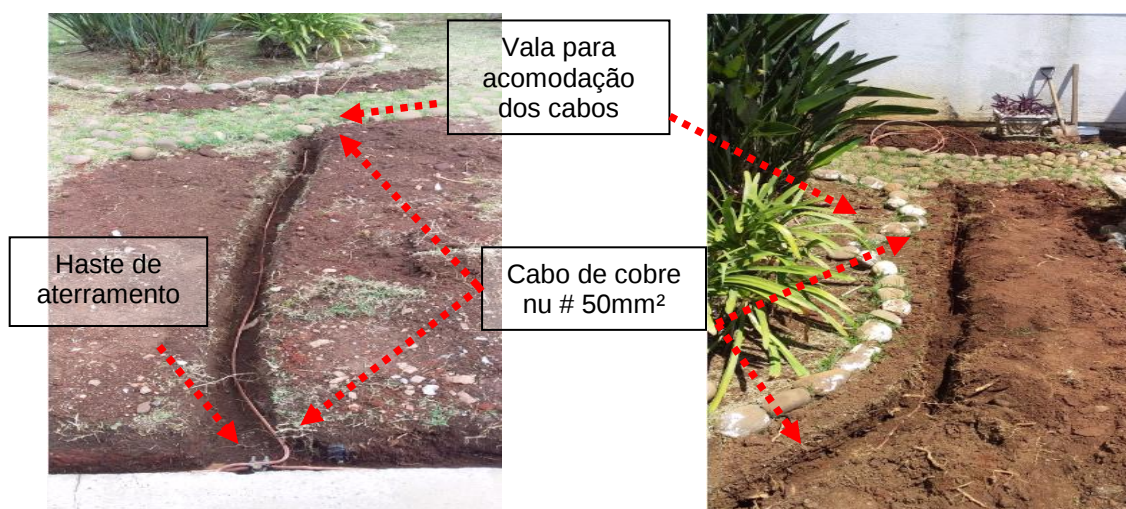
**Figuras 29 e 30:** Malha de aterramento implantada em cabo de cobre secção 50mm<sup>2</sup>.

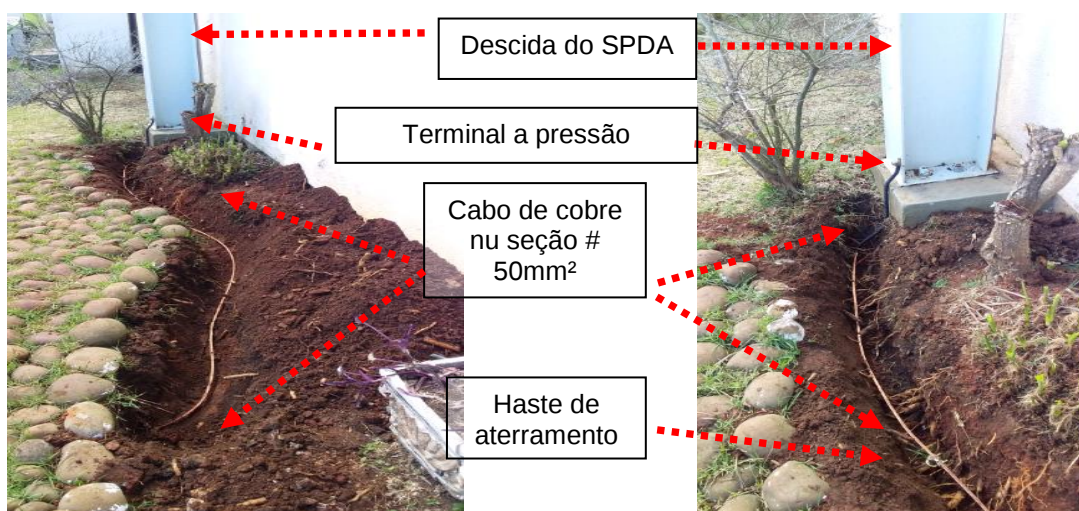
**Figuras 31 e 32:** Malha de aterramento implantada em cabo de cobre secção 50mm<sup>2</sup>.

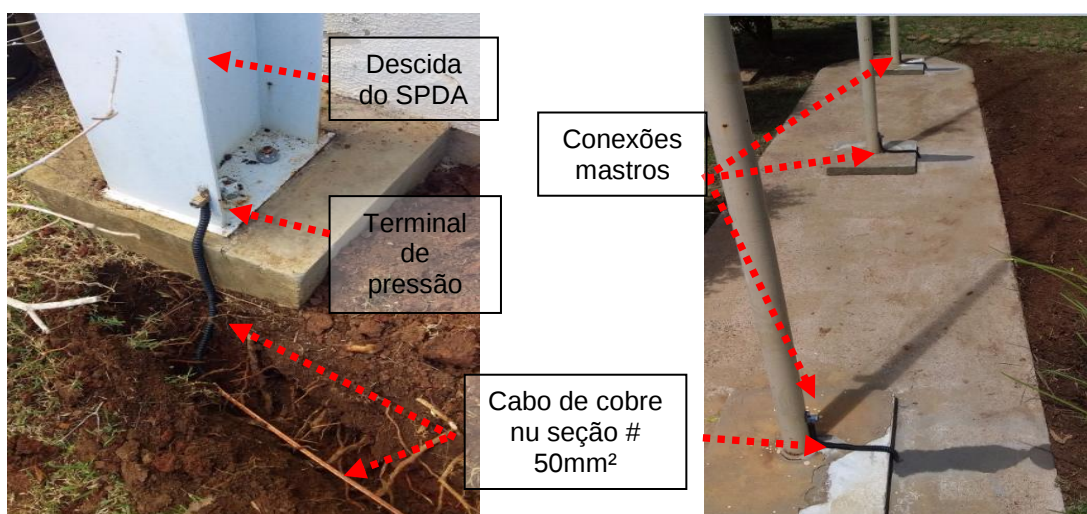
**Figuras 33 e 34:** Malha de aterramento implantada em cabo de cobre secção 50mm<sup>2</sup>.
