**JBS S.A. DIVISÃO COUROS.**

## RELATÓRIO TÉCNICO INSPEÇÃO VISUAL DO SPDA

**EMPREENDIMENTO: 9267 – INSPEÇÃO VISUAL DO SISTEMA DE PROTEÇÃO CONTRA DESCARGAS ATMOSFÉRICAS (SPDA) INSTALADO NA EMPRESA JBS S.A. DIVISÃO COUROS, LOCALIZADA NA CIDADE DE COLÍDER / MT.**

**Código do documento: RT-9267-001**

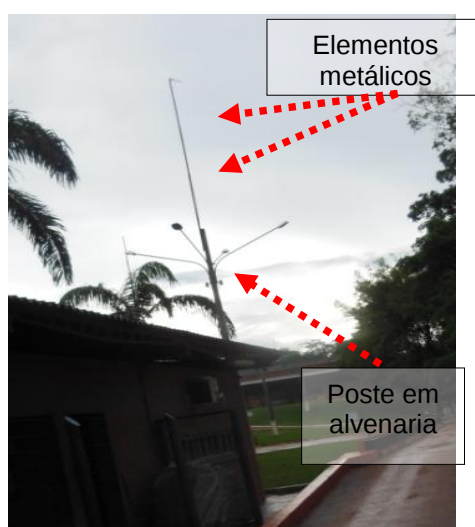
Durante a inspeção visual foi verificada a existência de 01 (um) poste em alvenaria não constante em projeto, que possui elementos metálicos fixados no topo desta estrutura, como antena e luminárias vulneráveis as descargas atmosféricas e não integrados ao SPDA, em não conformidade com os itens 5.1.3 e 6.2.1.4 da NBR 5419-3:2015. A figura a seguir ilustra a situação mencionada.

**Figuras 03:** Elementos metálicos não integrados ao SPDA.

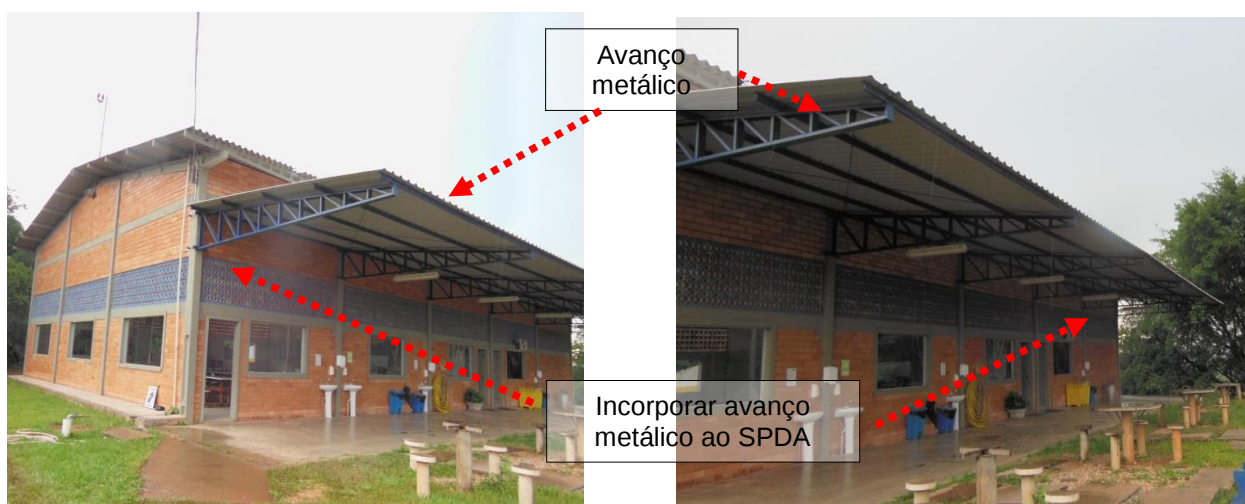
Durante a inspeção visual foi verificada a existência de avanço metálico não constante em projeto, construído próximo as descidas do SPDA, em não conformidade com os itens **3.15**, **5.1.3** e **6.1** da NBR 5419-3:2015. A estrutura supramencionada deverá ser incorporada ao arranjo existente, sendo promovido a instalação de pontos preferências para as descargas atmosféricas, assegurando-se que a mesma esteja dentro do volume a proteger e evitar centelhamentos perigosos. Nas figuras a seguir ilustramos a estrutura nas condições mencionadas.

**Figuras 08 e 09:** Avanço metálico não constante em projeto – Incorporar estrutura ao SPDA

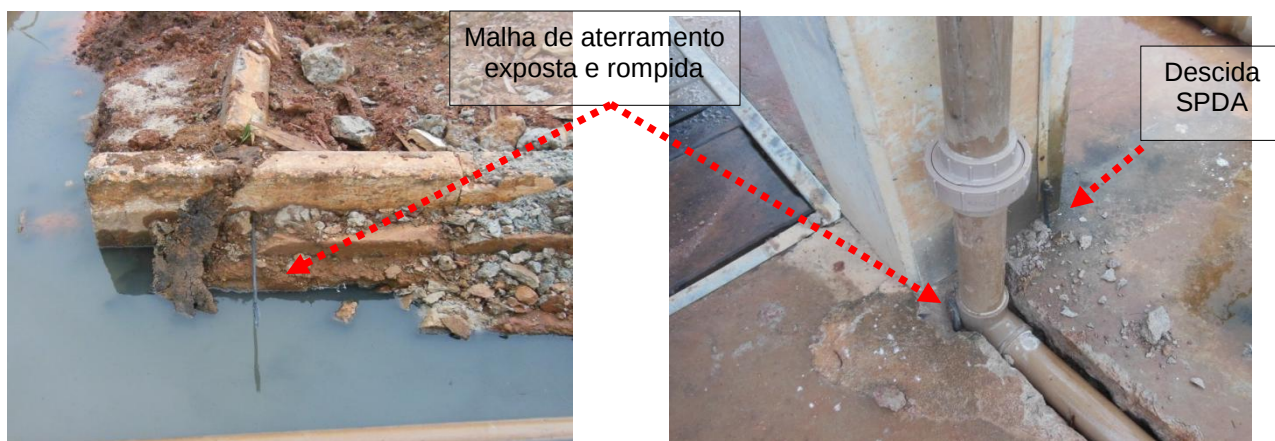
No sistema de aterramento não foi possível verificar o estado das hastes, nem da malha de aterramento, pois as mesmas se encontravam enterradas, contudo pode-se constatar que trecho do condutor de aterramento no piso esta exposto próximo a escada, passível de danos mecânicos, bem como em 02 (dois) pontos rompido, um junto a descida do SPDA e outro motivado provavelmente pelas alterações estruturais na planta neste local, em não conformidade com os itens 5.5.2 e 5.4.3 da NBR 5419-3:2015. Nas figuras a seguir identificamos a irregularidade aqui apontada.

**Figura 13 e 14:** Malha de aterramento rompida na área do Pavilhão do ETE.

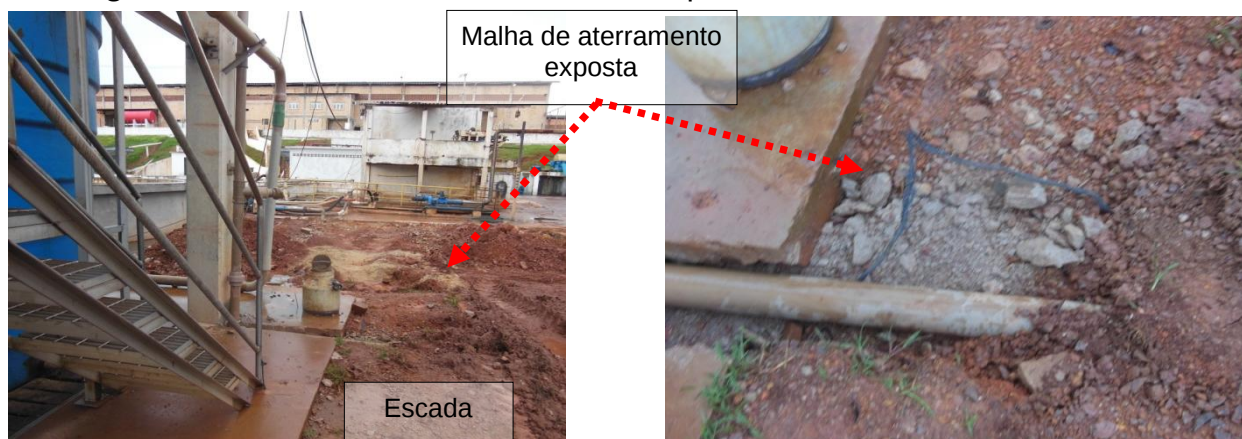
**Figura 15 e 16:** Malha de aterramento rompida no Pavilhão do ETE, próximo a escada.

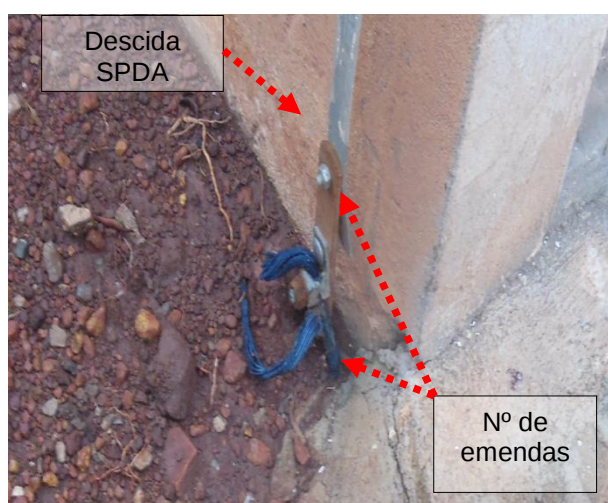
Vale salientar que foram utilizados os terminais a pressão que interligam as descidas do SPDA ao aterramento para exercer a função de conexão de medição, conforme mencionado no item 5.3.6 da NBR 5419-3:2015. É importante frisar que foi construído na base do perfil de alumínio, junto ao solo, em uma das descidas do SPDA, uma interligação para a equalização de compressor; O fato mencionado acarretou no aumento do número de emendas permitido entre os subsistemas de captação e aterramento indicado no item 5.5.3 e 5.3.6 da NBR 5419-3:2015. A figura a seguir ilustra a irregularidade apontada.

**Figura 19:** Número de emendas superior ao estabelecido

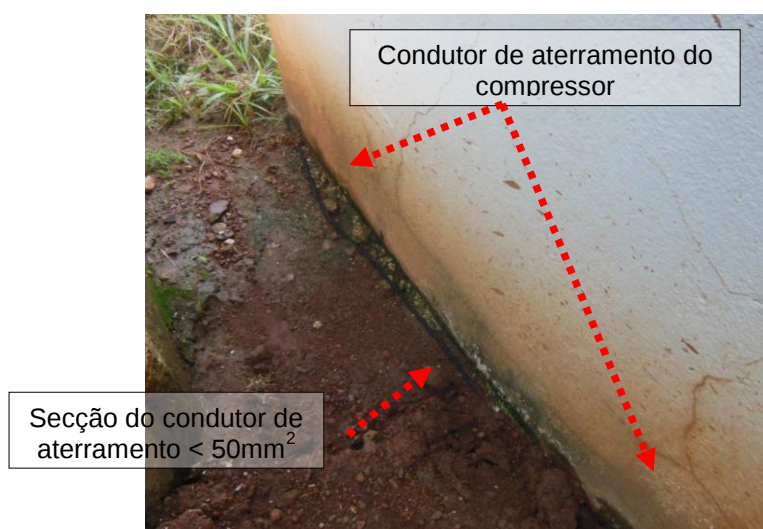
Através da planta de referência sob código **DE-9049-001 – Sistema de Aterramento** pode-se constatar que o condutor de aterramento projetado atende as especificações da Tabela 07 e item 5.4.2 da NBR 5419-3/2015 que trata da seção mínima de 50 mm<sup>2</sup> para cabos de cobre enterrados diretamente no solo, bem como as condições gerais nos arranjos de aterramento, executando-se em trecho construído após a instalação do SPDA, não constante em planta e com seção inferior a tabela supra citada, responsável pela a interligação do compressor com o ponto de aterramento, junto a descida do SPDA. A situação descrita não reflete o arranjo como construído, em não conformidade com o item 7.5 da NBR 5419-3:2015, bem como infringe a Tabela 07 da norma já mencionada que trata da seção mínima do condutor de aterramento. Na figura a seguir ilustramos as irregularidades aqui apontadas.

**Figura 20:** Aterramento de elemento metálico não constante em planta / Secção < 50mm<sup>2</sup>.

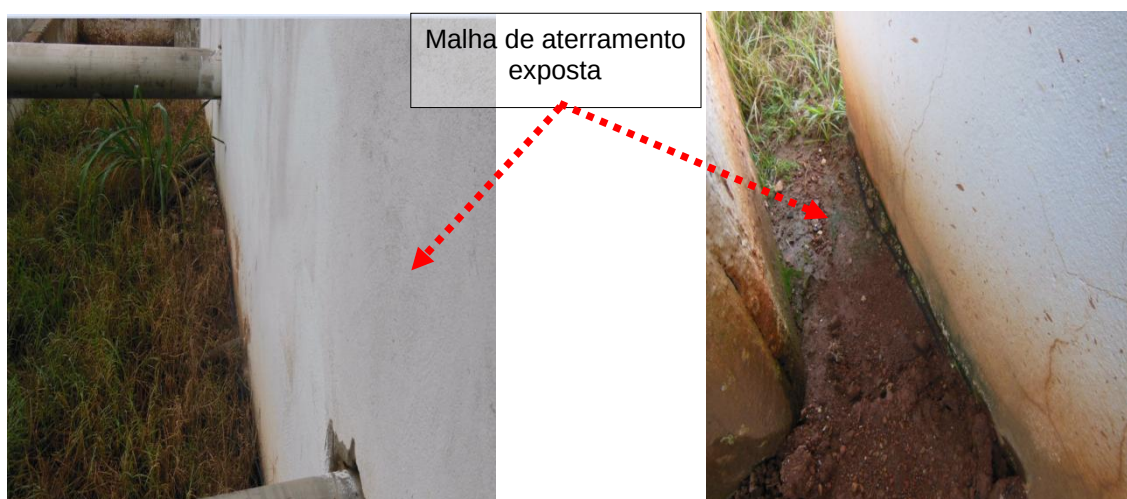
No sistema de aterramento não foi possível verificar o estado das hastes, nem da malha de aterramento, pois as mesmas se encontravam enterradas, exceto em trecho que se apresentava exposto no piso, responsável pela a equalização do compressor, este passível de danos mecânicos, em não conformidade com os itens 5.5.2 e 5.4.3 da NBR 5419-3:2015. Na figura a seguir identificamos a irregularidade aqui apontada.

**Figuras 21 e 22:** Malha de aterramento exposta - Interligação com o compressor

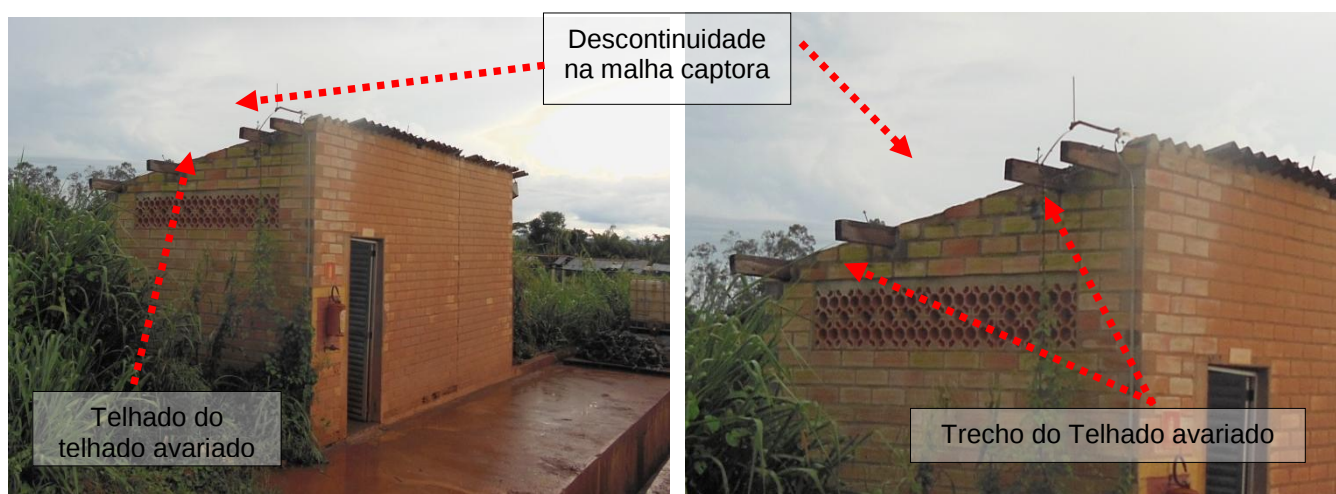
Os elementos do subsistema de captação, em vão da cobertura, encontram-se avariado/rompido devido o telhado estar danificado, em não conformidade com o item 5.5.2 e tabela 01 da NBR 5419-3:2015. Nas figuras a seguir identificamos as irregularidades mencionadas.

**Figuras 24 e 25:** Malha captora rompida.

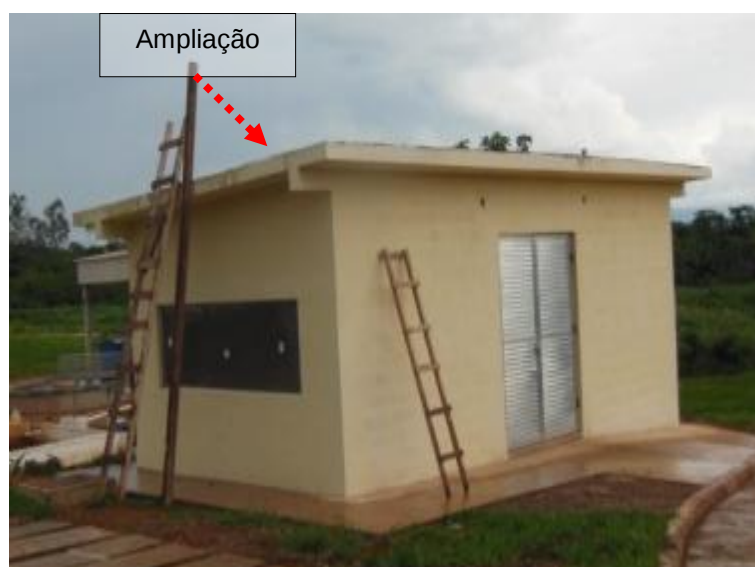
Para averiguar a real necessidade da instalação do SPDA nesta edificação, deverá ser realizado Cálculo de Necessidade do SPDA, conforme preconizado na NBR 5419-2: 2015 que apresenta um método para determinar se um SPDA é ou não exigido, e qual o nível de proteção aplicável. É importante frisar que alguns fatores como o fato que não deve haver qualquer risco de vida evitável, ou de que os ocupantes de uma estrutura devem se sentir sempre seguros, pode determinar a instalação de um SPDA, mesmo nos casos em que a proteção seria normalmente dispensável e podem sobrepujar todas as demais considerações.

**Figura 29:** Sala de Painéis (Nova) - Ampliação não consta em projeto e não integrada ao SPDA

Logo, recomenda-se a elaboração de um projeto específico para o SPDA desta edificação, assegurando que a mesma esteja integrada ao sistema existente. Na figura a seguir ilustramos o local na condição relatada.
