## SISTEMA DE PROTEÇÃO CONTRA DESCARGAS ATMOSFÉRICAS (SPDA)

**FEDEX - TNT MERCÚRIO CARGAS E ENCOMENDAS  
EXPRESSAS LTDA**

## RELATÓRIO TÉCNICO 001 INSPEÇÃO VISUAL DO SPDA

**EMPREENDIMENTO: 10212 – INSPEÇÃO VISUAL DO SISTEMA DE PROTEÇÃO CONTRA DESCARGAS ATMOSFÉRICAS (SPDA) INSTALADO NA EMPRESA FEDEX-TNT MERCÚRIO CARGAS E ENCOMENDAS EXPRESSAS LTDA – PORTO ALEGRE / RS.**

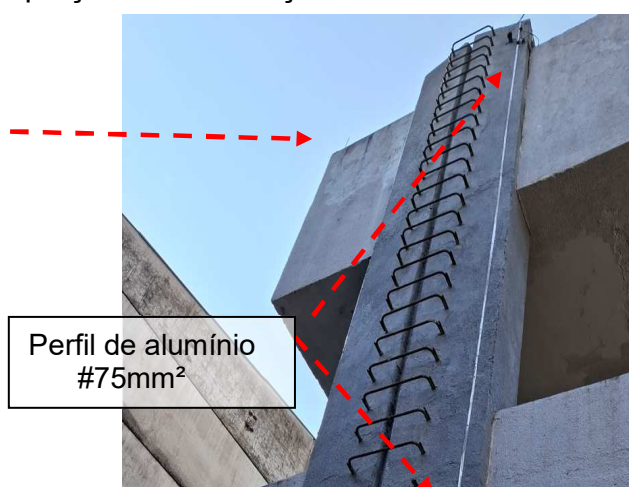
**Figuras 05 e 06:** Sistema de captação - Manutenção - Oficina /// Descida do SPDA.

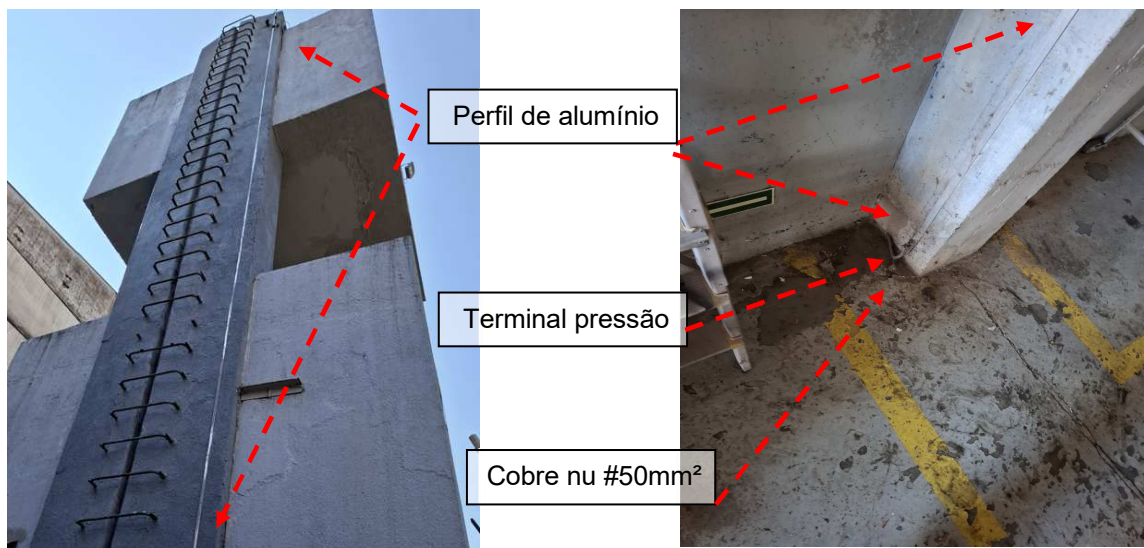
**Figuras 09 e 10:** Sistema de descidas convencionais – Caixa d'água.

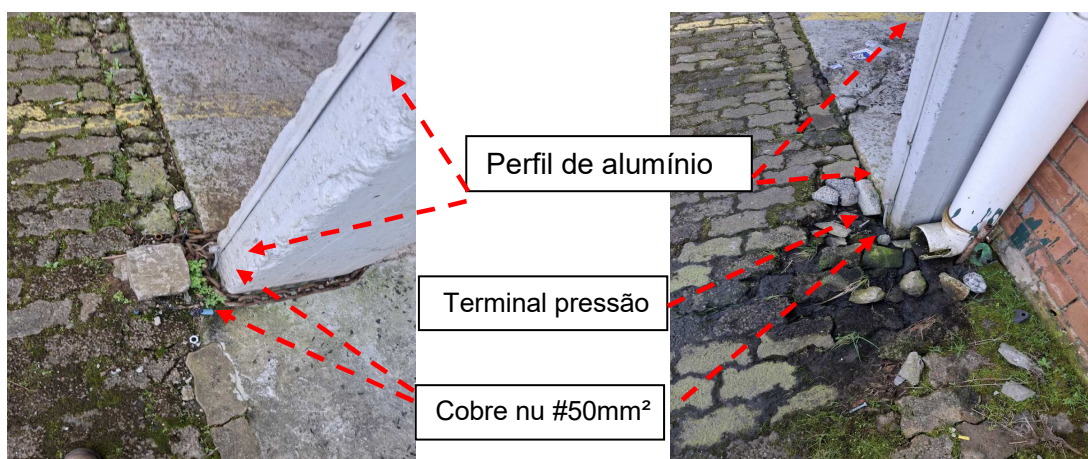
**Figuras 11 e 12:** Sistema de descidas convencionais - Manutenção/Oficina.

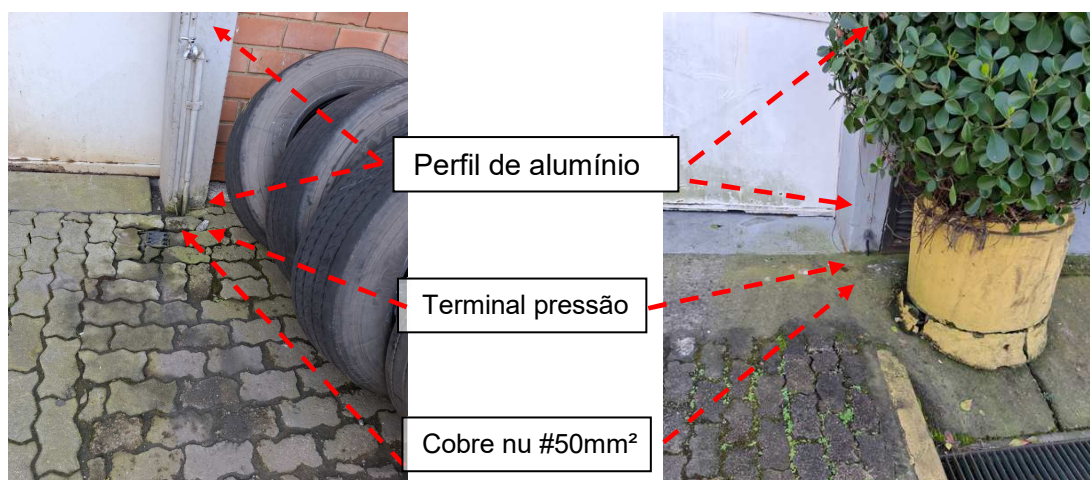
**Figuras 13 e 14:** Sistema de descidas convencionais - Manutenção/Oficina.

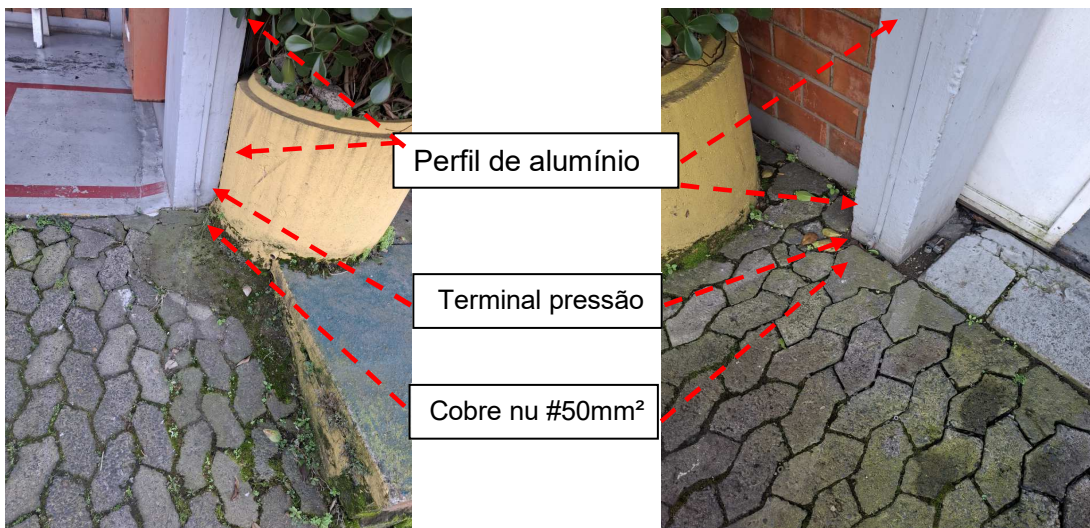
Figuras 15 e 16: Sistema de descidas convencionais - Manutenção/Oficina.

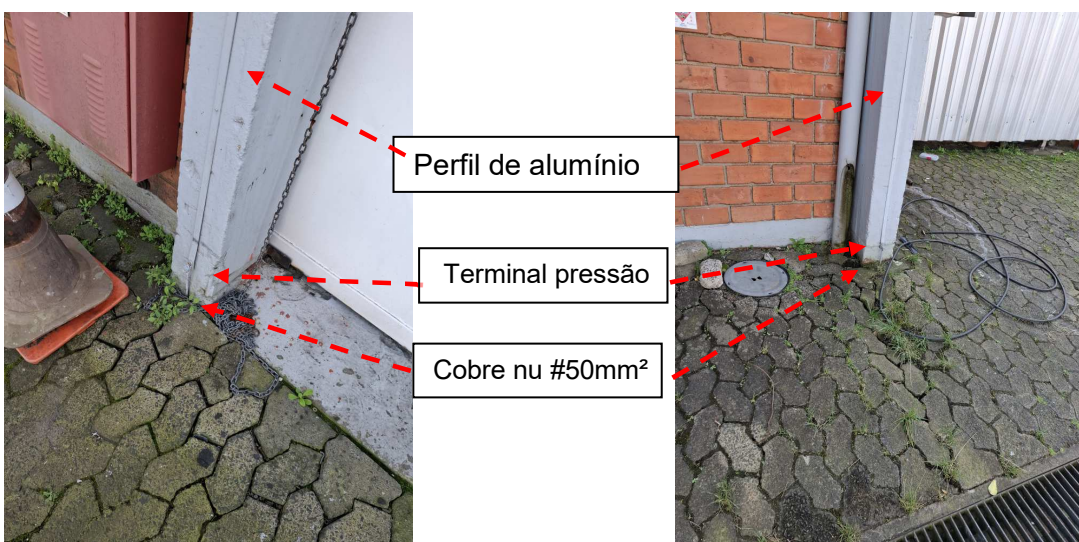
Figuras 17 e 18: Sistema de descidas convencionais - Manutenção/Oficina.

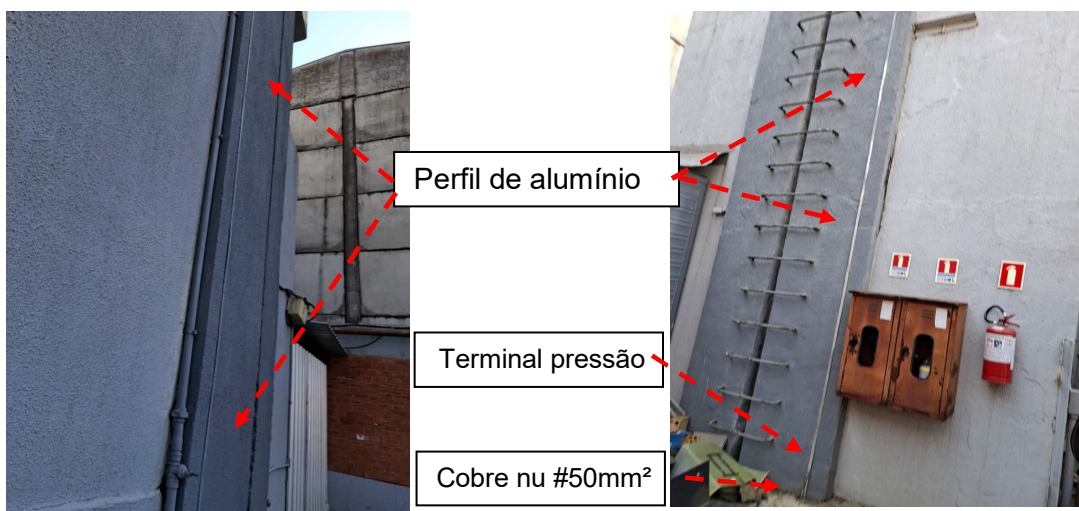
Figuras 19 e 20: Sistema de descidas convencionais – Caixa d'água.

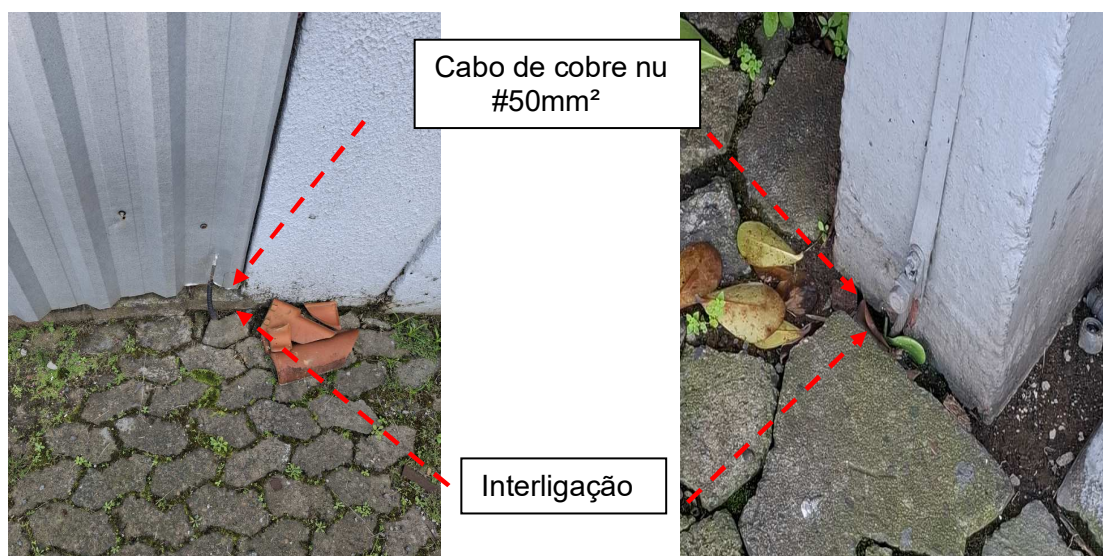
**Figuras 21 e 22:** Interligação de elementos metálicos com a malha de aterramento.

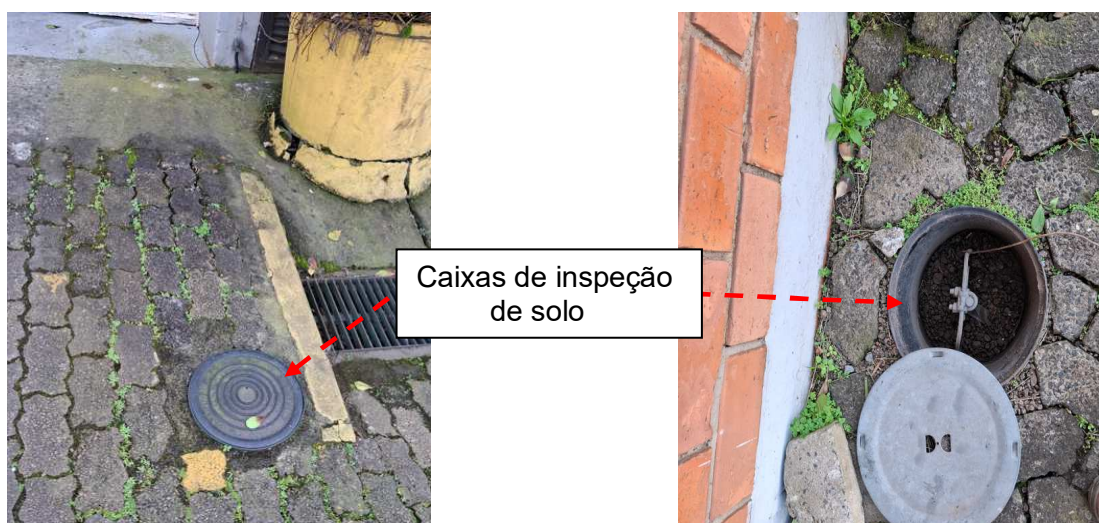
**Figuras 23 e 24:** Caixas de inspeção de solo - Interligação com a malha de aterramento.

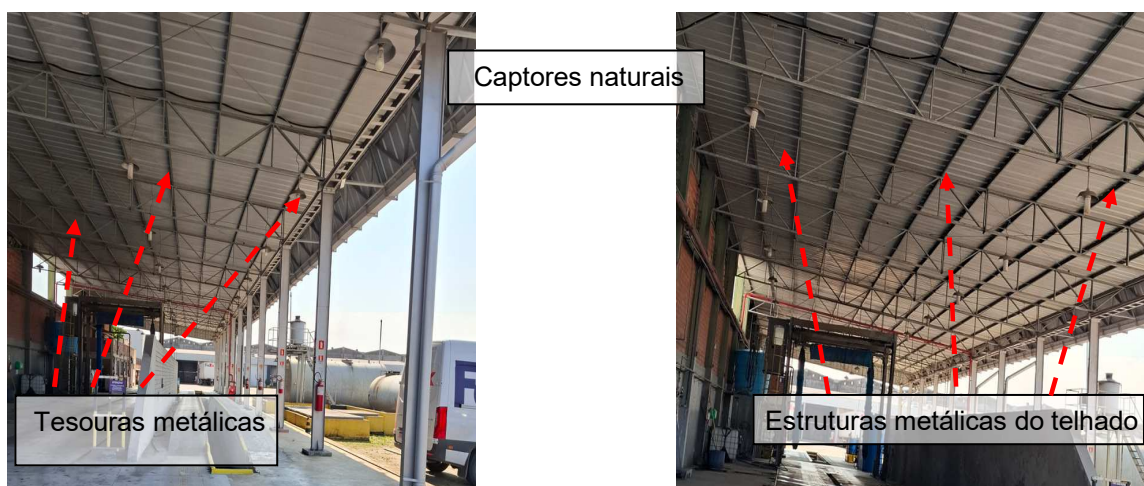
Figuras 28 e 29: Sistema de captação natural.

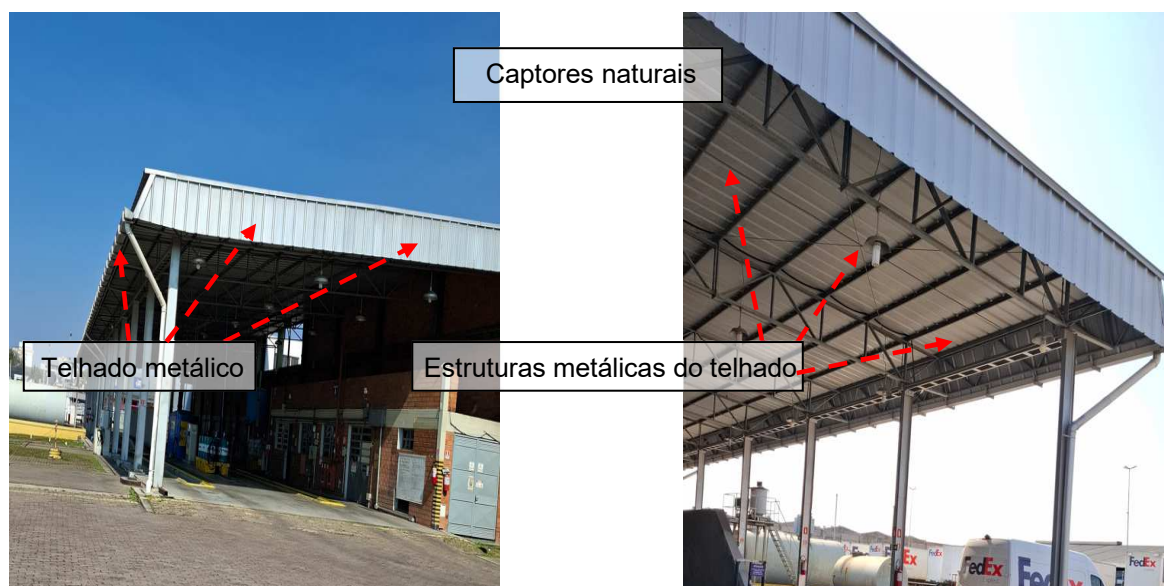
Figuras 30 e 31: Sistema de captação natural.

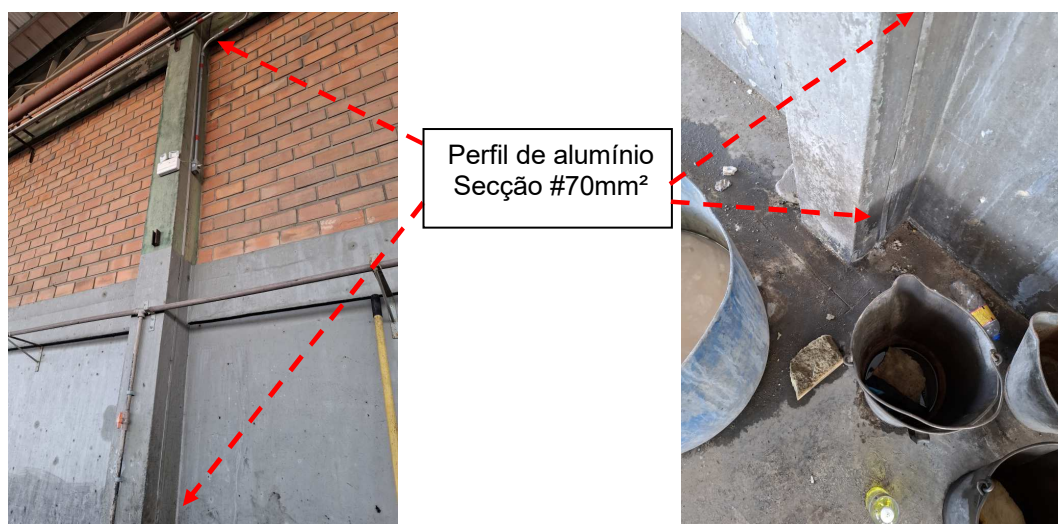
**Figuras 32 e 33:** Sistema de descidas – Convencional (perfil de alumínio)

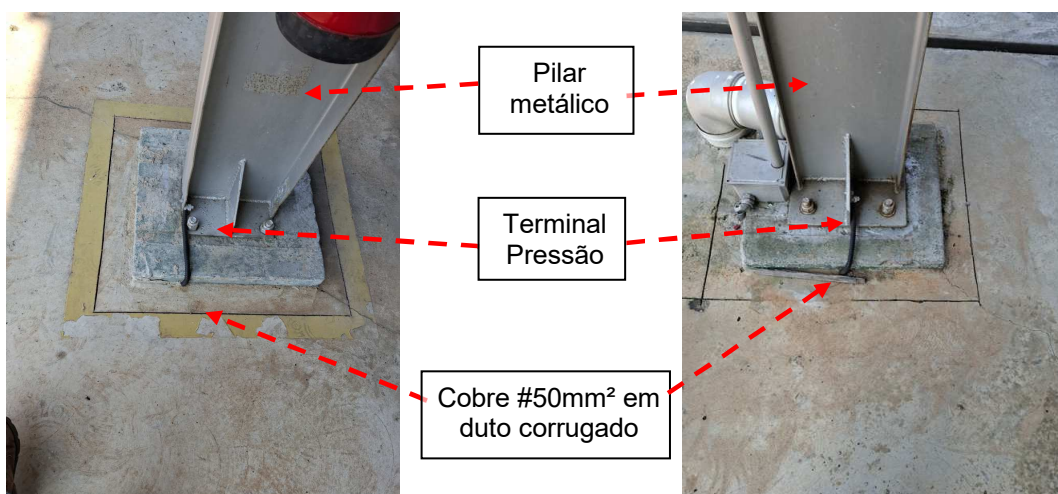
**Figuras 34 e 35:** Sistema de descidas naturais - (pilares metálicos)

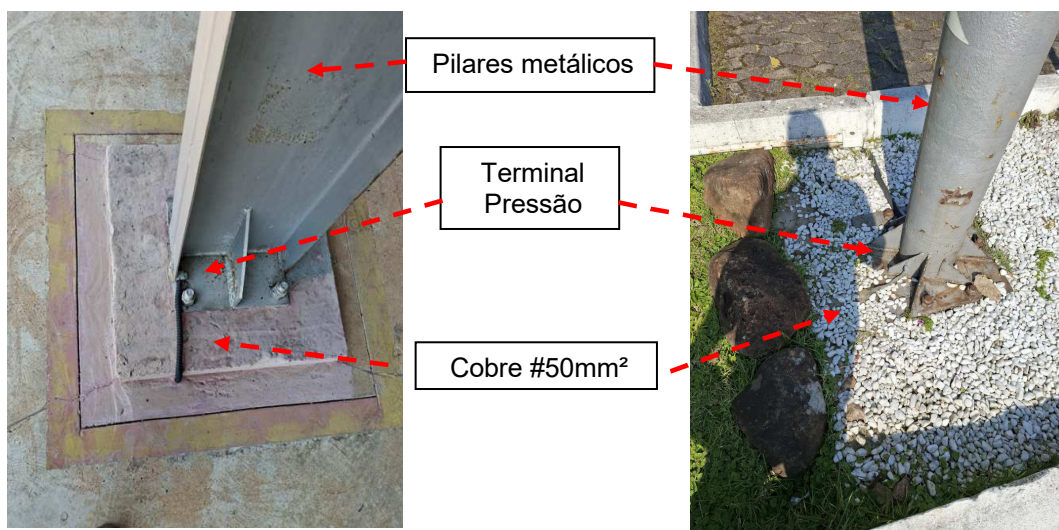
**Figuras 36 e 37: Sistema de descidas naturais - (Pilares metálicos).**

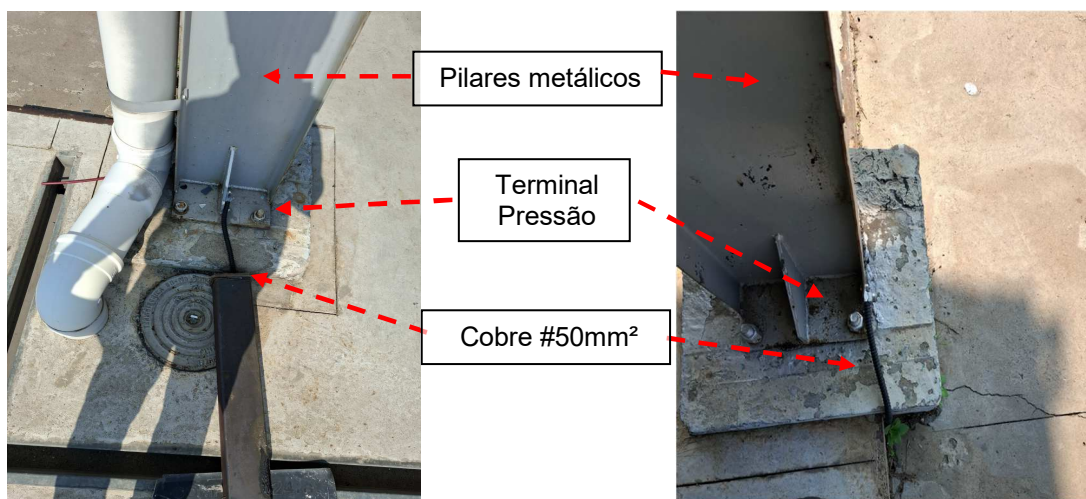
**Figuras 38 e 39: Sistema de descidas naturais - (Pilares metálicos).**

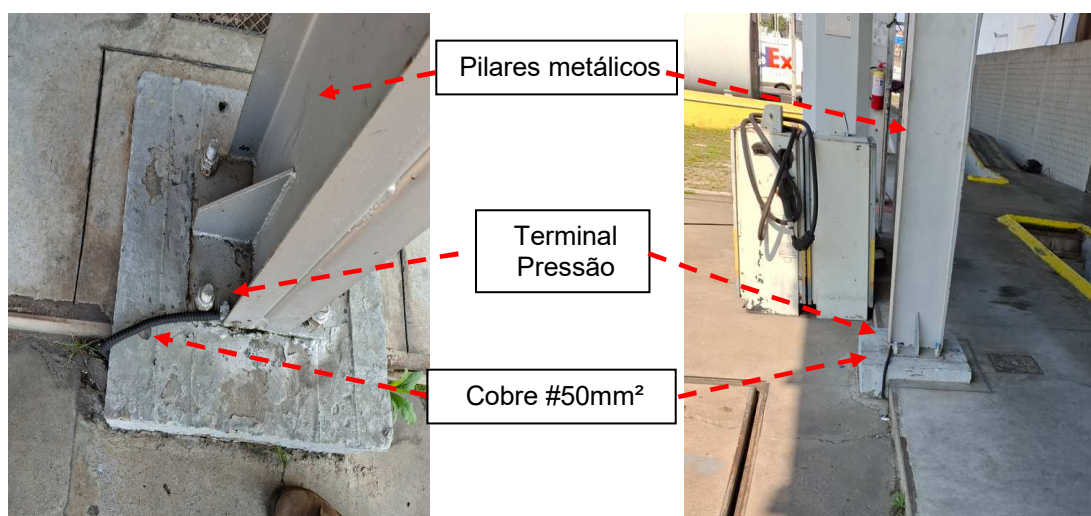
**Figuras 40 e 41: Sistema de descidas naturais - (Pilares metálicos).**

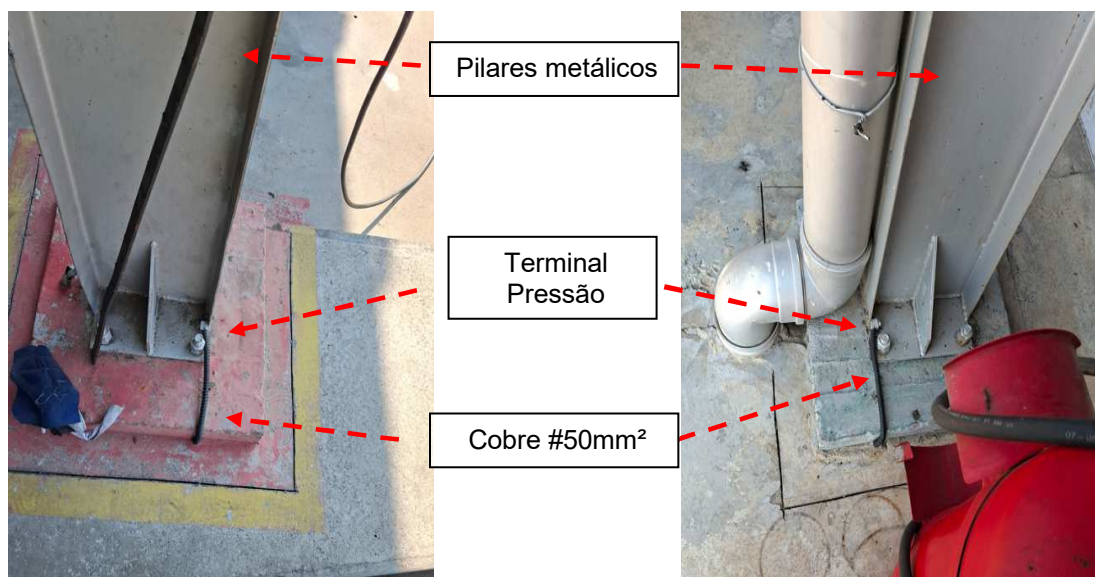
Figuras 42 e 43: Sistema de descidas naturais - (Pilares metálicos).

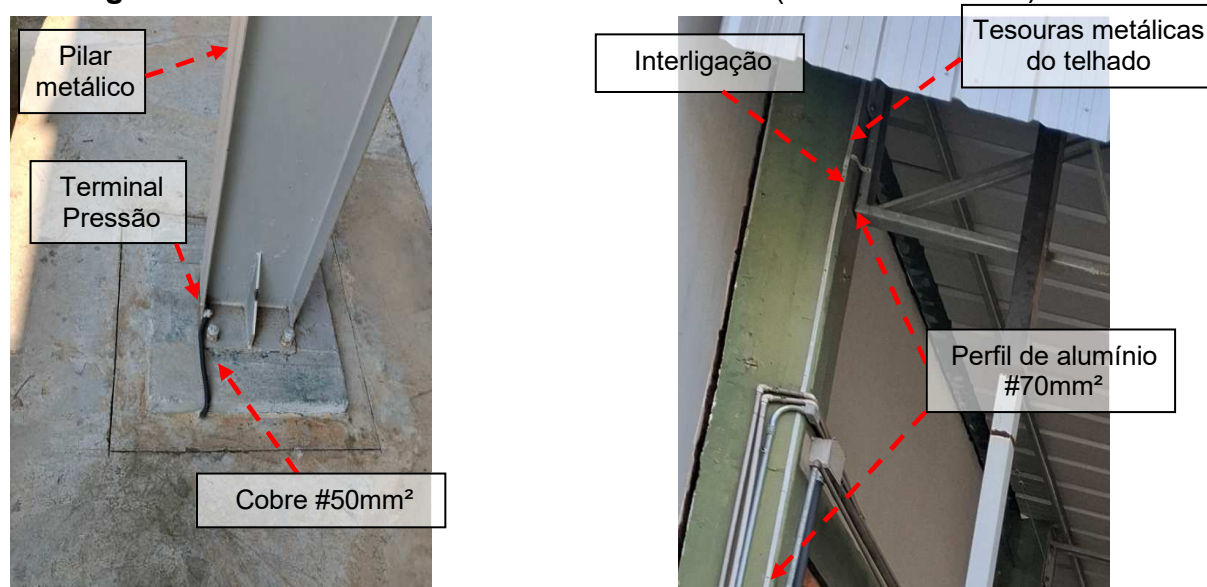
Figuras 44 e 45: Interligação do subsistema de descidas com as tesouras de fixação.

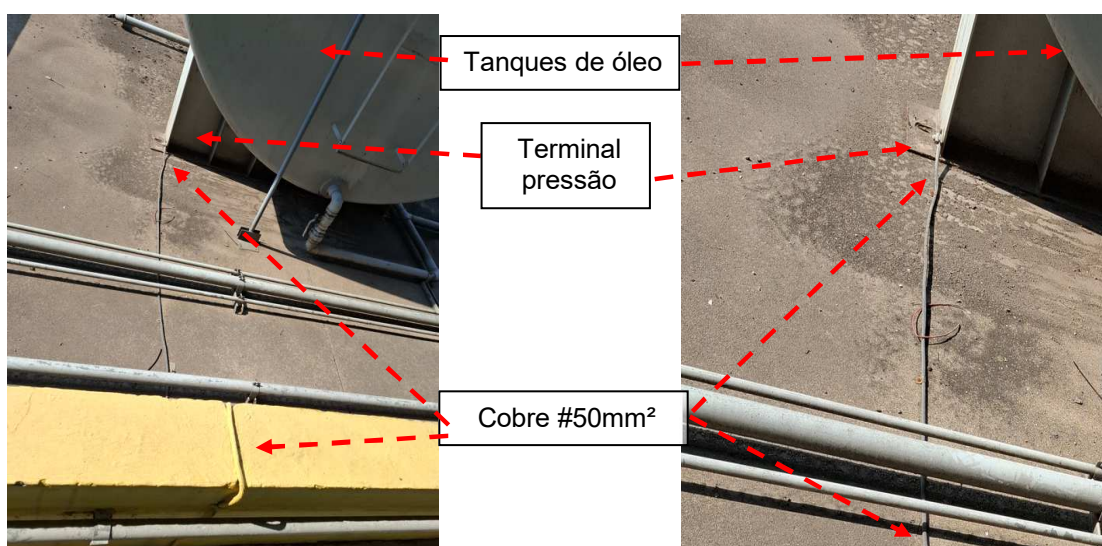
**Figuras 46 e 47:** Sistema de aterramento – Tanques de óleo

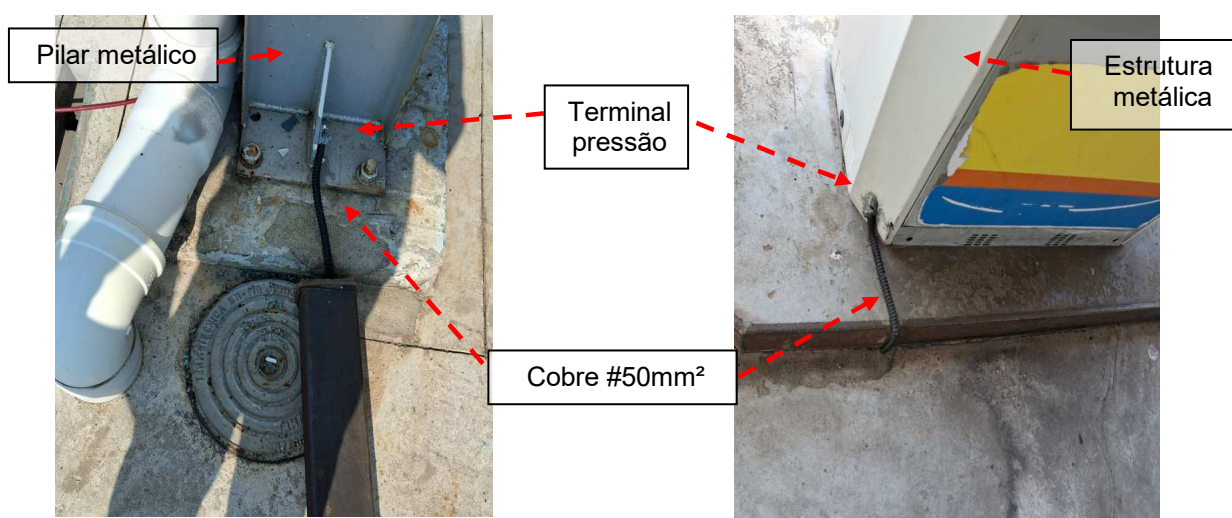
**Figuras 48 e 49:** Sistema de aterramento – Caixa de inspeção de solo.

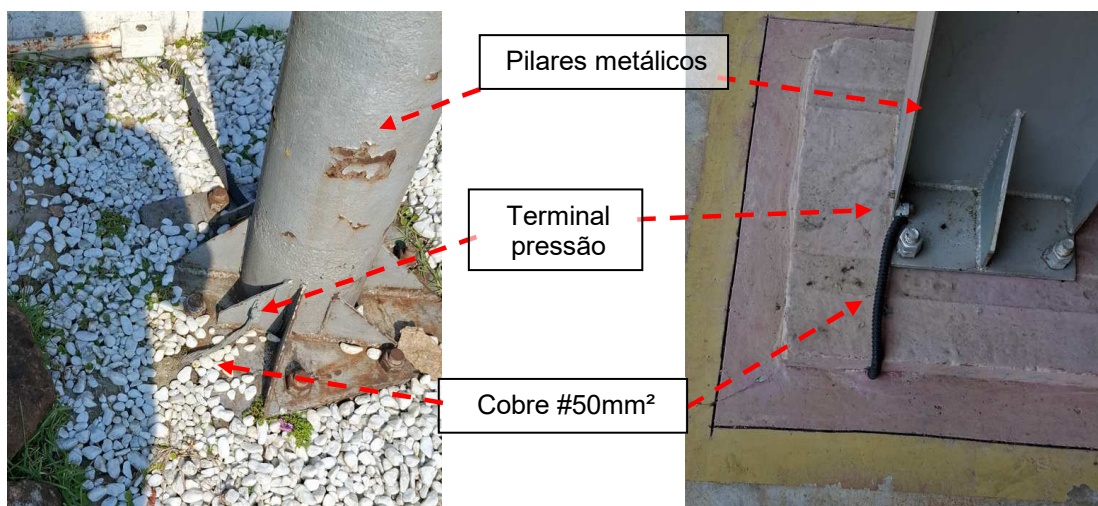
**Figuras 50 e 51:** Sistema de aterramento – Aterramento da base dos pilares da estrutura.

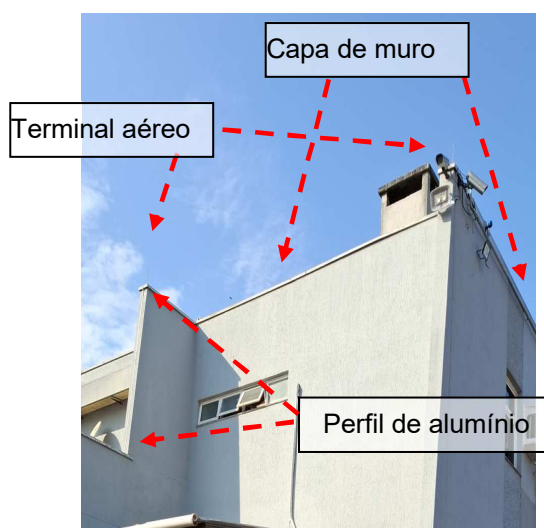
Figuras 55 e 56: Sistema de Captação – Prédio do Refeitório

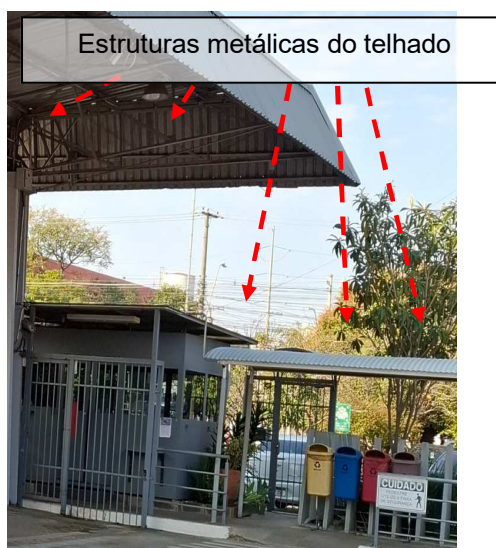
**Figuras 59 e 60:** Sistema de Captação – Prédio da Portaria

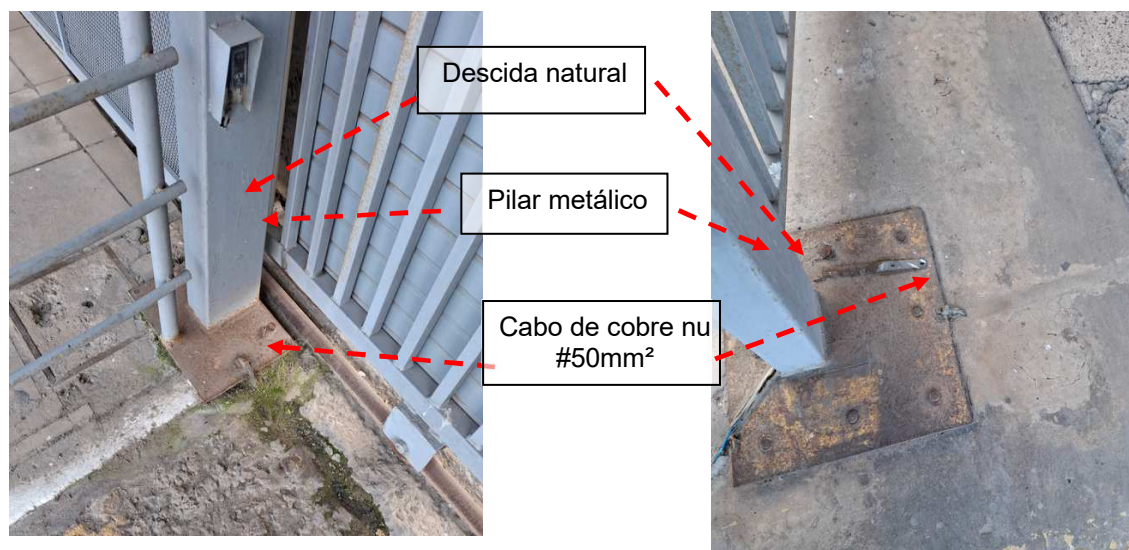
**Figuras 67 e 68:** Sistema de descidas naturais – Prédio da Portaria

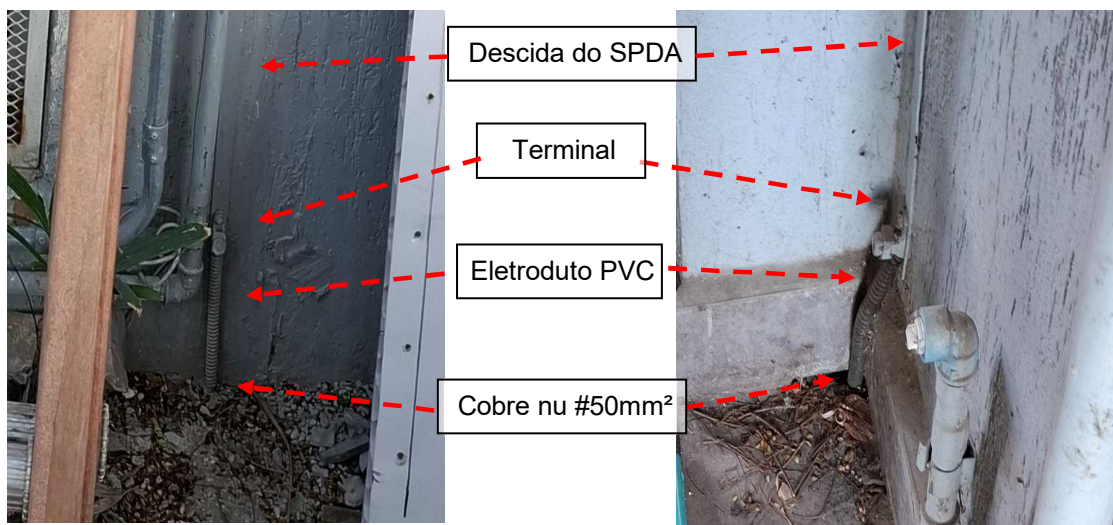
Figuras 69 e 70: Sistema aterramento – Interligação base das descidas a malha de terra.

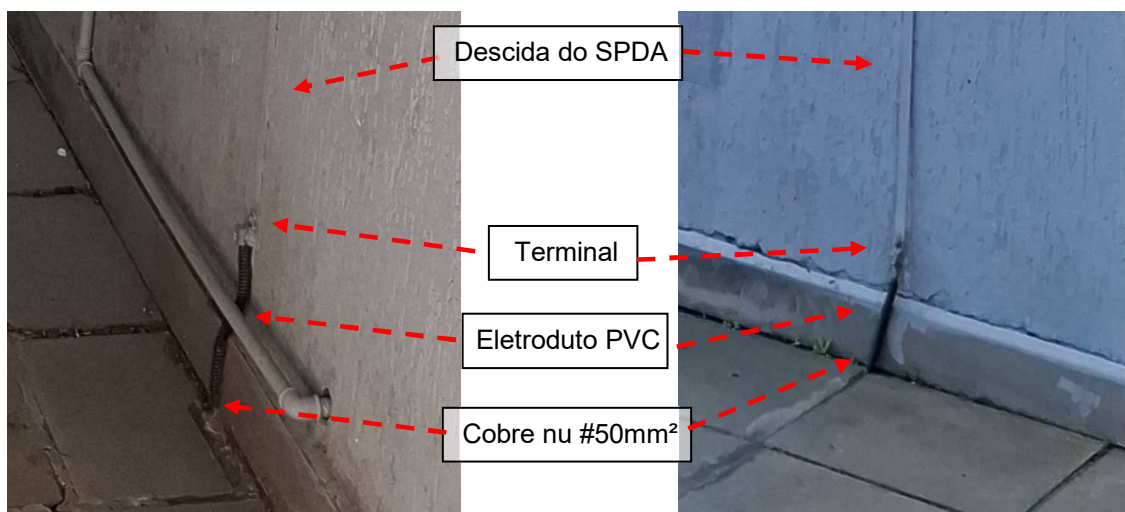
Figuras 71 e 72: Sistema aterramento – Interligação base das descidas a malha de terra.

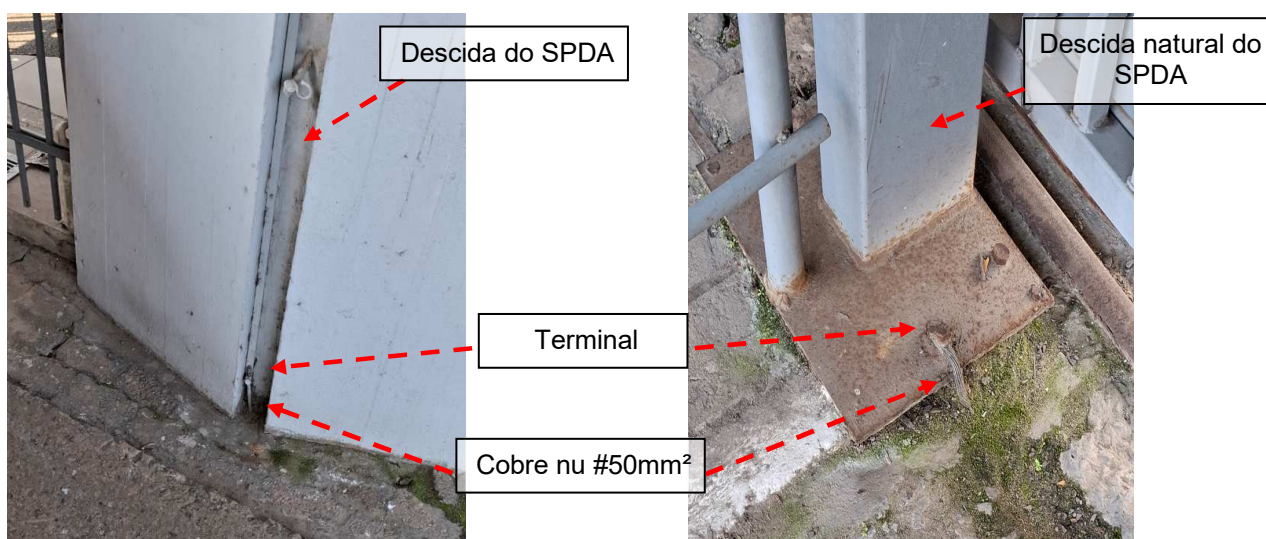
Figuras 73 e 74: Sistema de aterramento – Interligação das descidas a malha de terra.

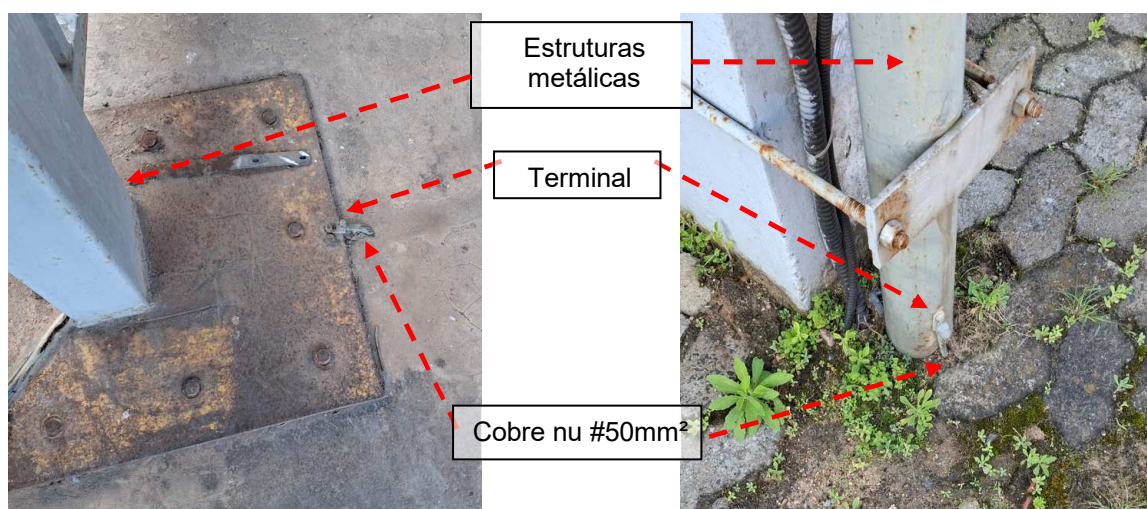
**Figuras 75 e 76:** Sistema de aterramento - Aterramento de estruturas na Portaria.

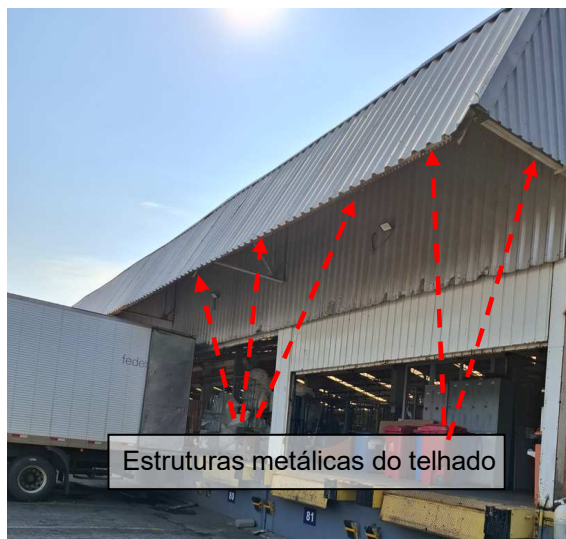
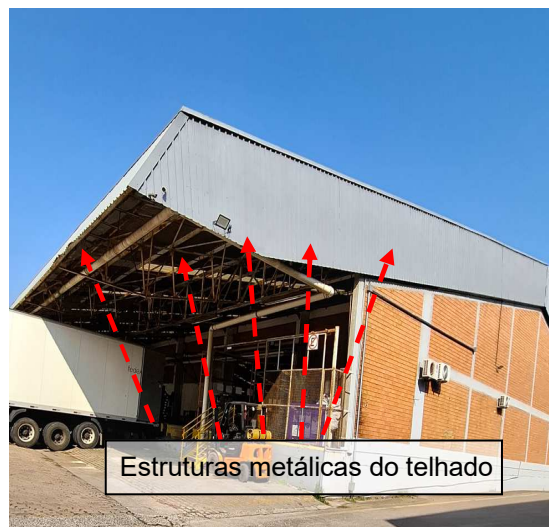
**Figuras 84 e 85:** Sistema Captor natural- Estruturas metálica do telhado.

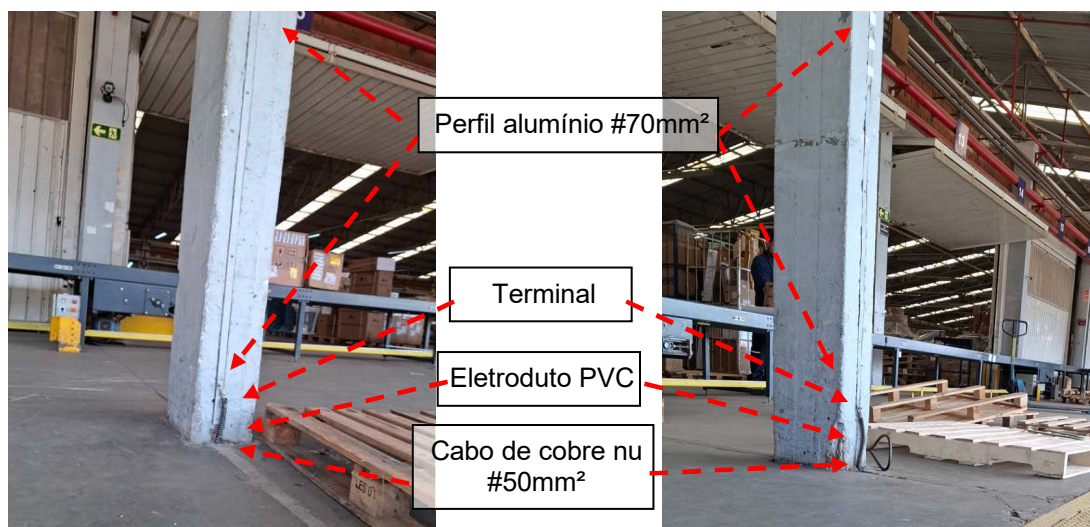
Figuras 86 e 87: Descidas convencionais: Perfil de alumínio #70mm<sup>2</sup>.

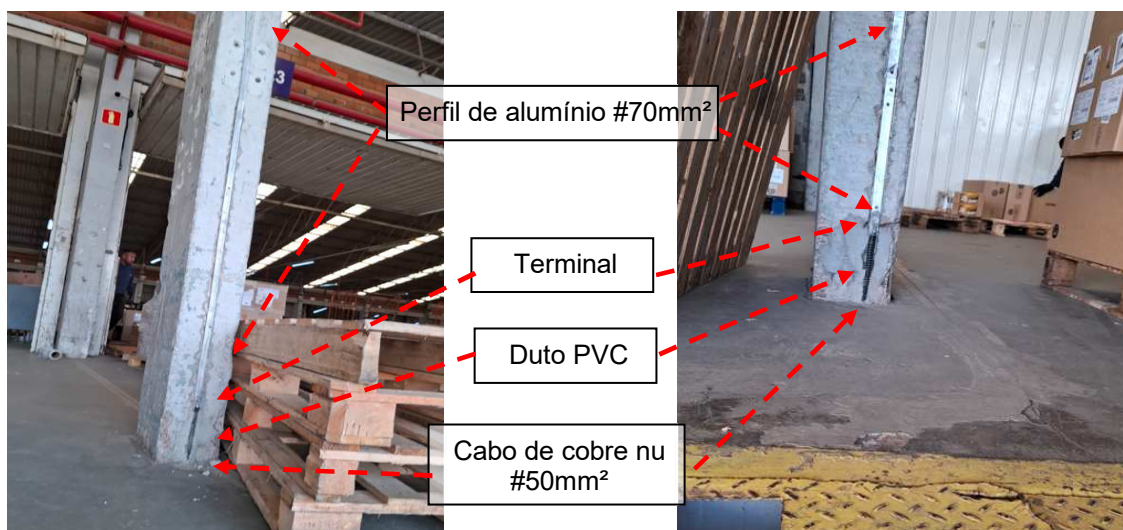
Figuras 88 e 89: Descidas convencionais: Perfil de alumínio #70mm<sup>2</sup>.

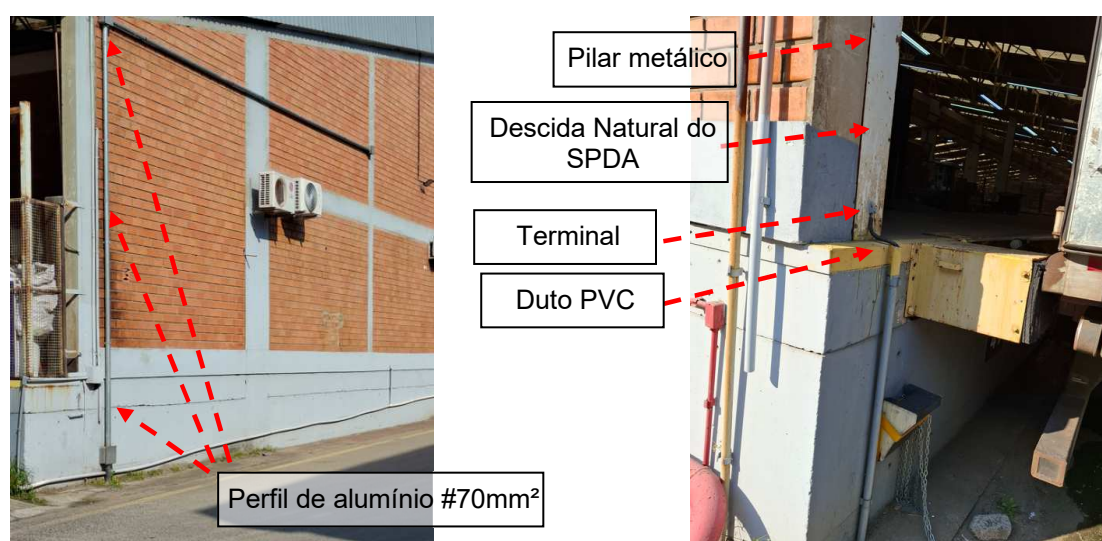
Figuras 90 e 91: Descida convencional em perfil de alumínio #70mm<sup>2</sup> e tipo natural.

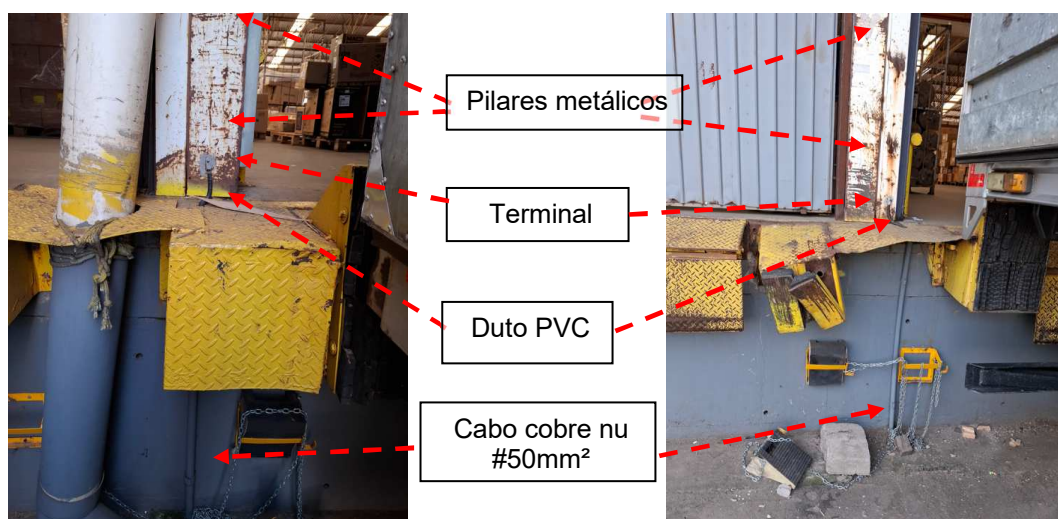
Figuras 92 e 93: Descidas naturais do SPDA (Pilares metálicos).

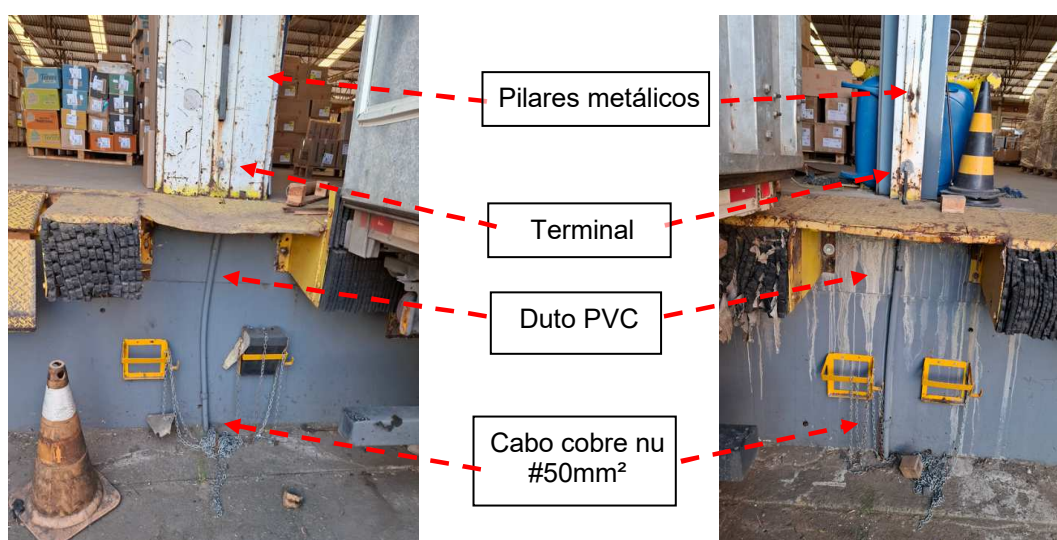
Figuras 94 e 95: Descidas naturais do SPDA (Pilares metálicos).

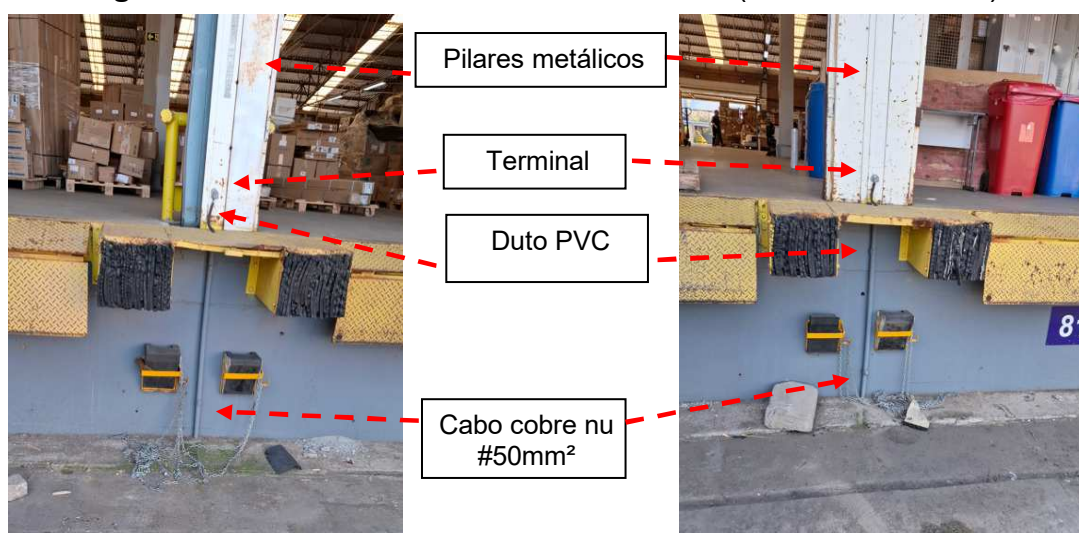
Figuras 96 e 97: Descidas naturais - Pilares metálicos

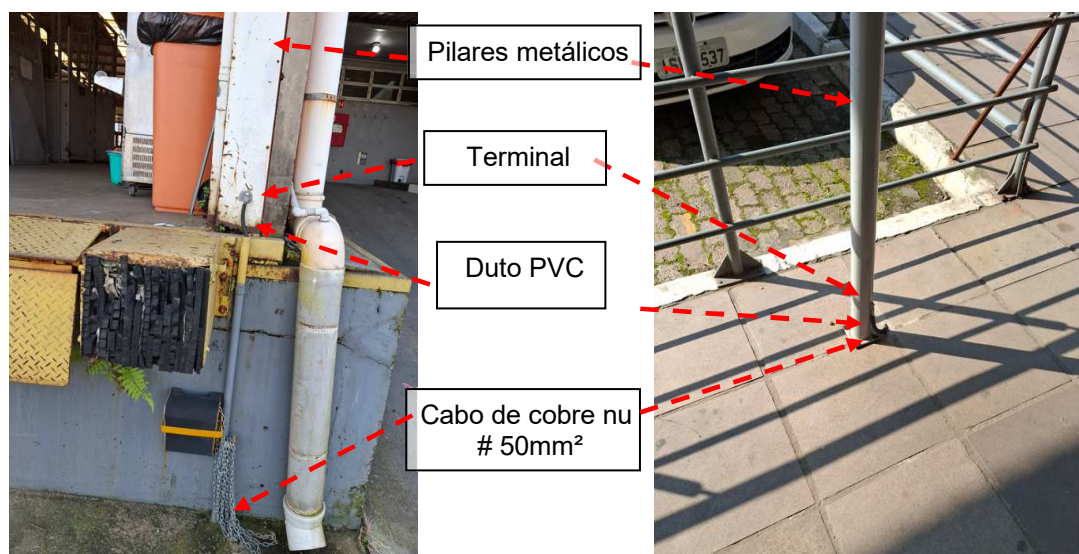
**Figuras 98 e 99: Descidas naturais - Pilares metálicos**

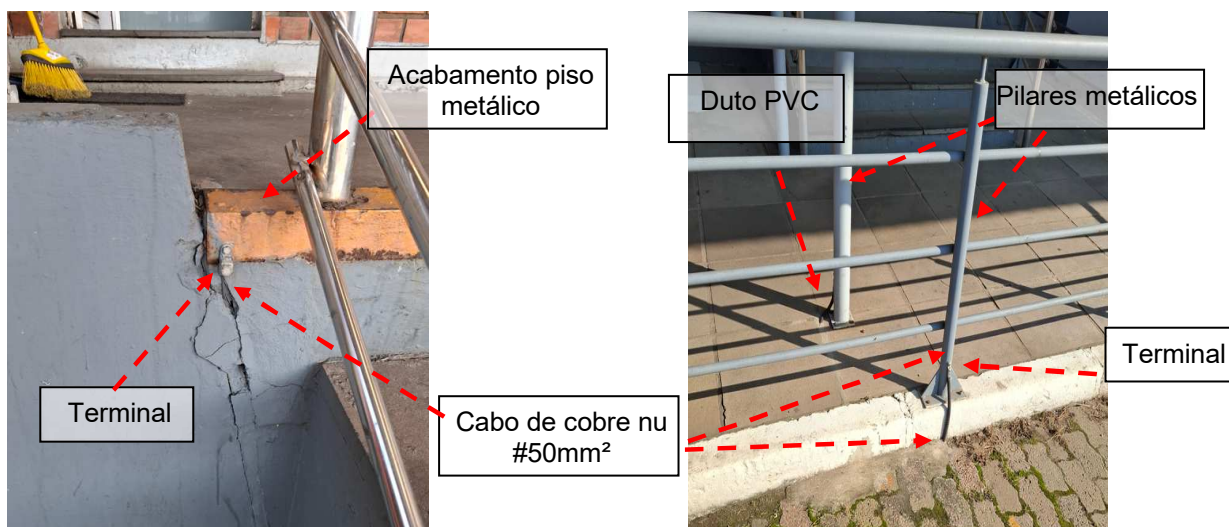
**Figuras 100 e 101:** Interligação do acabamento metálico do piso e dos pilares metálicos com a malha de aterramento.

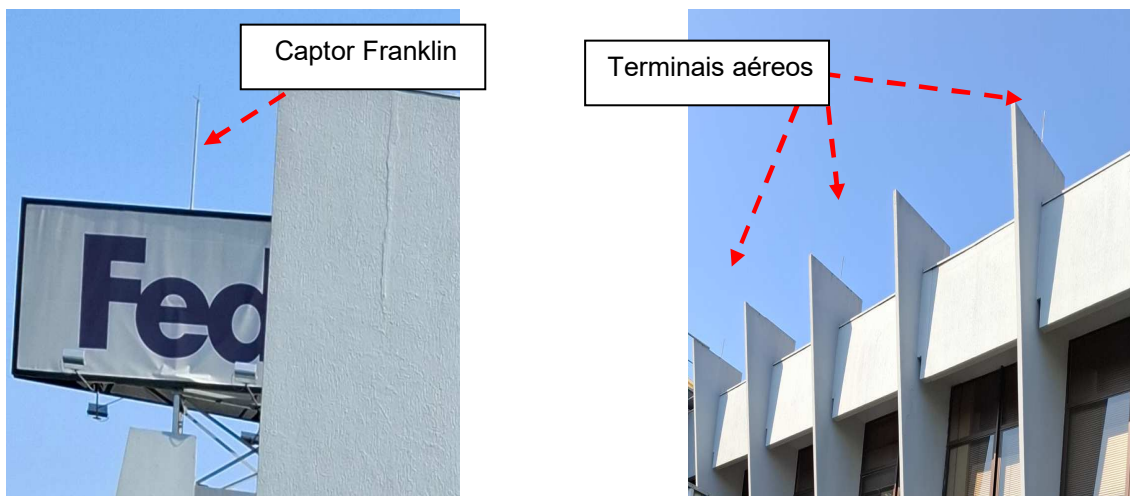
**Figuras 103 e 104: Sistema Captor – Captor Franklin e Terminais aéreos**

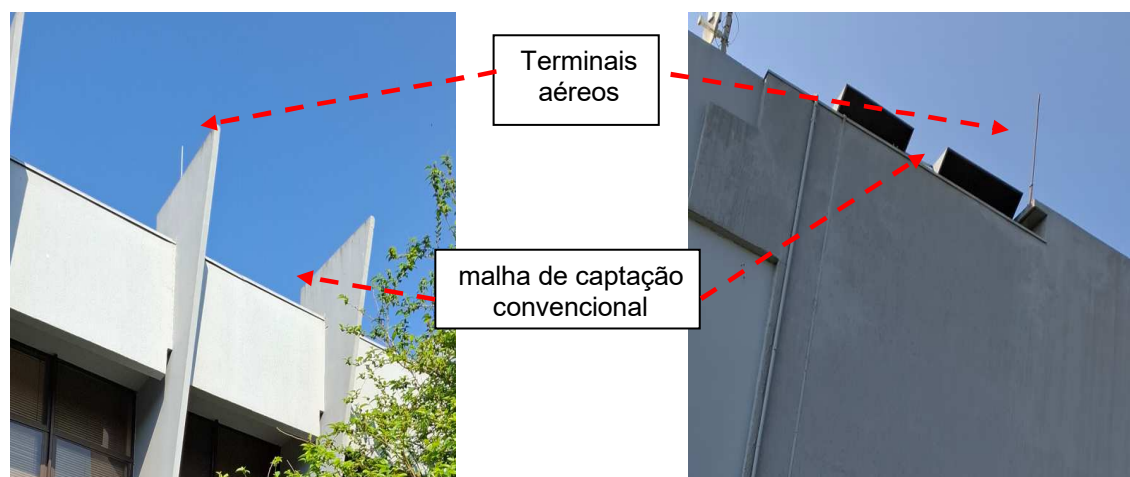
**Figuras 105 e 106: Sistema Captor – Terminais aéreos e malha em perfil de alumínio.**
