## SISTEMA DE PROTEÇÃO CONTRA DESCARGAS ATMOSFÉRICAS (SPDA)

**FEDEX - TNT MERCÚRIO CARGAS E ENCOMENDAS  
EXPRESSAS LTDA**

## RELATÓRIO TÉCNICO 001 INSPEÇÃO VISUAL DO SPDA

**EMPREENDIMENTO: 10212 – INSPEÇÃO VISUAL DO SISTEMA DE PROTEÇÃO CONTRA DESCARGAS ATMOSFÉRICAS (SPDA) INSTALADO NA EMPRESA FEDEX-TNT MERCÚRIO CARGAS E ENCOMENDAS EXPRESSAS LTDA – PORTO ALEGRE / RS.**

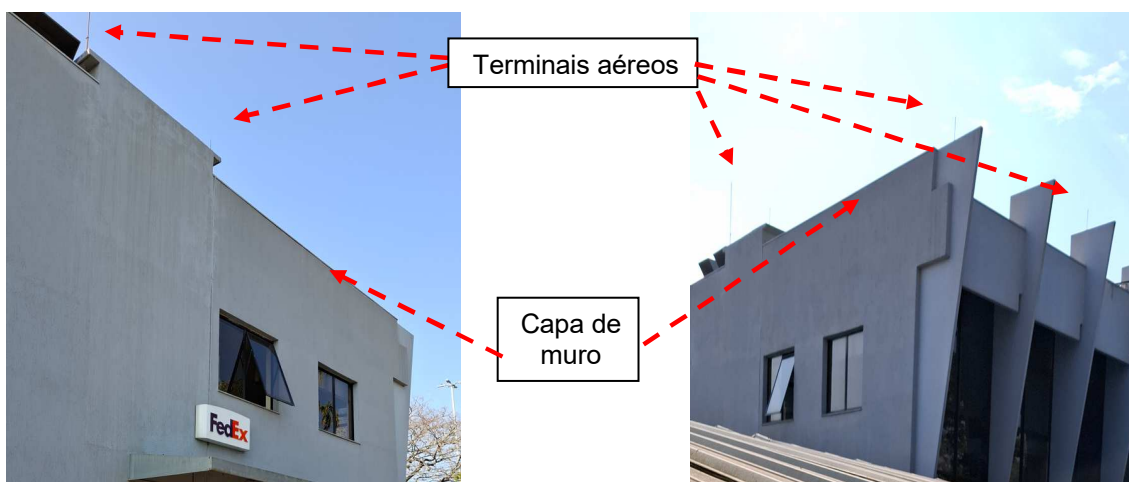
**Figuras 107 e 108: Sistema Captor – Malha captora - Terminais aéreos**

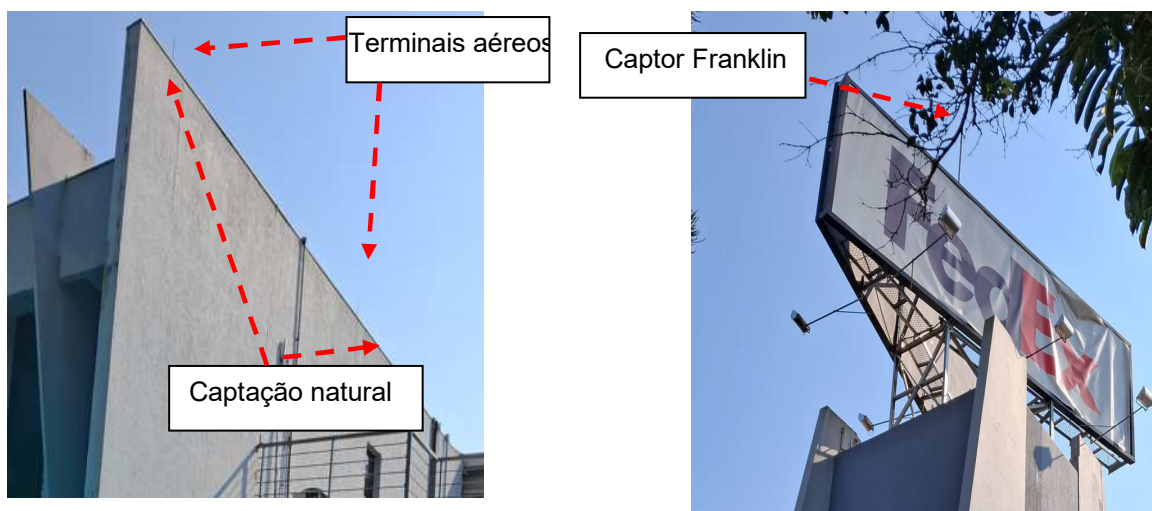
**Figuras 109 e 110:** Sistema Captor – Malha captora-Terminais aéreos

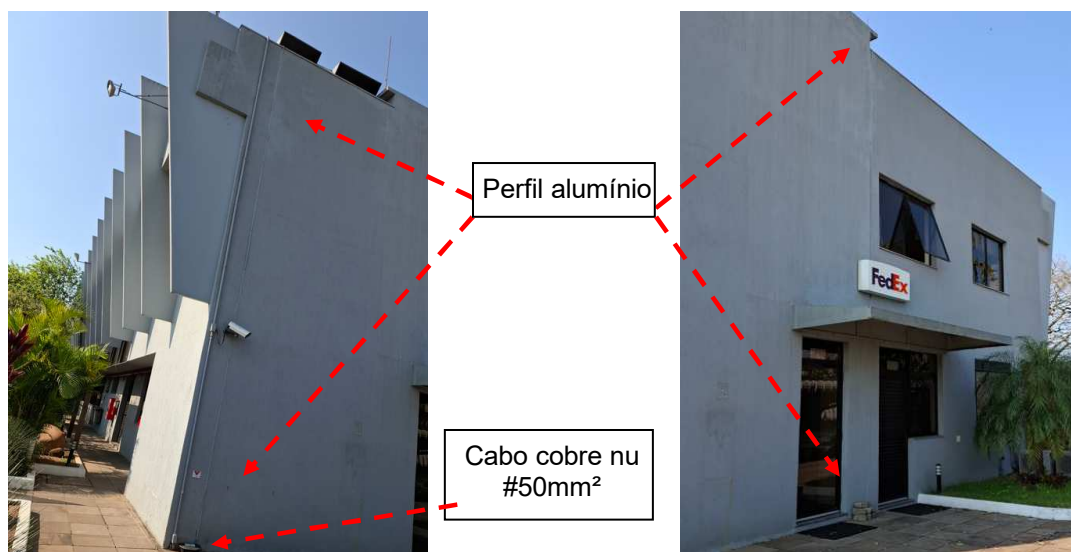
**Figuras 111 e 112:** Descidas convencionais em perfil de alumínio #70mm².

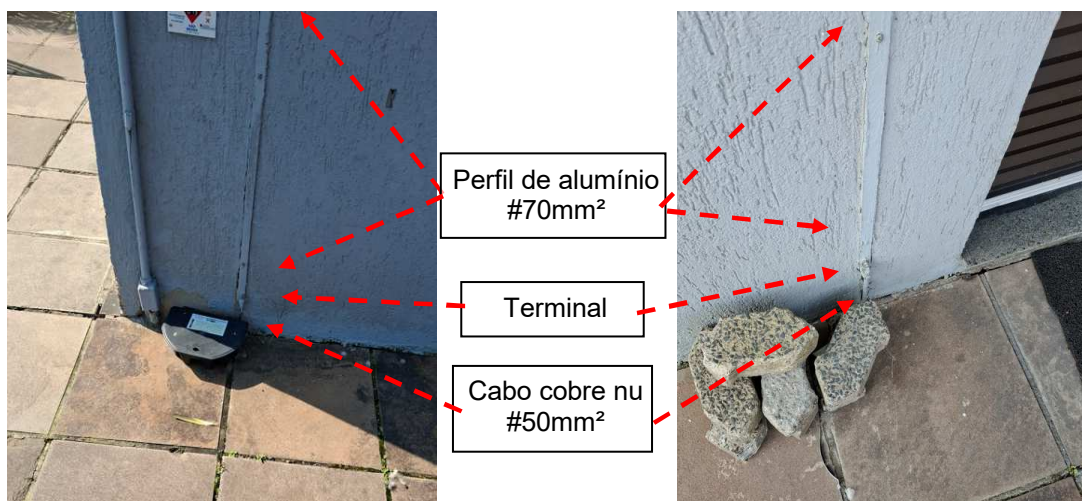
**Figuras 113 e 114:** Descida convencional em perfil de alumínio #70mm².

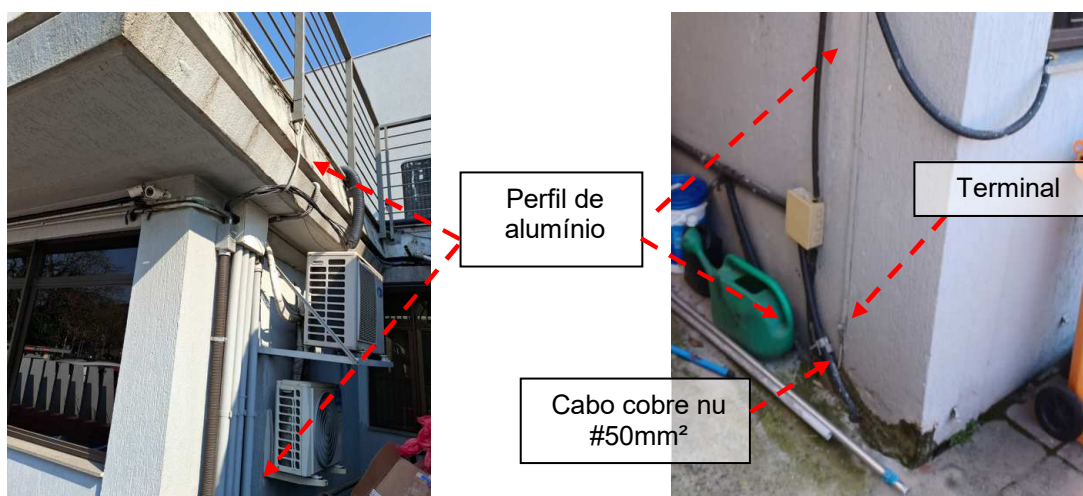
**Figuras 115 e 116:** Descida convencional em perfil de alumínio #70mm².

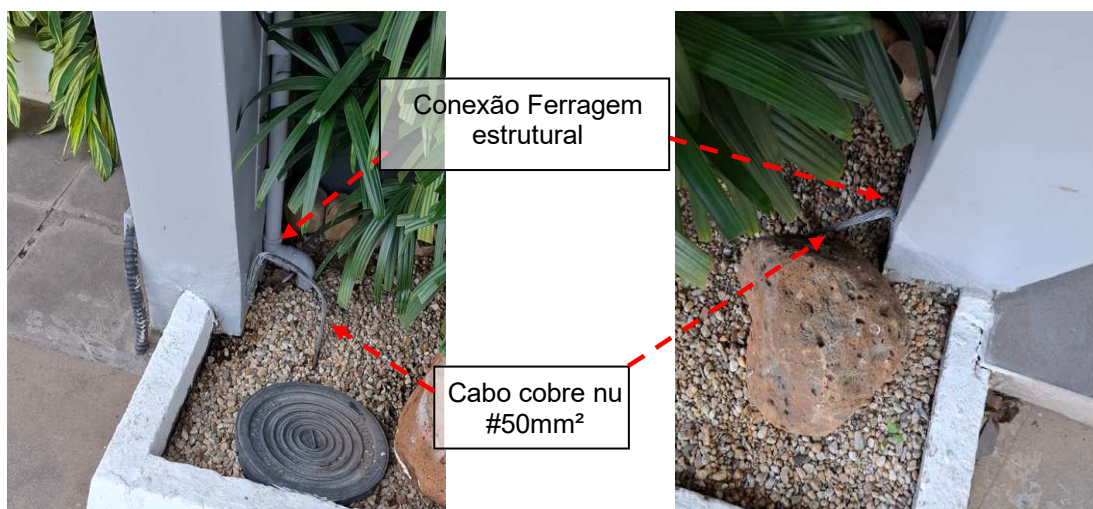
**Figuras 117 e 118:** Descida natural – Ferragens estruturais (Pilares)

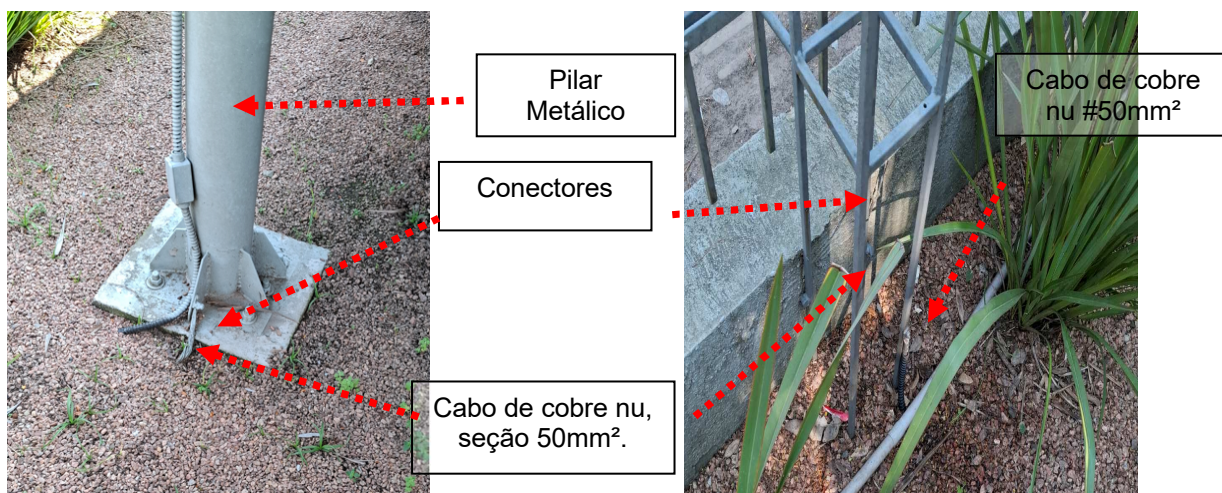
**Figuras 125 e 126:** Interligação pilar e estrutura, ambos metálicas c/ sistema de aterramento.

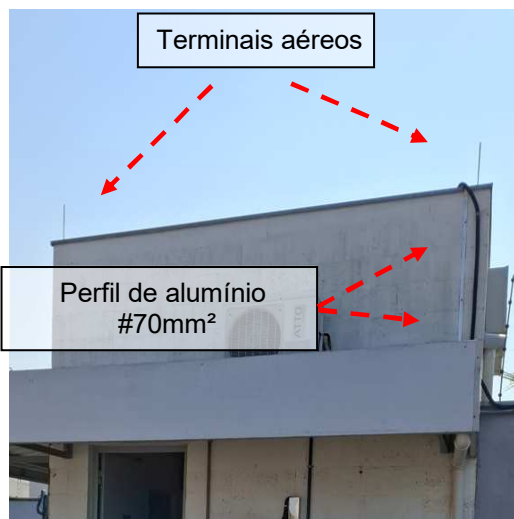
Figuras 128 e 129: Sistema Captor - Portaria II.

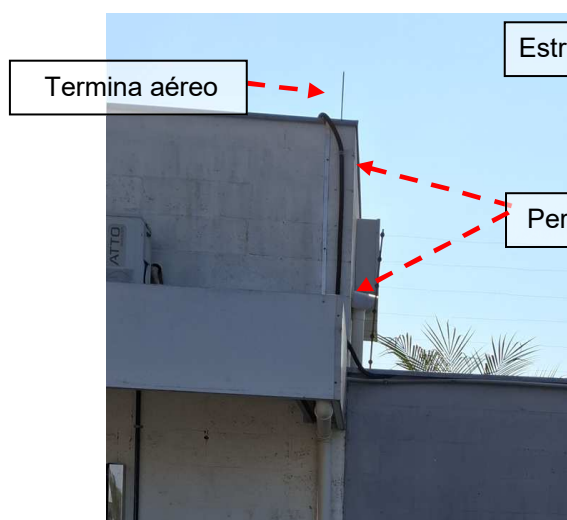
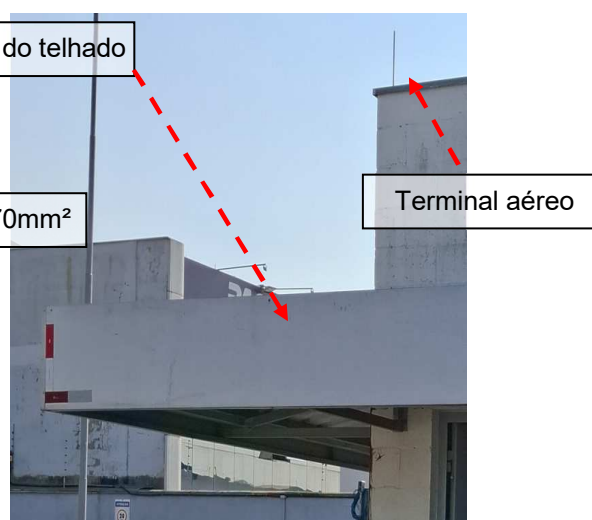
Figuras 130 e 131: Sistema Captor - Portaria II.

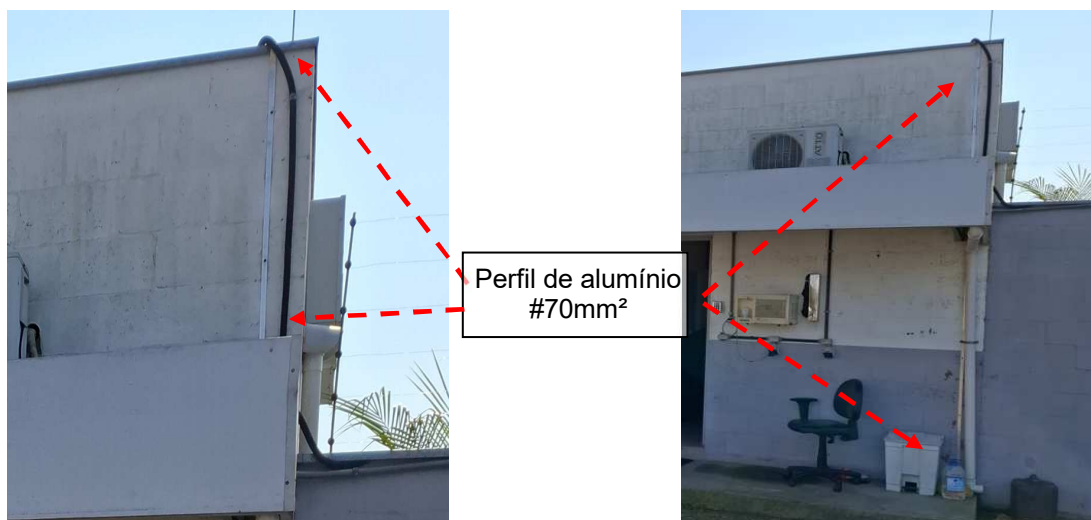
**Figuras 132 e 133:** Descidas convencionais em perfil de alumínio #70mm².

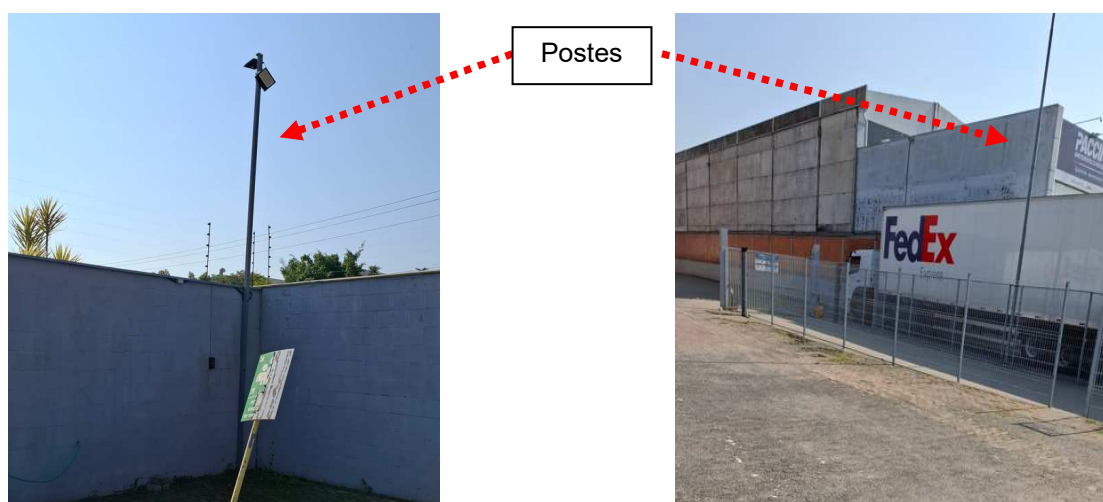
**Figuras 134 e 135:** Interligação de poste com o sistema de Aterramento da Portaria 02.

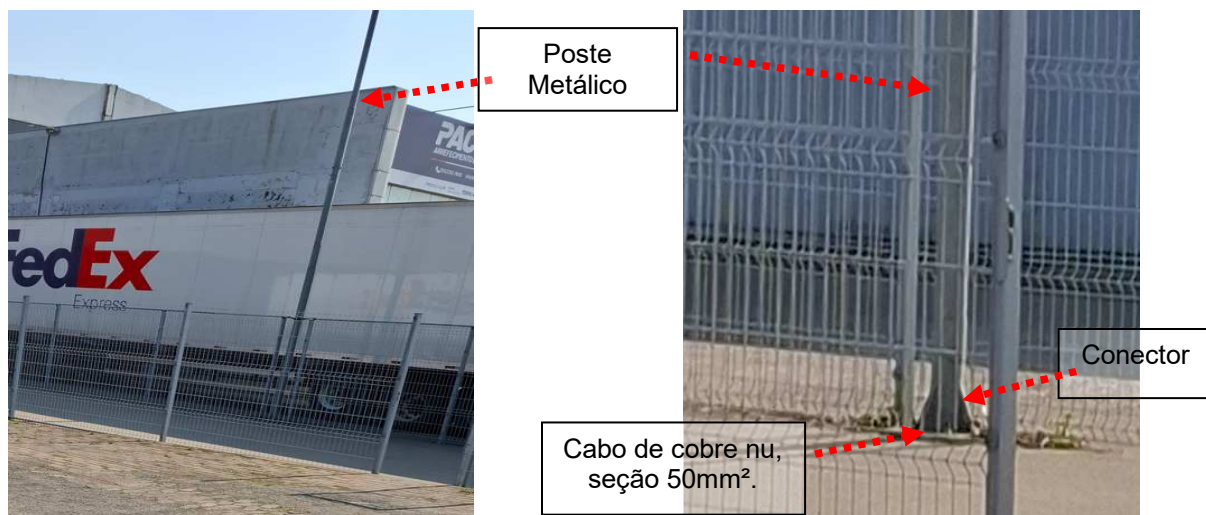
Figuras 136 e 137: Interligação poste e cerca com o sist. de Aterramento da Portaria 02.

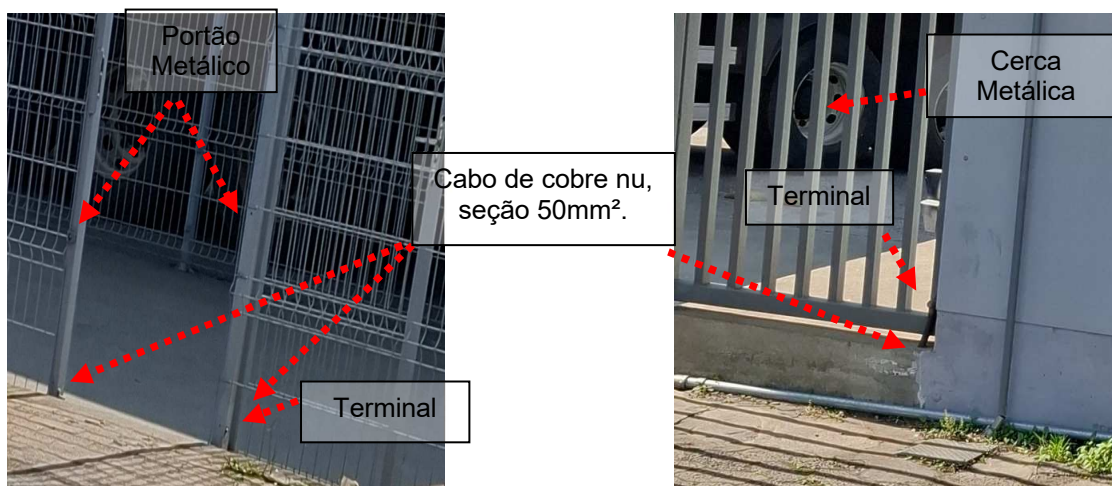
Figuras 138 e 139: Interligação estruturas metálicas com o sistema de Aterramento.

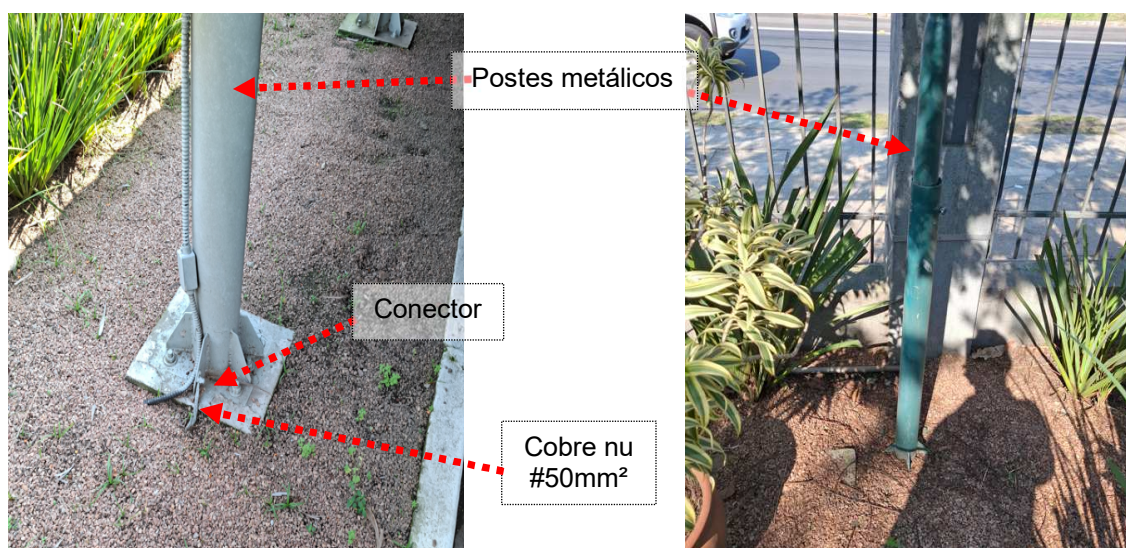
**Figuras 140 e 141:** Aterramento das estruturas existentes no entorno dos prédios da empresa através de condutor de cobre nu # 50mm<sup>2</sup>

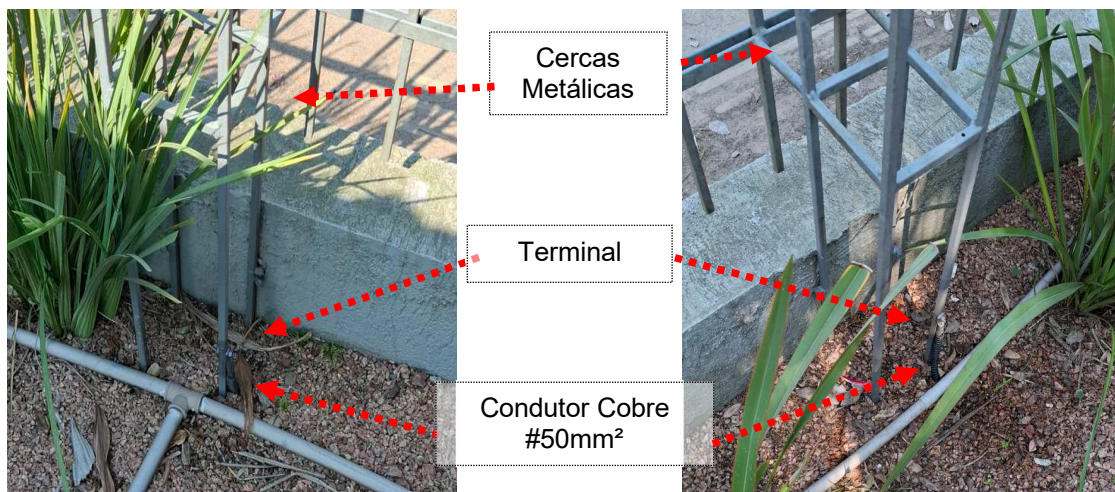
**Figuras 142 e 143:** Atterrimento das estruturas existentes no entorno dos prédios da empresa através de condutor de cobre nu # 50mm<sup>2</sup>

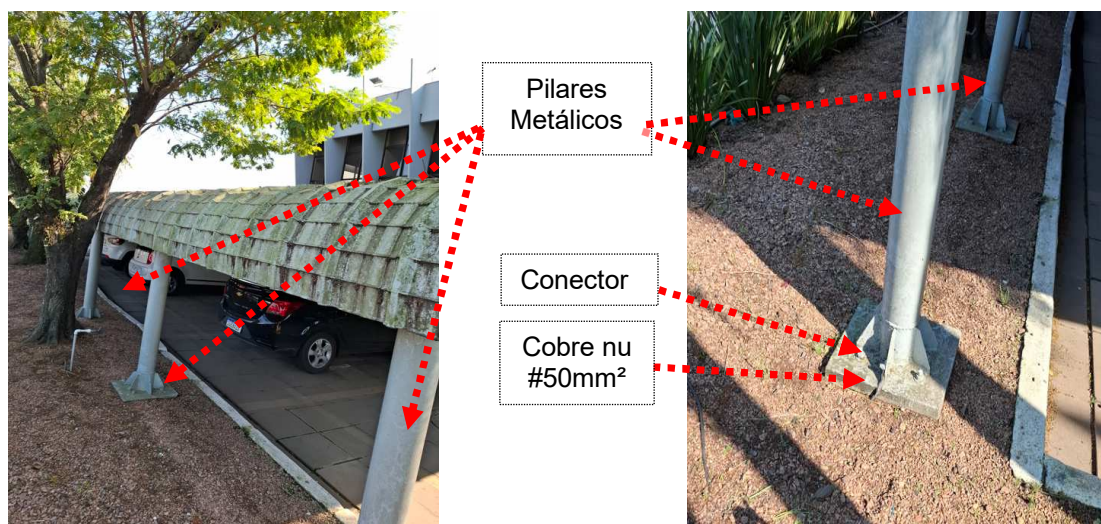
**Figuras 144 e 145:** Atterrimento das estruturas existentes no entorno dos prédios da empresa através de condutor de cobre nu # 50mm<sup>2</sup>

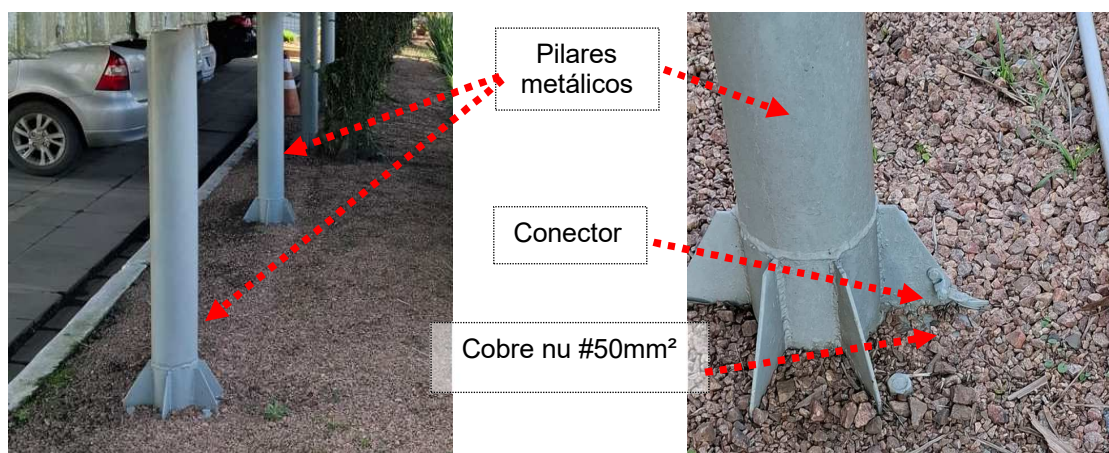
**Figuras 146 e 147:** Atterrimento das estruturas existentes no entorno dos prédios da empresa através de condutor de cobre nu # 50mm<sup>2</sup>
