**SISTEMA DE PROTEÇÃO CONTRA DESCARGAS  
ATMOSFÉRICAS (SPDA)**

**NESTLE NORDESTE ALIMENTOS  
E BEBIDAS LTDA**

**RELATÓRIO TÉCNICO 001  
INSPEÇÃO VISUAL NO SPDA**

**Código do documento: RT-10312-001**

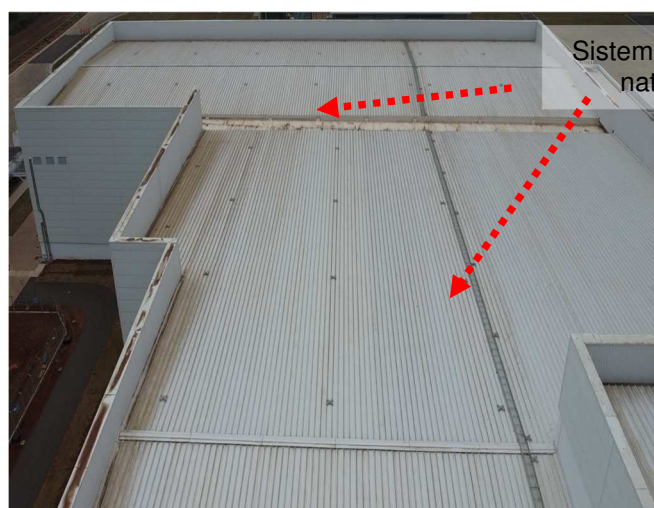
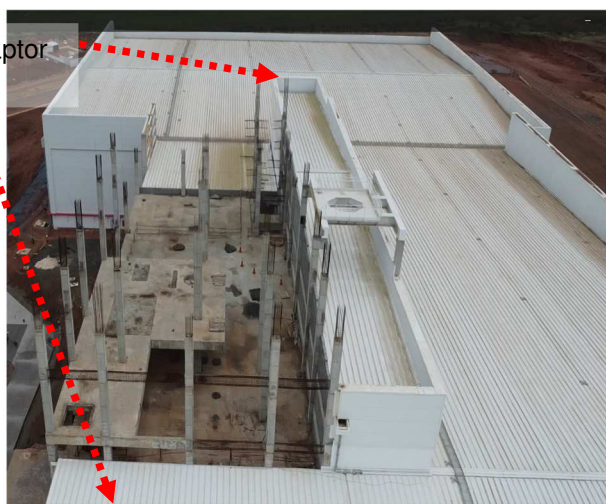
Para os locais supracitados a cobertura desta área ainda está em fase de construção e em consequência o sistema captor identificado nas plantas VG-02-SPD-DE-A001, VG-02-SPD-DE-B001, VG-02-SPD-DE-C001, ainda não foi instalado. Segue fotos deste sistema no momento da inspeção visual efetuada. Nas figuras a seguir identificamos este subsistema com encontrado.

**Figuras 03 e 04:** Sistema encontrado no momento desta inspeção.

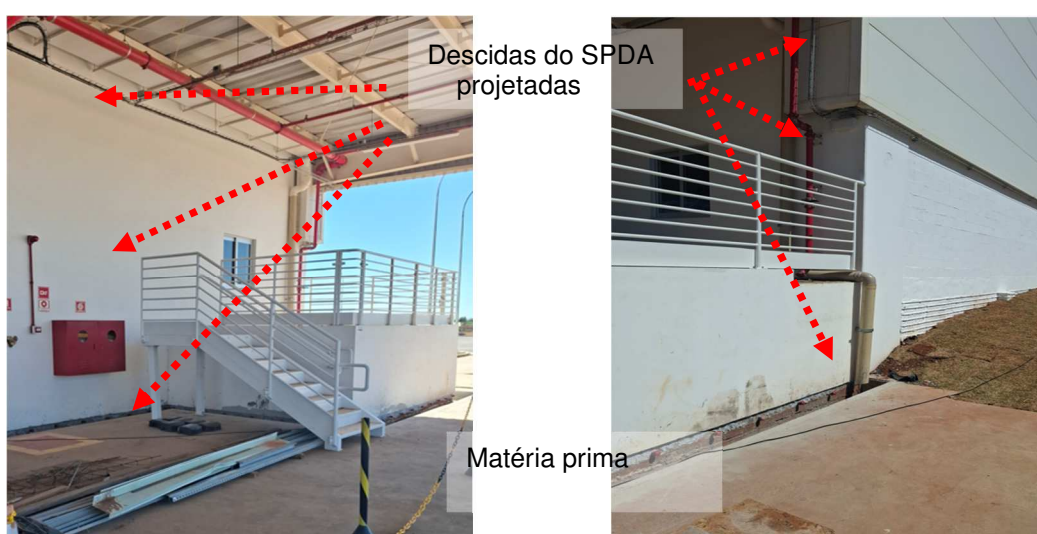
Conforme documentação foram projetadas 83 (oitenta e três) descidas posicionadas no entorno do perímetro desta instalação, de forma a atender ao nível de proteção IV, projetado para esta edificação e calculado em função do seu perímetro, contudo 11 (onze) delas não foram encontradas;

Vale salientar que para o nível IV calculado para esta área seriam necessárias pelo menos 50 (cinquenta descidas), contudo existem vãos encontrados superiores a 20 (vinte) metros entre as descidas construídas, em desacordo com o projeto, e orientações da tabela 04 para esta área. Nas figuras a seguir identificados estes locais.

**Figuras 05 e 06:** Duas (02) descidas do SPDA projetadas não encontradas.

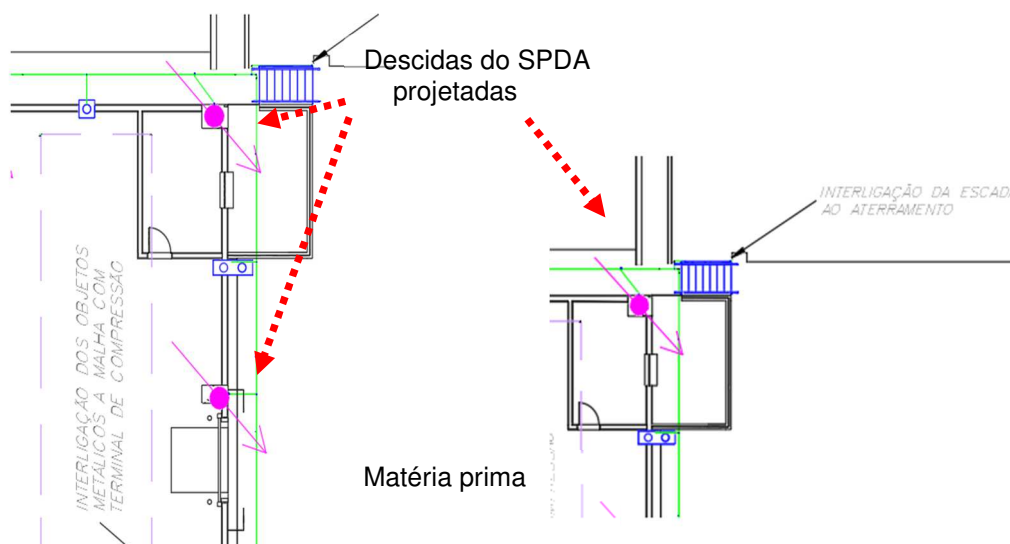
**Figuras 07 e 08:** Duas (02) descidas do SPDA projetadas não encontradas.

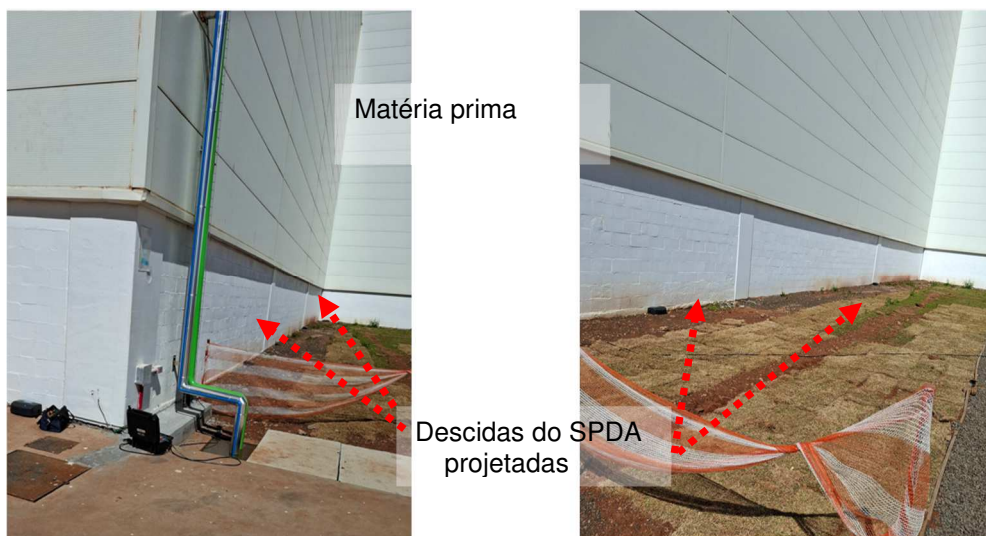
**Figuras 09 e 10:** Duas (02) descidas do SPDA projetadas não encontradas.

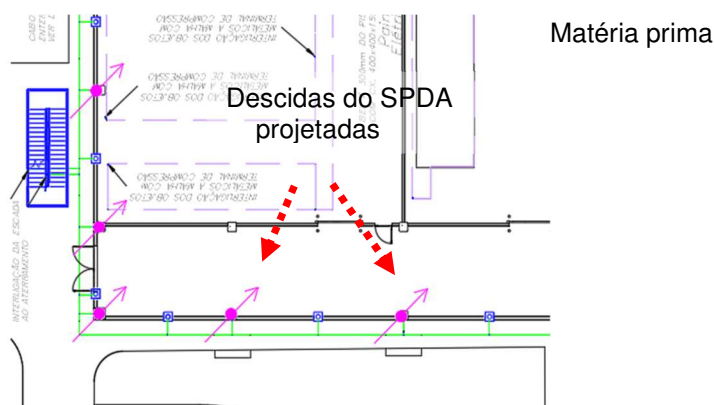
**Figura 11:** Duas (02) descidas do SPDA projetadas não encontradas.

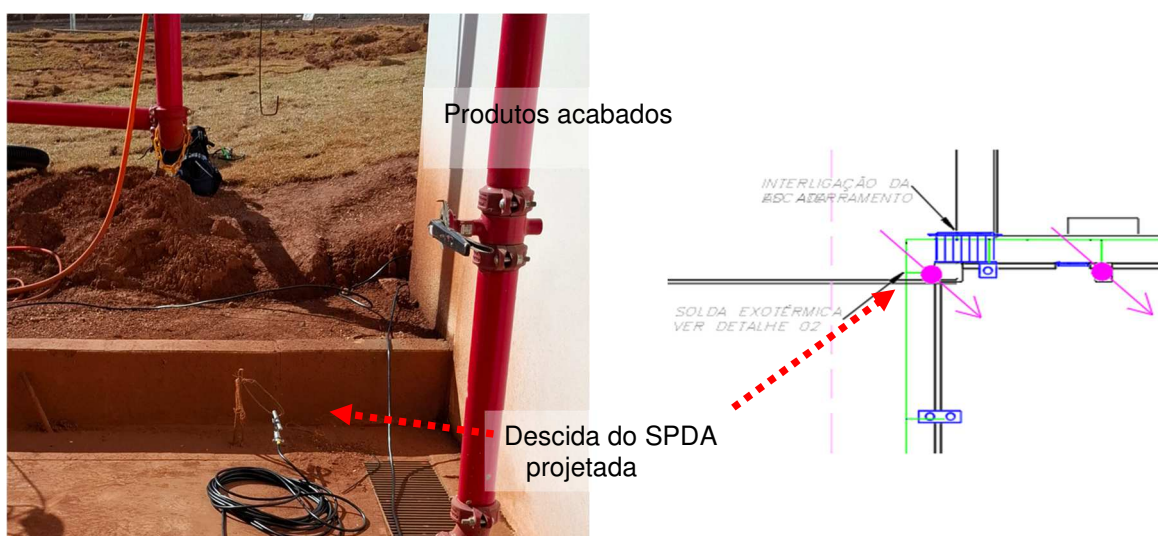
**Figuras 12 e 13:** Uma descida do SPDA projetada não encontrada.

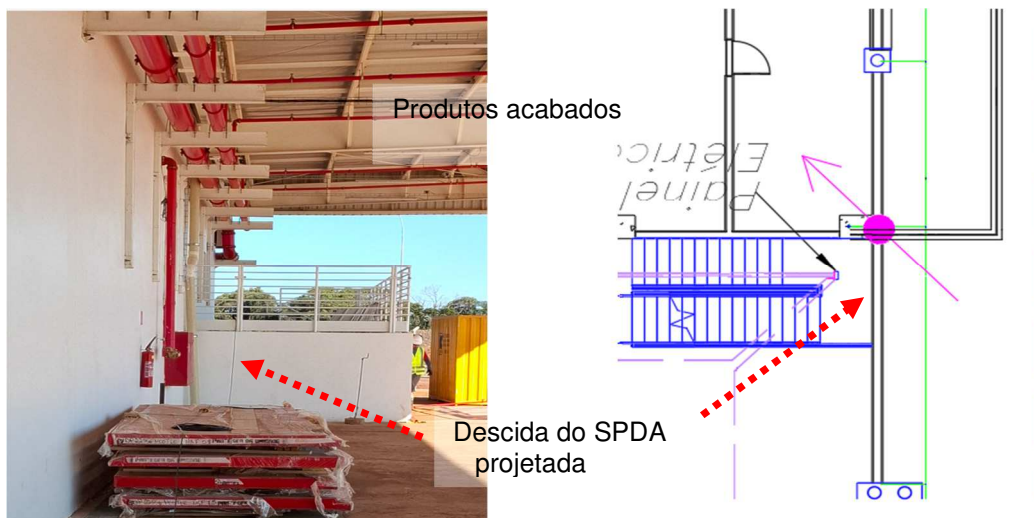
**Figuras 14 e 15: Uma descida do SPDA projetada não encontrada.**

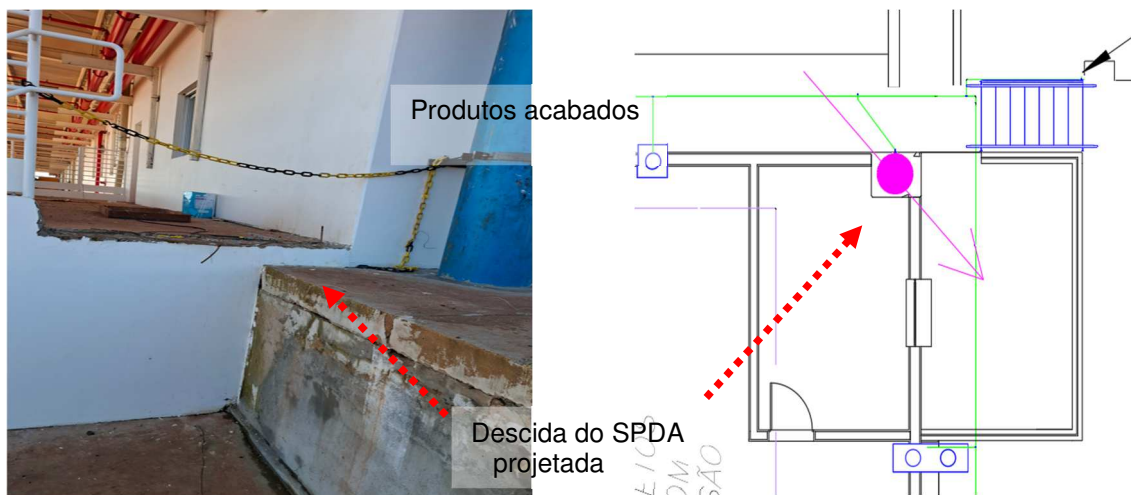
**Figuras 16 e 17: Uma descida do SPDA projetada não encontrada.**

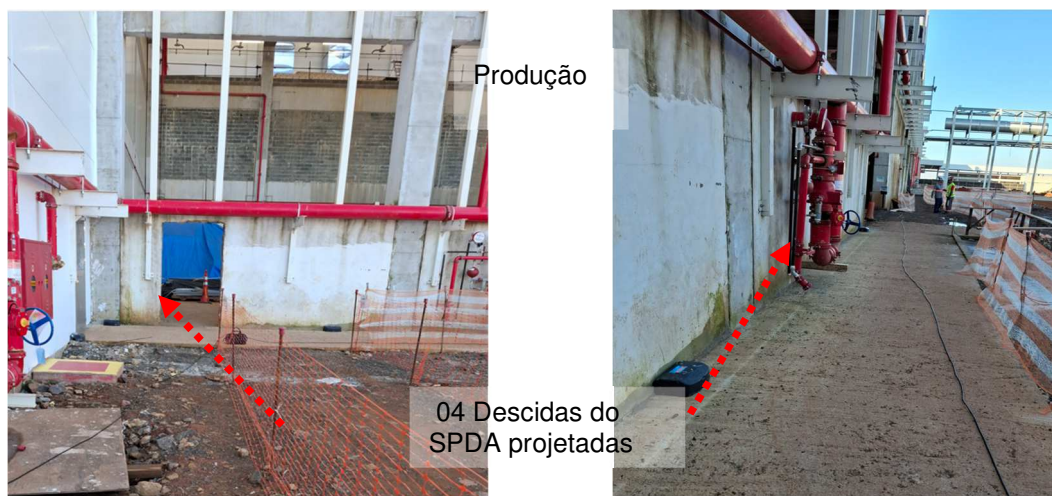
**Figuras 18 e 19: 04 (quatro) descidas do SPDA projetadas não encontradas.**

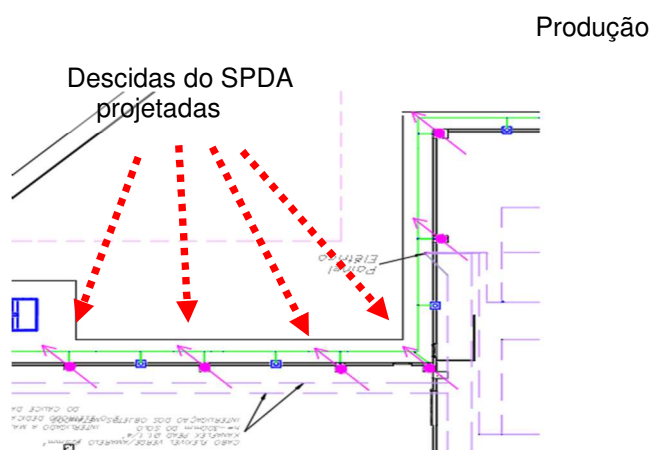
**Figura 20:** Quatro (04) descidas do SPDA projetadas não encontradas.

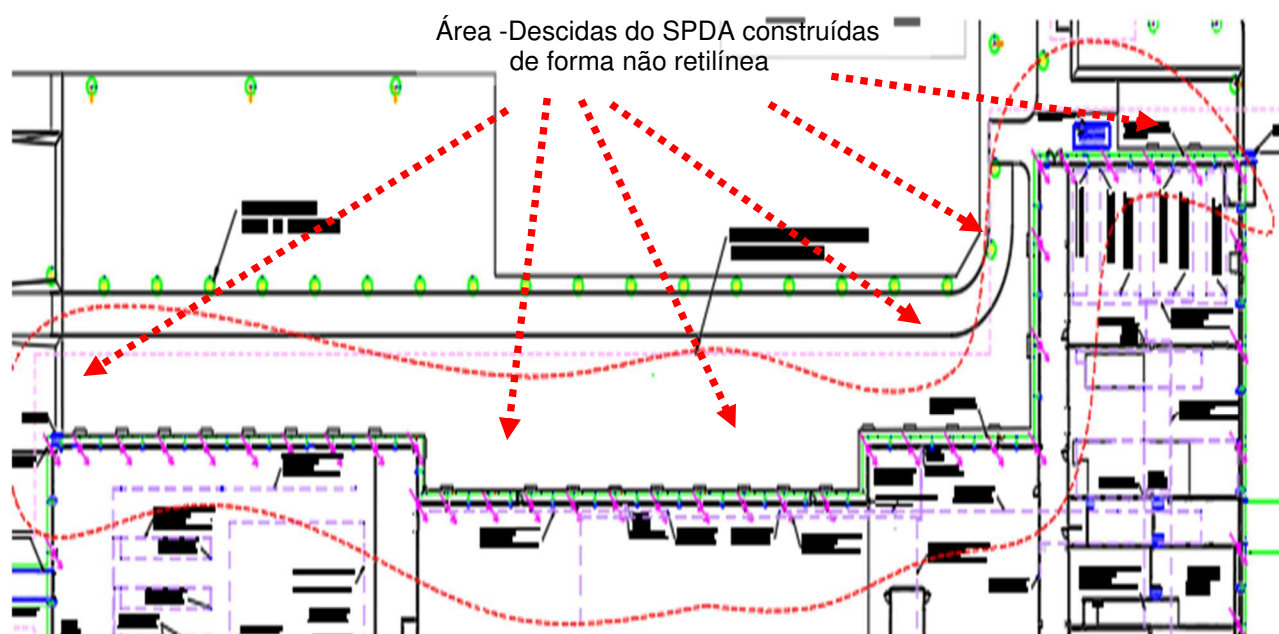
Para os elementos do sistema de descidas, foram encontrados pontos construídos por perfil de alumínio com secção #70mm<sup>2</sup> junto a base dos pilares e com derivações para a cobertura, que foram executados de forma não retilínea em desacordo com o item 5.3.4 da NBR 5419-3:2015/Er1. 2018. Nas figuras a seguir identificamos o croqui desta área e algumas fotos deste arranjo como visualizado nesta inspeção.

**Figura 21:** Derivações das descidas do SPDA construídos de forma não retilínea.

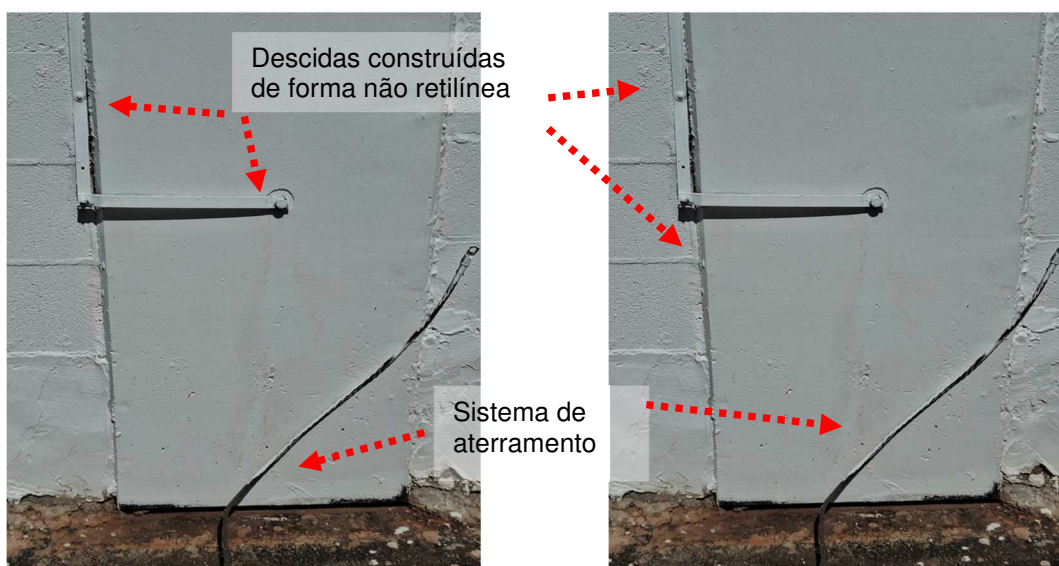
**Figuras 22 e 23:** Derivações das descidas do construídos de forma não retilínea.

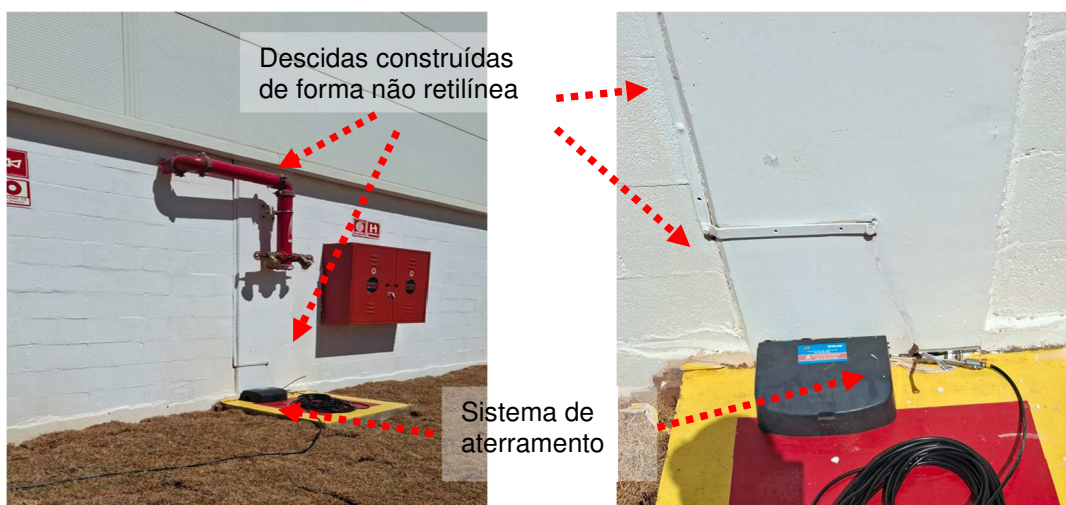
**Figuras 24 e 25:** Derivações das descidas do construídos de forma não retilínea.

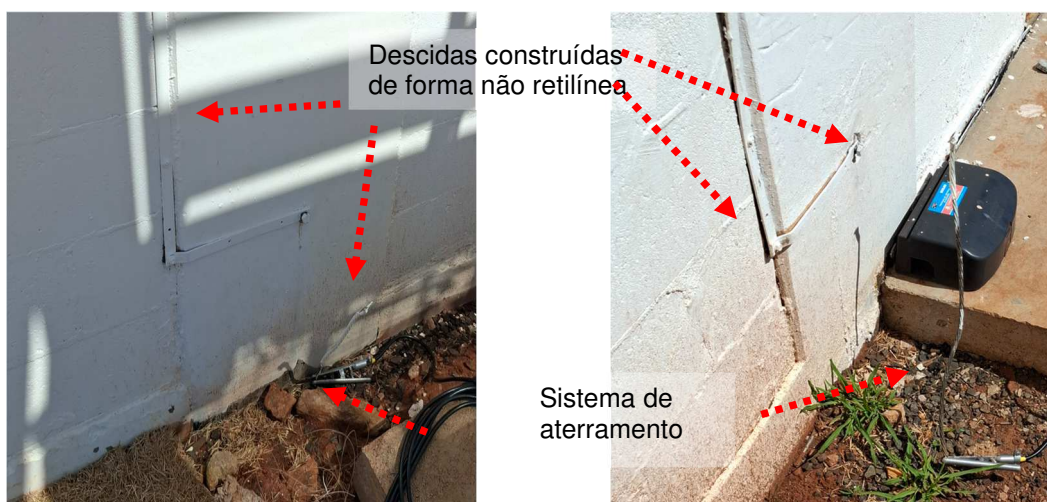
**Figuras 26 e 27:** Derivações das descidas do construídos de forma não retilínea.

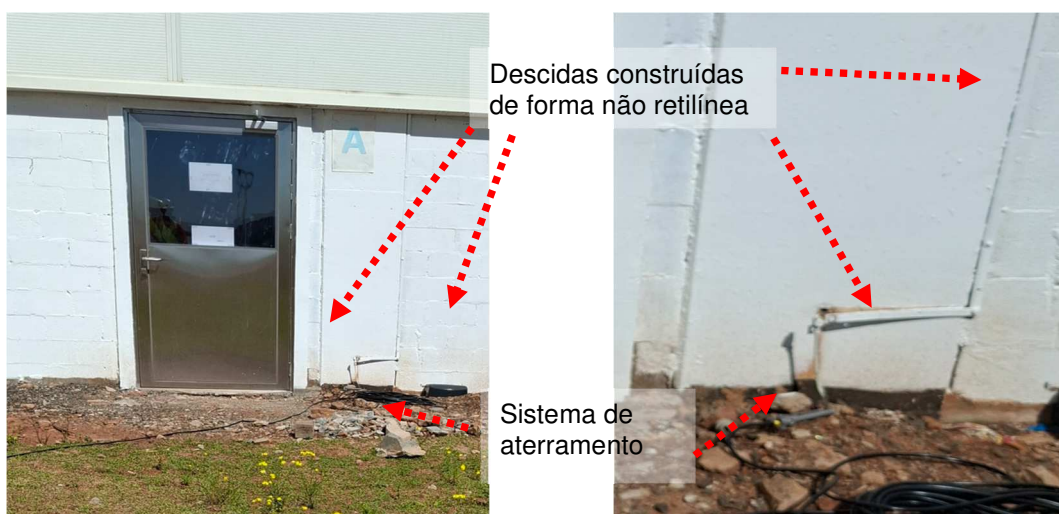
**Figuras 28 e 29:** Derivações das descidas do construídos de forma não retilínea.

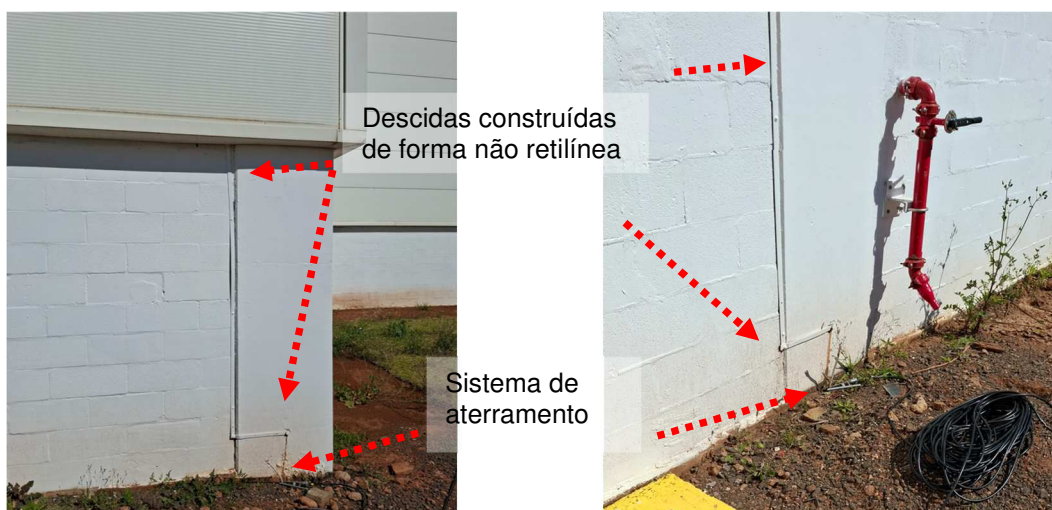
**Figuras 30 e 31:** Derivações das descidas do construídos de forma não retilínea.

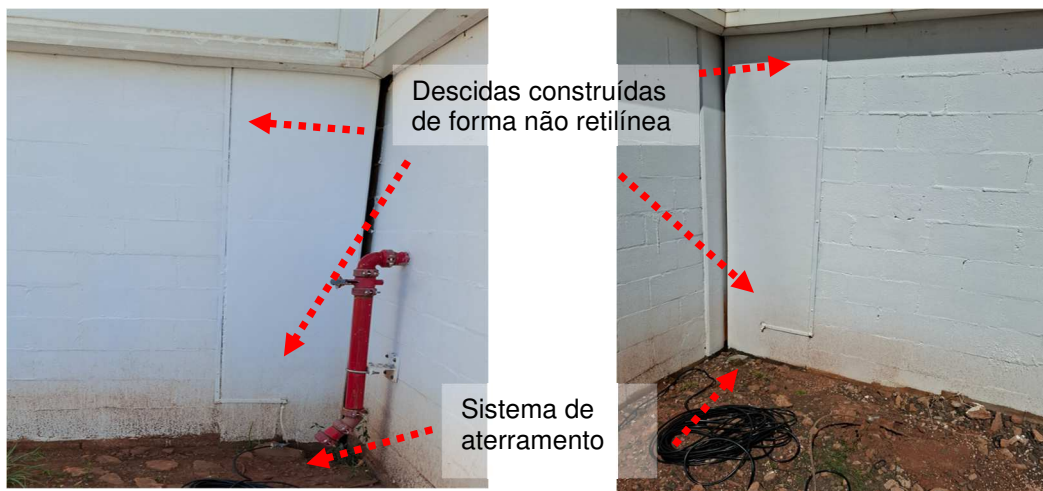
**Figuras 32 e 33:** Derivações das descidas do construídos de forma não retilínea.

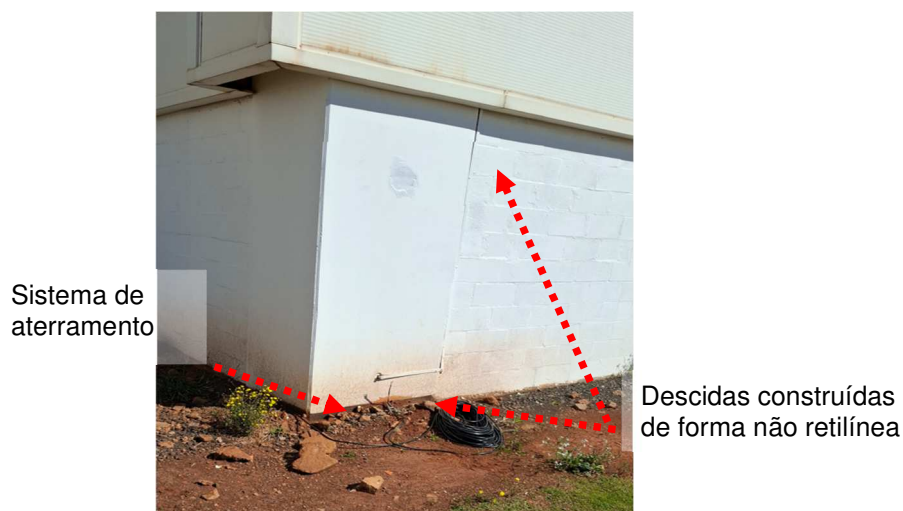
**Figura 34:** Derivações das descidas do construídos de forma não retilínea.

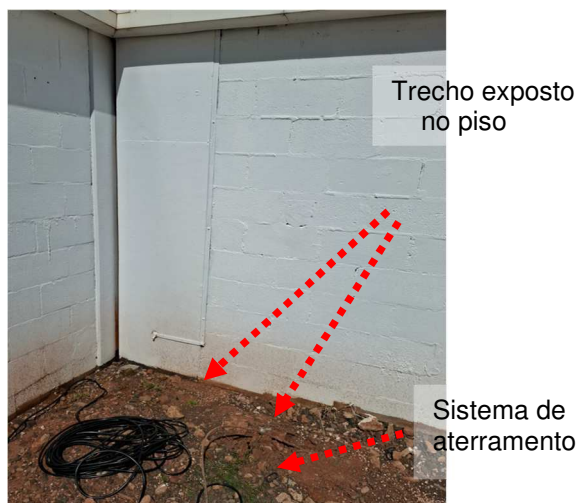
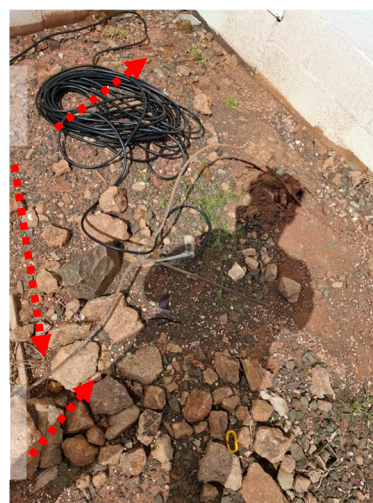
Nestes locais pode se verificar que as conexões cabo x haste nas caixas de solo, bem como as interligações deste arranjo com as descidas e estruturas existentes nas cercanias estão em bom estado de conservação, contudo foram verificados trechos da malha de aterramento exposta no piso em não conformidade com o item 5.4.3 da NBR 5419-3:2015/Er1. 2018. Nas figuras a seguir identificamos alguns pontos encontrados.

**Figuras 35 e 36:** Trechos da malha de aterramento exposta no piso.

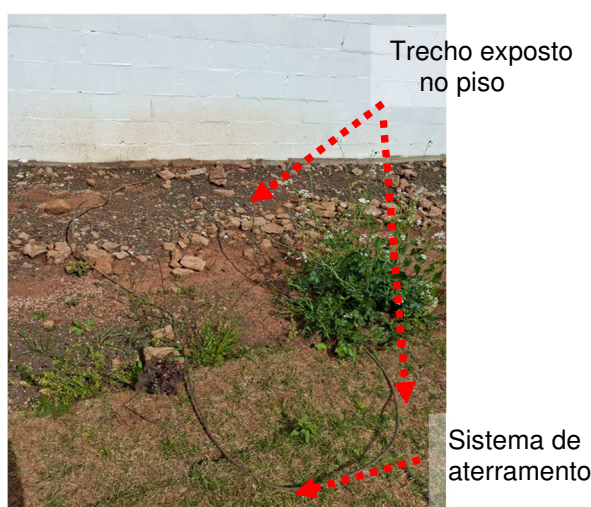
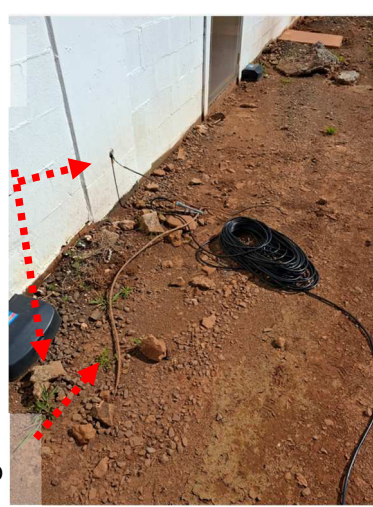
**Figuras 37 e 38:** Trechos da malha de aterramento exposta no piso.

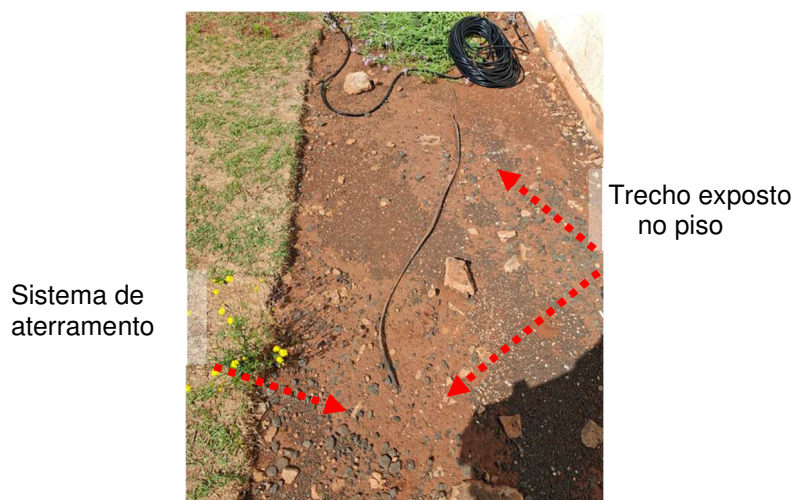
**Figura 39:** Trechos da malha de aterramento exposta no piso.

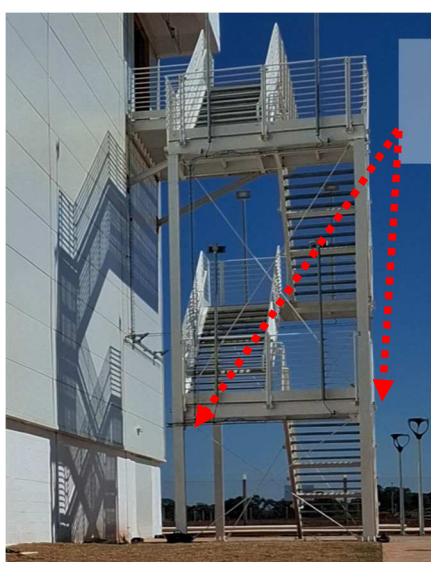
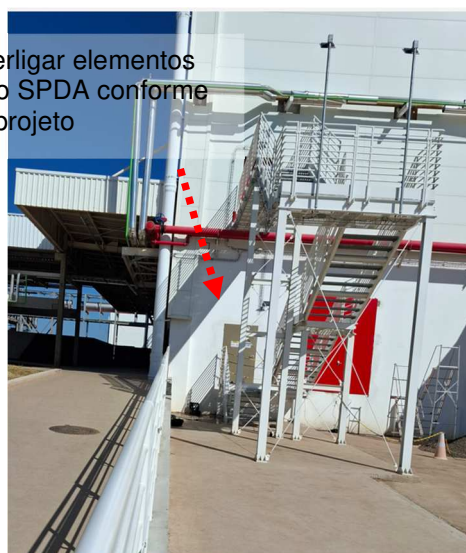
Existem elementos metálicos projetados localizadas nas proximidades da edificação que não estão incorporados ao SPDA conforme a indicação de projeto, como exigido pelos itens 6.2 e 7.5 da NBR 5419-3:2015/Er1.2018. Nas figuras a seguir ilustramos a situação mencionada.

Aterrar/Interligar elementos metálicos ao SPDA conforme projeto

**Figuras 40 e 41:** Aterrar/interligar elementos metálicos ao SPDA conforme projeto

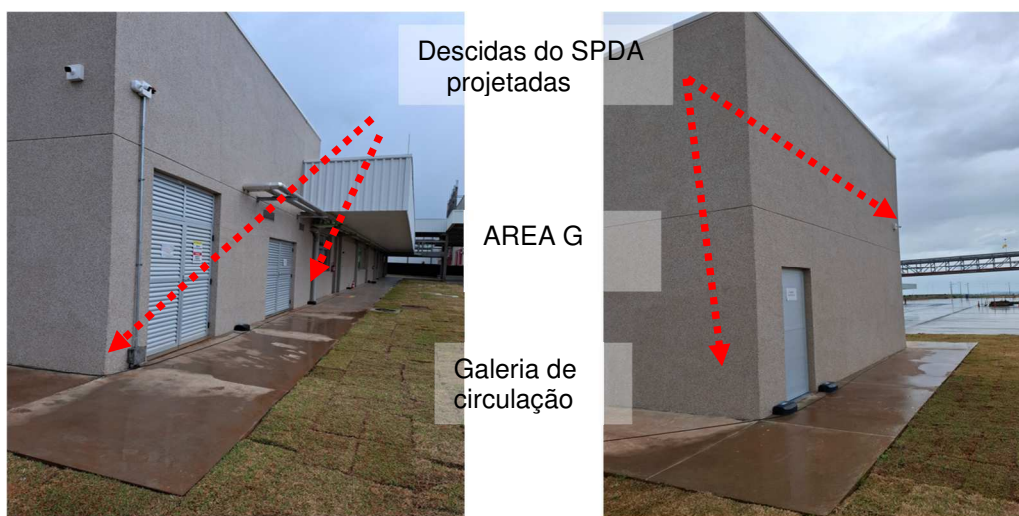
Conforme documentação foram projetadas 34 (trinta e quatro) descidas posicionadas no entorno do perímetro desta instalação, de forma a atender ao nível de proteção IV, projetado para esta edificação e calculado em função do seu perímetro, contudo 09 (nove) delas não foram encontradas;

Vale salientar que para o nível IV calculado para esta área seriam necessárias pelo menos 30 (trinta descidas), contudo existem descidas projetadas não instaladas, e originados vãos superiores a 20 (vinte) metros entre as descidas construídas, em desacordo com o projeto, e orientações da tabela 04 para esta área. Nas figuras a seguir identificados estes locais.

**Figuras 47 e 48:** Cinco (05) descidas do SPDA projetadas não encontradas.

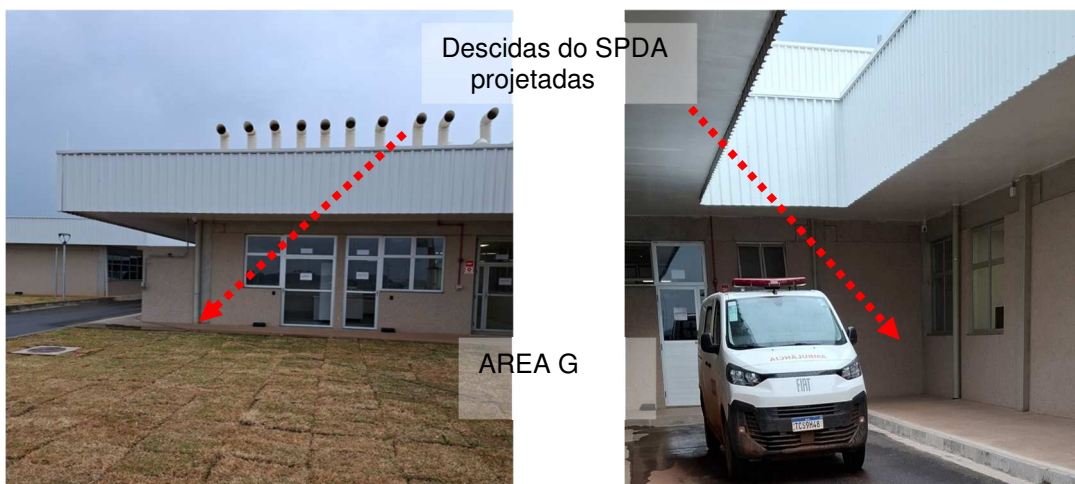
**Figuras 49 e 50:** Cinco (05) descidas do SPDA projetadas não encontradas

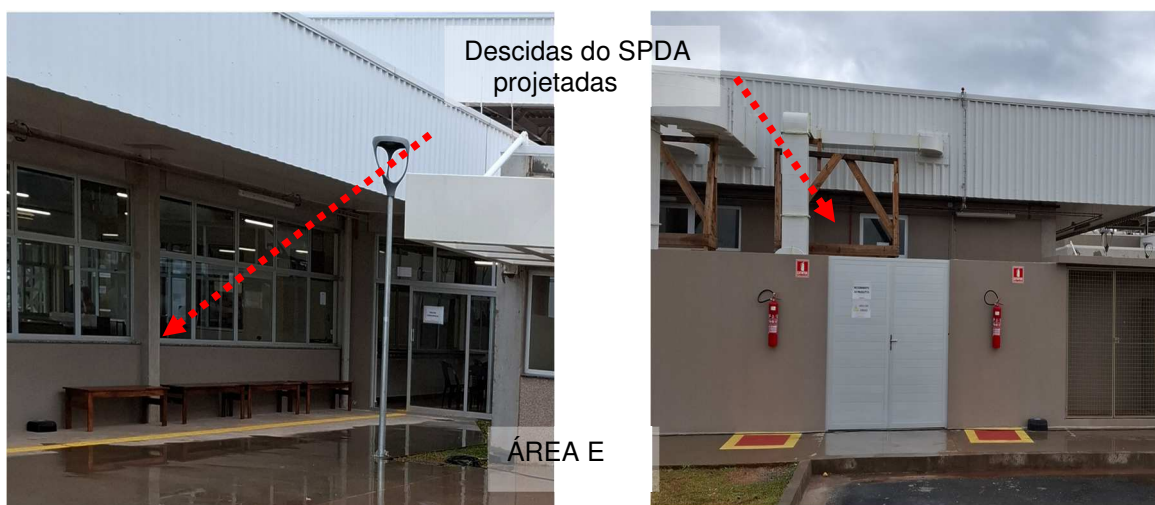
**Figuras 51 e 52:** 02 (duas) descidas do SPDA projetadas não encontradas.

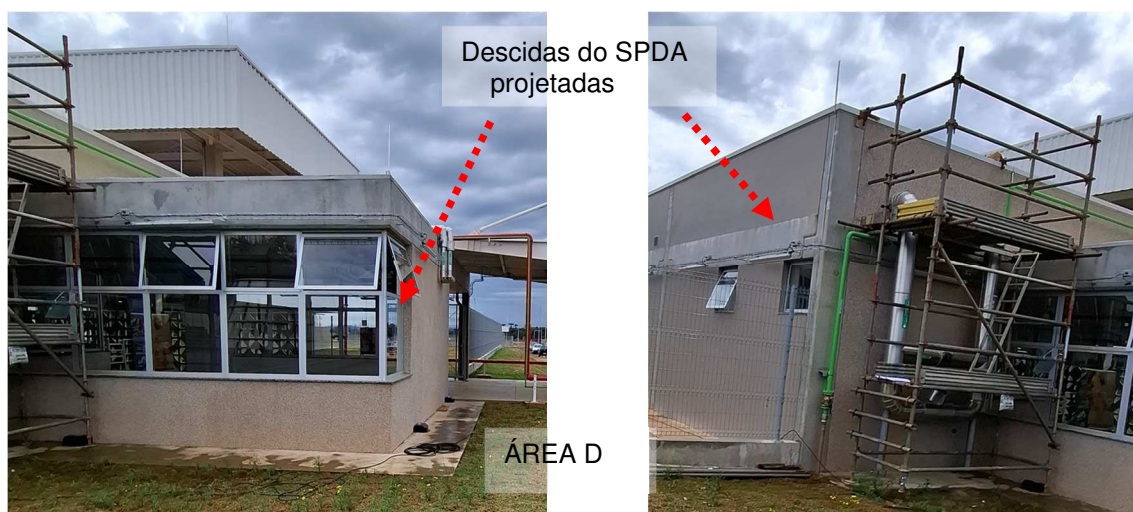
**Figuras 53 e 54:** 02 (duas) descidas do SPDA projetadas não encontradas.

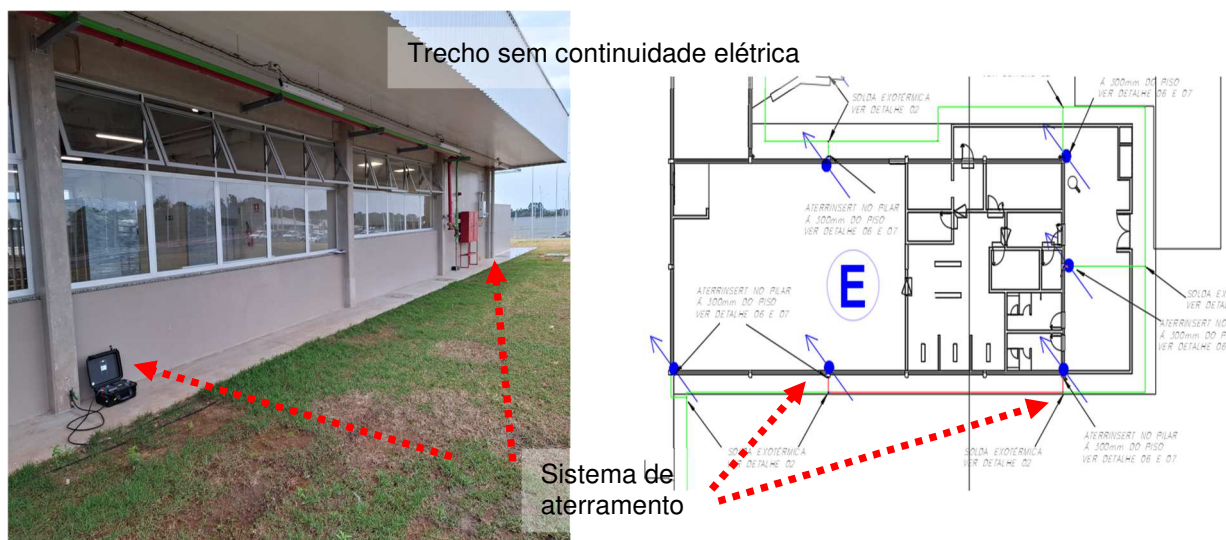
As Hastes de aterramento que foram projetadas não foram confirmadas por estarem enterradas. Vale salientar ainda que na área “E” foi encontrado ponto dos ensaios elétricos efetuadas entre duas descidas sem medição de continuidade; Nas fotos a seguir identificamos o trecho onde foi efetuada estes ensaios.

**Figuras 55 e 56:** Sistema de aterramento -Trecho sem continuidade elétrica.

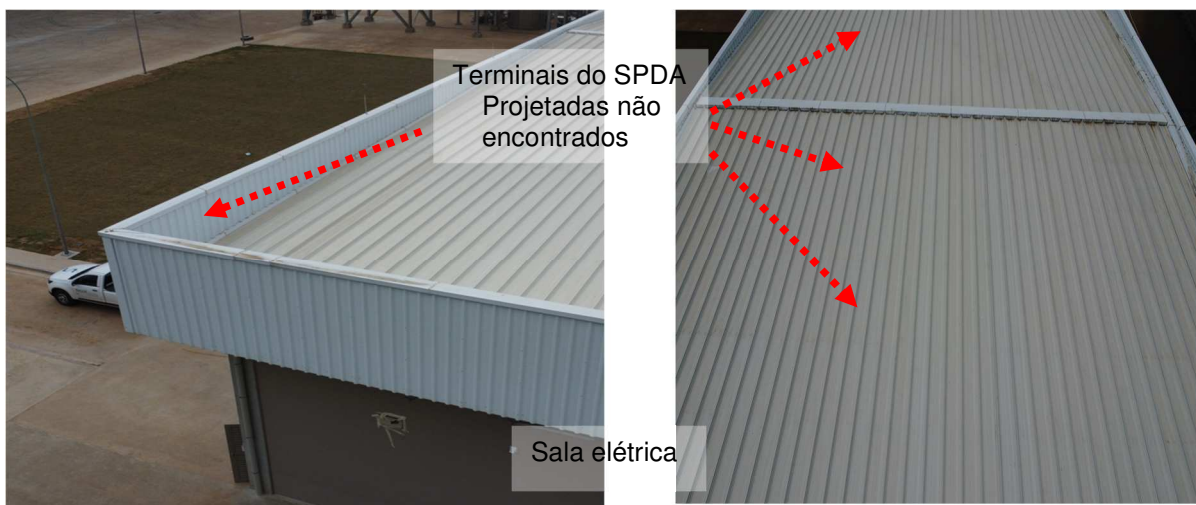
**Figuras 58 e 59:** Terminais aéreos projetados do SPDA não encontradas.

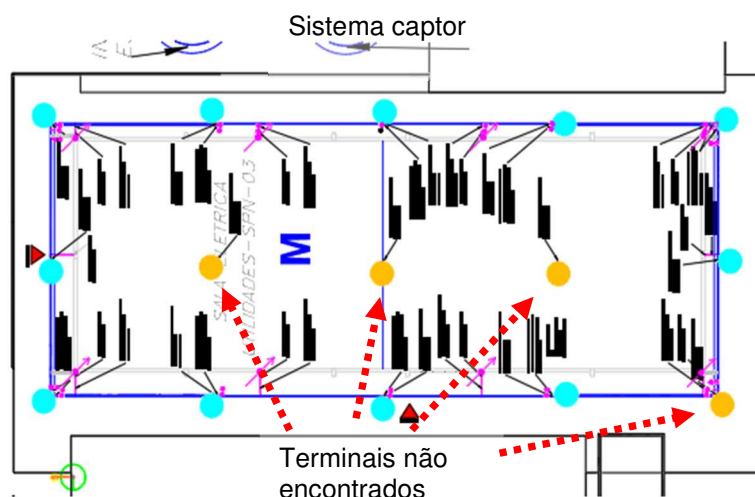
**Figura 60:** Terminais aéreos projetados do SPDA na cor laranja não encontradas.

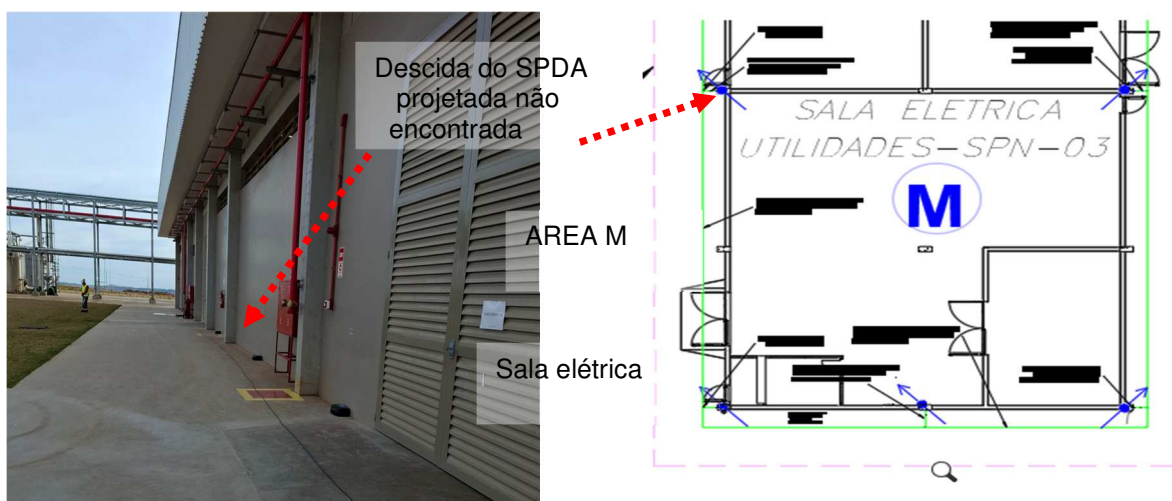
Conforme documentação foram projetadas 08 (oito) descidas posicionadas no entorno do perímetro desta instalação, de forma a atender ao nível de proteção IV, projetado para esta edificação e calculado em função do seu perímetro, contudo uma delas não foi encontrada;

**Figuras 61 e 62:** Uma das descidas do SPDA projetadas não foi encontrada.

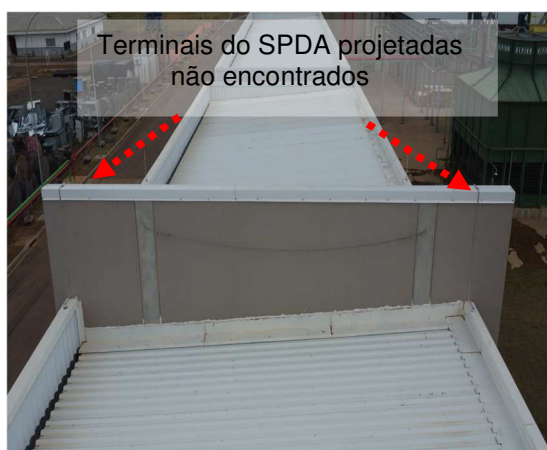
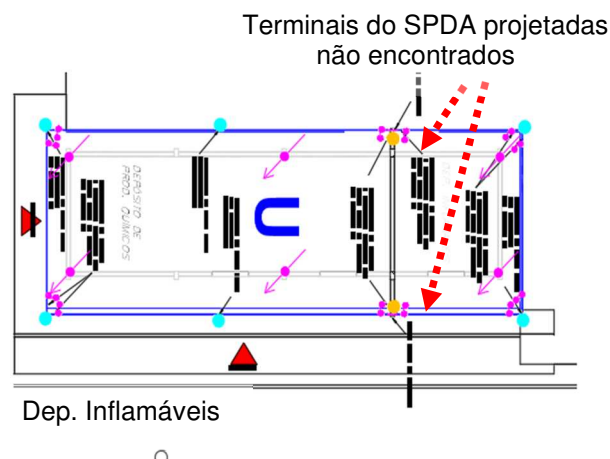
**Figuras 64 e 65:** Terminais aéreos projetados do SPDA não encontradas.

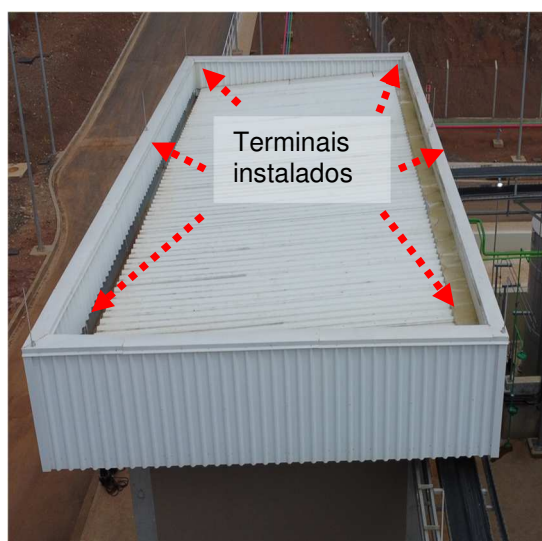
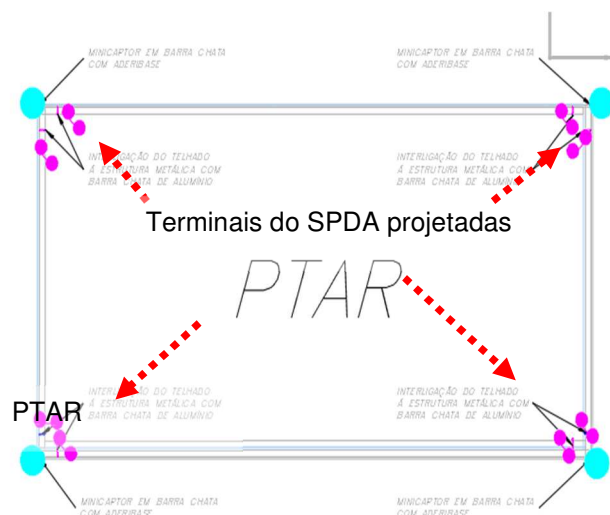
**Figuras 67 e 68:** Dois (02) terminais aéreos a mais instalados em relação ao projetado.

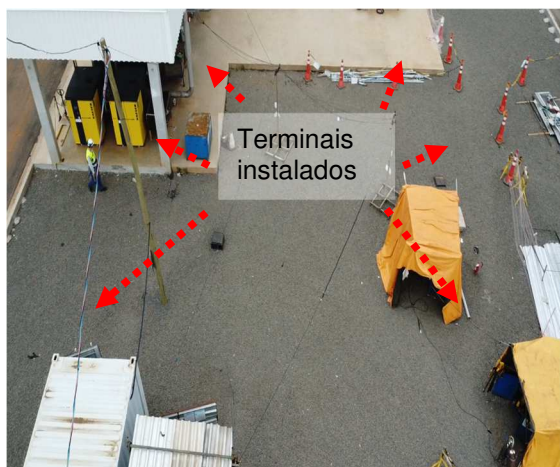
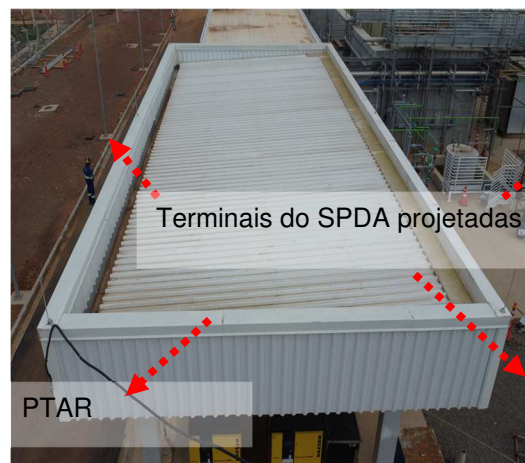
**Figuras 69 e 70: Áreas não construídas, inferior ao arranjo projetado.**

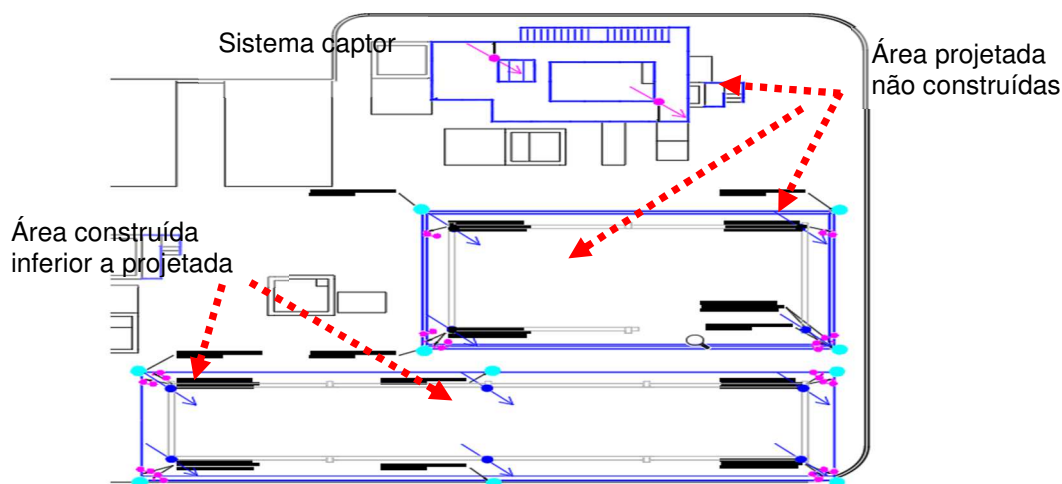
**Figura 71: Áreas não construídas, inferior ao arranjo projetado.**

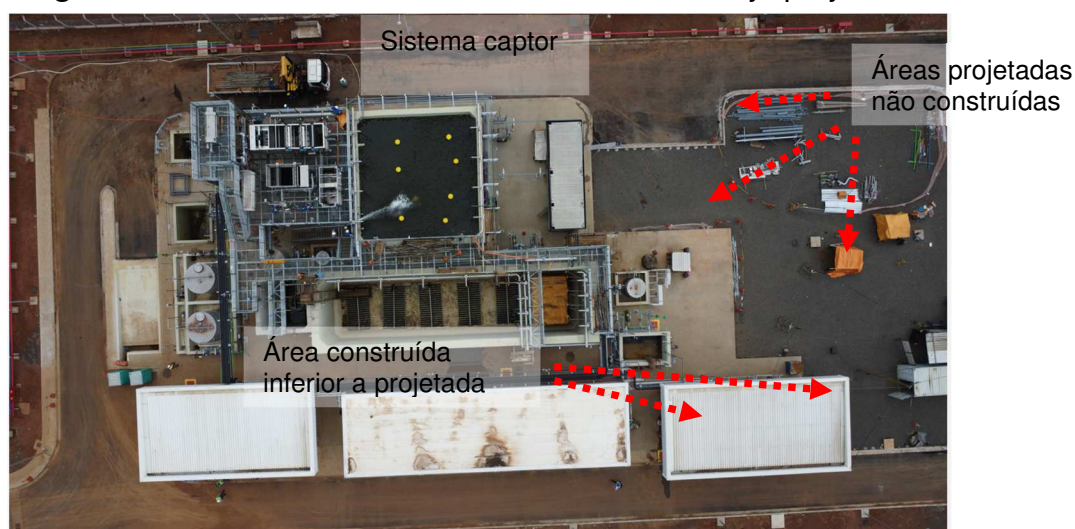
**Figura 72: Áreas não construídas, inferior ao arranjo projetado.**

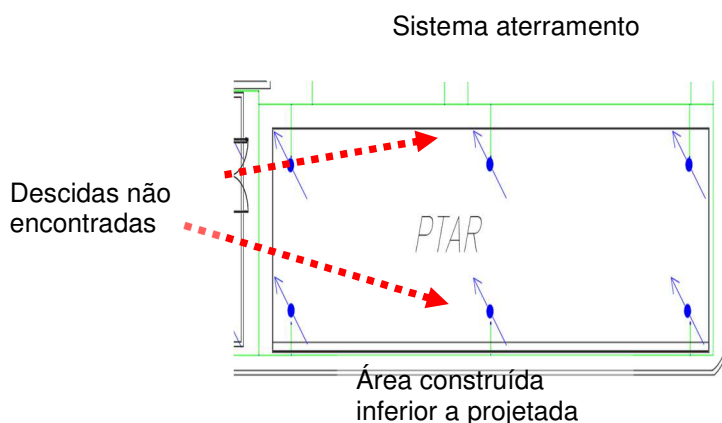
Conforme documentação foram projetadas em um dos PTAR's 06 (seis) descidas posicionadas no entorno do perímetro desta instalação, de forma a atender ao nível de proteção IV, projetado para esta edificação e calculado em função do seu perímetro, contudo 02(duas) delas não foram encontradas, fato decorrente desta área ser construída de forma menor do que a projetada.

Vale salientar que para o nível IV calculado para esta área seriam necessárias pelo menos 04 (quatro descidas), conforme o sistema instalado neste local, contudo em desacordo com o projeto, mas atendendo as orientações da tabela 04 para esta área. Nas figuras a seguir identificados estes locais.

**Figura 79:** Área construída inferior ao arranjo projetado; 02 (duas) Descidas do SPDA projetadas não foram encontradas

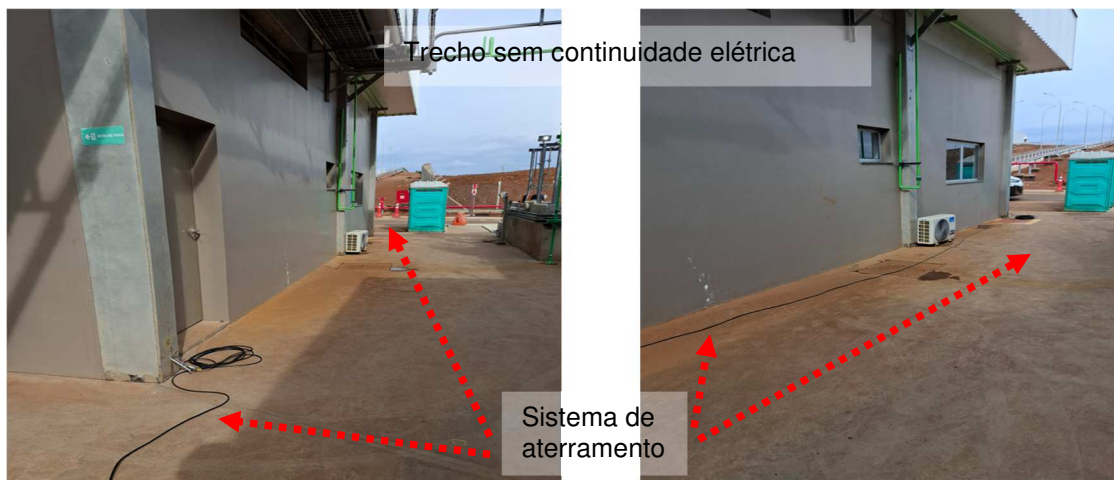
**Figuras 80 e 81:** Sistema de aterramento -Trecho sem continuidade elétrica.

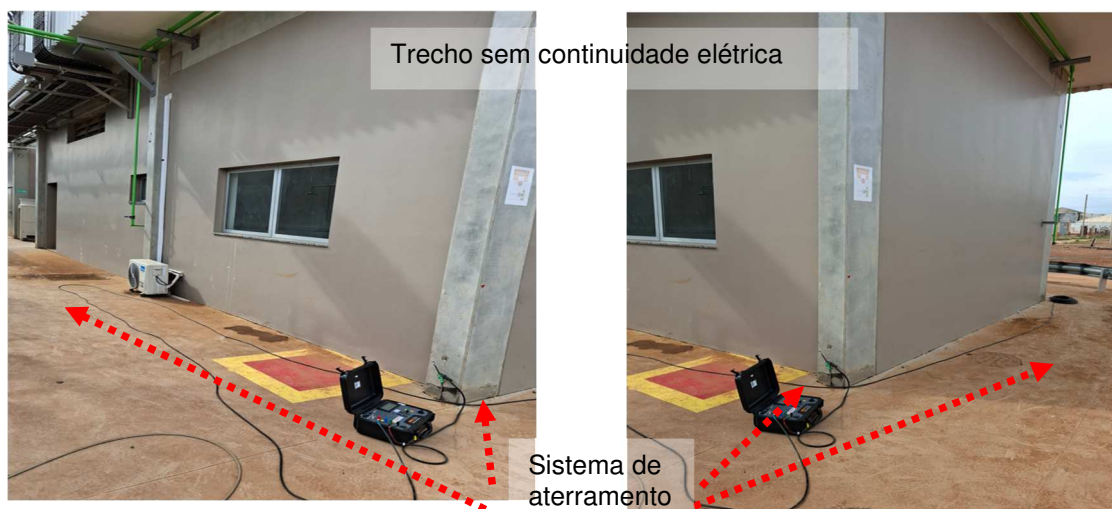
**Figuras 82 e 83:** Sistema de aterramento -Trecho sem continuidade elétrica.

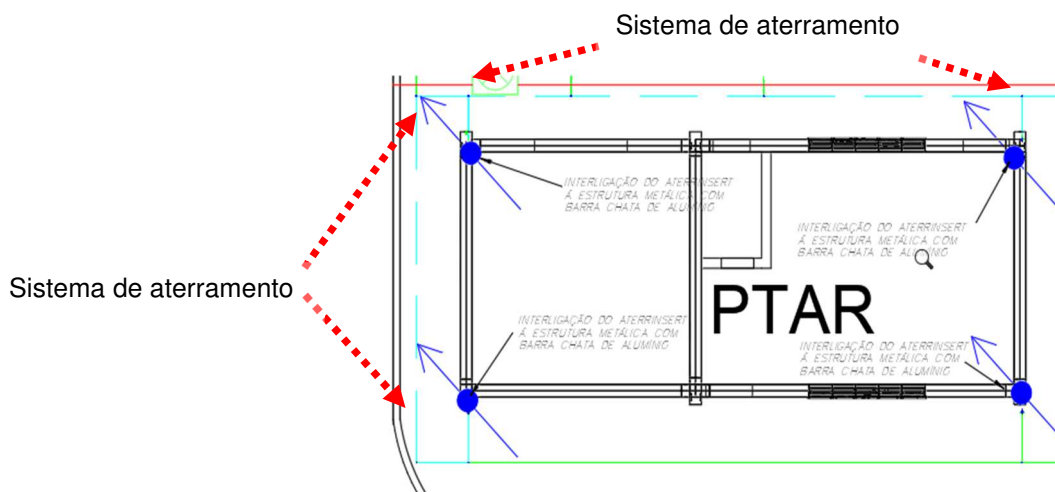
**Figura 84:** Sistema de aterramento -Trechos em azul sem continuidade elétrica.
