**SISTEMA DE PROTEÇÃO CONTRA DESCARGAS  
ATMOSFÉRICAS (SPDA)**

**NESTLE NORDESTE ALIMENTOS  
E BEBIDAS LTDA**

**RELATÓRIO TÉCNICO 001  
INSPEÇÃO VISUAL NO SPDA**

**Código do documento: RT-10312-001**

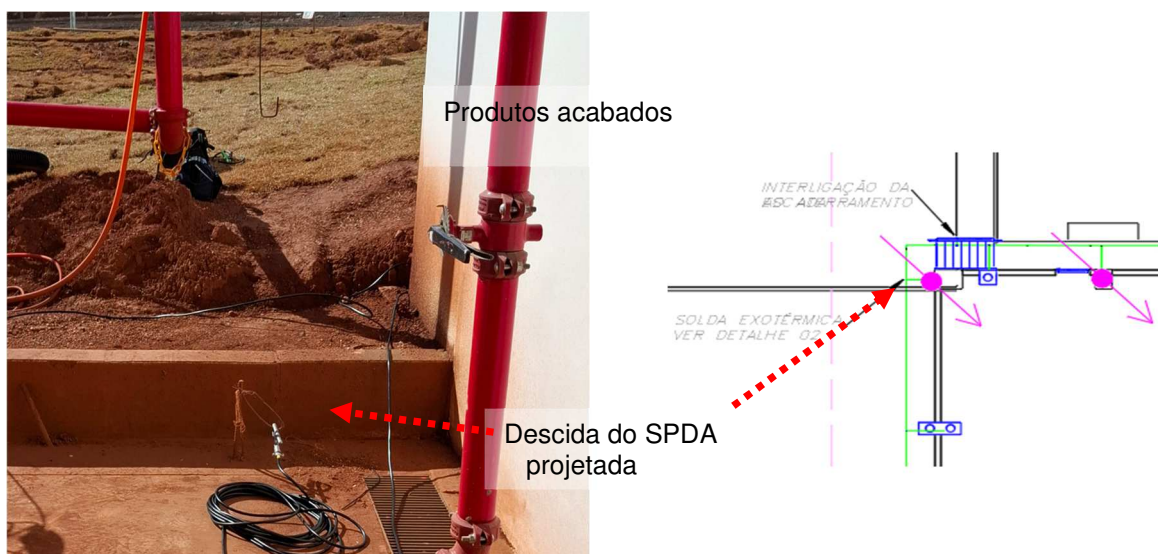
**Figuras 18 e 19:** Uma descida do SPDA projetada não encontrada.

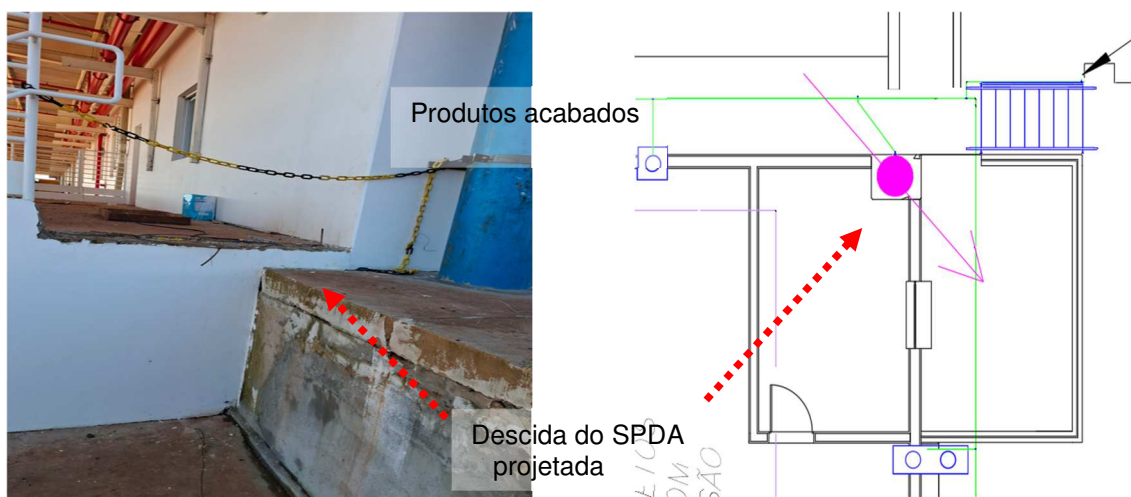
**Figuras 22 e 23: Uma descida do SPDA projetada não encontrada.**

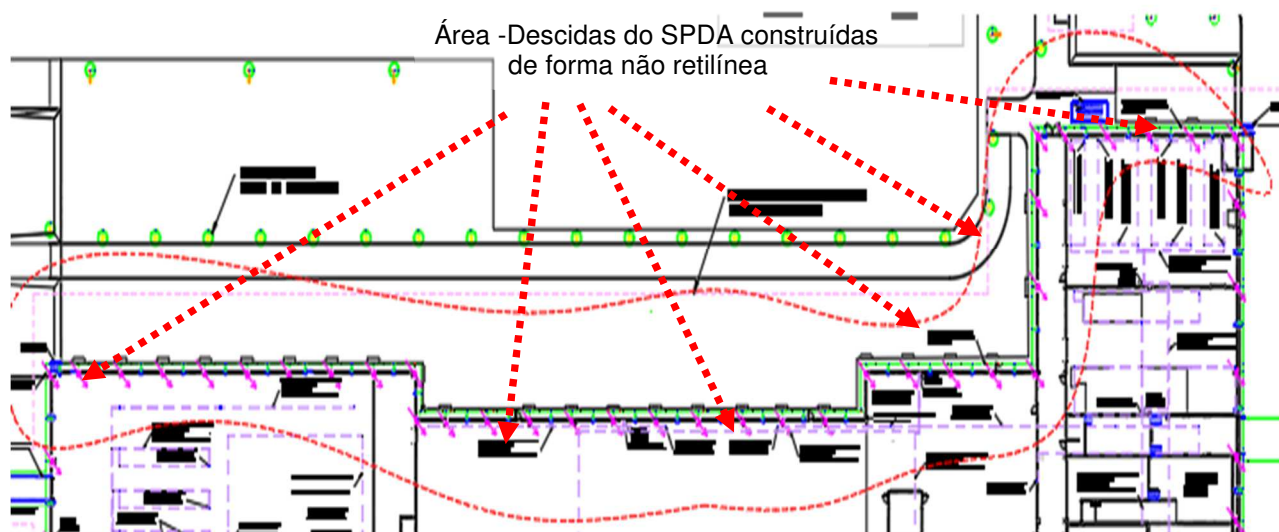
**Figura 49:** Derivações das descidas do SPDA construídos de forma não retilínea.

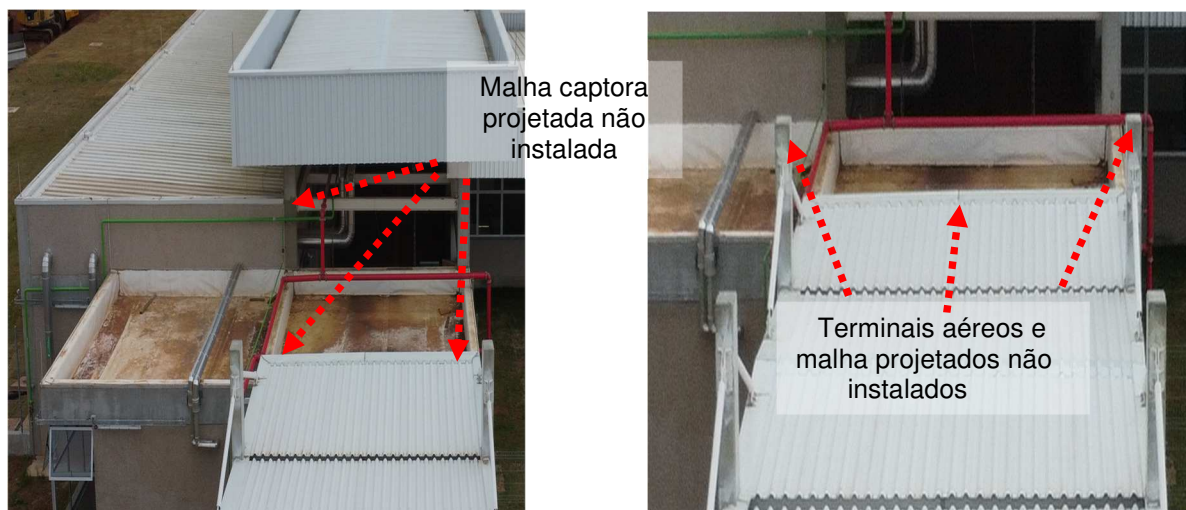
**Figuras 87 e 88:** Sistema captor – Terminais e trecho de malha projetados não instalados.

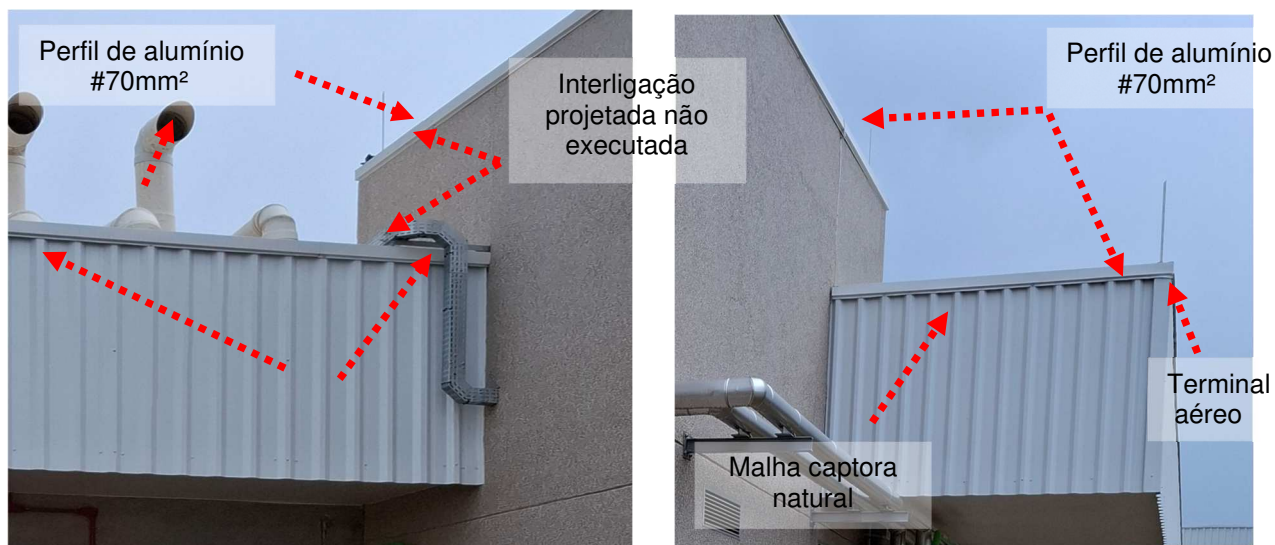
**Figuras 95 e 96:** Sistema captor cobertura área “G”. Uma Interligação não efetuada

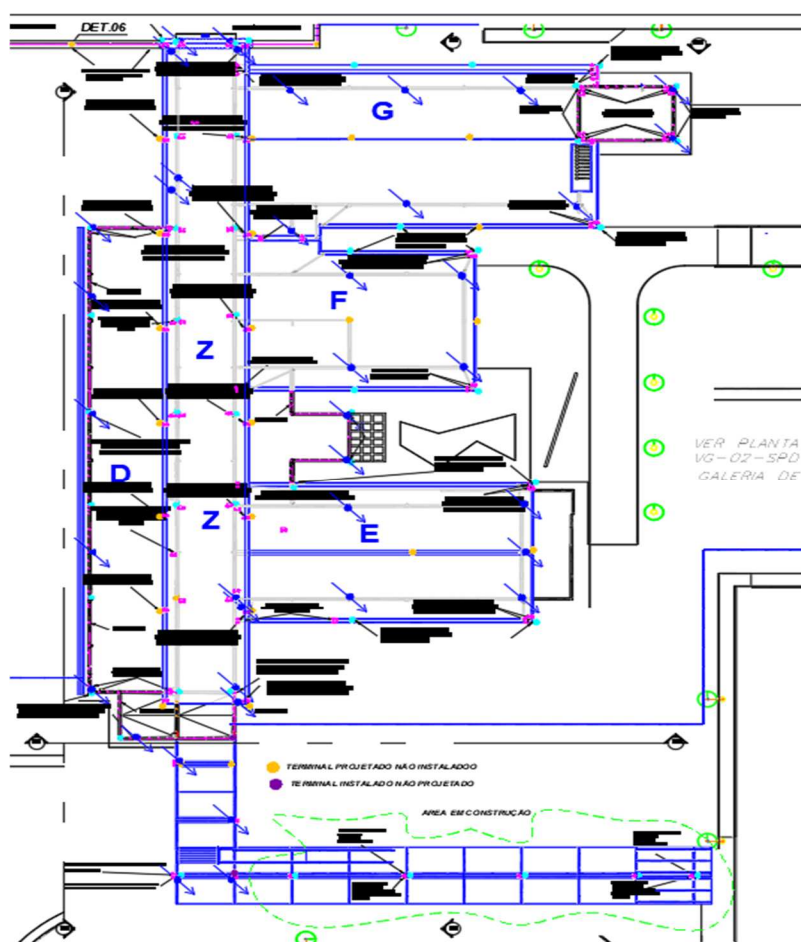
**Figura 97:** Sistema de captores com os terminais projetados não encontrados e acrescidos.

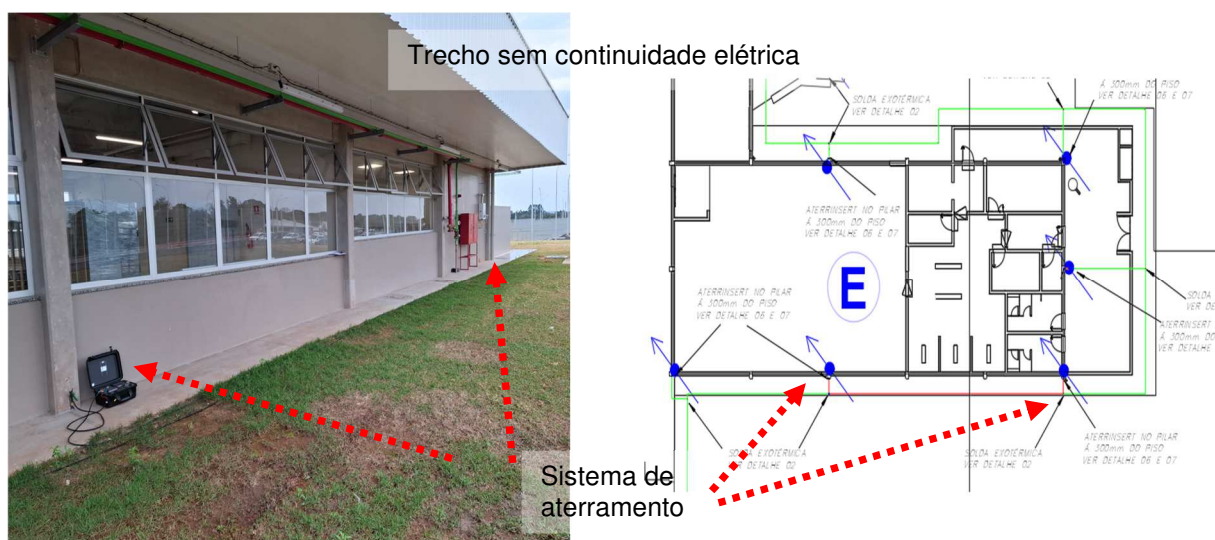
As Hastes de aterramento que foram projetadas não foram confirmadas por estarem enterradas. Vale salientar ainda que na área “E” foi encontrado ponto dos ensaios elétricos efetuadas entre duas descidas sem medição de continuidade; Nas fotos a seguir identificamos o trecho onde foi efetuada estes ensaios.

**Figuras 116 e 117:** Sistema de aterramento -Trecho sem continuidade elétrica.

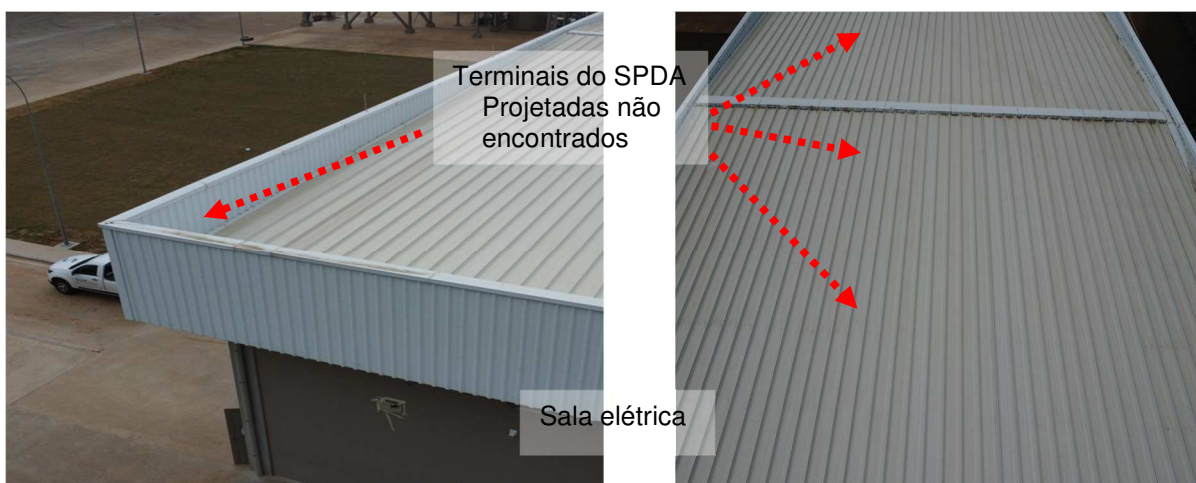
**Figuras 145 e 146:** Terminals aéreos projetados do SPDA não encontradas.

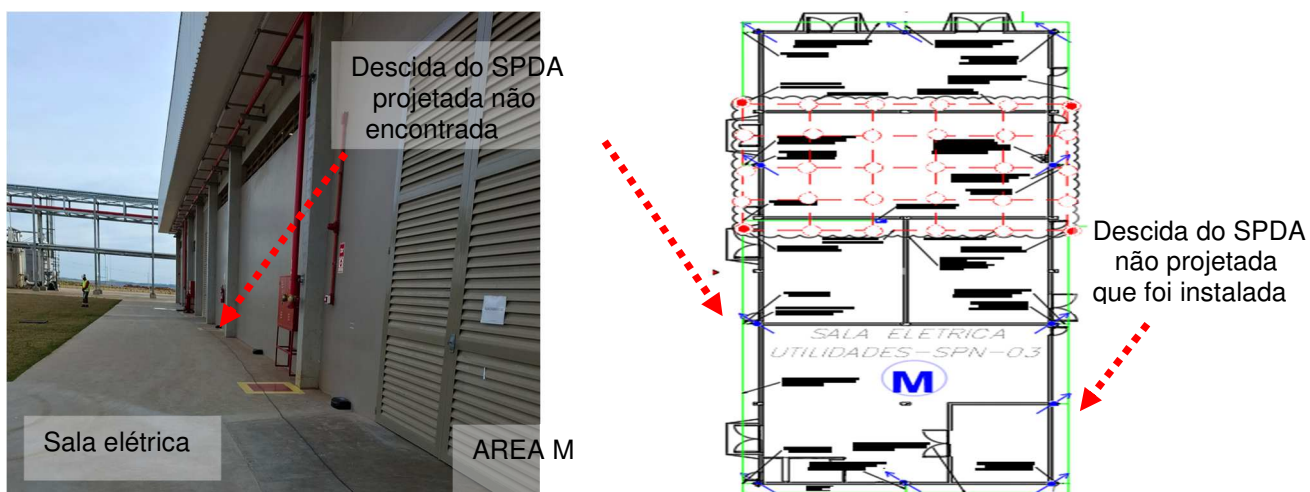
**Figuras 148 e 149:** Descida projetada não encontrada // descida instalada não projetada.

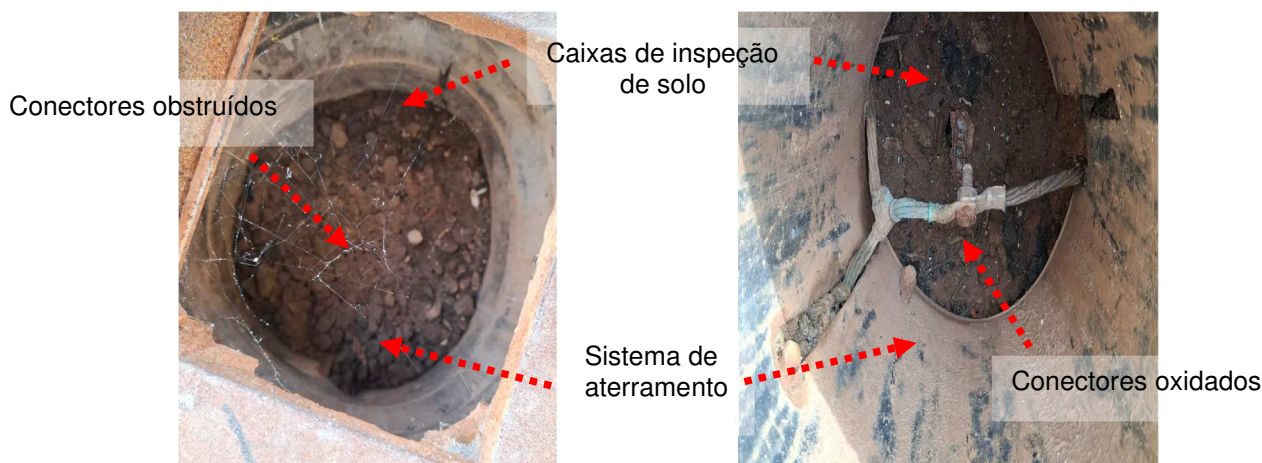
Nestes locais verificou-se que as conexões das hastes no interior das caixas de solo, encontram-se obstruídas/tampadas e pontos oxidados, em desacordo com as orientações do item 5.6.1 da NBR 5419-3:2015/Er1.2018. Nas figuras a seguir identificamos os pontos deste arranjo como encontrado nesta inspeção.

**Figuras 162 e 163:** Caixas de inspeção de solo com as conexões tampadas/oxidadas.

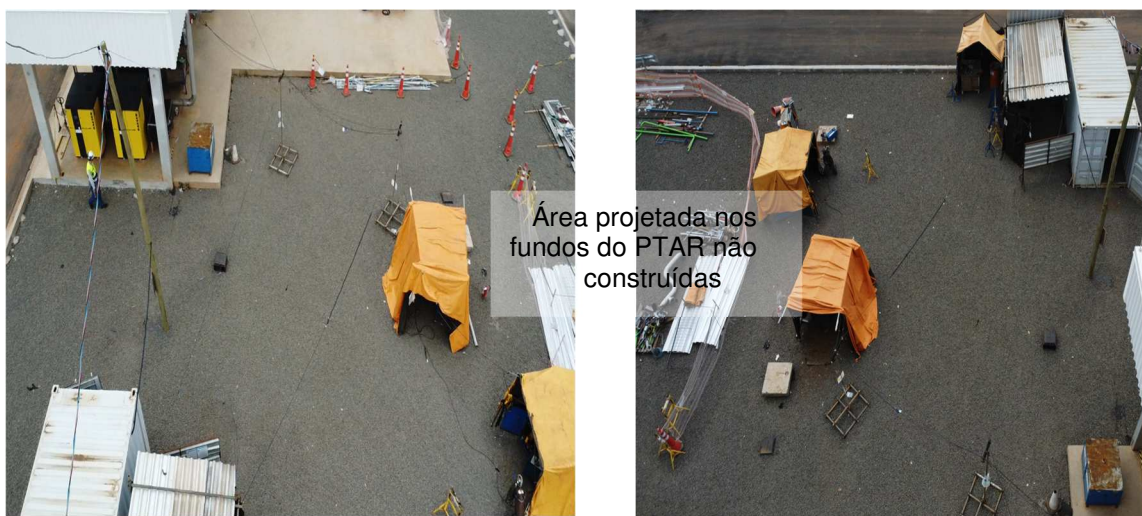
**Figuras 198 e 199:** Áreas projetadas nos fundos do PTAR não construídas.

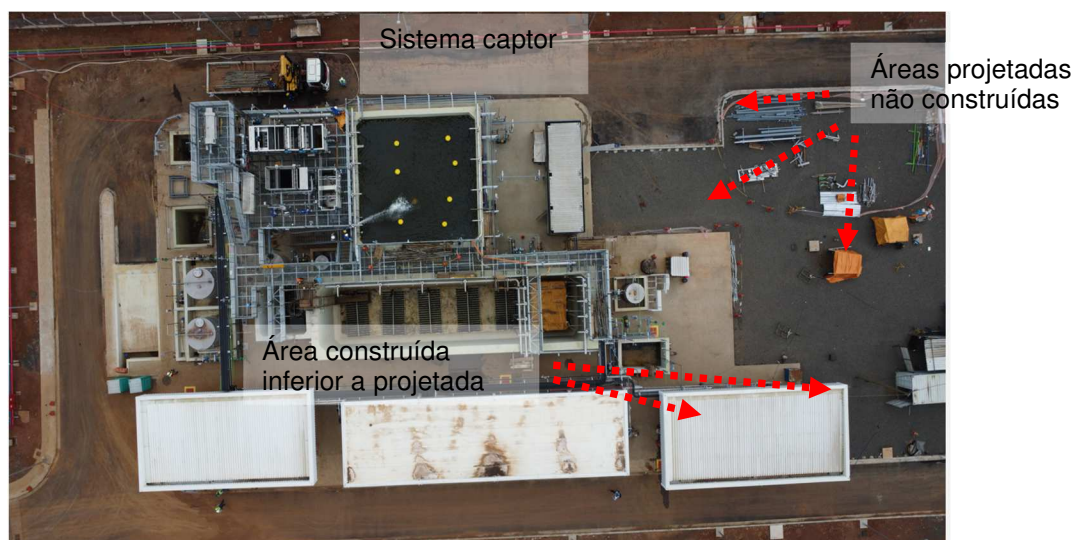
**Figura 203:** Áreas não construídas, e inferior ao arranjo projetado.

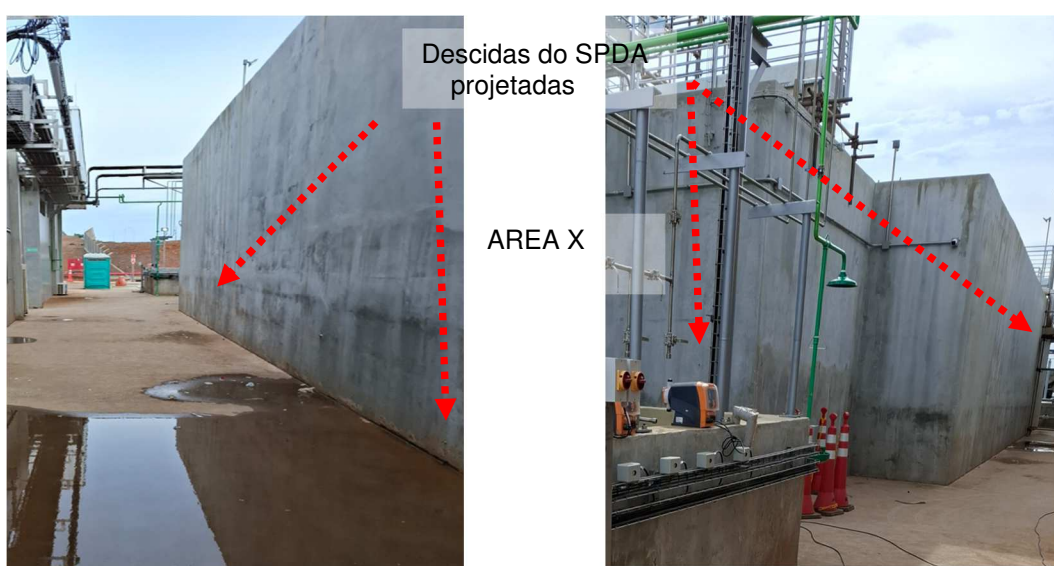
**Figuras 216 e 217:** Pontos das descidas do SPDA projetadas não encontradas.

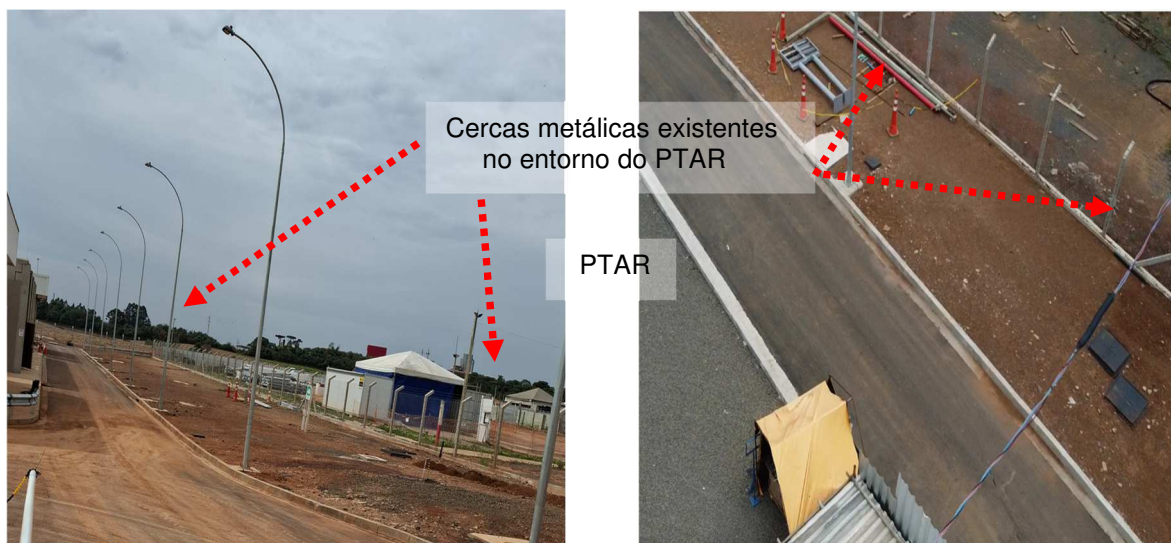
**Figuras 250 e 251:** Estruturas metálicas com aterramento projetado não visualizado.

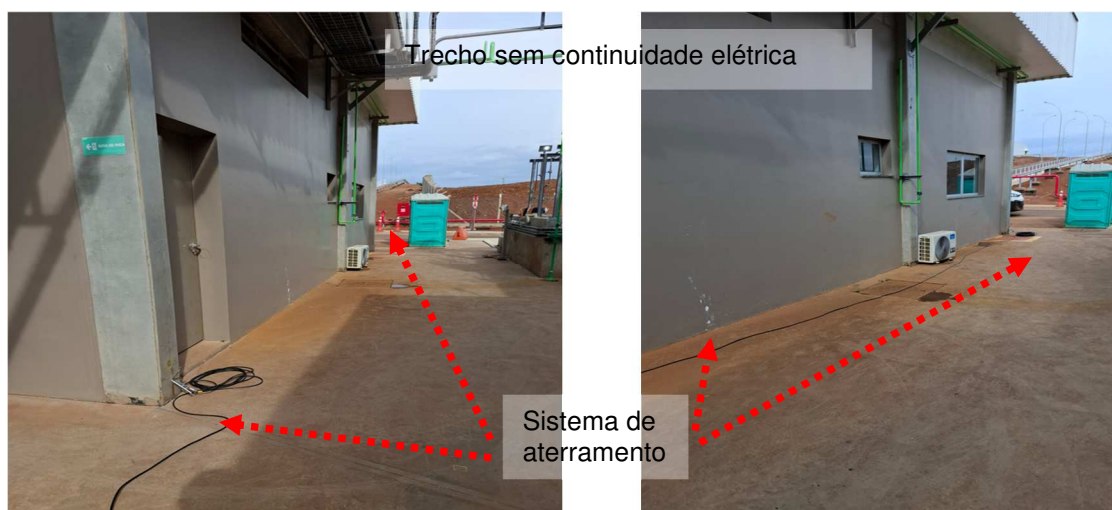
**Figuras 252 e 253:** Sistema de aterramento -Trecho sem continuidade elétrica.

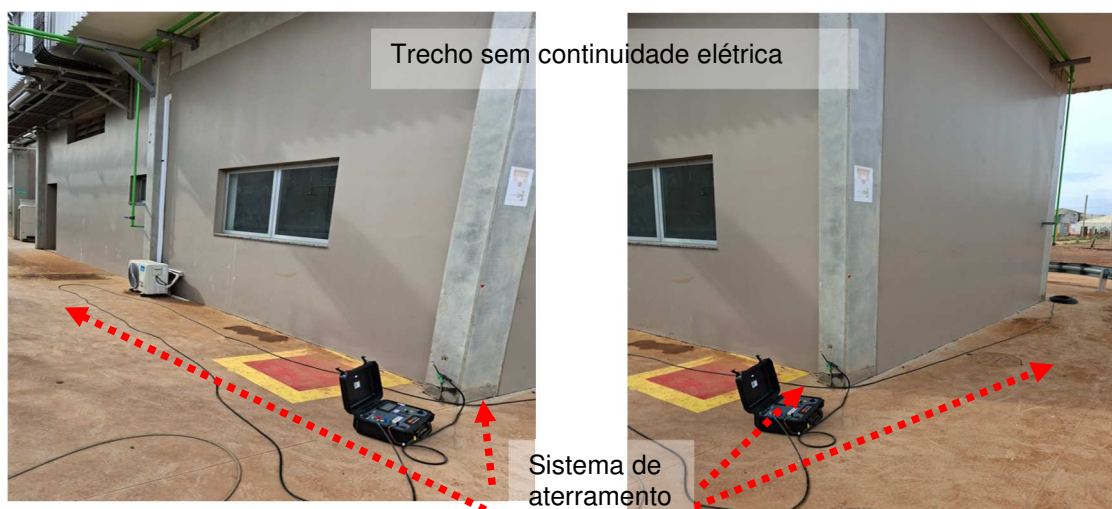
**Figuras 254 e 255:** Sistema de aterramento -Trecho sem continuidade elétrica.

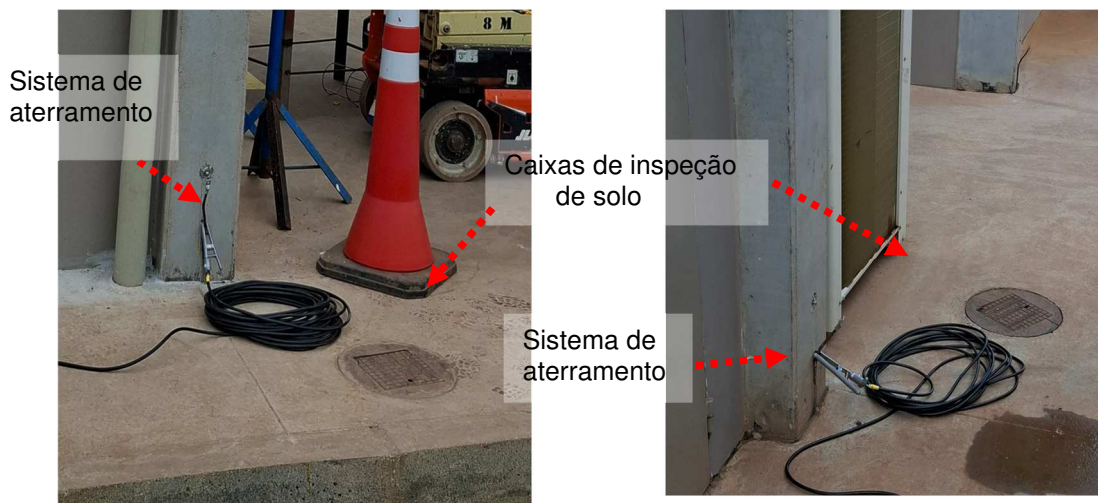
**Figuras 259 e 260:** Tampas das caixas de solo emperradas.

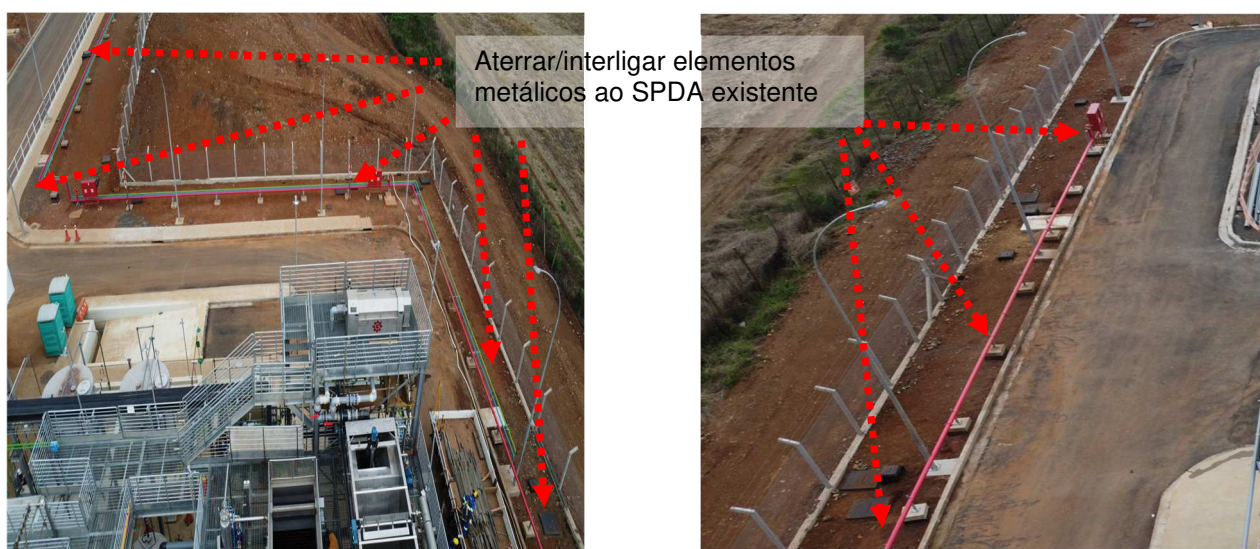
Existem elementos metálicos não projetados localizados nas proximidades desta área que não estão incorporados ao SPDA conforme exigido pelos itens 6.2 e 7.5 da NBR 5419-3:2015/Er1.2018. Nas figuras a seguir ilustramos a situação mencionada.

**Figuras 261 e 262:** Aterrar/interligar bases das estruturas do sistema de incêndio  
Corrimãos metálicos ao SPDA existente.

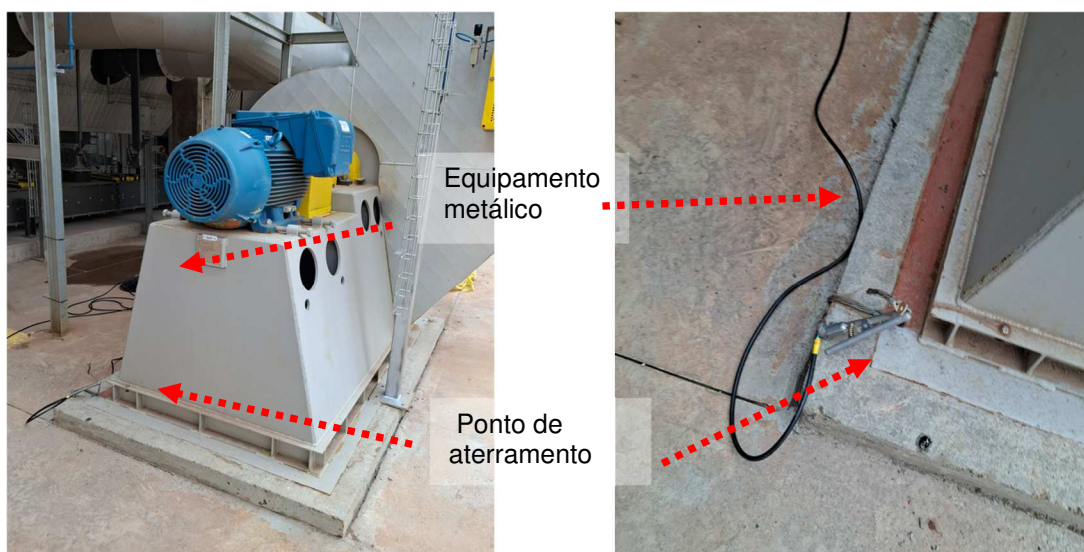
**Figuras 276 e 277:** Pontos de aterramento encontrados não constantes em planta.

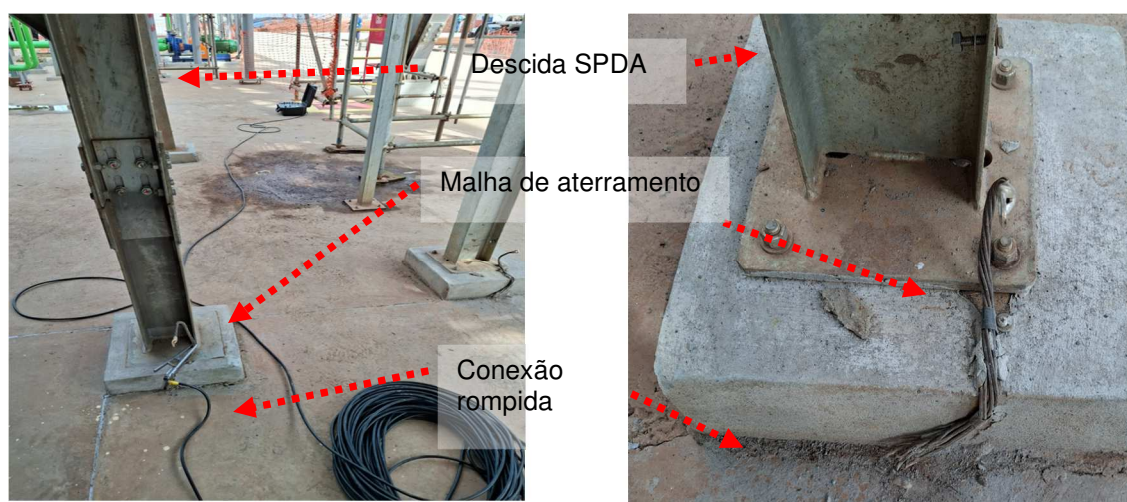
No subsistema de descidas encontrou-se pontos deste arranjo desconectados/rompidos da malha aterramento, em desacordo com o item 5.5.2 da NBR 5419-3:2015/Er1.2018. Nas figuras a seguir identificamos o local aqui tratado.

**Figuras 294 e 295:** Descida do SPDA rompida da malha de aterramento

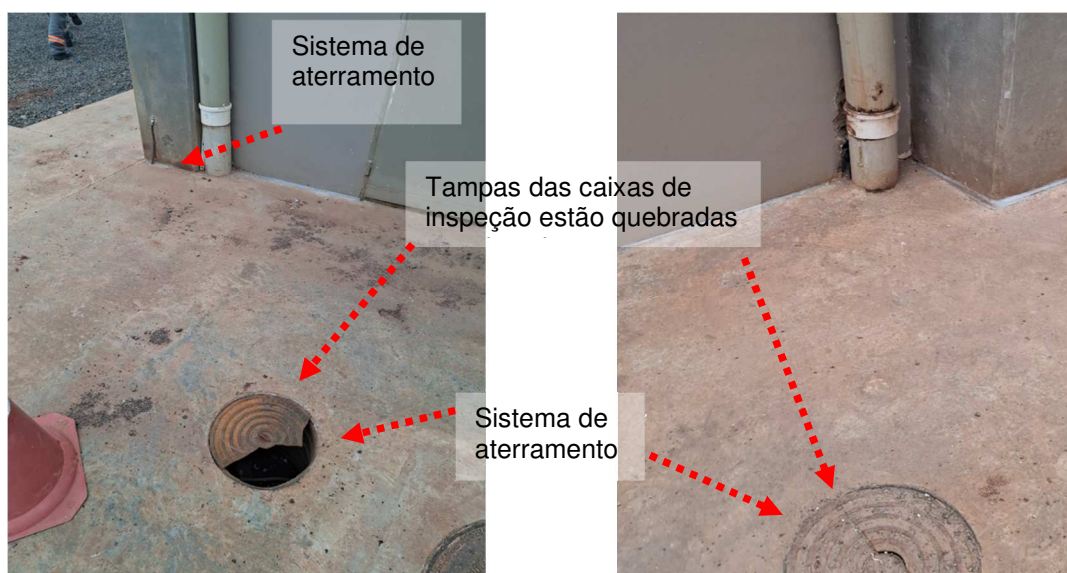
**Figuras 333 e 334: Tampas das caixas de solo estão quebradas.**

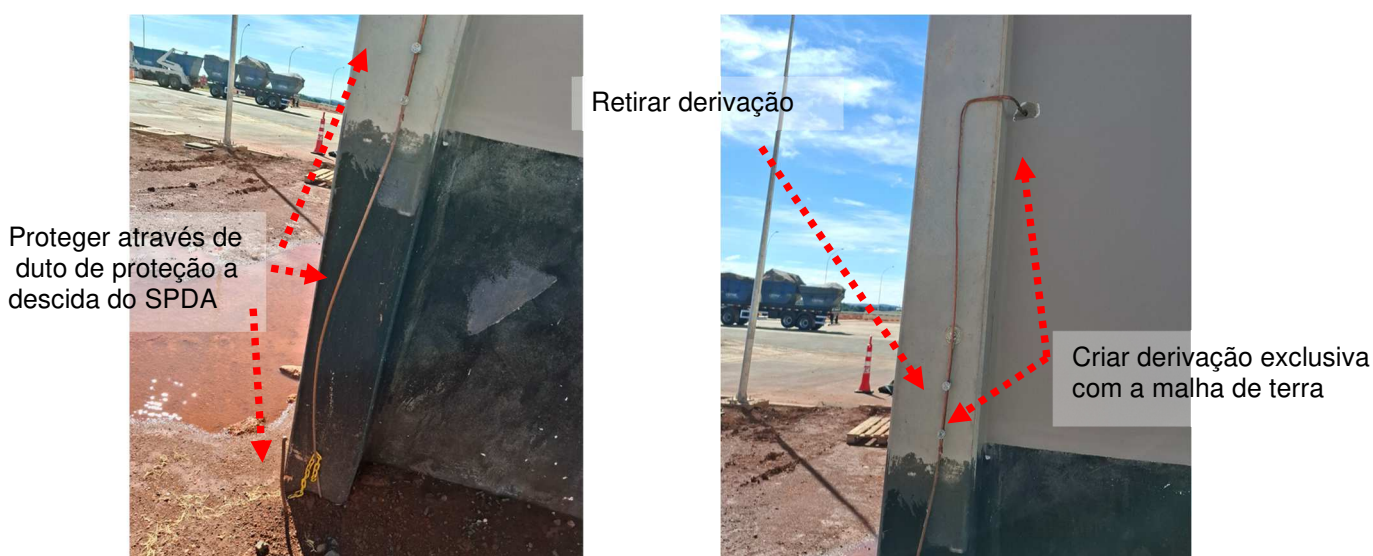
| <b>Não Conformidade / Item da NBR 5419-3:2015/Er1.2018</b> | <b>Ação a ser tomada</b> | <b>Nível Crítico</b> |
|---|---|---|
| <ul style="list-style-type: none"> <li>Ponto da descida do SPDA foi derivada para dentro do <u>prédio</u>, podendo provocar danos a estrutura no caso de <u>disrupção da descida com o sistema de aterramento</u></li> </ul> | <ul style="list-style-type: none"> <li>Remover interligação, criando derivação exclusiva do ponto interno para com a malha de aterramento externa.</li> </ul> | <b>C1</b> |

**Figuras 367 e 368:** Criar interligação particular entre o ponto interno da edificação com a malha de aterramento // proteger adequadamente a descida do SPDA.

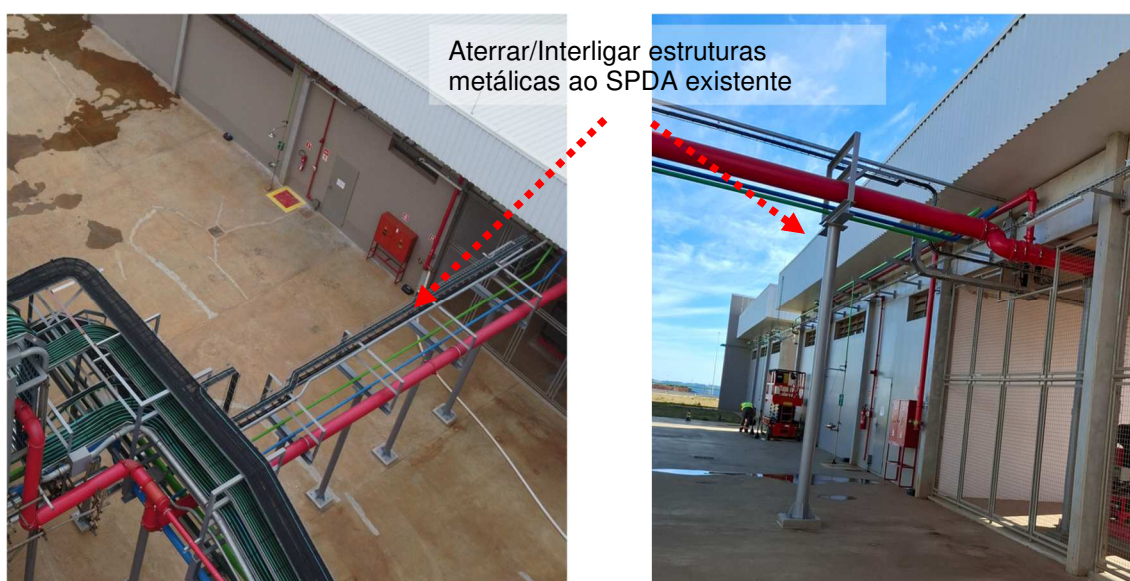
Existem elementos metálicos não projetados localizados nas proximidades desta área que não estão incorporados ao SPDA conforme exigido pelos itens 6.2 e 7.5 da NBR 5419-3:2015/Er1.2018. Nas figuras a seguir ilustramos a situação mencionada.

**Figuras 392 e 393:** Aterrar/interligar elementos metálicos ao SPDA existente.

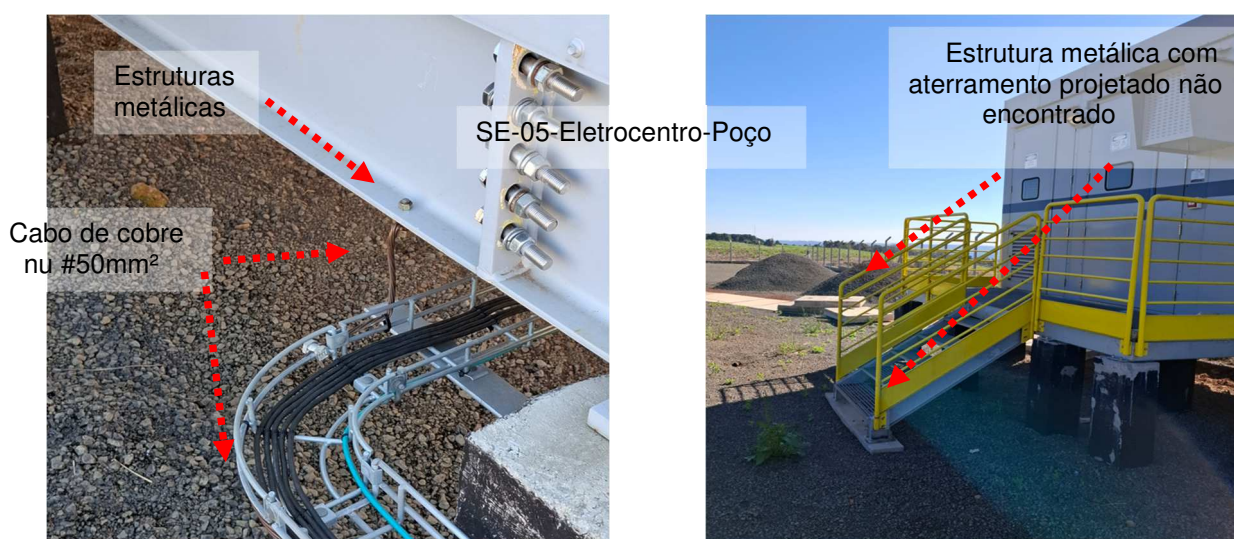
**Figuras 510 e 511:** Aterramento não constante em planta//aterrar /interligar escada ao SPDA
