## **SISTEMA DE PROTEÇÃO CONTRA DESCARGAS ATMOSFÉRICAS (SPDA)**

### **RELATÓRIO TÉCNICO REGULARIZAÇÃO DO SPDA**

**EMPREENDIMENTO: 10157 - REGULARIZAÇÃO DO SISTEMA DE PROTEÇÃO CONTRA DESCARGAS ATMOSFÉRICAS (SPDA) NAS INSTALAÇÕES DA EMPRESA MELNICK DESENVOLVIMENTO IMOBILIÁRIO S.A (SEDE), LOCALIZADA NA CIDADE DE PORTO ALEGRE/ RS.**

**Código do documento: RT-10157-001**

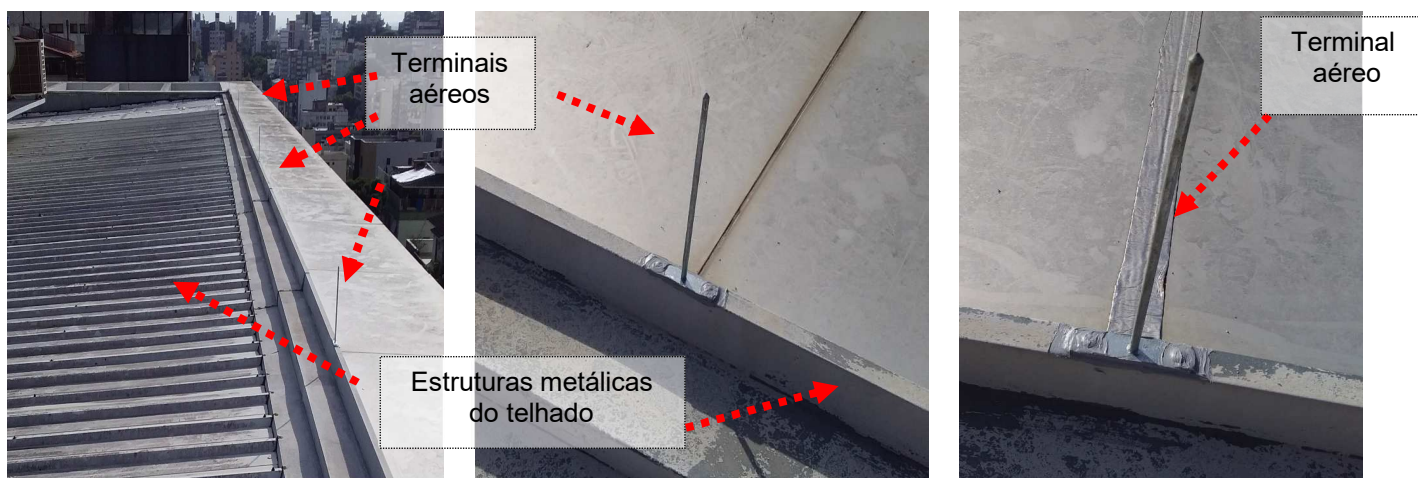
Figuras 21, 22 e 23: Implantação de terminais aéreos sobre a malha natural na cobertura.

Foram instalados em parte da cobertura da edificação, em cota mais baixa, 06 (seis) terminais aéreos em aço galvanizado com 30 cm de altura, todos fixados sobre a malha captora natural (capa de muro), oferecendo pontos preferenciais de impacto para as descargas atmosféricas, conforme orientações dos itens 5.1.3 e 5.2.1 da NBR 5419-3:2015/Er1.2018.

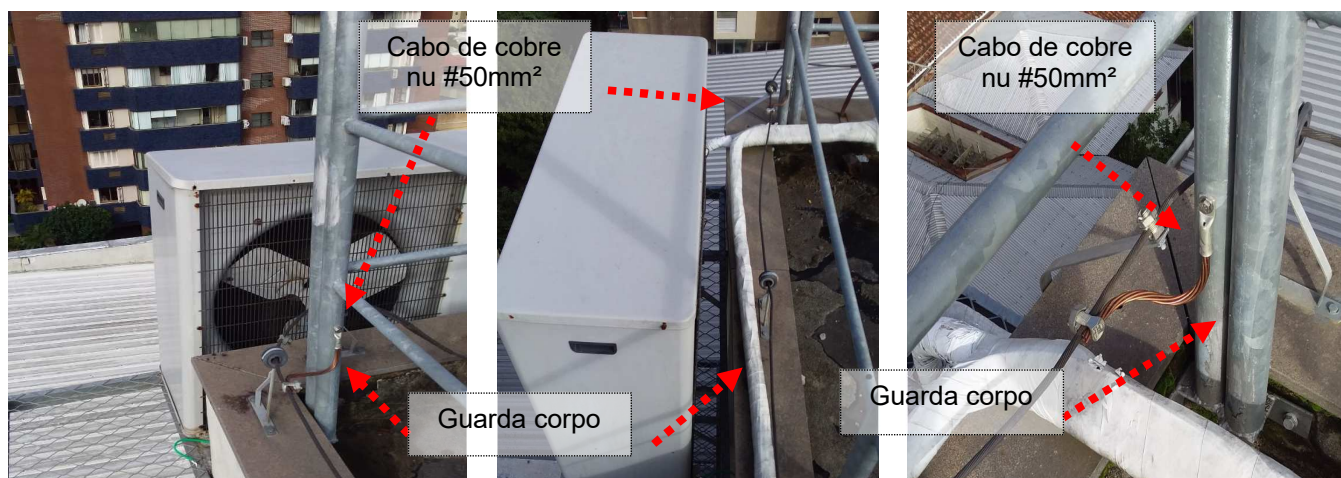
Figuras 30, 31 e 32: Interligação implantada em cabo de cobre nu #50mm² entre as estruturas metálicas (guarda corpo) e a malha captora existente na cobertura da edificação.

Foram construídos trechos em cabo de cobre nu #50 mm<sup>2</sup> na laje de cobertura da edificação, interligando a malha captora convencional já existente a pontos do guarda corpo metálico que circunda este local, bem como o emprego de perfil de alumínio de seção #70mm<sup>2</sup>, para efetuar os desníveis de altura entre a malha supracitada com a malha natural em cota mais baixa, cito capas de muro metálicas, e desta forma a atender os módulos de malha prescritos nas tabelas 02 e 06 da NBR-5419-3:2015/Er1.2018 e item 5.2.1 da norma já mencionada.
