## SISTEMA DE PROTEÇÃO CONTRA DESCARGAS ATMOSFÉRICAS (SPDA)

**NESTLÉ BRASIL LTDA**

## MEDIÇÕES DE CONTINUIDADE ELÉTRICA

Código do documento: RT-10033-002

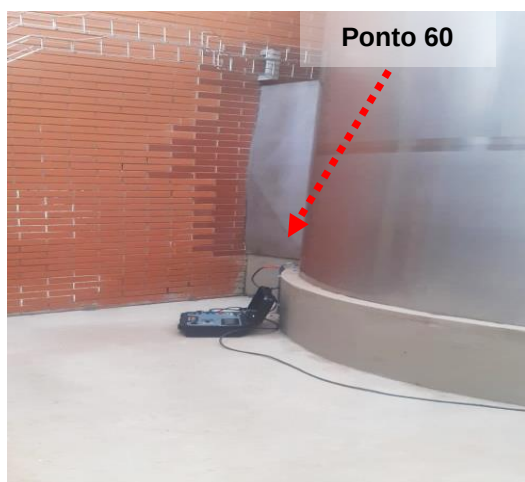
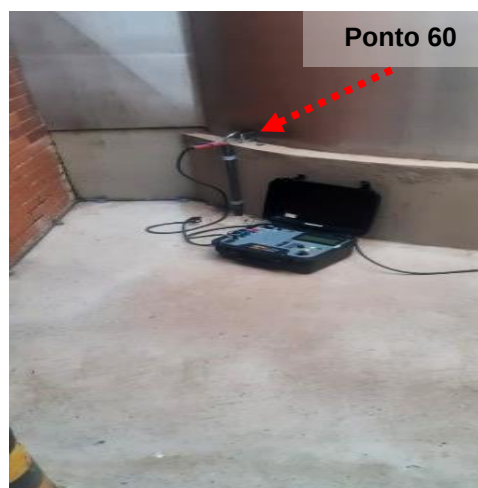
**Figuras 03 e 04:** Ponto 60 – Aterramento do tanque ao lado da sala de armazenamento.

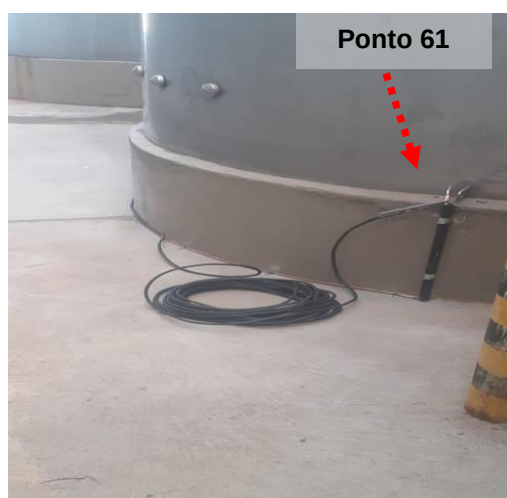
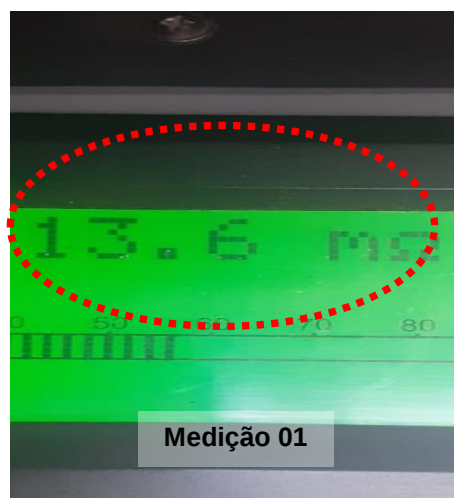
| Nº da Medição | Escala (A / mΩ) | Pontos de Medição | | Resultado | Observação |
|---|---|---|---|---|---|
| 01 | 5A/600mΩ | 60 | 61 | 13,6 | Ponto 60 – Condutor de Aterramento Estrutura Metálica Tanque – Ao lado da Sala de Armazenamento.<br>Ponto 61 – Condutor de Aterramento Estrutura Metálica Tanque – Ao lado da Sala de Armazenamento. |

**Figuras 05 e 06:** Ponto 61 // Medição 01- Aterramento do tanque ao lado da sala de armazenamento.

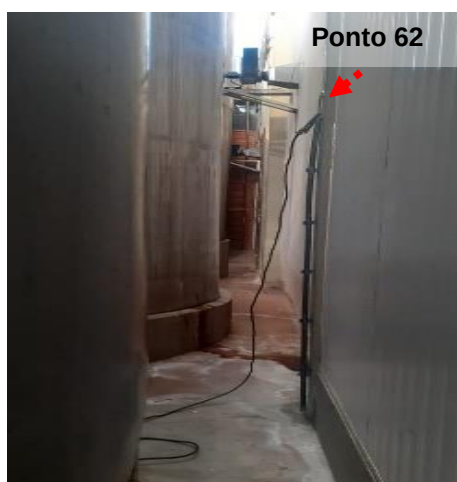
| Nº da Medição | Escala (A / mΩ) | Pontos de Medição | | Resultado | Observação |
|---|---|---|---|---|---|
| 02 | 5A/600mΩ | 60 | 62 | 90,0 | Ponto 62 – Descida do SPDA – Sala de Armazenamento. |

**Figuras 07 e 08:** Ponto 62 // Medição 02 - Descida do SPDA – Ao lado Sala de Armazenamento.

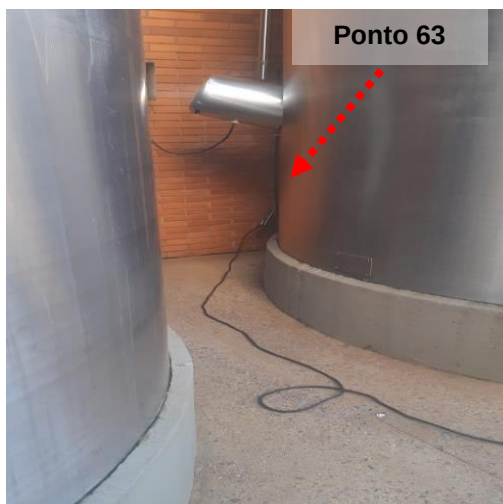
| Nº da Medição | Escala (A / mΩ) | Pontos de Medição | | Resultado | Observação |
|---|---|---|---|---|---|
| 03 | 5A/600mΩ | 60 | 63 | 25,3 | Ponto 63 – Condutor de Aterramento Estrutura Metálica Tanque – Ao lado da Sala de Armazenamento. |

**Figuras 09 e 10: Ponto 63 // Medição 03 - Aterramento do tanque ao lado da sala de armazenamento.**

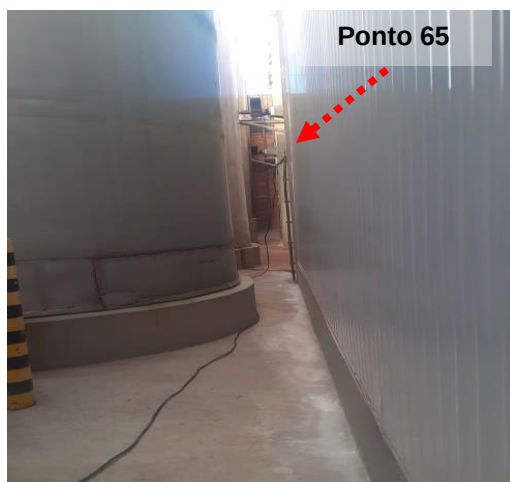
| Nº da Medição | Escala (A / mΩ) | Pontos de Medição | | Resultado | Observação |
|---|---|---|---|---|---|
| 05 | 5A/600mΩ | 60 | 65 | 179,9 | da Sala de Armazenamento.<br>Ponto 65 – Descida do SPDA – Ninho. |

**Figuras 13 e 14: Ponto 65 // Medição 05 - Descida do SPDA – Ninho.**

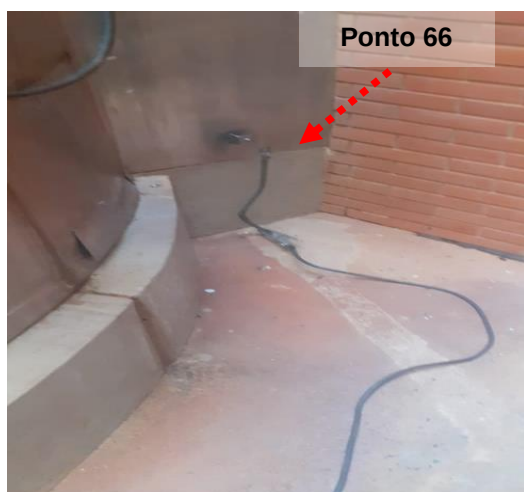
| Nº da Medição | Escala (A / mΩ) | Pontos de Medição | | Resultado | Observação |
|---|---|---|---|---|---|
| 06 | 5A/600mΩ | 60 | 66 | 119,7 | Ponto 66 – Condutor de Aterramento Estrutura Metálica Tanque – Ao lado do Ninho Forti+. |

**Figuras 15 e 16:** Ponto 66 // Medição 06 – Aterramento do tanque ao lado da sala de armazenamento.

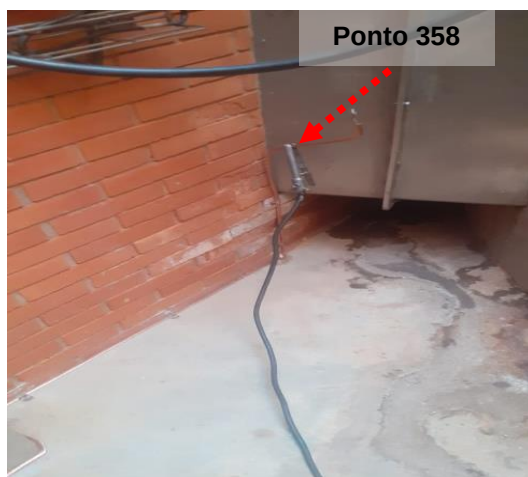
| Nº da Medição | Escala (A / mΩ) | Pontos de Medição | | Resultado | Observação |
|---|---|---|---|---|---|
| 07 | 5A/600mΩ | 60 | 358 | 148,1 | Ponto 358 – Condutor de Aterramento Tanque metálico da área de Estandarização e Condensação. |

**Figuras 17 e 18:** Ponto 358 // Medição 07- Aterramento do tanque ao lado da sala de armazenamento.

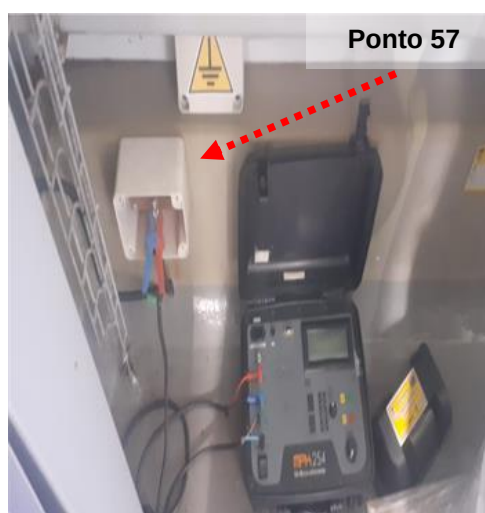
**Figuras 19 e 20:** Ponto 57 - BEP sala de armazenamento.

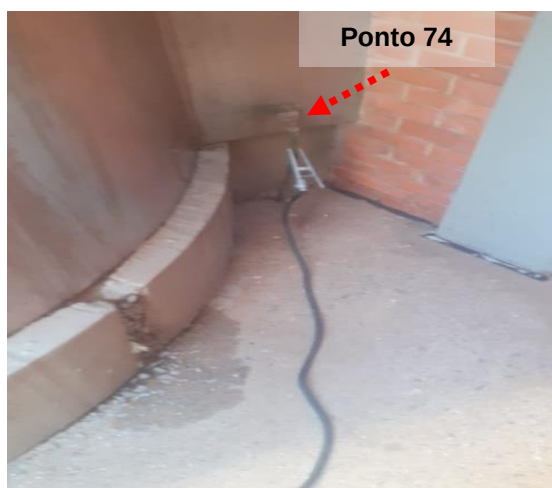
| Nº da Medição | Escala (A / mΩ) | Pontos de Medição | | Resultado | Observação |
|---|---|---|---|---|---|
| 08 | 5A/600mΩ | 57 | 74 | 59,4 | Ponto 57 – BEP – Sala de Armazenamento.<br>Ponto 74 – Condutor de Aterramento Estrutura Metálica Tanque |

**Figuras 21 e 22:** Ponto 74 // Medição 08 - Aterramento do tanque ao lado do prédio de Estandarização - Condensação.

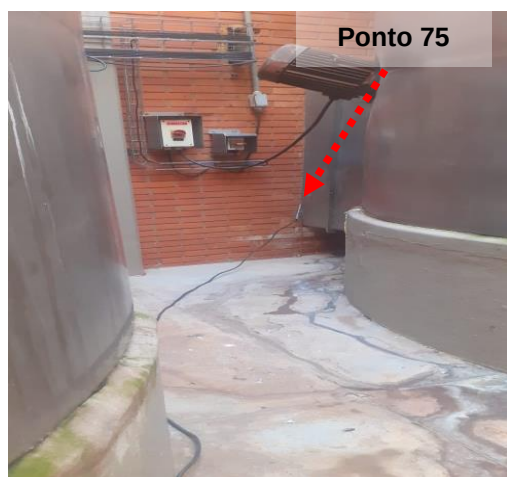
| Nº da Medição | Escala (A / mΩ) | Pontos de Medição | | Resultado | Observação |
|---|---|---|---|---|---|
| 09 | 5A/600mΩ | 57 | 75 | 88,9 | Ponto 75 – Condutor de Aterramento Estrutura Metálica Tanque |

**Figuras 23 e 24:** Ponto 75 // Medição 09 - Aterramento do tanque ao lado do prédio de Estandarização - Condensação.

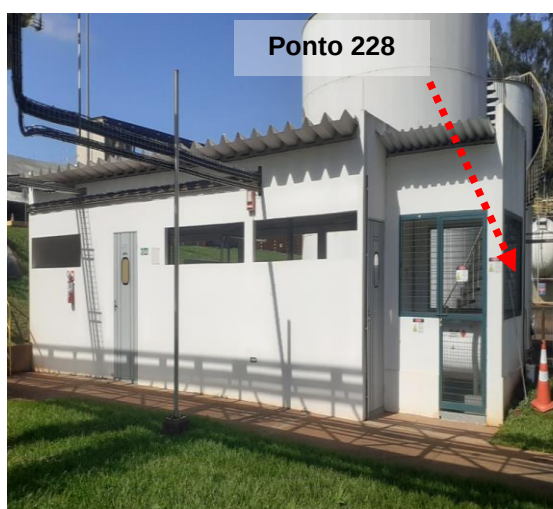
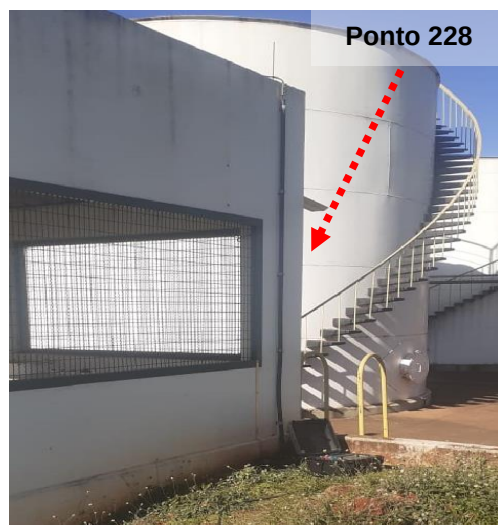
**Figuras 25 e 26:** Ponto 228 – Descida SPDA – Sala do gerador.

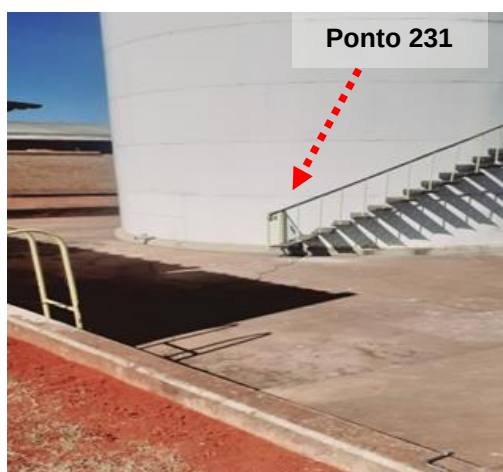
| Nº da Medição | Escala (A / mΩ) | Pontos de Medição | | Resultado | Observação |
|---|---|---|---|---|---|
| 10 | 5A/600mΩ | 228 | 231 | 26,3 | Ponto 228 – Descida Sala Gerador<br>Ponto 231 – Ponto de aterramento da escada do tanque de Água. |

**Figuras 27 e 28:** Ponto 231 // Medição 10 – Aterramento de escada metálica de acesso a cobertura ao tanque de tratamento de água potável.

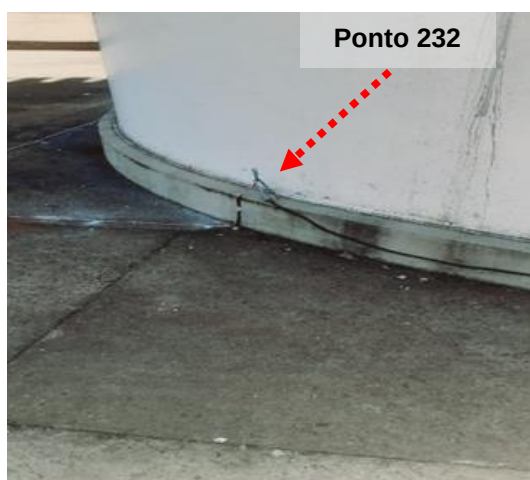
| Nº da Medição | Escala (A / mΩ) | Pontos de Medição | | Resultado | Observação |
|---|---|---|---|---|---|
| 11 | 5A/600mΩ | 228 | 232 | 9,8 | Ponto 232 - Ponto de aterramento do tanque de Água. |

**Figuras 29 e 30:** Ponto 232 // Medição 11 – Aterramento de tanque do tratamento de água Potável.

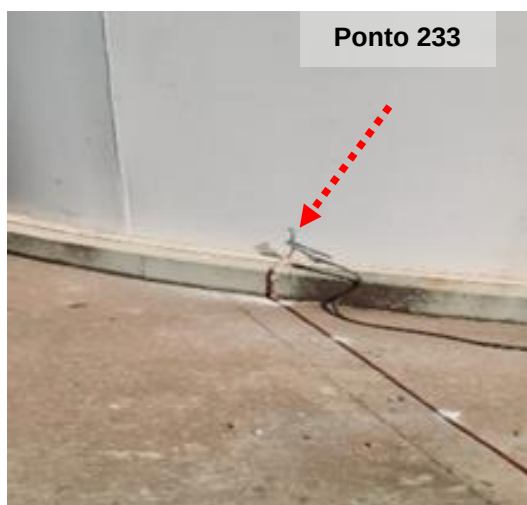
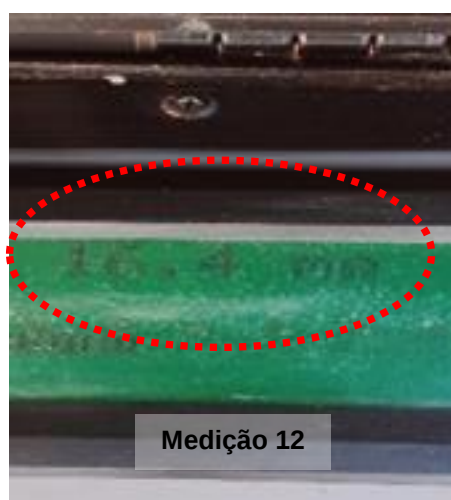
| Nº da Medição | Escala (A / mΩ) | Pontos de Medição | | Resultado | Observação |
|---|---|---|---|---|---|
| 12 | 5A/600mΩ | 228 | 233 | 16,4 | Ponto 233 - Ponto de aterramento do tanque de Água. |

**Figuras 31 e 32:** Ponto 233 // Medição 12 - Aterramento de tanque do tratamento de água potável

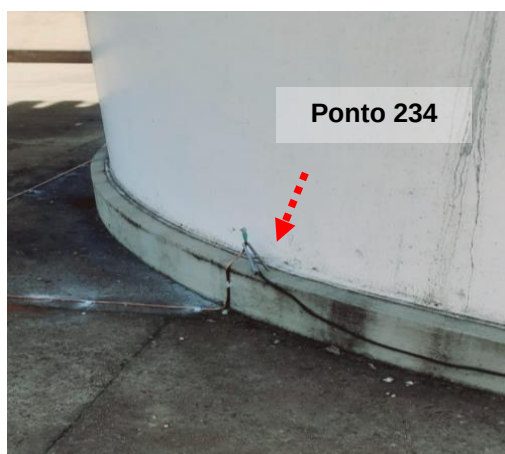
| Nº da Medição | Escala (A / mΩ) | Pontos de Medição | | Resultado | Observação |
|---|---|---|---|---|---|
| 13 | 5A/600mΩ | 228 | 234 | 24,8 | Ponto 234 - Ponto de aterramento do tanque de Água. |

**Figuras 33 e 34:** Ponto 234 // Medição 13 - Aterramento de escada metálica de acesso a cobertura ao tanque de tratamento de água potável.

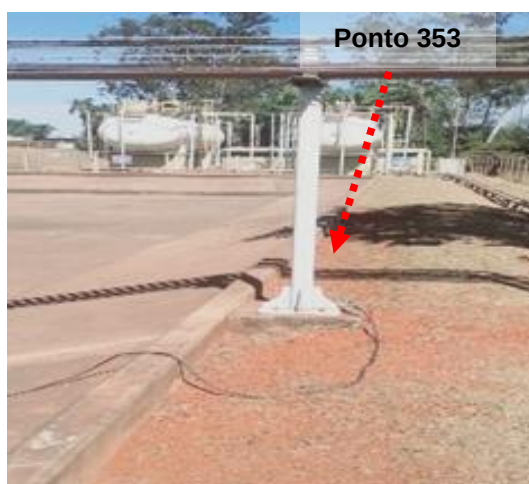
| Nº da Medição | Escala (A / mΩ) | Pontos de Medição | | Resultado | Observação |
|---|---|---|---|---|---|
| 14 | 5A/600mΩ | 228 | 353 | 11,0 | Ponto 353 – Aterramento de estrutura metálica. |

**Figuras 35 e 36:** Ponto 353 // Medição 14 – Aterramento pipe-rack Tratamento de Água Potável.

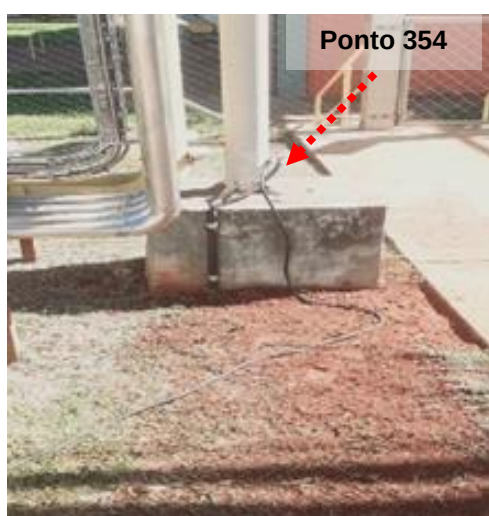
| Nº da Medição | Escala (A / mΩ) | Pontos de Medição | | Resultado | Observação |
|---|---|---|---|---|---|
| 15 | 5A/600mΩ | 228 | 354 | 16,1 | Ponto 354 – Aterramento estrutura metálica - (Pipe-rack) |

**Figuras 37 e 38:** Ponto 354 // Medição 15 - Estrutura Metálica – Tratamento de Água Potável.

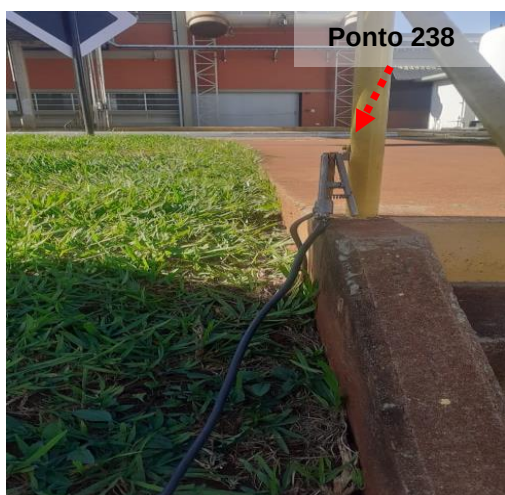
| Nº da Medição | Escala (A / mΩ) | Pontos de Medição | | Resultado | Observação |
|---|---|---|---|---|---|
| 16 | 5A/600mΩ | 228 | 238 | 25,8 | Ponto 238 – Condutor de aterramento de escada metálica que dá acesso a sala do gerador |

**Figuras 39 e 40:** Ponto 238 // Medição 16 - Condutor de Aterramento de escada metálica.

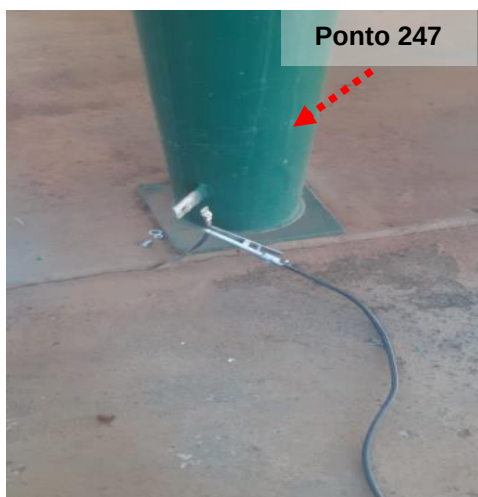
| Nº da Medição | Escala (A / mΩ) | Pontos de Medição | | Resultado | Observação |
|---|---|---|---|---|---|
| 17 | 5A/600mΩ | 228 | 247 | 109,7 | Ponto 228 - Descida SPDA<br>Ponto 247 – Aterramento tanque de Tratamento de Água Potável |

**Figuras 41 e 42:** Ponto 247 // Medição 17 - Tanque Filtro de Areia – Tratamento de Água Potável.

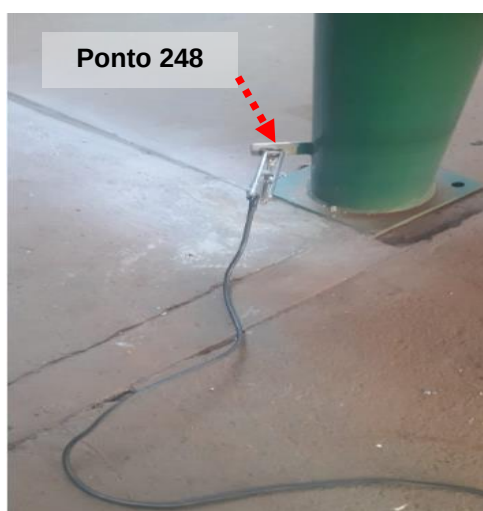
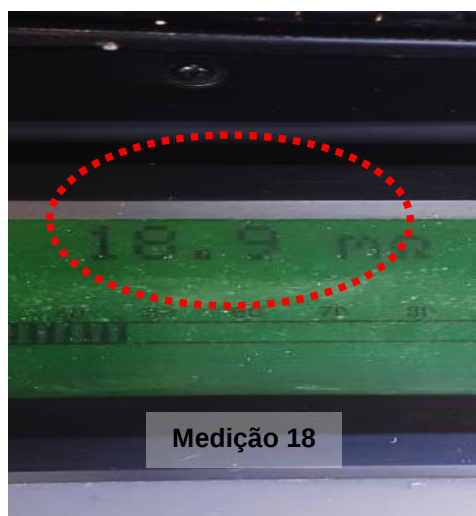
| Nº da Medição | Escala (A / mΩ) | Pontos de Medição | | Resultado | Observação |
|---|---|---|---|---|---|
| 18 | 5A/600mΩ | 228 | 248 | 18,9 | Ponto 248 – Aterramento tanque de Tratamento de Água Potável |

**Figuras 43 e 44:** Ponto 248 // Medição 18 - Tanque Filtro de Areia – Tratamento de Água Potável.

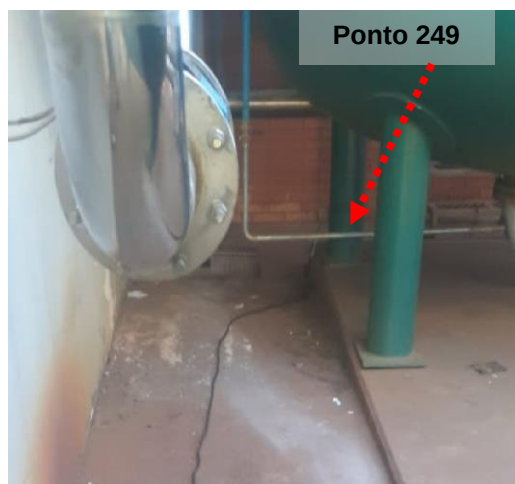
| Nº da Medição | Escala (A / mΩ) | Pontos de Medição | | Resultado | Observação |
|---|---|---|---|---|---|
| 19 | 5A/600mΩ | 228 | 249 | 95,5 | Ponto 249 – Aterramento tanque de Tratamento de Água Potável. |

**Figuras 45 e 46: Ponto 249 // Medição 19 - Tanque Filtro de Areia – Tratamento de Água Potável.**

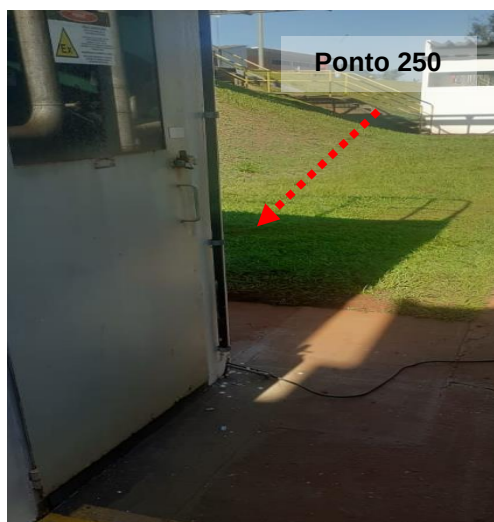
| Nº da Medição | Escala (A / mΩ) | Pontos de Medição | | Resultado | Observação |
|---|---|---|---|---|---|
| 20 | 5A/600mΩ | 228 | 250 | 41,7 | Ponto 250 – Descida dos SPDA Tratamento de água potável (ETA) |

**Figuras 47 e 48: Ponto 250 // Medição 20 – Descida do SPDA - Tratamento de Água Potável.**

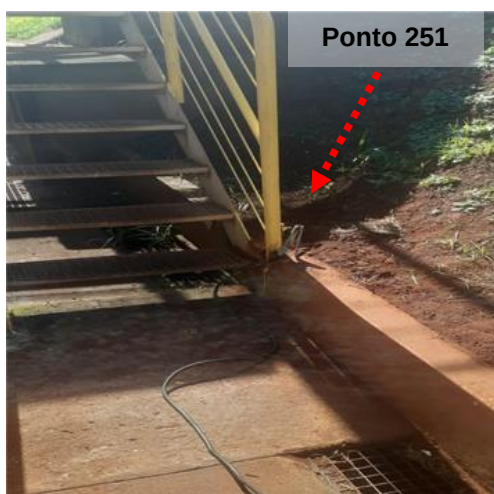
| Nº da Medição | Escala (A / mΩ) | Pontos de Medição | | Resultado | Observação |
|---|---|---|---|---|---|
| 21 | 5A/600mΩ | 228 | 251 | 58,1 | Ponto 251 –Aterramento escada metálica Guarda-Corpo – Tratamento de Água Potável. (ETA) |

**Figuras 49 e 50: Ponto 251 // Medição 21 – Aterramento escada – Tratamento de Água Potável.**

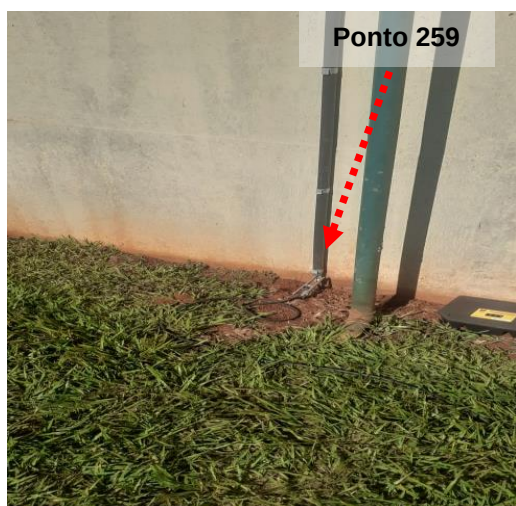
| Nº da Medição | Escala (A / mΩ) | Pontos de Medição | | Resultado | Observação |
|---|---|---|---|---|---|
| 23 | 5A/600mΩ | 228 | 259 | 34,4 | Ponto 259 – Descida do SPDA – Tratamento de Água Potável. (ETA) |

**Figuras 53 e 54:** Ponto 259 // Medição 23 - Descida do SPDA – Tratamento de Água Potável.

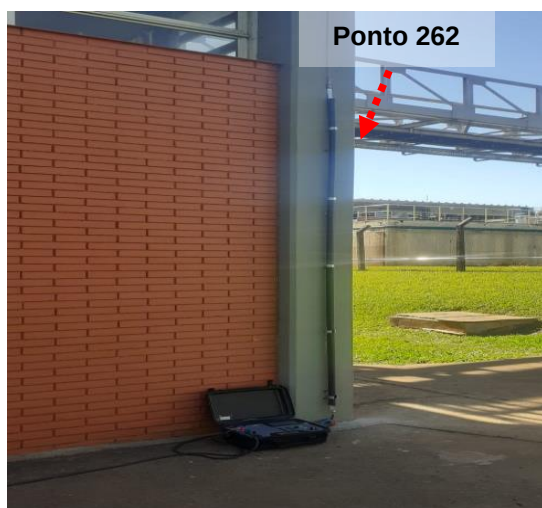
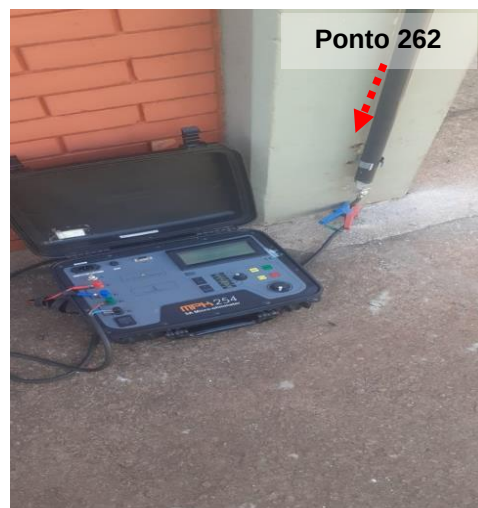
**Figuras 57 e 58: Ponto 262 – Descida do SPDA – Energia Alternativa.**

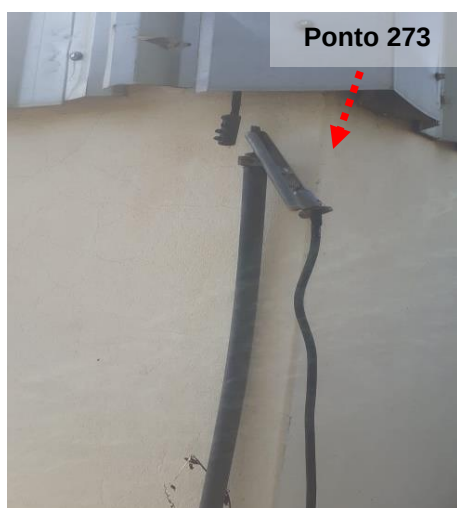
| Nº da Medição | Escala (A / mΩ) | Pontos de Medição | | Resultado | Observação |
|---|---|---|---|---|---|
| 25 | 5A/600mΩ | 262 | 273 | 108,2 | Ponto 262 – Descida do SPDA - Energia Alternativa.<br>Ponto 273 – Descida do SPDA – Depósito Cinza. |

**Figuras 59 e 60: Ponto 273 // Medição 25 - Descida do SPDA - Depósito de cinza.**

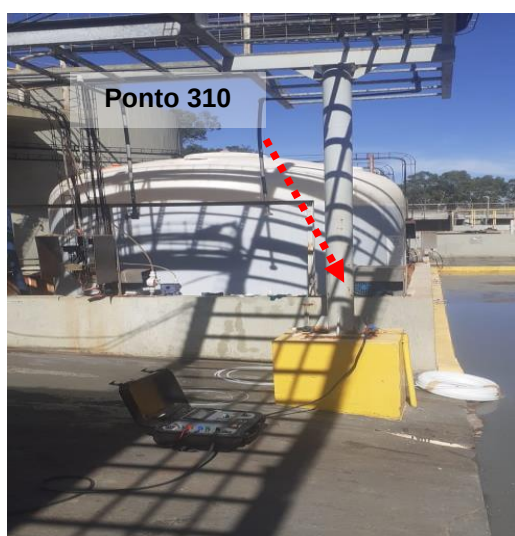
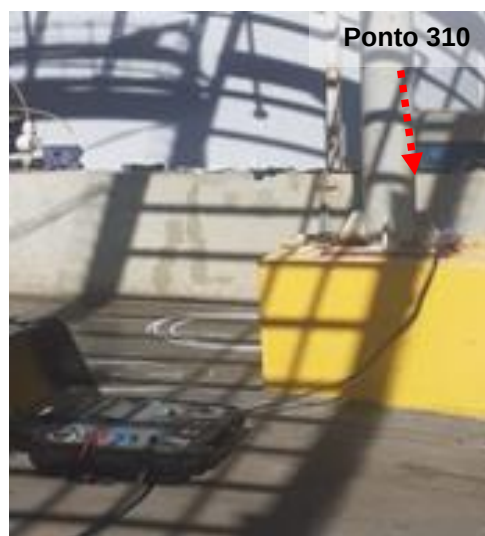
**Figuras 61 e 62: Ponto 310 – Aterramento base estrutura pipe-rack - PTAR/Osmose.**

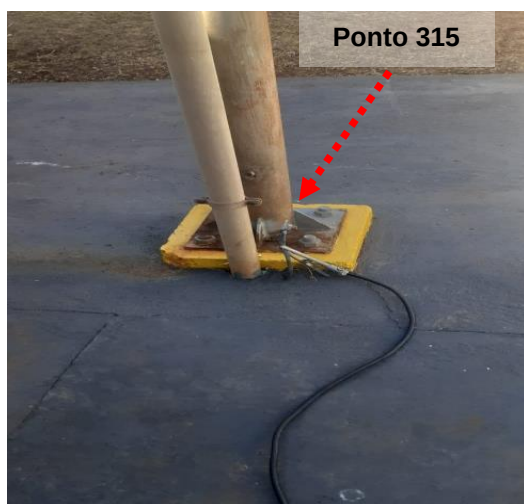
| Nº da Medição | Escala (A / mΩ) | Pontos de Medição | | Resultado | Observação |
|---|---|---|---|---|---|
| 26 | 5A/600mΩ | 310 | 315 | 80,8 | Ponto 310 –Aterramento de Estrutura Metálica (Pipe rack) PTAR/Osmose.<br>Ponto 315 – Descida do SPDA Captor Franklin – PTAR/Osmose. |

**Figuras 63 e 64: Ponto 315 // Medição 26 - Descida do SPDA Captor Franklin – PTAR/Osmose.**

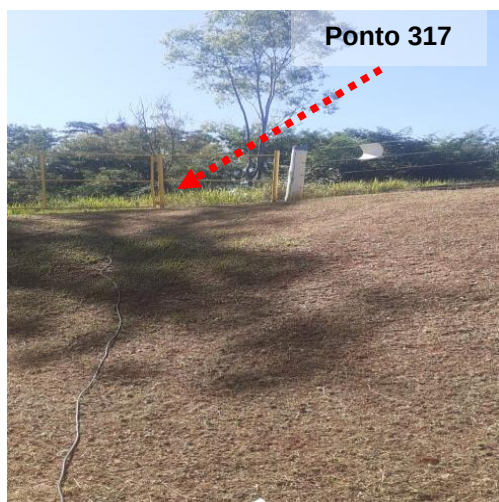
| Nº da Medição | Escala (A / mΩ) | Pontos de Medição | | Resultado | Observação |
|---|---|---|---|---|---|
| 27 | 5A/600mΩ | 310 | 317 | 9,4 | Ponto 317 – Condutor de Aterramento do portão metálico de acesso ao PTAR/Osmose. |

**Figuras 65 e 66: Ponto 317 // Medição 27 - Estrutura Metálica Cerca – PTAR/Osmose.**

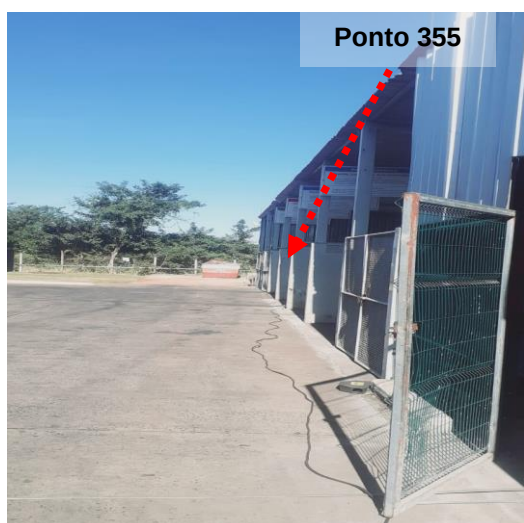
| Nº da Medição | Escala (A / mΩ) | Pontos de Medição | | Resultado | Observação |
|---|---|---|---|---|---|
| 28 | 5A/600mΩ | 106 | 355 | 24,8 | 106 – Ponto 106 – Caixa de inspeção de solo – Central de Resíduos.<br>355- Descida do SPDA - Central de Resíduos |

**Figuras 67 e 68: Ponto 355 // Medição 28 - Descida Central de Resíduos.**

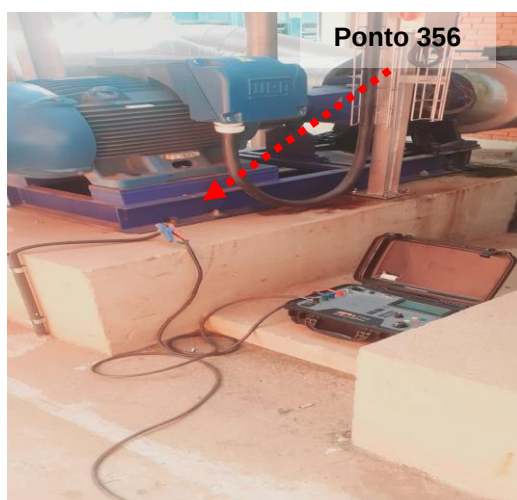
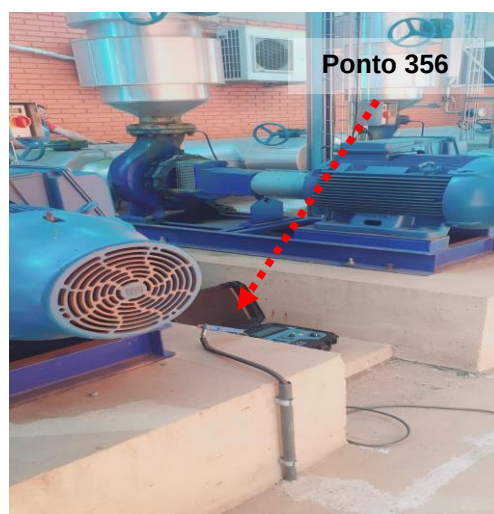
**Figuras 69 e 70:** Ponto 356 – Ponto de aterramento de equipamento (motor elétrico) Atrás Laboratório Central.

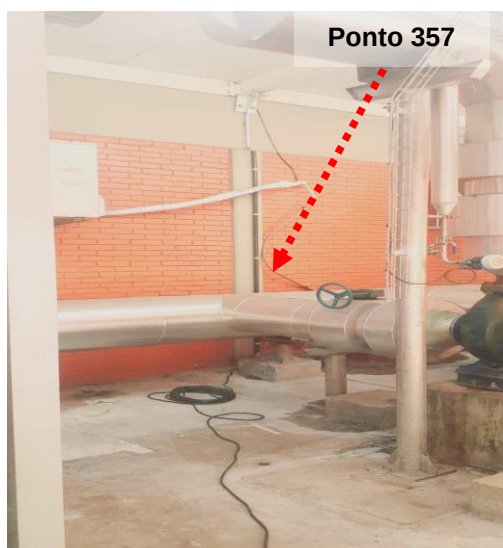
| Nº da Medição | Escala (A / mΩ) | Pontos de Medição | | Resultado | Observação |
|---|---|---|---|---|---|
| 29 | 5A/600mΩ | 356 | 357 | 12,4 | 356 – Aterramento motor elétrico<br>357- Descida Laboratório Central |

**Figuras 71 e 72:** Ponto 357 // Medição 29 - Laboratório Central - Descida do SPDA
