## **SISTEMA DE PROTEÇÃO CONTRA DESCARGAS ATMOSFÉRICAS (SPDA)**

### **ARCE RESIDENCE**

## **MEMORIAL DESCRITIVO PROJETO E EXECUÇÃO DO SPDA**

**EMPREENDIMENTO: 9548** – PROJETO E EXECUÇÃO DO SISTEMA DE PROTEÇÃO CONTRA DESCARGAS ATMOSFÉRICAS (SPDA) INSTALADO NO EDIFÍCIO ARCE RESIDENCE, LOCALIZADO NA CIDADE DE NOVO HAMBURGO/ RS.

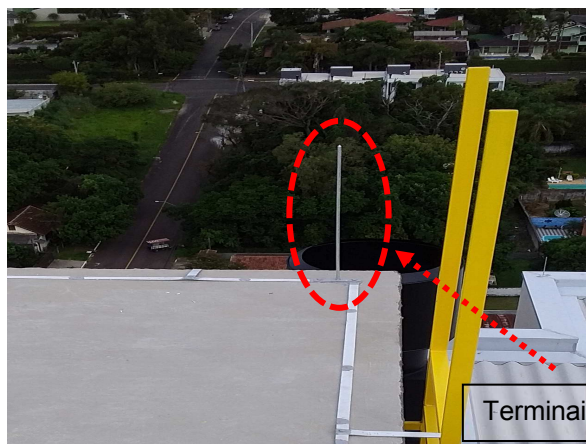
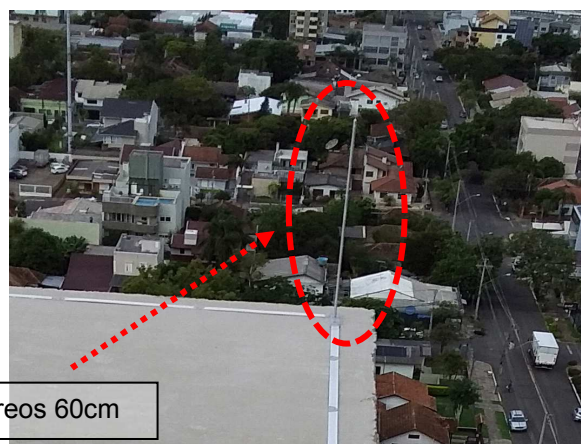
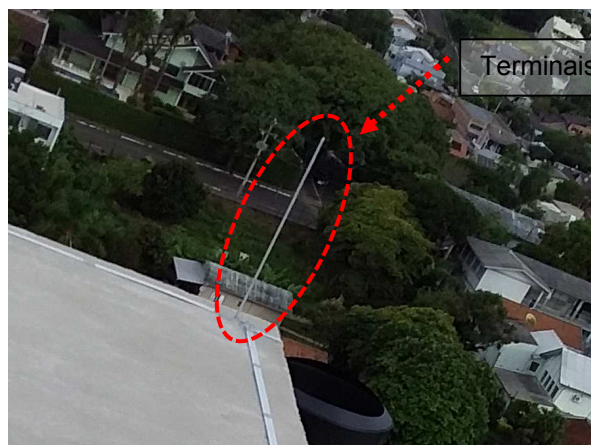
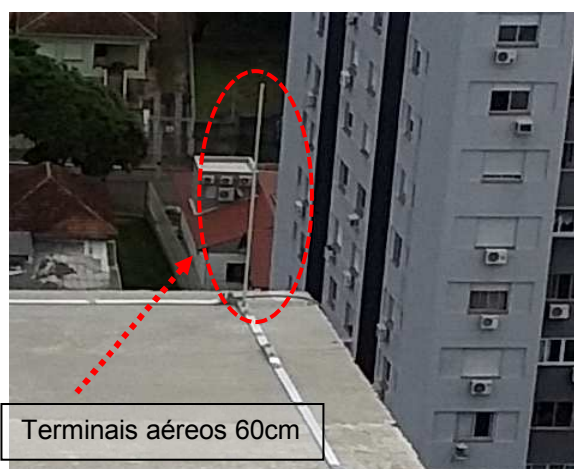
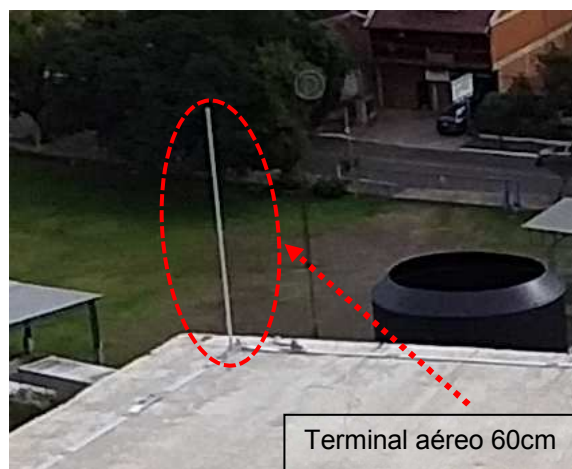
**Figuras 01 e 02:** Terminais aéreos 60cm instalados no volume mais elevado da edificação sobre a malha captora em perfil de alumínio # 70mm².

**Figuras 03 e 04:** Terminais aéreos 60cm instalados no volume mais elevado da edificação sobre a malha captora em perfil de alumínio # 70mm².

**Figuras 05 e 06:** Terminais aéreos 60cm instalados no volume mais elevado da edificação sobre a malha captora em perfil de alumínio # 70mm².

**4.1.2. Captores principais:** Pontos preferenciais para captura de raios: Foram implantados 22 (vinte e dois) terminais aéreos em aço galvanizado, sendo 08 (oito) deles com 60 cm de altura distribuídos no entorno da laje de cobertura, sobre a malha captora convencional construída em cota mais elevada da edificação, e os demais com 30 cm de altura posicionados no perímetro de cobertura em cota mais baixa, sobre platibandas metálicas (capas de muro).

A localização deste arranjo pode ser conferida no desenho **DE-9548-008**. As figuras a seguir ilustramos como este subsistema foi instalado.

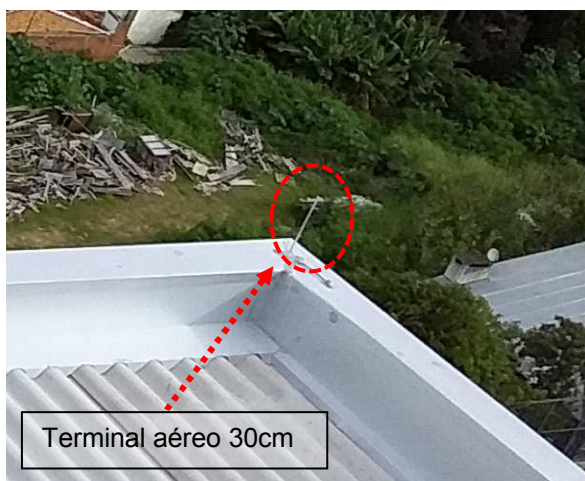
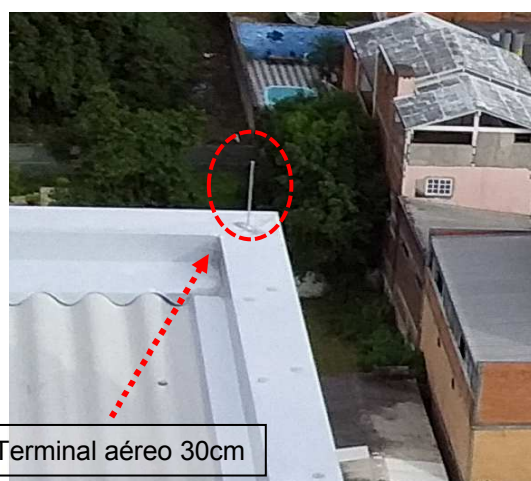
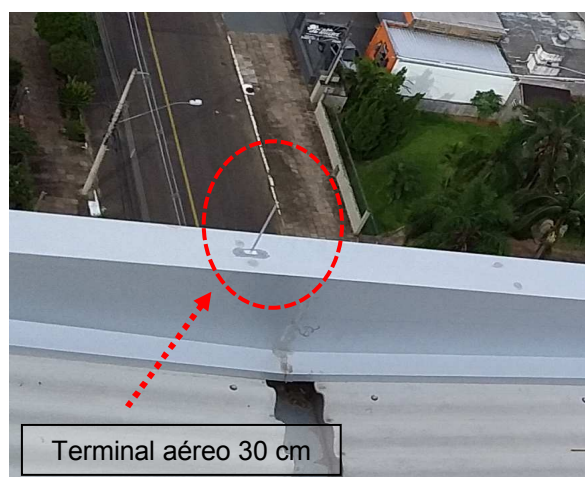
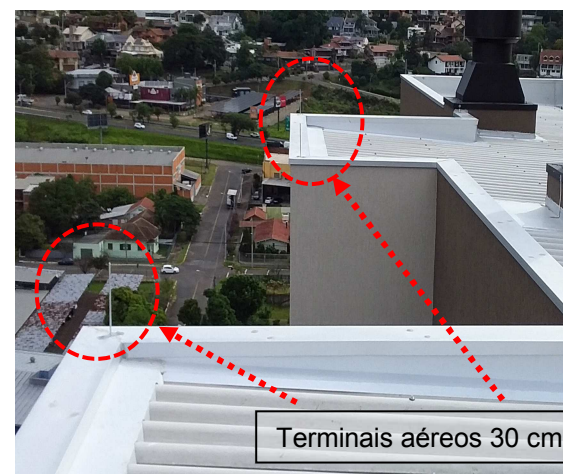
**Figuras 07 e 08:** Terminais aéreos 30cm instalados em cota mais baixa da cobertura sobre a malha captora em capa de muro.

**Figuras 09 e 10:** Terminais aéreos 30cm instalados em cota mais baixa da cobertura sobre a malha captora em capa de muro.

**Figuras 11 e 12:** Terminais aéreos 30cm instalados em cota mais baixa da cobertura sobre a malha captora em capa de muro.

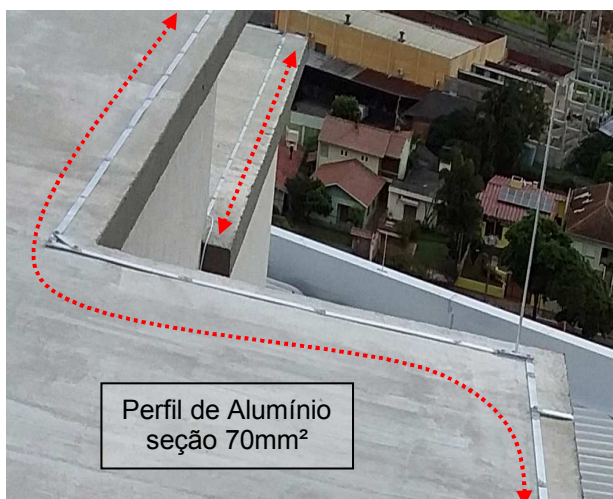
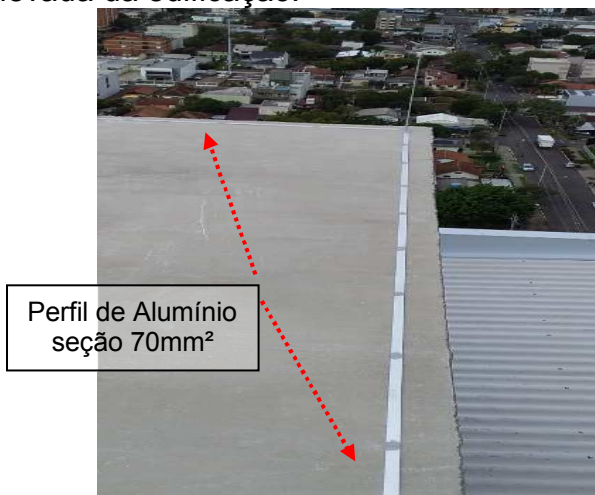
**Figuras 25 e 26:** Malha captora implantada em perfil de alumínio fixado sobre a laje em alvenaria em cota mais elevada da edificação.

**Figuras 27 e 28:** Malha captora implantada em perfil de alumínio fixado sobre a laje em alvenaria em cota mais elevada da edificação.

**Figuras 29 e 30:** Malha captora implantada em perfil de alumínio fixado sobre a laje em alvenaria em cota mais elevada da edificação.

**4.1.4. Condutores em Malha:** A malha captora implantada segue duas diferentes filosofias, um natural e outra convencional. A primeira foi construída aproveitando-se de platibandas metálicas (capas de muro) existentes no entorno do perímetro de cobertura desta edificação, em cota mais baixa; A malha captora convencional foi executada através de perfis em alumínio de seção 70mm<sup>2</sup> instalados sobre a laje em alvenaria que envolve o volume mais elevado desta instalação, bem como em partes do telhado do prédio, em cota mais baixa, de forma a atender os módulos de malha prescritos na tabela 02 da NBR-5419-3:2015/Er1.2018 e item 5.2.5 e tabelas 03 e 06 da norma já mencionada. Nas figuras a seguir ilustramos como este arranjo foi executado.

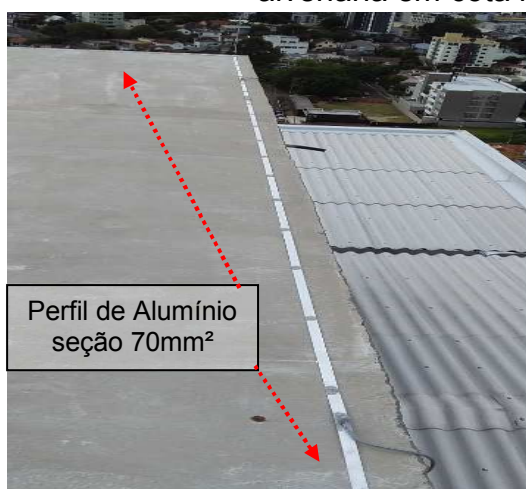
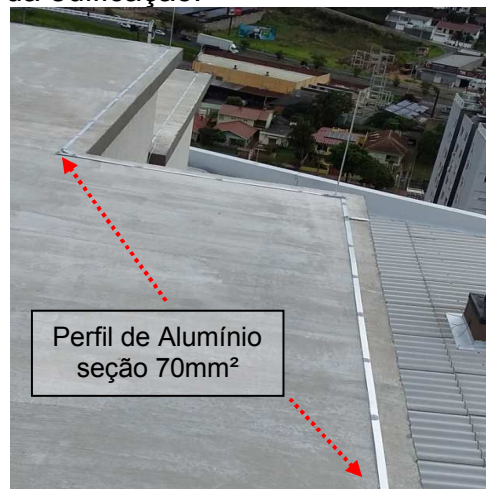
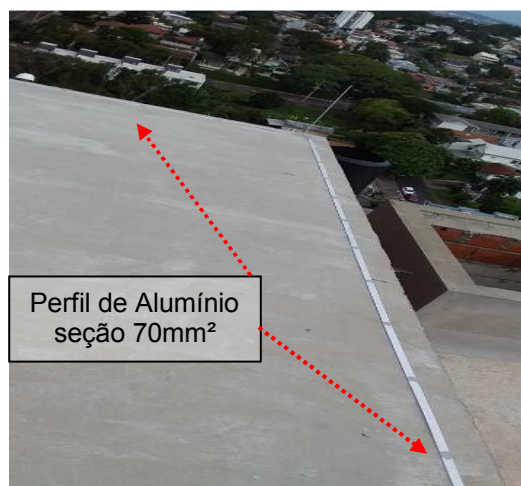
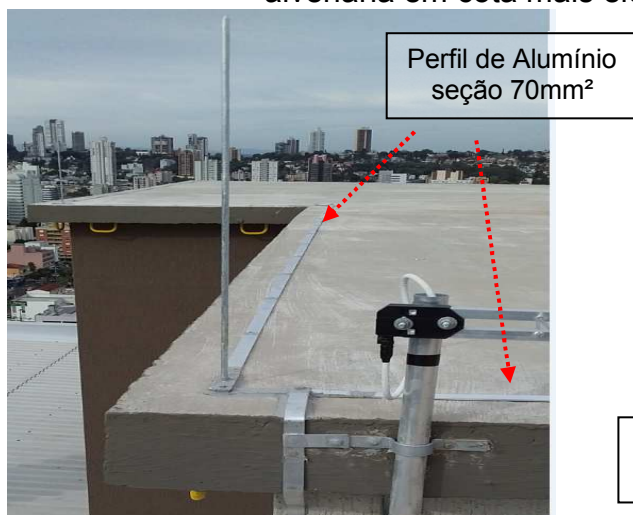
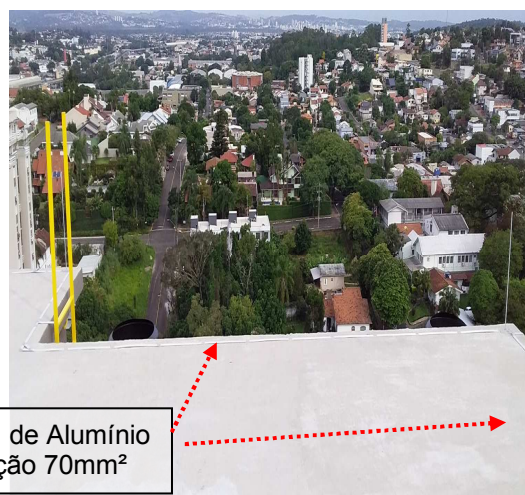
**Figuras 31 e 32:** Malha captora implantada em perfil de alumínio fixado sobre a laje em alvenaria em cota mais elevada da edificação.

**Figuras 33 e 34:** Malha captora implantada em perfil de alumínio fixado sobre a laje em alvenaria em cota mais elevada da edificação.

**Figuras 35 e 36:** Malha captora implantada em perfil de alumínio fixado sobre a laje em alvenaria em cota mais elevada da edificação.

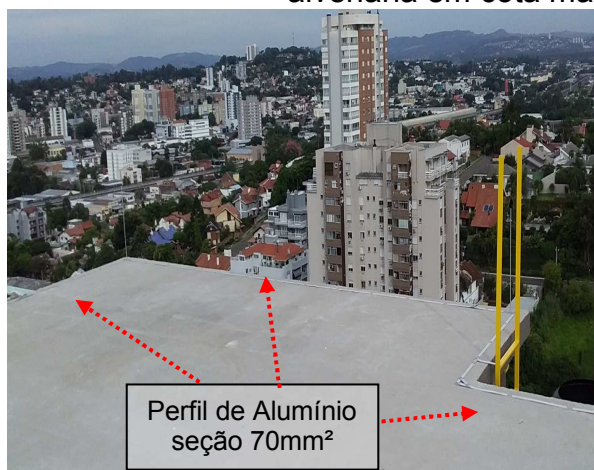
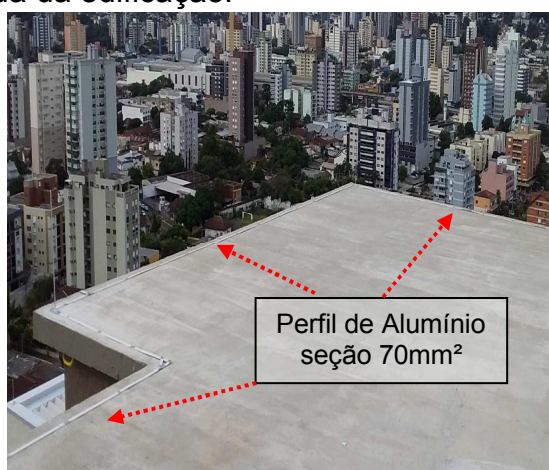
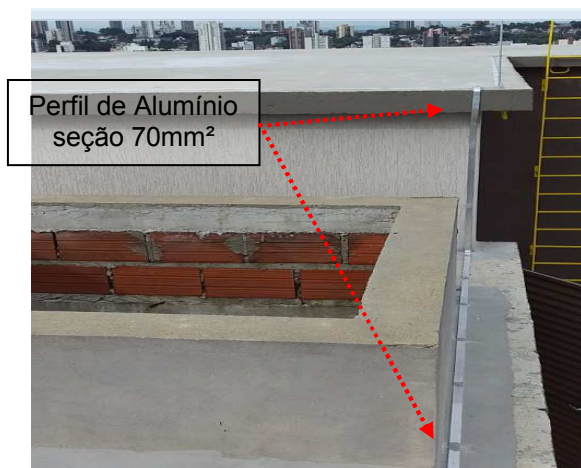
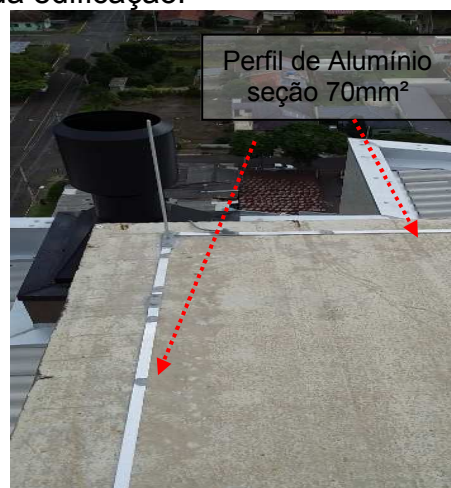
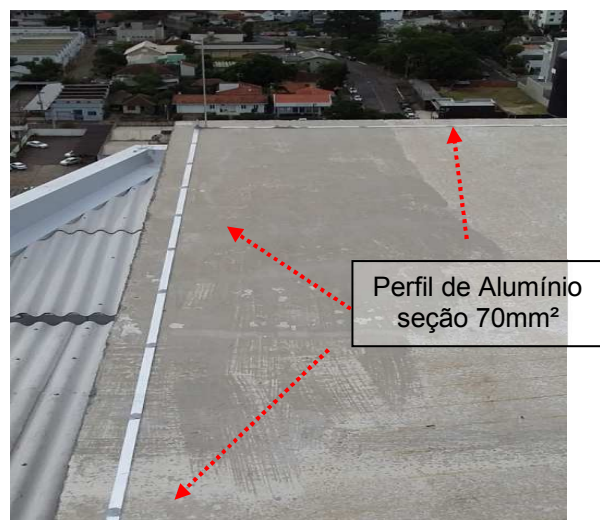
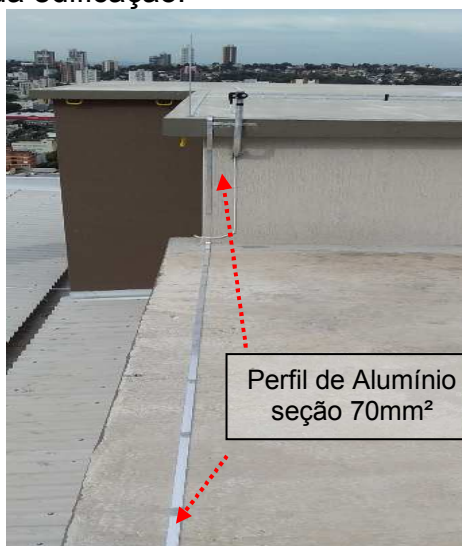
**Figuras 37 e 38:** Malha captora implantada em perfil de alumínio fixado sobre a laje em alvenaria em cota mais elevada da edificação.

**Figuras 39 e 40:** Malha captora implantada em perfil de alumínio fixado sobre a laje em alvenaria em cota mais elevada da edificação.

**Figuras 41 e 42:** Malha captora implantada em perfil de alumínio fixado sobre a laje em alvenaria em cota mais elevada da edificação.

**Figuras 43 e 44:** Malha captora implantada em perfil de alumínio fixado sobre a laje em alvenaria em cota mais elevada da edificação.

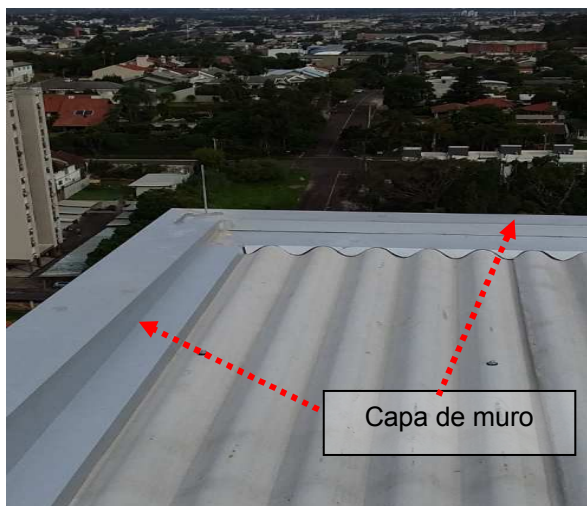
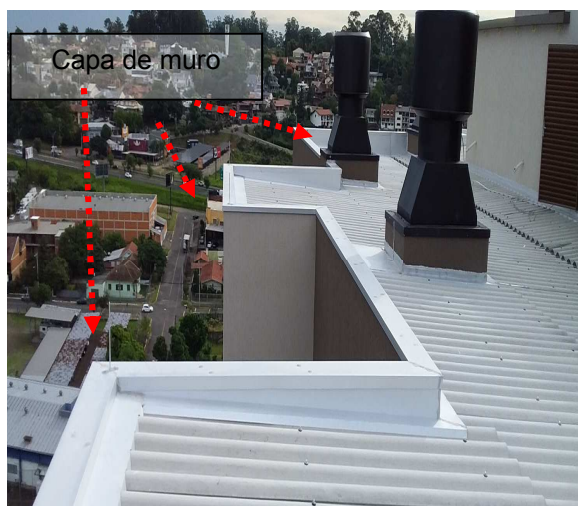
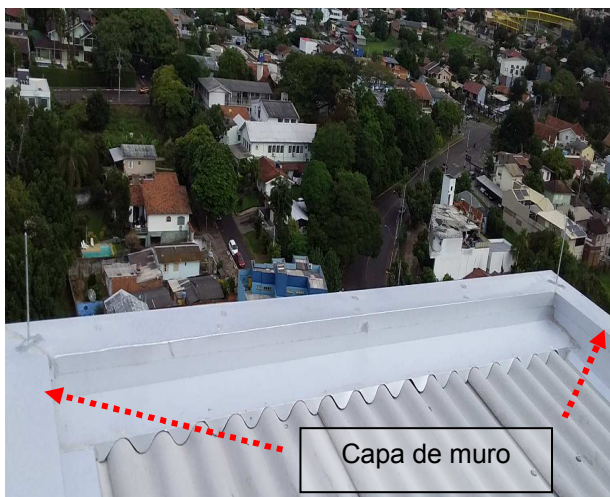
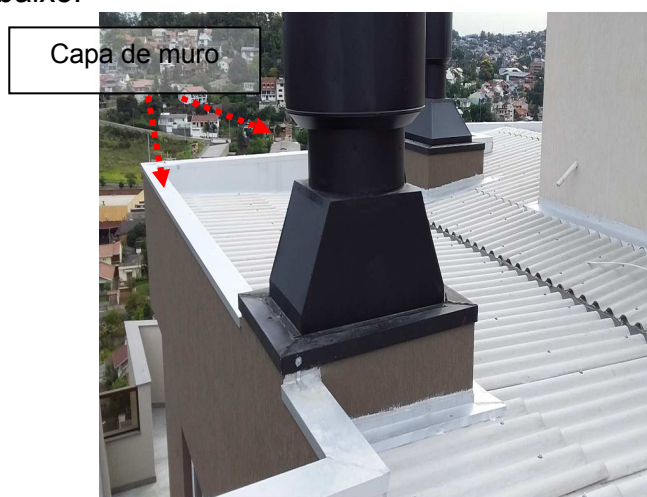
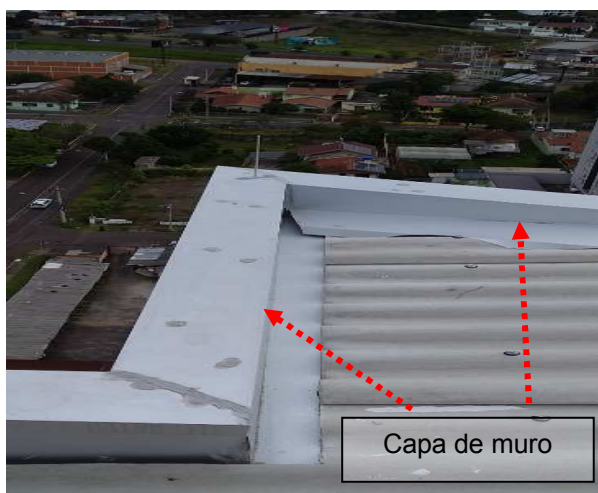
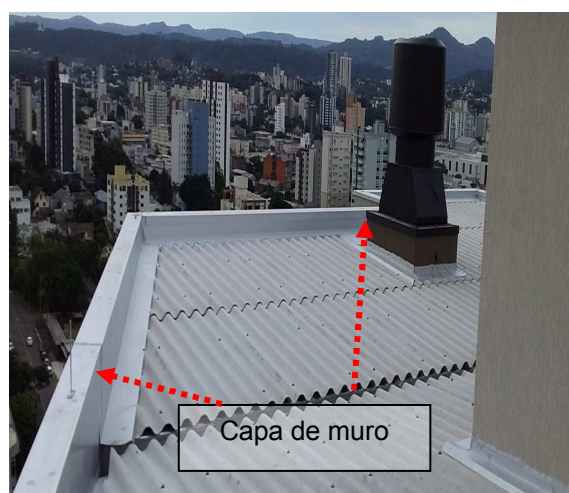
**Figuras 45 e 46:** Malha captora natural (capa de muro), no entorno da edificação em nível mais baixo.

**Figuras 47 e 48:** Malha captora natural (capa de muro), entorno edificação muretas nível mais baixo.

**Figuras 49 e 50:** Malha captora natural (capa de muro), entorno edificação muretas nível mais baixo.

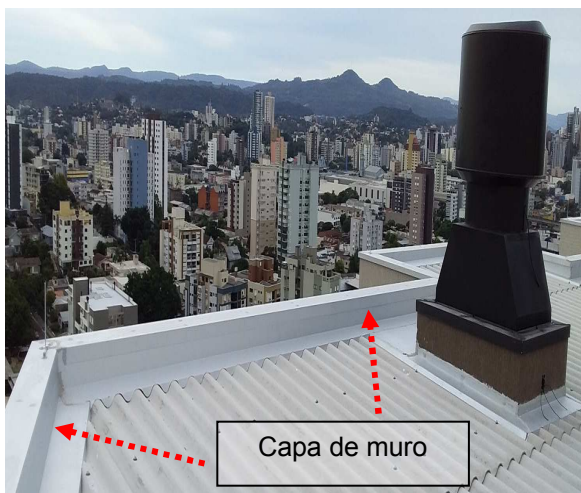
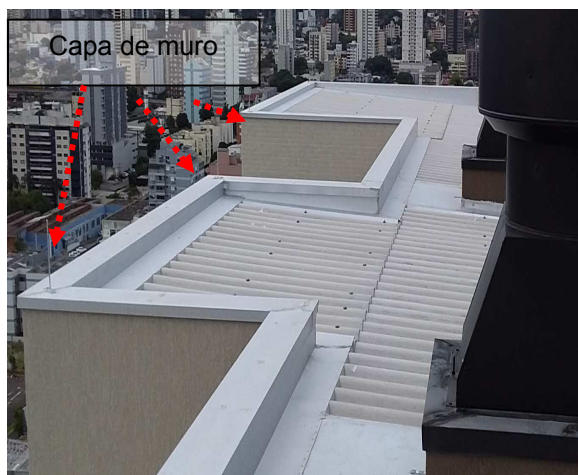
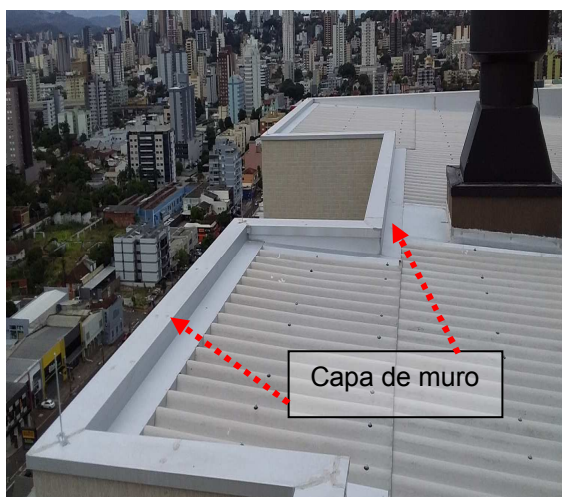
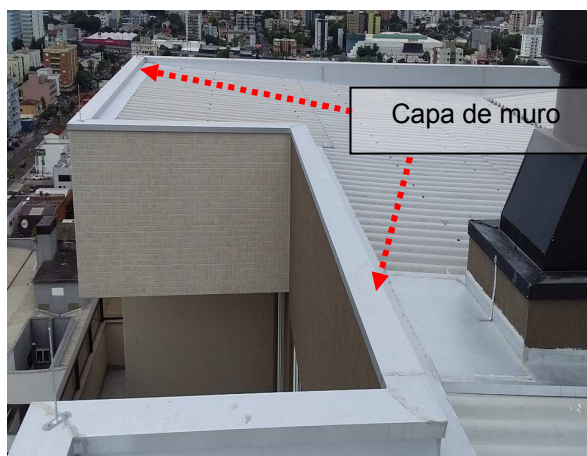
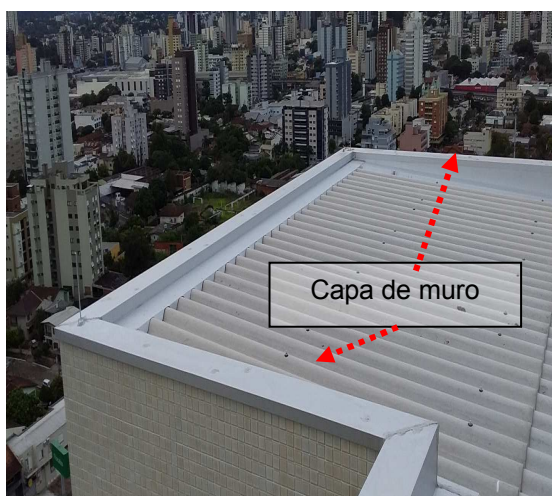
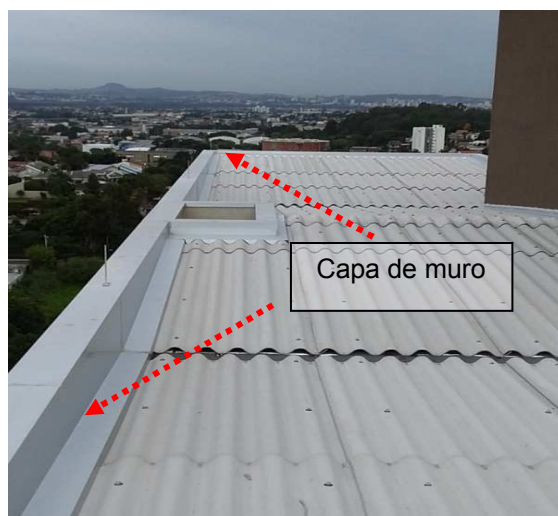
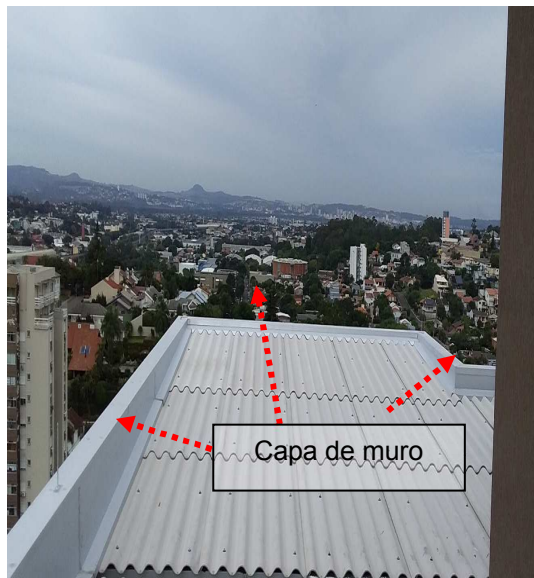
**Figuras 51 e 52:** Malha captora natural (capa de muro), no entorno da edificação em nível mais baixo.

**Figuras 53 e 54:** Malha captora natural (capa de muro), entorno edificação muretas nível mais baixo.

**Figuras 55 e 56:** Malha captora natural (capa de muro), entorno edificação muretas nível mais baixo.

**Figuras 57 e 58:** Malha captora natural (capa de muro), no entorno da edificação em nível mais baixo.

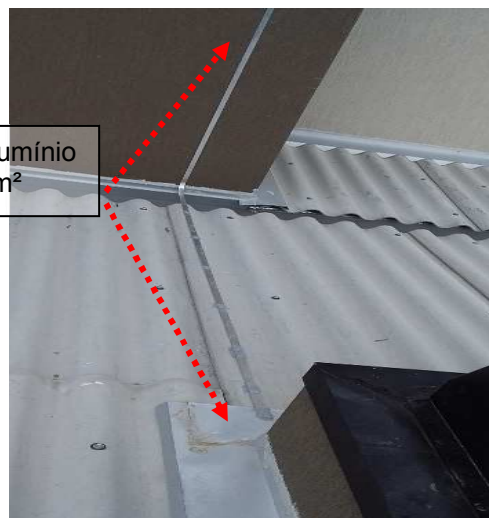
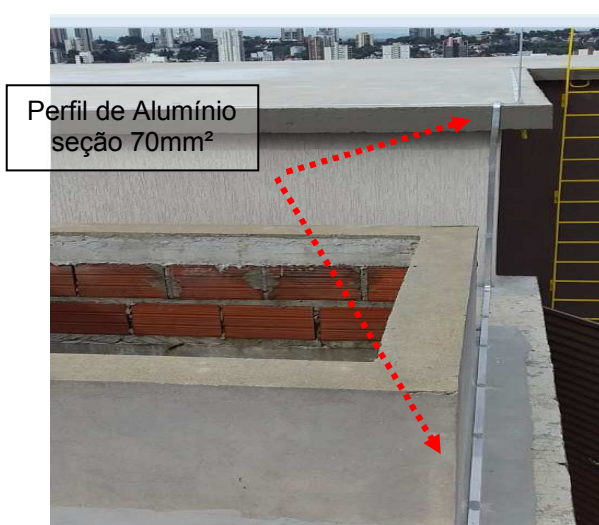
**Figuras 59 e 60:** Interligações entre desnível de altura no sistema de captação.

**Figuras 61 e 62:** Interligações entre desnível de altura no sistema de captação.

**Figuras 63 e 64:** Interligações entre desnível de altura no sistema de captação.

**Figuras 65 e 66:** Interligações entre desnível de altura no sistema de captação.

**4.1.5. Equalizações/Interligações:** Foram utilizados perfis de alumínio seção #70mm<sup>2</sup> para efetuar as interligações entre desníveis de altura na malha captora na cobertura desta instalação (cf. tabela 06 da NBR 5419-3:2015/Er1.2018).
