## **SISTEMA DE PROTEÇÃO CONTRA DESCARGAS ATMOSFÉRICAS (SPDA)**

### **GARDEN CENTER**

PORTÃO / RS

## **RELATÓRIO TÉCNICO** **MEDIÇÕES DE CONTINUIDADE ELÉTRICA ENTRE AS** **ARMADURAS DE AÇO**

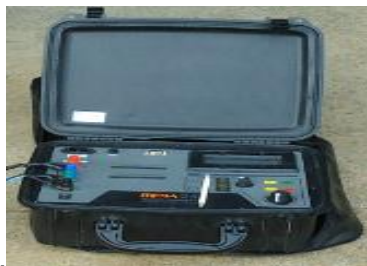
**Figura 01: Microhmímetro Digital**

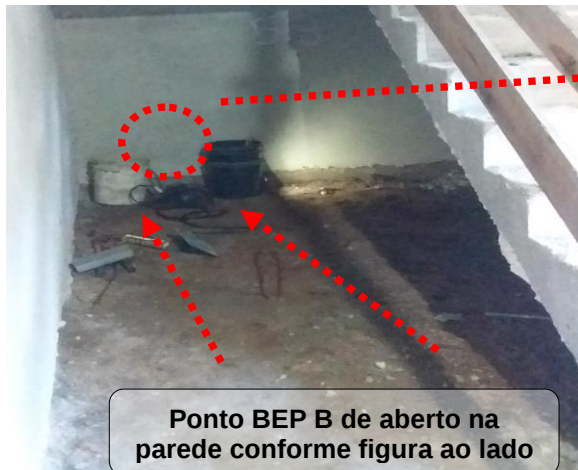
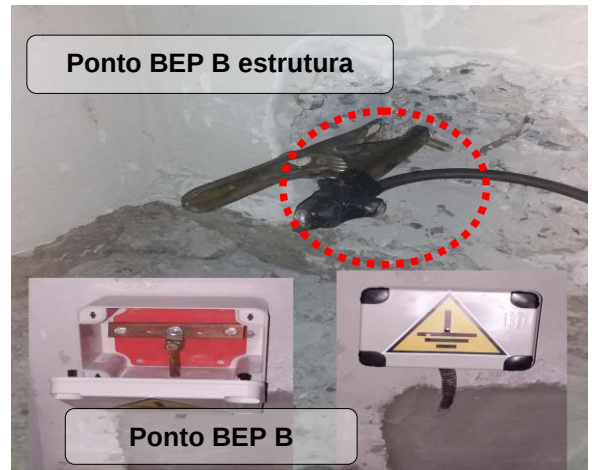
**Figuras 05 e 06: Ponto BEP B localizado no térreo lado interno da estrutura;**

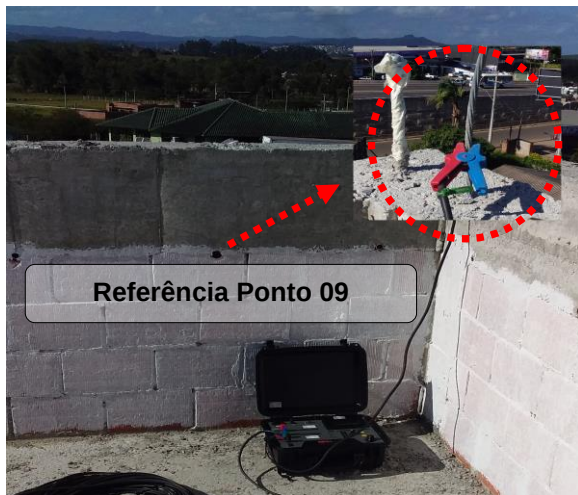
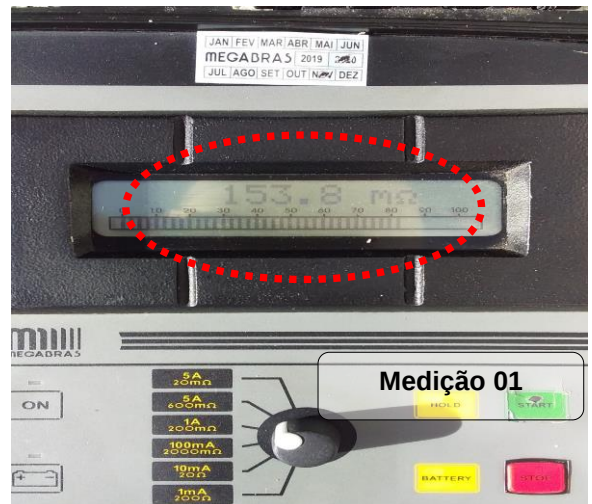
| Nº. da medição | Escala (A / mΩ) | Pontos de Medição | | Resultado |
|---|---|---|---|---|
| 1 | 5A/600mΩ | Referência 09 - Conexão da descida na captação - Descida do SPDA | Ponto BEP B -Térreo | 153.8 mΩ |

**Figuras 07 e 08: Ponto BEP B – Ponto 09 referência descida SPDA, conforme planta de captação DE-9782-002, Medição 01.**

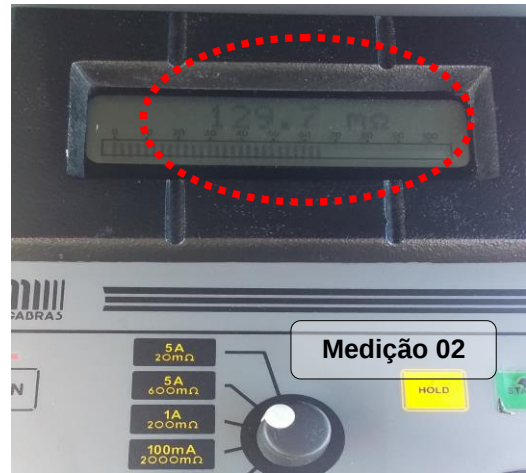
| Nº. da medição | Escala (A / mΩ) | Pontos de Medição | | Resultado |
|---|---|---|---|---|
| 2 | 5A/600mΩ | Referência 01 - Conexão da descida na captação - Descida do SPDA | Ponto 02 - Descida do SPDA, conexão na captação | 129.7 mΩ |

**Figuras 11 e 12: Ponto 02 – Descida SPDA / Medição 02.**

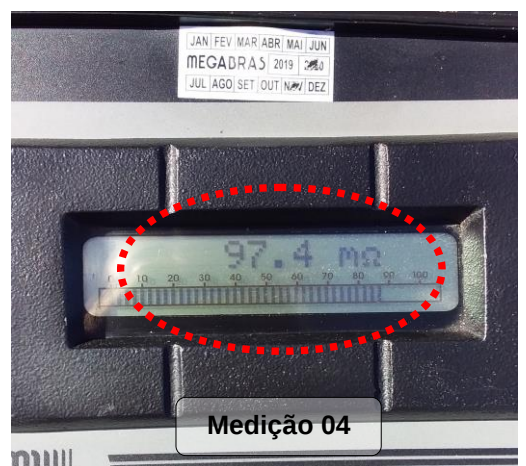
| Nº. da medição | Escala (A / mΩ) | Pontos de Medição | | Resultado |
|---|---|---|---|---|
| 4 | 5A/600mΩ | Referência 01 - Conexão da descida na captação - Descida do SPDA | Ponto 04 - Descida do SPDA, conexão na captação | 97.4 mΩ |

**Figuras 15 e 16: Ponto 04 – Descida do SPDA // Medição 04.**

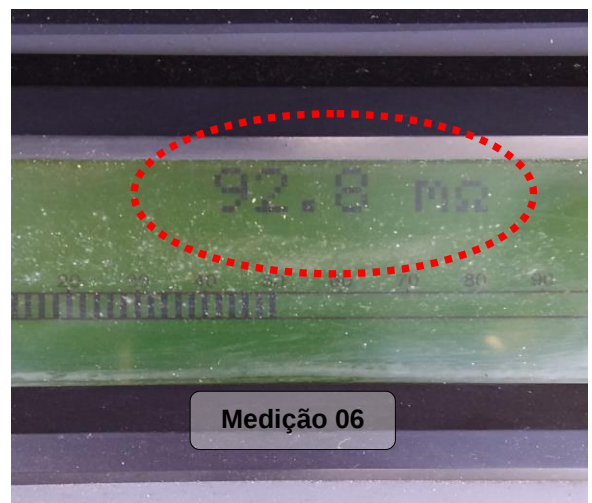
| Nº. da medição | Escala (A / mΩ) | Pontos de Medição | | Resultado |
|---|---|---|---|---|
| 6 | 5A/600mΩ | Ponto BEP B -Térreo | Ponto 06 - Descida do SPDA, conexão na captação | 92.8 mΩ |

**Figuras 19 e 20: Ponto 06 – Descida do SPDA // Medição 06.**

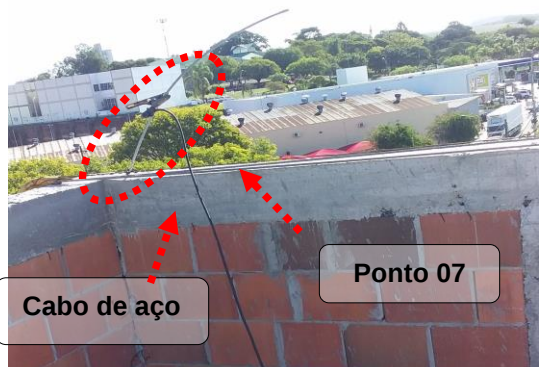
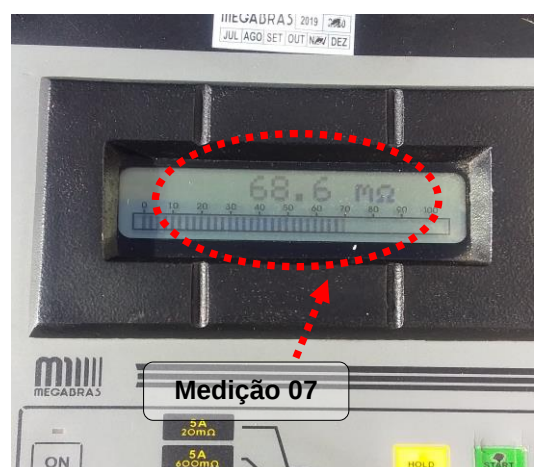
| Nº. da medição | Escala (A / mΩ) | Pontos de Medição | | Resultado |
|---|---|---|---|---|
| 7 | 5A/600mΩ | Referência 09 - Conexão da descida na captação - Descida do SPDA | Ponto 07 - Descida do SPDA, conexão na captação | 68.6 mΩ |

**Figuras 21 e 22: Ponto 07 – Descida do SPDA // Medição 07.**

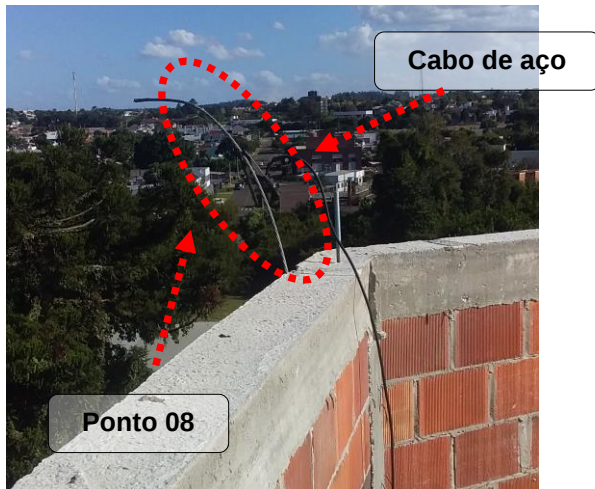
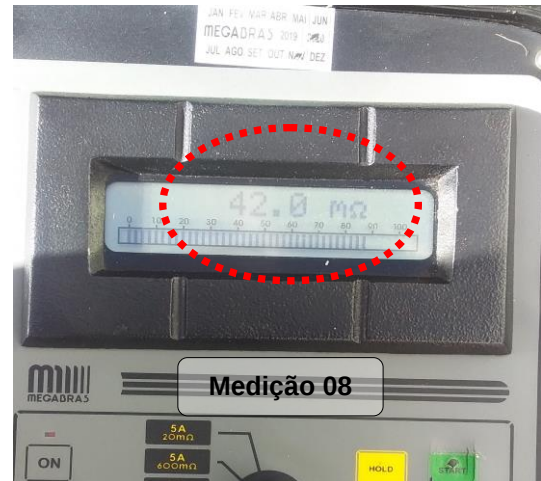
| Nº. da medição | Escala (A / mΩ) | Pontos de Medição | | Resultado |
|---|---|---|---|---|
| 8 | 5A/600mΩ | Referência 09 - Conexão da descida na captação - Descida do SPDA | Ponto 08 - Descida do SPDA, conexão na captação | 42.0 mΩ |

**Figuras 23 e 24: Ponto 08 – Descida do SPDA // Medição 08.**

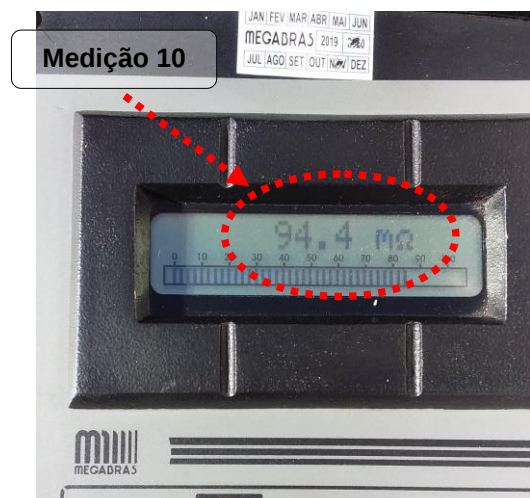
| Nº. da medição | Escala (A / mΩ) | Pontos de Medição | | Resultado |
|---|---|---|---|---|
| 10 | 5A/600mΩ | Referência 09 - Conexão da descida na captação - Descida do SPDA | Ponto 10 - Descida natural SPDA conexão na captação | 94.4 mΩ |

**Figuras 27 e 28: Ponto 10,– Descida do SPDA // Medição 10.**

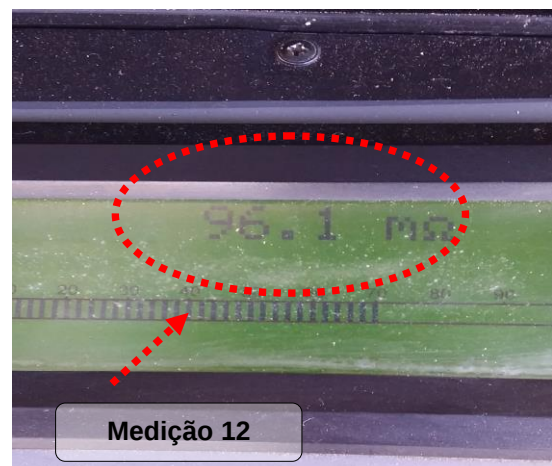
| Nº. da medição | Escala (A / mΩ) | Pontos de Medição | | Resultado |
|---|---|---|---|---|
| 12 | 5A/600mΩ | Referência BEP B - Térreo | Ponto 12 - Descida do SPDA, conexão na captação | 96.1 mΩ |

**Figuras 31 e 32: Descida do SPDA // Medição 12;**
