## SISTEMA DE PROTEÇÃO CONTRA DESCARGAS ATMOSFÉRICAS (SPDA)

### CONDOMÍNIO MOULIN QUINTINO

## RELATÓRIO TÉCNICO DE MEDIÇÕES MEDIÇÕES DE CONTINUIDADE ELÉTRICA

**Código do documento: RT-9751-002**

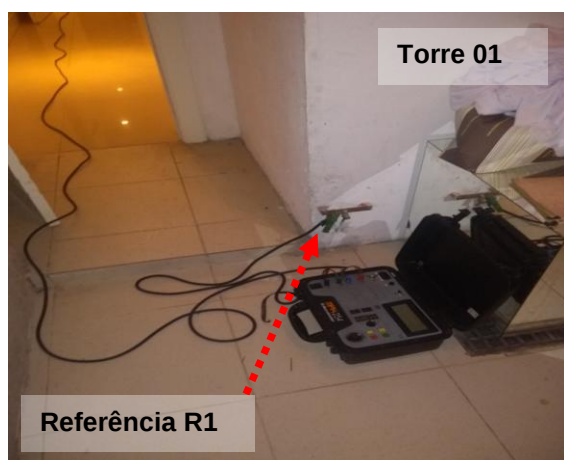
| Nº da Medição | Escala (A / mΩ) | Pontos de Medição | | Resultado |
|---|---|---|---|---|
| 01 | 5A/600mΩ | Ponto R1 - (BEP) Barramento de Equipotencialização Principal (Andar térreo). | Ponto 01 – Descida nº 04 A do SPDA na cobertura | 103.9 mΩ |

**Figuras 05 e 06:** Referência “R1” – Barramento de Equipotencialização (BEP) no andar térreo do prédio // Ponto 01 (Descida nº 04 A do SPDA) na cobertura - Medição 01 – **(Torre 01).**

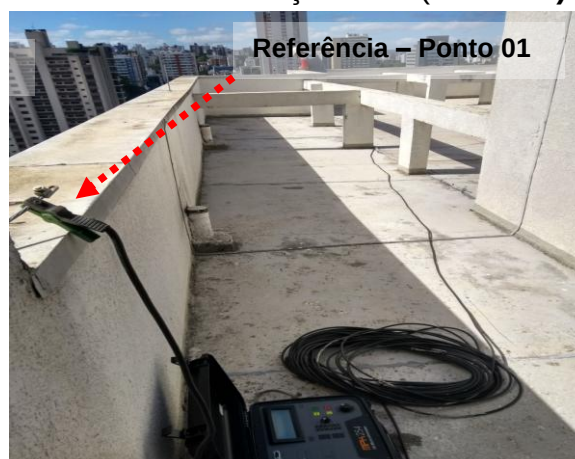
**Figuras 07 e 08:** Referência Ponto 01 – Descida nº 04 A do SPDA na cobertura - **(Torre 01).**

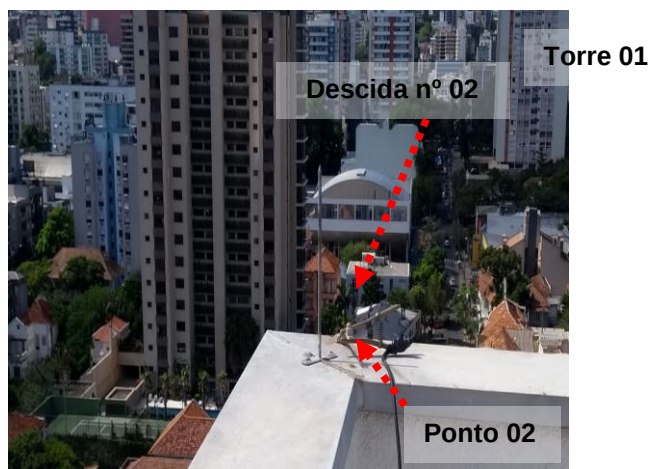
| Nº da Medição | Escala (A / mΩ) | Pontos de Medição | | Resultado |
|---|---|---|---|---|
| 02 | 5A/600mΩ | Ponto 01-Descida nº 04 A do SPDA na (Cobertura) | Ponto 02 - Descida nº 02 do SPDA na cobertura | 159.9 mΩ |

**Figuras 09 e 10:** Ponto 02 (Descida nº 02 do SPDA) na cobertura // Medição 02 - **(Torre 01).**

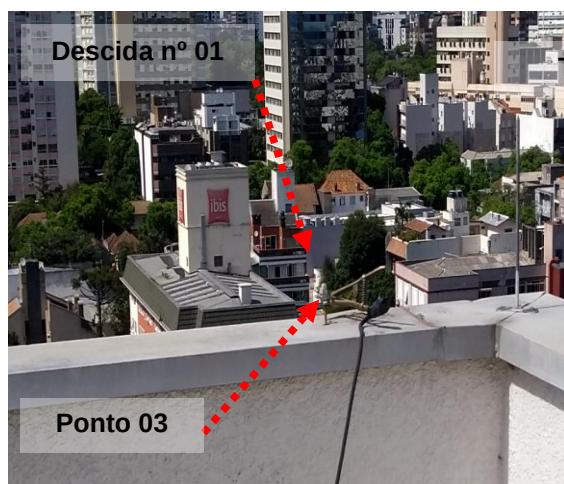
| Nº da Medição | Escala (A / mΩ) | Pontos de Medição | | Resultado |
|---|---|---|---|---|
| 03 | 5A/600mΩ | Ponto 01-Descida nº 04 A do SPDA na (Cobertura) | Ponto 03 - Descida nº 01 do SPDA na cobertura | 83.7 mΩ |

Figuras 11 e 12: Ponto 03 (Descida nº 01 do SPDA) na cobertura // Medição 03 - (Torre 01).

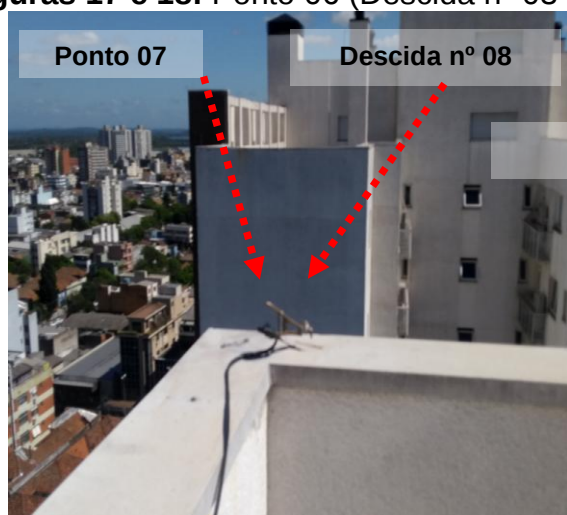
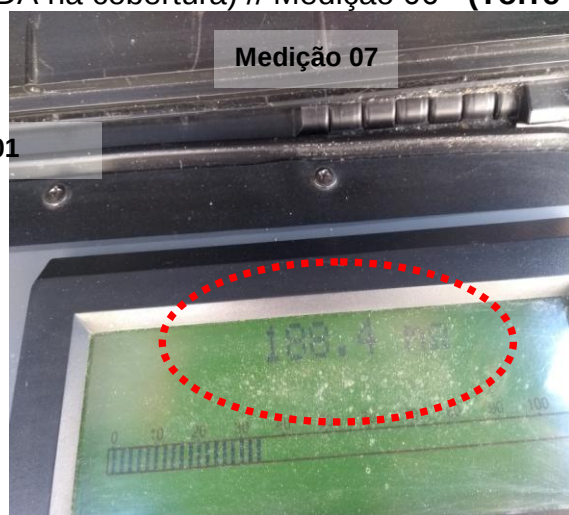
| Nº da Medição | Escala (A / mΩ) | Pontos de Medição | | Resultado |
|---|---|---|---|---|
| 07 | 5A/600mΩ | Ponto 01-Descida nº 04 A do SPDA na (Cobertura) | Ponto 07 - Descida nº 08 do SPDA - (Cobertura) | 188.4 mΩ |

Figuras 19 e 20: Ponto 07 (Descida nº 08 do SPDA na cobertura) // Medição 07 - (Torre 01).

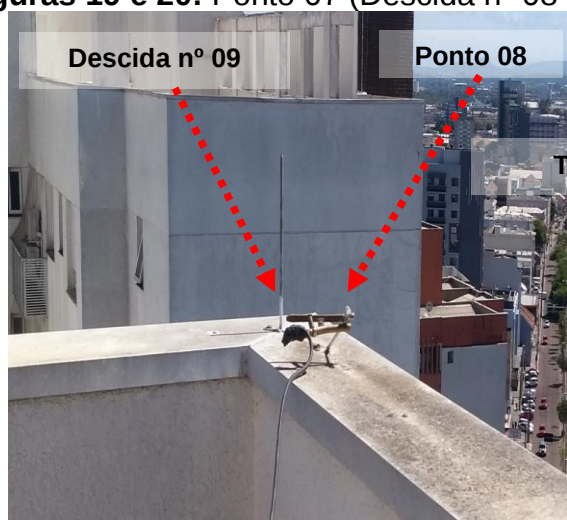
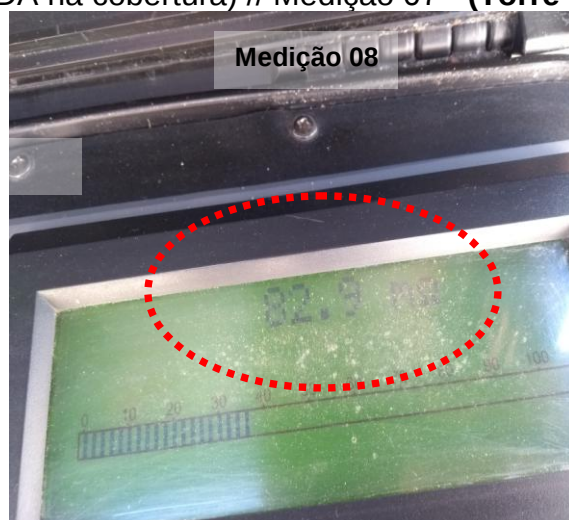
| Nº da Medição | Escala (A / mΩ) | Pontos de Medição | | Resultado |
|---|---|---|---|---|
| 08 | 5A/600mΩ | Ponto 01-Descida nº 04 A do SPDA na (Cobertura) | Ponto 08 - Descida nº 09 do SPDA na cobertura | 82.9 mΩ |

Figuras 21 e 22: Ponto 08 (Descida nº 09 do SPDA na cobertura) // Medição 08 - (Torre 01).

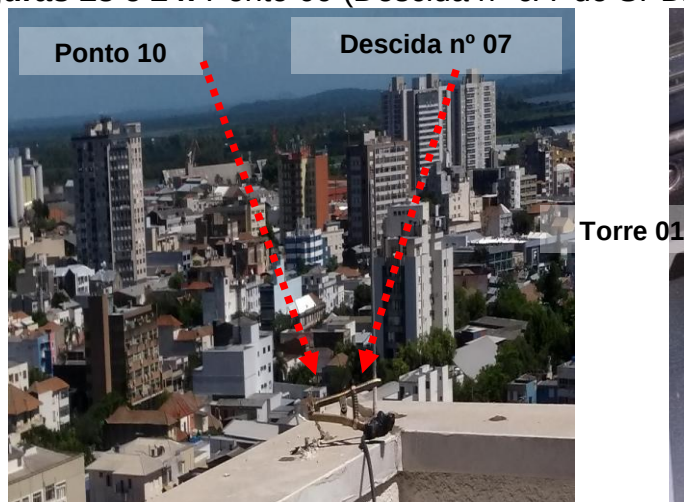
| Nº da Medição | Escala (A / mΩ) | Pontos de Medição | | Resultado |
|---|---|---|---|---|
| 10 | 5A/600mΩ | Ponto 01-Descida nº 04 A do SPDA na (Cobertura) | Ponto 10 - Descida nº 07 do SPDA na cobertura | 175.0 mΩ |

**Figuras 25 e 26:** Ponto 10 (Descida nº 07 do SPDA na cobertura) // Medição 10 - (Torre 01).

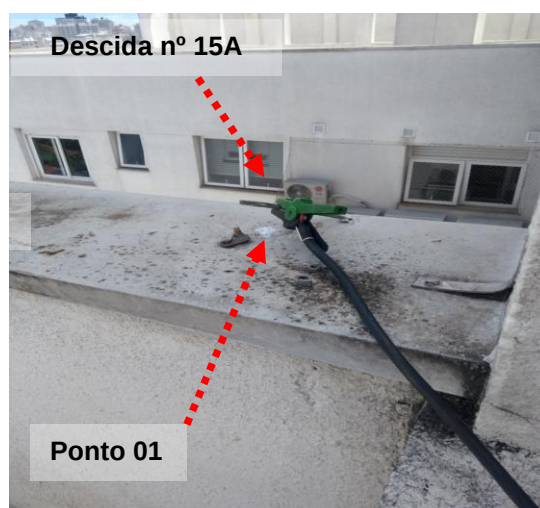
Figuras 29 e 30: Referência Ponto 01 (Descida nº 15 A do SPDA na cobertura) // (Torre 02).

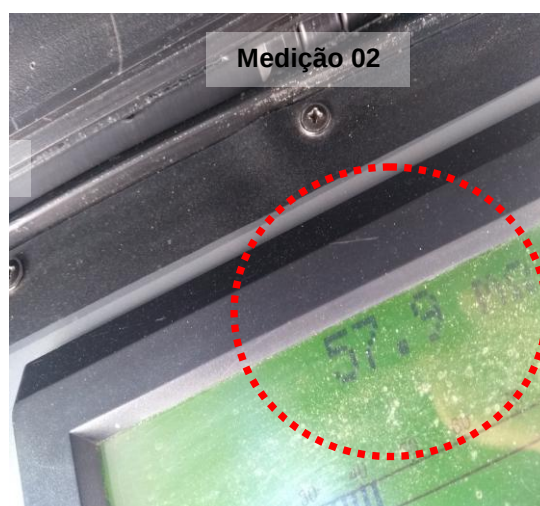
| Nº da Medição | Escala (A / mΩ) | Pontos de Medição | | Resultado |
|---|---|---|---|---|
| 02 | 5A/600mΩ | Ponto 01 - Descida 15A do SPDA na cobertura | Ponto 02 - Descida nº 17 do SPDA na cobertura | 57.9 mΩ |

Figuras 31 e 32: Ponto 02 (Descida nº 17 do SPDA na cobertura) // Medição 02 - (Torre 02).

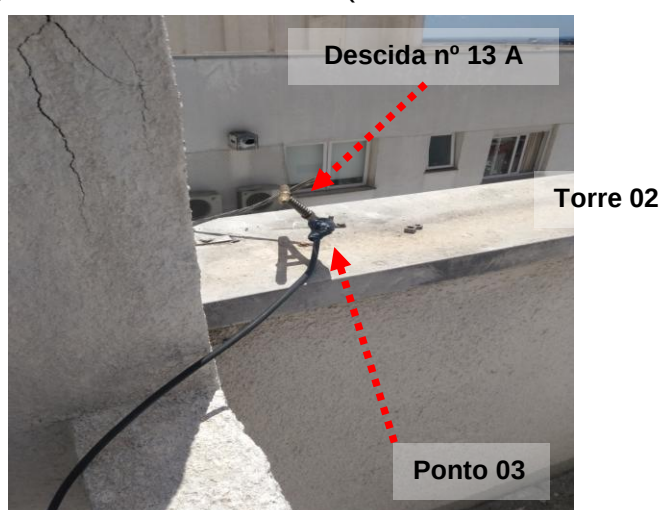
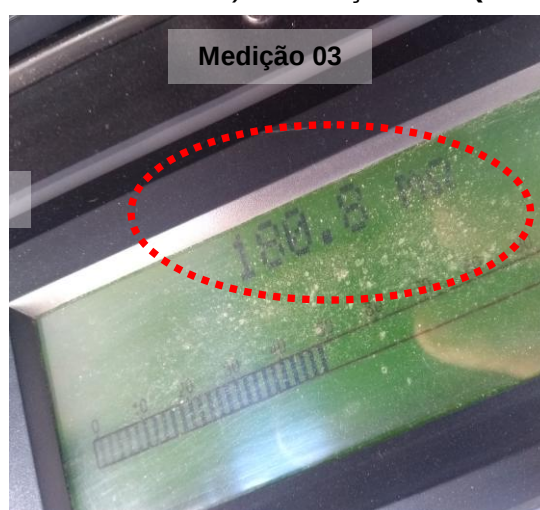
| Nº da Medição | Escala (A / mΩ) | Pontos de Medição | | Resultado |
|---|---|---|---|---|
| 03 | 5A/600mΩ | Ponto 01 - Descida 15A do SPDA na cobertura | Ponto 03 - Descida nº 13A do SPDA na cobertura | 180.8 mΩ |

Figuras 33 e 34: Ponto 03 ( Descida nº 13A do SPDA na cobertura) // Medição 03 - (Torre 02).

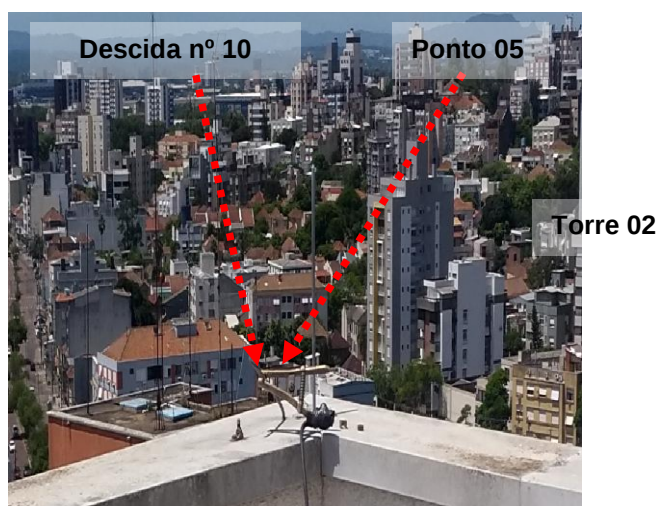
| Nº da Medição | Escala (A / mΩ) | Pontos de Medição | | Resultado |
|---|---|---|---|---|
| 05 | 5A/600mΩ | Ponto 01 - Descida 15A do SPDA na cobertura | Ponto 05 - Descida nº 10 do SPDA na cobertura | 59.6 mΩ |

Figuras 37 e 38: Ponto 05 (Descida nº 10 do SPDA na cobertura) // Medição 05 - (Torre 02).

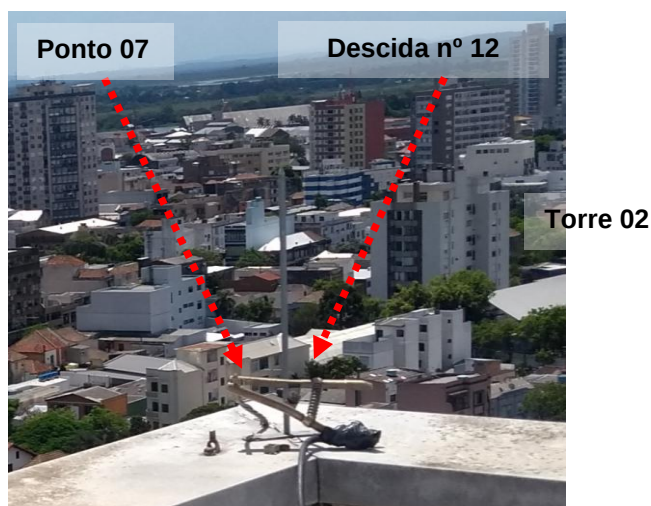
| Nº da Medição | Escala (A / mΩ) | Pontos de Medição | | Resultado |
|---|---|---|---|---|
| 07 | 5A/600mΩ | Ponto 01 - Descida 15A do SPDA na cobertura | Ponto 07 - Descida nº 12 do SPDA na cobertura | 56.5 mΩ |

**Figuras 41 e 42: Ponto 07 (Descida nº 12 do SPDA na cobertura) // Medição 07 - (Torre 02).**
