## **SISTEMA DE PROTEÇÃO CONTRA DESCARGAS ATMOSFÉRICAS (SPDA)**

### **CONDOMÍNIO CIVIL DO SHOPPING CENTER PRAIA DE BELAS**

## **RELATÓRIO TÉCNICO REGULARIZAÇÃO DO SPDA**

**Código do documento: RT-10168-001**

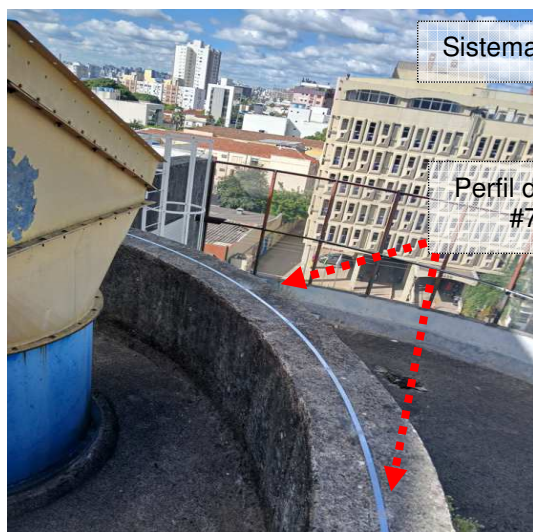
Figuras 15 e 16: Malha construída no entorno das estruturas/Interligação sistema existente.

Sistema existente

Perfil de Alumínio  
#70mm<sup>2</sup>

No local supracitado também foi construído trecho de malha em perfil de alumínio com secção #70mm<sup>2</sup> no entorno de estruturas metálicas existentes, sobre alvenaria e capas de muro, arranjo que foi incorporada ao subsistema já instalado conforme orientações das tabelas 02 e 06 da NBR 5419-3:2015/Er1.2018, que tratam das distâncias dos módulos de malha e da secção dos condutores regulamentares.
