**SISTEMA DE PROTEÇÃO CONTRA DESCARGAS  
ATMOSFÉRICAS (SPDA)**

**NESTLÉ BRASIL LTDA**

**RELATÓRIO TÉCNICO 001**  
**INSPEÇÃO VISUAL NO SPDA**

**EMPREENDIMENTO: 10268 – RELATÓRIO TÉCNICO DE INSPEÇÃO COMPLETA DO SISTEMA DE PROTEÇÃO CONTRA DESCARGAS ATMOSFÉRICAS (SPDA) INSTALADO NA EMPRESA NESTLÉ BRASIL LTDA, LOCALIZADA NA CIDADE DE MARÍLIA / SP.**

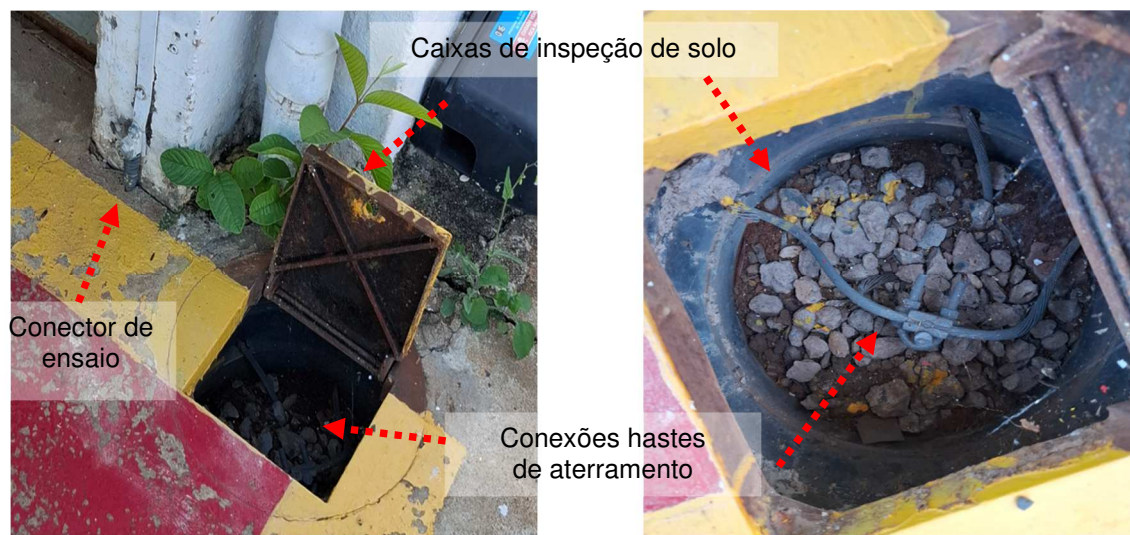
Os terminais de pressão fixados na base das descidas foram empregados como conectores de ensaios, conforme recomendações do item 5.3.6 da norma NBR 5419-3:2015/Er1.2018.

Os condutores de aterramento convencionais no trecho implantado junto a base das descidas também foram protegidos mecanicamente através de eletroduto em PVC, conforme recomendações da norma já mencionada. Nas figuras a seguir identificamos alguns pontos deste subsistema como encontrado.

**Figuras 13 e 14:** Sistema de aterramento.

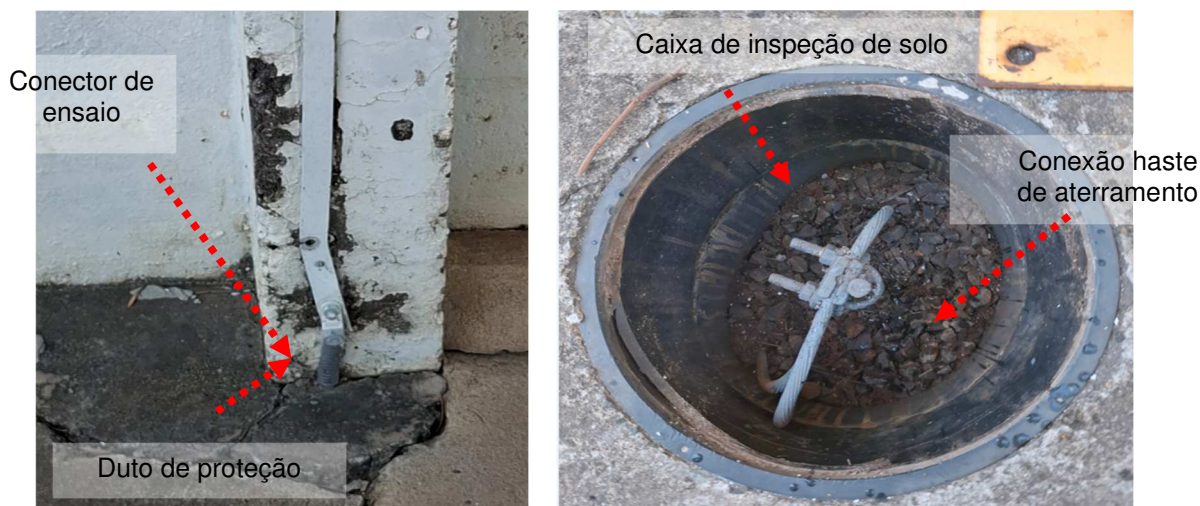
**Figuras 15 e 16: Sistema de aterramento.**

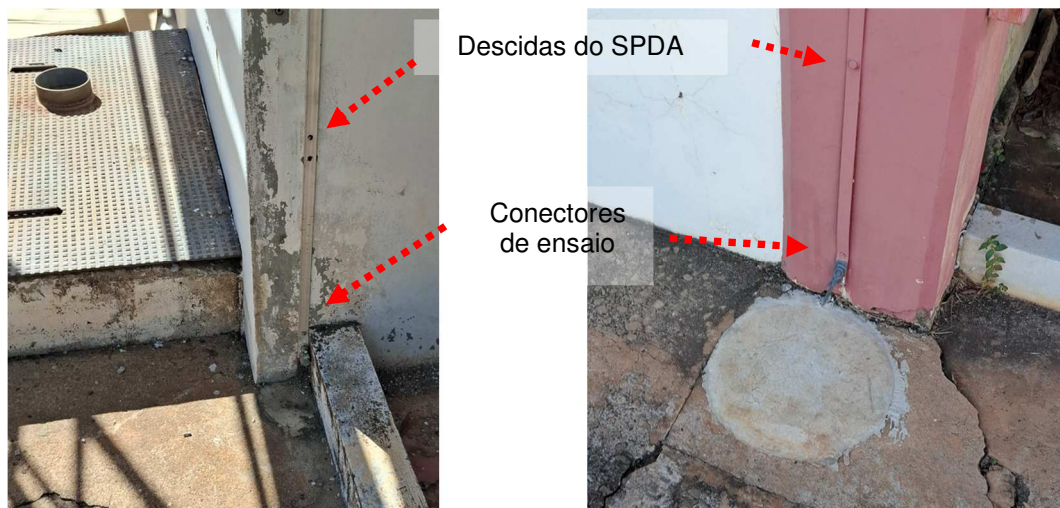
Vale salientar ainda que neste subsistema foi possível confirmar a existência da malha de aterramento apenas nos pontos aonde está se conecta na base das descidas e estruturas metálicas existentes nas cercanias e nestes locais a seção dos condutores praticados atendem as especificações da Tabela 07 da NBR 5419-3:2015/Er1.2018.

**Figuras 28 e 29:** Sistema de aterramento.

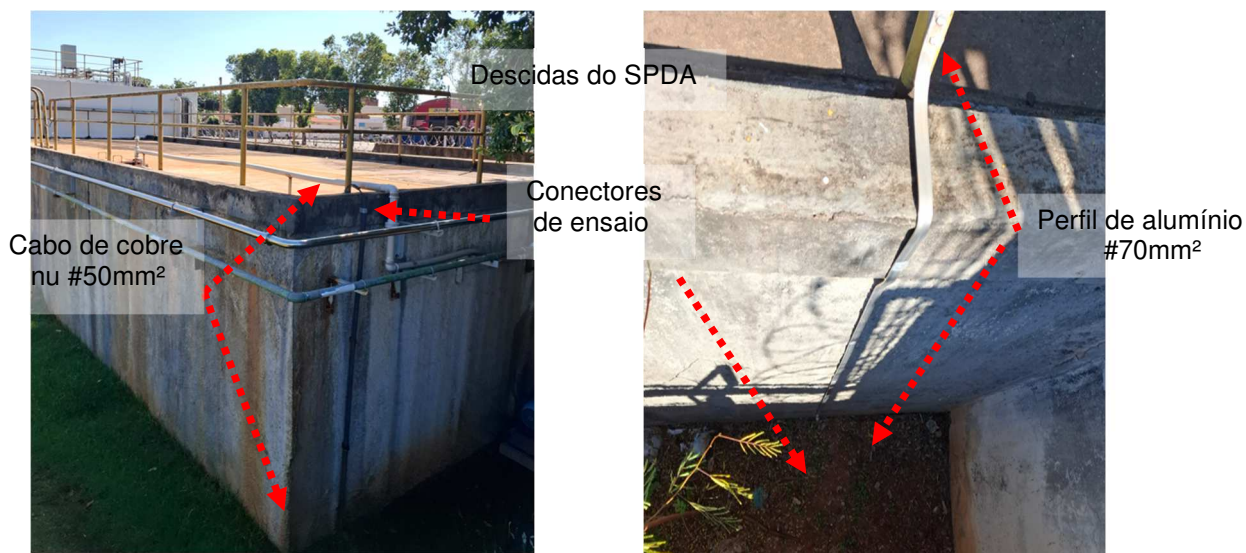
Vale salientar que 02(duas) das três descidas encontradas são convencionais, uma executada através de perfil de alumínio de seção #70mm<sup>2</sup> e a outra em cabo de cobre nu #50mm<sup>2</sup> conforme orientações da tabela 06 NBR 5419-3:2015/Er1.2018, sendo que a descida natural foi concebida através de uma escada metálica que dá acesso a laje de cobertura desta instalação, conforme o item 5.3.5 da norma supra citada. Nas figuras a seguir identificamos as descidas convencionais encontradas.

**Figuras 35 e 36: Sistema de descidas existentes.**

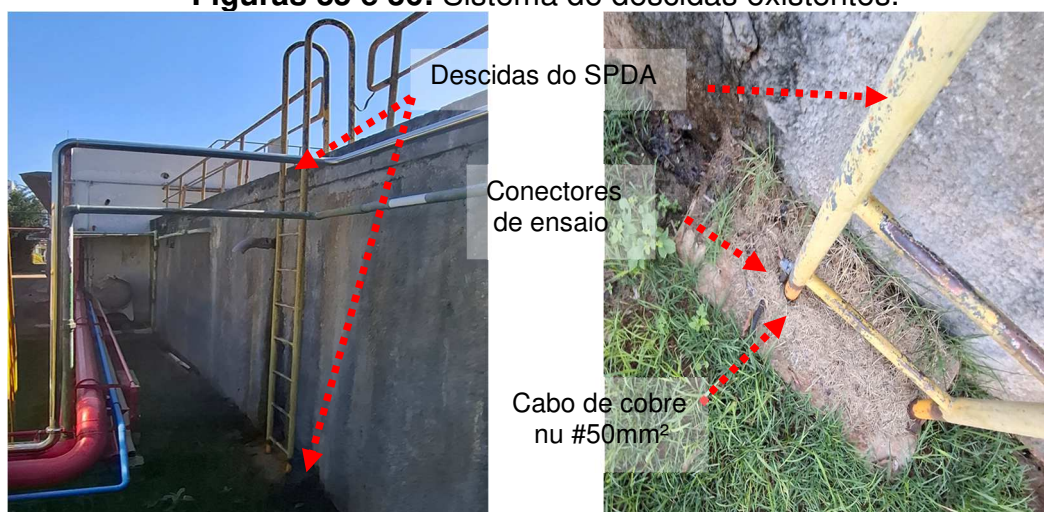
**Figuras 37 e 38: Sistema de descidas existentes.**

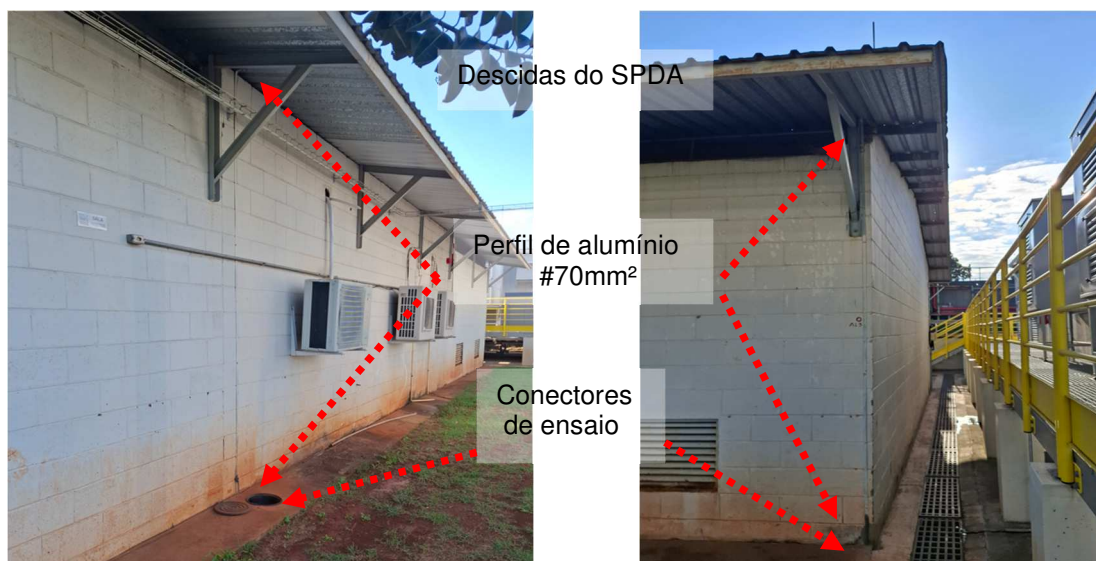
O número de 04 (quatro) descidas encontradas atende ao determinado pela norma para o nível de proteção definido para esta edificação e calculado em função do seu perímetro, conforme tabela 04 da NBR 5419-3:2015/Er1.2018, todas localizadas nos pontos indicados em projeto.

A seção dos condutores das descidas existentes foram executadas através de perfil de alumínio de secção #70mm<sup>2</sup> entre o trecho do conector de ensaio na base deste arranjo, junto ao solo, e o subsistema de captores, e cabo de cobre nu #50mm<sup>2</sup> que deriva do conector supracitado com a malha de aterramento conforme orientações do item 5.3.6 e tabela 06 NBR 5419-3:2015/Er1.2018. Nas figuras a seguir identificamos alguns pontos deste arranjo.

**Figuras 46 e 47:** Sistema de descidas existentes.

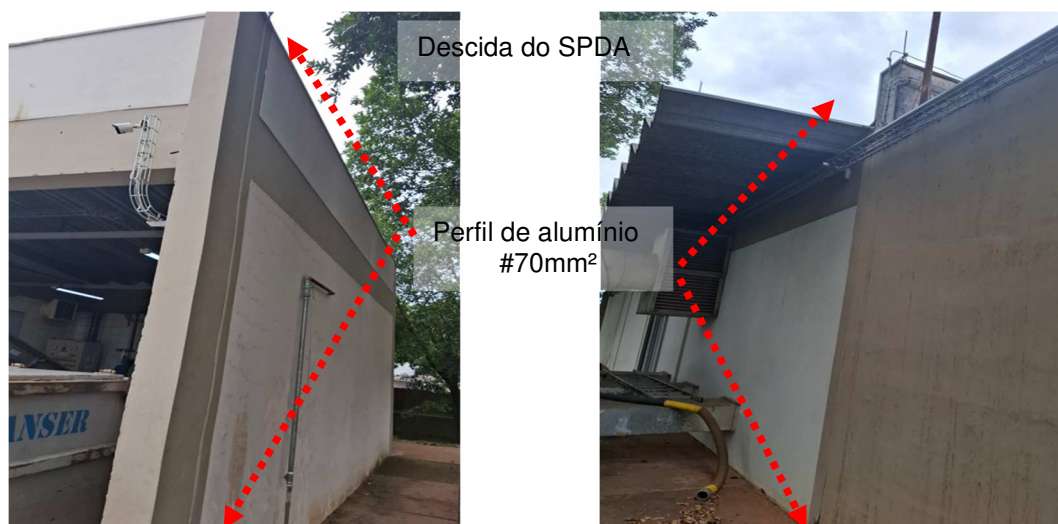
A seção dos condutores das descidas existentes foram executadas através de perfil de alumínio de secção #70mm<sup>2</sup> entre o trecho do conector de ensaio na base deste arranjo, junto ao solo, e o subsistema de captosres, e cabo de cobre nu #50mm<sup>2</sup> que deriva do conector supracitado com a malha de aterramento conforme orientações do item 5.3.6 e tabela 06 NBR 5419-3:2015/Er1.2018. Nas figuras a seguir identificamos alguns pontos deste arranjo.

**Figuras 64 e 65: Sistema de descidas do SPDA.**

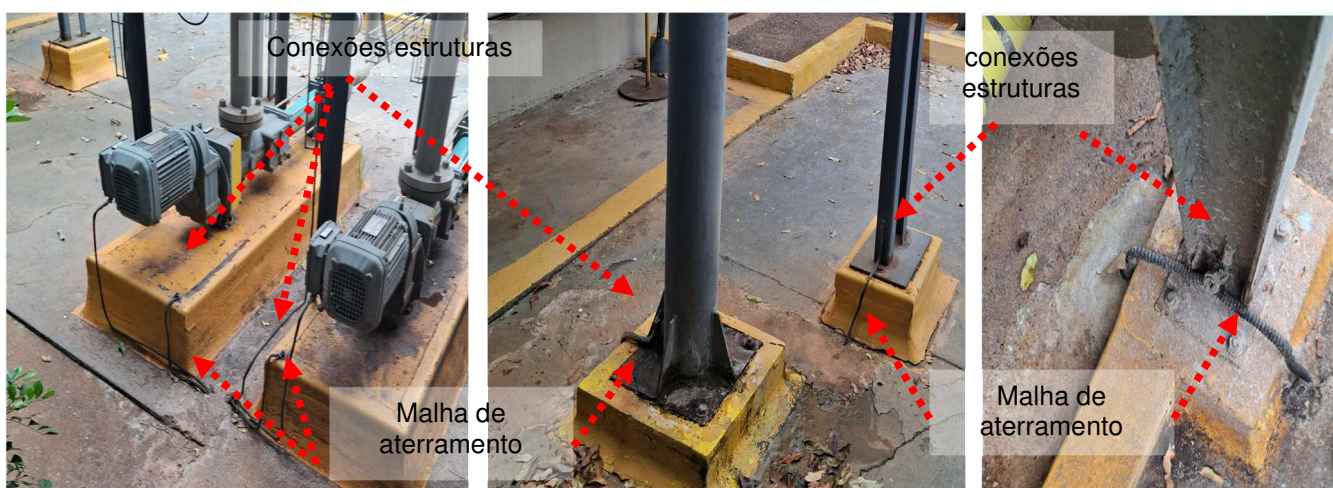
Neste subsistema foi possível confirmar ainda as interligações entre a malha de aterramento com a base das descidas do SPDA, elementos metálicos como escada, motores, postes e pilares de sustentação dos pipe-rack's e neste local a seção do condutor praticado atende as especificações Tabela 07 da NBR 5419-3:2015/Er1.2018.

**Figuras 69,70 e 71:** Conexões malha de terra com as estruturas metálicas no entorno.

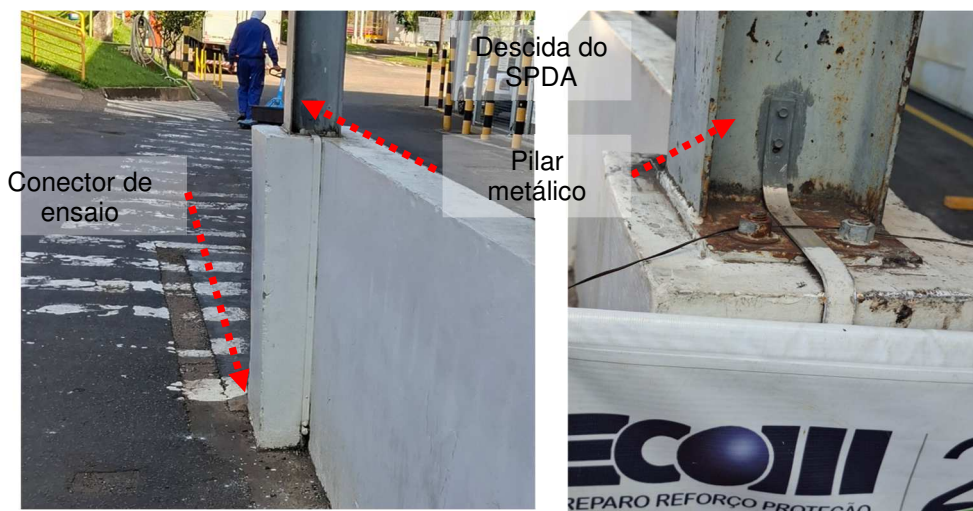
A seção dos condutores em 16 (dezesesseis) das descidas existentes foram executadas através de perfil de alumínio #70mm<sup>2</sup>, 05 (cinco) em cabo em cobre nu, que supõe-se ser de seção #35mm<sup>2</sup> entre o conector de medição e o arranjo de captação e as demais pelos pilares que sustentam avanço metálico da cobertura, conforme orientações do item 5.3.5 e tabela 06 da NBR 5419-3:2015/Er1.2018.

**Figuras 130 e 131:** Descidas naturais do SPDA -Pilares metálicos

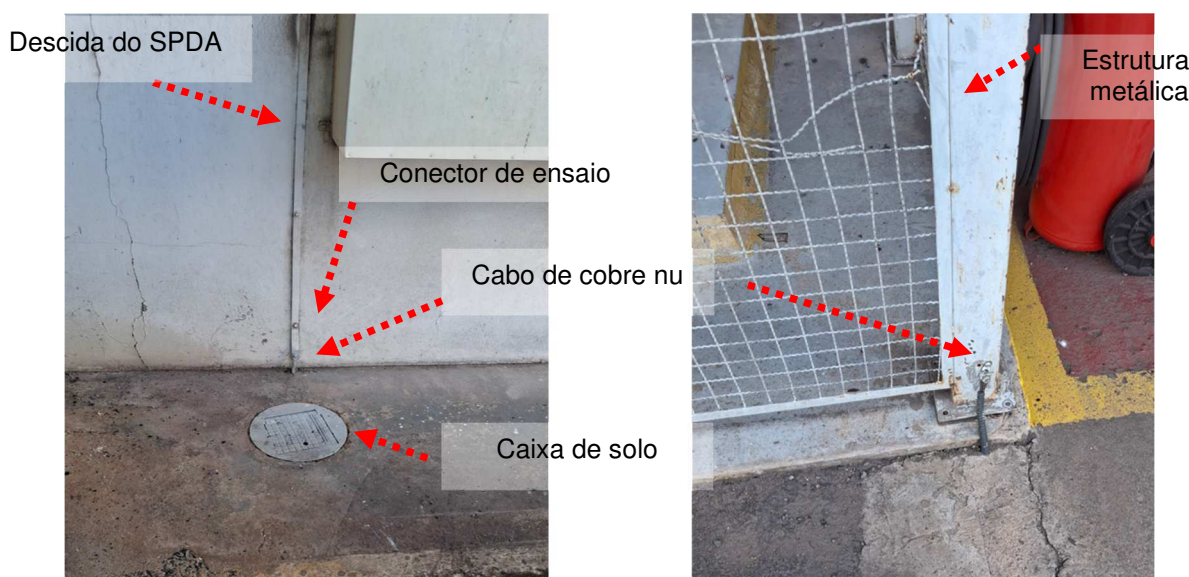
Neste subsistema foi possível confirmar ainda as interligações entre a malha de aterramento com a base das descidas do SPDA em perfil de alumínio, elementos metálicos como escada, pilares e neste local a secção do condutor praticado atende as especificações Tabela 07 da NBR 5419-3:2015/Er1.2018.

**Figuras 132 e 133:** Conexão entre malha de terra descida do SPDA e estrutura.

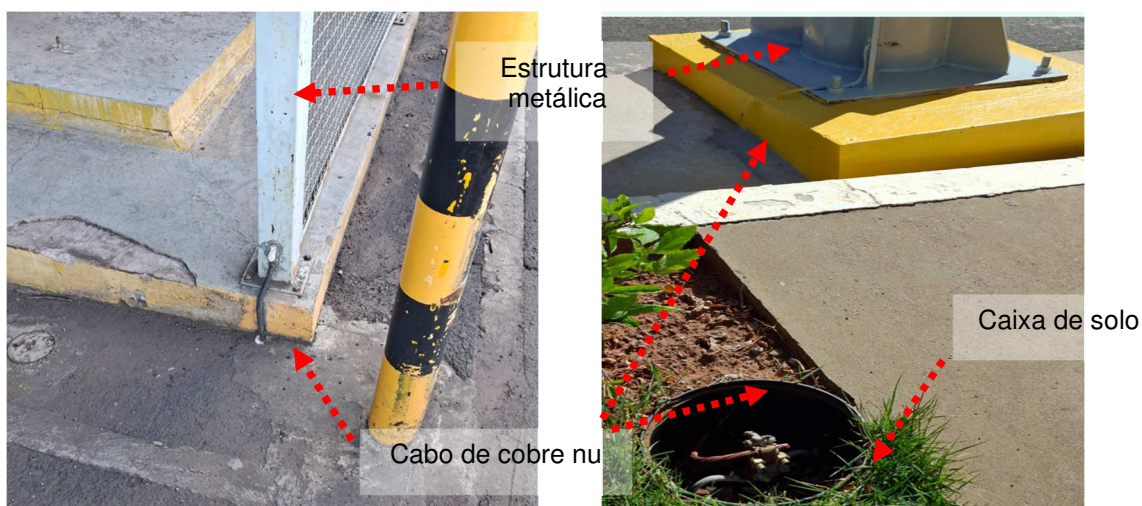
**Figuras 134 e 135:** Conexões entre a malha de terra e estruturas metálicas

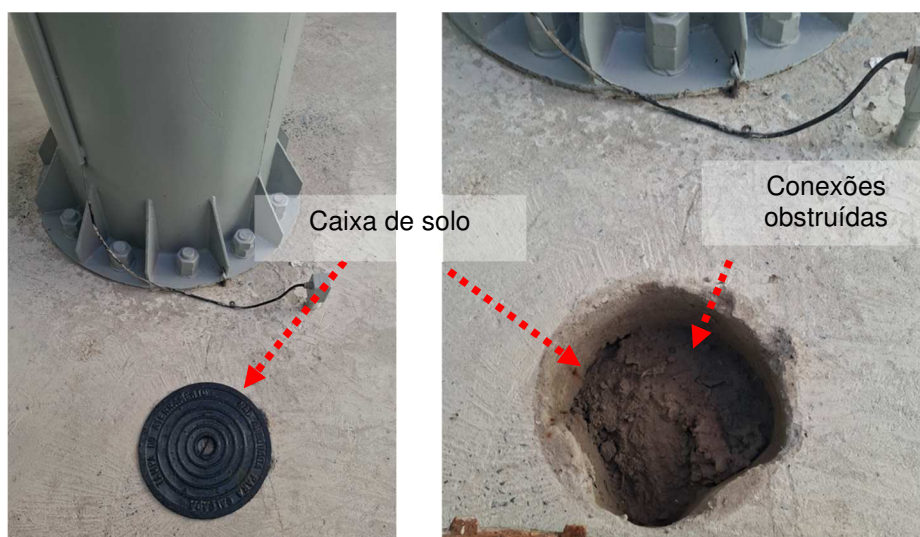
No subsistema de aterramento foram encontradas no interior da maioria das caixas de solo, conexões entre cabo e haste oxidadas ou obstruídas em desacordo com o item 5.6.1 da NBR 5419-3:2015/Er1.2018; Nas figuras a seguir ilustramos o exposto.

**Figuras 214 e 215:** Caixa de solo -Conexões obstruídas

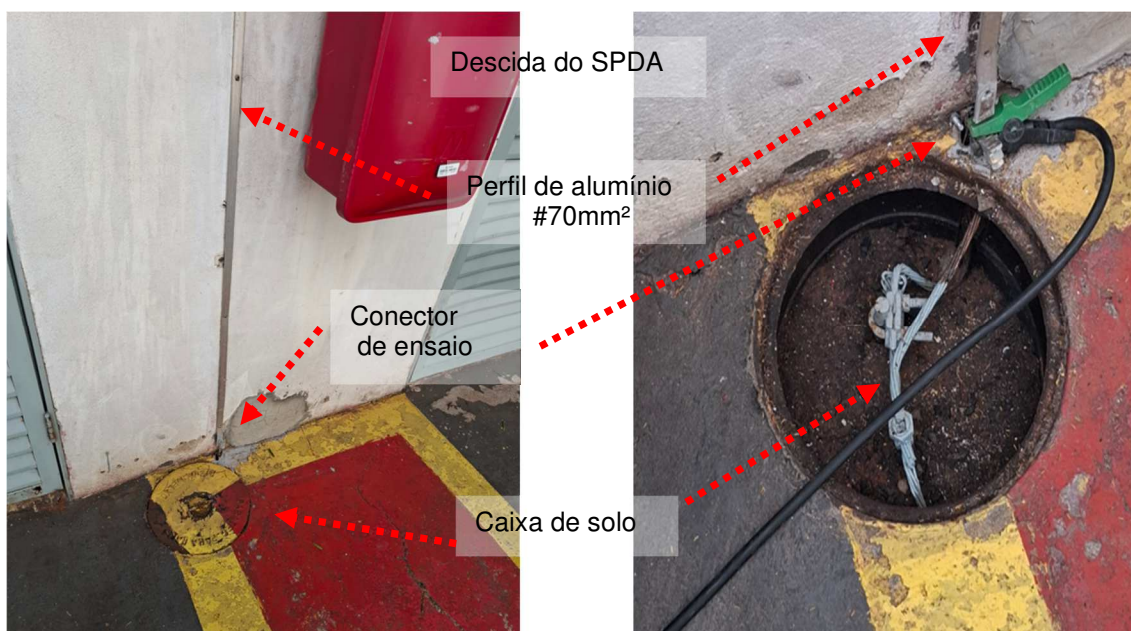
**Figuras 235 e 236:** Sistema de aterramento existente.

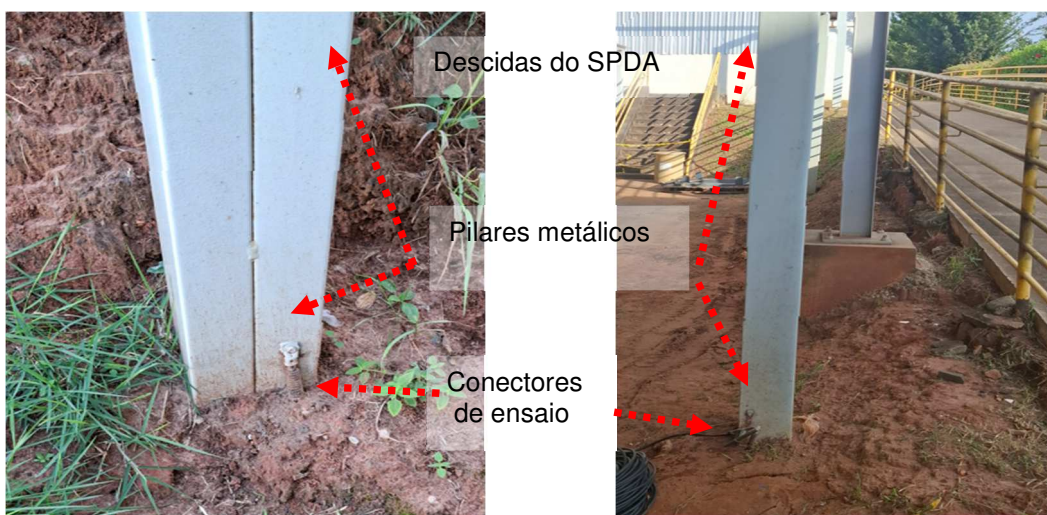
**Figuras 252 e 253:** Sistema de descidas existentes naturais.

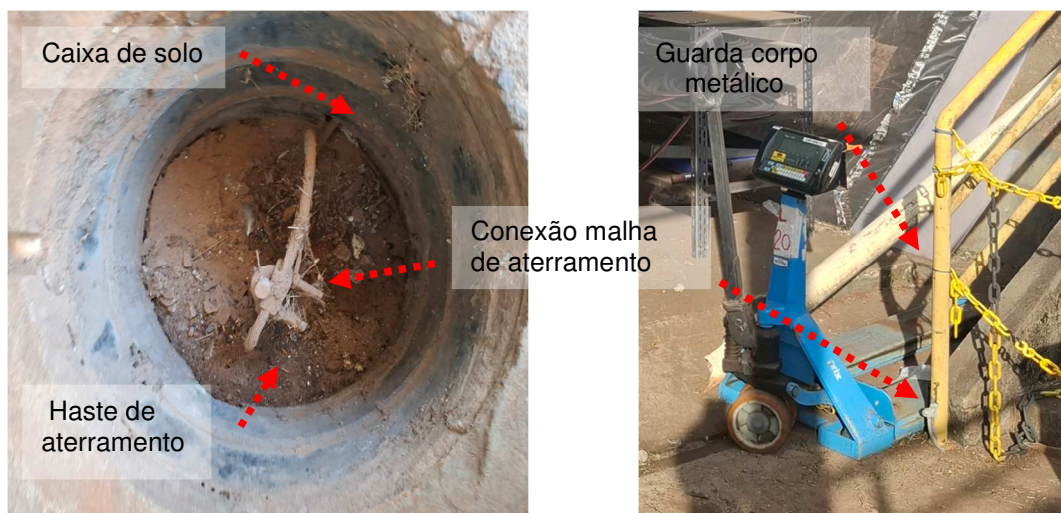
Vale salientar ainda que neste subsistema foi possível confirmar a existência da malha de aterramento apenas nos pontos aonde está se conecta na base das descidas, junto a uma caixa inspeção de solo e estruturas existentes nas cercanias e nestes locais a secção dos condutores praticados atendem as especificações da Tabela 07 da NBR 5419-3:2015/Er1.2018.

**Figuras 254 e 255: Sistema de aterramento.**

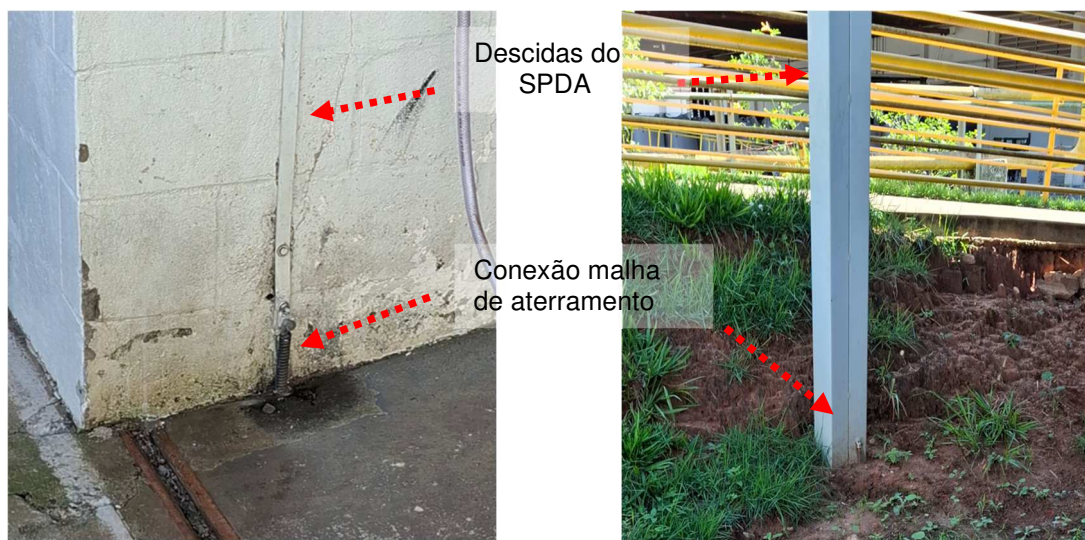
**Figuras 256 e 257: Sistema de aterramento.**

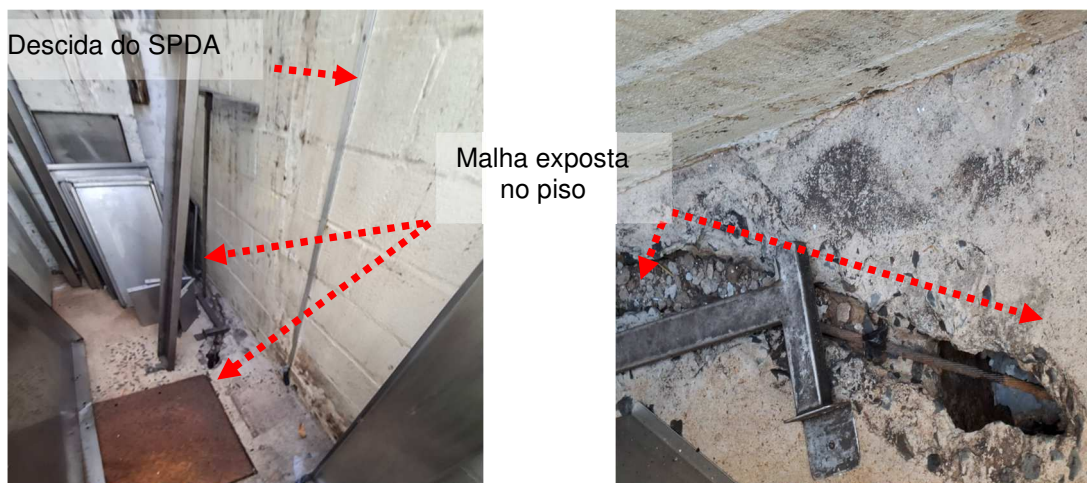
No subsistema de aterramento constatou-se trecho da malha exposta encontrada em vão do piso entre esta área e a de lavagem de peças, em desacordo com o item 5.5.2 da NBR 5419-3:2015/Er1.2018;

**Figuras 258 e 259:** Malha de aterramento exposta no piso.

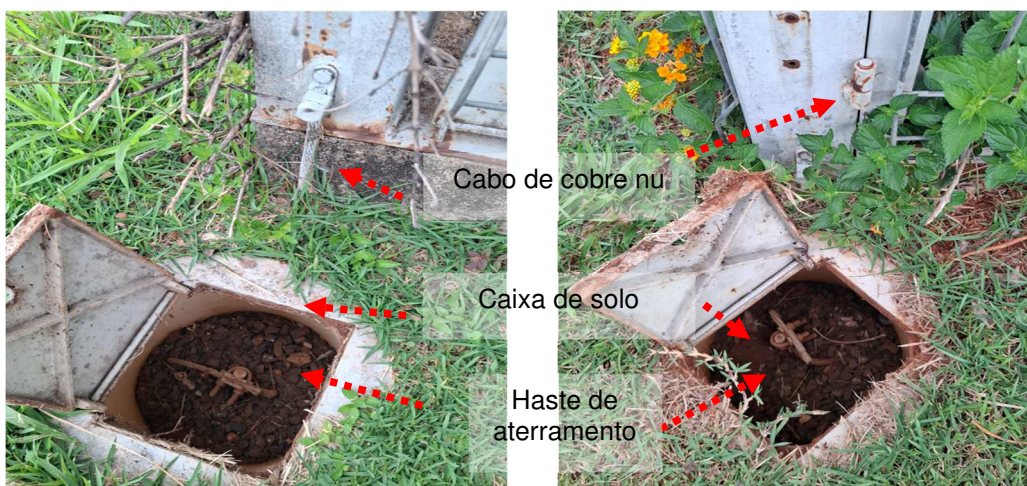
**Figuras 269 e 270:** Conexões entre a malha de terra e a haste no interior da cx. de solo.

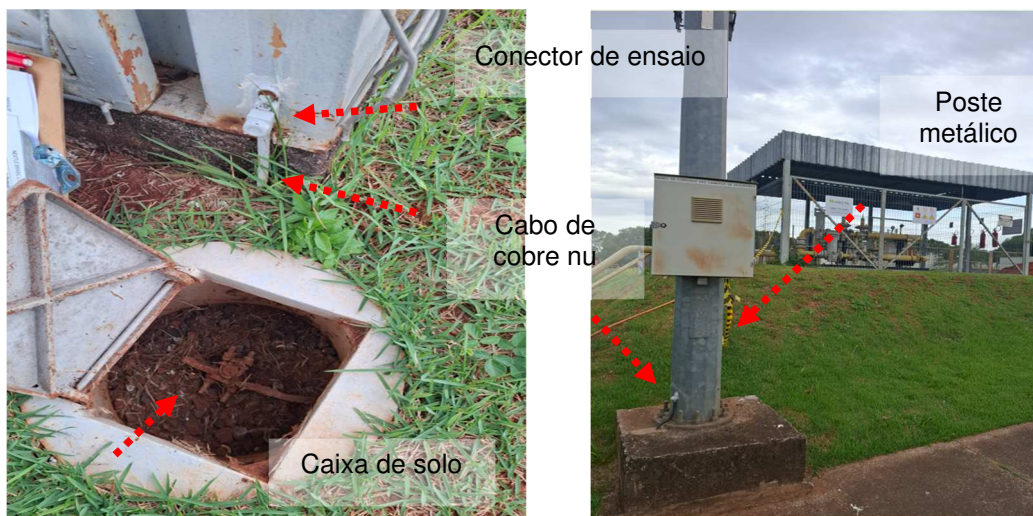
**Figuras 271 e 272:** Conexões entre a malha de terra e a haste no interior da cx. de solo.

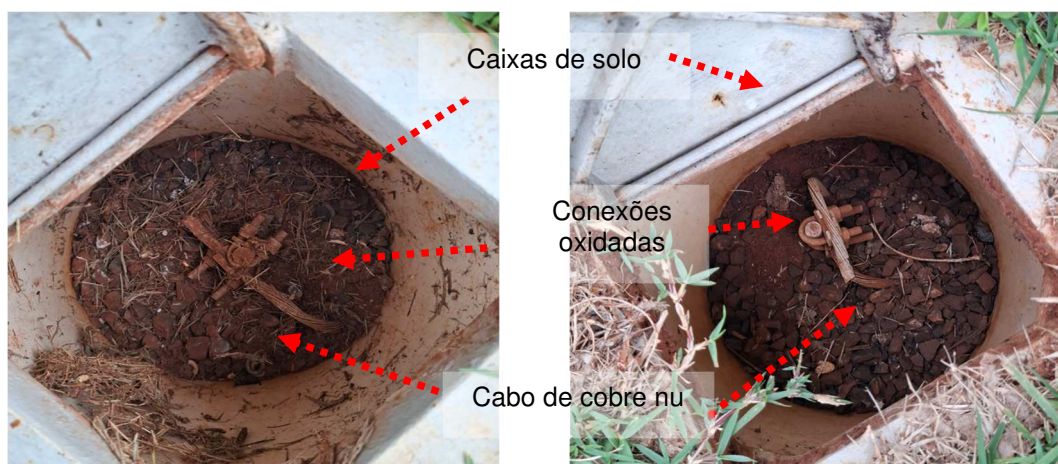
No subsistema de aterramento foram encontradas no interior da maioria das caixas de solo, conexões entre cabo e haste oxidadas em desacordo com o item 5.6.1 da NBR 5419-3:2015/Er1.2018; Nas figuras a seguir ilustramos o exposto.

**Figuras 273 e 274:** Conexões oxidadas entre a malha de terra e a haste nas cx. de solo.

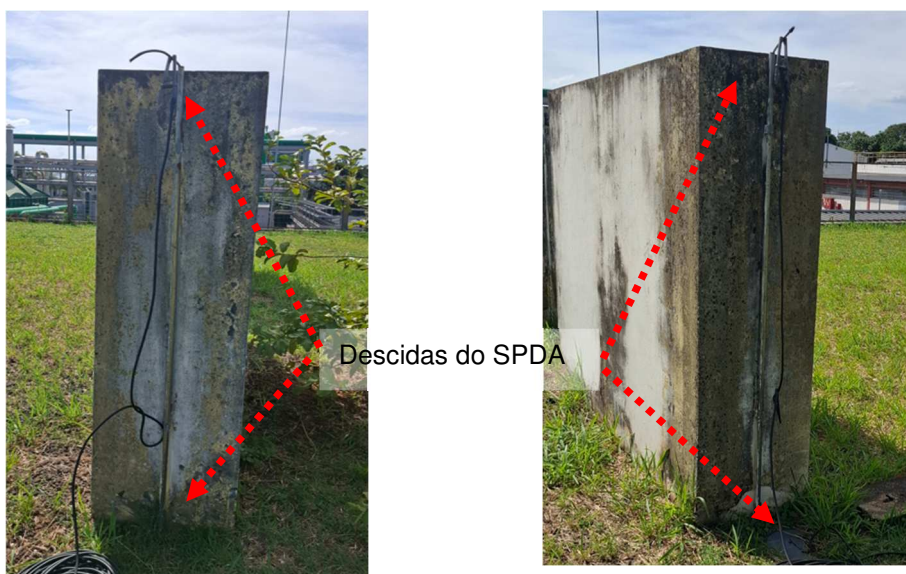
Do já exposto anteriormente as 04 (quatro) descidas convencionais provenientes da malha de aterramento, duas instaladas em cada tanque foram encontrados, contudo sem a sua devida conexão com as referida estruturas metálicas.

A seção dos condutores das descidas convencionais dos tanques que foram retirados são de cabo em cobre nu, que supõe-se ser de seção #50mm<sup>2</sup>. Nas figuras a seguir identificamos este arranjo como mencionado.

**Figuras 278 e 279:** Fotos da área do GLP no momento desta inspeção.

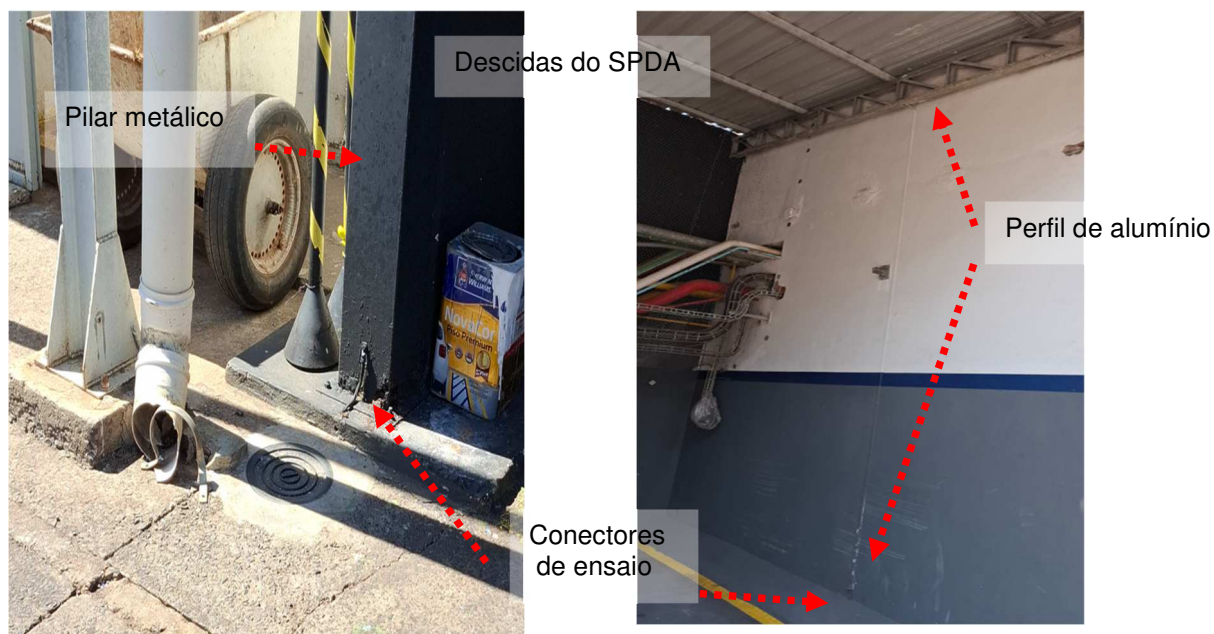
**Figuras 289 e 290:** Sistema de descidas / Natural e em perfil de alumínio existentes.

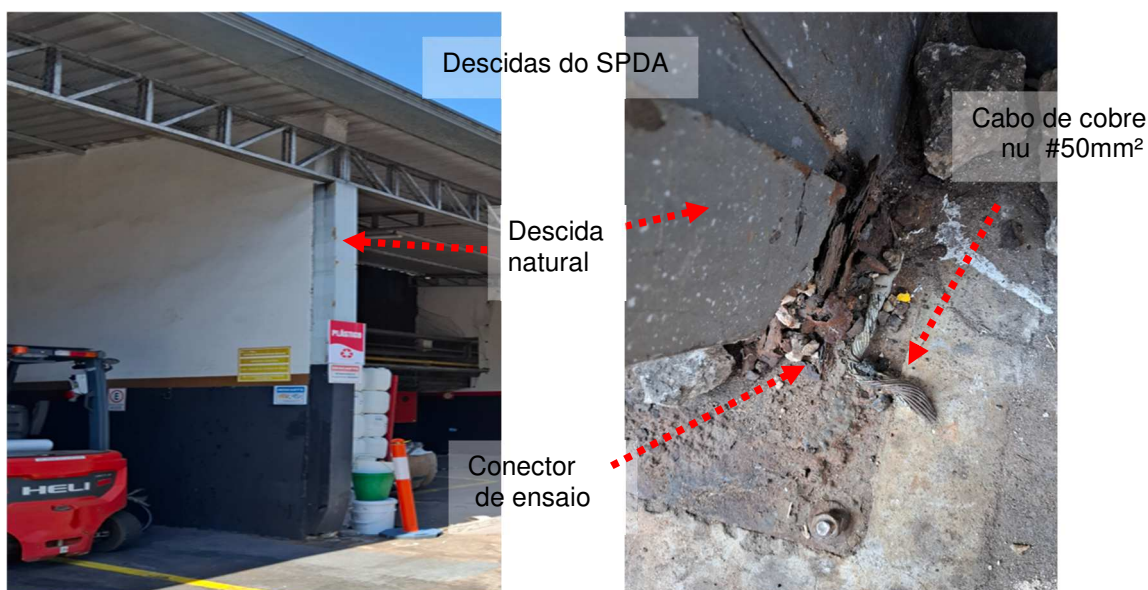
**Figuras 291 e 292:** Sistema de descidas existentes.

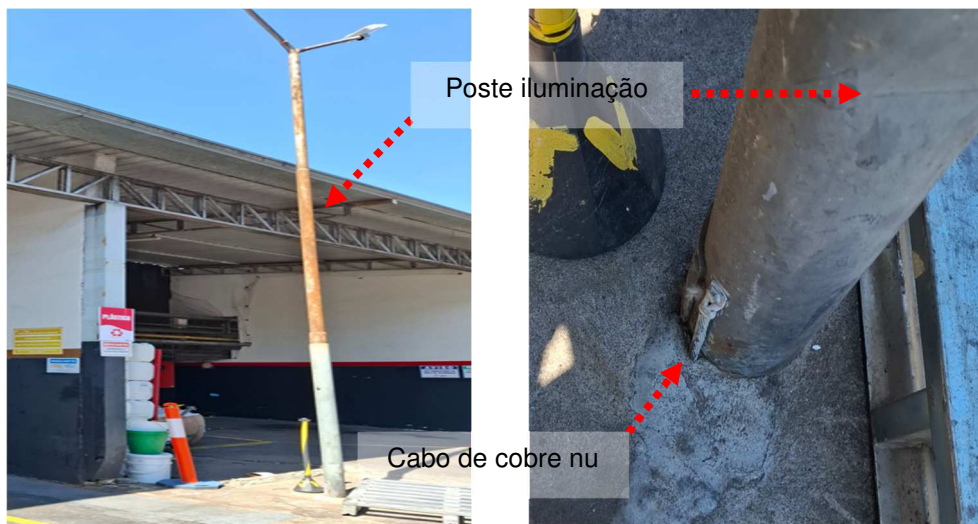
**Figuras 295 e 296:** Conexões entre a malha de terra com poste de iluminação.

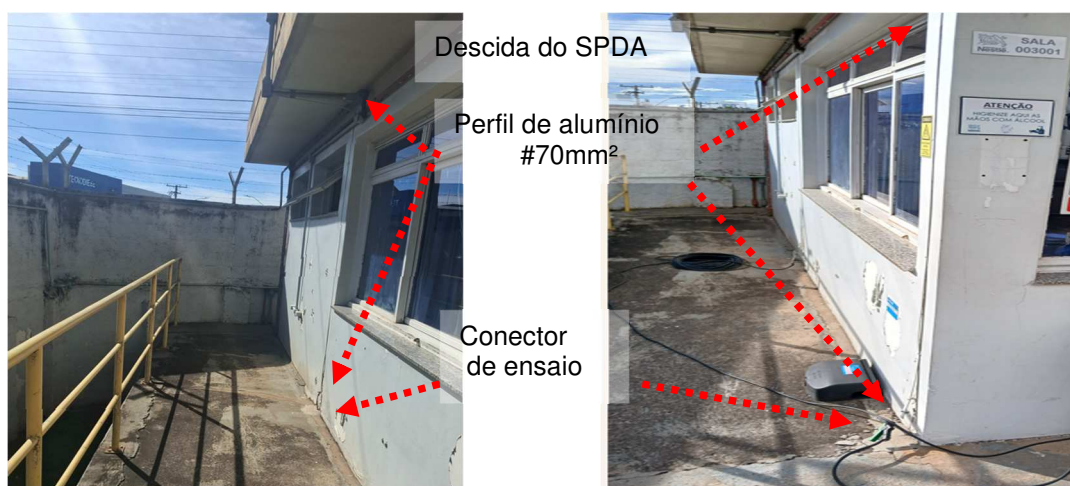
**Figuras 352 e 353:** Descidas existentes área dos vestiários.

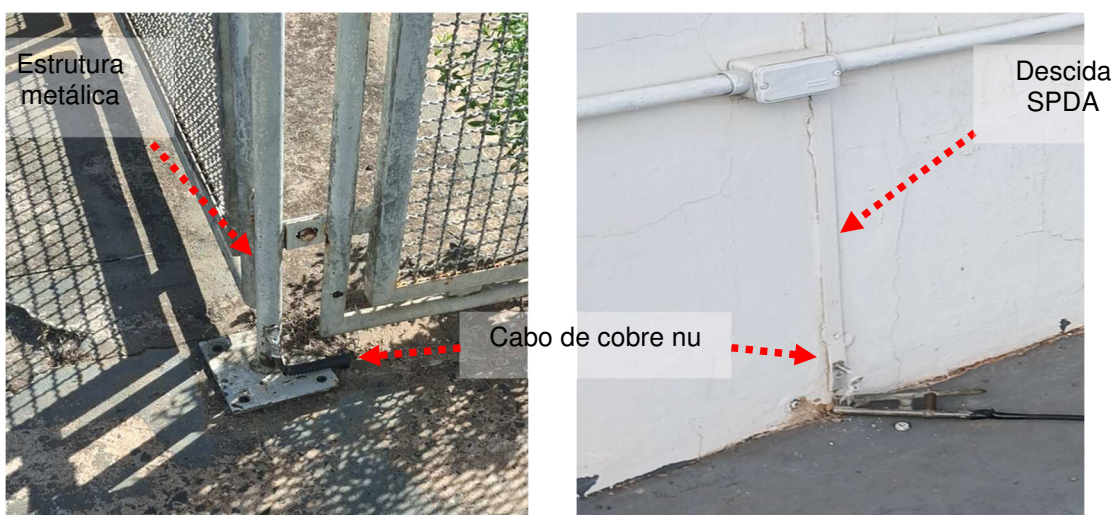
**Figuras 362 e 363:** Conexões entre a malha de terra e estrutura e a descida do SPDA .

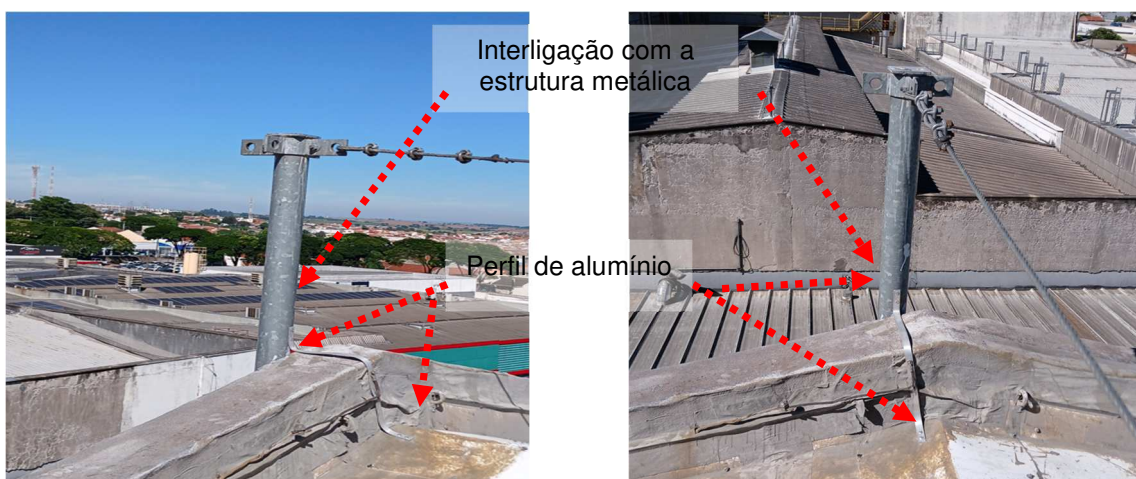
**Figuras 466 e 467:** Interligação estrutura e malha captora através de perfil alumínio #70mm<sup>2</sup>.

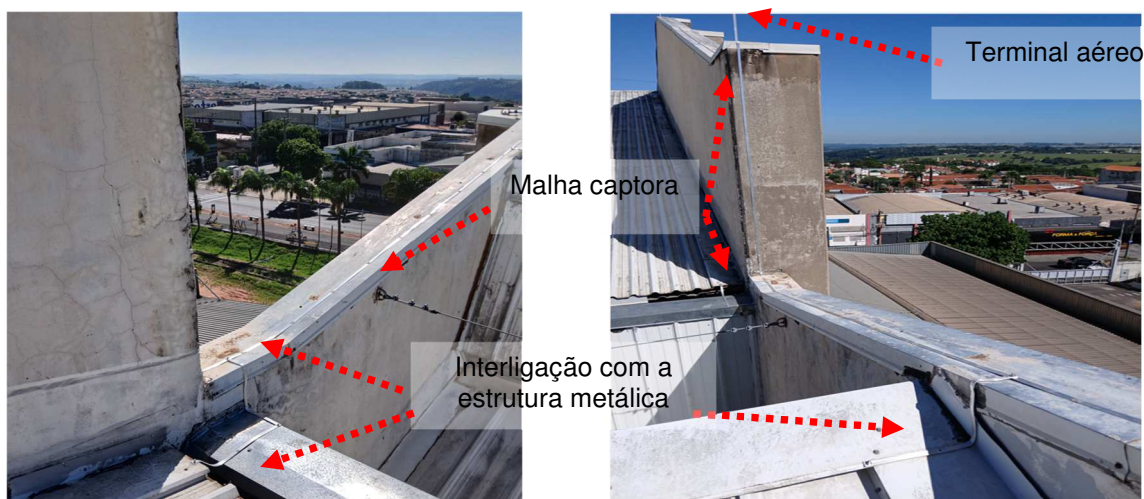
**Figuras 490 e 491:** Malha captora em perfil de alumínio secção #70mm².

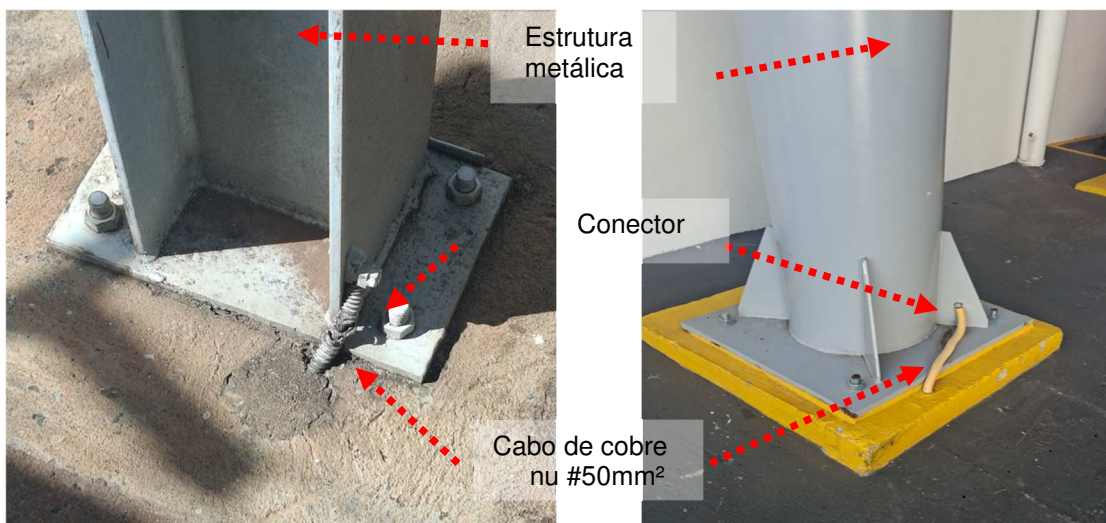
**Figuras 566 e 567:** Interligação da malha de aterramento com estrutura metálica.

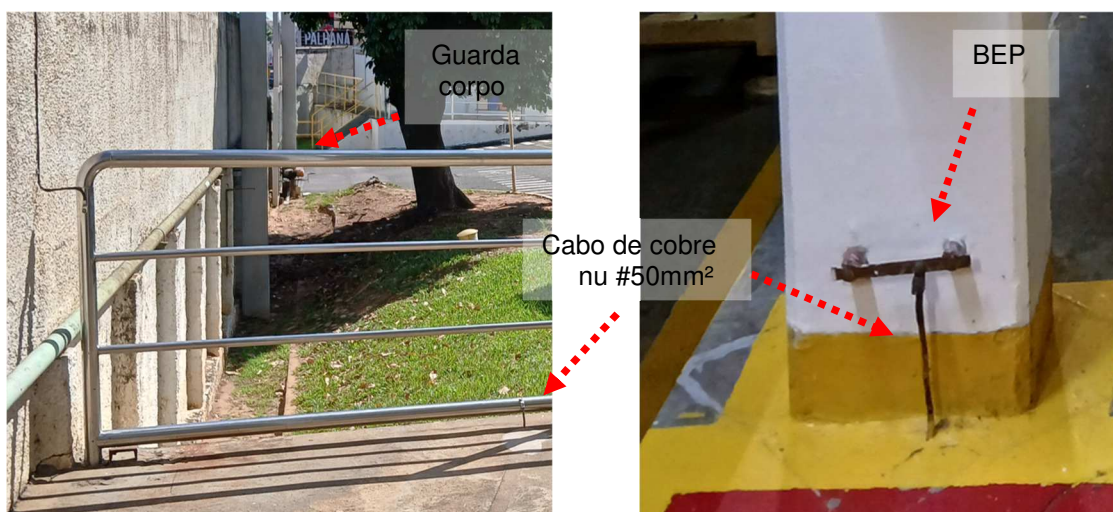
**Figuras 572 e 573:** Interligação da malha de aterramento com as estruturas.

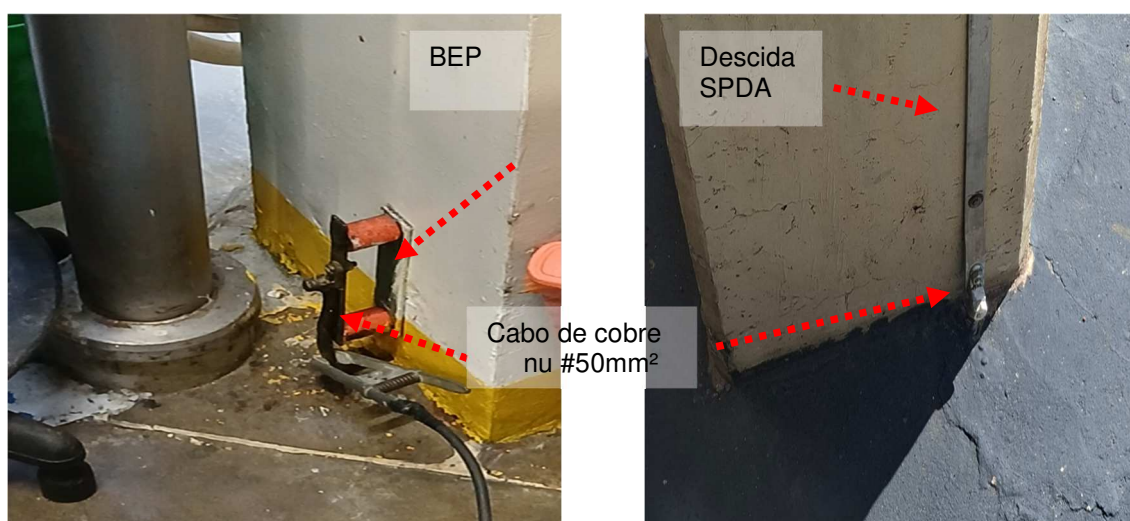
**Figuras 576 e 577:** Interligação da malha de aterramento com BEP e descida do SPDA.

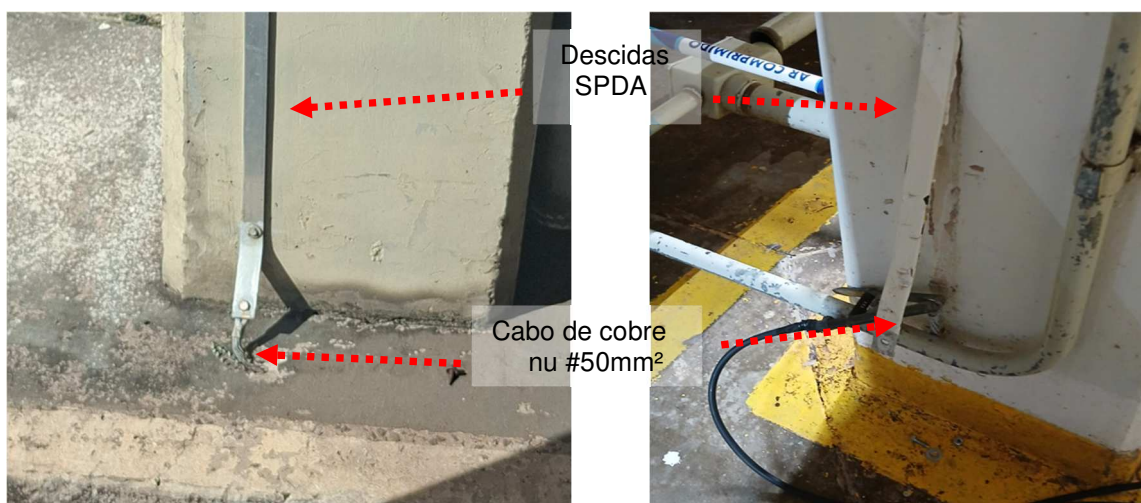
**Figuras 578 e 579:** Interligação da malha de aterramento com as descidas do SPDA.

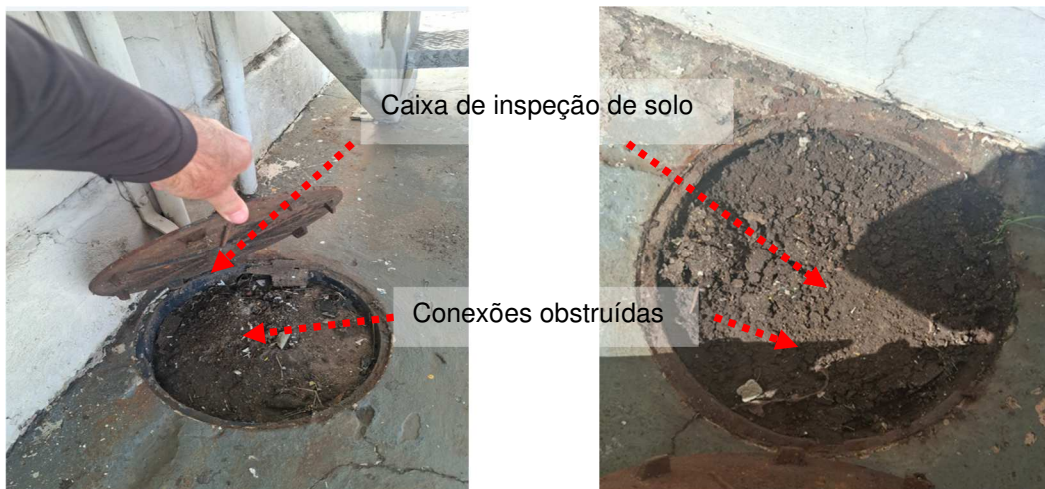
Nestes locais verificou-se que as conexões entre cabo e haste no interior em 02 (duas) caixas de solo estão oxidadas//obstruídas, bem como a equalização da estrutura da escada metálica com o SPDA efetuada através de cabo de cobre proveniente da caixa de solo e posterior emenda em perfil para a escada em contradição com as orientações do item 5.5.2 da NBR 5419-3:2015/Er1.2018.

**Figuras 584 e 585:** Caixas de inspeção de solo - Conexões obstruídas/oxidadas.

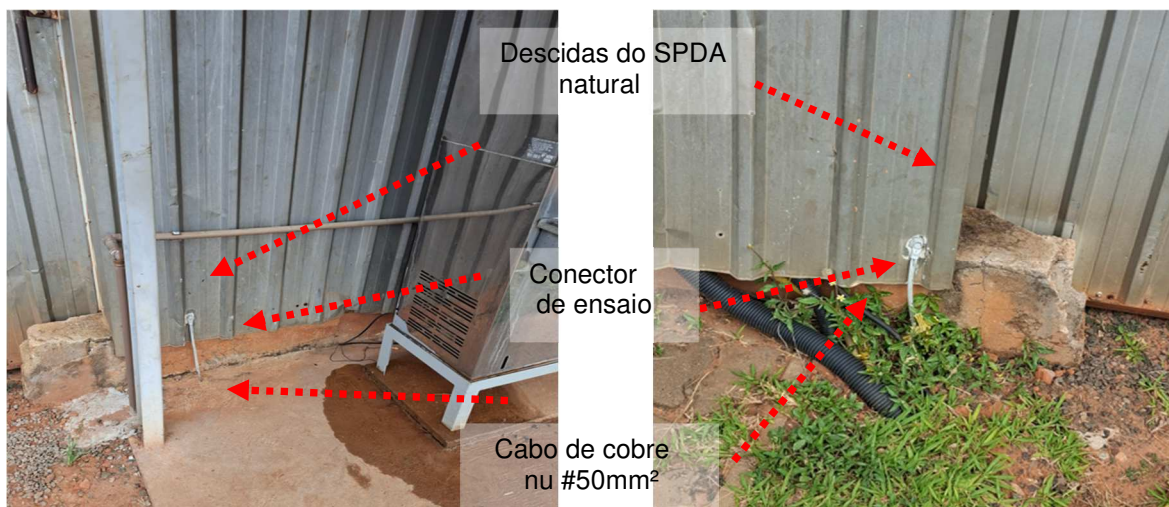
**Figuras 607 e 608:** Sistema de descidas do tipo natural existente nos galpões novos.

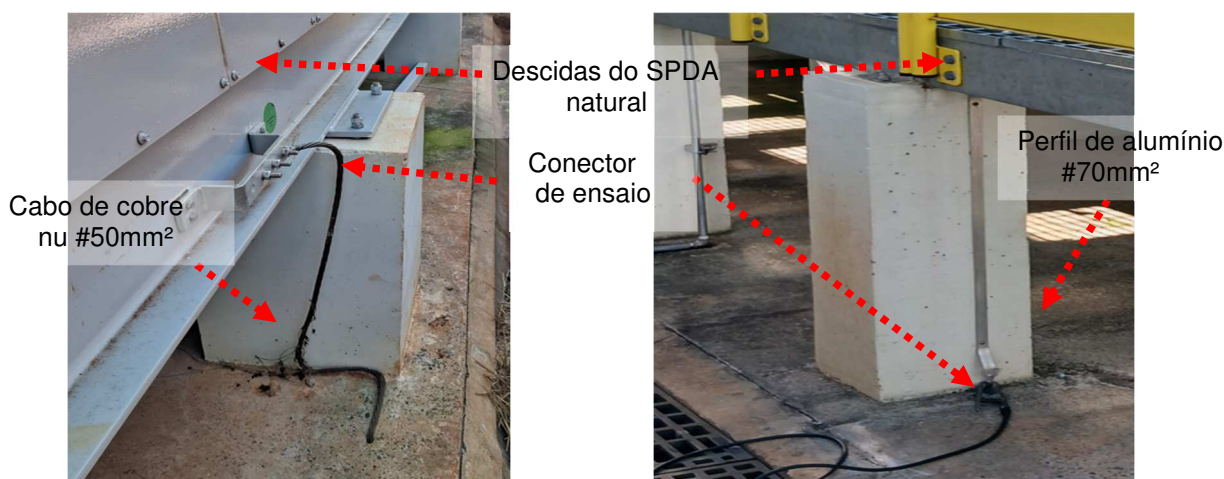
**Figuras 638 e 639:** Sistema de descidas do tipo natural existente.

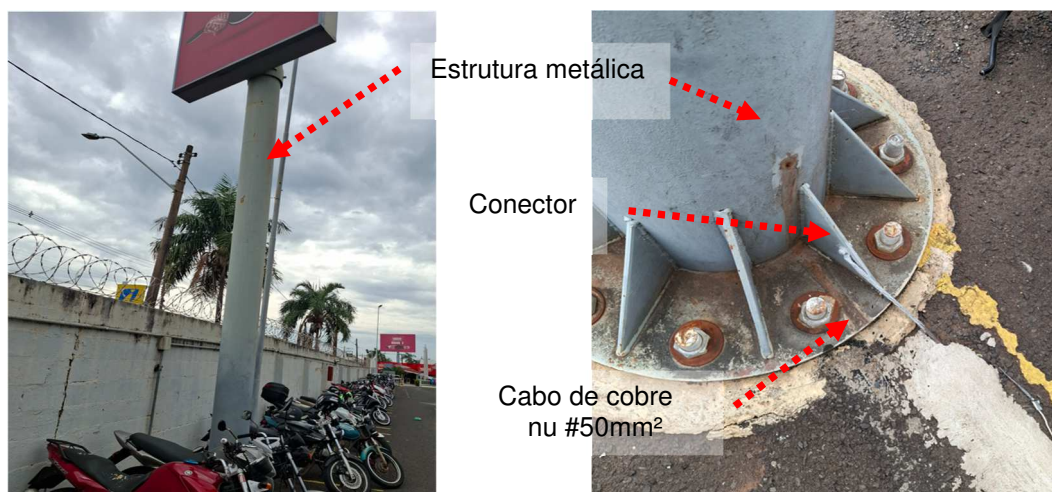
**Figuras 673 e 674:** Sistema de aterramento existente /Conexões estruturas.
