**SISTEMA DE PROTEÇÃO CONTRA DESCARGAS  
ATMOSFÉRICAS (SPDA)**

**NESTLÉ BRASIL LTDA**

**RELATÓRIO TÉCNICO 001**  
**INSPEÇÃO VISUAL NO SPDA**

**EMPREENDIMENTO: 10268 – RELATÓRIO TÉCNICO DE INSPEÇÃO COMPLETA DO SISTEMA DE PROTEÇÃO CONTRA DESCARGAS ATMOSFÉRICAS (SPDA) INSTALADO NA EMPRESA NESTLÉ BRASIL LTDA, LOCALIZADA NA CIDADE DE MARÍLIA / SP.**

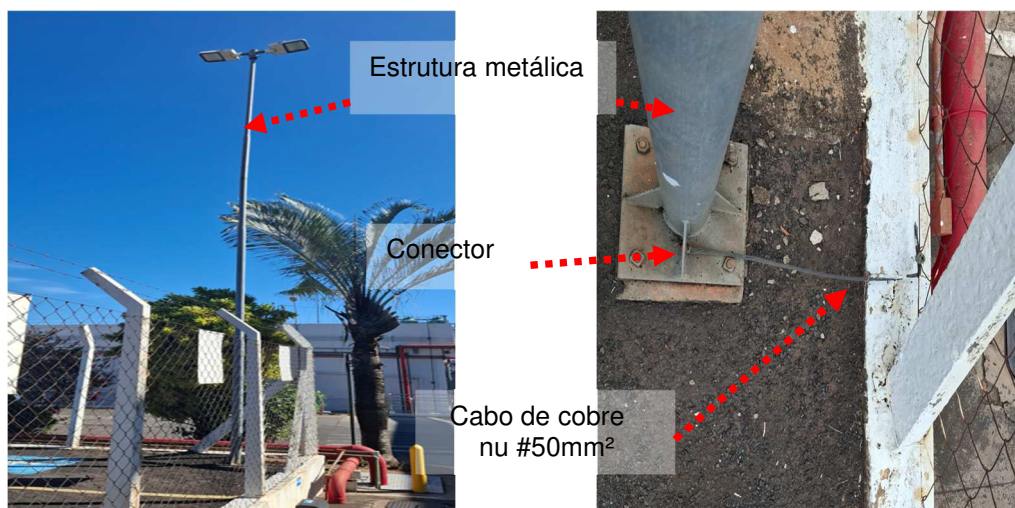
**Figuras 677 e 678:** Sistema de aterramento existente / Conexões estruturas.
