## **SISTEMA DE PROTEÇÃO CONTRA DESCARGAS ATMOSFÉRICAS (SPDA)**

### **SPAL INDÚSTRIA BRASILEIRA DE BEBIDAS S A**

## **RELATÓRIO TÉCNICO 001**

### **INSPEÇÃO VISUAL DO SPDA**

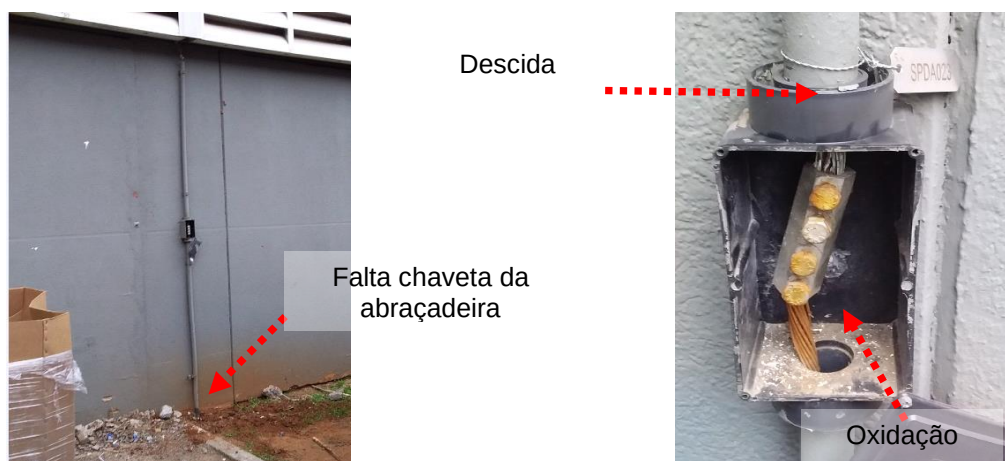
No subsistema de descidas a fixação e o estado de conservação de determinados eletrodutos e caixas de inspeção de parede aparecem comprometidos, pois foram encontrados fixação precária e avarias/danos nos eletrodutos de proteção dos condutores neste arranjo, bem como alguns parafusos dos conectores de medição e das abraçadeiras das chavetas oxidados, ou mesmo a falta delas . Neste subsistema ainda pode se confirmar que o condutor de descida apresenta laços em sua construção , exposto ao nível do solo e rompido em alguns locais na interligação com o subsistema de aterramento, em desacordo os itens 5.1.2.4.1, 5.1.2.4.3, 5.1.4.1, 5.1.5.3 e tabela 02 da NBR5419/2005, atuais itens 5.3.4, 5.5.1, 5.5.2 e tabela 04 da NBR 5419-3:2015/Er1.2018. Nas figuras a seguir identificamos algumas das irregularidades aqui apontadas.

**Figuras 15 e 16: Descidas - Não conformidades**

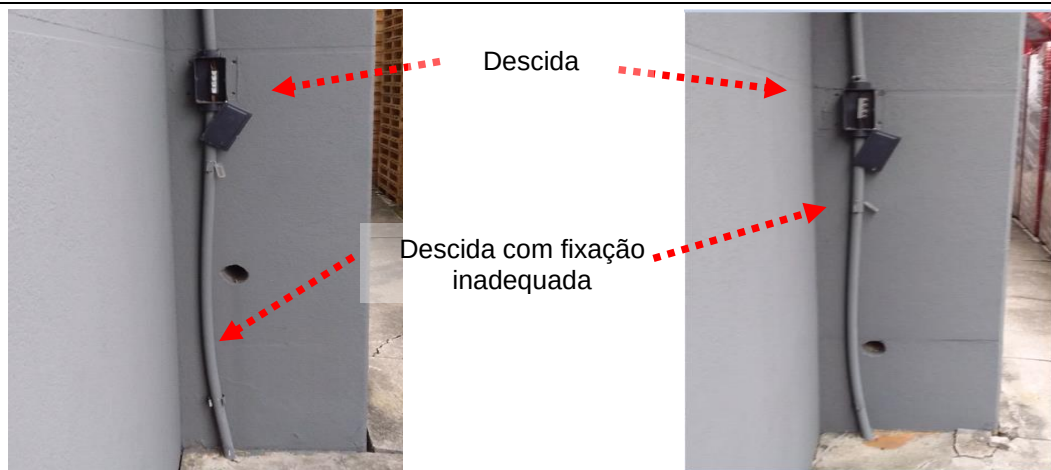
**Figuras 29 e 30: Descidas - Não conformidades**

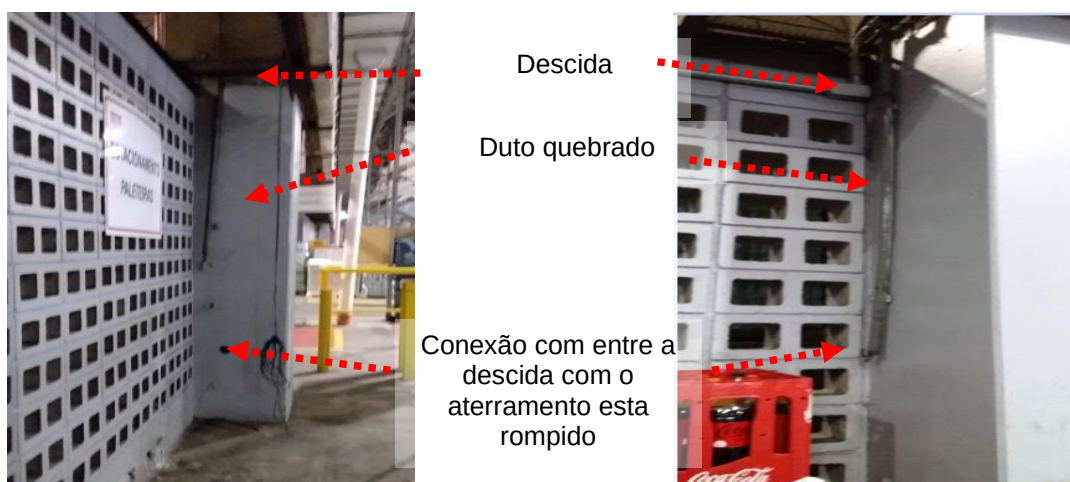
**Figuras 35 e 36: Descidas - Não conformidades**

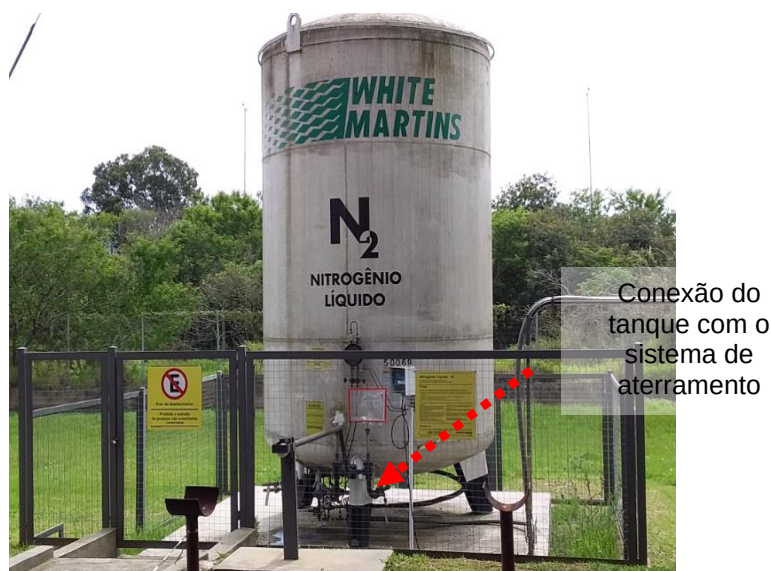
Nestes locais verificou-se que o condutor empregado para efetuar a interligação entre o tanque de Nitrogenio (N<sub>2</sub>) e a malha de aterramento possui secção inferior ao estipulado pela tabela 03 da NBR 5419/2005, atual tabela 07 da NBR 5419-3:2015/Er1.2018. Na figura a seguir identificamos a situação encontrada.

**Figura 37: Cabo de aterramento do tanque de N2 inferior ao estipulado pela norma.**

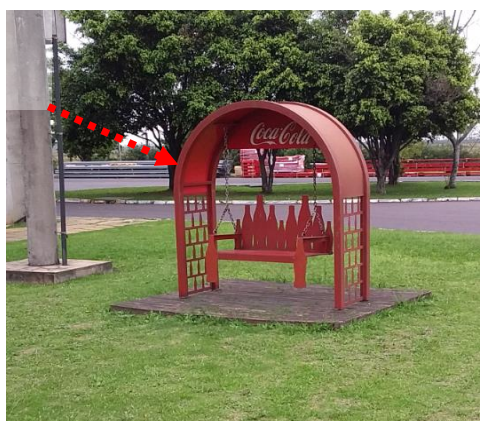
**Figura 78:** Estrutura não incorporada ao SPDA existente

Aterrar / Incorporar estruturas ao SPDA existente

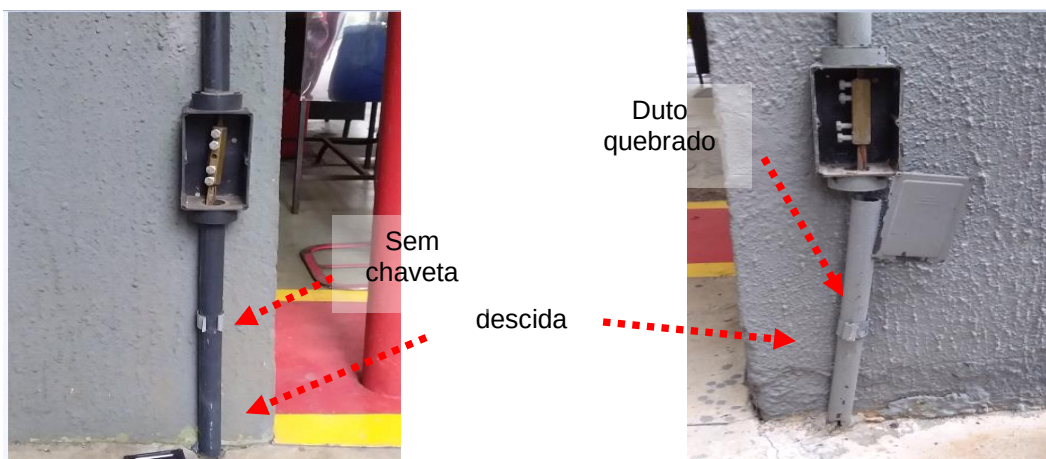
No subsistema de descidas a fixação e o estado de conservação de determinados eletrodutos aparecem comprometidos, pois foram encontrados fixação precária e avarias/danos nos eletrodutos de proteção dos condutores neste arranjo, bem como alguns sem as chavetas das abraçadeiras e outros com os parafusos dos conectores de medição oxidados. Neste subsistema ainda pode se confirmar que o condutor de descida apresenta-se exposto ao nível do solo, em desacordo os itens 5.1.2.4.1, 5.1.2.4.3, 5.1.4.1, 5.1.5.3 e tabela 02 da NBR5419/2005, atuais itens 5.3.4, 5.5.1, 5.5.2 e tabela 04 da NBR 5419-3:2015/Er1.2018. Nas figuras a seguir identificamos algumas das irregularidades aqui apontadas.

**Figuras 104 e 105:** Subsistema de descidas – Não conformidades

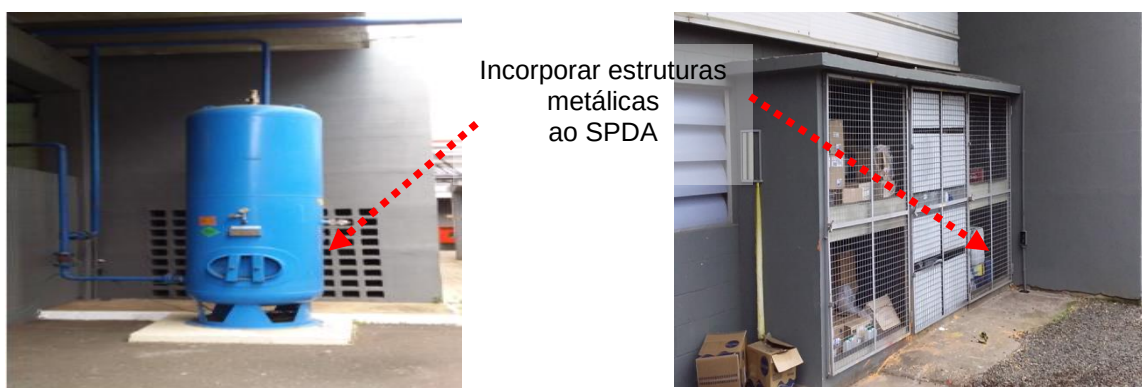
Existem elementos metálicos junto as descidas ( dutos de incêndio) e outros no entorno desta área que não se encontram na planta de referencia e não estão interligados ao SPDA existente, conforme requer os itens os 6.1, 5.2.2, 5.1.1.4.1 e 5.2.1.1.3 da NBR 5419/2005 atuais 5.1.3, 6.2.1 e 7.5 da NBR 5419-3:2015/Er1.2018. Nas figuras a seguir ilustramos as estruturas nas condições aqui mencionadas.

**Figuras 127 e 128:** Elementos metálicos não interligados ao SPDA

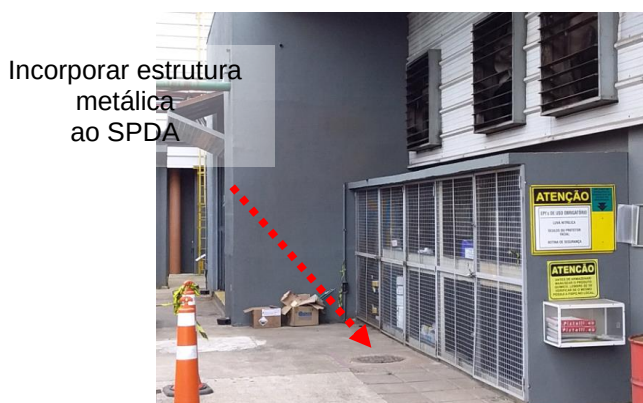
**Figura 129:** Elemento metálico não interligado ao SPDA

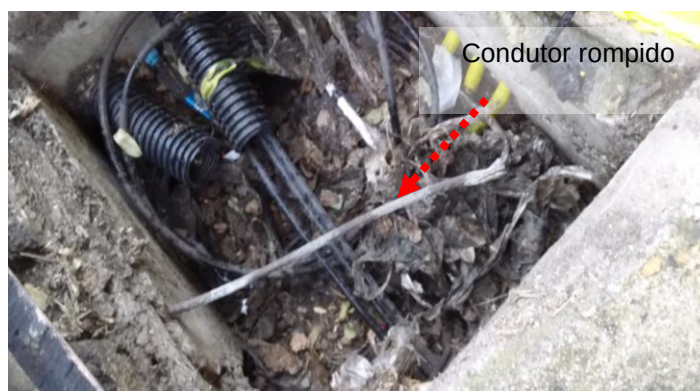
No sistema de aterramento não foi possível verificar o estado das hastes, pois as mesmas se encontram enterradas, porém este arranjo pode ser visualizado nas interligações entre o condutor de aterramento com a base das descidas e estruturas metálicas existentes nas cercanias desta área. Nestes locais verificou-se que as conexões entre o sistema de aterramento com as estruturas apresentam-se oxidados e trecho esta rompido, em não conformidade com os itens 5.1.5.3 e 5.1.3.5.2 da NBR5419/005, atuais itens 5.6.1 e 5.4.3 da NBR 5419-3:2018/Er1.2018 como indicado nas figuras anteriores de números 143 a 146 e 149 a seguir.

**Figura 149: Condutor de aterramento rompido**

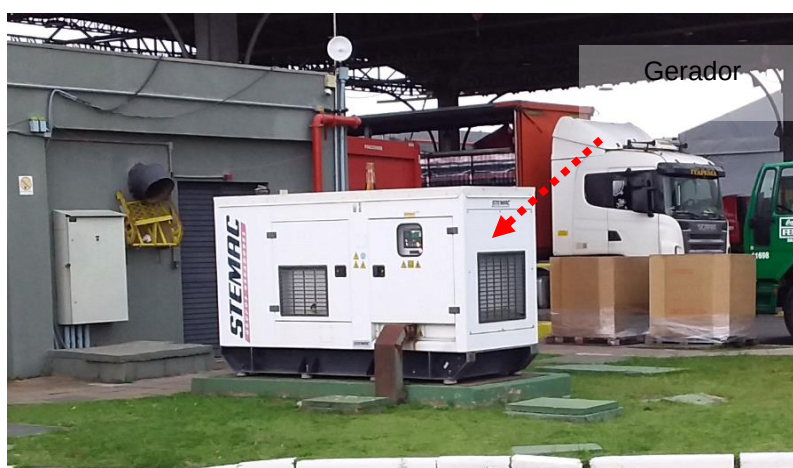
Existem elementos metálicos expostos na cobertura e no entorno desta área, que não se encontram na planta de referencia e não estão interligados ao SPDA existente, conforme requer os itens 6.1, 5.1.1.4.1 e 5.2.1.1.3 da NBR 5419/2005 atuais itens 5.1.3, 6.2.1 e 7.5 da NBR 5419-3:2015/Er1.2018. Nas figuras a seguir ilustramos algumas das estruturas nas condições aqui mencionadas.

**Figura 152:** Elemento metálico não interligado ao SPDA

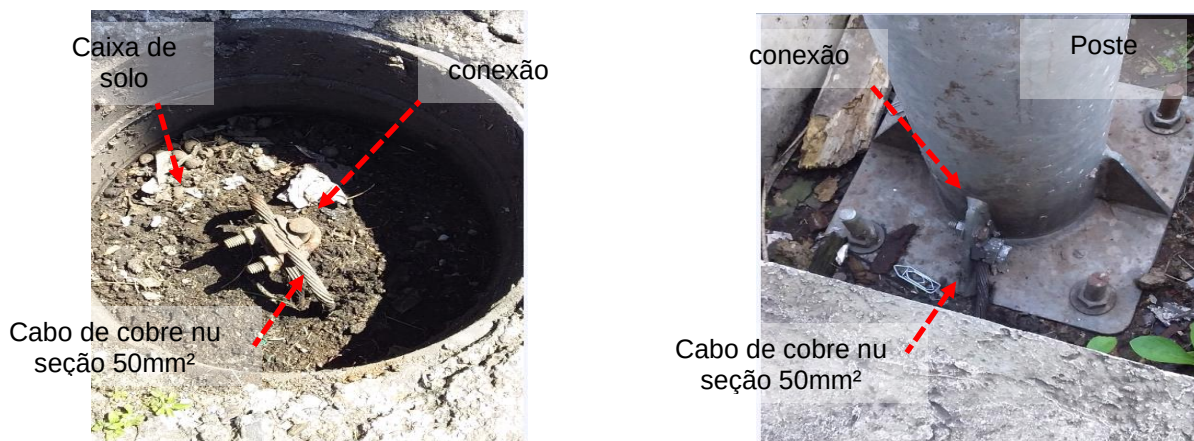
Nas figuras a seguir identificamos uma das caixas de inspeção de solo encontrada e interligação de elementos metálicos existentes nos arredores desta instalação.

**Figuras 168 e 169:** Caixa de solo //Interligação entre elementos metálicos e a malha de aterramento.

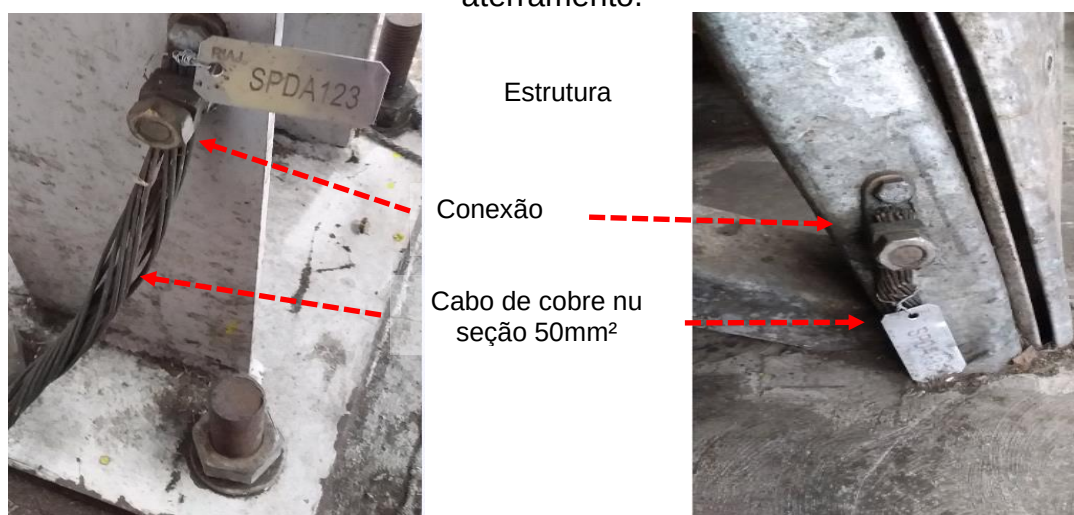
**Figuras 170 e 171:** Interligação entre elementos metálicos e a malha de aterramento.

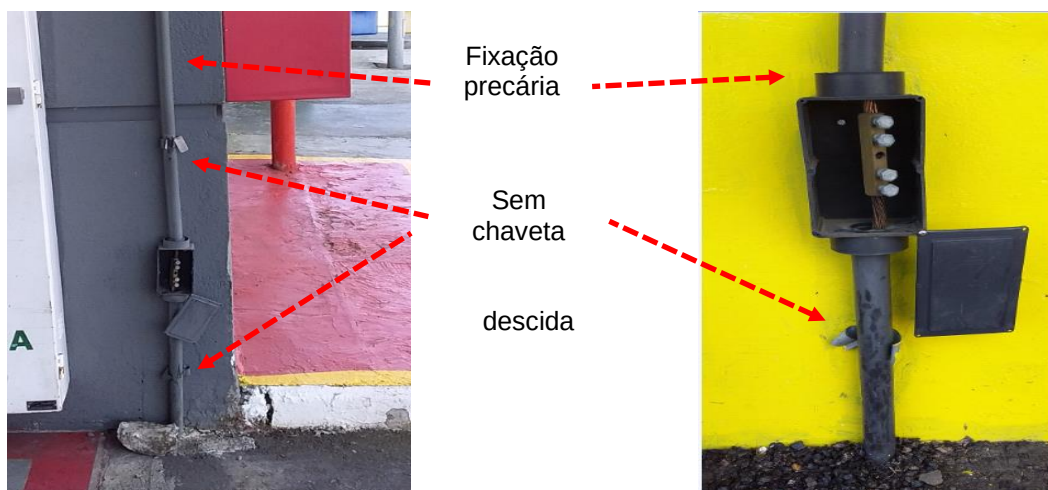
No subsistema de descidas a fixação e o estado de conservação de determinados eletrodutos e caixas de inspeção de parede aparecem comprometidos, pois foram encontrados fixação precária e avarias/danos nos eletrodutos de proteção dos condutores neste arranjo, bem como alguns parafusos dos conectores de medição e das abraçadeiras das chavetas oxidados, ou mesmo a falta delas . Neste subsistema ainda pode se confirmar que o condutor de descida apresenta-se exposto ao nível do solo e fragilizados em alguns locais na interligação com o subsistema de aterramento, em desacordo os itens 5.1.2.4.1, 5.1.2.4.3, 5.1.4.1, 5.1.5.3 e tabela 02 da NBR5419/2005, atuais itens 5.3.4, 5.5.1, 5.5.2 e tabela 04 da NBR 5419-3:2015/Er1.2018.

**Figuras 174 e 175: Descidas – Não conformidades**

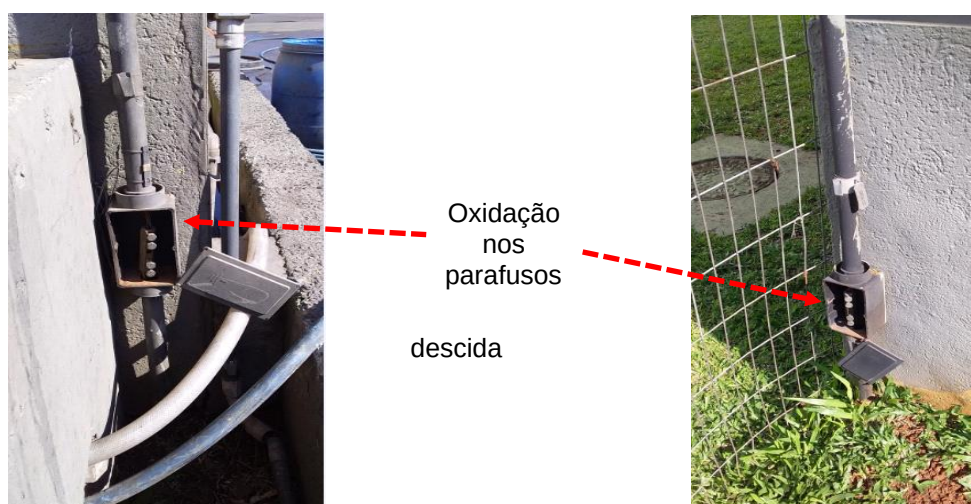
No subsistema de descidas a fixação e o estado de conservação de determinados eletrodutos aparecem comprometidos, pois foram encontrados fixação precária e avarias/danos nos eletrodutos de proteção dos condutores neste arranjo, bem como alguns parafusos dos conectores de medição apresentam-se oxidados, sem as chavetas das abraçadeiras ou mesmo a falta delas , em desacordo os itens 5.1.4.1, 5.1.5.3 da NBR5419/2005, atuais itens 5.5.1, 5.5.2 da NBR 5419-3:2015/Er1.2018.

**Figuras 209 e 210:** Subsistema de descidas – Não conformidades

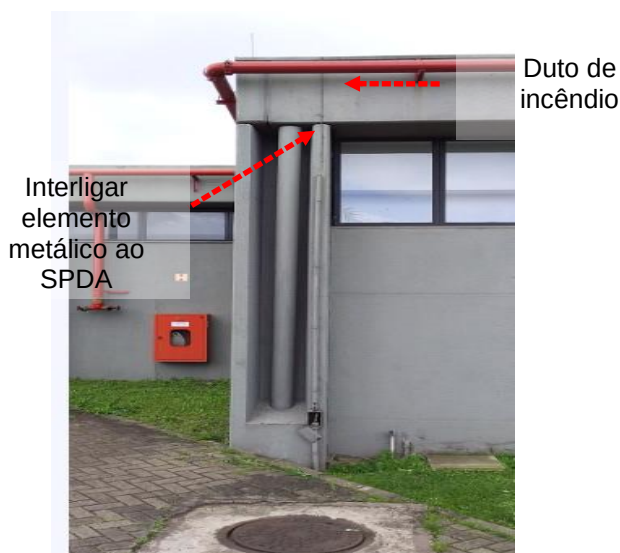
Existe elemento metálico (duto de incêndio) junto a descida do SPDA, que não se encontra na planta de referencia e não esta interligado ao SPDA existente, conforme requer os itens 6.1, 5.2.2, 5.1.1.4.1 e 5.2.1.1.3 da NBR 5419/2005 atuais itens 5.1.3, 6.2.1 e 7.5 da NBR 5419-3:2015/Er1.2018. Na figura a seguir ilustramos a estrutura nas condições aqui mencionadas.

**Figura 269:** Elemento metálico não interligado ao SPDA

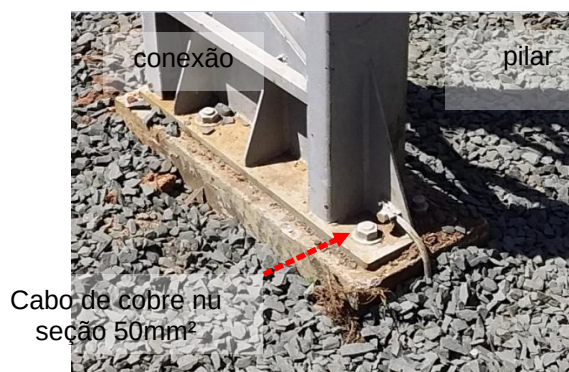
Conforme planta de referencia não foi projetado um anel de aterramento que envolve esta edificação, interligando as descidas do SPDA neste local, em não conformidade com o item 5.1.3.3.3 da NBR 5419/2005, atual item 5.4.2 da NBR 5419-3:2015/Er1.2018.

**Figura 314:** Interligação entre elementos metálicos e a malha de aterramento.

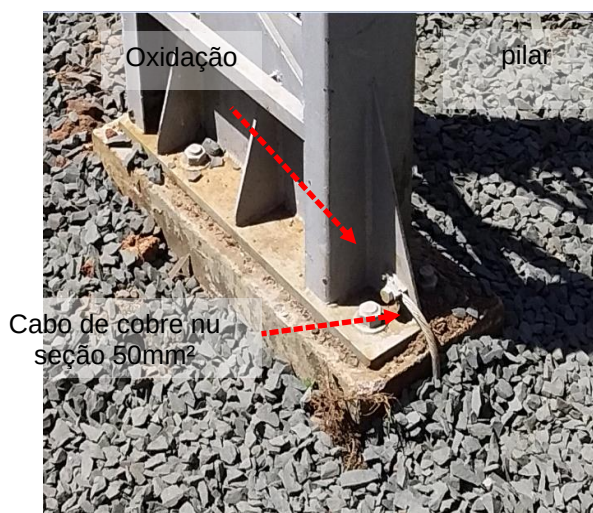
Nestes locais verificou-se ponto do aterramento na base das estruturas apresentando oxidação em não conformidade com os item 5.1.5.3 da NBR 5419:2005, atual item 5.6.1 da NBR 5419-3:2015/Er1.2018. Na figura a seguir identificamos a situação encontrada.

**Figura 317:** Oxidação na conexão entre ponto da malha de aterramento e a estrutura.

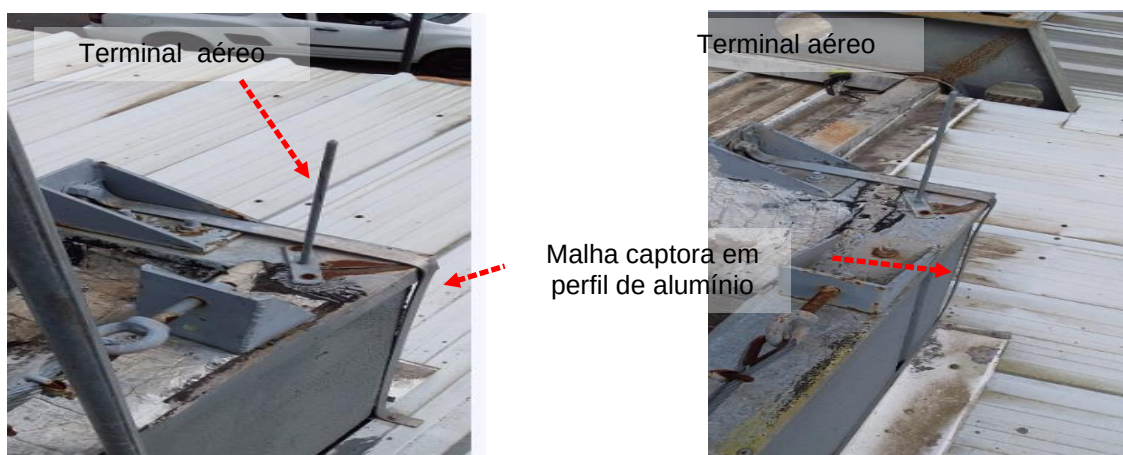
**Figuras 323 e 324:** Sistema captor existente – Prédio 13 –SEMT/Banco

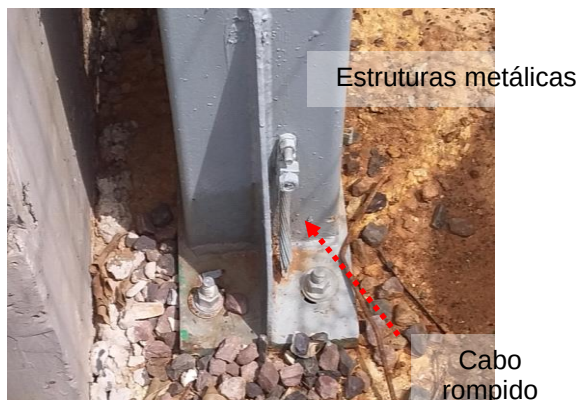
Os condutores de descida apresentam-se rompidos nas interligações entre as bases dos pilares metálicos com a malha de aterramento e desprovidos de eletrodutos de proteção, em desacordo com a tabela 02, itens 5.1.4.1 e 5.1.4.3 da NBR 5419:2005, atual tabela 04 e itens 5.5.2 e 5.5.1 da NBR 5419-3:2015/Er1.2018. Nas figuras 385 a 387 anteriores identificamos as situações mencionadas. No sistema de aterramento não foi possível verificar o estado das hastes, pois as mesmas se encontram enterradas, porém este arranjo pode ser visualizado nas interligações entre o condutor de aterramento com a base das descidas e estruturas metálicas existentes nas cercanias desta área. Nestes locais verificou-se que algumas conexões projetadas entre a malha de aterramento com a base das estruturas (pilares) estão cortadas ou mesmo não foram encontradas, em não conformidade com os itens 5.1.4.1 e 6.1 da NBR 5419:2005, atual itens 5.5.2 e 7.3.1 da NBR 5419-3:2015/Er1.2018.

**Figura 388:** Indicação do rompimento entre a malha de aterramento e a estrutura.

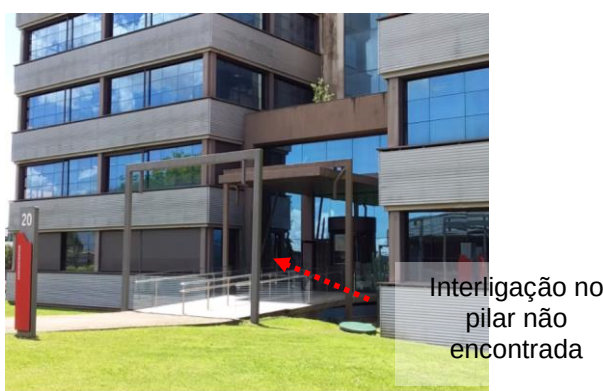
**Figura 423:** Interligação projetada entre elemento metálico e a malha de aterramento não foi encontrada

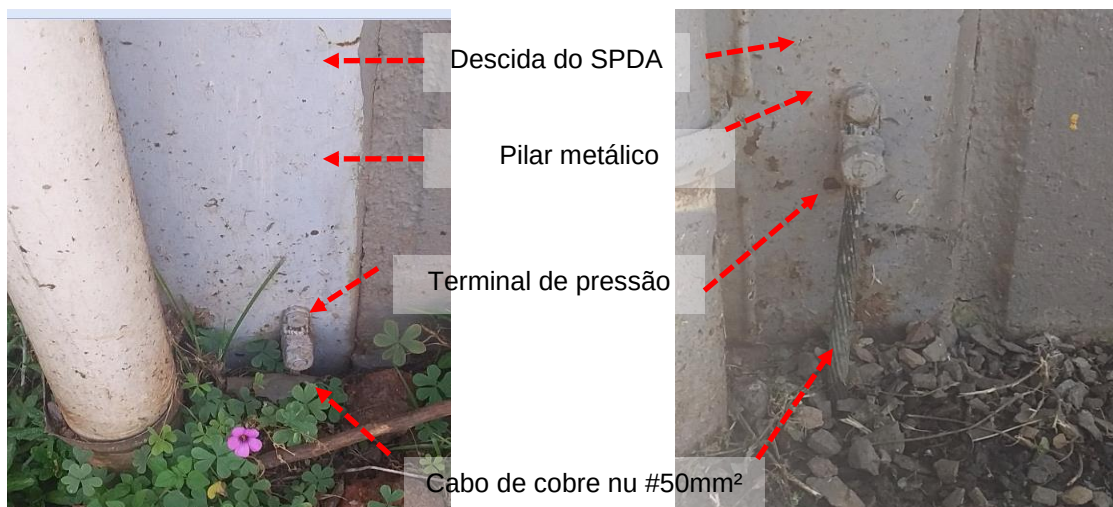
**Figuras 510 e 511 : Sistema de Descidas Naturais – Pilares metálicos**

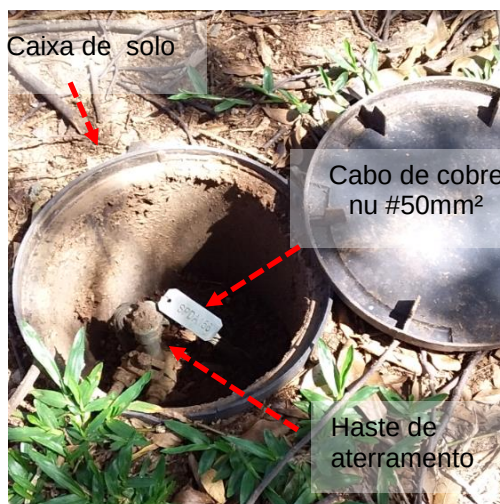
Uma das caixas de inspeção do solo projetadas não foi encontrada na posição indicada. As Hastes de aterramento que não foram projetadas nas caixas de inspeção não foram visualizadas por estarem enterradas.

**Figura 651:** Caixa de inspeção de solo encontrada

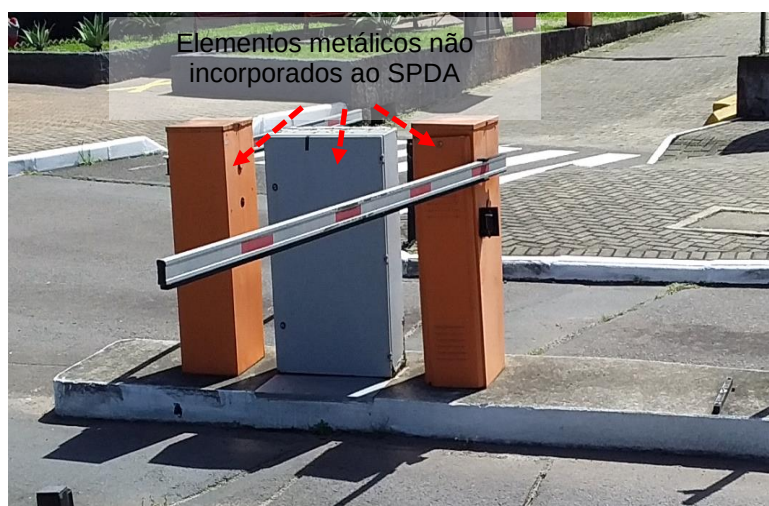
Existe elemento metálico no entorno desta área que não está aterrado / interligado ao SPDA existente, conforme requer o item 5.1.1.4.1 da NBR 5419/2005 atual item 6.2.1 da NBR 5419-3:2015/Er1.2018. Na figura a seguir ilustramos a estrutura nas condições aqui mencionadas.

**Figura 655: Elementos metálicos não interligados ao SPDA**

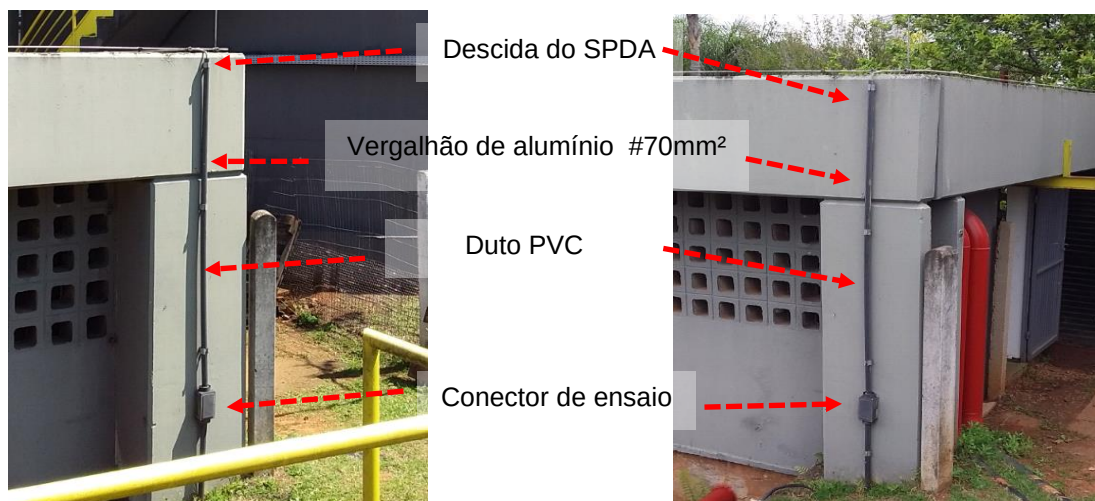
As descidas convencionais foram executadas através de vergalhão de alumínio seção #70 mm<sup>2</sup> migrando a partir dos conectores de ensaio alojados em sua maioria em caixas de inspeção de parede à malha de aterramento, todos estando protegidos por duto em PVC 1', conforme orientações do item 5.1.2.6.1 e tabela 03 da NBR 5419:2005, atual item 5.3.6 e tabela 06 da NBR 5419-3:2015/Er1.2018; Todas as descidas convencionais foram localizadas nos pontos indicados em projeto.

**Figuras 663 e 664:** Sistema de Descidas convencionais – Vergalhão de alumínio

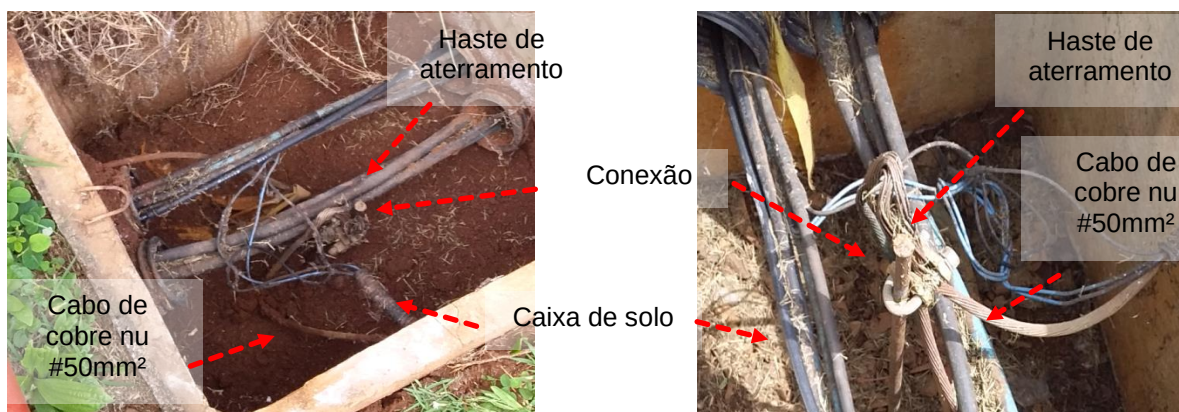
**Figuras 672 e 673: Caixas de inspeção de solo encontradas**

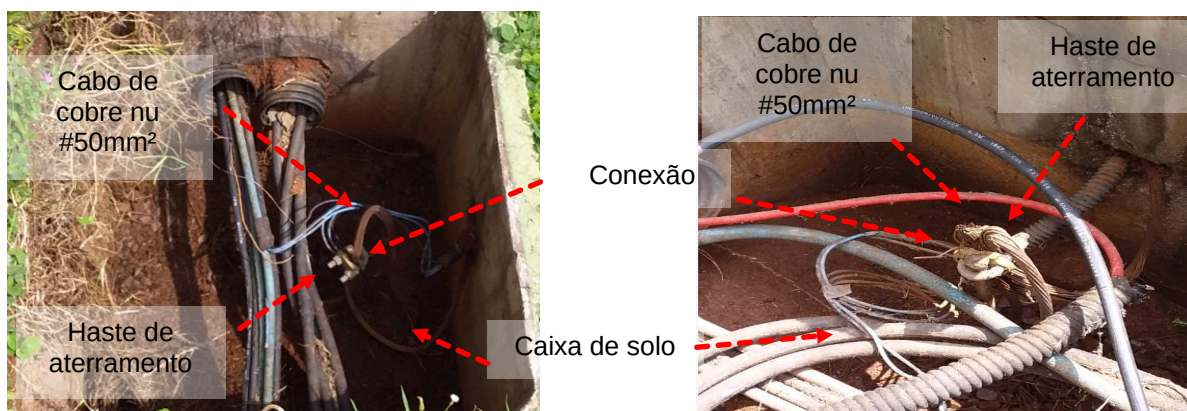
**Figuras 674 e 675: Caixas de inspeção de solo encontradas**

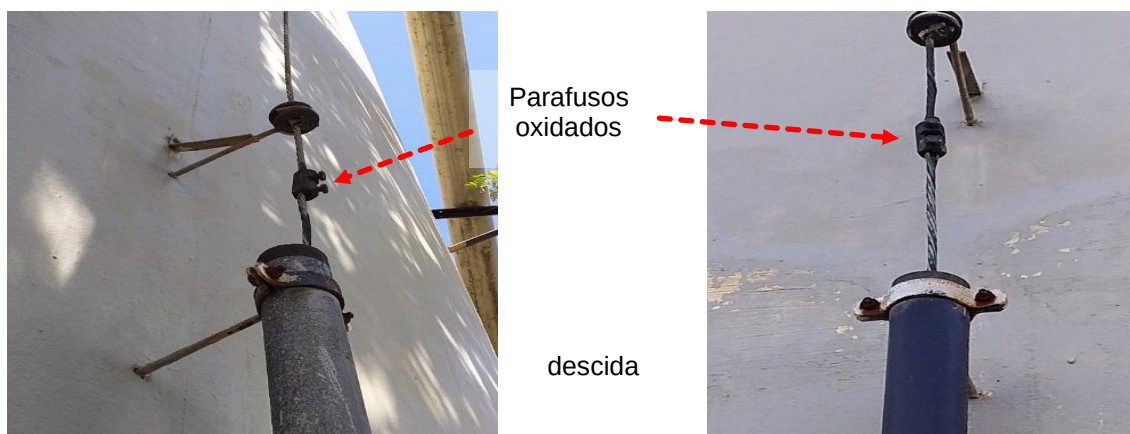
**Figuras 796 e 797:** Subsistema de descidas – Não conformidades encontradas

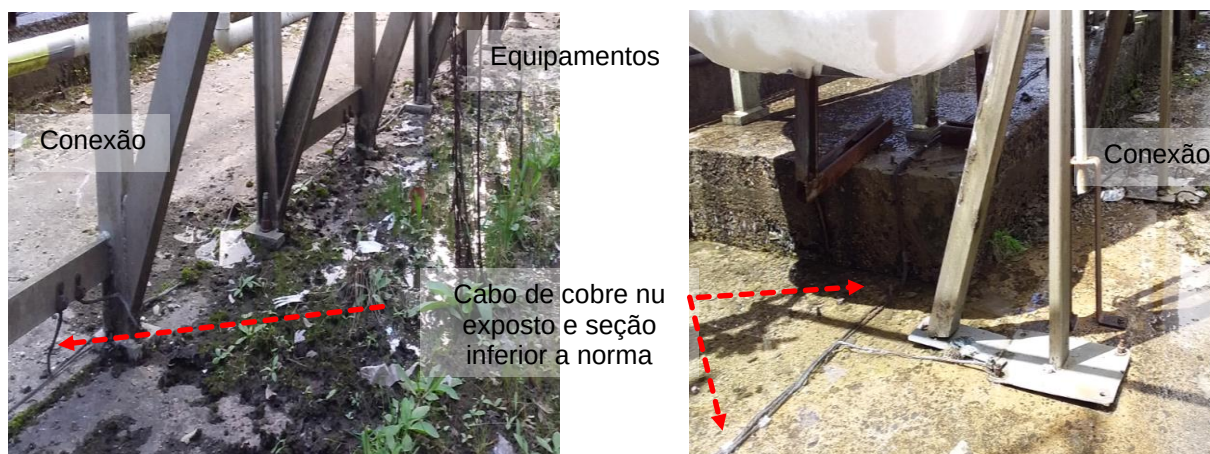
Conforme planta de referencia as descidas foram executadas através das próprias estruturas metálicas existentes no entorno desta área conforme item 5.1.2.5, atual item 5.3.5 da NBR 5419-3:2015/Er1.2018, sendo interligadas ao subsistema de aterramento na base destes elementos, como tanques, pilares, cercas e equipamentos, alguns destes não constantes em planta, através de condutor em cabo de cobre nu a maioria exposto ao nível do solo e com secção inferior ao estabelecido por norma, em desacordo com o preconizado no item 5.1.3.5.2 e a tabela 03 da NBR5419:2005, atuais itens 5.4.3 e D.5.5.2 e a tabela 07 da NBR 5419-3:2015/Er1.2018. Neste local o subsistema de aterramento deverá passar por um processo de adequação para atender aos itens acima mencionados.

**Figuras 845 e 846:** Subsistema de aterramento - Prédio 27 – Abastecimento de GLP

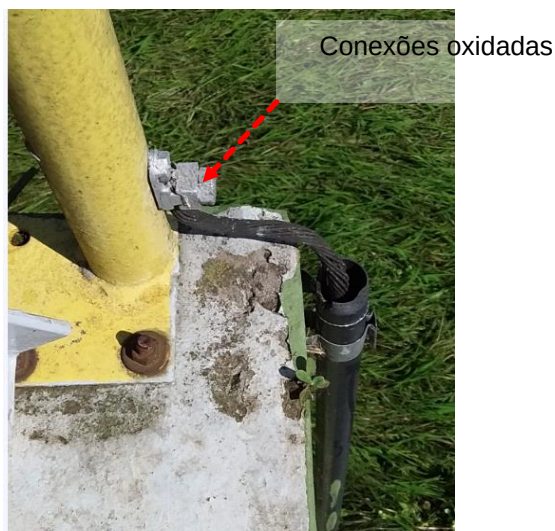
O subsistema de descidas não apresenta problema de fixação nem corrosão, excetuando-se nas conexões entre a malha de aterramento com as estruturas metálicas, como as dos guardas corpos, que se apresentam oxidadas, em não conformidade com o item 5.1.5.3 da NBR 5419/2005, atual item 5.6.1 da NBR 5419-3:2015/Er1.2018; Na figura a seguir identificamos a irregularidade mencionada.

**Figura 899:** Sistema de descidas – Não conformidades

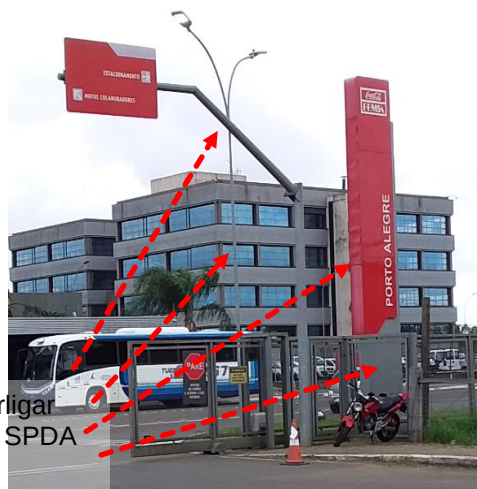
Através da inspeção visual na planta da empresa SPAL Indústria Brasileira de Bebidas S.A percebeu-se que existem estruturas, algumas delas não constantes em planta e que não estão protegidas contra os efeitos diretos de uma descarga atmosférica. Nas figuras a seguir ilustramos algumas destas estruturas.

Aterrar/Interligar estruturas ao SPDA

**Figuras 921 e 922:** Aterrar/Interligar estruturas ao SPDA existente
