## SISTEMA DE PROTEÇÃO CONTRA DESCARGAS ATMOSFÉRICAS (SPDA)

### TFL DO BRASIL INDÚSTRIA QUÍMICA LTDA

### INSPEÇÃO COMPLETA NO SPDA

EMPREENDIMENTO: 9486– INSPEÇÃO COMPLETA DO SISTEMA DE PROTEÇÃO CONTRA DESCARGAS ATMOSFÉRICAS (SPDA) INSTALADO NA EMPRESA TFL DO BRASIL INDÚSTRIA QUÍMICA LTDA, LOCALIZADA EM SÃO LEOPOLDO / RS.

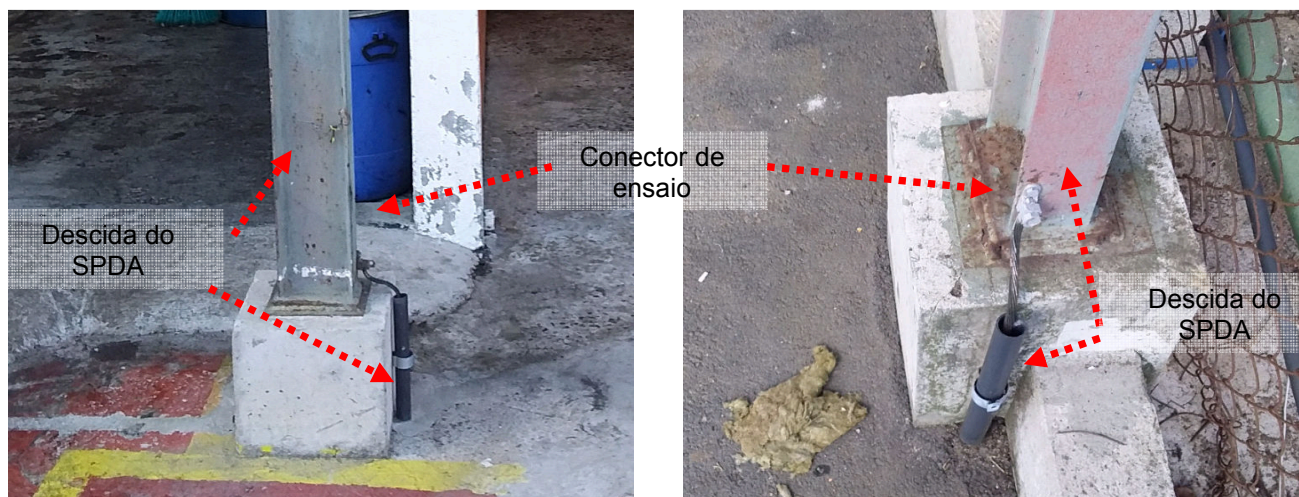
Excetuando-se em um ponto existe proteção mecânica executada junto ao solo, na interligação entre a malha de aterramento e os pilares metálicos, bem como este subsistema esta provido de conectores de medição para a realização de ensaios elétricos conforme preconizado no item 5.3.6 da NBR 5419-3:2015. As figuras a seguir ilustram o mencionado.

**Figuras 47 e 48:** Sistema de Descidas - Telheiro.

**Figuras 49 e 50:** Sistema de Descidas - Telheiro.

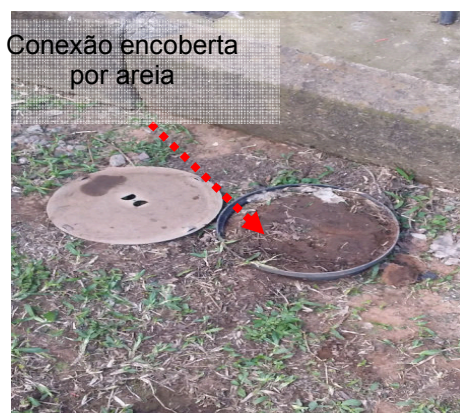
No sistema de aterramento não foi possível verificar o estado da maioria das hastes, pois estas se encontravam enterradas, porém no ponto onde existe a caixa de inspeção de solo ela foi visualizada. Neste local, constatou-se que a mesma apresenta-se com os conectores cabo x haste encoberto em não conformidade com os itens 5.4.3 e 5.6.1 da NBR 5419-3:2015. Nas figuras a seguir ilustramos as irregularidades apontadas no Telheiro.

**Figura 53:** Caixa de inspeção – Conexão cabo x haste encoberta

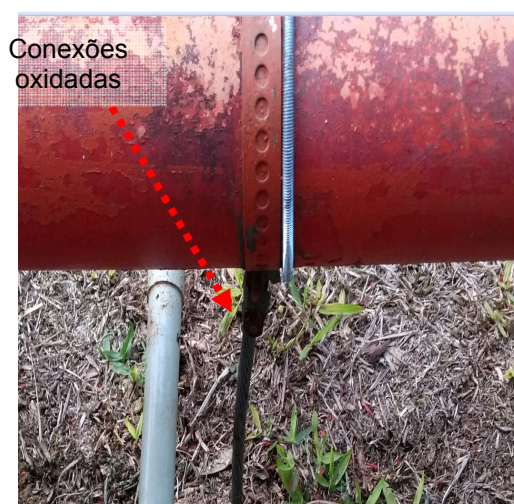
No sistema de aterramento não foi possível verificar o estado das hastes, pois as mesmas se encontram enterradas, excetuando-se nas caixas de solo, bem como nos pontos de interligações entre este arranjo com os pilares metálicos da edificação e na base das estruturas existentes nas cercanias; Nestes locais constatou-se que uma das conexões entre haste e cabo apresenta-se obstruída e em 4 (quatro) pontos a existência de oxidação nas conexões entre a malha e as estruturas metálicas, em não conformidade com os itens 5.5.3 e 5.6.1 da NBR 5419-3:2015. Nas figuras a seguir ilustramos as irregularidades apontadas.

**Figura 146:** Conexões Oxidadas – ADM / Expedição / Manutenção /LCQ.

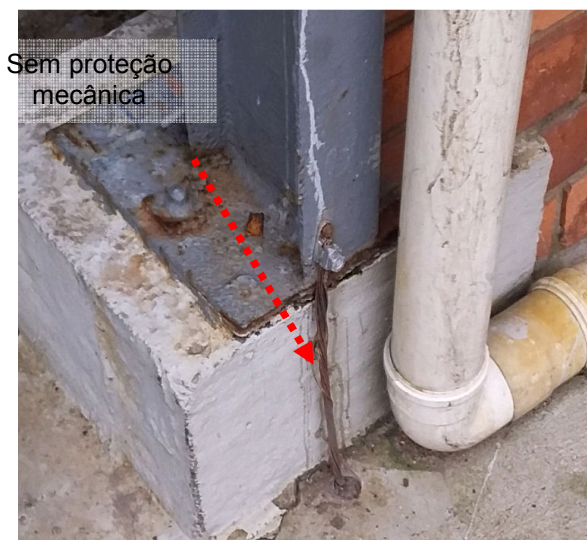
Excetuando-se por um ponto existe proteção mecânica executada junto ao solo, na interligação entre a malha de aterramento e os pilares metálicos, bem como este subsistema esta provido de conectores de medição para a realização de ensaios elétricos conforme preconizado no item 5.3.6 da NBR 5419-3:2015, mas em não observância com o item 5.5.1 da mesma norma.

**Figura 153:** Sistema de Descidas – Ribeira Líquida – Sem proteção mecânica

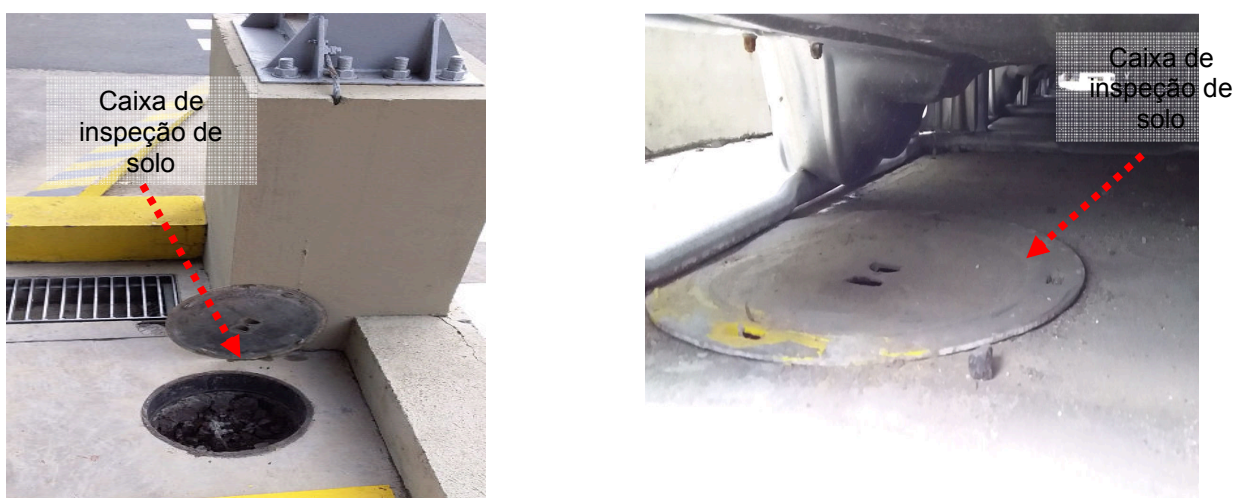
As caixas de inspeção de solo estão nas posições indicadas conforme projeto; As hastes de aterramento que não foram projetadas nas caixas de inspeção não foram visualizadas por estarem enterradas. Nas figuras a seguir ilustramos duas das caixas de inspeção de solo encontradas e os pontos de interligação com a balança.

**Figuras 210 e 211:** Caixas de inspeção de solo – Depósito de Produtos químicos.

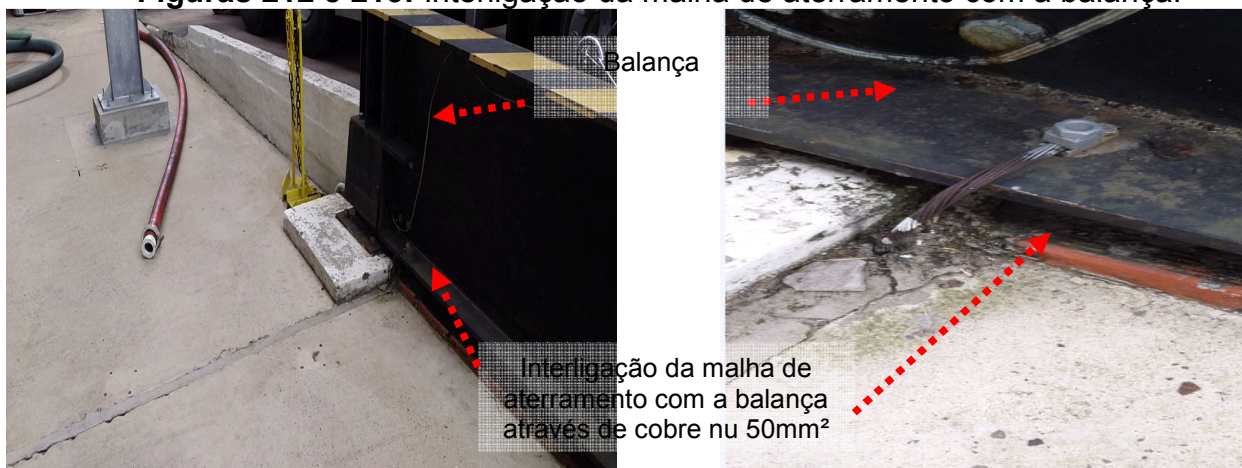
**Figuras 214 e 215:** Interligação da malha de aterramento com a balança.

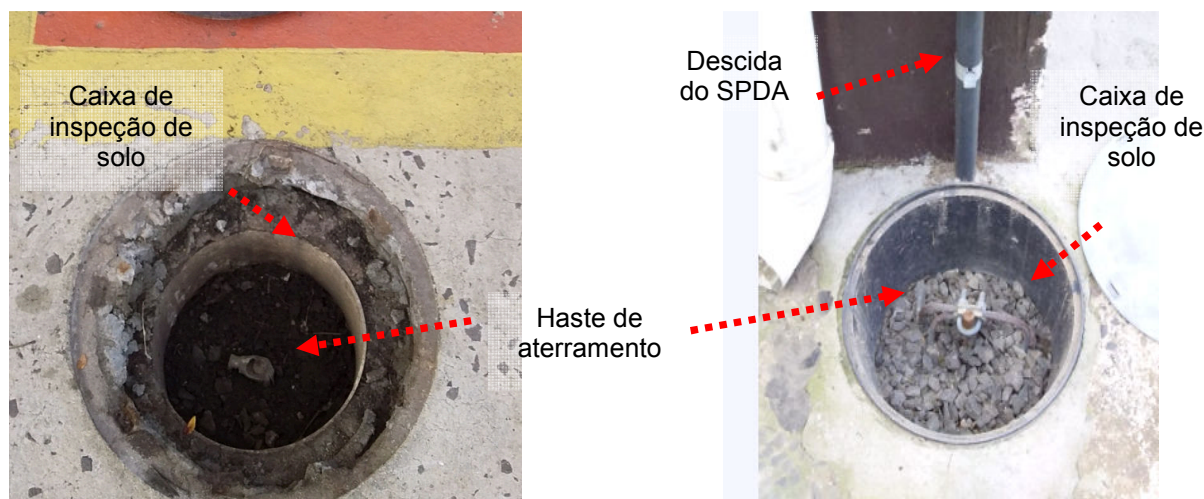
Das 08 (oito) caixas de inspeção de solo projetadas, uma não foi encontrada conforme indicações de projeto, esta encontra-se provavelmente encoberta; As hastes de aterramento que não foram projetadas nas caixas de inspeção não foram visualizadas por estarem enterradas. Nas figuras a seguir ilustram algumas das caixas de inspeção de solo encontradas neste local.

**Figuras 267 e 268:** Sistema de Aterramento– Ribeira Sólida/Refeit/Vest/Guarita/Recep.

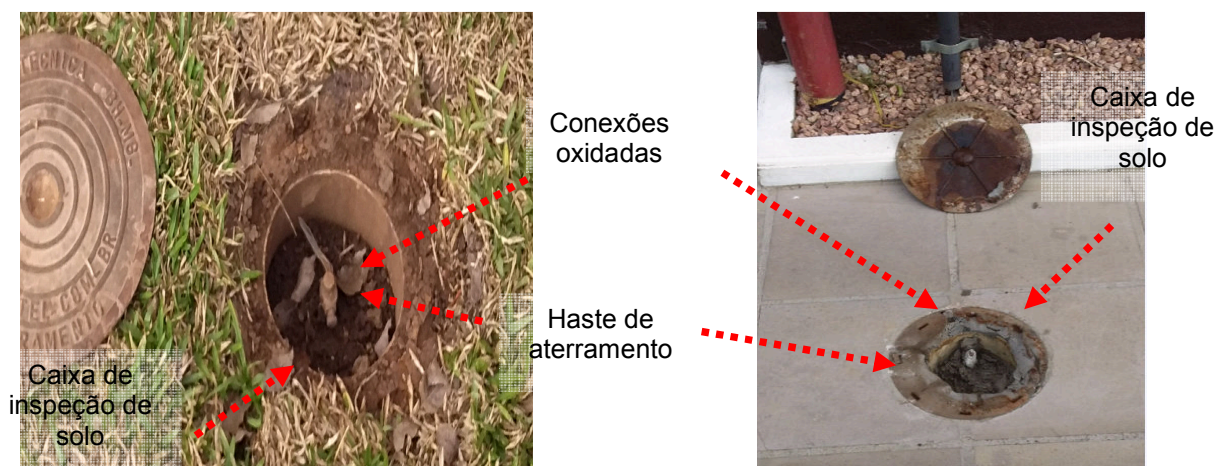
No sistema de aterramento não foi possível verificar o estado de algumas hastes, pois estas se encontravam enterradas, porém nos pontos onde existem as caixas de inspeção de solo elas foram visualizadas. Nestes locais em 05 (cinco) pontos, constatou-se que as conexões entre haste e cabo apresentam-se oxidadas e em outro estava rompido, em não conformidade com os itens 5.5.3 e 5.6.1 da NBR 5419-3:2015. Nas figuras a seguir ilustramos a irregularidade apontada.

**Figuras 271 e 272:** Sistema de Aterramento– Ribeira Sólida/Refeit/Vest/Guarita/Recep.

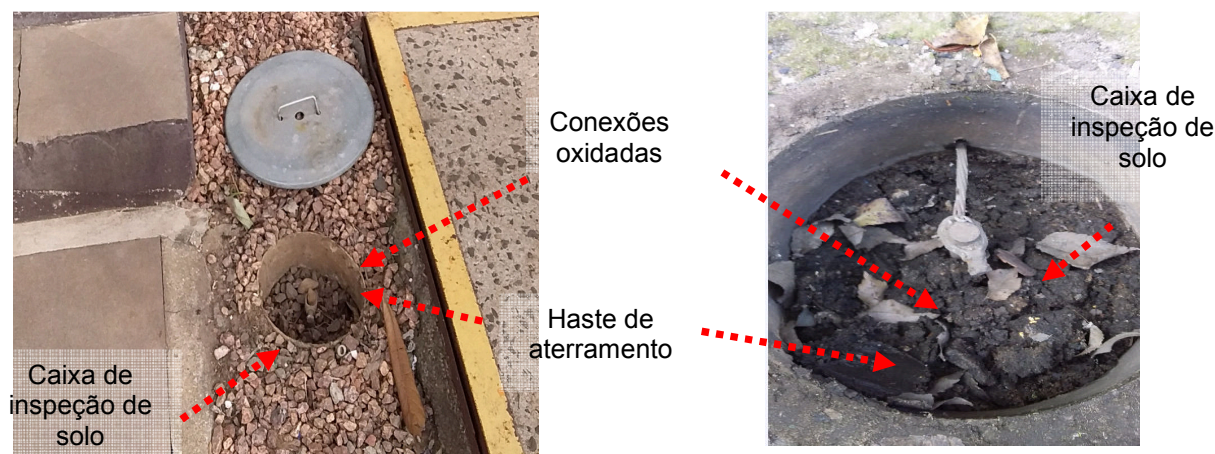
**Figuras 273 e 274:** Sistema de Aterramento– Ribeira Sólida/Refeit/Vest/Guarita/Recep.

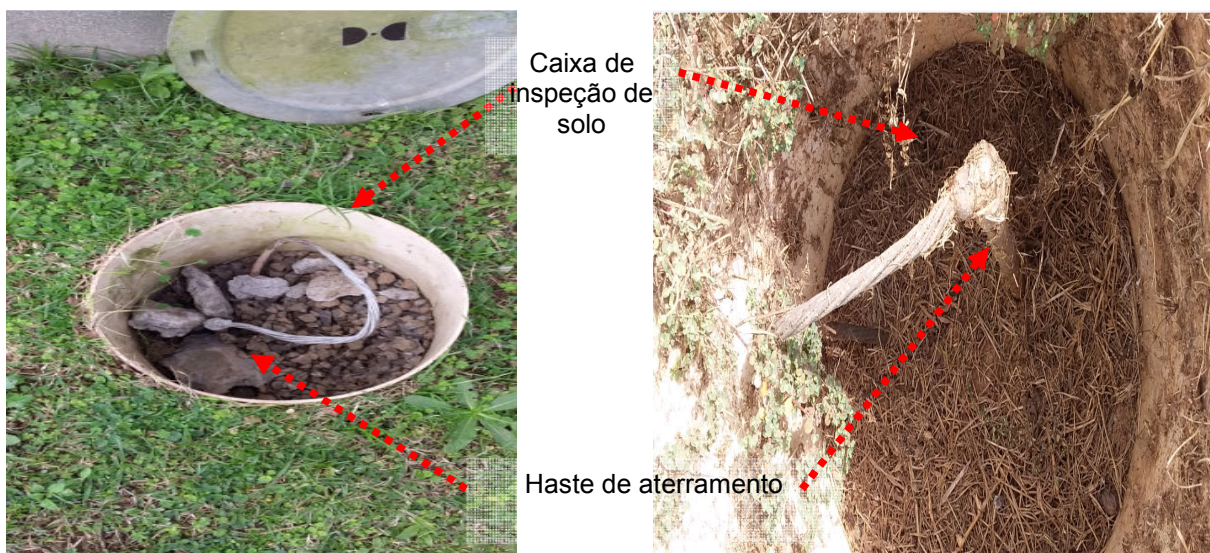
As 06 (seis) caixas de inspeção de solo estão nas posições indicadas conforme projeto; As hastes de aterramento que não foram projetadas nas caixas de inspeção não foram visualizadas por estarem enterradas. Nas figuras a seguir ilustramos duas das caixas de inspeção de solo encontradas neste local.

**Figuras 291 e 292:** Sistema de Aterramento – Caixas de inspeção de solo – CDTC.
