**SISTEMA DE PROTEÇÃO CONTRA DESCARGAS  
ATMOSFÉRICAS (SPDA)  
NESTLE BRASIL LTDA**

**RELATÓRIO TÉCNICO  
REGULARIZAÇÃO DO SPDA**

**EMPREENDIMENTO: 10033 – REGULARIZAÇÃO DO SISTEMA DE PROTEÇÃO CONTRA DESCARGAS  
ATMOSFÉRICAS (SPDA) NA EMPRESA NESTLE BRASIL LTDA, NA  
UNIDADE DE ITUITABA / MG.**

**Código do documento: RT-10033-001**

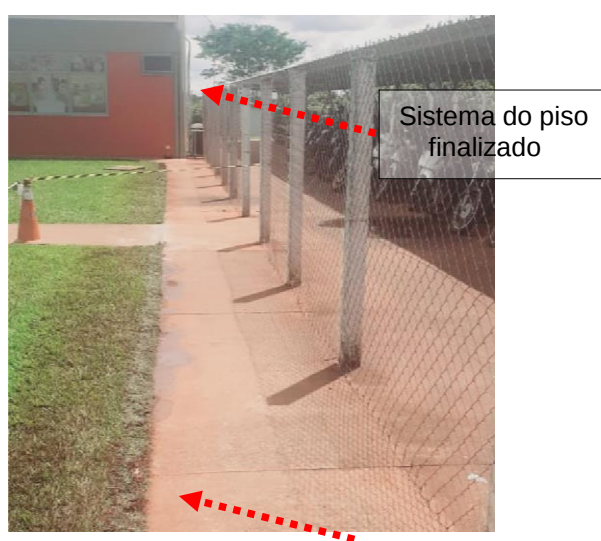
**Figura 09:** Trecho da malha construída em cabo de cobre nu #50mm².

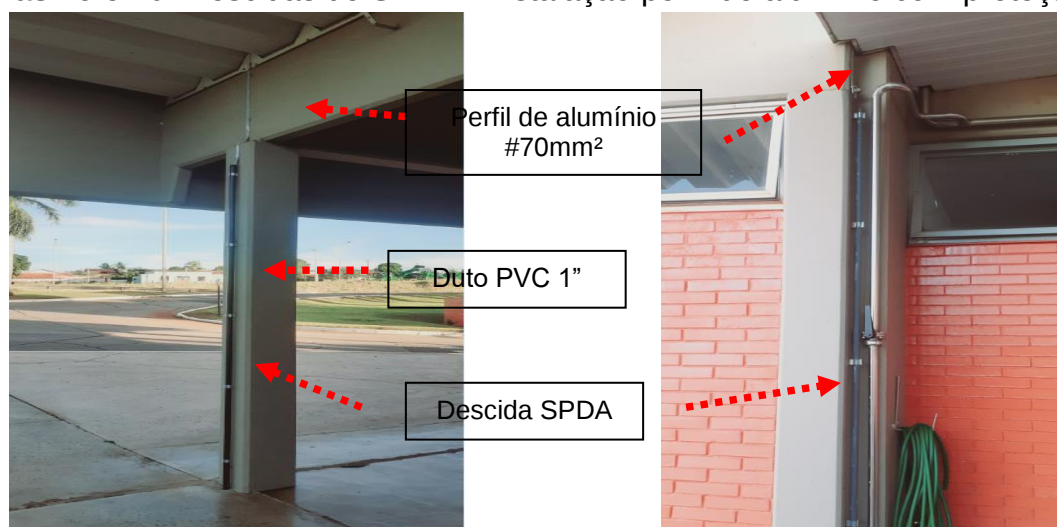
**Figuras 21 e 22:** Descidas do SPDA - Instalação perfil de alumínio com proteção duto PVC.

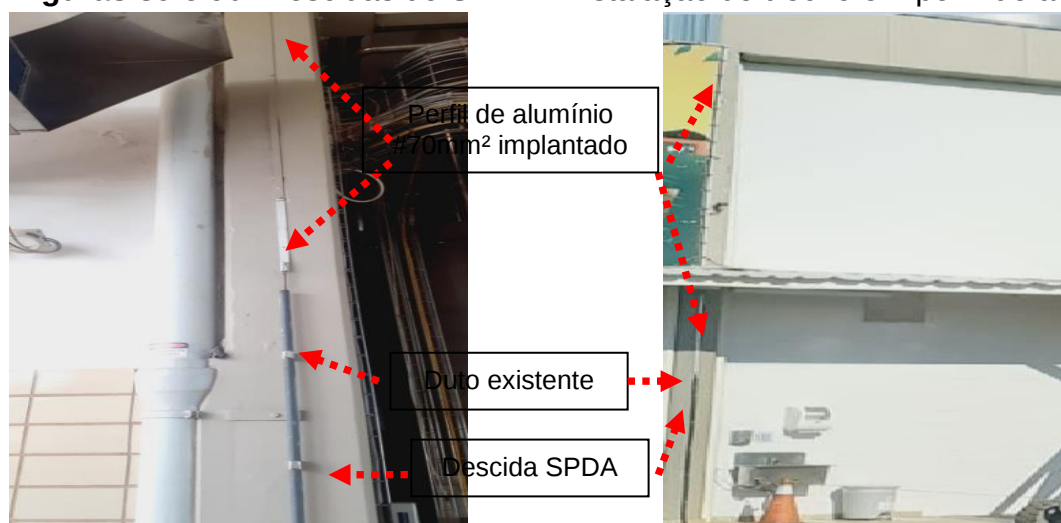
**Figuras 91 e 92:** Descidas do SPDA - Instalação de trecho em perfil de alumínio.

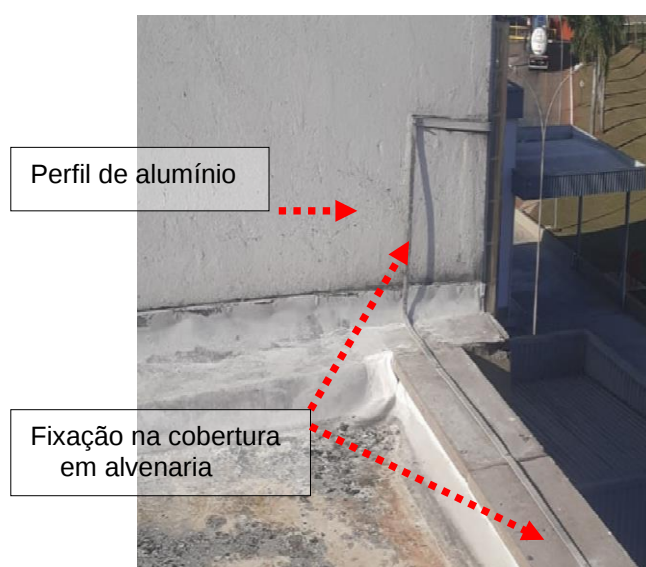
**Figura 94:** Malha captora - Fixação de trecho em perfil de alumínio sobre a alvenaria.

Neste arranjo foi efetuado a fixação adequada de trecho da malha captora construída em perfil de alumínio 70mm<sup>2</sup> sobre a alvenaria na cobertura da edificação que se apresentava solta, de forma a atender ao orientações do item 5.5.2 da NBR 5419-3:2015/Er1:2018. Na figura a seguir ilustramos como este local foi regularizado.

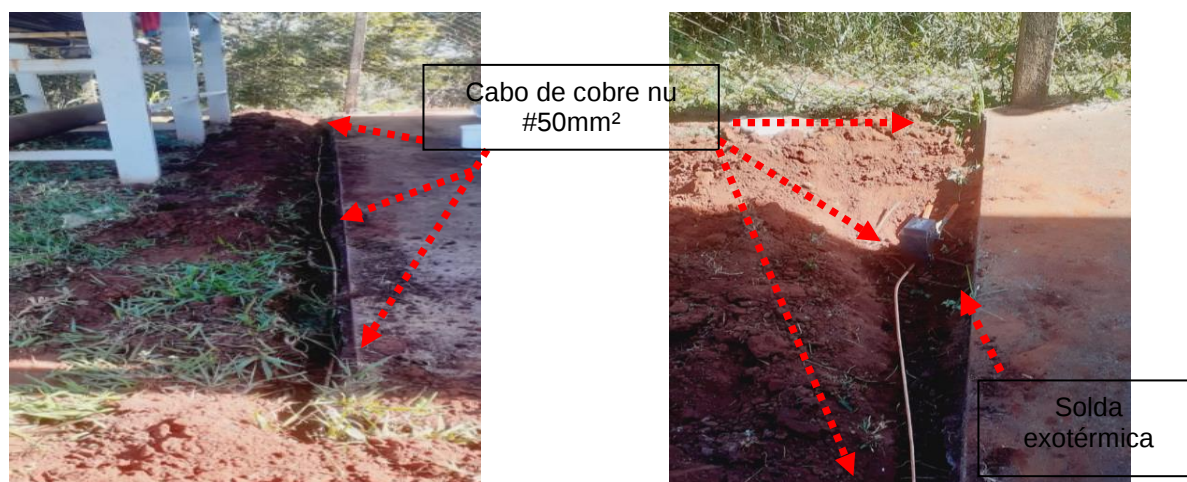
Figuras 283 e 284: Malha de aterramento construída na área do depósito de cinzas.

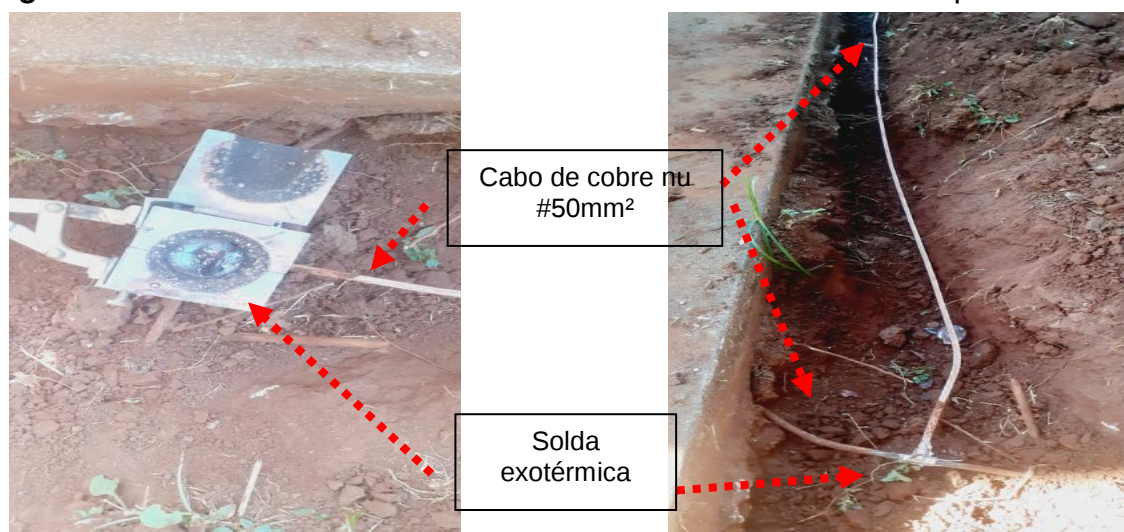
Figuras 285 e 286: Malha de aterramento construída na área do depósito de cinzas.

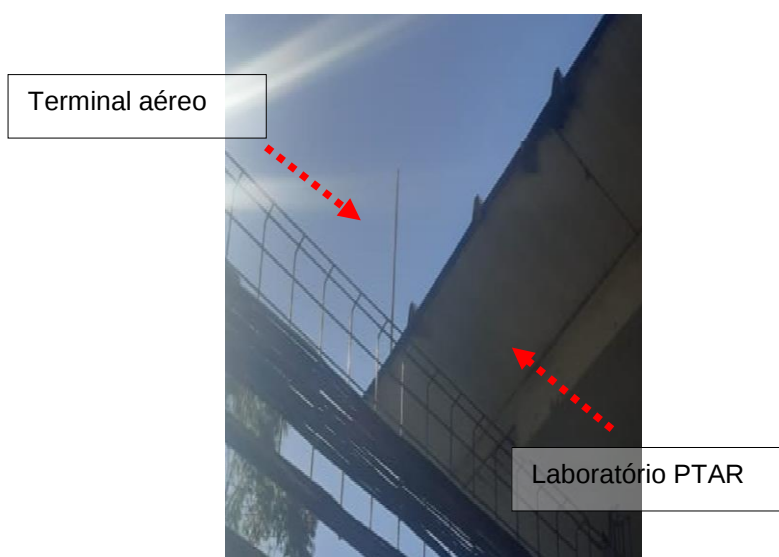
**Figura 294:** Fixação adequada de um dos terminais aéreos na cobertura do prédio do laboratório do PTAR.

Neste subsistema foi efetuado a fixação adequada de um dos terminais aéreos existentes na cobertura do prédio do laboratório do PTAR, que estava parcialmente solto conforme preconizado no item 5.5.2 da NBR 5419-3:2015/Er1:2018. Nas figuras a seguir ilustramos como este arranjo foi regularizado.
