## SISTEMA DE PROTEÇÃO CONTRA DESCARGAS ATMOSFÉRICAS (SPDA)

### CHOCOLATES GAROTO S.A - FILIAL

## RELATÓRIO TÉCNICO 001 INSPEÇÃO VISUAL NO SPDA

EMPREENDIMENTO: 9514 – INSPEÇÃO COMPLETA DO SISTEMA DE PROTEÇÃO CONTRA DESCARGAS ATMOSFÉRICAS (SPDA) INSTALADO NA EMPRESA CHOCOLATES GAROTO S.A - FILIAL, NA UNIDADE DE VILA VELHA / ES.

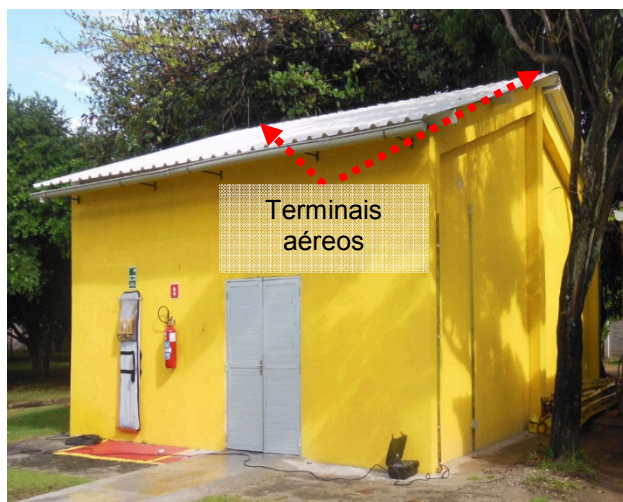
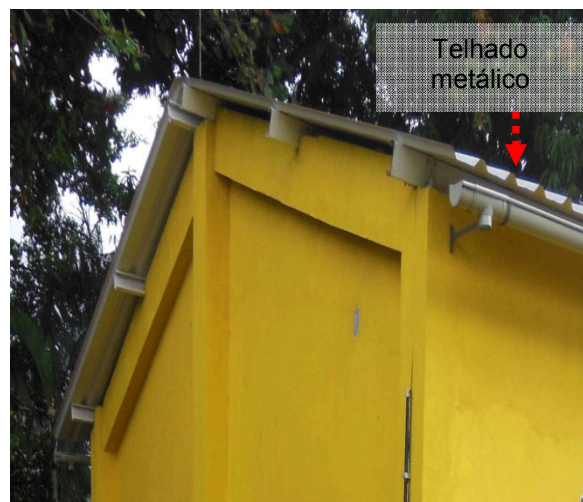
Para este local o sistema captor instalado confere com o que consta no projeto sob código **DE-9378-002**. Este arranjo conforme inspeção visual é composto basicamente por elementos naturais, conforme itens 5.1.1.1.2, 5.1.1.4.1, 5.1.1.4.2 da NBR 5419/2005. A malha captora visualizada na Sala de materiais - Manutenção foi concebida, utilizando-se de elementos naturais, como telhado metálico, estruturas de fixação destes (tesouras), que apresentam dimensões dos módulos de malha que seguem o estipulado pela Tabela 01 da NBR 5419/2005, para o nível III de proteção, bem como atendendo as espessuras mínimas dos componentes do SPDA identificadas na Tabela 04 da mesma norma. Na inspeção visual verificou-se a implantação de 02 (dois) terminais aéreos em aço galvanizado com altura de 60 Cm, conforme item 5.2.1 da NBR 5419-3:2015, para incrementar o arranjo já existente, estes previsto na prancha **DE-Q-E-0032.Rev.A** e documento **DE-Q-E-0030**, bem como itens 3.15, 5.2.5 e tabela 03 da mesma norma. Nas figuras a seguir ilustramos como este subsistema foi encontrado.

**Figuras 03 e 04:** Sistema captor existente na Sala de materiais – Manutenção.

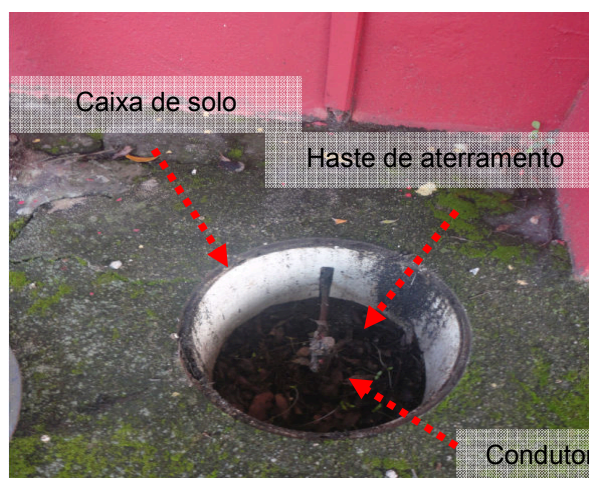
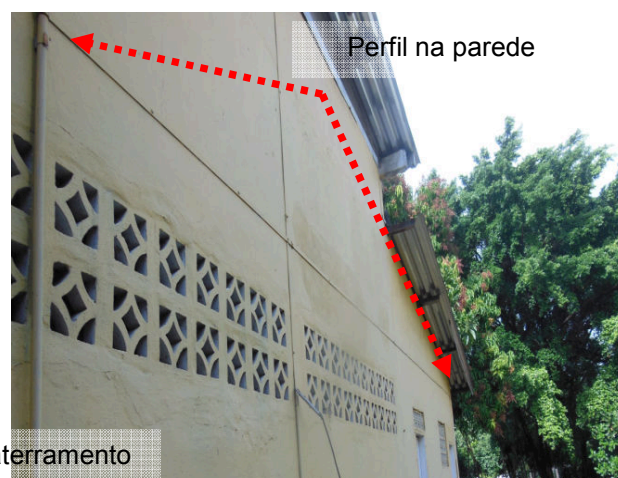
Vale salientar ainda que neste subsistema foi possível confirmar a existência da malha de aterramento apenas na passagem do cabo aonde este se conecta as hastes de terra na caixa de inspeção de solo, nas conexões junto a base das descidas do SPDA e nestes locais a secção dos condutores praticados atendem as especificações Tabela 03 da NBR 5419 /2005. Nas figuras a seguir identificamos como este sistema pode ser encontrado. Nas figuras a seguir identificamos como este sistema pode ser encontrado.

**Figuras 19 e 20: Sistema Aterramento – Oficina de Manutenção / Arquivo**

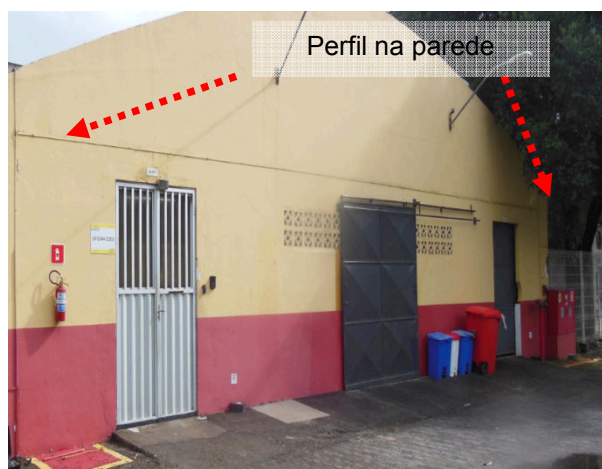
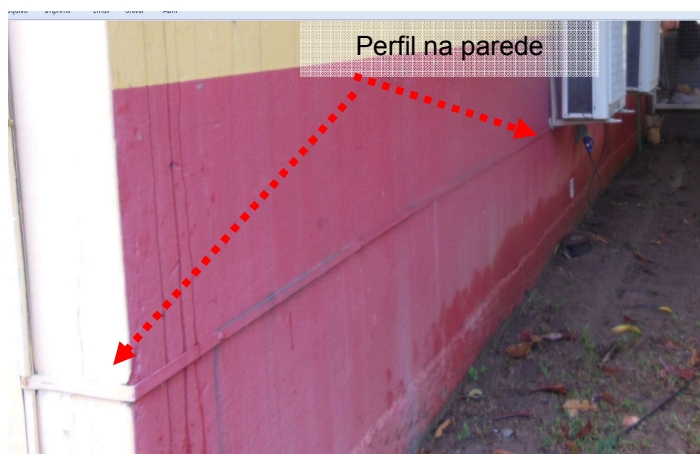
**Figuras 21 e 22: Sistema Aterramento – Oficina de Manutenção / Arquivo**

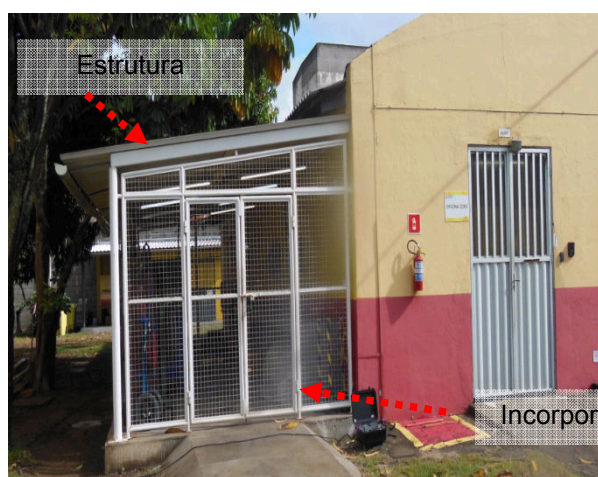
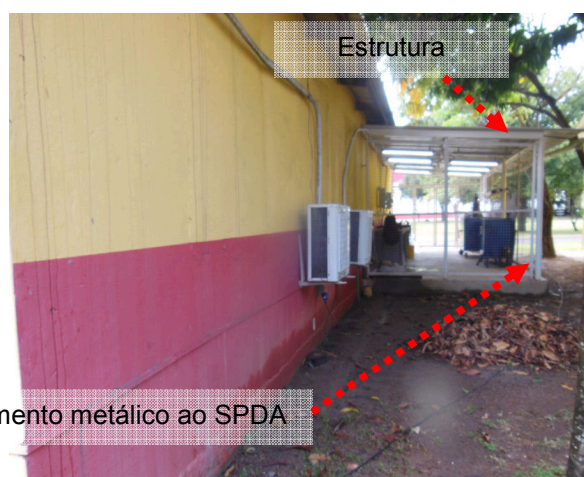
Existe estrutura metálica instalado nesta área que não está incorporada ao SPDA existente, em não conformidade com o item 5.1.1.4.1 da NBR 5419/2005, que determina a interligação de quaisquer elementos condutores expostos, tema também tratado no item 6.2 da NBR5419-3:2015. Nas fotos a seguir identificamos a estrutura nas condições mencionadas.

**Figuras 23 e 24: Aterrar/Interligar estrutura metálica ao SPDA**

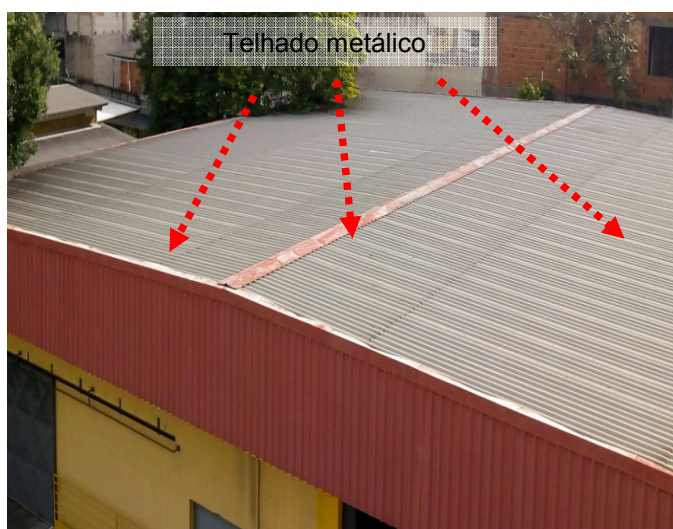
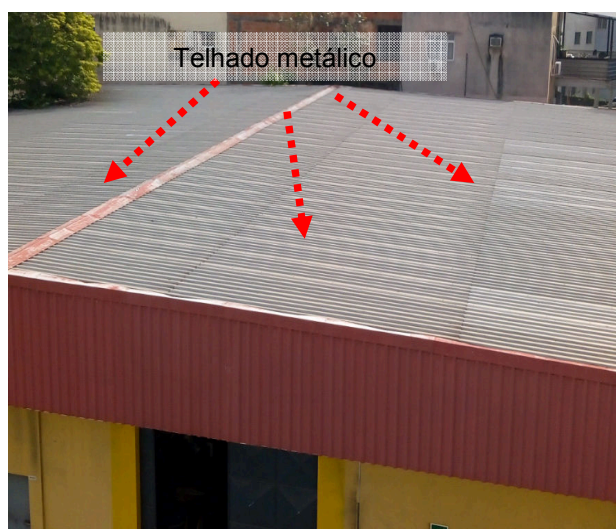
A malha captora visualizada na Sala de Materiais - Engenharia foi concebida, utilizando-se de elementos naturais, como telhado metálico estruturas de fixação destes (tesouras), capas de muro; Este subsistema como esta construído pelas próprias estruturas metálicas do telhado apresenta dimensões dos módulos de malha que segue o estipulado pela Tabela 01 da NBR 5419/2005, para o nível III de proteção, bem como atende as espessuras mínimas dos componentes do SPDA identificadas na Tabela 04 da norma já mencionada.

**Figuras 26 e 27:** Sistema captor existente na Sala de Materiais - Engenharia

Foi previsto na prancha **DE-Q-E-0032.Rev.A** e documento **DE-Q-E-0030** a implantação de 12 (doze) terminais aéreos com altura de 60 cm com o aproveitamento da malha captora existente, conforme item 5.2.1,3.15,5.1.3,5.2.5 e tabela 03 da NBR 5419-3:2015, terminais que recomendamos instalar, bem como manter o arranjo já existente; Nas figuras a seguir ilustramos como este subsistema foi encontrado.

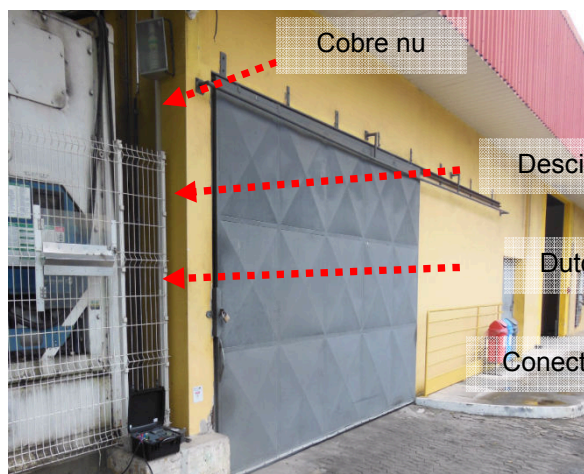
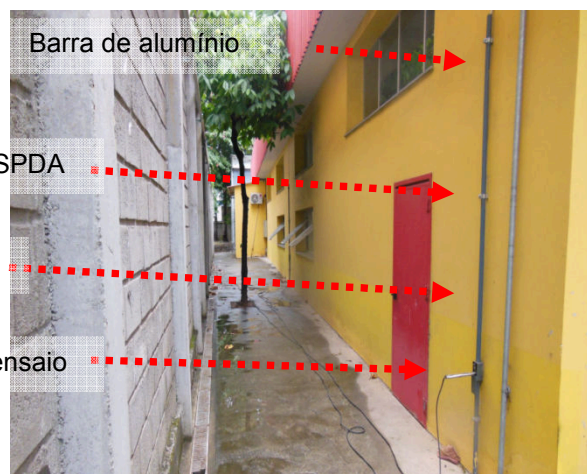
A inspeção visual confirmou a instalação de proteção mecânica junto a todas as descidas convencionais, através de duto ou canaleta de PVC, conforme recomendação do item 5.1.2.4.3 da NBR 5419 / 2005, bem como de conectores de medição, ferramenta esta empregada para auxiliar nos ensaios elétricos previstos em norma, estas alojadas em caixa em PVC na parede, na extremidade inferior dos perfis ou mesmo na extremidade superior do cabo de cobre nu, migrando a partir daí a malha de aterramento, em concordância com as orientações do item 5.1.2.6.1 da NBR 5419 / 2005, fato este também tratado no item 5.5.3 da NBR5419-3:2015. Vale salientar que duas descidas estão instaladas em local de difícil acesso, dificultando as manutenções e ensaios elétricos se necessários; Recomendamos , estudo de viabilidade técnica para a o traslado de pelo menos uma delas para em outro local; Nas figuras a seguir ilustramos como foi encontrado este sistema.

**Figuras 28 e 29: Sistema de descidas convencionais na Sala de Materiais – Engenharia**

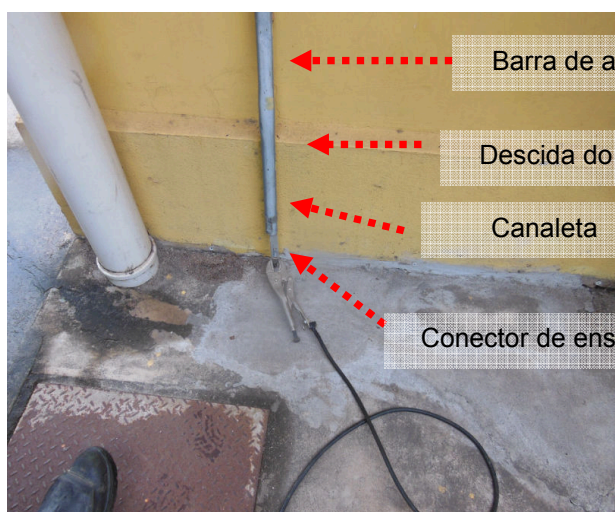
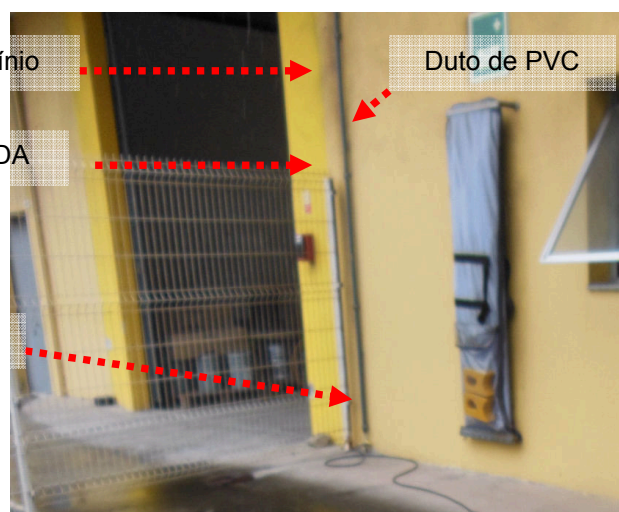
**Figuras 30 e 31: Sistema de descidas convencionais na Sala de Materiais – Engenharia**

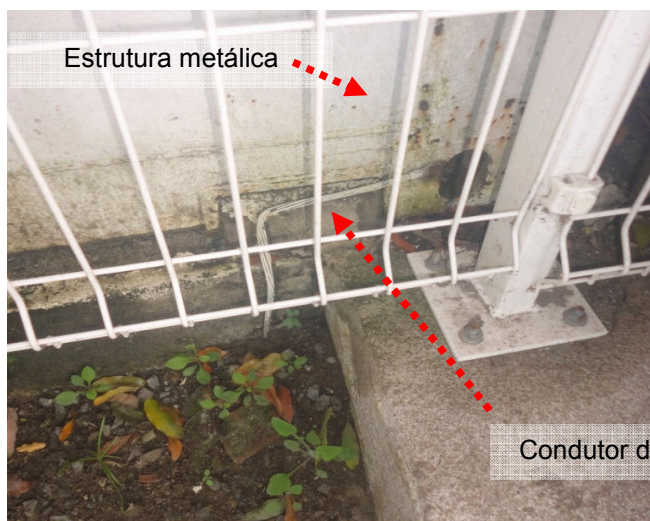
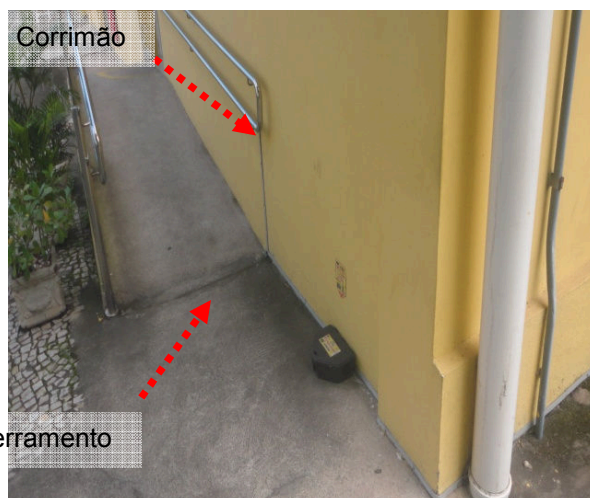
**Figuras 34 e 35:** Sistema Aterramento — Sala de Materiais – Engenharia -Caixa de solo

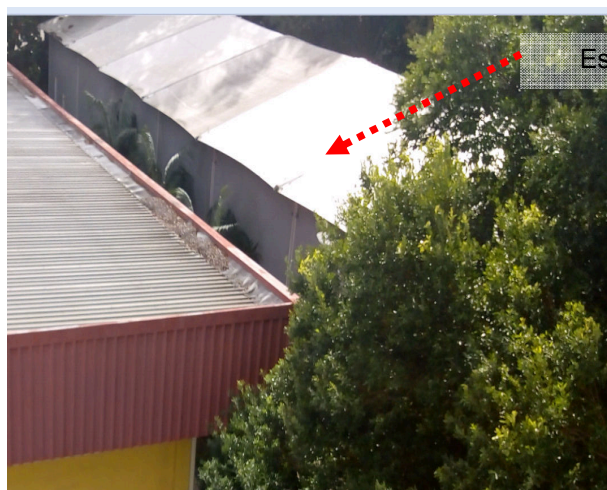
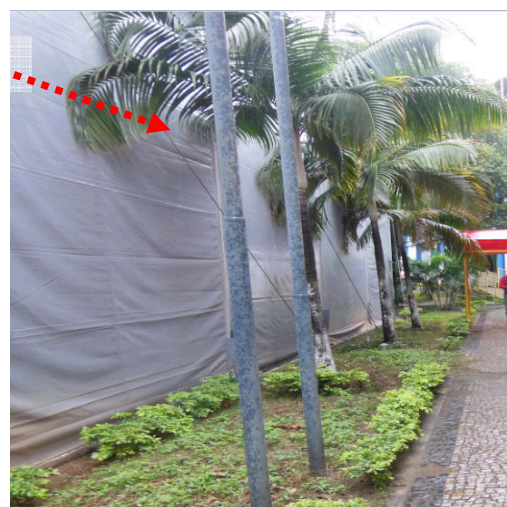
Existem estruturas metálicas instaladas nesta área, como estação de efluentes e galpão de lona, este ultimo conforme informações em caráter provisório que não estão incorporadas ao SPDA existente, em não conformidade com o item 5.1.1.4.1 da NBR 5419/2005, que determina a interligação de quaisquer elementos condutores expostos, tema também tratado no item 6.2 da NBR5419-3:2015. Vale salientar que o galpão de lona, mesmo em caráter provisório, como citado, deverá ter pontos de aterramento que possam garantir a integridade desta estruturas, bens e pessoas no caso de uma descarga atmosférica atingir a mesma. Nas fotos a seguir identificamos uma das estruturas nas condições mencionadas.

Figuras 36 e 37: Aterrar estrutura metálica

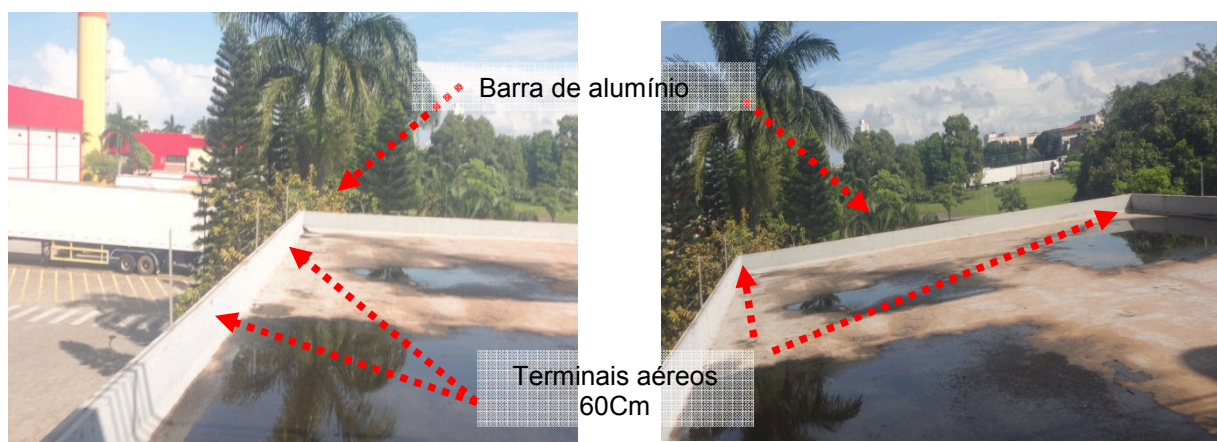
**Figuras 41 e 42:** Sistema captor convencional existente na Subestação

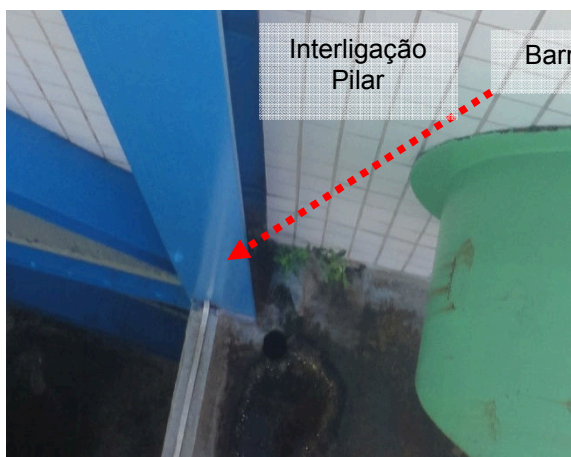
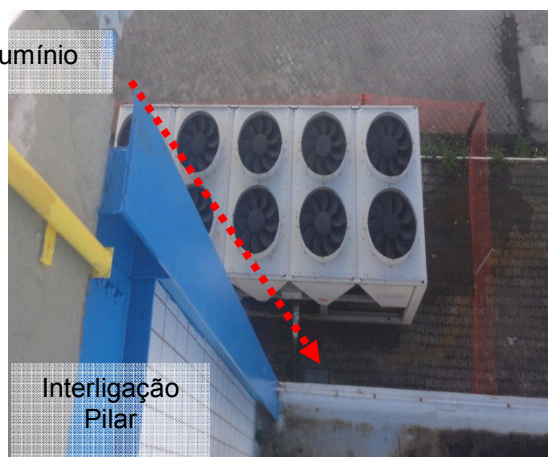
**Figuras 43 e 44:** Interligações - Sistema captor existente na Subestação

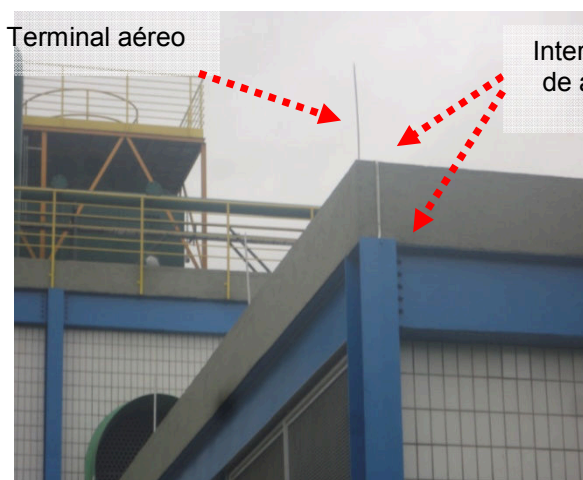
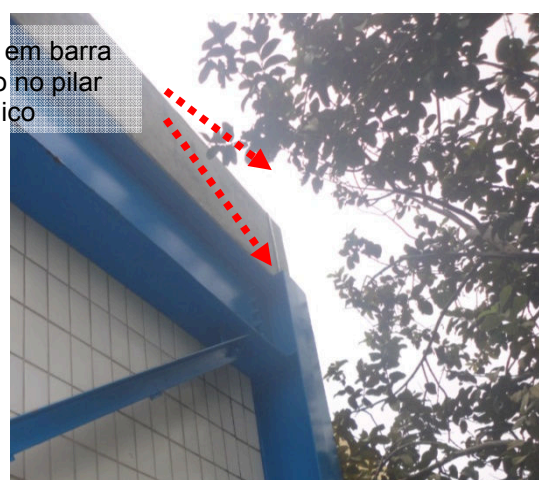
**Figuras 45 e 46:** Interligações - Sistema captor existente na Subestação

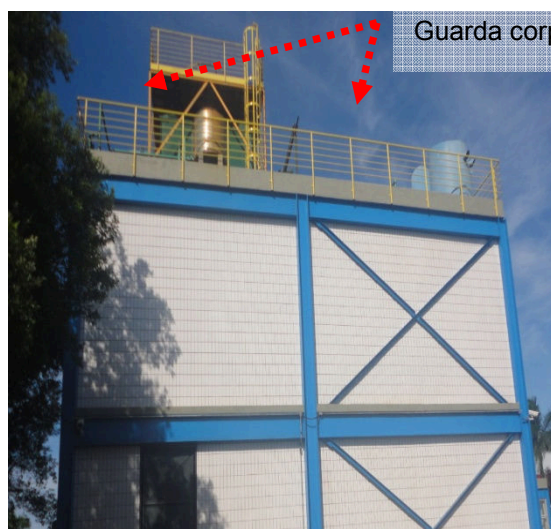
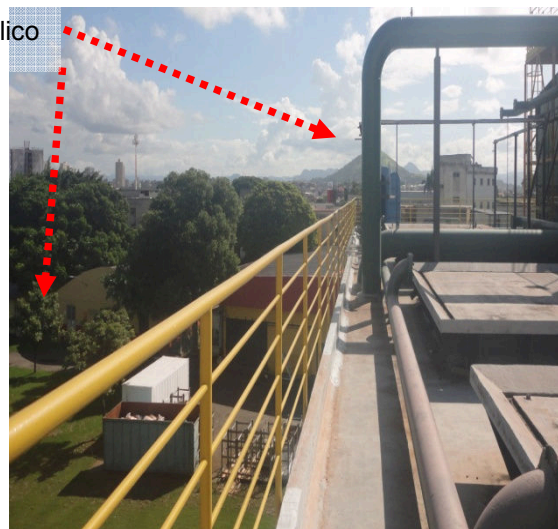
**Figuras 47 e 48:** Sistema captor natural existente na Central de água gelada

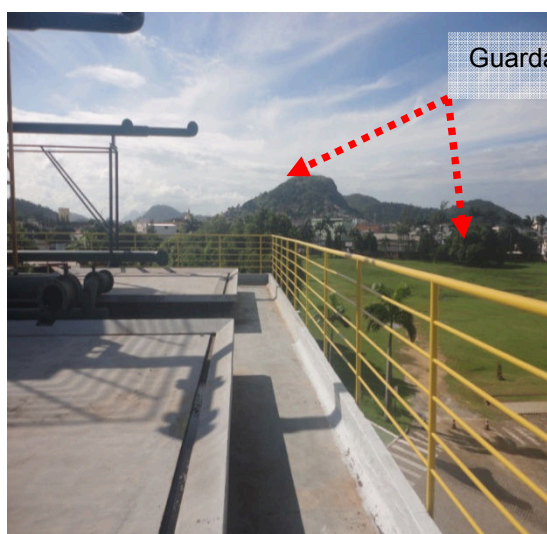
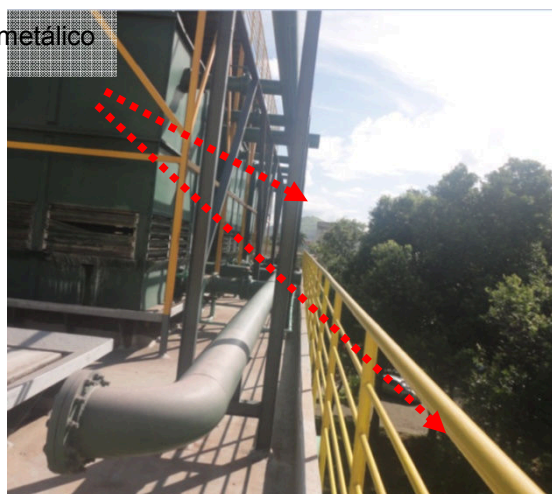
Guarda corpo metálico

**Figuras 49 e 50:** Sistema captor natural existente na Central de água gelada

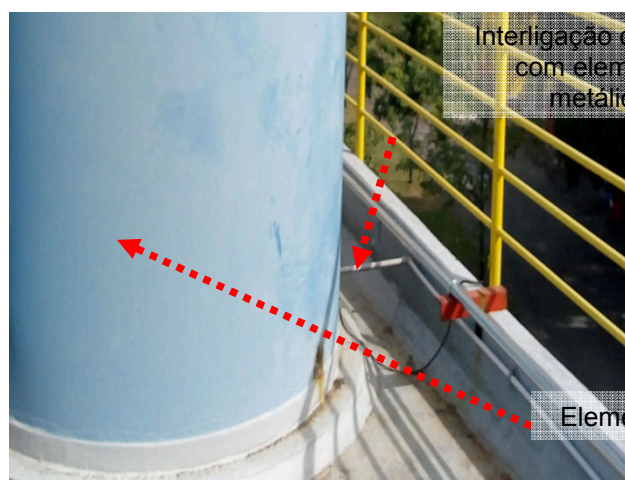
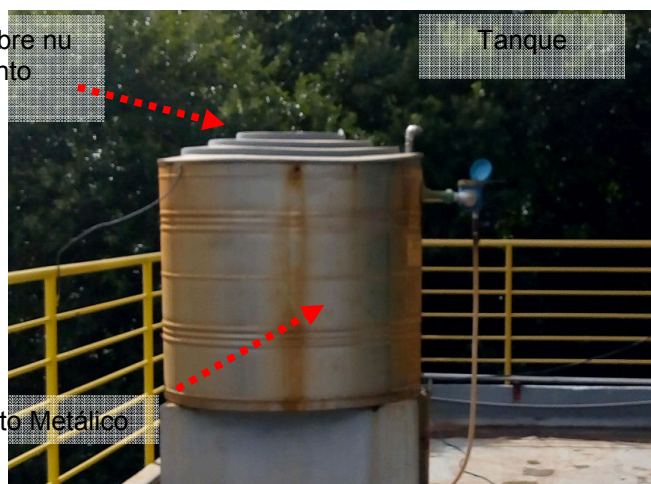
Interligação cobre nu com elemento metálico

**Figuras 51 e 52:** Interligações - Sistema captor existente na Central de água gelada

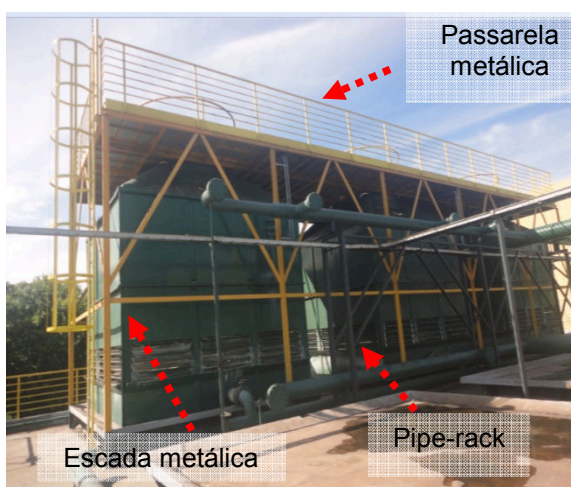
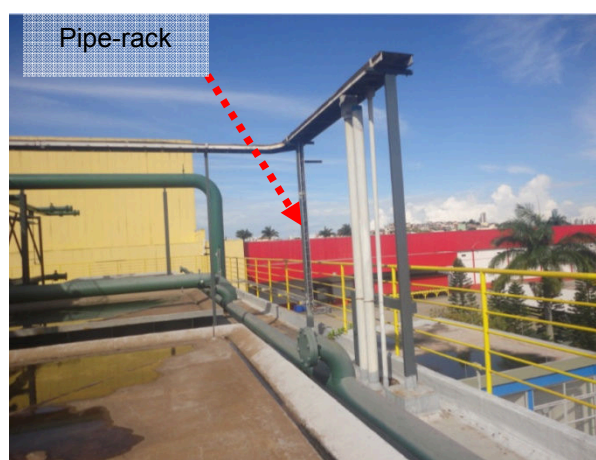
**Figuras 53 e 54:** Sistema captor natural existente na Central de água gelada

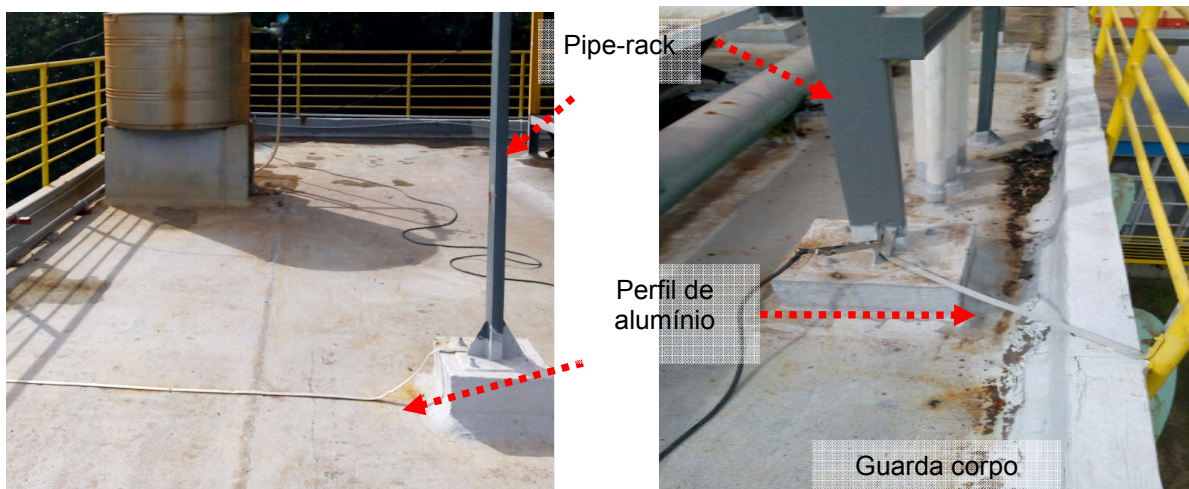
**Figuras 55 e 56:** Interligações realizadas em perfil de alumínio com elementos metálicos existente na cobertura da Central de água gelada

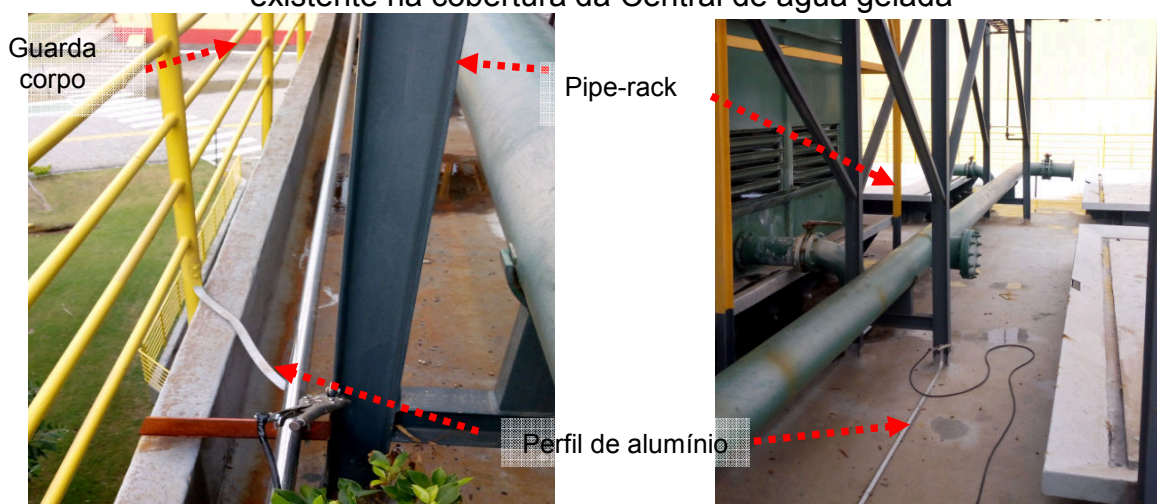
**Figuras 57 e 58:** Interligações realizadas em perfil de alumínio com elementos metálicos existente na cobertura da Central de água gelada

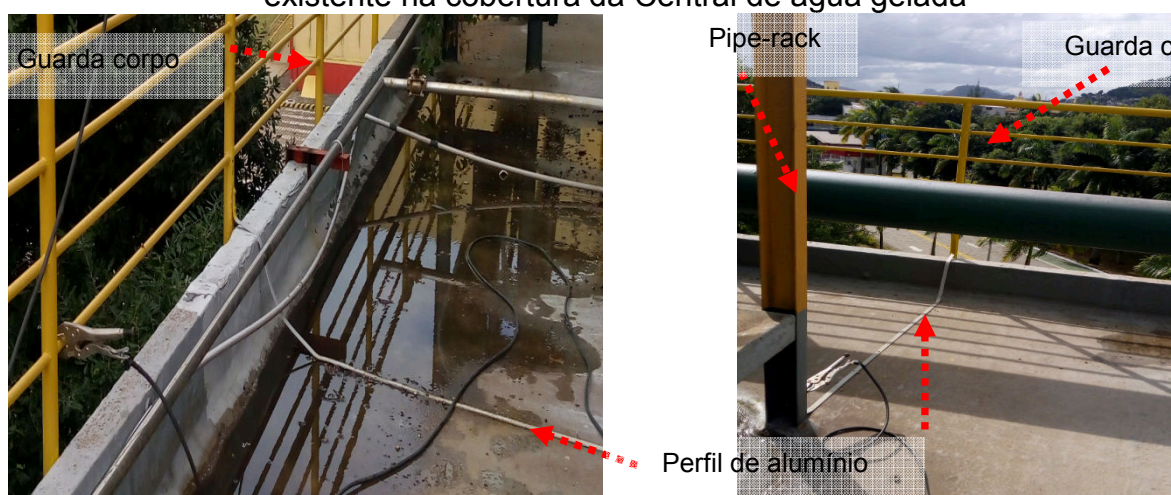
**Figuras 59 e 60:** Interligações realizadas em perfil de alumínio com elementos metálicos existente na cobertura da Central de água gelada

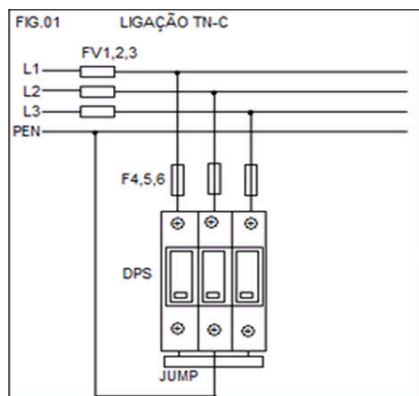
**Figura 63:** Esquema ilustrativo da ligação do DPS.

A instalação dos DPS's classe I+II deverá ocorrer no quadro de energia, em paralelo com as 03 (três) fases de alimentação do mesmo e sua saída curto circuitadas e conectadas ao barramento de equipotencialização principal, que neste caso é o barramento PE do painel, através de condutor de cobre flexível, isolamento 750Volts, cor verde, secção #16,0mm<sup>2</sup>, conforme figura ilustrativa a seguir.

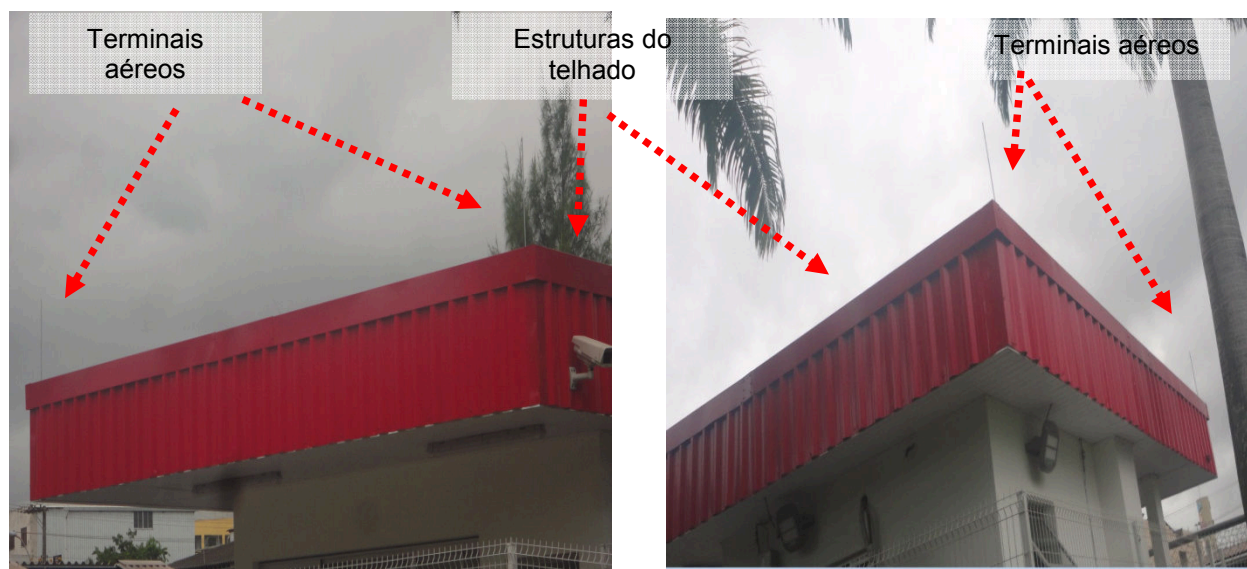
Para este local o sistema captor instalado confere com o que consta no projeto sob código **DE-9378-002**. Este arranjo conforme inspeção visual é composto basicamente por elementos naturais aliado a 04 (quatro) terminais aéreos em aço galvanizado com altura de 60cm fixados nos vértices desta instalação sobre a malha captora, conforme itens 5.1.1.1.2, 5.1.1.4.1, 5.1.1.4.2 da NBR 5419/2005, itens 5.2.1 e 5.2.5 também tratados na NBR 5419-3:2015; A malha captora visualizada na Portaria 02 foi concebida, utilizando-se de componentes naturais, como o próprio telhado metálico, que apresentam dimensões dos módulos de malha que seguem o estipulado pela Tabela 01 da NBR 5419/2005, para o nível III de proteção, bem como atendendo as espessuras mínimas dos componentes do SPDA identificadas na Tabela 04 da mesma norma, dados também adequados para a tabela 02 da NBR 5419-3:2015 para o nível IV de proteção, para o qual foi calculado no documento **DE-Q-E-0030-Rev.A**, e tabela 03 da mesma norma.

**Figuras 67 e 68:** Sistema captor existente na Portaria 02

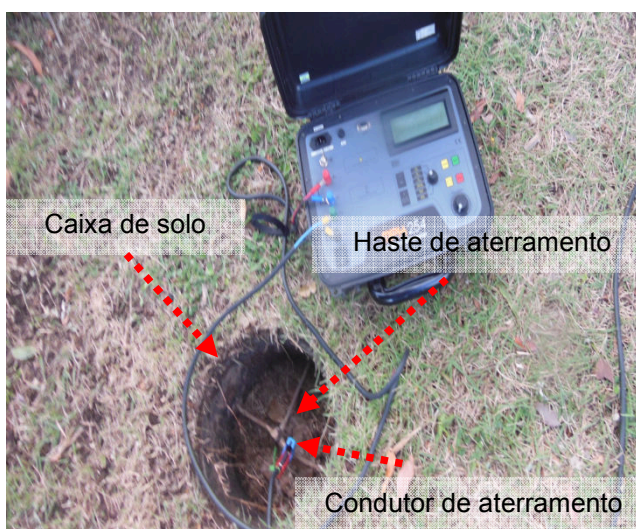
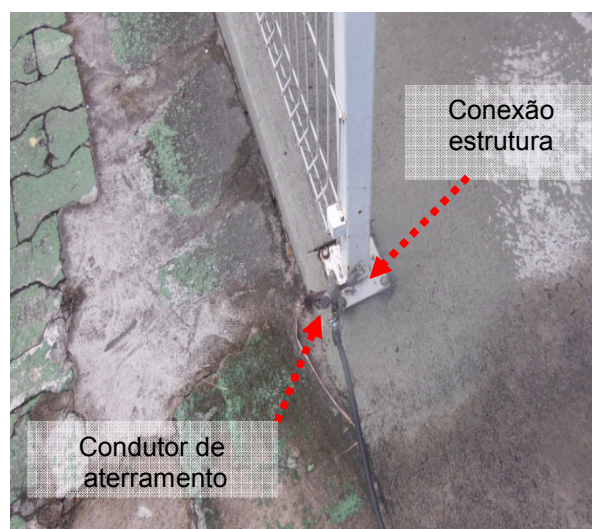
Vale salientar ainda que neste subsistema foi possível confirmar a existência da malha de aterramento apenas na passagem do cabo aonde este se conecta as hastes de terra na caixa de inspeção de solo e nas conexões das estruturas metálicas existentes nas cercanias e nestes locais a secção dos condutores praticados atendem as especificações Tabela 03 da NBR 5419 /2005. Nas figuras a seguir identificamos como este sistema pode ser encontrado.

**Figuras 71 e 72:** Sistema Aterramento – Portaria 02 – Caixa de solo/ Interligação da malha de aterramento c/ elementos metálicos

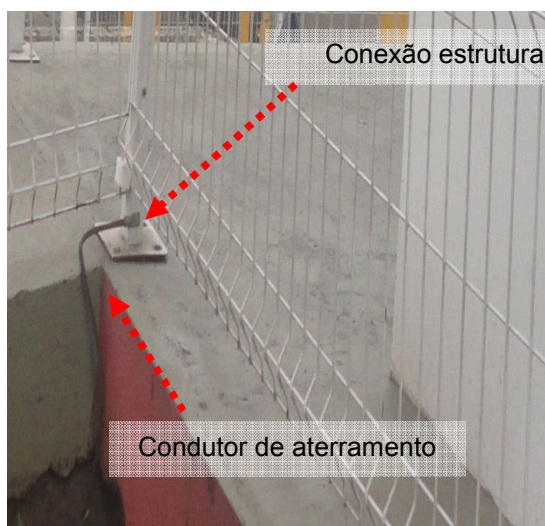
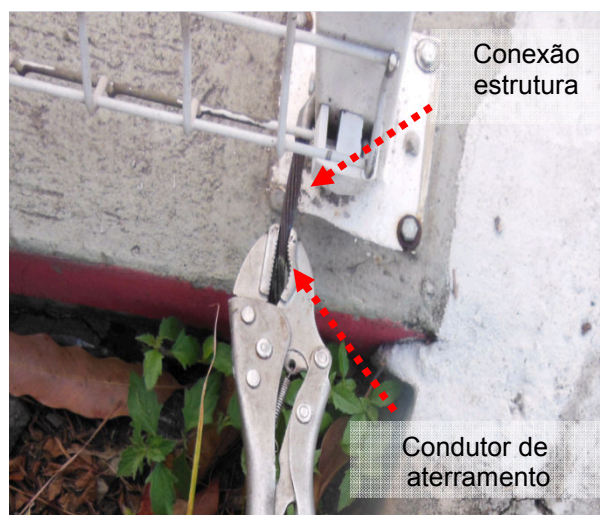
**Figuras 73 e 74:** Sistema Aterramento – Portaria 02 – Interligação da malha de aterramento c/ elementos metálicos

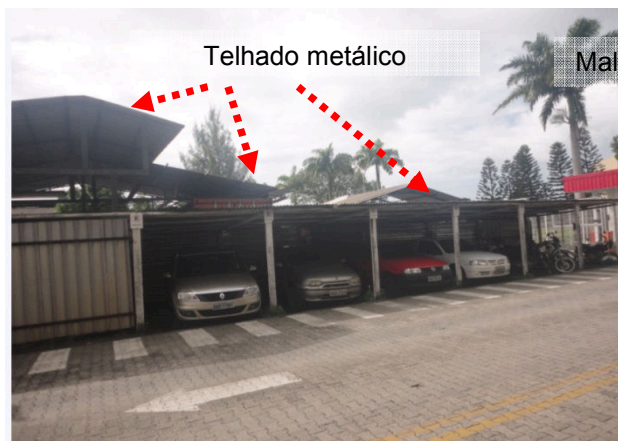
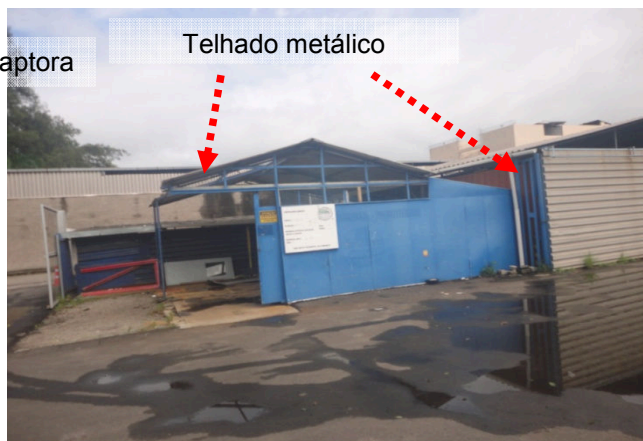
Foi previsto na prancha **DE-Q-E-0032.Rev.A** e documento **DE-Q-E-0030** o aproveitamento a malha captora natural como mencionada anteriormente, conforme item 5.2.1 da NBR 5419-3:2015, situação que também recomendamos; Nas figuras a seguir ilustramos como este subsistema foi encontrado.

**Figuras 77 e 78:** Sistema captor existente na área do Canteiro de obras 02.

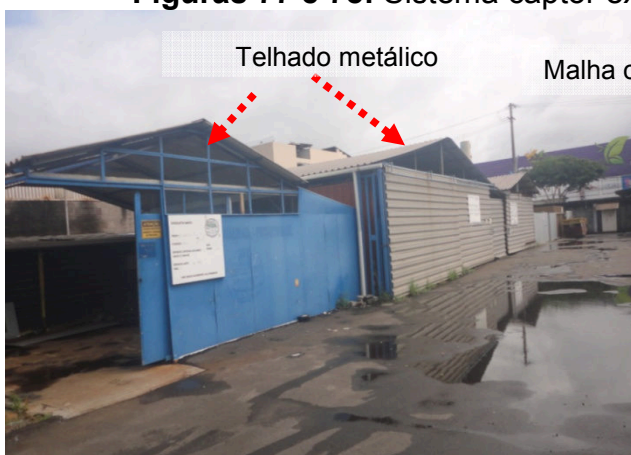
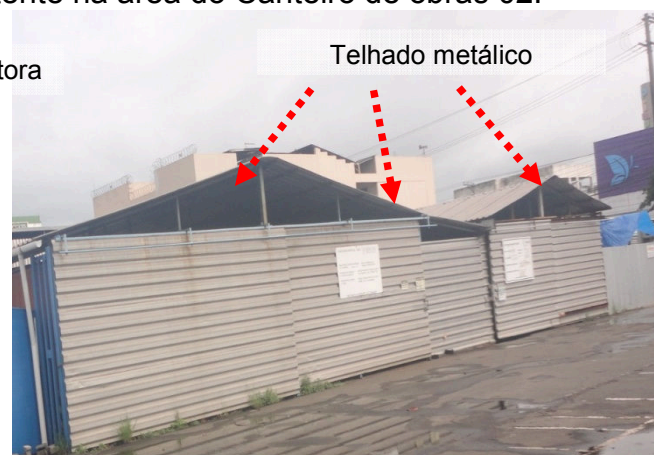
**Figuras 79 e 80:** Sistema captor existente na área do Canteiro de obras 02.

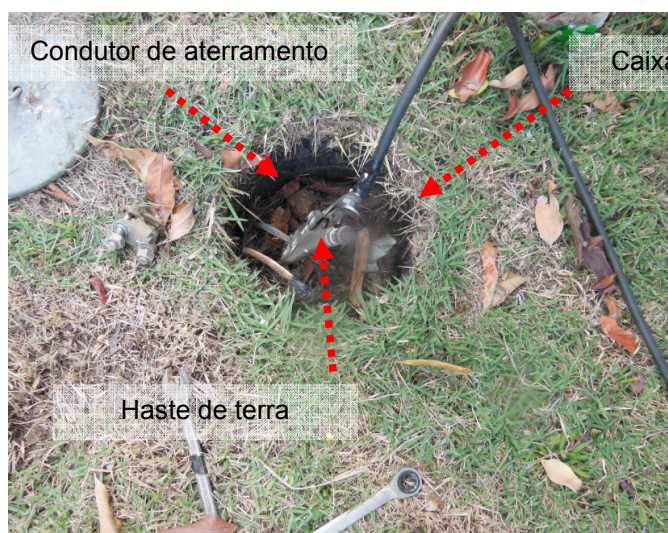
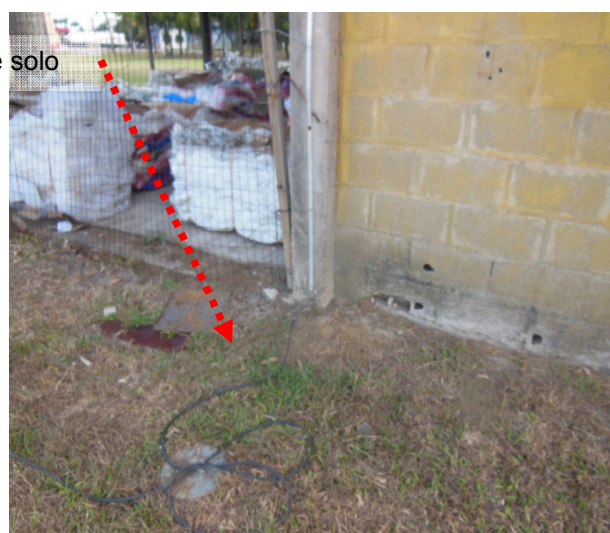
Vale salientar ainda que neste subsistema foi possível confirmar a existência da malha de aterramento apenas na passagem do cabo aonde este se conecta as hastes de terra nas caixas de inspeção de solo, nas conexões junto a base das descidas do SPDA e nestes locais a secção dos condutores praticados atendem as especificações Tabela 03 da NBR 5419 /2005. Nas figuras a seguir identificamos como este sistema pode ser encontrado.

**Figuras 90 e 91:** Sistema Aterramento — Sala de Materiais I - Caixa de solo

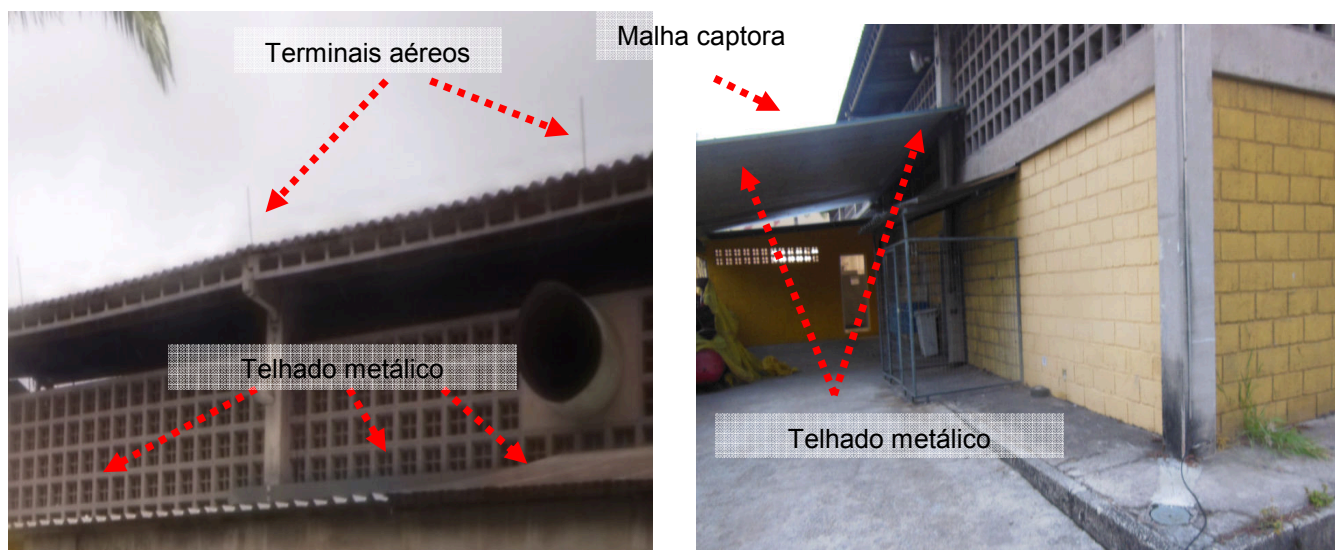
**Figuras 102 e 103:** Sistema captor existente na Marcenaria – Ofic. Empilhadeira

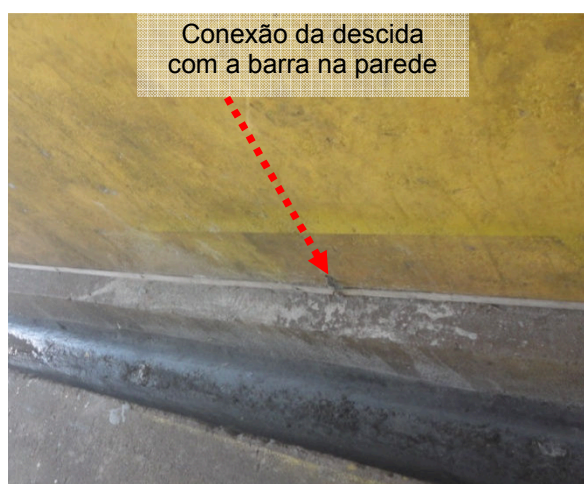
**Figura 108:** Marcenaria – Ofic. Empilhadeira – Sist. de aterramento Incorporar descida dentro do anel de aterramento através de cobre nu#50mm²

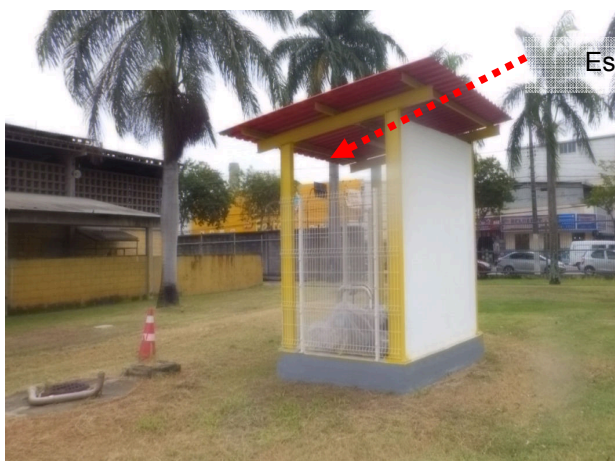
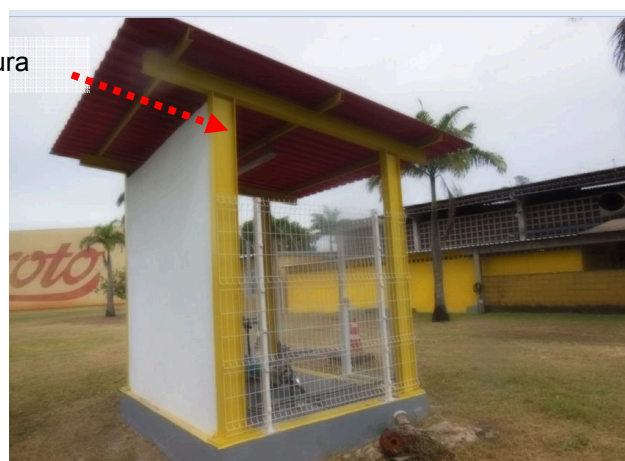
Existe estrutura metálica instalada nesta área, como estação de efluentes que não esta incorporada ao SPDA existente, em não conformidade com o item 5.1.1.4.1 da NBR 5419/2005, que determina a interligação de quaisquer elementos condutores expostos, tema também tratado no item 6.2 da NBR5419-3:2015. Nas fotos a seguir identificamos a estrutura nas condições mencionadas.

**Figuras 109 e 110:** Aterrar estrutura metálica – Estação de fluentes

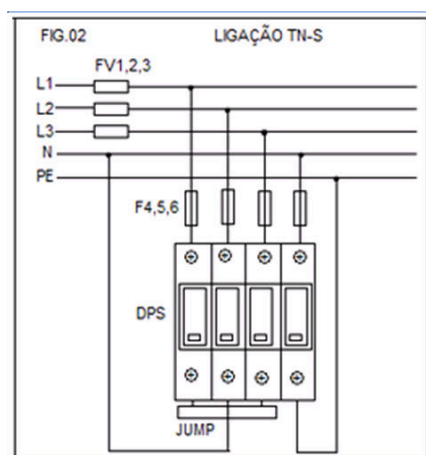
**Figura 111:** Esquema ilustrativo da ligação do DPS.

O posicionamento dos DPS's deverá ocorrer em quadro auxiliar a ser instalado, devido a inexistência de espaço no painel de alimentação, em paralelo com as 03 (três) fases de alimentação do mesmo e suas saídas curto circuitadas e conectadas ao barramento de neutro aliada ao módulo de neutro, este alimentado em paralelo com o barramento de neutro e a sua saída conectada ao barramento de terra (PEN); As interligações deste circuito deverão ser efetuadas através de condutor de cobre flexível, isolação 750Volts, cor verde, secção #16,0mm<sup>2</sup>; A figura do esquema mencionado a seguir é ilustrativa.

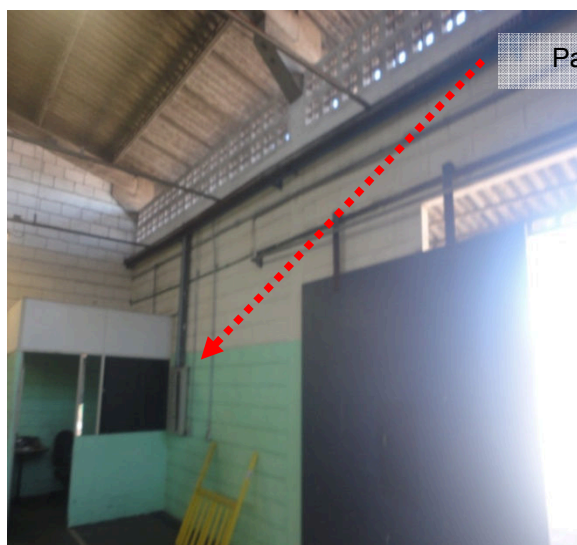
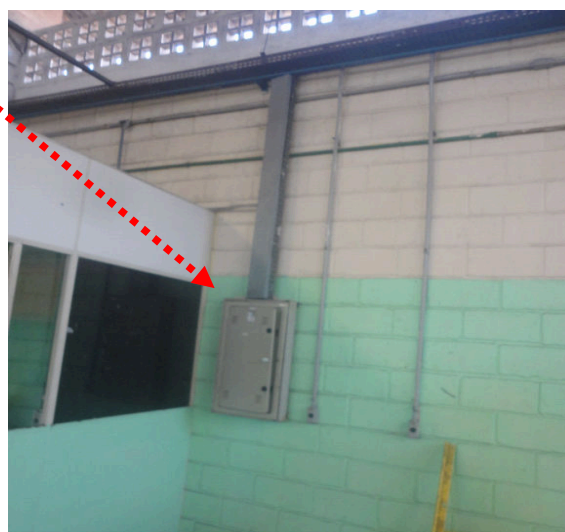
Nas figuras a seguir identificamos o painel de energia, que será protegido contra surtos de sobretensões e aonde deverão ser feitas as devidas adequações para a instalação dos DPS's.

**Figuras 112 e 113:** Painel existente na Marcenaria – Oficina Empilhadeira

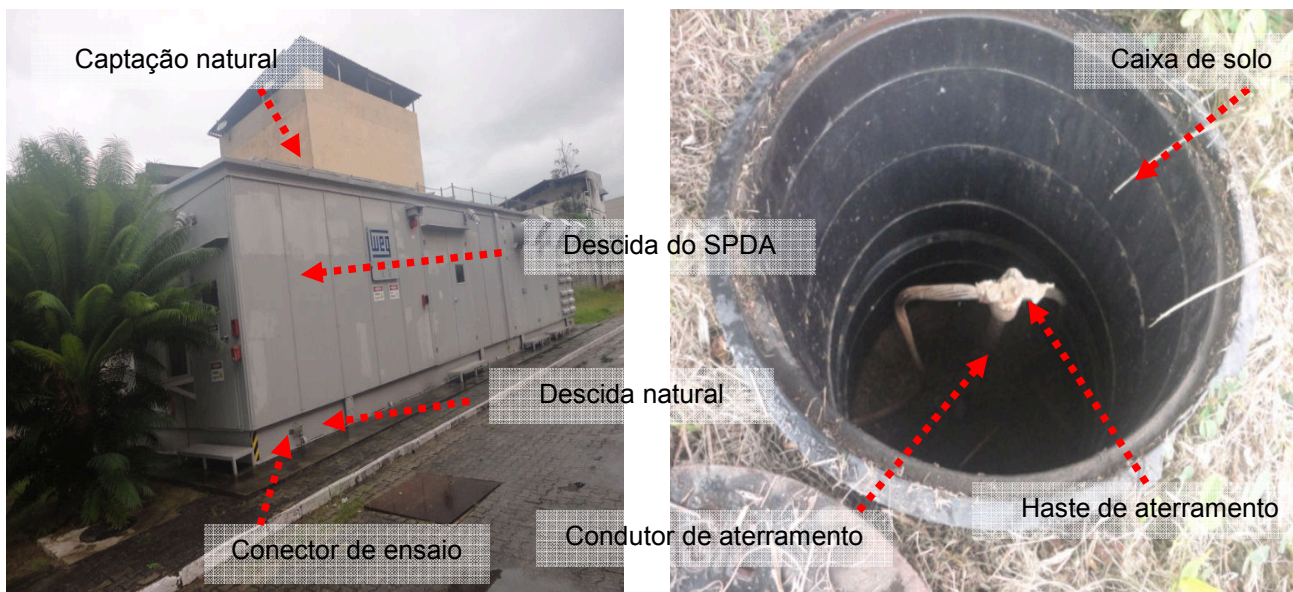
Vale salientar ainda que neste subsistema foi possível confirmar a existência da malha de aterramento apenas na passagem do cabo aonde este se conecta as hastes de terra na caixa de inspeção de solo, nas conexões junto a base das descidas do SPDA e nestes locais a seção dos condutores praticados atendem as especificações Tabela 03 da NBR 5419 /2005.

**Figuras 115 e 116:** Sistema existentes - Eletrocentro – SE

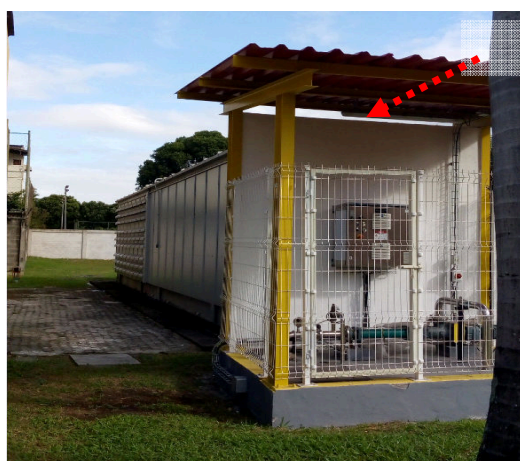
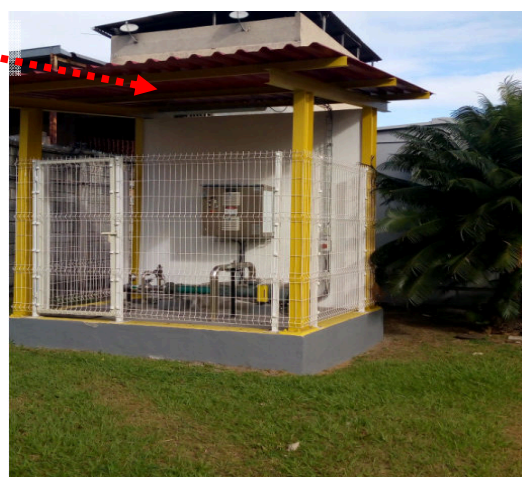
Existe estrutura metálica instalada nesta área, como estação de efluentes que não esta incorporado ao SPDA existente, em não conformidade com o item 5.1.1.4.1 da NBR 5419/2005, que determina a interligação de quaisquer elementos condutores expostos, tema também tratado no item 6.2 da NBR5419-3:2015. Nas fotos a seguir identificamos a estrutura nas condições mencionadas.

**Figuras 117 e 118:** Aterrar estrutura metálica – Estação de fluentes
