## SISTEMA DE PROTEÇÃO CONTRA DESCARGAS ATMOSFÉRICAS (SPDA)

### CHOCOLATES GAROTO S.A - FILIAL

## RELATÓRIO TÉCNICO 001 INSPEÇÃO VISUAL NO SPDA

EMPREENDIMENTO: 9514 – INSPEÇÃO COMPLETA DO SISTEMA DE PROTEÇÃO CONTRA DESCARGAS ATMOSFÉRICAS (SPDA) INSTALADO NA EMPRESA CHOCOLATES GAROTO S.A - FILIAL, NA UNIDADE DE VILA VELHA / ES.

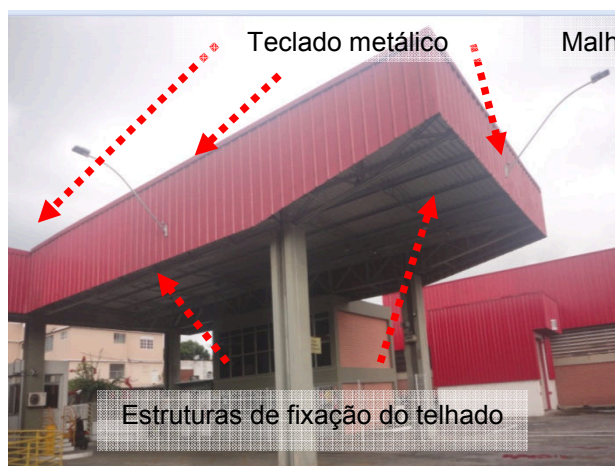
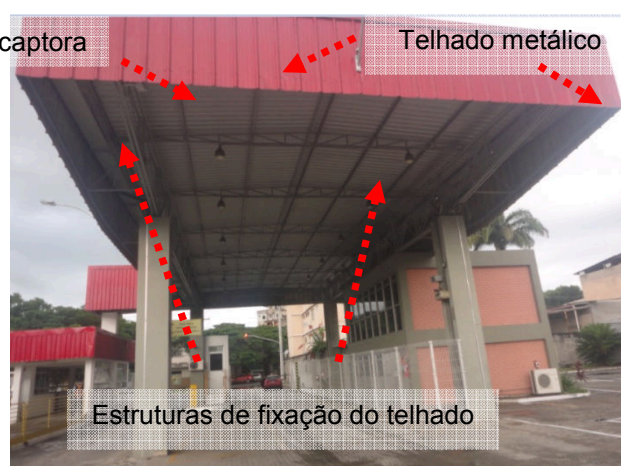
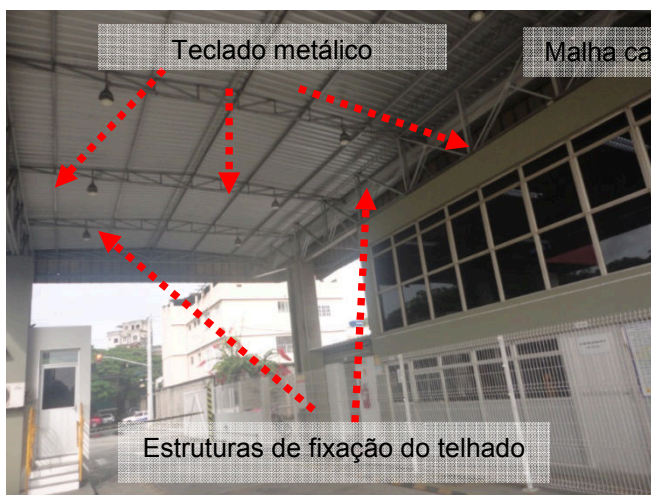
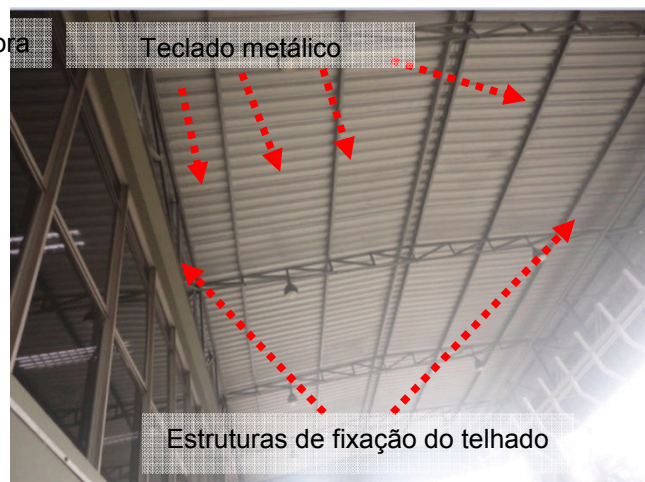
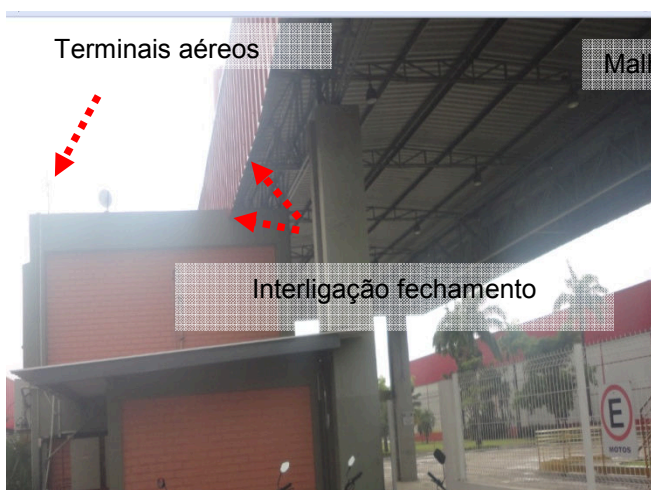
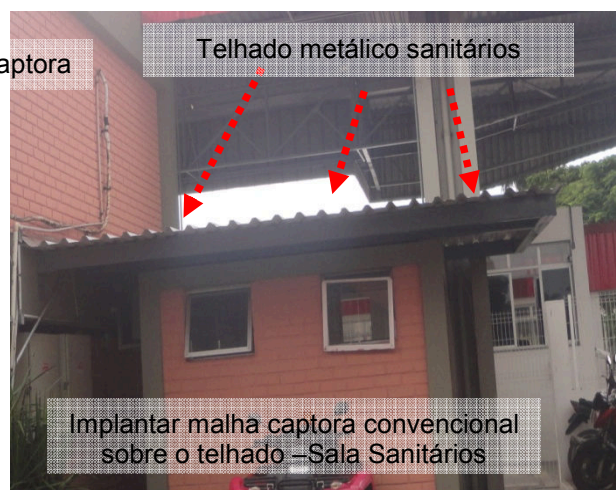
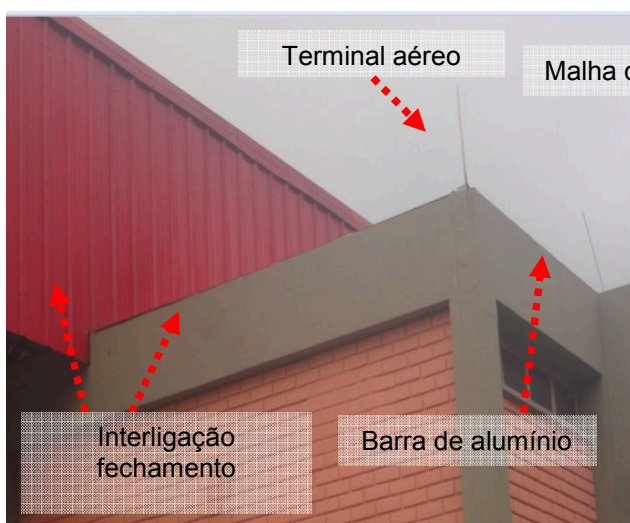
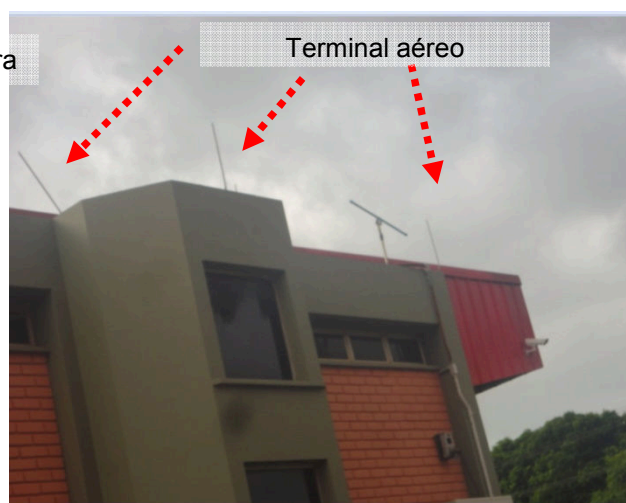
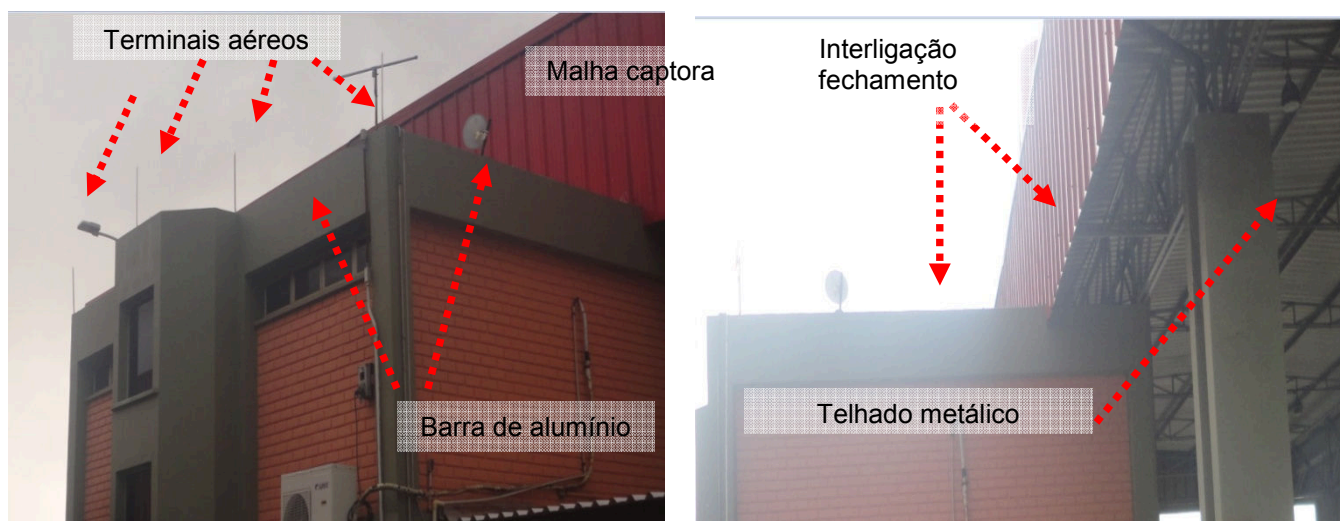
A malha captora visualizada na área da Portaria 01 apresenta dimensões dos módulos de malha que seguem o estipulado pela Tabela 01 da NBR 5419/2005, bem como atendendo as espessuras mínimas dos componentes do SPDA identificadas nas Tabelas 03 e 04 da mesma norma, dados também adequados para a tabela 02 da NBR 5419-3:2015 para o nível IV de proteção, para o qual foi calculado no documento **DE-Q-E-0030-Rev.A** e desenho **DE-Q-E-0032-Rev.A**, e tratados nas tabelas 03 e 06 da mesma norma.

Nesta inspeção visual verificou-se também que foi utilizado parte do próprio fechamento metálico lateral da edificação, para complementar os módulos de malha prescritos para este local, conforme tabela 03 da NBR 5419-2005 e identificados nas tabelas 03 e 06 da NBR 5419-3:2015. Nas figuras a seguir ilustramos como este subsistema foi encontrado.

**Figuras 127 e 128: Sistema captor existente na Portaria 01.**

**Figuras 129 e 130: Sistema captor existente na Portaria 01.**

**Figuras 131 e 132: Sistema captor existente na Portaria 01.**

**Figuras 133 e 134: Sistema captor existente na Portaria 01.**

**Figuras 135 e 136:** Sistema captor existente na Portaria 01.

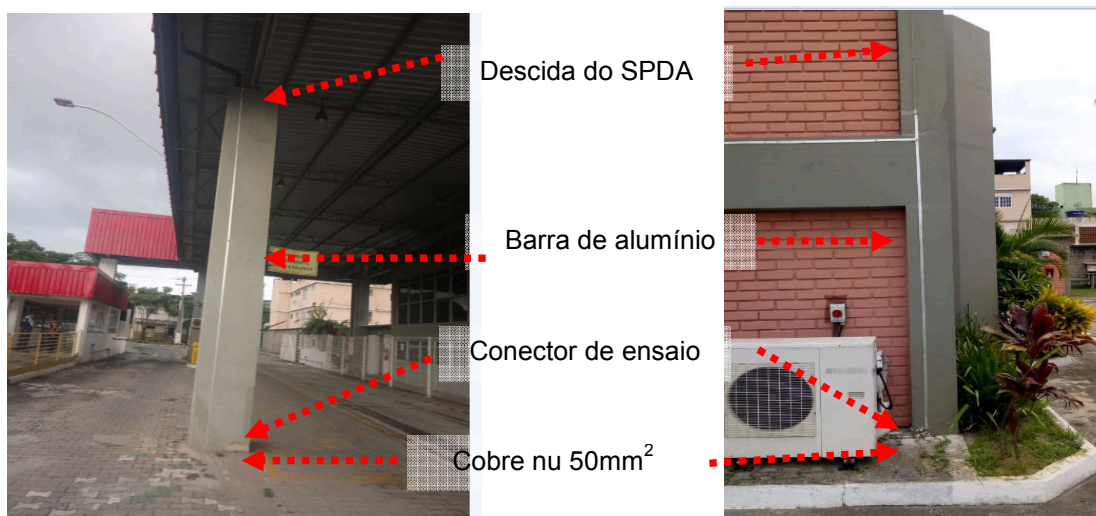
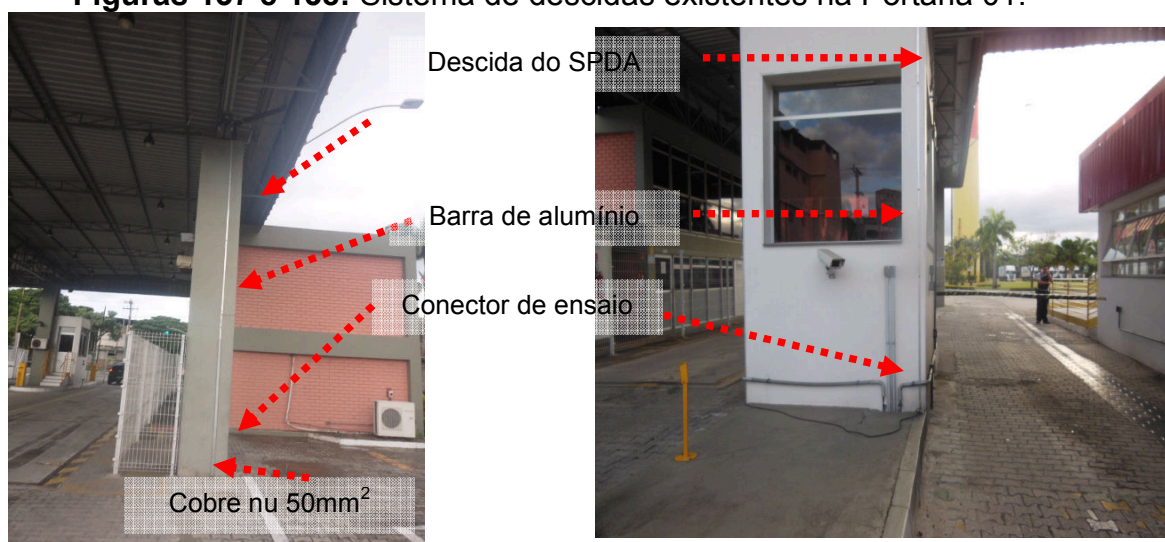
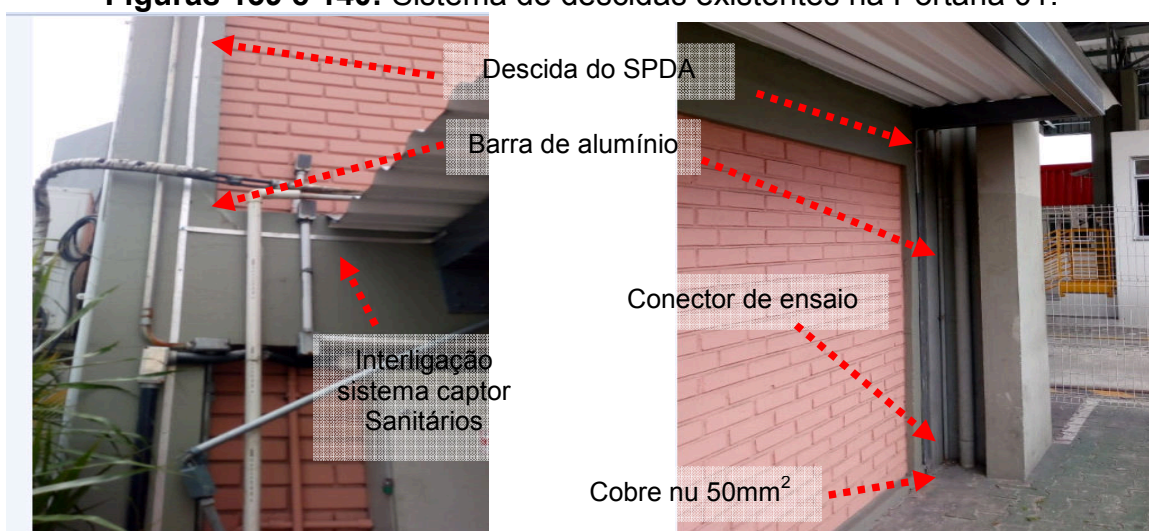
Conforme inspeção visual foram instaladas 06 (seis) descidas distribuídas no entorno do setor da Portaria 01, atendendo ao determinado pela norma para o nível de proteção III, construído para esta edificação e calculado em função do seu perímetro, conforme tabela 02 da NBR 5419:2005, bem como tabela 04, nível IV de proteção da NBR5419-3:2015, para o qual foi calculado no documento **DE-Q-E-0030-Rev.A**, estando localizadas nos pontos indicados em projeto.

Este subsistema conforme inspeção visual foi concebido empregando-se condutores convencionais executados através de perfil de alumínio com seção #70mm<sup>2</sup> em conformidade com a tabela 03 da NBR 5419:2005, bem como a tabela 06 da NBR5419-3:2015.

A inspeção visual confirmou a instalação de conectores de medição, ferramenta esta empregada para auxiliar nos ensaios elétricos previstos em norma, estas posicionadas na extremidade inferior dos perfis, migrando a partir daí a malha de aterramento, através de cabo de cobre nu de seção 50 mm<sup>2</sup>, em concordância com as orientações do item 5.1.2.6.1 da NBR 5419 / 2005, fato este também tratado no item 5.5.3 da NBR5419-3:2015. Nas figuras a seguir ilustramos este sistema.

**Figuras 137 e 138:** Sistema de descidas existentes na Portaria 01.

**Figuras 139 e 140:** Sistema de descidas existentes na Portaria 01.

**Figuras 141 e 142:** Sistema de descidas existentes na Portaria 01/ Sala Sanitários

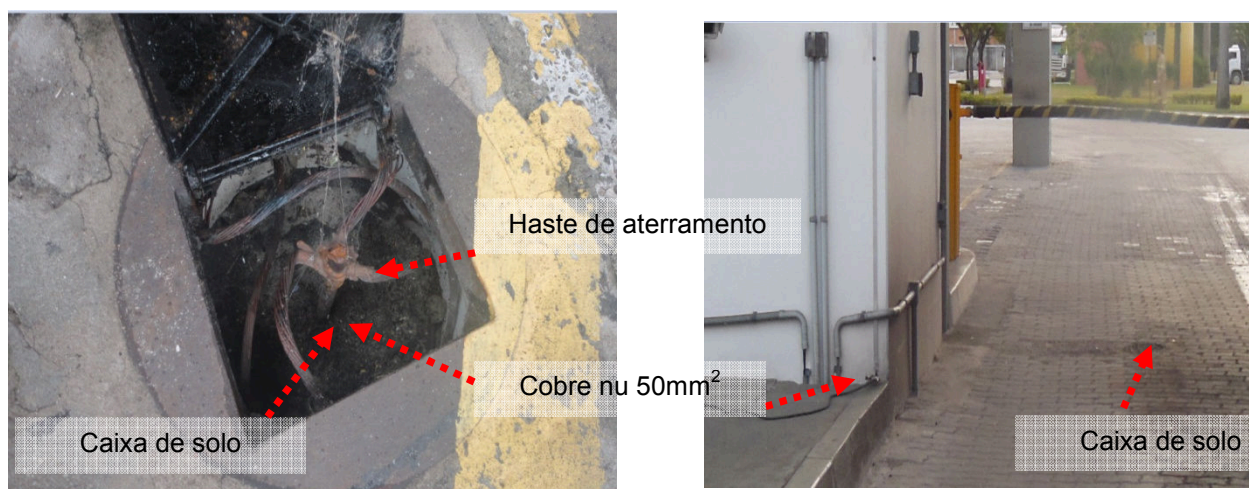
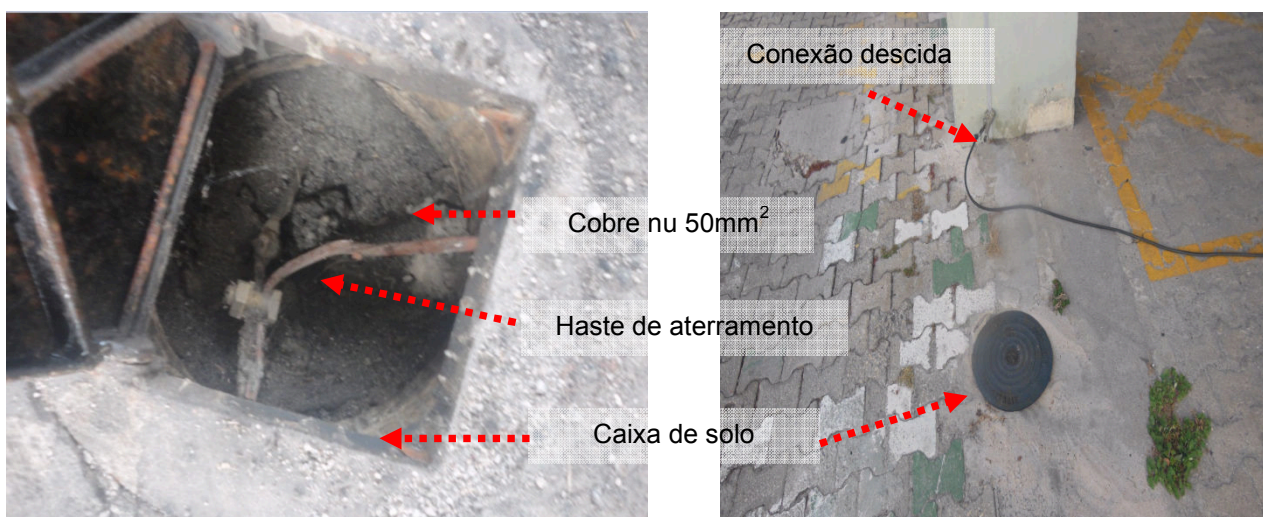
As 04 (quatro) caixas de inspeção do solo concebidas no projeto **DE-9378-001** estão instaladas nos locais indicados, sendo que as hastes de aterramento que não foram projetadas nas caixas de inspeção de solo não foram visualizadas por estarem enterradas.

As conexões entre os subsistemas de descida e aterramento nas caixas de inspeção de solo foram asseguradas através de conectores de pressão, conforme preconizado no item 5.1.4.2.1 da NBR 5419:2005, atual item 5.5.3 da NBR 5419-3:2015.

Vale salientar ainda que neste subsistema foi possível confirmar a existência da malha de aterramento apenas na passagem do cabo aonde este se conecta as hastes de terra nas caixas de inspeção de solo, nas conexões junto a base das descidas do SPDA e nestes locais a secção dos condutores praticados atendem as especificações Tabela 03 da NBR 5419 /2005. Nas figuras a seguir identificamos como este sistema pode ser encontrado.

**Figuras 143 e 144: Portaria 01 – Sist. de aterramento – Caixa de solo**

**Figuras 145 e 146: Portaria 01– Sist. de aterramento – Caixa de solo**

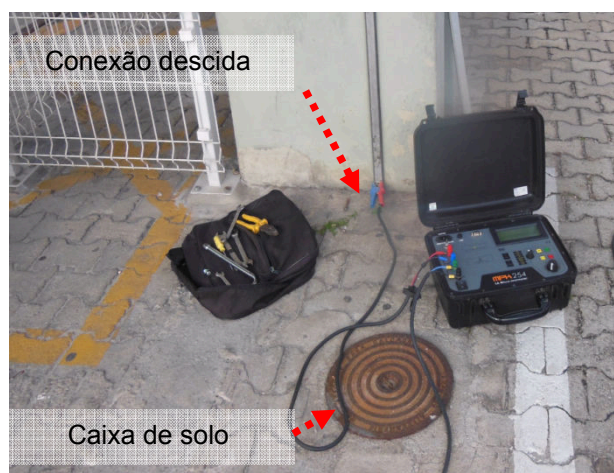
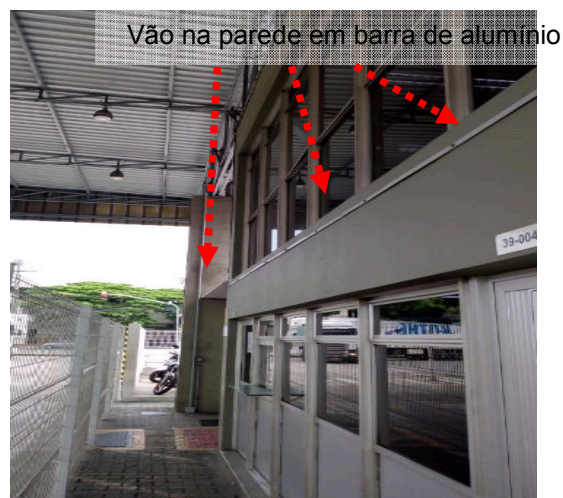
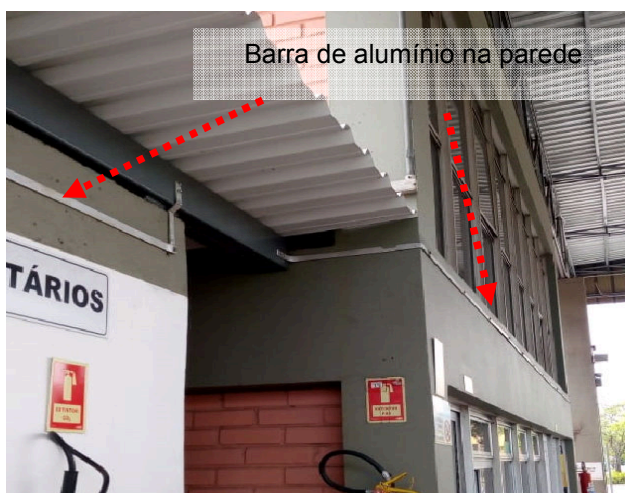
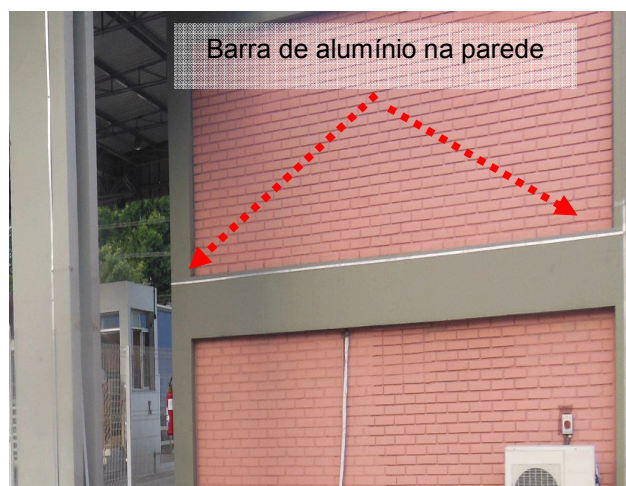
Foi também constatado a construção de trecho em barra de alumínio fixado na parede em alvenaria, em vão que interliga a descida da sala dos sanitários, passando pela sala de gerenciamento de risco, até atingir o vértice oposto do prédio; Esta situação presumimos que foi executada para interligar a malha de captação convencional proveniente da cobertura não metálica da Portaria 01 a descida dos Sanitários, esta concebida pela parede da edificação.

**Figuras 147 e 148:** Portaria 01– Sist. de aterramento – Caixa de solo –Barra na parede

**Figuras 149 e 150:** Portaria 01– Sist. de aterramento –Barra de alumínio na parede

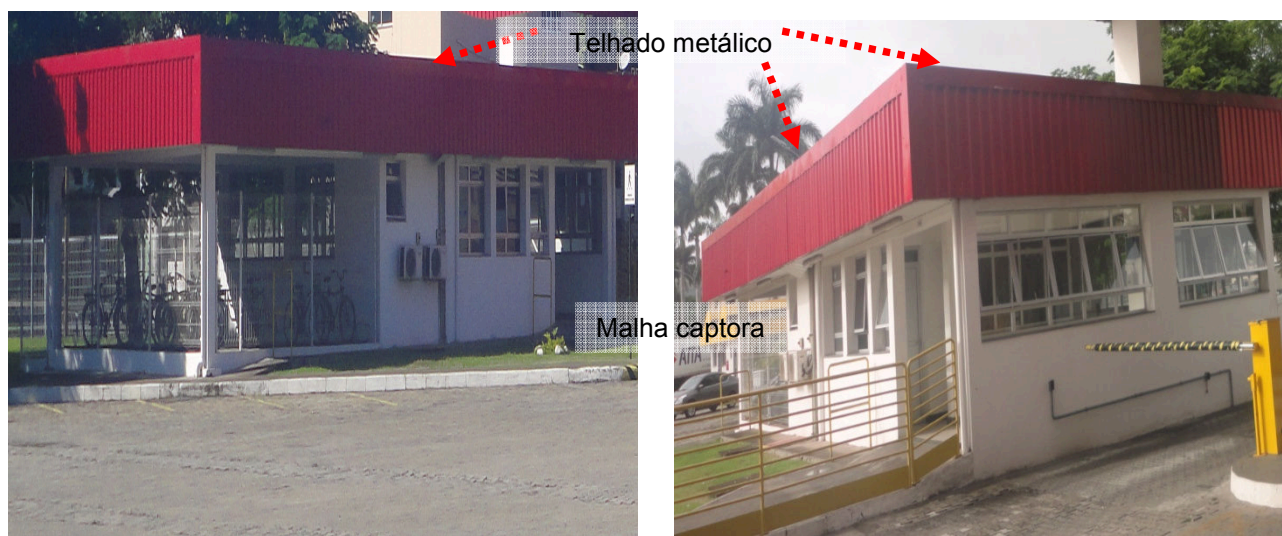
A malha captora visualizada na área do Anexo da Portaria 01 foi concebida, utilizando-se de elementos naturais, como telhado metálico e estruturas de fixação destes (tesouras), capas de muro e como esta construído pelas próprias estruturas metálicas do telhado apresentam dimensões dos módulos de malha que seguem o estipulado pela Tabela 01 da NBR 5419/2005, bem como atendendo as espessuras mínimas dos componentes do SPDA identificadas nas Tabelas 03 e 04 da mesma norma, dados também adequados para a tabela 02 da NBR 5419-3:2015 para o nível IV de proteção, para o qual foi calculado no documento **DE-Q-E-0030-Rev.A** e desenho **DE-Q-E-0032-Rev.A**, e tratados nas tabelas 03 e 06 da mesma norma.

**Figuras 152 e 153: Anexo Portaria 01 - Estruturas metálicas do metálico**

Foi previsto na prancha **DE-Q-E-0032.Rev.A** e documento **DE-Q-E-0030** a implantação de 02 (dois) terminais aéreos com altura de 60 cm com o aproveitamento da malha captora existente, conforme item 5.2.1,3.15,5.1.3,5.2.5 e tabela 03 da NBR 5419-3:2015, terminais que recomendamos instalar, mantendo o arranjo já existente; Nas figuras a seguir ilustramos como este subsistema foi encontrado.

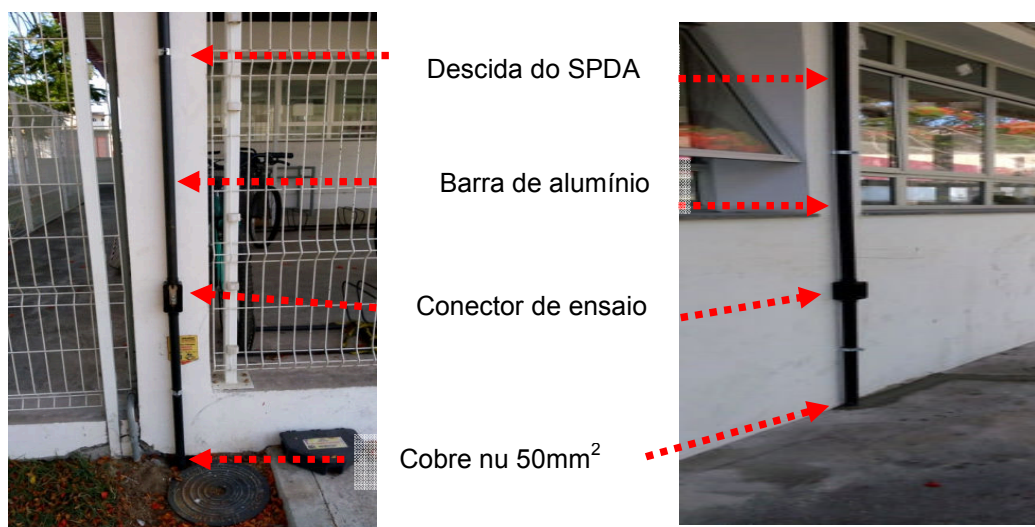
Conforme inspeção visual foram instaladas 02 (duas) descidas distribuídas no entorno do setor do Anexo da Portaria 01, não atendendo ao determinado pela norma para o nível de proteção IV, construído para esta edificação e calculado em função do seu perímetro, conforme tabela 04, para o qual foi calculado no documento **DE-Q-E-0030-Rev.A**, estando localizadas nos pontos indicados em projeto. Para este caso há a necessidade de implantação de pelo menos mais uma descida neste local, conforme indicações no desenho **DE-Q-E-0031-Rev.A**

Este subsistema conforme inspeção visual foi concebido empregando-se condutores convencionais executados através de perfil de alumínio com seção #70mm<sup>2</sup> em conformidade com a tabela 03 da NBR 5419:2005, bem como a tabela 06 da NBR 5419-3:2015.

A inspeção visual confirmou a instalação de proteção mecânica junto a todas as descidas convencionais, através de duto de PVC, conforme recomendação do item 5.1.2.4.3 da NBR 5419 / 2005, bem como de conectores de medição, ferramenta esta empregada para auxiliar nos ensaios elétricos previstos em norma, estas alojadas em caixa de parede, migrando a partir daí a malha de aterramento através de condutor de cobre nu, em concordância com as orientações do item 5.1.2.6.1 da NBR 5419 / 2005, fato este tratado no item 5.5.3 da NBR5419-3:2015. Nas figuras a seguir ilustramos como foi encontrado este sistema.

**Figuras 154 e 155:** Sistema de descidas existentes no Anexo da Portaria 01.

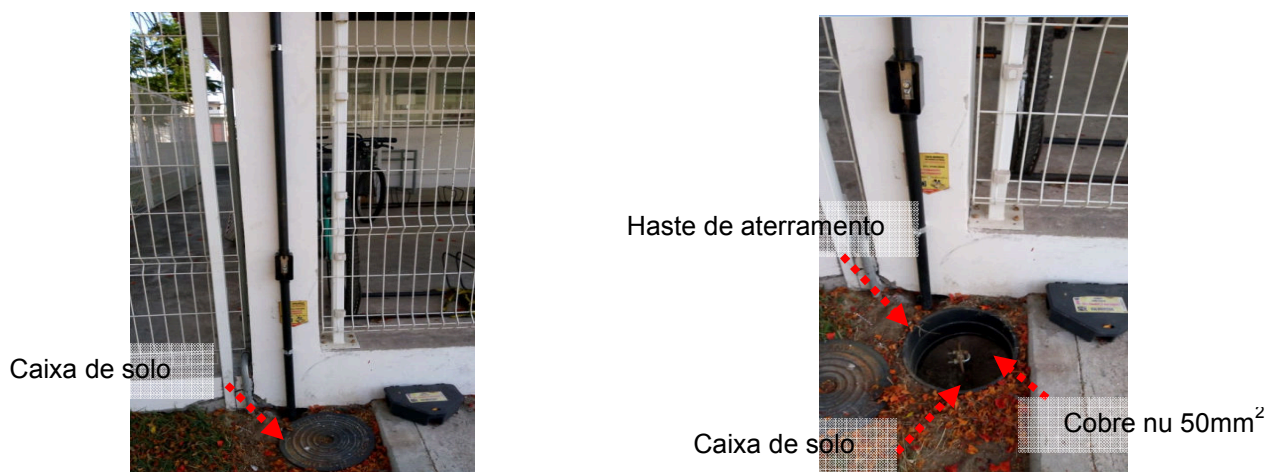
Vale salientar ainda que neste subsistema foi possível confirmar a existência da malha de aterramento apenas na passagem do cabo aonde este se conecta as hastes de terra nas caixas de inspeção de solo, nas conexões junto aos conectores de medição das descidas do SPDA e nestes locais a secção dos condutores praticados atendem as especificações Tabela 03 da NBR 5419 /2005. Nas figuras a seguir identificamos como este sistema pode ser encontrado.

**Figuras 156 e 157:** Anexo da Portaria 01 – Sist. de aterramento – Caixa de solo

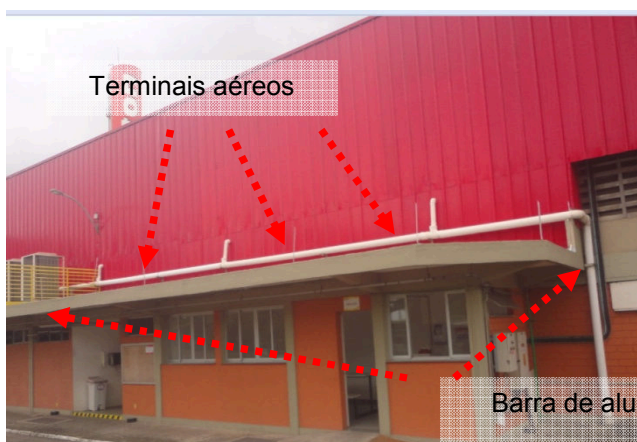
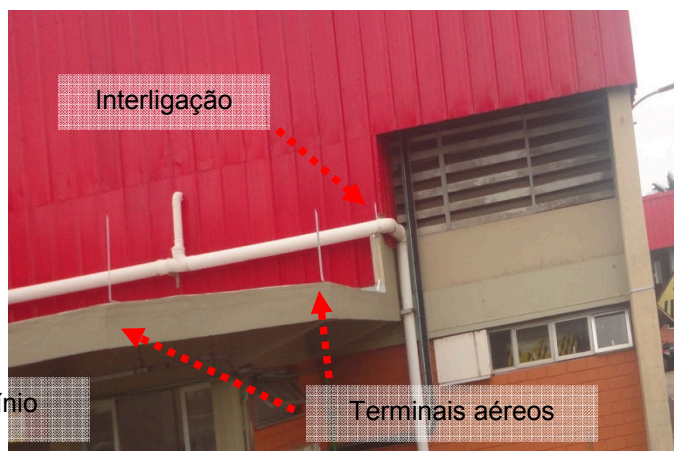
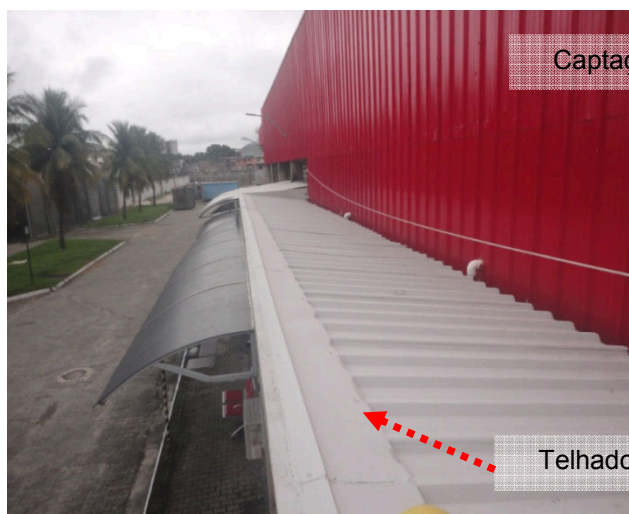
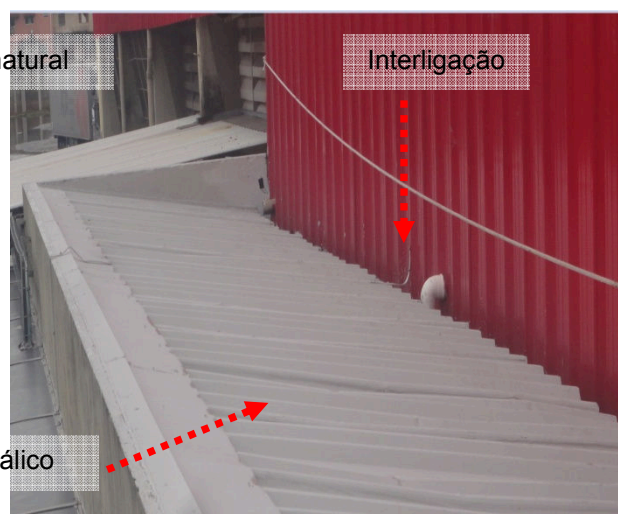
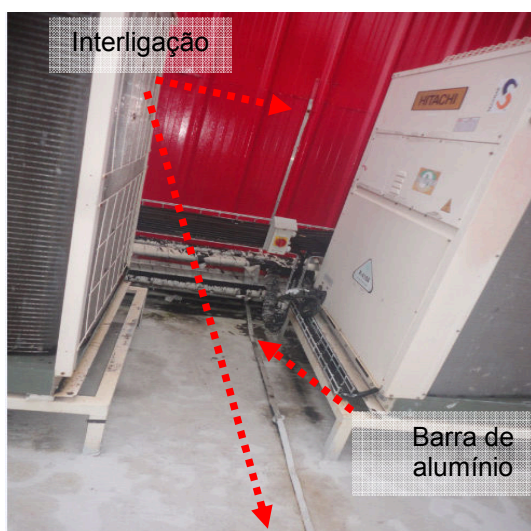
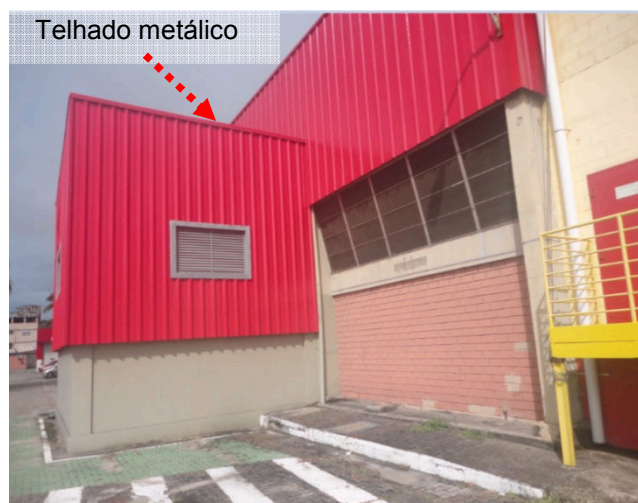
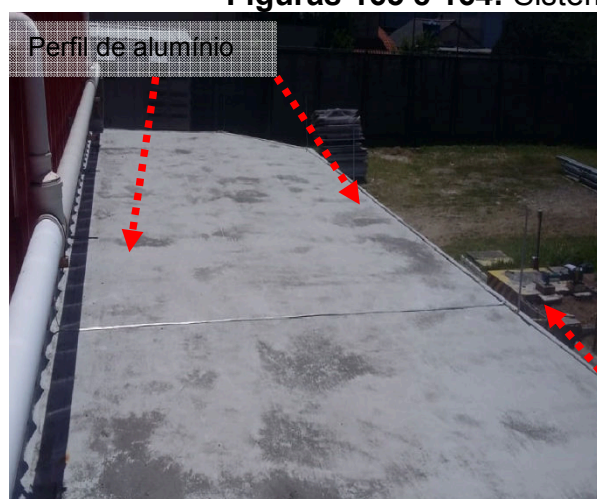
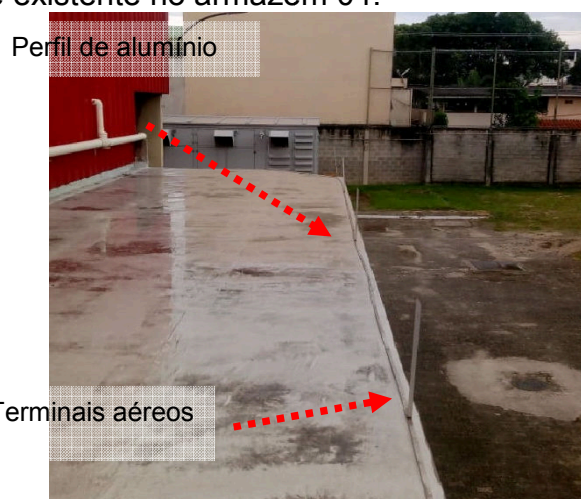
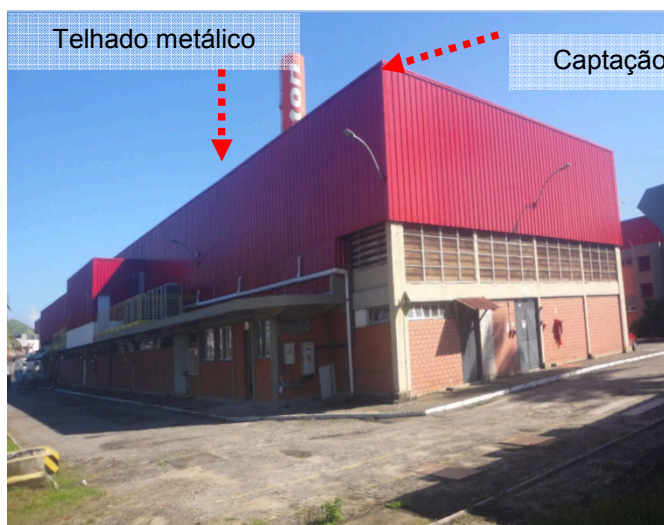
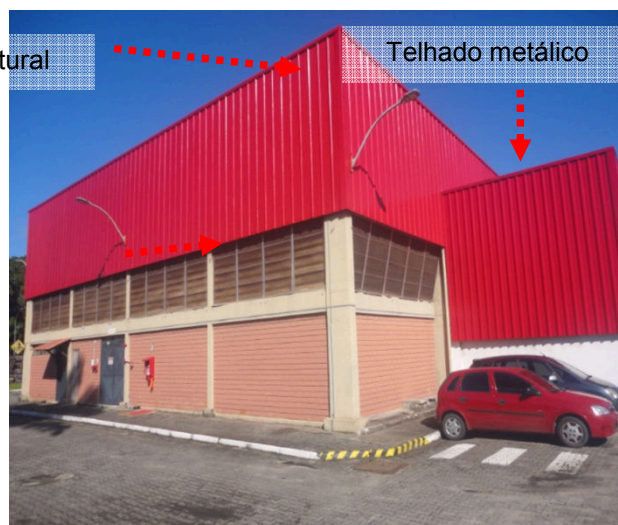
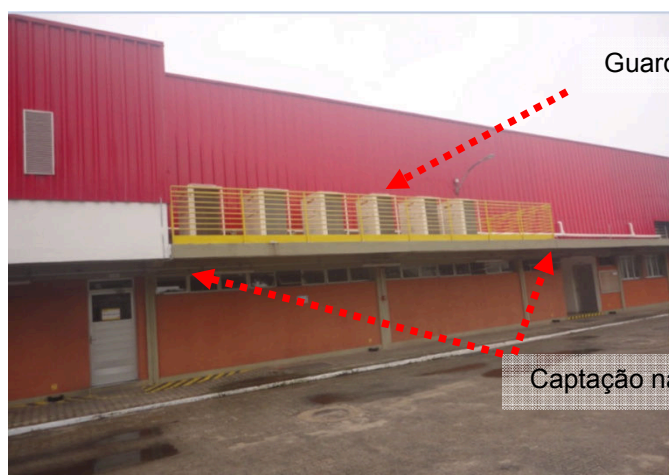
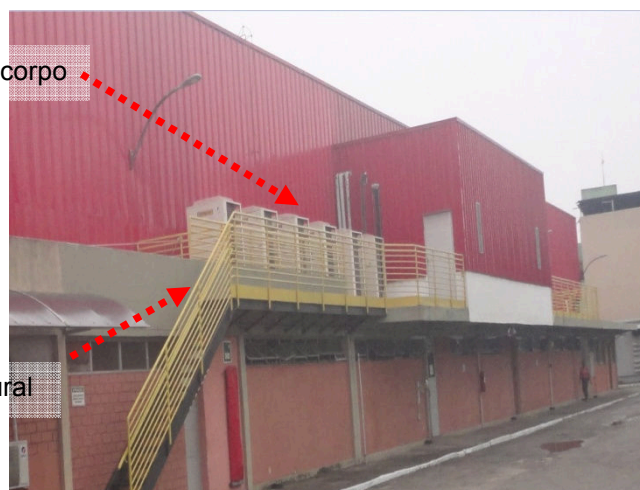
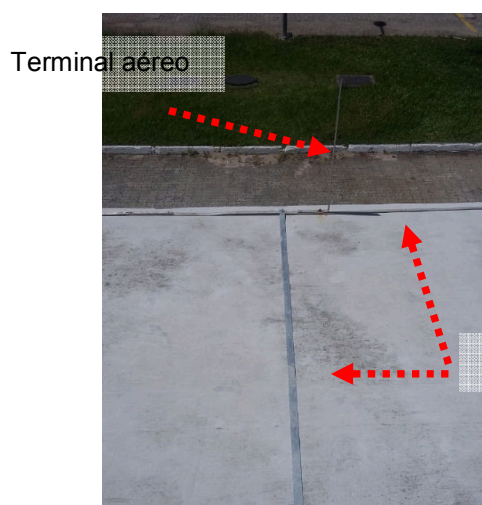
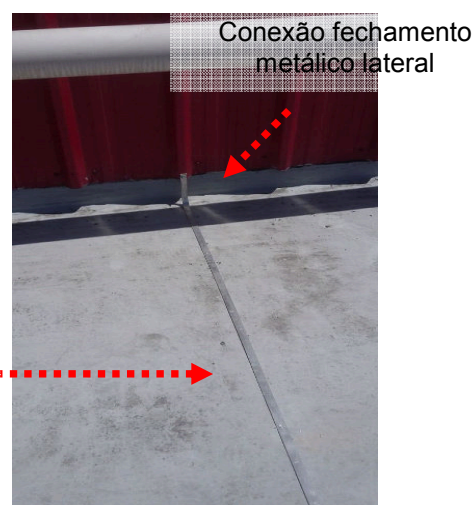
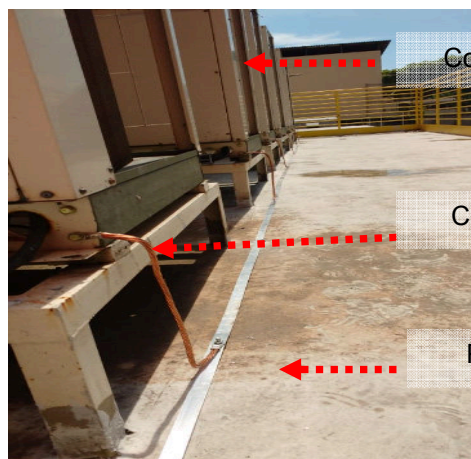
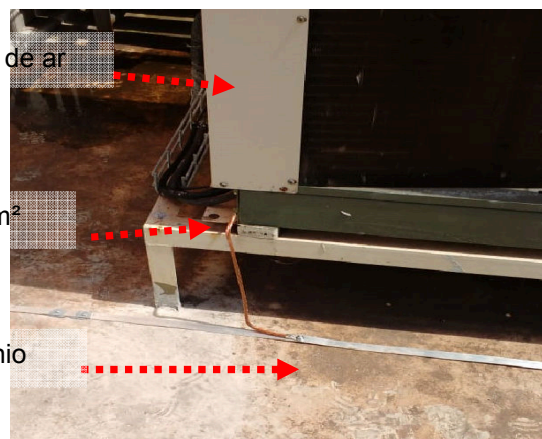
A malha captora visualizada no Armazém IV apresenta dimensões dos módulos de malha que seguem o estipulado pela Tabela 01 da NBR 5419/2005, bem como atendendo as espessuras mínimas dos componentes do SPDA identificadas nas Tabelas 03 e 04 da mesma norma, dados também adequados para a tabela 02 da NBR 5419-3:2015 para o nível III de proteção, para o qual foi calculado no documento **DE-Q-E-0030-Rev.A** e desenho **DE-Q-E-0032-Rev.A**, e tratados nas tabelas 03 e 06 da mesma norma.

Na inspeção visual verificou-se ainda que foi utilizado condutor em barra de alumínio e condutor em cobre nu para realizar a equalização de elementos metálicos existentes na laje em alvenaria e servindo de captores auxiliares, como condicionadores de ar, guarda corpos, fechamentos metálicos laterais conforme preconizado na tabela 03 NBR 5419-2005, dados também tratados na tabela 06 da NBR 5419-3:2015. Nas figuras a seguir ilustramos como este subsistema foi encontrado.

**Figuras 159 e 160:** Sistema de captação existente no armazém 04.

**Figuras 161 e 162:** Sistema de captação existente no armazém 04.

**Figuras 163 e 164:** Sistema de captação existente no armazém 04.

**Figuras 165 e 166:** Sistema de captação existente no armazém 04.

**Figuras 167 e 168:** Sistema de captação existente no armazém 04.

**Figuras 169 e 170:** Sistema de captadores existente no armazém 04.

**Figuras 171 e 172:** Sistema de captação existente no armazém 04.

**Figuras 173 e 174:** Sistema de captação existente no armazém 04.

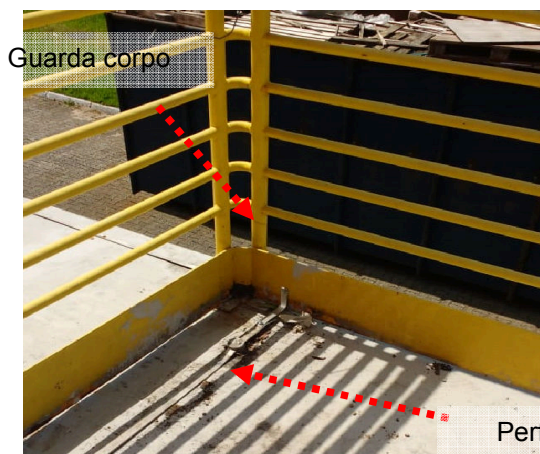
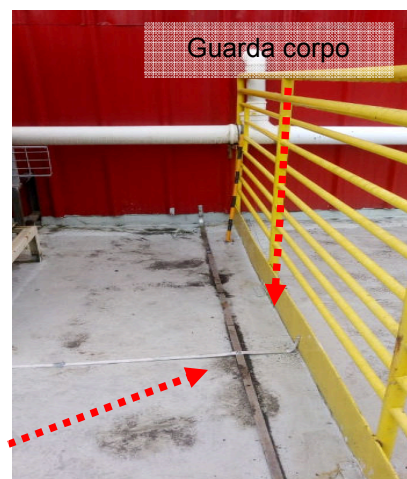
**Figuras 175 e 176:** Sistema de captação existente no armazém 04.

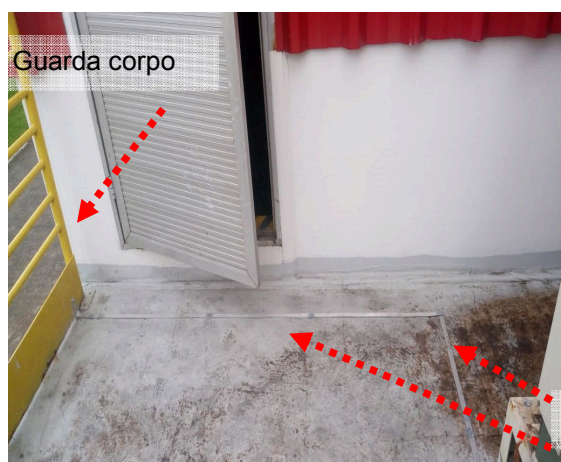
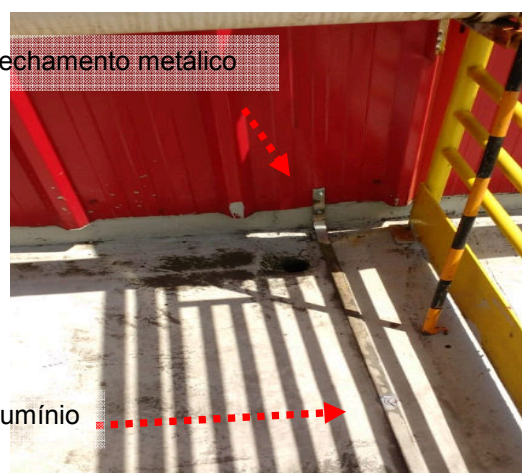
**Figuras 177 e 178:** Sistema de captação existente no armazém 04.

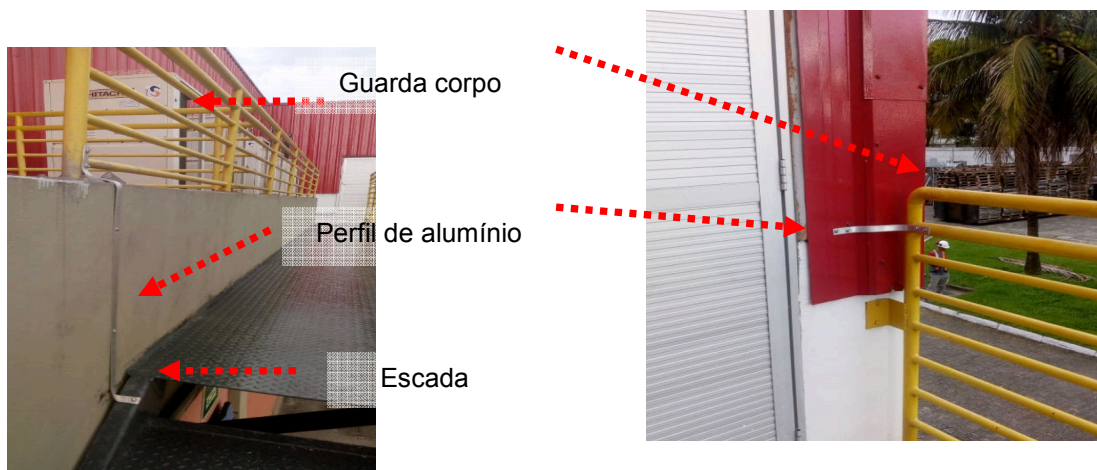
Figuras 179 e 180: Sistema de captação existente no armazém 04.

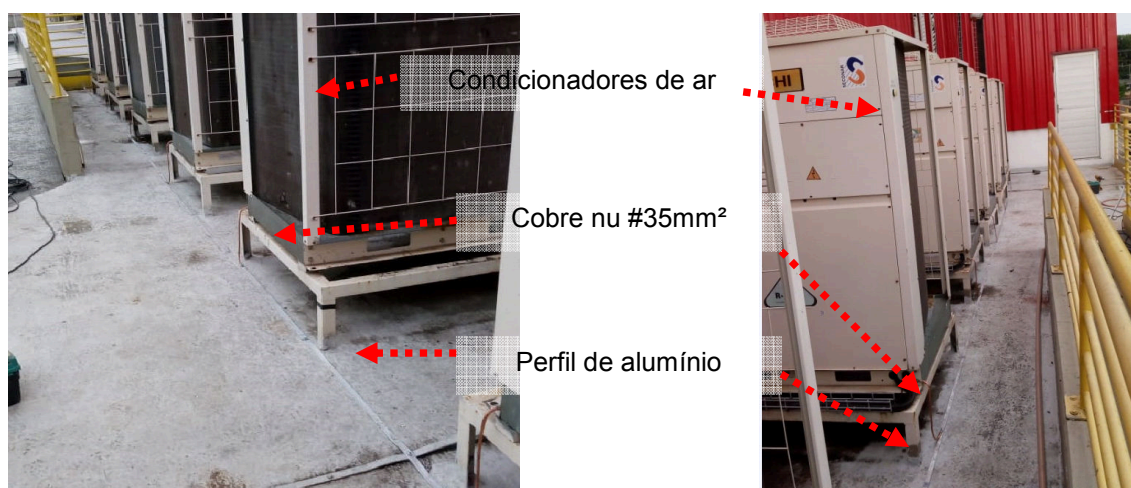
Figuras 181 e 182: Sistema de captação existente no armazém 04.

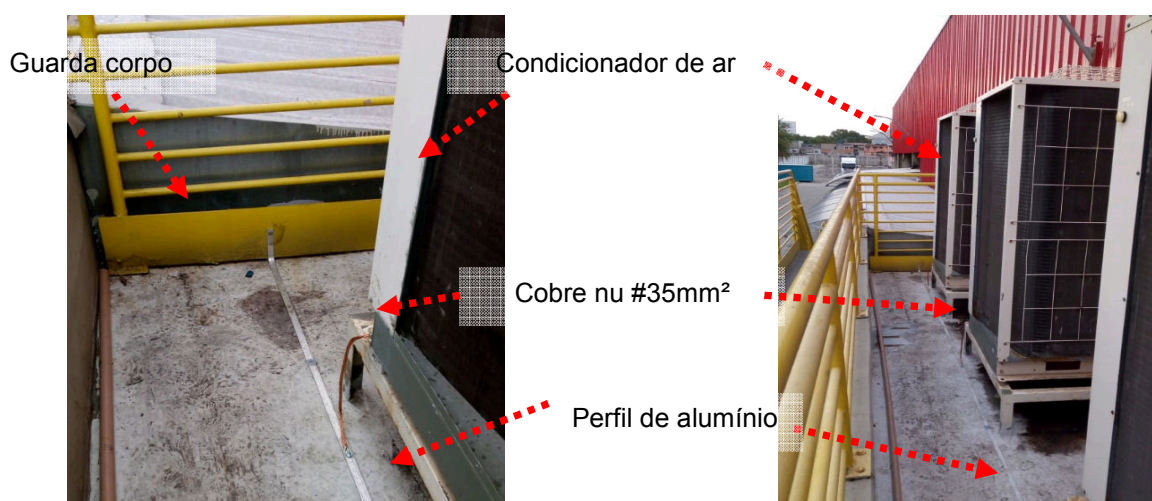
Figuras 183 e 184: Sistema de captação existente no armazém 04.

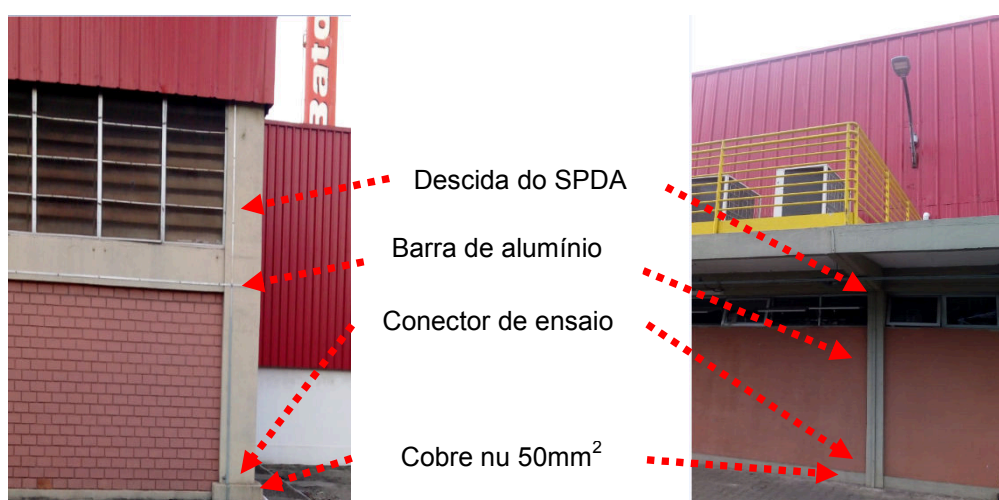
Conforme inspeção visual foram instaladas 20 (vinte) descidas distribuídas no entorno do Armazém IV, atendendo ao determinado pela norma para o nível de proteção III, construído para esta edificação e calculado em função do seu perímetro, conforme tabela 02 da NBR 5419:2005, bem como tabela 04, nível III de proteção da NBR5419-3:2015, para o qual foi calculado no documento **DE-Q-E-0030-Rev.A**, estando localizadas nos pontos indicados em projeto.

Este subsistema conforme inspeção visual foi concebido empregando-se condutores convencionais executados através de perfil de alumínio com secção #70mm<sup>2</sup> em sua maioria, sendo apenas uma em condutor de cobre nu, em conformidade com a tabela 03 da NBR 5419:2005, bem como a tabela 06 da NBR5419-3:2015.

A inspeção visual confirmou a instalação de proteção mecânica junto a todas as descidas convencionais, através de canaleta ou duto de PVC, conforme recomendação do item 5.1.2.4.3 da NBR 5419 / 2005, bem como de conectores de medição, ferramenta esta empregada para auxiliar nos ensaios elétricos previstos em norma, estas posicionadas na extremidade inferior dos perfis ou acima do eletroduto, migrando a partir daí a malha de aterramento através de condutor de cobre nu, em concordância com as orientações do item 5.1.2.6.1 da NBR 5419 / 2005, fato este também tratado no item 5.5.3 da NBR5419-3:2015. Nas figuras a seguir ilustramos como foi encontrado este sistema.

**Figuras 185 e 186:** Sistema de descidas existentes no armazém 04.

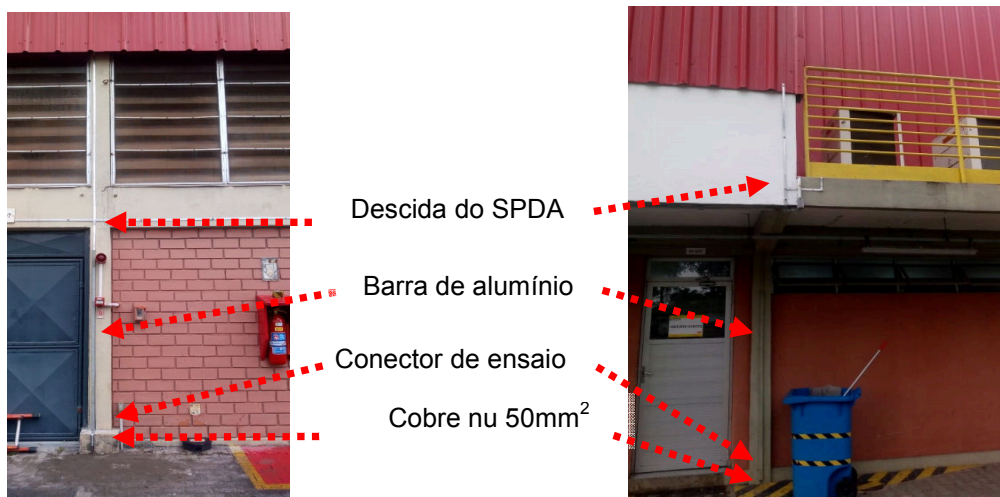
**Figuras 187 e 188:** Sistema de descidas existentes no armazém 04

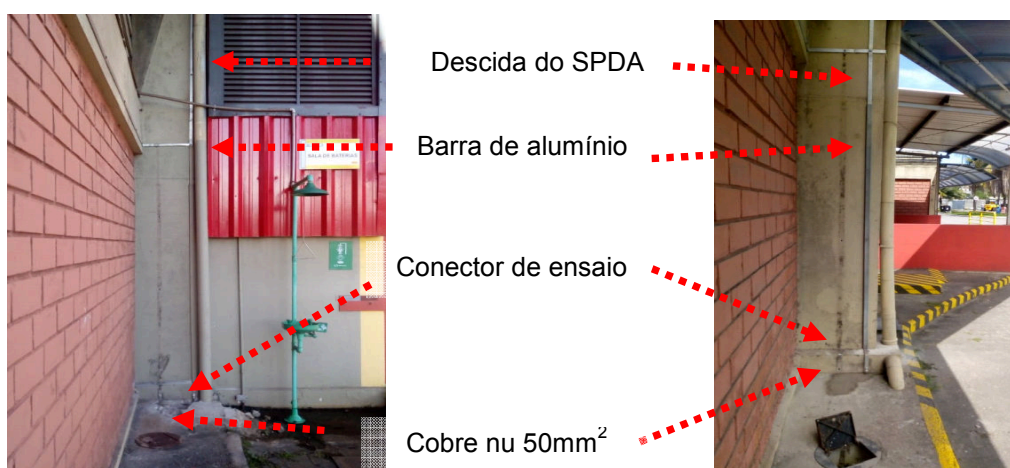
**Figuras 189 e 190:** Sistema de descidas existentes no armazém 04.

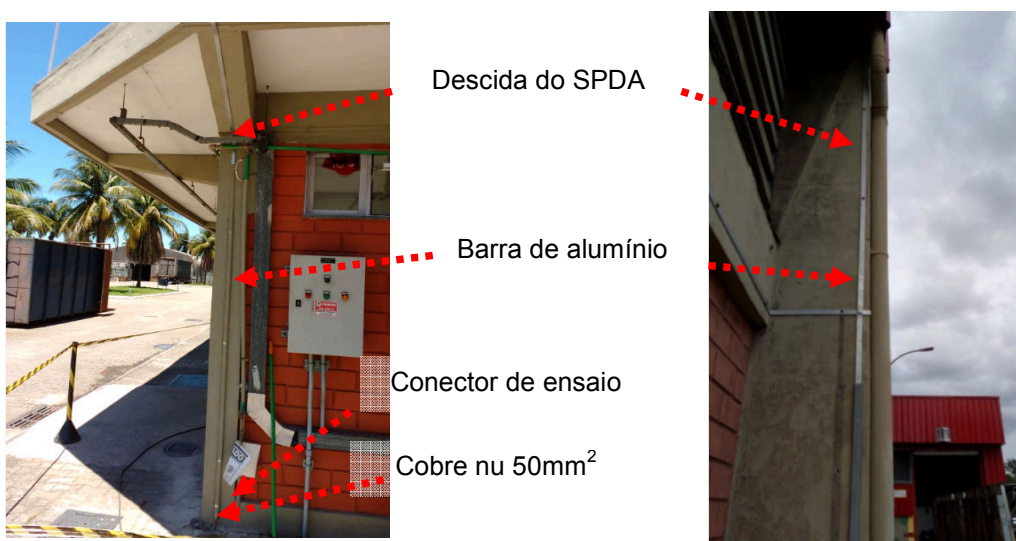
**Figuras 191 e 192:** Sistema de descidas existentes no armazém 04.

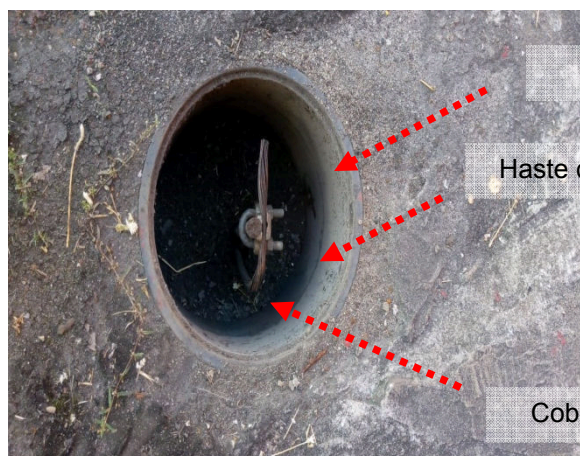
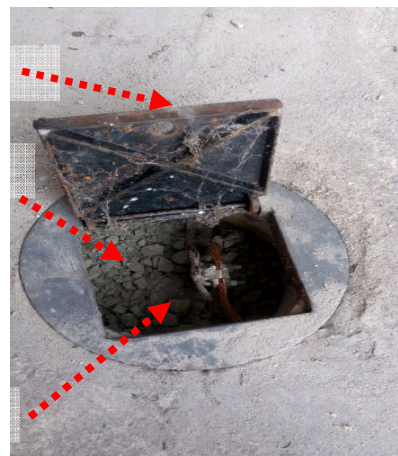
As caixas de inspeção do solo concebida no projeto **DE-9378-001** estão instaladas no local indicado, sendo que as hastes de aterramento que não foram projetadas nas caixas de inspeção de solo não foram visualizadas por estarem enterradas.

As conexões entre os subsistemas de descida e aterramento na caixa de inspeção de solo foram asseguradas através de conectores de pressão, conforme preconizado no item 5.1.4.2.1 da NBR 5419:2005, atual item 5.5.3 da NBR 5419-3:2015.

**Figuras 193 e 194: Armazém 04 – Sist. de aterramento – Caixa de solo**

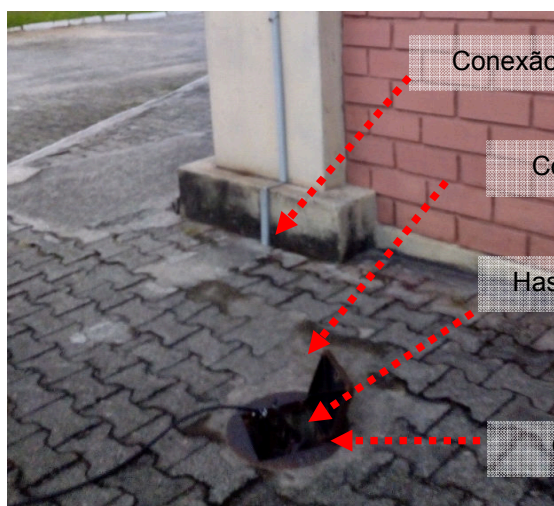
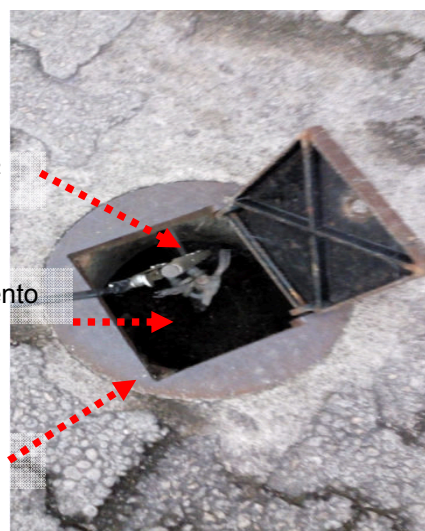
**Figuras 195 e 196: Armazém 04– Sist. de aterramento – Caixa de solo**
