## SISTEMA DE PROTEÇÃO CONTRA DESCARGAS ATMOSFÉRICAS (SPDA)

### CHOCOLATES GAROTO S.A - FILIAL

## RELATÓRIO TÉCNICO 001 INSPEÇÃO VISUAL NO SPDA

EMPREENDIMENTO: 9514 – INSPEÇÃO COMPLETA DO SISTEMA DE PROTEÇÃO CONTRA DESCARGAS ATMOSFÉRICAS (SPDA) INSTALADO NA EMPRESA CHOCOLATES GAROTO S.A - FILIAL, NA UNIDADE DE VILA VELHA / ES.

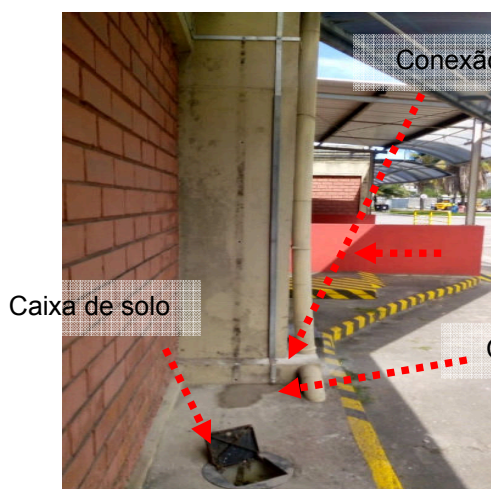
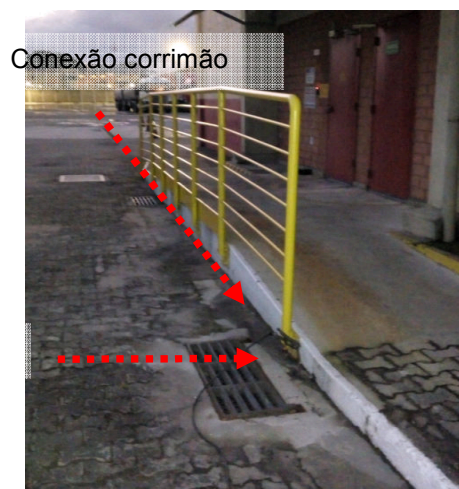
**Figuras 197 e 198: Armazém 04 – Sist. de aterramento – Caixa de solo /Conexão estrutura**

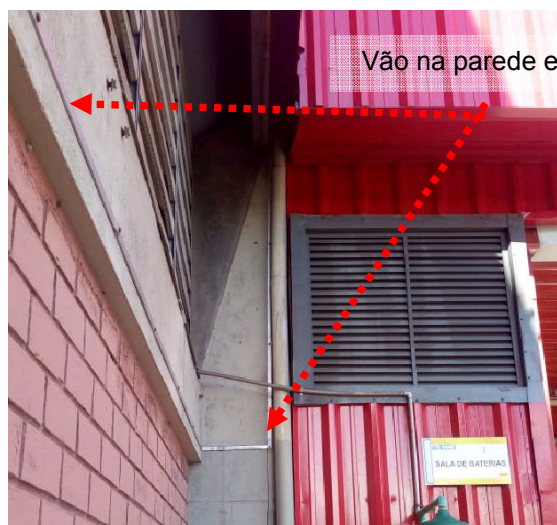
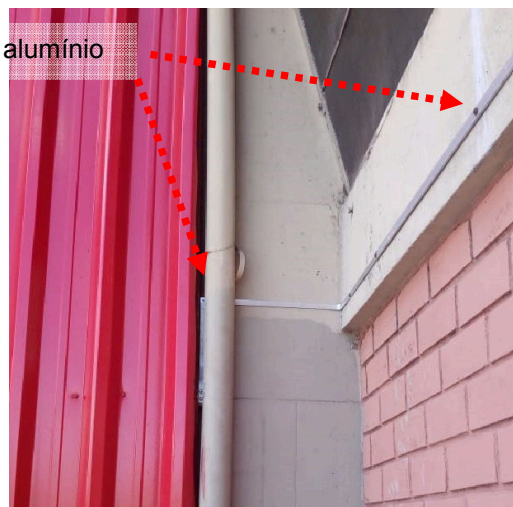
**Figuras 199 e 200: Armazém 04– Sist. de aterramento – Barra na parede**

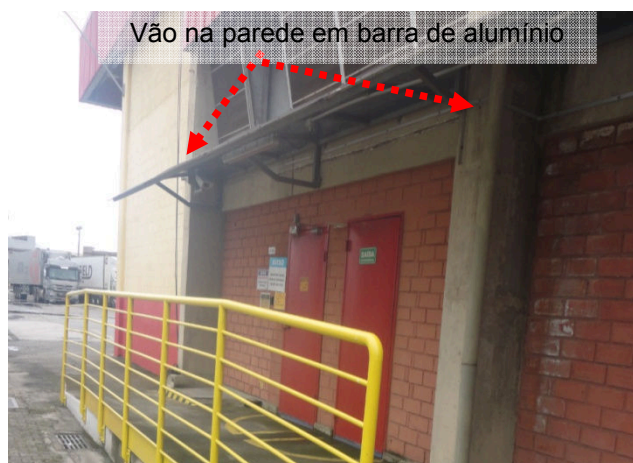
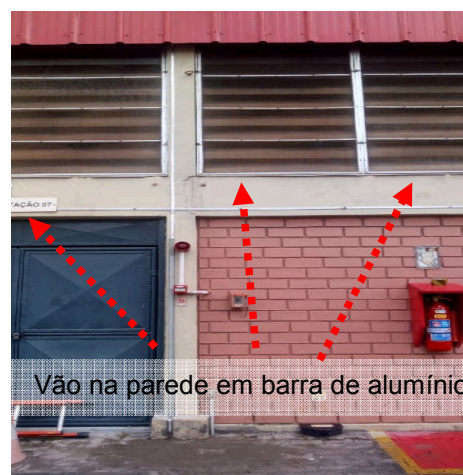
**Figuras 201 e 202: Armazém 04 – Sist. de aterramento – Barra na parede**

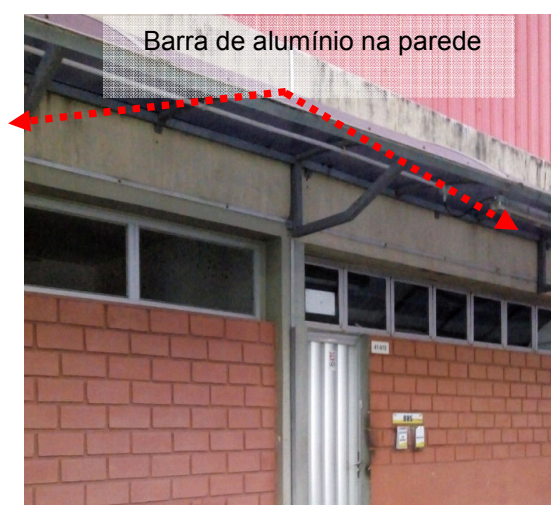
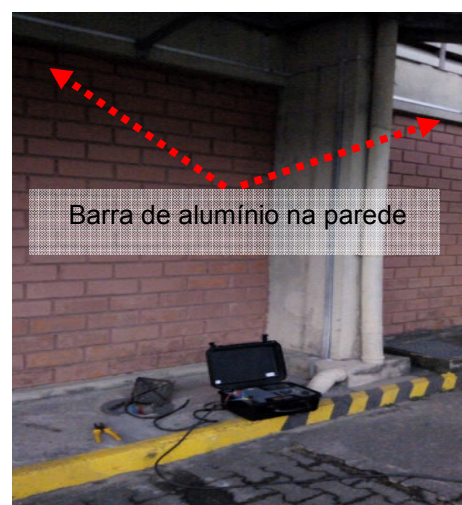
**Figuras 203 e 204: Armazém 04– Sist. de aterramento – Barra de alumínio na parede**

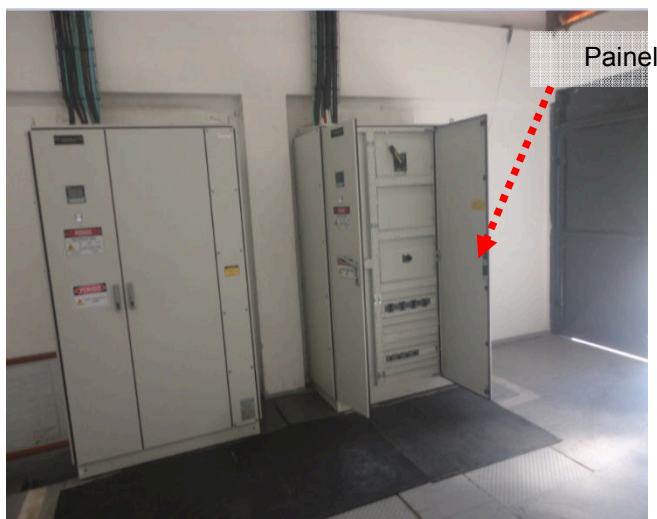
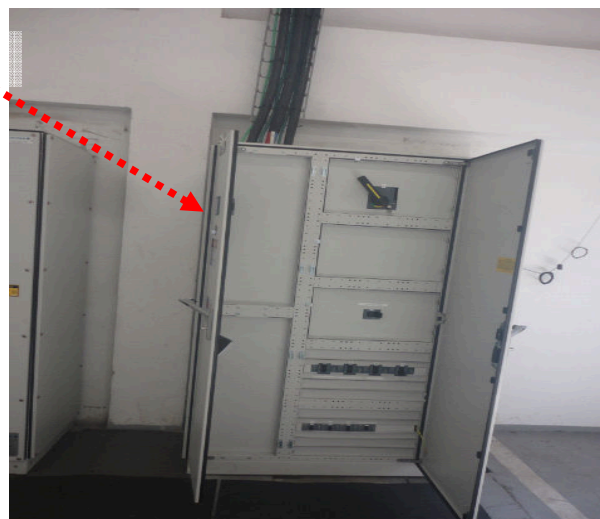
O sistema de aterramento elétrico encontrado neste painel é do tipo **TN- S**, onde o condutor de neutro e o condutor de proteção estão separados e a tensão nominal entre Fase-Neutro, 220Volts. O DPS classe I+II a ser instalado conforme documento anteriormente citado, deve atender as seguintes características, tensão de operação contínua ( $U_c = 275V$ ), nível de resistibilidade dos equipamentos ( $U_W = 2,5KV$ ), nível de proteção ( $U_P = 1,5KV$ ), Corrente de Impulso (Iimp.) Classe I (10/350)  $\mu s$ ; Corrente máxima de descarga (I<sub>max</sub>) - Classe II (8/20  $\mu s$ ) 50 kA; Corrente de descarga nominal (I<sub>n</sub>) - Classe II -(8/20)  $\mu s$ : 20 KA.

**Figuras 210 e 211: Painel existente no Armazém 04**

A instalação dos DPS's deverá ocorrer em paralelo com as 03 (três) fases de alimentação do mesmo e suas saídas curto circuitadas e conectadas ao barramento de neutro aliada ao módulo de neutro, este alimentado em paralelo com o barramento de neutro e a sua saída conectada ao barramento de terra (PEN); As interligações deste circuito deverão ser efetuadas através de condutor de cobre flexível, isolamento 750Volts, cor verde, secção #16,0mm<sup>2</sup>; A figura do esquema mencionado a seguir é ilustrativa.

Nas figuras a seguir identificamos o painel de energia, que será protegido contra surtos de sobretensões e aonde deverão ser feito as devidas adequações para a instalação dos DPS's.

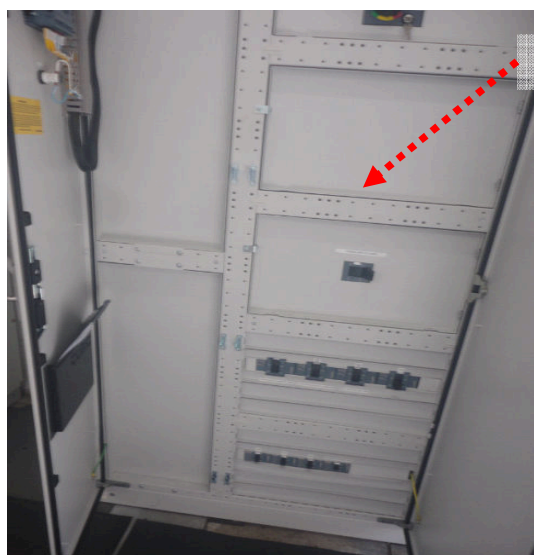
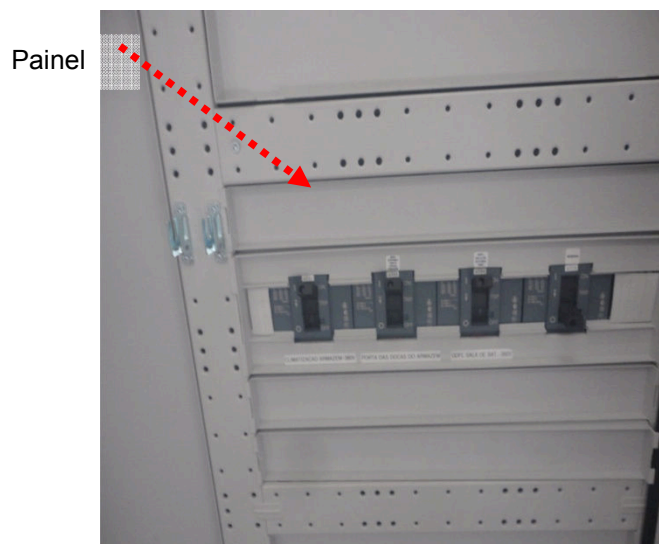
**Figuras 212 e 213: Painel existente no Armazém 04.**

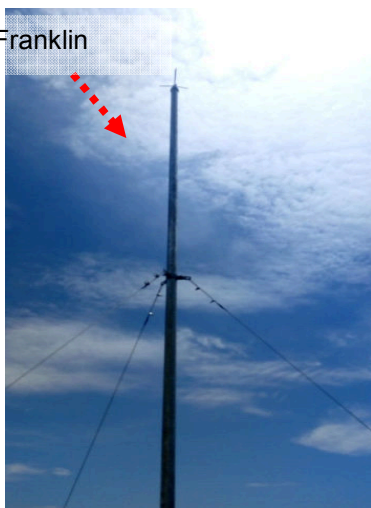
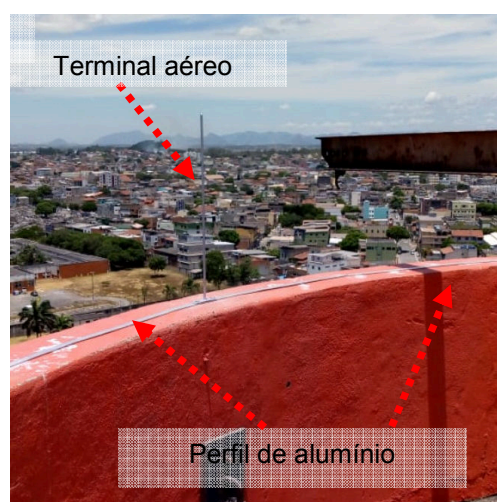
Figuras 215 e 216: Sistema captor existente – Castelo de água

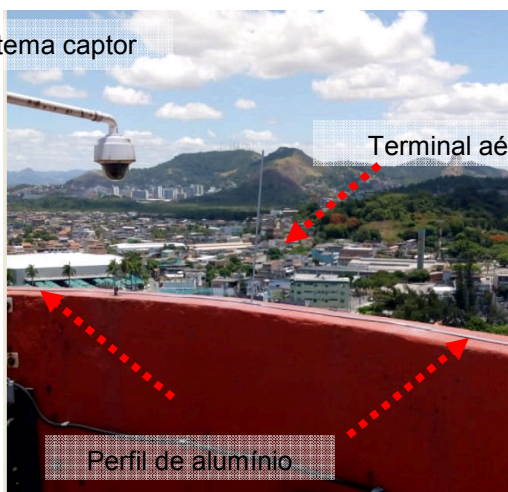
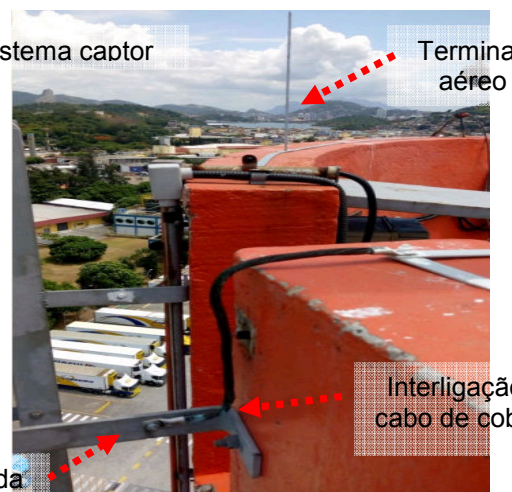
Figuras 217 e 218: Sistema captor existente – Castelo de água

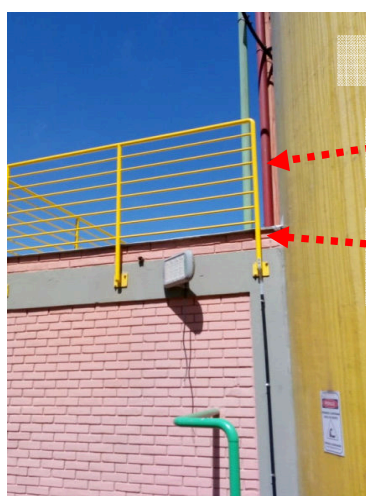
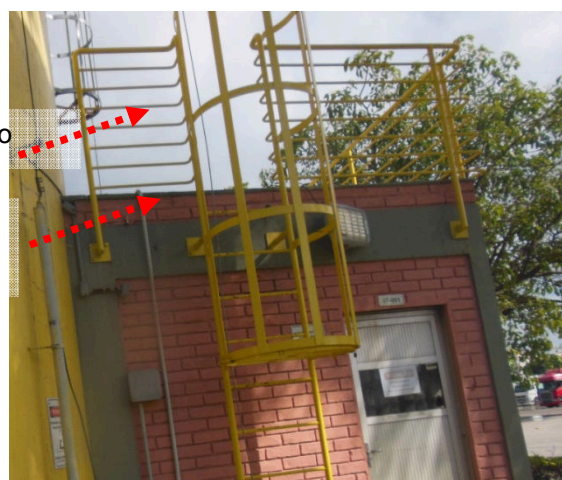
Figuras 219 e 220: Sistema captor existente – Castelo de água

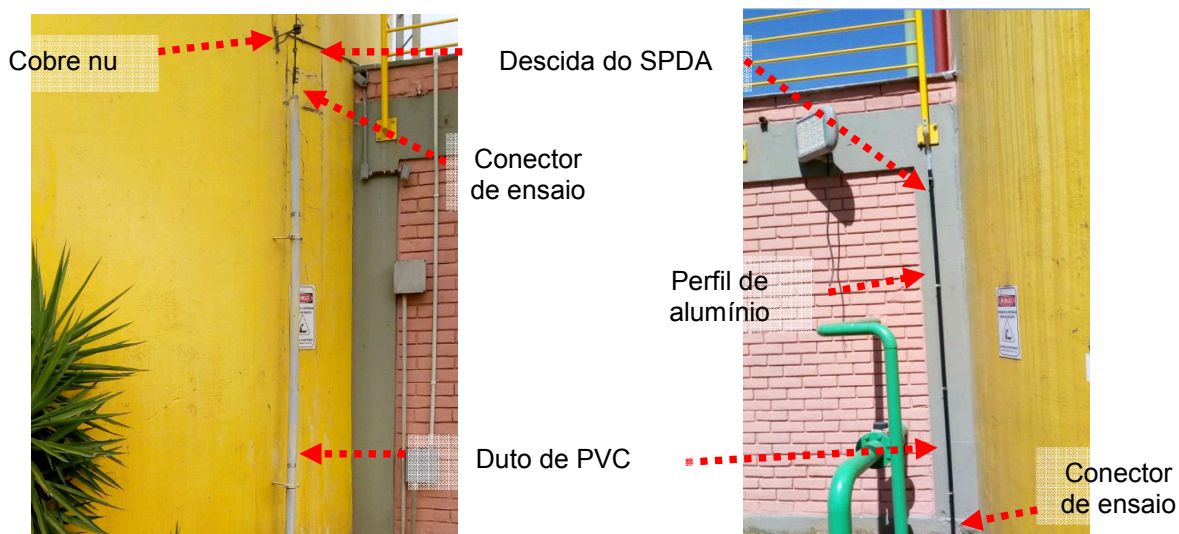
Conforme inspeção visual foram instaladas 03 (três) descidas distribuídas no entorno do Castelo de Água, atendendo ao determinado para o nível de proteção III, conforme tabela 02 da NBR 5419:2005, bem como a tabela 04, nível III de proteção da NBR5419-3:2015, para o qual foi calculado em função do seu perímetro no documento **DE-Q-E-0030-Rev.A**, estando localizadas nos pontos indicados em projeto.

Este subsistema conforme inspeção visual foi concebido empregando-se condutores convencionais executados em 02 (dois) pontos através de condutor de cobre nu #50mm<sup>2</sup> e no outro por perfil de alumínio #70mm<sup>2</sup>, em conformidade com a tabela 03 da NBR 5419:2005, bem como a tabela 06 da NBR5419-3:2015.

A inspeção visual confirmou a instalação de proteção mecânica junto a todas as descidas convencionais, através de duto de PVC, conforme recomendação do item 5.1.2.4.3 da NBR 5419 / 2005, bem como de conectores de medição, ferramenta esta empregada para auxiliar nos ensaios elétricos previstos em norma, estas posicionadas na extremidade inferior do perfil ou na extremidade superiores dos dutos de proteção, migrando a partir daí a malha de aterramento através de condutor de cobre nu, em concordância com as orientações do item 5.1.2.6.1 da NBR 5419 / 2005, fato este também tratado no item 5.5.3 da NBR5419-3:2015. Nas figuras a seguir ilustramos como foi encontrado este sistema.

**Figuras 222 e 223:** Sistema de descidas existente no Castelo de Água.

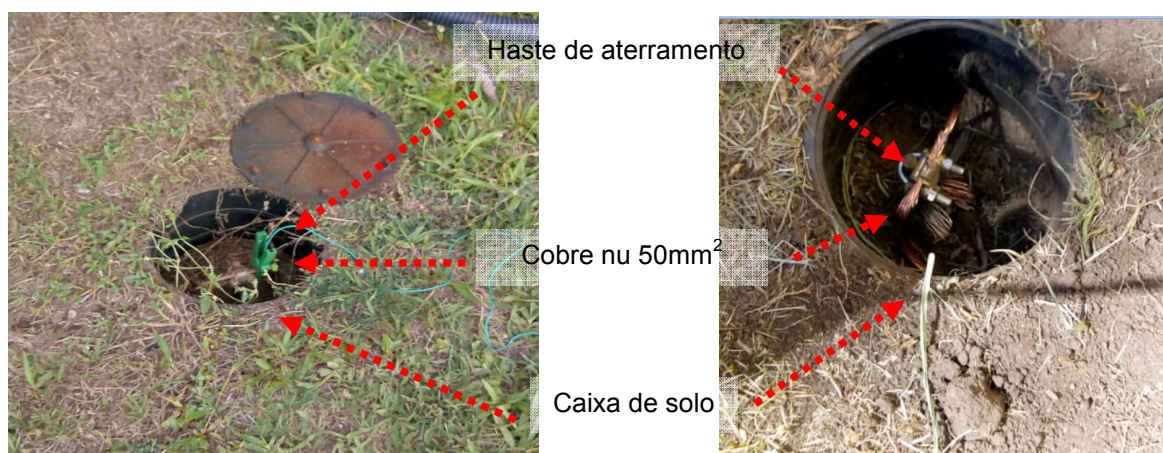
**Figuras 224 e 225:** Castelo de Água - Sistema de aterramento – Caixa de solo

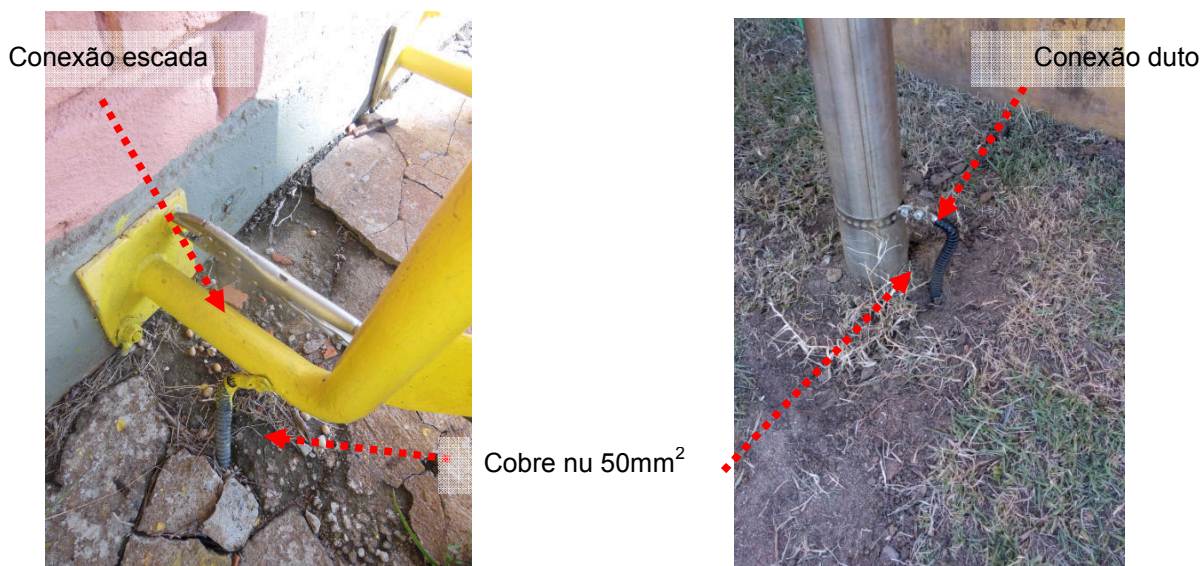
**Figuras 226 e 227:** Castelo de água – Interligação Sist.de aterramento com estrutura

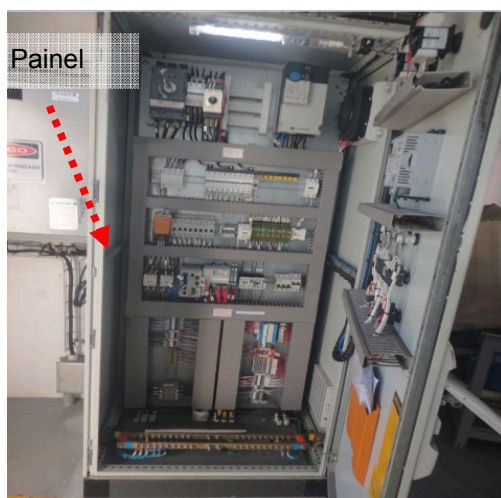
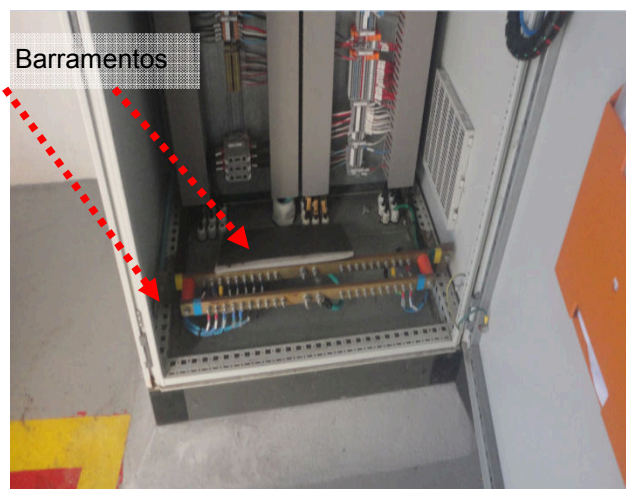
**Figuras 229 e 230:** DPS 's existentes em Painel de alimentação do Castelo de Água

Nas figuras a seguir identificamos o painel de energia, provido de DPS's classe II existentes, aonde deverão ser feitas as devidas adequações para a instalação dos DPS's classe I e as interligações destes elementos a BEP construído no quadro elétrico e deste a BEP externo em caixa de sobrepor a ser implantado na parede, migrando a partir daí a malha de aterramento através de condutor de cobre nu #50 mm<sup>2</sup>.

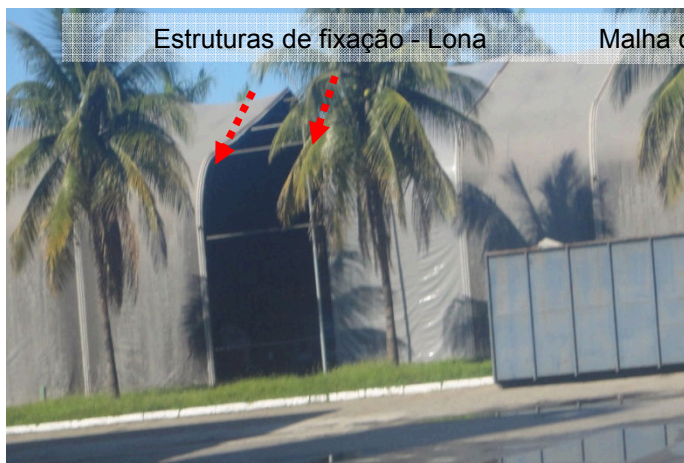
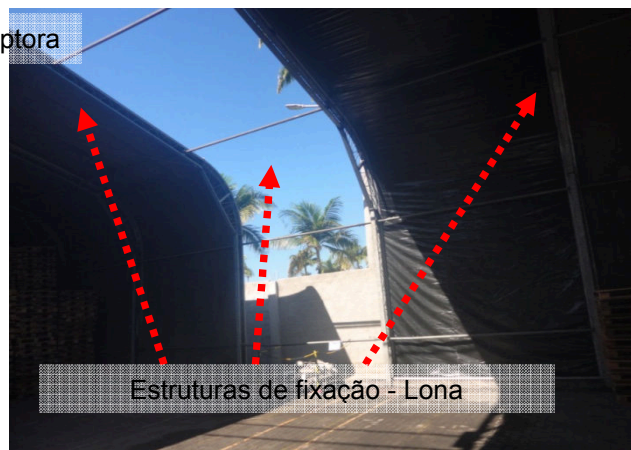
**Figuras 234 e 235:** Sistema captor existente no Galpão de Lona.

Foi previsto na prancha **DE-Q-E-0032.Rev.A** e no documento **DE-Q-E-0030** o aproveitamento do sistema captor existente conforme itens 3.15, 5.1.3, 5.2.5 e tabela 06 da NBR 5419-3:2015, que também recomendamos que seja mantido; Nas figuras a seguir ilustramos como este subsistema foi encontrado.

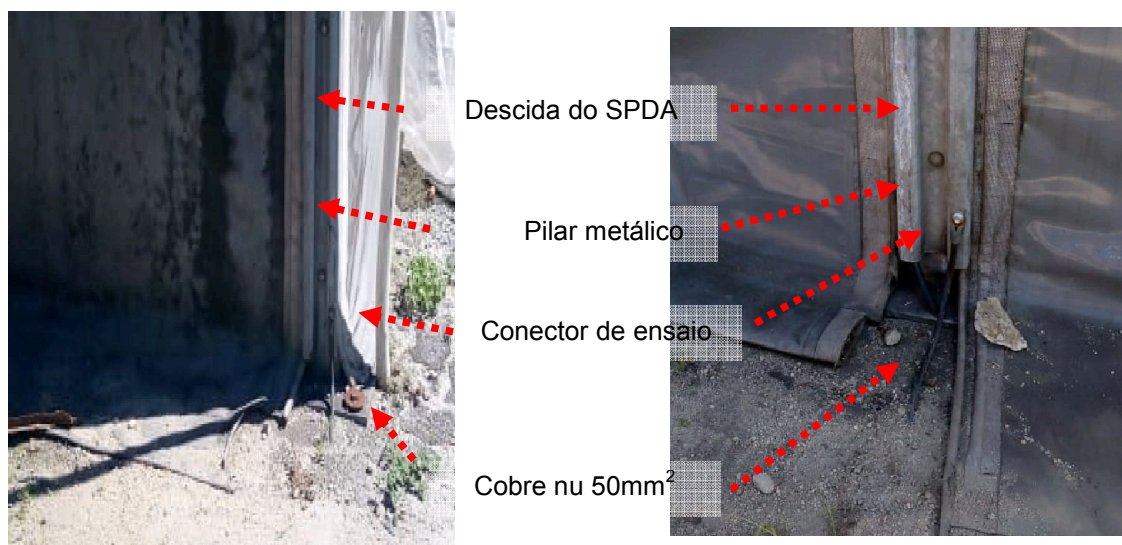
**Figuras 238 e 239:** Sistema de descidas existentes no Galpão de Lona

Conforme inspeção visual foram verificadas 08 (oito) descidas naturais no Galpão de lona que foram concebidas através dos pilares metálicos da edificação que atuam como condutores naturais do SPDA, atendendo ao item 5.1.2.5 da NBR 5419/2005, item 5.3.5 também tratado na NBR 5419-3:2015, sendo reforçada por condutor de cobre nu de seção 50mm<sup>2</sup>, fixado na base dos pilares metálicos através de terminais a pressão até o ponto de aterramento, e atendendo ao espaçamento médio das descidas, conforme estipulado pela Tabela 02 da NBR 5419/2005 em relação ao nível III de proteção e função do seu perímetro e tabela 04 da NBR 5419-3:2015, para o nível IV de proteção, dados calculados no documento **DE-Q-E-0030-Rev.A**, e indicações nas plantas **DE-9378-001** e **DE-9378-002**.

A inspeção visual confirmou a instalação de conectores de medição, mesmo não sendo obrigatório para as descidas naturais, ferramenta esta empregada para auxiliar nos ensaios elétricos previstos em norma, estas instaladas, na base dos pilares metálicos, migrando a partir daí a malha de aterramento, conforme as orientações do item 5.1.2.6.1 da NBR 5419 / 2005, fato este também tratado no item 5.5.3 da NBR5419-3:2015; Nas figuras a seguir ilustramos como foi encontrado este sistema.

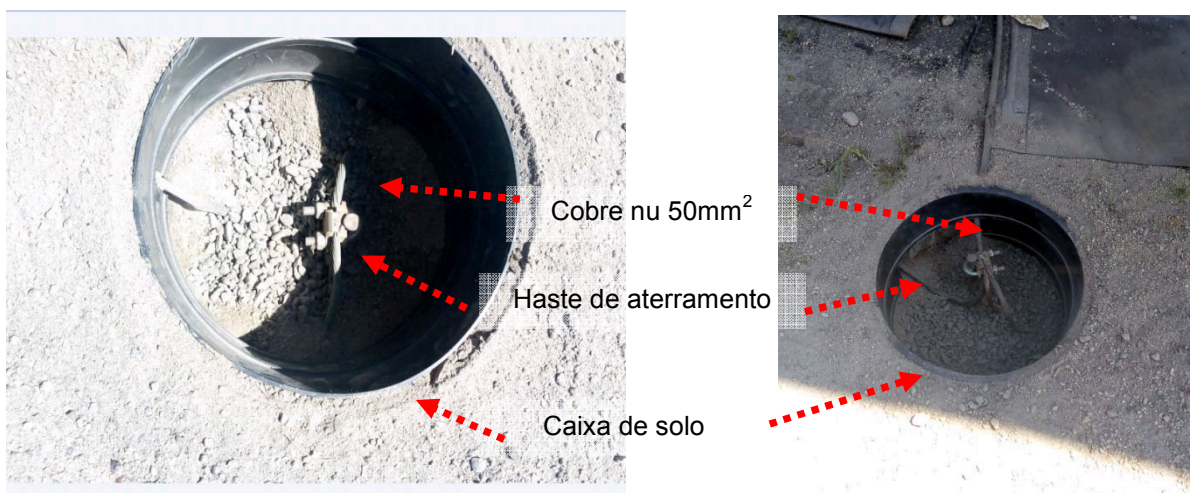
**Figuras 242 e 243:** Galpão de Lona – Sist. de aterramento – Caixa de solo

Vale salientar ainda que neste subsistema foi possível confirmar a existência da malha de aterramento apenas na passagem do cabo aonde este se conecta as hastes de terra nas caixas de inspeção de solo, nas conexões junto a base das descidas do SPDA e estruturas metálicas existentes nas cercanias e nestes locais a secção dos condutores praticados atendem as especificações Tabela 03 da NBR 5419 /2005. Nas figuras a seguir identificamos como este sistema pode ser encontrado.

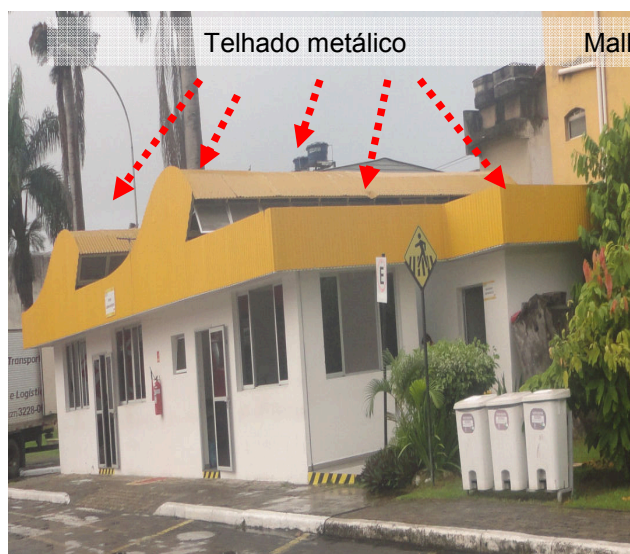
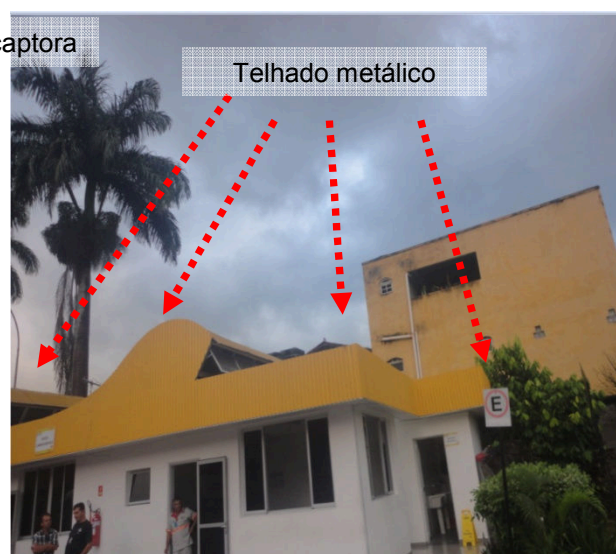
**Figuras 249 e 250:** Sistema captor existente no Centro de Conveniência.

A malha captora visualizada no Centro de Conveniência foi concebida, utilizando-se de componentes naturais, como telhado metálico, estruturas de fixação destes (tesouras), capas de muro que apresentam dimensões dos módulos de malha que seguem o estipulado pela Tabela 01 da NBR 5419/2005, para o nível III de proteção, bem como atendendo as espessuras mínimas dos componentes do SPDA identificadas na Tabela 04 da mesma norma, dados também adequados para a tabela 02 da NBR 5419-3:2015 para o nível IV de proteção, para o qual foi calculado no documento **DE-Q-E-0030-Rev.A**, e tabela 03 da mesma norma.

Foi previsto na prancha **DE-Q-E-0032.Rev.A** e documento **DE-Q-E-0030** a implantação de 06 (seis) terminais aéreos com altura de 60 cm com o aproveitamento da malha captora existente, conforme item 5.2.1,3.15,5.1.3,5.2.5 e tabela 03 da NBR 5419-3:2015; Recomendamos que os terminais sejam instalados, bem como que seja mantido o arranjo como visualizado; Nas figuras a seguir ilustramos como este subsistema foi encontrado.

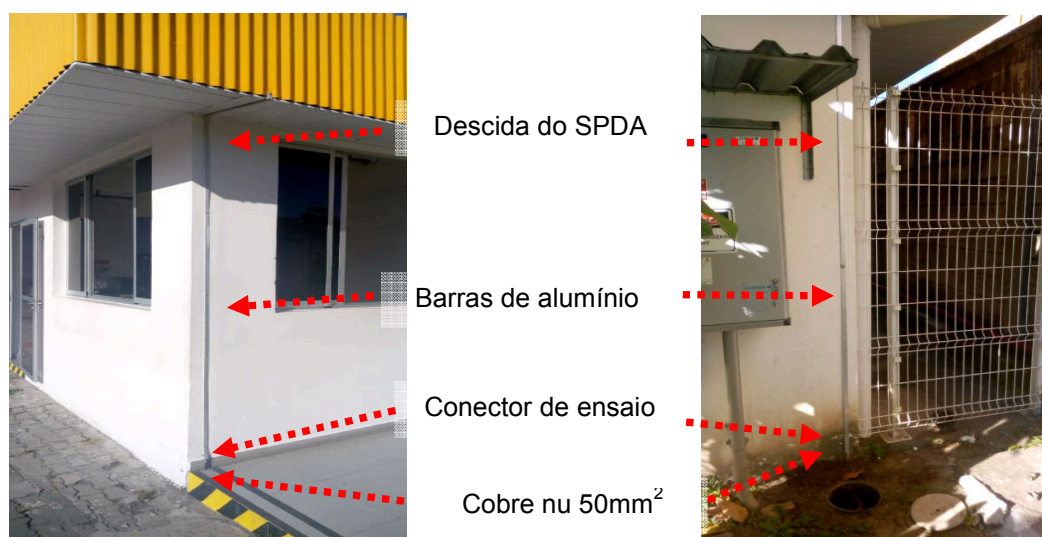
**Figuras 253 e 254: Sistema de descidas existentes no Centro de Conveniência**

Este subsistema conforme inspeção visual foi concebido empregando-se condutores convencionais executados através de perfil de alumínio com seção #70mm<sup>2</sup> em conformidade com a tabela 03 da NBR 5419:2005, bem como a tabela 06 da NBR5419-3:2015.

A inspeção visual confirmou a instalação de conectores de medição, ferramenta esta empregada para auxiliar nos ensaios elétricos previstos em norma, estas posicionadas na extremidade inferior dos perfis, migrando a partir daí a malha de aterramento, através de cabo de cobre nu de seção 50 mm<sup>2</sup>, em concordância com as orientações do item 5.1.2.6.1 da NBR 5419 / 2005, fato este também tratado no item 5.5.3 da NBR5419-3:2015. Nas figuras a seguir ilustramos este sistema.

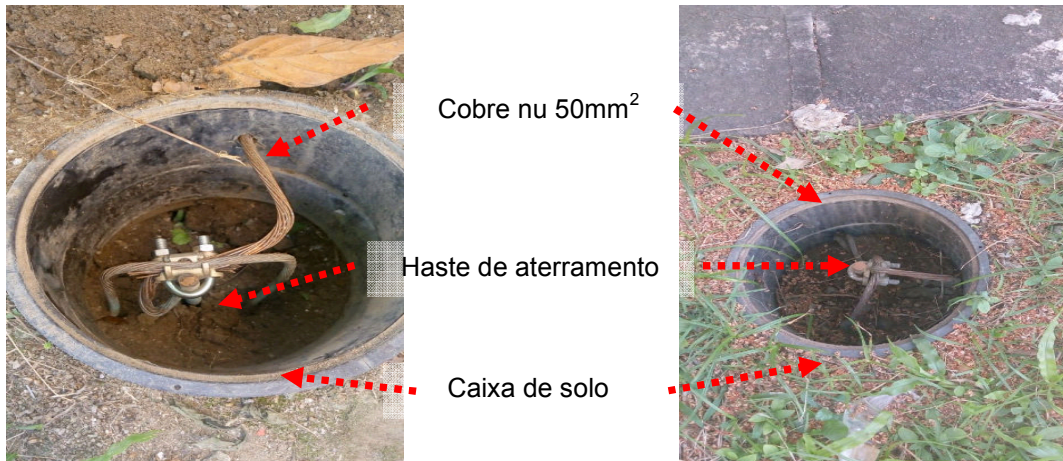
**Figuras 257 e 258:** Centro de Conveniência – Sist. de aterramento – Caixa de solo

Vale salientar ainda que neste subsistema foi possível confirmar a existência da malha de aterramento apenas na passagem do cabo aonde este se conecta as hastes de terra nas caixas de inspeção de solo, nas conexões junto a base das descidas do SPDA e estruturas metálicas existentes nas cercanias e nestes locais a secção dos condutores praticados atendem as especificações Tabela 03 da NBR 5419 /2005. Nas figuras a seguir identificamos como este sistema pode ser encontrado.

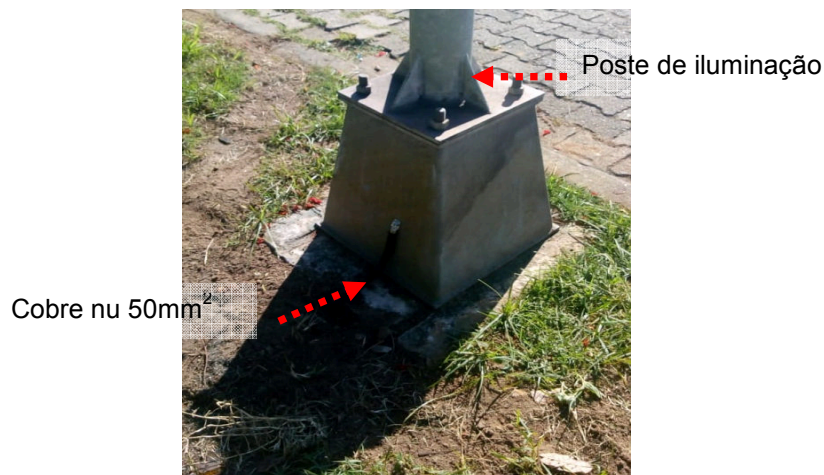
**Figura 259:** Interligação malha de aterramento com estrutura metálica - Poste

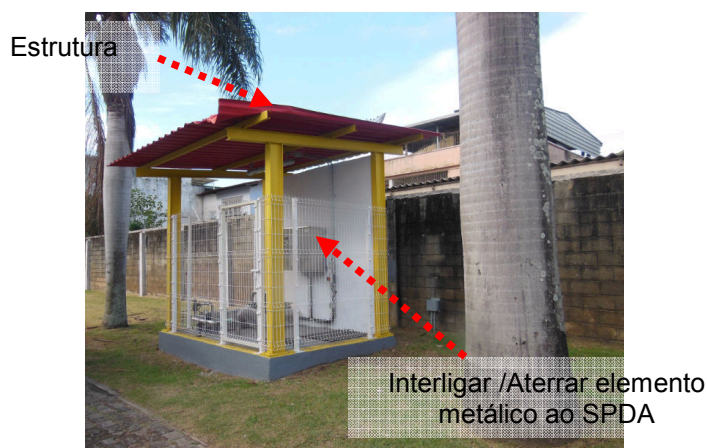
Existe estrutura metálica instalada nesta área, como estação de efluentes que não esta incorporado ao SPDA existente, em não conformidade com o item 5.1.1.4.1 da NBR 5419/2005, que determina a interligação de quaisquer elementos condutores expostos, tema também tratado no item 6.2 da NBR5419-3:2015. Na foto a seguir identificamos a estrutura nas condições mencionadas.

**Figura 260:** Aterrar estrutura

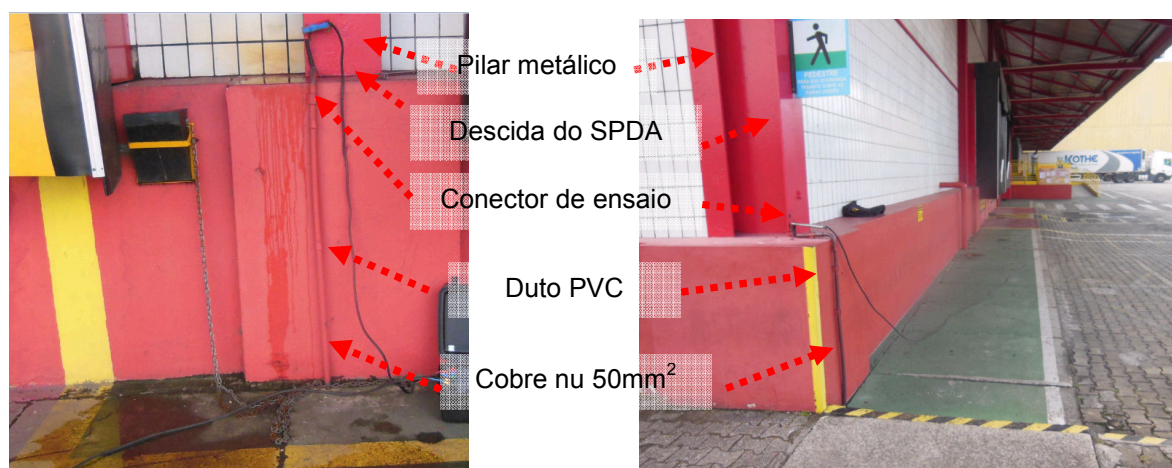
**Figuras 274 e 275:** Sistema de descidas existentes no Armazém vertical.

Conforme inspeção visual foram verificadas 27 (vinte e sete) descidas distribuídas no entorno do Armazém Vertical, que foram concebidas através dos pilares metálicos da edificação que atuam como condutores naturais do SPDA, atendendo ao item 5.1.2.5 da NBR 5419/2005, situação tratada no item 5.3.5 da NBR 5419-3:2015, sendo reforçada por condutor de cobre nu de seção 50mm<sup>2</sup>, fixado na base dos pilares metálicos através de terminais a pressão até o ponto de aterramento, atendendo ao espaçamento médio das descidas, conforme estipulado pela Tabela 02 da NBR 5419/2005 em relação ao nível III de proteção e função do seu perímetro, *mas em contrariedade* com a tabela 04 da NBR 5419-3:20154, para o nível III de proteção, para o qual foi calculado no documento **DE-Q-E-0030-Rev.A**, e indicações nas plantas **DE-Q-E-0031-Rev.A** e **DE-Q-E-0032-Rev.A**, identificando a necessidade de pelo menos de 08 (oito) descidas para esta estrutura; Do exposto, este sistema deverá migrar para as indicações nas plantas identificadas neste parágrafo.

A inspeção visual confirmou a instalação de proteção mecânica junto a todas as descidas convencionais, através de duto de PVC, conforme recomendação do item 5.1.2.4.3 da NBR 5419 / 2005, bem como de conectores de medição, ferramenta esta empregada para auxiliar nos ensaios elétricos previstos em norma, estas posicionadas na extremidade superiores dos dutos de proteção, junto a base do pilar, migrando a partir daí a malha de aterramento através de condutor de cobre nu, em concordância com as orientações do item 5.1.2.6.1 da NBR 5419 / 2005, fato este também tratado no item 5.5.3 da NBR5419-3:2015. Nas figuras a seguir ilustramos como foi encontrado este sistema.

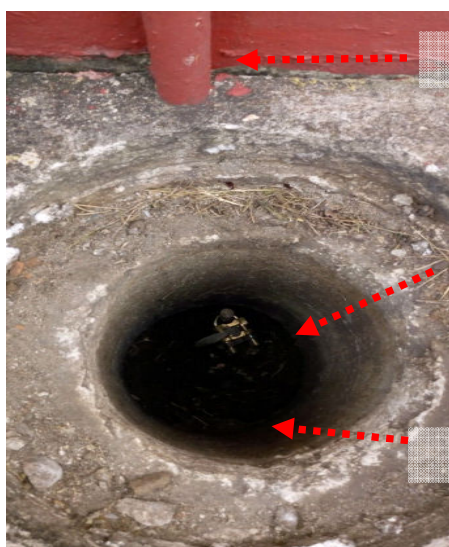
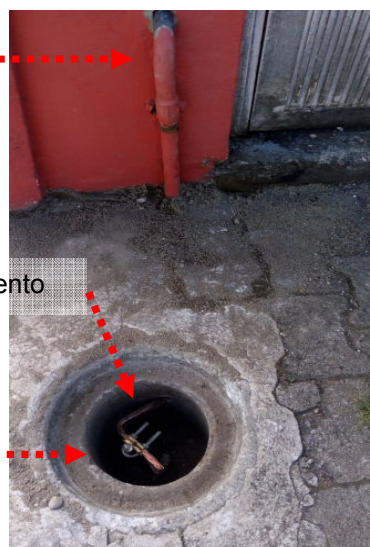
Vale salientar ainda que neste subsistema foi possível confirmar a existência da malha de aterramento apenas na passagem do cabo aonde este se conecta as hastes de terra nas caixas de inspeção de solo e nas conexões junto a base das descidas do SPDA e nestes locais a secção dos condutores praticados atendem as especificações Tabela 03 da NBR 5419 /2005; Nestes locais observou-se também que a maioria das descidas foram construídas de forma pontual e não obtiveram valores satisfatórios nos ensaios elétricos realizados; Nas figuras a seguir identificamos como este sistema pode ser encontrado.

Figuras 282 e 283: Armazém vertical – Sist. de aterramento – Caixa de solo

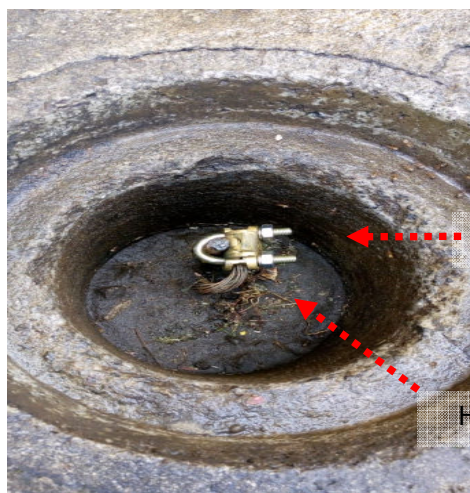
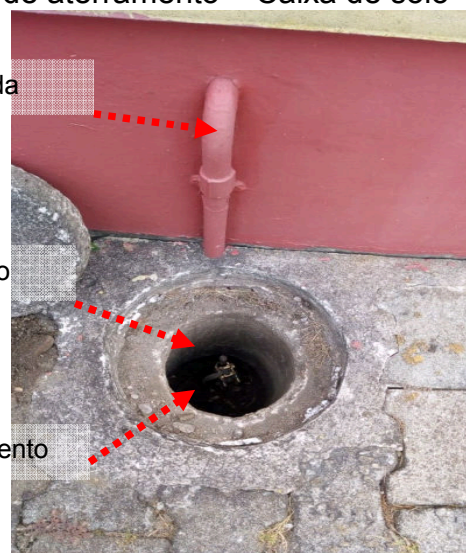
Figuras 284 e 285: Armazém Vertical – Sist. de aterramento – Caixa de solo

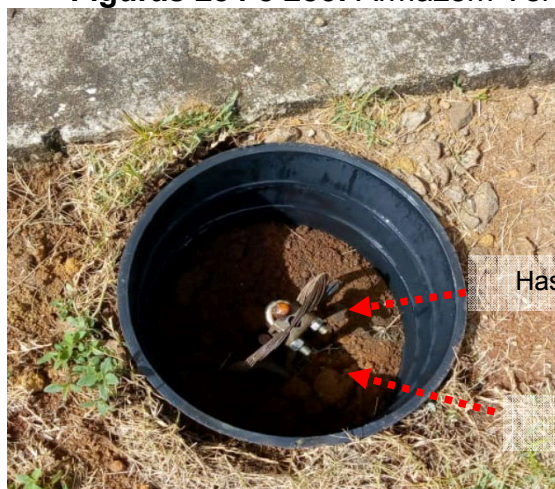
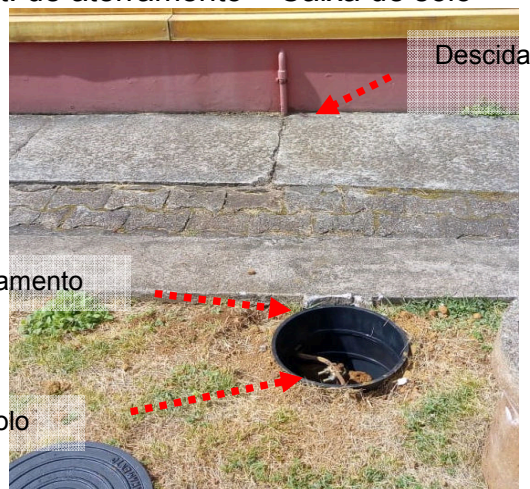
Figuras 286 e 287: Armazém Vertical – Sist. de aterramento– Caixa de solo

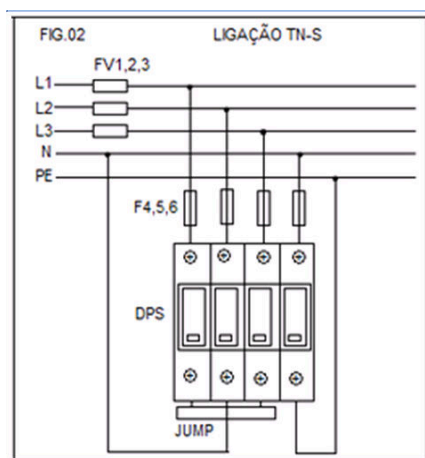
**Figura 288:** Esquema ilustrativo da ligação do DPS.

A instalação dos DPS's classe I+II deverá ocorrer em paralelo com as 03 (três) fases de alimentação do mesmo e suas saídas curto circuitadas e conectadas ao barramento de neutro aliada ao módulo de neutro, este alimentado em paralelo com o barramento de neutro e a sua saída conectada ao barramento de terra (PEN); As interligações deste circuito deverão ser efetuadas através de condutor de cobre flexível, isolamento 750Volts, cor verde, secção #16,0mm<sup>2</sup>; A figura do esquema mencionado a seguir é ilustrativa.

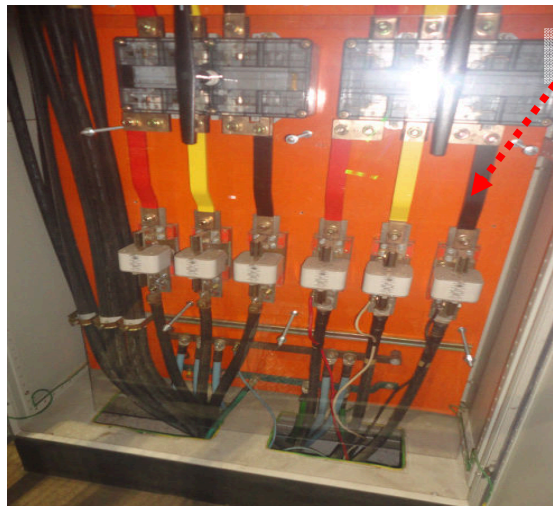
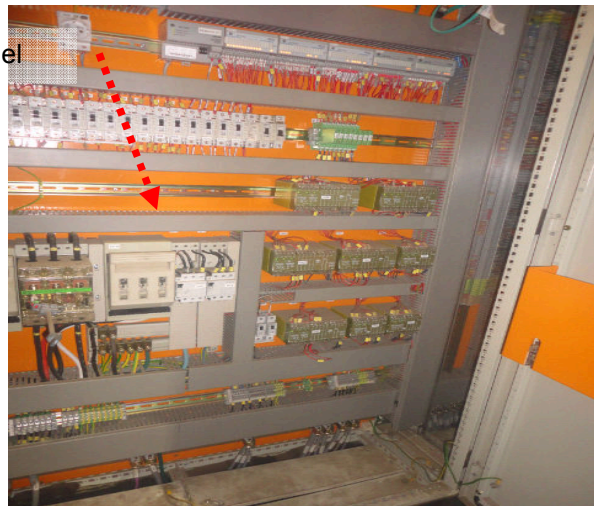
Figuras 289 e 290: Painel existente no Armazém Vertical - AV1 PN001

Nas figuras a seguir identificamos os painéis de energia, AV1 PN001, AV1QD002 e AV1QD004 que serão protegidos contra surtos de sobretensões e aonde deverão ser feito as devidas adequações para a instalação dos DPS's.

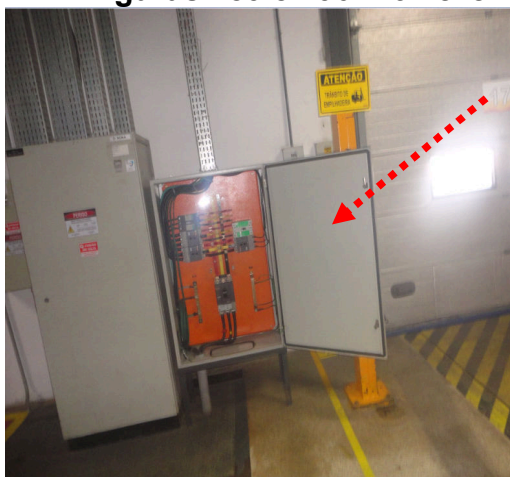
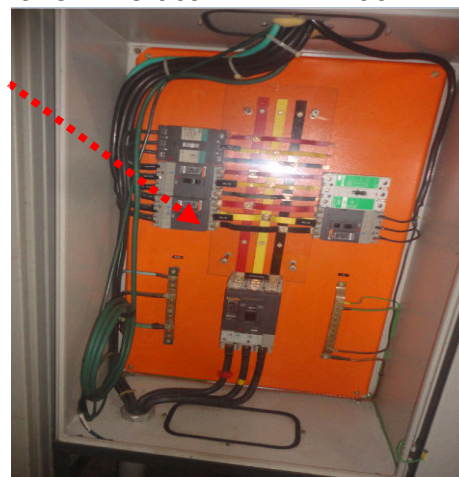
Figuras 291 e 292: Painel existente no Armazém Vertical - AV1QD002

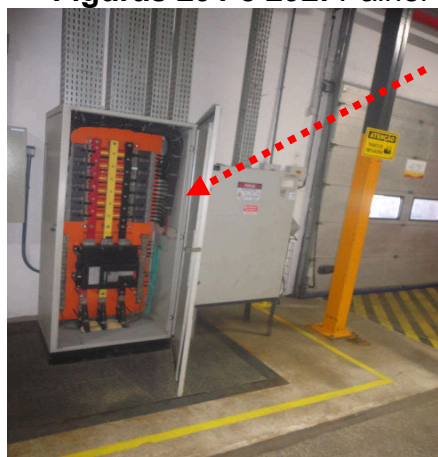
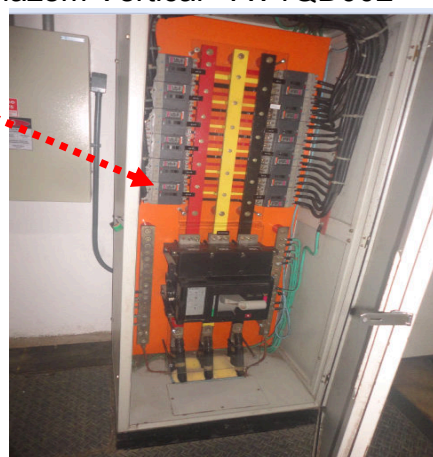
Figuras 293 e 294: Painel existente no Armazém Vertical - AV1QD004
