## SISTEMA DE PROTEÇÃO CONTRA DESCARGAS ATMOSFÉRICAS (SPDA)

### CHOCOLATES GAROTO S.A - FILIAL

## RELATÓRIO TÉCNICO 001 REGULARIZAÇÃO DO SPDA

Código do documento: RT-9378-001

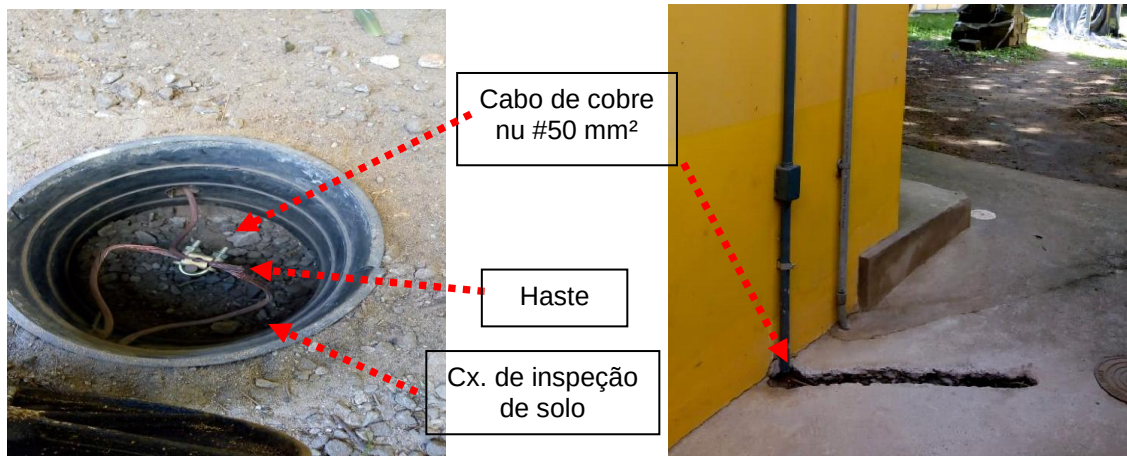
Por fim foi executada a limpeza e a revitalização das conexões do aterramento alojadas nas caixas de inspeção de solo existentes, protegendo todos os componentes do SPDA contra oxidação. Nas figuras a seguir ilustramos o mencionado anteriormente.

**Figuras 36 e 37: Cx. de inspeção de solo – Interligação descida c/ a malha de aterramento**

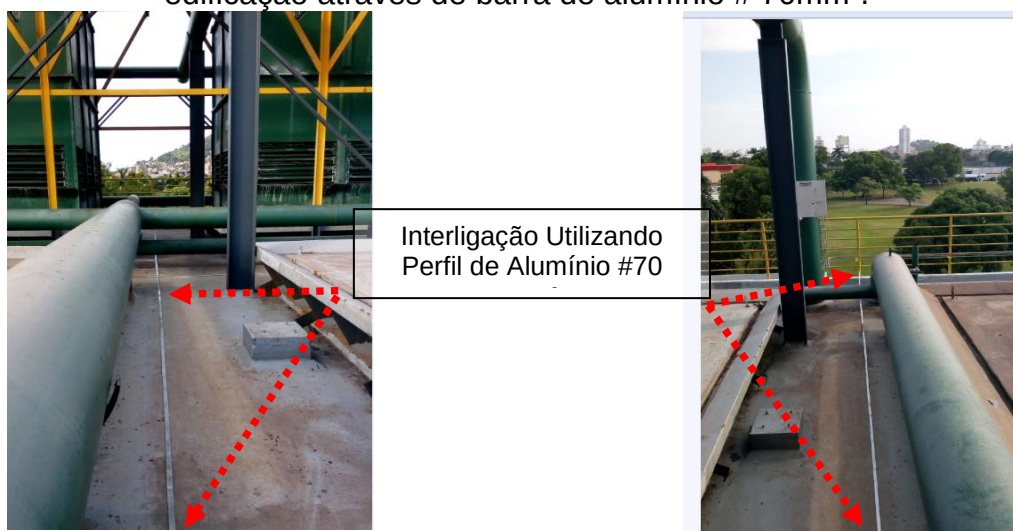
**Figuras 45 e 46:** Malha captora instalada na laje de cobertura da edificação através de barra de alumínio #70mm².

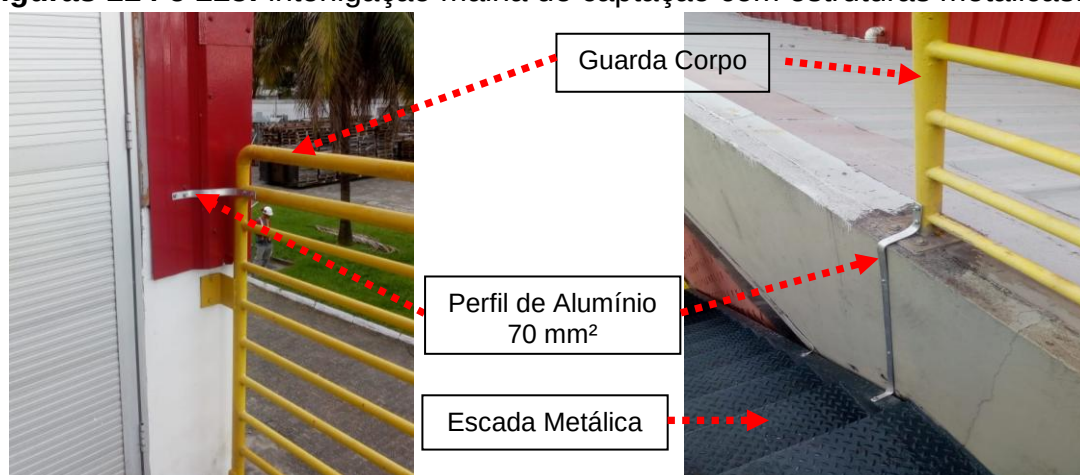
**Figuras 116 e 117:** interligação malha de captação com estruturas metálicas.

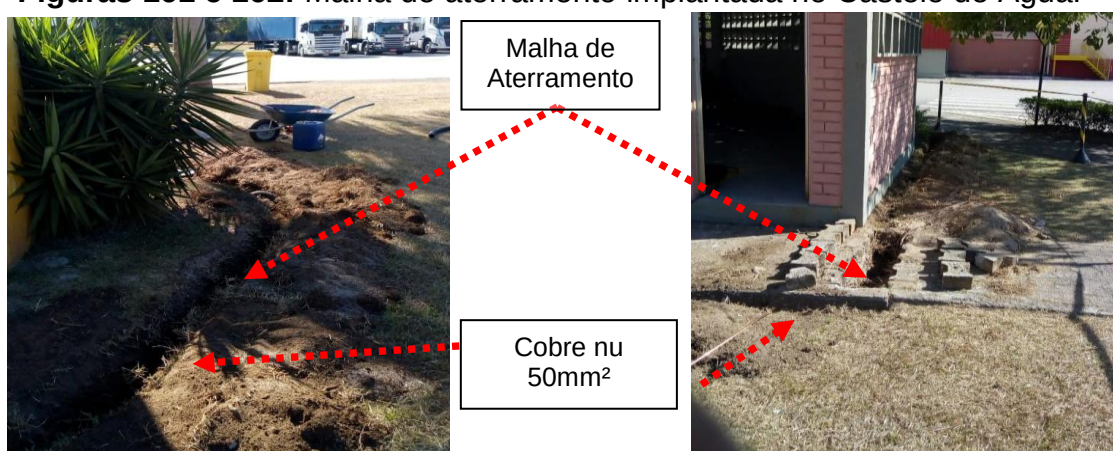
**Figuras 163 e 164:** Malha de aterramento implantada no Castelo de Água.

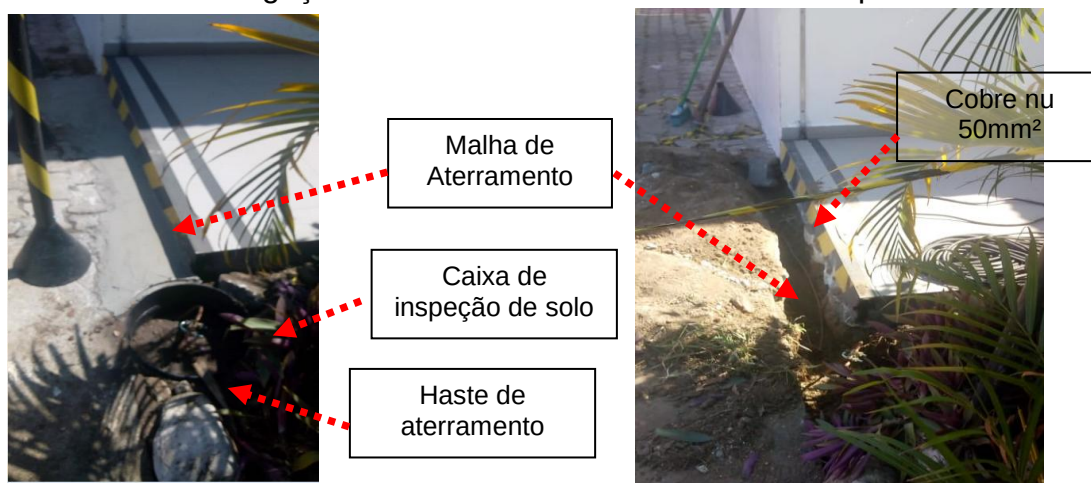
**Figuras 183 e 184:** Trecho de malha implantada entre a caixa de solo e a malha existente.

Foi construído trecho de malha de aterramento interligando uma caixa de inspeção de solo instalada a malha de aterramento existente neste local através de condutor de cobre nu com seção de 50mm<sup>2</sup>, enterrado, conforme itens 5.4.2, 5.4.3, 5.5.3 e tabela 07 da NBR 5419-3:2015.

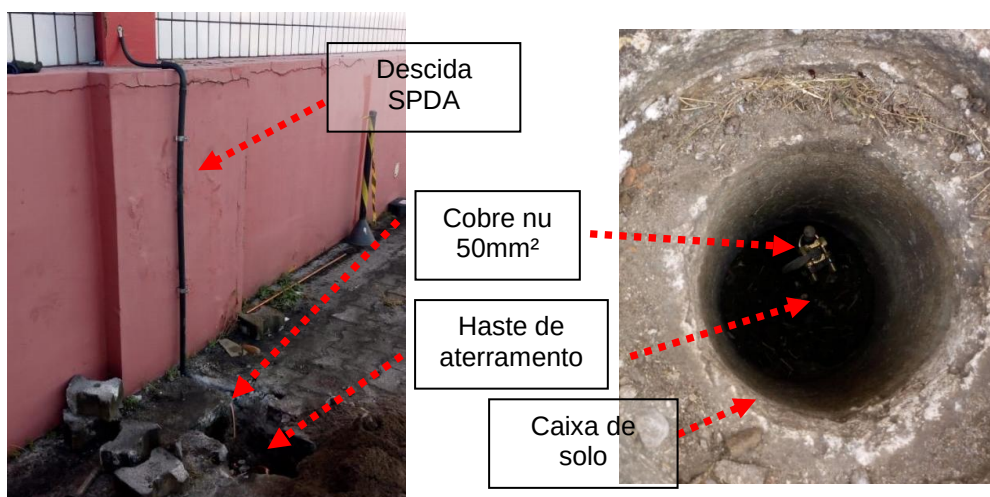
Figuras 204 e 205: Sistema de aterramento como construído/ Revitalização das conexões

Por fim foi executada a limpeza e a revitalização das conexões dos subsistemas de descidas com o de aterramento, bem como das conexões alojadas nas caixas de inspeção de solo existentes, protegendo todos os componentes do SPDA contra oxidação. Nas figuras a seguir ilustramos o mencionado anteriormente.

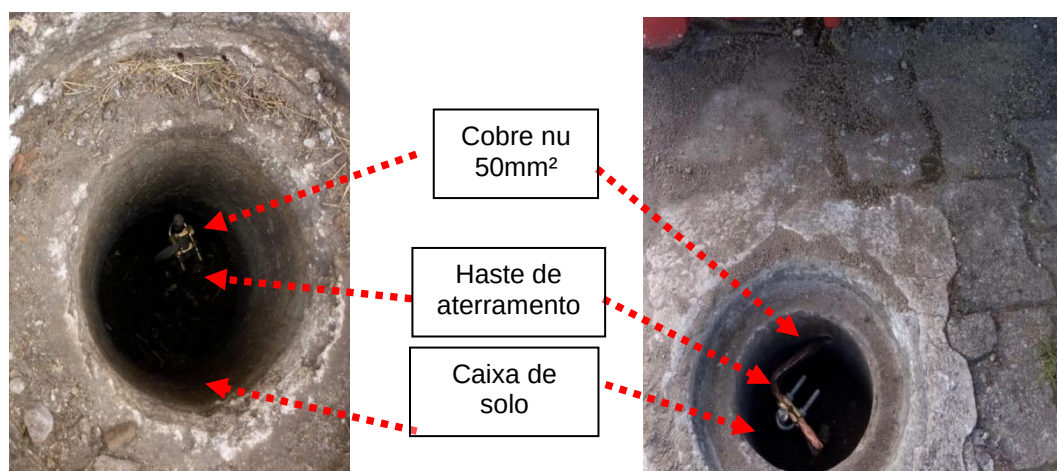
Figuras 206 e 207: Revitalização das conexões nas Caixas de inspeção de solo
