## SISTEMA DE PROTEÇÃO CONTRA DESCARGAS ATMOSFÉRICAS (SPDA)

### CHOCOLATES GAROTO S.A - FILIAL

## RELATÓRIO TÉCNICO REGULARIZAÇÃO DO SPDA

Código do documento: RT-9592-001

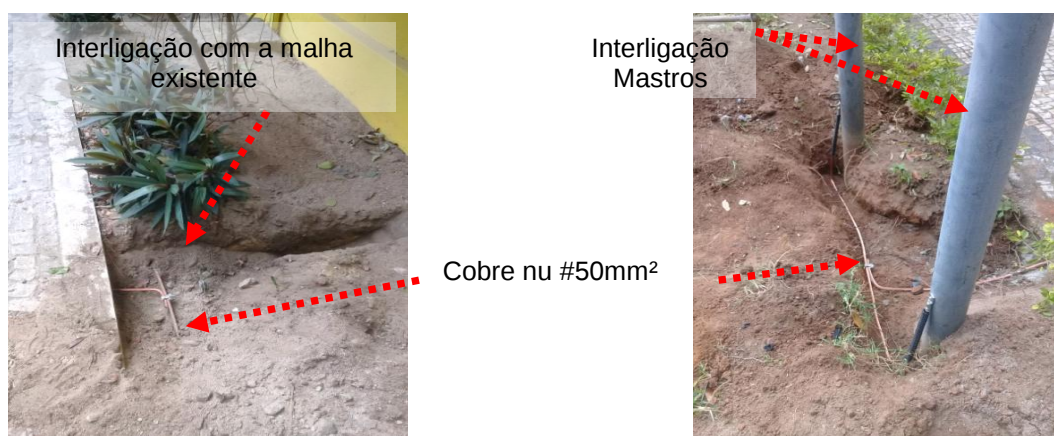
Foi também construído trecho de aterramento através de condutor em cobre nu seção #50 mm<sup>2</sup>, enterrado, interligando a malha existente neste local a elementos metálicos no entorno deste local, como mastros, conforme itens 5.4.2, 5.4.3, 6.2 e tabela 07 da NBR 5419-3:2015. A localização deste sistema esta indicada no desenho **DE-9592-001 - Sistema de Aterramento**. Nas figuras a seguir ilustramos alguns dos serviços executados no sistema de aterramento desta instalação.

**Figuras 40 e 41:** Incorporação de estruturas metálicas ao SPDA existente.

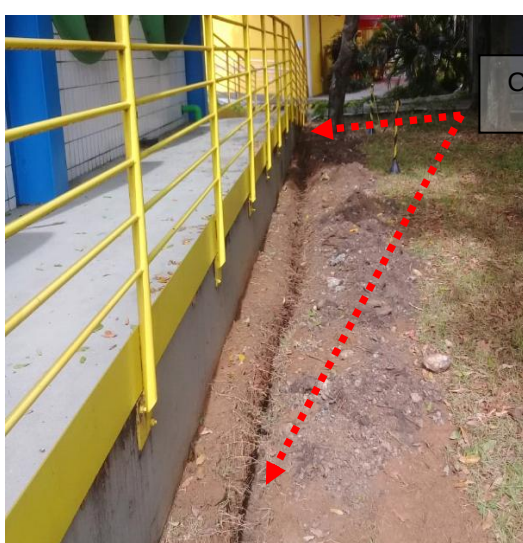
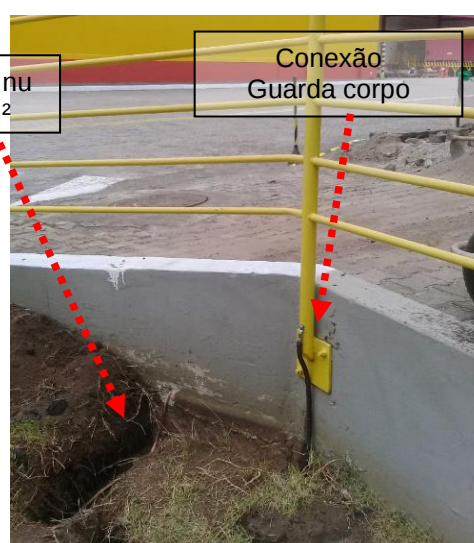
**Figuras 49 e 50:** Malha de aterramento implantada em cobre nu seção # 50mm<sup>2</sup>.

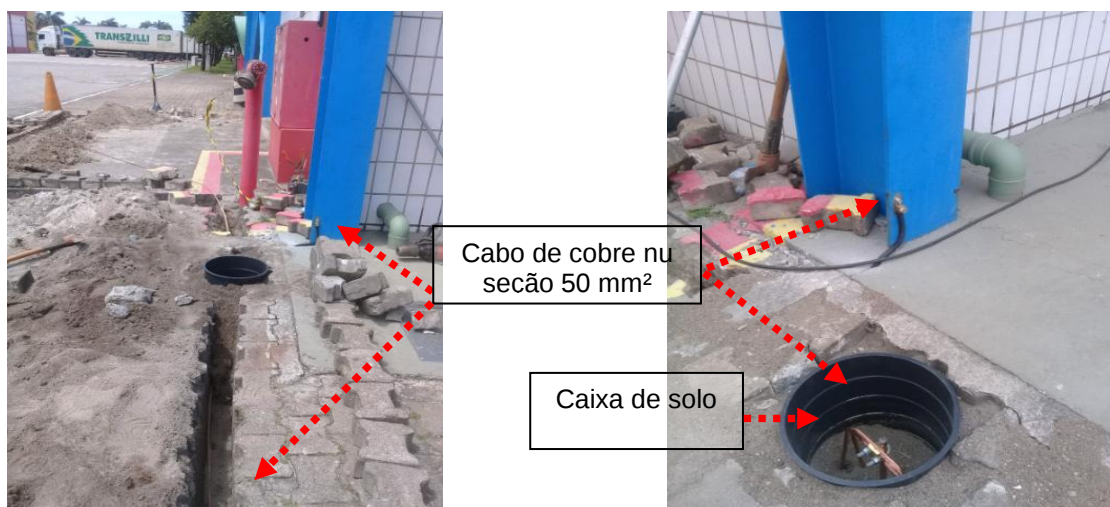
**Figuras 51 e 52:** Malha de aterramento implantada em cobre nu seção # 50mm<sup>2</sup>.

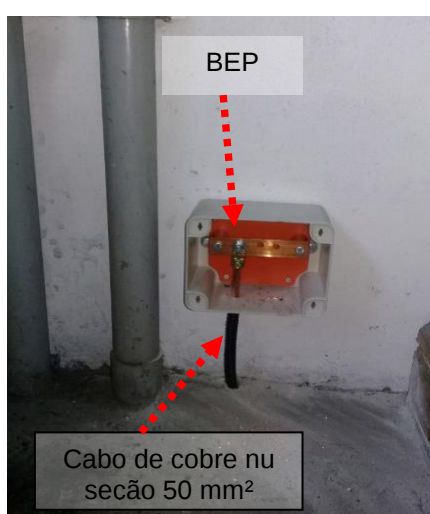
**Figuras 67 e 68:** Malha de aterramento implantada em cobre nu seção # 50mm<sup>2</sup>.

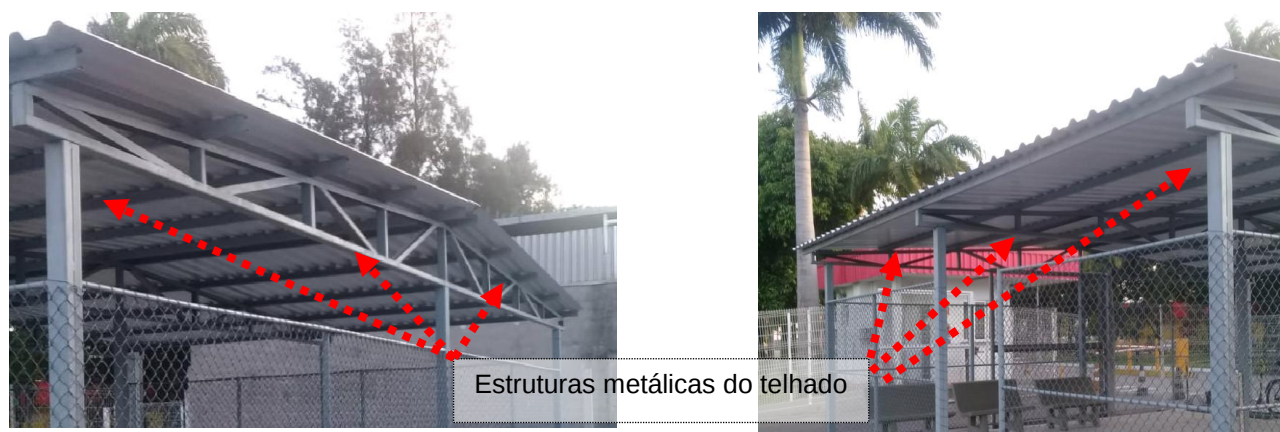
**Figuras 74 e 75:** Sistema Captor natural através das estruturas metálicas do telhado.

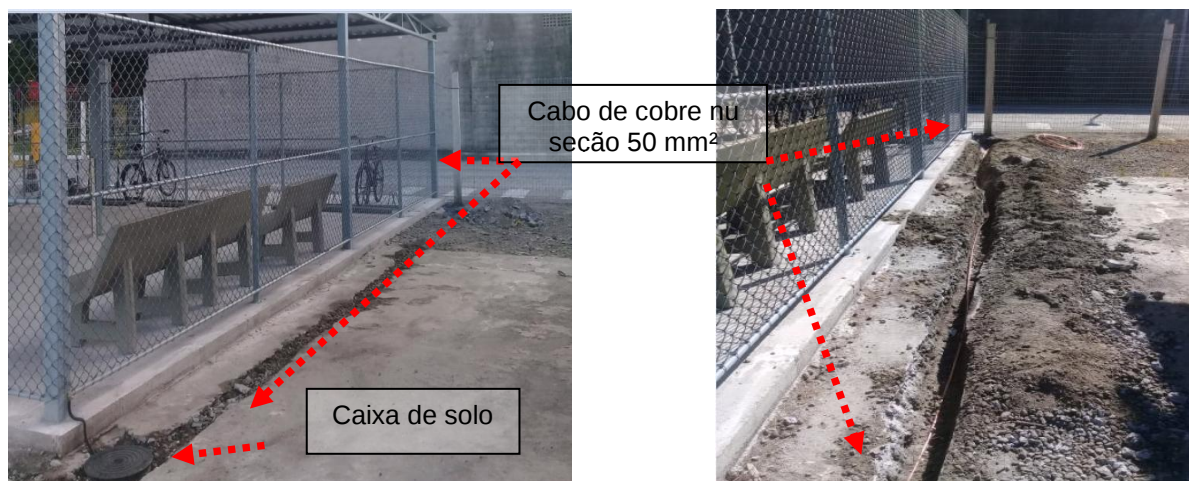
**Figuras 88 e 89:** Malha de aterramento implantada em cobre nu seção # 50mm<sup>2</sup>.

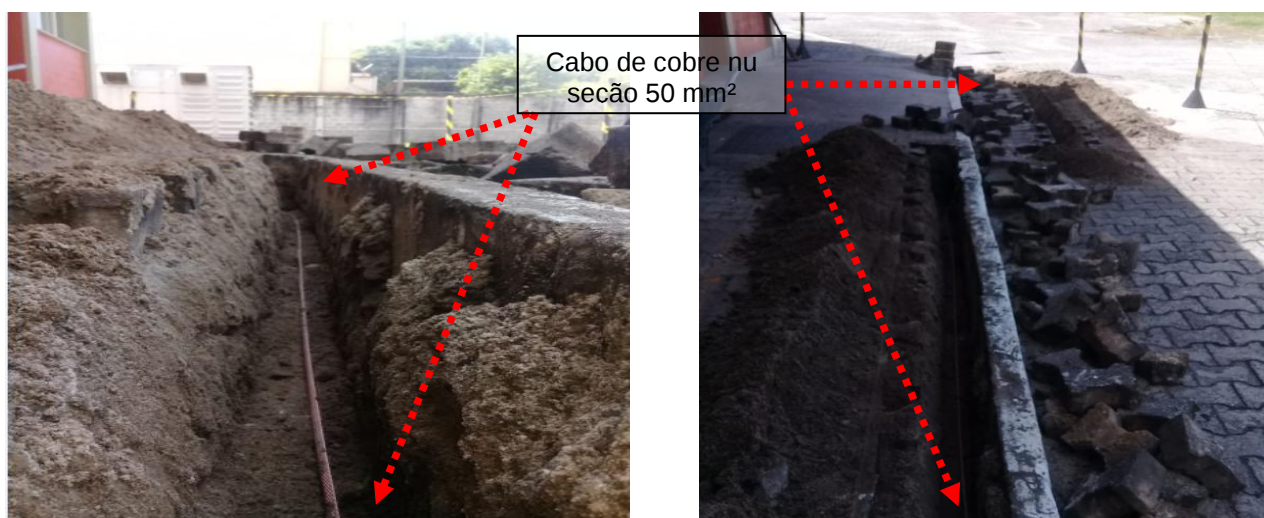
**Figuras 173 e 174:** Malha de aterramento implantada em cobre nu seção # 50mm<sup>2</sup>.

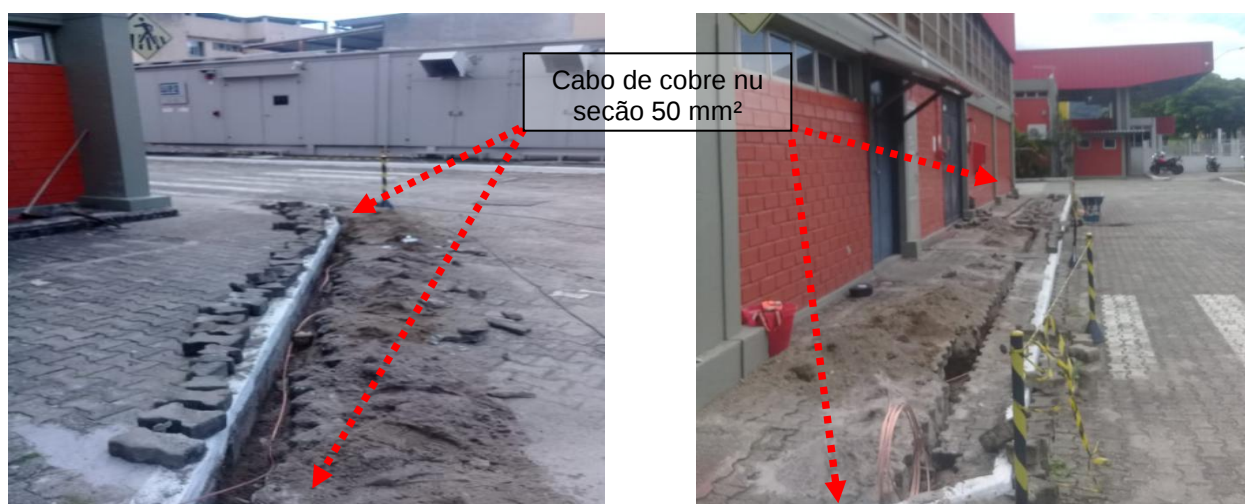
**Figuras 175 e 176:** Malha de aterramento implantada em cobre nu seção # 50mm<sup>2</sup>.

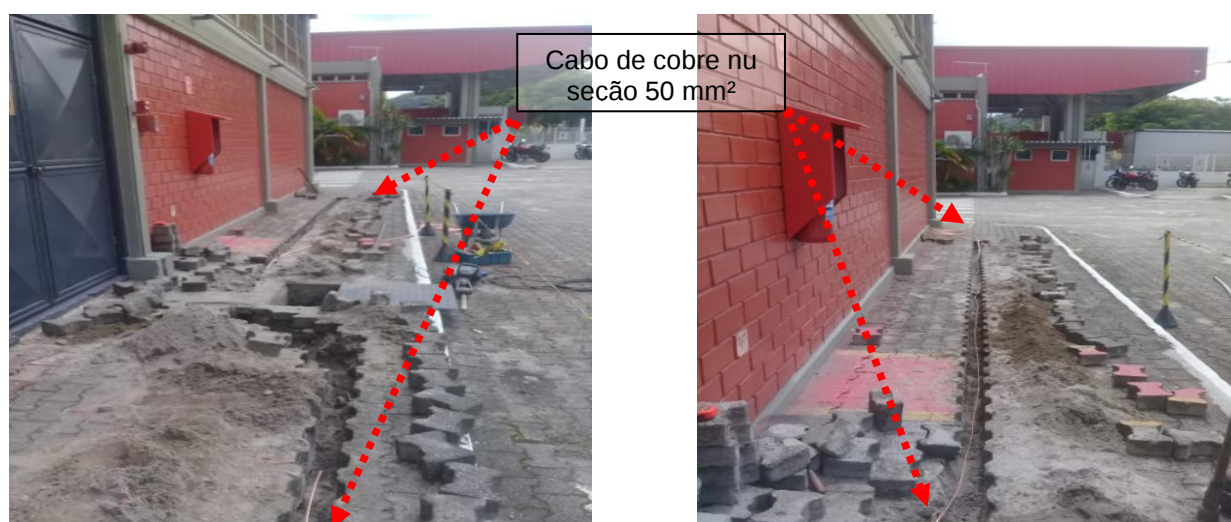
**Figuras 177 e 178:** Malha de aterramento implantada em cobre nu seção # 50mm<sup>2</sup>.

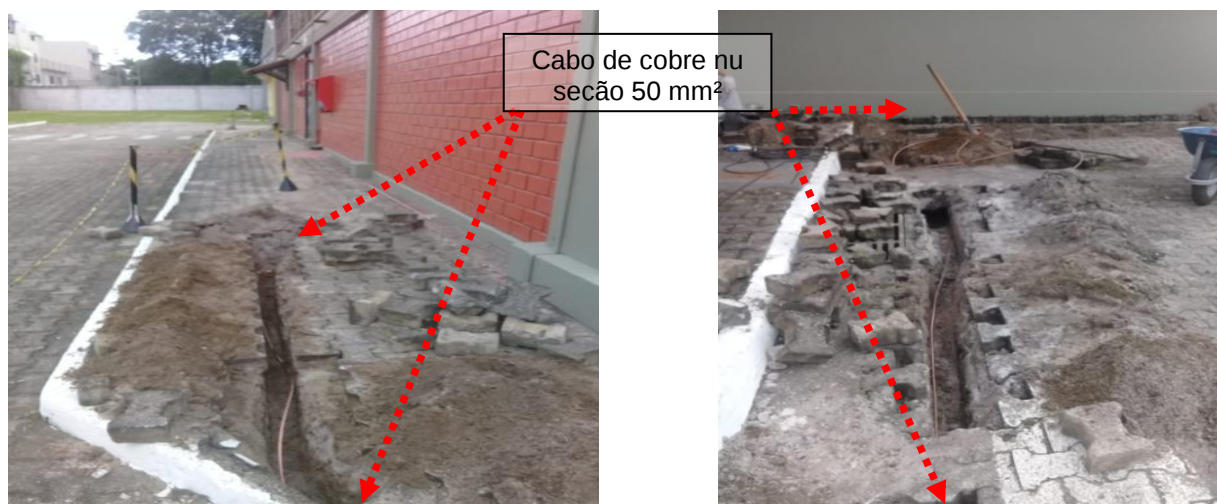
**Figuras 179 e 180:** Malha de aterramento implantada em cobre nu seção # 50mm<sup>2</sup>.

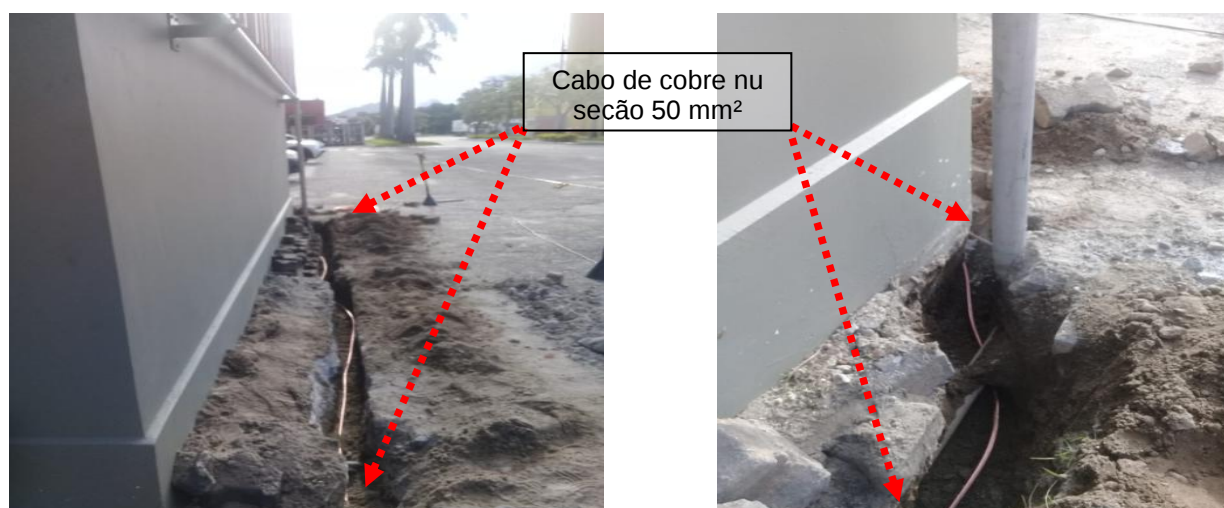
**Figuras 181 e 182:** Malha de aterramento implantada em cobre nu seção # 50mm<sup>2</sup>.

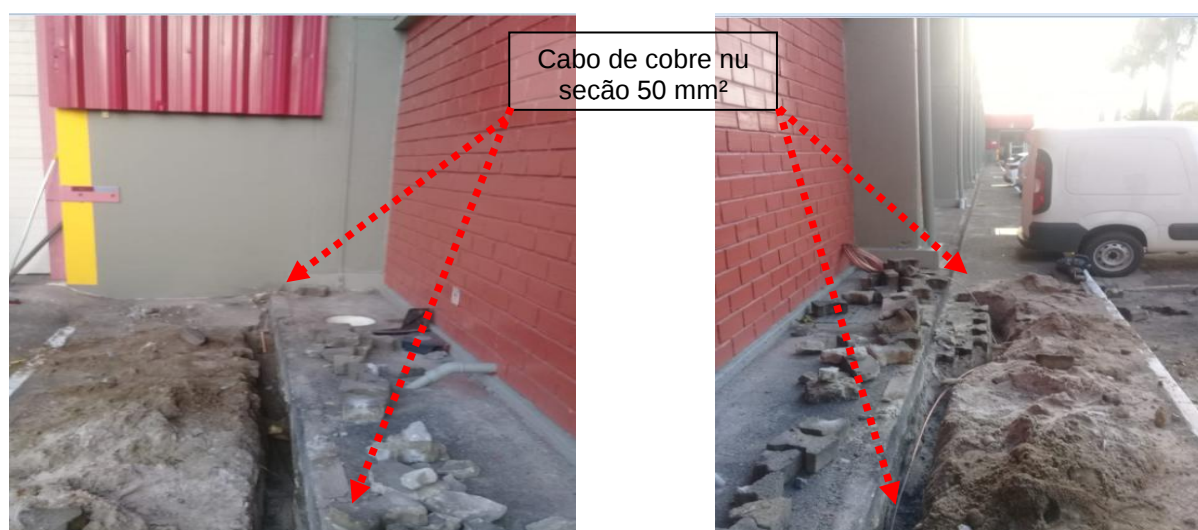
**Figuras 183 e 184:** Malha de aterramento implantada em cobre nu seção # 50mm<sup>2</sup>.

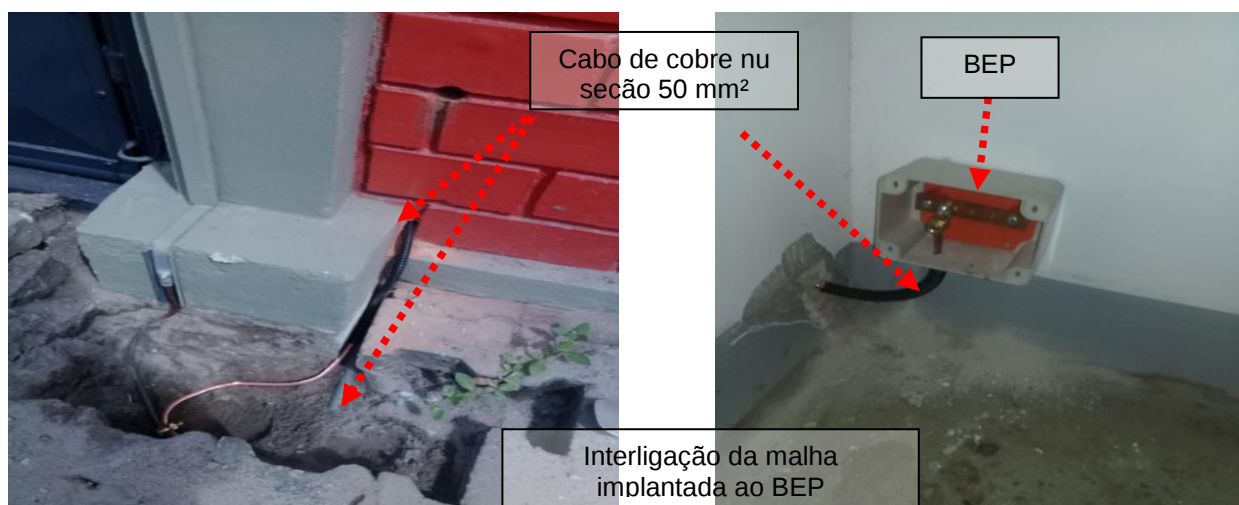
**Figuras 201 e 202:** Malha de aterramento implantada em cobre nu seção # 50mm<sup>2</sup>.

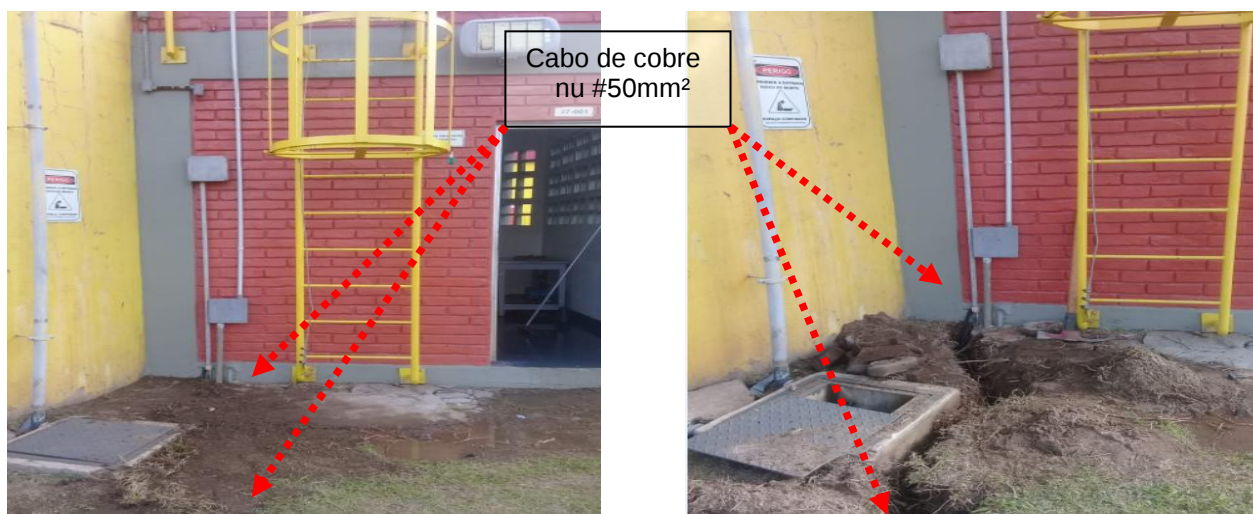
**Figura 210 e 211:** Malha de aterramento implantada em cobre nu seção # 50mm<sup>2</sup>.

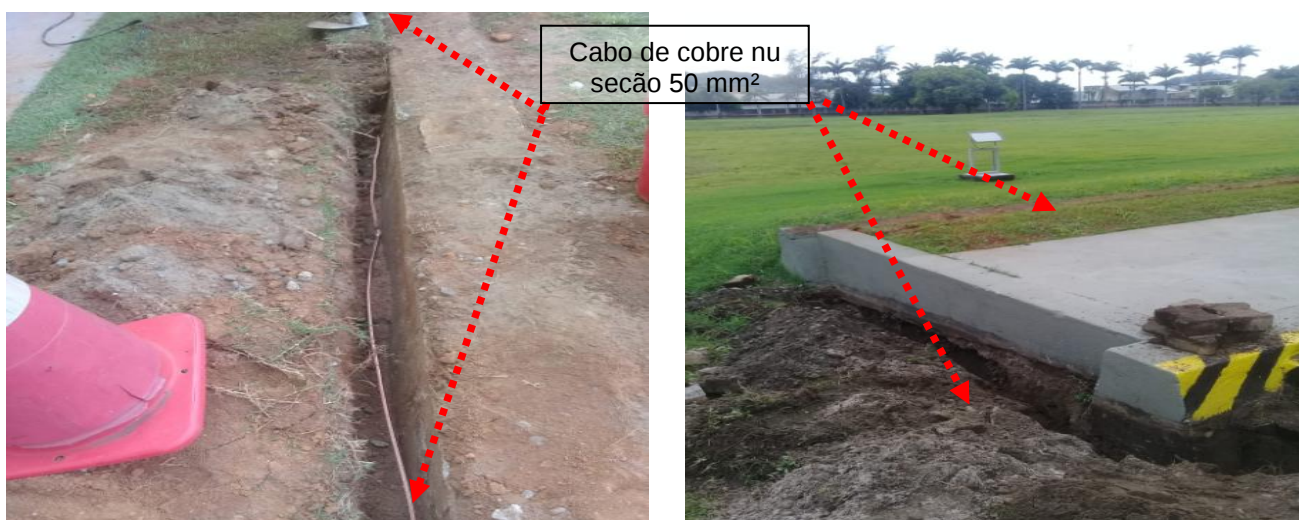
**Figuras 278 e 279:** Malha de aterramento implantada em cobre nu seção # 50mm<sup>2</sup>.

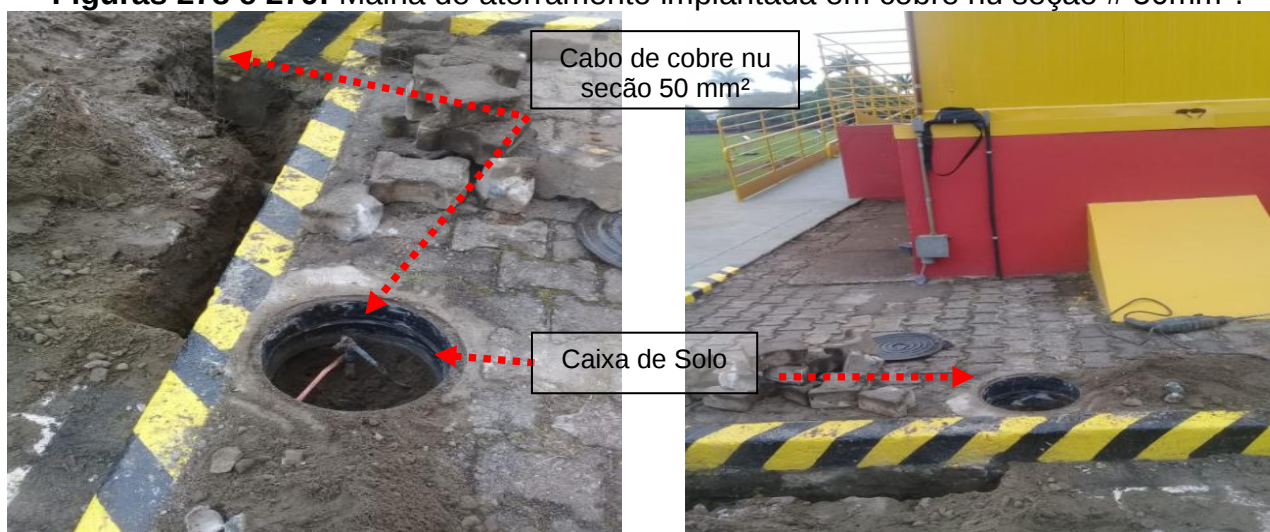
**Figuras 280 e 281:** Malha de aterramento implantada em cobre nu seção # 50mm<sup>2</sup>.

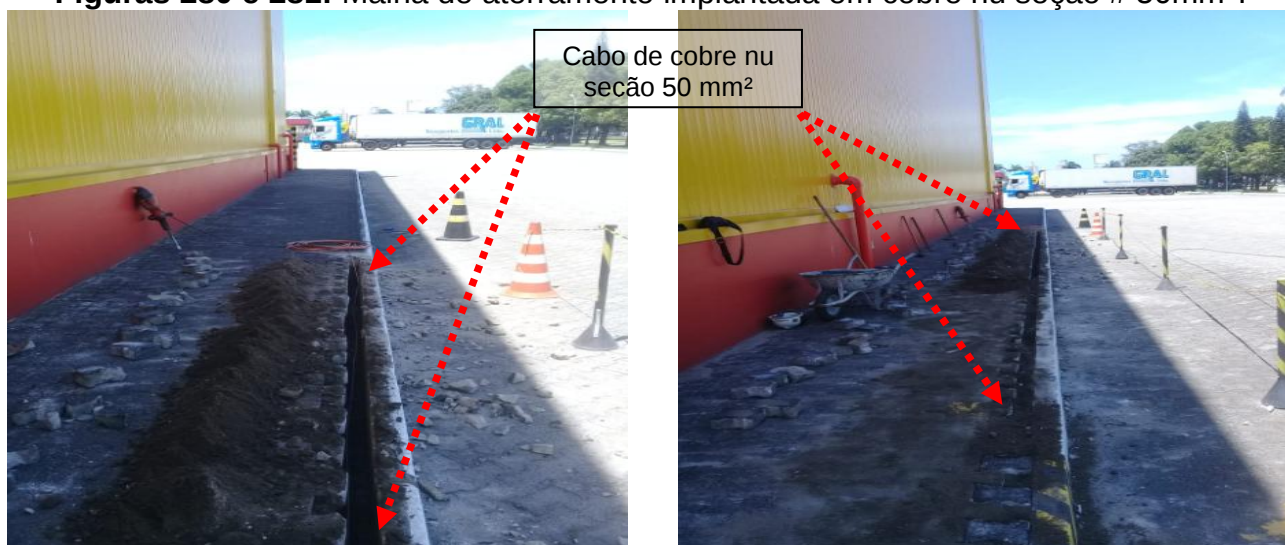
**Figuras 282 e 283:** Malha de aterramento implantada em cobre nu seção # 50mm<sup>2</sup>.

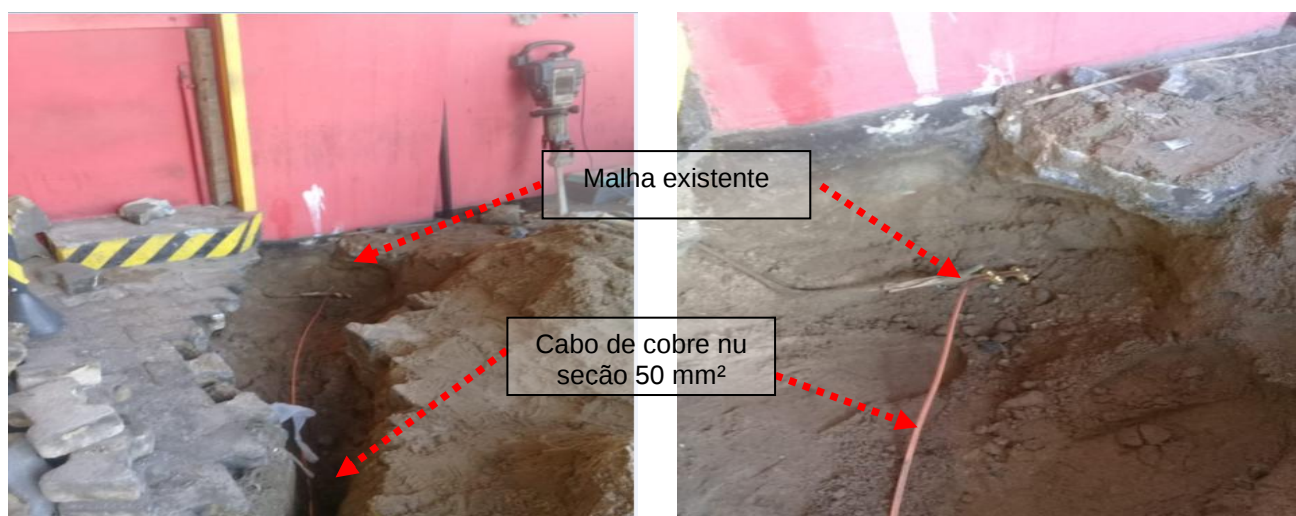
**Figuras 290 e 291:** Malha de aterramento implantada em cobre nu seção # 50mm<sup>2</sup>.

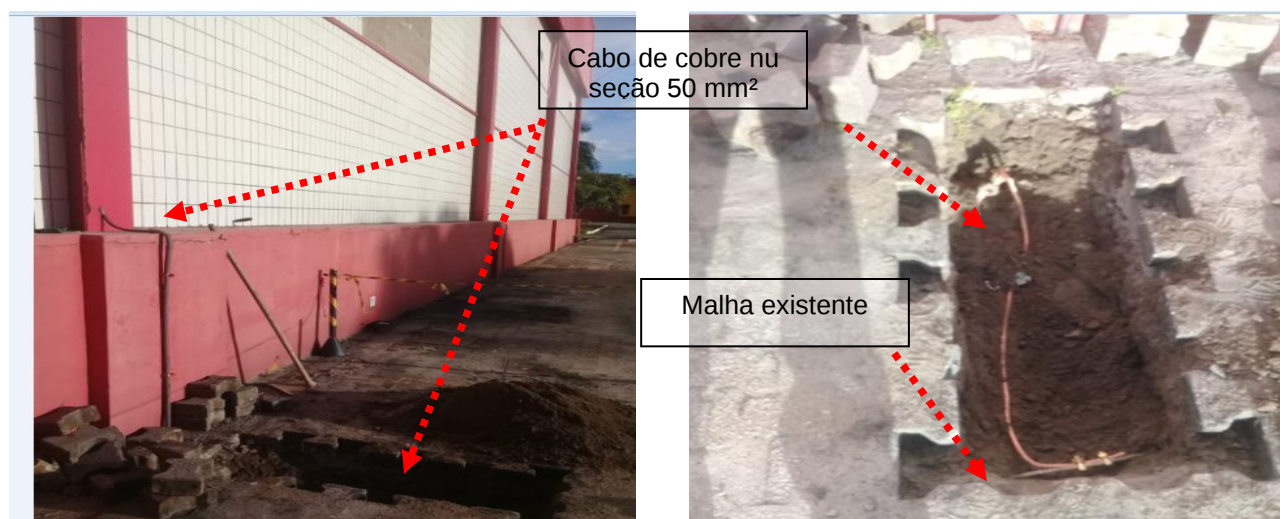
**Figuras 292 e 293:** Malha de aterramento implantada em cobre nu seção # 50mm<sup>2</sup>.

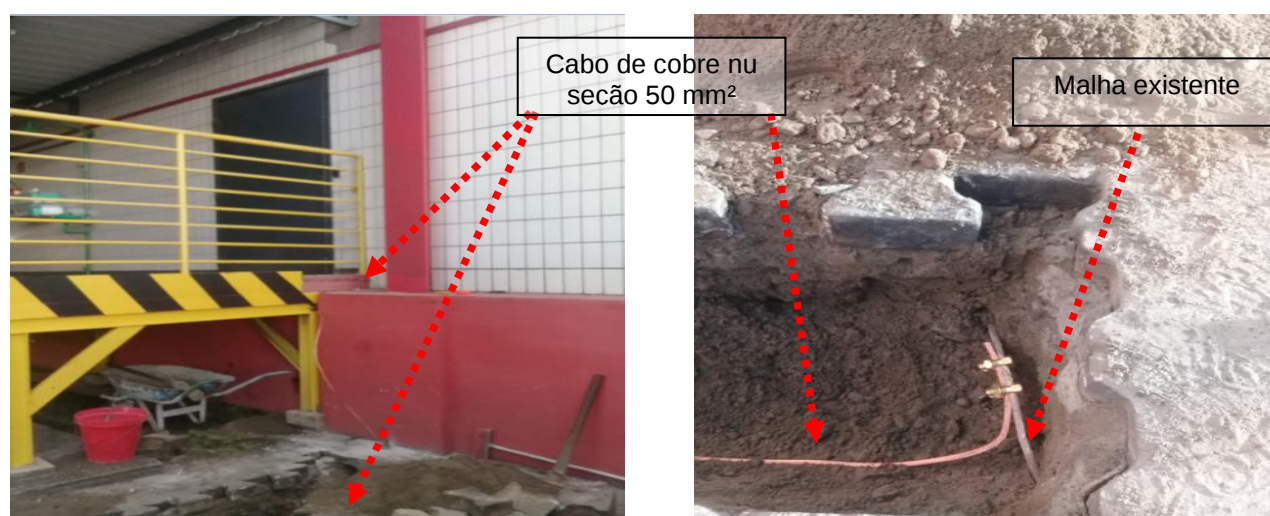
**Figuras 294 e 295:** Malha de aterramento implantada em cobre nu seção # 50mm<sup>2</sup>.

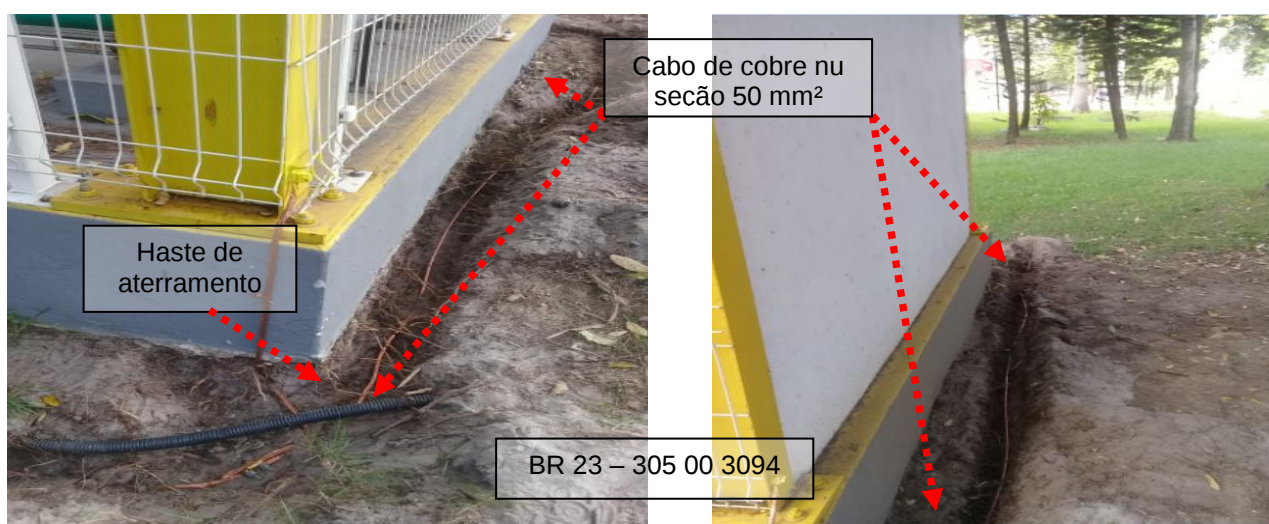
**Figuras 333 e 334:** Malha de aterramento implantada em cobre nu seção # 50mm<sup>2</sup>.

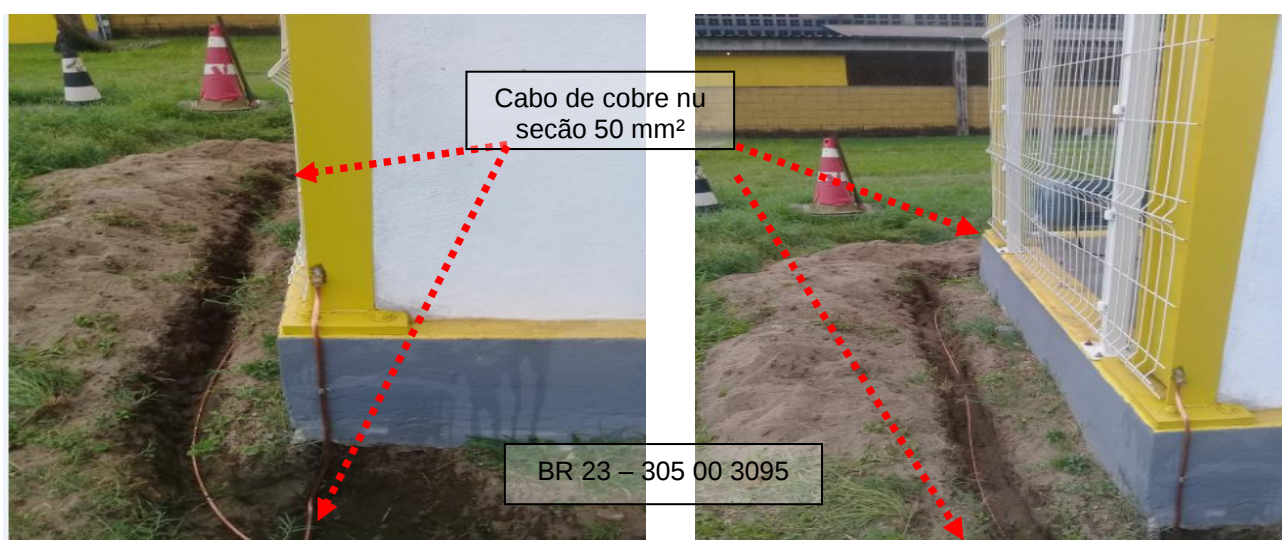
**Figuras 341 e 342:** Malha de aterramento implantada em cobre nu seção # 50mm<sup>2</sup>.
