## SISTEMA DE PROTEÇÃO CONTRA DESCARGAS ATMOSFÉRICAS (SPDA)

### FITESA NÃO TECIDOS S.A

## RELATÓRIO TÉCNICO 001 INSPEÇÃO VISUAL DO SPDA

EMPREENDIMENTO: 10136 – INSPEÇÃO VISUAL DO SISTEMA DE PROTEÇÃO CONTRA DESCARGAS ATMOSFÉRICAS (SPDA) INSTALADO NA EMPRESA FITESA NÃO TECIDOS S.A, LOCALIZADA EM GRAVATAÍ / RS.

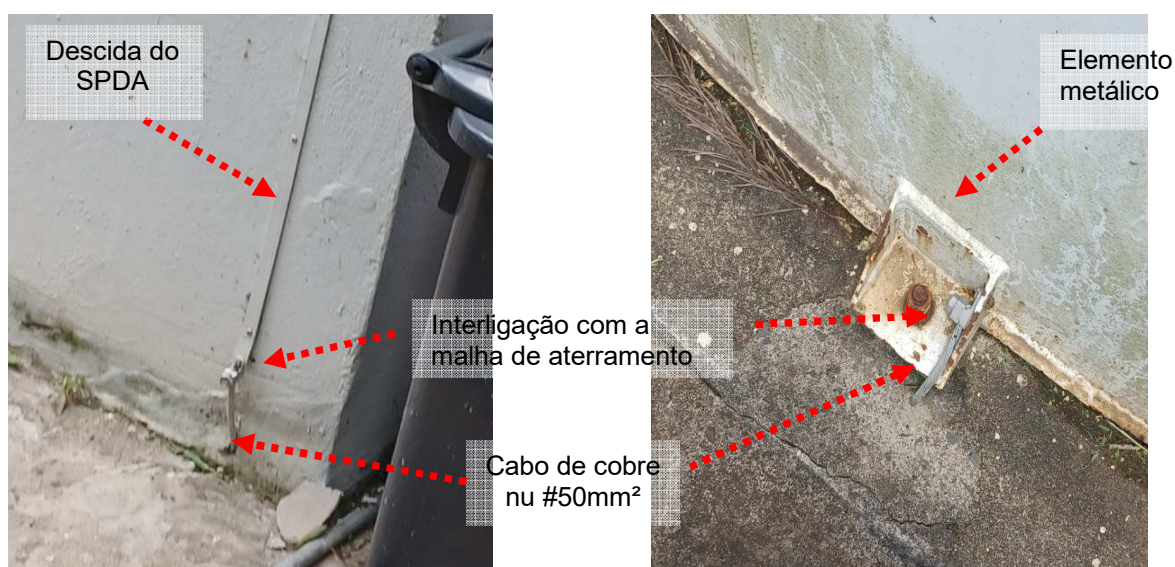
Conforme planta de referencia a malha de aterramento que envolve esta edificação, foi executada pelas armaduras de aço interligadas das estruturas de concreto armado das fundações, formando assim, um anel em todo o perímetro do prédio das caldeiras e da estrutura da Caixa d'água conforme item 5.4.4 da NBR 5419-3/2015/Er1.2018, bem como as interligações realizadas entre as hastes de terra, bem como a de elementos metálicos existentes nas cercanias deste prédio, foram realizadas através de cabo de cobre nu de seção de 50mm², enterrado, conforme a tabela 07 da norma já mencionada; As Hastes de aterramento projetadas não foram confirmadas por estarem enterradas. Segue fotos.

**Figuras 39 e 40:** Interligação da malha de aterramento natural com a descida do SPDA e elemento metálico (Tanque).

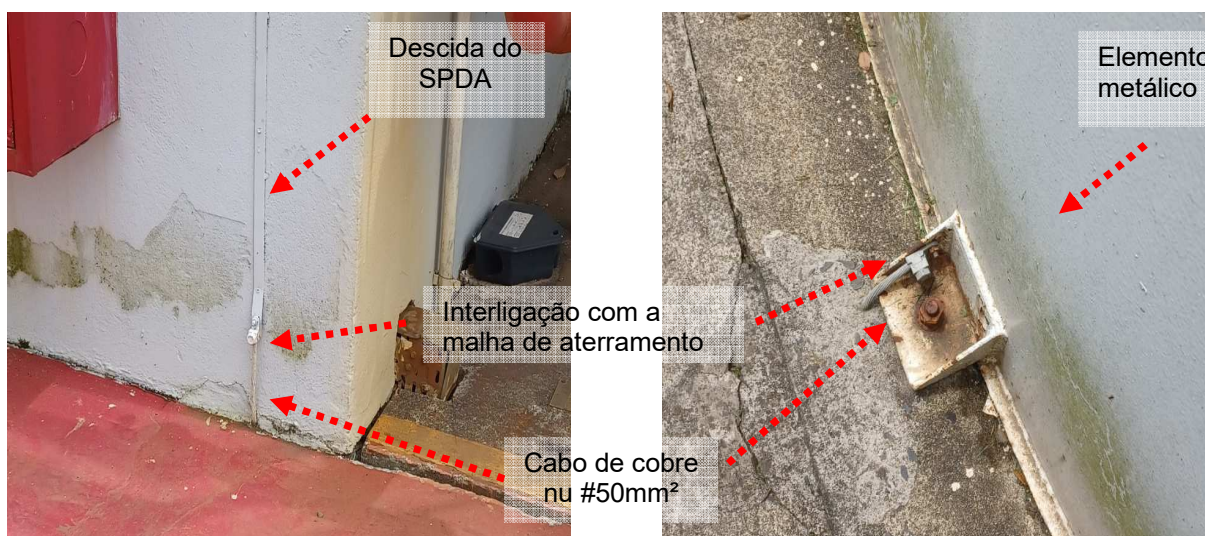
**Figuras 41 e 42:** Interligação da malha de aterramento com a descida do SPDA e elemento metálico (Tanque).

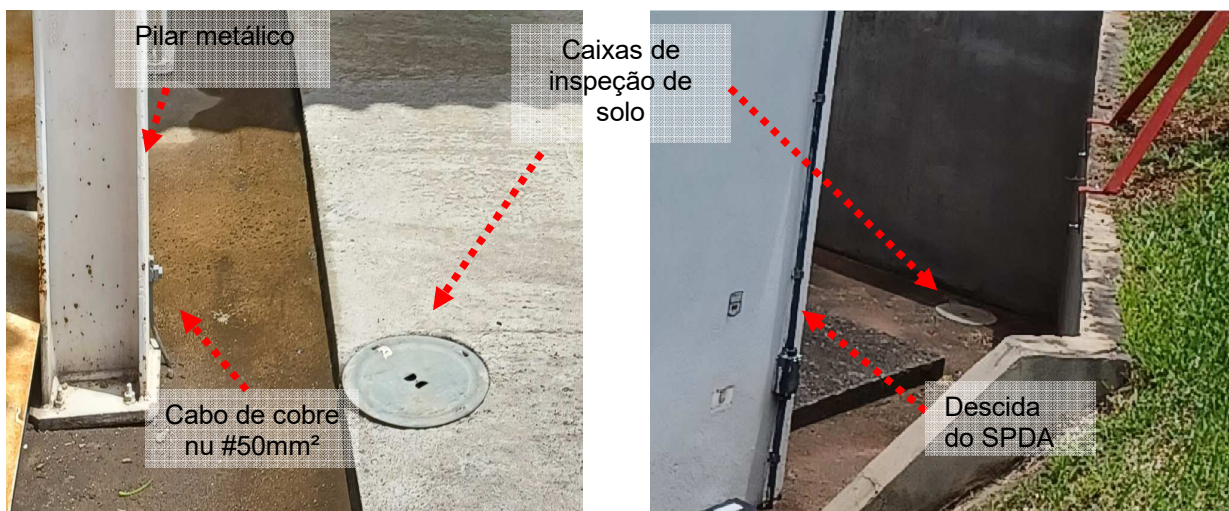
As caixas de inspeção do solo projetadas estão instaladas nas posições indicadas. As Hastes de aterramento que não foram projetadas nas caixas de inspeção não foram visualizadas por estarem enterradas.

**Figuras 49 e 50:** Sistema de aterramento – Caixa de inspeção de solo  
Interligação malha de terra com elemento metálico através de cabo de cobre nu #50mm<sup>2</sup>

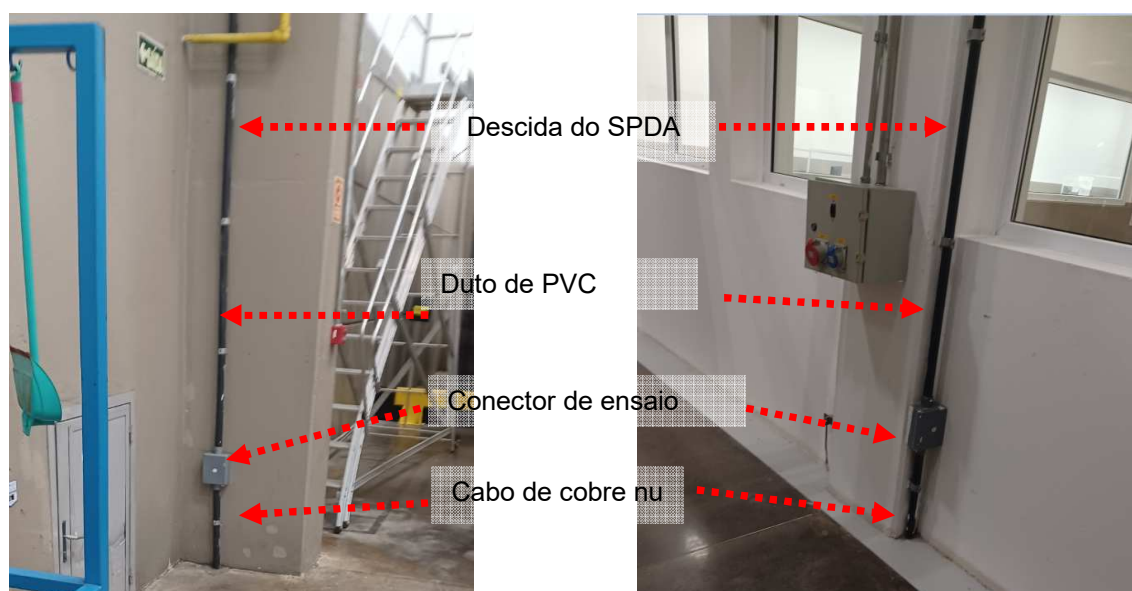
**Figuras 75 e 76:** Sistema de Descidas – RS8 (Parte interna).

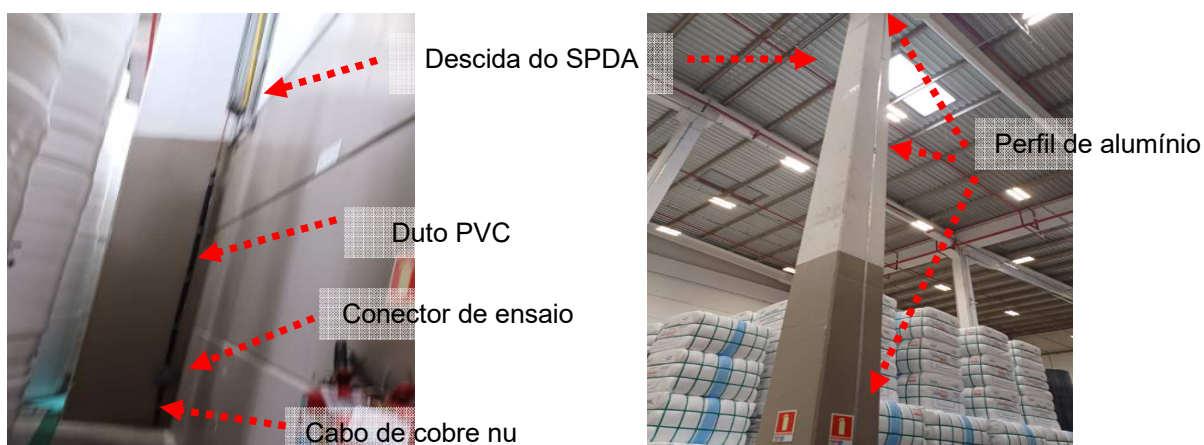
**Figuras 77 e 78: Sistema de Descidas – RS8 (Parte interna).**

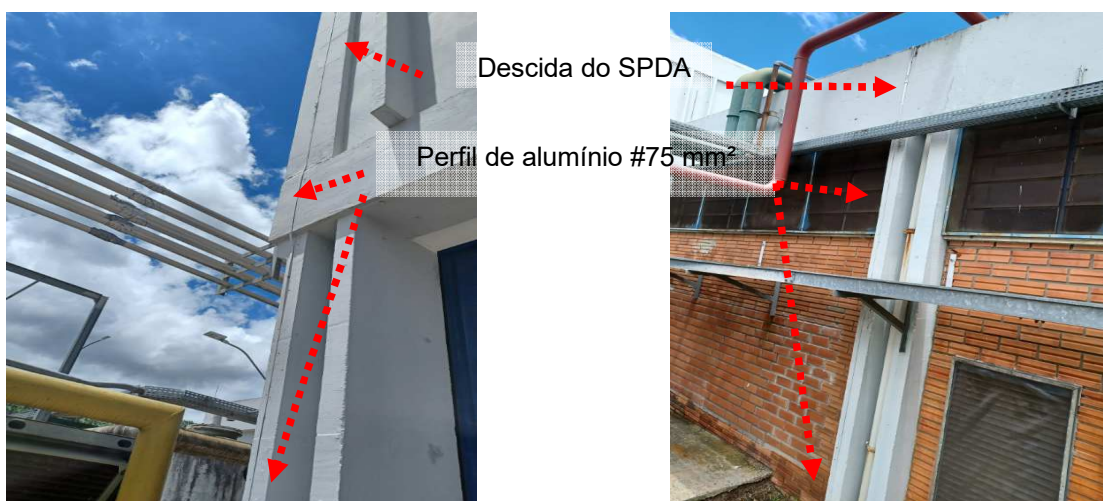
Figuras 115 e 116: Sistema de descidas existente – Pavilhão Não tecidos.

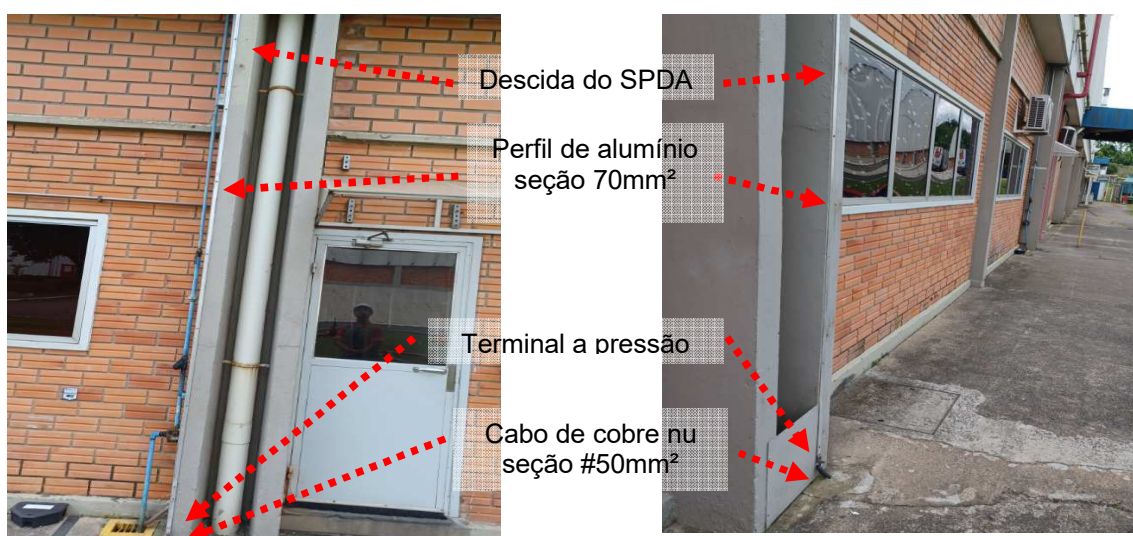
Figuras 119 e 120: Sistema de descidas existente – Pavilhão Não tecidos.

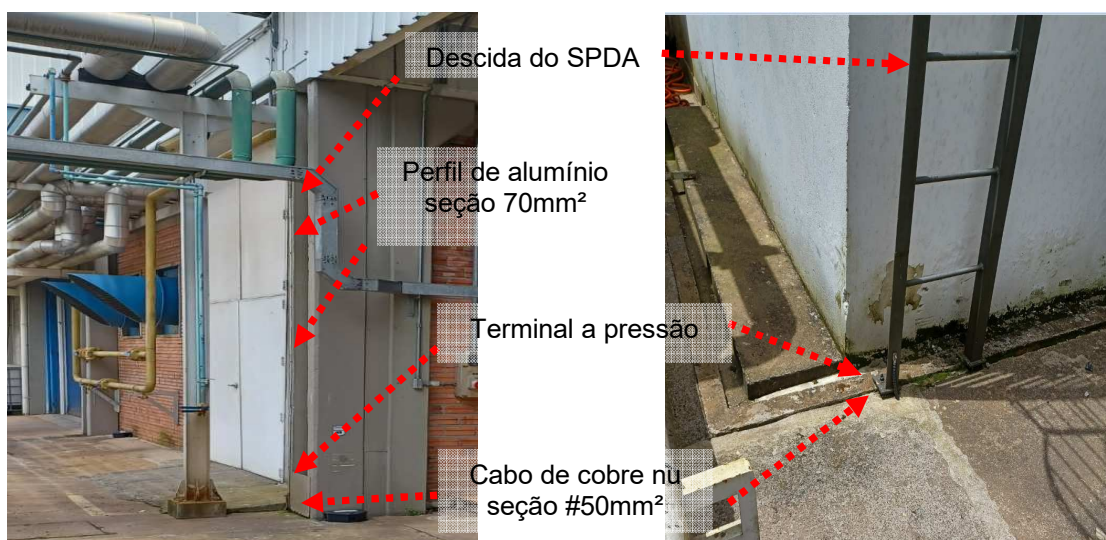
**Figuras 123 e 124:** Sistema de descidas existente – Pavilhão Não tecidos.

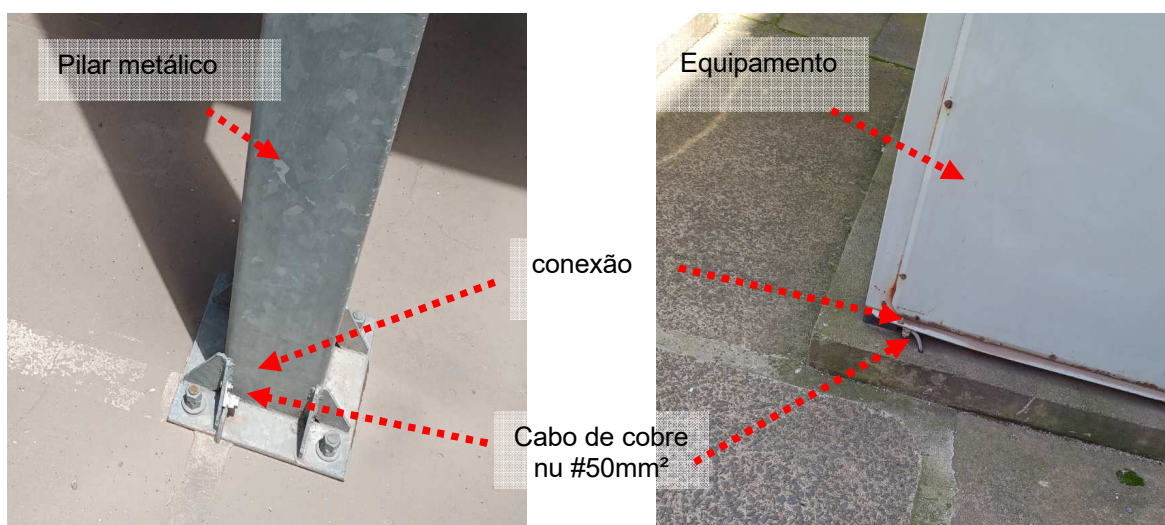
**Figuras 183 e 184: Sistema de aterramento**

Interligação malha de terra com elemento metálico através de cabo de cobre nu #50mm<sup>2</sup>

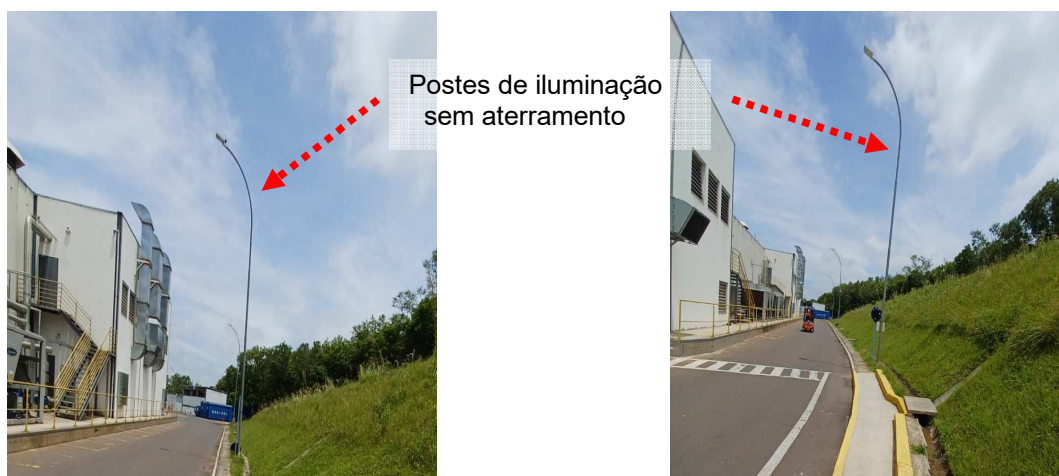
Nestes locais foi verificado que 02 (dois) postes não estão aterrados, e em um outro ponto a conexão deste arranjo com o equipamento está rompida, em desacordo com os itens 6.2 e 5.5.2 da NBR 5419-3:2015/Er1. 2018. Nas figuras a seguir identificamos os locais mencionados.

**Figuras 335 e 336:** Poste de iluminação sem aterramento.
