**JBS S.A. DIVISÃO COUROS.**

## RELATÓRIO TÉCNICO INSPEÇÃO VISUAL DO SPDA

**EMPREENDIMENTO: 9267 – INSPEÇÃO VISUAL DO SISTEMA DE PROTEÇÃO CONTRA DESCARGAS ATMOSFÉRICAS (SPDA) INSTALADO NA EMPRESA JBS S.A. DIVISÃO COUROS, LOCALIZADA NA CIDADE DE COLÍDER / MT.**

**Código do documento: RT-9267-001**

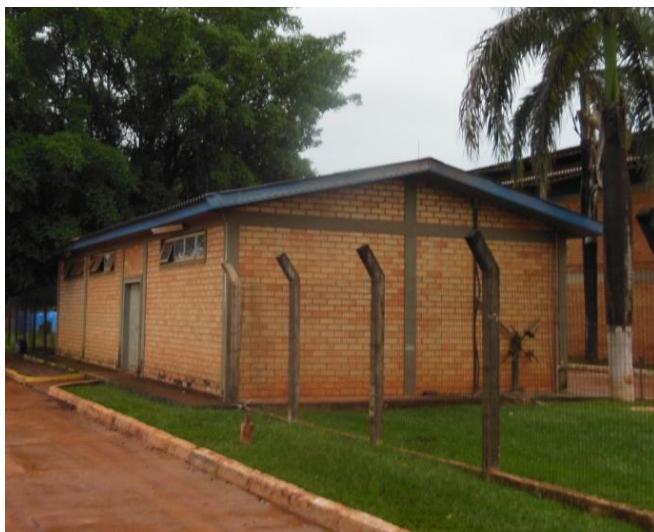
**Figura 04:** Área do Vestiário.

Não existem construções acrescentadas á estrutura original, estando a referida edificação totalmente integrada no volume a proteger.

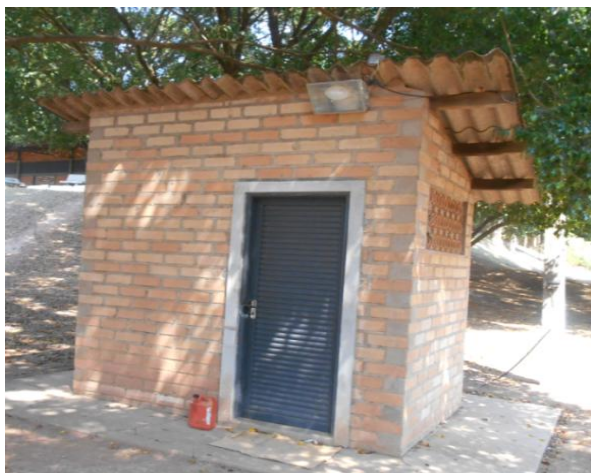
**Figura 05:** Área da Casa de Jardinagem.

Não existem construções acrescentadas á estrutura original, estando a referida edificação totalmente integrada no volume a proteger.

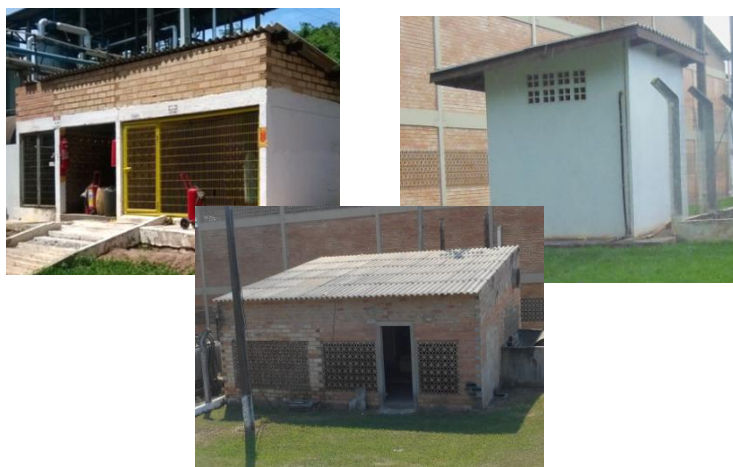
**Figura 06:** Fachada das Edificações

Não existem construções acrescentadas à estrutura original, estando a referida edificação totalmente integrada no volume a proteger.

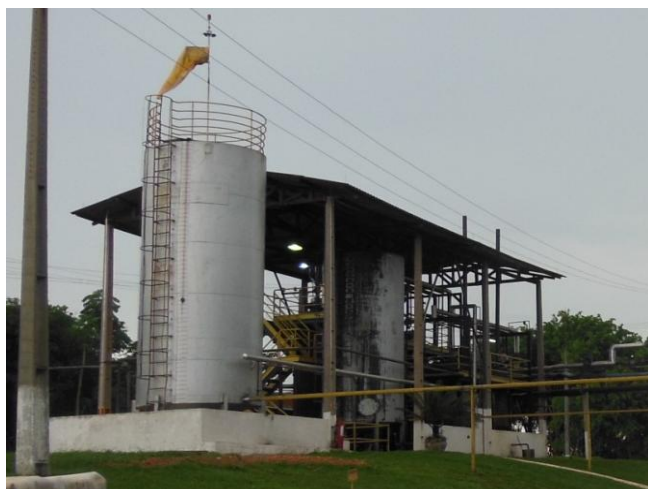
**Figura 10:** Área da Graxaria

Não existem construções acrescentadas á estrutura original, estando a referida edificação totalmente integrada no volume a proteger.

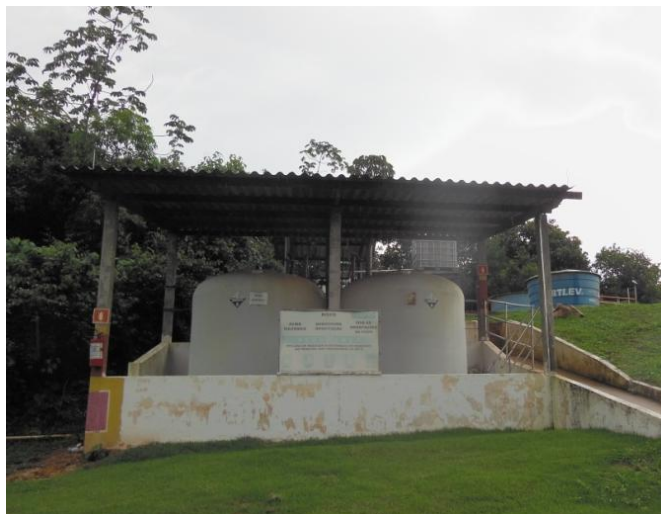
**Figura 11:** Área do Tanque dos Ácidos

Foram executadas neste local 04 (quatro) descidas convencionais, 02 (duas) delas através de perfil de alumínio seção 75 mm<sup>2</sup> e as demais por cabo de cobre nu seção 50 mm<sup>2</sup> protegidas contra danos mecânicos por eletroduto de PVC rígido, conforme preconizado na tabela 06 da NBR 5419-3:2015, distribuídas ao longo do perímetro de cada área, estando localizadas nos pontos indicados em projeto.

Não existem construções acrescentadas à estrutura original, estando a referida edificação totalmente integrada no volume a proteger.

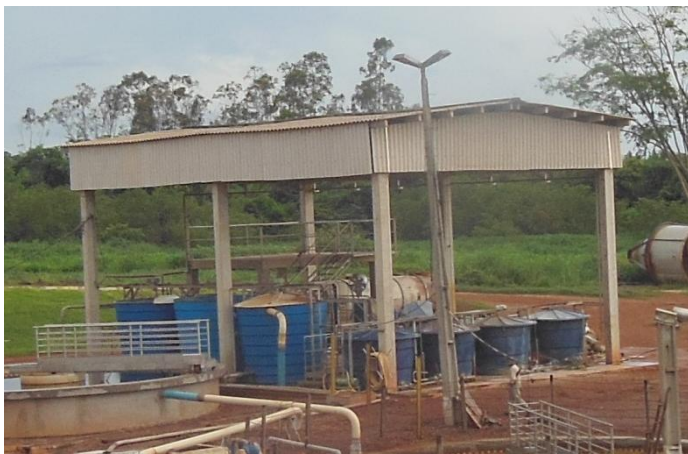
**Figura 12:** Área do Pavilhão do ETE

No sistema de aterramento não foi possível verificar o estado das hastes, nem da malha de aterramento, pois as mesmas se encontravam enterradas, contudo pode-se constatar que trecho do condutor de aterramento no piso esta exposto próximo a escada, passível de danos mecânicos, bem como em 02 (dois) pontos rompido, um junto a descida do SPDA e outro motivado provavelmente pelas alterações estruturais na planta neste local, em não conformidade com os itens 5.5.2 e 5.4.3 da NBR 5419-3:2015. Nas figuras a seguir identificamos a irregularidade aqui apontada.

Não existem construções acrescentadas à estrutura original, estando a referida edificação totalmente integrada no volume a proteger.

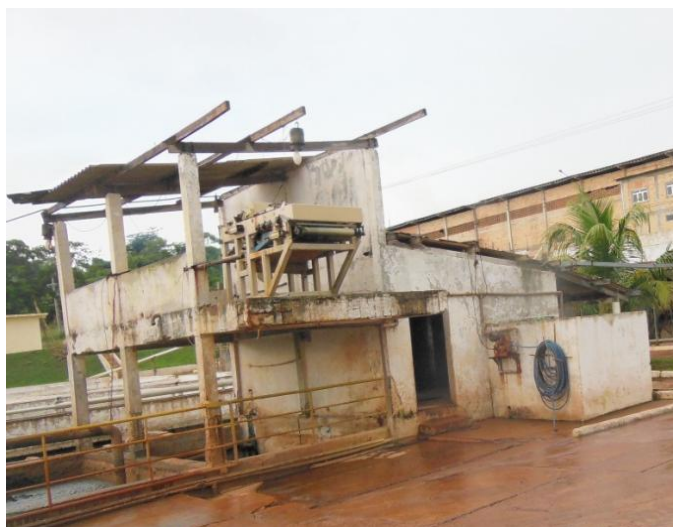
**Figura 17:** Área da Sala de Painéis

Não existem construções acrescentadas à estrutura original, estando a referida edificação totalmente integrada no volume a proteger.

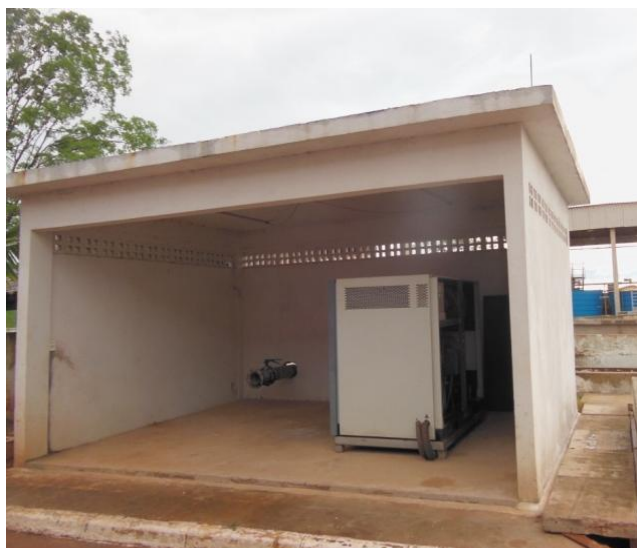
**Figura 18:** Área do Compressor do ETE

No sistema de aterramento não foi possível verificar o estado das hastes, nem da malha de aterramento, pois as mesmas se encontravam enterradas, exceto em trecho que se apresentava exposto no piso, responsável pela a equalização do compressor, este passível de danos mecânicos, em não conformidade com os itens 5.5.2 e 5.4.3 da NBR 5419-3:2015. Na figura a seguir identificamos a irregularidade aqui apontada.

Não existem construções acrescentadas á estrutura original, estando a referida edificação totalmente integrada no volume a proteger.

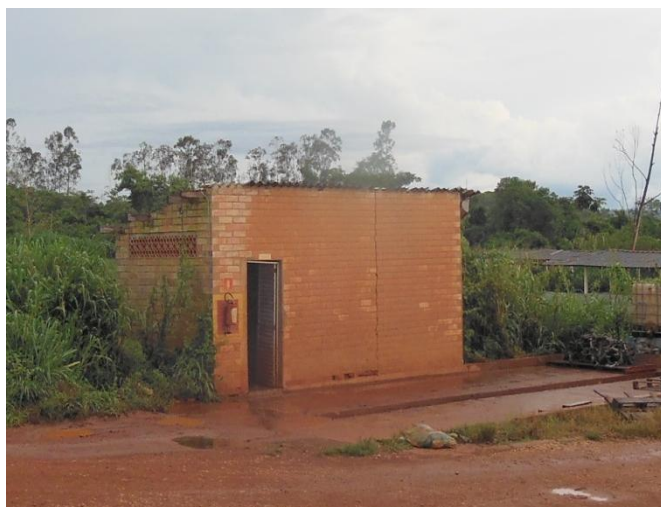
**Figura 23:** Área do Lavador de Caminhão

Não existem construções acrescentadas à estrutura original, estando a referida edificação totalmente integrada no volume a proteger.

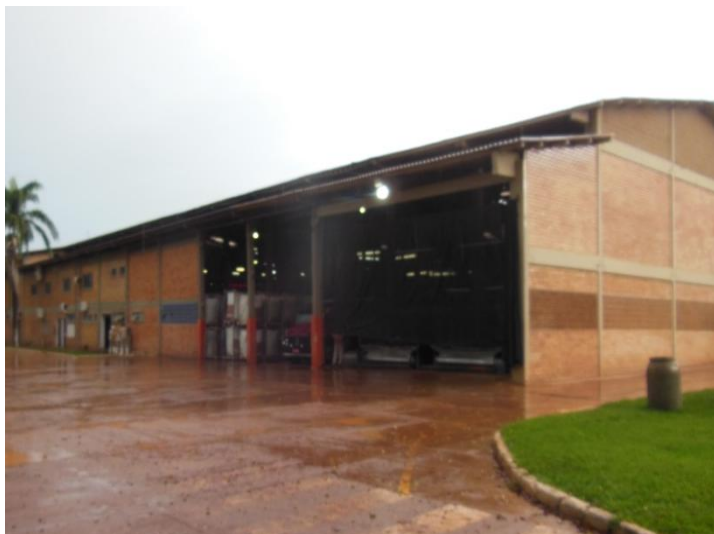
**Figura 26:** Área do Curtume

Não existem construções acrescentadas à estrutura original, estando a referida edificação totalmente integrada no volume a proteger.

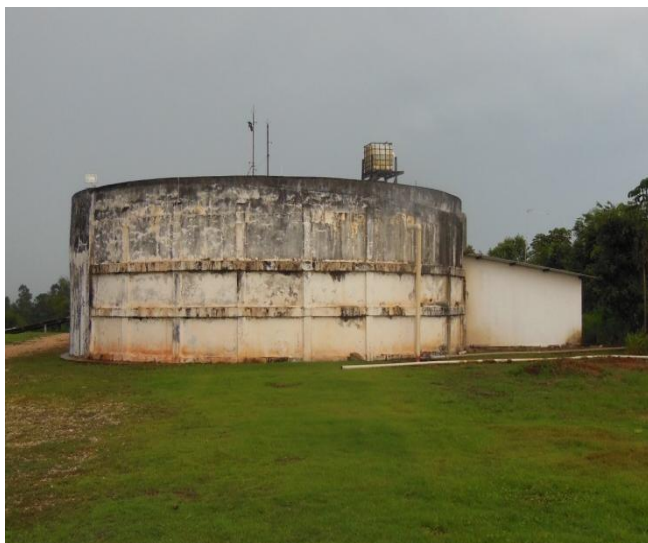
**Figura 27:** Área da Caixa d'água

Não existem construções acrescentadas à estrutura original, estando a referida edificação totalmente integrada no volume a proteger.
