**SISTEMA DE PROTEÇÃO CONTRA DESCARGAS  
ATMOSFÉRICAS (SPDA)**

**NESTLE NORDESTE ALIMENTOS  
E BEBIDAS LTDA**

**RELATÓRIO TÉCNICO 001  
INSPEÇÃO VISUAL NO SPDA**

**Código do documento: RT-10312-001**

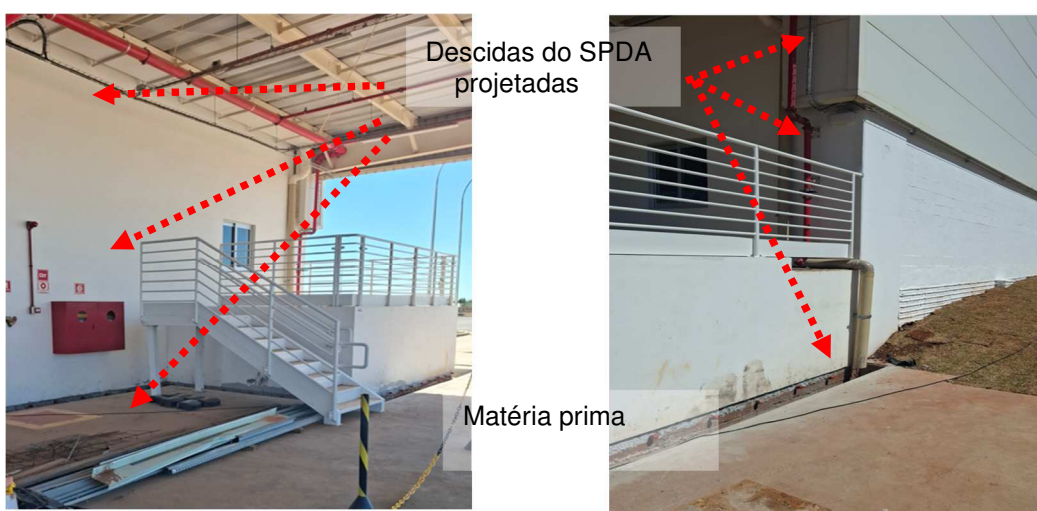
Conforme documentação foram projetadas 83 (oitenta e três) descidas posicionadas no entorno do perímetro desta instalação, de forma a atender ao nível de proteção IV, projetado para esta edificação e calculado em função do seu perímetro, contudo 11 (onze) delas não foram encontradas; Vale salientar que para o nível IV calculado para esta área seriam necessárias pelo menos 50 (cinquenta) descidas, contudo existem vãos encontrados superiores a 20 (vinte) metros entre as descidas construídas, em desacordo com o projeto, e orientações da tabela 04 para esta área. Foram verificadas 32 descidas compostas pelos pilares metálicos aliada ao perfil de alumínio com secção #70mm<sup>2</sup> instalado, sendo as demais apenas pelos pilares, conforme orientações da tabela 06 e item 5.3.5 da NBR 5419-3:2015-Er1.2018; Nas figuras a seguir identificados alguns pontos deste subsistema.

**Figuras 11 e 12:** Duas (02) descidas do SPDA projetadas não encontradas.

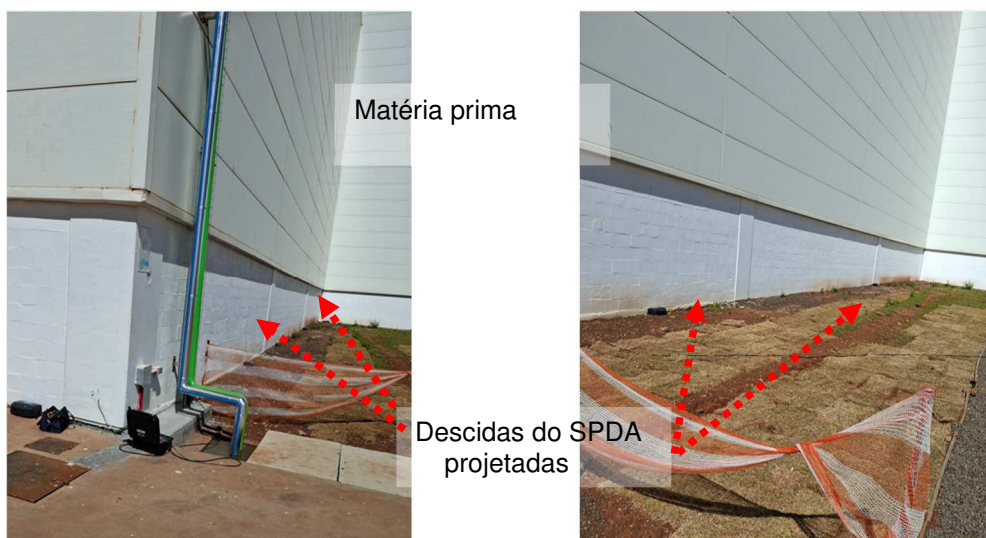
**Figuras 15 e 16:** Duas (02) descidas do SPDA projetadas não encontradas.

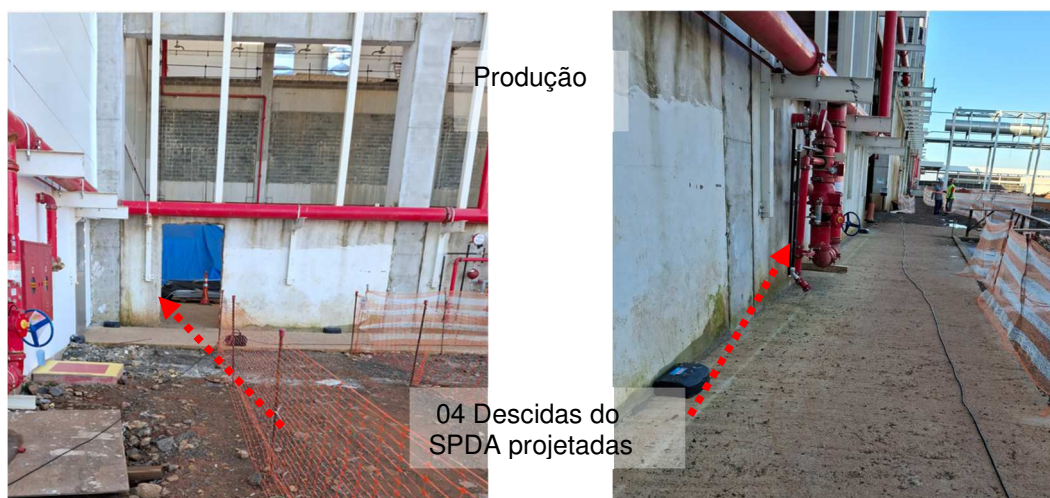
**Figuras 24 e 25: 04 (quatro) descidas do SPDA projetadas não encontradas.**

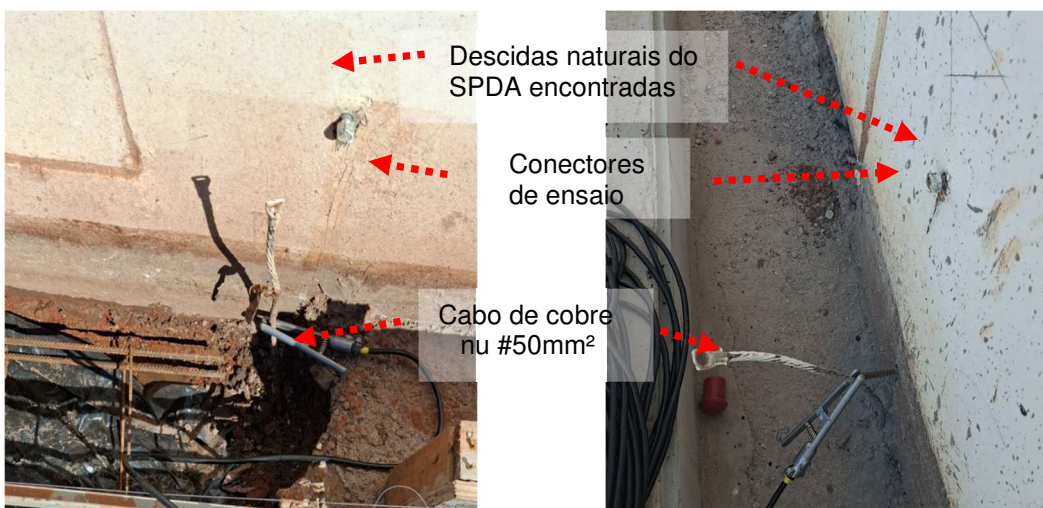
**Figuras 27 e 28:** Descidas do SPDA encontradas nesta inspeção visual.

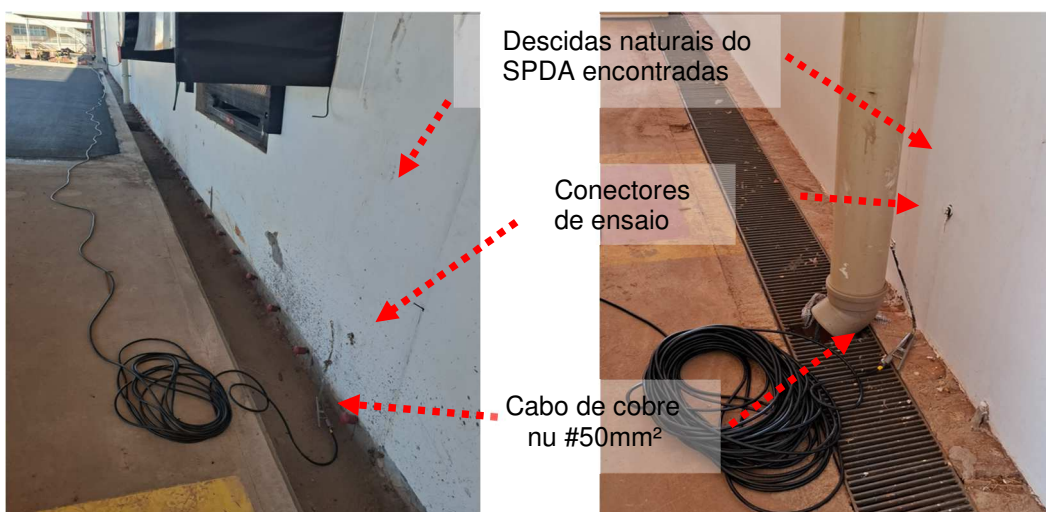
**Figuras 29 e 30:** Descidas do SPDA encontradas nesta inspeção visual.

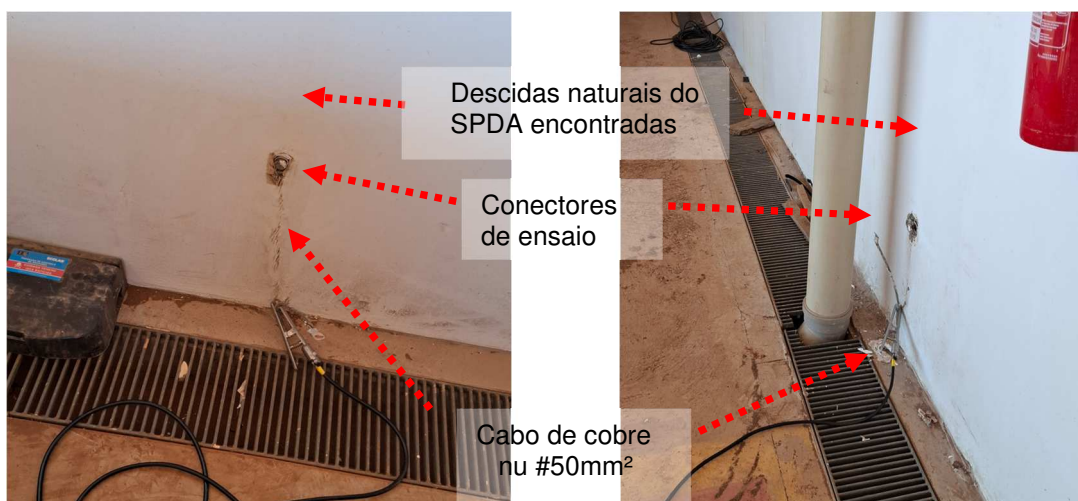
**Figuras 31 e 32:** Descidas do SPDA encontradas nesta inspeção visual.

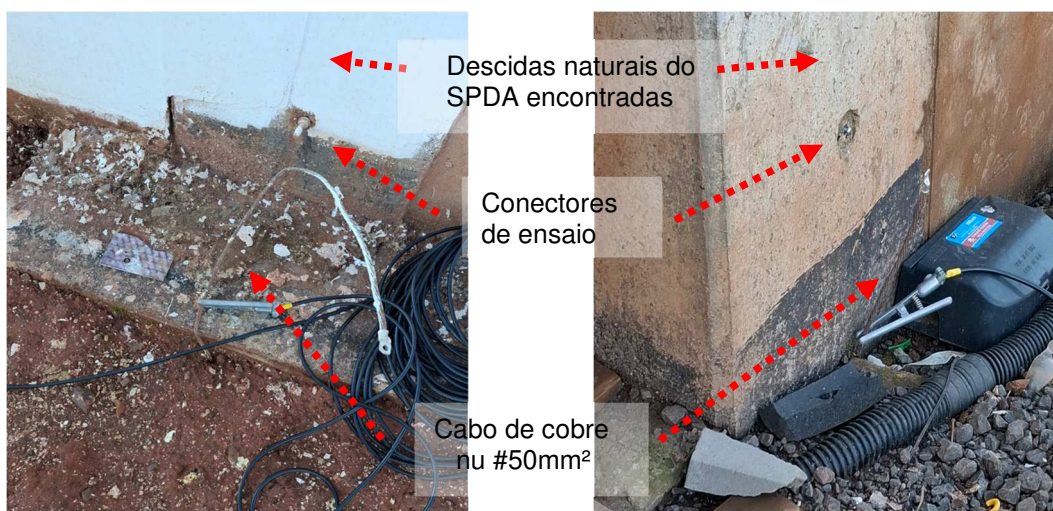
**Figuras 37 e 38:** Descidas do SPDA encontradas nesta inspeção visual.

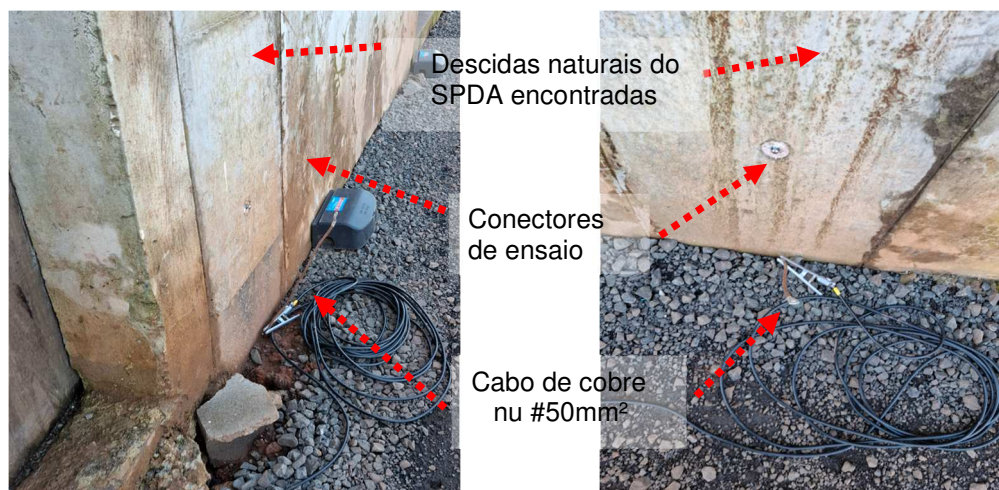
**Figuras 39 e 40:** Descidas do SPDA encontradas nesta inspeção visual.

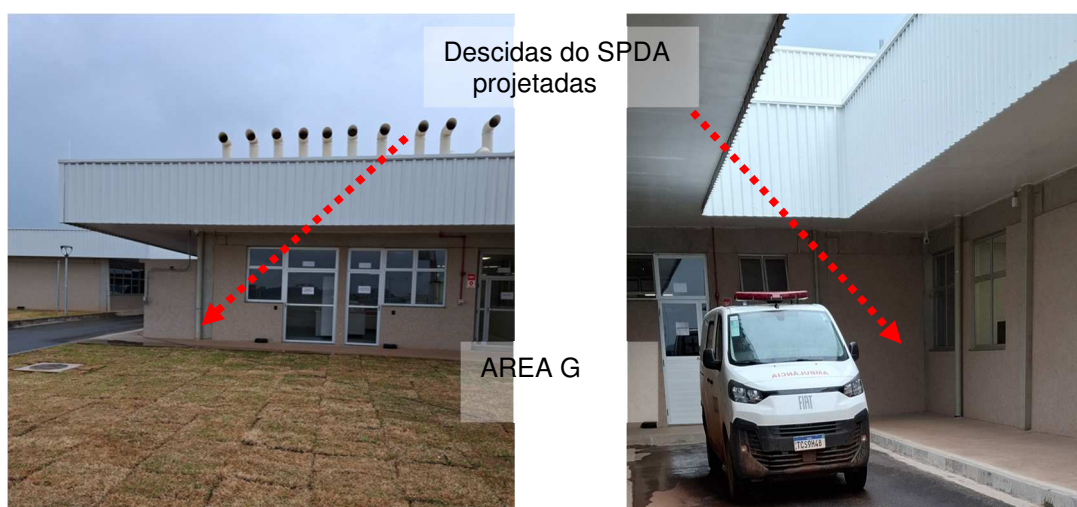
Conforme documentação foram projetadas 34 (trinta e quatro) descidas posicionadas no entorno do perímetro desta instalação, de forma a atender ao nível de proteção IV, projetado para esta edificação e calculado em função do seu perímetro, contudo 09 (nove) delas não foram encontradas.

**Figuras 100 e 101:** Cinco (05) descidas do SPDA projetadas não encontradas

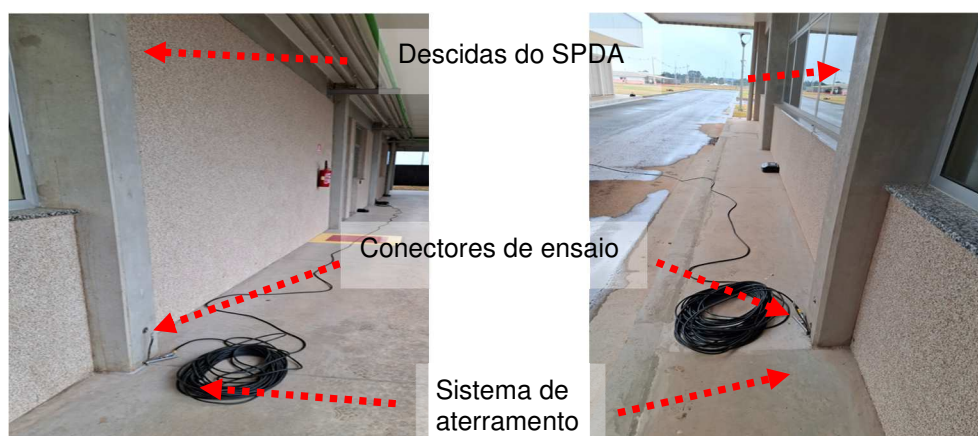
O subsistema de captadores e descidas apresentam-se em bom estado, contudo conforme inspeção visual constatou-se que este não está conforme projetado, em desacordo com os 7.5 da NBR 5419-3:2015/Er1.2018.

**Figuras 118 e 119:** Descidas do SPDA encontradas nesta inspeção.

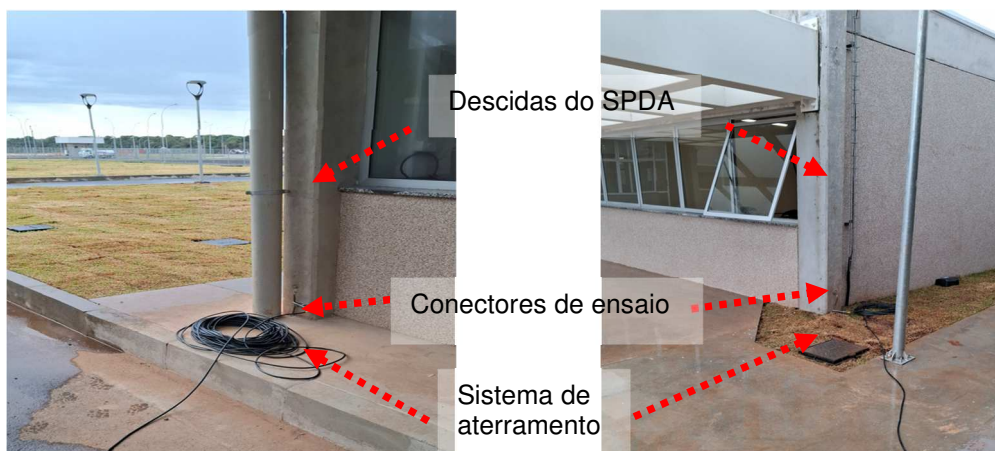
**Figuras 120 e 121:** Descidas do SPDA encontradas nesta inspeção.

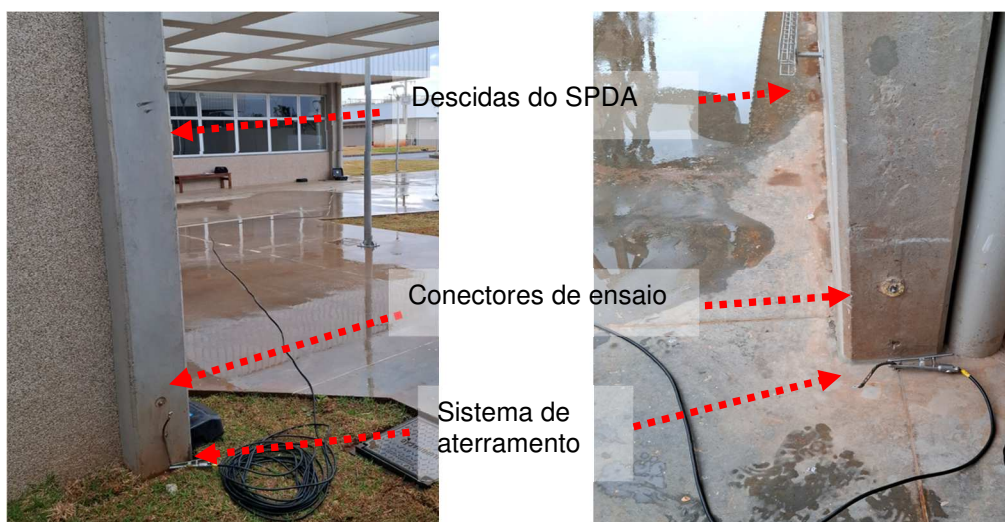
**Figuras 122 e 123:** Descidas do SPDA encontradas nesta inspeção.

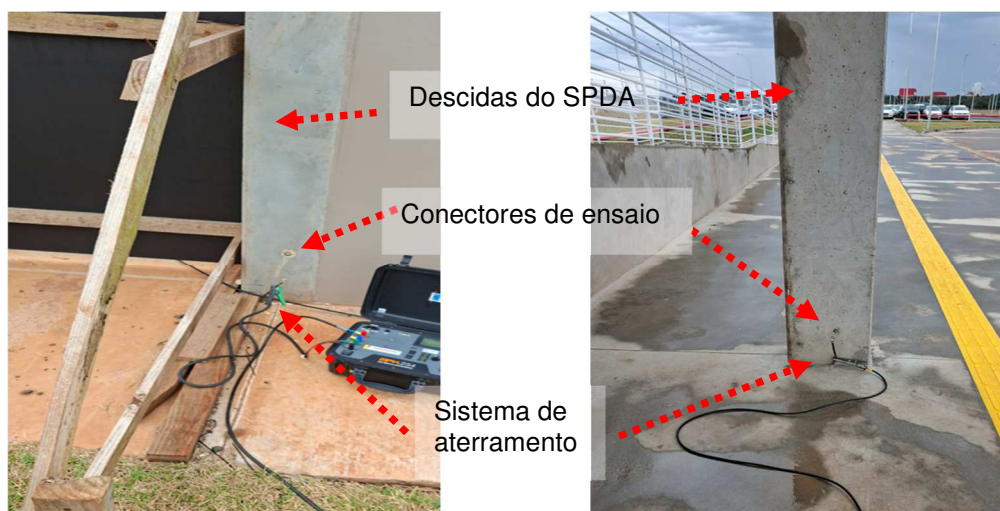
**Figuras 128 e 129:** Descidas do SPDA encontradas nesta inspeção.

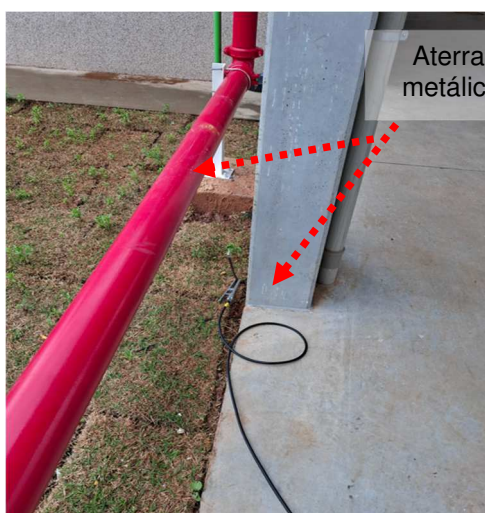
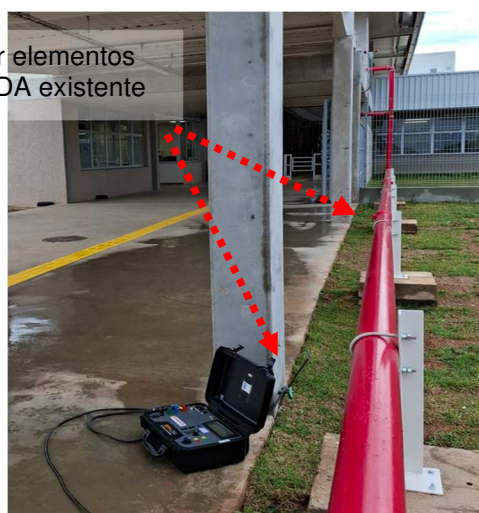
Existem elementos metálicos projetados localizadas nas proximidades da edificação que não estão incorporados ao SPDA conforme a indicação de projeto, como exigido pelos itens 6.2 e 7.5 da NBR 5419-3:2015/Er1.2018. Nas figuras a seguir ilustramos a situação mencionada.

Aterrar/Interligar elementos metálicos ao SPDA existente

**Figuras 134 e 135:** Aterrar/interligar elementos metálicos ao SPDA existente.

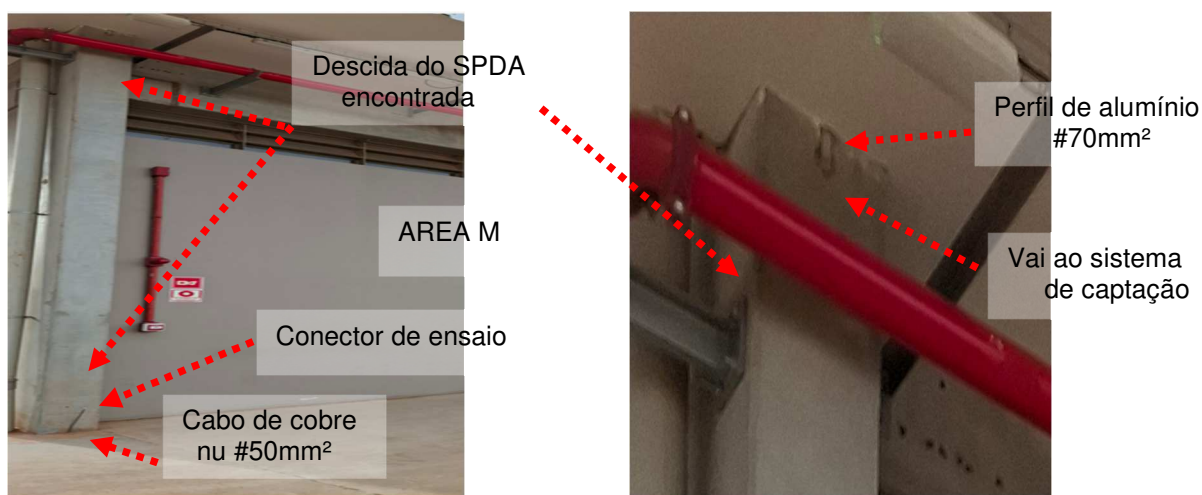
**Figuras 150 e 151:** Descida do SPDA encontrada nesta inspeção.

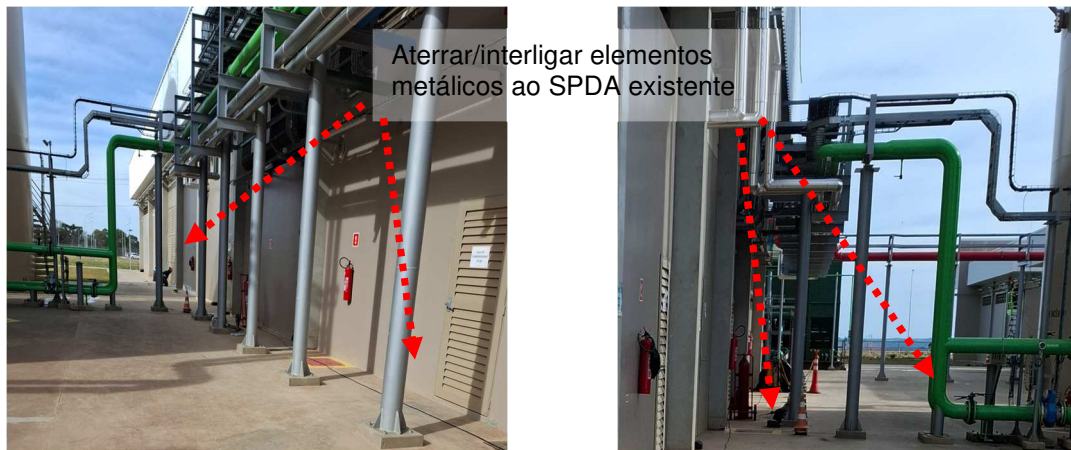
Existem elementos metálicos não projetados localizados nas proximidades desta área que não estão incorporados ao SPDA conforme exigido pelos itens 6.2 e 7.5 da NBR 5419-3:2015/Er1.2018. Nas figuras a seguir ilustramos a situação mencionada.

**Figuras 164 e 165:** Aterrar/interligar bases das estruturas do pipe-rack ao SPDA existente.

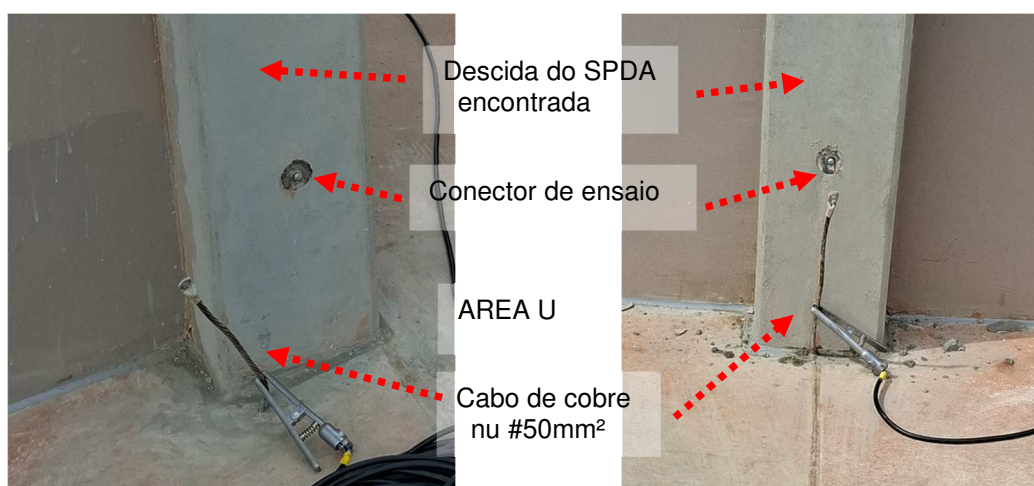
**Figuras 177 e 178:** Conexão da malha de aterramento com as descidas do SPDA

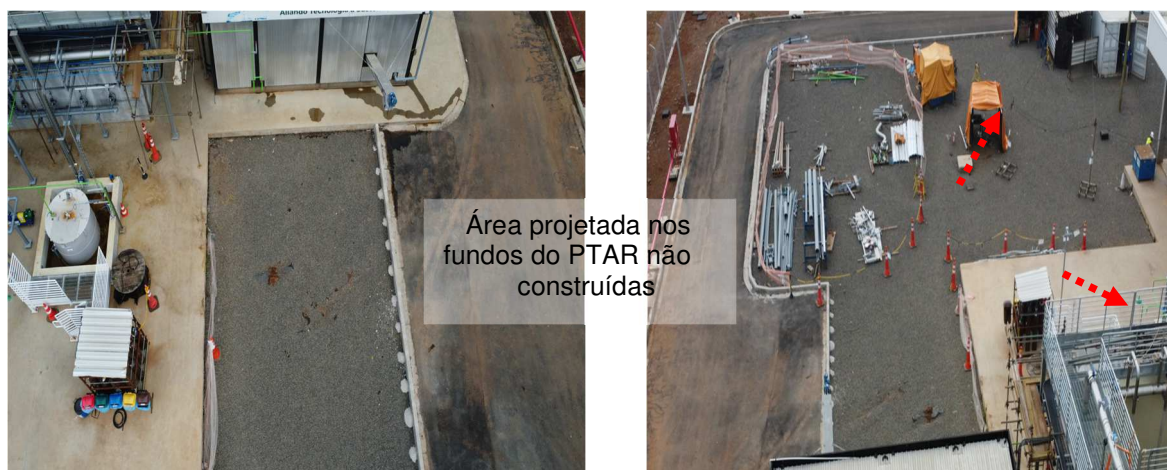
Vale salientar que um dos PTAR's e uma estrutura projetados na parte dos fundos desta área não foram instaladas, em desacordo com as orientações do item 7.5 da NBR 5419-3:2015/Er1.2018.

**Figuras 200 e 201:** Áreas projetadas nos fundos do PTAR não construídas.

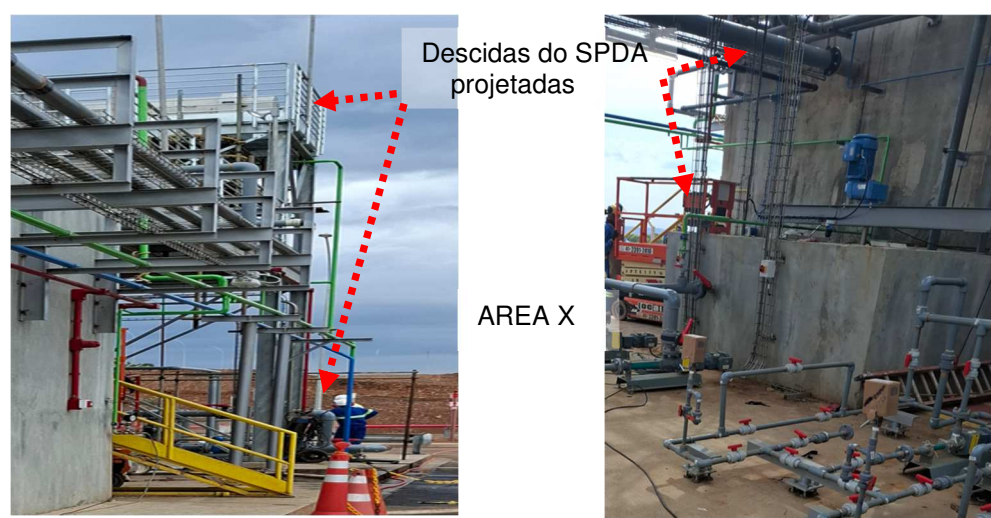
**Figuras 218 e 219:** Pontos das descidas do SPDA projetadas não encontradas

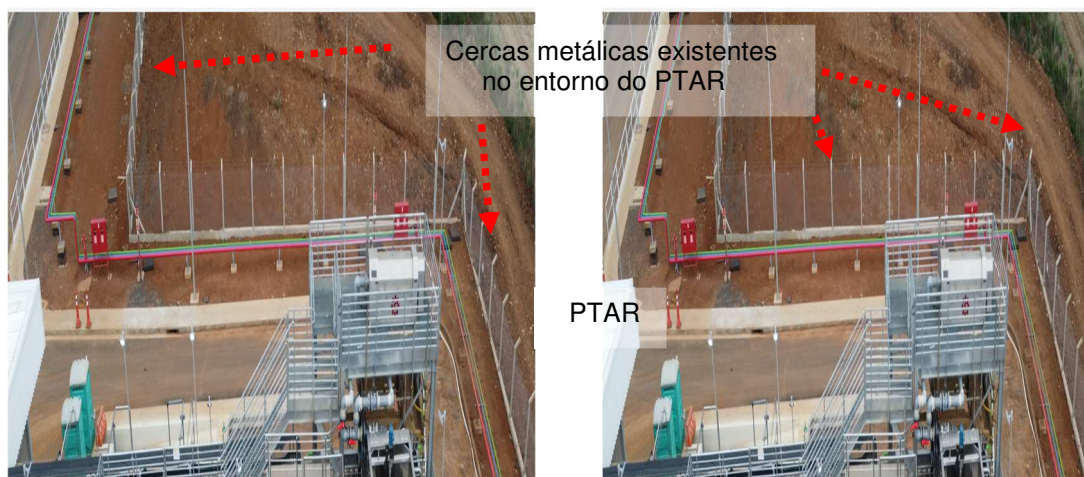
**Figuras 246 e 247:** Estruturas metálicas com aterramento projetado não visualizado.

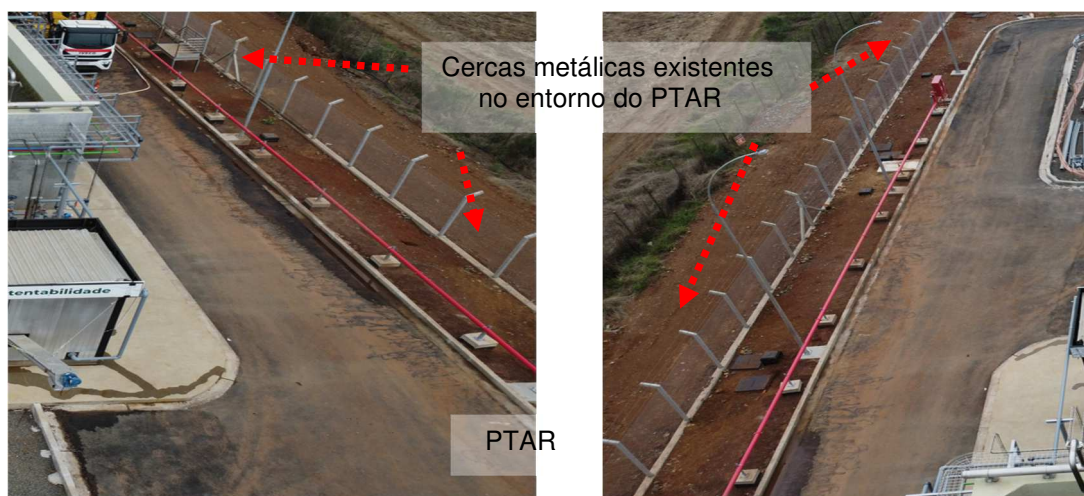
**Figuras 248 e 249:** Estruturas metálicas com aterramento projetado não visualizado.

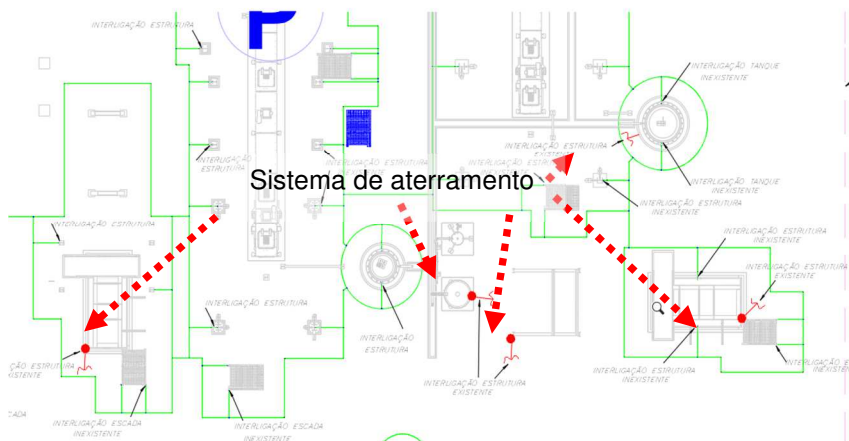
**Figura 292:** Sistema aterramento encontrado não constantes em planta //Pontos em vermelho.

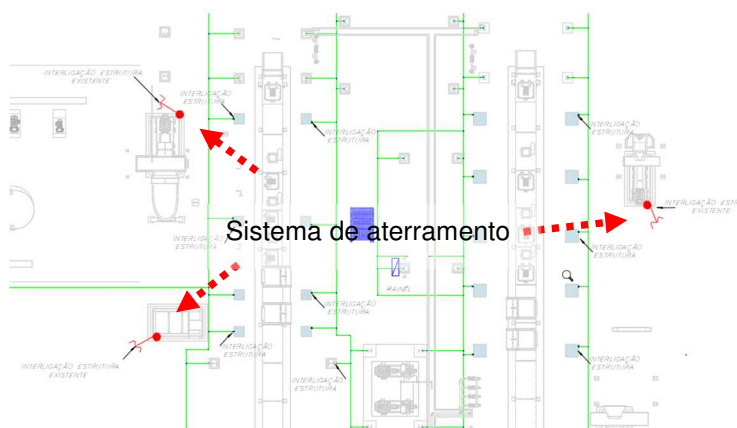
**Figura 293:** Sistema aterramento encontrado não constantes em planta //Pontos em vermelho.

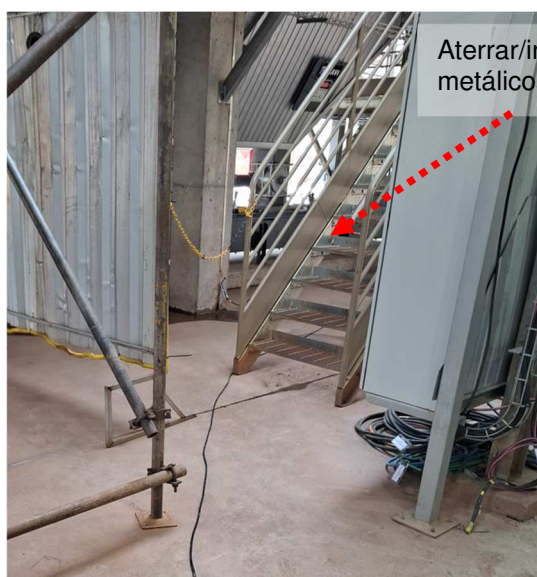
Existem elementos metálicos localizados nesta área que não estão incorporados ao SPDA conforme exigido pelos itens 6.2 e 7.5 da NBR 5419-3:2015/Er1.2018. Nas figuras a seguir ilustramos a situação mencionada.

Aterrar/interligar elementos metálicos ao SPDA existente

**Figuras 300 e 301:** Aterrar/interligar estrutura metálica ao SPDA existente.

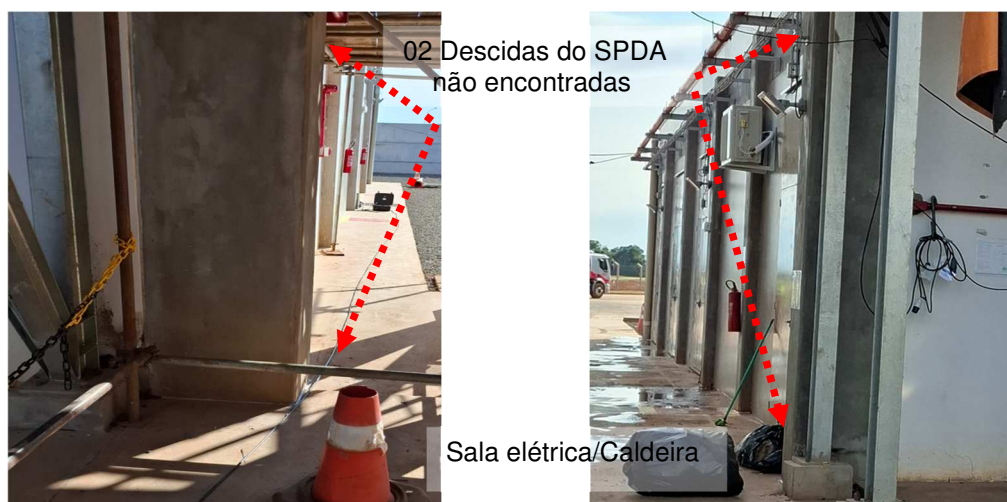
**Figuras 323 e 324:** 02 (duas) descidas do SPDA projetadas não encontradas.

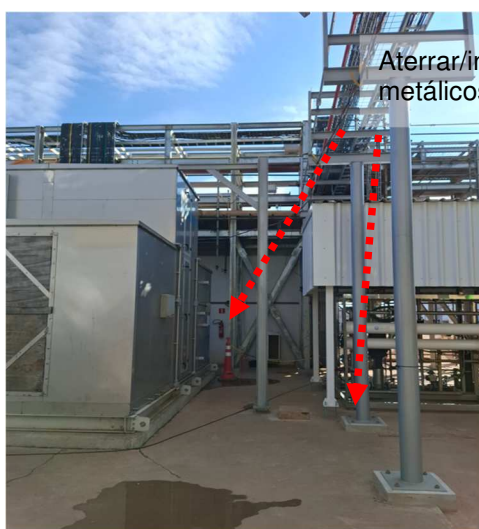
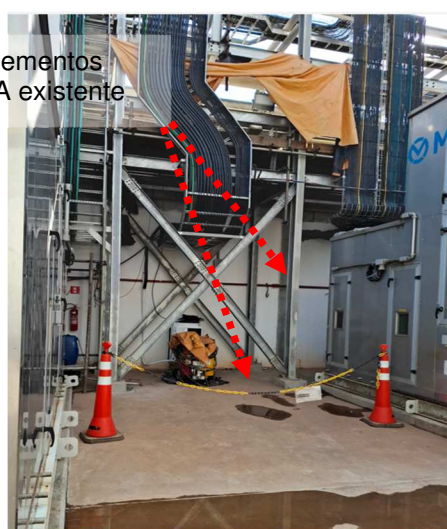
Existem elementos metálicos não projetados localizados nas proximidades desta área que não estão incorporados ao SPDA conforme exigido pelos itens 6.2 e 7.5 da NBR 5419-3:2015/Er1.2018. Nas figuras a seguir ilustramos a situação mencionada.

Aterrar/interligar elementos metálicos ao SPDA existente

**Figuras 337 e 338:** Aterrar/interligar estruturas metálicas ao SPDA existente.

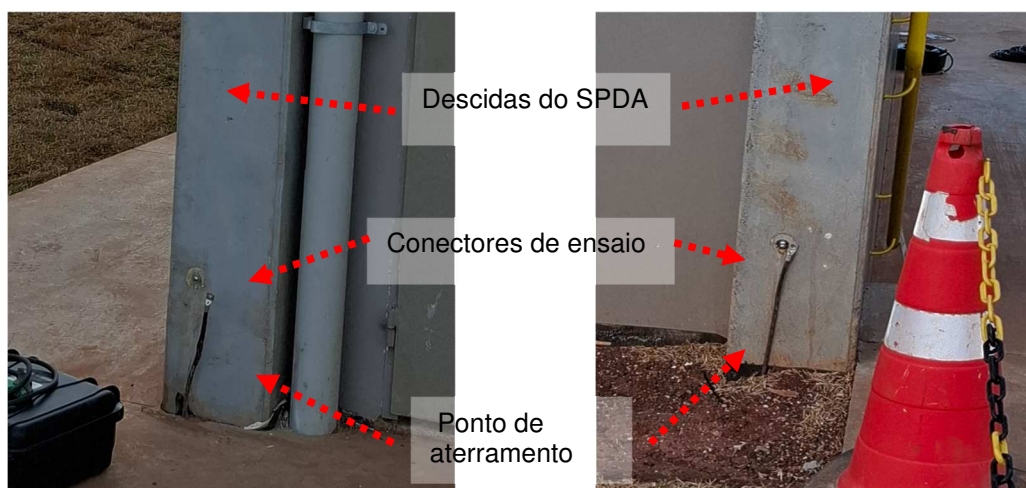
**Figuras 360 e 361:** Pontos de aterramento encontrados junto a base das descidas.

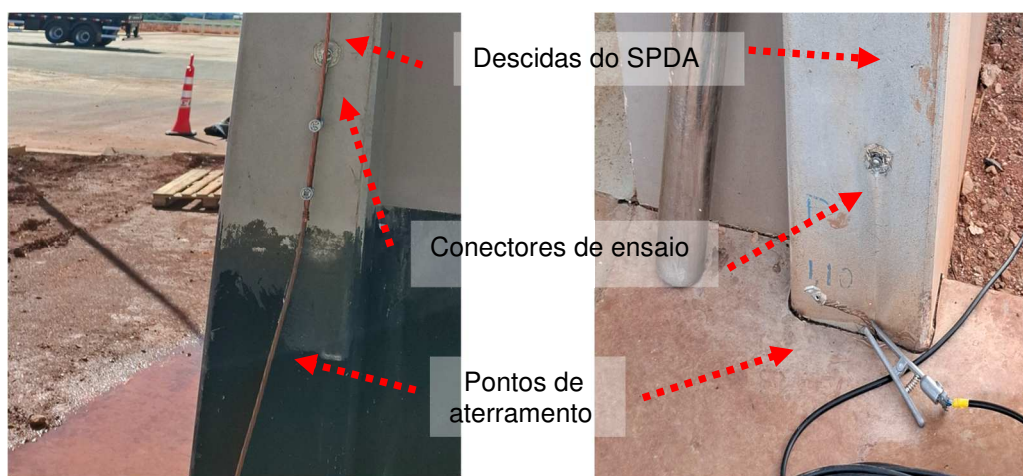
**Figuras 362 e 363:** Pontos de aterramento encontrados junto a base das descidas.

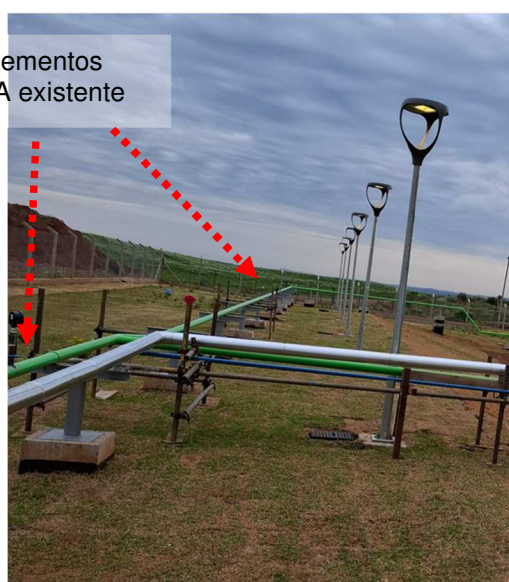
Existem elementos metálicos não projetados localizados nas proximidades desta área que não estão incorporados ao SPDA conforme exigido pelos itens 6.2 e 7.5 da NBR 5419-3:2015/Er1.2018. Nas figuras a seguir ilustramos a situação mencionada.

**Figuras 371 e 372:** Aterrar/interligar estruturas metálicas ao SPDA existente.

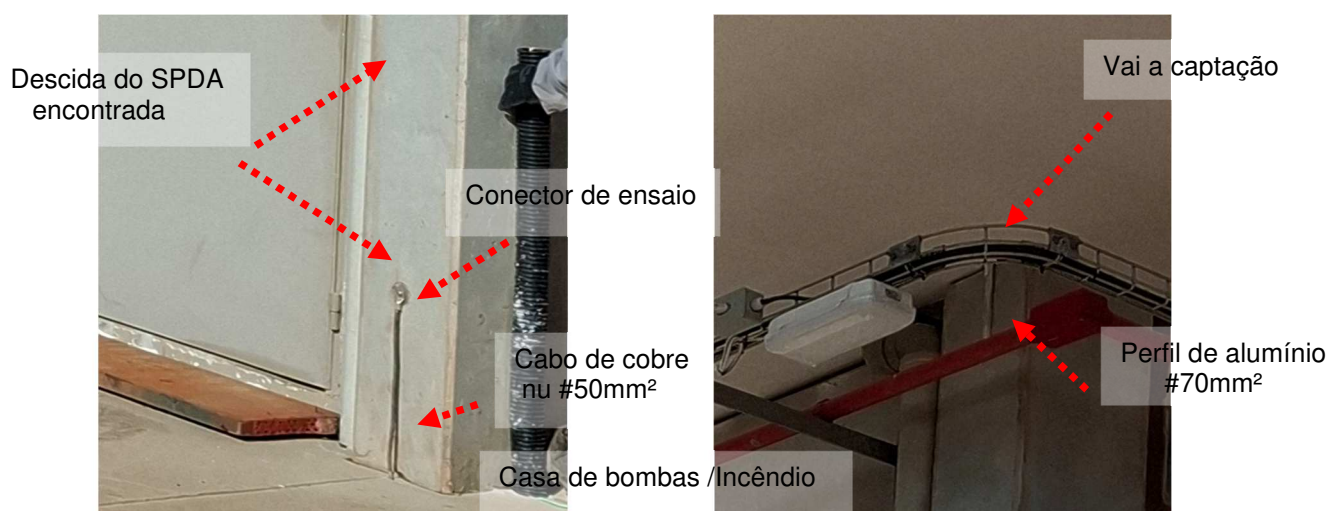
**Figuras 380 e 381:** Descida do SPDA instalada no prédio de Casas de Bombas/Incêndio.

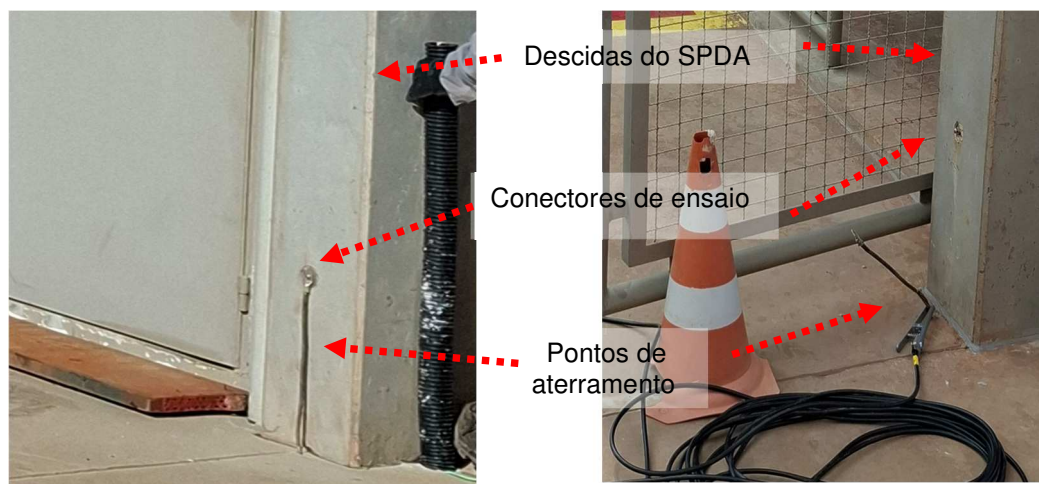
**Figuras 390 e 391:** Pontos de aterramento encontrados junto a base das descidas.

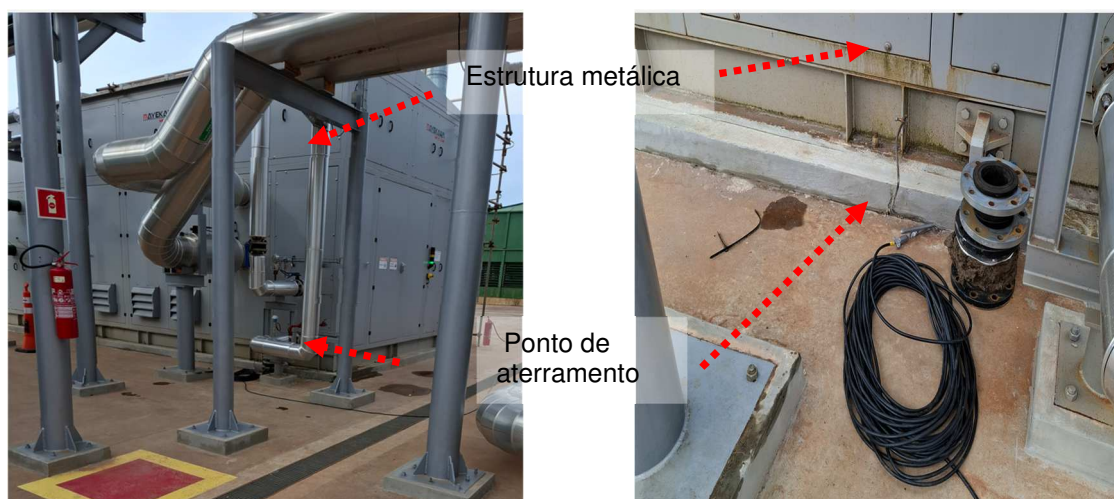
Vale salientar ainda que parte desta área não foi construída e para o subsistema de aterramento foi possível confirmar apenas a existência da malha de aterramento nos pontos aonde está se conectam na base das estruturas metálicas existentes e nestes locais a secção dos condutores praticados atendem as especificações da Tabela 07 da NBR 5419-3:2015/Er1.2018. Nas figuras a seguir identificamos alguns pontos do sistema como encontrado.

**Figuras 425 e 426:** Pontos de aterramento encontrados junto a base das estruturas.

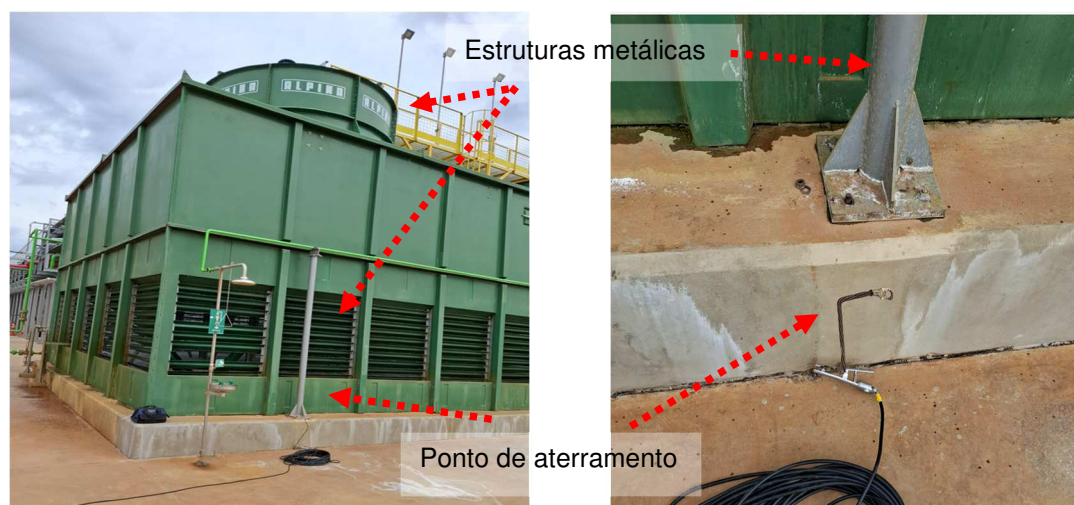
**Figuras 433 e 434:** Pontos de aterramento encontrados junto a base das estruturas.

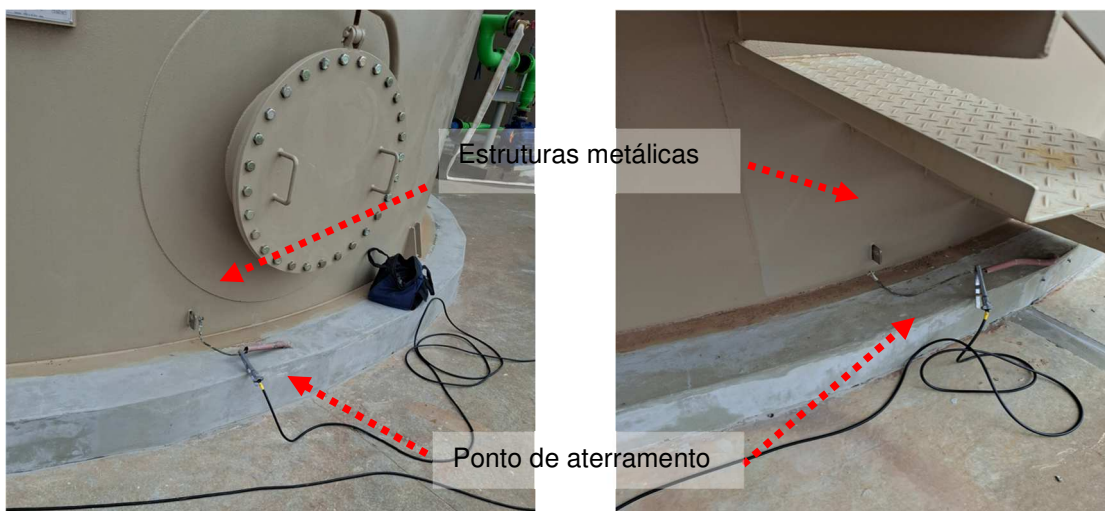
**Figuras 447 e 448:** Pontos de aterramento encontrados junto a base das estruturas.

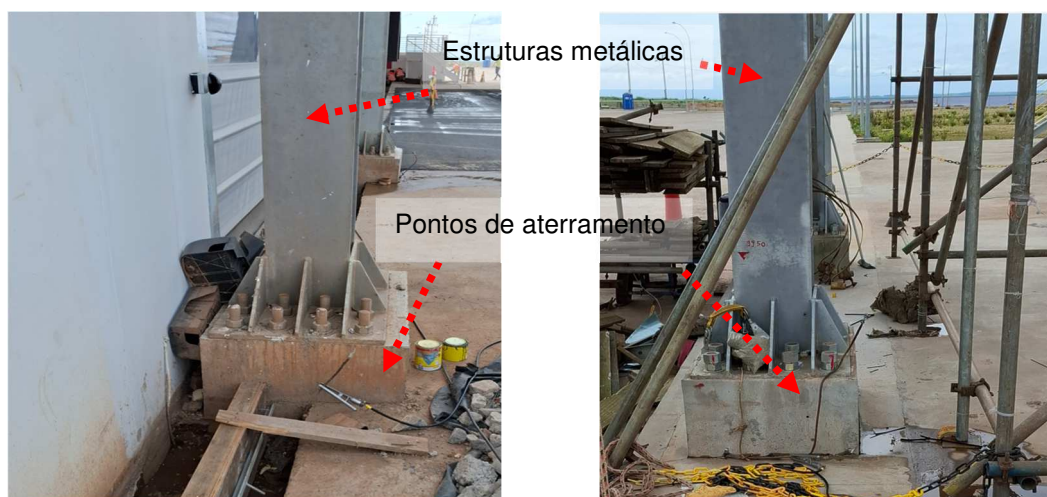
**Figuras 449 e 450:** Pontos de aterramento encontrados junto a base das estruturas.

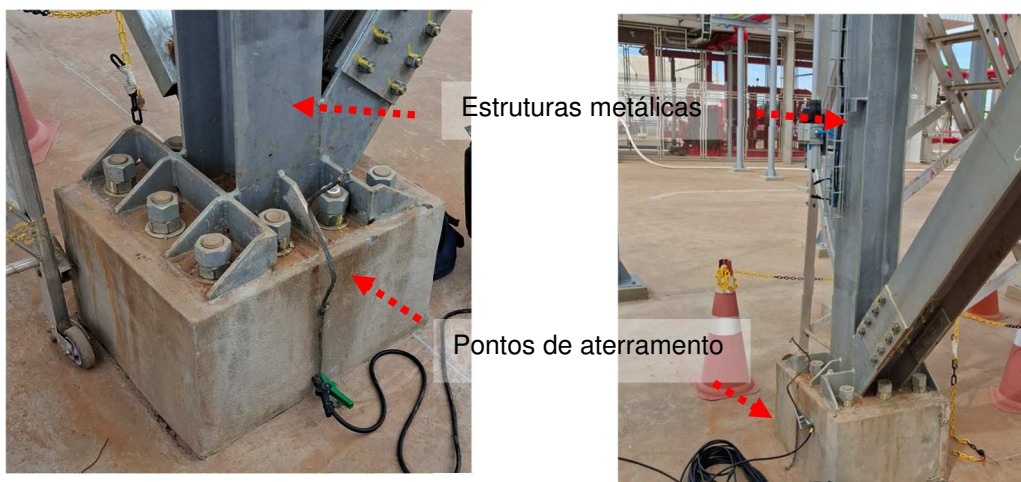
**Figuras 457 e 458:** Pontos de aterramento encontrados junto a base das estruturas.

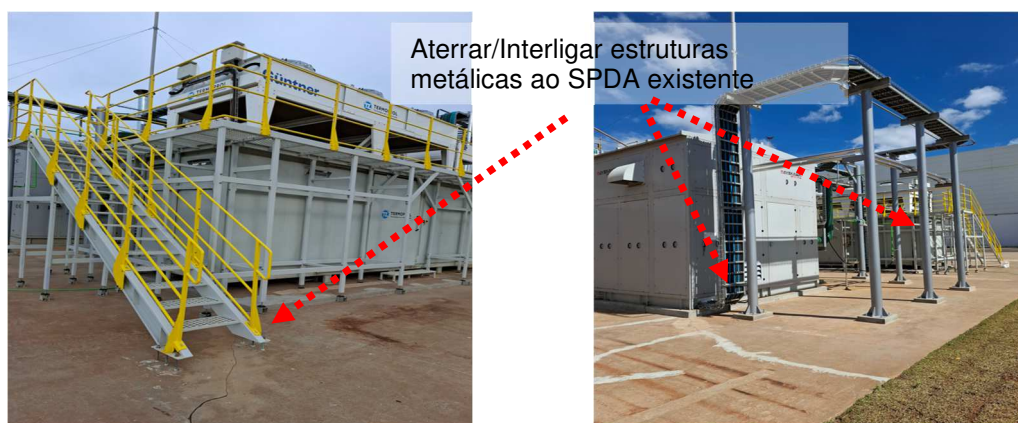
Existem elementos metálicos não projetados localizados no entorno desta área que não estão incorporados ao SPDA existente conforme exigido pelos itens 6.2 e 7.5 da NBR 5419-3:2015/Er1.2018. Nas figuras a seguir ilustramos a situação mencionada.

**Figuras 462 e 463:** Aterrar/interligar elementos metálicos ao SPDA existente.

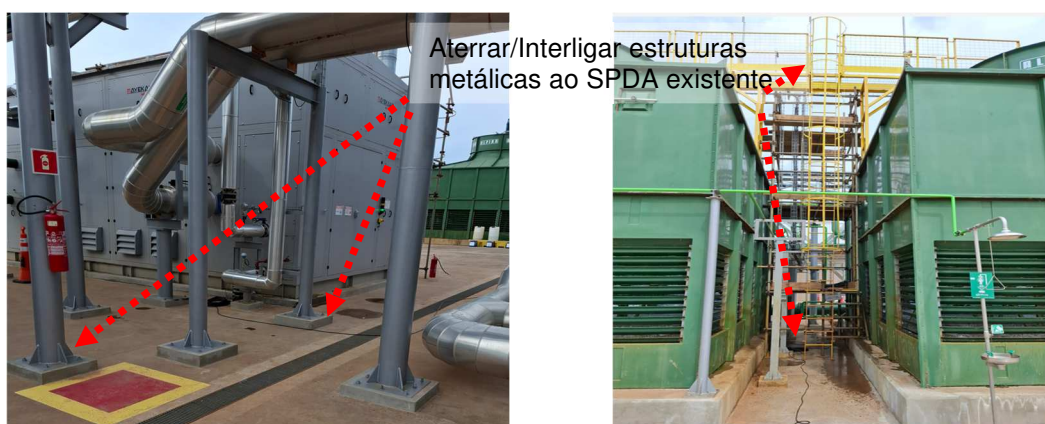
**Figuras 464 e 465:** Aterrar/interligar elementos metálicos ao SPDA existente.

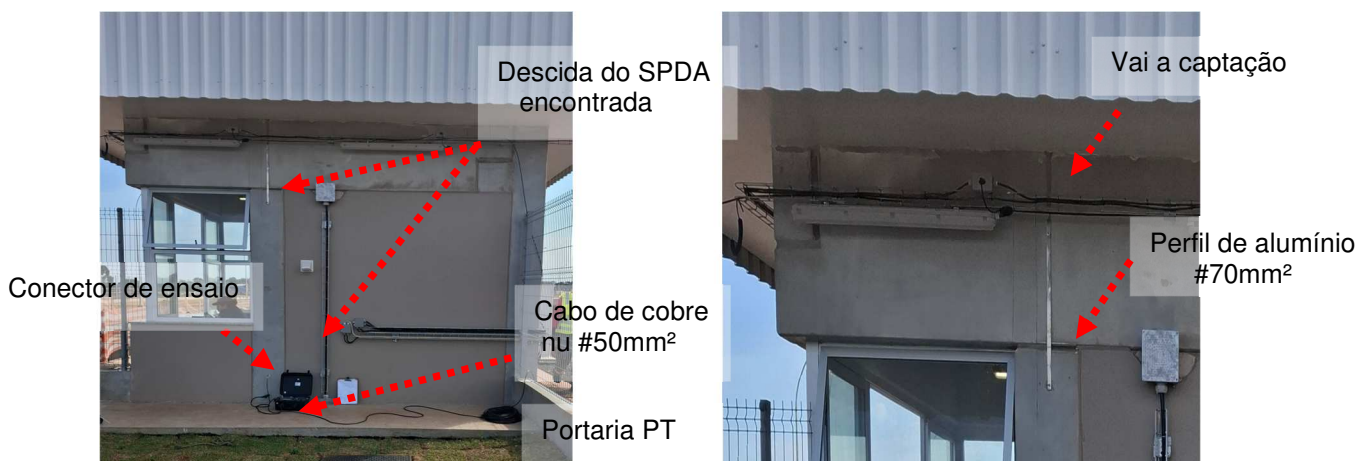
Verificou-se também que as descidas do SPDA encontradas migram do topo dos pilares ao sistema de captação através de perfil de alumínio #70mm<sup>2</sup>. Nas figuras a seguir identificados estes locais.

**Figuras 471 e 472:** Descida do SPDA instalada no prédio da Portaria PT.

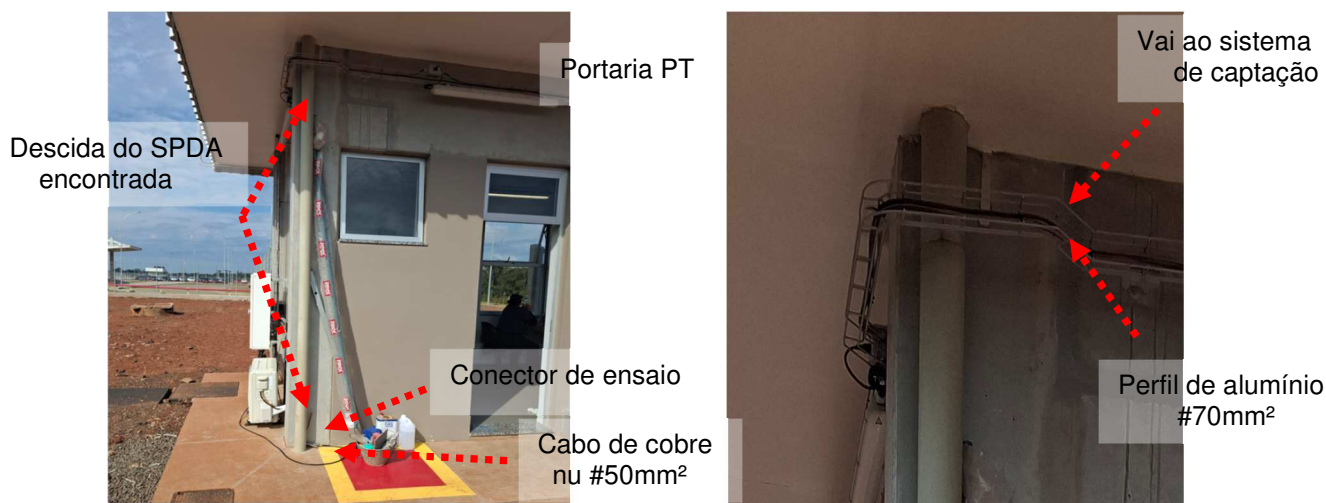
**Figuras 473 e 474:** Descida do SPDA instalada no prédio da Portaria PT.

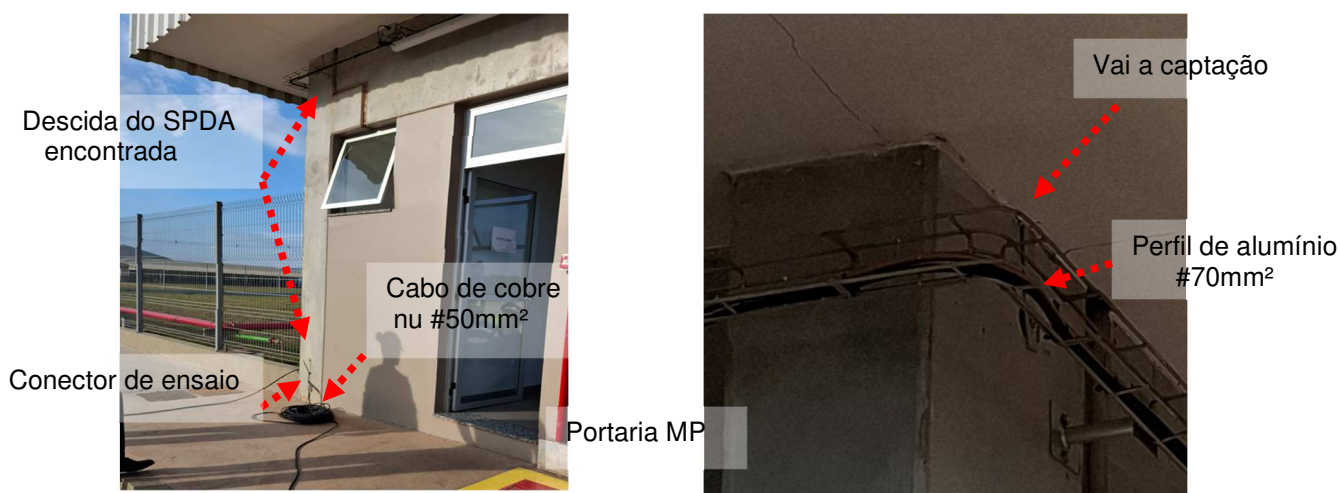
**Figuras 484 e 485:** Descida do SPDA instalada no prédio da Portaria MP.
