**SISTEMA DE PROTEÇÃO CONTRA DESCARGAS  
ATMOSFÉRICAS (SPDA)**

**NESTLE NORDESTE ALIMENTOS  
E BEBIDAS LTDA**

**RELATÓRIO TÉCNICO 001  
INSPEÇÃO VISUAL NO SPDA**

**Código do documento: RT-10312-001**

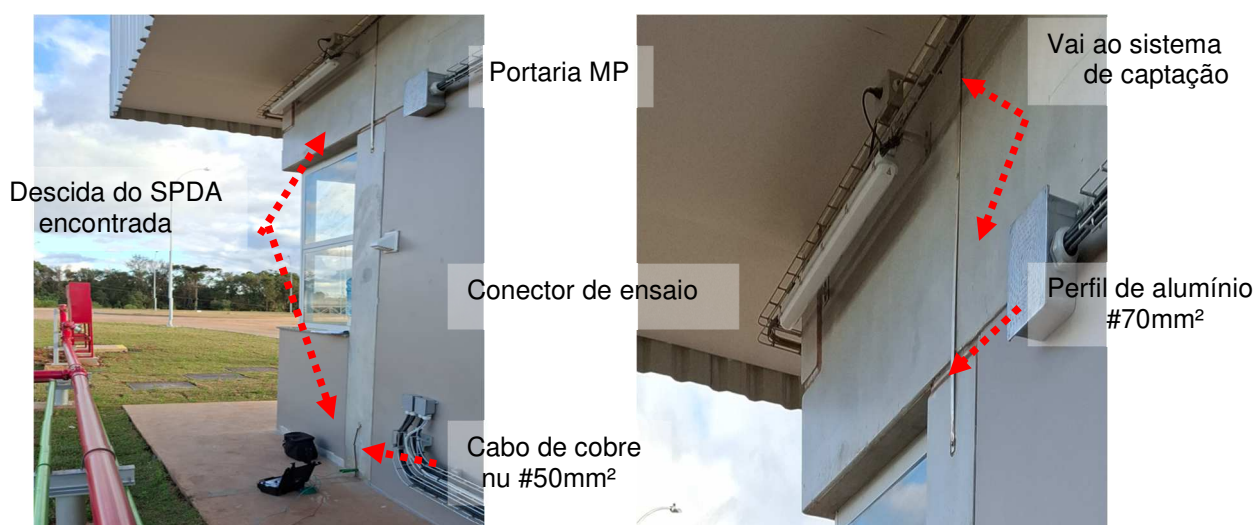
**Figuras 486 e 487:** Descida do SPDA instalada no prédio da Portaria MP.

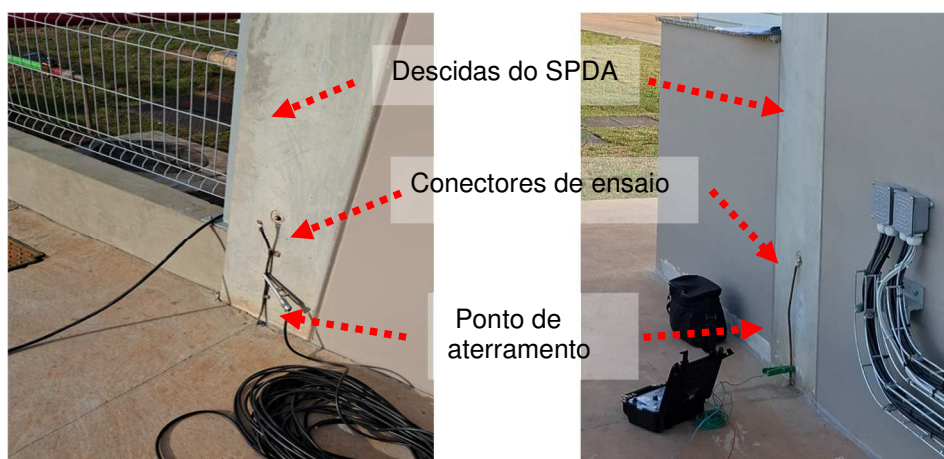
**Figuras 488 e 489:** Pontos de aterramento encontrados junto a base das descidas.

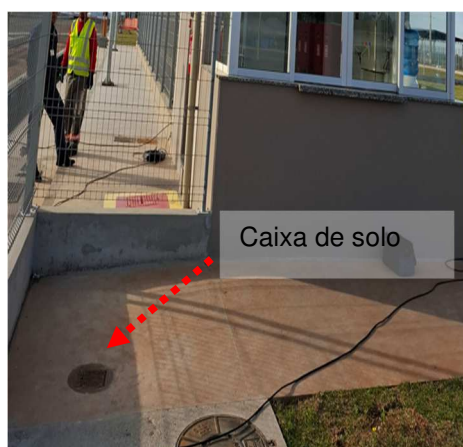
**Figura 490:** Caixa de inspeção de solo

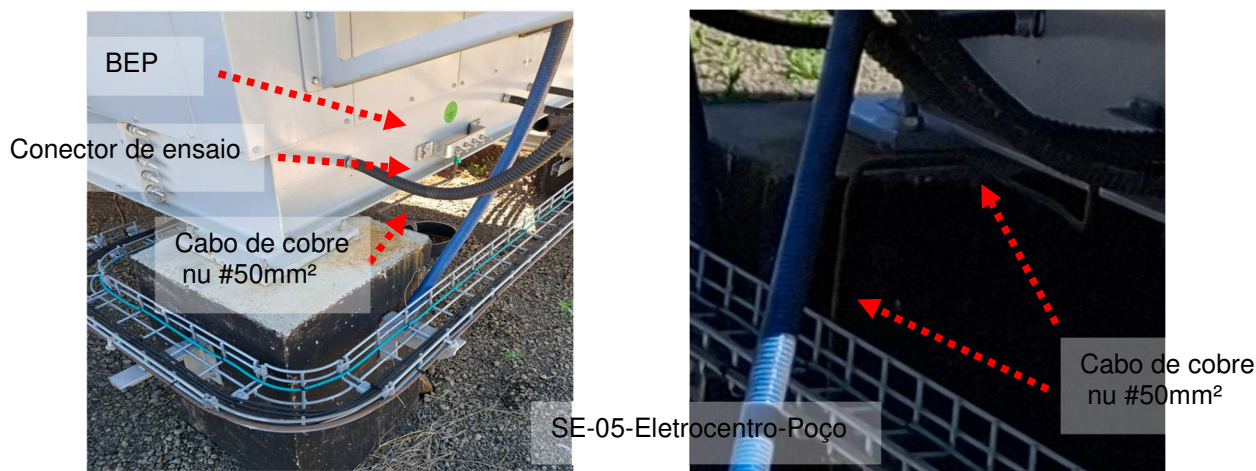
Foram verificados *conectores* de ensaio, estes posicionados nas Barras de equalização (BEP) que estão presas na estrutura metálica e migram para o sistema de aterramento, contudo estes pontos estão desprovidos de proteção mecânica, em desacordo com as orientações do item 8.1.2 da NBR 5419-3:2015-Er1.2018.

**Figuras 502 e 503:** Barra de equalização – Interligação com a malha de aterramento.
