**SISTEMA DE PROTEÇÃO CONTRA DESCARGAS  
ATMOSFÉRICAS (SPDA)  
NESTLÉ BRASIL LTDA**

**RELATÓRIO TÉCNICO  
REGULARIZAÇÃO DO SPDA**

EMPREENDIMENTO: 10268 – REGULARIZAÇÃO DO SISTEMA DE PROTEÇÃO CONTRA DESCARGAS ATMOSFÉRICAS (SPDA) NA EMPRESA NESTLÉ BRASIL LTDA, LOCALIZADA NA CIDADE DE MARÍLIA / SP.

Código do documento: RT-10268-001

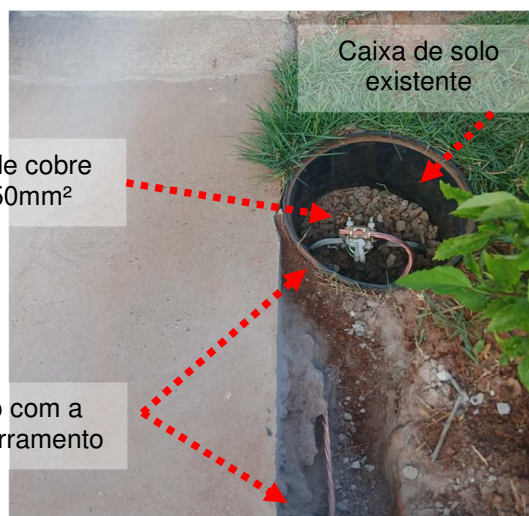
**Figuras 03 e 04:** Interligação entre a base do pilar do pipe-rack com a malha existente.

Para este arranjo foram construídos trechos em cabo de cobre nu  $\#50\text{mm}^2$ , enterrado, interligando os pilares metálicos que sustentam o pipe-rack, com a malha de aterramento existente do Sistema de Proteção Contra Descargas Atmosféricas e desta forma atender ao itens 5.4.3, 6.2.1.4 e a tabela 07 da NBR5419-3:2018/Er1.2018.

Os pilares dos pipe-rack's foram conectados a malha de aterramento construída através de conectores do tipo compressão com 01 furo, e ao sistema já existente através de conectores tipo Cabo x haste nas caixas de solo e tipo KS  $\#50\text{mm}^2$  junto a base das descidas do SPDA Nas figuras a seguir identificamos alguns dos serviços executados neste local.

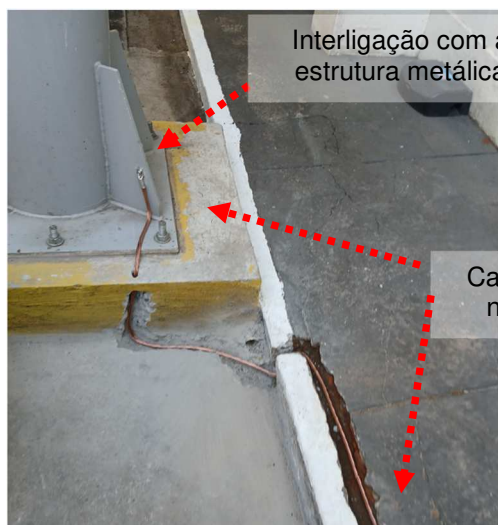
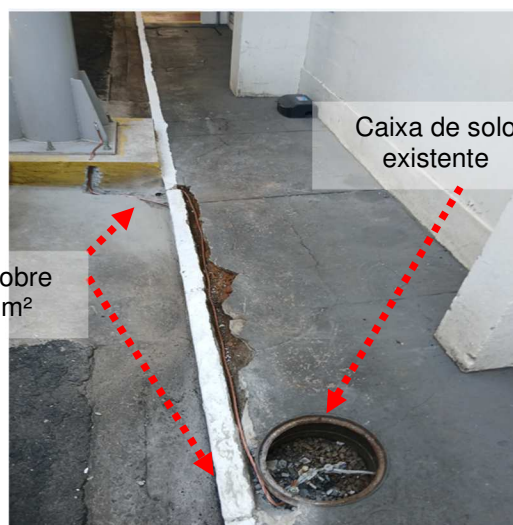
**Figuras 11 e 12:** Interligação entre a base do pilar do pipe-rack com a malha existente.

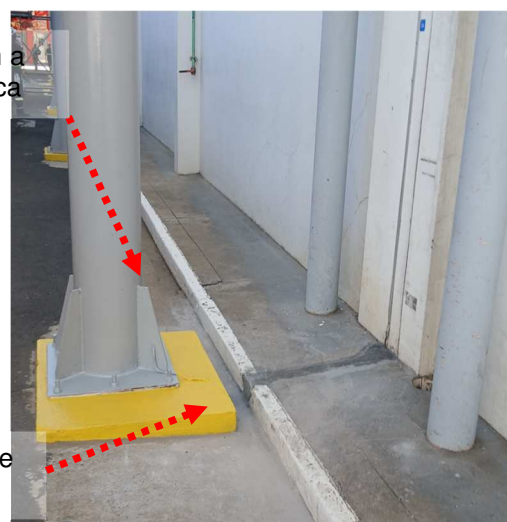
**Figuras 13 e 14:** Interligação entre a base do pilar do pipe-rack com a malha existente.

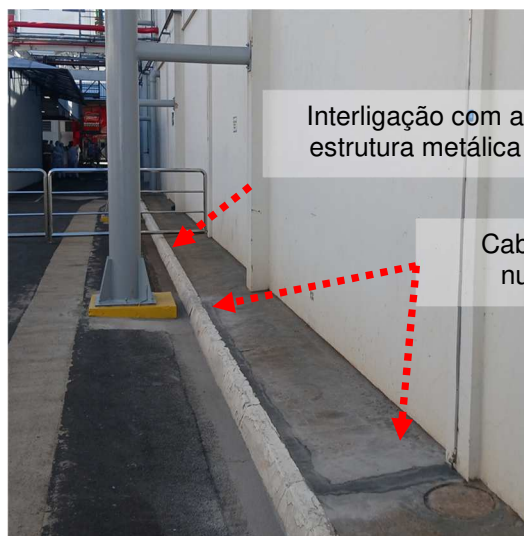
**Figuras 15 e 16:** Interligação entre a base do pilar do pipe-rack com a malha existente.

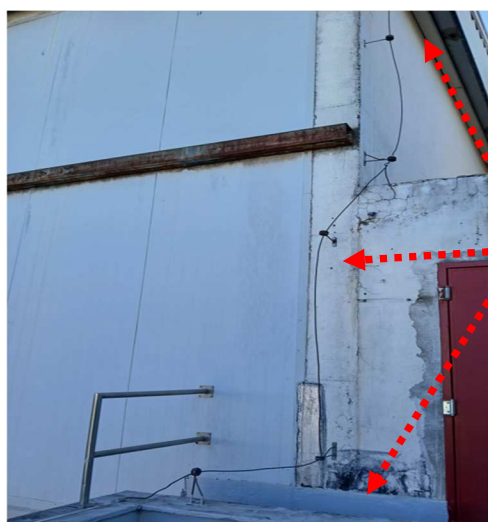
**Figuras 20 e 21** Interligação construída em desnível da altura da malha captora.

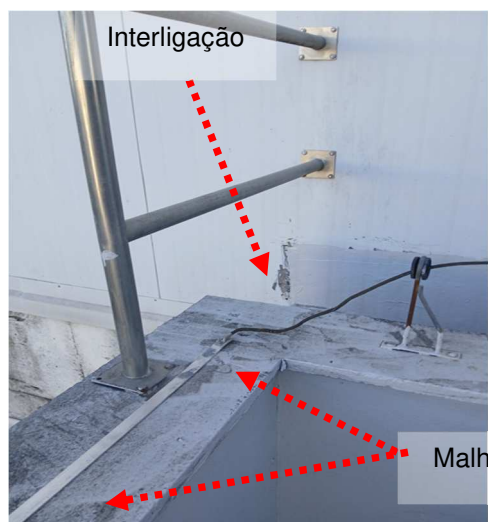
**Figuras 22 e 23:** Malha captora construída em perfil de alumínio secção #70mm<sup>2</sup>.

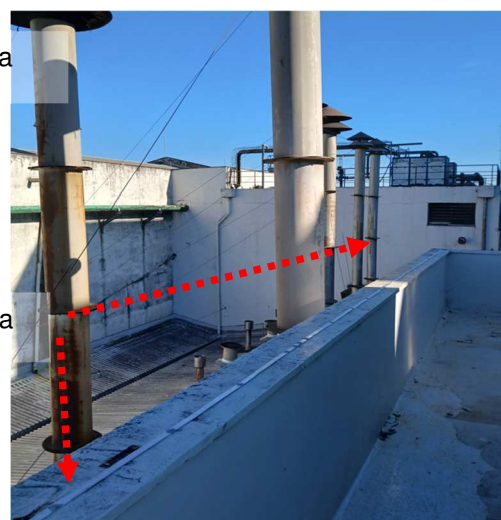
Figuras 28 e 29: Malha captora construída em perfil de alumínio secção #70mm<sup>2</sup>.

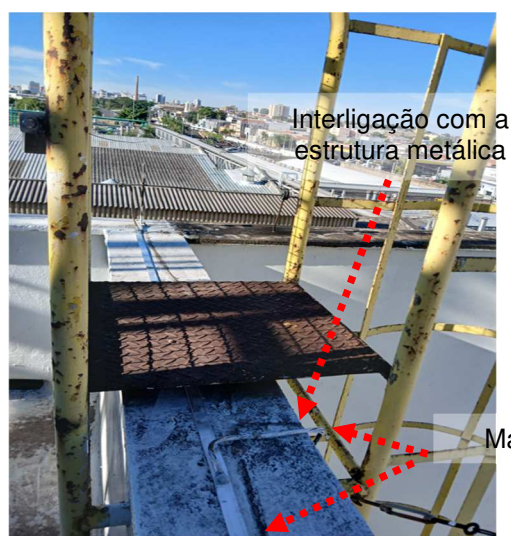
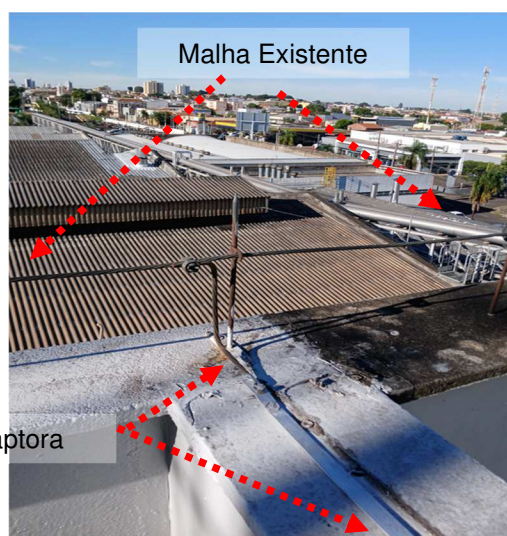
Figuras 30 e 31: Malha captora construída em perfil de alumínio secção #70mm<sup>2</sup>.

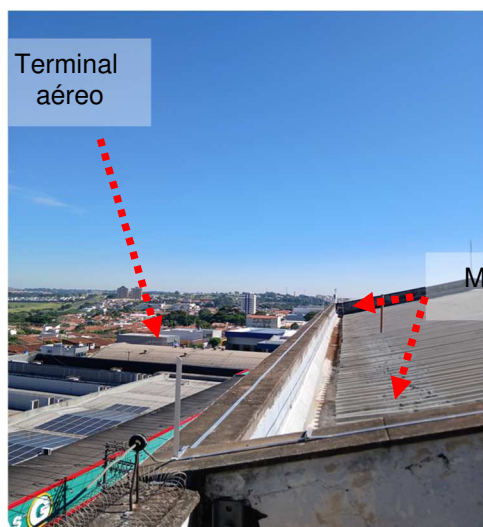
**Figuras 32 e 33:** Malha captora construída em perfil de alumínio secção #70mm²..

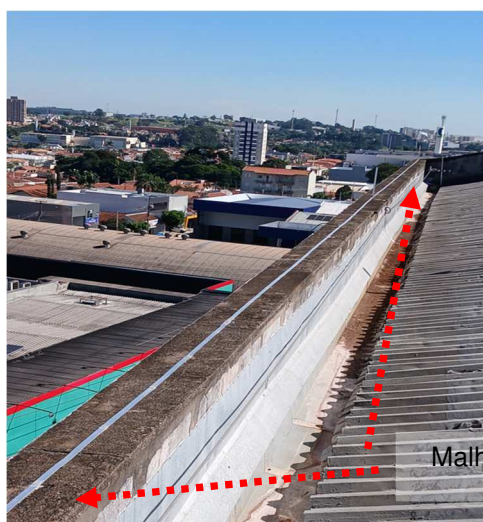
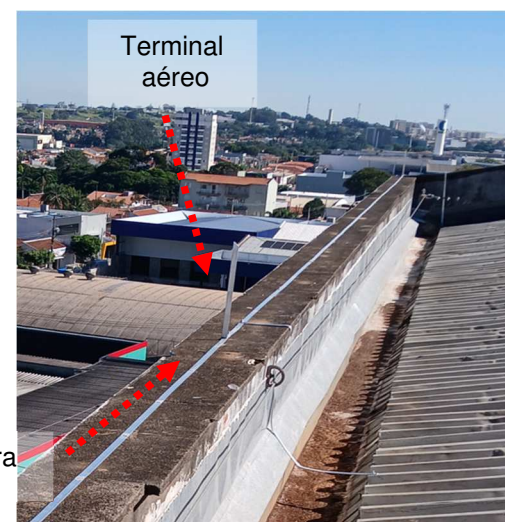
**Figuras 34 e 35:** Malha captora construída em perfil de alumínio secção #70mm².

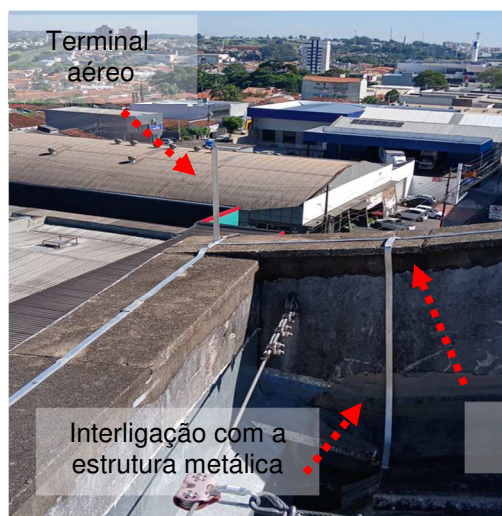
**Figuras 38 e 39:** Malha captora construída em perfil de alumínio secção #70mm<sup>2</sup>.

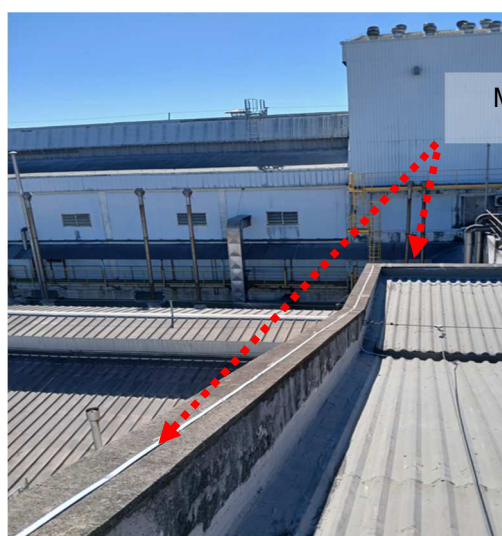
**Figuras 42 e 43:** Malha captora construída em perfil de alumínio secção #70mm<sup>2</sup>.

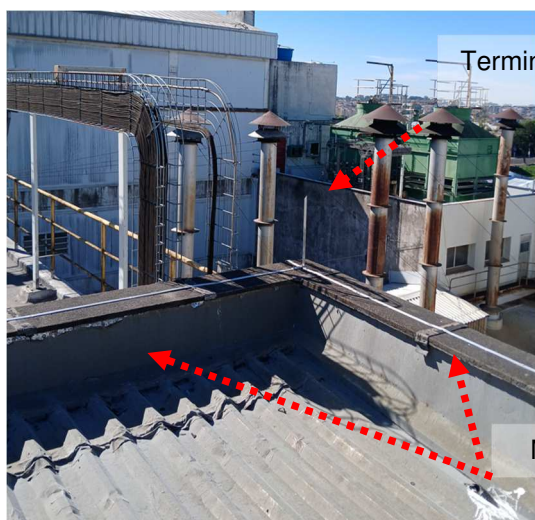
**Figuras 50 e 51:** Malha captora construída em perfil de alumínio secção #70mm<sup>2</sup>.

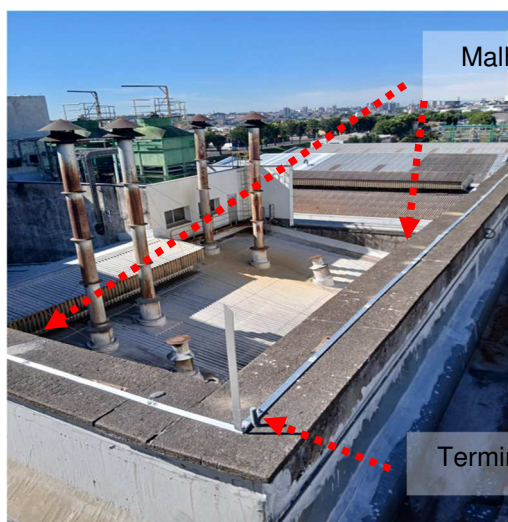
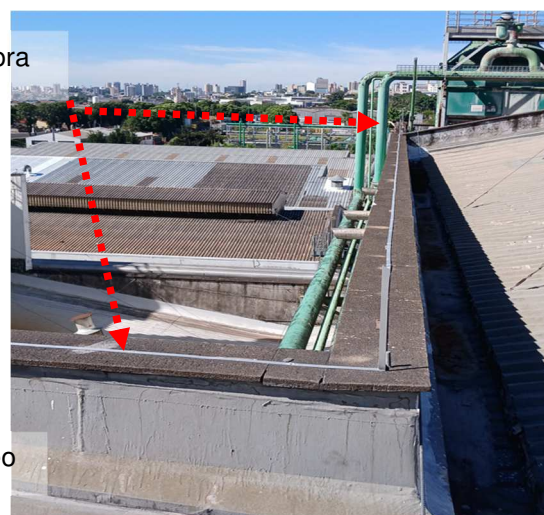
**Figuras 52 e 53:** Malha captora construída em perfil de alumínio secção #70mm<sup>2</sup>.

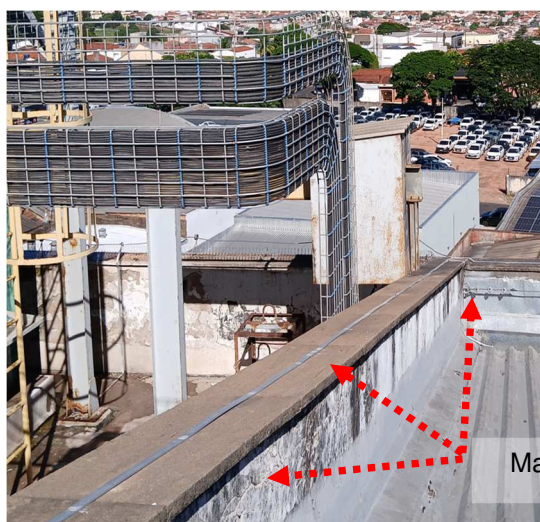
**Figuras 62 e 63:** Malha captora construída em perfil de alumínio secção #70mm<sup>2</sup>.

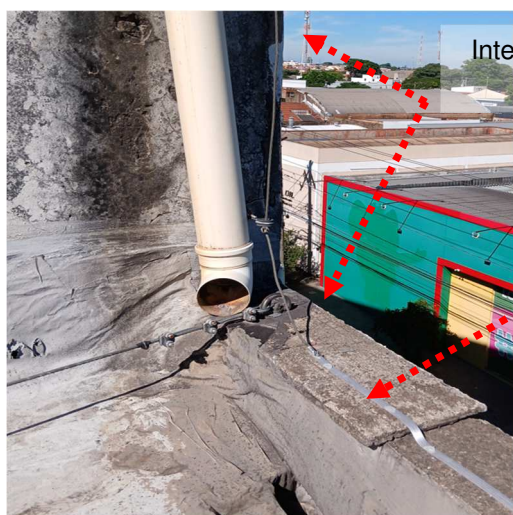
**Figuras 76 e 77:** Interligação em desnível de altura da malha captora.

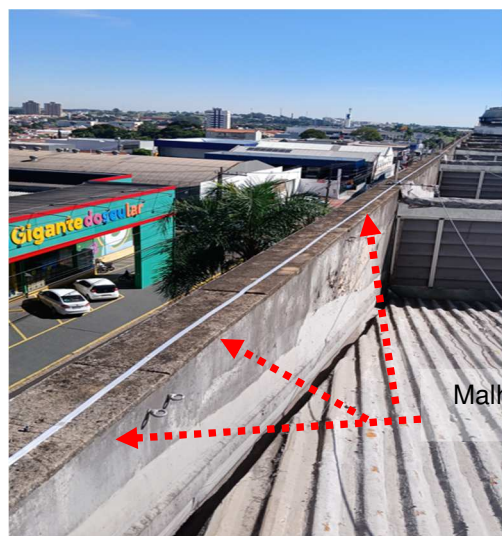
**Figuras 78 e 79:** Malha captora construída em perfil de alumínio secção #70mm².

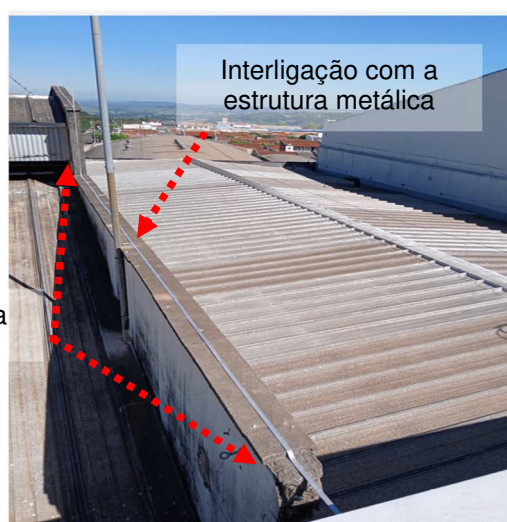
**Figuras 94 e 95:** Malha captora construída em perfil de alumio secção #70mm<sup>2</sup>.

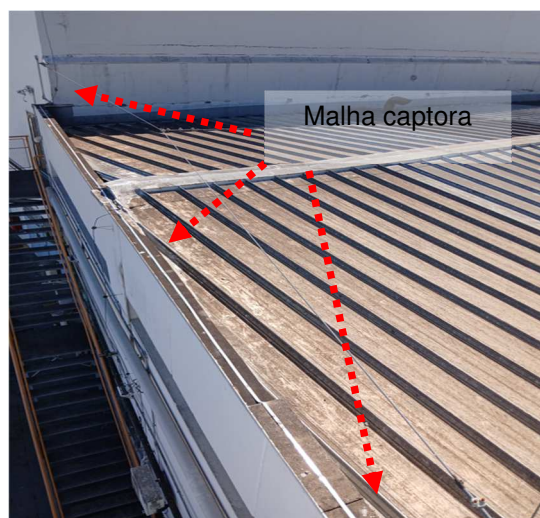
**Figuras 98 e 99:** Malha captora construída em perfil de alumínio secção #70mm<sup>2</sup>.

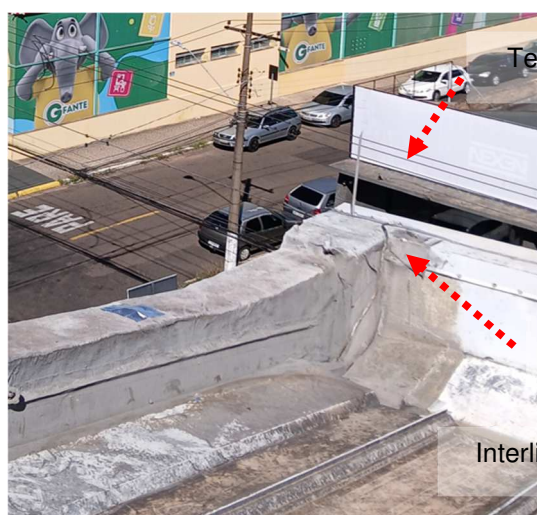
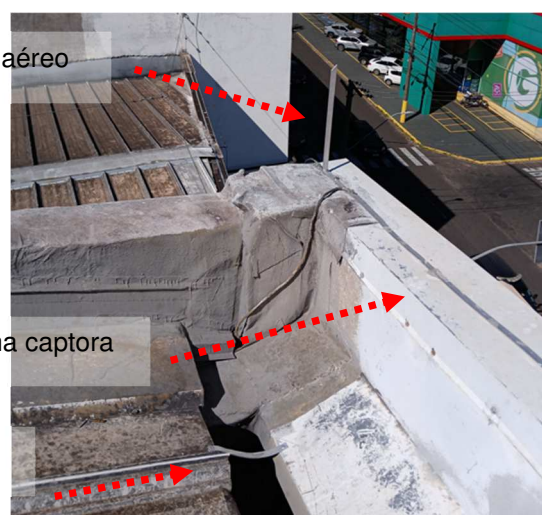
**Figuras 106 e 107:** Malha captora construída em perfil de alumínio secção #70mm<sup>2</sup>.

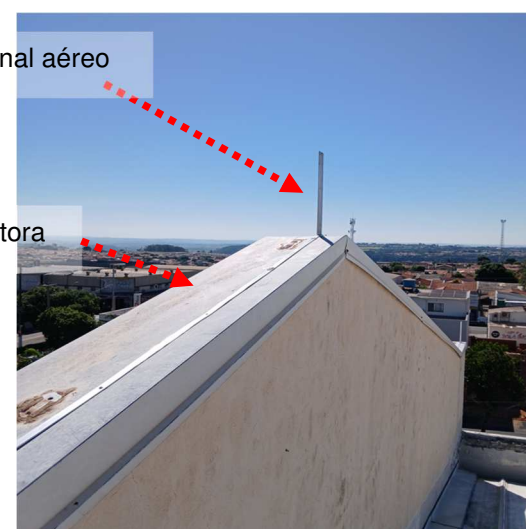
**Figuras 130 e 131:** Malha captora construída em perfil de alumínio secção #70mm<sup>2</sup>.

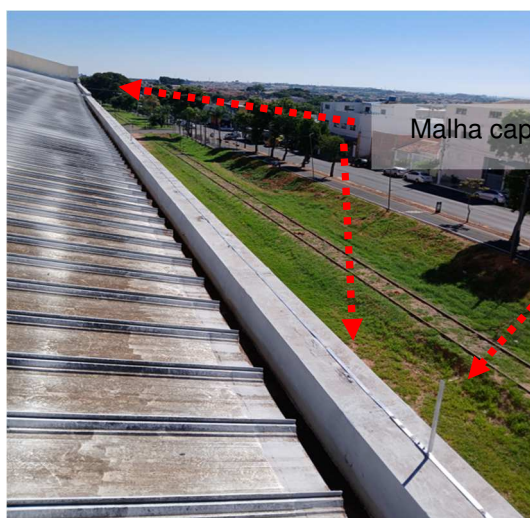
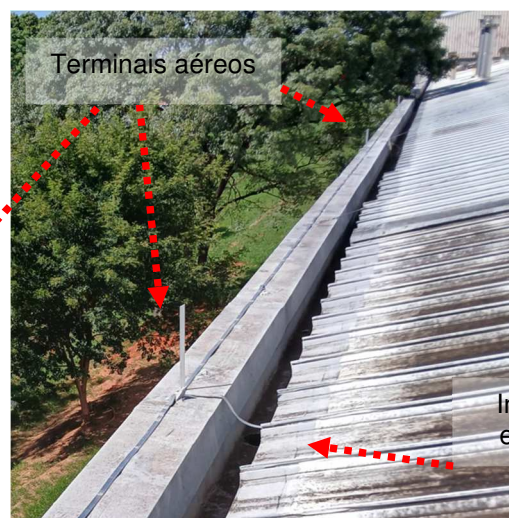
**Figuras 140 e 141:** Malha captora construída em perfil de alumínio seção #70mm².

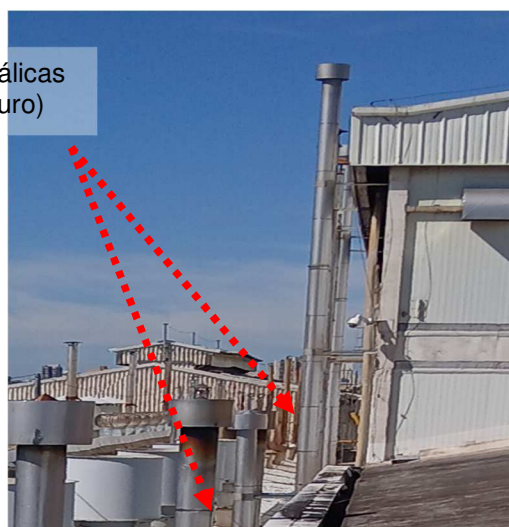
**Figuras 146 e 147:** Malha captora natural - (Capas de muro metálicas).

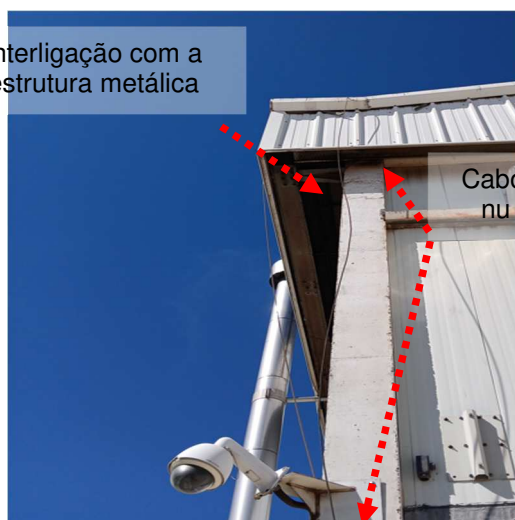
**Figuras 148 e 149:** Interligação em desnível de altura da malha captora..
