**SISTEMA DE PROTEÇÃO CONTRA DESCARGAS  
ATMOSFÉRICAS (SPDA)**

**NESTLÉ BRASIL LTDA**

**RELATÓRIO TÉCNICO 001**  
**INSPEÇÃO VISUAL NO SPDA**

**EMPREENDIMENTO: 10268 – RELATÓRIO TÉCNICO DE INSPEÇÃO COMPLETA DO SISTEMA DE PROTEÇÃO CONTRA DESCARGAS ATMOSFÉRICAS (SPDA) INSTALADO NA EMPRESA NESTLÉ BRASIL LTDA, LOCALIZADA NA CIDADE DE MARÍLIA / SP.**

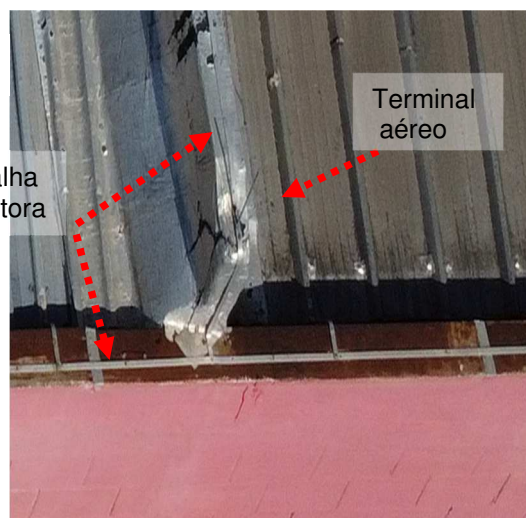
Este subsistema ainda foi implementado pela instalação de um captor Franklin no topo de mastro metálico, que foi devidamente interligado a malha captora através de condutor em cabo de cobre nu com seção #35mm<sup>2</sup>, conforme orientações da tabela 06 e item 6.2 da NBR 5419-3:2015/Er1.2018

**Figuras 03 e 04:** Sistema captor existente.

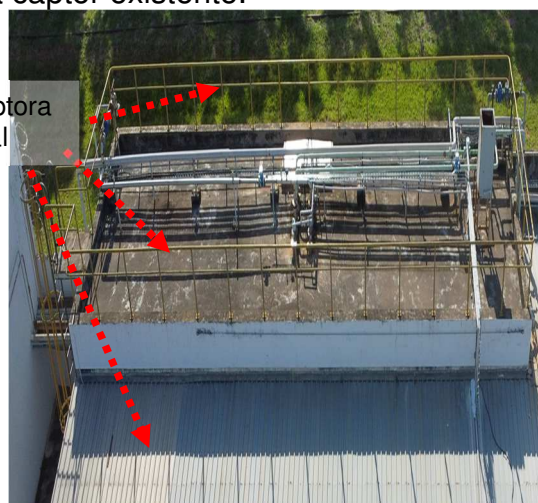
Figuras 20 e 21: Sistema captor existente.

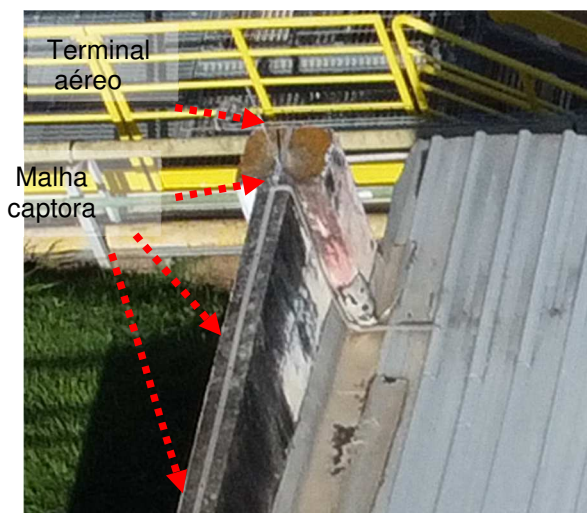
Figuras 22 e 23: Sistema captor existente.

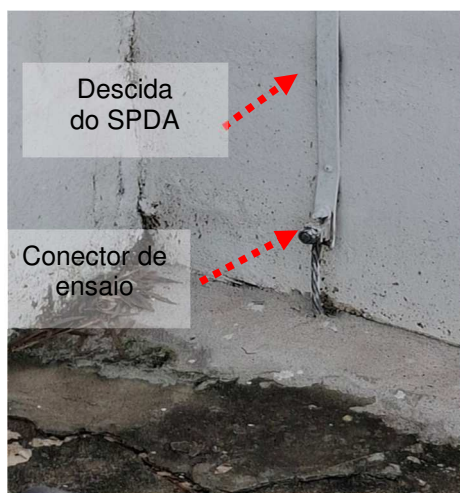
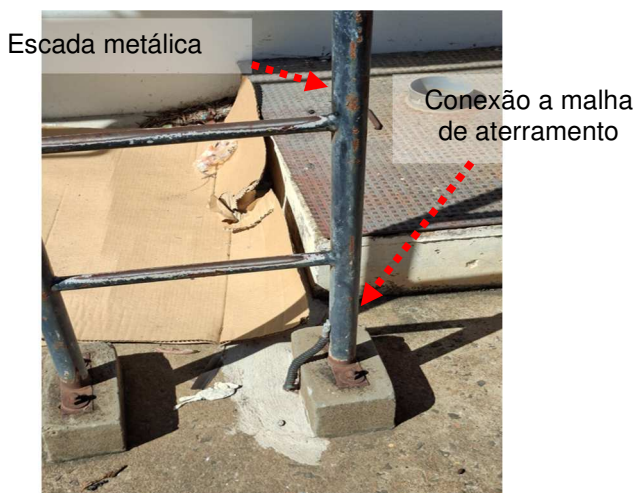
**Figuras 30 e 31:** Sistema de aterramento.

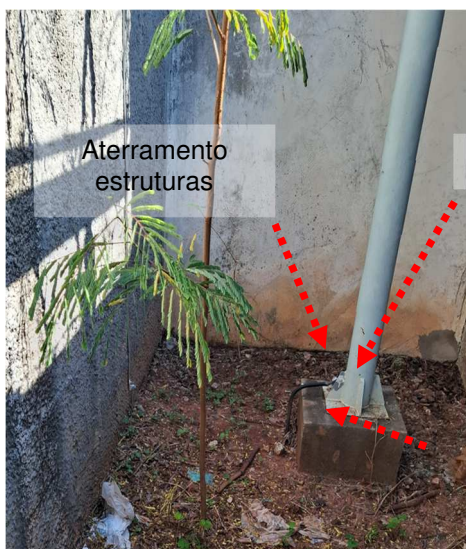
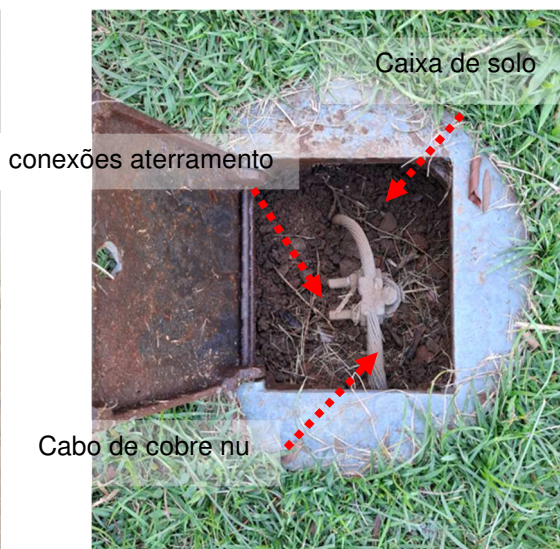
**Figuras 41 e 42:** Conexões entre a malha de terra com elementos metálicos

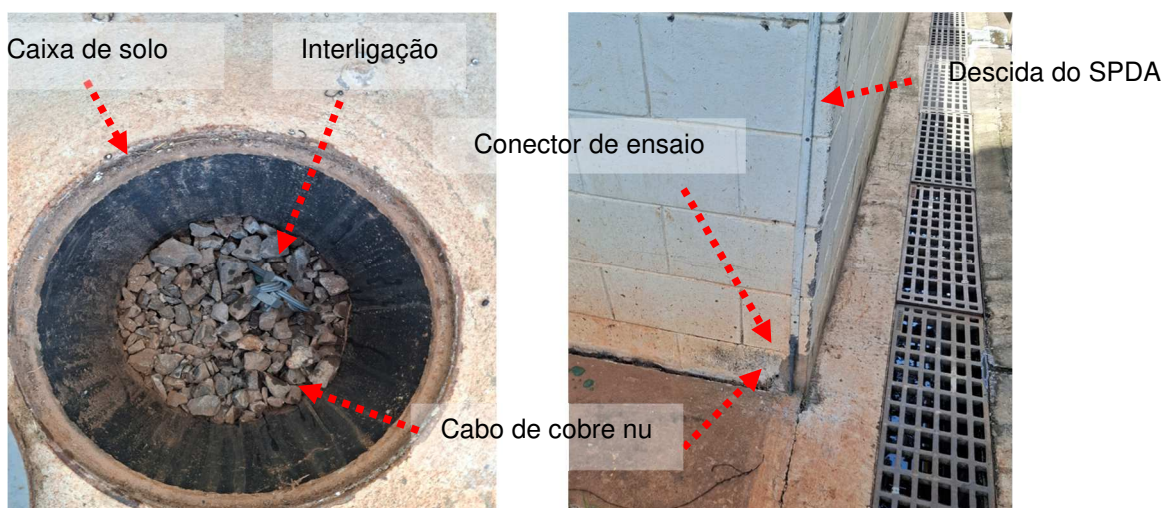
**Figuras 50 e 51:** Conexões entre a malha de terra com a caixa de solo e descida SPDA.

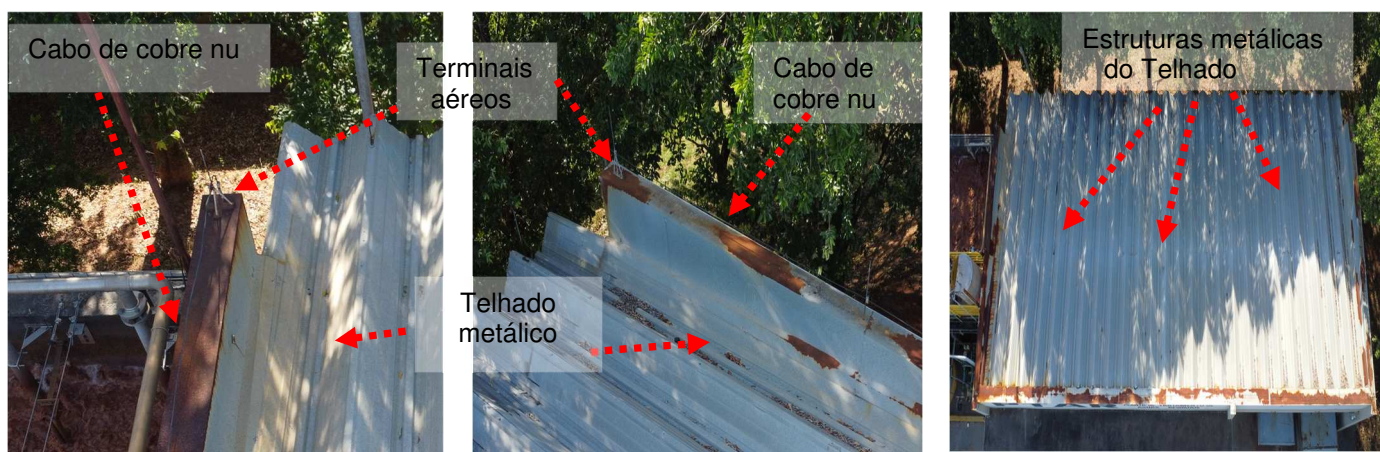
**Figuras 56, 57 e 58: Sistema captor existente.**

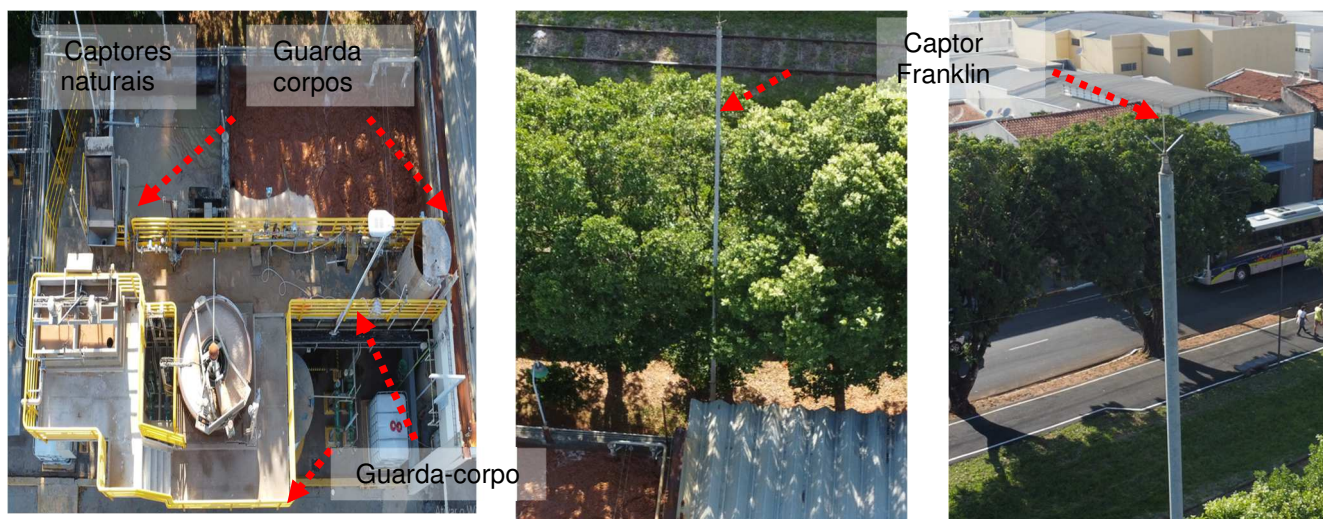
**Figuras 59, 60 e 61: Sistema captor existente.**

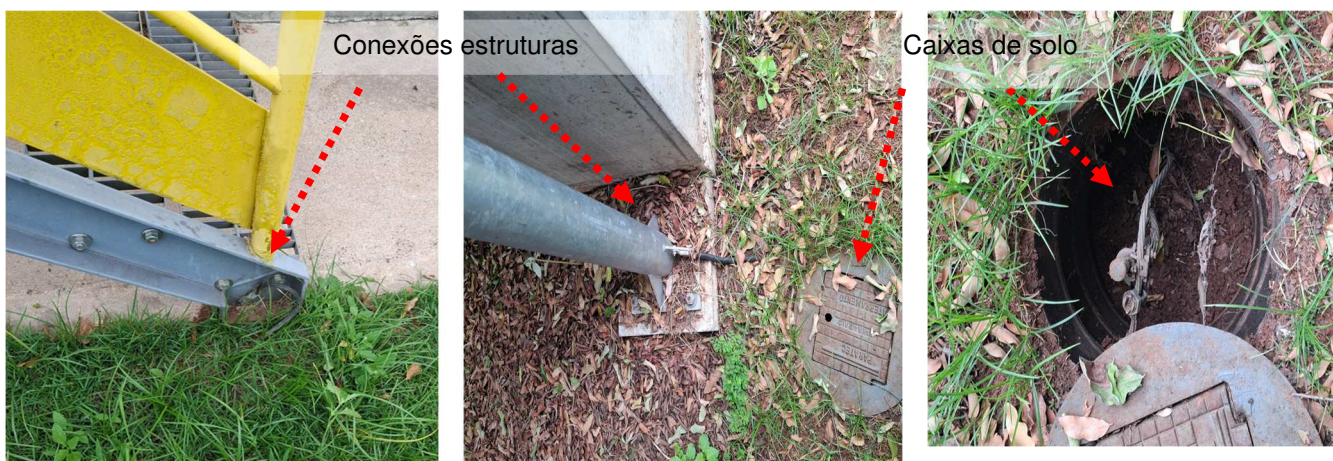
Neste subsistema foi possível confirmar ainda as interligações entre a malha de aterramento com a base das descidas do SPDA, elementos metálicos como escada, motores, postes e pilares de sustentação dos pipe-rack's e neste local a seção do condutor praticado atende as especificações Tabela 07 da NBR 5419-3:2015/Er1.2018.

**Figuras 66,67 e 68:** Conexões entre a malha de terra em estrutura descidas e caixa de solo.

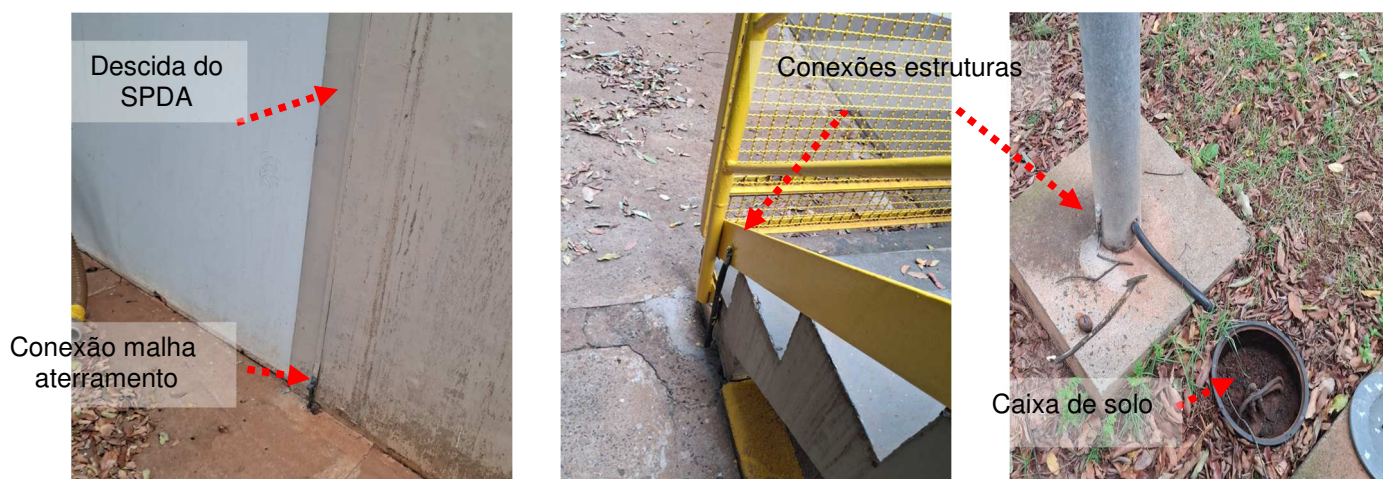
**Figuras 72,73 e 74:** Conexões entre a malha de terra em estrutura descidas e caixa de solo.

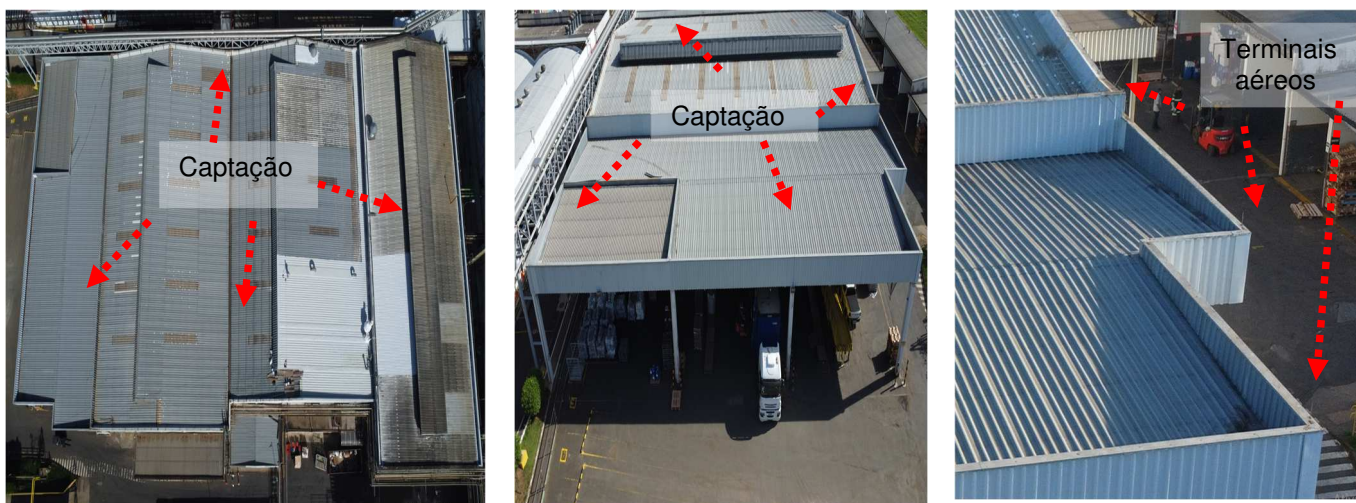
**Figuras 76, 77 e 78: Sistema captor existente.**

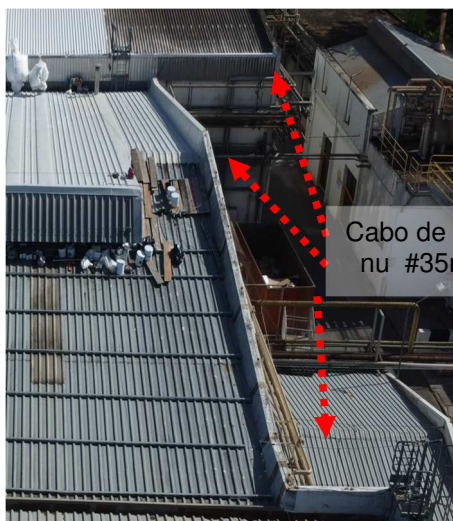
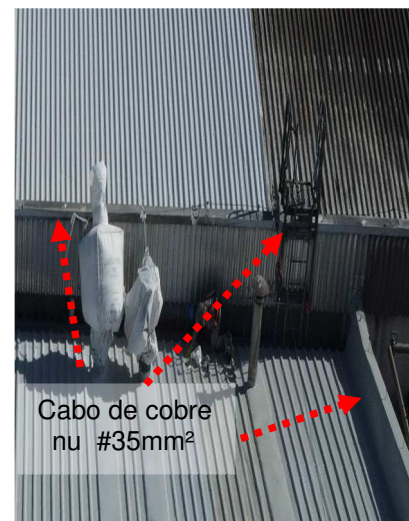
Figuras 103, 104 e 105: Sistema captor existente.

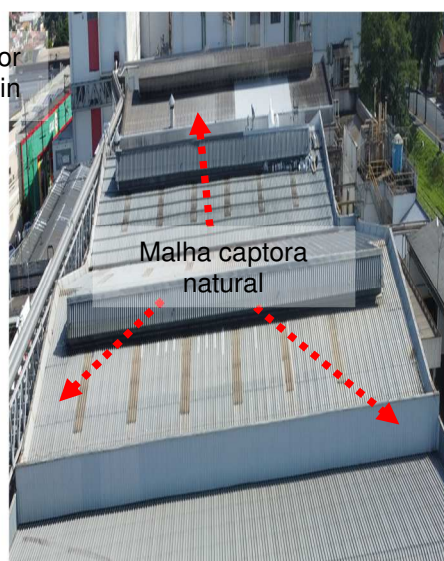
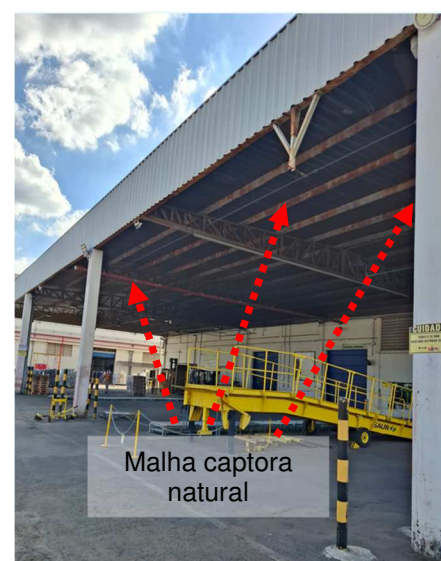
Figuras 109, 110 e 111: Sistema captor existente.

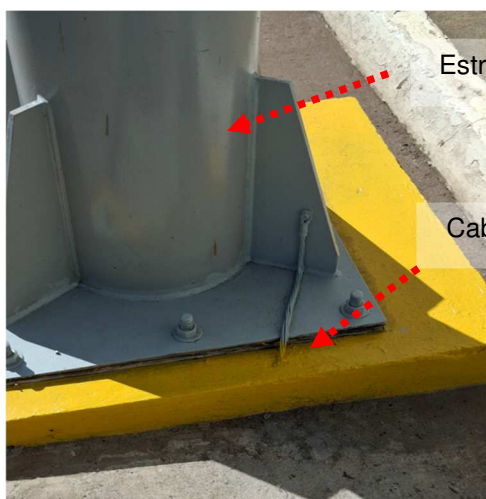
**Figuras 136 e 137:** Conexões entre a malha de terra e estruturas metálicas.

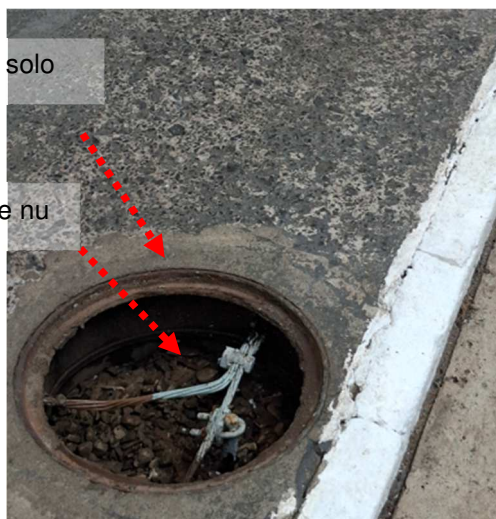
**Figuras 140 e 141:** Conexões entre a malha de terra e caixas de solo.

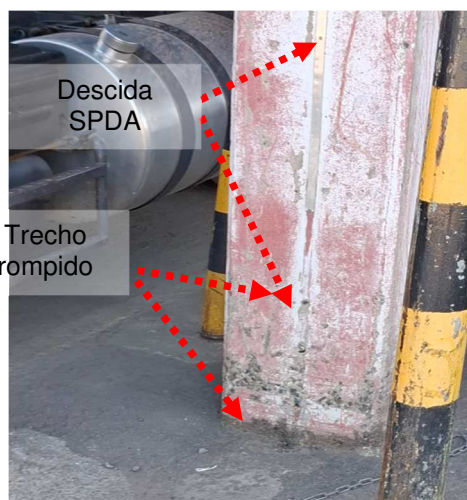
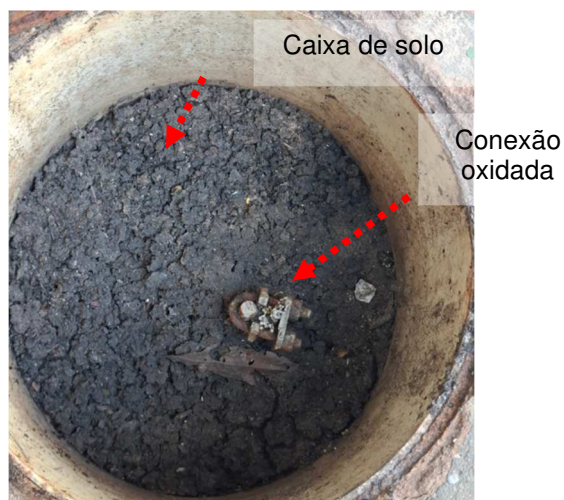
Nestes locais verificou-se que uma das conexões nas caixas de solo está oxidada, em desalinho com o item com as orientações do item 5.6.1 da NBR 5419-3:2015/Er1.2018. Nas fotos a seguir identificamos as irregularidades aqui mencionadas.

**Figuras 142 e 143:** Descida rompida com a malha de terra/ Conexão oxidada.

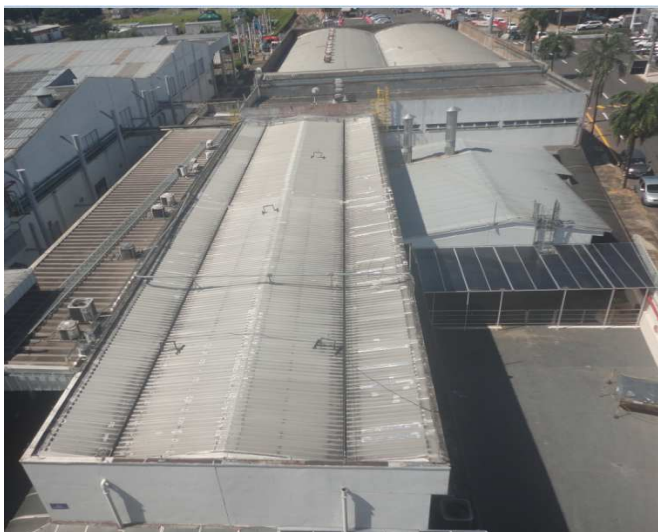
**Figura 144:** Bloco 14/ Restaurante

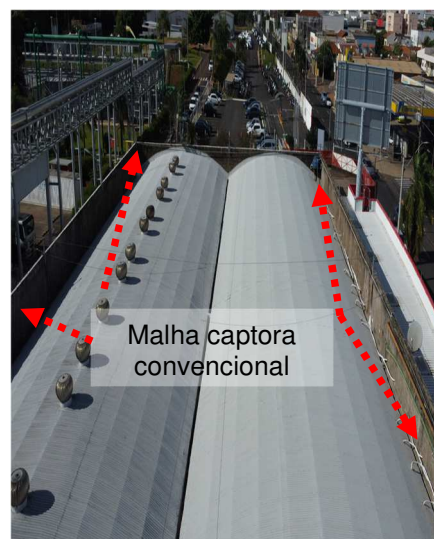
Figuras 161, 162 e 163: Sistema captor existente.

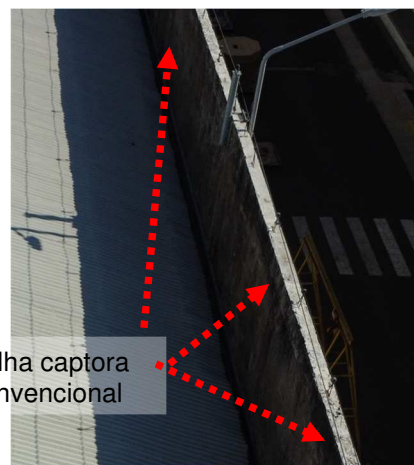
Figuras 164, 165 e 166: Sistema captor existente.

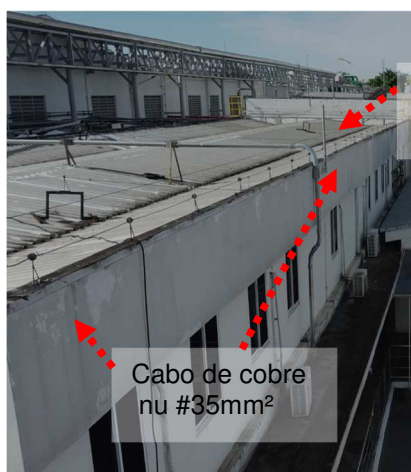
Figuras 167, 168 e 169: Sistema captor existente.

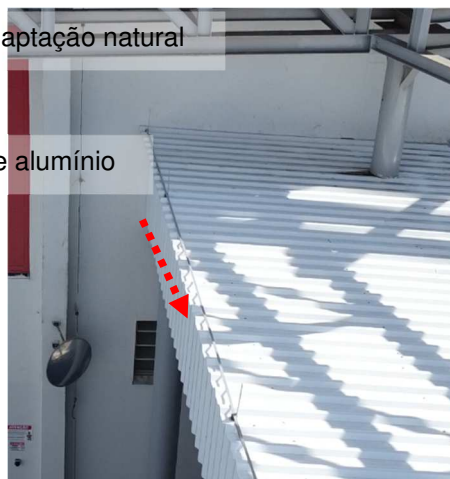
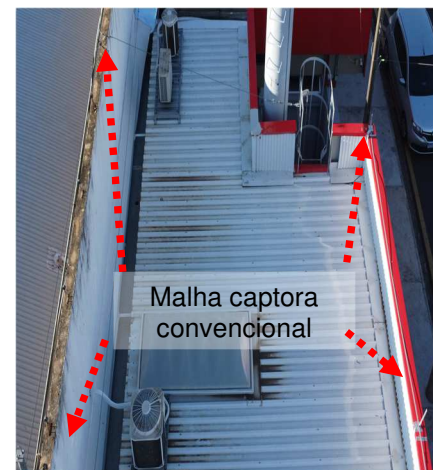
**Figuras 173, 174 e 175: Sistema captor existente.**

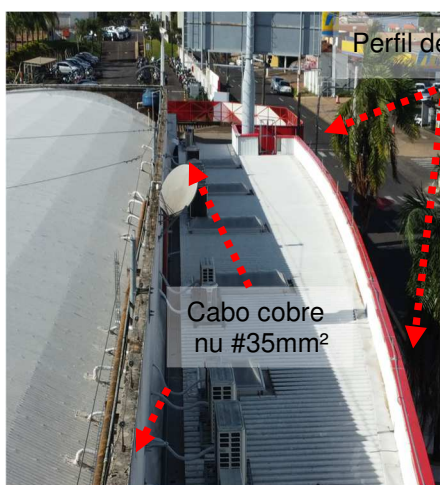
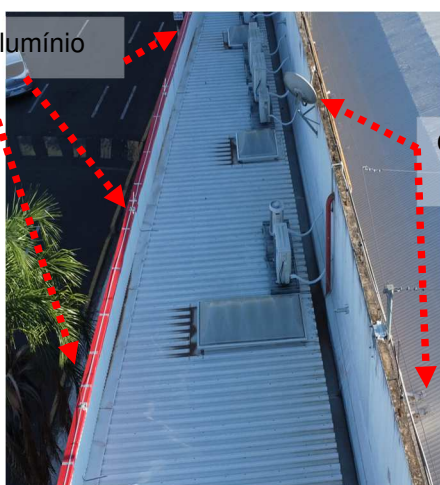
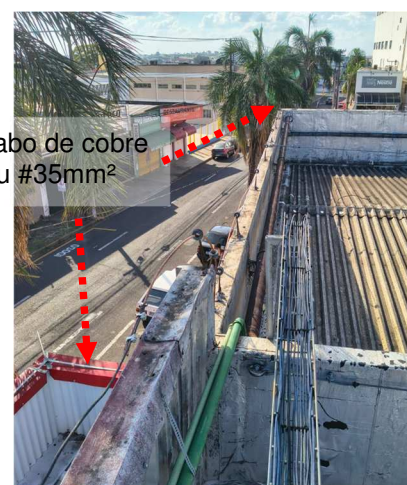
**Figuras 176, 177 e 178: Sistema captor existente.**

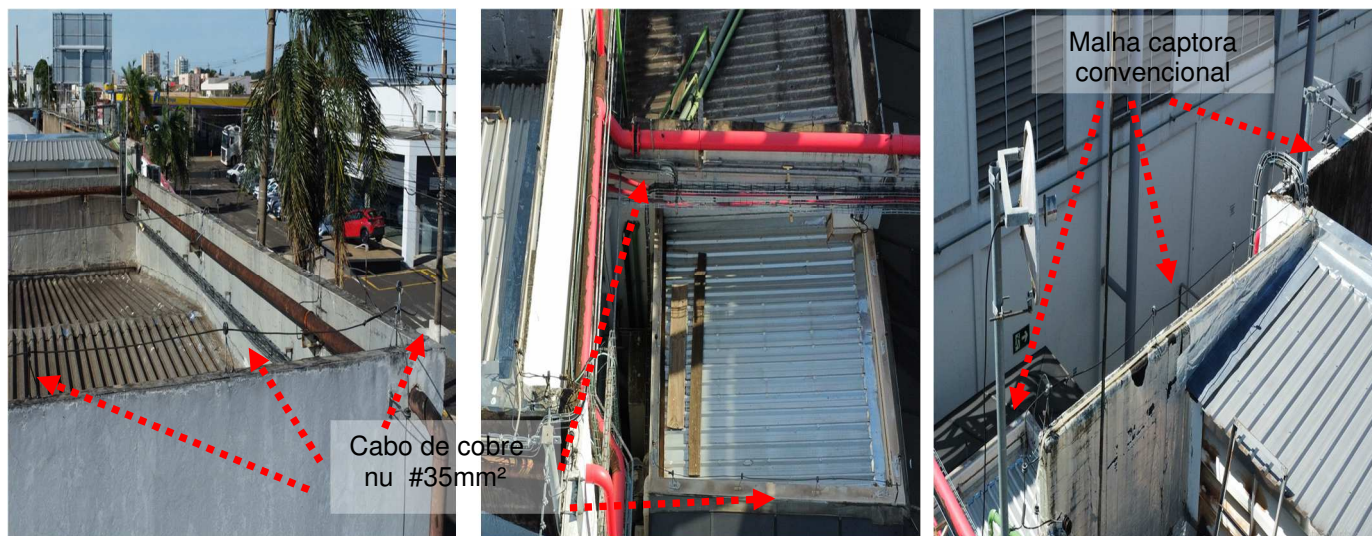
**Figuras 179, 180 e 181: Sistema captor existente.**

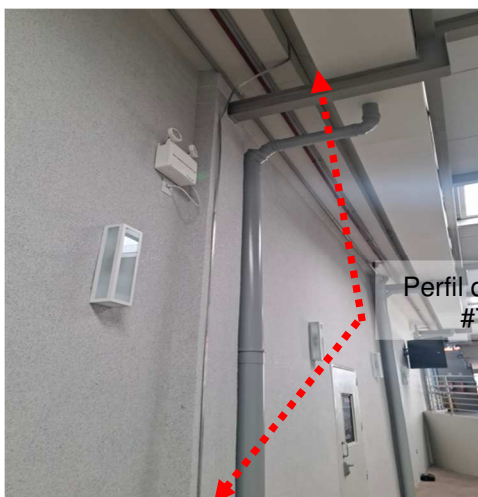
**Figuras 182 e 183:** Descida do SPDA em perfil de alumínio.

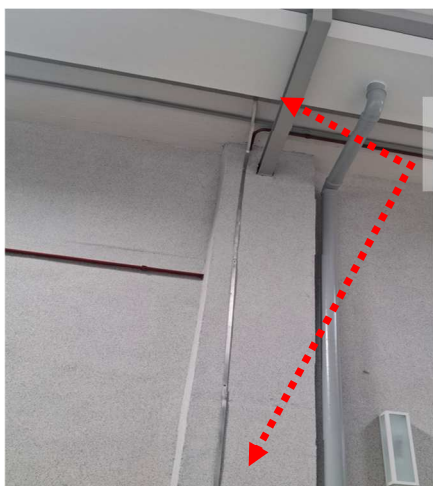
**Figuras 184 e 185:** Descida do SPDA em perfil de alumínio.

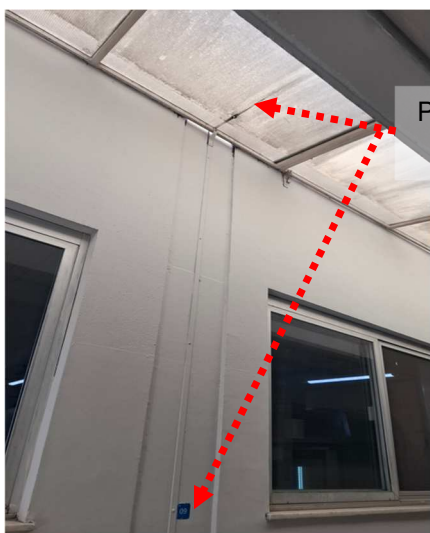
**Figuras 186 e 187:** Descida do SPDA em perfil de alumínio.

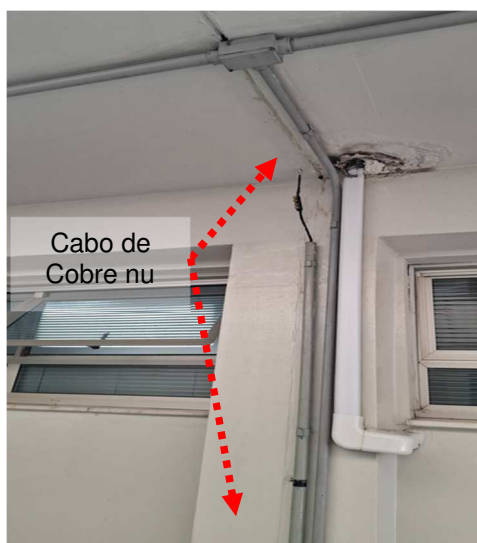
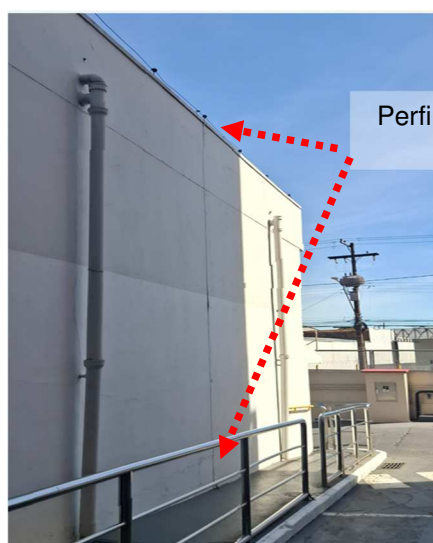
**Figuras 188 e 189:** Descida do SPDA em cobre nu e perfil de alumínio.

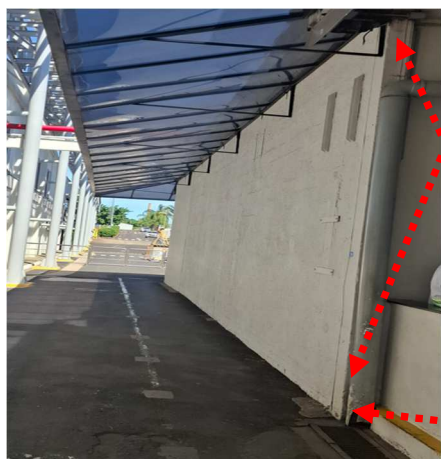
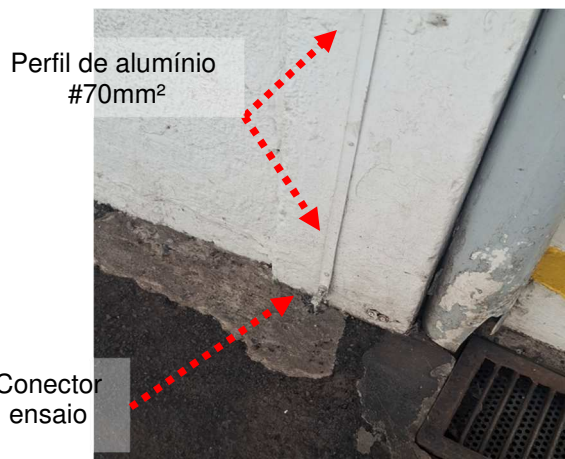
**Figuras 190 e 191:** Descida do SPDA em perfil de alumínio.

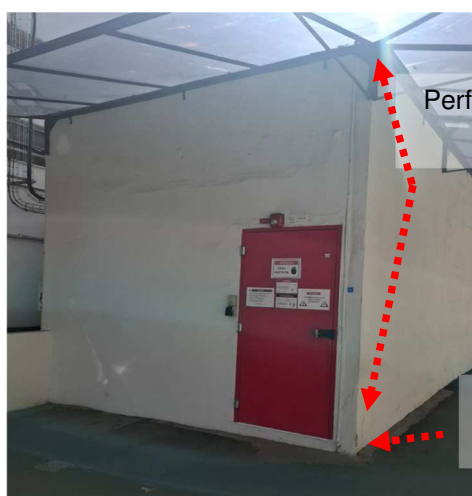
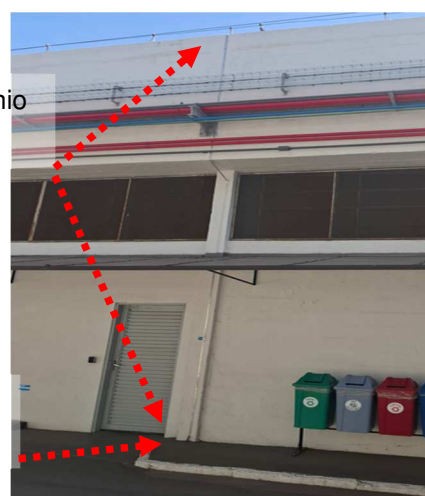
**Figuras 192 e 193:** Descida do SPDA em perfil de alumínio.

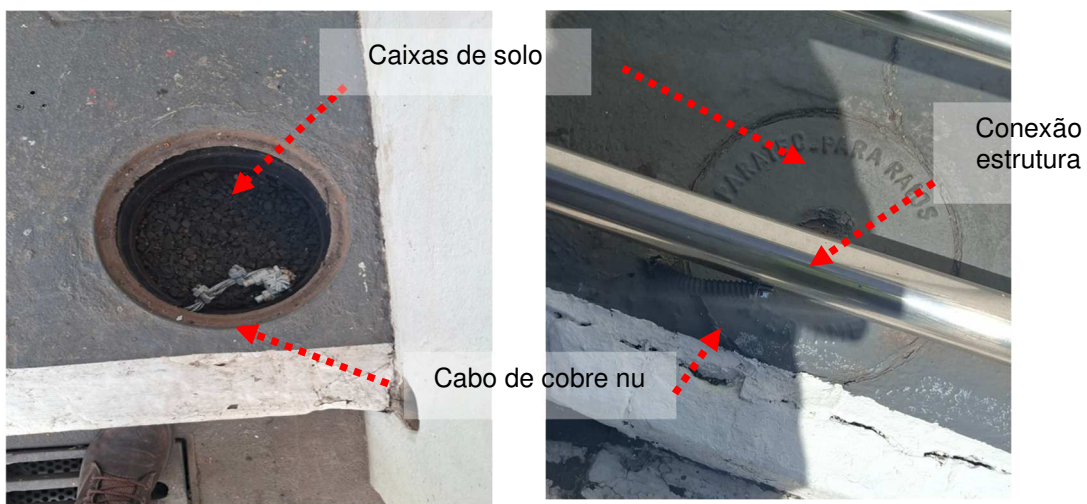
**Figuras 202 e 203:** Caixa de solo / Conexão estrutura.

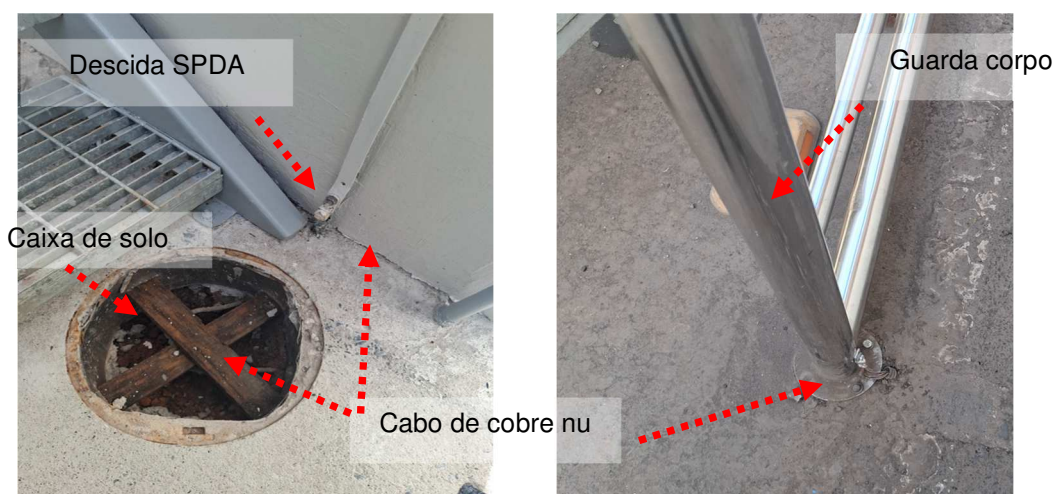
**Figuras 206 e 207:** Caixa de solo / Conexão estrutura.

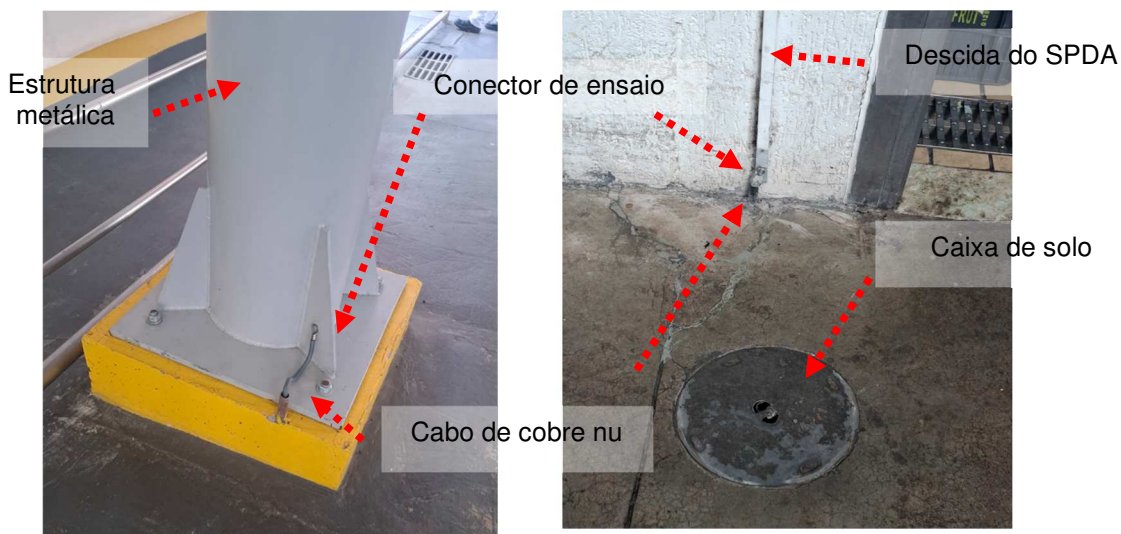
**Figuras 208 e 209:** Caixa de solo / Conexão estrutura.

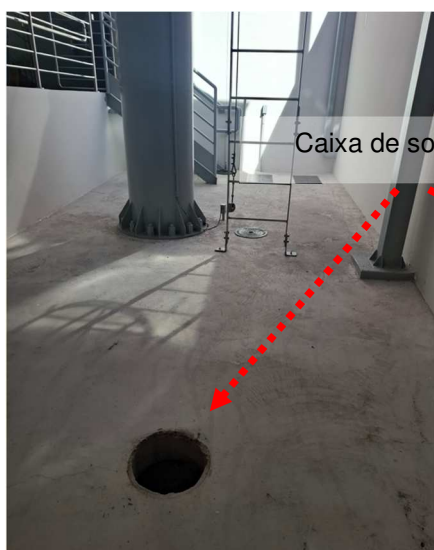
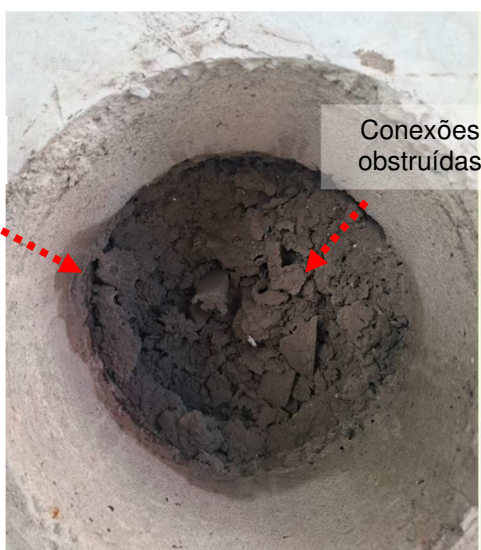
No subsistema de aterramento foram encontradas no interior da maioria das caixas de solo, conexões entre cabo e haste oxidadas ou obstruídas em desacordo com o item 5.6.1 da NBR 5419-3:2015/Er1.2018; Nas figuras a seguir ilustramos o exposto.

**Figuras 216 e 217:** Caixa de solo -Conexões obstruídas

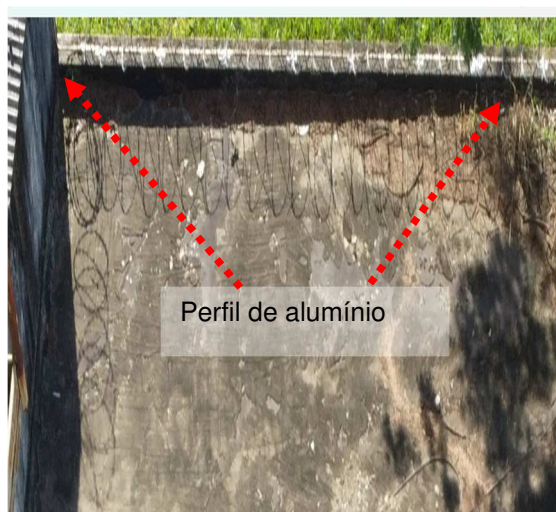
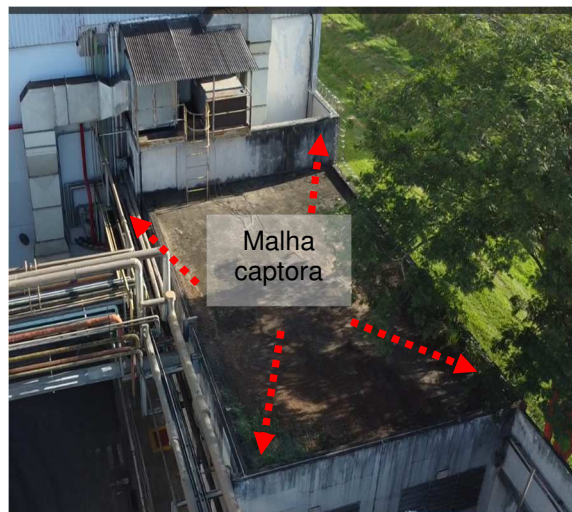
**Figuras 229 e 230: Sistema captor existente**

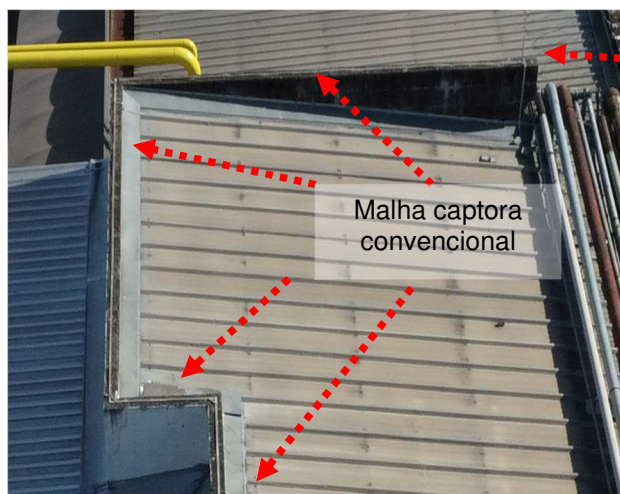
**Figuras 242 e 243:** Sistema captor existente.

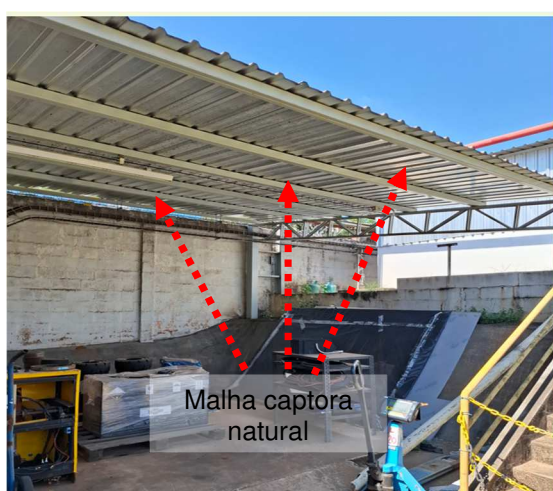
**Figuras 244 e 245:** Sistema captor existente .

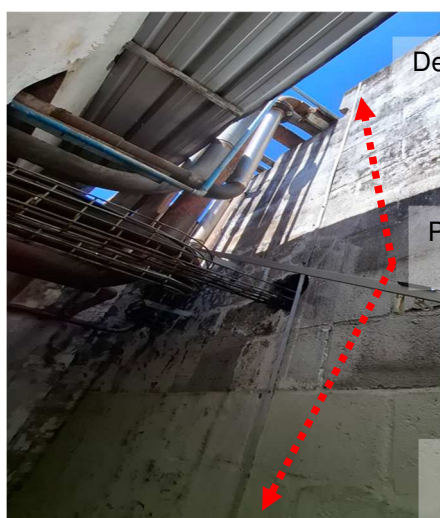
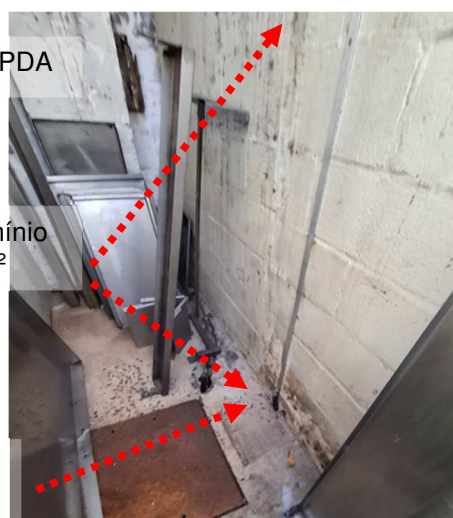
**Figuras 248 e 249:** Sistema de descidas existentes convencionais.

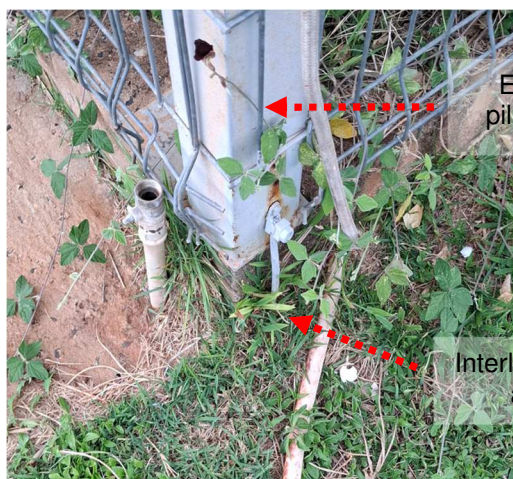
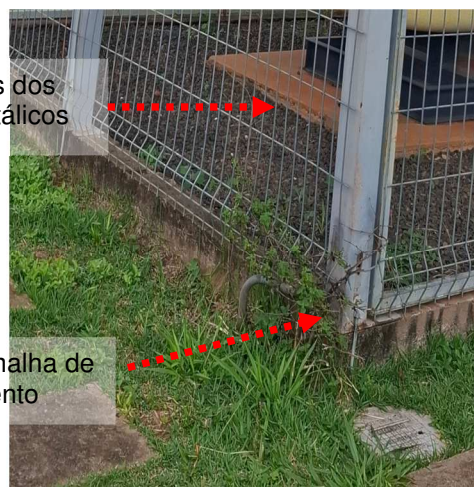
As descidas existentes foram executadas através dos pilares metálicos que sustentam a cobertura da edificação, conforme preconizado no item 5.3.5 da NBR 5419-3:2015/Er1.2018.

**Figuras 265 e 266:** Sistema de descidas natural existente

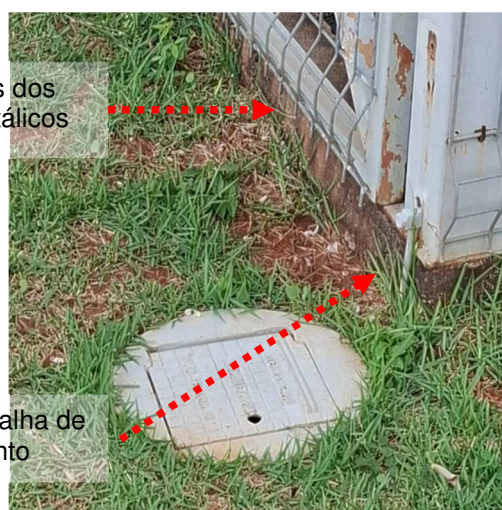
**Figuras 267 e 268:** Sistema de descidas natural existente

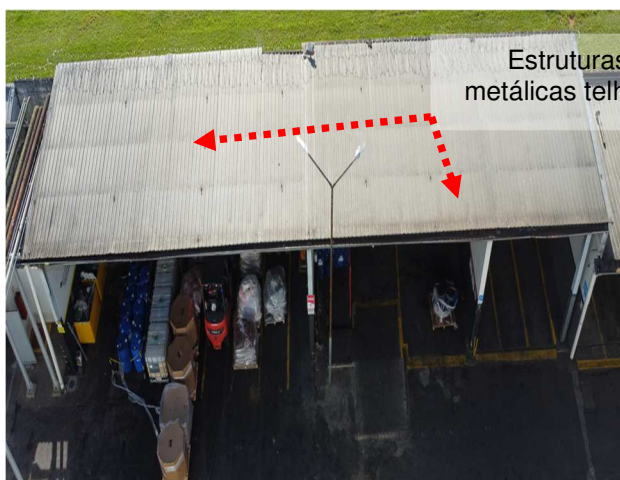
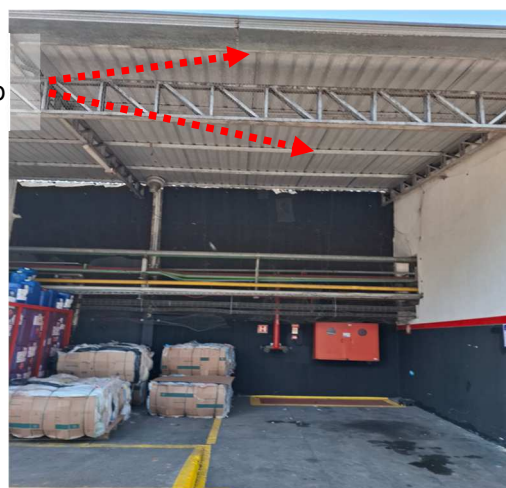
Figuras 283 e 284: Sistema captor natural existente

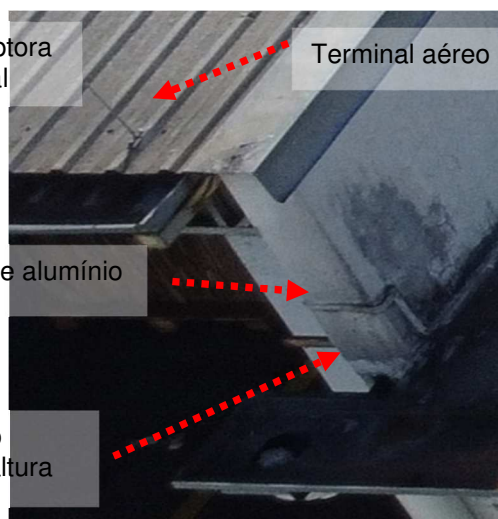
Figuras 285 e 286: Sistema captor natural existente.

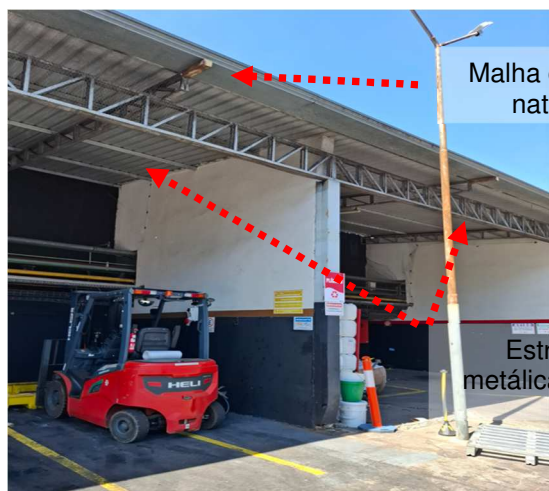
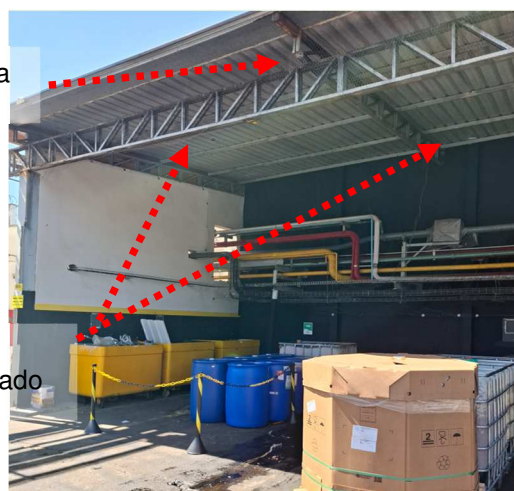
Figuras 287 e 288: Sistema captor natural existente .

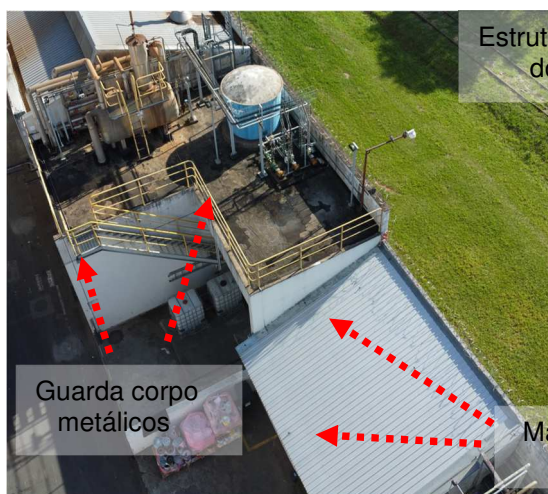
Figuras 310 e 311: Sistema captor existente

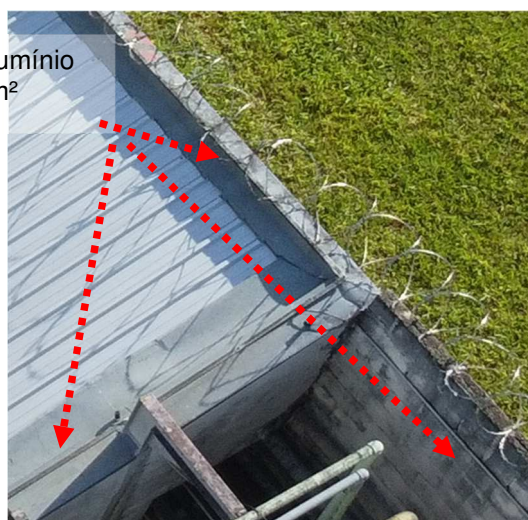
Figuras 312 e 313: Sistema captor existente

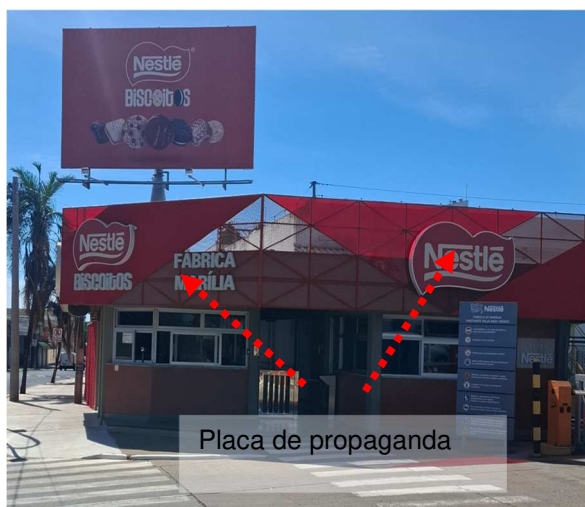
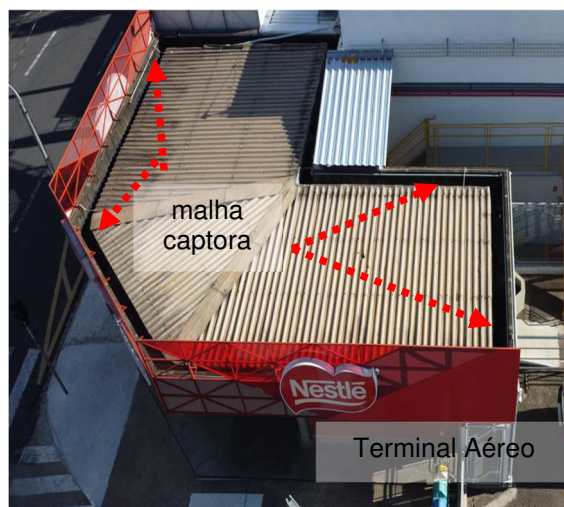
**Figuras 327 e 328: Sistema captor existente**

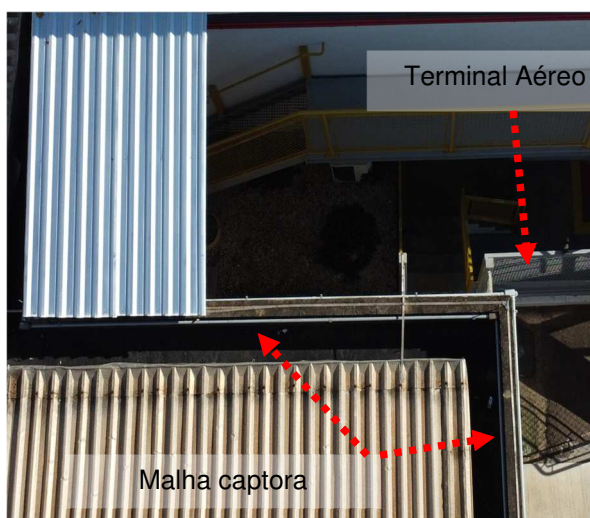
**Figuras 333 e 334:** Sistema captor existente

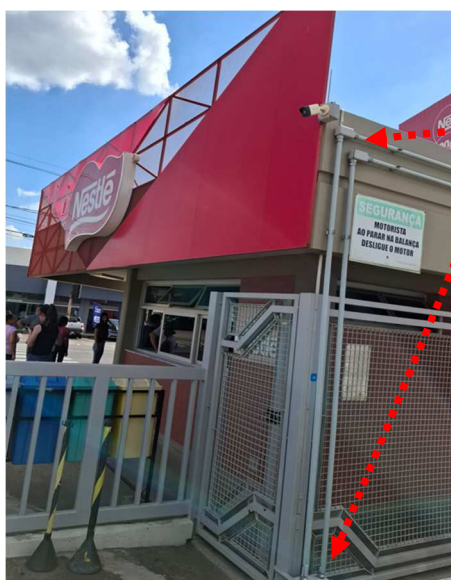
A seção dos condutores em duas das descidas existentes foram executadas através de perfil de alumínio #70mm<sup>2</sup>, sendo que a restante através da conexão do perfil a uma estrutura metálica (cerca) que limita este local, conforme orientações do item 5.3.5 e tabela 06 da NBR 5419-3:2015/Er1.2018. Nas figuras a seguir ilustramos algumas das descidas aqui tratadas.

**Figuras 335 e 336:** Descida do SPDA – Portaria 01

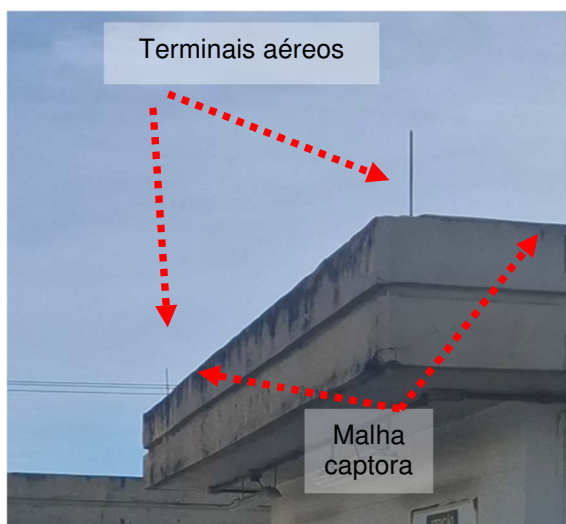
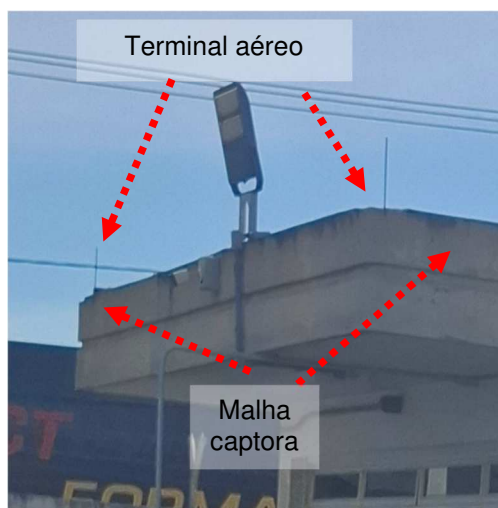
**Figuras 348 e 349:** Sistema captor existente -Vestiários

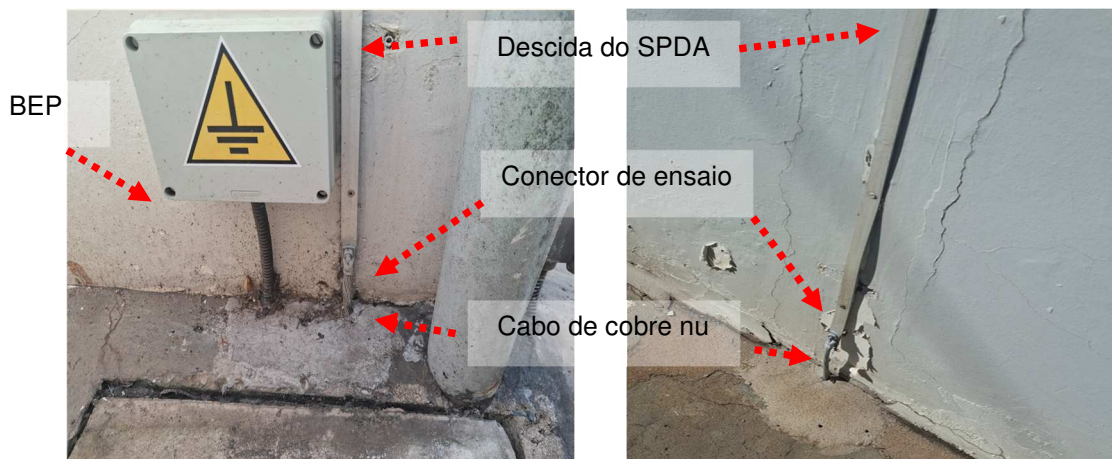
Neste subsistema foi possível confirmar ainda as interligações entre a malha de aterramento com a base das descidas do SPDA e estruturas metálicas existentes nas cercanias, como guarda corpos , pilar do portão e uma barra de equalização de potencial (BEP), e nestes locais a secção do condutor praticado atende as especificações Tabela 07 da NBR 5419-3:2015/Er1.2018. Nas figuras a seguir identificamos alguns pontos.

**Figuras 356 e 357:** Conexões entre a malha de terra e a descida do SPDA e BEP.

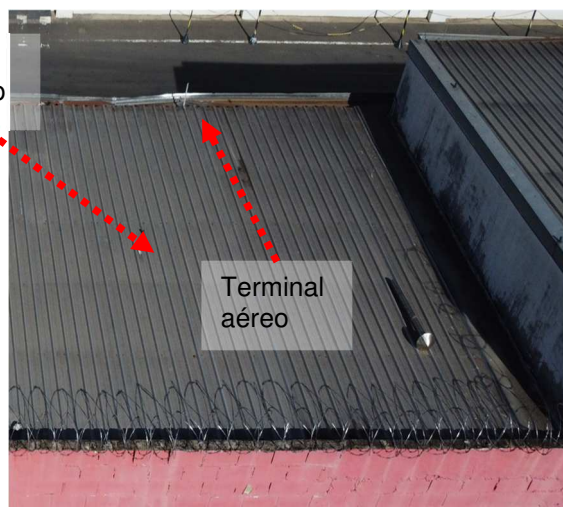
**Figuras 367 e 368:** Sistema captor natural existente / Terminal aéreo.
