**SISTEMA DE PROTEÇÃO CONTRA DESCARGAS  
ATMOSFÉRICAS (SPDA)**

**NESTLÉ BRASIL LTDA**

**RELATÓRIO TÉCNICO 001**  
**INSPEÇÃO VISUAL NO SPDA**

**EMPREENDIMENTO: 10268 – RELATÓRIO TÉCNICO DE INSPEÇÃO COMPLETA DO SISTEMA DE PROTEÇÃO CONTRA DESCARGAS ATMOSFÉRICAS (SPDA) INSTALADO NA EMPRESA NESTLÉ BRASIL LTDA, LOCALIZADA NA CIDADE DE MARÍLIA / SP.**

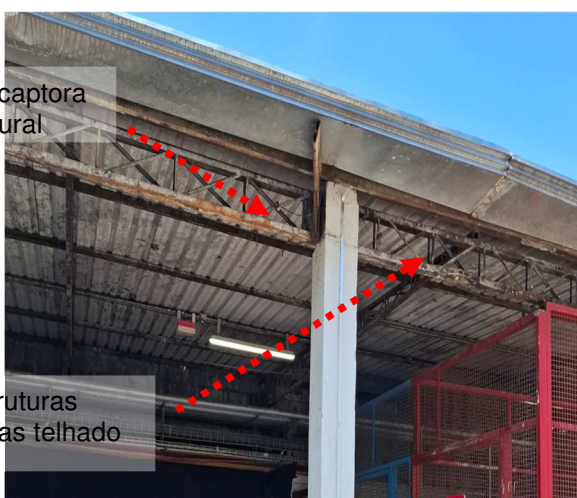
**Figuras 371 e 372:** Terminal aéreo // Sistema captor natural existente.

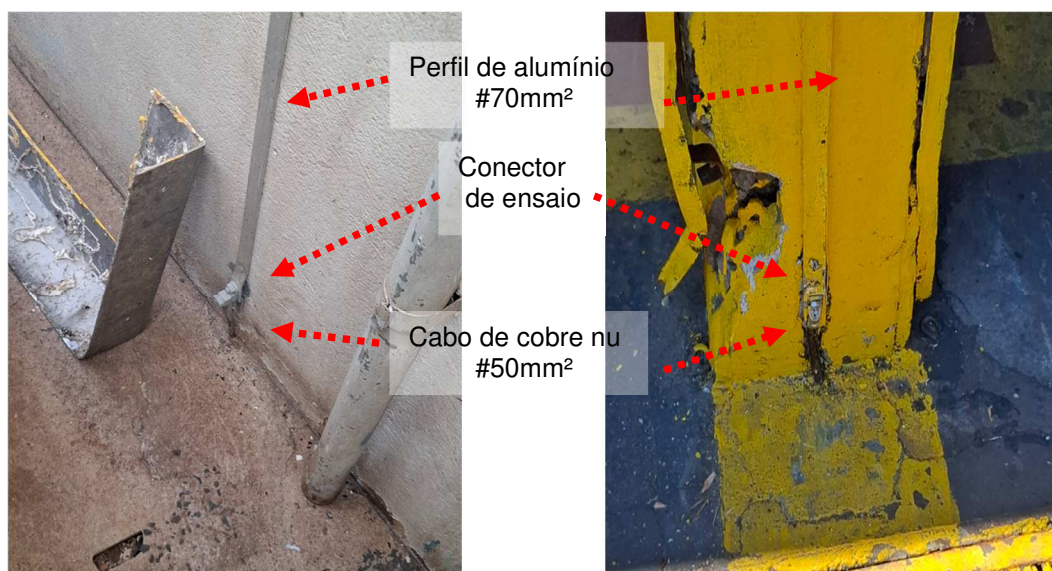
Neste subsistema foi possível confirmar ainda as interligações entre a malha de aterramento com a base das descidas do SPDA e estruturas metálicas existentes nas cercanias, e nestes locais a seção do condutor praticado atende as especificações Tabela 07 da NBR 5419-3:2015/Er1.2018. Nas figuras a seguir identificamos alguns pontos deste arranjo como mencionado.

**Figuras 377 e 378:** Conexões entre a malha de terra e a descida do SPDA.

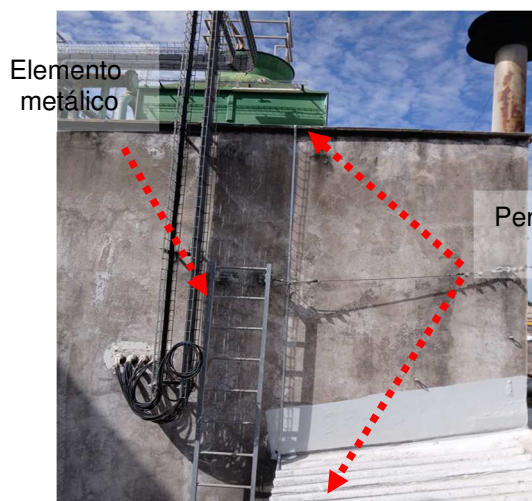
**Figuras 380 e 381:** Interligação em desnível da altura da malha captora.

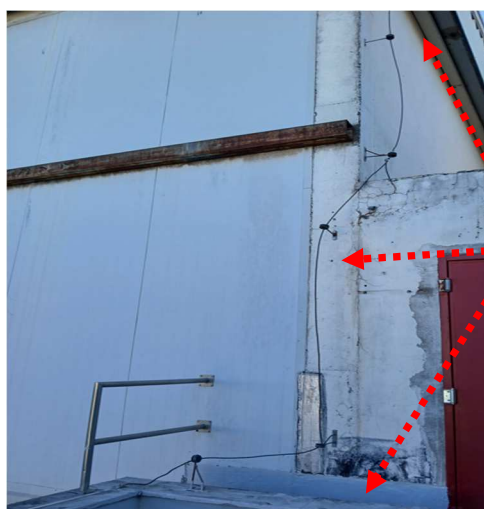
**Figuras 382 e 383:** Interligação em desnível da altura da malha captora.

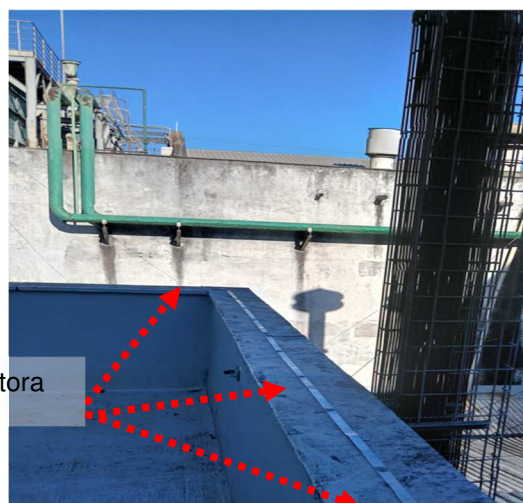
Figuras 386 e 387: Malha captora em perfil de alumio secção #70mm<sup>2</sup>.

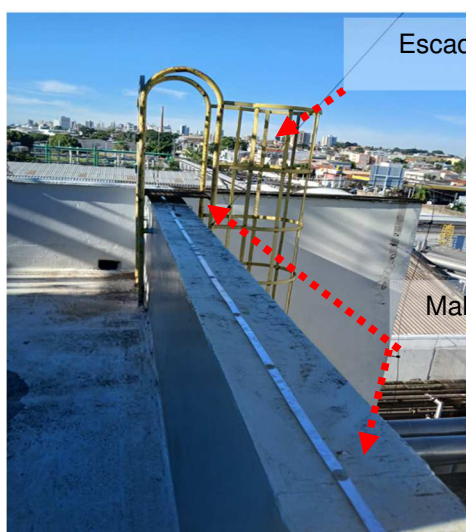
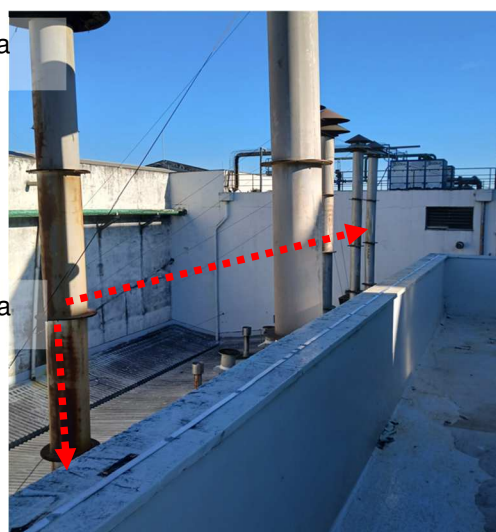
Figuras 390 e 391: Malha captora em perfil de alumio secção #70mm<sup>2</sup>.

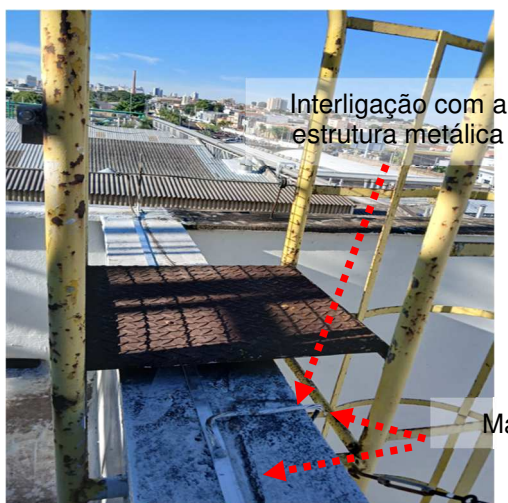
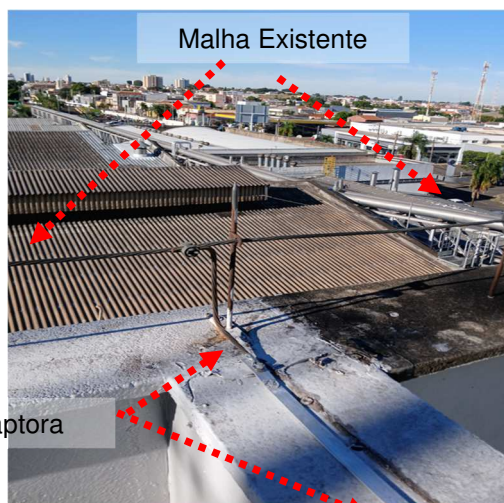
**Figuras 392 e 393:** Malha captora em perfil de alumio secção #70mm<sup>2</sup>.

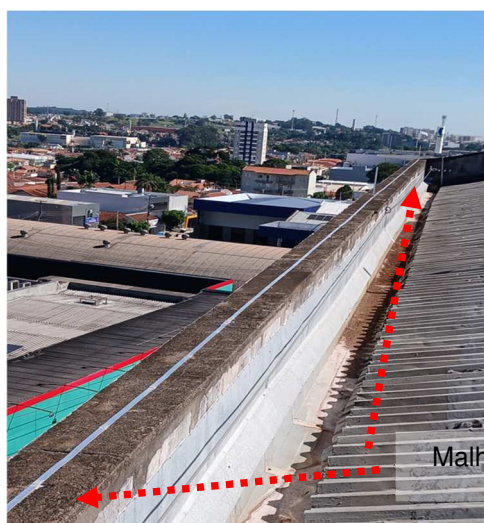
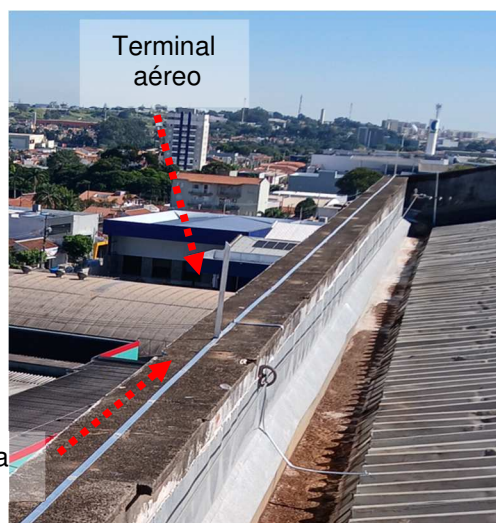
**Figuras 396 e 397:** Malha captora em perfil de alumio secção #70mm<sup>2</sup>.

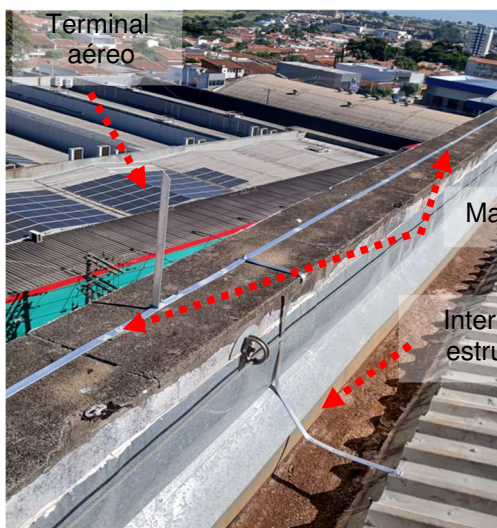
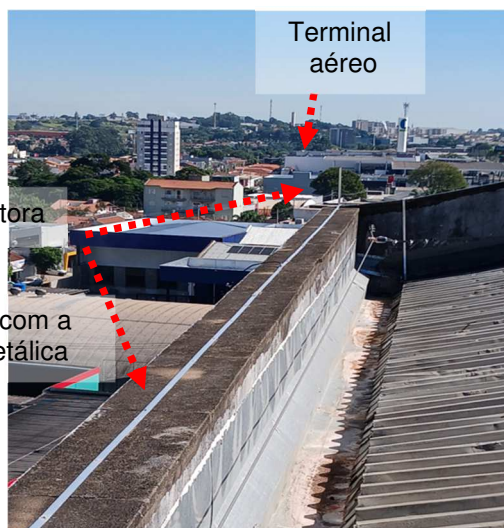
**Figuras 398 e 399:** Malha captora em perfil de alumínio secção #70mm<sup>2</sup>.

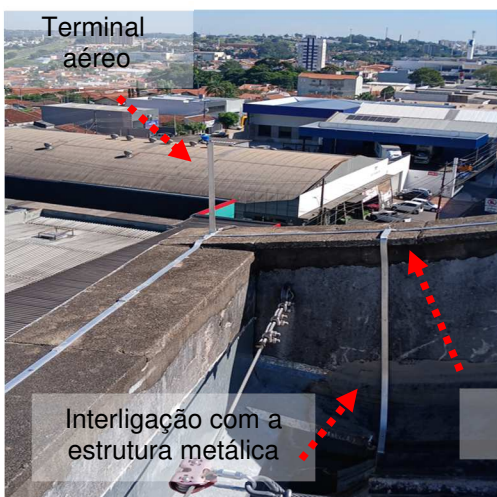
**Figuras 400 e 401:** Malha captora em perfil de alumínio secção #70mm<sup>2</sup>.

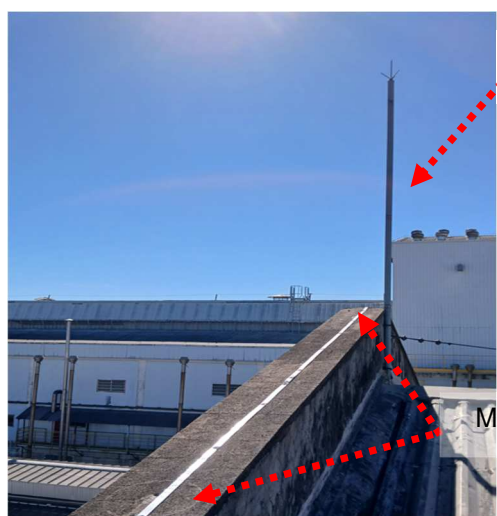
**Figuras 402 e 403:** Malha captora em perfil de alumínio secção #70mm<sup>2</sup>.

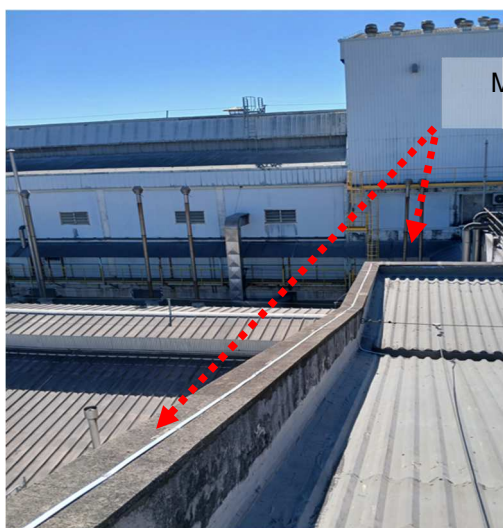
**Figuras 404 e 405:** Malha captora em perfil de alumínio secção #70mm<sup>2</sup>.

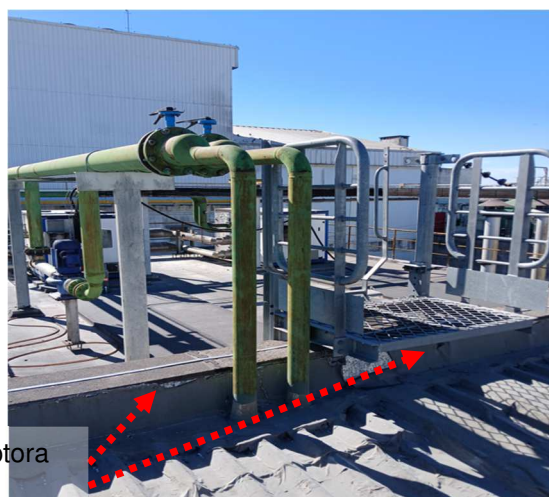
**Figuras 406 e 407:** Malha captora em perfil de alumínio secção #70mm<sup>2</sup>.

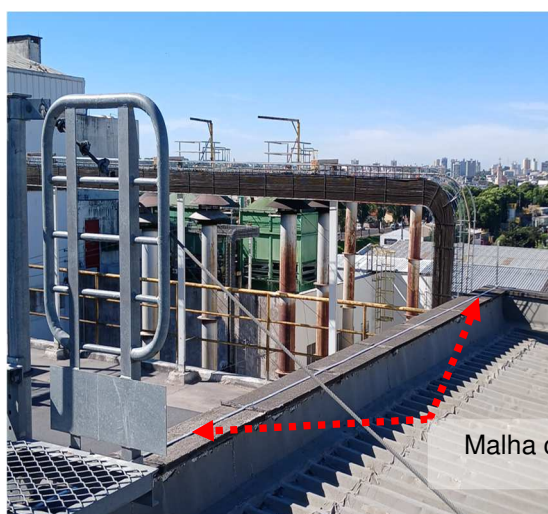
**Figuras 408 e 409:** Malha captora em perfil de alumínio secção #70mm<sup>2</sup>.

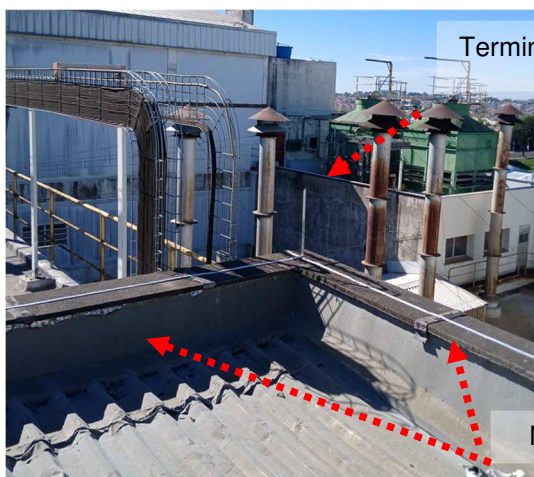
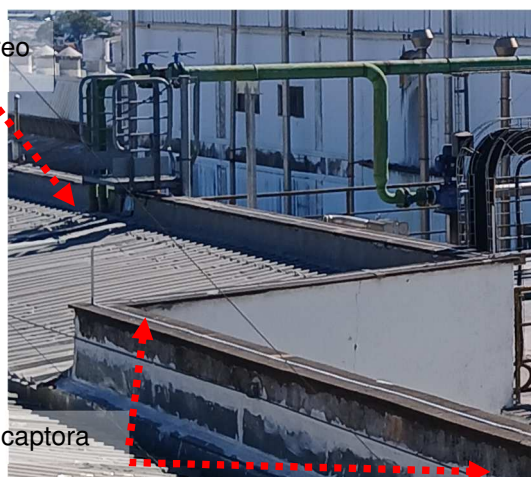
**Figuras 412 e 413:** Malha captora em perfil de alumínio secção #70mm<sup>2</sup>.

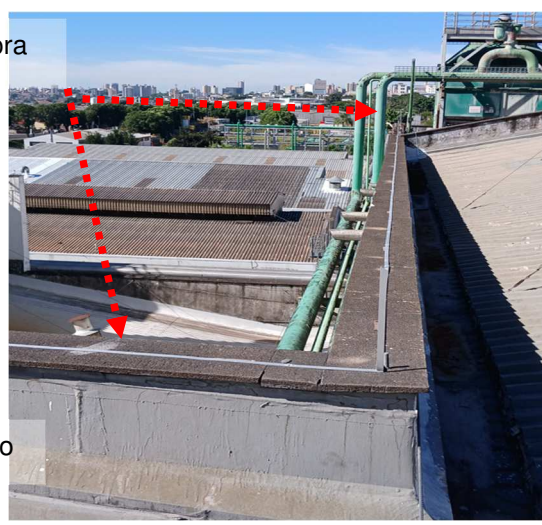
**Figuras 414 e 415:** Malha captora em perfil de alumínio secção #70mm<sup>2</sup>.

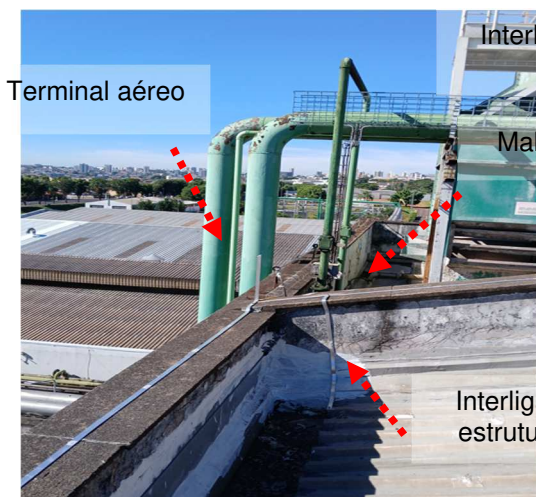
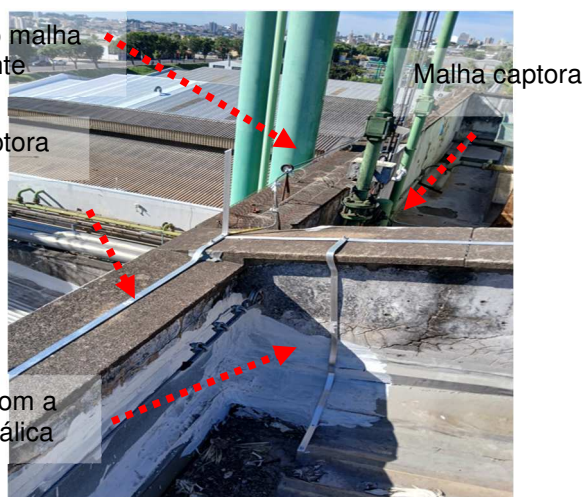
**Figuras 418 e 419:** Malha captora em perfil de alumínio secção #70mm<sup>2</sup>.

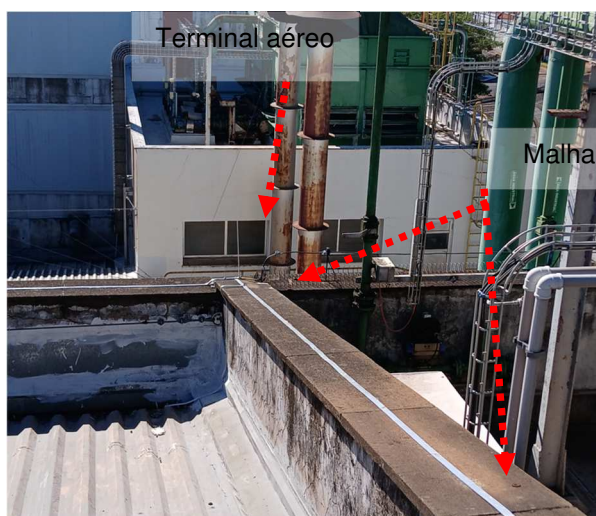
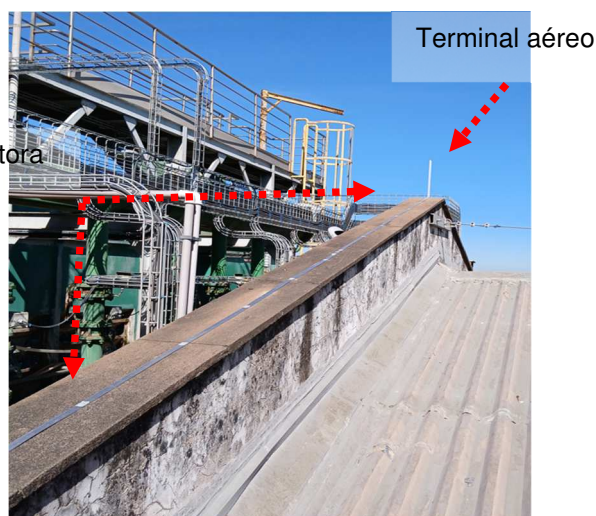
**Figuras 420 e 421:** Malha captora em perfil de alumínio secção #70mm<sup>2</sup>.

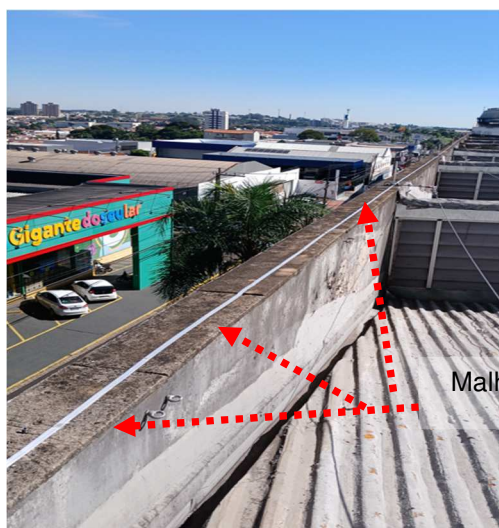
**Figuras 440 e 441:** Malha captora em perfil de alumínio seção #70mm².

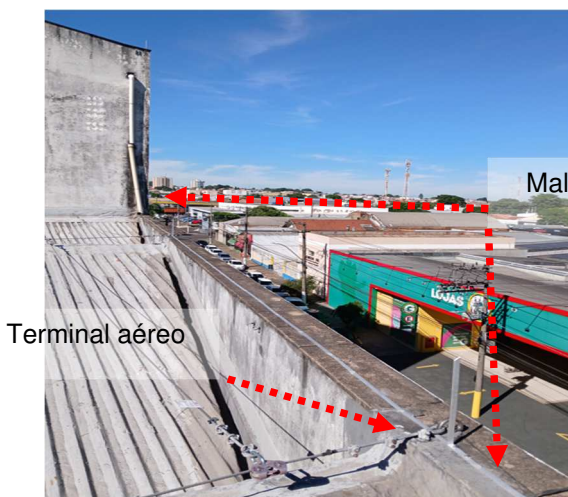
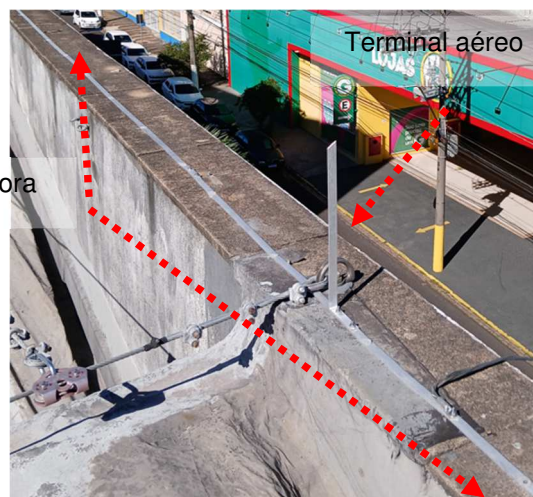
**Figuras 442 e 443:** Malha captora em perfil de alumínio seção #70mm².

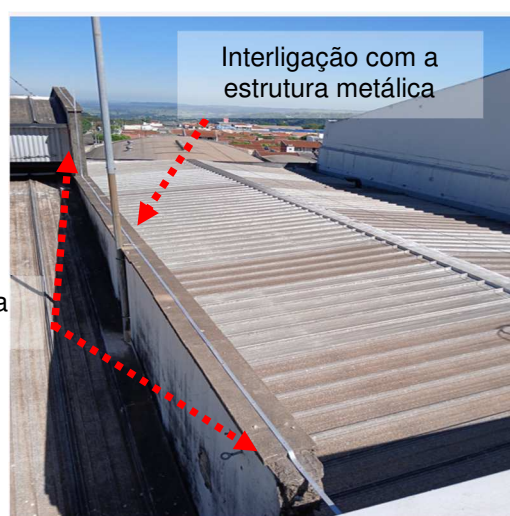
**Figuras 456 e 457:** Malha captora em perfil de alumínio seção #70mm².

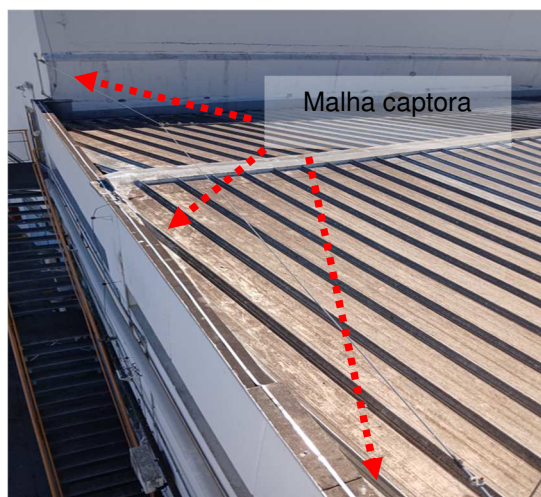
**Figuras 460 e 461:** Malha captora em perfil de alumínio seccão #70mm².

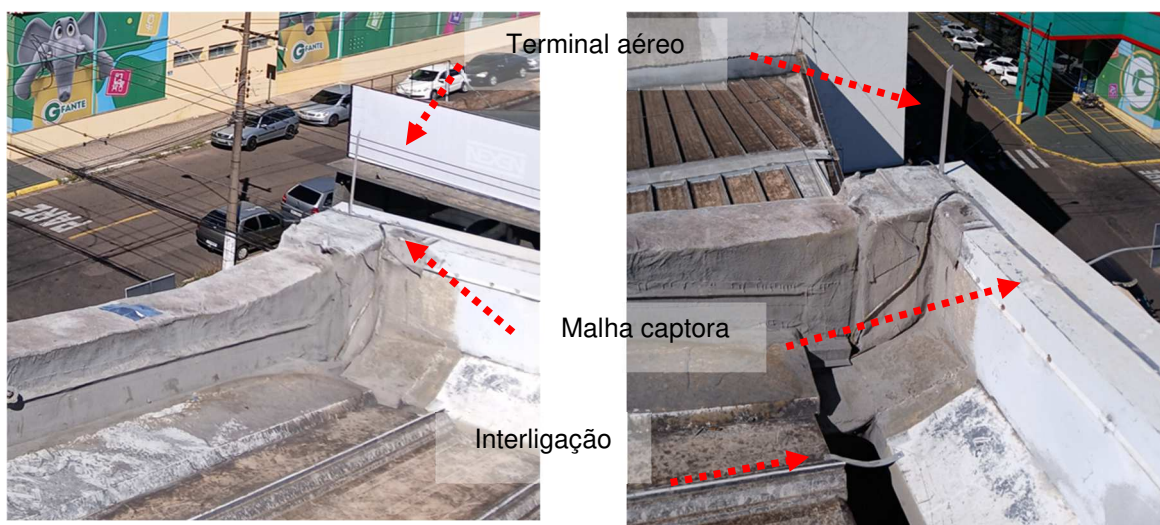
**Figuras 468 e 469:** Malha captora em perfil de alumínio secção #70mm<sup>2</sup>.

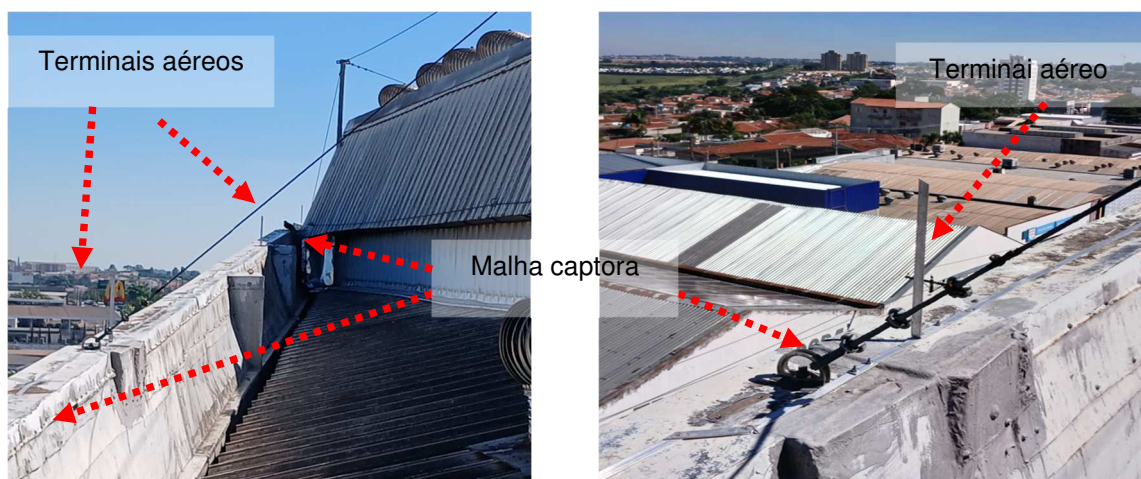
**Figuras 472 e 473:** Malha captora em perfil de alumínio seção #70mm².

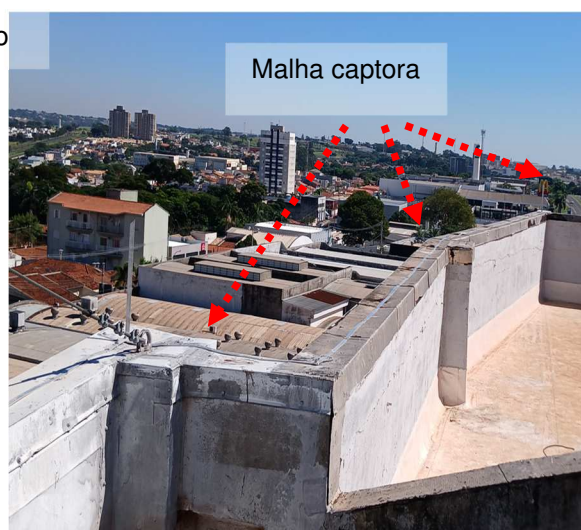
**Figuras 476 e 477:** Malha captora em perfil de alumínio secção #70mm<sup>2</sup>.

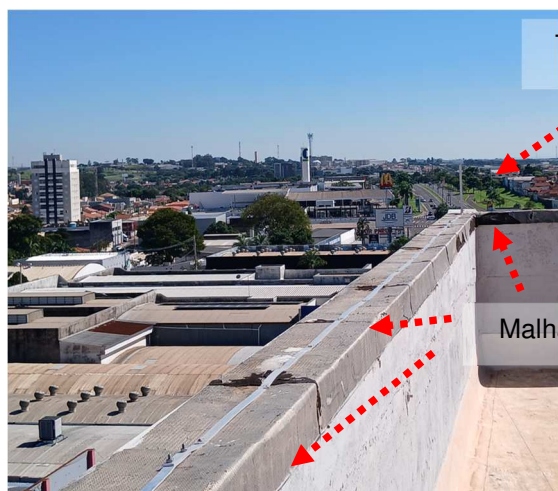
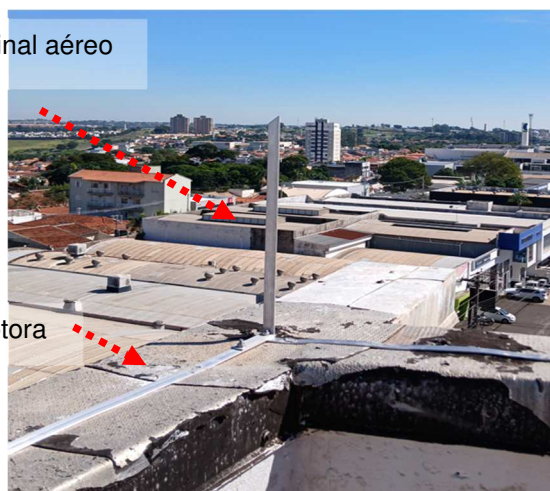
**Figuras 478 e 479:** Malha captora em perfil de alumínio secção #70mm<sup>2</sup>.

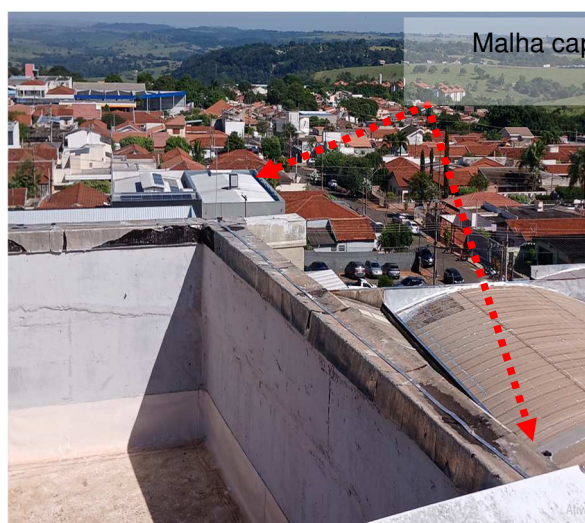
**Figuras 480 e 481:** Malha captora em perfil de alumínio secção #70mm<sup>2</sup>.

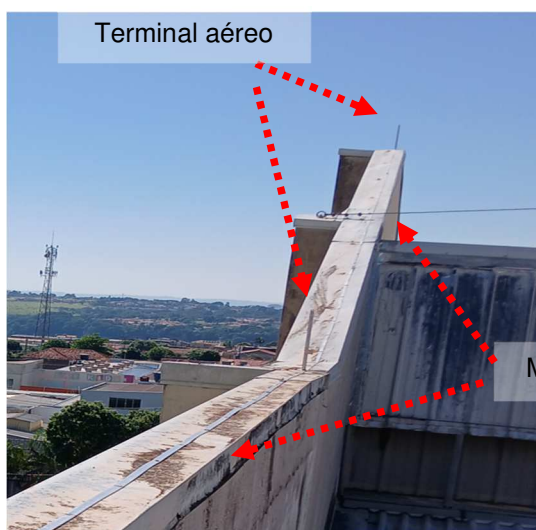
**Figuras 482 e 483:** Malha captora em perfil de alumínio secção #70mm<sup>2</sup>.

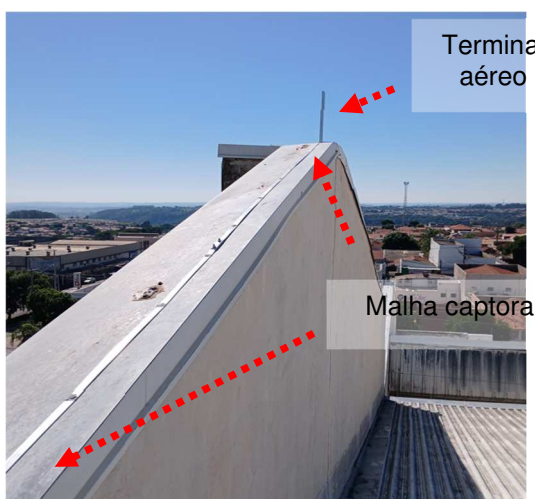
**Figuras 484 e 485:** Malha captora em perfil de alumínio secção #70mm<sup>2</sup>.

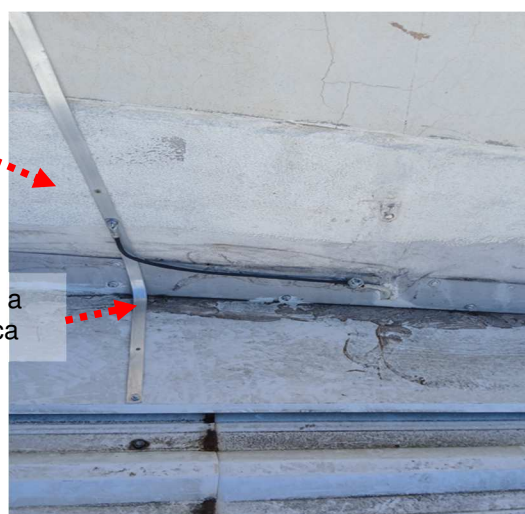
**Figuras 486 e 487:** Malha captora em perfil de alumínio secção #70mm<sup>2</sup>.

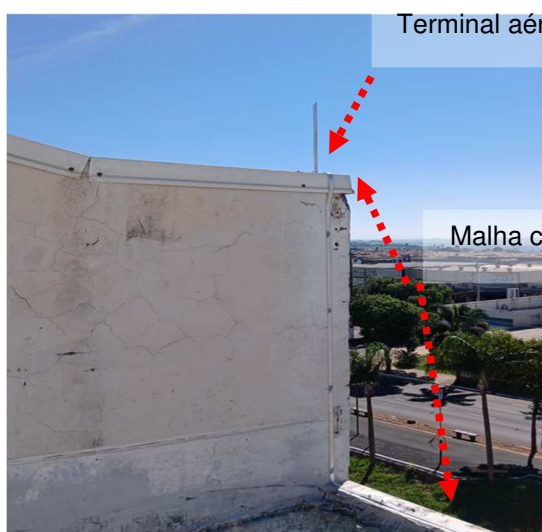
**Figuras 494 e 495:** Malha captora em perfil de alumínio secção #70mm<sup>2</sup>.

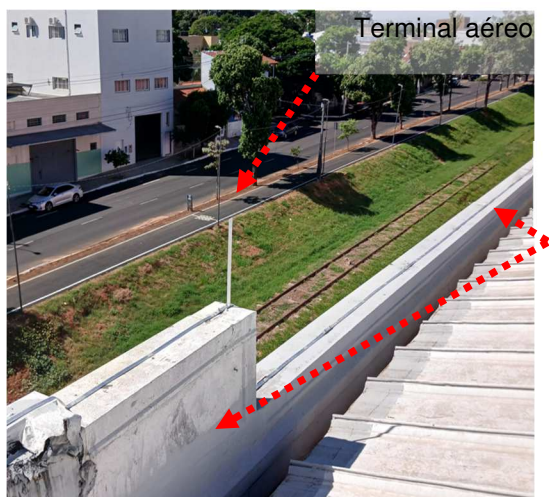
**Figuras 496 e 497:** Malha captora em perfil de alumínio secção #70mm<sup>2</sup>.

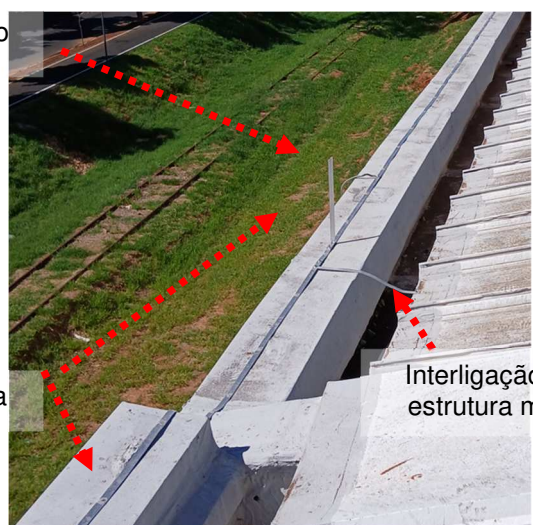
**Figuras 498 e 499:** Malha captora em perfil de alumínio secção #70mm<sup>2</sup>.

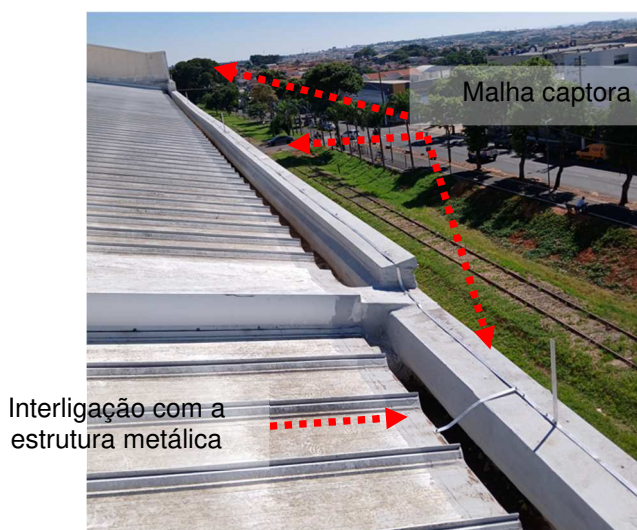
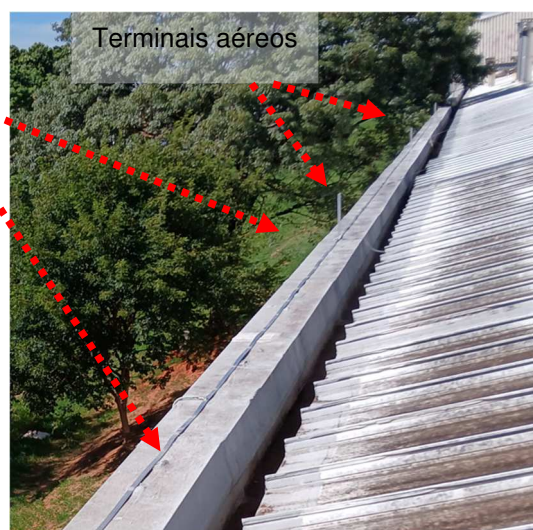
**Figuras 500 e 501:** Malha captora em perfil de alumínio secção #70mm<sup>2</sup>.

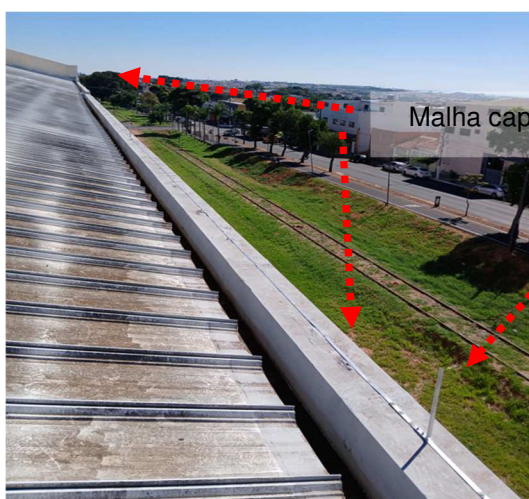
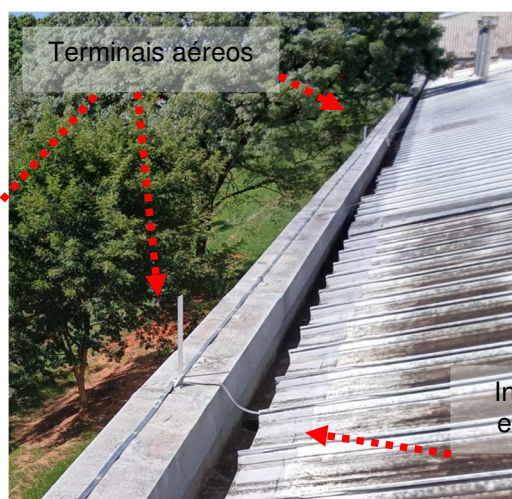
**Figuras 502 e 503:** Malha captora em perfil de alumínio secção #70mm<sup>2</sup>.

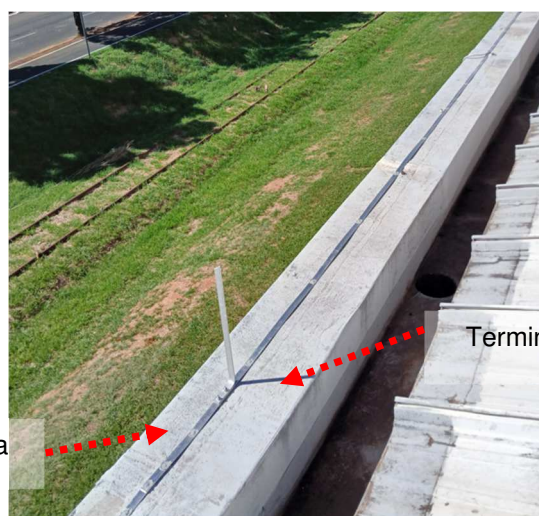
**Figuras 504 e 505:** Malha captora em perfil de alumínio secção #70mm<sup>2</sup>.

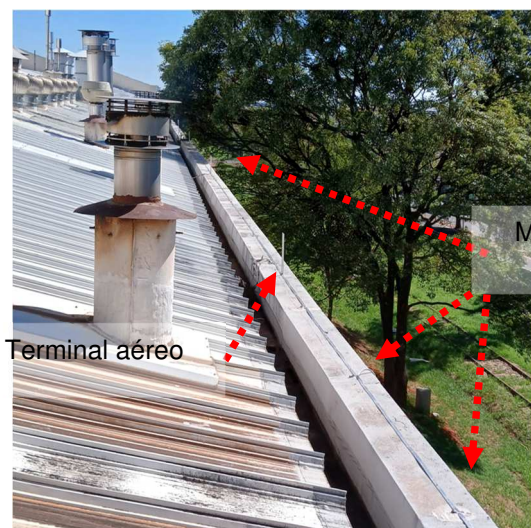
**Figuras 506 e 507:** Malha captora em perfil de alumínio seção #70mm<sup>2</sup>.

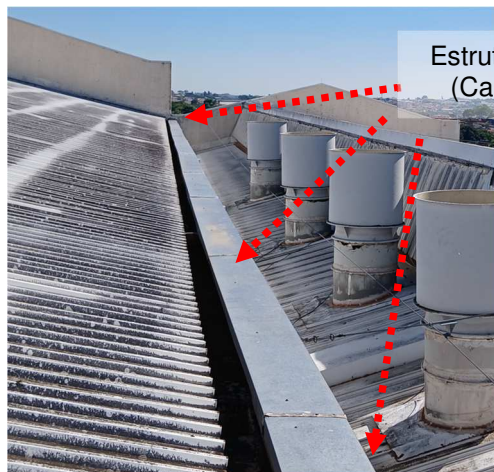
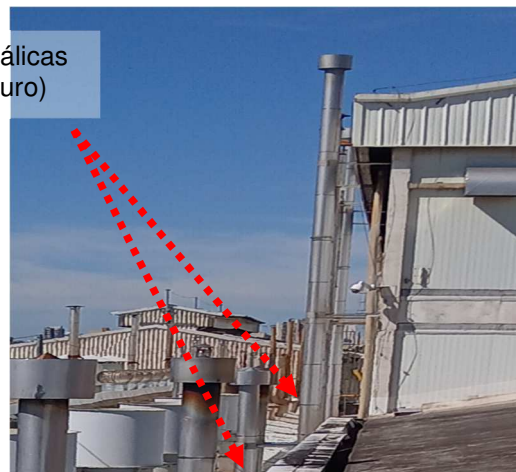
**Figuras 508 e 509:** Malha captora natural - (Capas de muro metálicas).

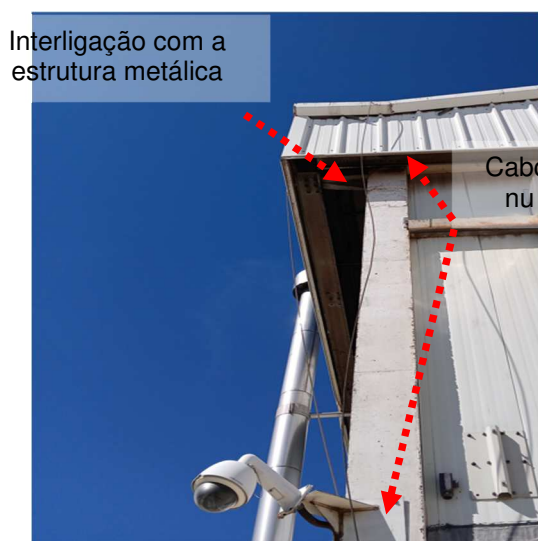
**Figuras 510 e 511:** Interligação em desnível de altura da malha captora.

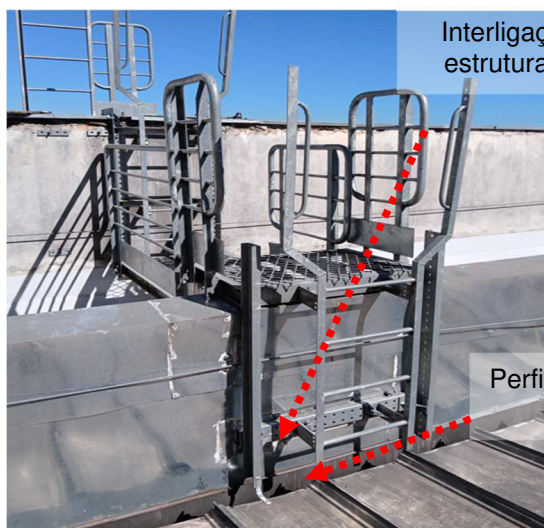
Interligação com a estrutura metálica

Perfil de alumínio #70mm²

**Figuras 512 e 513:** Interligação entre o SPDA e estrutura metálica.

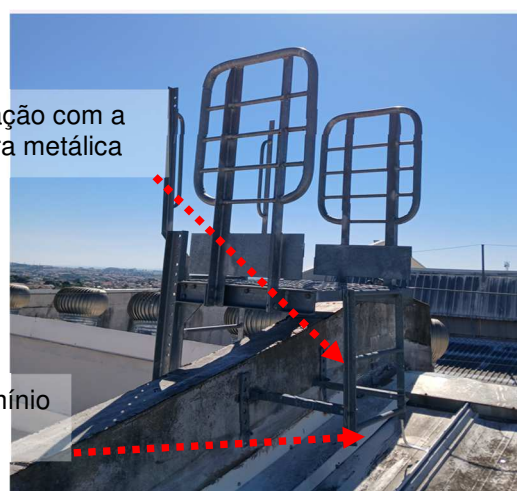
Interligação com a estrutura metálica

Perfil de alumínio #70mm²

**Figuras 514 e 515:** Interligação entre o SPDA e estrutura metálica.

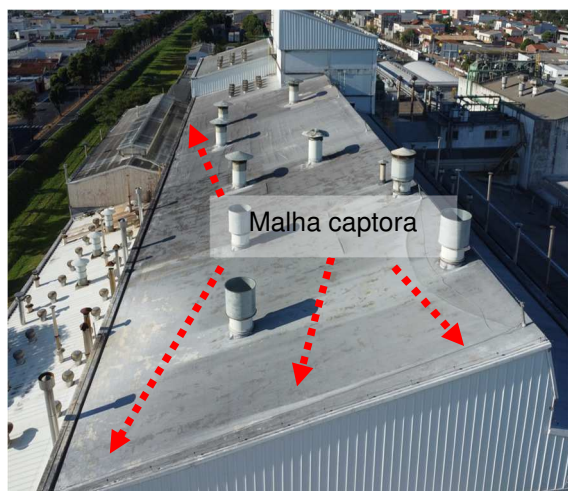
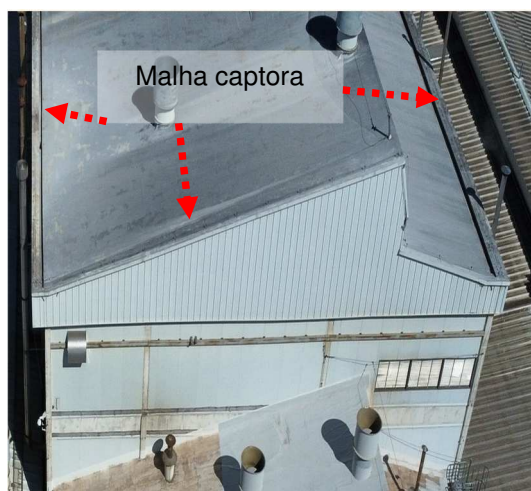
**Figuras 520 e 521:** Malha captora em cabo de cobre nu secção #35mm<sup>2</sup>.

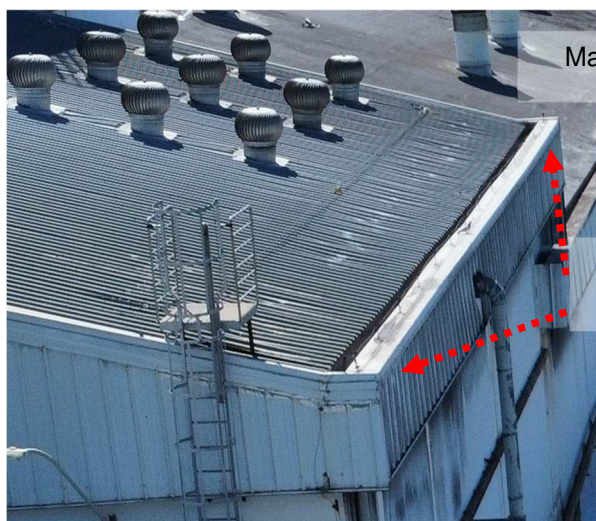
Malha captora

Cabo de cobre  
nu #35mm<sup>2</sup>

**Figuras 524 e 525:** Malha captora em cabo de cobre nu secção #35mm<sup>2</sup>.

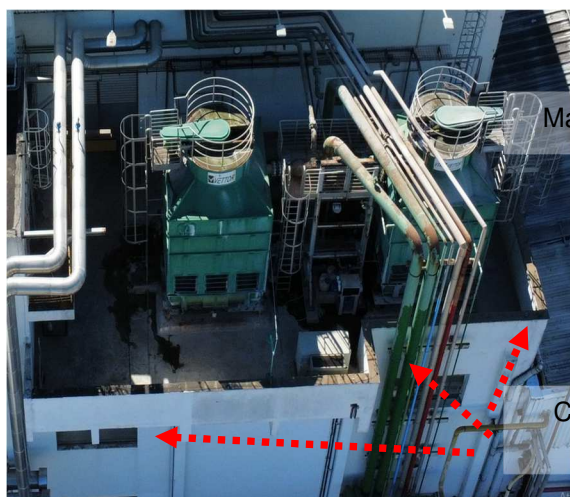
Malha captora

Cabo de cobre  
nu #35mm<sup>2</sup>

**Figuras 526 e 527:** Malha captora em cabo de cobre nu secção #35mm<sup>2</sup>.

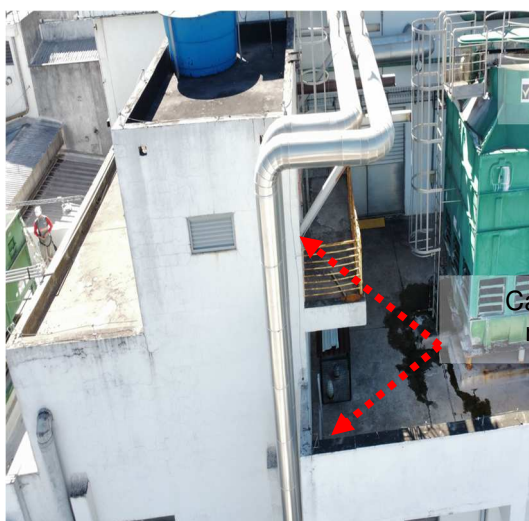
Malha captora

Cabo de cobre  
nu #35mm<sup>2</sup>

**Figuras 528 e 529:** Malha captora em cabo de cobre nu secção #35mm<sup>2</sup>.

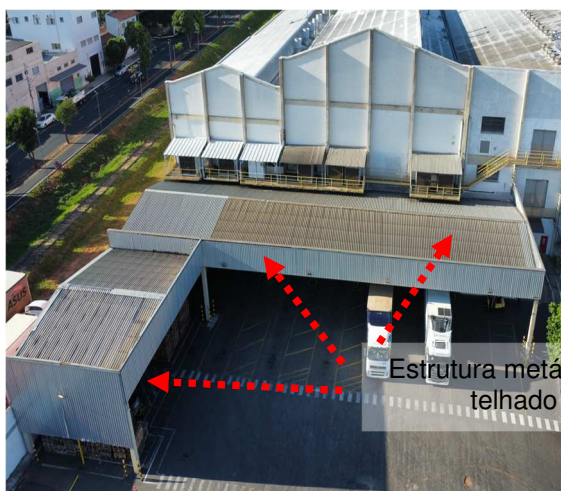
**Figuras 532 e 533:** Malha captora natural – Estruturas metálicas do telhado.

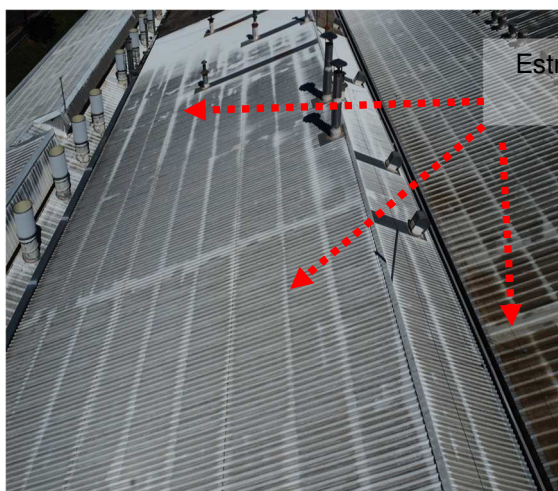
**Figuras 538 e 539:** Malha captora natural – Estruturas metálicas do telhado.

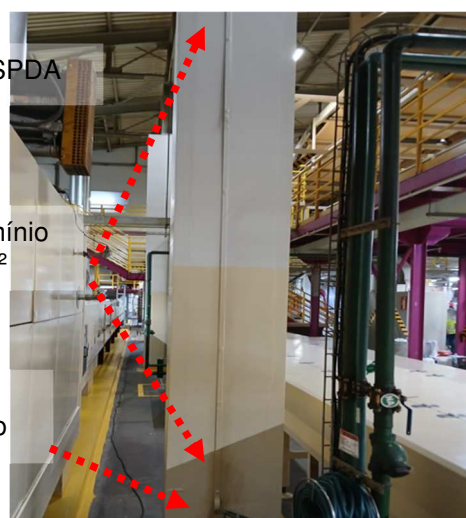
**Figuras 556 e 557: Descidas existentes área da Fábrica.**

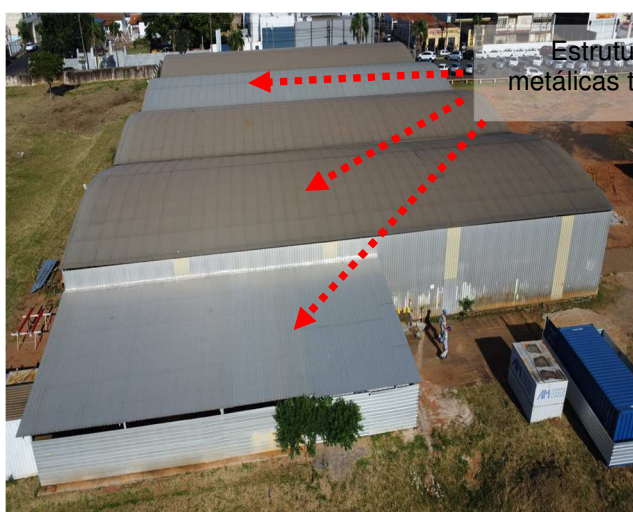
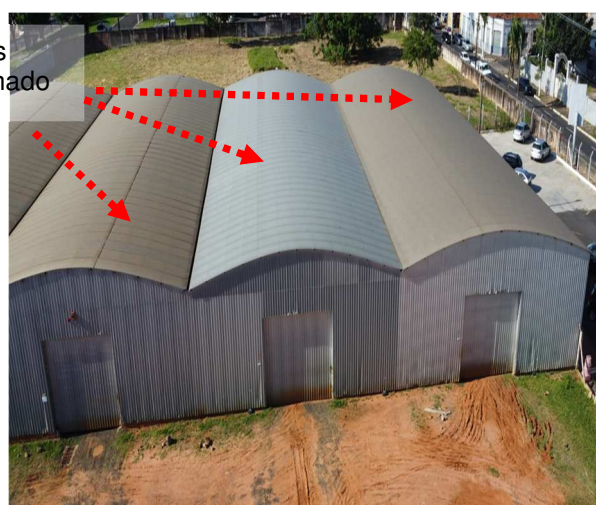
**Figuras 589 e 590:** Sistema captor natural existente / Galpões novos.

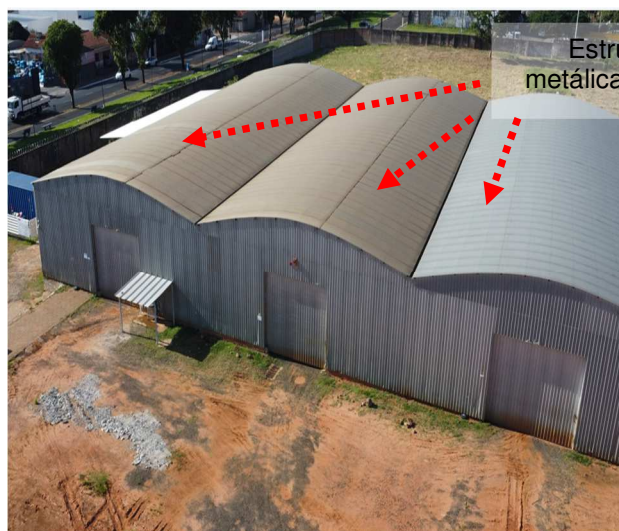
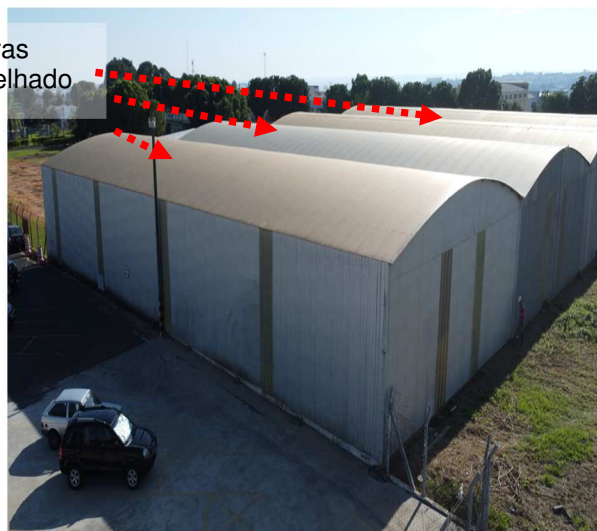
**Figuras 591 e 592:** Sistema captor natural existente / Galpões novos.

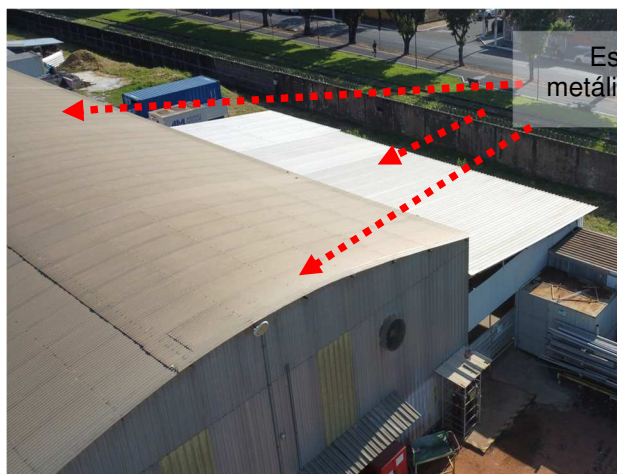
**Figuras 593 e 594:** Sistema captor natural existente / Galpões novos.

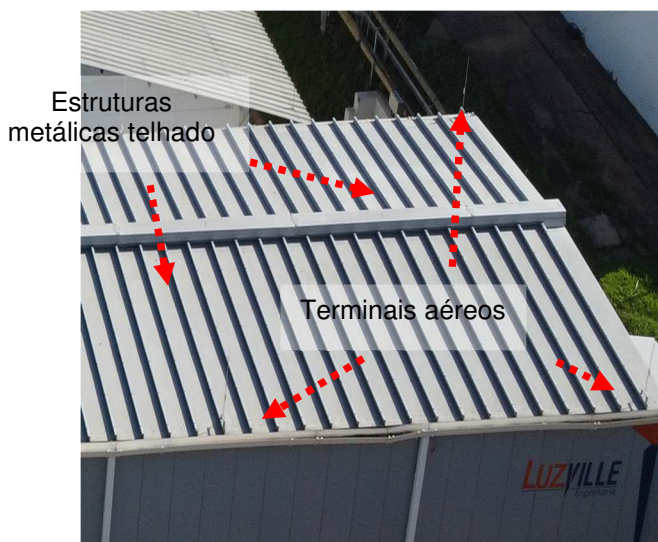
**Figuras 622 e 623: Sistema captor existente / Novo Schiller.**

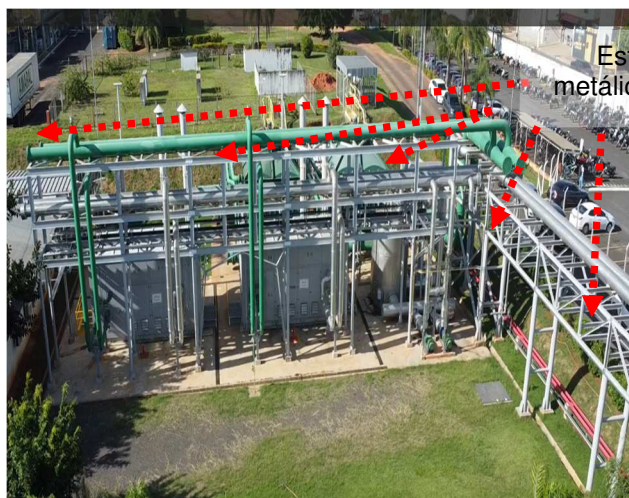
**Figuras 626 e 627:** Sistema captor existente / Novo Schiller.

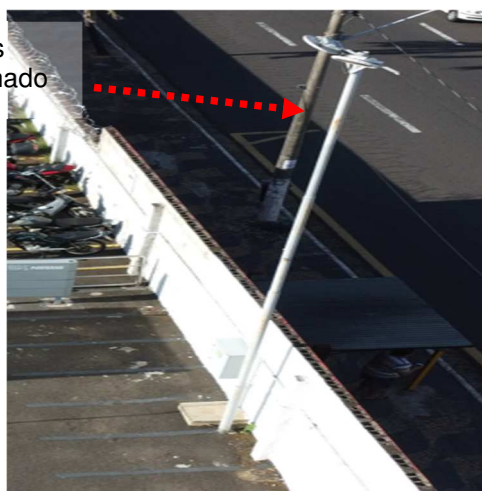
Estruturas metálicas telhado

**Figuras 659 e 660:** Sistema captor existente / Estacionamento / Postes/Totens /Cercas

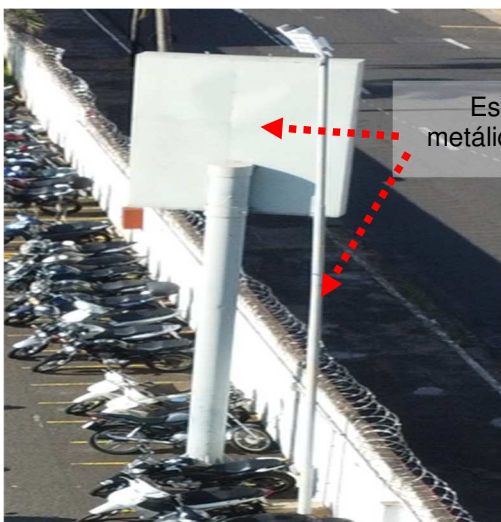
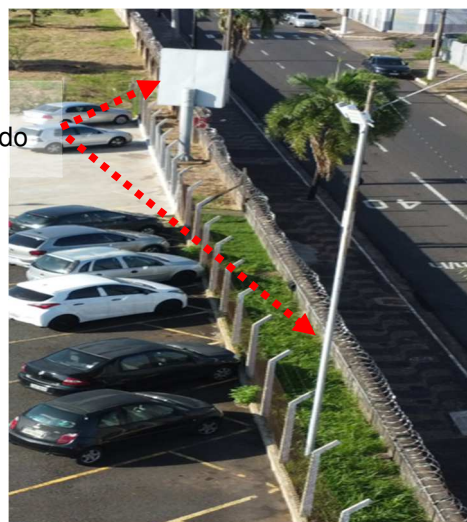
Estruturas metálicas telhado

**Figuras 661 e 662:** Sistema captor existente / Estacionamento / Postes/Totens /Cercas

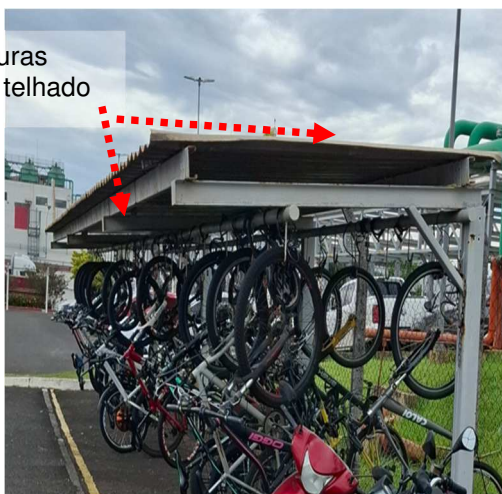
Estruturas metálicas telhado

**Figuras 663 e 664:** Sistema captor existente / Estacionamento / Postes/Totens /Cercas

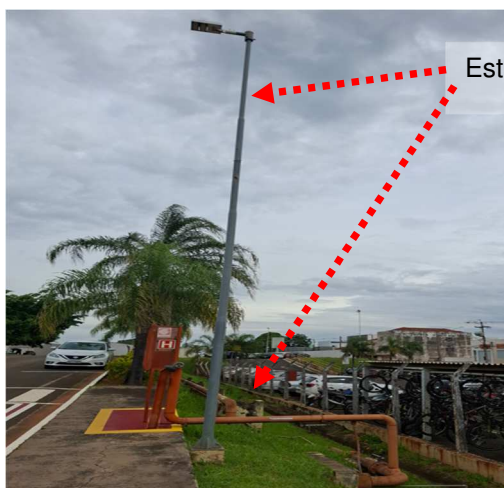
**Figuras 681 e 682:** Sistema de aterramento existente /Conexões estruturais.

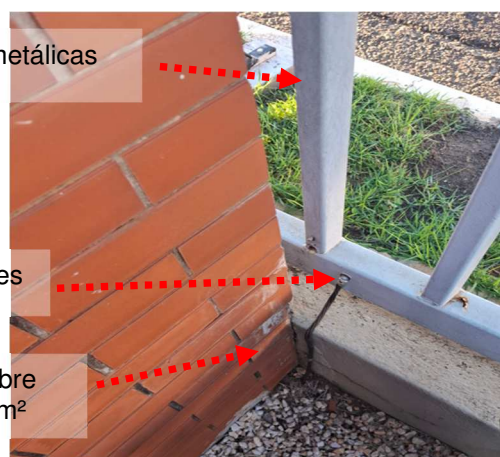
**Figuras 683 e 684:** Sistema de aterramento existente /Conexões estruturais.
