## **SISTEMA DE PROTEÇÃO CONTRA DESCARGAS ATMOSFÉRICAS (SPDA)**

### **SPAL INDÚSTRIA BRASILEIRA DE BEBIDAS S A**

## **RELATÓRIO TÉCNICO 001**

### **INSPEÇÃO VISUAL DO SPDA**

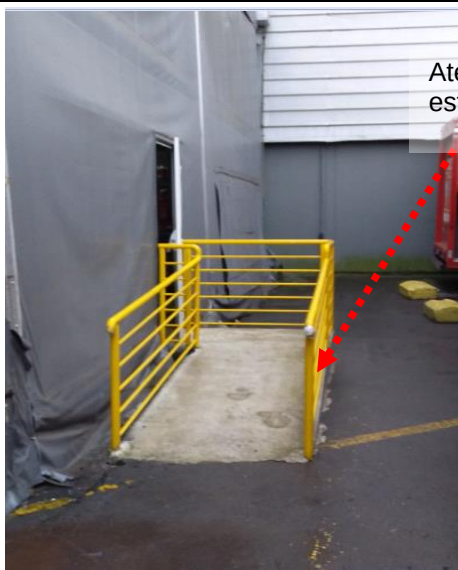
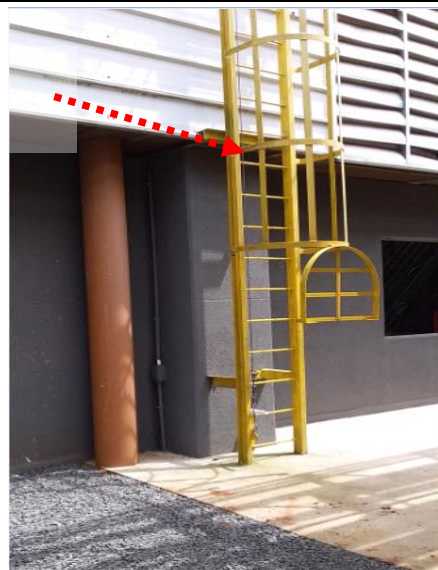
Existem elementos metálico no entorno desta área que não se encontram na planta de referencia e não estão interligados ao SPDA existente, conforme requer os itens 6.1, 5.1.1.4.1 e 5.2.1.1.3 da NBR 5419/2005 atuais itens 5.1.3, 6.2.1 e 7.5 da NBR 5419-3:2015/Er1.2018. Nas figuras a seguir ilustramos as estruturas nas condições aqui mencionadas.

**Figuras 40 e 41:** Estruturas não incorporadas ao SPDA existente

Aterrar / Incorporar estruturas ao SPDA existente

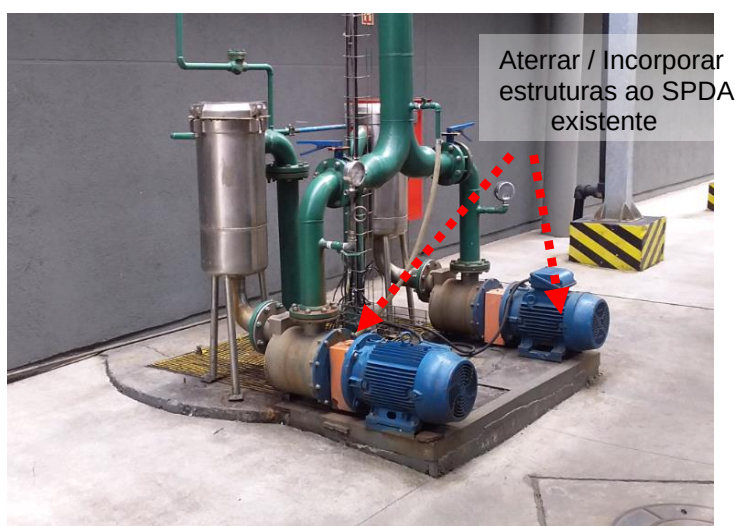
**Figura 42:** Estruturas não incorporadas ao SPDA existente

Aterrar / Incorporar estruturas ao SPDA existente

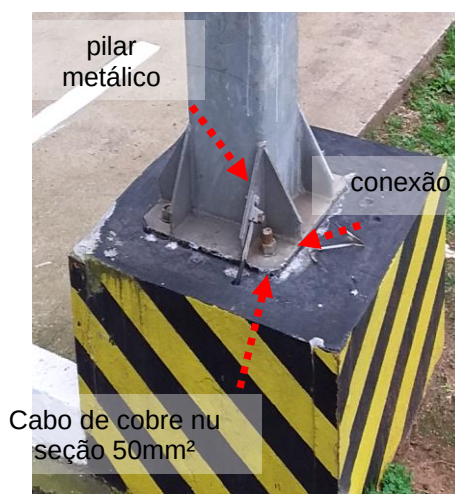
**Figuras 94 e 95:** Interligação elemento metálico através de cabo de cobre nu #50mm<sup>2</sup>

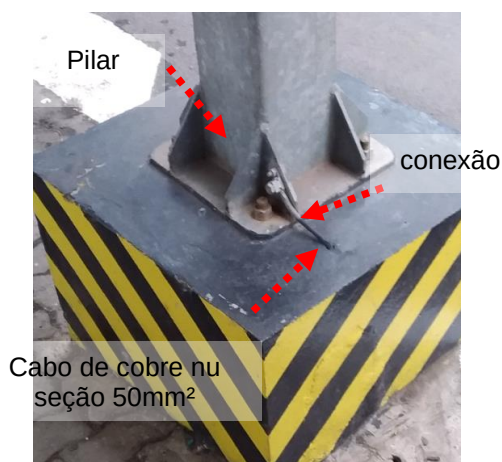
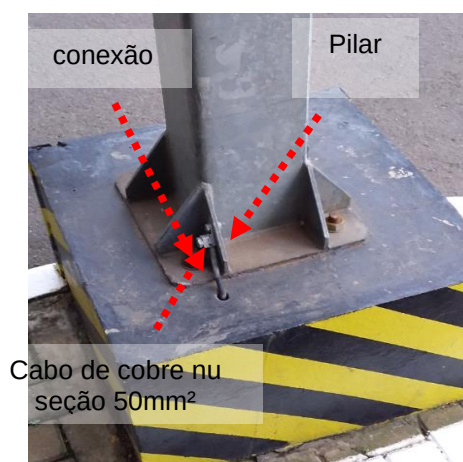
**Figuras 123 e 124:** Interligação entre elementos metálicos e a malha de aterramento.

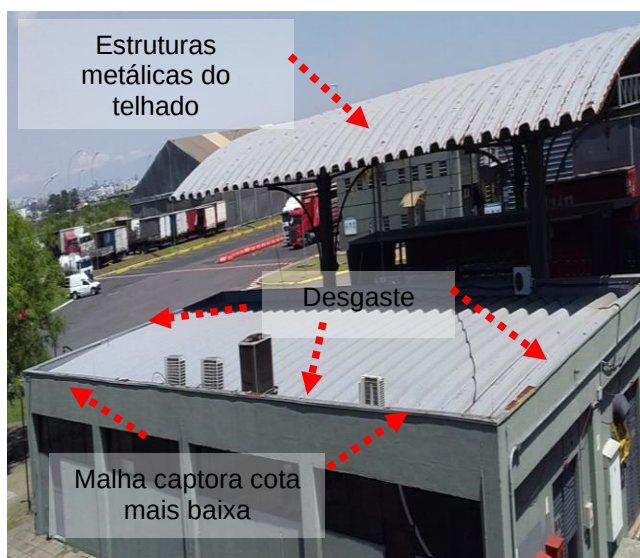
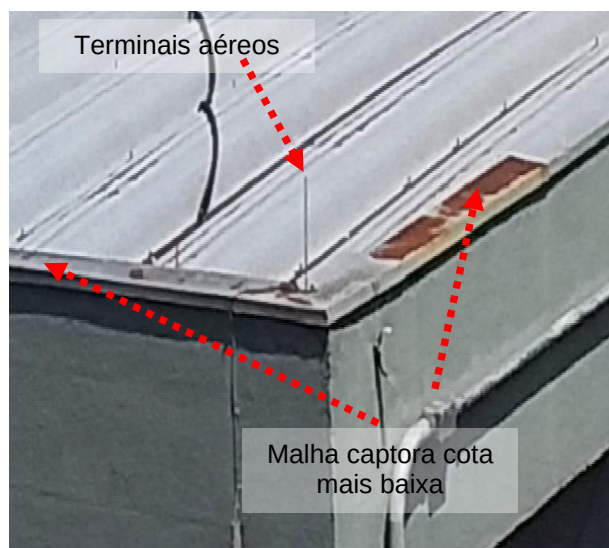
**Figuras 131 e 132:** Sistema captor existente – Prédio 05 – Conferencia.

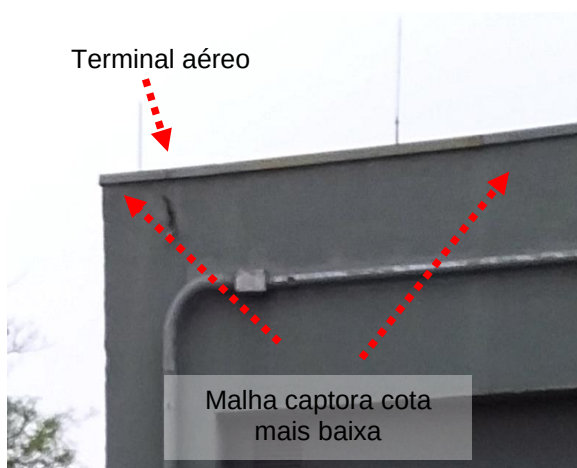
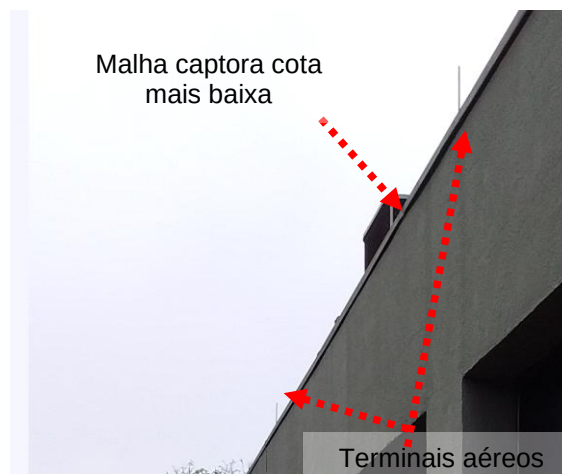
**Figuras 133 e 134: Sistema captor existente – Prédio 05 – Conferencia.**

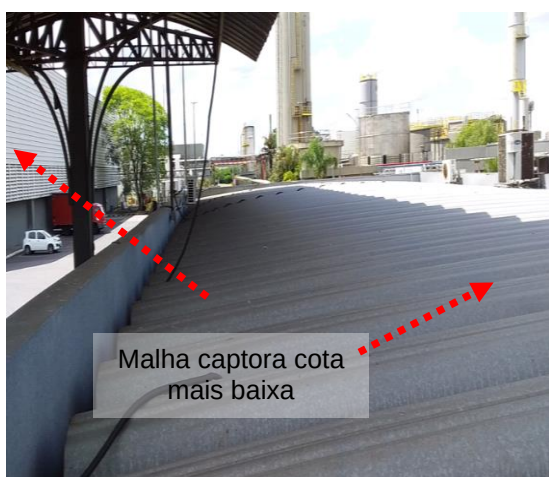
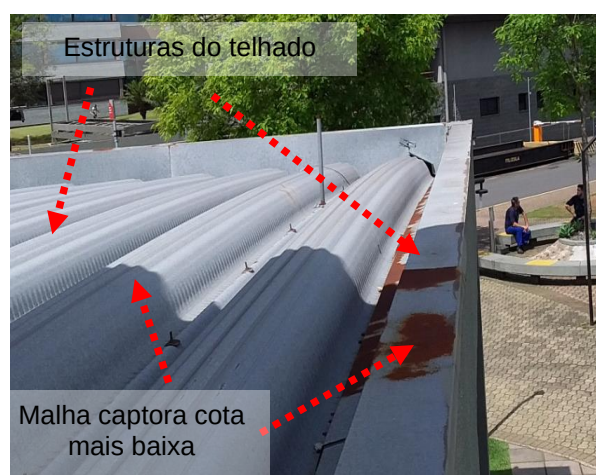
**Figuras 135 e 136: Sistema captor existente – Prédio 05 – Conferencia.**

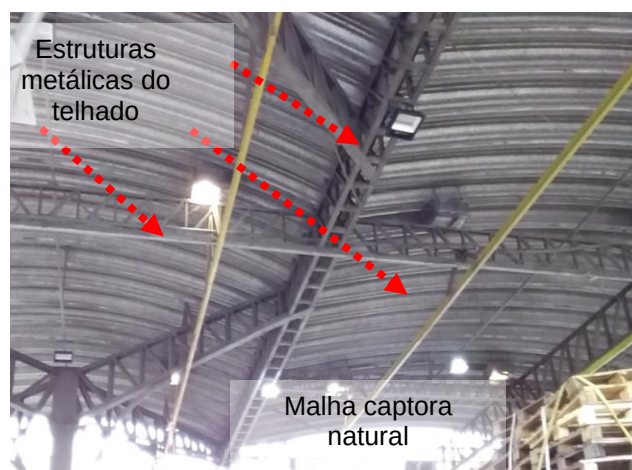
**Figuras 137 e 138: Sistema captor existente – Prédio 05 – Conferencia.**

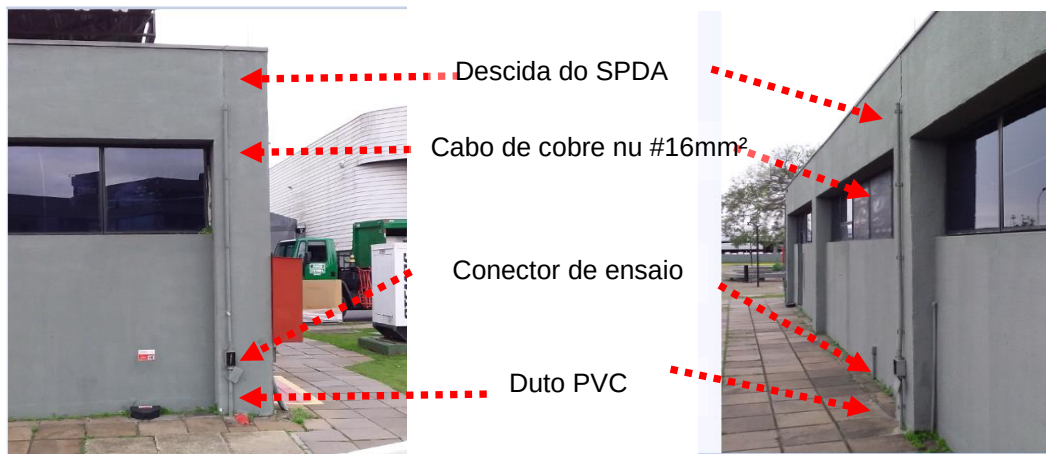
Figuras 139 e 140: Sistema de Descidas convencionais – Cabo de cobre nu #16mm<sup>2</sup>

Para as descidas em cabo de cobre nu 16mm<sup>2</sup>, e aonde houver viabilidade técnica **recomendamos** que este arranjo migre para perfil de alumínio 70mm<sup>2</sup> ou cabo de Cobre nu seção 35mm<sup>2</sup>, de forma a atualizar-se com a tabela 06 da norma NBR 5419-3:2015/Er1.2018 em vigência. As figuras a seguir ilustram o mencionado.

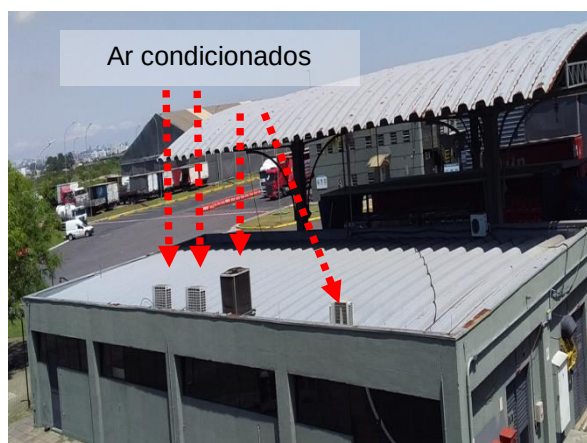
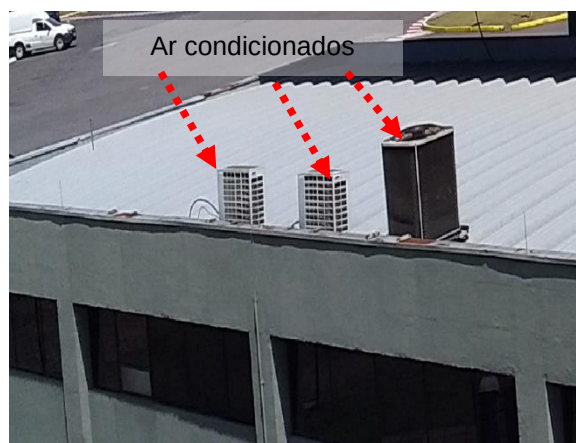
Existem elementos metálicos expostos na cobertura e no entorno desta área, que não se encontram na planta de referencia e não estão interligados ao SPDA existente, conforme requer os itens 6.1, 5.1.1.4.1 e 5.2.1.1.3 da NBR 5419/2005 atuais itens 5.1.3, 6.2.1 e 7.5 da NBR 5419-3:2015/Er1.2018. Nas figuras a seguir ilustramos algumas das estruturas nas condições aqui mencionadas.

**Figuras 150 e 151:** Elementos metálicos não interligados ao SPDA – Cobertura.

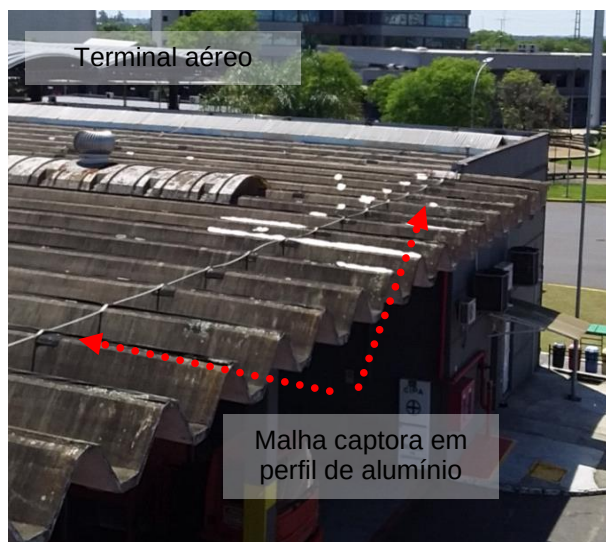
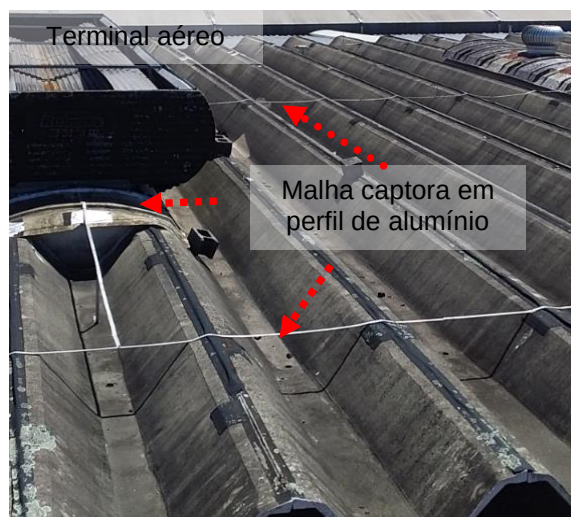
**Figuras 154 e 155:** sistema captor existente – Prédio 06 - Almojarifado

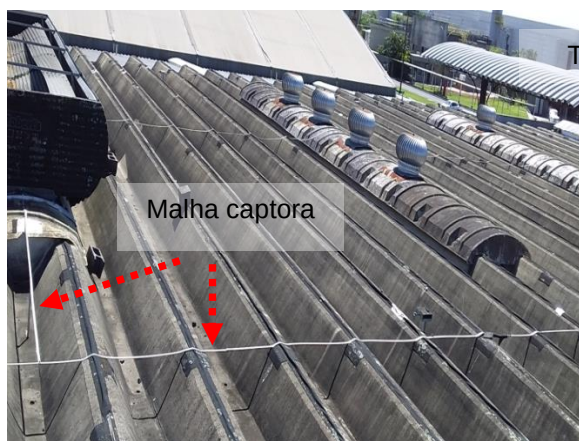
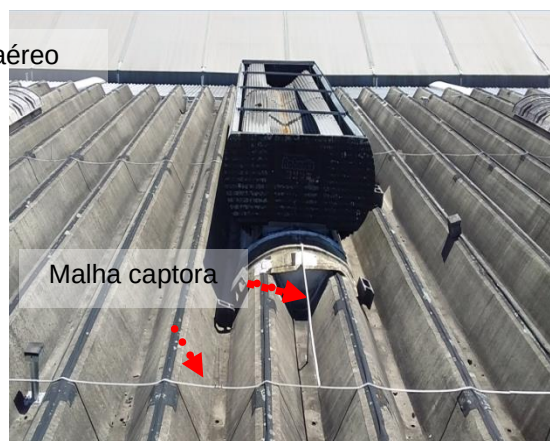
**Figuras 156 e 157: sistema captor existente – Prédio 06 - Almojarifado**

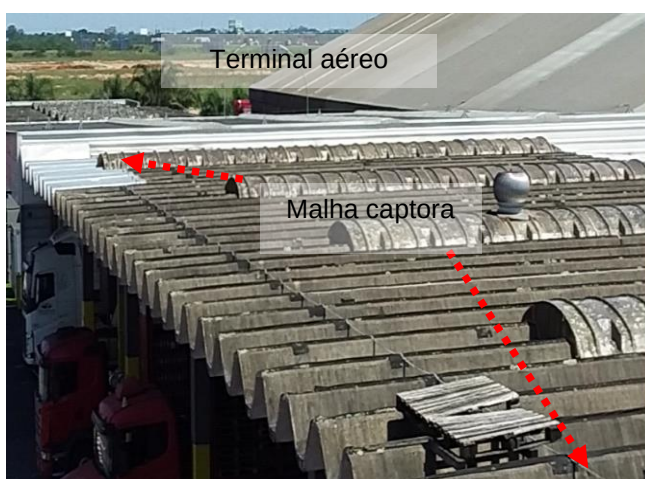
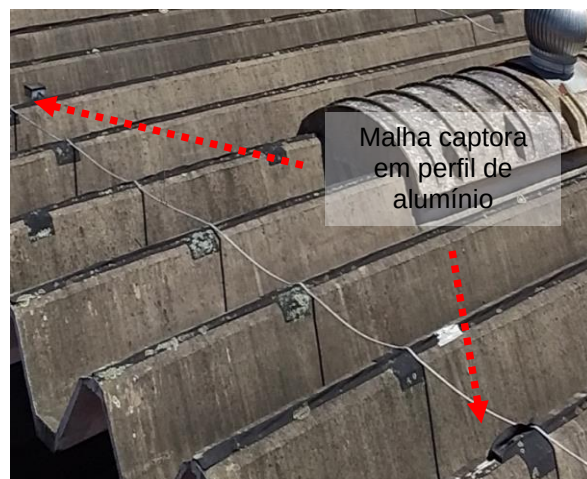
**Figuras 158 e 159: sistema captor existente – Prédio 06 - Almojarifado**

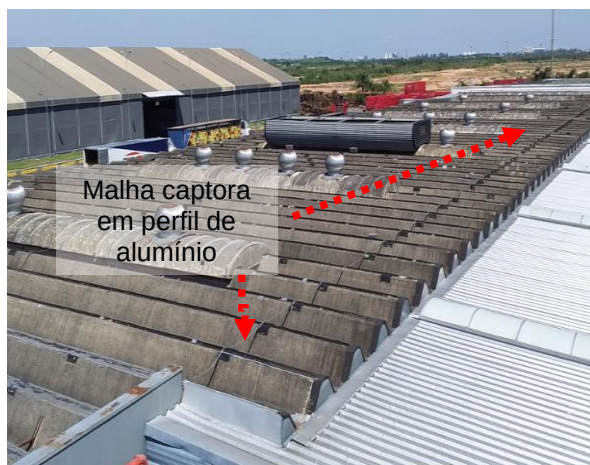
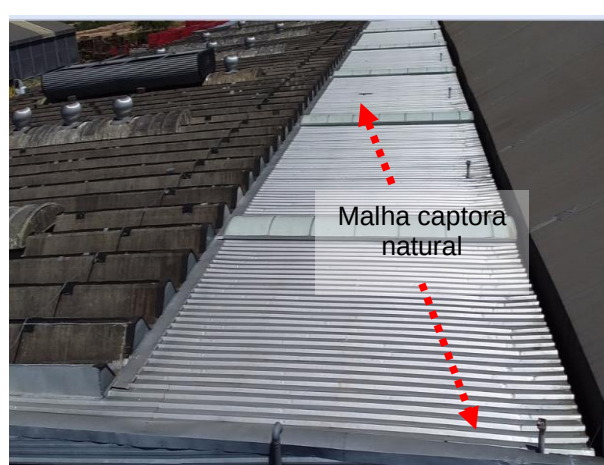
**Figuras 160 e 161: sistema captor existente – Prédio 06 - Almojarifado**

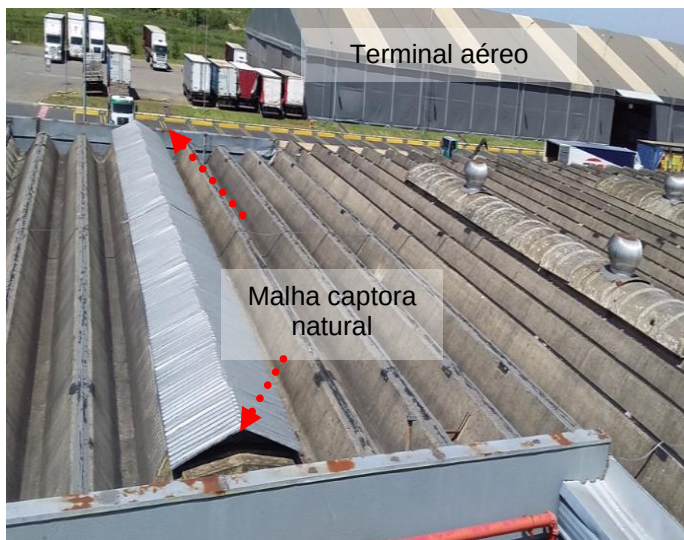
**Figuras 162 e 163:** sistema captor existente – Prédio 06 - Almoxarifado

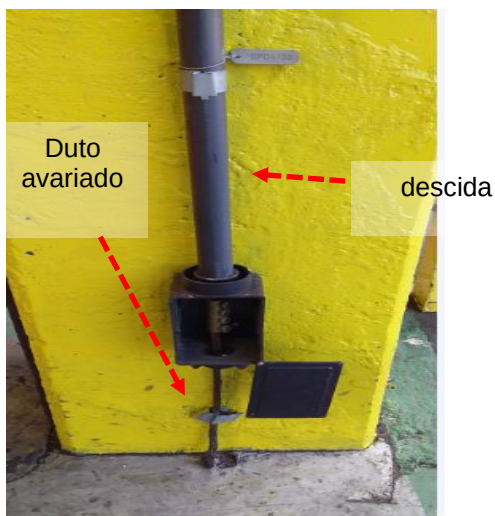
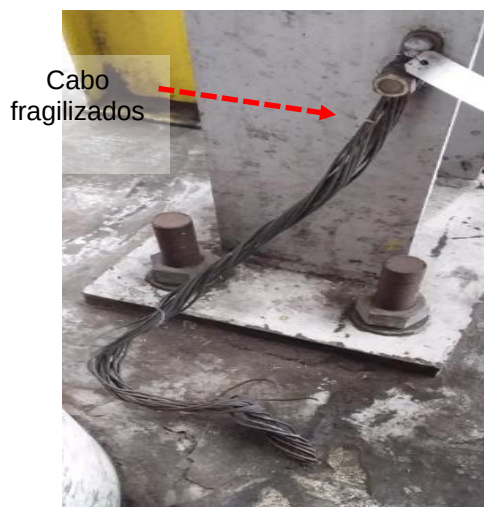
No subsistema de descidas a fixação e o estado de conservação de determinados eletrodutos e caixas de inspeção de parede aparecem comprometidos, pois foram encontrados fixação precária e avarias/danos nos eletrodutos de proteção dos condutores neste arranjo, bem como alguns parafusos dos conectores de medição e das abraçadeiras das chavetas oxidados, ou mesmo a falta delas . Neste subsistema ainda pode se confirmar que o condutor de descida apresenta-se exposto ao nível do solo e fragilizados em alguns locais na interligação com o subsistema de aterramento, em desacordo os itens 5.1.2.4.1, 5.1.2.4.3, 5.1.4.1, 5.1.5.3 e tabela 02 da NBR5419/2005, atuais itens 5.3.4, 5.5.1, 5.5.2 e tabela 04 da NBR 5419-3:2015/Er1.2018.

**Figuras 180 e 181:** Descidas – Não conformidades

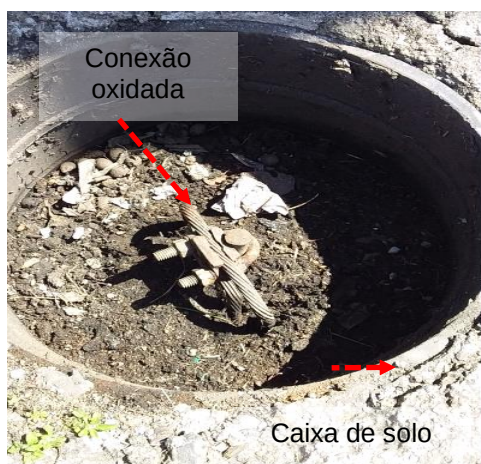
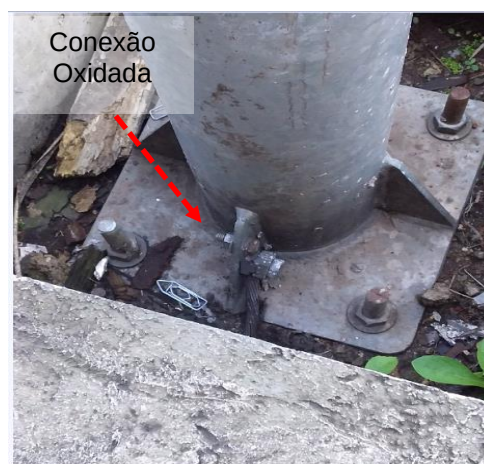
No sistema de aterramento não foi possível verificar o estado das hastes, pois as mesmas se encontram enterradas, porém elas puderam ser visualizada em pontos onde existem as caixa de inspeção de solo, bem como nas interligações entre o condutor de aterramento com estruturas próximas. Nestes locais verificou-se que as conexões cabo x haste, alojadas em caixa de inspeção de solo e ponto de aterramento na estrutura encontram-se oxidada em não conformidade com o item 5.1.5.3 da NBR 5419:2005, atual item 5.6.1 da NBR 5419-3:2015/Er1.2018. Nas figuras a seguir identificamos a situação encontrada.

**Figuras 182 e 183:** Conexão cabo haste oxidadas / Conexão estrutura oxidada.

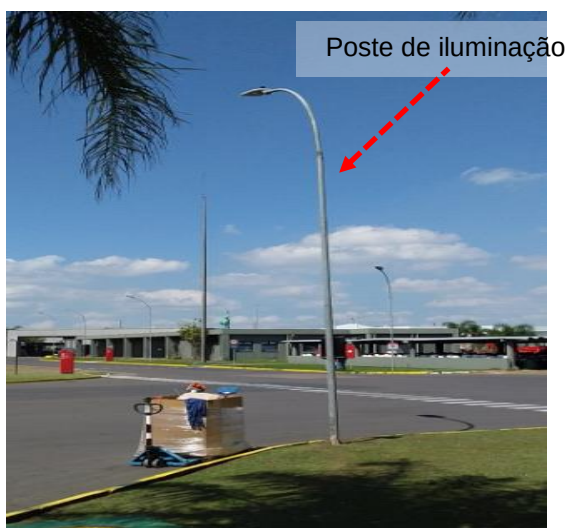
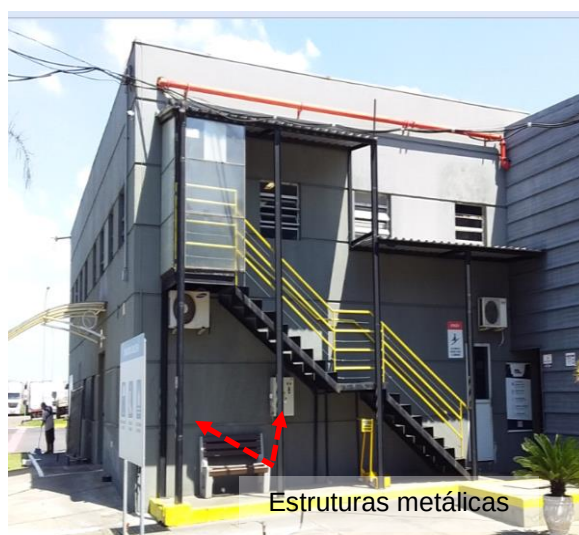
Existem elementos metálicos na cobertura e expostos no entorno desta área, que não se encontram na planta de referencia e não estão interligados ao SPDA existente, conforme requer os itens 6.1, 5.1.1.4.1 e 5.2.1.1.3 da NBR 5419/2005 atuais itens 5.1.3, 6.2.1 e 7.5 da NBR 5419-3:2015/Er1.2018. Nas figuras a seguir ilustramos algumas das estruturas nas condições aqui mencionadas.

**Figuras 184 e 185:** Elementos metálicos não interligados ao SPDA

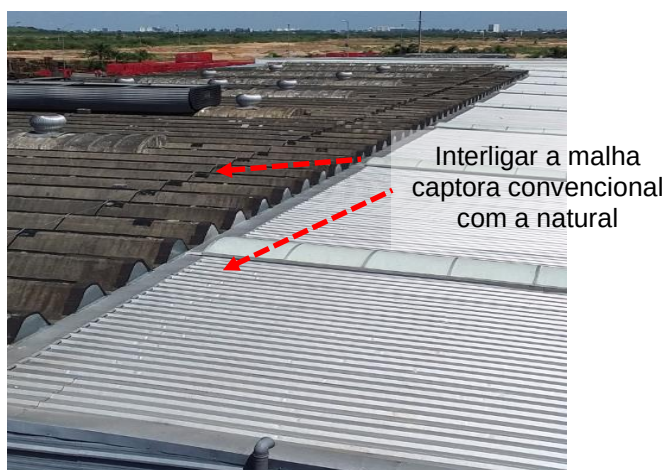
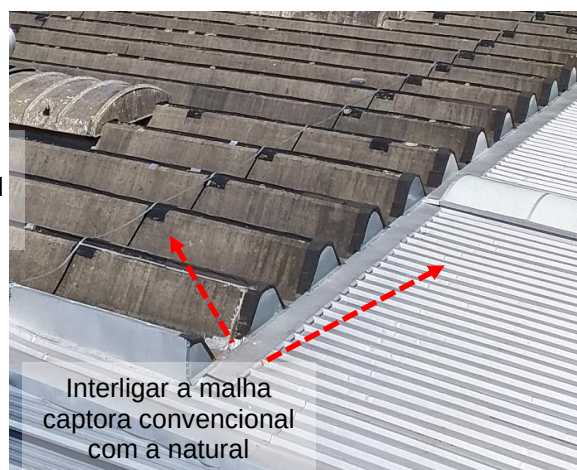
**Figuras 186 e 187:** Elementos metálicos não interligados ao SPDA

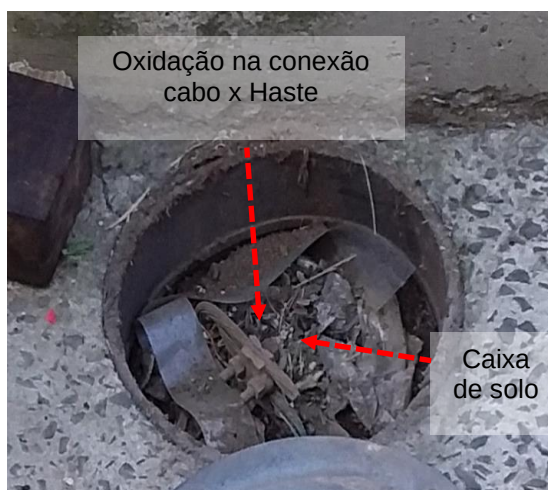
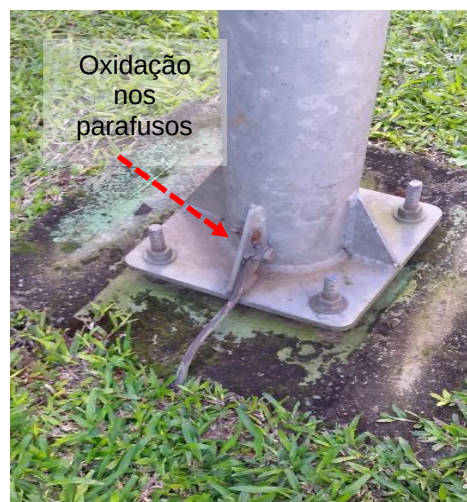
No sistema de aterramento não foi possível verificar o estado das hastes, pois as mesmas se encontram enterradas, porém elas puderam ser visualizada em pontos onde existem as caixa de inspeção de solo, bem como nas interligações entre o condutor de aterramento com estruturas próximas. Nestes locais verificou-se que as conexões cabo x haste, alojadas em caixa de inspeção de solo e ponto de aterramento na estrutura encontram-se oxidadas, bem como rompidas em 02 (dois) pontos do aterramento com a cerca, e em não conformidade com os itens 5.1.5.3 e 5.1.4.1 da NBR 5419:2005, atual itens 5.5.2 e 5.6.1 da NBR 5419-3:2015/Er1.2018. Nas figuras a seguir identificamos as situações encontradas.

**Figuras 211 e 212: Subsistema de aterramento – Não conformidades**

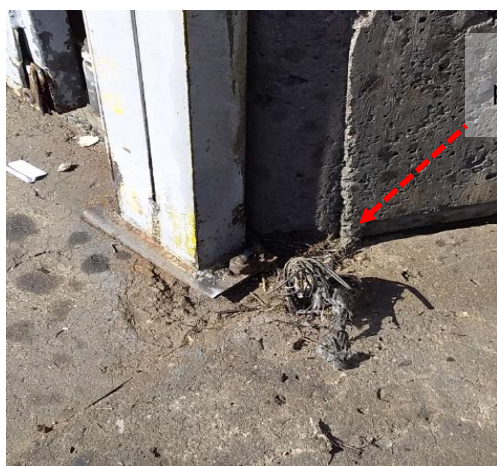
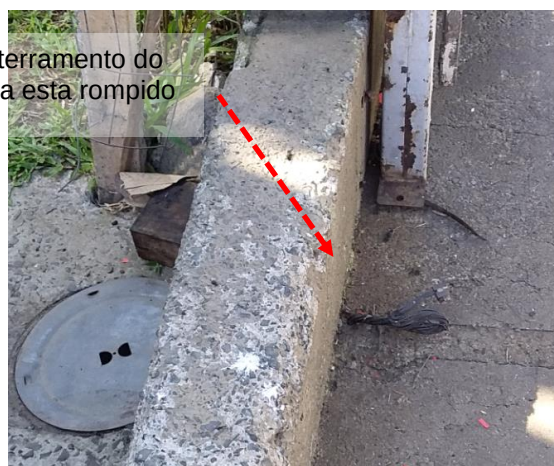
**Figuras 213 e 214: Subsistema de aterramento – Não conformidades**

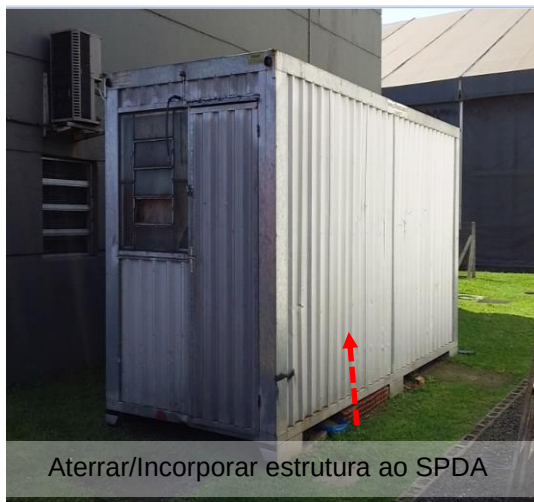
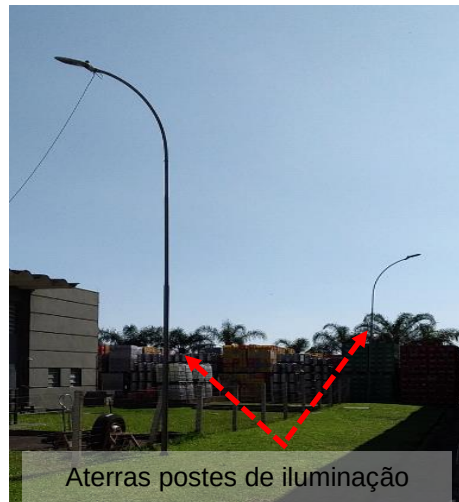
Existem elementos metálicos junto as descidas e no entorno desta área, que não se encontram na planta de referencia e não estão interligados ao SPDA existente, conforme requer os itens 6.1, 5.1.1.4.1, 5.2.2 e 5.2.1.1.3 da NBR 5419/2005 atuais itens 5.1.3, 6.2.1 e 7.5 da NBR 5419-3:2015/Er1.2018. Nas figuras a seguir ilustramos algumas das estruturas nas condições aqui mencionadas.

**Figuras 215 e 216 : Elementos metálicos não interligados ao SPDA**

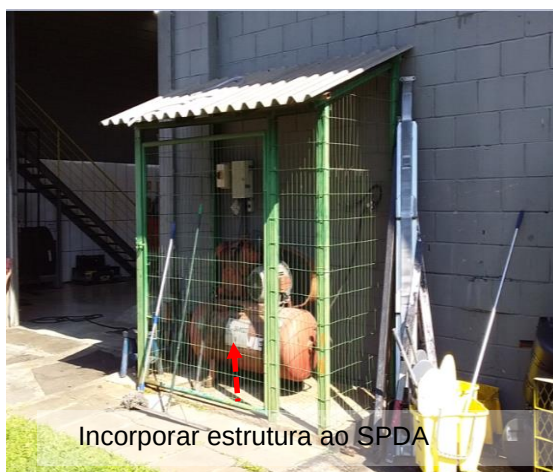
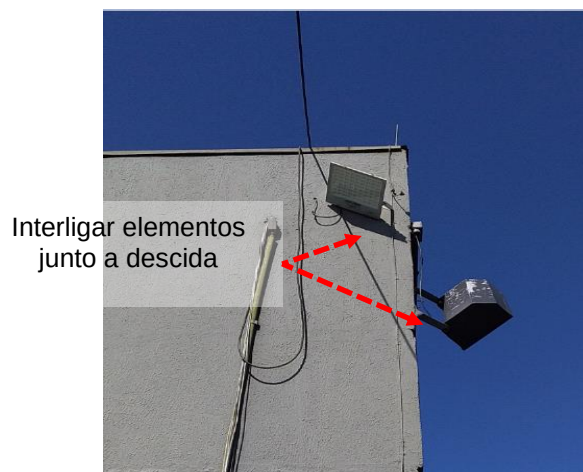
**Figuras 217 e 218 : Elementos metálicos não interligados ao SPDA**

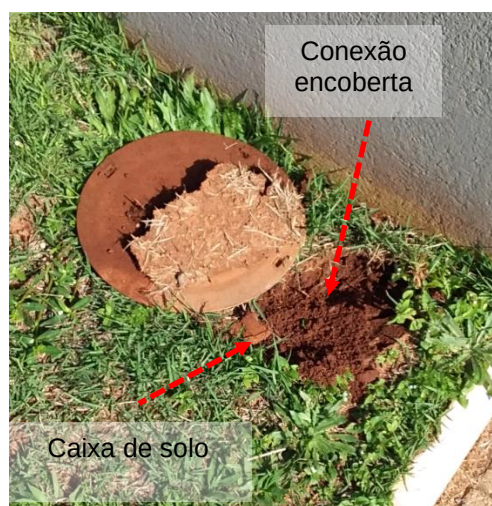
No sistema de aterramento não foi possível verificar o estado das hastes, pois as mesmas se encontram enterradas, porém elas puderam ser visualizada em pontos onde existem as caixa de inspeção de solo, bem como nas interligações entre o condutor de aterramento com os pilares metálicos e estruturas próximas existentes nas cercanias. Nestes locais verificou-se que as conexões cabo x haste, alojadas em caixa de inspeção de solo estão encobertos e alguns pontos de aterramento nas base dos pilares e estrutura encontram-se oxidadas em não conformidade com os item 5.1.5.3 da NBR 5419:2005, atual item 5.6.1 da NBR 5419-3:2015/Er1.2018. Nas figuras a seguir identificamos as situações encontradas.

**Figuras 232 e 233:** Subsistema de aterramento – Não conformidades

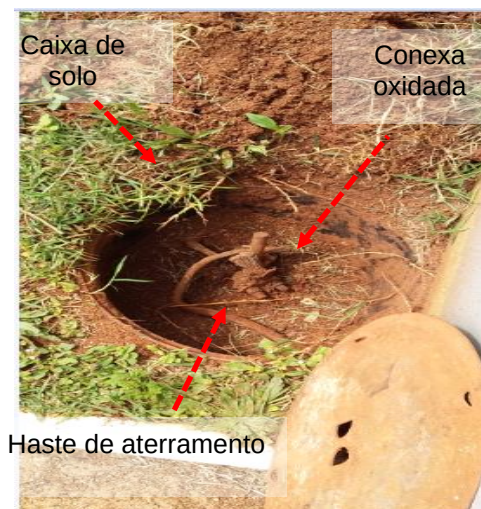
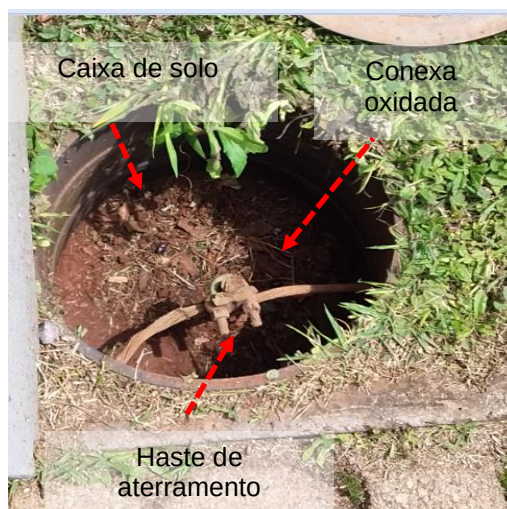
Figuras 234 e 235: Substância de aterramento – Não conformidades

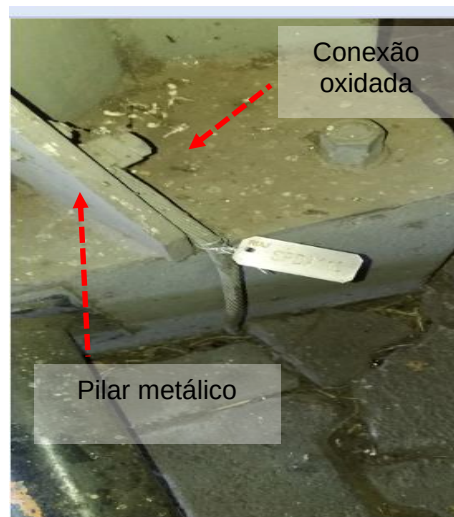
Figuras 236 e 237: Substância de aterramento – Não conformidades

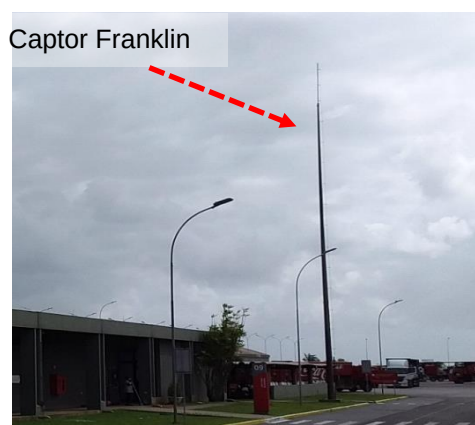
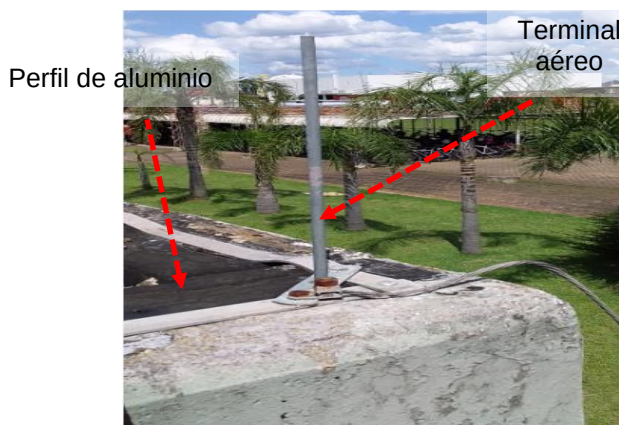
**Figuras 239 e 240:** sistema captor existente – Prédio 09 – Estac. Motos/Escritório

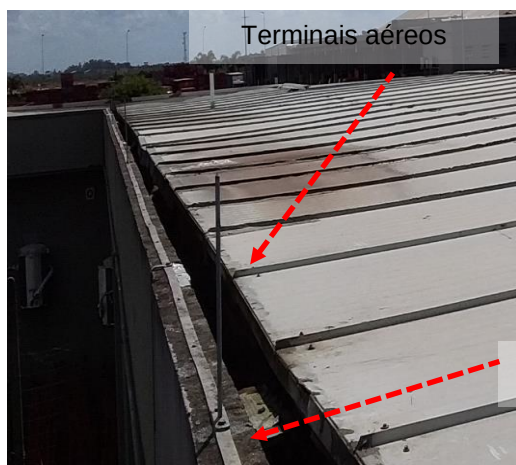
**Figuras 241 e 242: sistema captor existente – Prédio 09 – Estac. Motos/Escritório**

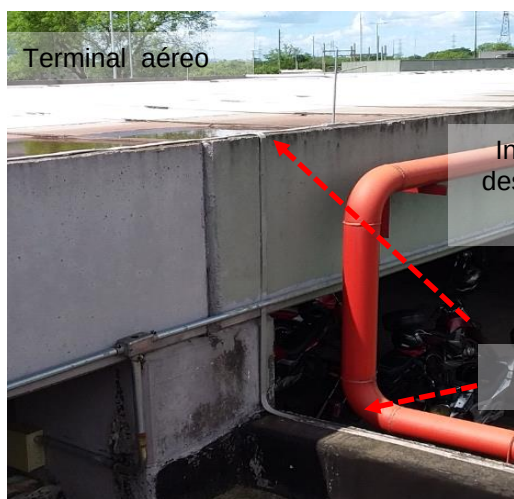
**Figuras 243 e 244: sistema captor existente – Prédio 09 – Estac. Motos/Escritório**

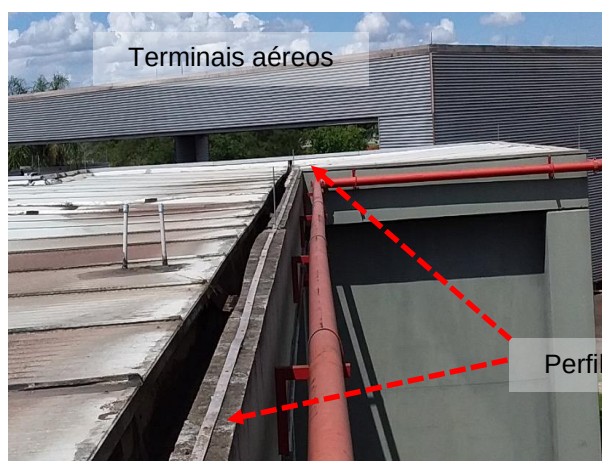
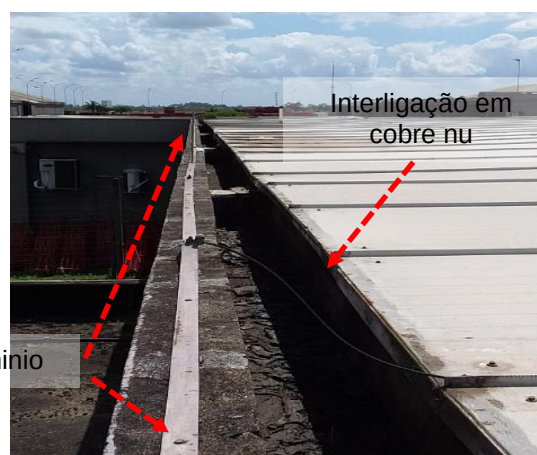
**Figuras 245 e 246 : sistema captor existente – Prédio 09 – Estac. Motos/Escritório**

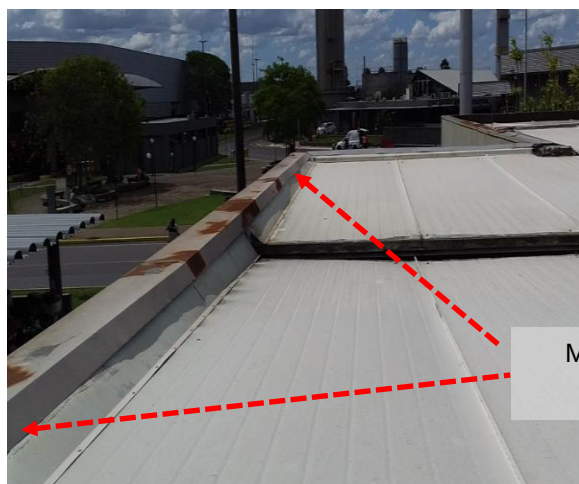
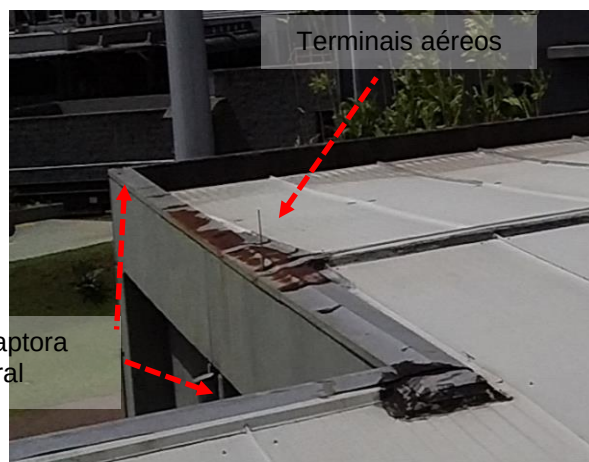
Figuras 247 e 248: sistema captor existente – Prédio 09 – Estac. Motos/Escritório

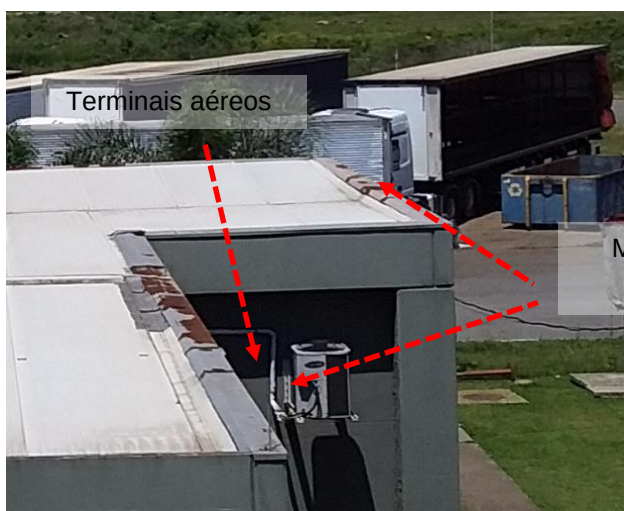
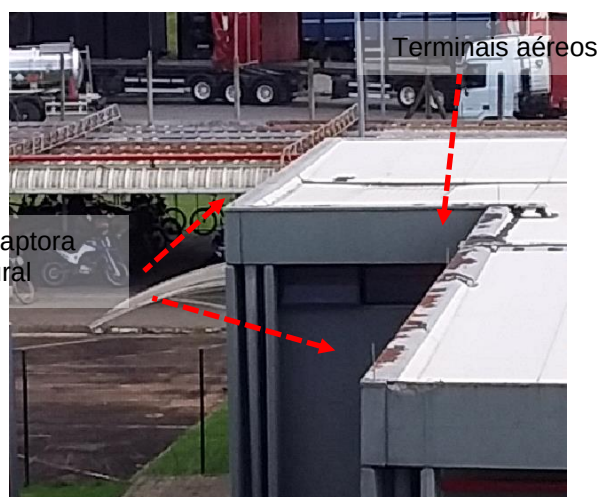
Figuras 249 e 250: sistema captor existente – Prédio 09 – Estac. Motos/Escritório

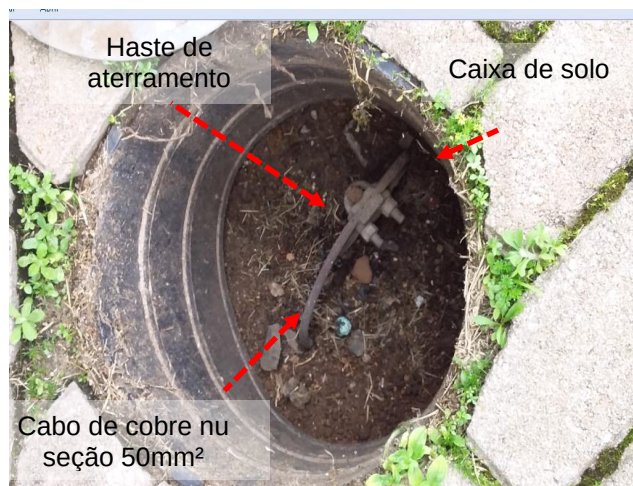
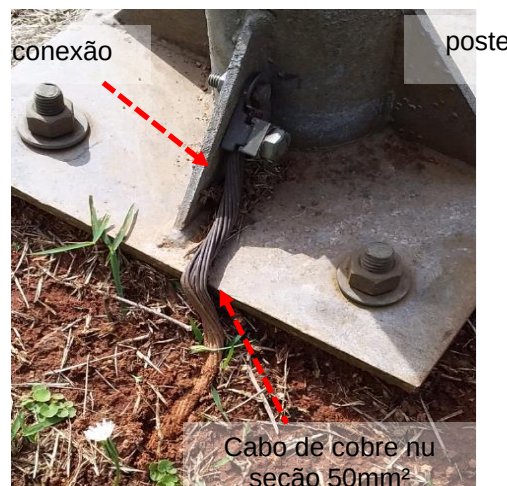
**Figuras 257 e 258:** Caixa de inspeção de solo // Interligação entre elementos metálicos e a malha de aterramento.

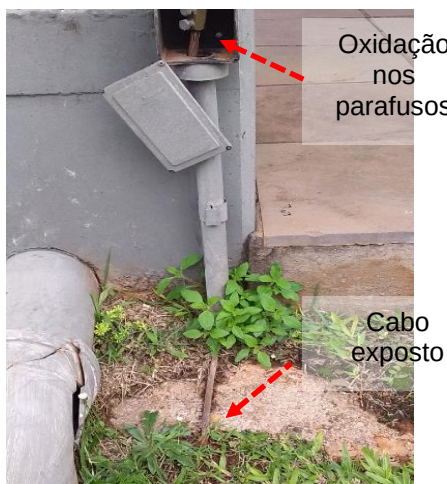
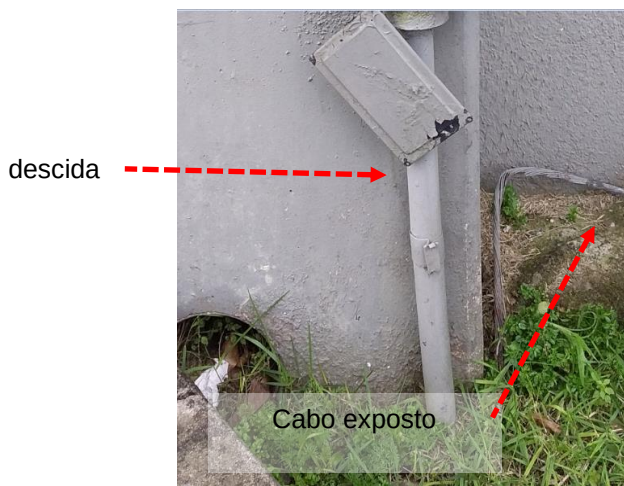
No subsistema de descidas a fixação e o estado de conservação de determinados eletrodutos e caixas de inspeção de parede aparecem comprometidos, pois foram encontrados fixação precária e avarias/danos nos eletrodutos de proteção dos condutores neste arranjo, bem como alguns parafusos dos conectores de medição estão oxidados. Neste subsistema ainda pode se confirmar que o condutor de descida está exposto ao nível do solo, em desacordo os itens 5.1.2.4.3, 5.1.4.1, 5.1.5.3 da NBR5419/2005, atuais itens 5.4.3, 5.5.1, 5.5.2 da NBR 5419-3:2015/Er1.2018. Nas figuras a seguir identificamos algumas das irregularidades aqui apontadas.

**Figuras 261 e 262 : Substância de descidas – Não conformidades**

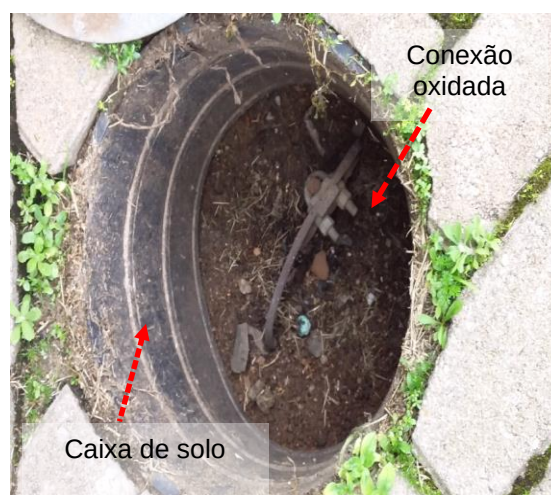
No sistema de aterramento não foi possível verificar o estado das hastes, pois as mesmas se encontram enterradas, porém elas puderam ser visualizada em pontos onde existem as caixa de inspeção de solo, bem como nas interligações entre o condutor de aterramento com as estruturas existentes nas cercanias. Nestes locais verificou-se que as conexões cabo x haste, alojadas em caixa de inspeção de solo e pontos de aterramento na base das estrutura encontram-se oxidadas em não conformidade com os item 5.1.5.3 da NBR 5419:2005, atual item 5.6.1 da NBR 5419-3:2015/Er1.2018. Nas figuras a seguir identificamos as situações encontradas.

**Figuras 265 e 266: Subsistema de aterramento – Não conformidades**

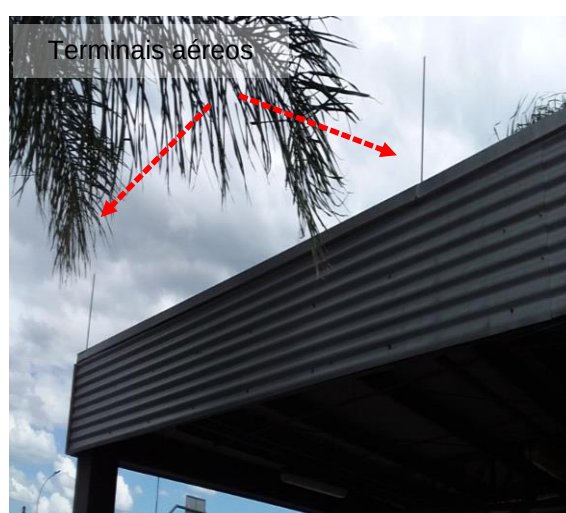
**Figuras 271 e 272: sistema captor existente – Prédio 10 (Portaria)**

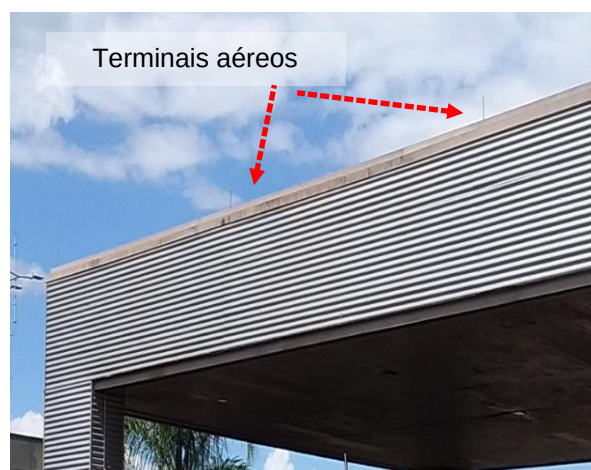
**Figuras 273 e 274 : sistema captor existente – Prédio 10 (Portaria)**

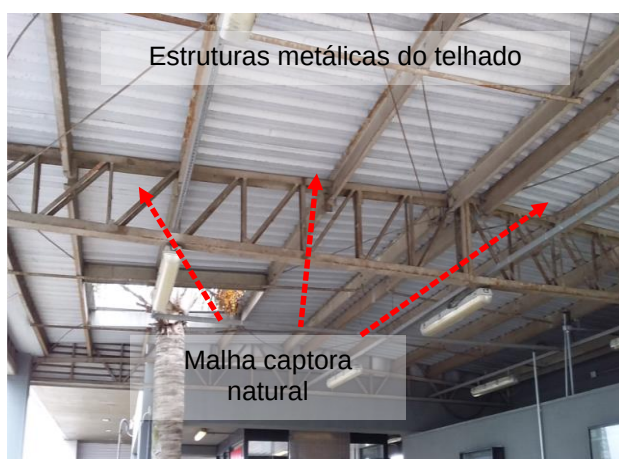
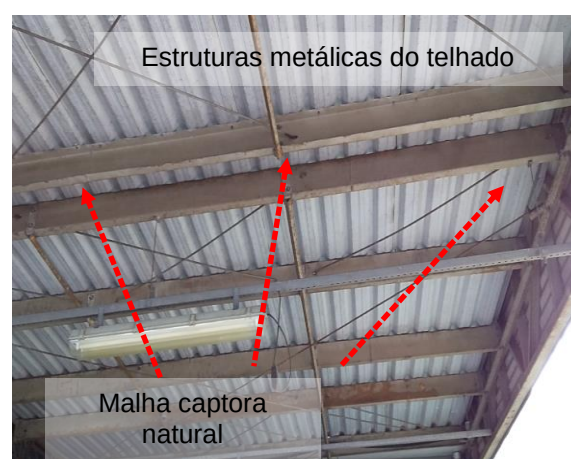
**Figuras 275 e 276 : sistema captor existente - Prédio 11 ( Recepção)**

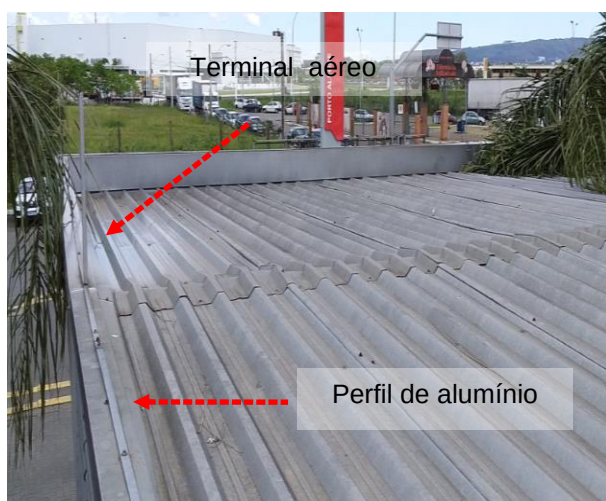
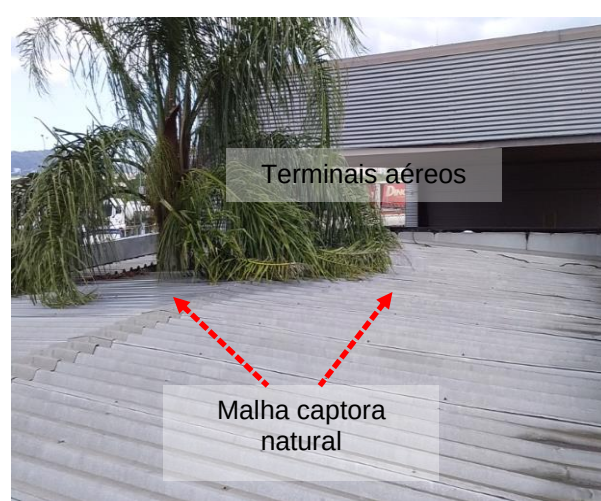
**Figuras 277 e 278 : Sistema captor existente – Prédio 11 ( Recepção)**

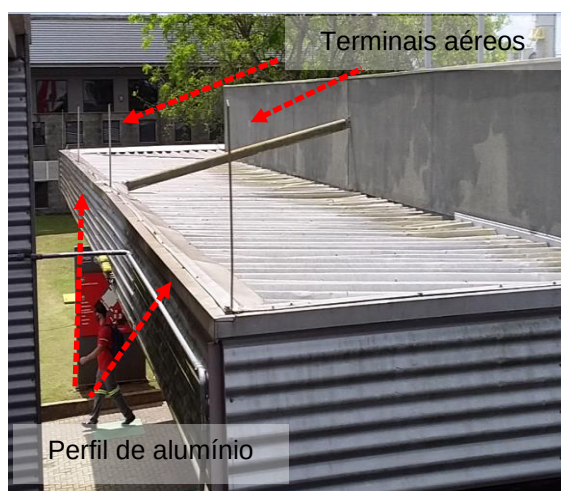
**Figuras 281 e 282 : Sistema captor existente – Prédio 11 ( Recepção)**

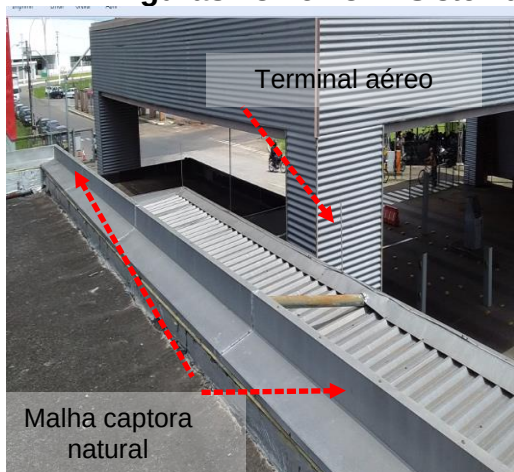
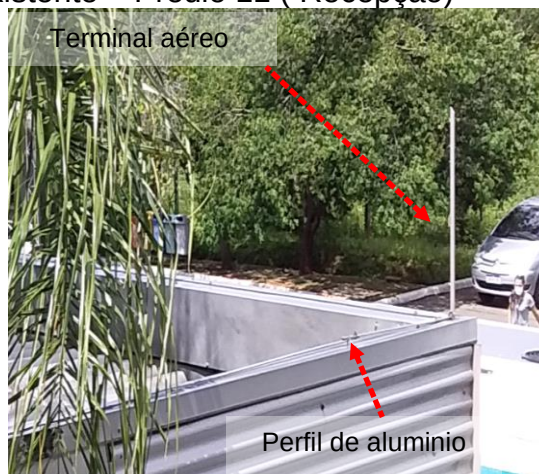
**Figuras 283 e 284 : Sistema captor existente – Prédio 11 ( Recepção)**

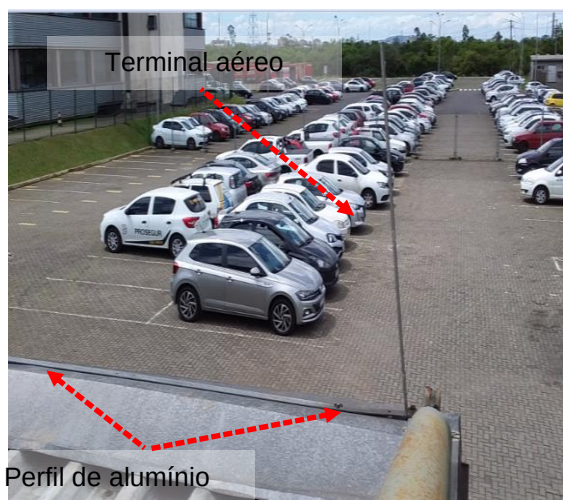
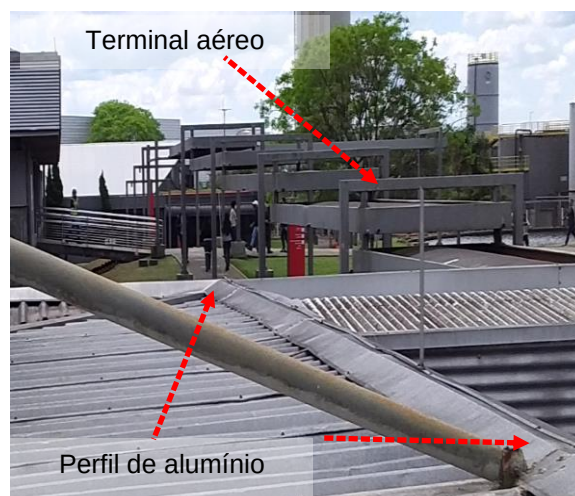
**Figuras 285 e 286 : Sistema captor existente – Prédio 11 ( Recepção)**

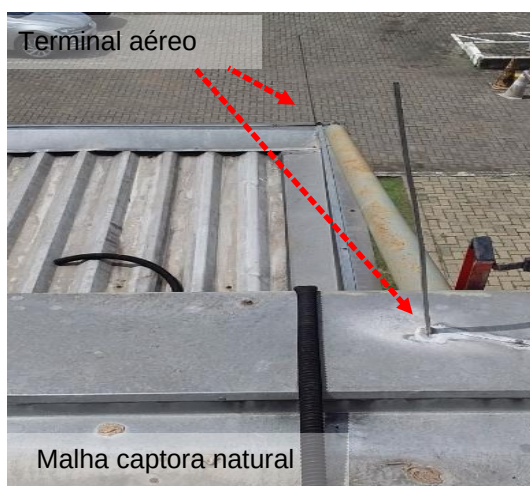
**Figuras 287 e 288: Sistema captor existente – Prédio 11 ( Recepção)**

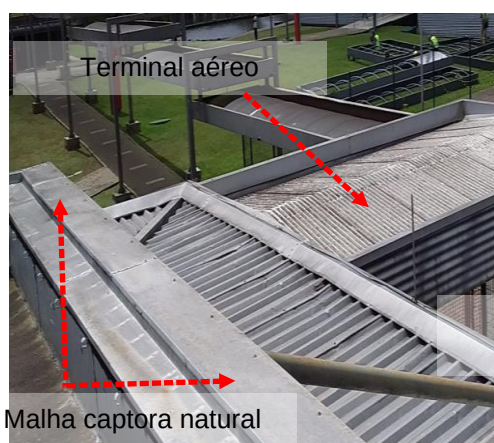
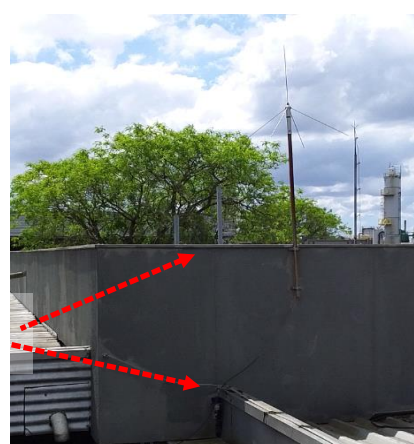
Interligação não encontrada

**Figuras 289 e 290 : Sistema captor existente – Prédio 11 ( Recepção)**
