## **SISTEMA DE PROTEÇÃO CONTRA DESCARGAS ATMOSFÉRICAS (SPDA)**

### **SPAL INDÚSTRIA BRASILEIRA DE BEBIDAS S A**

## **RELATÓRIO TÉCNICO 001**

### **INSPEÇÃO VISUAL DO SPDA**

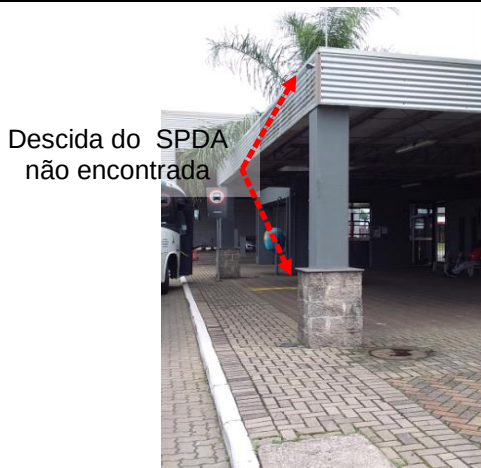
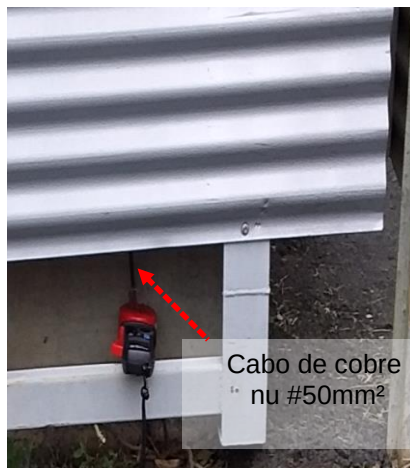
O número de descidas conforme documentação atende ao determinado pela norma para o nível de proteção definido para esta edificação e calculado em função do seu perímetro conforme a tabela 02 da NBR 5419-2005, atual 04 da NBR 5419-3:2015/Er1.2018, **contudo** nesta inspeção 02 (duas) delas não foram encontradas, em contradição com os itens supra mencionados.

Descida do SPDA  
não encontrada

Cabo de cobre  
nu #50mm<sup>2</sup>

**Figuras 295 e 296:** Sistema de Descidas - Indicação da descida não encontrada  
Descida natural encontrada

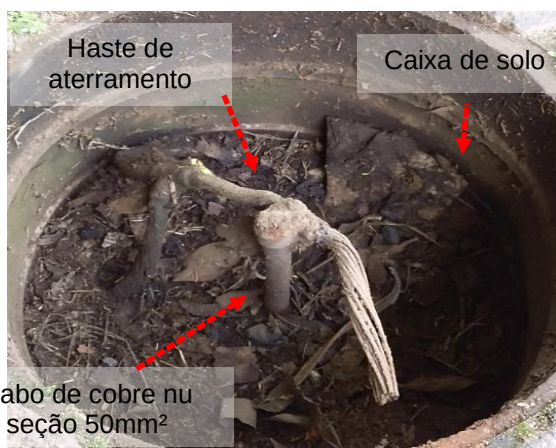
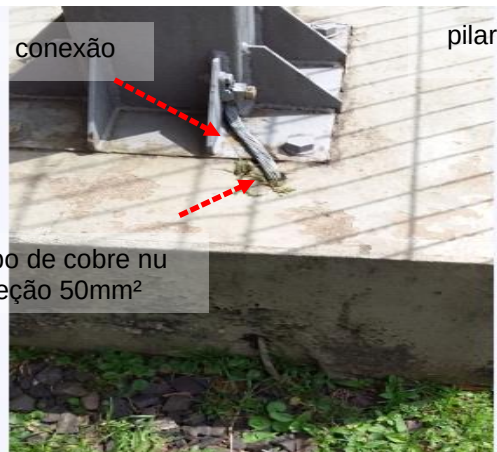
As caixas de inspeção do solo projetadas estão instaladas nas posições indicadas. As Hastes de aterramento que não foram projetadas nas caixas de inspeção não foram visualizadas por estarem enterradas. Nas figuras a seguir identificamos caixa de solo encontrada e interligação de elemento metálico existente nos arredores desta instalação.

Haste de  
aterramento

Caixa de solo

Cabo de cobre nu  
seção 50mm<sup>2</sup>

conexão

pilar

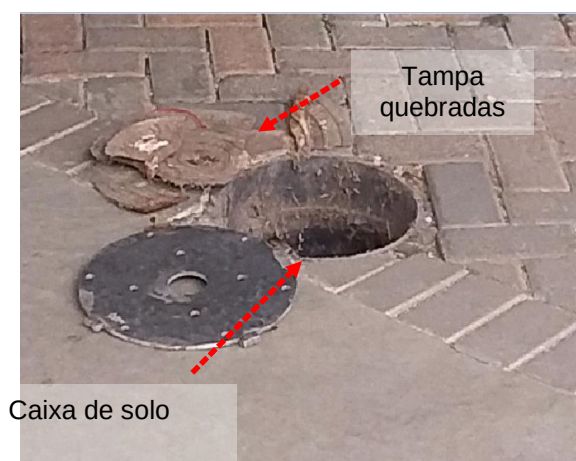
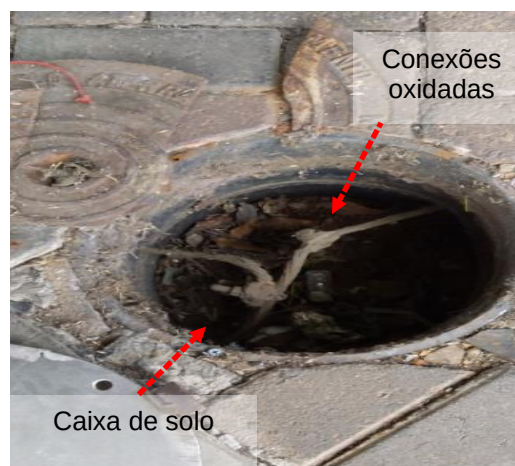
Nestes locais verificou-se que uma tampa das caixas de solo esta quebrada, algumas conexões cabo x haste, alojadas nas caixas de inspeção de solo estão encobertas e em outras oxidadas, bem como constatou-se pontos do aterramento nas bases das estruturas com oxidação em não conformidade com os item 5.1.5.3 da NBR 5419:2005, atual item 5.6.1 da NBR 5419-3:2015/Er1.2018. Nas figuras a seguir identificamos as situações encontradas.

**Figuras 299 e 300:** Subsistema de aterramento – Não conformidades

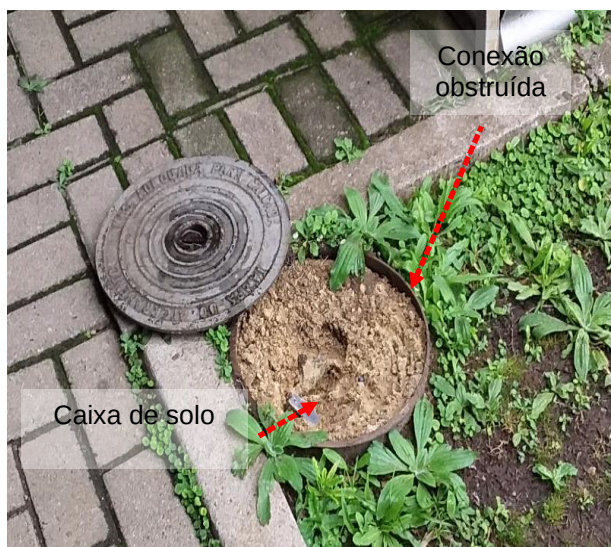
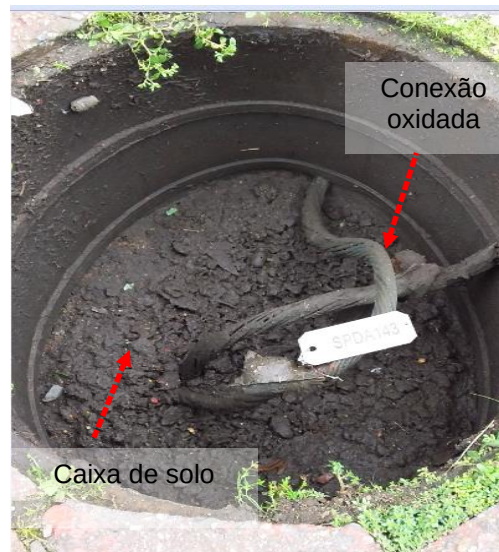
Figuras 301 e 302: Subsistema de aterramento – Não conformidades

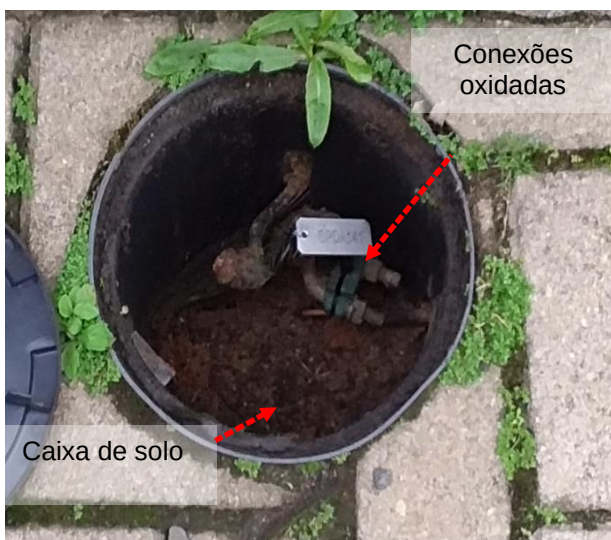
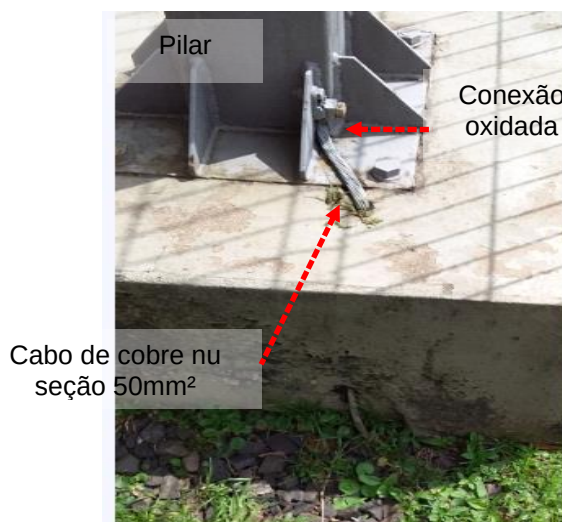
Figuras 303 e 304: Subsistema de aterramento – Não conformidades

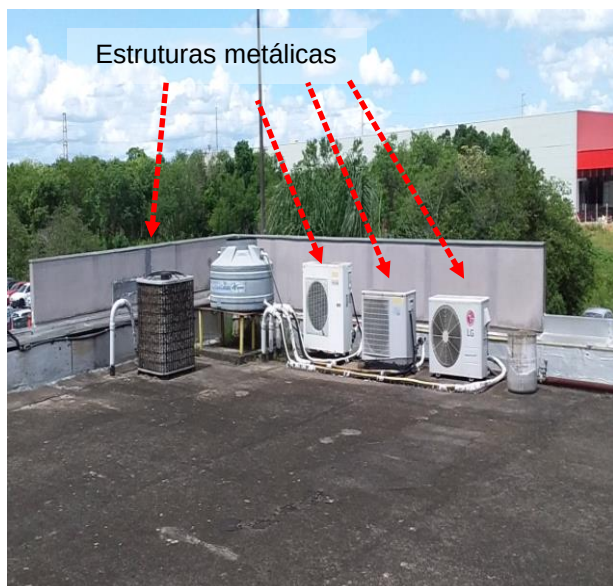
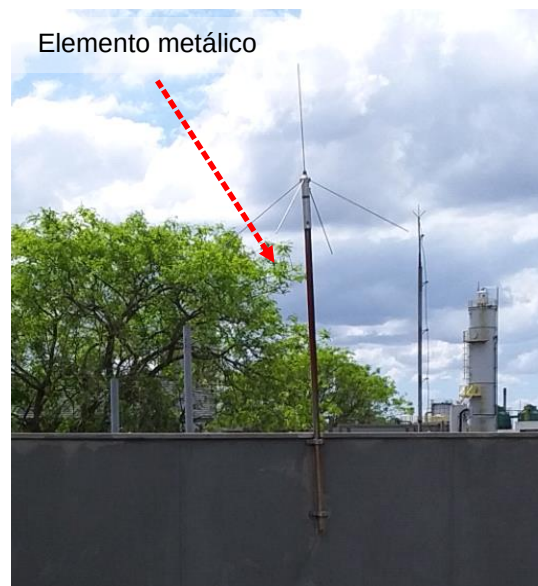
Existem elementos metálicos expostos na cobertura, que não se encontram na planta de referencia e não estão interligados ao SPDA existente, conforme requer os itens 6.1, 5.1.1.4.1 e 5.2.1.1.3 da NBR 5419/2005 atuais itens 5.1.3, 6.2.1 e 7.5 da NBR 5419-3:2015. Nas figuras a seguir ilustramos algumas das estruturas nas condições aqui mencionadas.

**Figuras 305 e 306 :** Elementos metálicos não interligados ao SPDA – Cobertura.

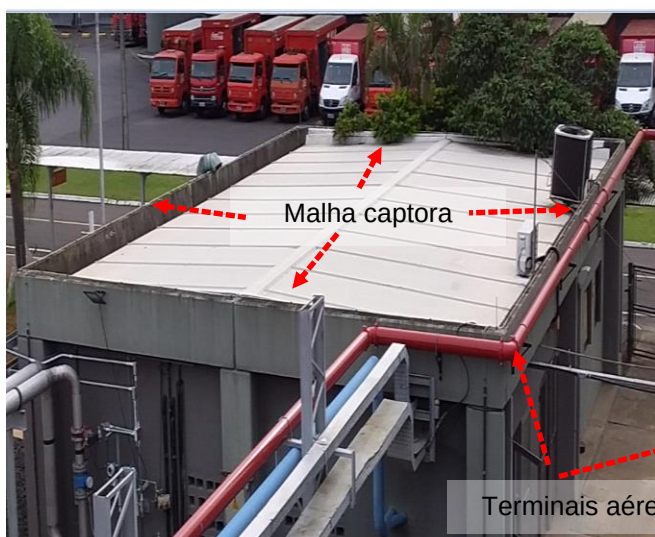
**Figuras 308 e 309: sistema captor existente - Prédio 11-Laboratório ETA**

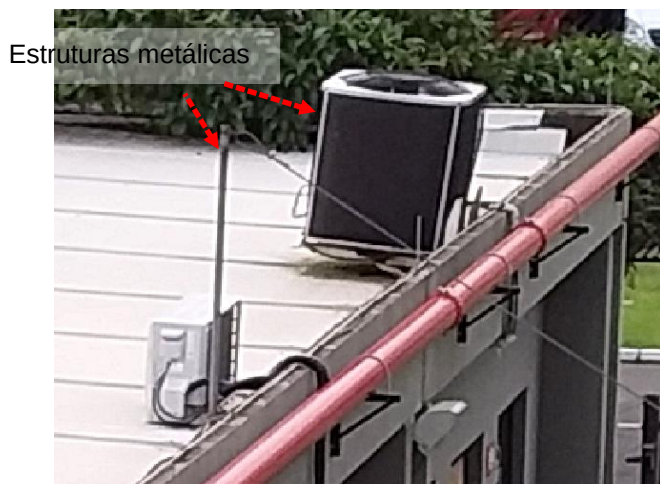
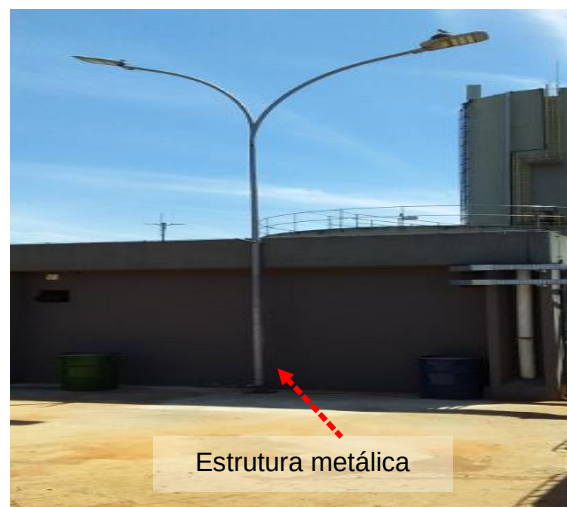
Existem elementos metálicos junto as descidas (duto de incêndio), expostos na cobertura e no entorno desta área, que não se encontram na planta de referencia e não estão interligados ao SPDA existente, conforme requer os itens 6.1, 5.2.2, 5.1.1.4.1 e 5.2.1.1.3 da NBR 5419/2005 atuais itens 5.1.3,6.2.1 e 7.5 da NBR 5419-3:2015. Nas figuras a seguir ilustramos algumas das estruturas nas condições aqui mencionadas.

Figuras 318 e 319: Elementos metálicos não interligados ao SPDA

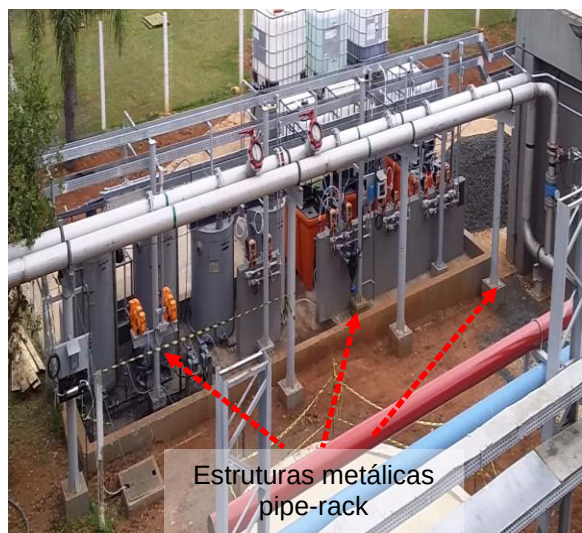
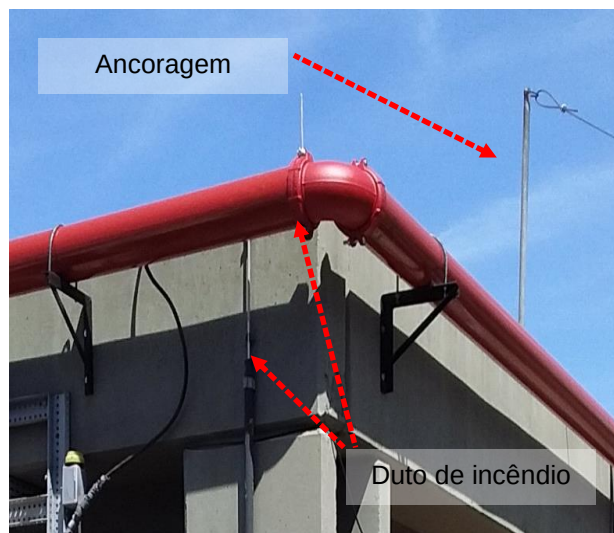
Figuras 320 e 321: Elementos metálicos não interligados ao SPDA

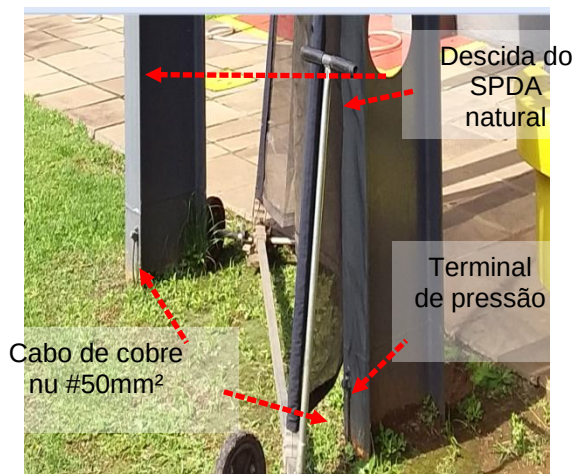
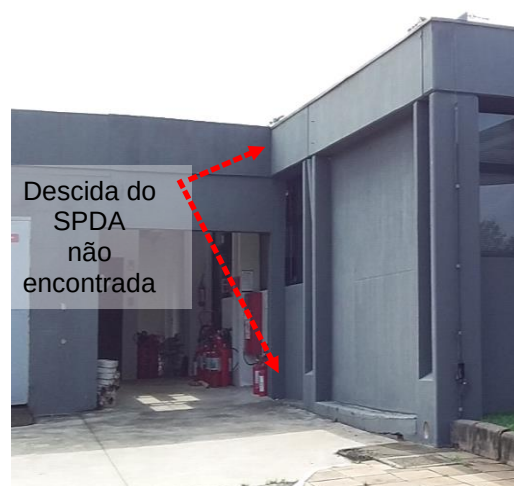
**Figuras 341 e 342:** Sistema de Descidas Naturais – Pilares metálicos  
Descida convencional não encontrada

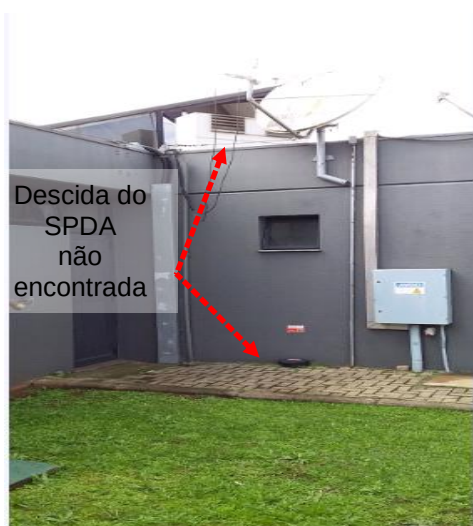
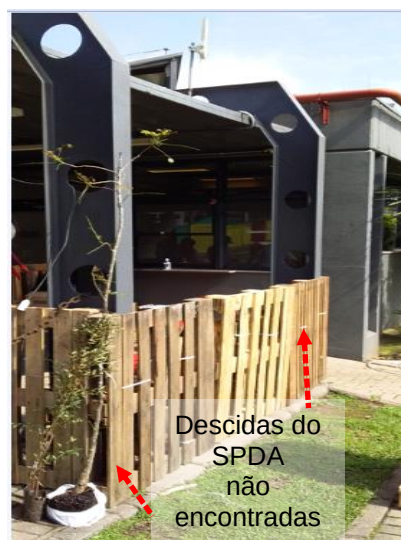
**Figuras 343 e 344:** Sistema de Descidas – Não encontradas

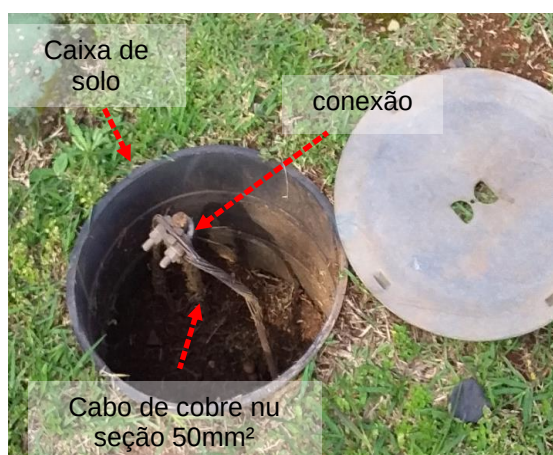
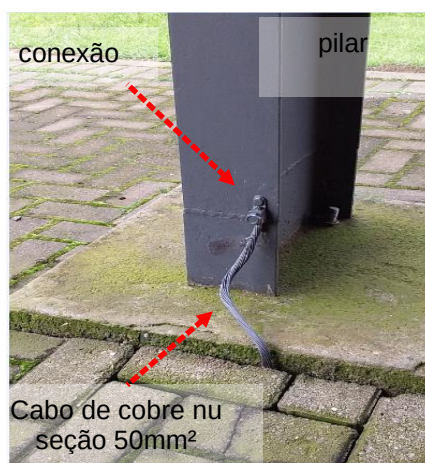
Conforme planta de referencia não foi projetado **um anel de aterramento** que envolve esta edificação, interligando as descidas do SPDA neste local, em não conformidade com o item 5.1.3.3.3 da NBR 5419/2005, atual item 5.4.2 da NBR 5419-3:2015/Er1.2018. As interligações realizadas entre as hastes de terra, bem como a de elementos metálicos existentes no entorno deste prédio, foram executadas através de cabo em cobre nu de seção de 50mm², enterrado, conforme e tabela 03 da NBR 5419-2005, atual tabela 07 da NBR 5419-3:2015/Er1.2018.

**Figuras 345 e 346:** Interligação entre elementos metálicos e a malha de aterramento.

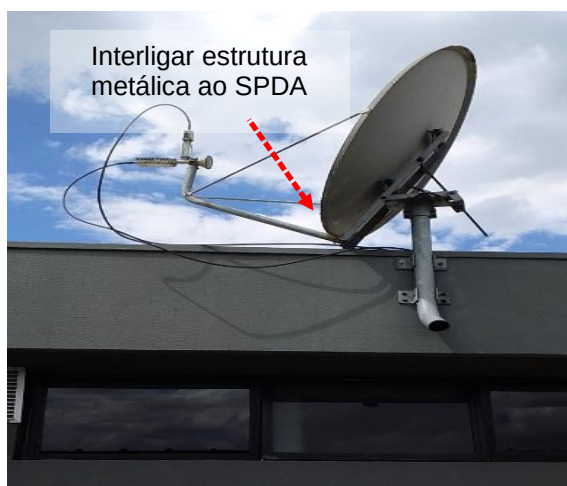
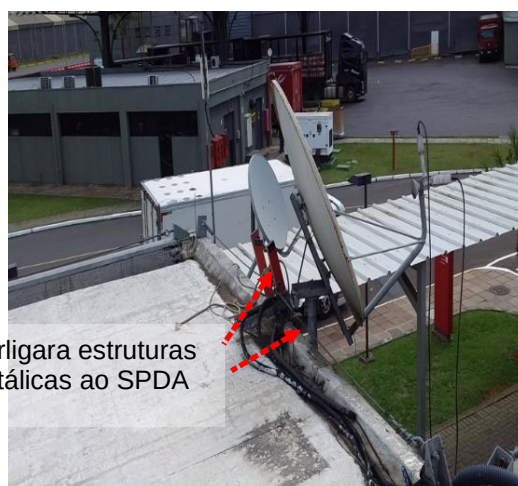
Existem elementos metálicos expostos na cobertura e no entorno desta área, que não se encontram na planta de referencia e não estão interligados ao SPDA existente, conforme requer os itens 6.1, 5.1.1.4.1 e 5.2.1.1.3 da NBR 5419/2005 atuais itens 5.1.3, 6.2.1 e 7.5 da NBR 5419-3:2015/Er1.2018. Nas figuras a seguir ilustramos algumas das estruturas nas condições aqui mencionadas.

**Figuras 351 e 352:** Elementos metálicos não interligados ao SPDA – Cobertura.

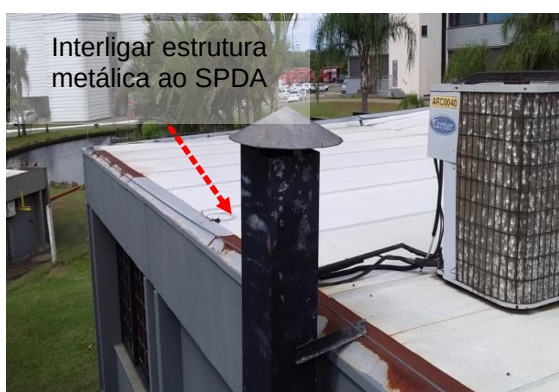
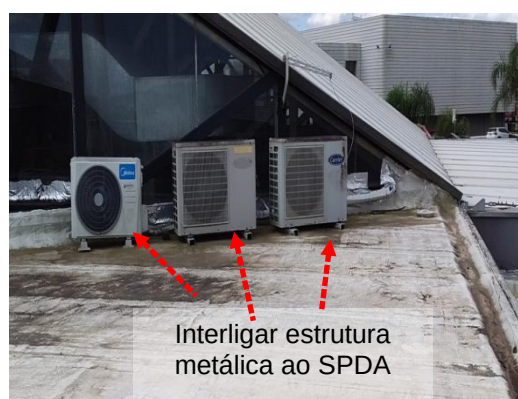
**Figuras 353 e 354:** Elementos metálicos não interligados ao SPDA

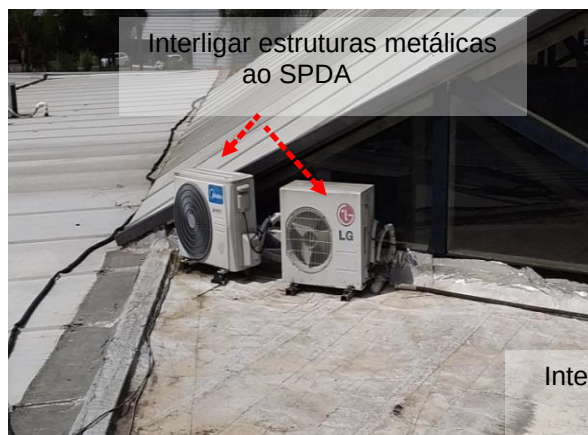
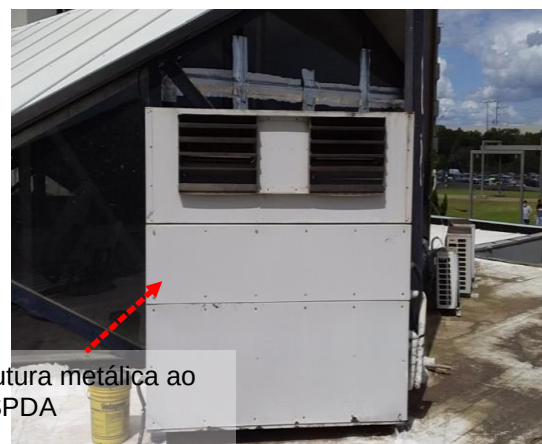
**Figuras 355 e 356: Elementos metálicos não interligados ao SPDA**

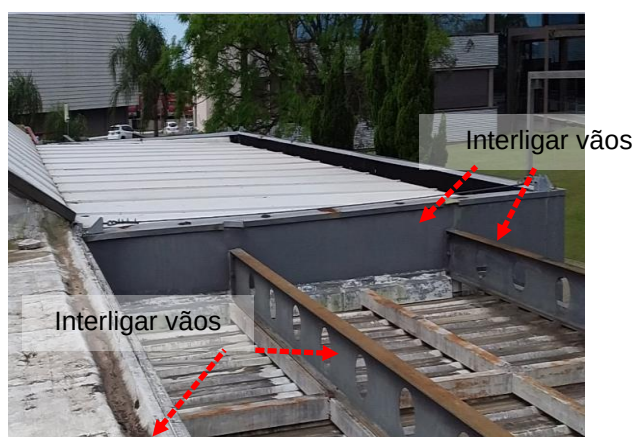
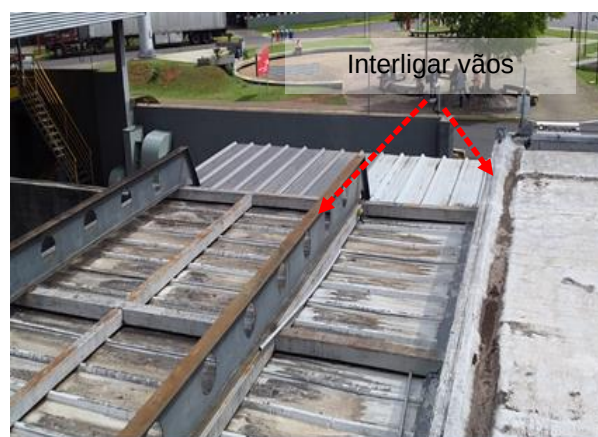
**Figuras 357 e 358: Elementos metálicos não interligados ao SPDA**

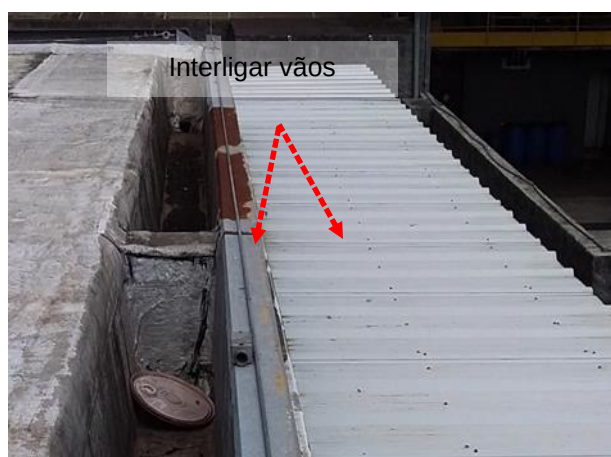
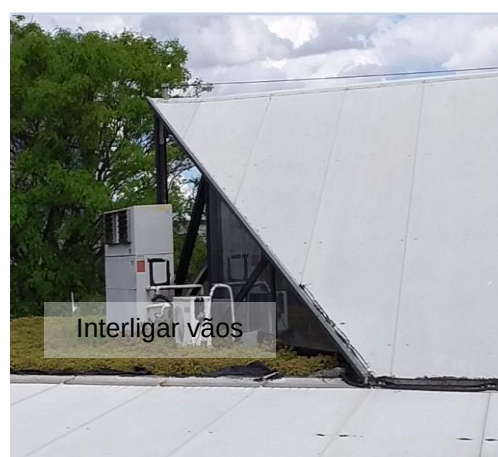
**Figuras 359 e 360: Elementos metálicos não interligados ao SPDA**

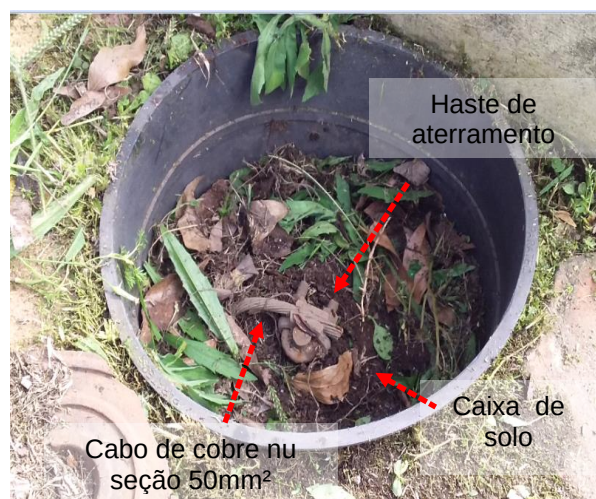
**Figuras 374 e 375:** Interligação entre elementos metálicos e a malha de aterramento // Caixa de solo existente

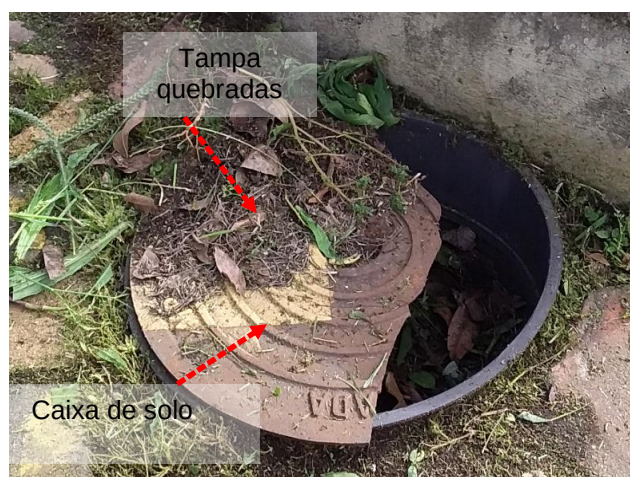
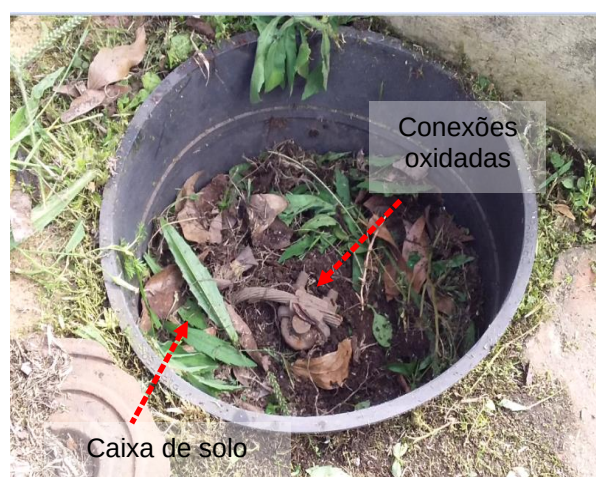
Nestes locais verificou-se que a tampa da caixa de inspeção de solo esta quebrada, bem com a conexão cabo x haste, alojada na caixas de inspeção de solo esta oxidada, em não conformidade com os item 5.1.5.3 da NBR 5419:2005, atual item 5.6.1 da NBR 5419-3:2015/Er1.2018. Nas figuras a seguir identificamos as situações encontradas.

**Figuras 376 e 377: Subsistema de aterramento – Não conformidades**

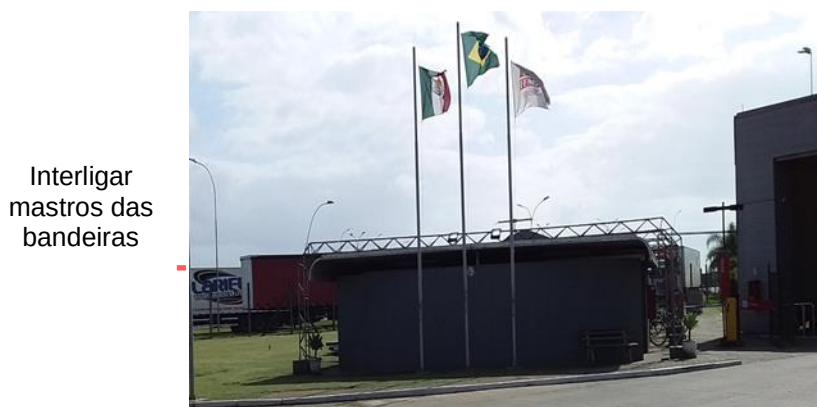
Existem elementos metálicos expostos no entorno desta área, que não se encontram na planta de referencia e não estão interligados ao SPDA existente, conforme requer os itens 6.1, 5.1.1.4.1 e 5.2.1.1.3 da NBR 5419/2005 atuais itens 5.1.3, 6.2.1 e 7.5 da NBR 5419-3:2015/Er1.2018. Nas figuras a seguir ilustramos algumas das estruturas nas condições aqui mencionadas.

**Figura 378:** Aterrar/Interligar elementos metálicos ao SPDA.

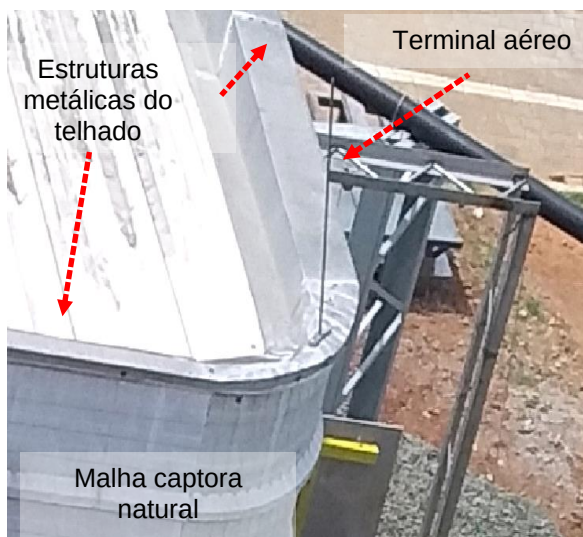
**Figuras 380 e 381: Sistema captor existente – Central de Resíduos - Classe I**

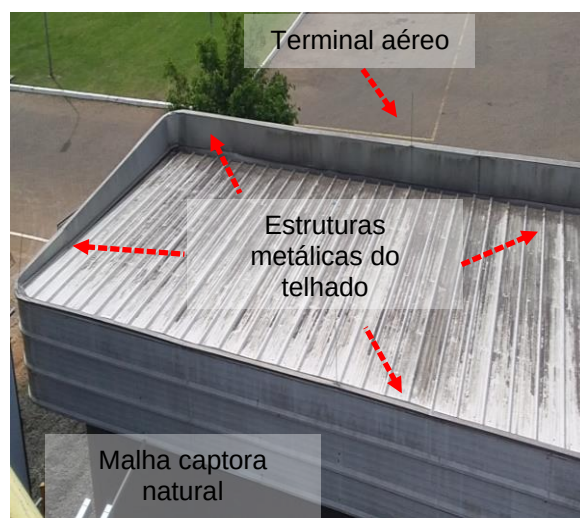
**Figuras 382 e 383:** Sistema captor existente – Central de Resíduos - Classe I

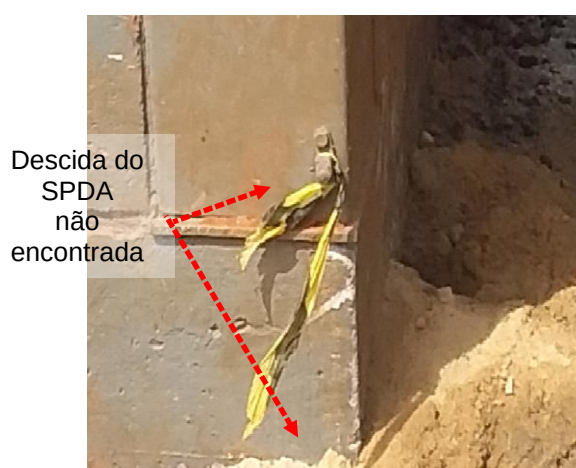
A maioria da descidas naturais projetadas não foram localizadas, em desacordo com o item 6.4 e tabela 02 da NBR 5419/2005, atual item 7.5 e tabela 04 da NBR 5419-3:2015/Er1.2018.

**Figuras 384 e 385: Sistema de Descidas Naturais – Pilares metálicos**  
Descida natural não encontrada

Os condutores de descida apresentam-se rompidos nas interligações entre as bases dos pilares metálicos com a malha de aterramento e desprovidos de eletrodutos de proteção, em desacordo com a tabela 02, itens 5.1.4.1 e 5.1.4.3 da NBR 5419:2005, atual tabela 04 e itens 5.5.2 e 5.5.1 da NBR 5419-3:2015/Er1.2018. Nas figuras 385 a 387 anteriores identificamos as situações mencionadas. No sistema de aterramento não foi possível verificar o estado das hastes, pois as mesmas se encontram enterradas, porém este arranjo pode ser visualizado nas interligações entre o condutor de aterramento com a base das descidas e estruturas metálicas existentes nas cercanias desta área. Nestes locais verificou-se que algumas conexões projetadas entre a malha de aterramento com a base das estruturas (pilares) estão cortadas ou mesmo não foram encontradas, em não conformidade com os itens 5.1.4.1 e 6.1 da NBR 5419:2005, atual itens 5.5.2 e 7.3.1 da NBR 5419-3:2015/Er1.2018.

Vale salientar que conforme análise de risco calculado para este local há a necessidade de se acrescentar as descidas faltantes conforme o projeto existente nesta instalação e desta forma atender ao preconizado na tabela 04 da norma NBR 5419-2015/Er1.2018, em vigor, que trata do espaçamento mínimo entre as descidas. Nas figuras a seguir ilustram o mencionado.

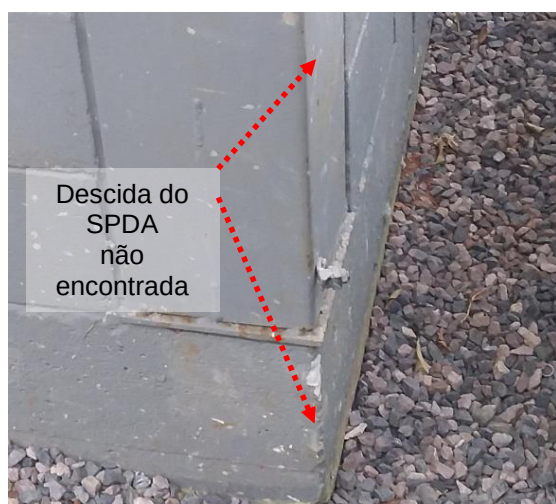
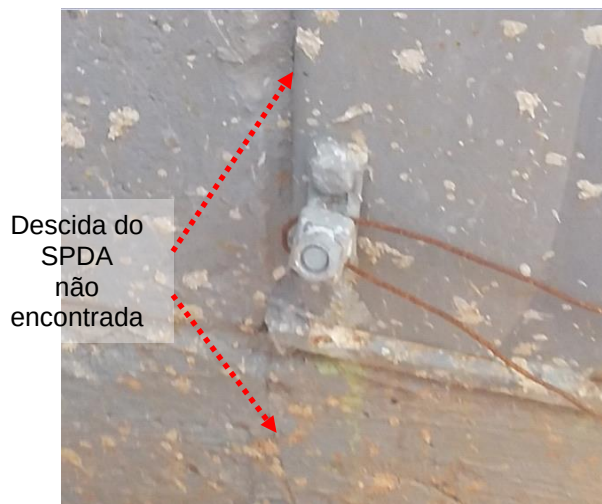
O número de descidas conforme documentação atende ao determinado pela norma para o nível de proteção definido para esta edificação e calculado em função do seu perímetro conforme a tabela 02 da NBR 5419-2005, atual 04 da NBR 5419-3:2015/Er1.2018, **contudo** nesta inspeção 03 (três) delas não foram encontradas, em contradição com os itens supra mencionados.

**Figuras 386 e 387: Sistema de Descidas – Não encontradas**

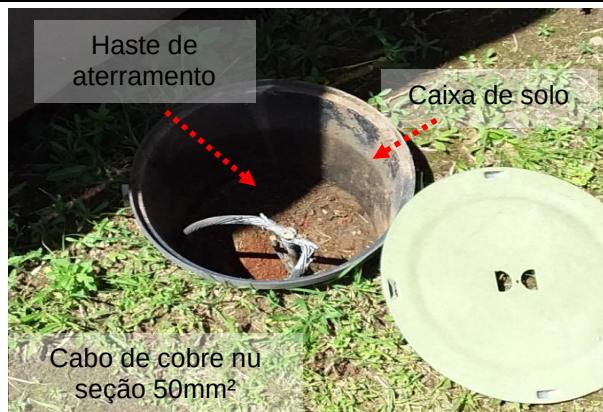
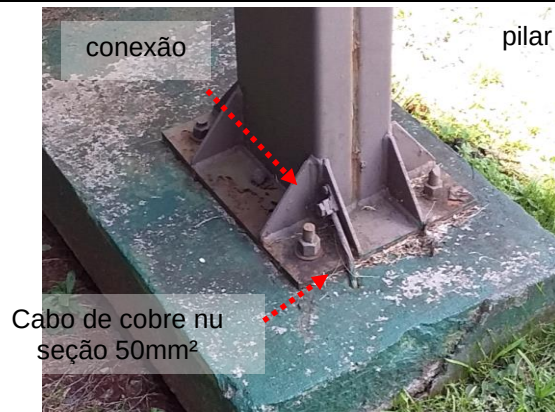
**Figuras 421 e 422:** Caixa de inspeção de solo // Interligação entre elementos metálicos e a malha de aterramento.

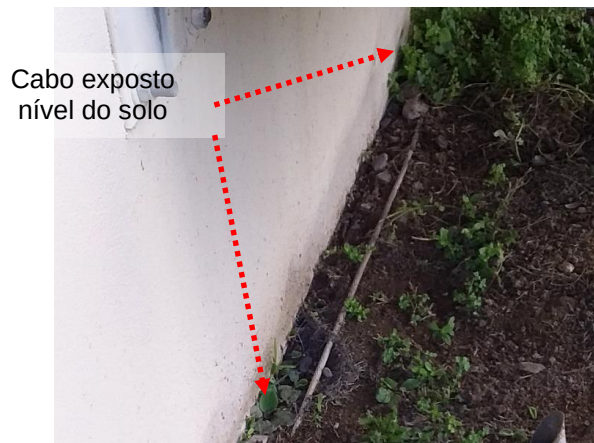
Nestes locais verificou-se pontos da malha de aterramento exposta ao nível do solo, algumas conexões cabo x haste alojadas na caixas de inspeção de solo estão oxidadas, em não conformidade com os itens 5.1.3.5.2 e 5.1.5.3 da NBR 5419:2005, atual itens 5.4.3 e 5.6.1 da NBR 5419-3:2015/Er1.2018. Nas figuras a seguir identificamos as situações encontradas.

**Figuras 427 e 428: Subsistema de aterramento – Não conformidades**

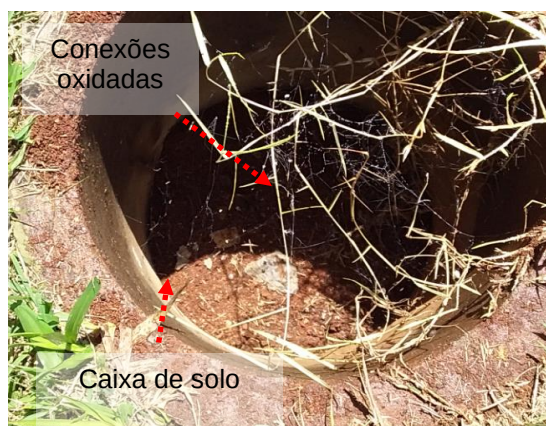
**Figuras 429 e 430: Subsistema de aterramento – Não conformidades**

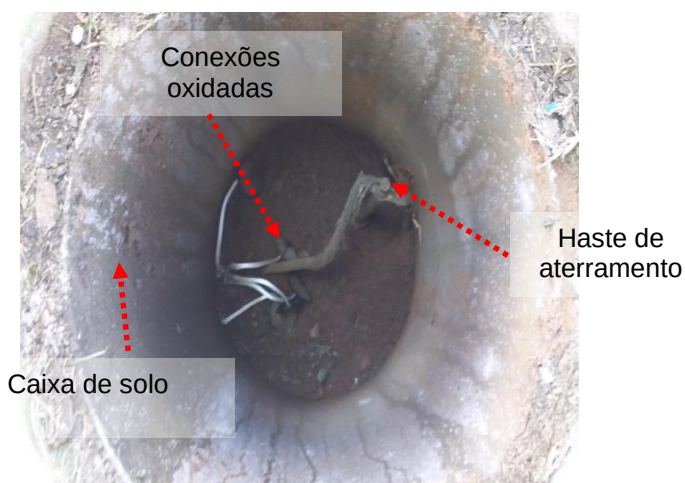
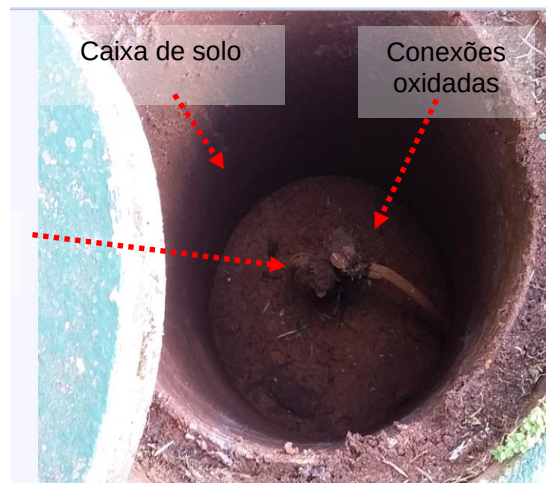
**Figuras 431 e 432: Subsistema de aterramento – Não conformidades**

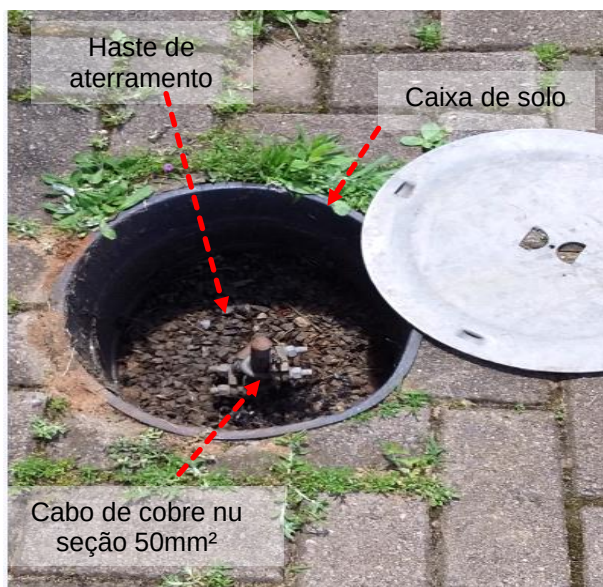
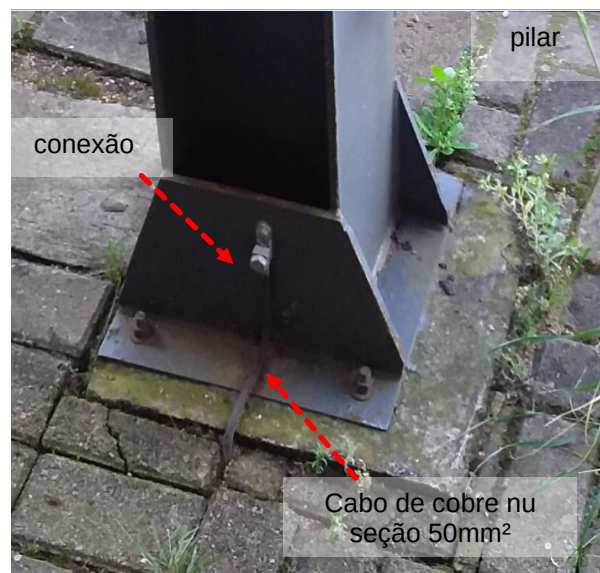
**Figuras 441 e 442:** Caixa de inspeção de solo // Interligação entre elementos metálicos e a malha de aterramento.

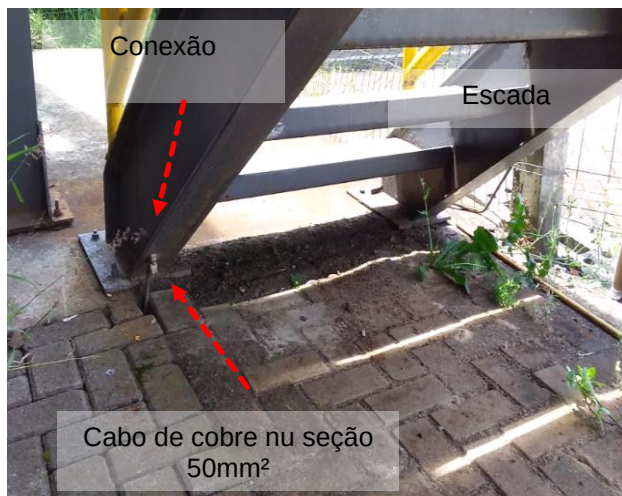
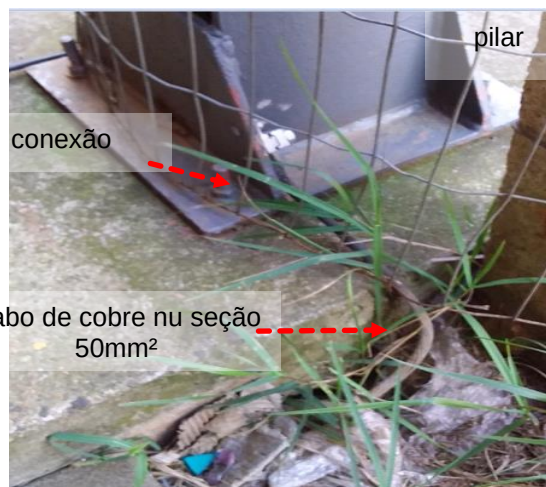
**Figuras 443 e 444:** Interligação entre elementos metálicos e a malha de aterramento.

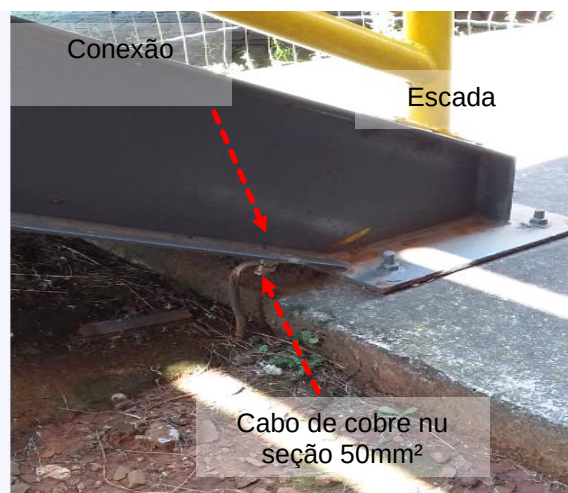
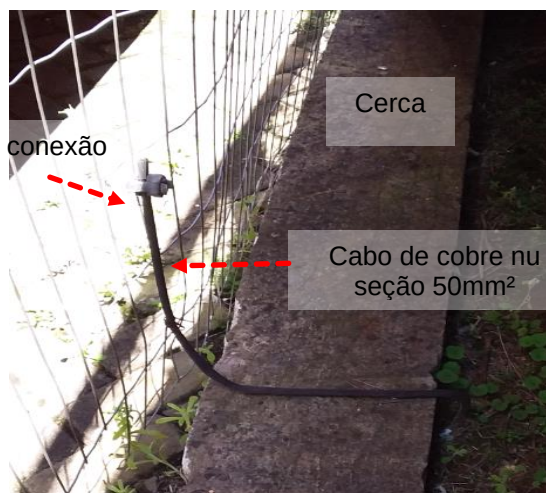
**Figuras 445 e 446:** Interligação entre elementos metálicos e a malha de aterramento.

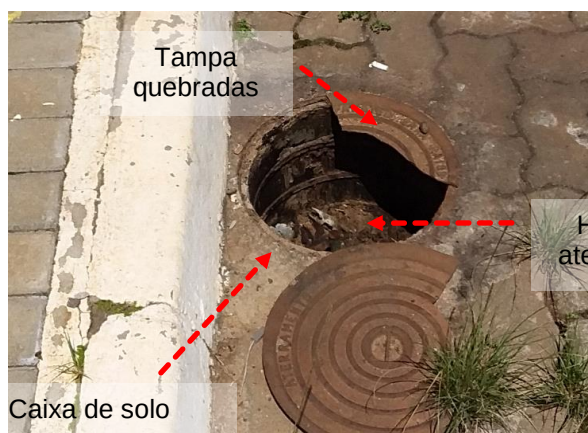
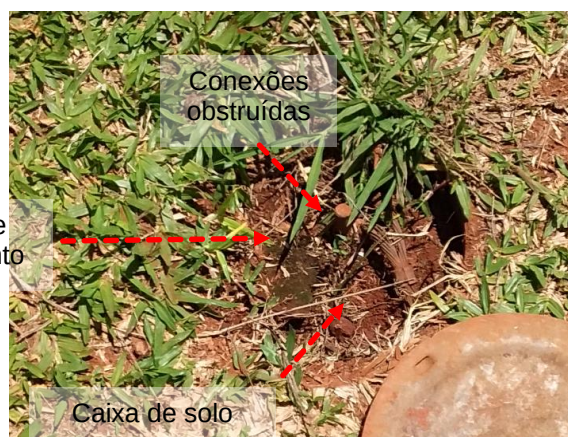
Nestes locais verificou-se que uma tampa das caixas de solo esta quebrada, algumas conexões cabo x haste, alojadas nas caixas de inspeção de solo estão encobertas e em outras oxidadas, bem como constatou-se pontos do aterramento nas bases das estruturas com oxidação em não conformidade com os item 5.1.5.3 da NBR 5419:2005, atual item 5.6.1 da NBR 5419-3:2015/Er1.2018. Nas figuras a seguir identificamos as situações encontradas.

**Figuras 447 e 448: Subsistema de aterramento – Não conformidades**

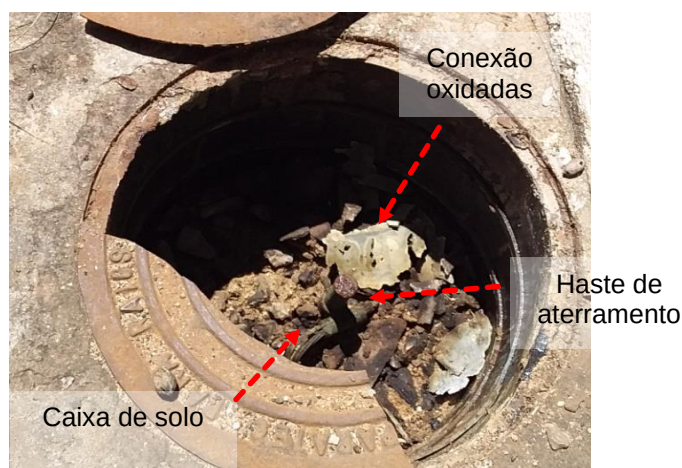
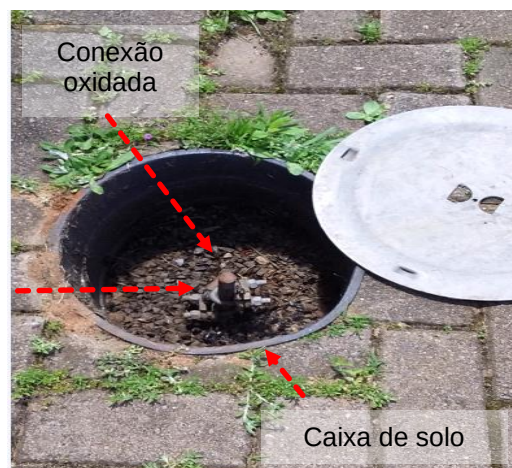
**Figuras 449 e 450: Subsistema de aterramento – Não conformidades**

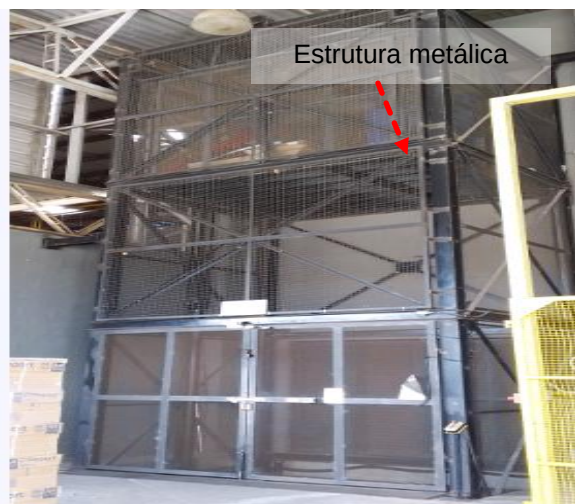
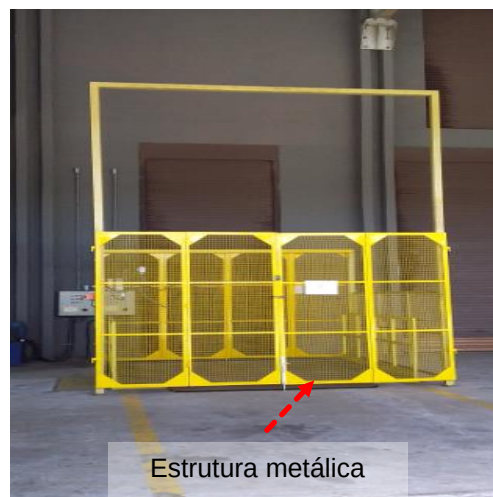
Existem elementos metálicos expostos no entorno desta área (poste de iluminação, escadas, equipamentos), que não se encontram na planta de referencia e não estão interligados ao SPDA existente, conforme requer os itens 6.1, 5.1.1.4.1 e 5.2.1.1.3 da NBR 5419/2005 atuais itens 5.1.3, 6.2.1 e 7.5 da NBR 5419-3:2015/Er1.2018. Na figura a seguir ilustramos algumas das estruturas nas condições aqui mencionadas.

**Figuras 451 e 452: Elementos metálicos não interligados ao SPDA**

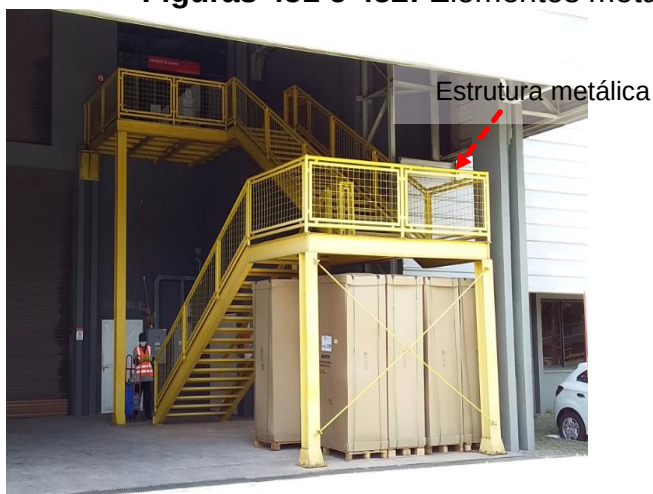
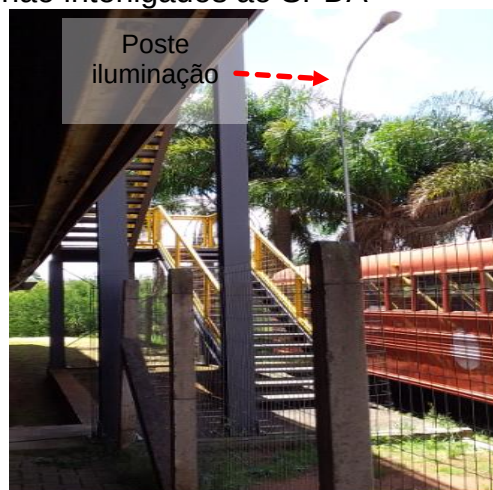
**Figuras 453 e 454: Elementos metálicos não interligados ao SPDA**

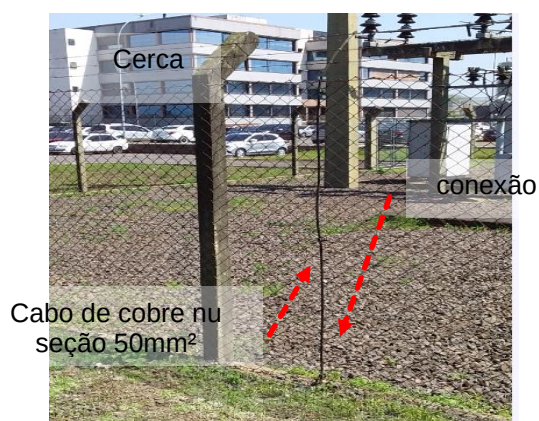
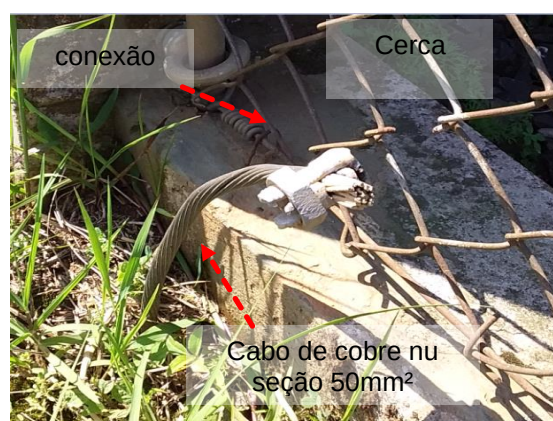
Vale salientar que as medições de continuidade elétrica efetuadas neste local apontaram para a inexistência do subsistema de aterramento interligando as descidas do SPDA nesta área, em desacordo com os itens anteriormente tratados. Não foi possível confirmar a existência de hastes de aterramento por estas estarem enterradas. Nas figuras a seguir identificamos algumas das interligações executadas entre a malha de aterramento e os elementos metálicos existentes nos arredores desta instalação.

**Figuras 466 e 467:** Interligação entre elementos metálicos e a malha de aterramento.

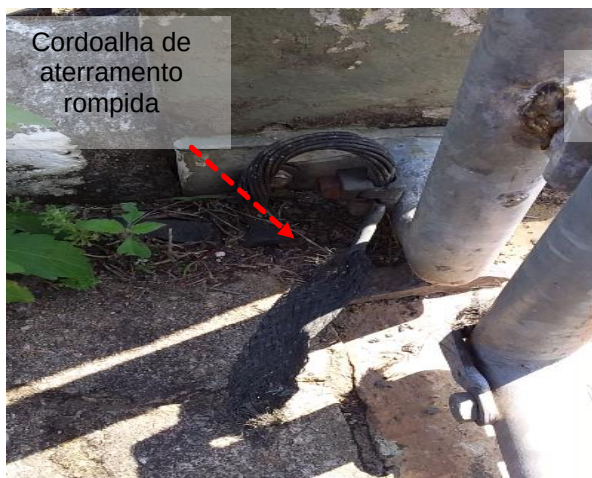
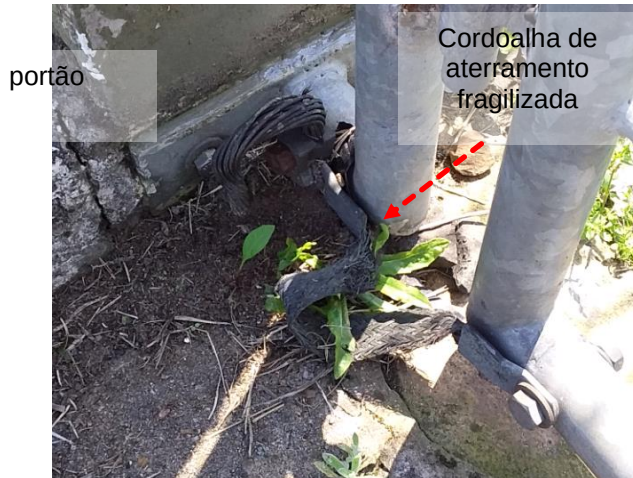
No sistema de aterramento não foi possível verificar o estado das hastes, pois as mesmas se encontram enterradas, porém elas puderam ser visualizadas nas interligações entre o condutor de aterramento com as estruturas metálicas existentes nas cercanias (cercas e portões). Nestes locais verificou-se que vários pontos do sistema de aterramento com as estruturas (cerca e portões) estão rompidos em não conformidade com os itens 5.1.4.1 e 6.1 da NBR 5419:2005, atual itens 5.5.2 e 7.5 da NBR 5419-3:2015/Er1.2018. Nas figuras a seguir identificamos as situações encontradas.

**Figuras 470 e 471: Subsistema de aterramento – Não conformidades**

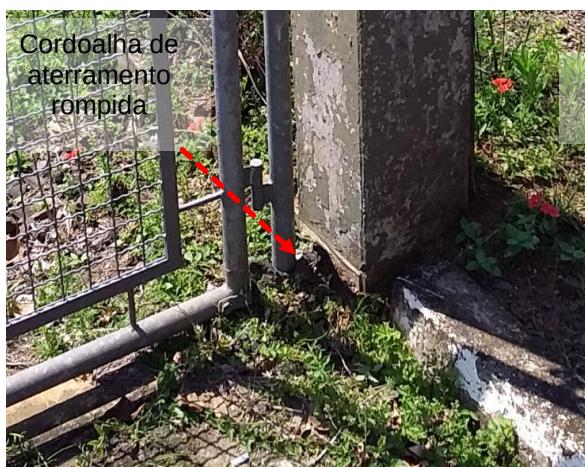
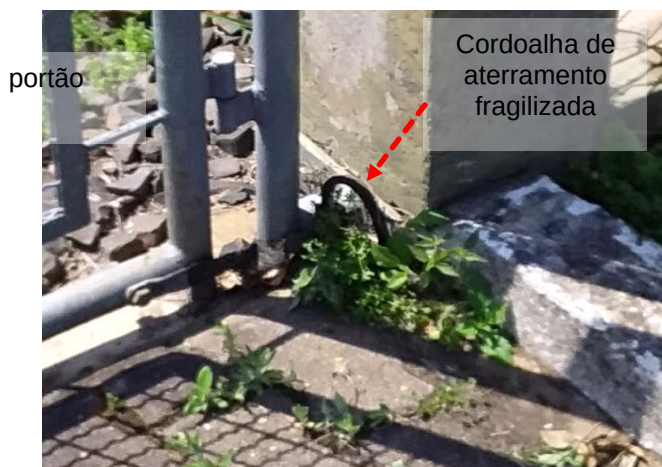
**Figuras 472 e 473: Subsistema de aterramento – Não conformidades**

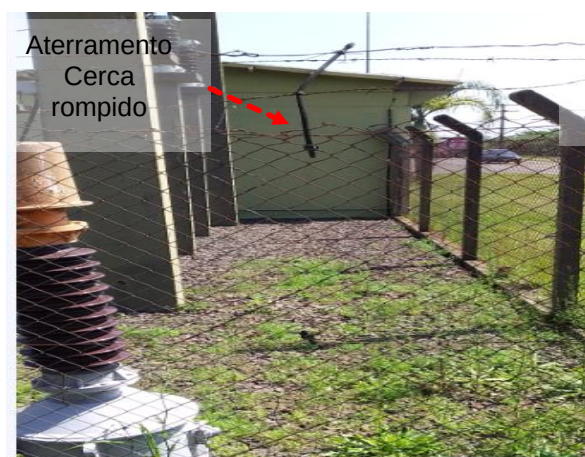
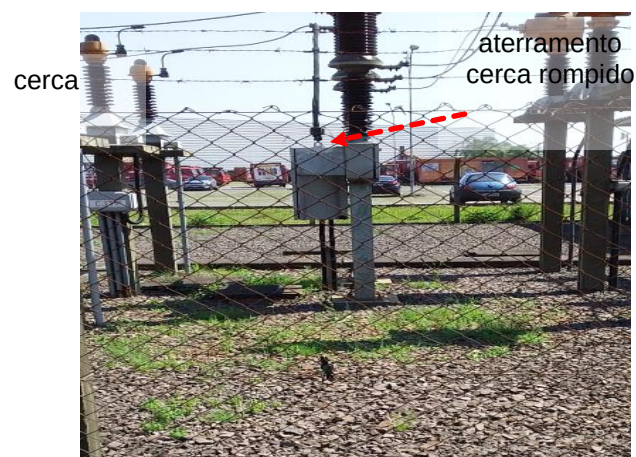
**Figuras 474 e 475: Subsistema de aterramento – Não conformidades**

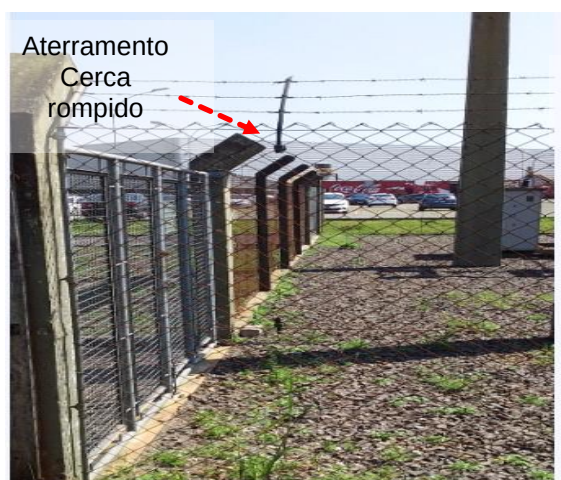
**Figuras 476 e 477: Subsystema de aterramento – Não conformidades**

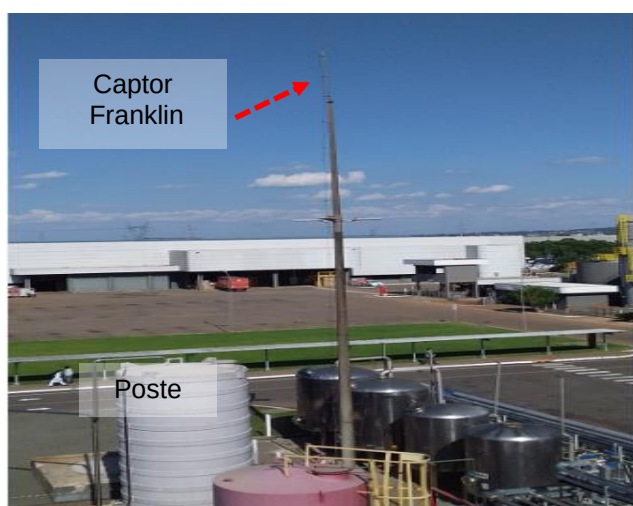
**Figuras 480 e 481:** sistema captor existente – Prédio 24- Estoque químicos/Inflamáveis
