## **SISTEMA DE PROTEÇÃO CONTRA DESCARGAS ATMOSFÉRICAS (SPDA)**

### **SPAL INDÚSTRIA BRASILEIRA DE BEBIDAS S A**

## **RELATÓRIO TÉCNICO 001**

### **INSPEÇÃO VISUAL DO SPDA**

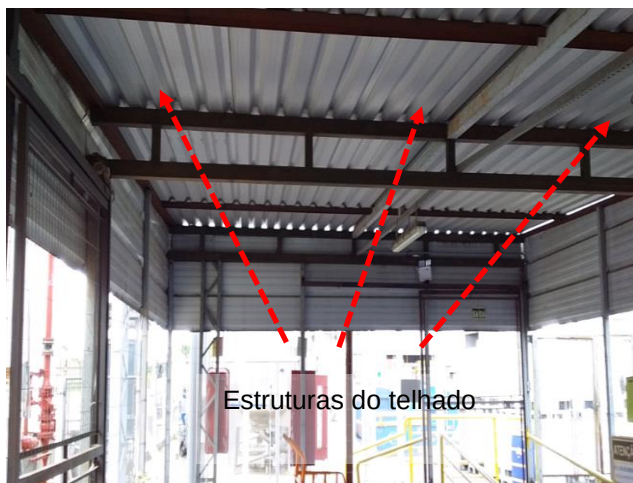
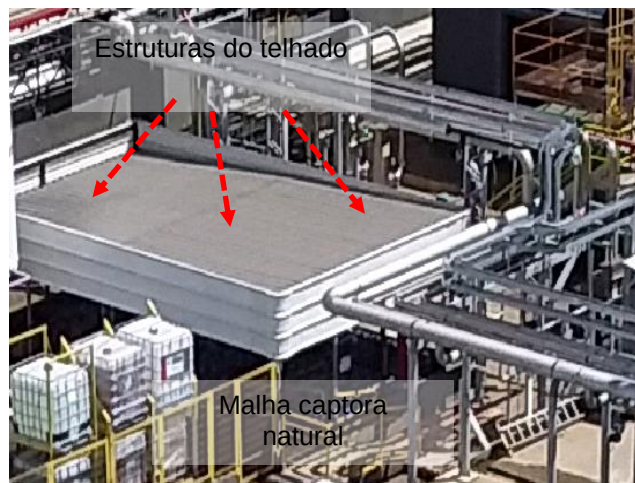
**Figuras 482 e 483:** sistema captor existente – Prédio 24- Estoque químicos/Inflamáveis

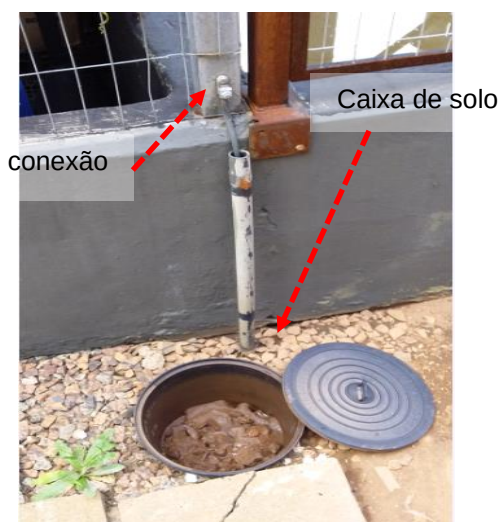
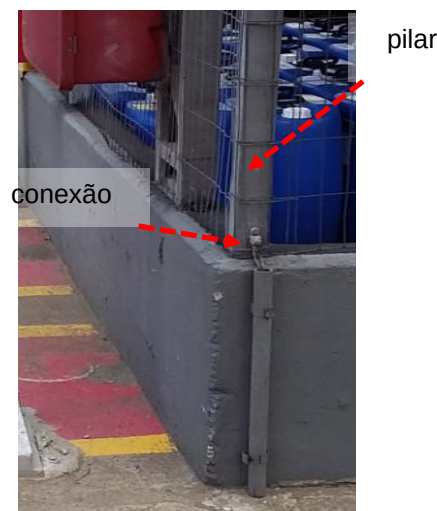
A caixa de inspeção do solo projetada esta instalada na posição indicada. As Hastes de aterramento que não foram projetadas nas caixas de inspeção não foram visualizadas por estarem enterradas. Nas figuras a seguir identificamos caixa de solo encontrada e interligação de elemento metálico existente nos arredores desta instalação.

**Figuras 487 e 488:** Caixa de inspeção de solo // Interligação entre elementos metálicos e a malha de aterramento.

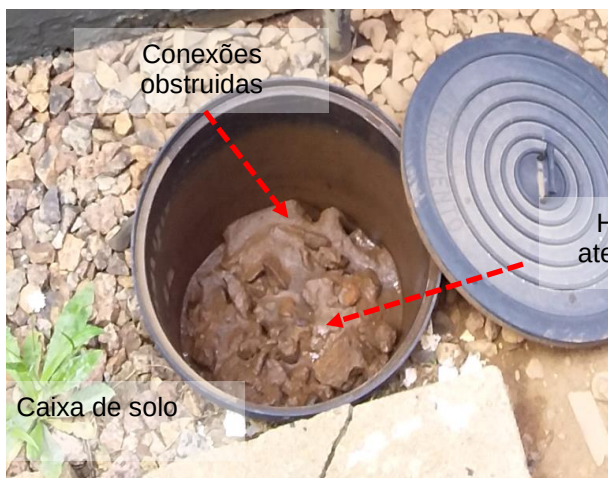
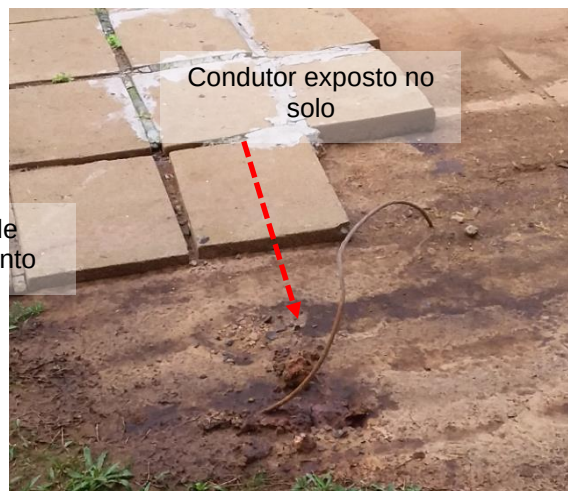
Nestes locais verificou-se que a caixa de inspeção de solo apresenta as conexões cabo x haste obstruídas, bem como constatou-se ponto do aterramento exposto ao nível do solo em não conformidade com os itens 5.1.5.3 e 5.1.3.5.2 da NBR 5419:2005, atual item 5.6.1 e 5.4.3 da NBR 5419-3:2015/Er1.2018. Nas figuras a seguir identificamos as situações encontradas.

Figuras 491 e 492: Subsistema de aterramento – Não conformidades

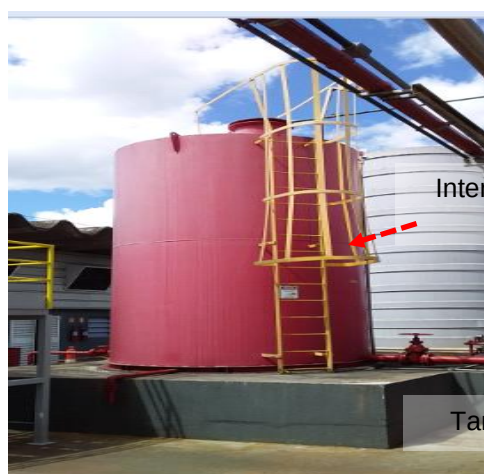
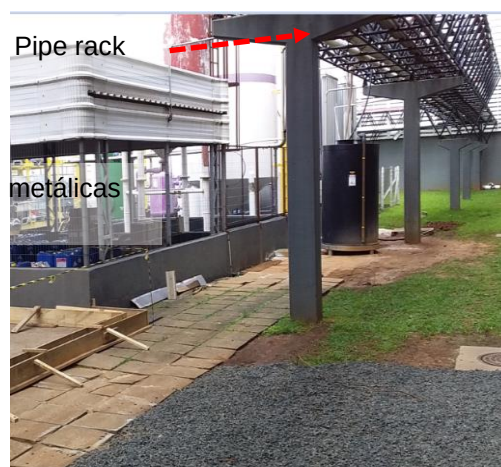
Tanque

Pipe rack

**Figuras 495 e 496:** Elementos metálicos nesta área não interligados ao SPDA.

Interligar Estruturas metálicas

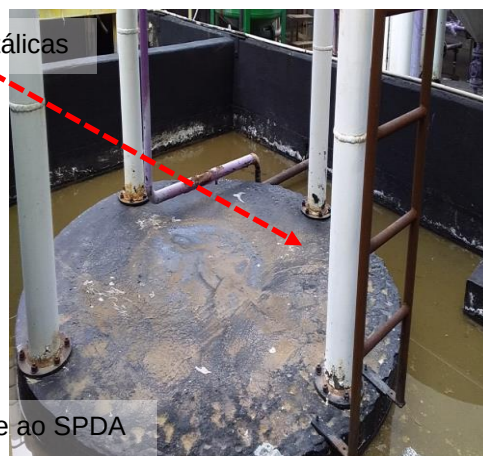
**Figuras 497 e 498:** Elementos metálicos nesta área não interligados ao SPDA.

Interligar Estruturas metálicas

Interligar tanque ao SPDA

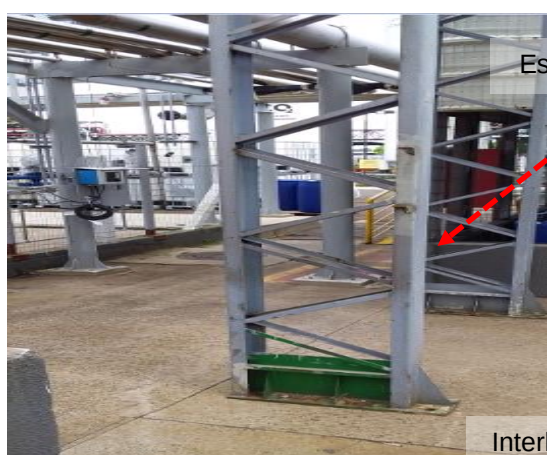
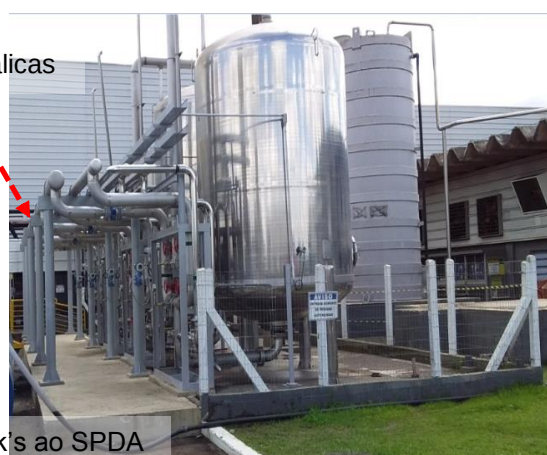
Estruturas metálicas

**Figuras 499 e 500:** Elementos metálicos nesta área não interligados ao SPDA.

Interligar pipe-rack's ao SPDA

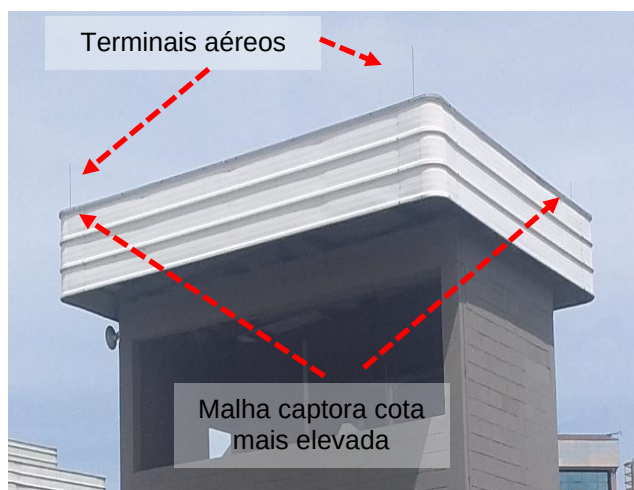
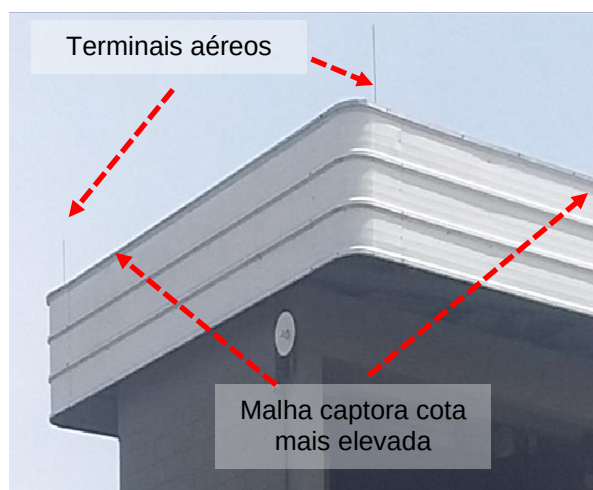
Nas figuras que se seguem ilustramos alguns pontos do sistema captor instalado e a irregularidade como mencionado.

**Figuras 502 e 503: sistema captor existente – Prédio 26 – Prensa de Lodo**

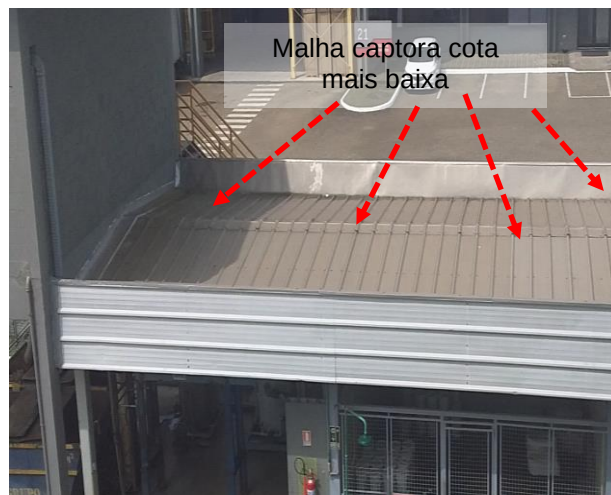
**Figuras 504 e 505 : sistema captor existente – Prédio 26 – Prensa de Lodo**

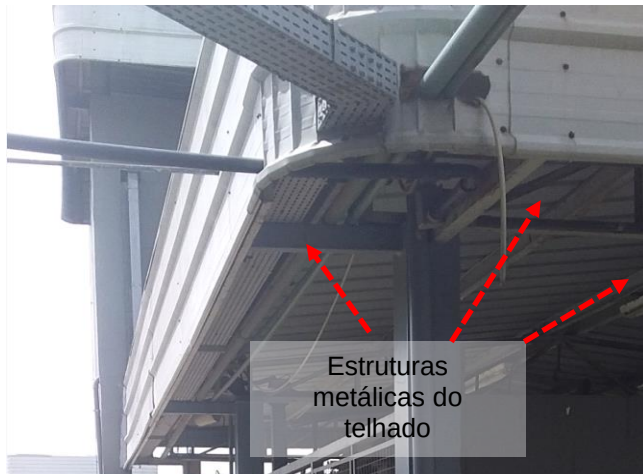
**Figuras 506 e 507 : sistema captor existente – Prédio 26 – Prensa de Lodo**

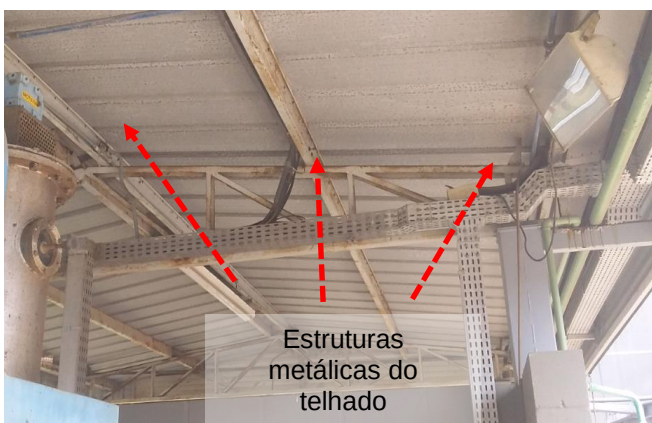
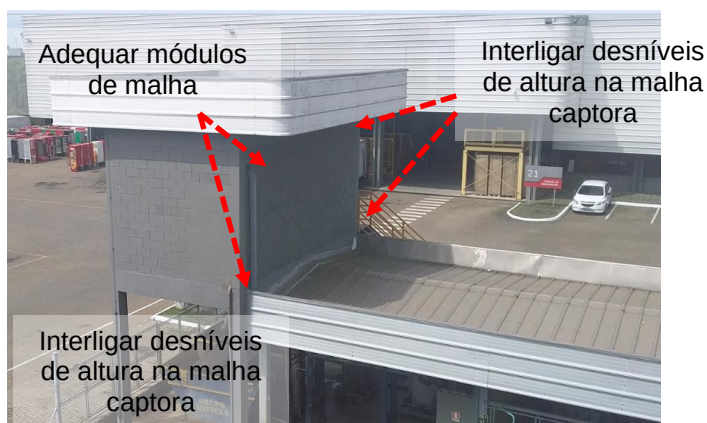
**Figuras 508 e 509 : sistema captor existente – Prédio 26 – Prensa de Lodo**

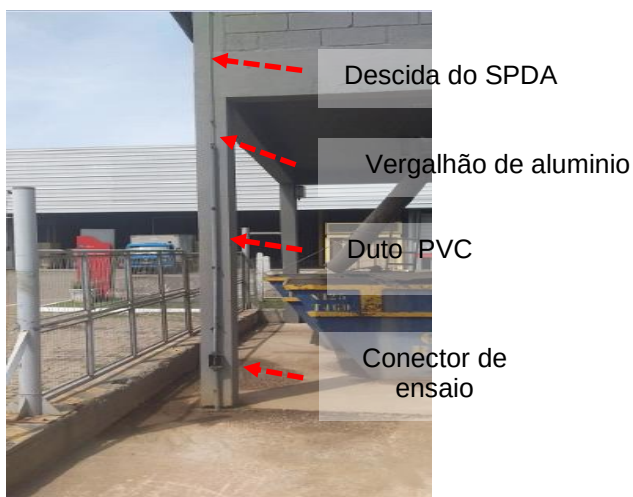
**Figura 512: Sistema de Descida convencional  
Vergalhão de alumínio #70mm²**

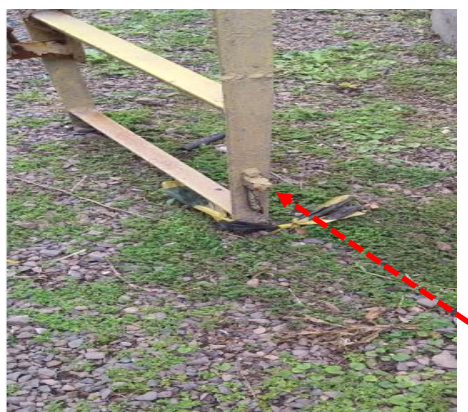
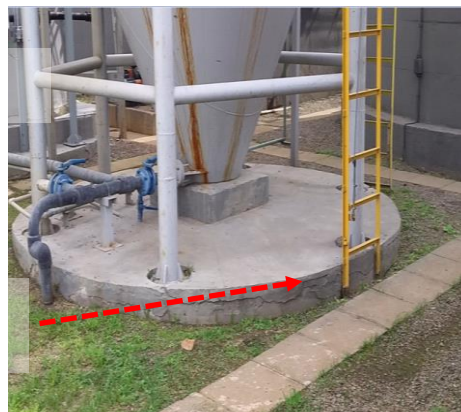
Nestes locais verificou-se que vários pontos do sistema de aterramento com as estruturas estão rompidos em não conformidade com os itens 5.1.4.1 e 6.1 da NBR 5419:2005, atual itens 5.5.2 e 7.5 da NBR 5419-3:2015/Er1.2018. Nas figuras a seguir identificamos algumas das situações encontradas.

Aterramento rompido

Figuras 515 e 516: Subsistema de aterramento – Não conformidades

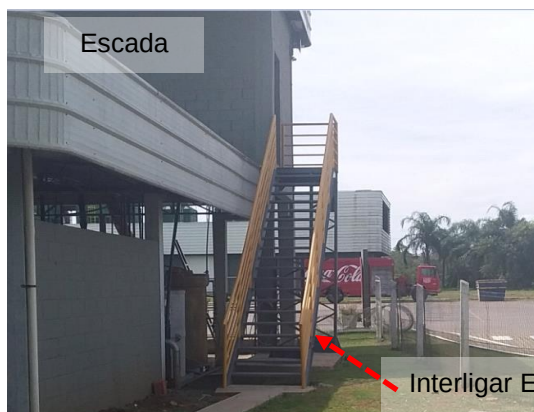
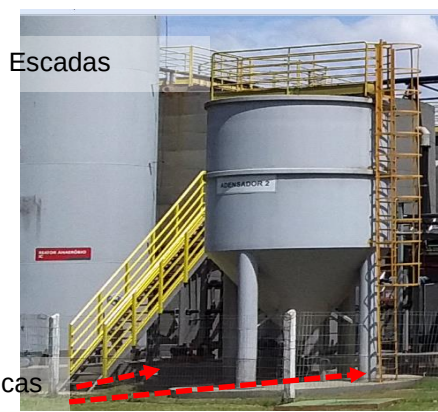
Existem elementos metálicos no entorno desta área que não estão aterrados / interligados ao SPDA existente, conforme requer o item 5.1.1.4.1 da NBR 5419/2005 atual item 6.2.1 da NBR 5419-3:2015/Er1.2018. Na figura a seguir ilustramos as estruturas (poste de iluminação) nas condições aqui mencionadas.

Interligar Estruturas metálicas

Figuras 517 e 518: Elementos metálicos nesta área não interligados ao SPDA.

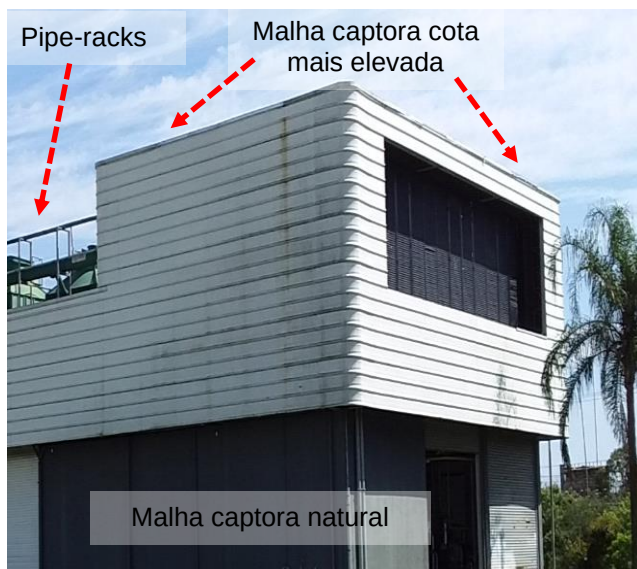
**Figuras 520 e 521: sistema captor existente – Prédio 28 - Utilidades**

**Recomendamos** que o SPDA existente nesta instalação passe por um processo de adequação, conforme análise de risco calculado, e desta forma atender a tabela 01 da NBR 5419/2005 e também migrar para a norma NBR 5419-2015/Er1.2018, em vigor.

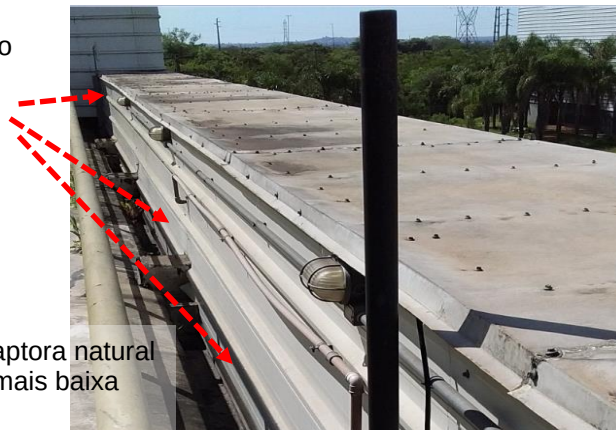
**Figuras 522 e 523: sistema captor existente – Prédio 28 - Utilidades**

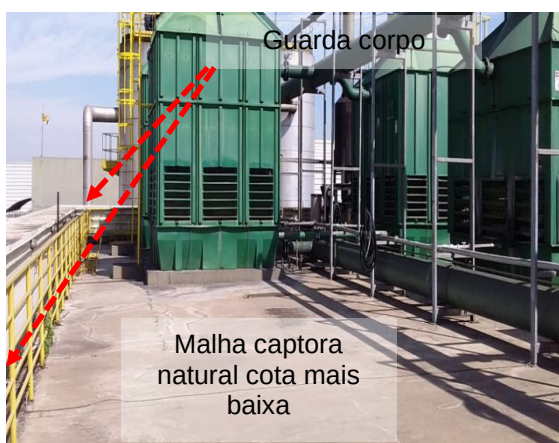
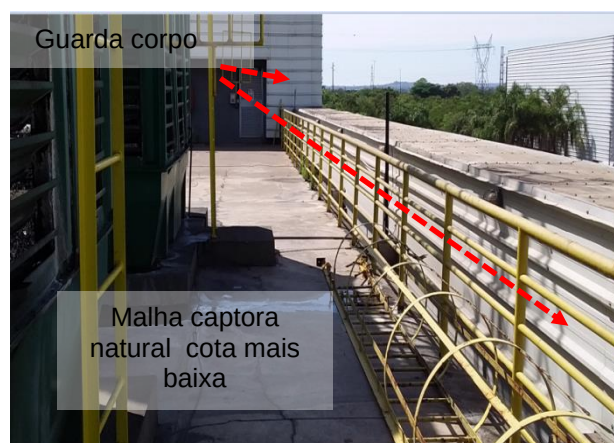
**Figuras 524 e 525: sistema captor existente – Prédio 28 - Utilidades**

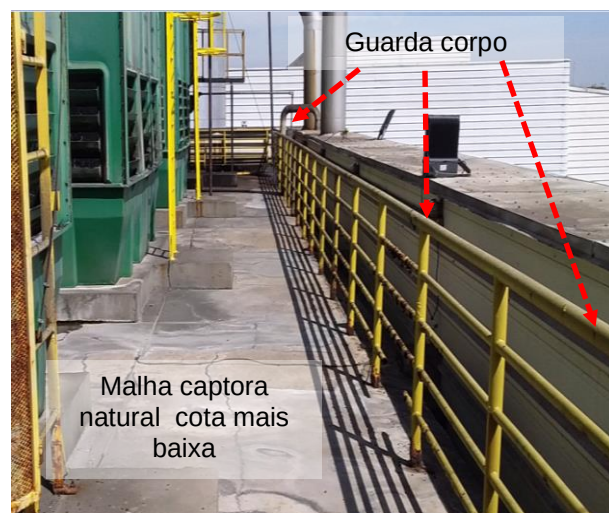
**Figuras 526 e 527: sistema captor existente – Prédio 28 - Utilidades**

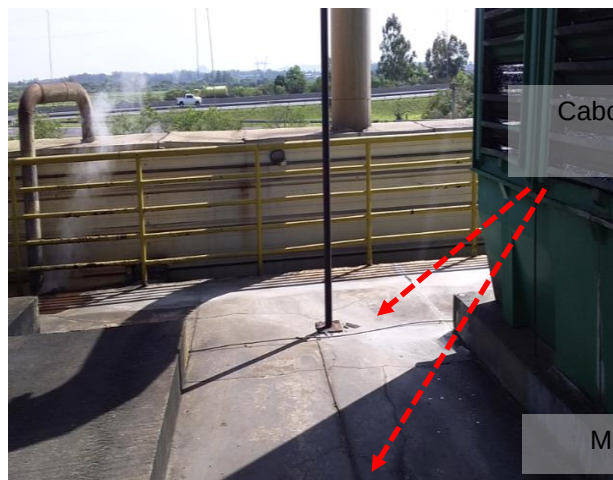
**Figuras 528 e 529: sistema captor existente – Prédio 28 - Utilidades**

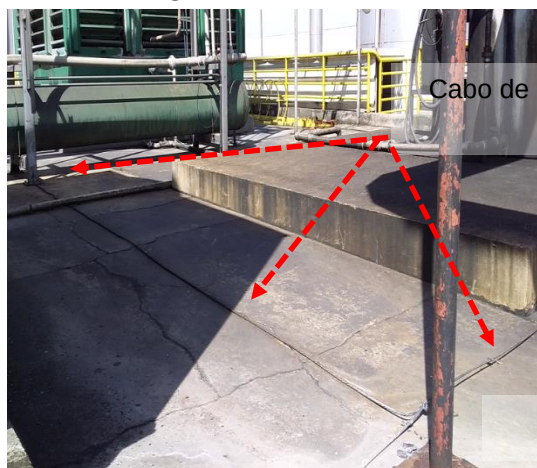
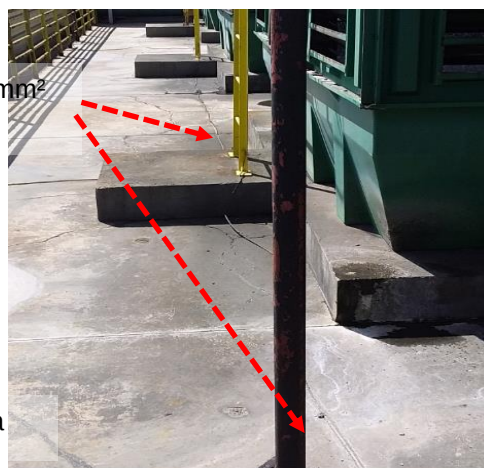
**Figuras 532 e 533: sistema captor existente – Prédio 28 - Utilidades**

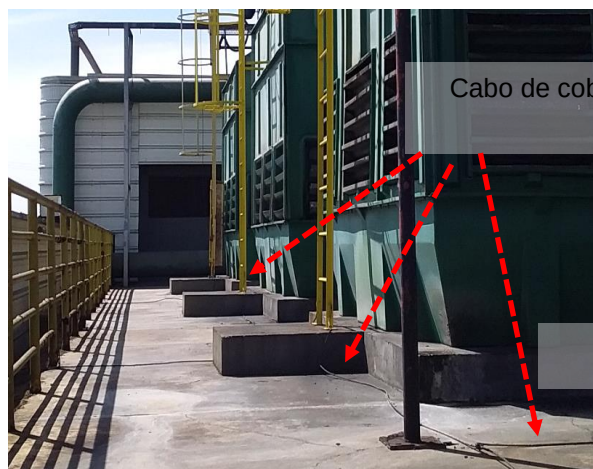
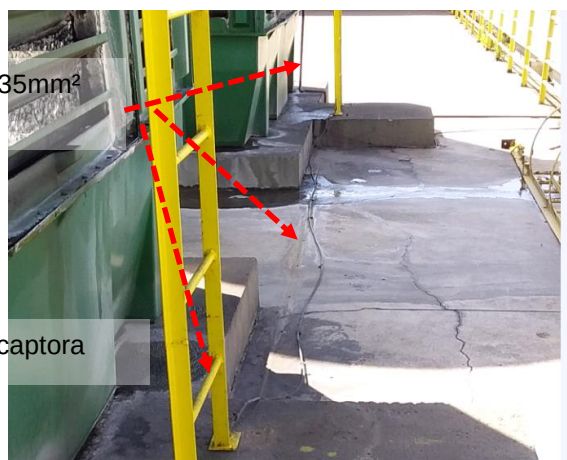
**Figuras 534 e 535: sistema captor existente – Prédio 28 - Utilidades**

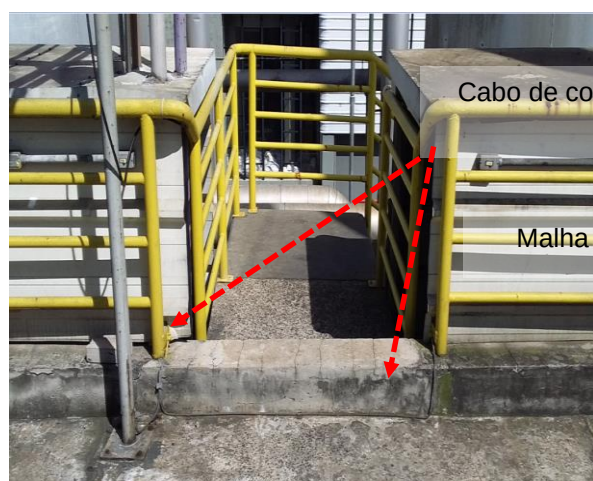
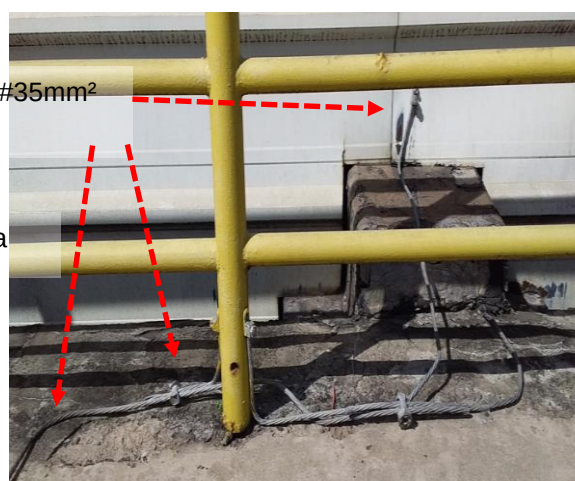
**Figuras 538 e 539: sistema captor existente – Prédio 28 - Utilidades**

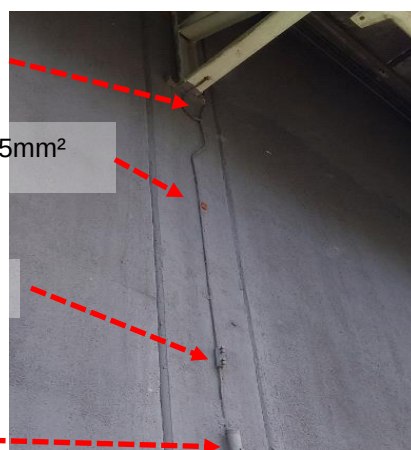
**Figuras 544 e 545: Sistema de Descidas convencionais – Cabo de cobre nu #35mm²**

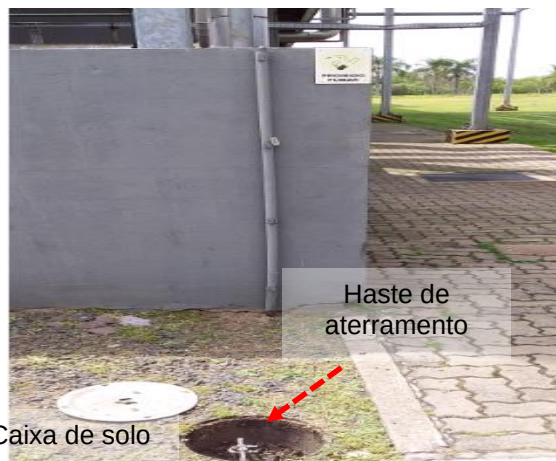
Conforme planta de referencia a malha de aterramento que envolve esta edificação, as interligações realizadas entre as hastes de terra, bem como a de elementos metálicos existentes no entorno deste prédio, foram executadas através de cabo em cobre nu de seção de 50mm<sup>2</sup>, enterrado, conforme item 5.1.3.3.3 e tabela 03 da NBR 5419-2005, atual item 5.4.2 e tabela 07 da NBR 5419-3:2015/Er1.2018. As caixas de inspeção do solo projetadas estão instaladas nas posições indicadas. As Hastes de aterramento que não foram projetadas nas caixas de inspeção não foram visualizadas por estarem enterradas. Nas figuras a seguir identificamos uma das caixas de solo encontrada e interligação de alguns elementos metálicos existente nos arredores desta instalação com a malha de aterramento.

**Figuras 552 e 553:** Caixa de inspeção de solo // Interligação entre elementos metálicos e a malha de aterramento.

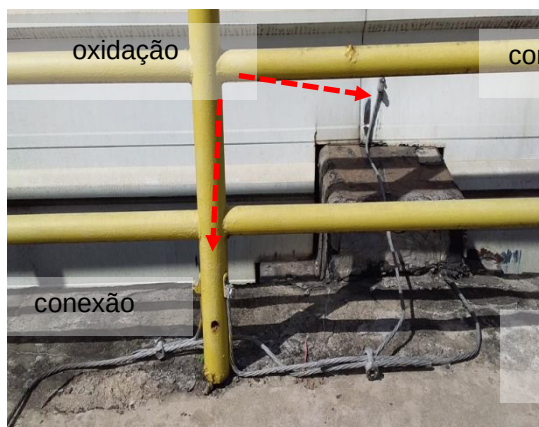
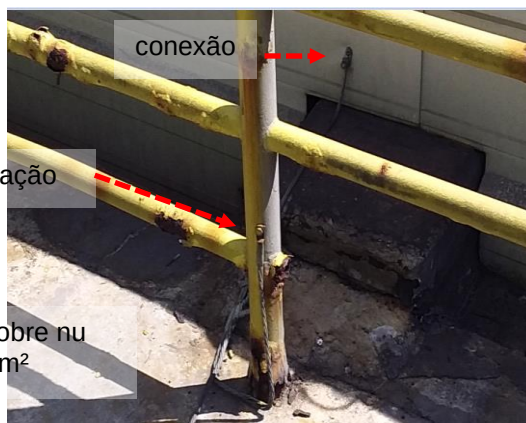
**Figuras 560 e 561:** Oxidação na interligação entre elementos metálicos e o sistema de captação.

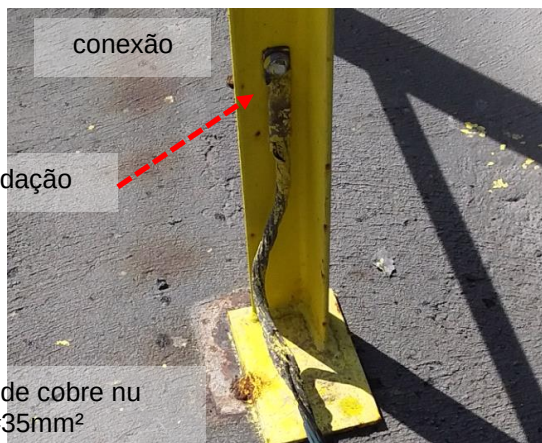
**Figuras 562 e 563:** Oxidação na interligação entre elementos metálicos e o sistema de captação.

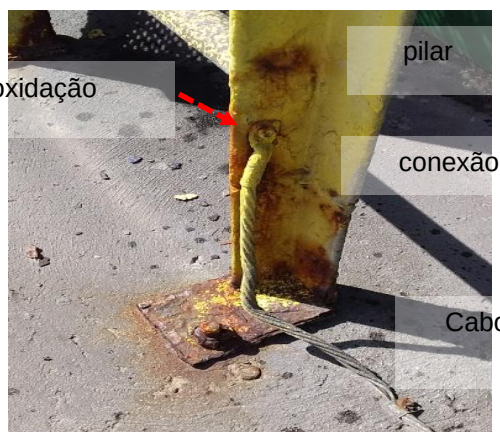
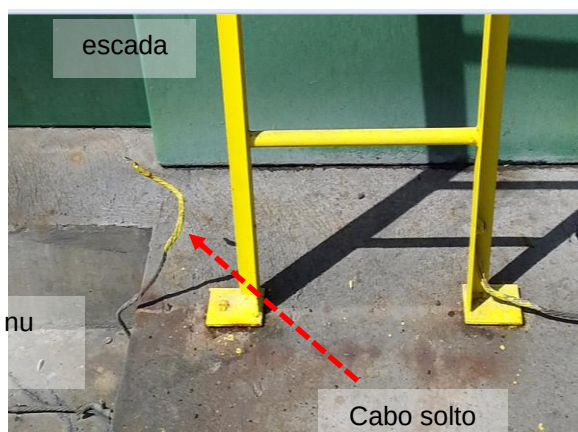
**Figuras 564 e 565:** Oxidação na interligação entre elementos metálicos e o sistema de captação // Cabo solto

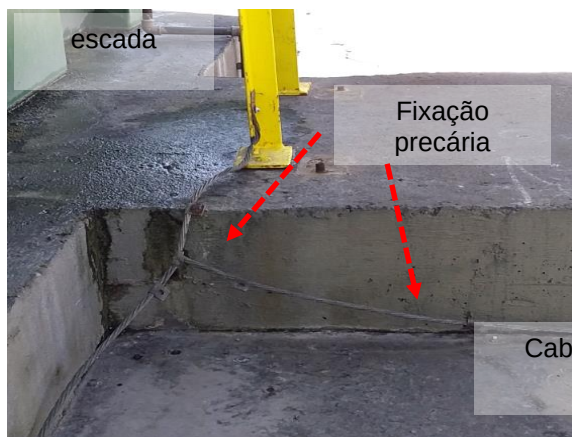
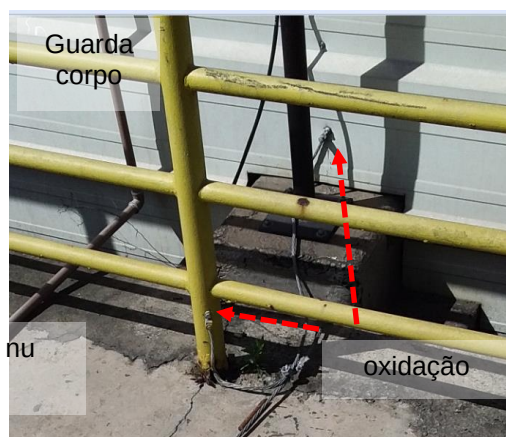
**Figuras 566 e 567:** Oxidação na interligação entre elementos metálicos e o sistema de captação // Cabo solto

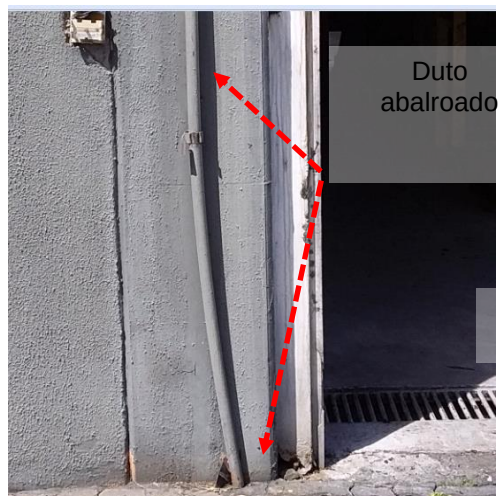
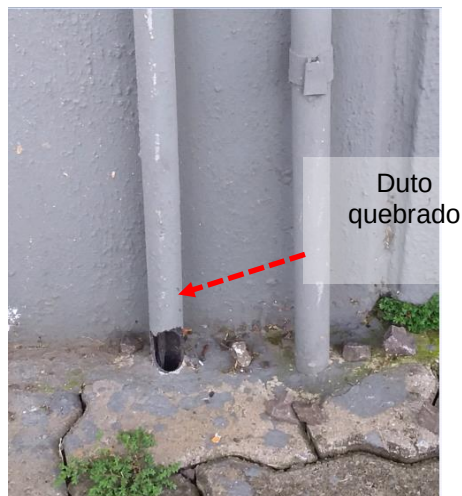
No subsistema de descidas a fixação de determinados eletrodutos aparecem comprometidos, pois foram encontrados avarias/danos e abaloamento nos eletrodutos de proteção dos condutores neste arranjo, bem como algumas braçadeiras sem as chavetas, aliado a alguns parafusos dos conectores de ensaio e chavetas apresentando oxidação, em desacordo com os itens 5.1.4.1 e 5.1.5.3 da NBR 5419:2005, atual itens 5.5.2 e 5.6.1 da NBR 5419-3:2015/Er1.2018. Nas figuras a seguir identificamos as situações encontradas.

**Figuras 572 e 573:** Subsistema de descidas – Não conformidades

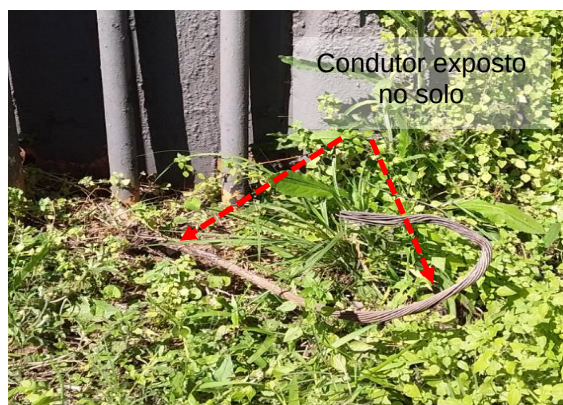
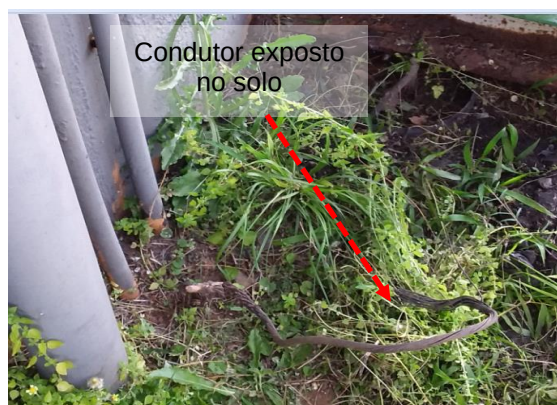
Nestes locais verificou-se que algumas caixas de inspeção de solo apresentam as conexões cabo x haste obstruídas e em outros oxidadas, pontos do sistema de aterramento expostos/rompidos ao nível do solo, bem como algumas interligações entre as estruturas metálicas com a malha de terra estão oxidadas, em não conformidade com os itens 5.1.5.3 e 5.1.3.5.2 da NBR 5419:2005, atual item 5.6.1 e 5.4.3 da NBR 5419-3:2015/Er1.2018. Nas figuras a seguir identificamos as situações encontradas.

**Figuras 574 e 575:** Subsistema de aterramento – Não conformidades

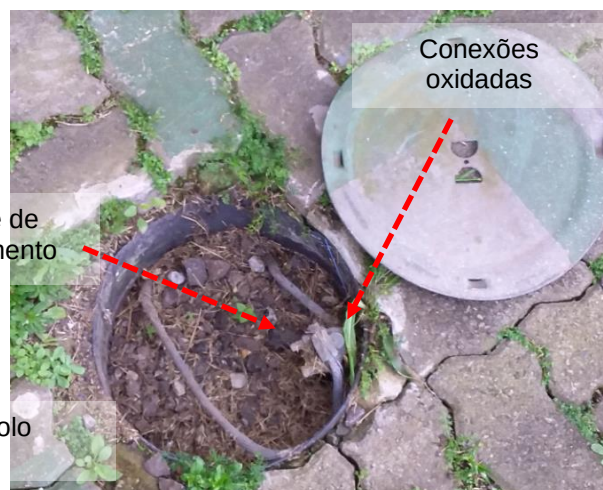
**Figuras 576 e 577: Subsistema de aterramento – Não conformidades**

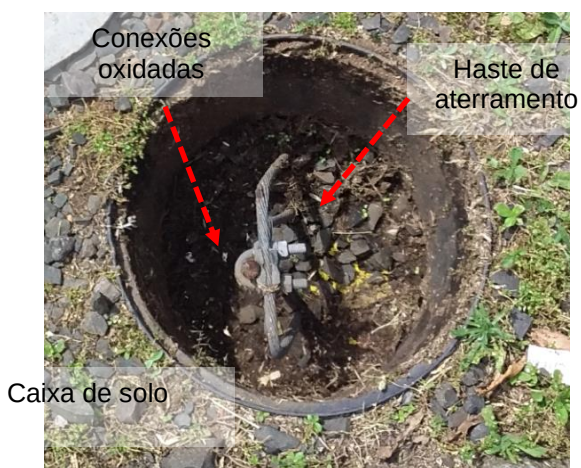
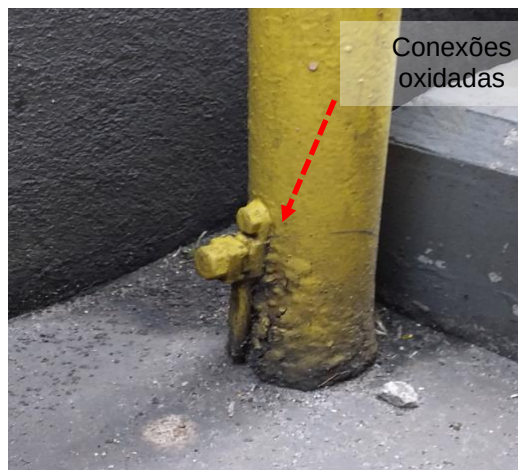
**Figuras 578 e 579: Subsistema de aterramento – Não conformidades**

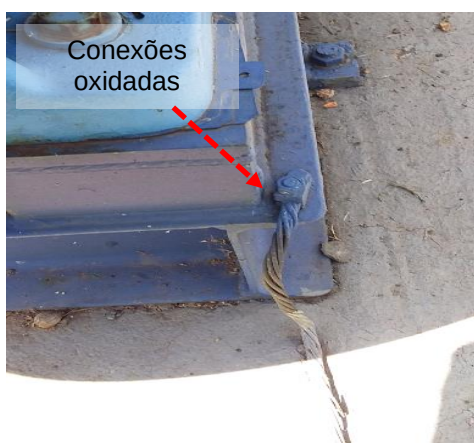
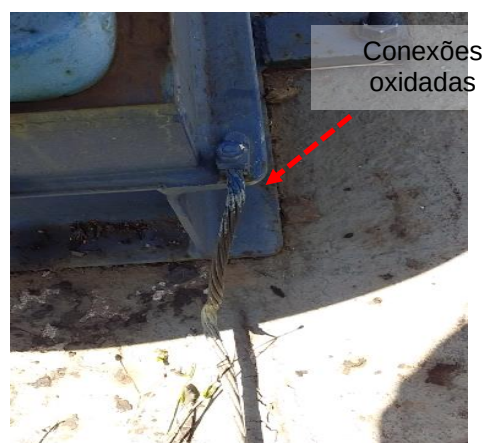
**Figuras 580 e 581: Subsistema de aterramento – Não conformidades**

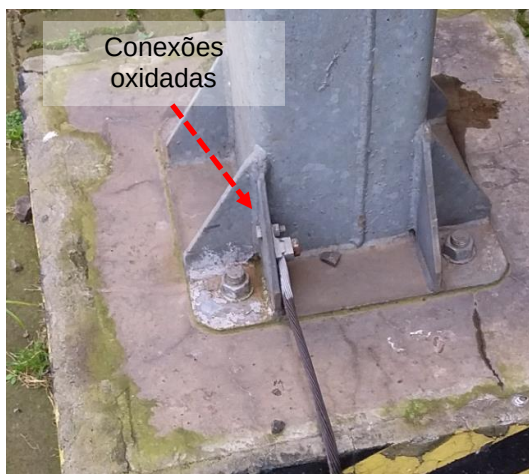
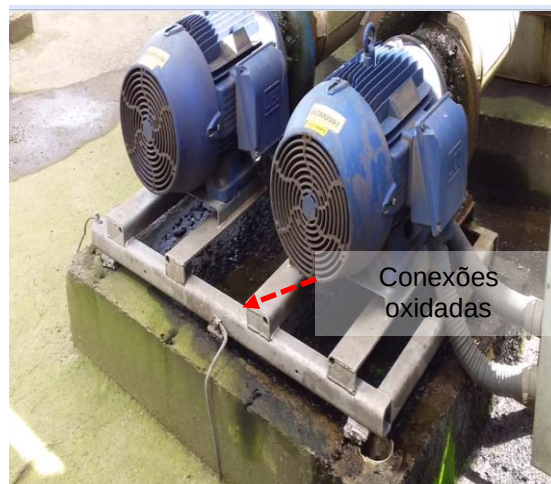
**Figuras 582 e 583:** Subsistema de aterramento – Não conformidades

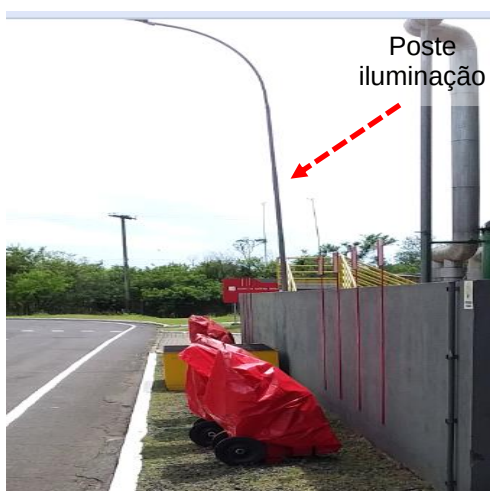
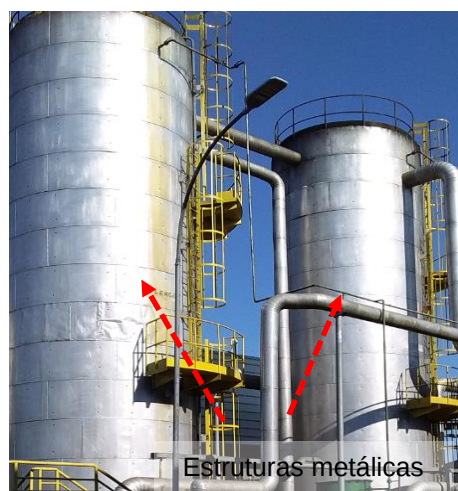
Existem elementos metálicos no entorno desta que área que não estão aterrados / interligados ao SPDA existente, conforme requer o item 5.1.1.4.1 da NBR 5419/2005 atual item 6.2.1 da NBR 5419-3:2015/Er1.2018. Na figura a seguir ilustramos as estruturas (poste de iluminação e escadas dos tanques) nas condições aqui mencionadas.

**Figuras 584 e 585:** Elementos metálicos não interligados ao SPDA

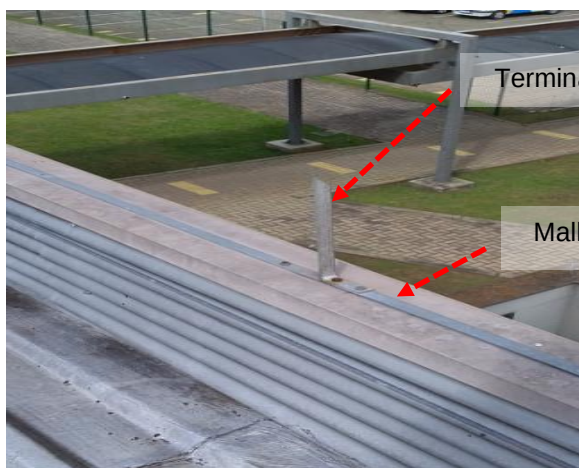
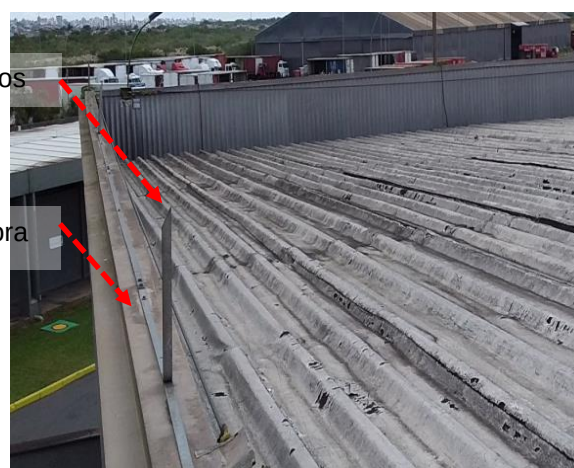
**Figuras 591 e 592:** sistema captor existente – Prédio 29 - Vestiário e Restaurante novo.

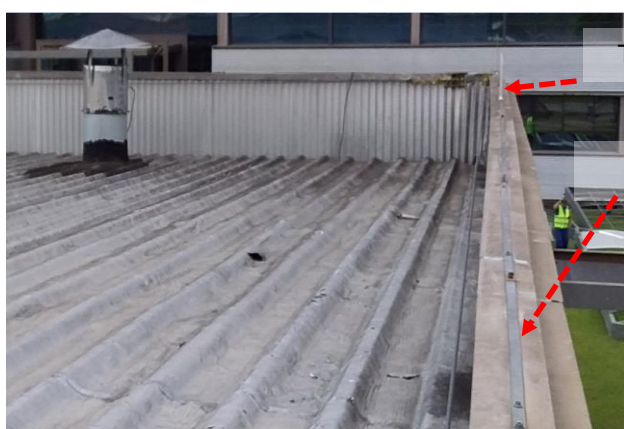
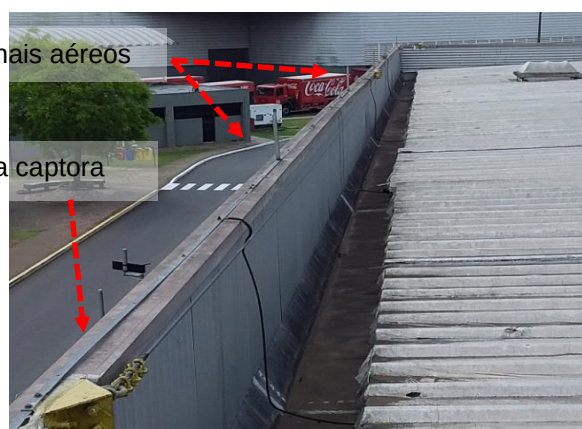
**Figuras 593 e 594:** sistema captor existente – Prédio 29 - Vestiário e Restaurante novo.

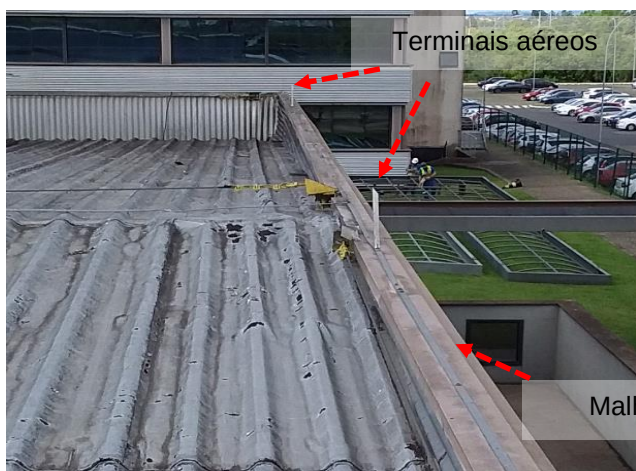
**Figuras 595 e 596:** sistema captor existente – Prédio 29 - Vestiário e Restaurante novo.

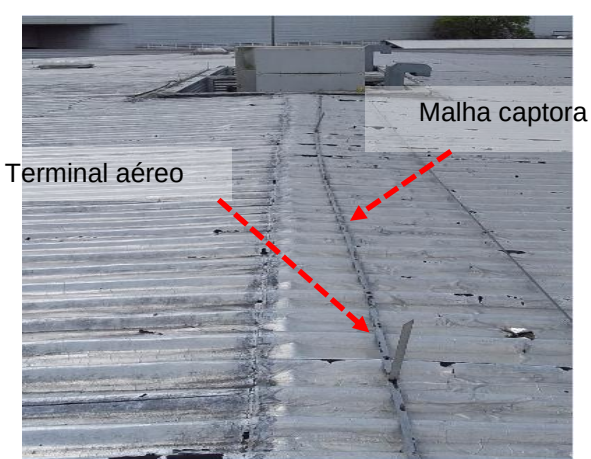
**Figuras 597 e 598:** sistema captor existente – Prédio 29 - Vestiário e Restaurante novo.

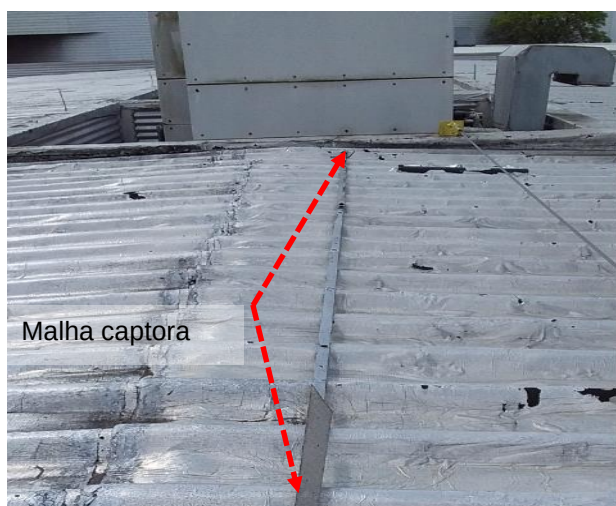
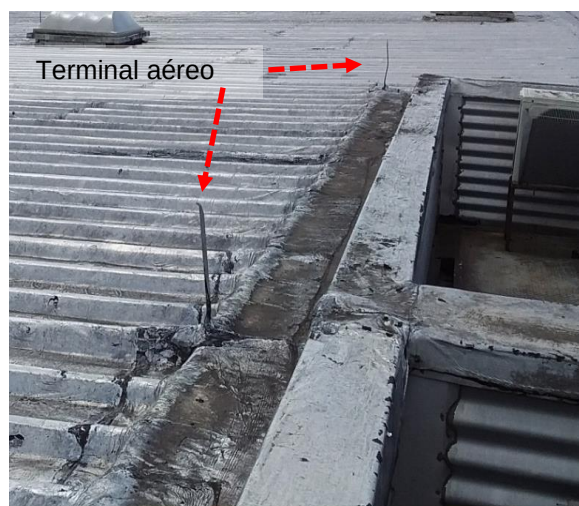
**Figuras 599 e 600:** sistema captor existente – Prédio 29 - Vestiário e Restaurante novo.

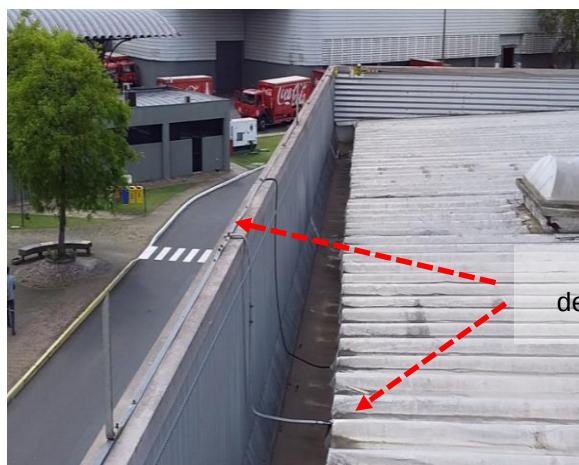
**Figuras 601 e 602:** sistema captor existente – Prédio 29 - Vestiário e Restaurante novo.

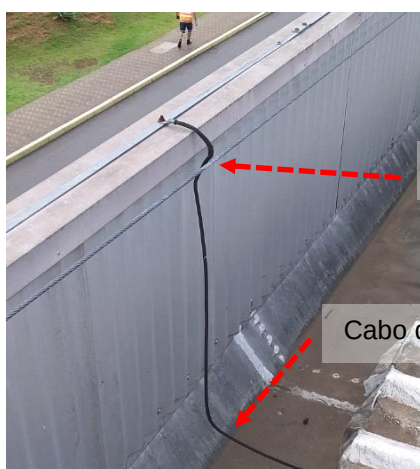
Descida do SPDA

Cabo de cobre nu #35mm<sup>2</sup>

**Figuras 603 e 604:** Sistema de Descidas convencionais – Cabo de cobre nu #35mm<sup>2</sup>

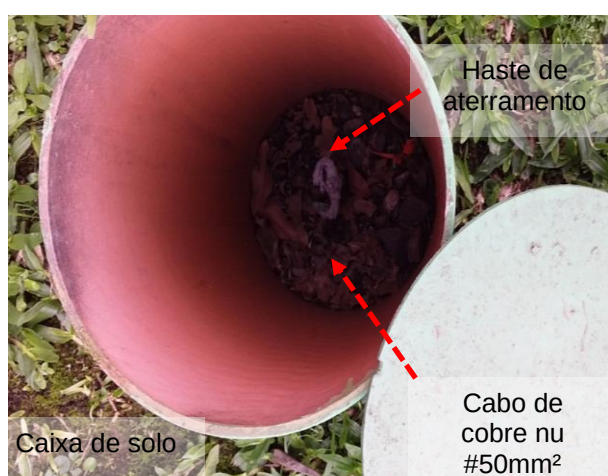
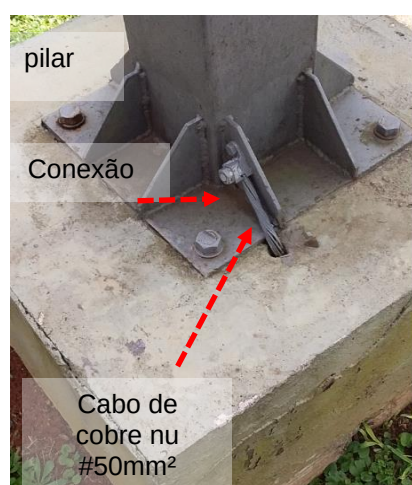
**Figuras 607 e 608:** Caixa de inspeção de solo // Interligação entre elementos metálicos e a malha de aterramento.

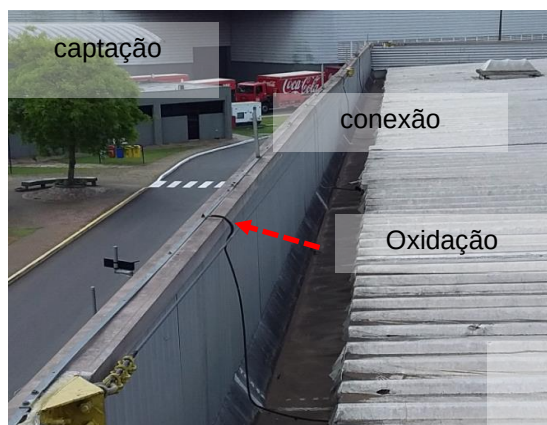
Os elementos do sistema captor encontram-se com problemas de oxidação nas interligações com os condutores de descidas na cobertura da edificação, em desacordo com o item 5.1.5.3 da NBR 5419:2005, atual item 5.6.1 da NBR 5419-3:2015/Er1.2018; Nas figuras a seguir identificamos as irregularidades aqui mencionadas.

**Figuras 609 e 610:** Oxidação nas conexões entre o sistema de captação e descidas.

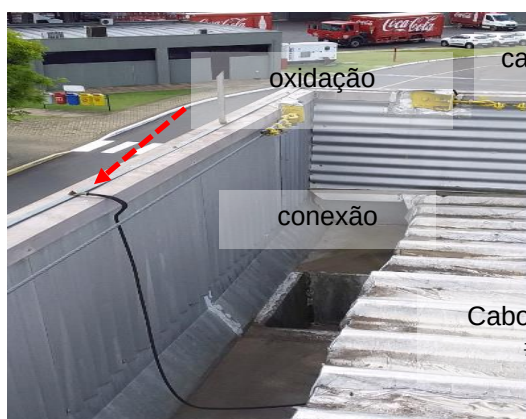
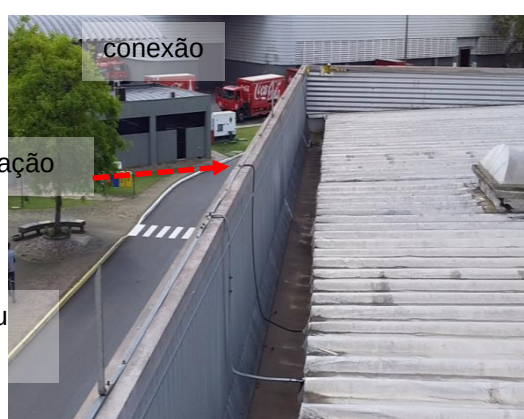
**Figuras 611 e 612:** Oxidação nas conexões entre o sistema de captação e descidas.

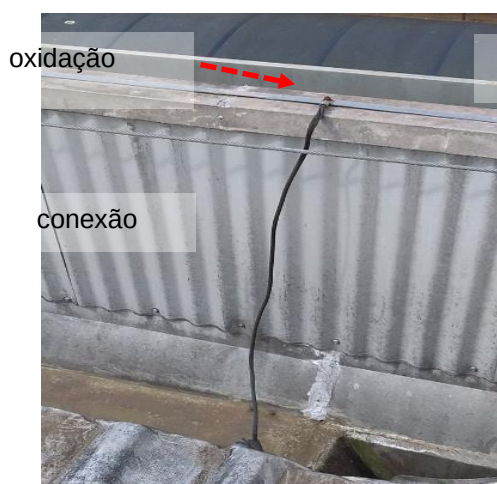
**Figuras 613 e 614:** Oxidação nas conexões entre o sistema de captação e descidas.

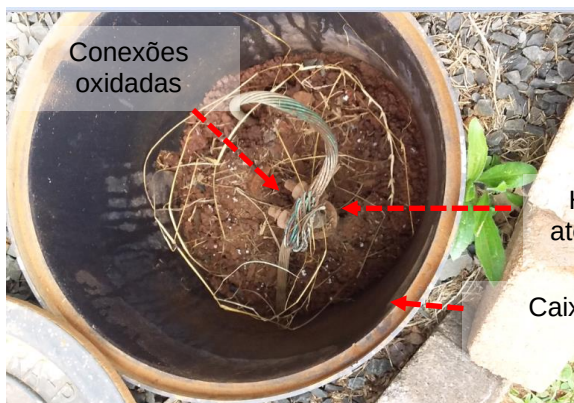
Nestes locais verificou-se que algumas caixas de inspeção de solo apresentam as conexões cabo x haste obstruídas e em outros oxidadas, bem como algumas interligações entre as estruturas metálicas com a malha de terra estão oxidadas, em não conformidade com os itens 5.1.5.3 e 5.1.3.5.2 da NBR 5419:2005, atual item 5.6.1 e 5.4.3 da NBR 5419-3:2015/Er1.2018. Nas figuras a seguir identificamos as situações encontradas.

**Figuras 617 e 618: Subsistema de aterramento – Não conformidades**

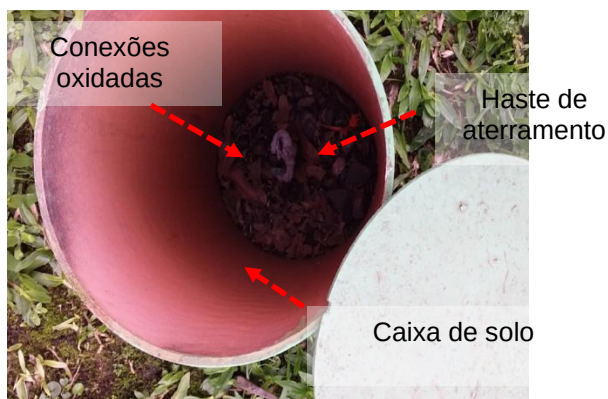
**Figuras 619 e 620: Subsistema de aterramento – Não conformidades**

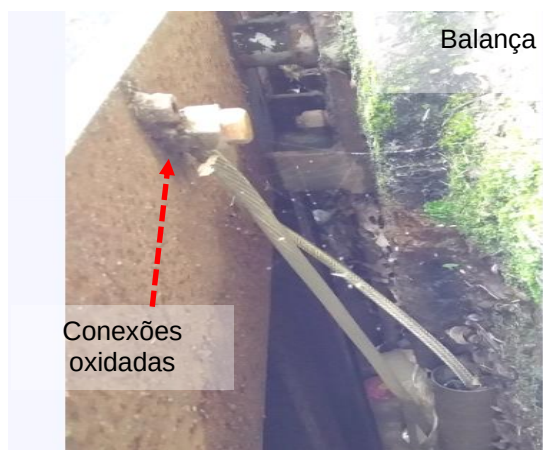
**Figuras 621 e 622: Subsistema de aterramento – Não conformidades**

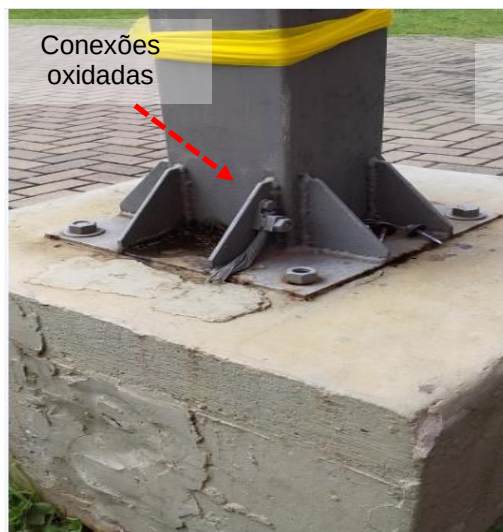
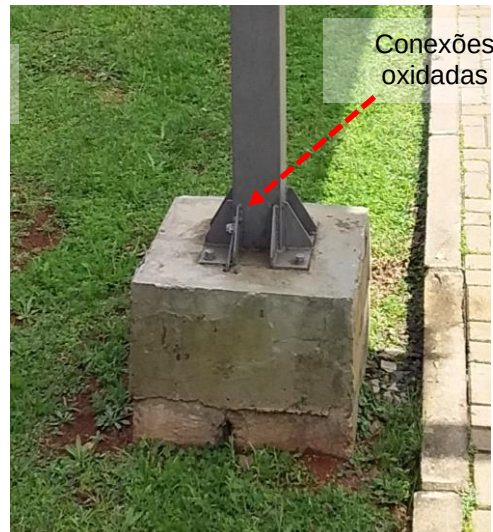
**Figuras 623 e 624:** Subsistema de aterramento – Não conformidades

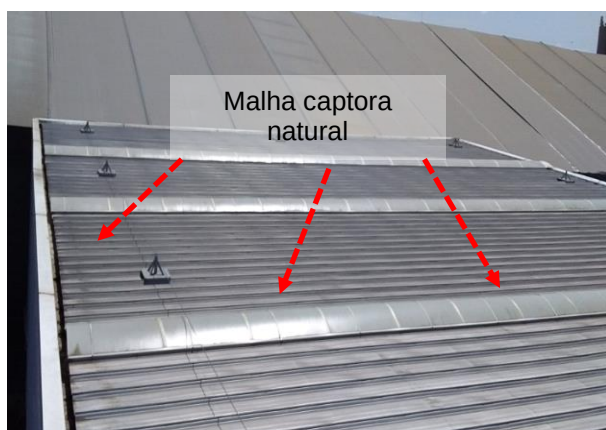
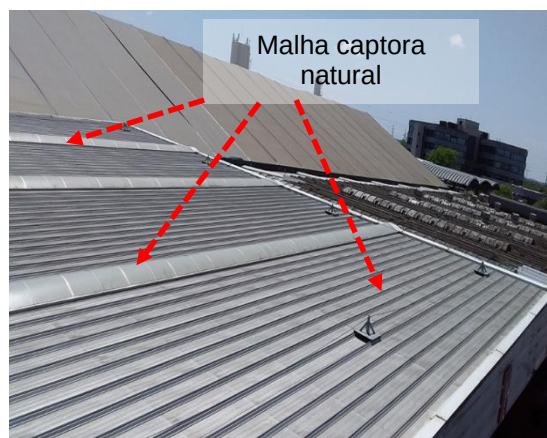
**Figuras 626 e 627:** sistema captor existente – Prédio 31B –Operações Logísticas
