## **SISTEMA DE PROTEÇÃO CONTRA DESCARGAS ATMOSFÉRICAS (SPDA)**

### **SPAL INDÚSTRIA BRASILEIRA DE BEBIDAS S A**

## **RELATÓRIO TÉCNICO 001**

### **INSPEÇÃO VISUAL DO SPDA**

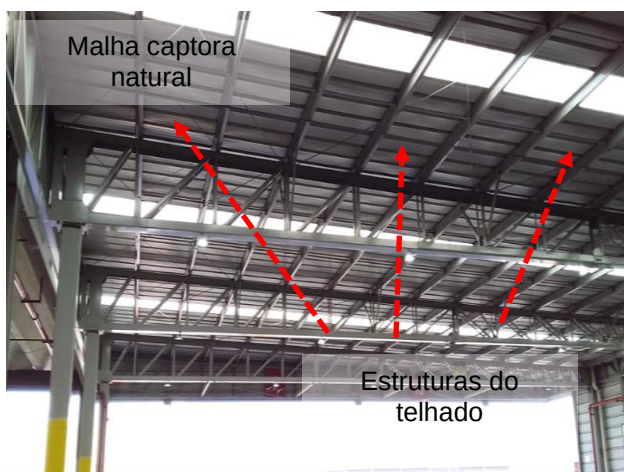
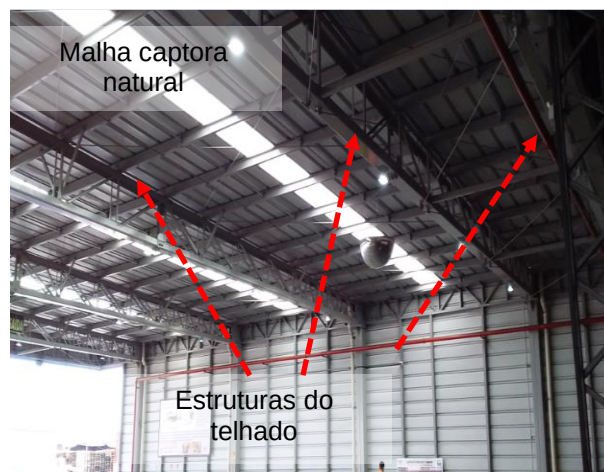
**Figuras 628 e 629:** sistema captor existente – Prédio 31B –Operações Logísticas

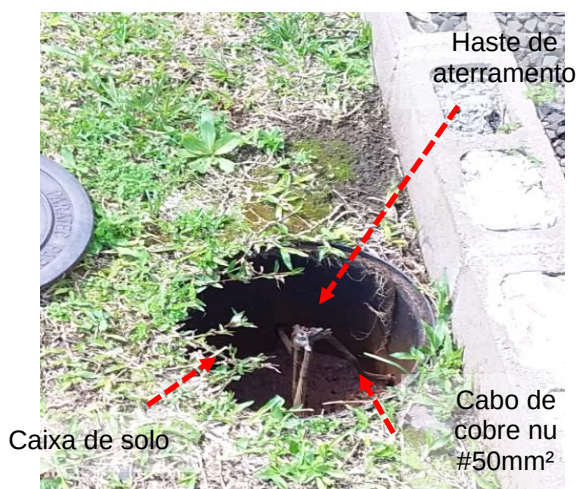
Nesta inspeção foram encontradas 02 (duas) caixas de inspeção do solo não identificadas na planta de referência. As Hastes de aterramento que não estão instaladas nas caixas de inspeção não foram visualizadas por estarem enterradas.

**Figuras 634 e 635:** Caixa de inspeção de solo // Interligação entre elementos metálicos e a malha de aterramento.

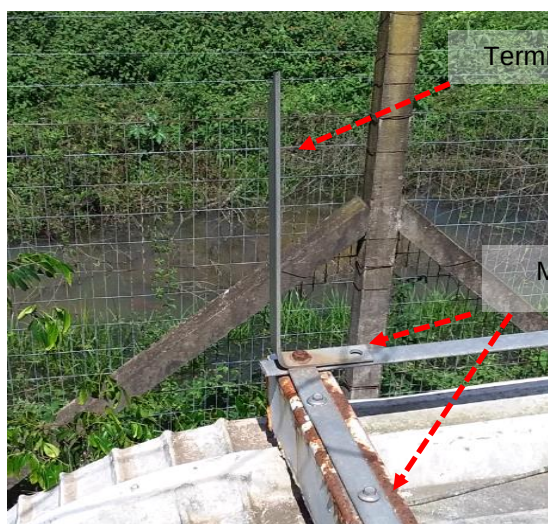
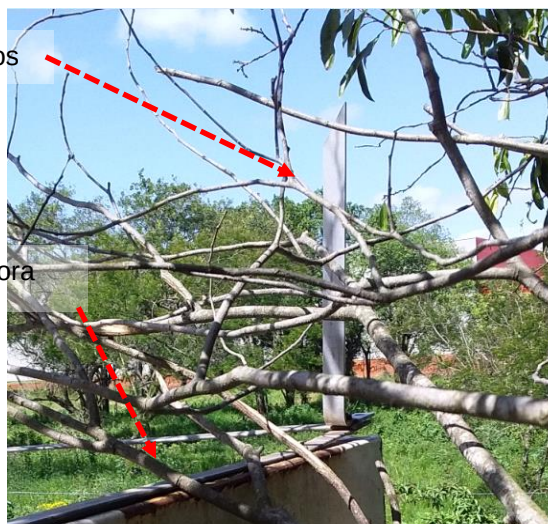
**Figuras 641 e 642:** sistema captor existente – Prédio 32- Quiosque entrega refrigerante.

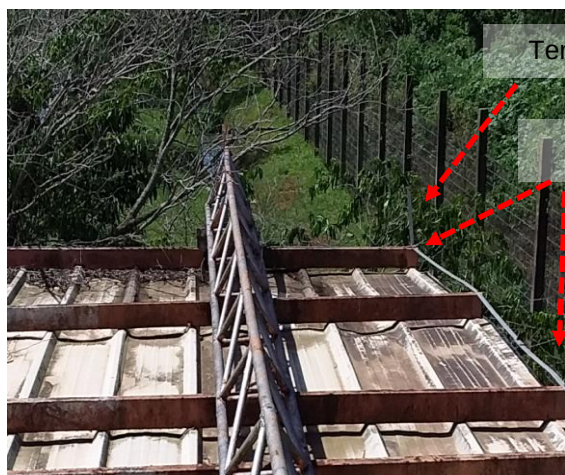
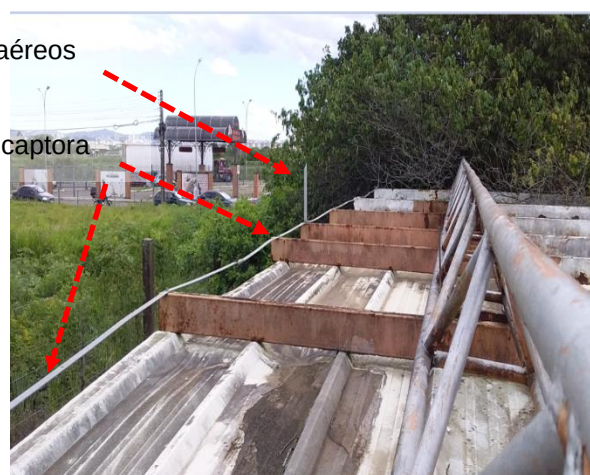
**Figuras 643 e 644:** sistema captor existente – Prédio 32- Quiosque entrega refrigerante

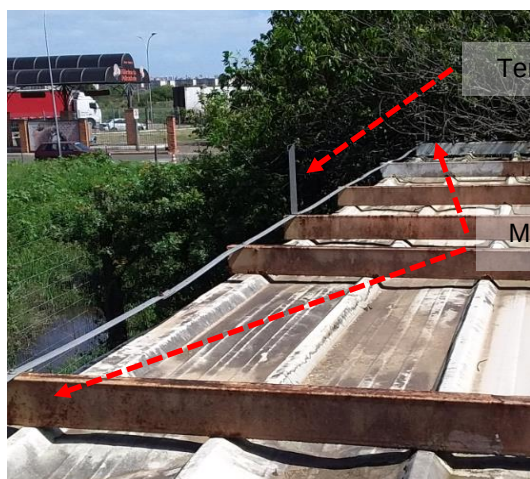
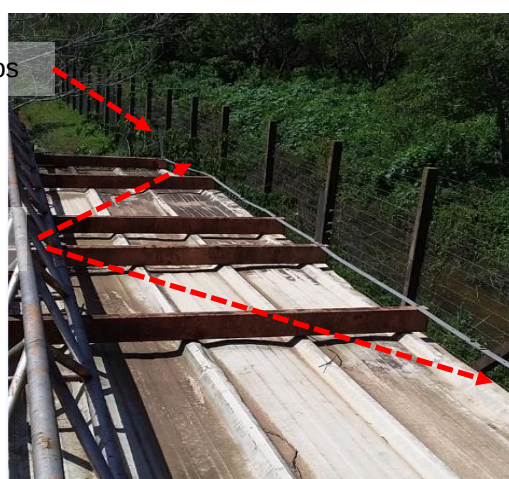
**Figuras 645 e 646:** sistema captor existente – Prédio 32- Quiosque entrega refrigerante

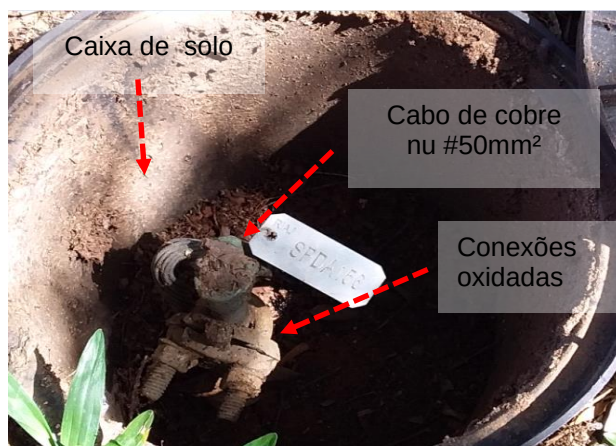
Nestes locais verificou-se que uma das caixas de inspeção de solo apresentam as conexões cabo x haste oxidadas, em não conformidade com o item 5.1.5.3 da NBR 5419:2005, atual item 5.6.1 da NBR 5419-3:2015/Er1.2018. Na figura a seguir identificamos a situação encontrada.

**Figura 654: Conexões oxidadas**

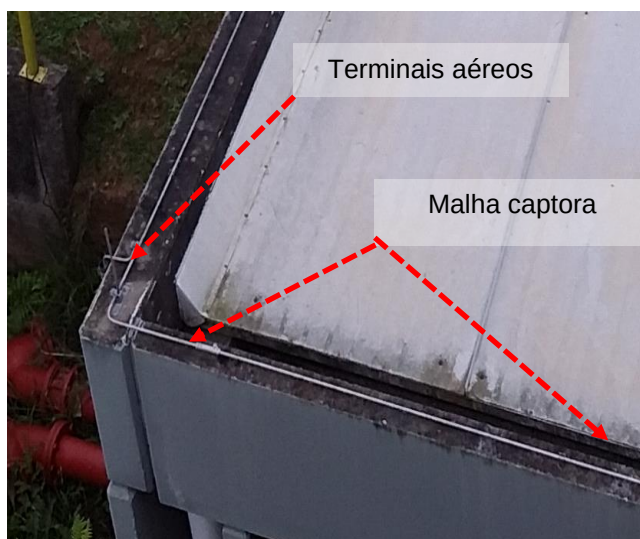
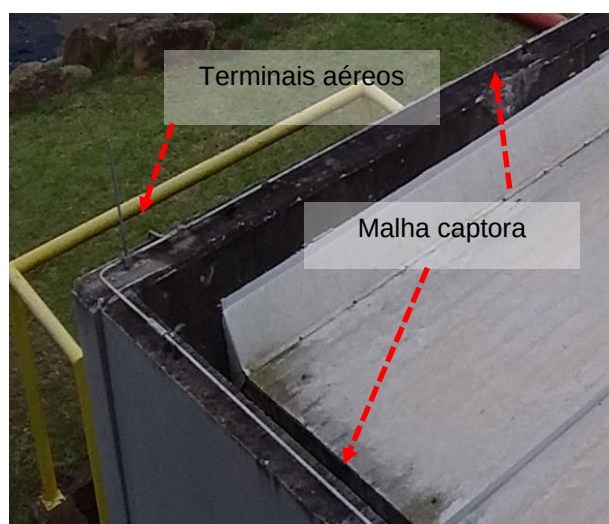
**Figuras 657 e 658:** sistema captor existente – Prédio 14 – Casa de Bombas

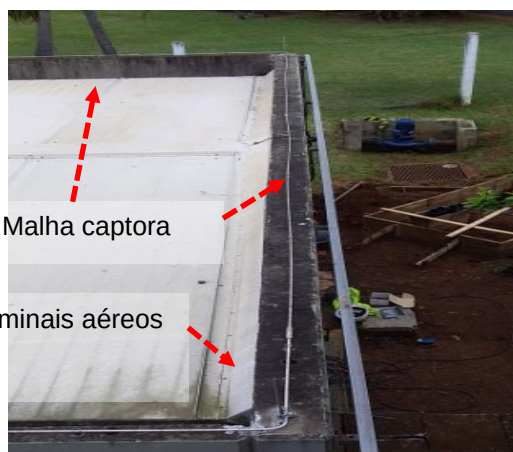
**Figuras 659 e 660:** sistema captor existente – Prédio 14 – Casa de Bombas

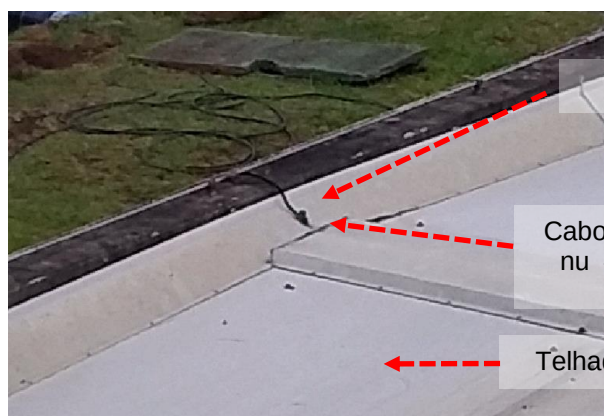
**Figuras 661 e 662:** sistema captor existente – Prédio 14 – Casa de Bombas

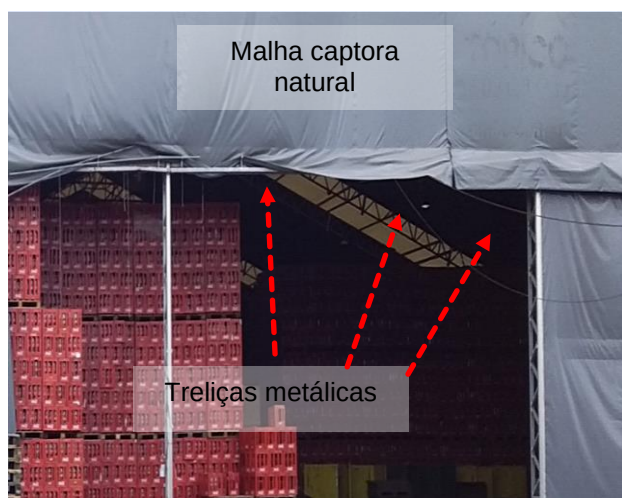
**Figuras 668 e 669:** sistema captor existente – Prédio 31A –Operações Logísticas

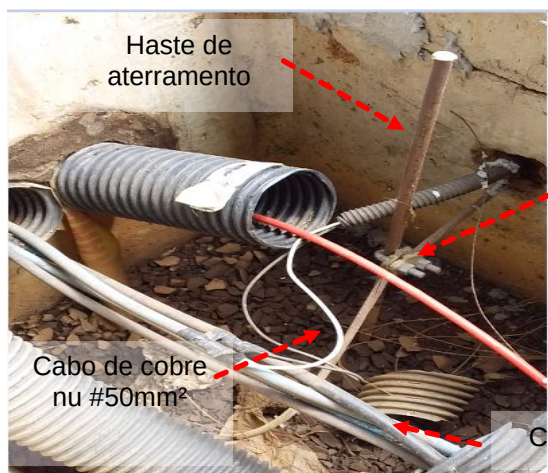
**Figuras 676 e 677:** Caixas de inspeção de solo encontradas

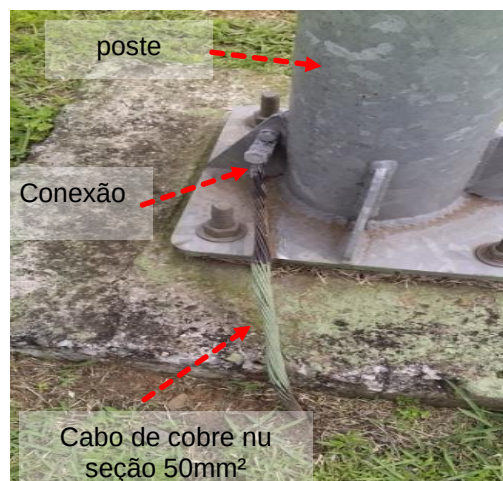
**Figuras 680 e 681:** Interligação entre elementos metálicos e a malha de aterramento.

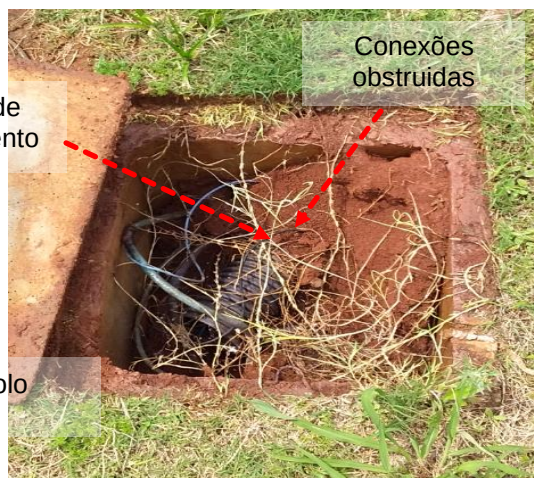
**Figuras 684 e 685: Subsistema de aterramento – Não conformidades**

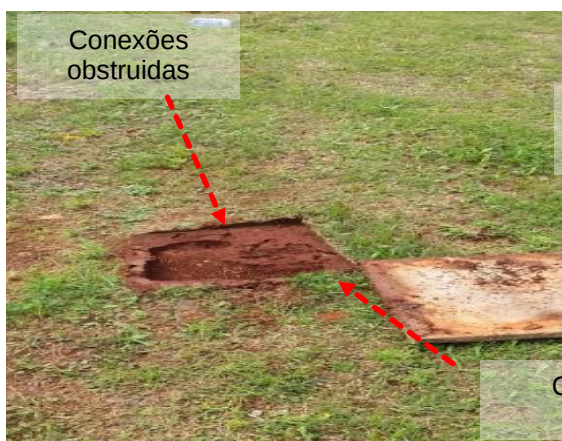
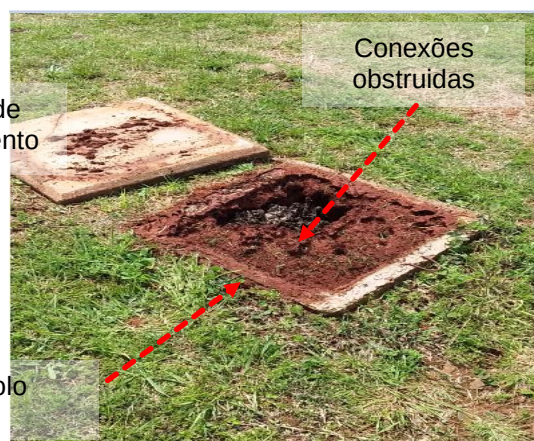
**Figuras 688 e 689: Subsistema de aterramento – Não conformidades**

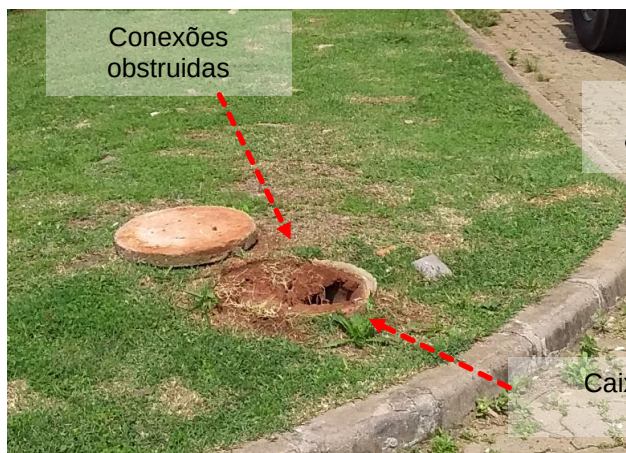
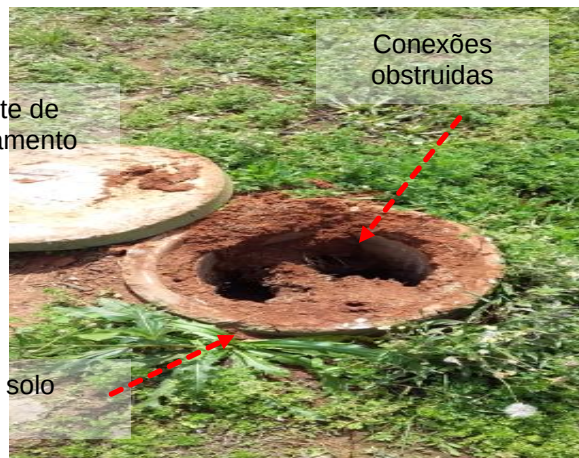
**Figuras 690 e 691: Subsistema de aterramento – Não conformidades**

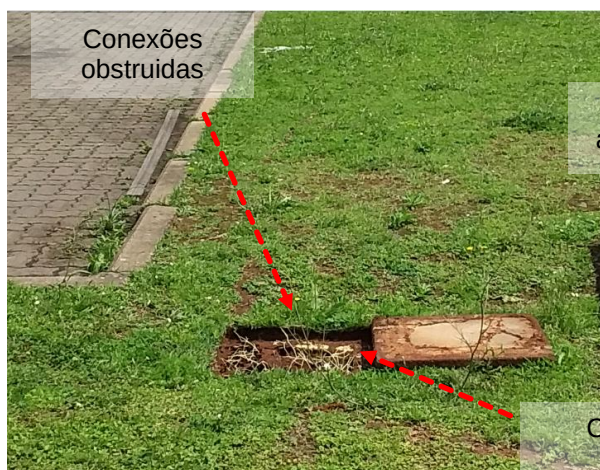
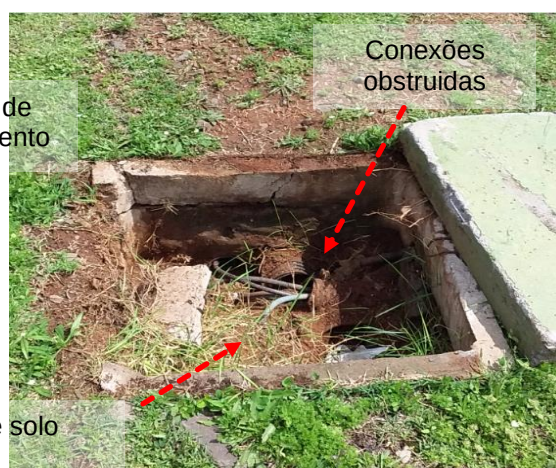
**Figuras 692 e 693: Subsistema de aterramento – Não conformidades**

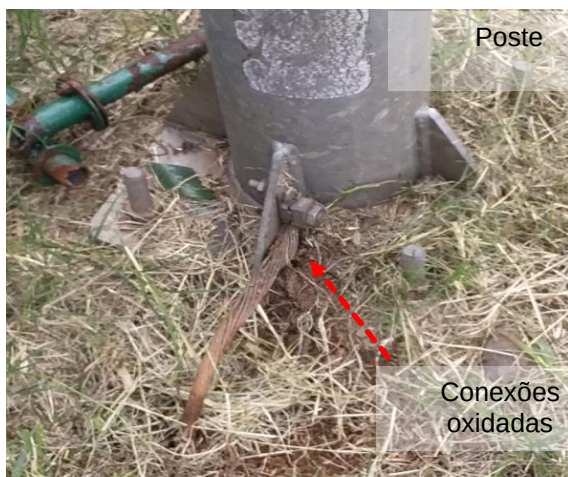
**Figuras 696 e 697: Subsistema de aterramento – Não conformidades**

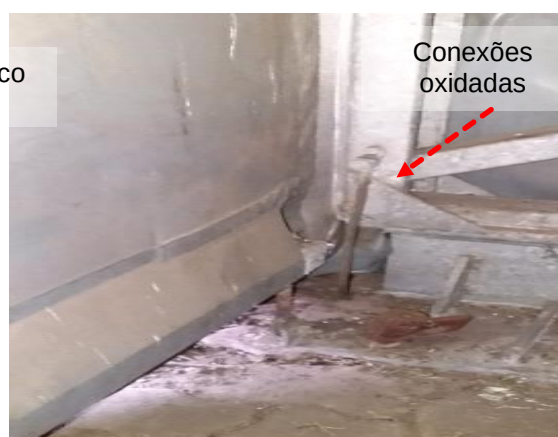
**Figuras 698 e 699: Subsistema de aterramento – Não conformidades**

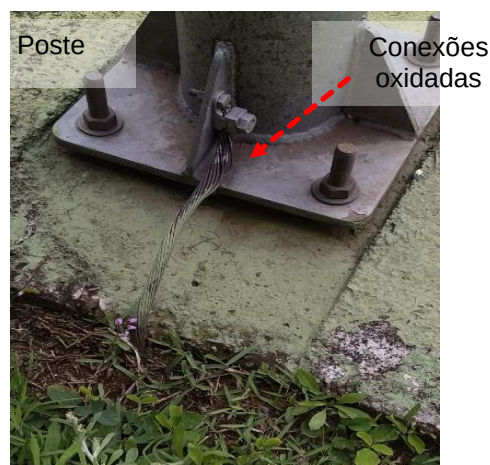
**Figuras 702 e 703:** Subsistema de aterramento – Não conformidades

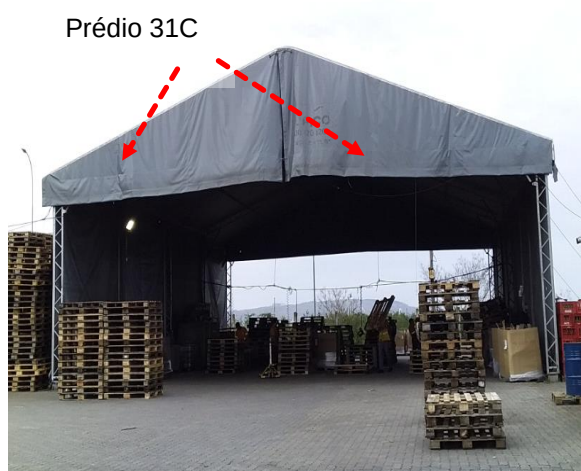
Existem elementos metálicos no entorno desta que área que não estão aterrados / interligados ao SPDA existente, conforme requer o item 5.1.1.4.1 da NBR 5419/2005 atual item 6.2.1 da NBR 5419-3:2015/Er1.2018. Na figura a seguir ilustramos as estruturas (poste de iluminação e escadas dos tanques) nas condições aqui mencionadas.

**Figuras 704 e 705:** Elementos metálicos não interligados ao SPDA

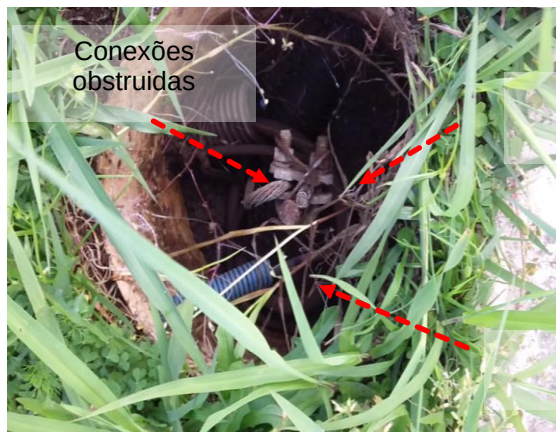
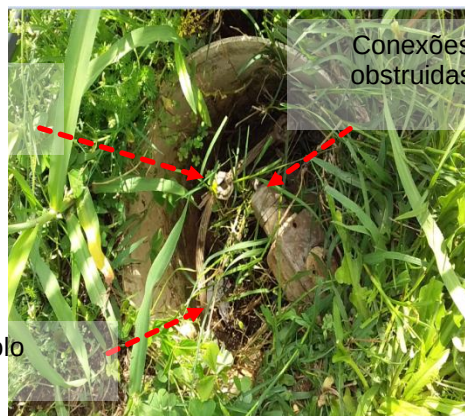
Nestes locais verificou-se que a maioria das caixas de inspeção de solo apresentam as conexões cabo x haste obstruídas e em outros oxidadas, bem como algumas interligações entre as estruturas metálicas com a malha de terra estão rompidas e em outras oxidadas em não conformidade com os itens 5.1.5.3 e 5.1.3.5.2 da NBR 5419:2005, atual item 5.6.1 e 5.4.3 da NBR 5419-3:2015/Er1.2018. Nas figuras a seguir identificamos as situações encontradas.

**Figuras 717 e 718: Subsistema de aterramento – Não conformidades**

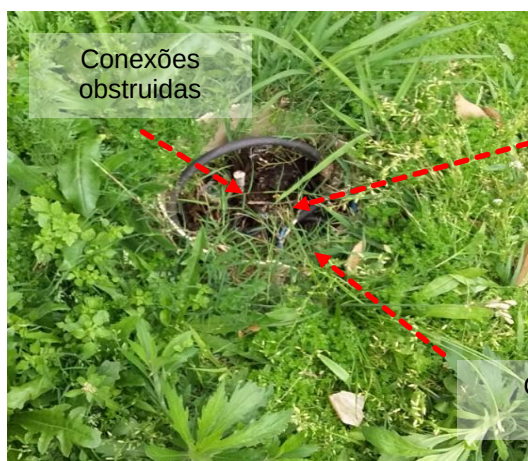
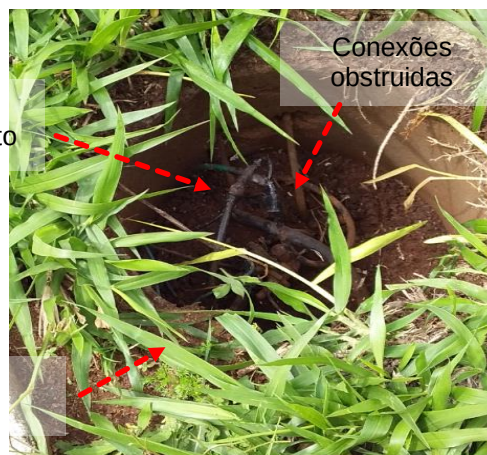
**Figuras 719 e 720: Subsistema de aterramento – Não conformidades**

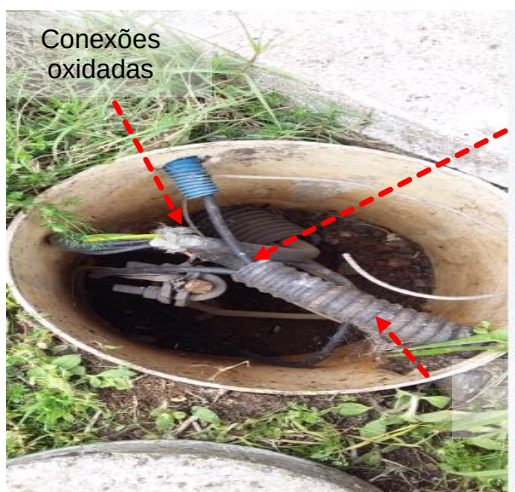
**Figuras 721 e 722: Subsistema de aterramento – Não conformidades**

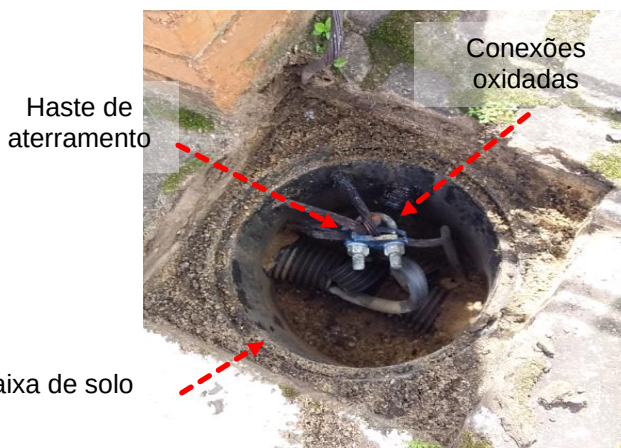
**Figuras 723 e 724: Subsistema de aterramento – Não conformidades**

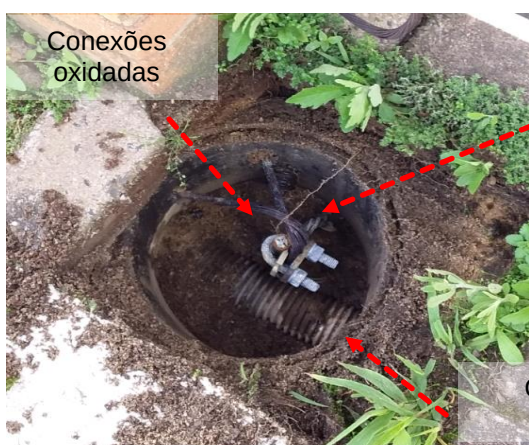
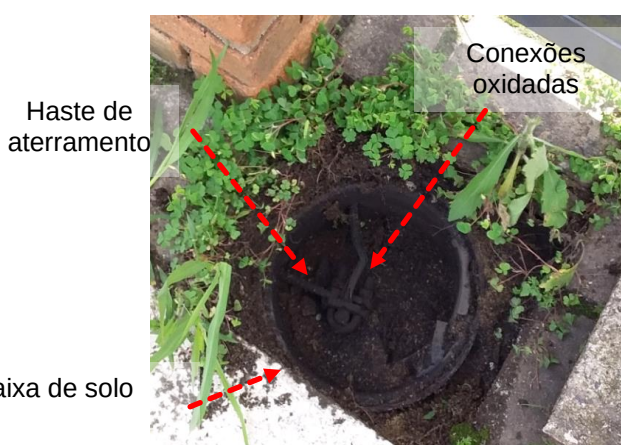
**Figuras 725 e 726: Subsistema de aterramento – Não conformidades**

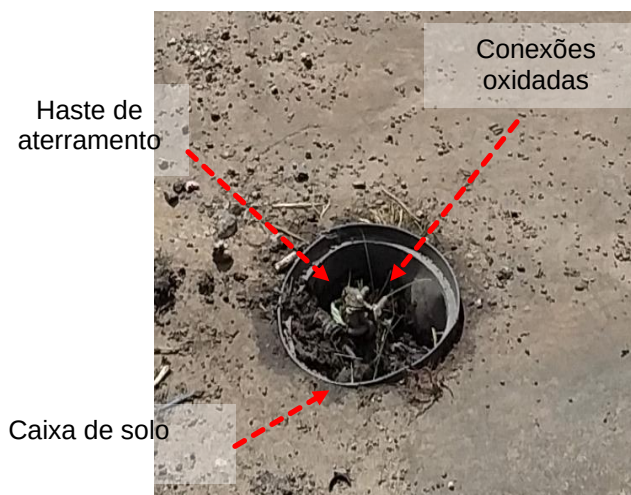
**Figuras 727 e 728: Subsistema de aterramento – Não conformidades**

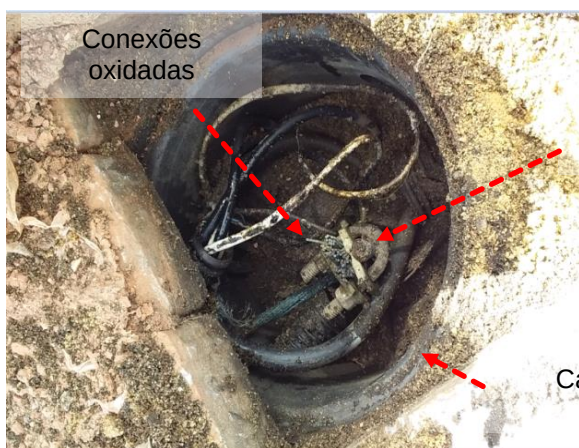
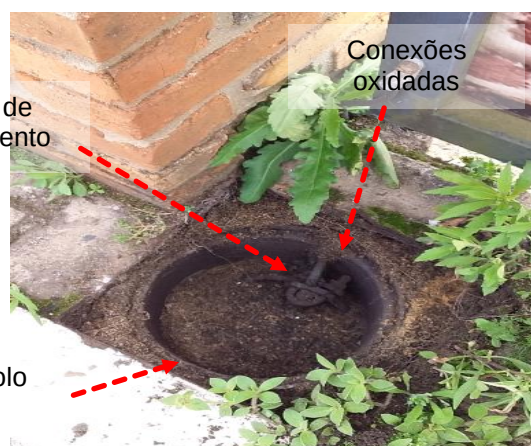
**Figuras 729 e 730: Subsistema de aterramento – Não conformidades**

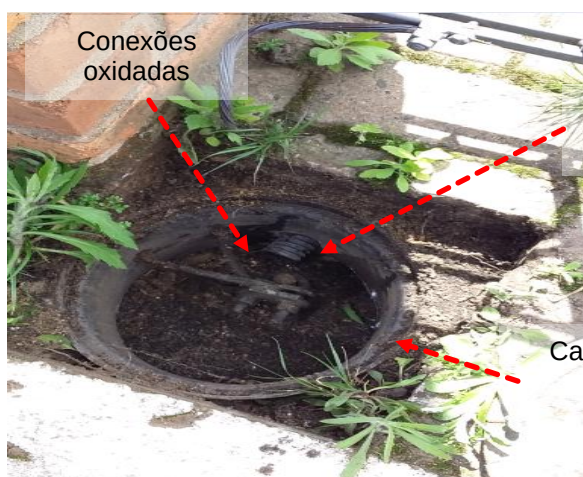
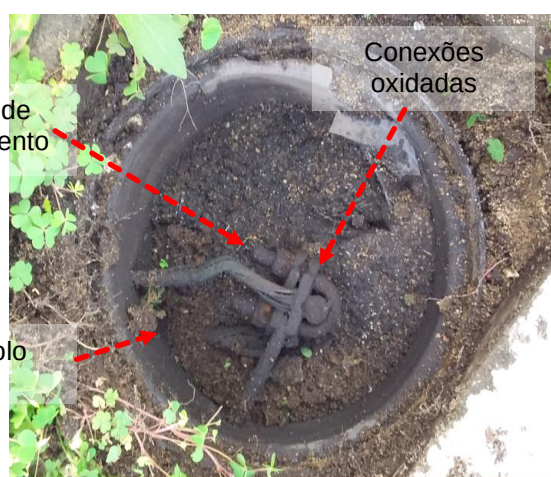
**Figuras 731 e 732: Subsistema de aterramento – Não conformidades**

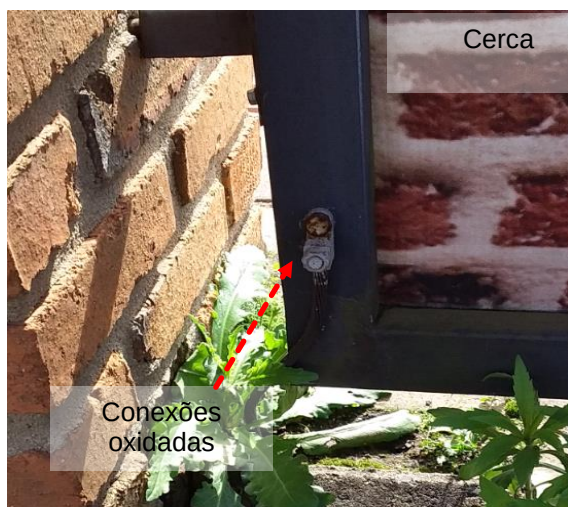
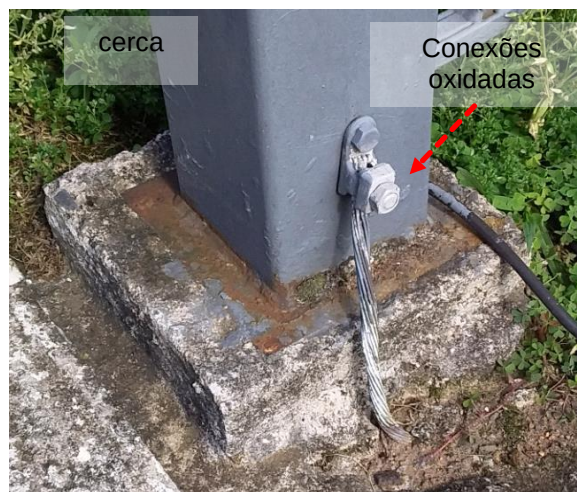
**Figuras 735 e 736:** Subsistema de aterramento – Não conformidades

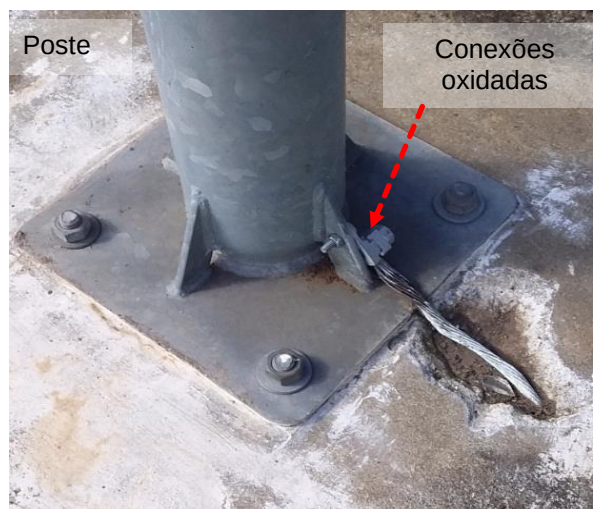
**Figuras 737 e 738:** Subsistema de aterramento – Não conformidades

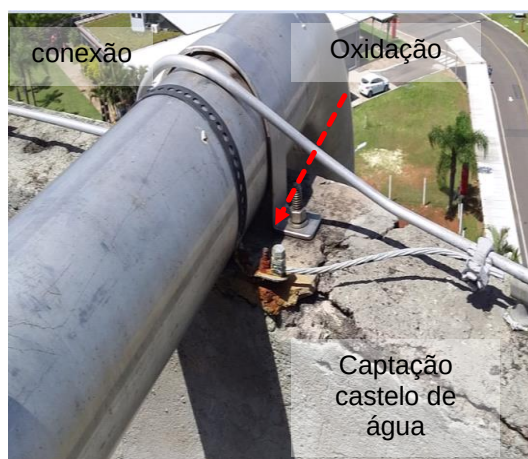
Os elementos do sistema captor encontram-se em muitos casos com problemas de oxidação nas conexões com as estruturas, bem como verificou-se ponto rompido entre o condutor de descidas e o captor Franklin na cobertura da edificação no castelo de água, em desacordo com os itens 5.1.5.3 e 5.1.4.1 da NBR 5419:2005, atual itens 5.6.1 e 5.5.2 da NBR 5419-3:2015/Er1.2018; Nas figuras a seguir identificamos as irregularidades aqui mencionadas.

**Figuras 772 e 773: Condutor rompido na conexão com o captor Franklin**  
**Oxidação nas conexões entre o sistema de captação**

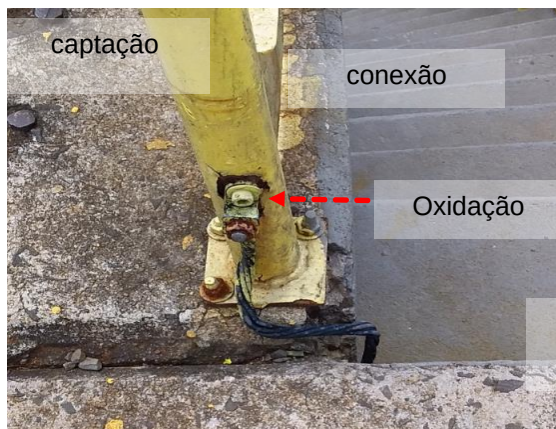
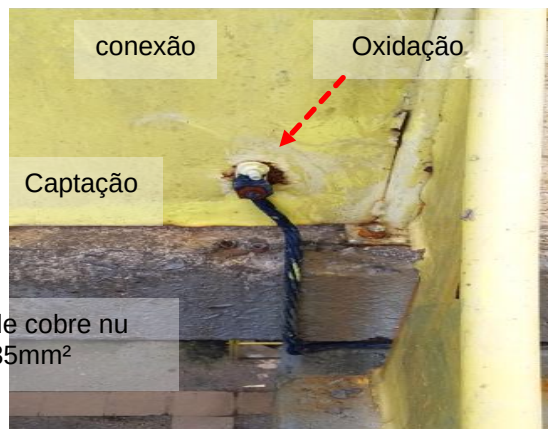
**Figuras 774 e 775: Oxidação nas conexões entre o sistema de captação**

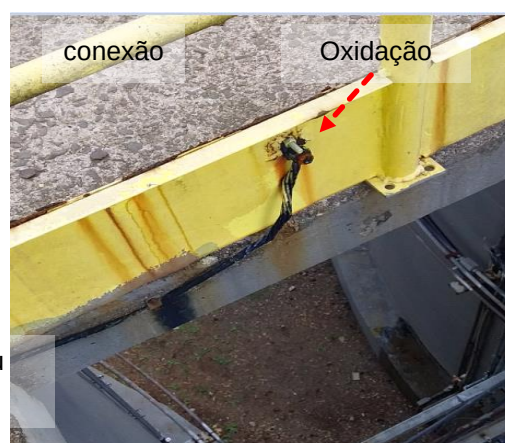
**Figuras 776 e 777: Oxidação nas conexões entre o sistema de captação**

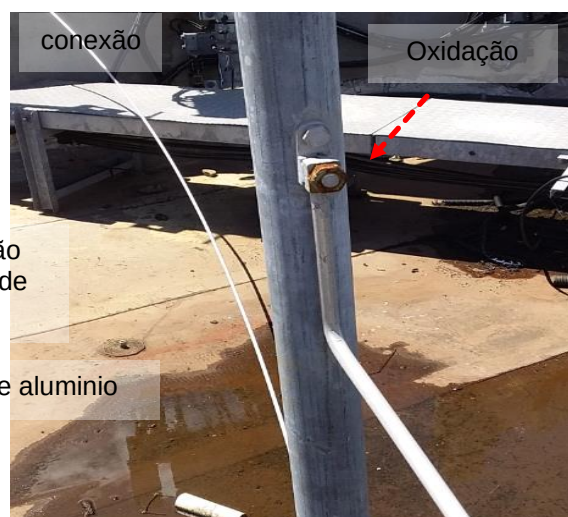
**Figuras 780 e 781:** Oxidação nas conexões entre o sistema de captação

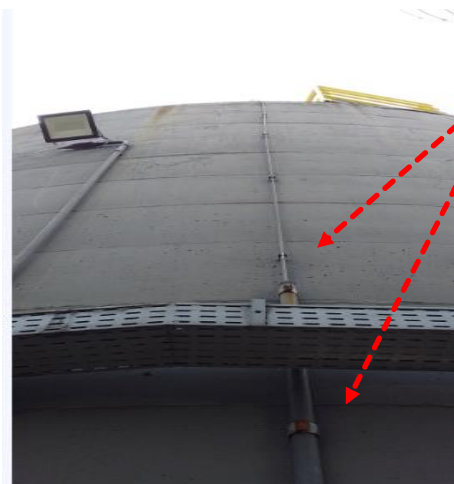
No subsistema de descidas a fixação e o estado de conservação de determinados eletrodutos aparecem comprometidos, pois foram encontrados algumas braçadeiras sem as chavetas, aliado a alguns parafusos dos conectores de ensaio e chavetas apresentando oxidação, em desacordo com os itens 5.1.4.1 e 5.1.5.3 da NBR 5419:2005, atual itens 5.5.2 e 5.6.1 da NBR 5419-3:2015/Er1.2018. Nas figuras a seguir identificamos as situações encontradas.

Abraçadeiras oxidadas

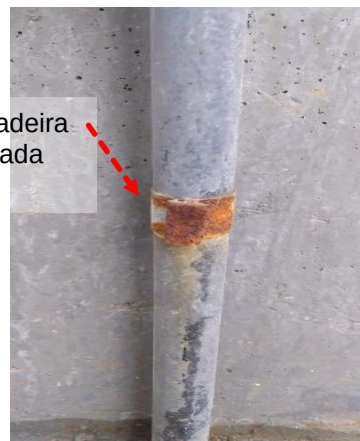
Sem chaveta

Abraçadeira oxidada

**Figuras 784 e 785:** Subsistema de descidas – Não conformidades encontradas

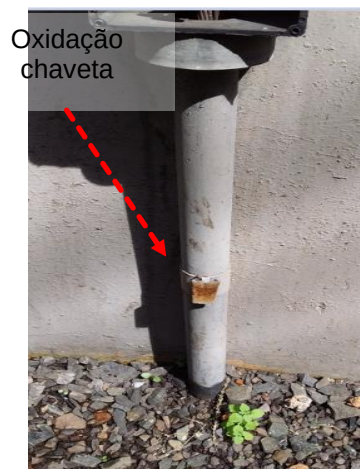
Oxidação  
chaveta

**Figuras 788 e 789:** Subsistema de descidas – Não conformidades encontradas

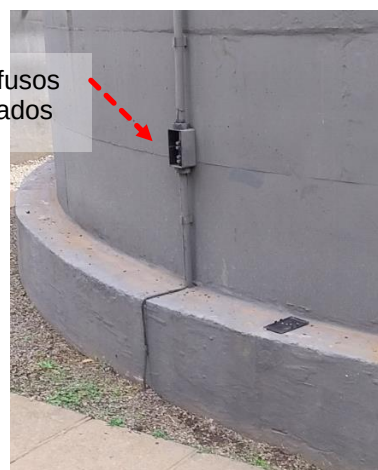
Sem  
Chaveta

Parafusos  
oxidados

**Figuras 790 e 791:** Subsistema de descidas – Não conformidades encontradas

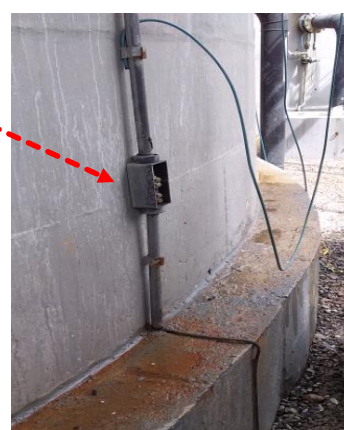
Parafusos  
oxidados

**Figuras 792 e 793:** Subsistema de descidas – Não conformidades encontradas

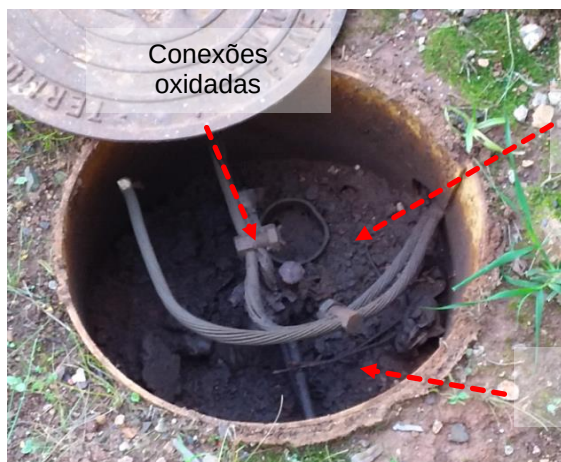
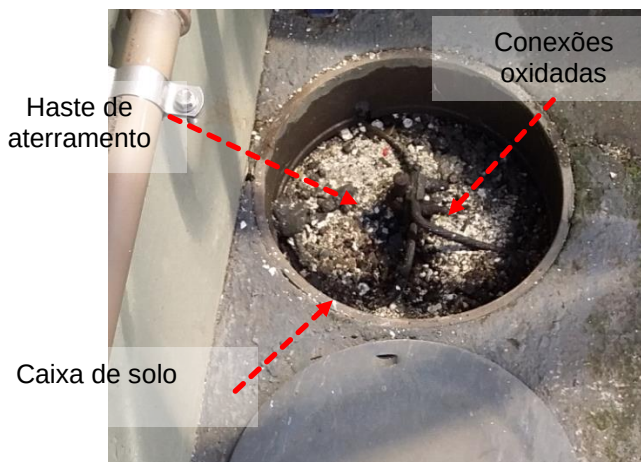
Nestes locais verificou-se que algumas caixas de inspeção de solo apresentam as conexões cabo x haste obstruídas e em outros oxidadas, bem como a maioria das conexões entre as estruturas metálicas com a malha de terra estão oxidadas, sendo ainda encontrados pontos do aterramento rompido nas interligações com as estruturas, em não conformidade com os itens 5.1.5.3 e 5.1.4.1 da NBR 5419:2005, atual item 5.6.1 e 5.5.2 da NBR 5419-3:2015/Er1.2018. Nas figuras a seguir identificamos algumas das situações encontradas.

**Figuras 798 e 799: Substância de aterramento – Não conformidades**

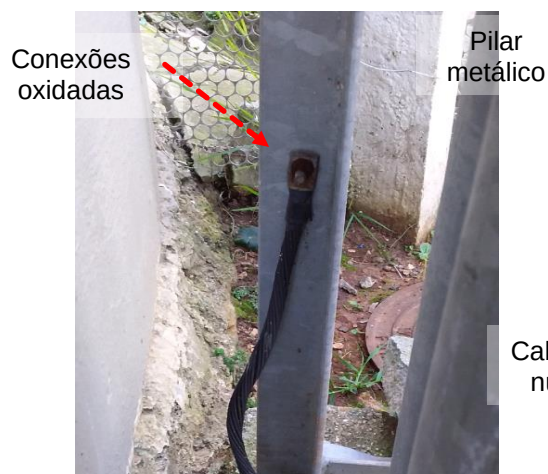
**Figuras 802 e 803: Substância de aterramento – Não conformidades**

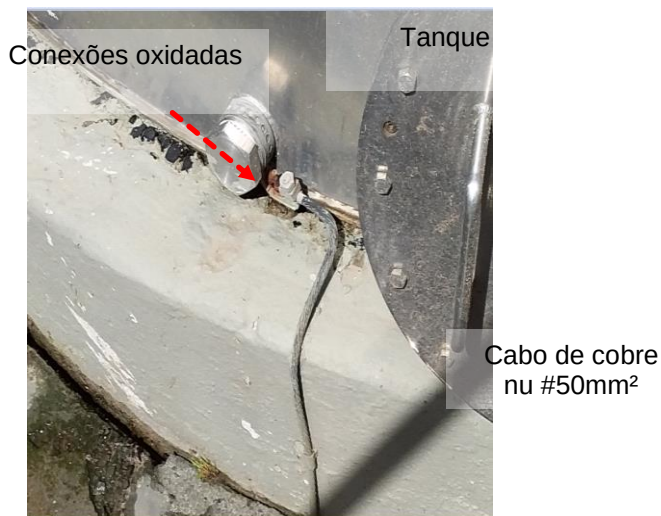
**Figuras 804 e 805: Subsistema de aterramento – Não conformidades**

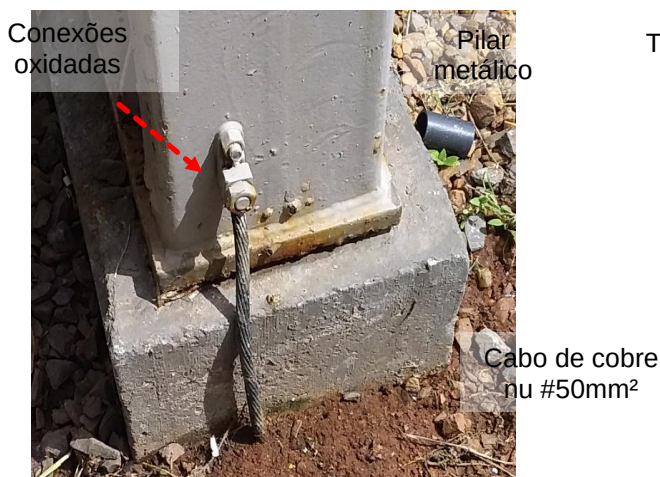
**Figuras 806 e 807: Subsistema de aterramento – Não conformidades**

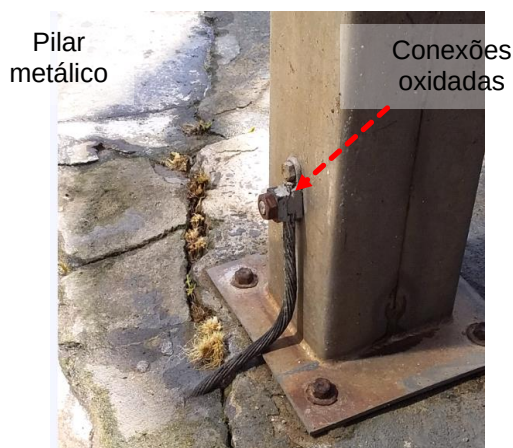
**Figuras 808 e 809: Subsistema de aterramento – Não conformidades**

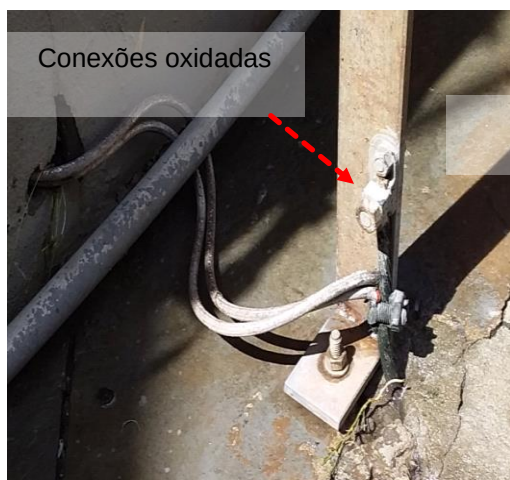
Conexões oxidadas

**Figuras 810 e 811: Subsistema de aterramento – Não conformidades**

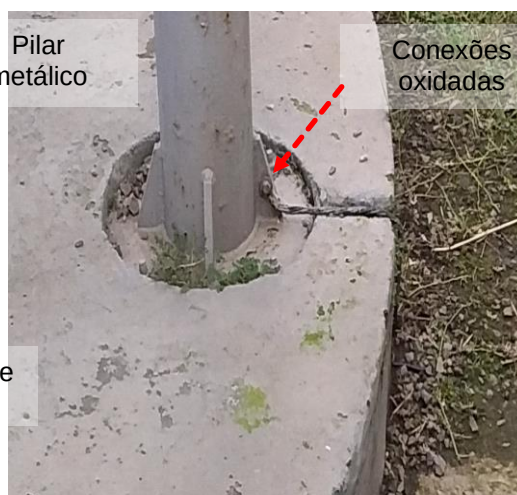
Conexões oxidadas

**Figuras 812 e 813: Subsistema de aterramento – Não conformidades**

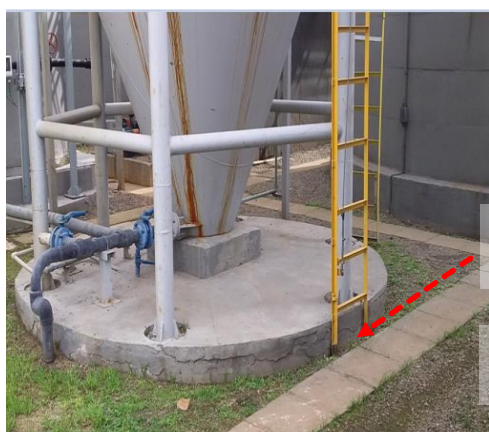
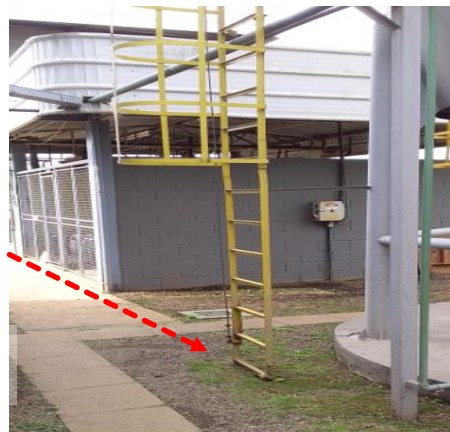
Conexões rompidas

**Figuras 814 e 815: Subsistema de aterramento – Não conformidades**

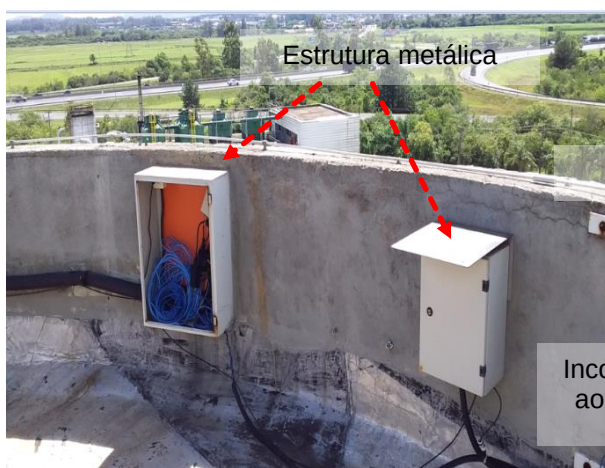
Existem elementos metálicos na cobertura (castelo de água), no entorno desta área (pilares, escadas, contêineres, equipamentos), que não se encontram na planta de referencia e não estão interligados ao SPDA existente, conforme requer os itens 6.1, 5.1.1.4.1 e 5.2.1.1.3 da NBR 5419/2005 atuais itens 5.1.3, 6.2.1 e 7.5 da NBR 5419-3:2015/Er1.2018. Na figura a seguir ilustramos algumas das estruturas nas condições aqui mencionadas.

**Figuras 816 e 817: Elementos metálicos não interligados ao SPDA**

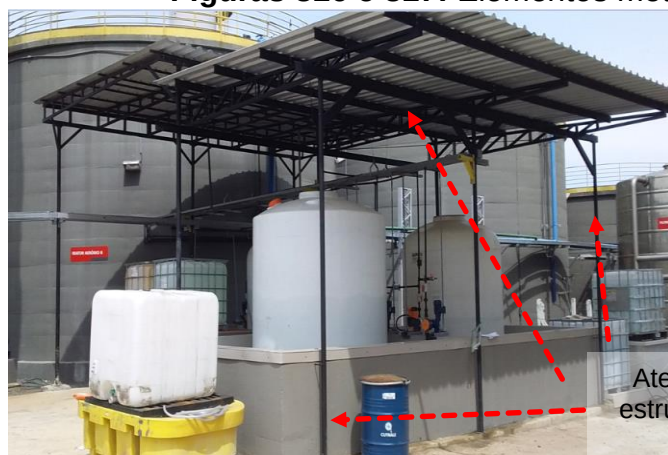
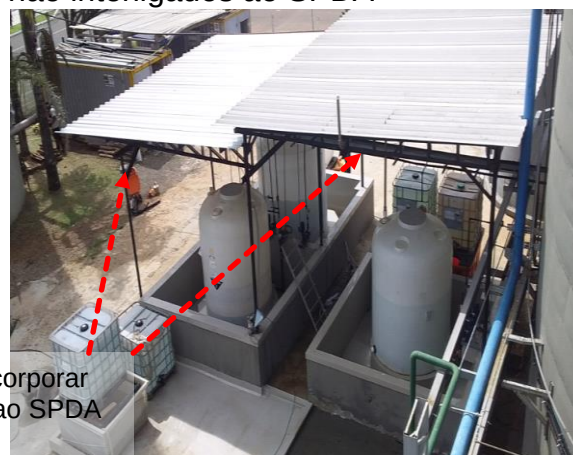
**Figuras 818 e 819: Elementos metálicos não interligados ao SPDA**

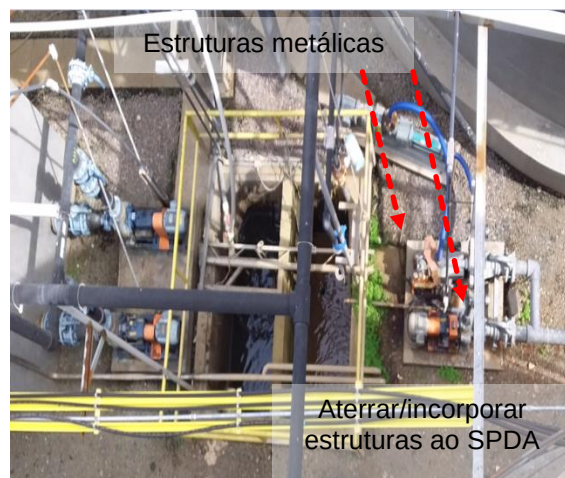
**Figuras 820 e 821: Elementos metálicos não interligados ao SPDA - Motores**

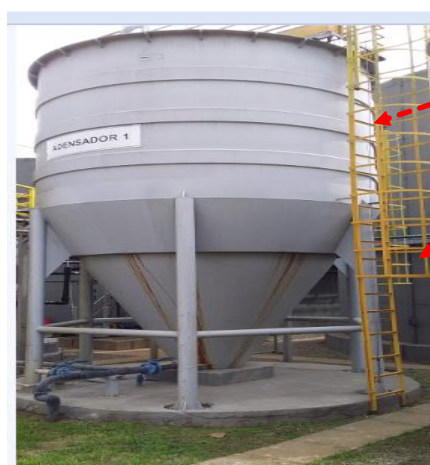
**Figuras 822 e 823: Elementos metálicos não interligados ao SPDA**

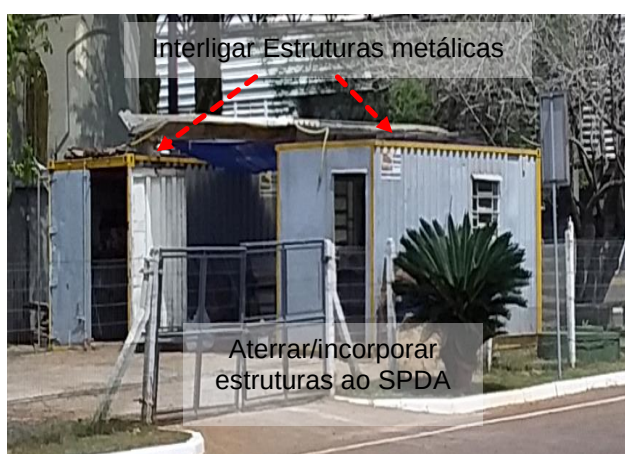
**Figuras 824 e 825: Elementos metálicos não interligados ao SPDA**

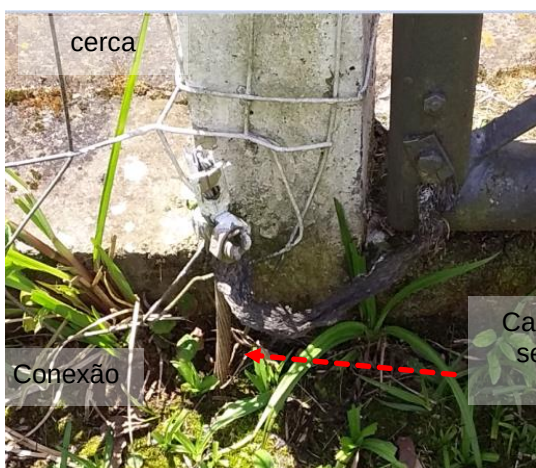
Conforme planta de referencia as descidas foram executadas através das próprias estruturas metálicas existentes no entorno desta área conforme item 5.1.2.5, atual item 5.3.5 da NBR 5419-3:2015/Er1.2018, sendo interligadas ao subsistema de aterramento na base destes elementos, como tanques, pilares, cercas e equipamentos, alguns destes não constantes em planta, através de condutor em cabo de cobre nu a maioria exposto ao nível do solo e com secção inferior ao estabelecido por norma, em desacordo com o preconizado no item 5.1.3.5.2 e a tabela 03 da NBR5419:2005, atuais itens 5.4.3 e D.5.5.2 e a tabela 07 da NBR 5419-3:2015/Er1.2018. Neste local o subsistema de aterramento deverá passar por um processo de adequação para atender aos itens acima mencionados.

**Figuras 839 e 840:** Subsistema de aterramento - Prédio 27 – Abastecimento de GLP

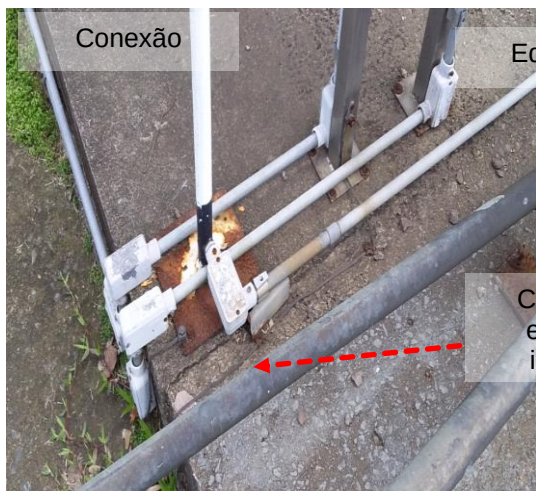
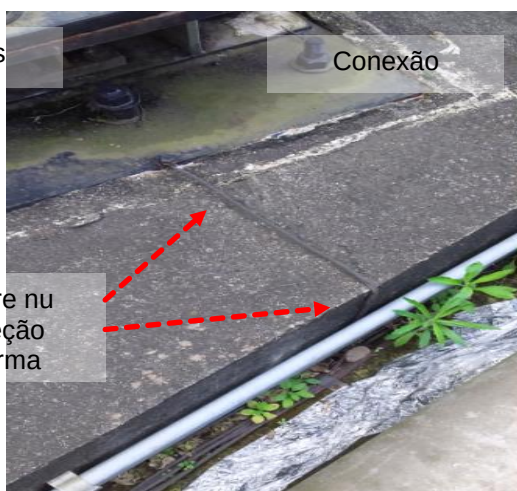
Figuras 849 e 850: Subsistema de aterramento - Prédio 27 – Abastecimento de GLP

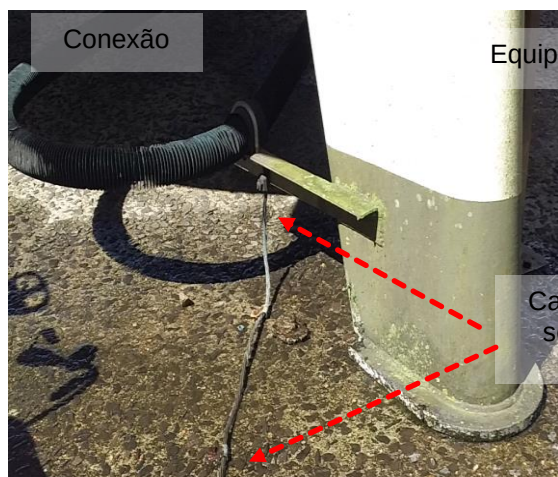
Figuras 851 e 852: Subsistema de aterramento - Prédio 27 – Abastecimento de GLP

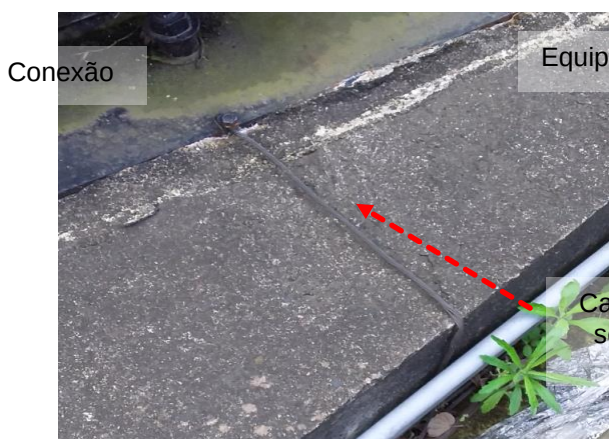
Figuras 853 e 854: Subsistema de aterramento - Prédio 27 – Abastecimento de GLP

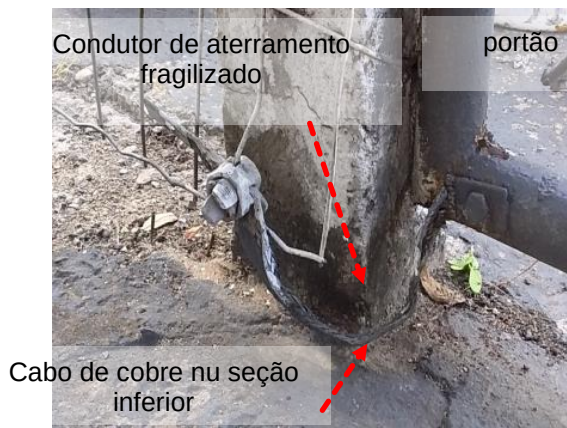
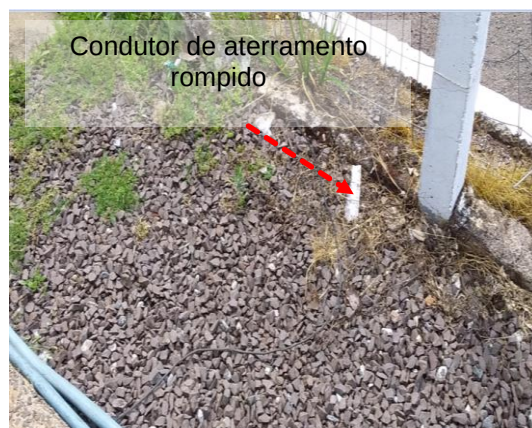
**Figuras 857 e 858:** Condutor de aterramento esta fragilizado na conexão com portão metálico /// Condutor de aterramento esta rompido

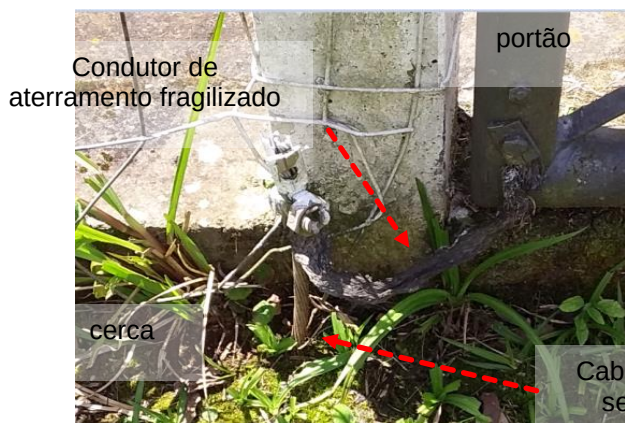
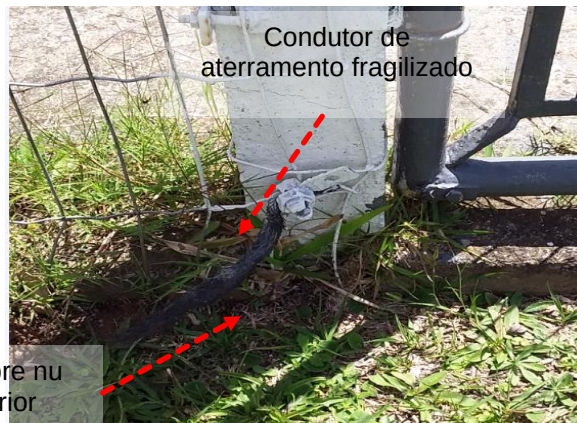
**Figuras 859 e 860:** Condutor de aterramento esta fragilizado na conexão com a cerca metálica //// Condutor de aterramento com seção inferior ao estipulado pela norma

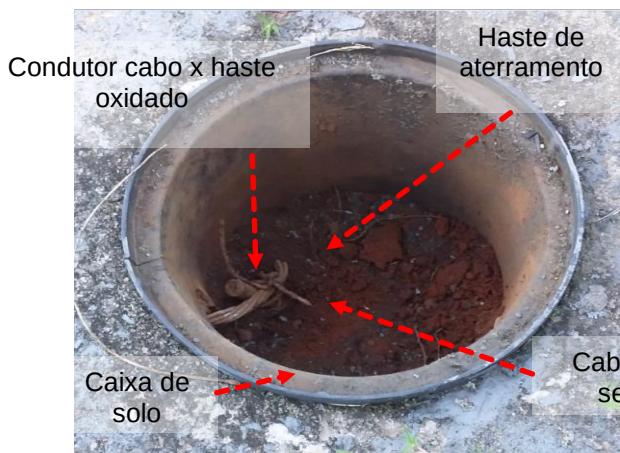
**Figuras 861 e 862:** Conector cabo x haste obstruído /// oxidado /// Condutor de aterramento com seção inferior ao estipulado pela norma
