## **SISTEMA DE PROTEÇÃO CONTRA DESCARGAS ATMOSFÉRICAS (SPDA)**

### **SPAL INDÚSTRIA BRASILEIRA DE BEBIDAS S A**

## **RELATÓRIO TÉCNICO 001**

### **INSPEÇÃO VISUAL DO SPDA**

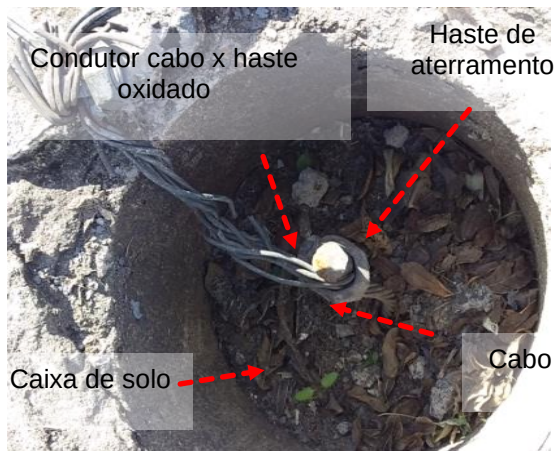
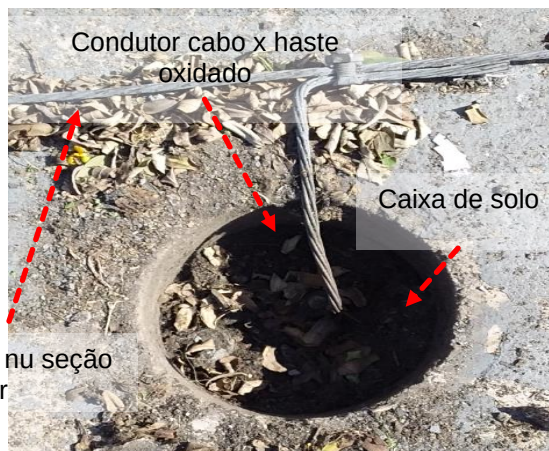
**Figuras 863 e 864:** Conector cabo x haste obstruído /// oxidado /// Conductor de aterramento com seção inferior ao estipulado pela norma

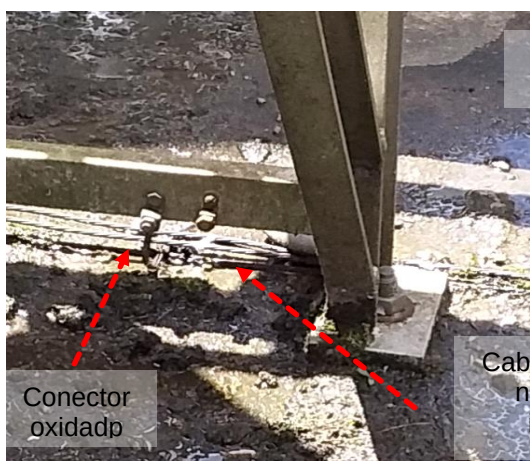
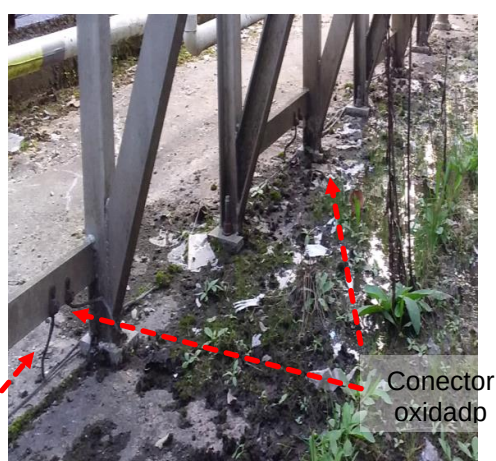
Conector oxidado

**Figuras 867 e 868:** Interligação entre o sistema de aterramento com a estrutura oxidado

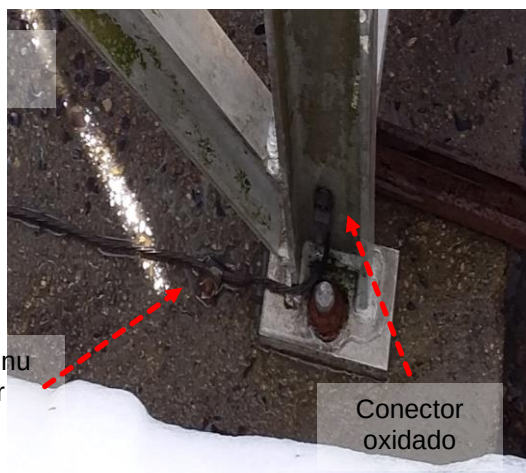
**Figuras 869 e 870:** Interligação entre o sistema de aterramento com a estrutura oxidado

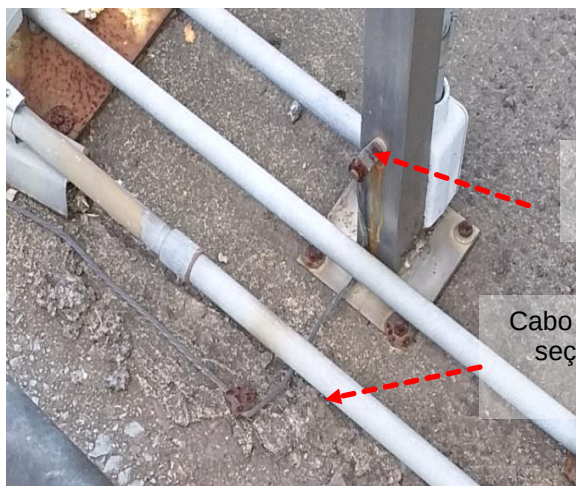
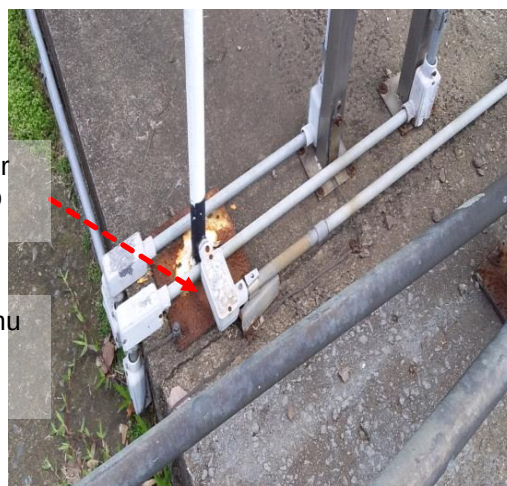
**Figuras 873 e 874:** Interligação entre o sistema de aterramento com a estrutura oxidado

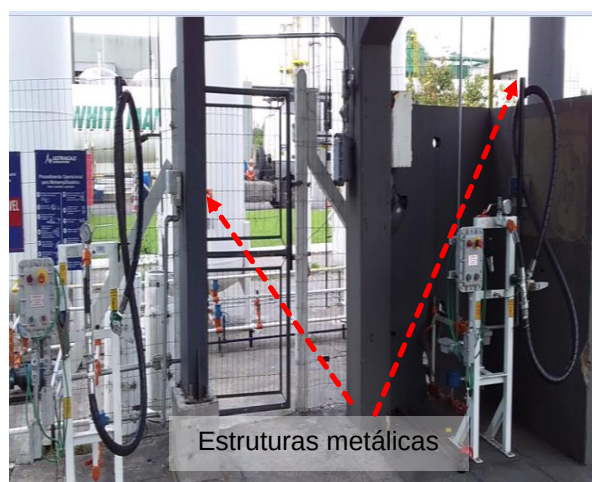
Existem elementos metálicos nesta área que não se encontram na planta de referencia e não estão interligados ao SPDA existente, conforme requer os itens 5.1.1.4.1, 5.2.1.1.3 e 6.1 da NBR 5419/2005, atuais itens 5.1.3, 6.2.1 e 7.5 da NBR 5419-3:2015/Er1.2018. Na figura a seguir ilustramos a estrutura nas condições aqui mencionadas.

**Figuras 875 e 876:** Elementos metálicos não interligados ao SPDA (Pilares metálicos).

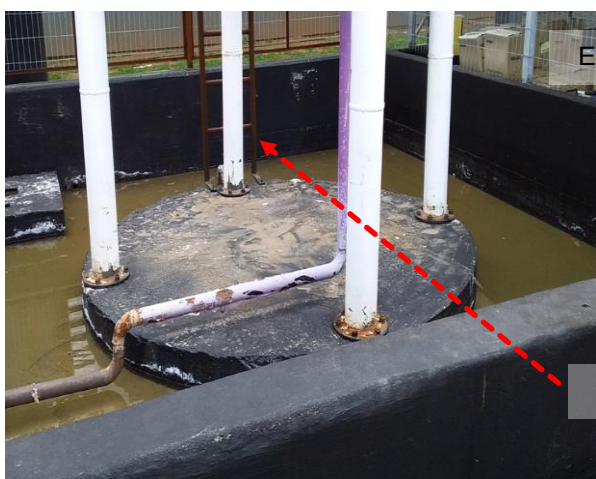
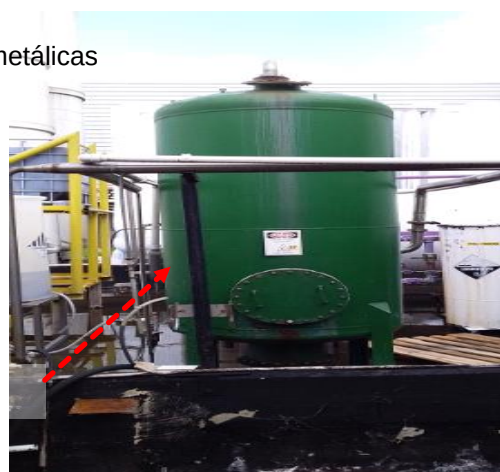
**Figuras 877 e 878:** Elementos metálicos não interligados ao SPDA (Tanques).

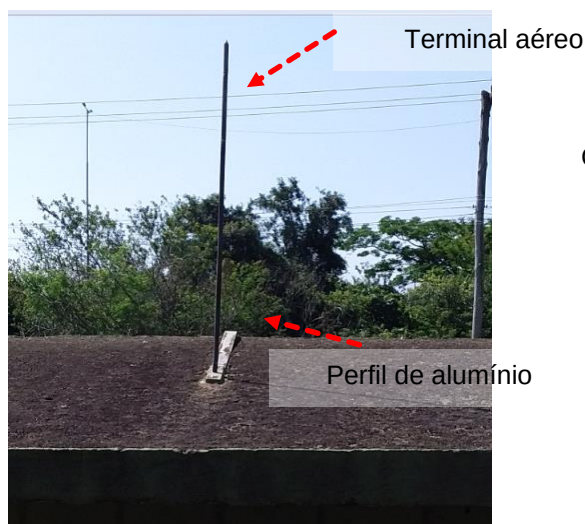
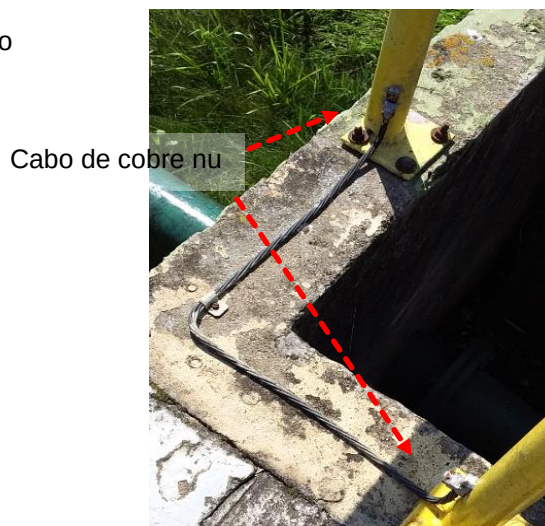
É importante ressaltar que o SPDA existente nesta edificação da empresa SPAL Indústria Brasileira de Bebidas **não atende as normas de segurança e técnicas vigentes, conforme a tabela 02** e memorial de calculado de Gerenciamento de Risco calculado pela norma NBR 5419-2015/Er1.2018, *havendo a necessidade de que este arranjo passe por adequações, fato este já mencionado ao que se refere a tabela 01 da NBR 5419/2005, que trata das dimensões dos módulos de malha.*

**Figuras 880 e 881:** Sistema Captor existente - Prédio 30 – Captação de Água

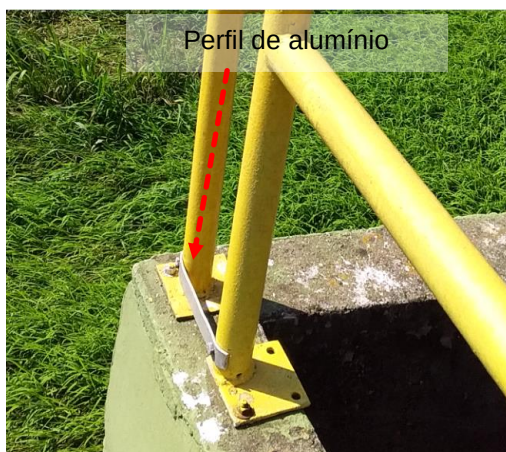
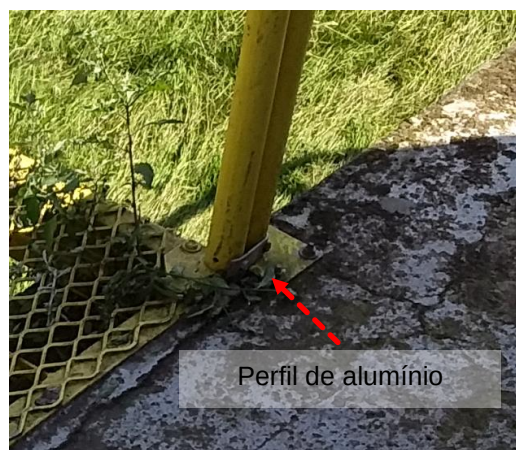
**Figuras 882 e 883: Sistema Captor existente - Prédio 30 – Captação de Água**

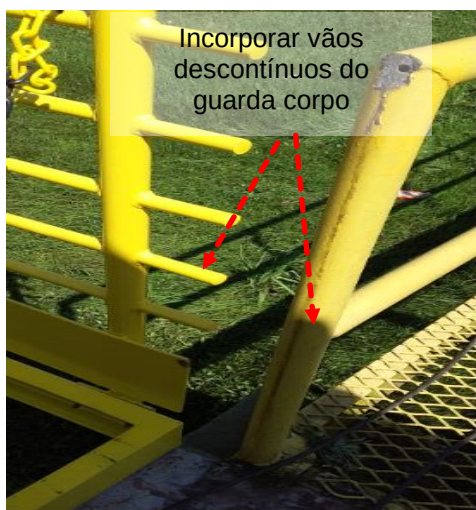
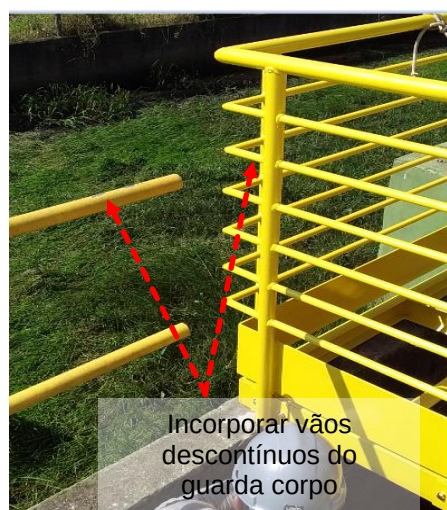
**Figuras 884 e 885: Sistema Captor existente - Prédio 30 – Captação de Água**

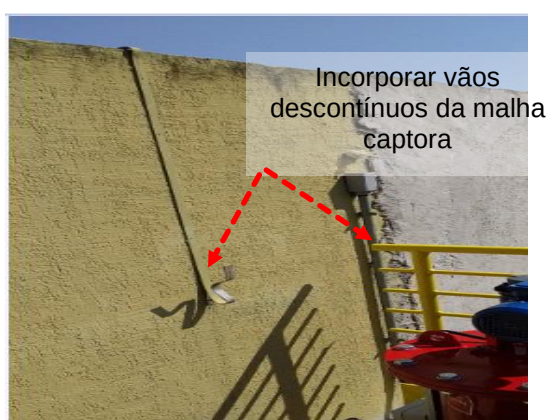
**Figuras 886 e 887: Sistema Captor existente - Prédio 30 – Captação de Água**

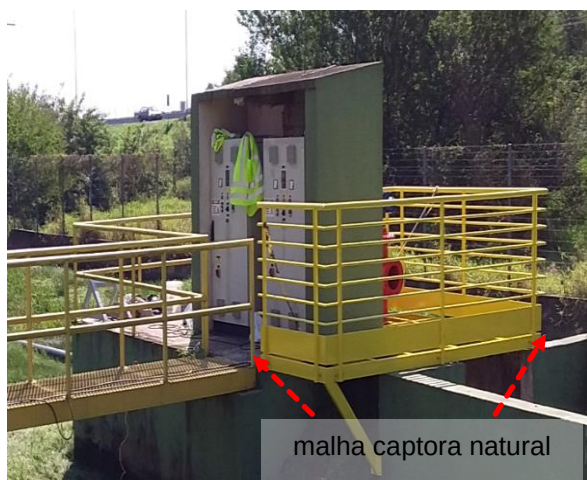
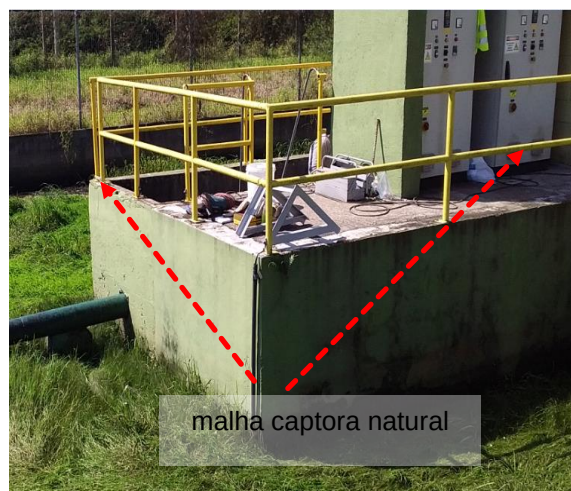
**Figuras 888 e 889:** Sistema Captor existente - Prédio 30 -Captação de Água -Guarda-corpo

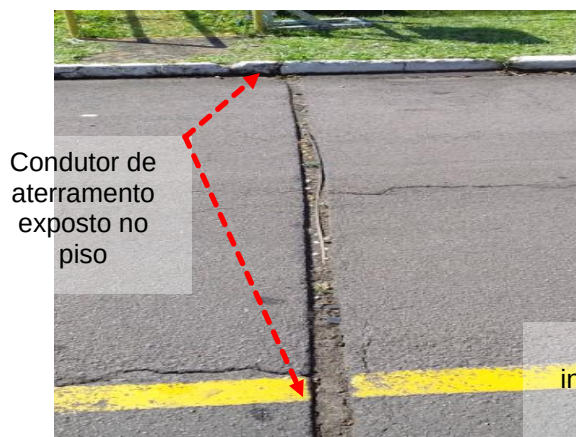
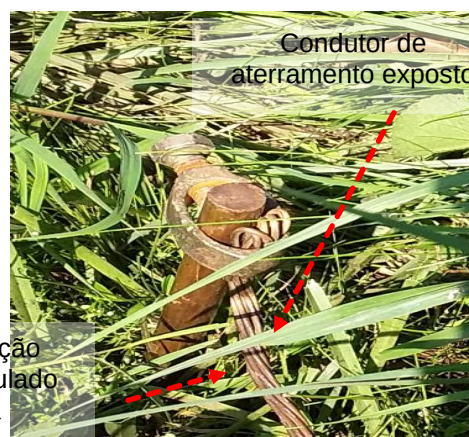
Nesta inspeção foram encontrados hastes e trechos expostos da malha de aterramento ao nível solo apresentado secção inferior ao estabelecido por norma , em desacordo com o preconizado no item 5.1.3.5.2 e a tabela 03 da NBR5419:2005, atuais itens 5.4.3 e a tabela 07 da NBR 5419-3:2015/Er1.2018. Nas figuras a seguir ilustramos as irregularidades aqui mencionadas.

**Figuras 892 e 893: Sistema de Aterramento –Não conformidades**

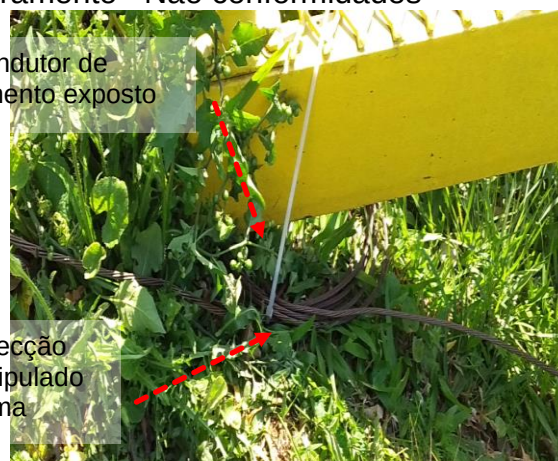
**Figuras 894 e 895: Sistema de Aterramento –Não conformidades**

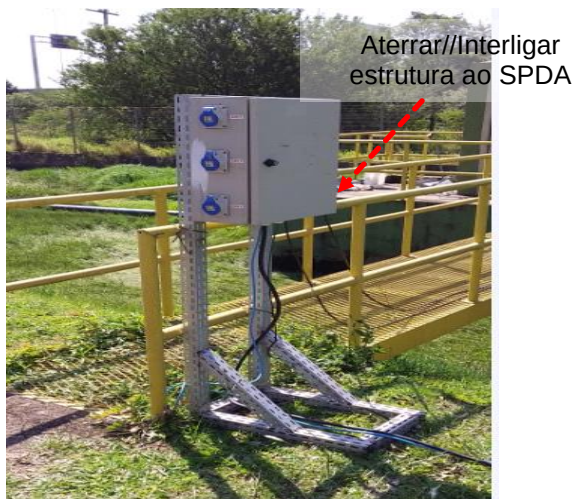
Existe elemento metálico exposto no entorno desta área, que não se encontra na planta de referencia e não está interligado ao SPDA existente, conforme requer os itens 6.1, 5.1.1.4.1 e 5.2.1.1.3 da NBR 5419/2005 atuais itens 5.1.3, 6.2.1 e 7.5 da NBR 5419-3:2015/Er1.2018.

**Figura 900:** Interligar estrutura ao SPDA

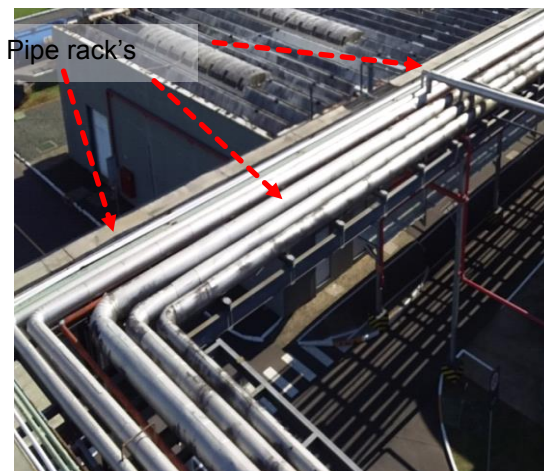
O sistema captor instalado para o item em questão não confere com o que consta no projeto **PRT- 1081-002**, pois foram encontradas varias estruturas não constantes na planta de referencia, em desacordo com o item 6.1 da NBR 5419/2205, atual item 7.5 da NBR5419-3:2018/Er1.2018.

Figuras 902 e 903: Sistema captor existente - Áreas diversas

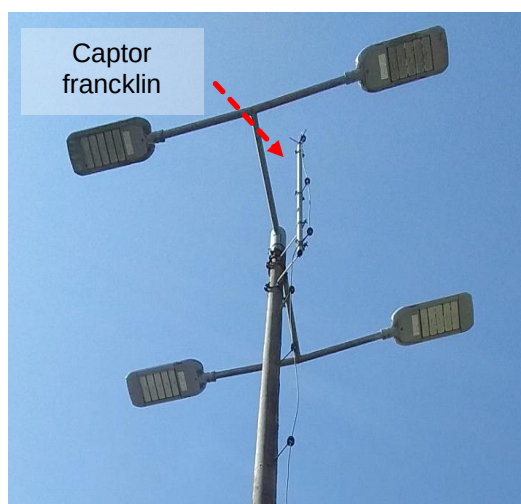
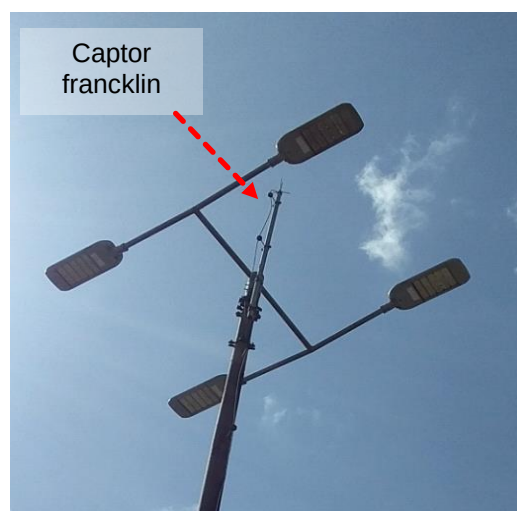
Figuras 904 e 905: Sistema captor existente - Áreas diversas

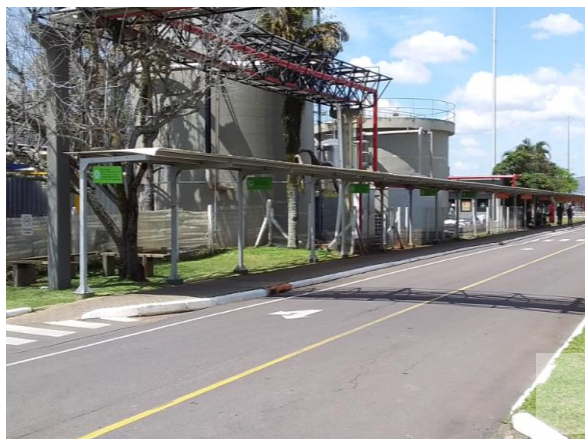
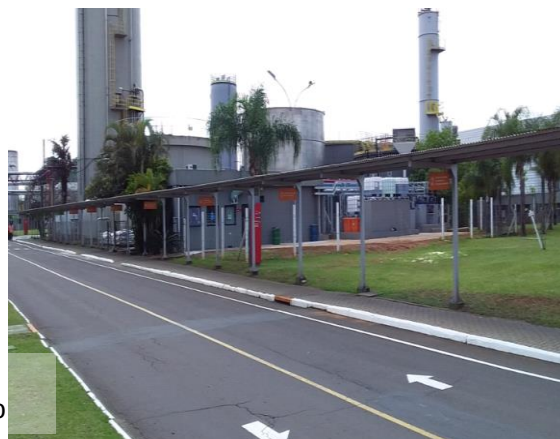
Pilares  
metálico

**Figuras 910 e 911:** Subsistema de aterramento - Áreas diversas

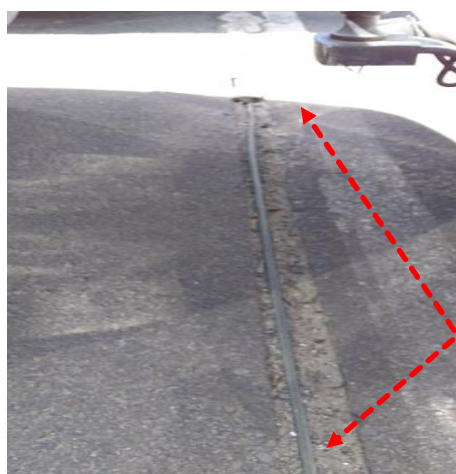
Cabo de cobre nu  
exposto no piso

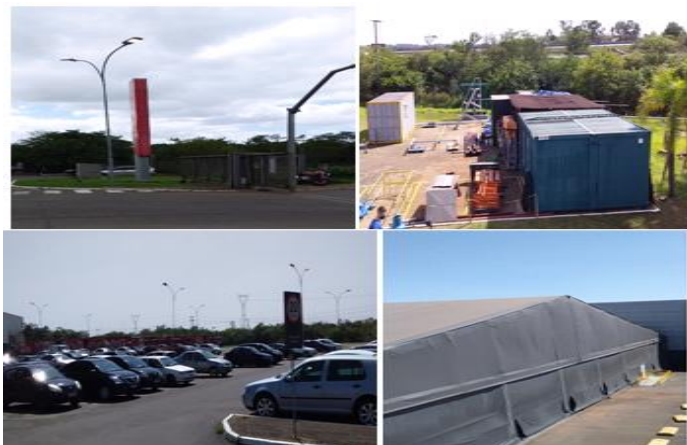
**Figura 918:** Areas sem SPDA

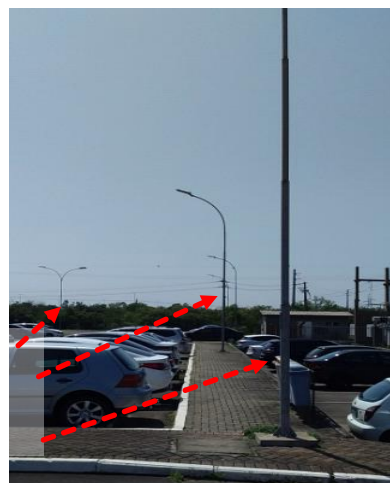
Através da inspeção visual na planta da empresa SPAL Indústria Brasileira de Bebidas S.A percebeu-se que existem estruturas, algumas delas não constantes em planta e que não estão protegidas contra os efeitos diretos de uma descarga atmosférica. Nas figuras a seguir ilustramos algumas destas estruturas.

Postes de  
iluminação do  
estacionamento

**Figuras 919 e 920:** Aterrar/Interligar estruturas ao SPDA existente
